UNIVERSIDAD DE EL SALVADOR
FACULTAD MULTIDISCIPLINARIA ORIENTAL
DEPARTAMENTO DE INGENIERIA Y ARQUITECTURA
SECCION DE ARQUITECTURA

**PROYECTO: “ANÁLISIS Y VALORIZACIÓN HISTÓRICA-ARQUITECTÓNICA DEL PORTAL PRUNERA Y SU
ENTORNO EN LA CIUDAD DE SAN MIGUEL.”**

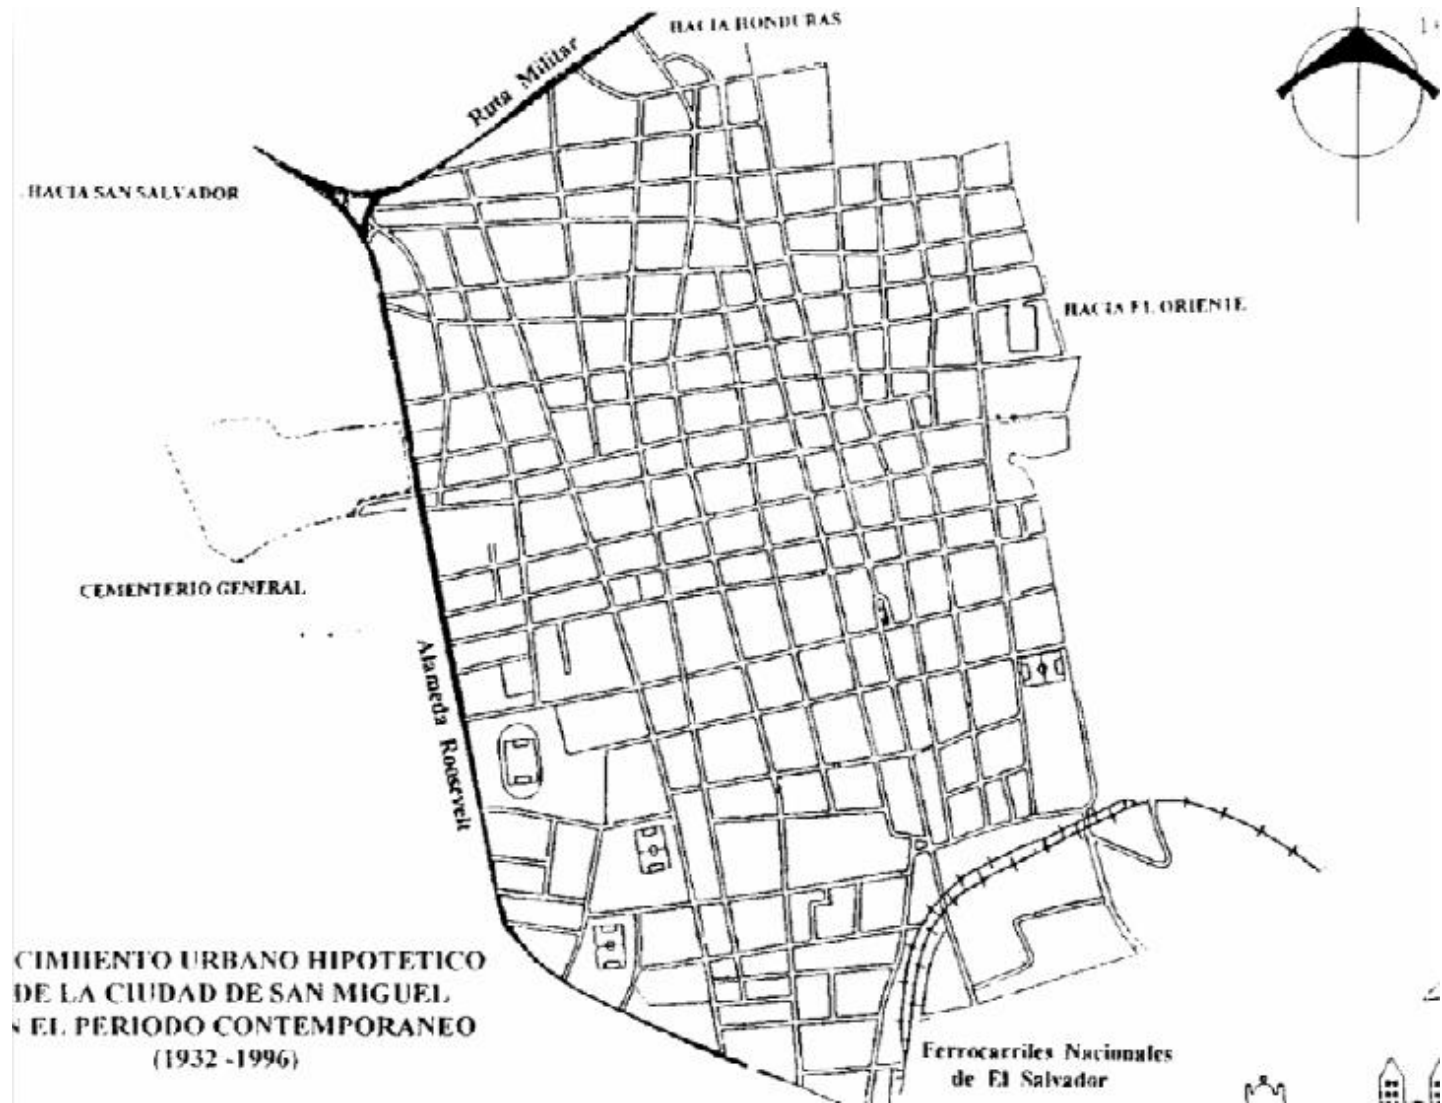
IMAGEN N°18: CRECIMIENTO URBANO HIPOTETICO DE LA CIUDAD DE SAN MIGUEL ENTRE LOS AÑOS DE 1936 -1970

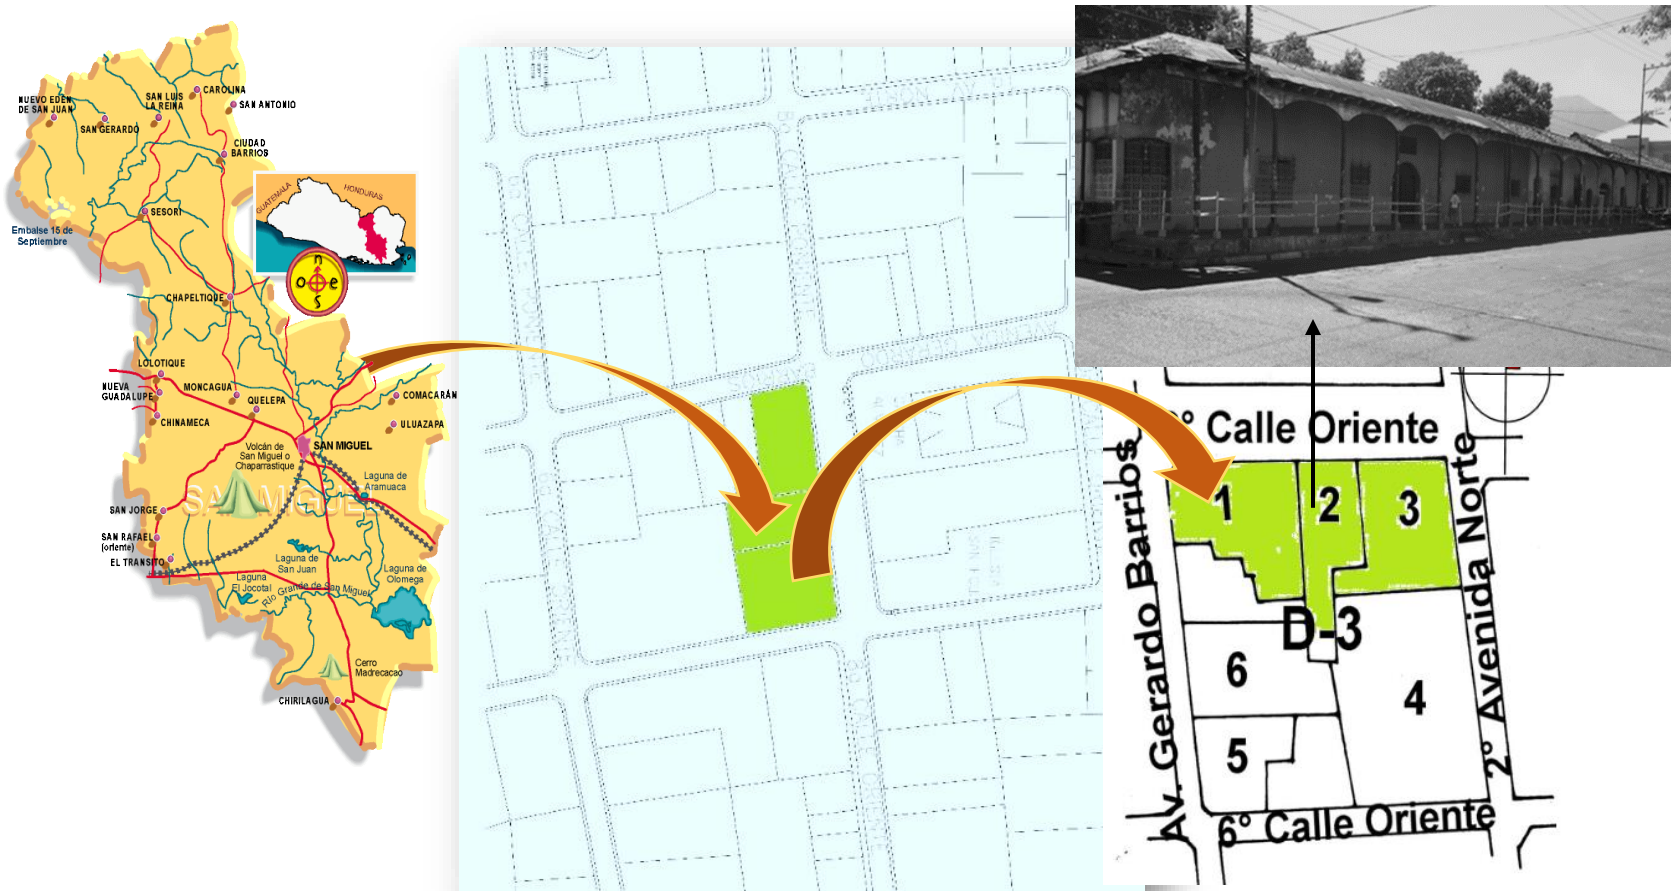
Imagen N°26: Croquis de ubicación para inmueble. **Fuente:** Fotografía tomada por grupo de tesis y plano de Catastro

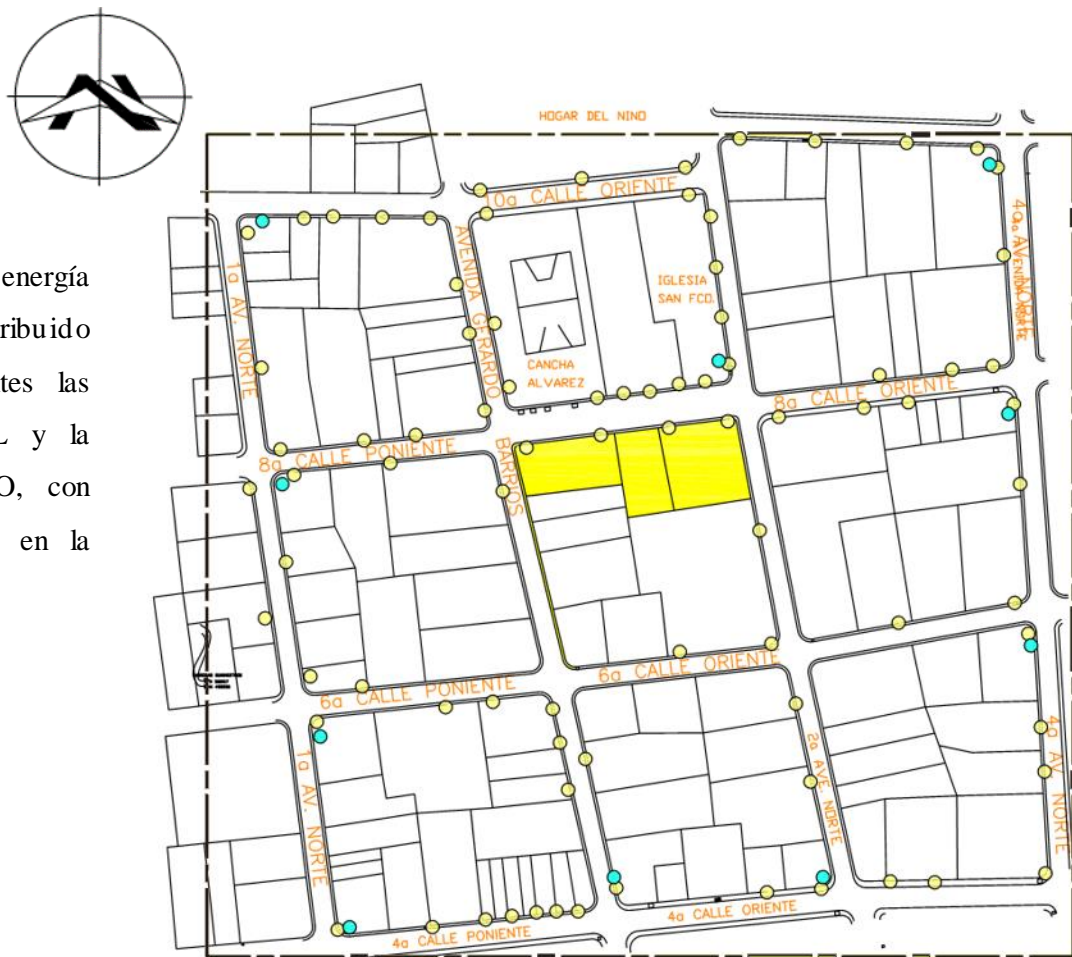
En cuanto al sistema de distribución de la energía eléctrica, así como su generación, este es distribuido por una red pública y privada, pertenecientes las empresas generadoras, a la autónoma CEL y la distribución a las compañías privadas EEO, con transformadores de alta potencia instalados en la cabecera departamental.

- Postes de energía eléctrica
- Postes de tendido telefónico
- Delimitación del área de estudio

Imagen N°30: Plano de instalación de Energía Eléctrica
Fuente: Plano Urbano de San Miguel, CATASTRO

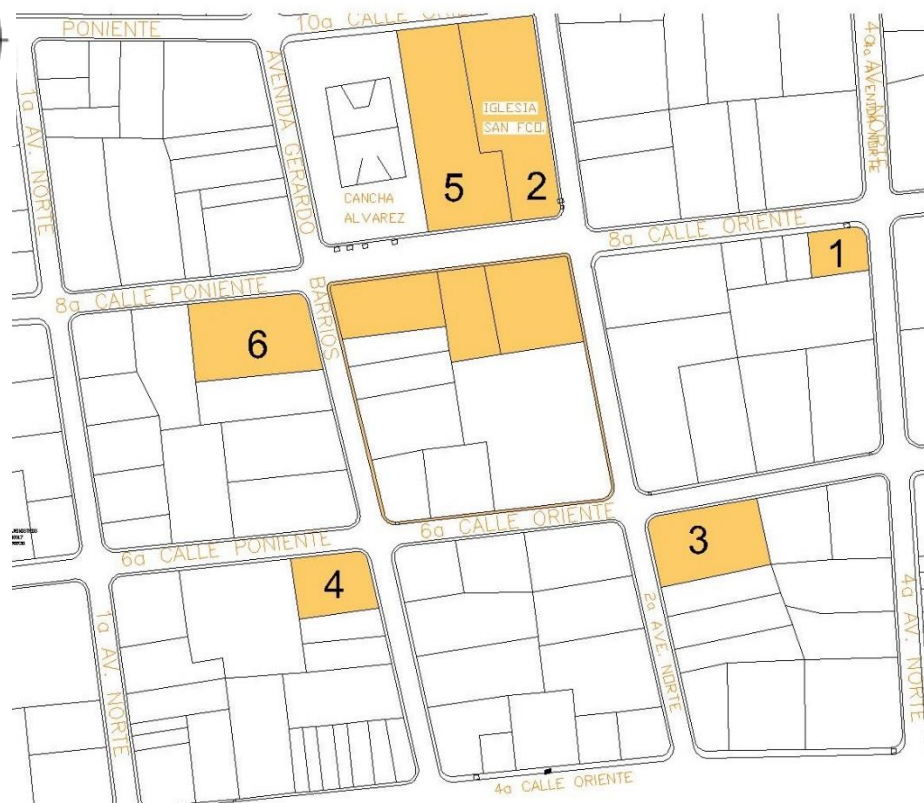
1. Vivienda actual de la familia Nasser Batarse.
2. Iglesia San Francisco, frente al Portal Prunera, en uso
3. Vivienda de la familia Shogmenberg
4. Vivienda donde nació Francisco Gavidia, sobre Ave. Gerardo Barrios y 6ta. Calle Oriente.
5. Seminario Menor San Francisco, en desuso, su estado de conservación es deplorable.
6. Ex cine Gavidia

Imagen N° 34: Inmuebles Históricos en la zona donde se encuentra el “Portal Prunera”.

Estos entre otros inmuebles que rodean el portal y podemos mencionar que predomina la arquitectura de estilo colonial y entre los materiales más usados y detalles observables tenemos: la teja en techos, el adobe en paredes, repellos con cal y arena fina, alero de madera, canecillos, balcones de hierro forjado, arcos de medio punto en puertas, balcones y ventanas; puertas y ventanas de madera, las paredes poseen zócalo (desde 0.80 cm., hasta 1.20 metros), corredores interiores y exteriores (Portal Prunera), columnas con base de piedra tallada (roda pie), columnas de madera, y sobre sale la volumetría que posee la Iglesia San Francisco a escasos metros del Inmueble en estudio.

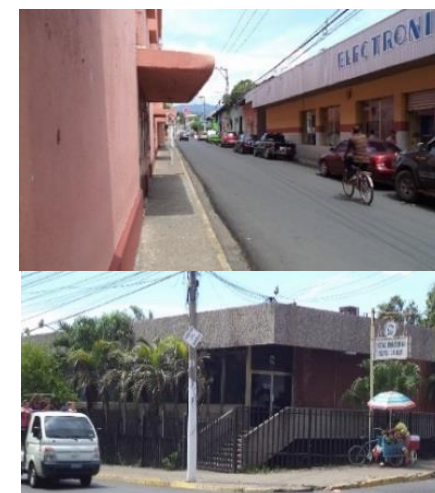
- También se encuentra el exceso de redes eléctricas y telefónicas existentes, afectando considerablemente las fachadas de las edificaciones.
- Rótulos y letreros hechos sin ninguna reglamentación o estándar establecido; no tienen colores fijos, tamaños y materiales de los rótulos, tipos de letras y colores, posición. Proveyendo una sensación de desorden.

Imagen N°38: ISSS y Electrónica 2001 Publicidad fuera de contraste con respecto a la arquitectura colonial del patrimonio cultural.

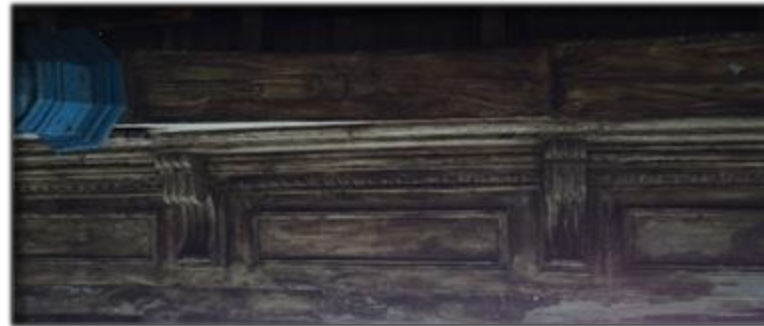
Detalle del acabado echo con madera en los canecillos que sostienen parte del tejado en el “Portal Prunera”. Fuente: Fotografía tomada por grupo de tesis.

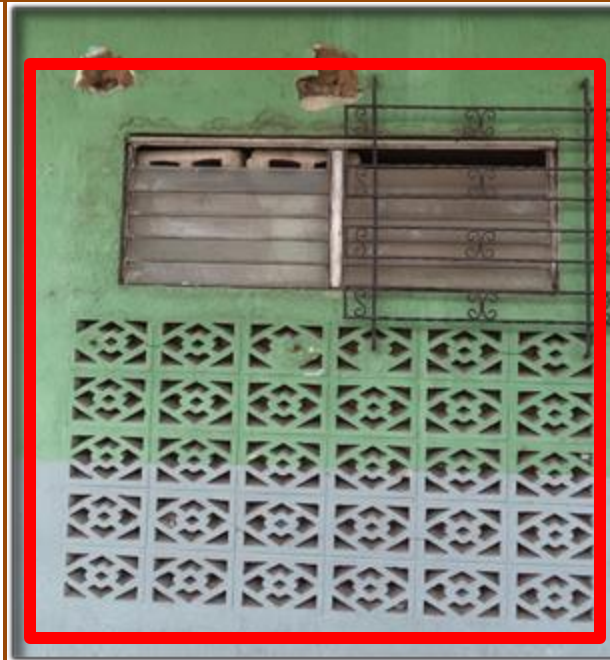
El marco rojo es como era originalmente una de las ventanas del portal mostrando dicha característica del estilo colonial.

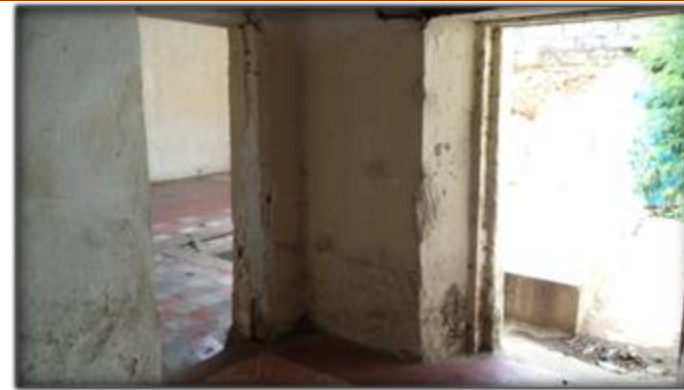
Interior del Inmueble 1(EICO) del Portal Prunera, muestra el uso de las paredes de adobe repellada. Fuente: Fotografía tomada por grupo de tesis.

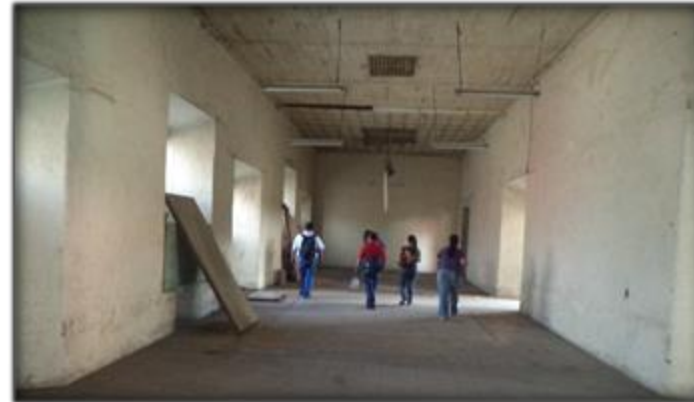
Interior del Inmueble 3 dentro del Portal Prunera, observamos un cielo falso ubicado aproximadamente a 4 metros sobre el nivel de piso. Fuente: Fotografía tomada por grupo de tesis

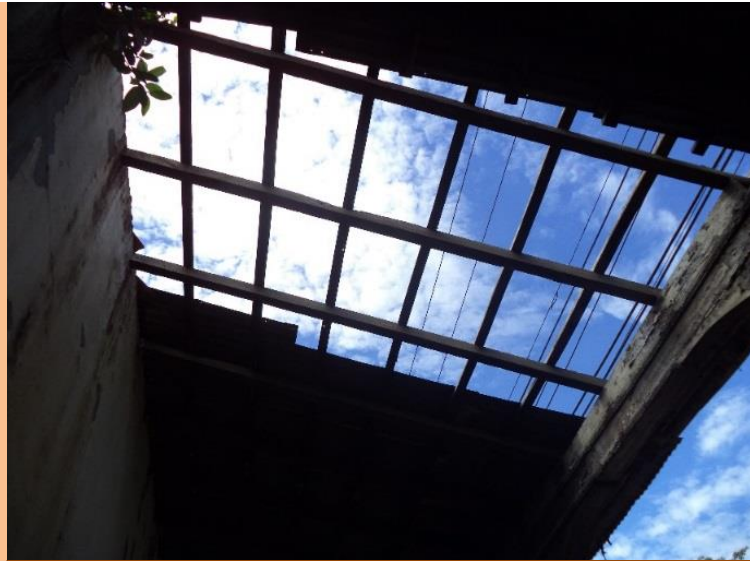
Imagen N°44: Daños serios al techo del “Portal Prunera por la falta de mantenimiento del mismo.

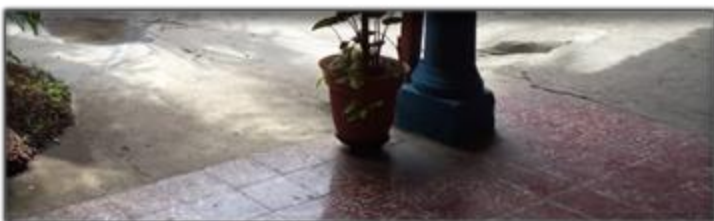
Imagen N°51: En cementado y suelo cemento que cubre en su mayoría el Colegio EICO.

Se asume que por su exterior el suelo de la propiedad era cubierto de baldosa de barro, lo cual por el pasar del tiempo se ha de ver dañado poco a poco y siendo sustituida por que es utilizada actualmente, cabe mencionar que todas las aulas poseen suelo cemento y el en-cementado está presente en los

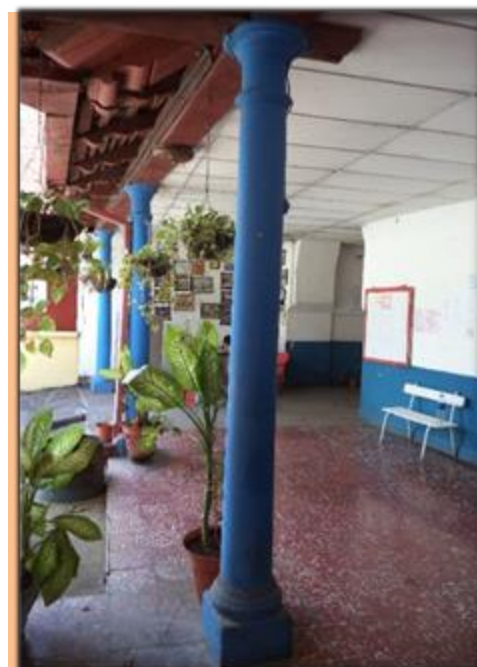
Imagen N°52: Columna de estilo colonial, dicho estilo data del siglo XVII.

Uno de los elementos de importancia presente en todo el centro educativo son las columnas las cuales a simple vista se asume que están alineadas con las exteriores, conservando el eje de las mismas.

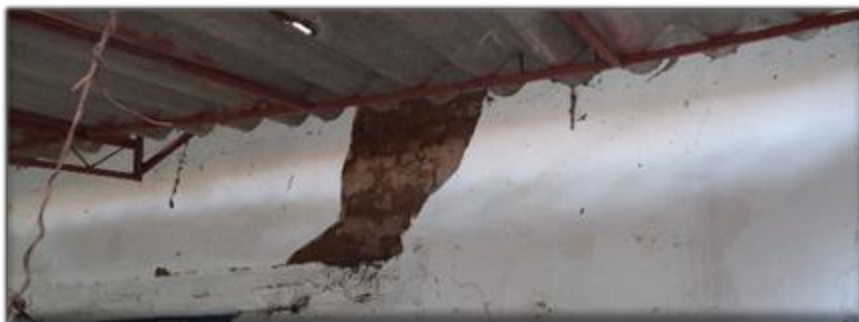
Imagen N°54: Desprendimiento del recubrimiento de la pared de Adobe.

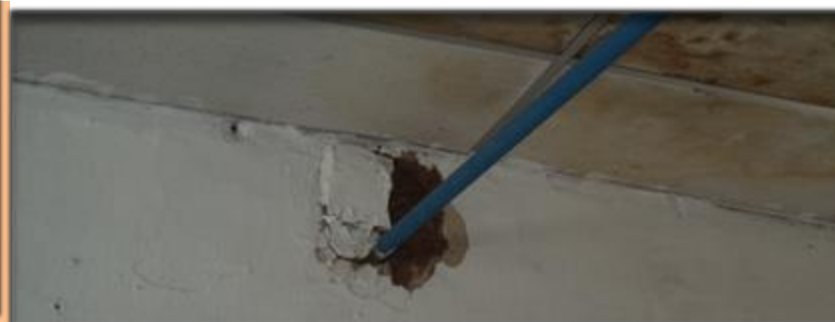
Imagen N°55: Daño en la pared de Adobe por mala instalación de empotrado.

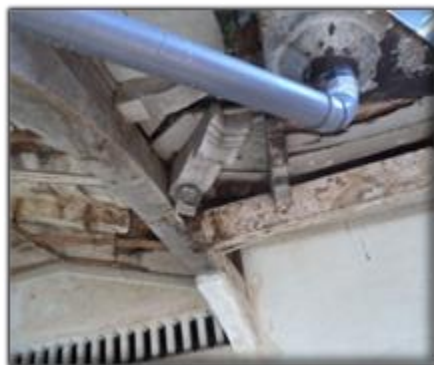
Imagen N°58: Daños provocados en los canchillos por la humedad constante en la madera y erosión del suelo a causa de las raíces.

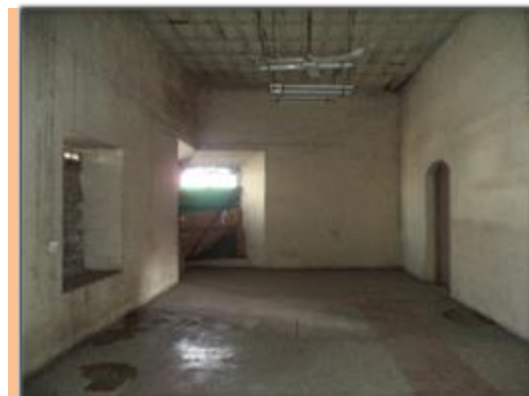
Imagen N°60: Se presume que en su época cumplió la función de vestíbulo.

Daños provocados por la erosión del subsuelo debido a las raíces de los árboles que con el pasar de los años se han abierto paso a través de los cimientos más débiles causando el levantamiento de algunas baldosas de suelo cemento, dicho daño en las baldosas es más evidente en el segundo salón del inmueble que es el de mayor dimensión de los que se pudo observar en su totalidad dentro del “Portal Prunera”, el salón posee un encielado a cuatro

metros aproximadamente mostrando una característica notoria del estilo colonial, cabe mencionar el techo original ha sido sustituido por lamina corrugada en algunas áreas del inmueble.

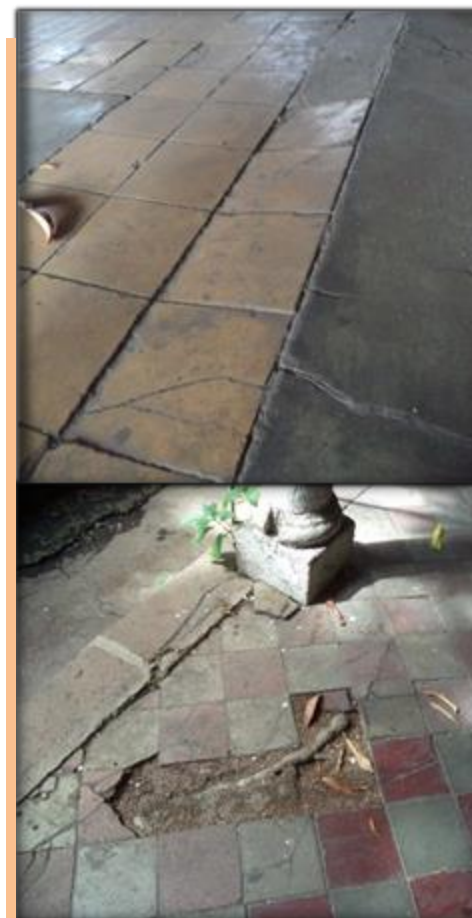
Imagen N°63: Suelo dañado y erosionado por raíces en Inmueble “C”.

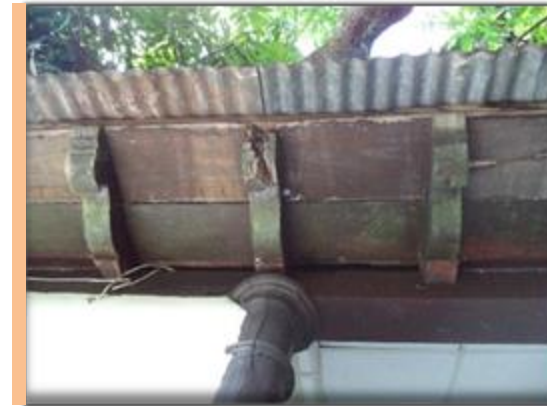
Imagen N°66: Canecillos dañados. **Fuente:** Fotografía tomada por grupo de tesis.

Otros daños que se observaron fueron en la madera de los canecillos que se ha podrido por la humedad del ambiente

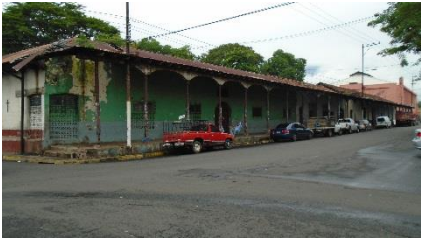
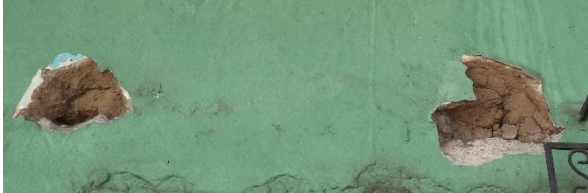
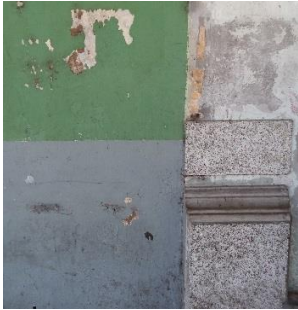
CUADRO N°5: INTERPRETACION FORMAL, ELEMENTOS SENSORIALES.

<p>6. El Color: En el estado que se encuentra el portal es imposible deducir a simple vista, cada inmueble posee su color respectivo, In.1 : Blanco y Azul, In.2 : Wish Blue, In.3: Agapanthus y Agate Green</p>	<p>7. Material: el material de las paredes se considera duro, ya que son de bahareque. Y se observa un grosor de pared amplio debido al sistema constructivo utilizado</p>

<p>8. La Textura: corrugada y porosa a pesar que las paredes son construidas de bahareque han sido repelladas pero aun así se observan las grietas</p>	<p>9. La Dimensión: Sistemas de medición (Métrico decimal, etc.) Ejes (Horizontal -x- Ancho, Vertical -y- Alto, Espacial -z- Espesor.</p>

<p>10. La Estructura: Sistema de Marcos (Columnas y muros,). La estructura original ha sufrido daños lo cual ha provocado el cambio de ciertas columnas.</p>

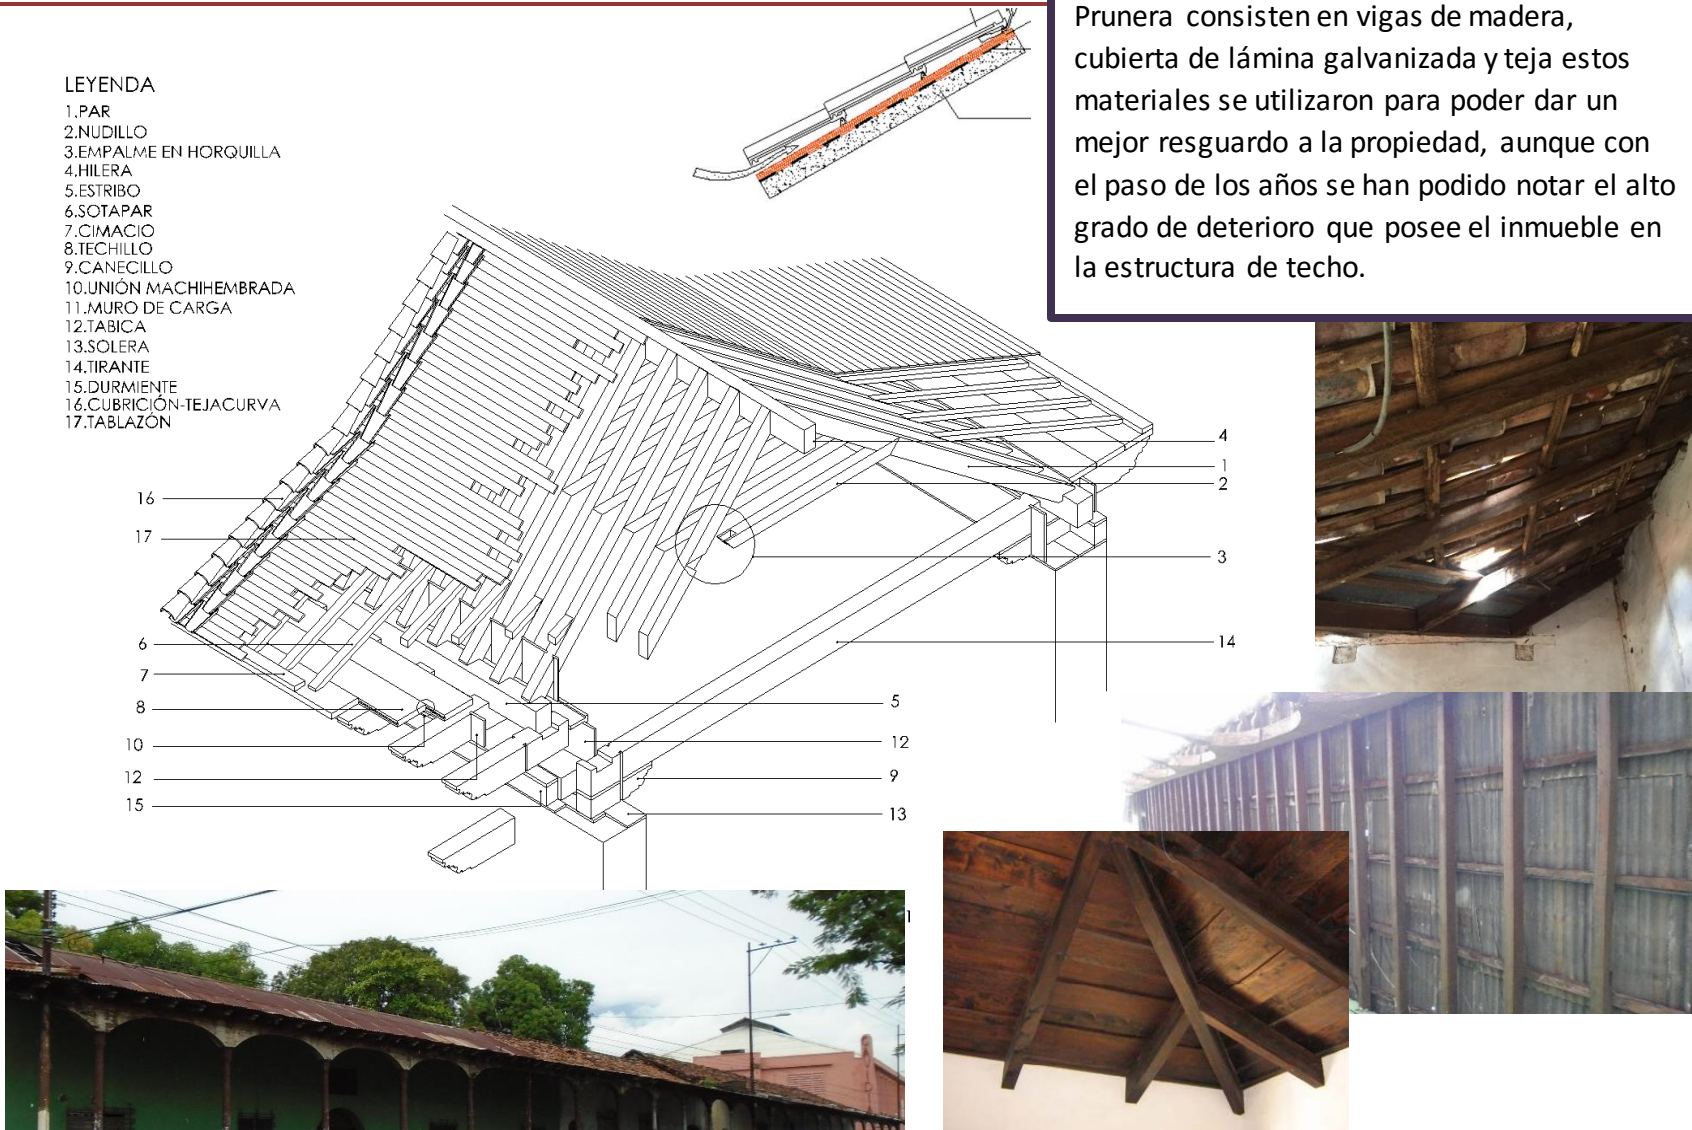
La estructura de techo que posee el portal Prunera consisten en vigas de madera, cubierta de lámina galvanizada y teja estos materiales se utilizaron para poder dar un mejor resguardo a la propiedad, aunque con el paso de los años se han podido notar el alto grado de deterioro que posee el inmueble en la estructura de techo.

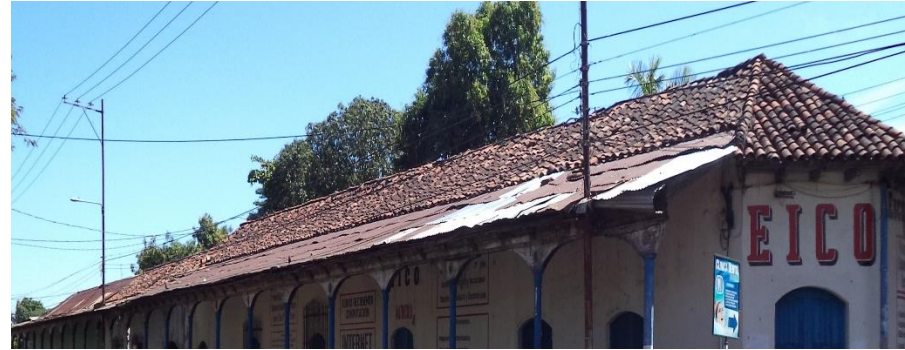
3.4.4.6. SISTEMA DE CUBIERTA DE TECHOS

El Portal Prunera posee un techo a dos aguas asimétrico, inclinado que cubre los claros con tijeras de madera que sostienen la cubierta de lámina y teja; dando impermeabilización a la edificación, este diseño de cubierta ha sido muy común en el pasar del tiempo ya que da mayor protección a la estructura.

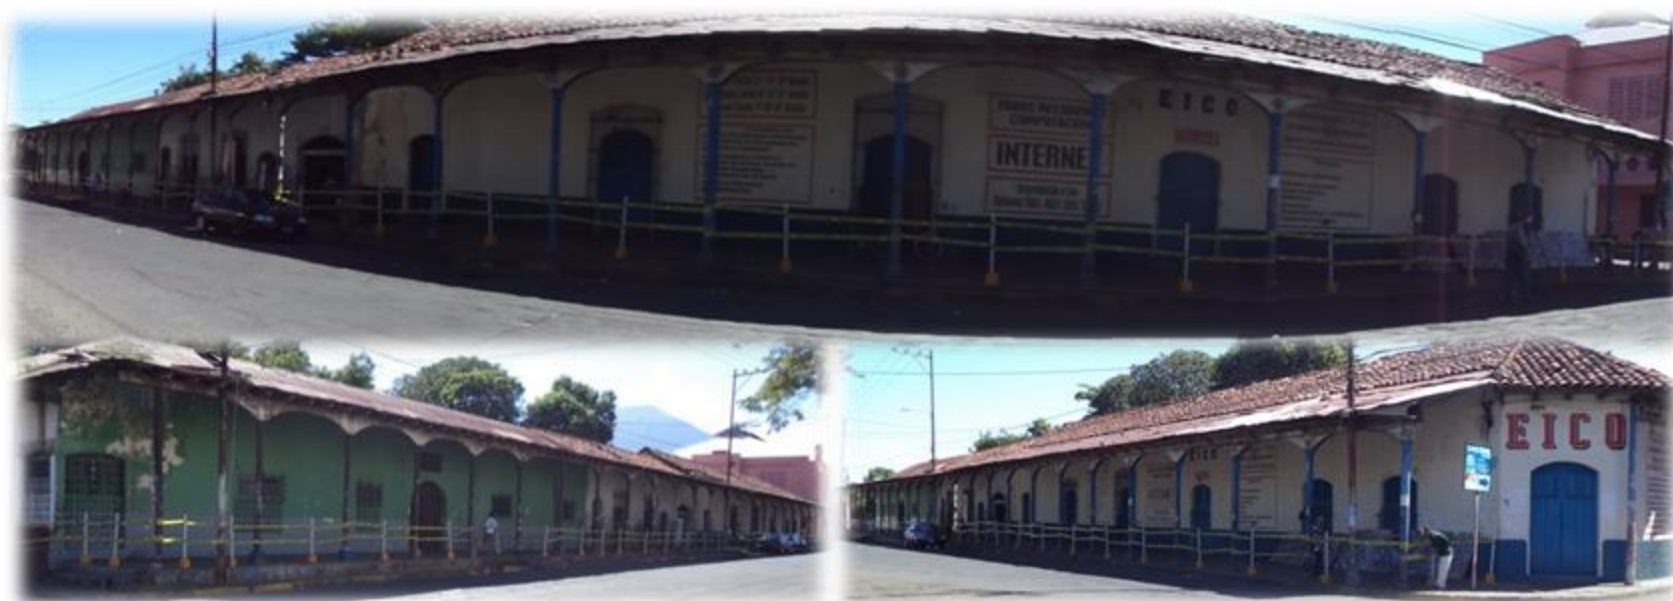
Fachada Principal del Portal Prunera
Imagen N°76

En cuanto a las condiciones de la fachada Principal, es muy notorio el descuido y deterioro que posee; según la representación gráfica, esta condición de deterioro se debe al abandono del inmueble, además de las condiciones del ambiente como lo son las climáticas, el exceso de humo que generan los buses y los autos; las personas mismas y los animales como las aves.

Sin embargo, es destacable que, aun a pesar de los continuos deterioros, se conserve hasta el momento la forma original del inmueble. A simple vista se puede notar que varios de las ventanas principales fueron selladas con ladrillos de barro, es posible que esta haya sido acceso para el interior del inmueble;

Observando los vestigios de las puertas y ventanas, en la fachada se pueden identificar algunos daños que por lo general no son muy graves, y los daños en las paredes no atentan contra la integridad de su estructura; se observan algunas fisuras en todo el contorno de la pared, que para lo único que sirve es el desprendimiento de elementos, estos podrían estar generados por movimientos sísmicos que podrían hacer oscilar la pared y aumentar esfuerzos o por las diversas lloviznas que caen a lo largo del año.

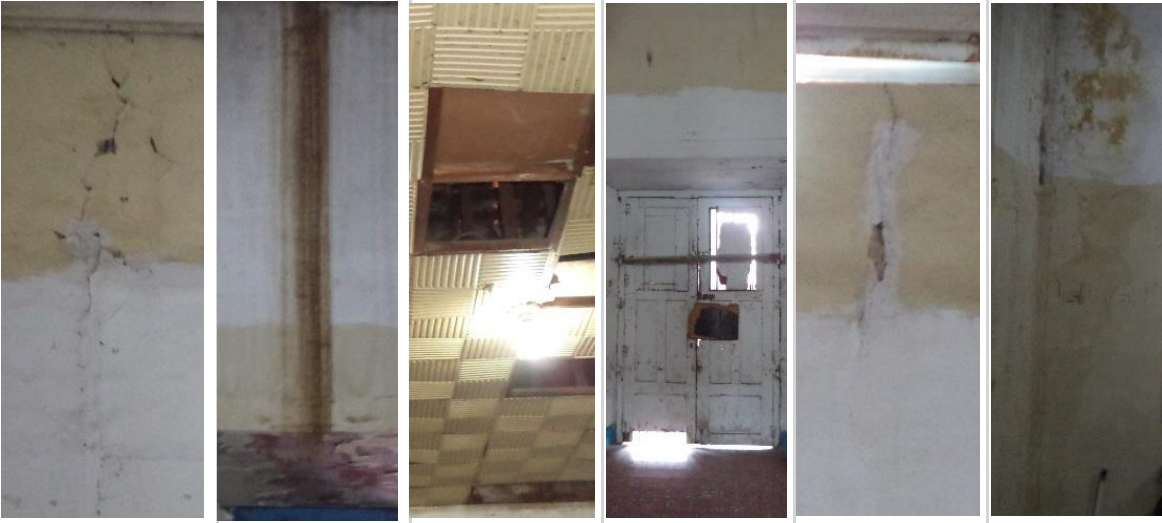
<p>FOTO 1 FOTO 2 FOTO 3 FOTO 4 FOTO 5 FOTO 6</p>
	<p>PATOLOGIA</p> <p>Foto 1: Se presenta agrietamiento, pérdida de repello y desgaste de pintura.</p> <p>Foto 2: Agrietamiento superior, presenta humedad y desgaste de pintura.</p> <p>Foto 3: Desprendimiento del encielado, presencia de organismos en la madera y humedad en la estructura del encielado.</p> <p>Foto 4: Severos daños de ventanales y puertas, desprendimiento de pintura e invasión de organismos en la madera.</p> <p>Foto 5 Y Foto 6: Fisuras verticales en paredes, excesiva humedad y pérdida de pintura.</p>

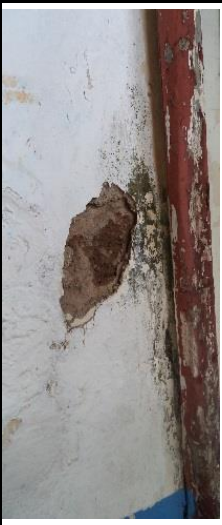
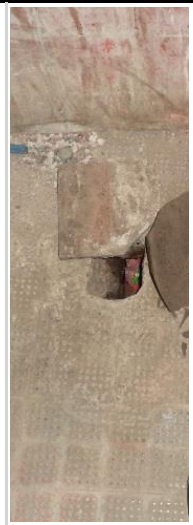
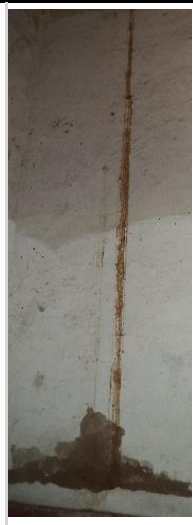
<p style="text-align: center;">INMUEBLE 1 - E3</p>	<p style="writing-mode: vertical-rl; text-orientation: mixed;">FOTOGRAFIA</p>

<p>COLEGIO ECO</p> </div>		<p style="text-align: center;">FOTO 1 FOTO 2 FOTO 3 FOTO 4 FOTO 5</p>	<p style="writing-mode: vertical-rl; text-orientation: mixed;">PATOLOGIA</p> <p>Foto 1: Se presenta desprendimiento del repello, desgaste de pintura, corrosión y oxidación en las caídas de aguas lluvia.</p> <p>Foto 2: Eliminación de columnas por paredes y celosías de ventana faltantes.</p> <p>Foto 3: Tubería de Aguas Negras a la vista (contaminación odorífera).</p> <p>Foto 4: Presencia de fisuras, desgaste de la pintura y presencia de humedad.</p> <p>Foto 5: Daños en la madera, presencia de organismos provocado por la humedad y agrietamiento en la parte superior de las paredes.</p>

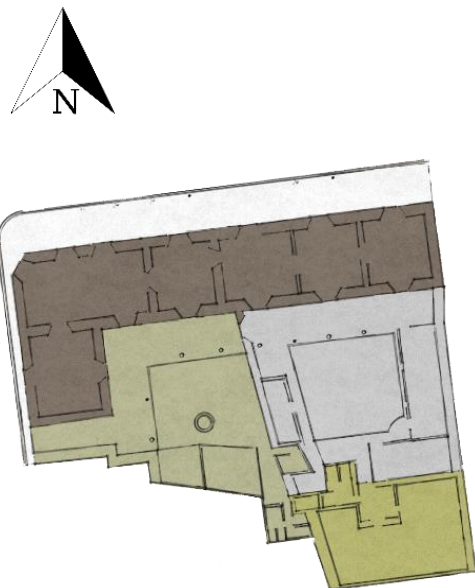
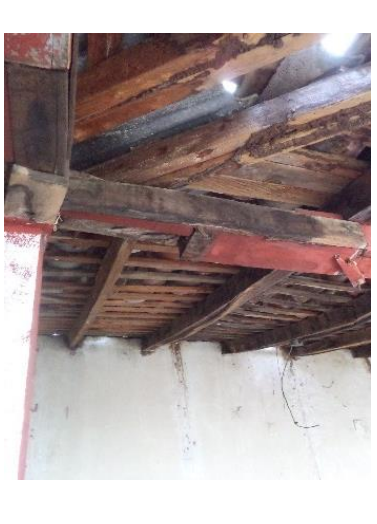
INMUEBLE 1 - E4

<p>FOTO 1 FOTO 2 FOTO 3 FOTO 4 FOTO 5</p>
	<p>P A T O L O G I A</p> <p>Foto 1: Se presenta agrietamiento, pérdida de repello, desgaste de pintura y daño en la madera provocado por presencia de organismos.</p> <p>Foto 2: Tub. sin uso a la vista, desprendimiento de repello y presencia de organismos en el suelo cemento.</p> <p>Foto 3: Agrietamiento en la parte baja de la viga por posible carga axial, humedad en paredes, pérdida de pintura y desprendimiento del repello.</p> <p>Foto 4: Eliminación de pared y daños a pared de adobe (agrietamiento).</p> <p>Foto 5: Presencia de organismos en vigas, fisuras en la parte inferior y flexionamiento en vigas y costaneras.</p>

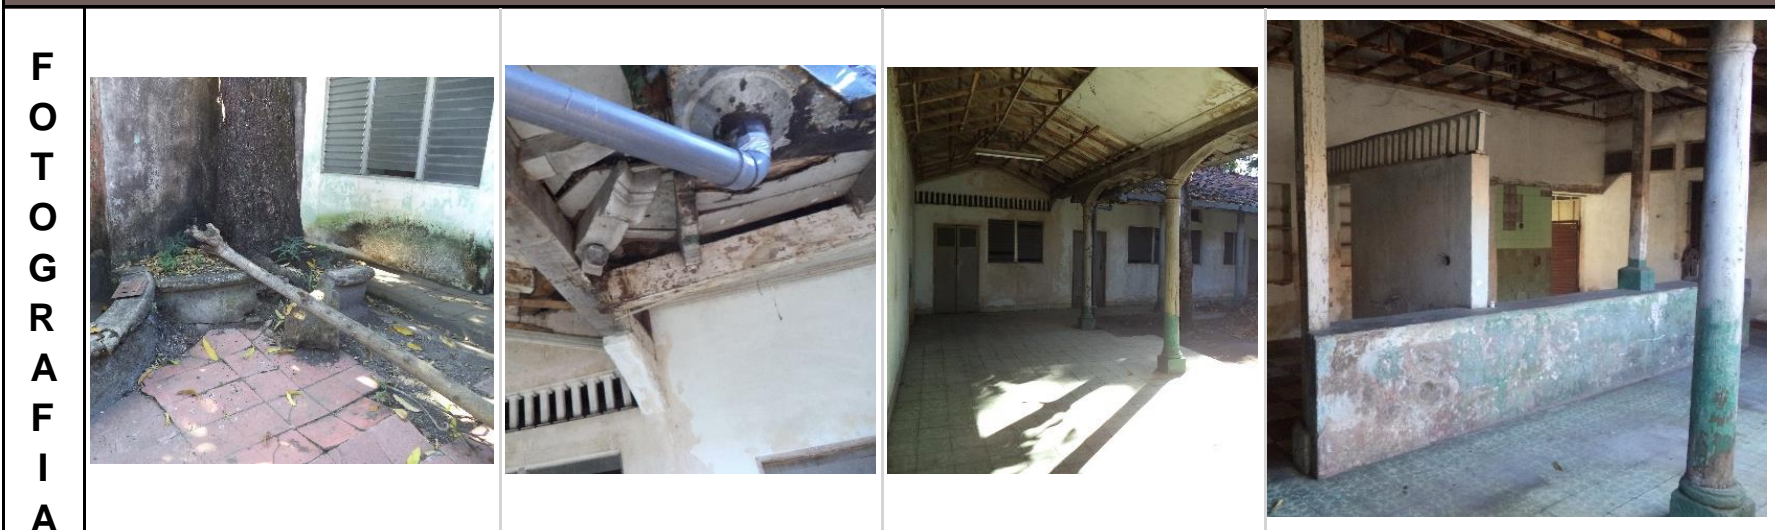
INMUEBLE 2

Foto 1: Ruptura de elementos provocado por falta de mantenimiento y erosión del suelo a causa de excesiva humedad y raíces, y presencia de moho en paredes.

Foto 2: Fisura en parte inferior en vigas de madera, excesiva humedad en canecillos y oxidación en canales de aguas lluvia.

Foto 3: Carencia de encielado en algunas secciones, desgaste de la pintura y techo hundido (provocado posiblemente por excesiva humedad o vejez de la madera que conforma la estructura del techo).

Foto 4: Desplazamiento de columnas sobre su eje, desgaste y eflorescencia en la pintura de las paredes y elementos.

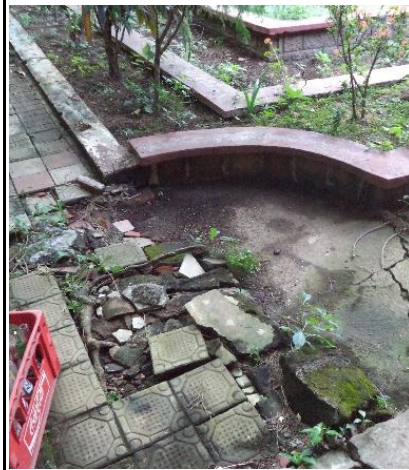
FOTO 4

Foto 4: Ruptura de adoquinado provocado por falta de mantenimiento y erosión del suelo a causa de excesiva humedad y raíces.

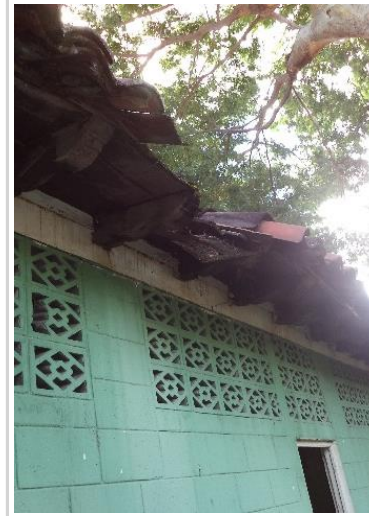
FOTO 5

Foto 5: Pudrición de la madera por excesiva humedad y caída de tejas.

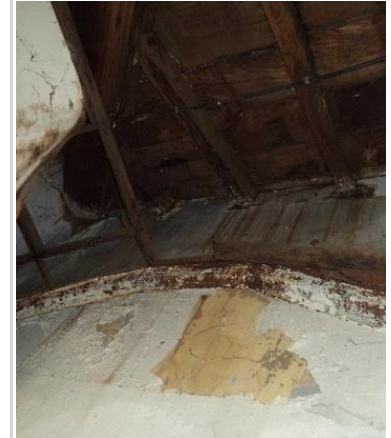
FOTO 6

Foto 6: Eflorescencia en las paredes, piezas de madera faltantes y oxidación de marcos.

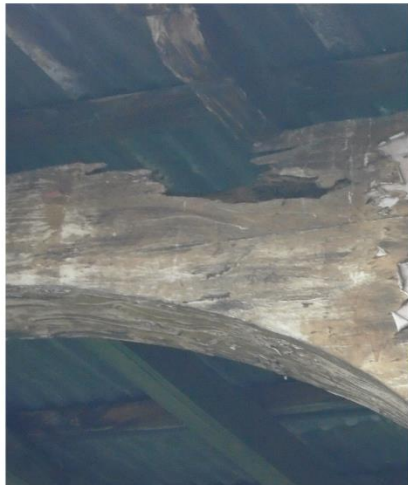
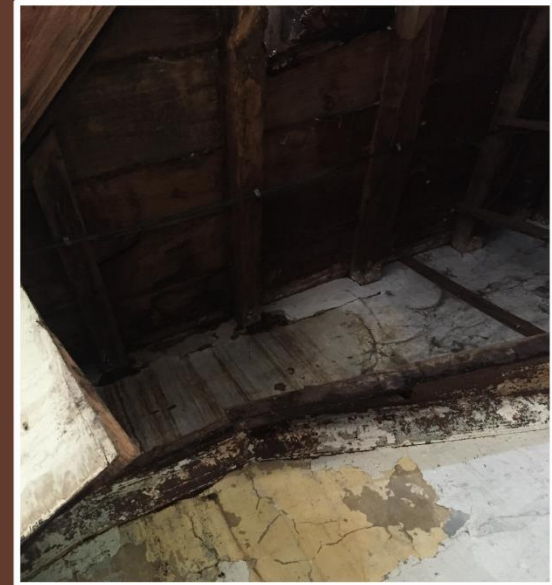
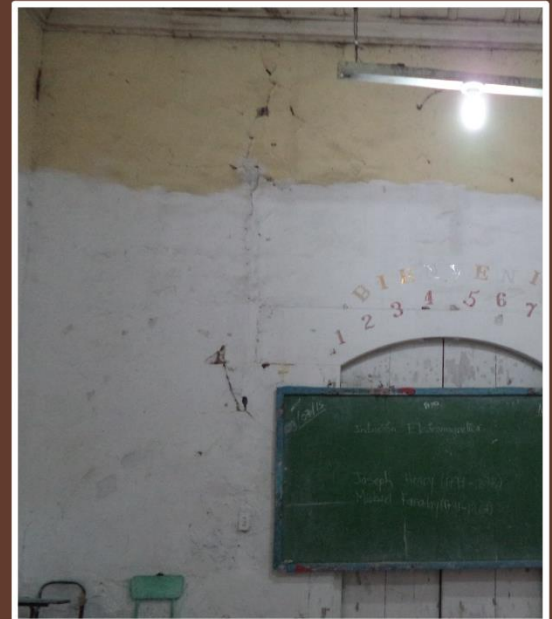
LESIÓN MECÁNICA

ANTES DE APARECER LAS GRIETAS; APARECEN LAS FISURAS, LAS EROSIONES DE MATERIALES Y LAS DEFORMACIONES DE LOS ELEMENTOS DEBIDO A LAS DIFERENTES TIPOS DE CARGA O FALLA ESTRUCTURALES.

ENTRE LAS LESIONES QUE PUEDE PROVOCAR LOS AGRIETAMIENTOS SON: PERDIDA DE CAPACIDAD DE CARGA DE LOS ELEMENTOS RESQUEBRAJAMIENTO, FILTRACIONES DE LA HUMEDAD, DESPRENDIMIENTO DE MATERIALES Y PIEZAS ENTRE OTRAS LESIONES.

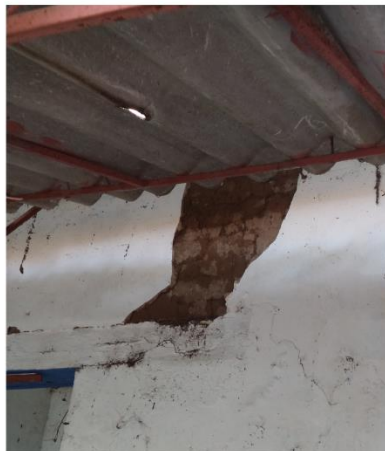
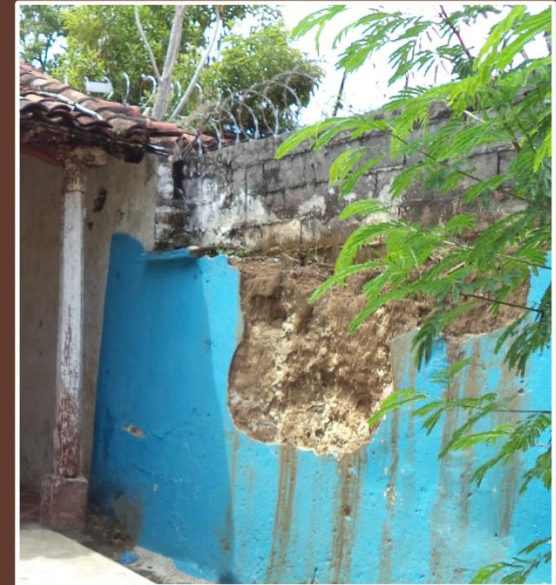
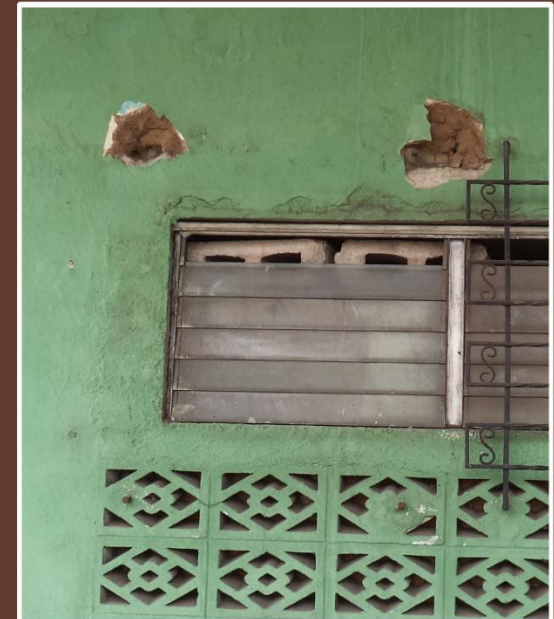
Desprendimiento o Pérdida del Repello:

PARA QUE EXISTA LA PERDIDA DEL REPELLO, TUVO QUE HABER EXISTIDO ANTES OTRO TIPO DE DAÑOS, COMO LO SON: LA EROSIÓN QUÍMICA O FÍSICA DEPENDIENDO EL CASO Y TIPO DE DESPRENDIMIENTO, TAMBIÉN UN POCO DE HUMEDAD Y DEFORMACIONES.

DEPENDIENDO EL CASO PUEDE PROVOCAR LO SIGUIENTE: FILTRACIONES DE HUMEDAD EN EL ADOBE; DESPRENDIMIENTO DE ELEMENTOS, DEFORMACIONES Y AGRIETAMIENTO GENERAL DE LOS ELEMENTOS ESTRUCTURALES.

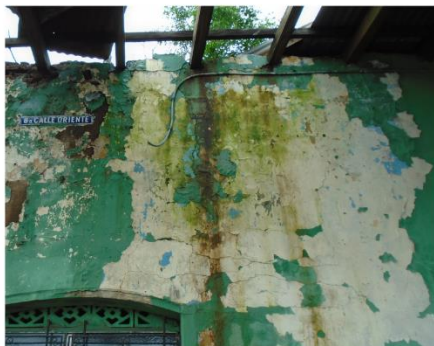
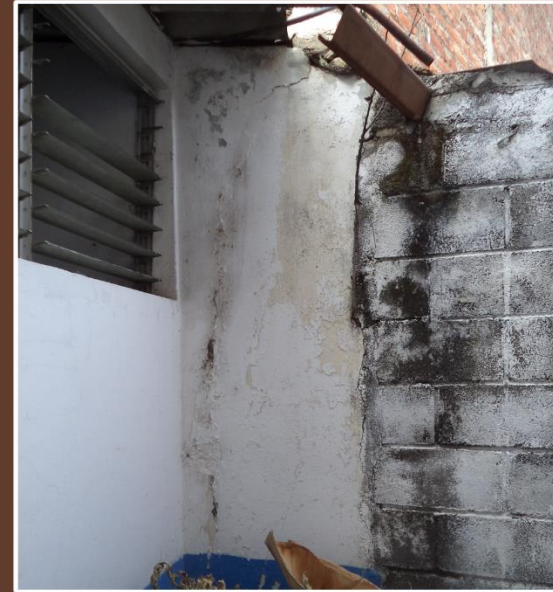
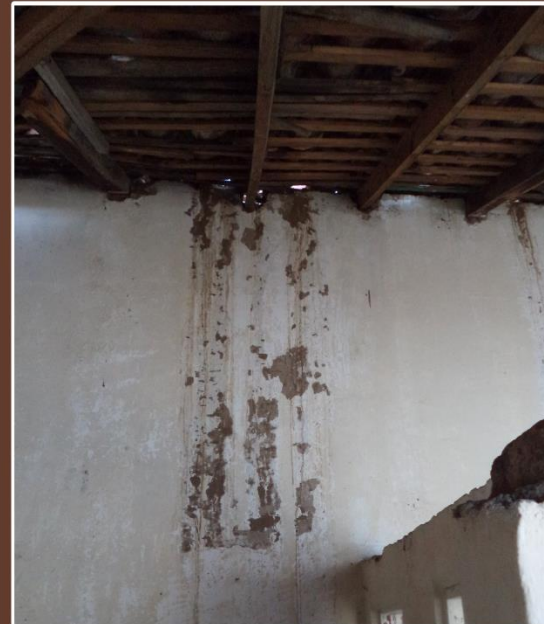
Desgaste o Pérdida de Pintura:

EN MUCHOS CASOS ANTES QUE SE DE ESTE DAÑO; HAY PRESENCIA DE SUCIEDAD, HUMEDAD, LA EROSIÓN QUÍMICA, APARICIÓN DE MOHO Y EFLORESCENCIAS O SALES CRISTALIZADAS QUE NO PROCEDEN DEL MATERIAL.

ESTE PRODUCE POROSIDAD Y EROSIÓN EN EL MORTERO, LO QUE CAUSA INESTABILIDAD ESTRUCTURAL Y POSIBLES FISURAS.

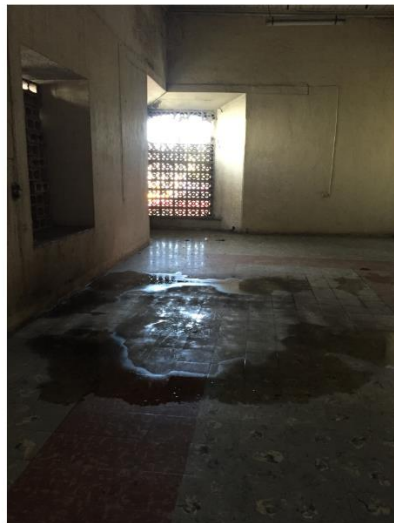
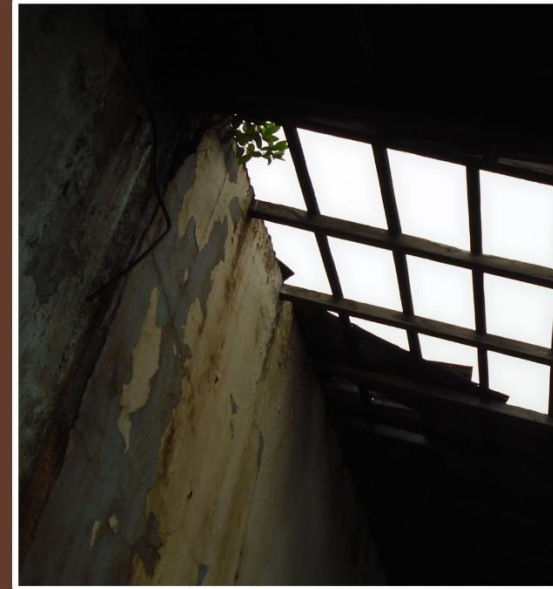
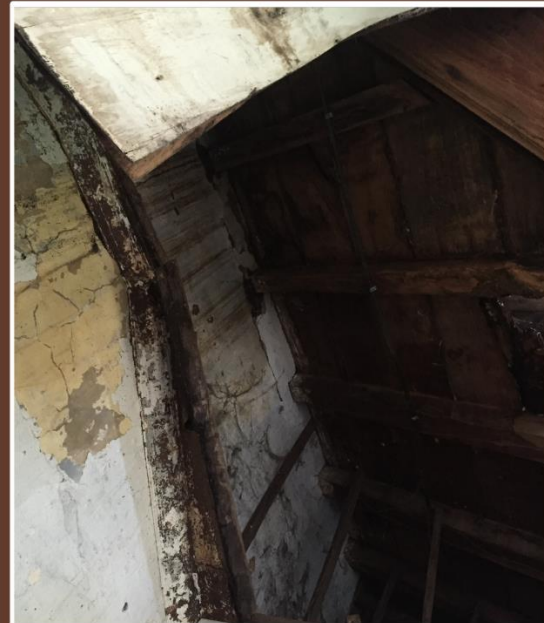
Humedad:

AL NO CONTAR CON UN SISTEMA DE CUBIERTA EN BUEN ESTADO, SE HACE PROPENSO EN EL INMUEBLE MAYOR FILTRACIÓN DE HUMEDAD Y AL IGUAL QUE LOS RAYOS SOLARES PROVOCANDO MAYOR LAVADO EN LAS PAREDES Y MAYOR VISTA EN LAS GRIETAS.

DICHA HUMEDAD PROVOCA LA APARICIÓN DE MOHO Y HONGO EN LOS ESPACIOS OSCUROS Y CERRADOS; PROVOCA GRIETAS EN LAS PAREDES.

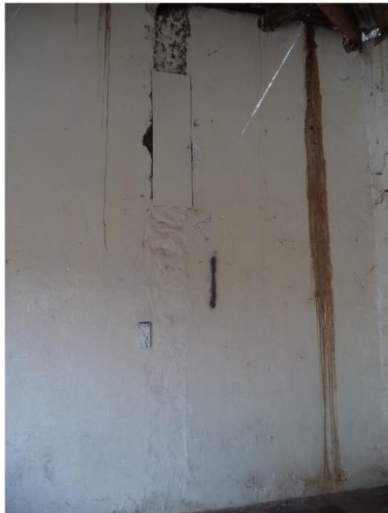
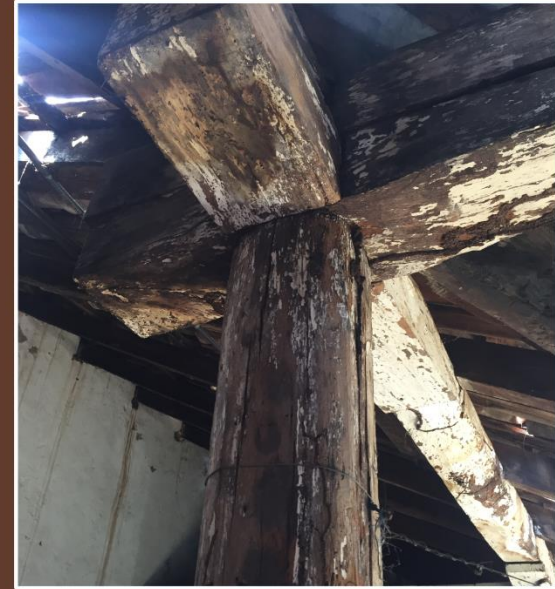
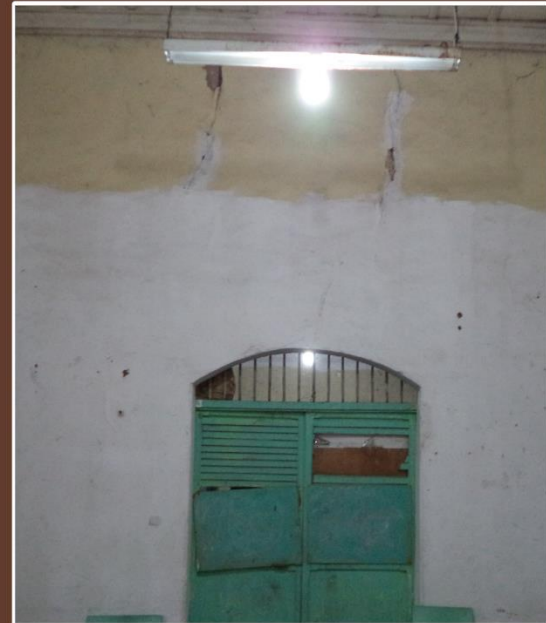
Fisuras:

PUEDE TENER CAUSAS DIRECTAS COMO INDIRECTAS; SUS LESIONES PREVIAS SON: EROSIÓN EN LOS MATERIALES, DEFORMACIONES Y LA HUMEDAD.

LA INESTABILIDAD DE CARGA QUE GENERAN LAS FISURAS, EN EL SISTEMA ESTRUCTURAL, CAUSA LA APARICIÓN DE GRIETAS, DEFORMACIONES Y DESPRENDIMIENTOS DE MATERIALES.
