UNIVERSIDAD DE EL SALVADOR
FACULTAD MULTIDISCIPLINARIA ORIENTAL
DEPARTAMENTO DE INGENIERIA Y ARQUITECTURA
SECCION DE ARQUITECTURA

**PROYECTO: “ANÁLISIS Y VALORIZACIÓN HISTÓRICA-ARQUITECTÓNICA DEL PORTAL PRUNERA Y SU
ENTORNO EN LA CIUDAD DE SAN MIGUEL.”**

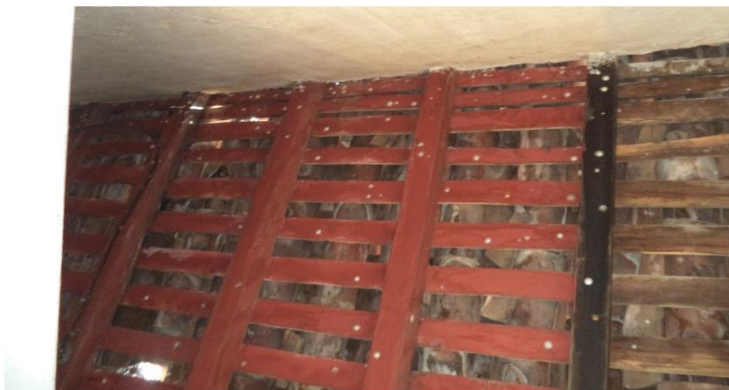
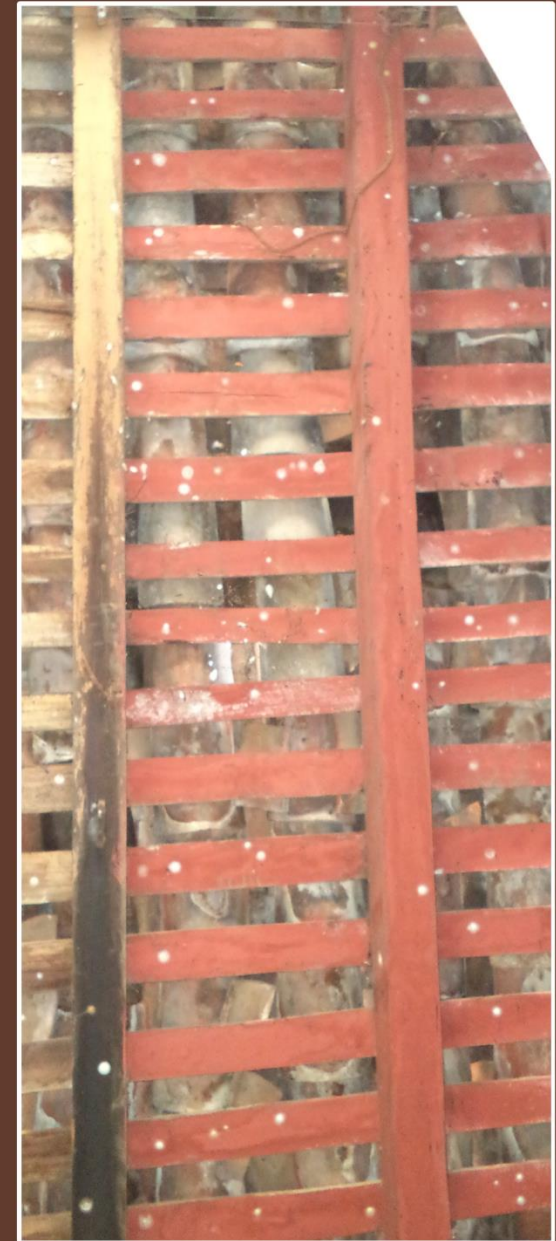
Hongos:

DAÑOS POSTERIORES: DESPRENDIMIENTO DE PINTURAS Y ACABADOS EN LAS PAREDES, EROSIÓN QUÍMICA DE LOS MATERIALES, EFLORESCENCIAS, SUCIEDAD.

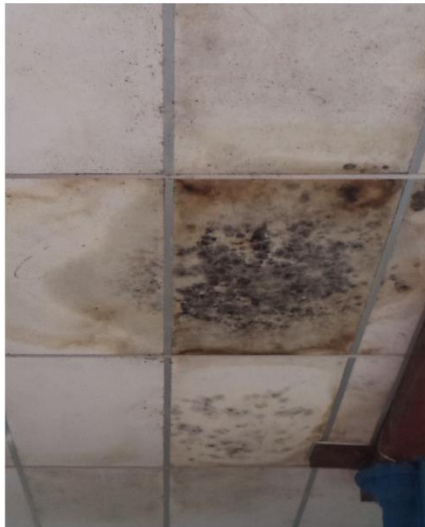
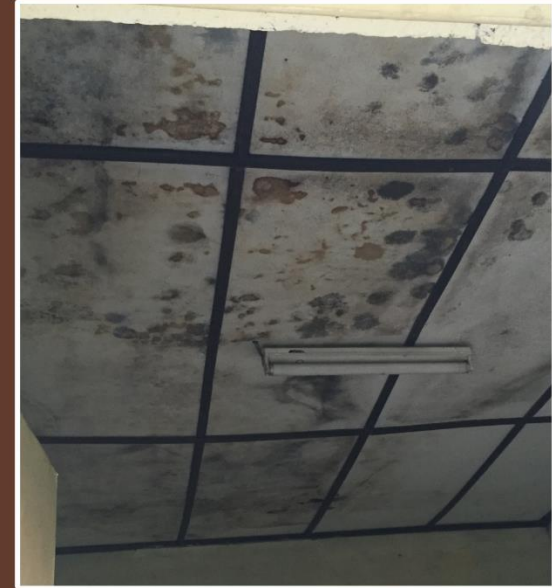
Moho:

HUMEDAD ATMOSFÉRICA.

DAÑOS POSTERIORES :
DESPRENDIMIENTO DE PINTURAS Y
ACABADOS EN LAS PAREDES, EROSIÓN
QUÍMICA DE LOS MATERIALES,
EFLORESCENCIAS, SUCIEDAD.

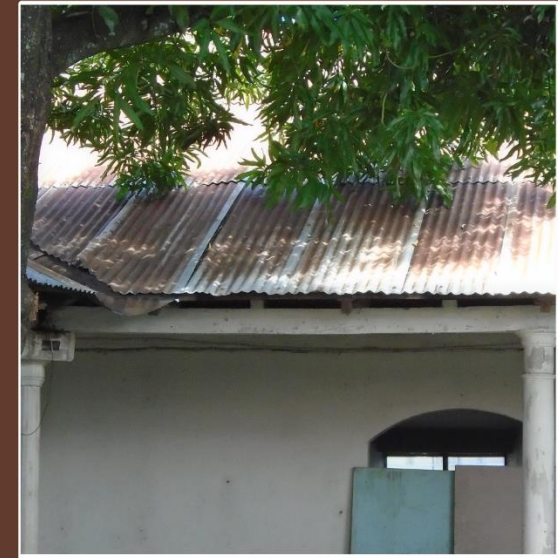
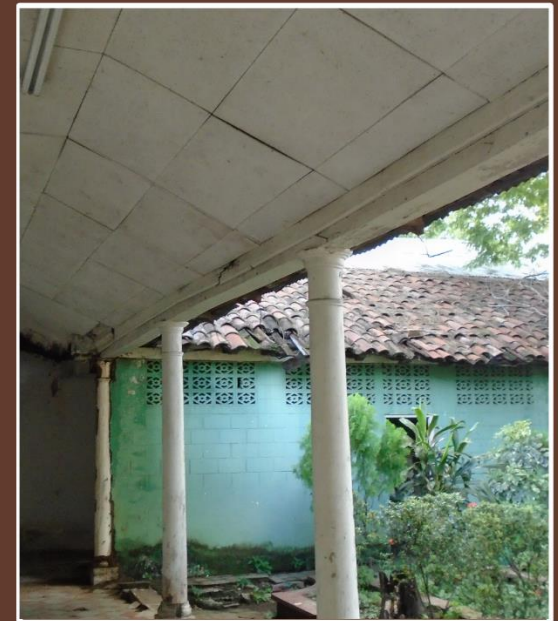
Deformación por Flexión:

ORIGINA LA APARICIÓN DE FISURAS, GRIETAS Y DESPRENDIMIENTOS.

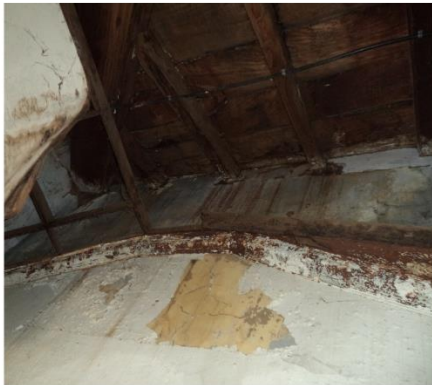
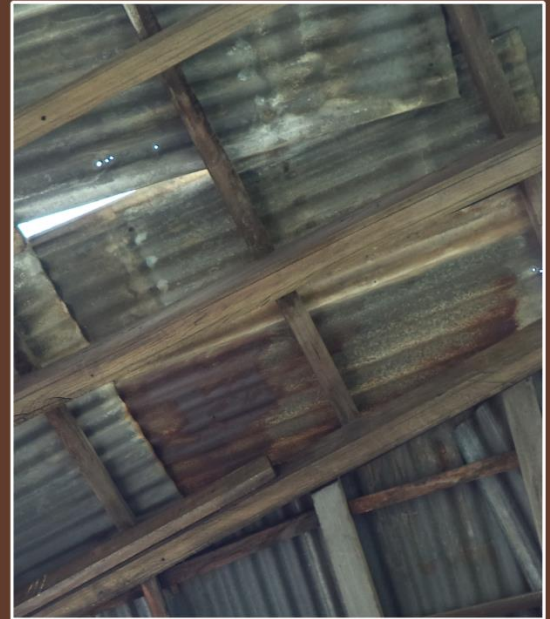
Oxidación:

LA PRESENCIA DE HUMEDAD Y LA SUCIEDAD DEL AMBIENTE SON CAUSAS PARA UNA TRANSFORMACIÓN QUÍMICA EN LOS ELEMENTOS DE ACERO.

UNA VEZ QUE ESTA CONTAMINADO DE OXIDO Y CORROSION, LO UNICO QUE SE ESPERA QUE SURJA ES EL DESPRENDIMIENTO DE PIEZAS.

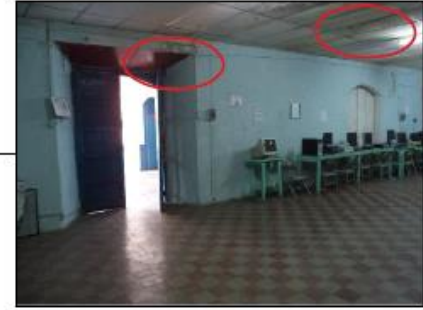
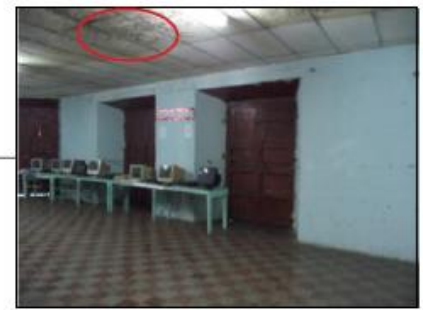
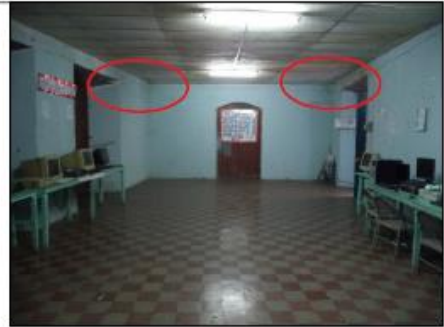
SALON 2

HUMEDAD
	PRESENCIA DE ORGANISMOS

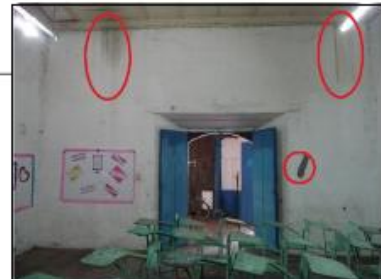
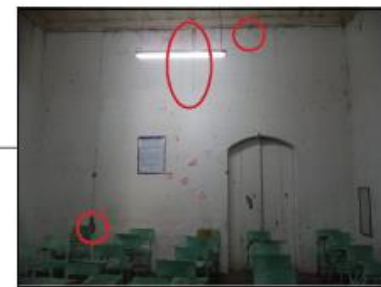
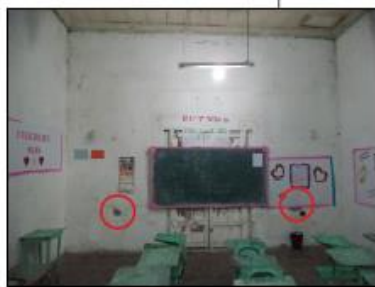
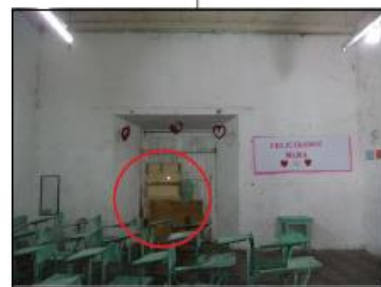
ENCIELADO DE MAYOR ANTIGÜEDAD EN EL INMUEBLE

HUMEDAD
	ELEMENTO FALTANTE DE MADERA
	PRESENCIA DE ORGANISMOS
	FISURA
	DESPRENDIMIENTO DE PINTURA
	DESPRENDIMIENTO DE RECUBRIMIENTO

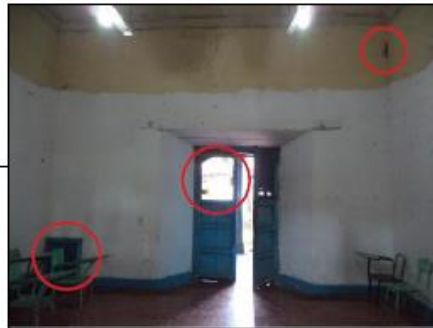
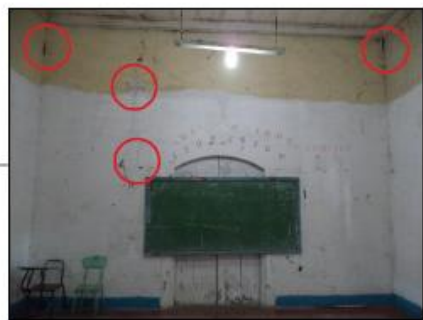
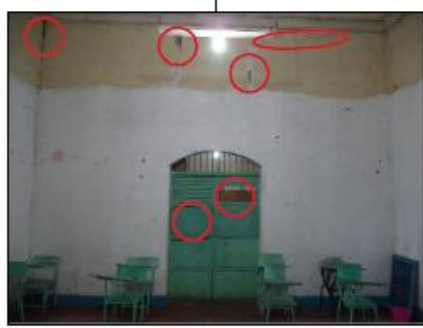
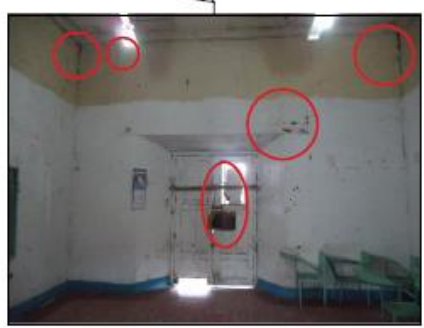
SALON 5

PRESUNTO ENCIELADO ORIGINAL DEL INMUEBLE

HUMEDAD
	ELEMENTO FALTANTE DE MADERA
	DESPRENDIMIENTO DE RECUBRIMIENTO
	FISURA

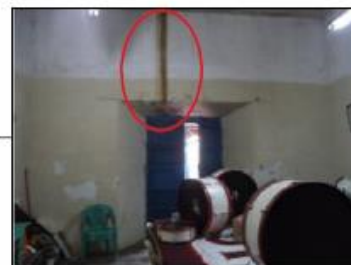
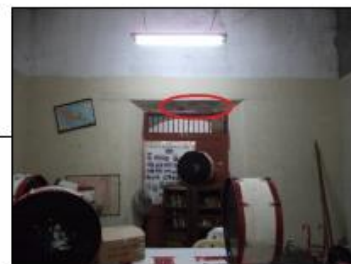
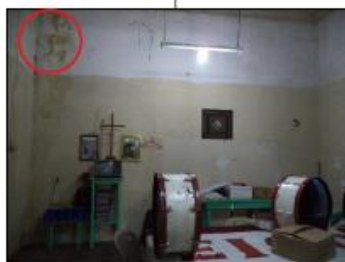
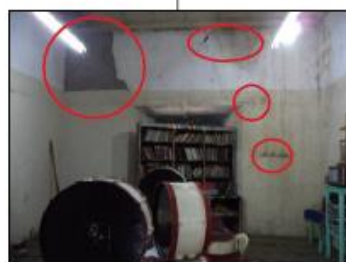
SALON 6

PRESUNTO ENCIELADO ORIGINAL DEL INMUEBLE

HUMEDAD
	PRESENCIA DE ORGANISMOS
	DESPRENDIMIENTO DE RECUBRIMIENTO
	FISURA
	DESPRENDIMIENTO DE PINTURA

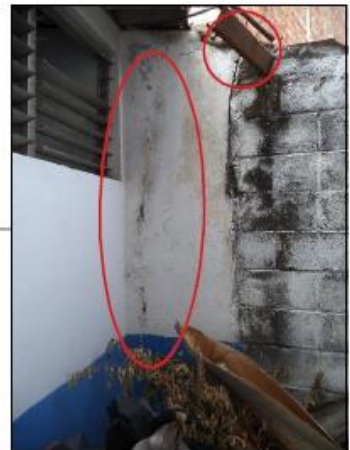
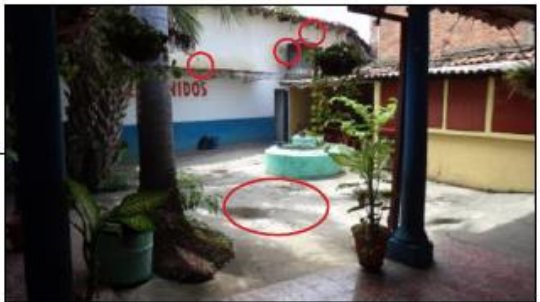
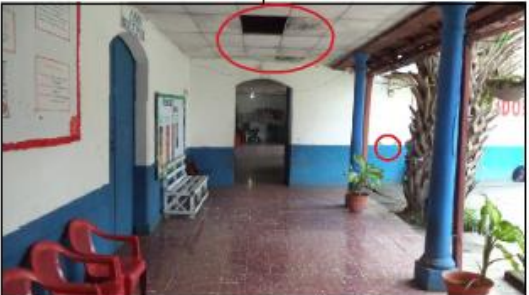
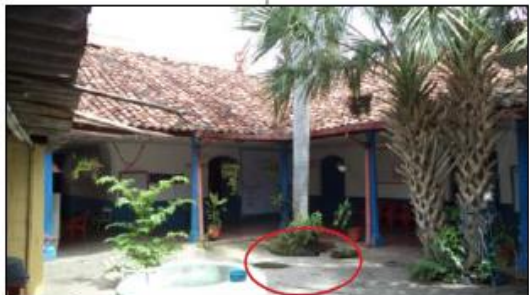
HUMEDAD
	FISURA
	PIEZA FALTANTE
	DESPRENDIMIENTO DE PINTURA
	OXIDACIÓN

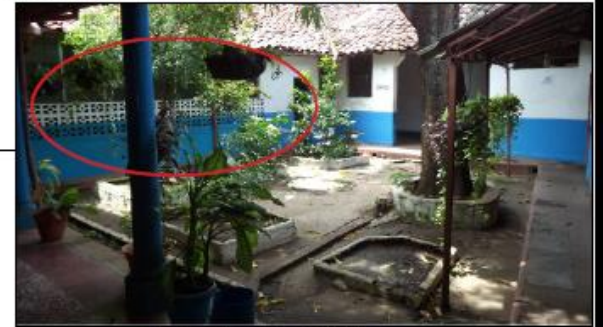
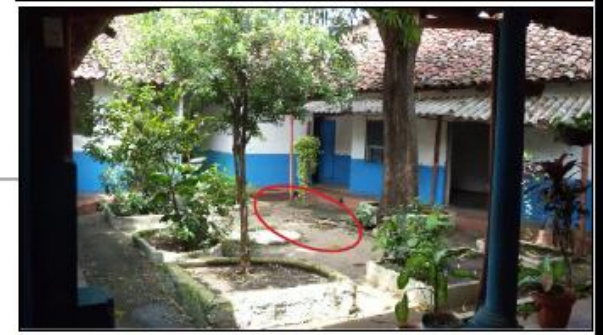
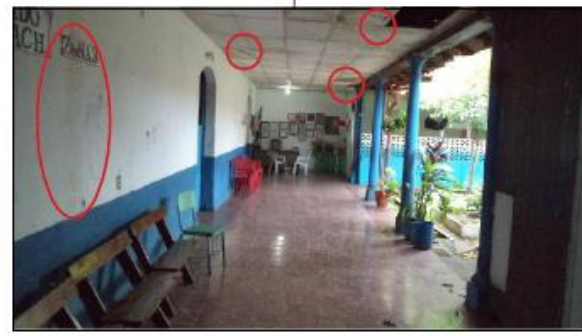
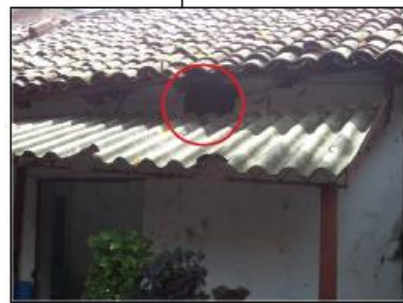
SANITARIO DE CABALLEROS
PUERTAS FALTANTES

HUMEDAD
	FISURA
	PIEZA FALTANTE
	DESPRENDIMIENTO DE PINTURA
	DESPRENDIMIENTO DE RECUBRIMIENTO
	PRESENCIA DE ORGANISMOS

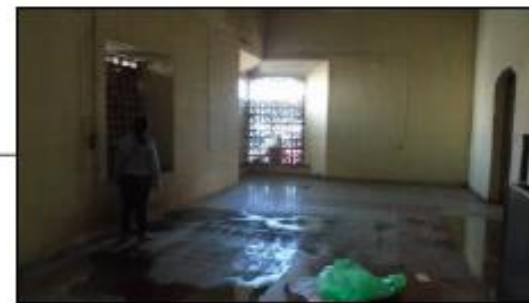
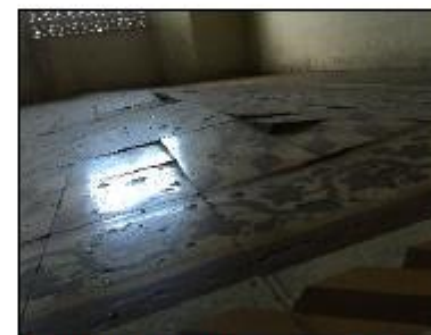
LEVANTAMIENTO DE SUELO CEMENTO PROVOCADO POR EROSIÓN DEL SUELO

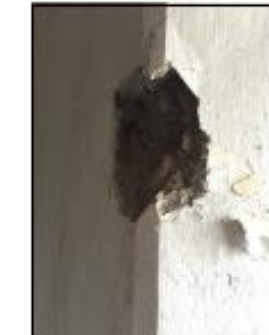
DESPRENDIMIENTO DE RECUBRIMIENTO

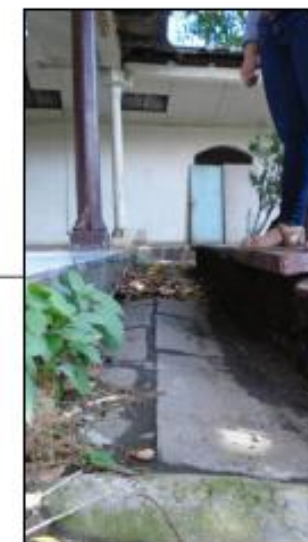
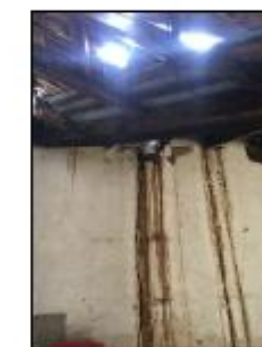
HUMEDAD Y FILTRACIONES

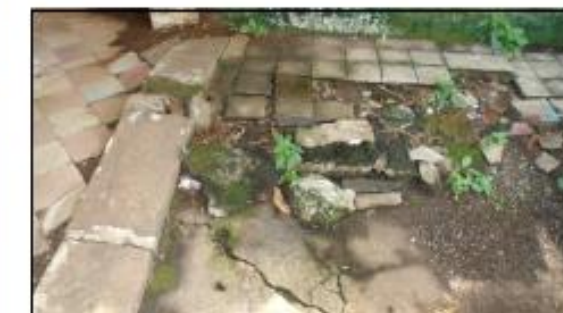
EROSIÓN Y FISURAS EN EL RECUBRIMIENTO DEL SUELO

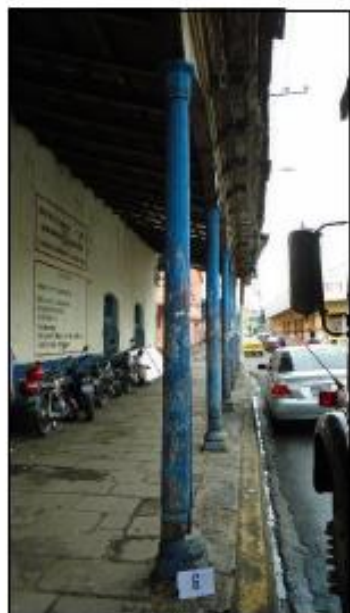
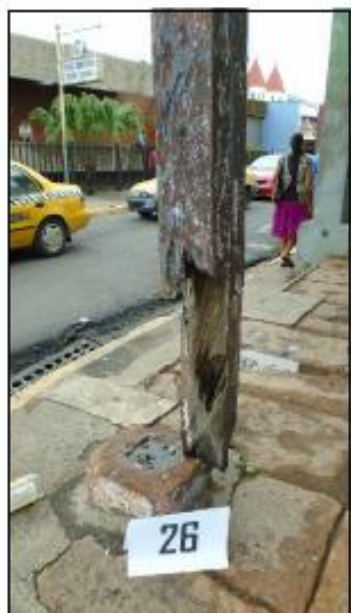
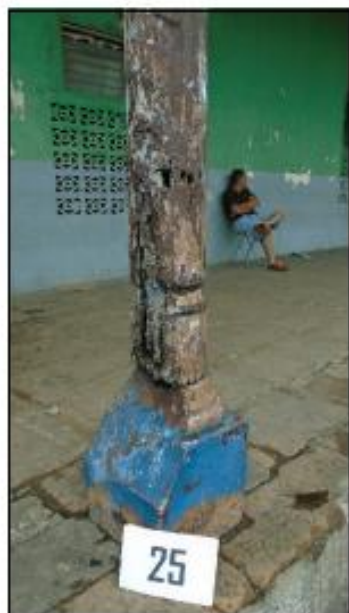
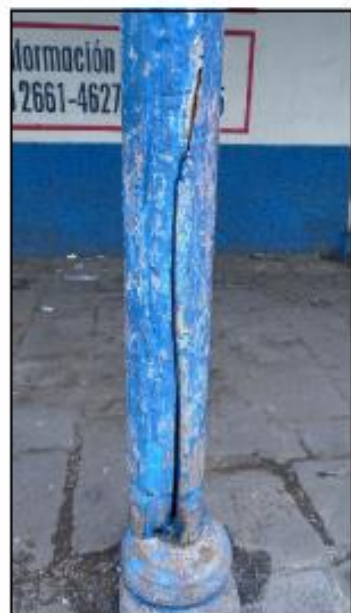
DAÑOS EN COLUMNAS

COLUMNA DIFERENTE O REEMPLAZADA
	COLUMNA DESPLAZADA DE SU EJE
	COLUMNA DAÑADA
	RECUBRIMIENTO DE CONCRETO
	SIN RECUBRIMIENTO DE TEJA
	DESGASTE DE RECUBRIMIENTO DEL SUELO
	GRIETA
	HUMEDAD
	FISURA
	DAÑOS EN TECHO
	DESPRENDIMIENTO DE PINTURA
	DESPRENDIMIENTO DE RECUBRIMIENTO
	PRESENCIA DE ORGANISMOS

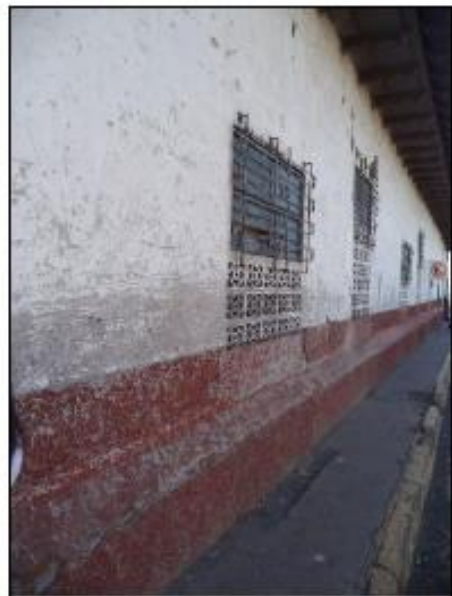
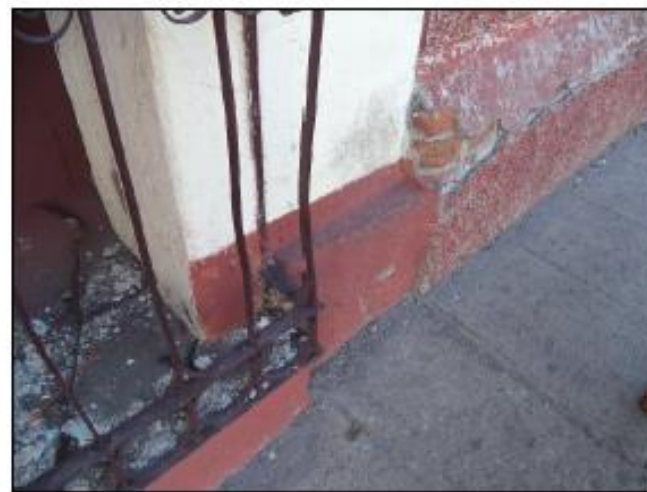
DAÑOS EN ELEVACIONES

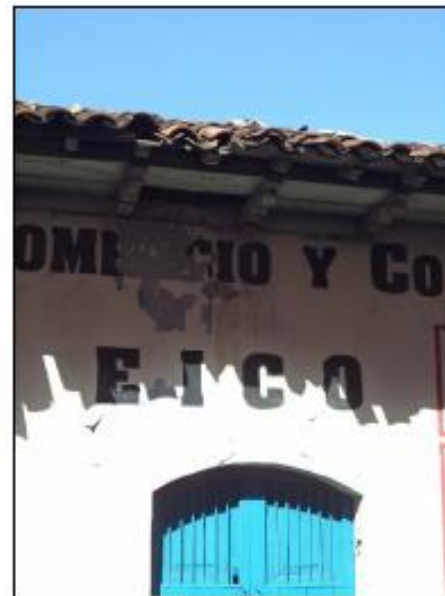
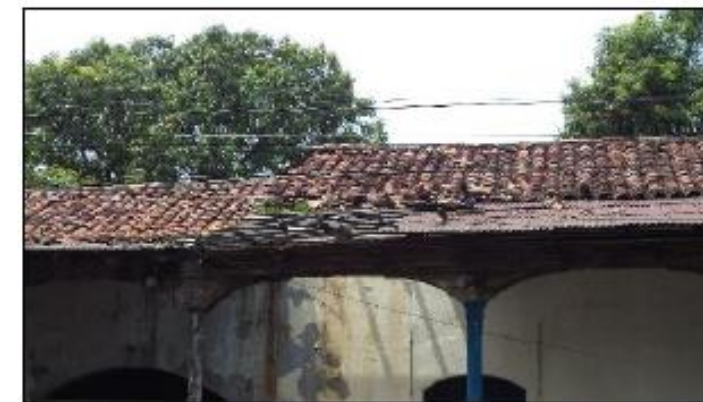
DAÑOS EN ELEVACIÓN NORTE

SIN RECUBRIMIENTO DE TEJA
	GRIETA
	HUMEDAD
	FISURA
	DAÑOS EN TECHO
	DESPRENDIMIENTO DE PINTURA
	DESPRENDIMIENTO DE RECUBRIMIENTO
	PRESENCIA DE ORGANISMOS
