TRABAJO DE GRADUACIÓN

“PROPUESTA DE DISEÑO ARQUITECTÓNICO DEL ASILO SAN JOSÉ DE LA CIUDAD DE SANTA ANA, EL SALVADOR”

AGOSTO, 2015

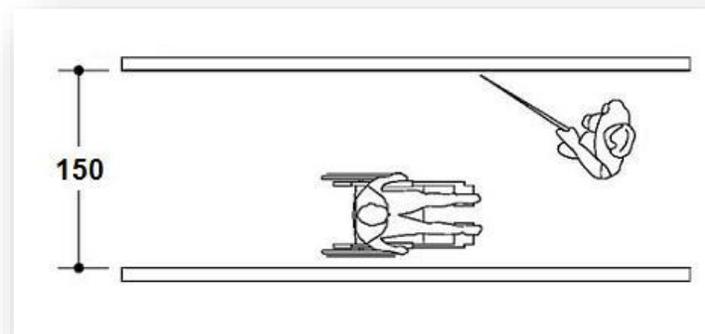
Imagen No. 9. Pasamanos

- b) colocar pasamanos, para facilitar el desplazamiento de una persona con dificultades para caminar o con discapacidad visual.
- d) tener pasillo con un ancho mínimo de 100 cm, cuando exista la posibilidad de un giro a 90°.
- g) tener pasillos y corredores de uso público con un ancho mínimo de 150 cm para el paso de una persona con ayuda técnica y una persona de pie;
- l) tener superficies de corredores y pasillos firmes, antideslizantes y sin daños ni obstáculos. No se admite tratamiento de la superficie que modifique esta condición (por ejemplo encerado).

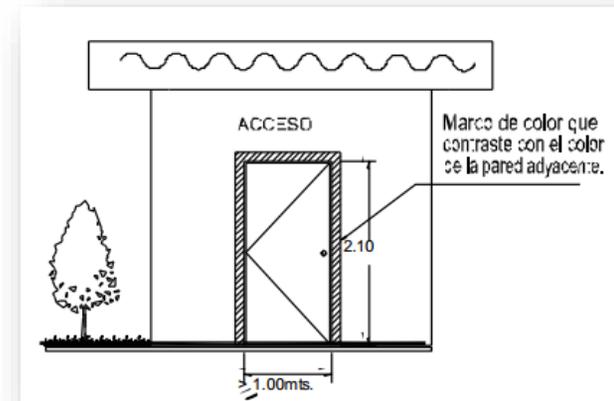
Imagen No. 10. Marcos de puerta

En todos los edificios públicos y privados de atención al público y de vivienda, las puertas deberán tener un ancho mínimo de 1.00 mts. Para que pueda acceder una persona en silla de ruedas, las puertas de los servicios sanitarios para personas con discapacidad, deberán tener un ancho mínimo de 0.90 mts.; abatir hacia fuera y contener el logo internacional de accesibilidad. Para facilitar la identificación de las puertas a las personas con deficiencias visuales, la puerta o el marco de la misma debe tener un color que contraste con la pared adyacente.

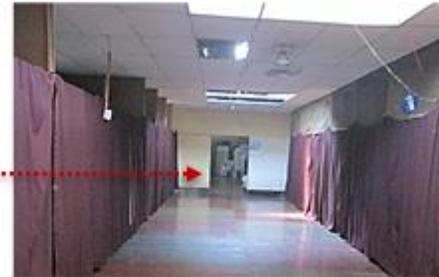
No. FICHA: 5

Falta de puertas, lo cual provoca un espacio menos privado

Puertas Metálicas.

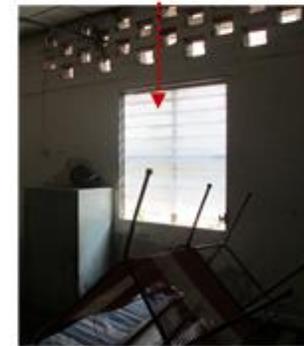
Ventanas con marco metalico y tipo solaire permite una mayor iluminacion.

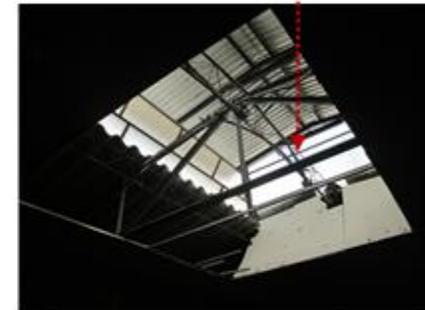
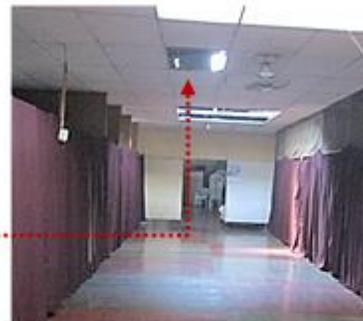
Tragaluz a medio terminar, lo que permite el acceso de animales y fuerte corrientes de aire

Falta de elemento (Loseta)
