TRABAJO DE GRADUACIÓN

**“ANTEPROYECTO DE RECONSTRUCCION Y AMPLIACION DE LA CASA
DEL MAESTRO ANDES 21 DE JUNIO (ACADEMIA DE BELLAS ARTES E
IDIOMAS DE SANTA ANA).”**

NOVIEMBRE, 2015

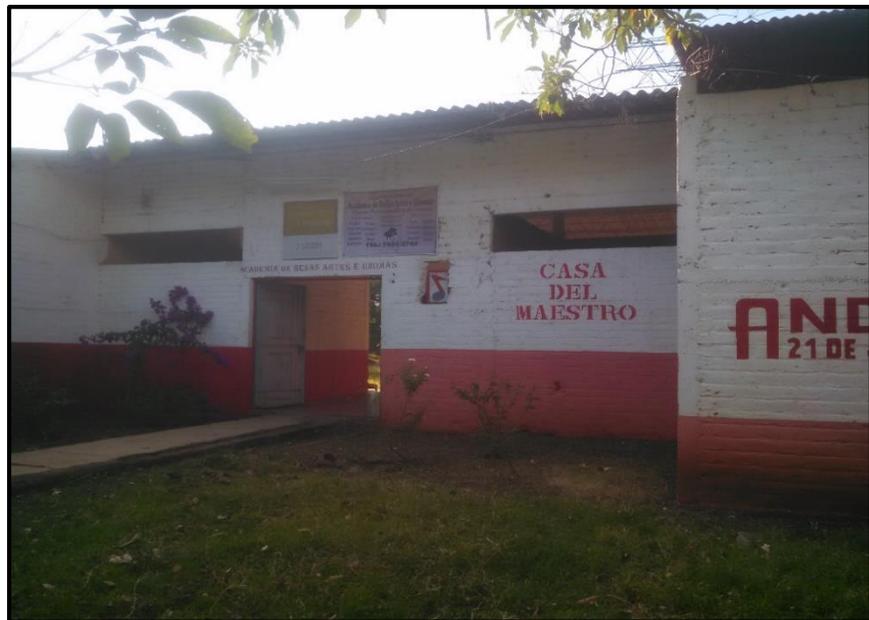
Ilustración 2: FACHADA PRINCIPAL

Luego de que se formara dicha organización, se dio la necesidad de un espacio para, el intercambio profesional, apoyo y fomento al arte, cultura y ciencias intelectuales, con apertura a todas las edades, condiciones sociales y económicas², el cual actualmente se conoce como, CASA DEL MAESTRO, filial Santa Ana. Ver ilustración 2.

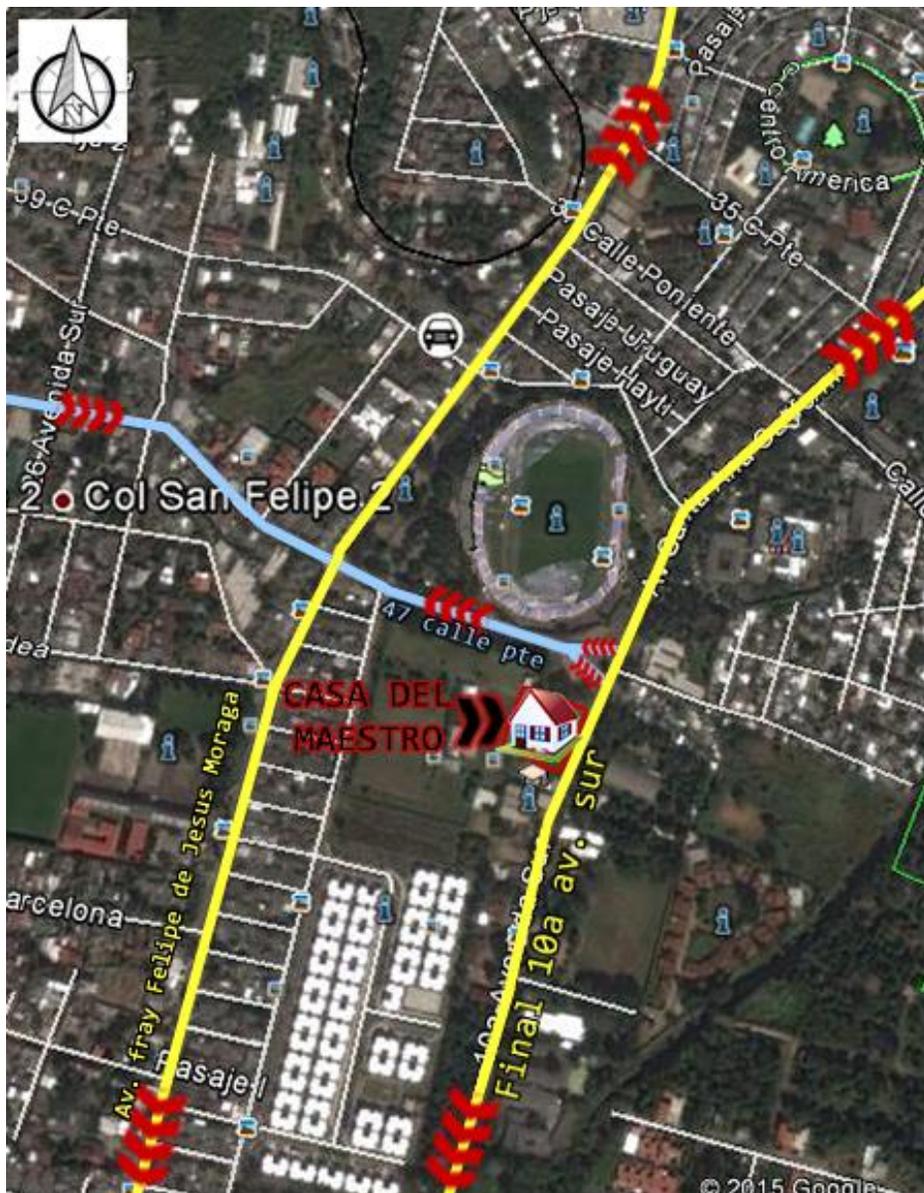
Ilustración 3: ESQUEMA DE UBICACION

Después de una serie de reuniones y trámites se consigue un terreno, como se ve en la ilustración 3; ubicado en la final de la 10^a. Avenida sur (Avenida Santa Ana california), específicamente al costado sur del Estadio Municipal Oscar Quiteño, teniendo como colindancia, **al norte** una vía de circulación vehicular, que da acceso a la cancha de futbol, perteneciente al Instituto tecnológico centroamericano (ITCA) y a un terreno propiedad de la alcaldía municipal de

Santa Ana, **al sur**, con terreno en propiedad de la Alcaldía Municipal de Santa Ana, **al este**, final 10ª. Avenida sur, (Avenida Santa Ana california) que conduce hacia el Instituto tecnológico centro americano (ITCA), y los talleres vocacionales de la alcaldía municipal de Santa Ana, **y al oeste**, la cancha de futbol, perteneciente al Instituto tecnológico centroamericano (ITCA)

En sus inicios el terreno estaba bajo la responsabilidad de la alcaldía municipal de Santa Ana; luego de una serie de trámite; se otorgó a la asociación nacional de educadores salvadoreños (ANDES 21 de junio), filial Santa Ana, el arrendamiento de 2,299.92 M2, a dicha institución; en la fecha del 11 de diciembre de 1969; por un periodo de 99 años, pagando a la municipalidad un colon anual.

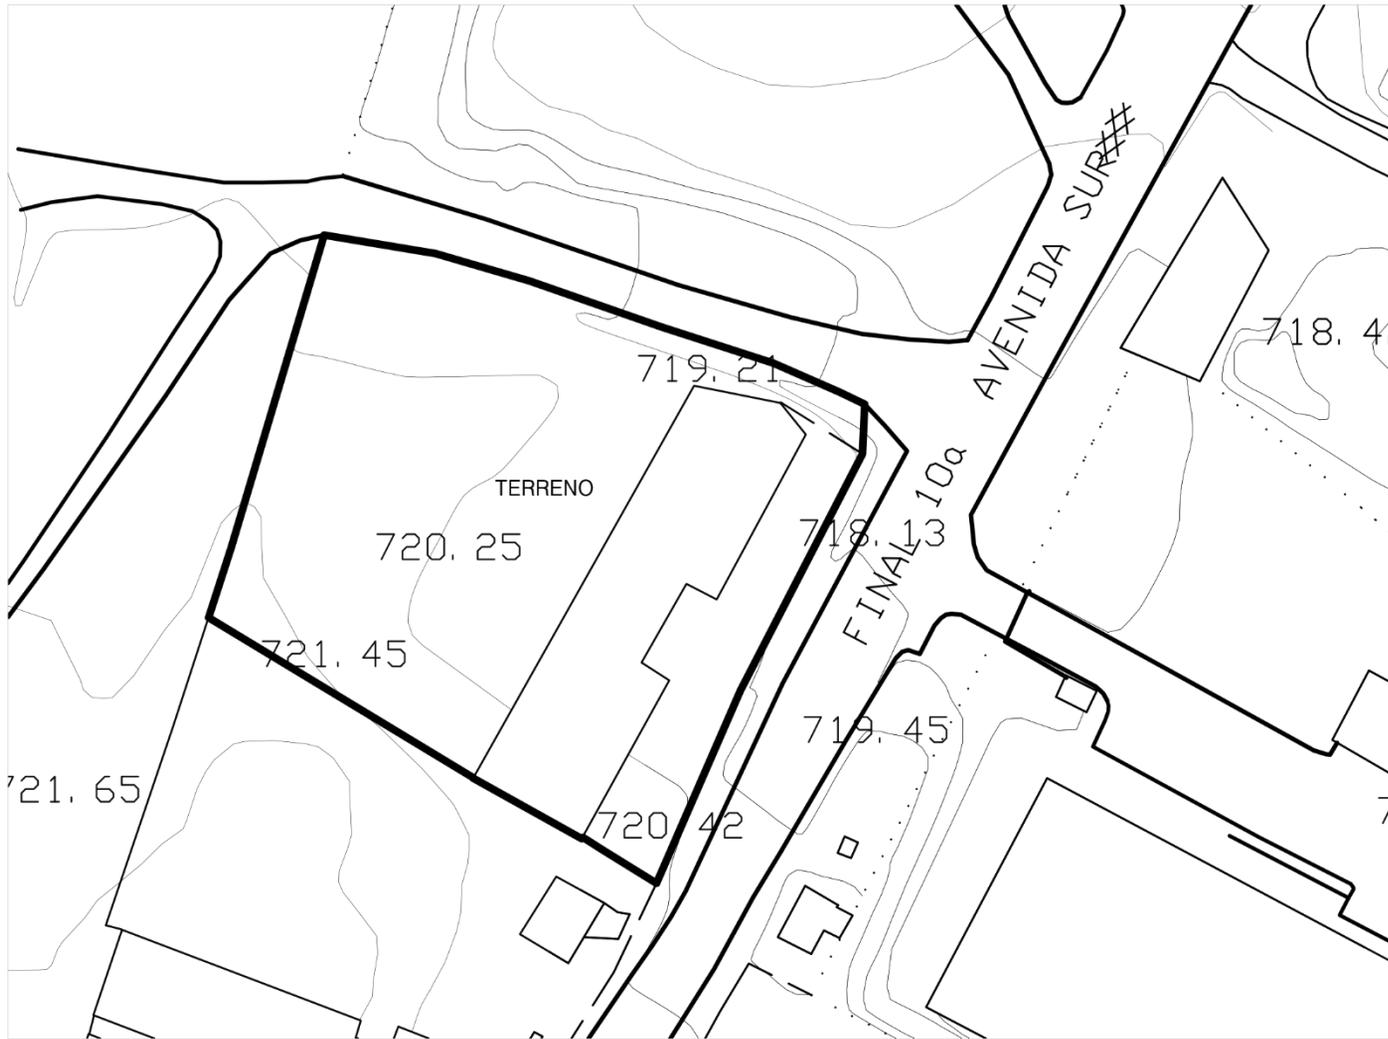
PROYECTO:
PLANO TOPOGRÁFICO

CONTENIDO:
PLANO CON CURVAS DE NIVEL

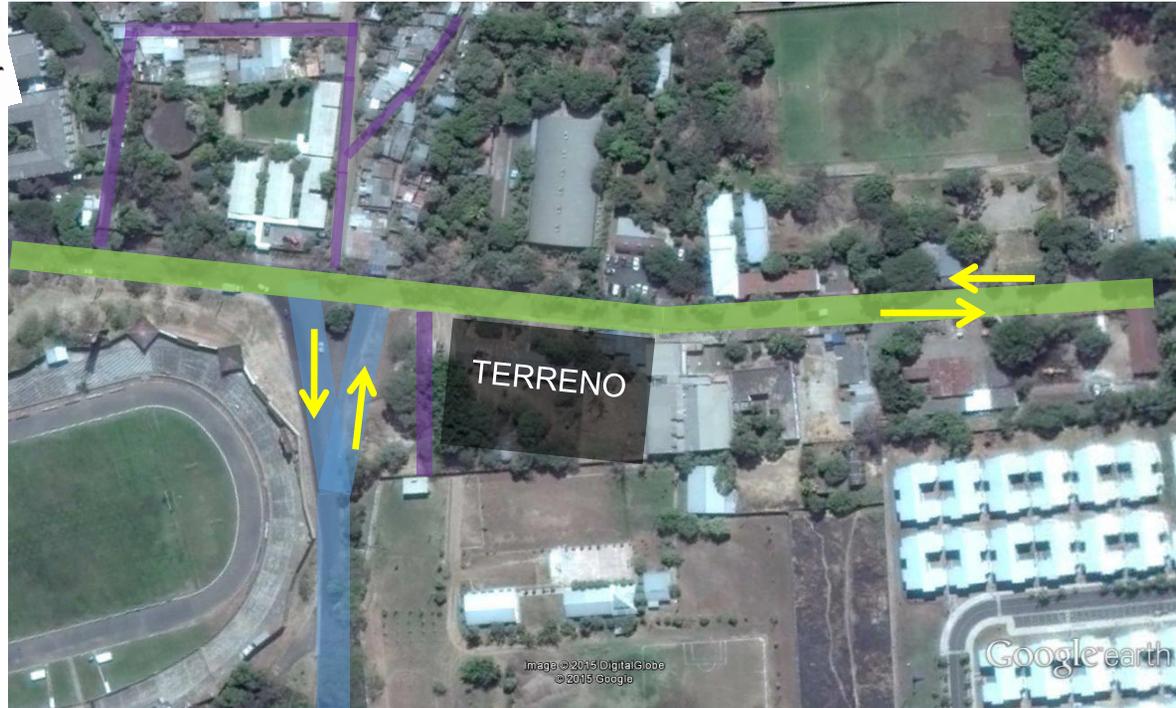
Ilustración 16: JERARQUIA VIAL DE LA ZONA

Esquema: Jerarquía vial en los alrededores de La casa del maestro academia de bellas artes e idiomas.

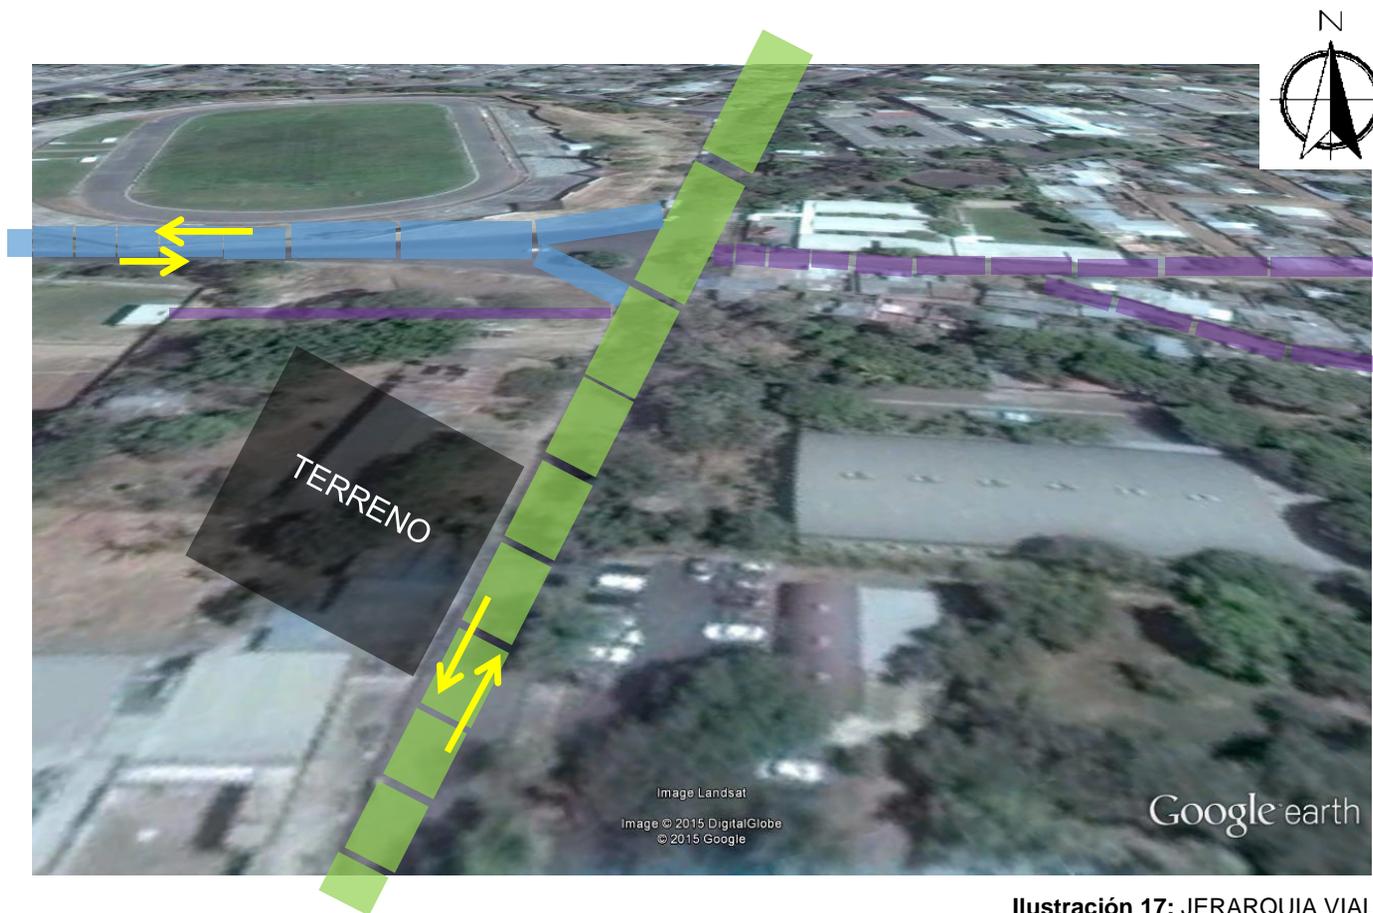
Ilustración 17: JERARQUIA VIAL DE LOS ALREDEDORES

Esquema: Jerarquía vial en los alrededores de La casa del maestro academia de bellas artes e idiomas.

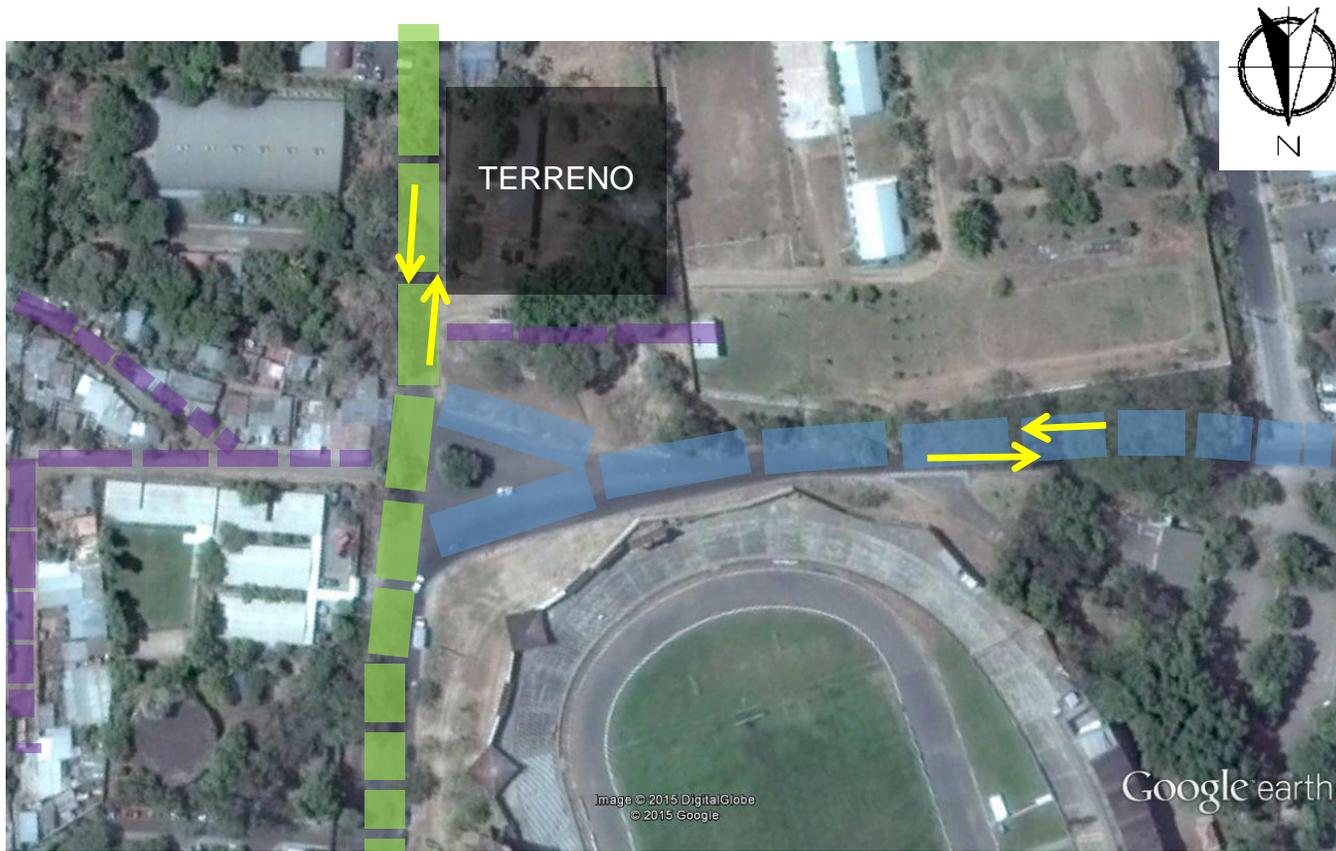
Ilustración 18: IDENTIFICACION DE VIAS DE CIRCULACION

Vía primaria █
Vía Secundaria █
Vía Comunal █
Sentido →

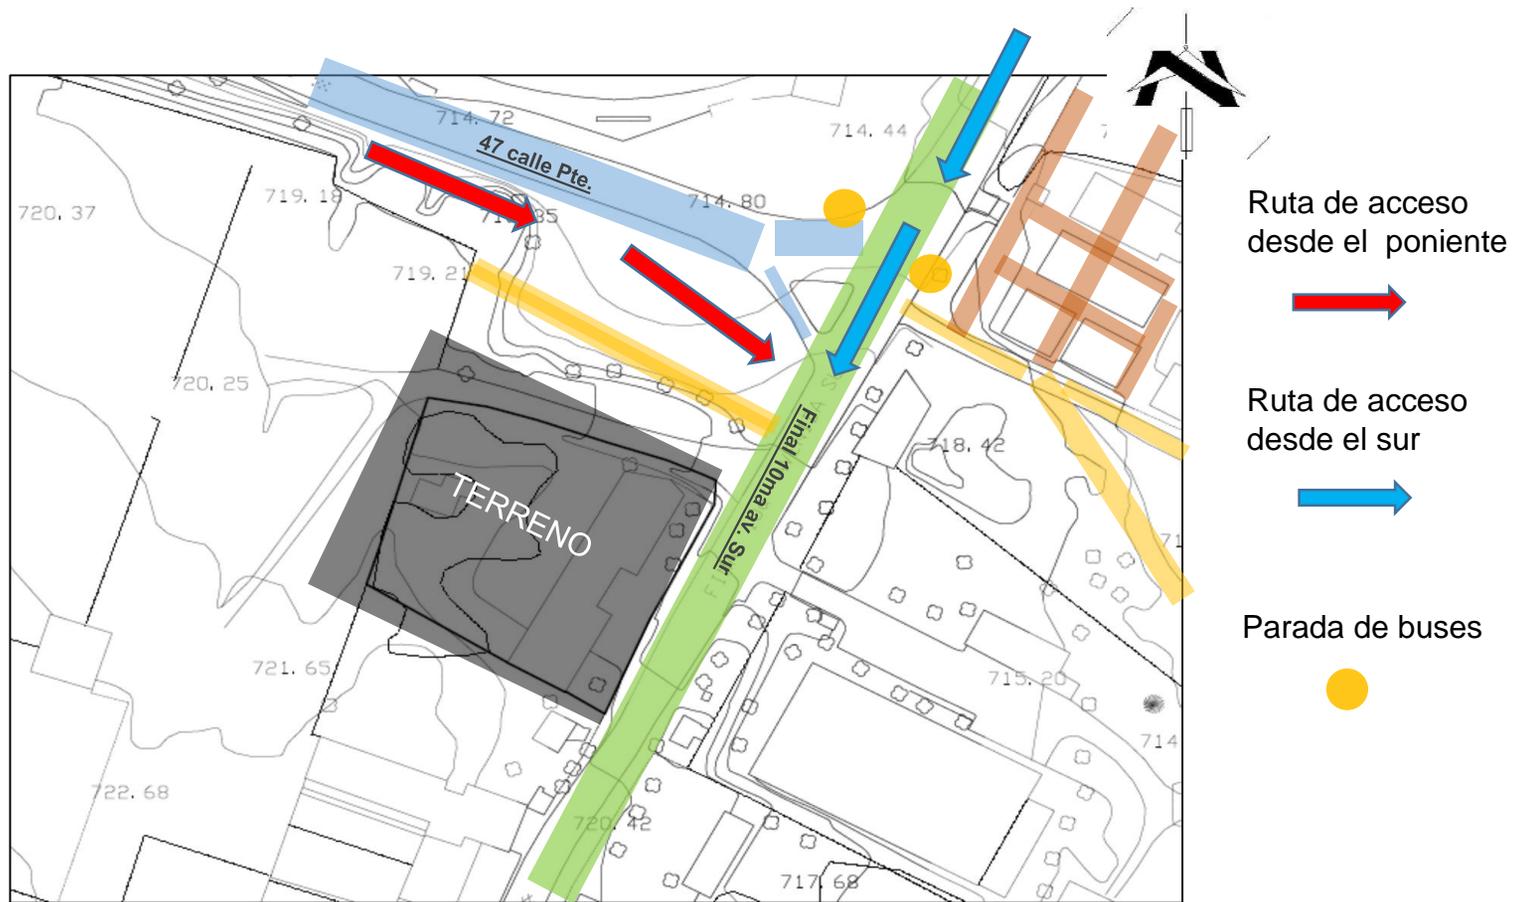
Ilustración 20: IDENTIFICACION DE RUTAS DE ACCESO

R1, R7, R8, R50, R51 A, 51 B, 51 C, 51 D y 51 E. Las rutas de transporte público interurbano más próximas circulan sobre la 31° calle Pte, 500 mts al norte y sobre la autopista hacia San Salvador. Estas rutas son: R218 Chalchuapa – Santa Ana y R202 Ahuachapán – Santa Ana - San Salvador.

Esquema: plano de rutas de acceso hacia la casa del maestro andes 21 de junio (academia de bellas artes e idiomas de santa Ana)

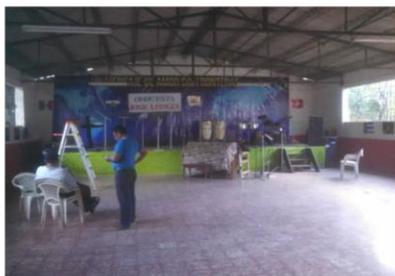
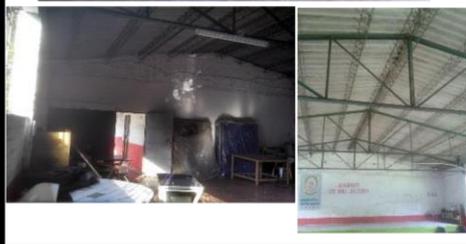
Identificación del elemento

Descripcion:
No se observan grietas ni fisuraciones, sin embargo no cuenta con acabados, esta en su estado rustico.

Descripcion:
Esta area esta en un 60% con piso, el resto carece de este y solamente se observa el suelo rustico

Descripcion:
No se observan grietas ni fisuraciones, sin embargo no cuenta con acabados esta en su estado rustico.

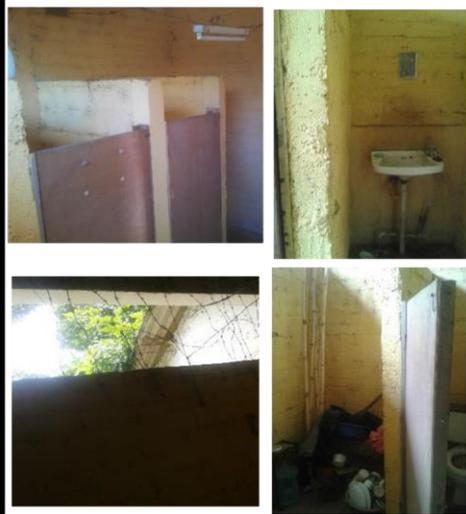
Identificación del elemento

No se observan grietas ni fisuraciones, sin embargo no cuenta con acabados, esta en su estado rustico.

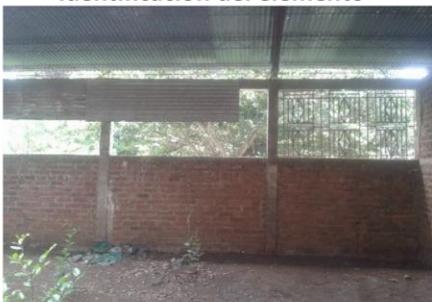
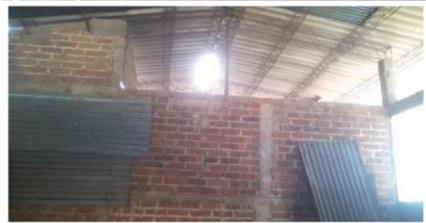
Identificación del elemento

Descripcion:
Esta techada con lamina que ya pudo cumplir su vida util ya que se observa corrosion y esta combinada con otras laminas que presentan un mejor estado pero siempre no funcional

Descripcion:
El area no cuenta con piso, y esta en su estado rustico de tierra

Descripcion:
No se observan grietas ni fisuraciones, sin embargo no cuenta con acabados, esta en su estado rustico.

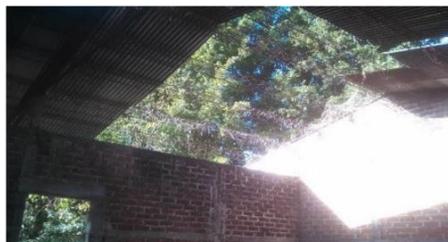
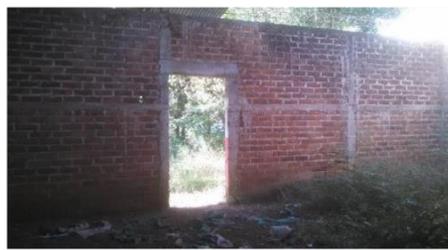
Identificación del elemento

Descripcion:
Parte de esta estructura esta al interperie y presenta corrosion.

Descripcion:
El area no cuenta con piso, y esta en su estado rustico de tierra

Descripcion:
No se observan grietas ni fisuraciones, sin embargo no cuenta con acabados, esta en su estado rustico.

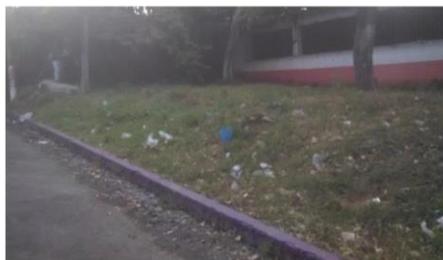
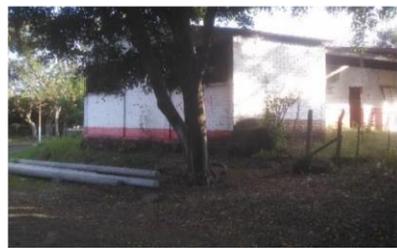
Identificación del elemento

Descripcion:
La superficie esta en su estado rustico de tierra

Notas generales:
Por su estado rustico no cumple con el uso destinado, en la parte lateral no cuenta con cordon cuneta

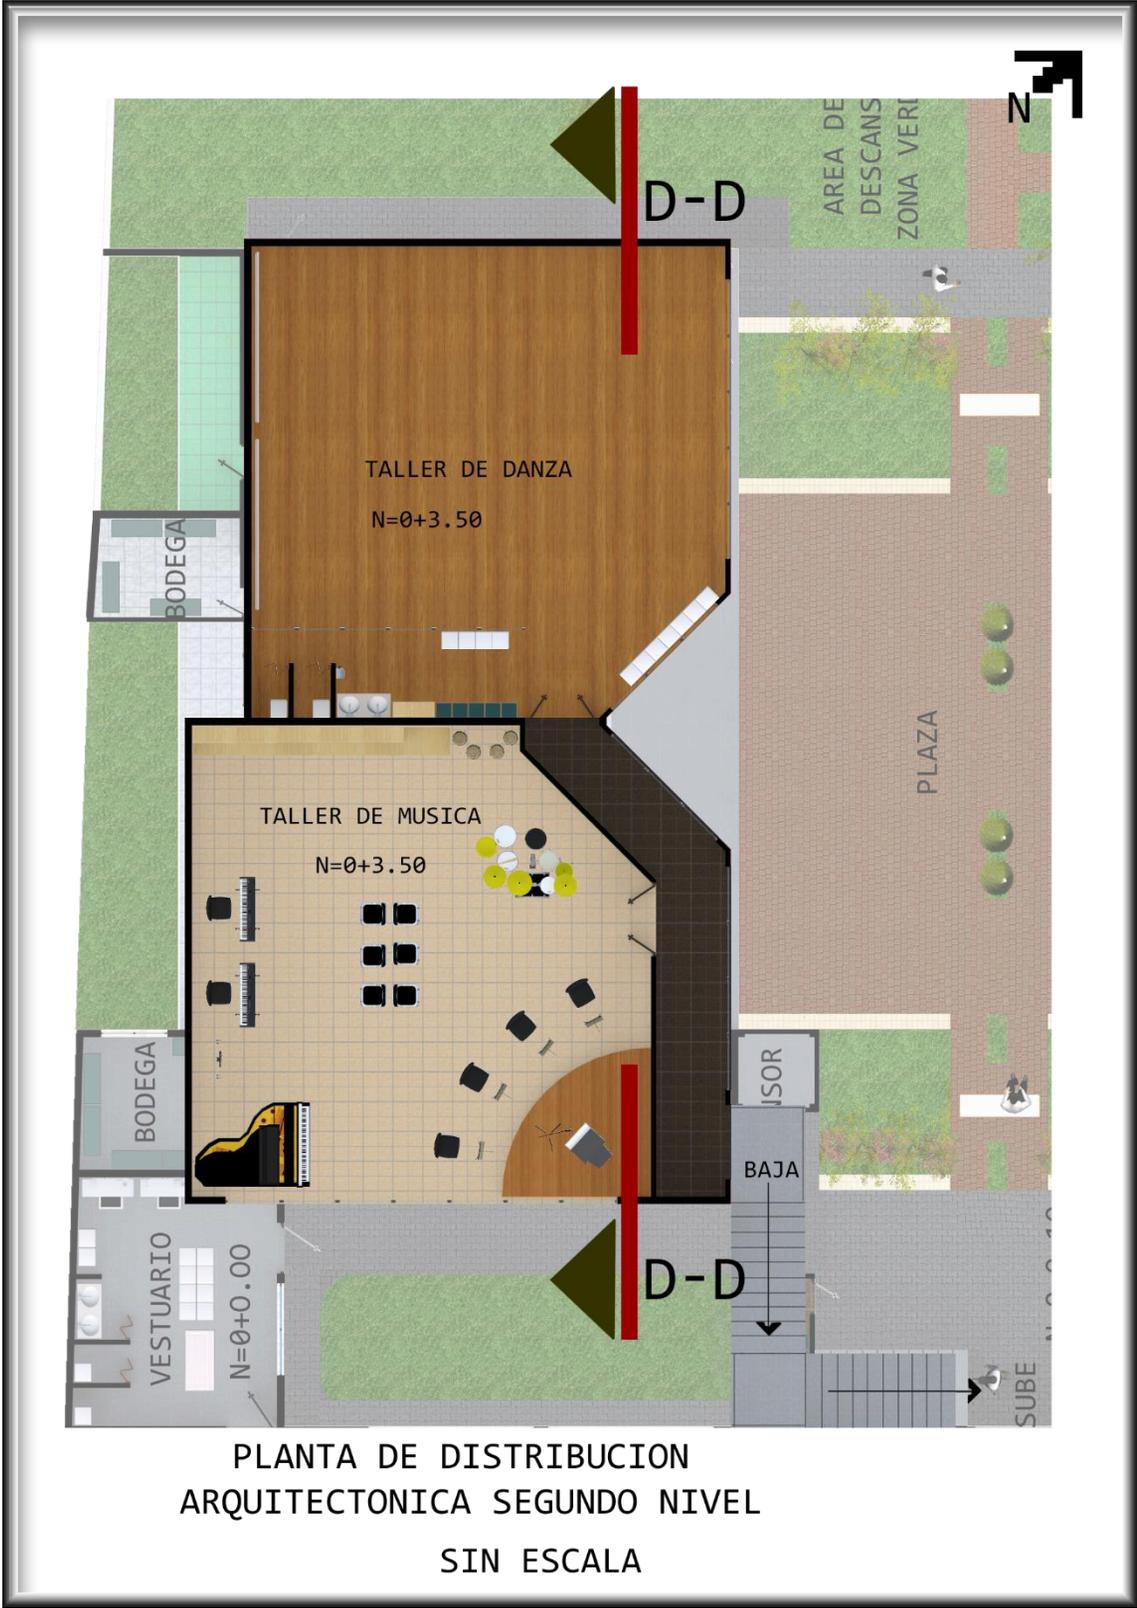
PLANTA DE DISTRIBUCION
 ARQUITECTONICA SEGUNDO NIVEL
 SIN ESCALA

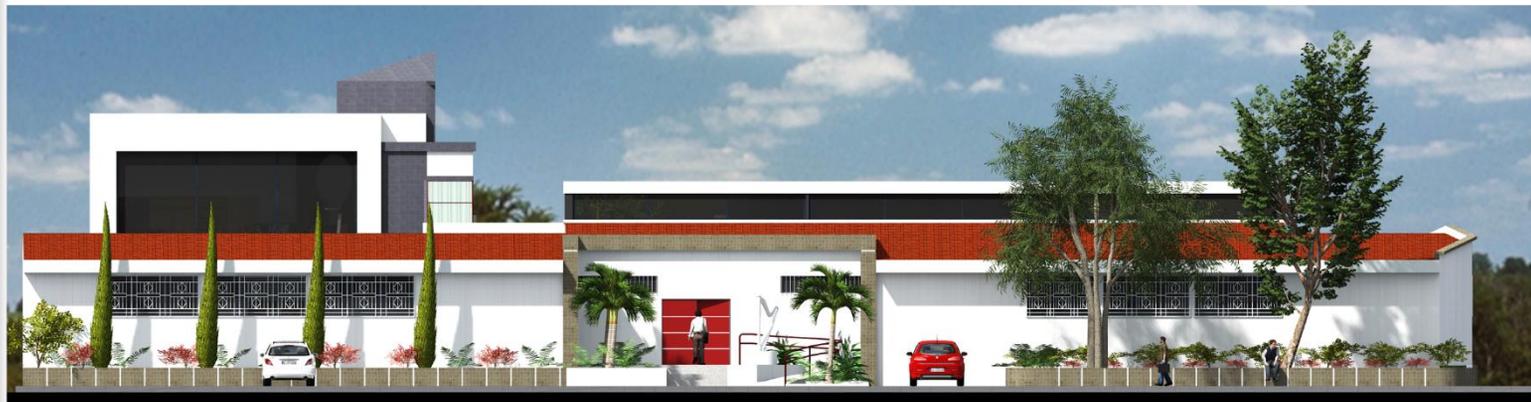
FACHADA PRINCIPAL, ESTE

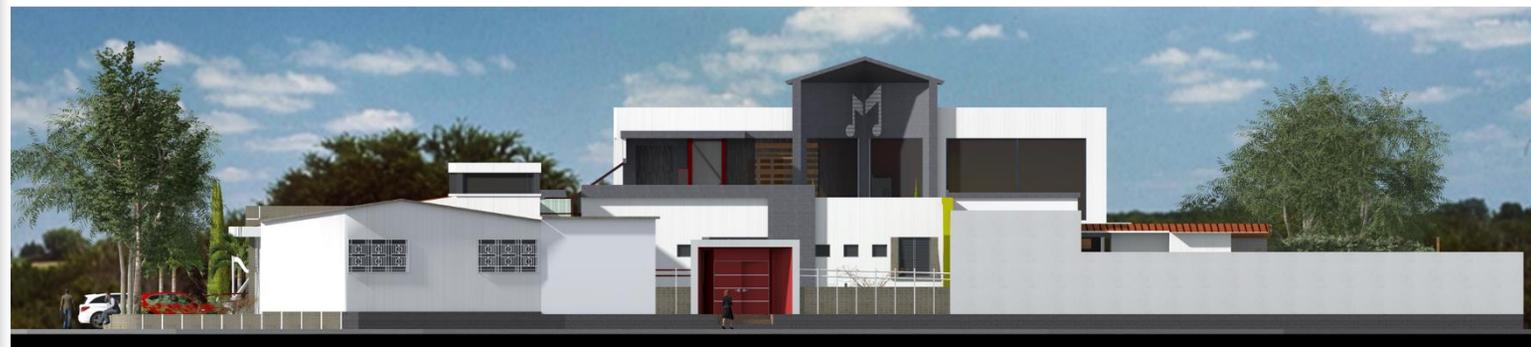
FACHADA NORTE
