UNIVERSIDAD DE EL SALVADOR
FACULTAD MULTIDISCIPLINARIA DE OCCIDENTE
DEPARTAMENTO DE INGENIERIA Y ARQUITECTURA

**“EVALUACION DE RIESGOS DE LA INFRAESTRUCTURA DEL COMPLEJO
EDUCATIVO CATOLICO JUAN XXIII (C.E.C JUAN XXIII), ENFOCADA A LA
SEGURIDAD OCUPACIONAL DEL PERSONAL DOCENTE Y ADMINISTRATIVO
EN LA CIUDAD DE SANTA ANA, EL SALVADOR.”**

PARA OPTAR AL TITULO DE INGENIERO CIVIL

NOVIEMBRE 2015

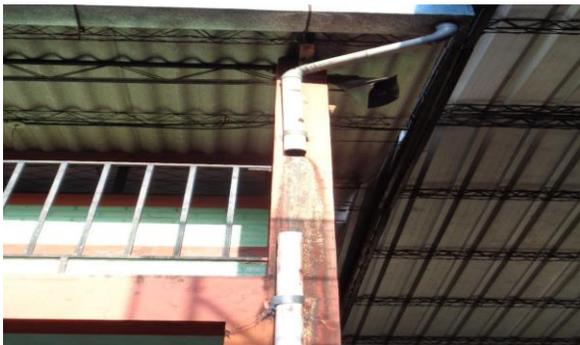
Fotografía No. 1, Condiciones de tubería de segunda planta de edificio número 2, Grupo de Tesis, 2015.

Como es posible observar en la Fotografía No. 1 (Pág. 29), la tubería que sirve como desagüe de las aguas lluvias que se acumulan en el techo de la segunda planta del edificio número 2 está dañada y es fácil el deducir que en una tormenta el agua del techo no tiene un canal en donde sea conducida hasta su lugar de destino, que en este caso sería la alcantarilla, y ello provocara que todo ese volumen de agua se derrame sin control alguno y a su vez ocasionando una incomodidad pues toda esa agua genera un riesgo para los maestros, alumnos y demás personas que tengan que ocupar las instalaciones del Centro Escolar, pues ocasiona que el piso se ponga resbaladizo, provocando caídas y lesiones a sus ocupantes.

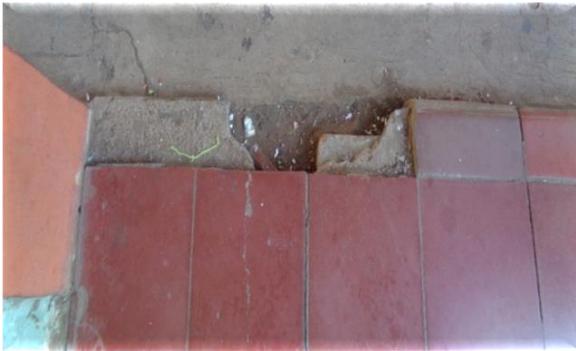
Fotografía No. 2, Condiciones de piso de primera planta de edificio número 2, Grupo de Tesis, 2015.

Como se observa en la fotografía No. 2 (Pág. 30), las condiciones de algunos sectores de los pisos del Centro Escolar se encuentran en muy malas condiciones, pues se puede apreciar, que están no solo deteriorados sino agrietados la cual produce que éstos se vayan desgastando acrecentando el problema y a la vez la probabilidad de que se produzca un accidente por parte de las personas (alumnos, personal docente y administrativo) que ocupan dichos espacios, ocasionándoles caídas que a su vez pueden producir torceduras e incluso fracturas en el peor de los casos.

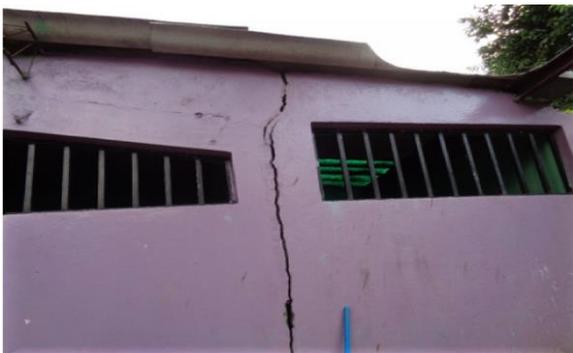
Fotografía No. 3, Condiciones de pared de servicio sanitario de niñas, Grupo de Tesis, 2015.

En la fotografía No. 3 (Pág. 30) se observa el estado actual de la pared que corresponde al sector del servicio sanitario de niñas, es posible ver que la pared tiene una grieta de considerable tamaño, lo cual ocasiona un riesgo grave a la seguridad de sus ocupantes pues en cualquier momento ésta puede colapsar y lastimar a algunos de sus ocupantes.

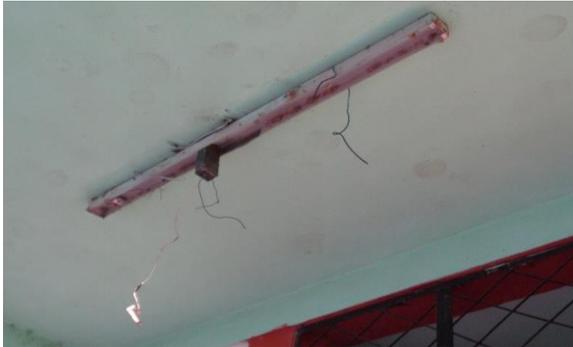
Fotografía No. 4, Condiciones de luminaria que corresponde al primer nivel del edificio número 1, Grupo de Tesis, 2015.

En la fotografía No. 4 (Pág. 31) se puede ver la luminaria que corresponde al primer nivel del edificio número 1 del Centro Escolar, ésta presenta daños hasta el punto de incluso no existir.

Puesto que la iluminación en una infraestructura es vital para asegurar el mínimo de accidentes que dentro de ella se pueden dar por la falta de luz y así asegurar la seguridad de las personas que dentro de la institución laboran (incluyendo también a sus alumnos). Cabe mencionar que las luminarias de las aulas sí se hallan en un buen estado.

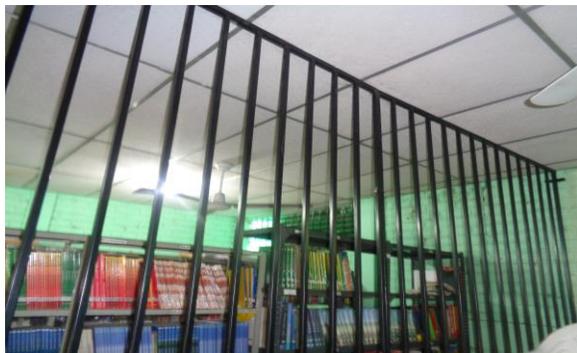
Fotografía No. 5, Condiciones de cielo falso de biblioteca, Grupo de Tesis, 2015.

Como se puede observar en la fotografía No. 5 y No. 6 (Pág. 31), que corresponde al cielo falso de la biblioteca y al techo de baños de varones, éstos se hallan en buen estado, y de una manera en general los techos y cielo falso del Centro Escolar también lo están, sin embargo estos dos aspectos siempre serán sometidos a la evaluación incluyéndose en los Check List de "Lugar de Trabajo".

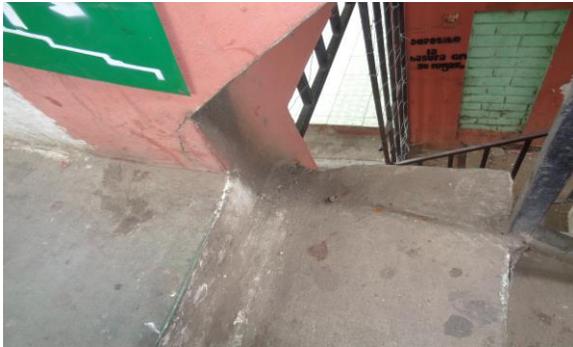
Fotografía No. 7, Condiciones de gradas que conducen a la segunda planta de los edificios número 1 y 2, Grupo de Tesis, 2015.

Como se aprecia en la fotografía No. 7 (Pág. 32), las gradas que conducen a la segunda planta de los edificios número 1 y 2 (Es la misma), se halla en un buen estado, pero cabe mencionar que aspectos tales como dimensiones e implementación de barandales en esta etapa no se incluyen, pues aquí solo se da un diagnóstico preliminar sin adentrarse en detalles, pues al evaluarse el área de “Instalaciones en General” por medio de los Check List se tomarán en cuenta.
