**“EVALUACIÓN DE VULNERABILIDAD SÍSMICA DE EDIFICACIONES DEL  
CENTRO HISTÓRICO DE SANTA ANA”**

**INGENIERO CIVIL**

SEPTIEMBRE DE 2014

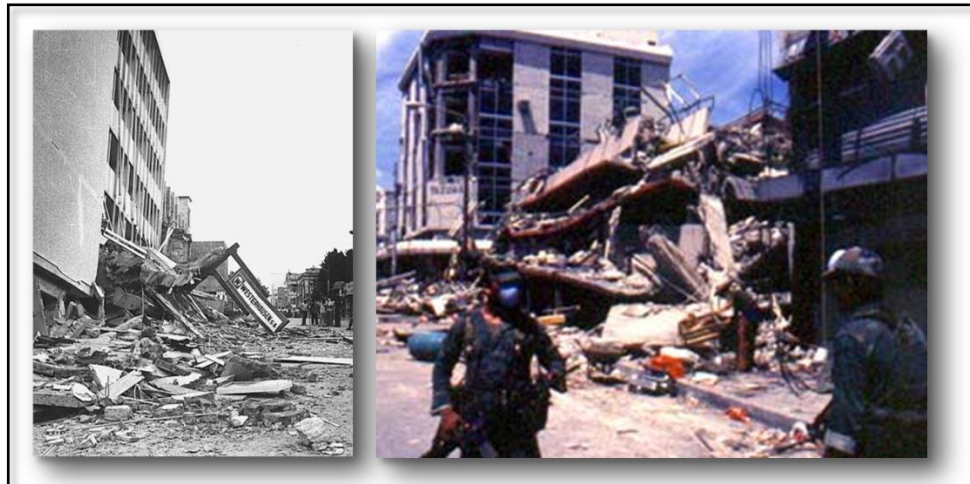
Figura 2.8. A la derecha edificio Gran Hotel de El Salvador colapsado parcialmente, a la izquierda edificio Rubén Darío totalmente colapsado. San Salvador, terremoto del 10 de octubre de 1986.

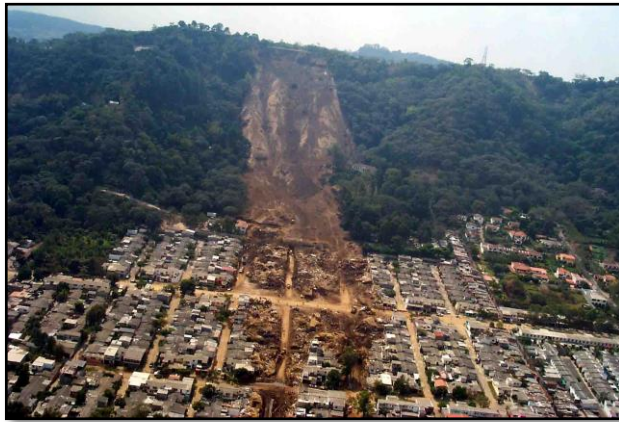
Figura 2.9. Desprendimiento de suelo en La Cordillera del Bálsamo, sobre Las Colinas, Santa Tecla.

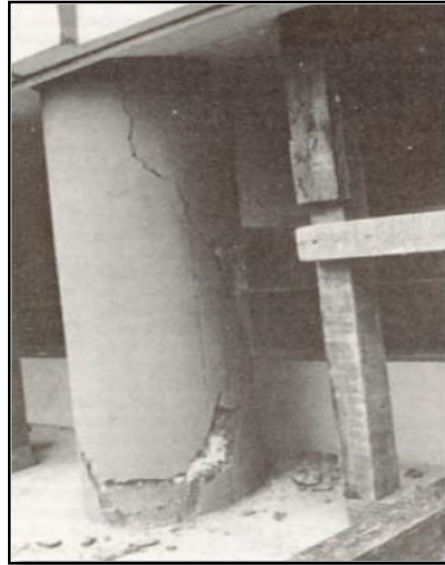
Figura 3.10 Fallas por Torsión en Columnas.

La vibración torsional ocurre cuando el centro de masa de un edificio no coincide con su centro de rigidez. Ante esta acción, el edificio tiende a girar respecto a su centro de rigidez, lo que causa grandes incrementos en las fuerzas laterales que actúan sobre los elementos perimetrales de soporte de manera proporcional a sus distancias al centro de rotación, en la figura 3.10 se muestra una columna con esta falla.

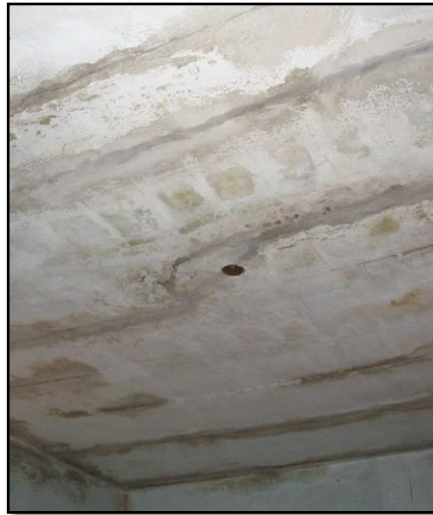
Este tipo de falla se da cuando la losa excede su capacidad de carga flexionante, es decir, que las cargas sobre ella son mayores a las que su resistencia fue diseñada, el agrietamiento se da debido al diseño y distribución de carga, por lo general en losas densas el agrietamiento se da en la zona de mayor tensión, ósea en el centro de la losa. En el caso de la figura 3.11 es una losa aligerada y el agrietamiento suele aparecer en las juntas de viguetas y bovedillas.

Figura. 3.11 Fallas por Flexión en Losa Aligerada, se puede observar grietas a lo largo de las viguetas.

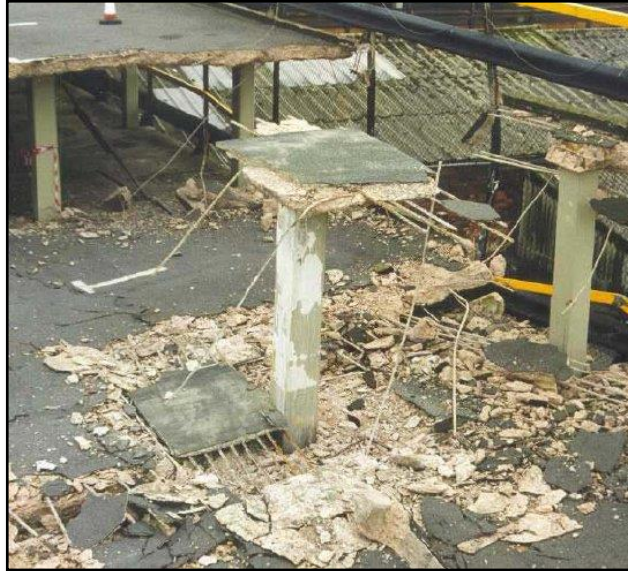
Figura 3.12 Fallas por Punzonamiento en Losas.

quedado la losa en las cercanías de la columna y no se visualiza vigas perimetrales en la estructura.

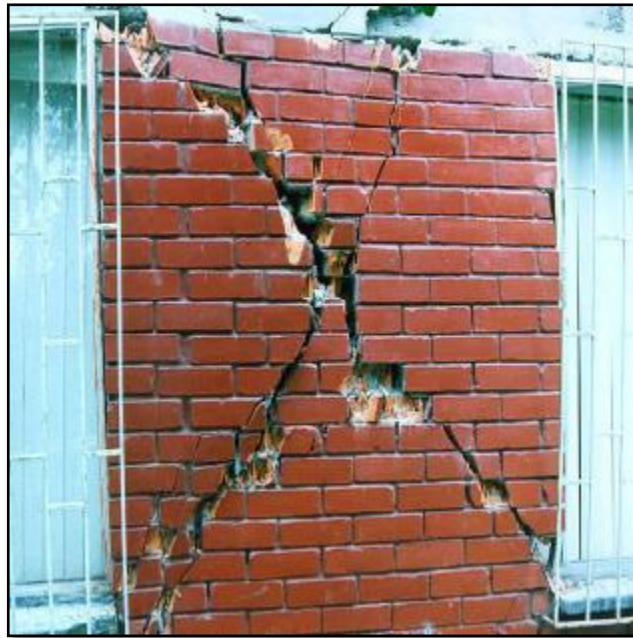
Figura 3.13 Fallas por Corte en muros

Las paredes y muros pueden fallar por corte cuando la fuerza sísmica actúa en la dirección transversal al muro o pared, generando agrietamiento diagonalmente o en dirección de las sisas, en la siguiente figura se ejemplifica este tipo de daño.

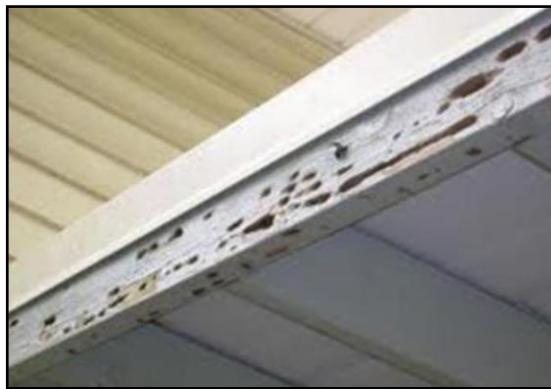
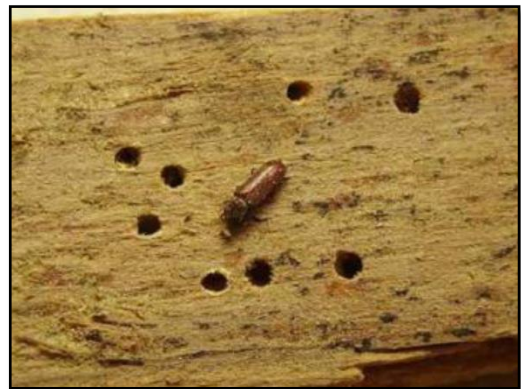
Figura 3.17 a) Viga de techo con ataque de insectos; b) Insecto cerca de orificios de entrada.

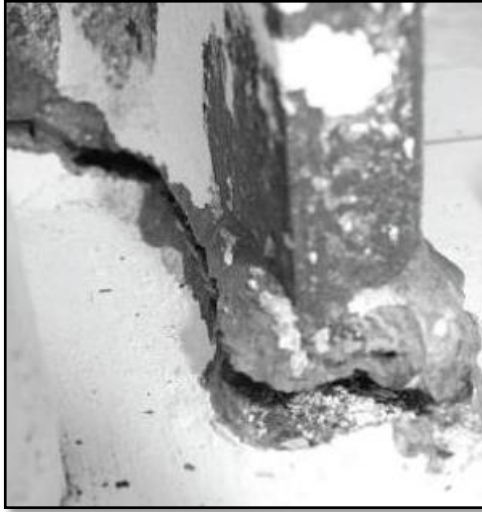
Figura. 3.18. Fractura en el cordón de soldadura

pernos y remaches, el área en la que están ubicados no debe presentar corrosión y el grupo de pernos sin dobleces o daños en alguno de sus lados (tuerca o cabeza de perno).

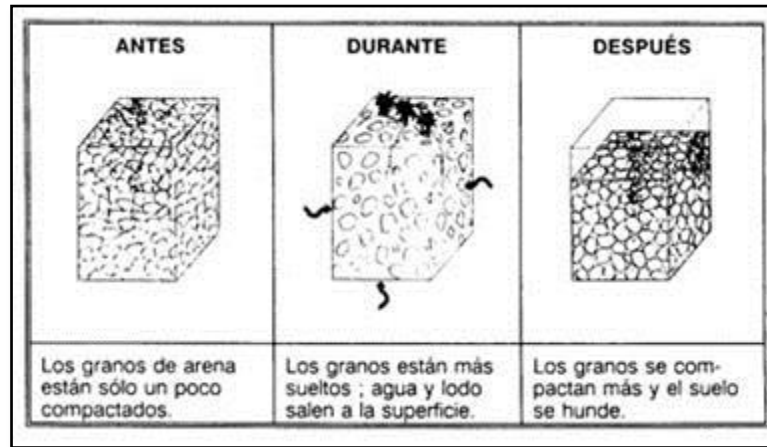
Figura 3.28 Esquema de una masa de suelo con el fenómeno de licuación.

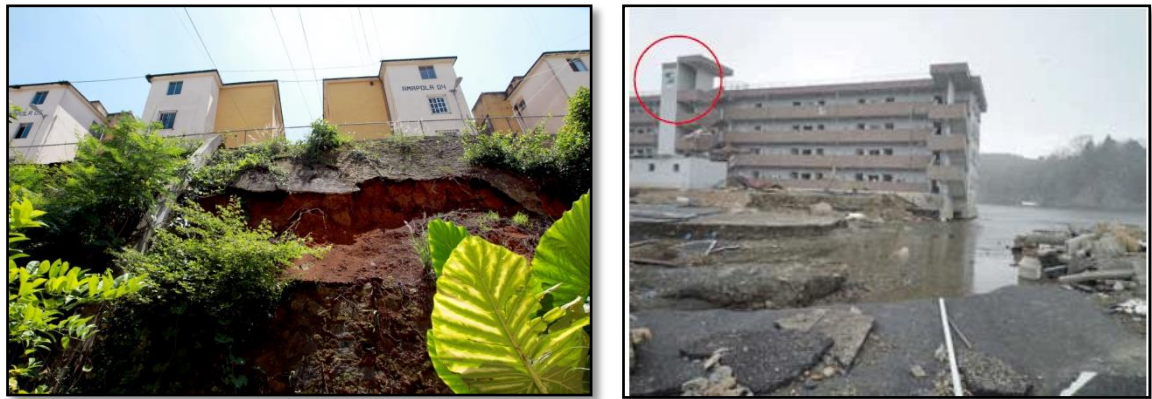
Figura 3.30. A la izquierda: foto de viviendas cercanas a una ladera erosionada; derecha: Edificio de evacuación (círculo rojo) de Minamisanriku (Japón) con accesos socavados.

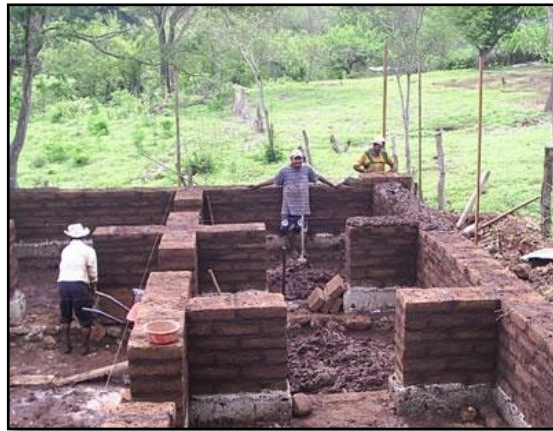
La mampostería simple es la construcción que utiliza piezas como adobes (figura 3.31) y/o ladrillos, no se considera ningún tipo de elemento de refuerzo es decir que carece de elementos que confinen o envuelvan a los muros, como son las columnas y vigas de concreto armado.

Figura.3.31. Mampostería de adobe sistema tradicional.

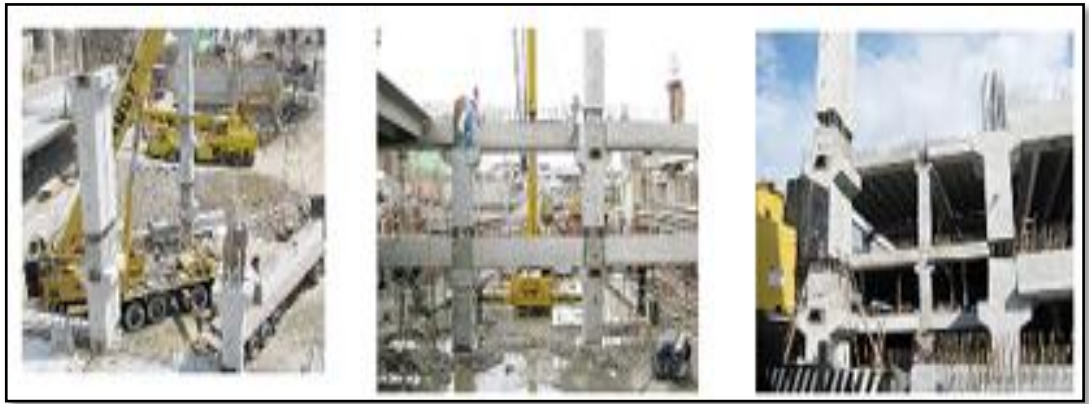
Este sistema es producido según diseño estructural, pueden ser fundidos en sitio o en fabrica, su montaje es en obra, los empalmes o uniones de elementos estructurales (Columnas y Vigas) se hacen en concreto homogéneo y soldadura en las uniones del refuerzo , básicamente son columnas y vigas (bidireccionales) en conjunto con losa, con este sistema

(a) (b) (c)  
Figura.3.33. a) Marcos fundidos en sitio b) Marcos prefabricados ensamblado en obra c) Sistema tridireccional con losa

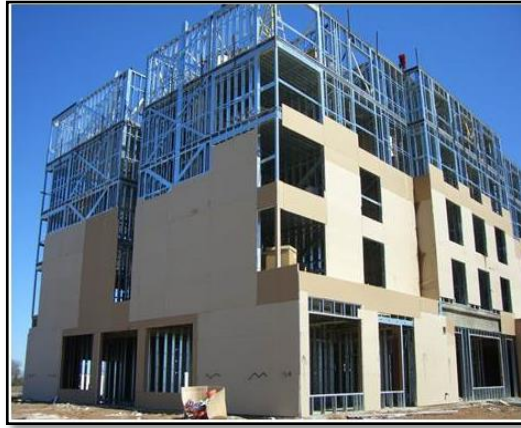
Estructura de perfiles de acero que reparten el peso uniformemente. Paredes de paneles livianos de roca de yeso o madera en la cara interior. Paneles de cemento con revoque o salpicado, siding de madera, o ladrillo visto, en la cara exterior. Entre ambos una placa aislante térmica, aislación hidrófuga y barrera de vapor. En la figura 3.34 se muestra una construcción en proceso con este sistema de marcos de acero.

Figura 3.34 Construcción con perfilería de acero.

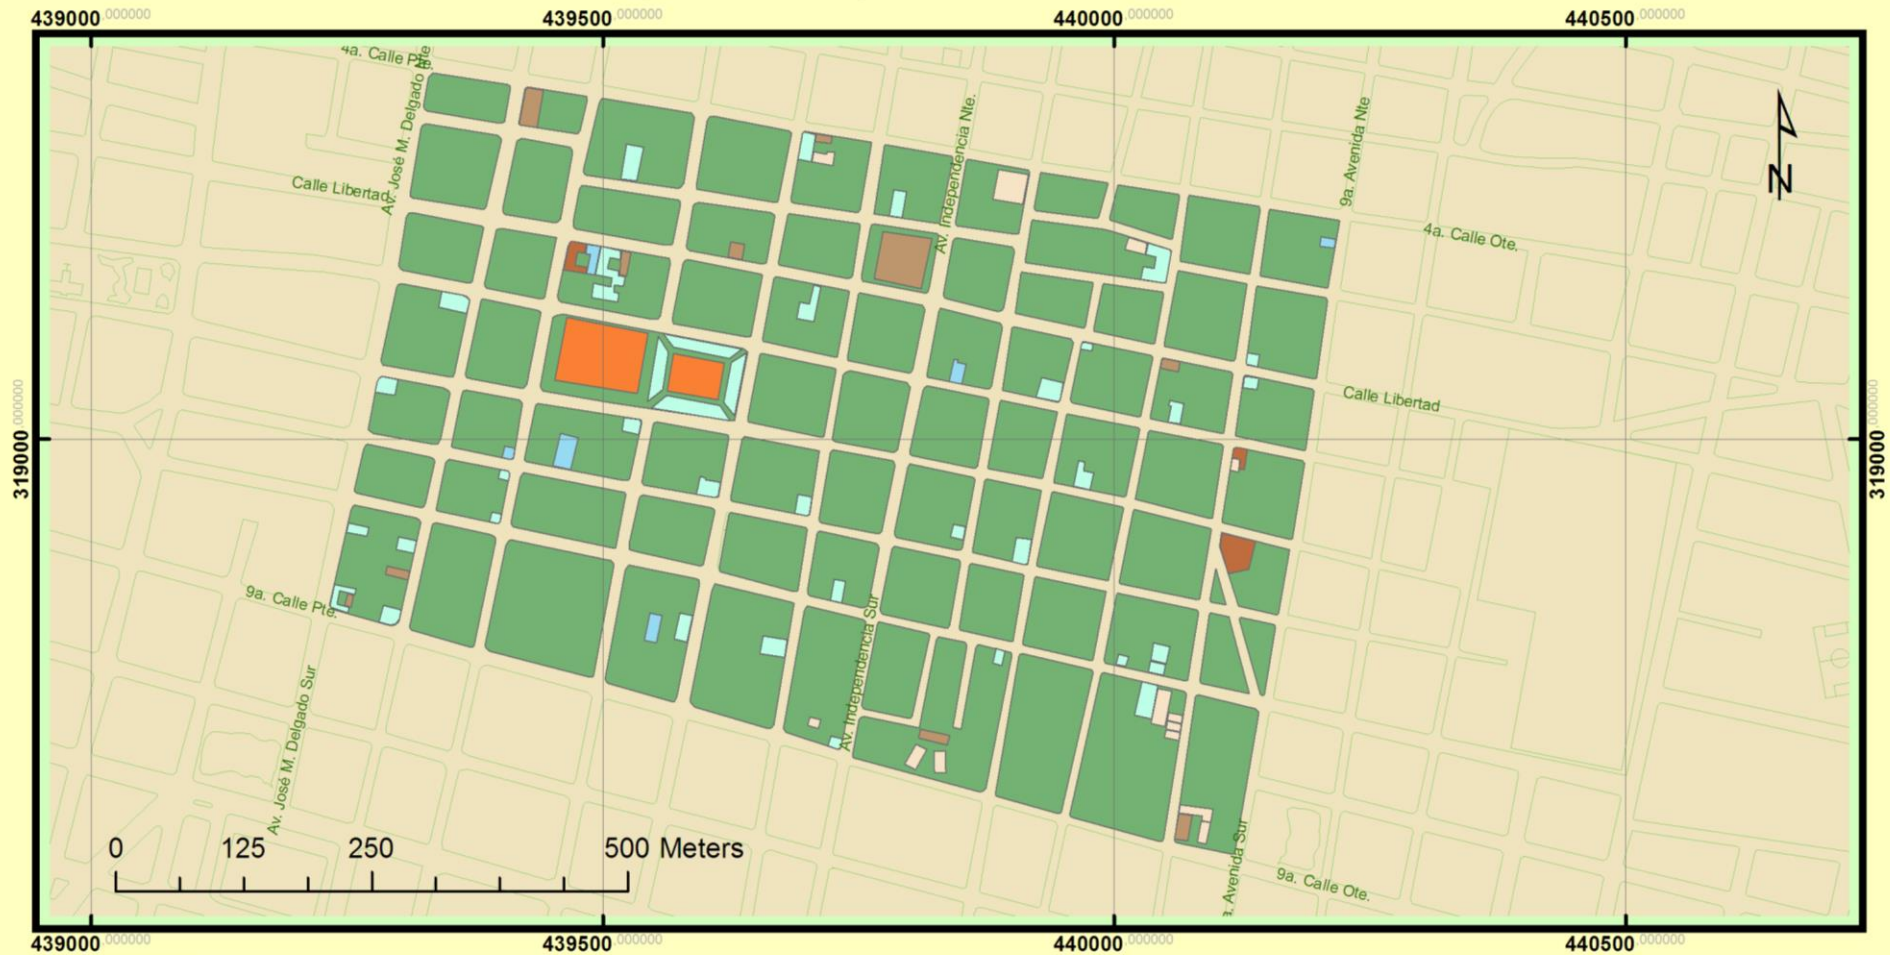
## MAPA 5.4 Tipos de mampostería de Edificaciones Evaluadas

En el mapa 5.4 se muestra la simbología de los tipos de mampostería en las edificaciones evaluadas y como es la distribución de esta característica en la zona, siendo la de mayor porcentaje más usuales, es decir la de Adobe y Ladrillo (A-L).

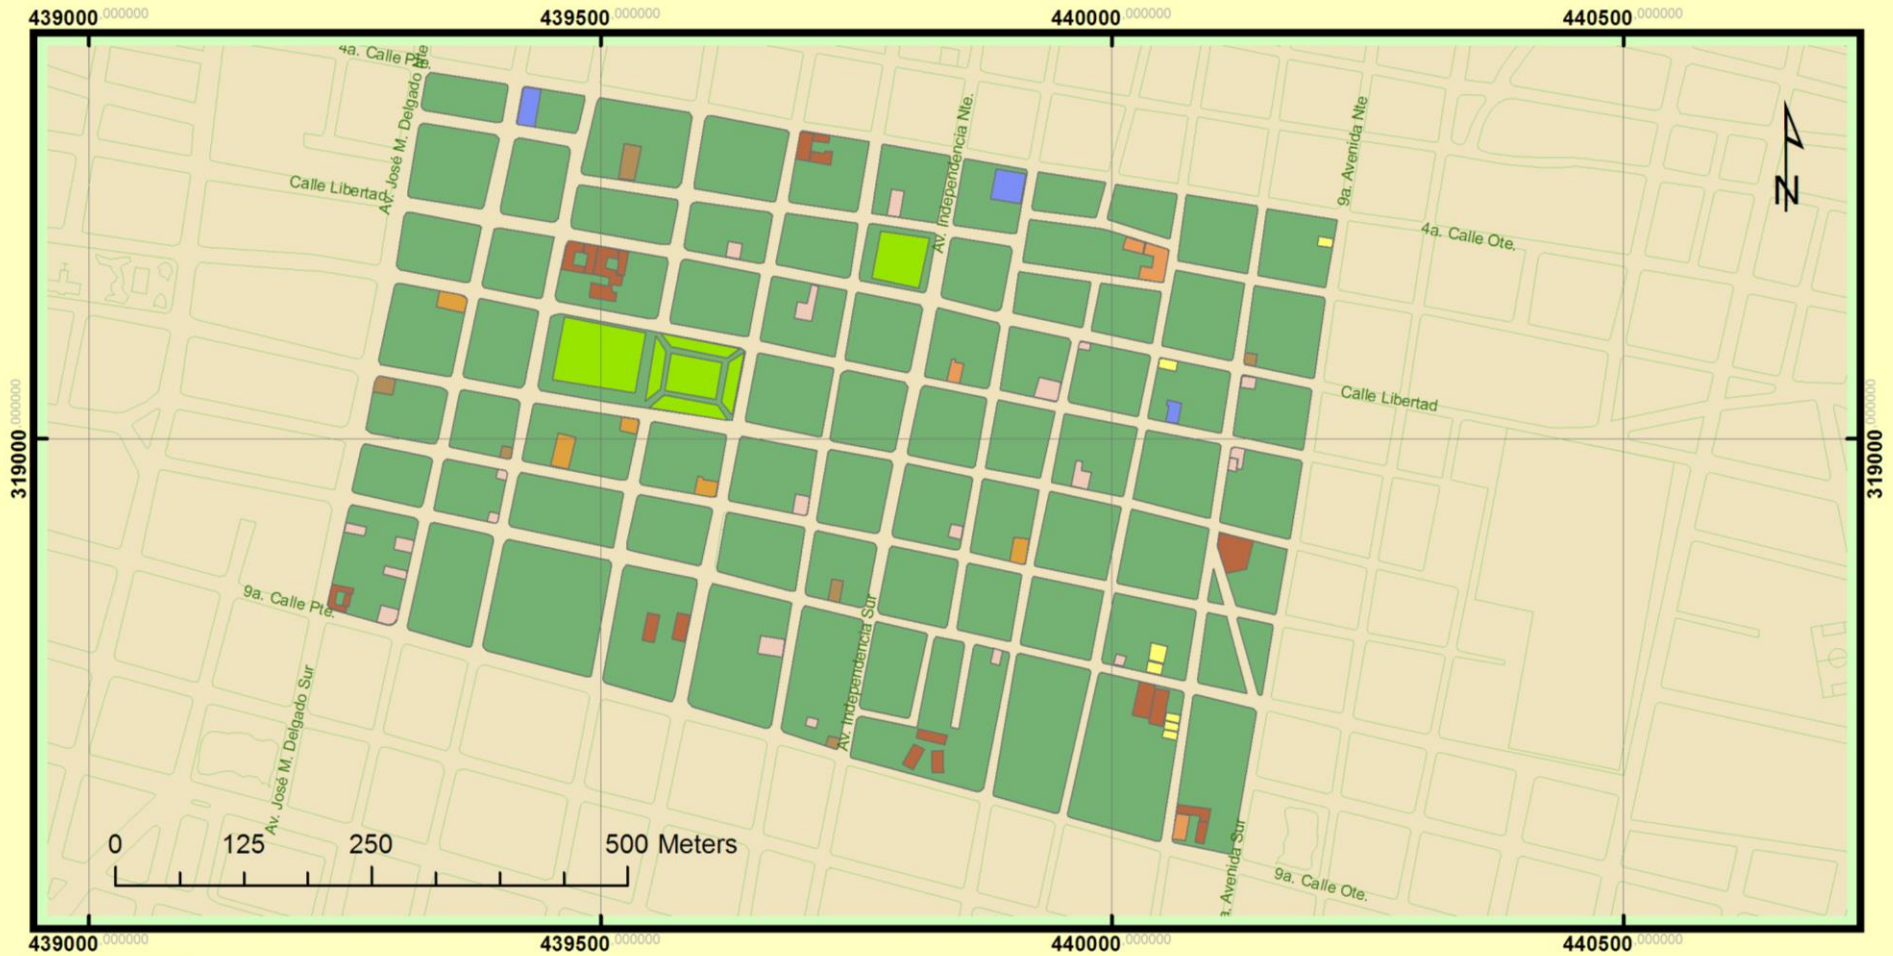
## MAPA 5.5 Usos principales de Edificaciones Evaluadas

Como se observó en la tabla 5.11 y los gráficos 5.16 y 5.17 los usos más predominantes son los comerciales y educativos, pero no hay diferencias tan marcadas en esta característica como en las tipologías constructivas y el tipo de mampostería descritos en los párrafos anteriores. En el mapa 5.5 se muestra las edificaciones evaluadas y la distribución de los usos en el área de estudio.

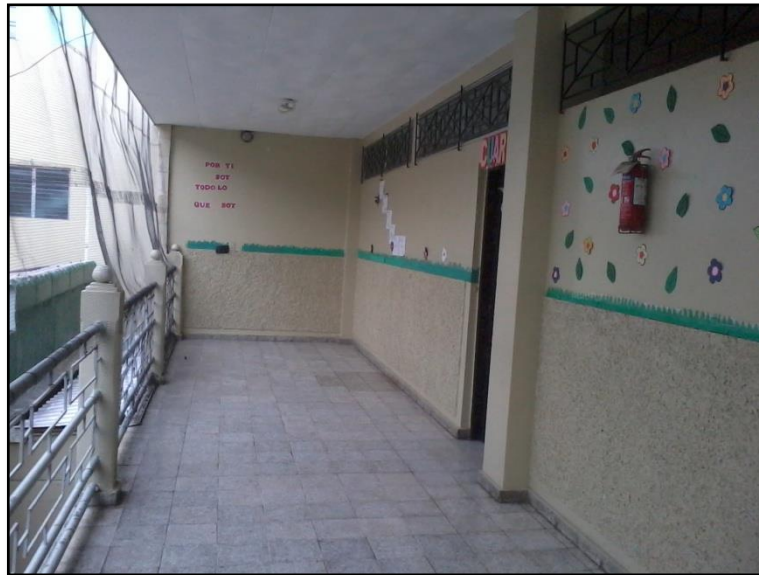
Figura 5.1 Se aprecia el pasillo de edificio norte del colegio y las columnas de concreto.

El edificio norte tiene tres aulas por nivel y el entepiso es de losa densa, el techo es de lámina de fibrocemento; en los aspectos evaluados no se encontraron grietas en elementos estructurales ni señales de filtración en los techos, solamente un detalle de la ubicación de una cisterna que se encuentra en la parte alta de las escaleras de acceso a la segunda planta.

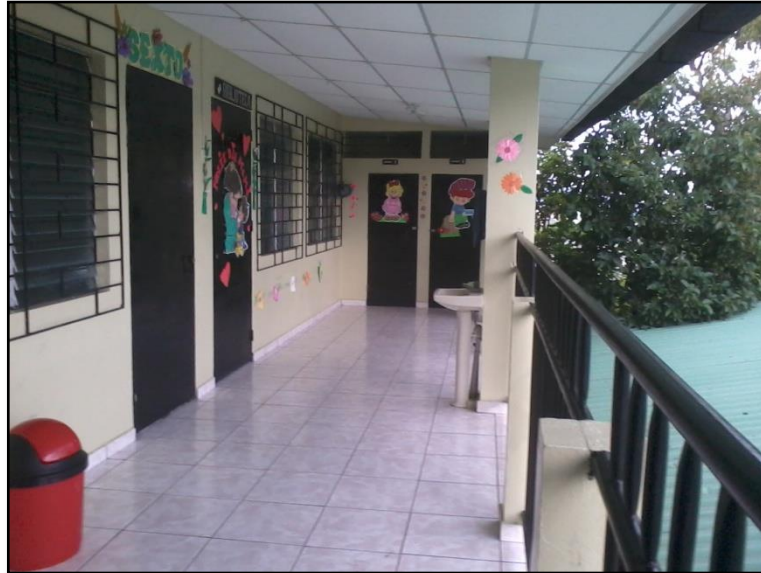
Figura 5.2 Muestra el pasillo del edificio este y detalles como pasamanos, cielo falso y mantenimiento a la estructura

Los dos edificios Este y Oeste tienen construcciones muy modernas y en los elementos estructurales solamente se encontraron pequeñas fisuras en la losa del primer nivel (losa aligerada) en las líneas de las viguetas, siendo superficiales por el momento.

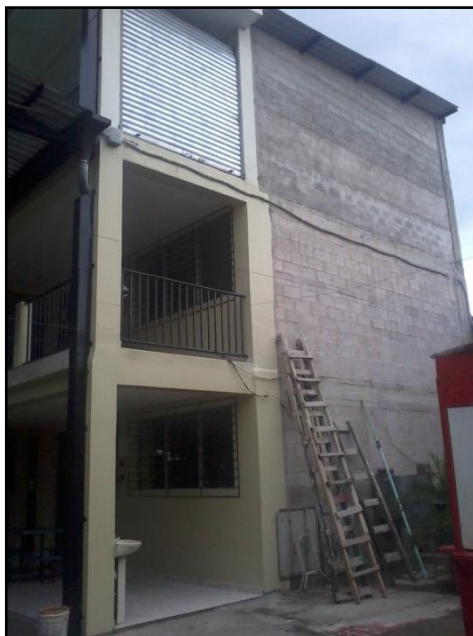
Figura 5.3 Muestra el costado del edificio oeste.

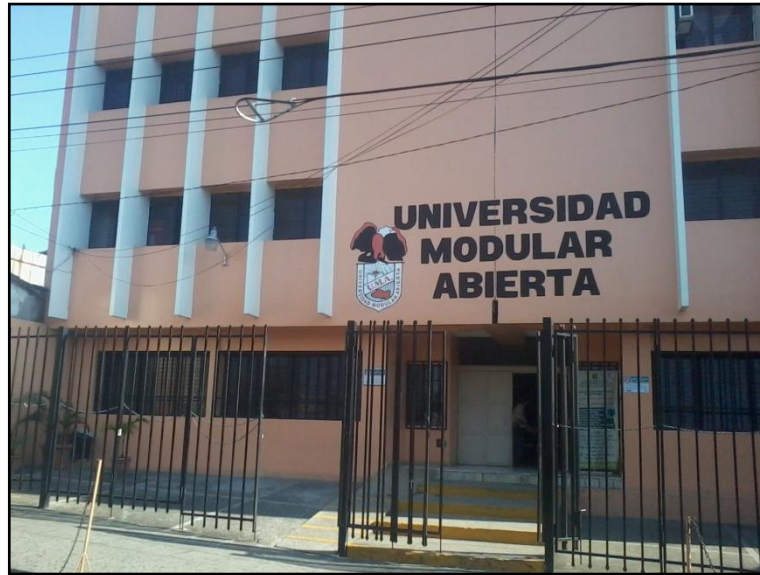
En este edificio se tuvo acceso a todas las aulas aunque no se pudo tener información de esta, por lo tanto en la inspección se realizó un estudio con el esclerómetro que en las siguientes secciones se retoma. En término general todo el edificio se encuentra en óptimas condiciones y en el diseño se pudo constatar que se seccionó en cuatro partes teniendo juntas de dilatación en forma simétrica a la mitad de sus longitudes principales en planta. El techo no tiene fisuras y los elementos de aire acondicionado están anclados de forma correcta.

Figura 5.5 Muestra la fachada principal de la universidad, se puede apreciar la junta de dilatación.

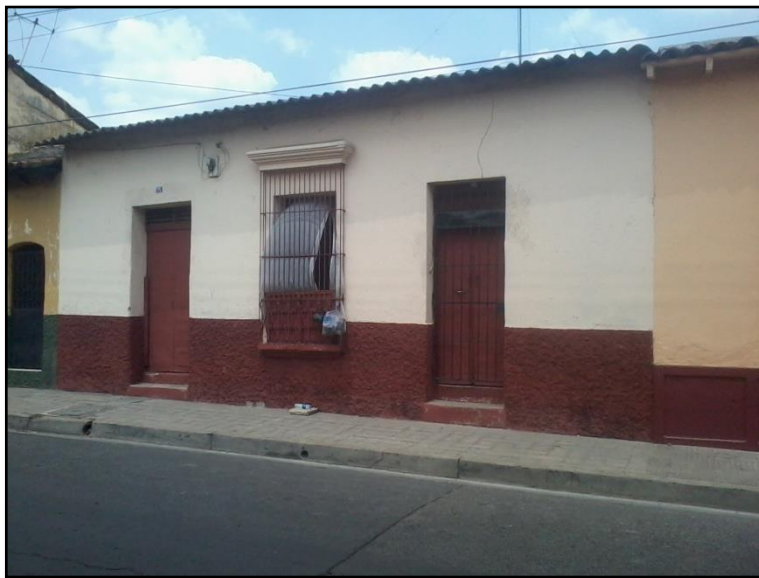
Esta es una edificación de uso habitacional con paredes perimetrales de adobe con ladrillo, internamente se ha construido un cuarto de ladrillo cocido, el techo es de estructura de madera y cubierta con materiales que van desde láminas de fibrocemento, lámina tradicional y teja.

Figura 5.6 Muestra la fachada principal de la vivienda.

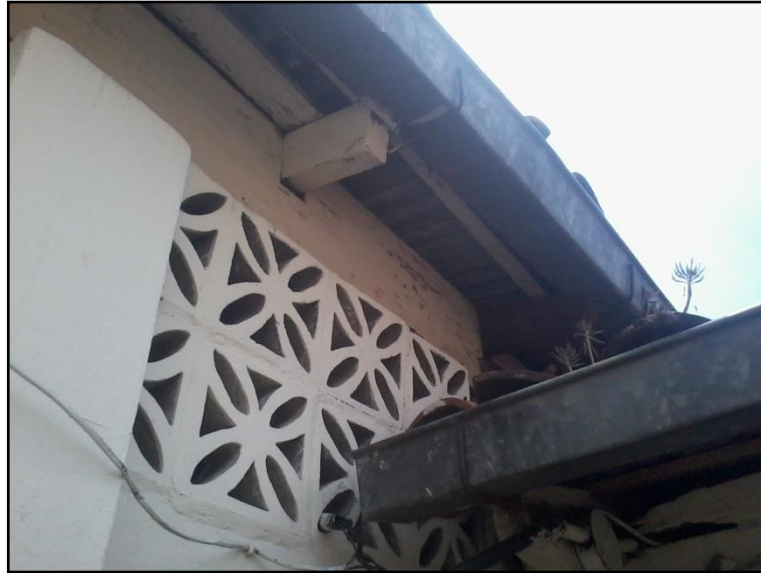
Figura 5.8 Vista parcial de los cargaderos que sostienen la estructura de techo, tiene algunos daños por insectos y pudrición interna.

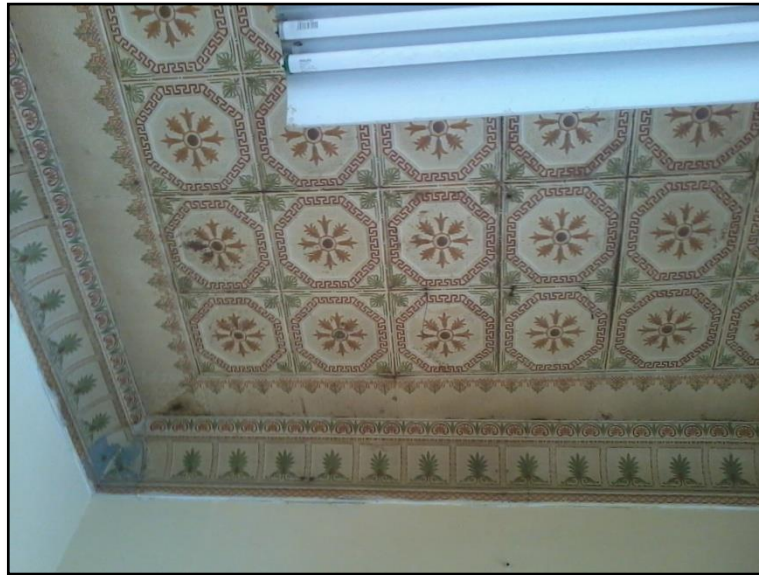
Figura 5.9 Vista del cielo falso de lámina repujada.

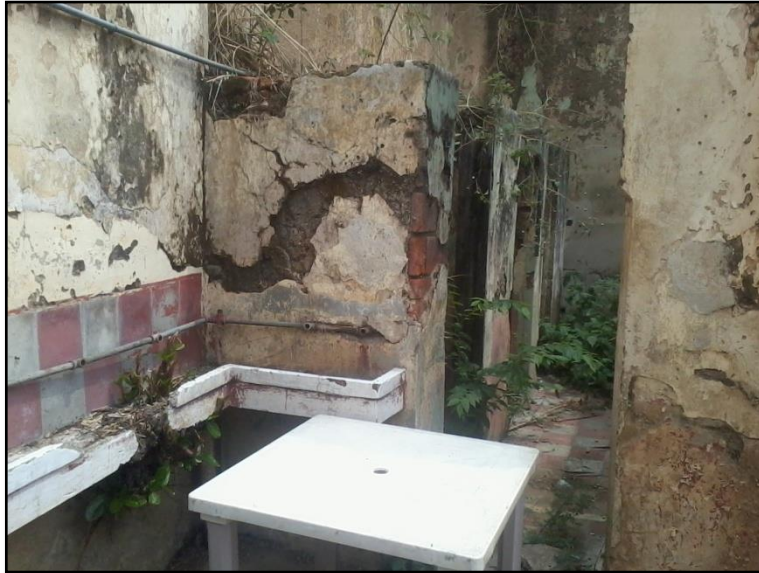
Figura 5.10 Vista de daños en las paredes y huecos de puertas.

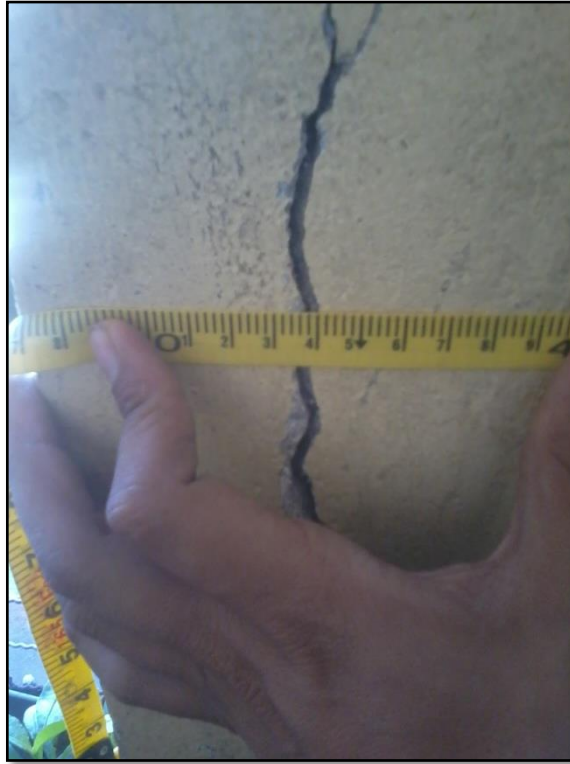
Figura 5.12 Acercamiento de grietas en columna del segundo nivel.

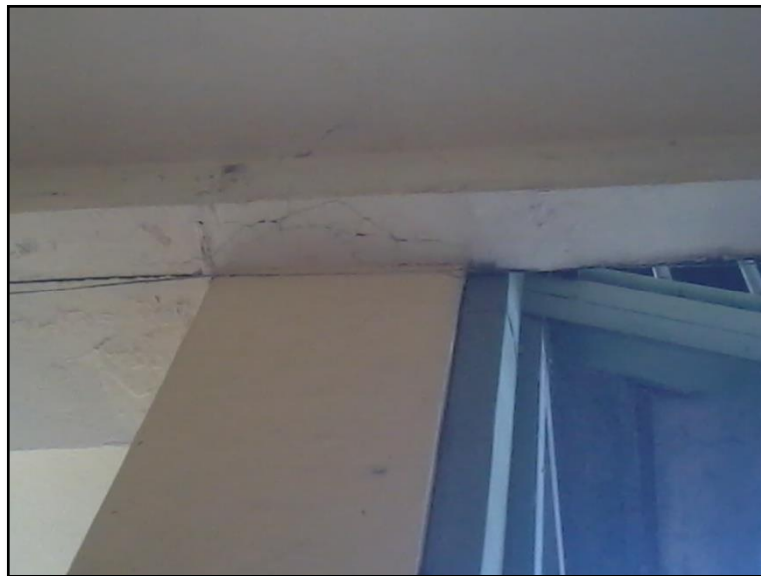
Figura 5.13 Vista la junta entre edificaciones y fisuras en la parte de la viga que esta frente a la columna.

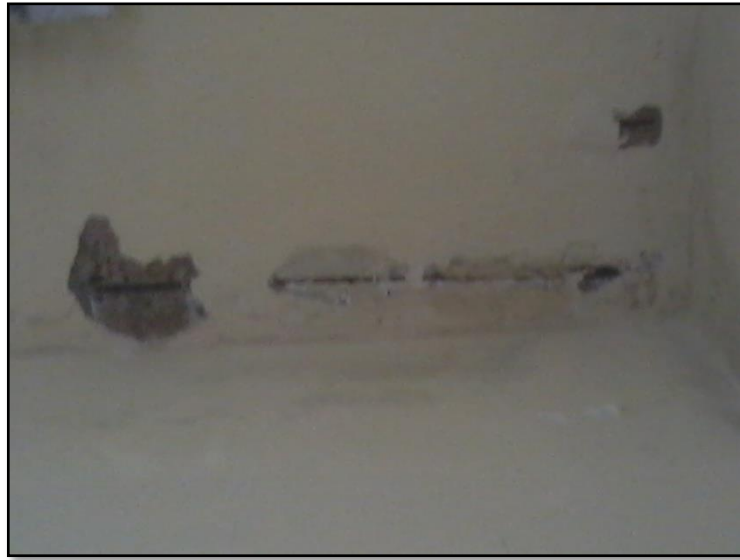
Figura 5.14 Muestra el desmoronamiento de losa de entrepiso.

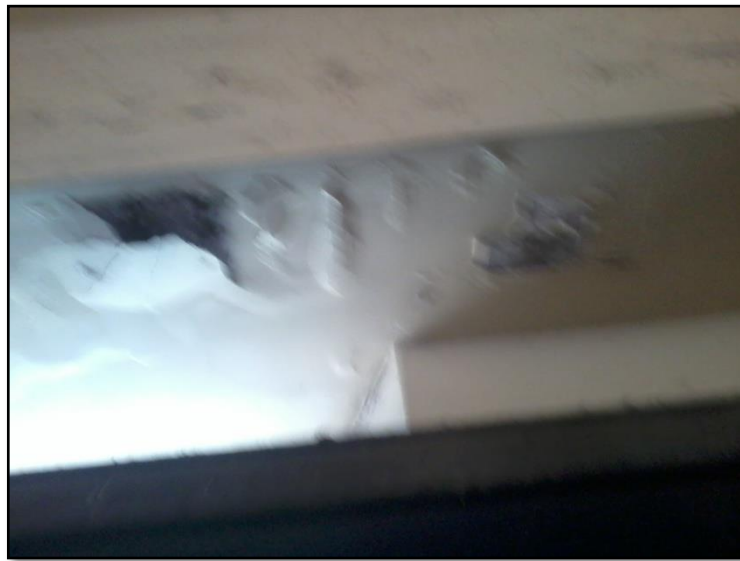
Figura 5.15 Daño en el marco de concreto que refuerza la puerta de acceso al centro escolar

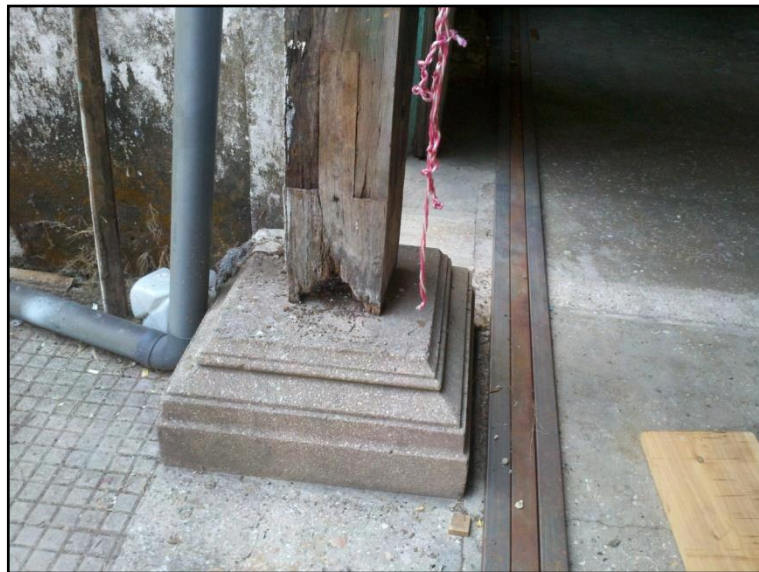
Entre los daños que tiene la estructura se describirán por niveles; por ejemplo en el primer nivel las escaleras de acceso al nivel superior están gravemente dañados, de los dos el que se encuentra al Este es de ladrillo de barro cocido y se desplomo una sección de este, el otro que se encuentra al oeste de la edificación es de madera que tiene un avanzado nivel de pudrición como lo muestra la figura 5.16. Las columnas que están en los pasillos tienen refuerzos ya sea desde el segundo nivel o en la base del primero, por tener muchas estructuras de madera casi la mayor parte tiene ataque de insectos o en estado de pudrición, como lo muestra la figura 5.17 la columna tiene aserrín (mezcla de madera y heces) desalojado por los insectos.

Figura 5.17 Pilares que sostienen el pasillo del segundo nivel, se puede apreciar que no existe un área de contacto constante con el pedestal.

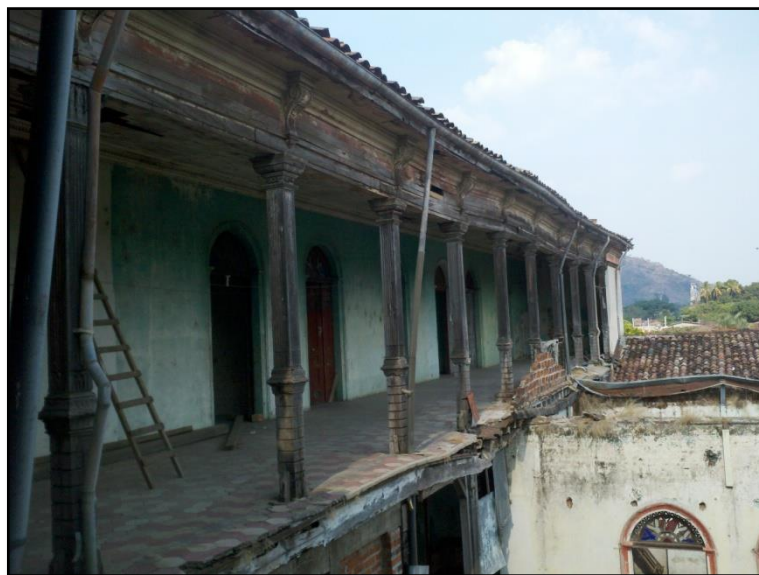
En el caso del segundo nivel la mayor parte de la madera tiene humedad que proporciona un ambiente propicio para la pudrición y los insectos, en la figura 5.18 se puede visualizar una vista parcial del segundo nivel y la ondulación del entrepiso, además el capitel y toda la estructura de madera que une las columnas están dañadas.

Figura 5.18 Vista del segundo nivel de la edificación.

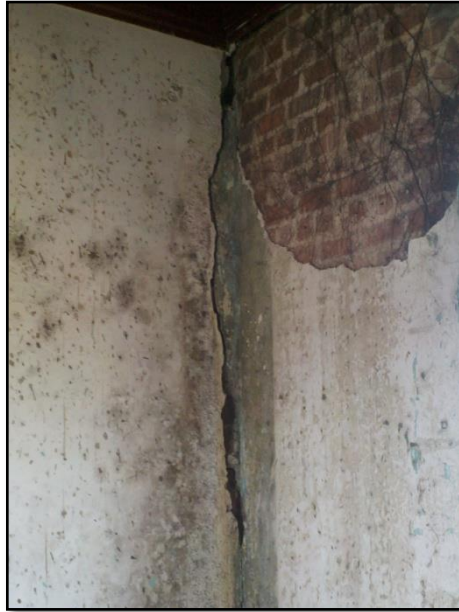
Existe un gran porcentaje de las uniones entre paredes perpendiculares que tienen fisuras preponderantes, mostrando un desnivel pronunciado en toda la pared perimetral que linda a la 1ª Calle Libertad y la 3ª Av Sur, presentando un riesgo considerable para cualquier transeúnte. Las grietas rondan desde los 3mm a los 5cm y vienen desde la mitad del segundo nivel hasta la parte alta de ésta, en las figuras 5.19 a la 5.22 se muestran cuatro imágenes de las paredes con grietas.

Figura 5.19 y Figura 5.20 Muestran las fisuras entre paredes perpendiculares.

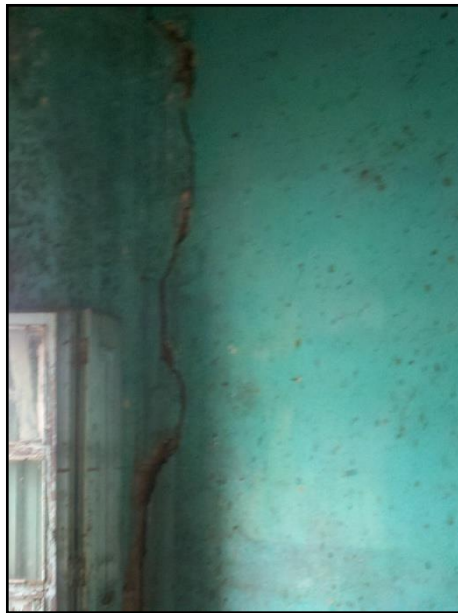
Figura 5.21 y Figura 5.22 Muestran las fisuras entre paredes perpendiculares.

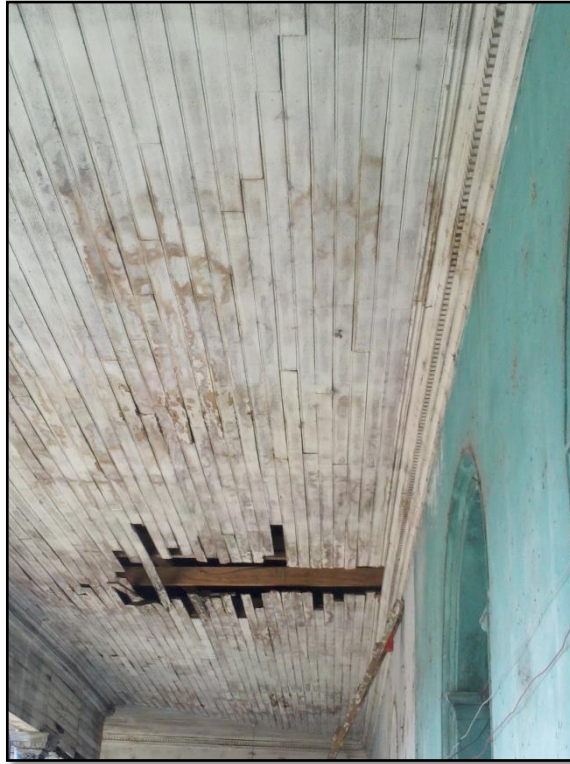
Figura 5.23 Vista del cielo falso del segundo nivel de la edificación.

En la imagen anterior se observa el cielo falso de reglas de madera en el segundo nivel y su estado actual, de la misma manera en todo el techo y el cielo falso de la edificación existe un avanzado deterioro de la estructura de madera.

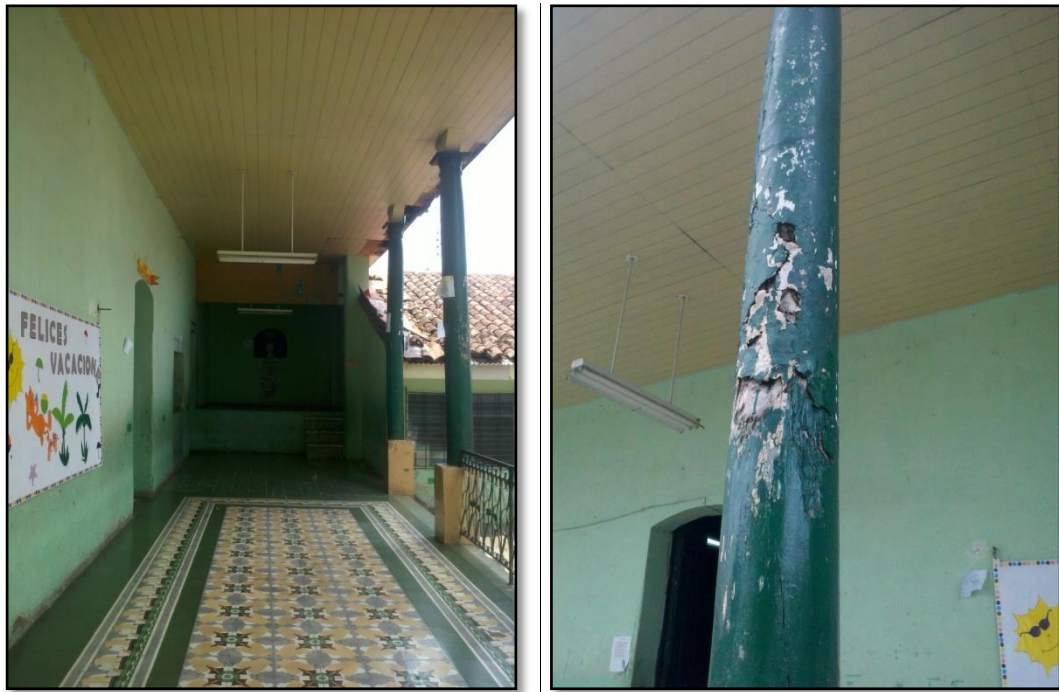
Figura 5.24 y Figura 5.25 Muestra el pasillo de la edificación en cuestión y el estado de algunas columnas de madera.

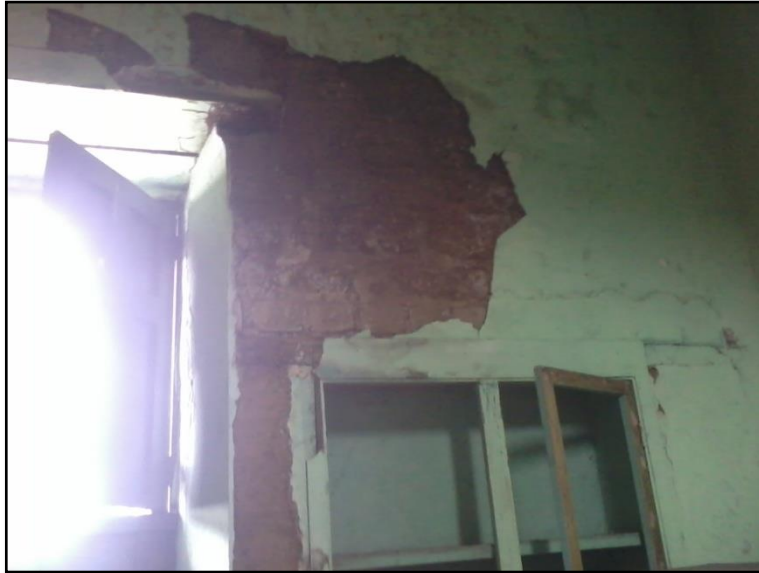
Figura 5.26 Vista interna de aula de la esquina de la 4ª C.P. y 2ª Av. Sur. Se observa el desprendimiento del repello.

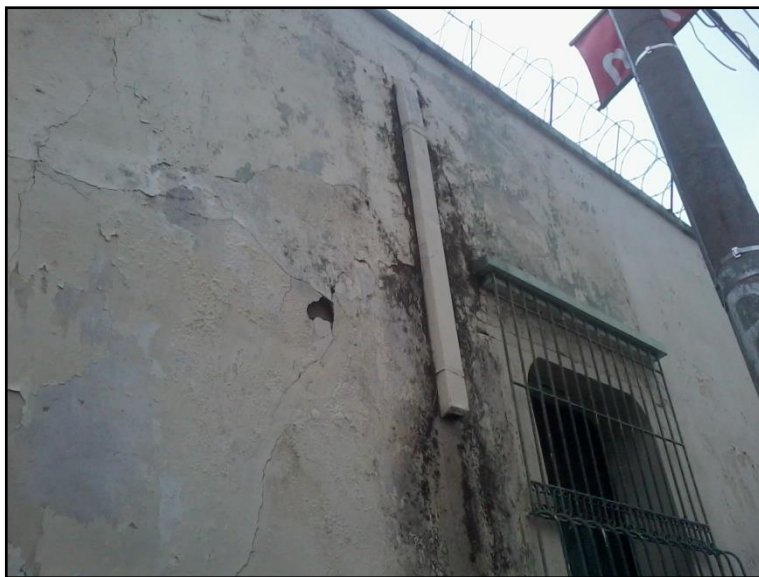
Figura 5.27 Vista exterior de aula, se observan las grietas y la humedad proveniente del techo.

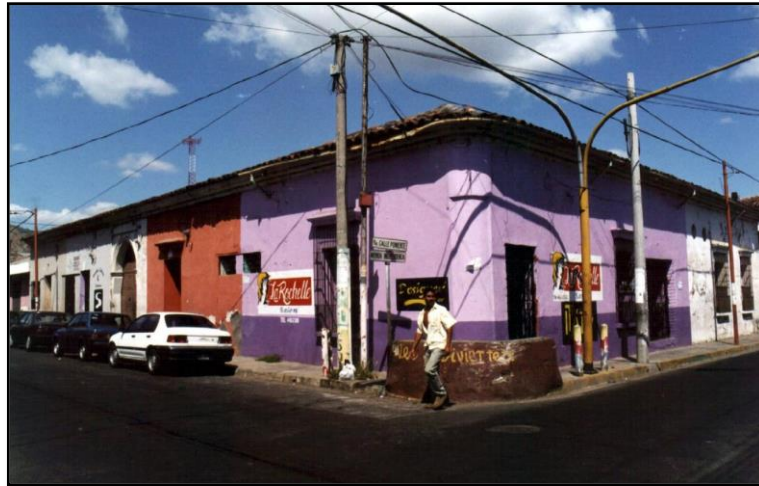
Esta edificación es parte de una construcción que abarca 5 establecimientos y han funcionado salones de belleza como lo muestra la figura 5.28 tomada en el año 2001 por la Oficina de Centro Histórico y que antes de un accidente automovilístico que colisiono en la edificación funcionaba Marielos Salón que actualmente se encuentra en una de las edificaciones aledañas.

Figura 5.28 Muestra la edificación evaluada en el año 2001.

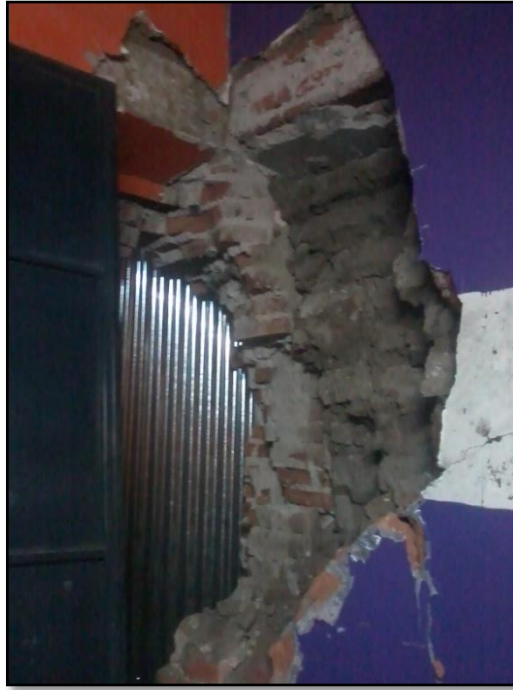
Figura 5.29 Zona de colisión en la edificación evaluada. El agujero ha sido ocultado con lámina ondulada.

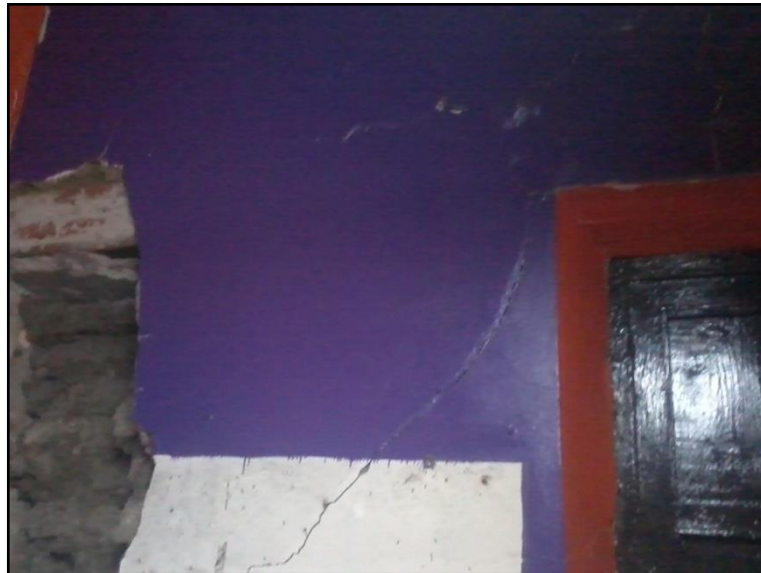
Figura 5.30 Grieta proveniente de la colisión cercana a puerta aledaña.

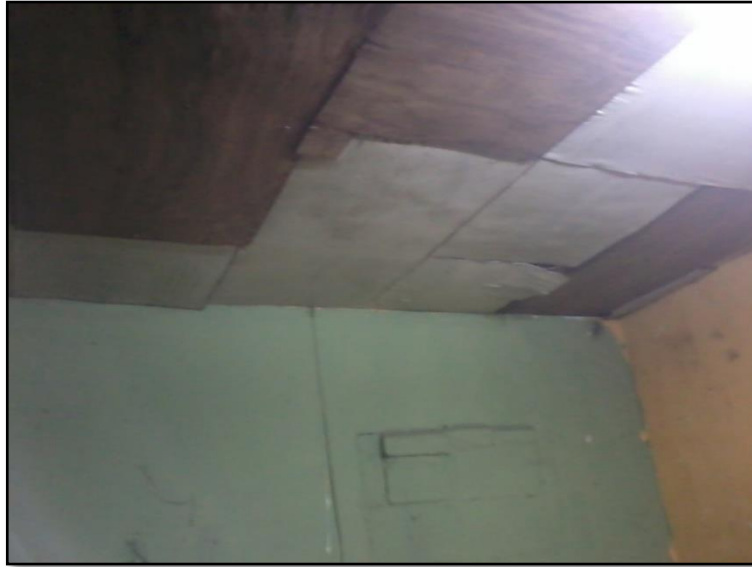
Figura 5.31 Estado actual del cielo falso, hay presencia de humedad y pudrición.
