TRABAJO DE GRADO

“Estudio comparativo del desempeño estructural y funcional post construcción de los pavimentos flexibles reciclados con cemento en El Salvador”

Junio 2,013

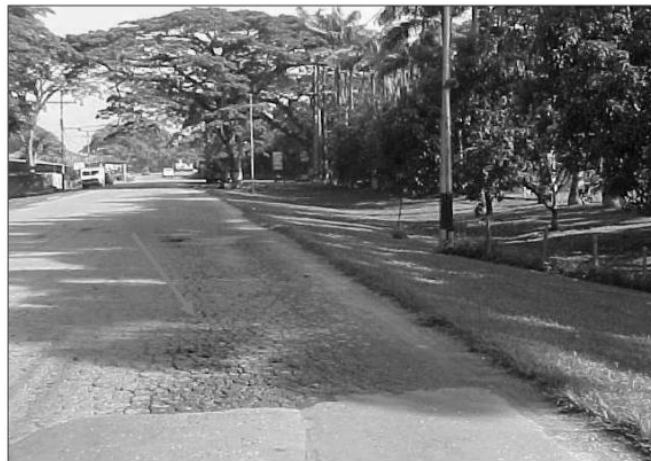
Este tipo de falla se debe a deformaciones por sobre carga o compresibilidad del terreno de fundación cuando no existe una subbase granular o la presencia de materiales compresibles.

Figura 2.4 agrietamiento.

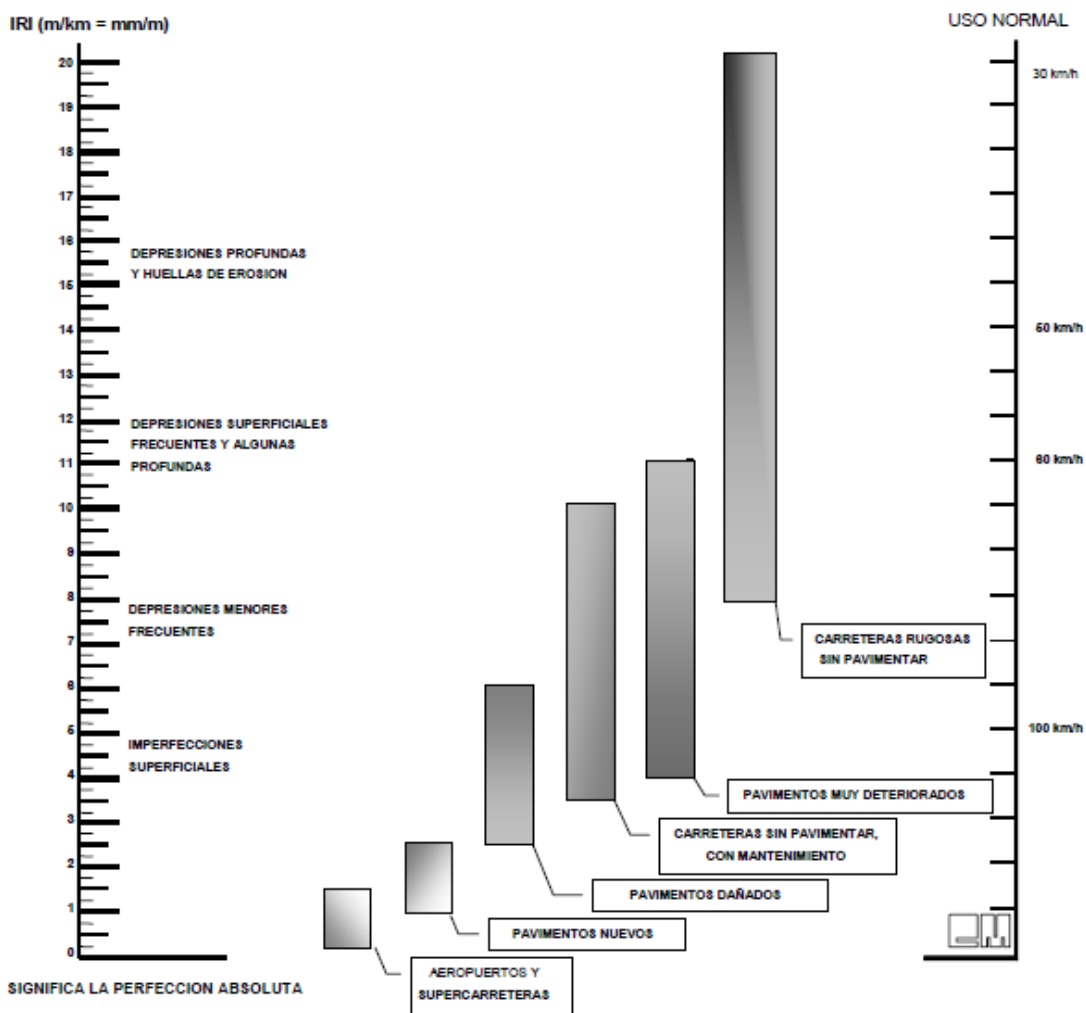
Los valores de IRI se expresan como la variación acumulada del movimiento por unidad de longitud, es decir en mm/m (milímetros por metro), m/km (metros por kilómetro) o pulg/mi (pulgada por milla). La Figura 2.20 muestra los valores típicos de IRI para distintos tipos de estructuras de pavimento.

Figura 2.10 valores del Índice de Rugosidad Internacional (IRI). Fuente CM ingenieros.

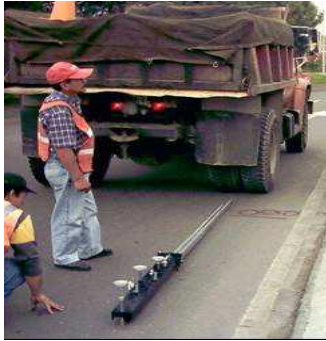
En la medición se utiliza un camión de dos ejes, con una capacidad aproximada de 5 toneladas y una carga en el eje trasero de 8.2 ton, igualmente distribuidas en las dos ruedas, cada una de las cuales debe tener dos llantas (de las mismas características). Las llantas deben ser de 10.00"x20" y doce lonas, infladas a una presión de 5.6 kg/cm² (80 libras/pulgada cuadrada).

Figura 2.11 Viga benkelman para medición de Deflectometría.

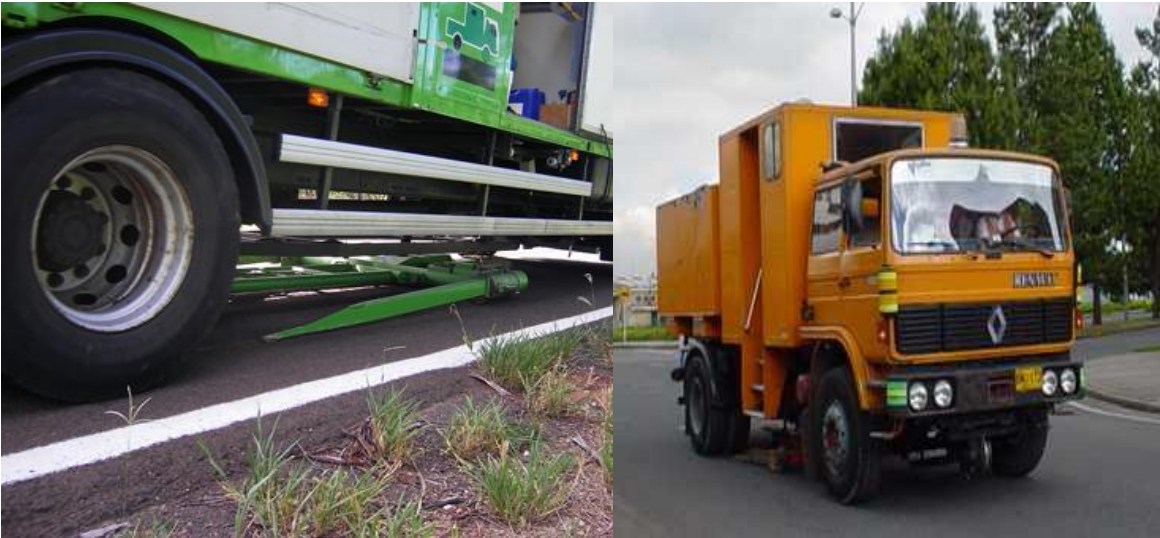
Figura 2.12 Deflectógrafo Lacroix.

El Deflectógrafo se encuentra acoplado a un chasis cuya distancia de 4.50 m entre ejes está adaptada a la longitud del trineo de medida que se encuentra bajo él. El chasis posee en su parte intermedia una cabina de mando donde se ubica el operador con los elementos electrónicos de registro y en su parte posterior tiene un tanque para almacenar agua con el cual es posible variar la carga del eje trasero en un rango de 6 a 13 toneladas (Ver Figura 2.12).

Las medidas de deflexión se realizan de manera automática entre las ruedas duales a ambos lados del eje trasero del vehículo y van quedando registradas en un papel mientras el vehículo se desplaza a una velocidad continua de unos 3 a 4 kilómetros por hora. Cuando el carro está quieto se realiza la medida, para después colocarlo en la siguiente posición, 5 metros más adelante. Se obtienen valores de gran interés como el radio de curvatura y la deflexión máxima.

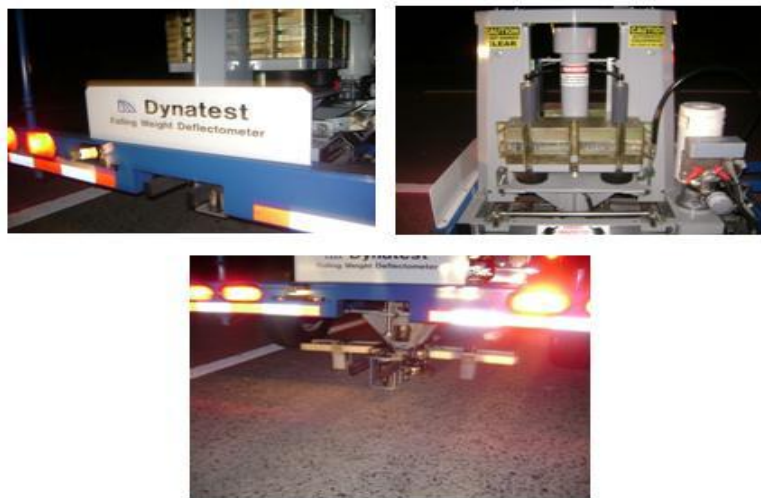
Figura 2.13 Deflectómetro de impacto (FWD) DYNATEST MODELO 8000."MOP-UIDV"

El modelo de FWD que se utilizará en este estudio es capaz de generar cargas de hasta 120 kN (12 toneladas) y funciona con nueve sensores para medir deflexiones. El FWD es remolcado por un vehículo desde el cual se realiza toda la operación del equipo y la recolección de datos en forma automática. A continuación (figura 2.13) se muestra el equipo realizando mediciones del proyecto.

El equipo utilizado para la ejecución de los ensayos, consiste en un Deflectómetro de Impacto (Falling Weight Deflectometer (FWD)), marca Dynatest, modelo 8000, el cual posee nueve (9) sensores (geófonos) y un (1) plato de carga de 30 cm de diámetro. Los ensayos se realizaron aplicando una carga de 9000 lb. (Propiedad del Ministerio de Obras Públicas, Unidad de Investigación y Desarrollo Vial "UIDV")

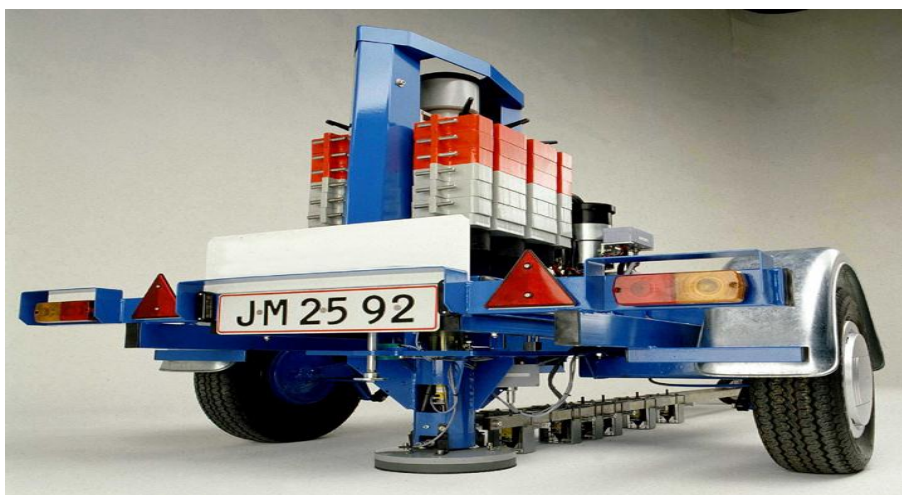
Figura 2.15 Deflectómetro de impacto (FWD) marca dynatest 8000.

Logrando así el establecimiento del llamado "Cuenco de Deflexiones" o línea de influencia de la deformada que permite estudiar el pavimento como una estructura multicapa (serie de capas de varios espesores y módulos). Ver figura 2.15

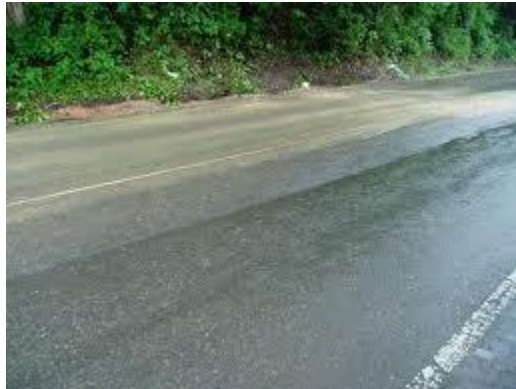
Figura 2.20 ahuellamiento superficial presente en la capa asfáltica.

El efecto se presenta en los primeros 7 a 10 cm de mezcla más cercanos a la superficie (Brown, Cross, 1992). La mezcla asfáltica bajo esta profundidad se encuentra aislada térmicamente y además está sometida a esfuerzos menores que las capas superiores. Este tipo de ahuellamiento es independiente del diseño estructural del pavimento. Ver figura 2.20

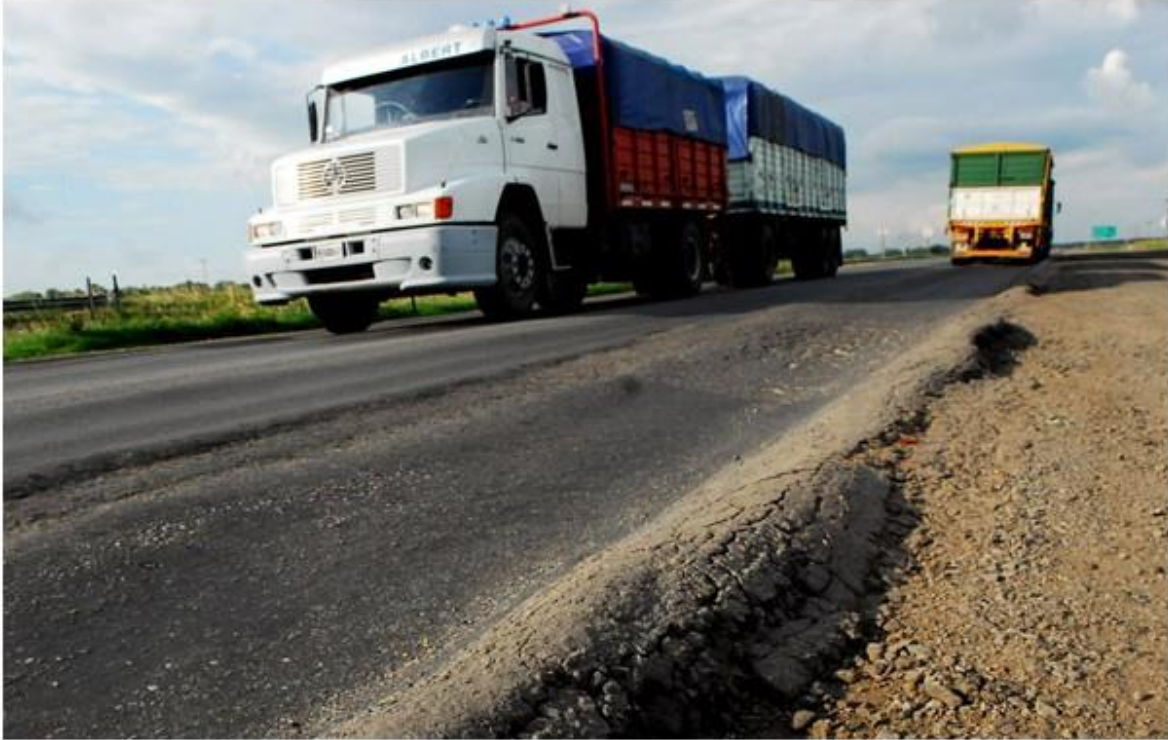
mezcla asfáltica y la palabra “deformación” para referirse a las deformaciones por tensiones de las capas subyacentes. Ver figura 2.19

Figura 2.21 ahuellamiento en capas subyacentes.

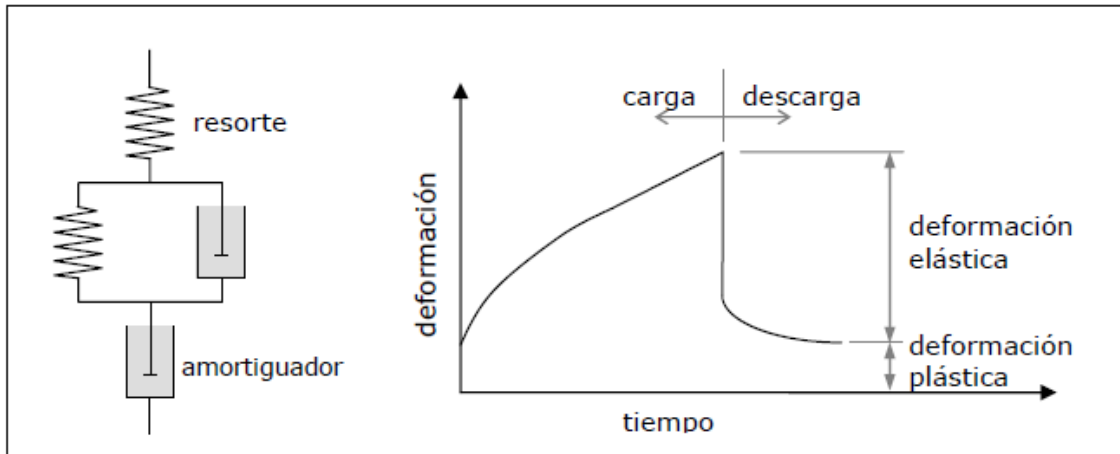
Figura 2.22 Modelo reológico del comportamiento de materiales viscoelásticos.

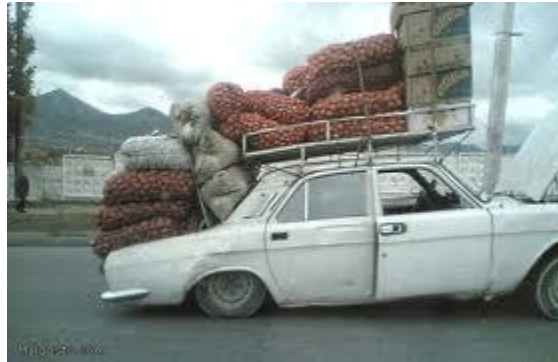
Figura 2.24 vehículo cargado excesivamente.

Las cargas pesadas aumentan la magnitud de las deformaciones y por lo tanto aumentan la velocidad de deformación de la mezcla.

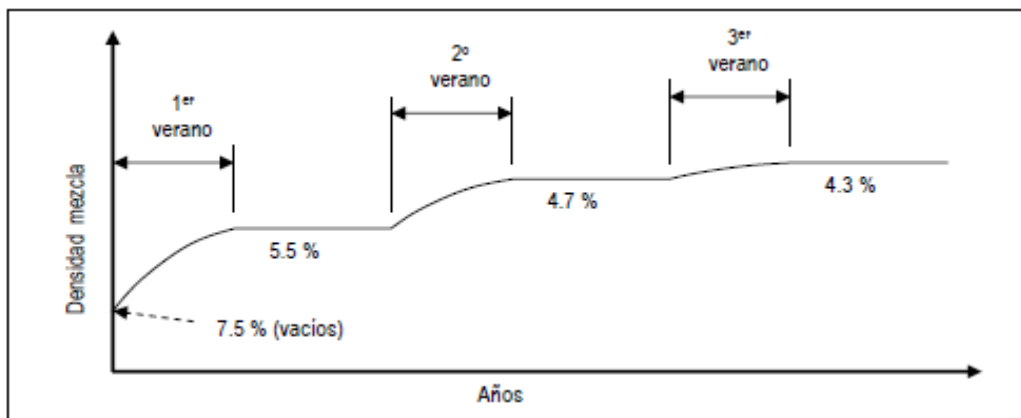
Existe acuerdo en que el rango adecuado de desempeño de una mezcla se consigue para contenidos de vacíos de 3 a 8 %¹⁶ Para contenidos de vacíos bajo 3 %, la mezcla es muy propensa a exudar y/o ahuellarse. Por otro lado, para contenidos de vacíos superiores al 8 %, la mezcla puede sufrir excesiva oxidación, agrietamiento prematuro y desintegración. Para determinar el contenido asfáltico óptimo, el criterio de diseño del método Marshall especifica un contenido de vacíos de 3 a 5 %, mientras que el método SUPERPAVE especifica un 4 %. Estos valores se refieren a la condición de la mezcla tras dos a tres años de servicio, una vez que ha sido compactada por el tráfico, como se aprecia a continuación

Figura 2.26 Variación de densidad y contenido de vacíos en la mezcla asfáltica Fuente: Análisis de casos de Ahuellamiento en Mezclas Asfálticas Chilenas. Santiago, Chile. 2002

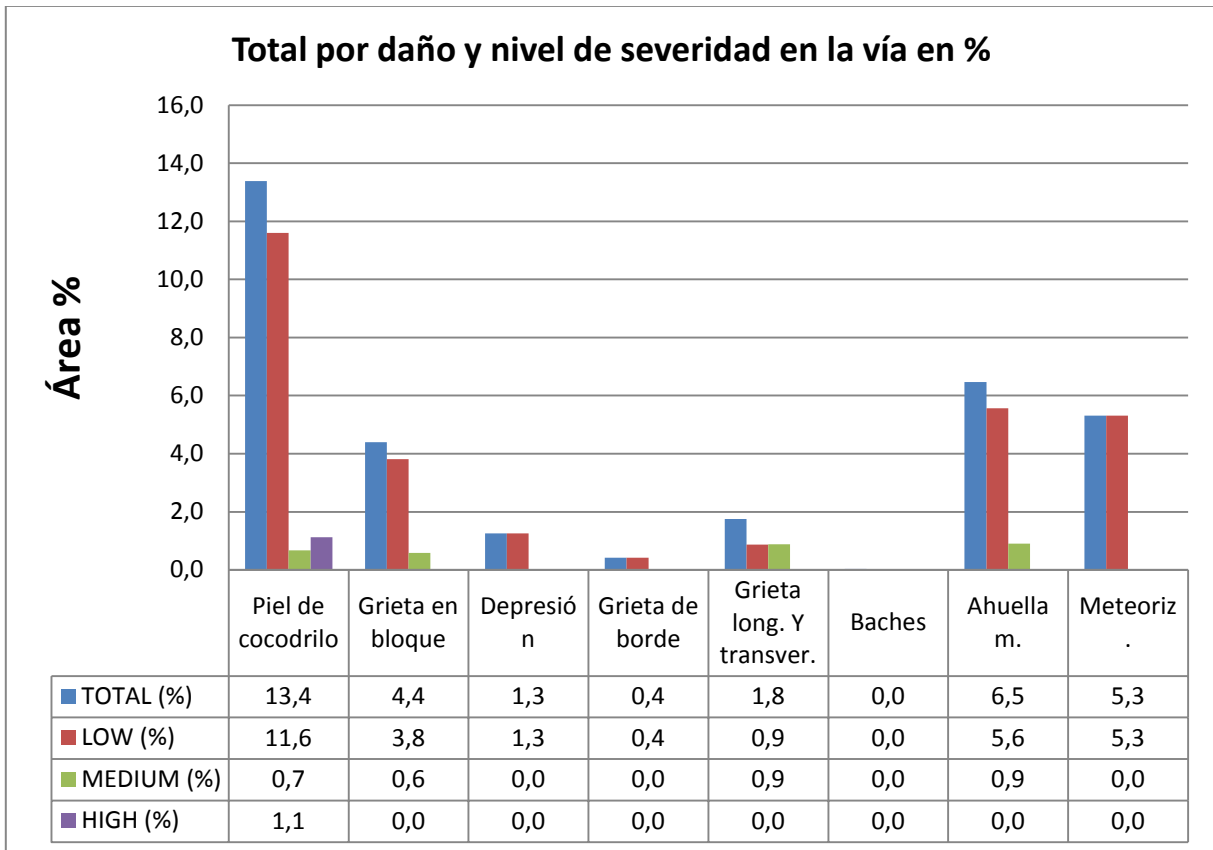
Para la afectación de deterioro, se presenta en el gráfico 4.3 el registro cualitativo y cuantitativo de los daños con sus respectivos niveles de severidad en la sección de carretera sujeta a estudio. Los daños más frecuentes y que más afectan por su cantidad de área registrada son de tipo estructural, (estos son piel de cocodrilo, grieta en bloque, depresión, grieta de borde, grieta longitudinal y transversal, baches, ahuellamientos) y de manera más leve los de tipo superficial (estos son meteorización o desprendimientos de agregados); mostrando también respecto a su porcentaje total de daños, el nivel de severidad que más predomina en el de tipo bajo.

Gráfico 4.3 Representación de daños en área con su respectivo porcentaje en la vía.

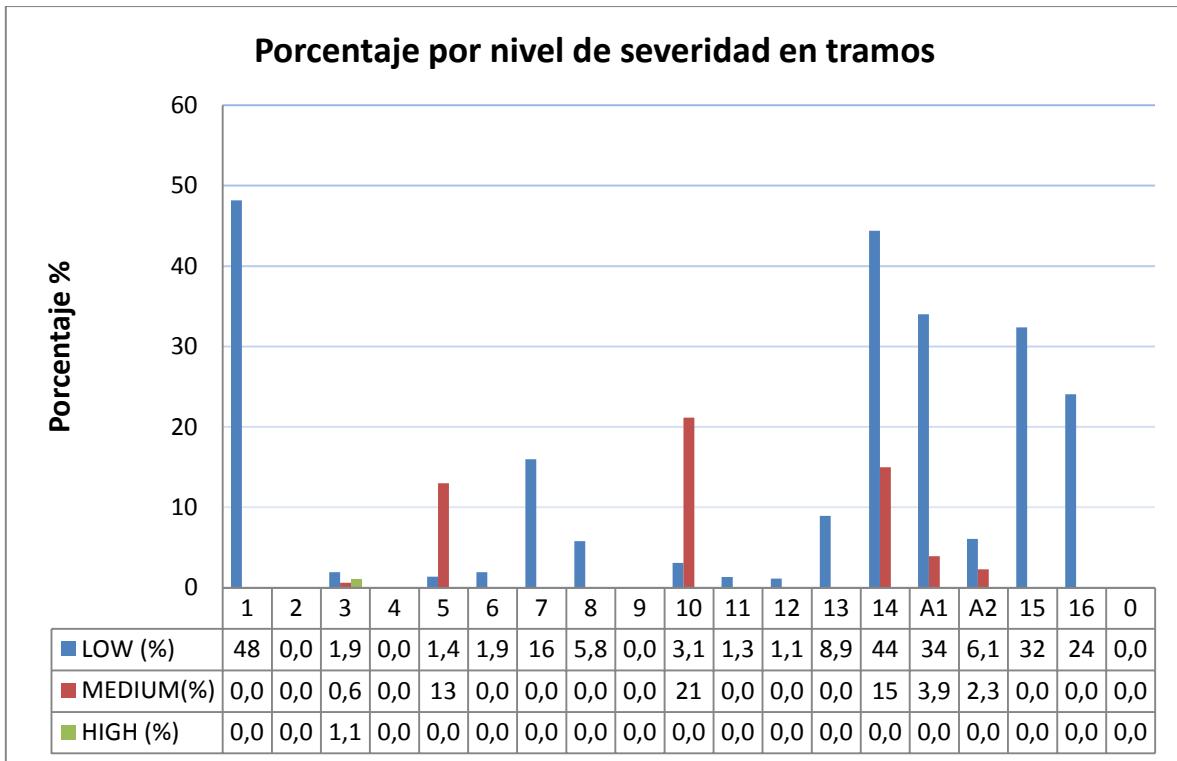
Gráfico 4.9. Representación de daños de acuerdo a sus niveles de severidad en la vía.

Para observar el análisis, cómo afectan los niveles de severidad en esta carretera, se ilustra en el gráfico 4.9 el comportamiento que tienen por unidad de muestra, mostrando así la mayoría de tramos afectados por un nivel de severidad baja y también severidad media en algunas unidades de muestra.

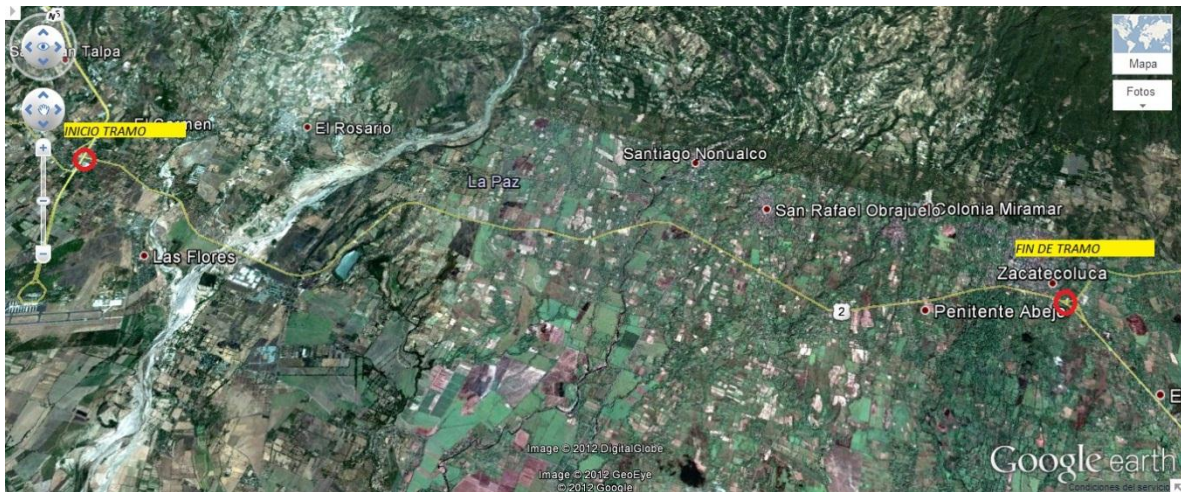
Figura 5.1 tramo Comalapa hacia Zacatecoluca que corresponde al tramo en estudio, que comprende del kilómetro 45 al kilómetro 47.5

El tramo carretero del proyecto es una vía de dos carriles, uno por sentido de circulación, de 3.50 mts de ancho por carril. La topografía del terreno es de plana a ondulada, con alineamiento predominante recto, encontrándose alrededor de 10 curvas.

La estructura de pavimento existente es de concreto asfáltico, conformada por una base estabilizada con cemento de aproximadamente veinte (20) cms de espesor, y una carpeta de rodaje de concreto asfáltico variando entre 8.5 y 9 cms de espesor. El mantenimiento periódico del tramo de carretera del presente proyecto, consiste en:

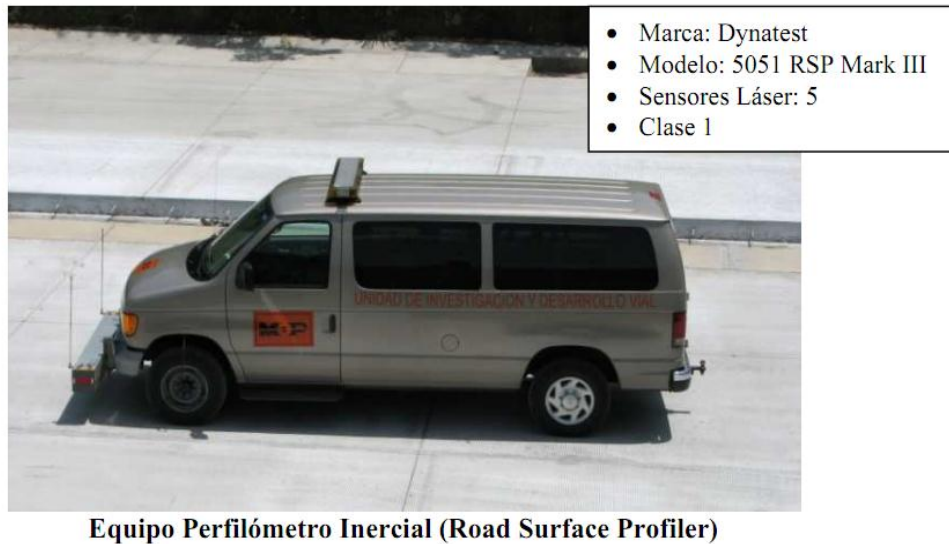
Figura 5.3. Perfilómetro Láser

La Figura 5.3 muestra el equipo empleado por el MOP (Ministerio de Obras Publicas) en la evaluación de proyectos, y que es conocido como perfilómetro láser. Dicho equipo consta de 5 sensores láser ubicados en la defensa delantera del vehículo, dos sobre cada huella de rodamiento y el quinto central. Estos sensores están conectados a un computador con GPS, el cual calcula en tiempo real el valor de IRI para segmentos de 100 metros de longitud, y los guarda en archivos de texto²⁸.

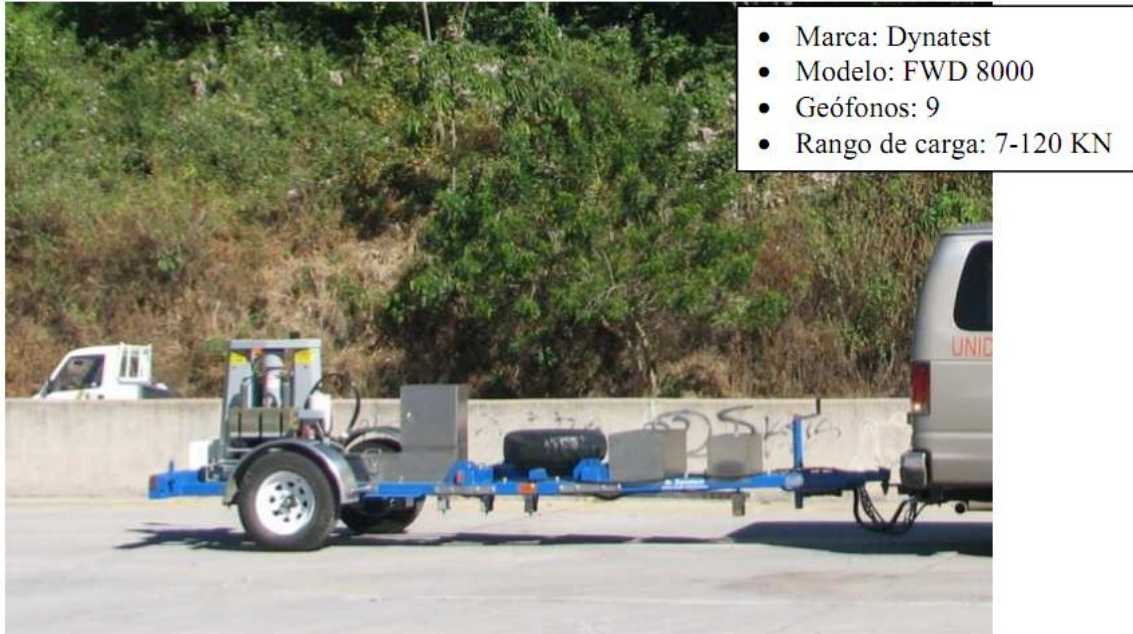
Figura 5.4 Equipo de deflectómetro de impacto (Falling Weight Deflectometer)

Dispositivo Generador de Fuerza (Falling “Weight”) con un sistema guía. El dispositivo generador de fuerza será capaz de ser elevado a una o más alturas predeterminadas y caer.

La fuerza resultante de los impulsos transmitidos al pavimento deberá ser reproducible, definido previamente en la calibración. La fuerza del impulso se aproxime a la forma de un Haversine o una onda de medio seno, y una fuerza máxima de aproximadamente 50 kN (11 000 lb) alcanzable.

La Guía del sistema, ha sido diseñada para funcionar con la fricción o resistencia despreciable y diseñada de modo que el peso caiga perpendicular a la superficie del pavimento.

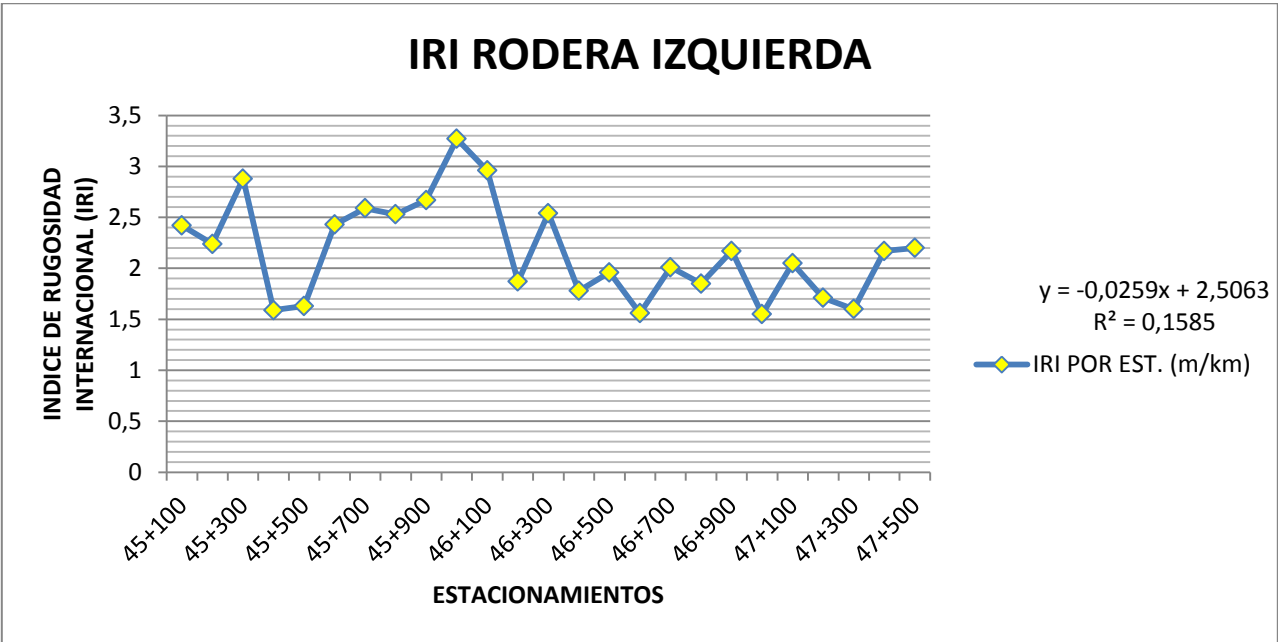
Rodera interna del carril y que sus valores de rugosidad se presentan en la tabla 6.4 para cada uno de los puntos en que este carril se evaluó.

Gráfico 6.4 IRI rodera derecha carril izquierdo.

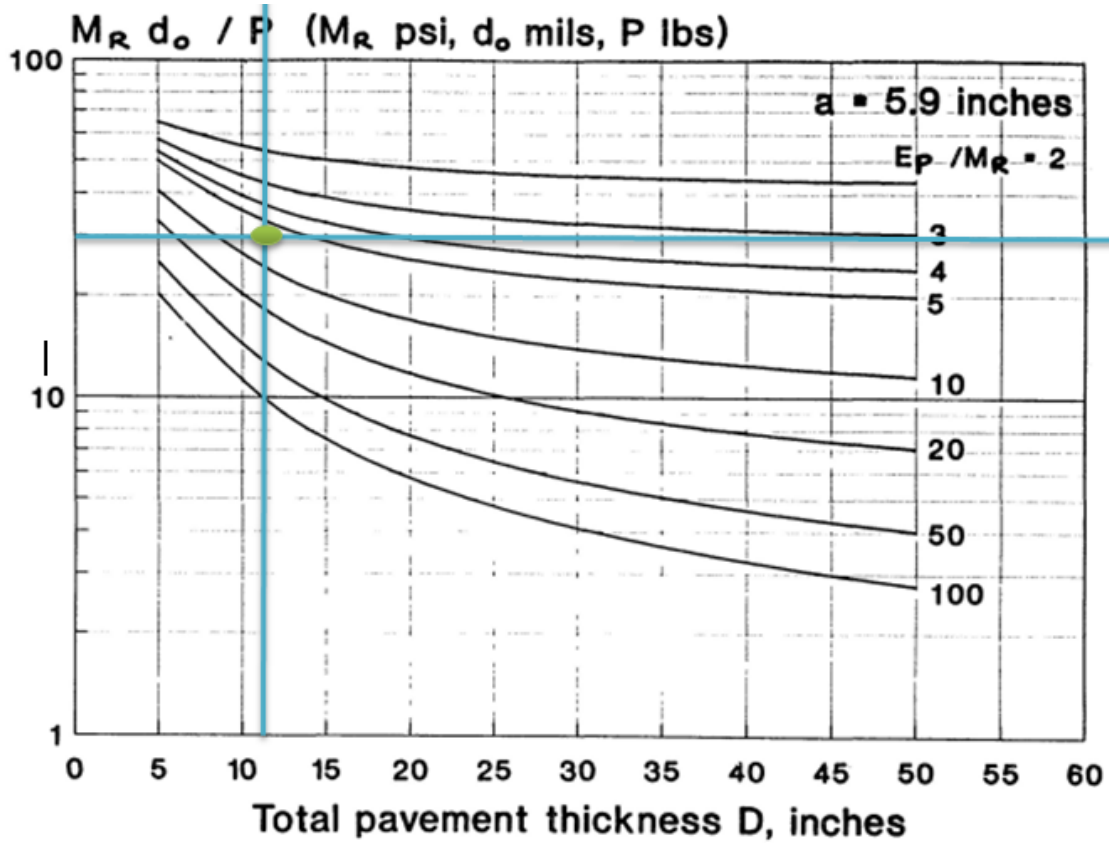
$MR * d_o / P = (42435.23 * 6.41) / 9000 = \mathbf{30.22331541 = 30.0}$

El valor de $EP/MR = 7.0$

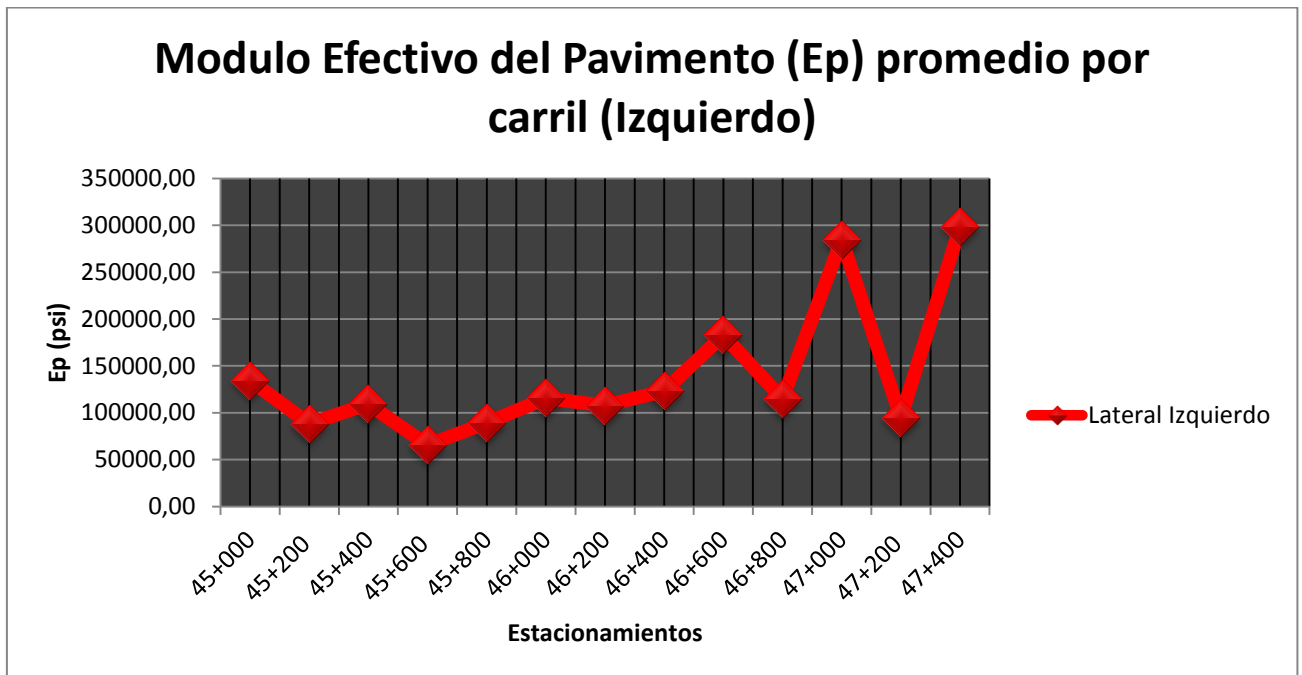
Gráfico 6.27 Modulo Efectivo del pavimento para el carril izquierdo.

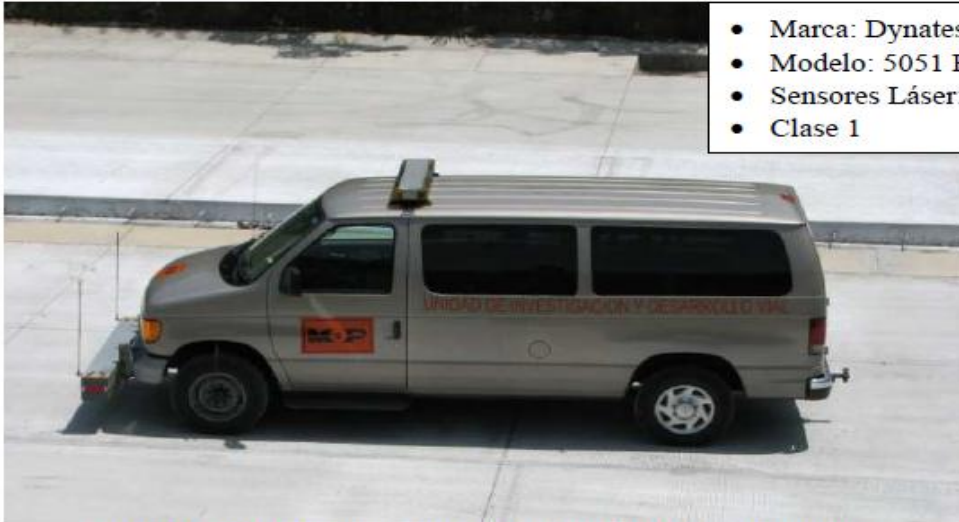
Equipo Perfilómetro Inercial (Road Surface Profiler)

- Marca: Dynatest
- Modelo: 5051 RSP Mark III
- Sensores Láser: 5
- Clase 1

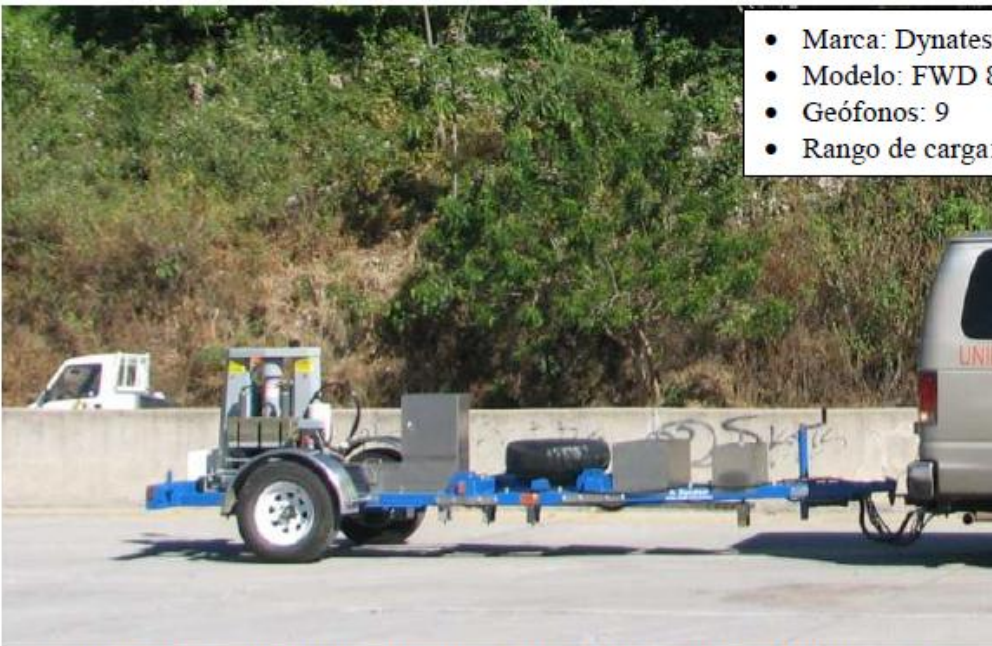
Equipo Deflectómetro de Impacto (Falling Weight Deflectometer)

- Marca: Dynatest
- Modelo: FWD 8000
- Geófonos: 9
- Rango de carga: 7-120 KN

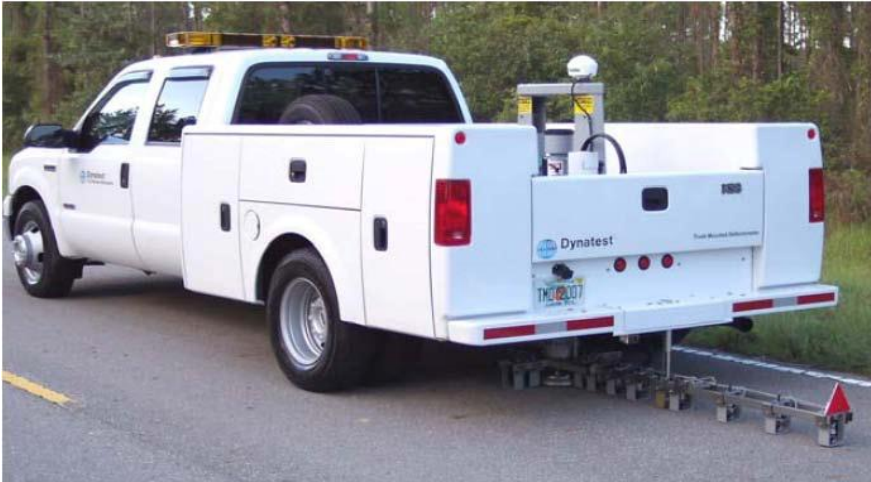
Dynatest ha ampliado su producción del Deflectómetro montado en un vehículo (Vehicle Mounted Deflectometer, VMD), para incluir ahora el modelo 8000 de Deflectómetro Montado en Camioneta (Truck Mounted Deflectometer, TMD). Para optimizar la vida útil del producto, Dynatest evolucionó el diseño para permitir la futura conversión y hacer relativamente sencillo el proceso de intercambiar a un nuevo vehículo al finalizar el ciclo de vida del vehículo original, o el montaje a un carro si así lo prefiere. El TMD Dynatest es particularmente adecuado para entornos que requieren plataformas de ensayo más cortas (sin reducir el cuenco de deflexiones) o cuando la compra de un vehículo independiente para el FWD o las operaciones con vehículo-remolque son problemáticos.

El TMD Dynatest provee todas las capacidades de un FWD montado en tráiler integradas en una camioneta
