UNIVERSIDAD DE EL SALVADOR  
FACULTAD DE INGENIERÍA Y ARQUITECTURA  
ESCUELA DE ARQUITECTURA

**ANTEPROYECTO DE DISEÑO DE LA PLAZA SIMÓN BOLÍVAR Y CONSERVACIÓN DE SU  
ENTORNO EN EL CENTRO HISTÓRICO DE SAN SALVADOR**

CIUDAD UNIVERSITARIA, ENERO DE 2018

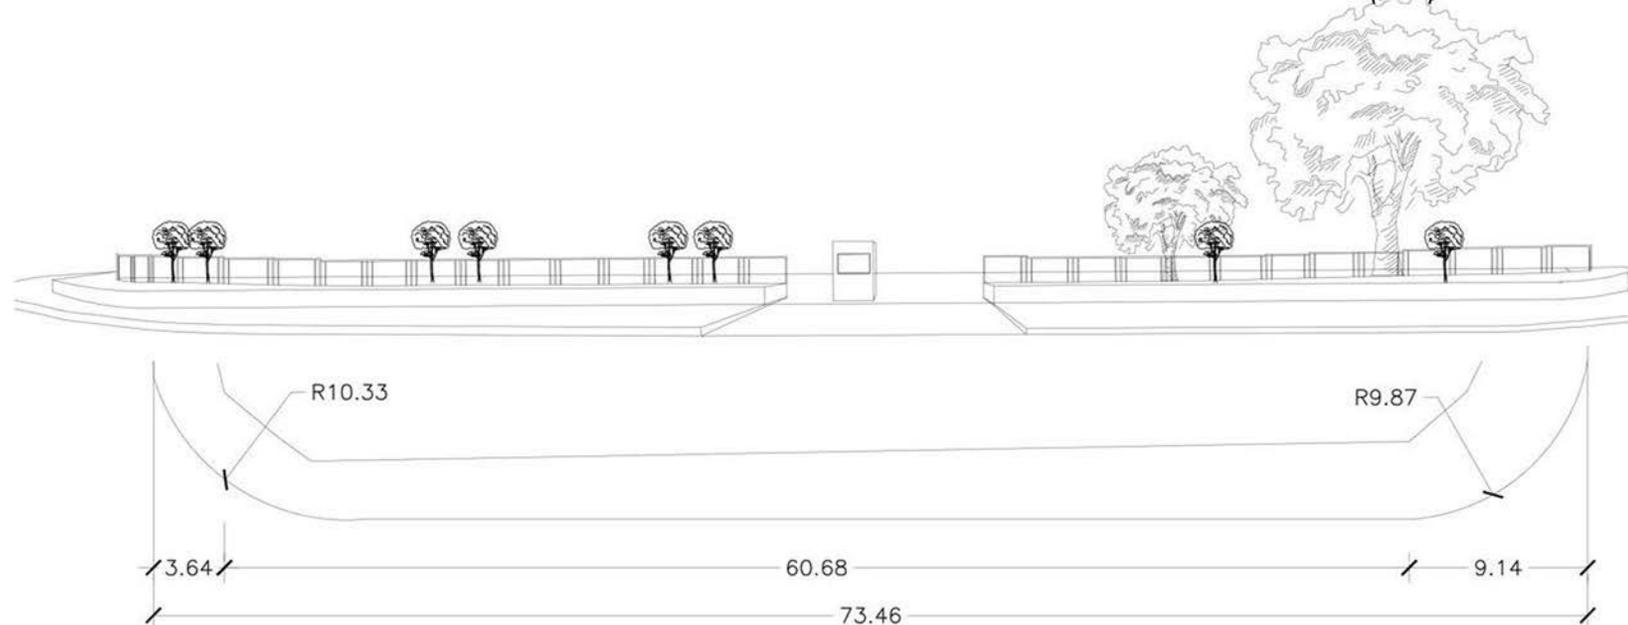
PLANO BASE Y PLANTA DE ACERA PARA INTERVENCIÓN - PERFIL URBANO (E-03) CALLE RUBÉN DARÍO  
VER UBICACIÓN EN PLANO PAU-02

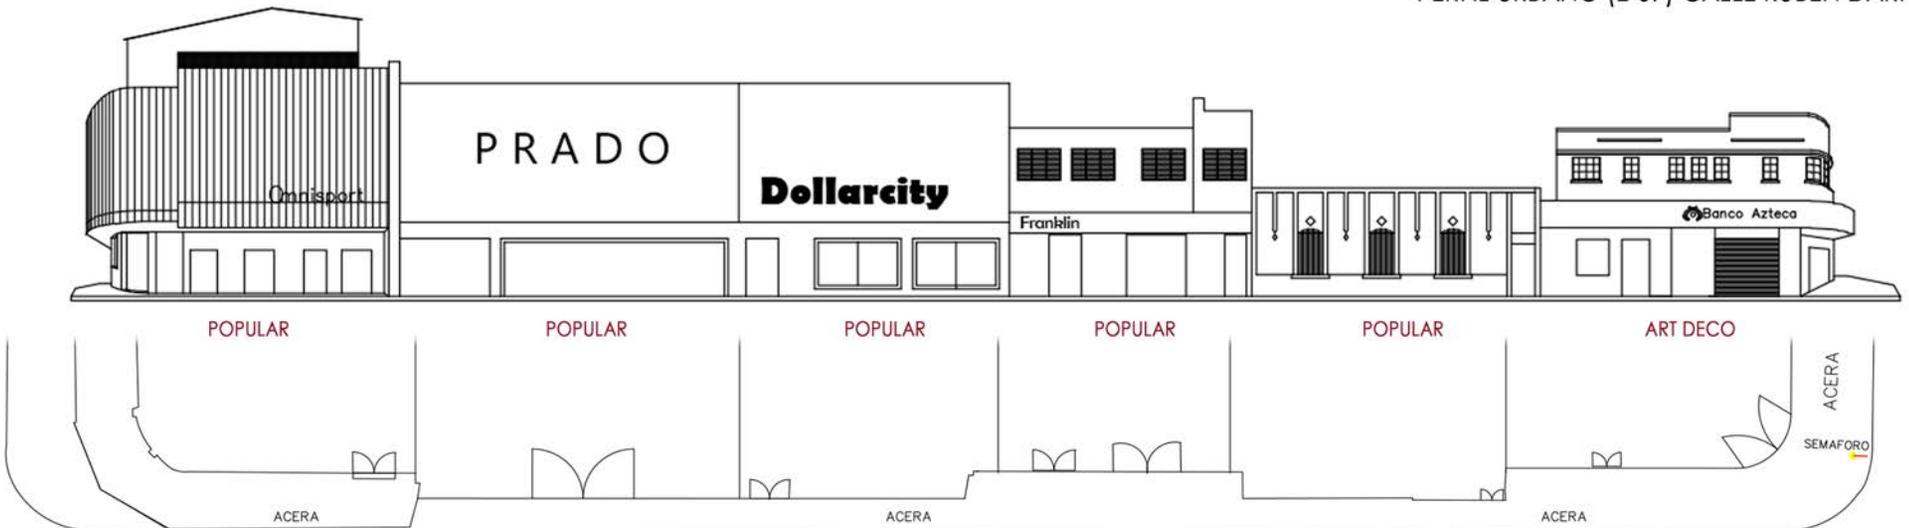
PERFIL URBANO (E-07) CALLE RUBÉN DARÍO

PLANO BASE Y PLANTA DE ACERA PARA - INTERVENCIÓN-PERFIL URBANO (E-07) CALLE RUBÉN DARÍO

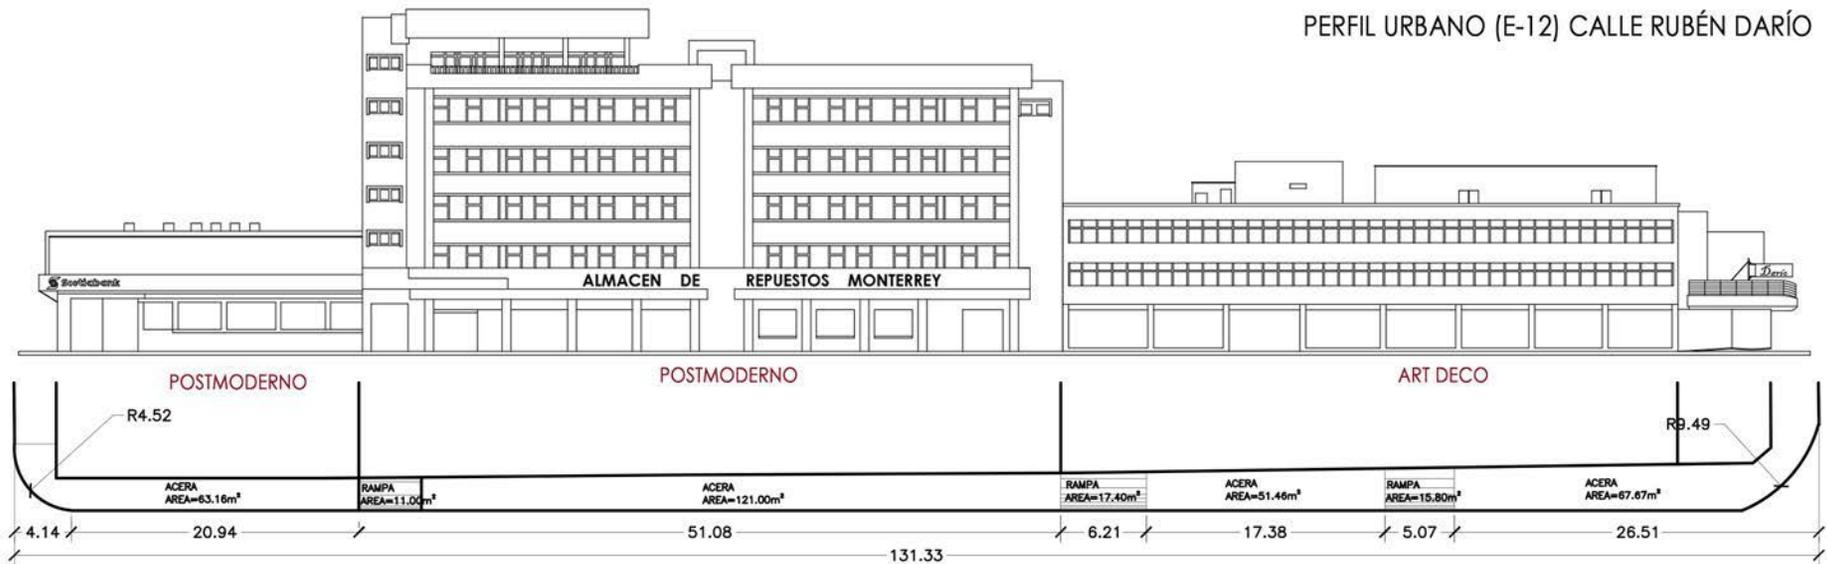
PERFIL URBANO (E-12) CALLE RUBÉN DARÍO

PLANO BASE Y PLANTA DE ACERA PARA INTERVENCIÓN-PERFIL URBANO (E-12) CALLE RUBÉN DARÍO

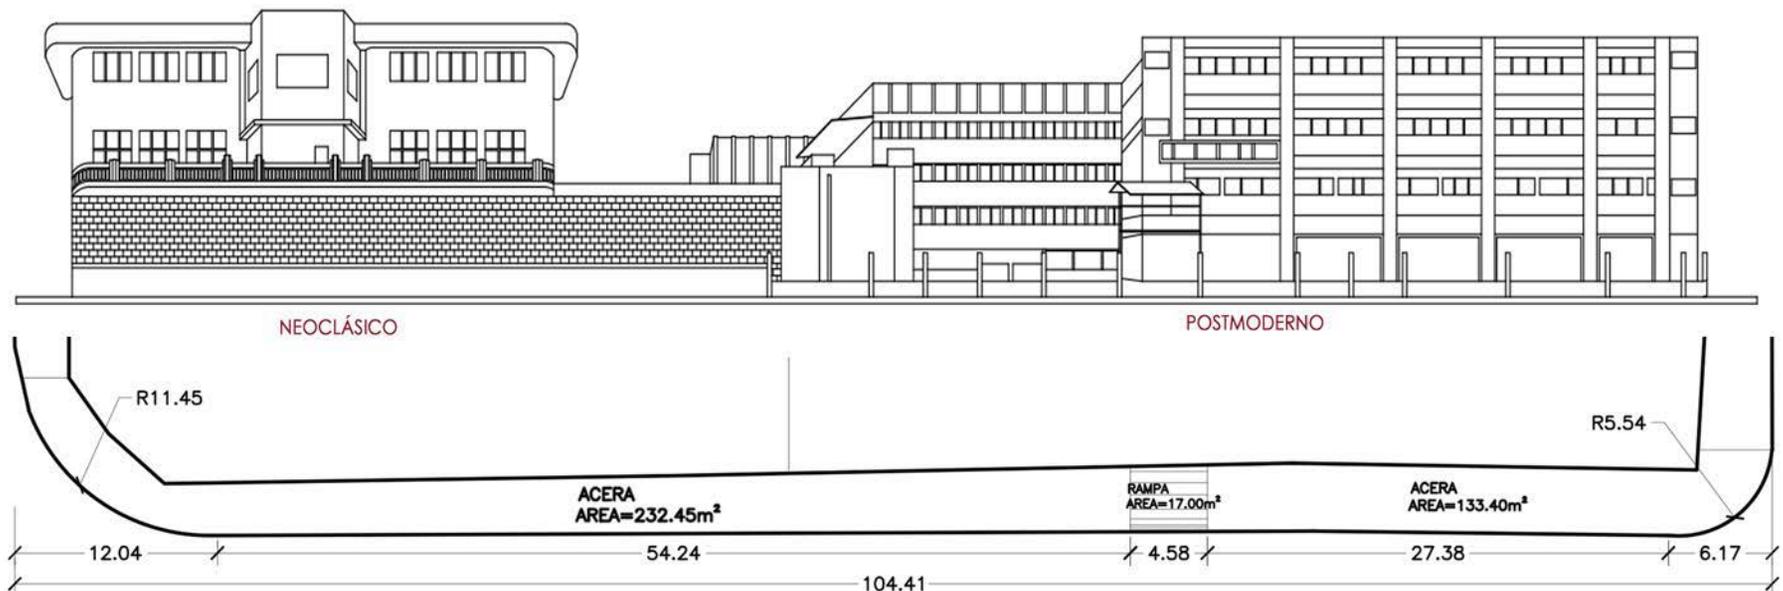
PLANO BASE Y PLANTA DE ACERA PARA INTERVENCIÓN - PERFIL URBANO (E-14) CALLE RUBÉN DARÍO

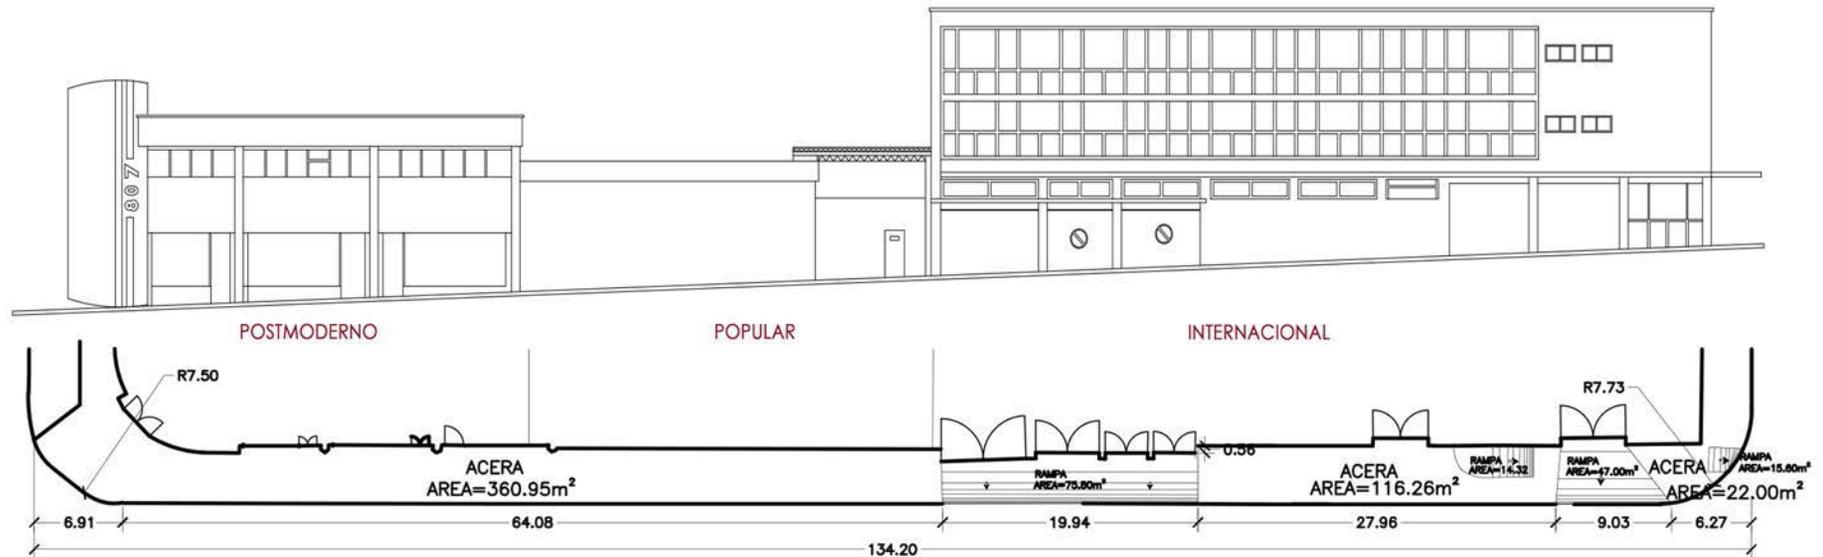
PERFIL URBANO (E-21) 4TA. CALLE PONIENTE

PLANO BASE Y PLANTA DE ACERA PARA INTERVENCIÓN-PERFIL URBANO (E-21) 4TA. CALLE PONIENTE

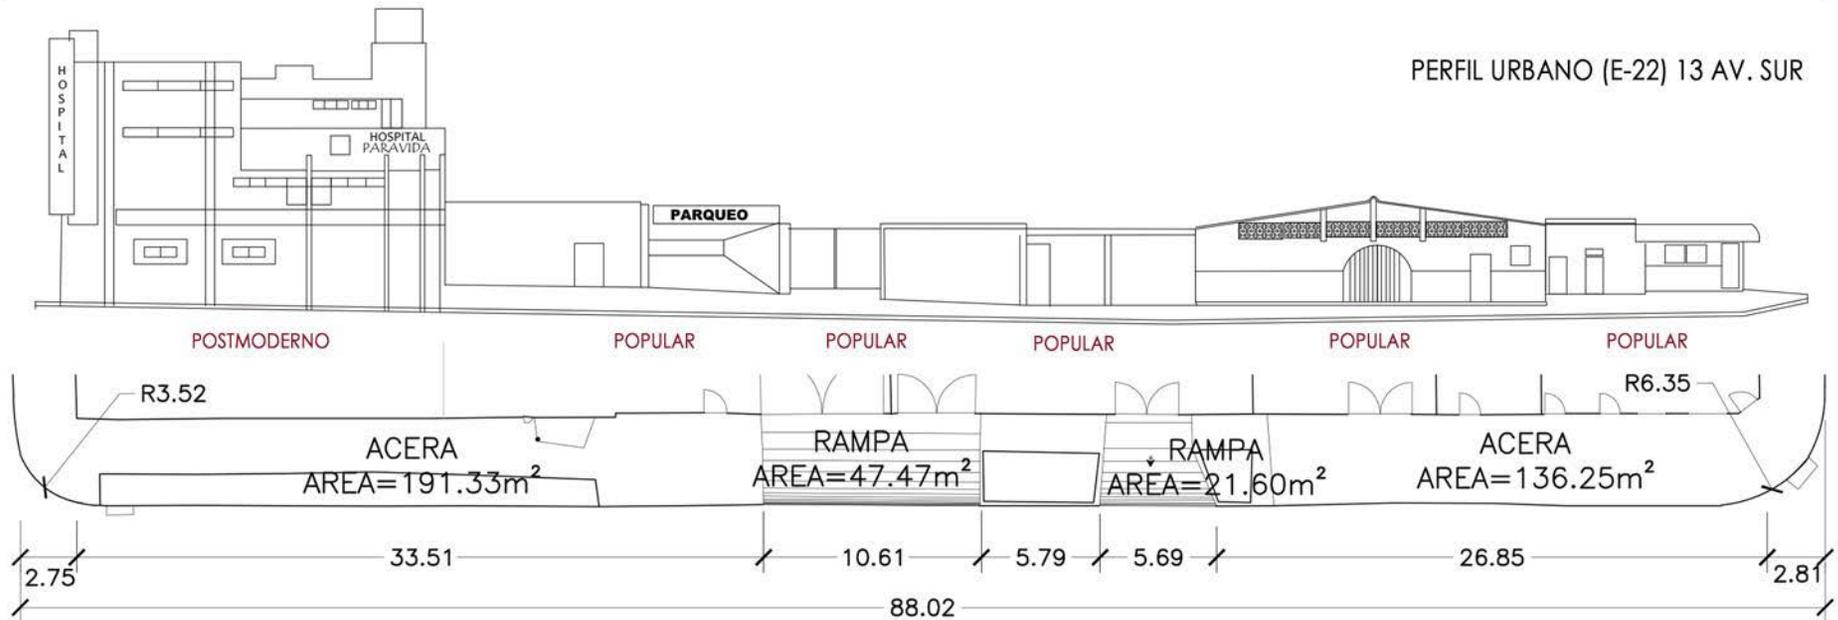
PLANO BASE Y PLANTA DE ACERA PARA INTERVENCIÓN- PERFIL URBANO (E-22) 13 AV. SUR

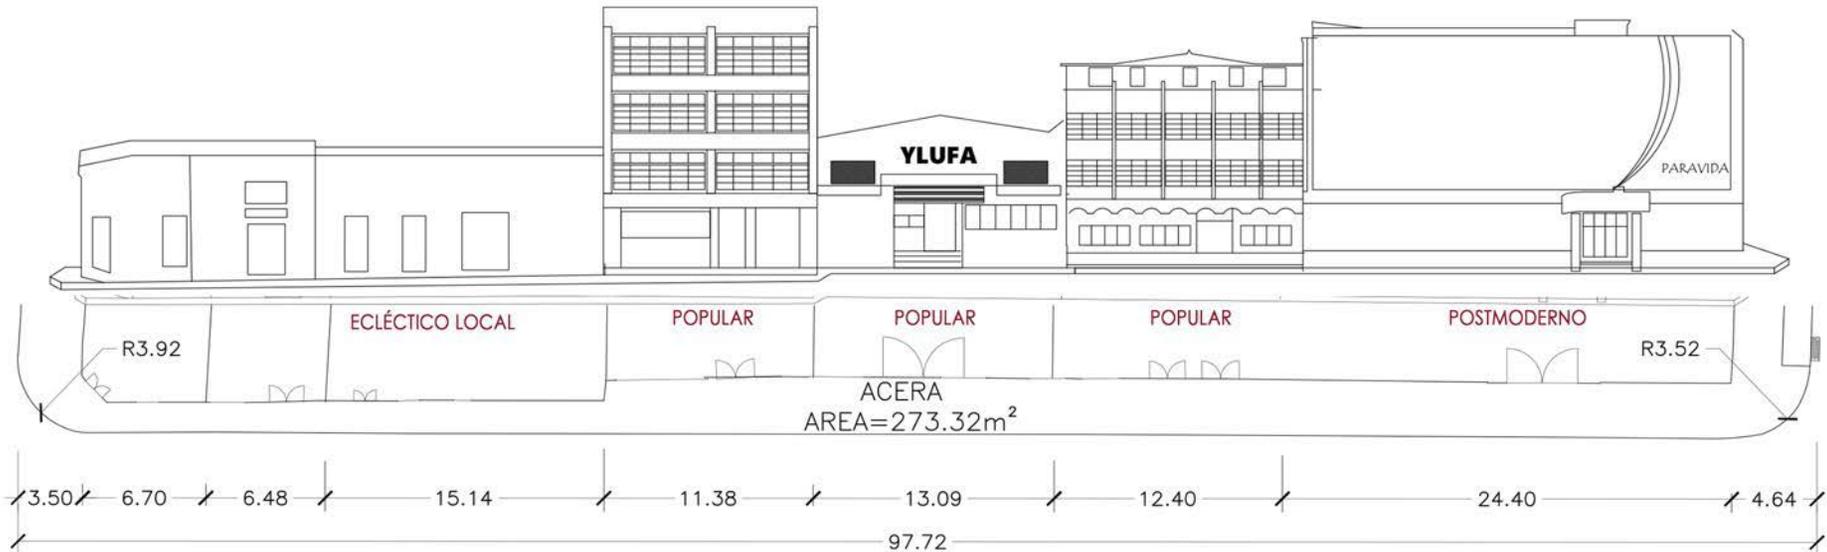
PERFIL URBANO (E-23) CALLE RUBÉN DARÍO

PLANO BASE Y PLANTA DE ACERA PARA INTERVENCIÓN-PERFIL URBANO (E-23) CALLE RUBÉN DARÍO

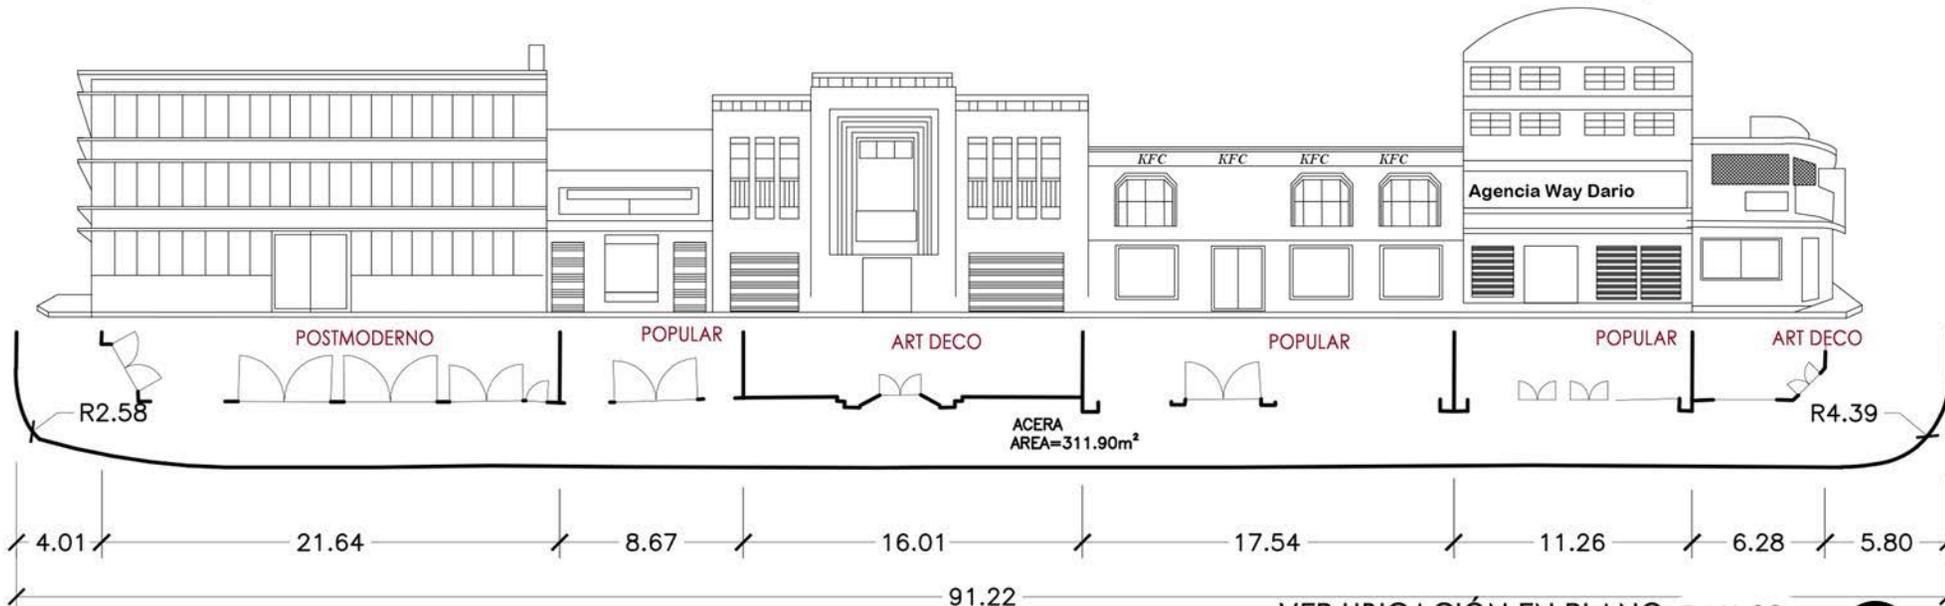
PLANO BASE Y PLANTA DE ACERAS ACTUAL - PERFIL URBANO (E-24) CALLE RUBÉN DARÍO VER UBICACIÓN EN PLANO PAU-02

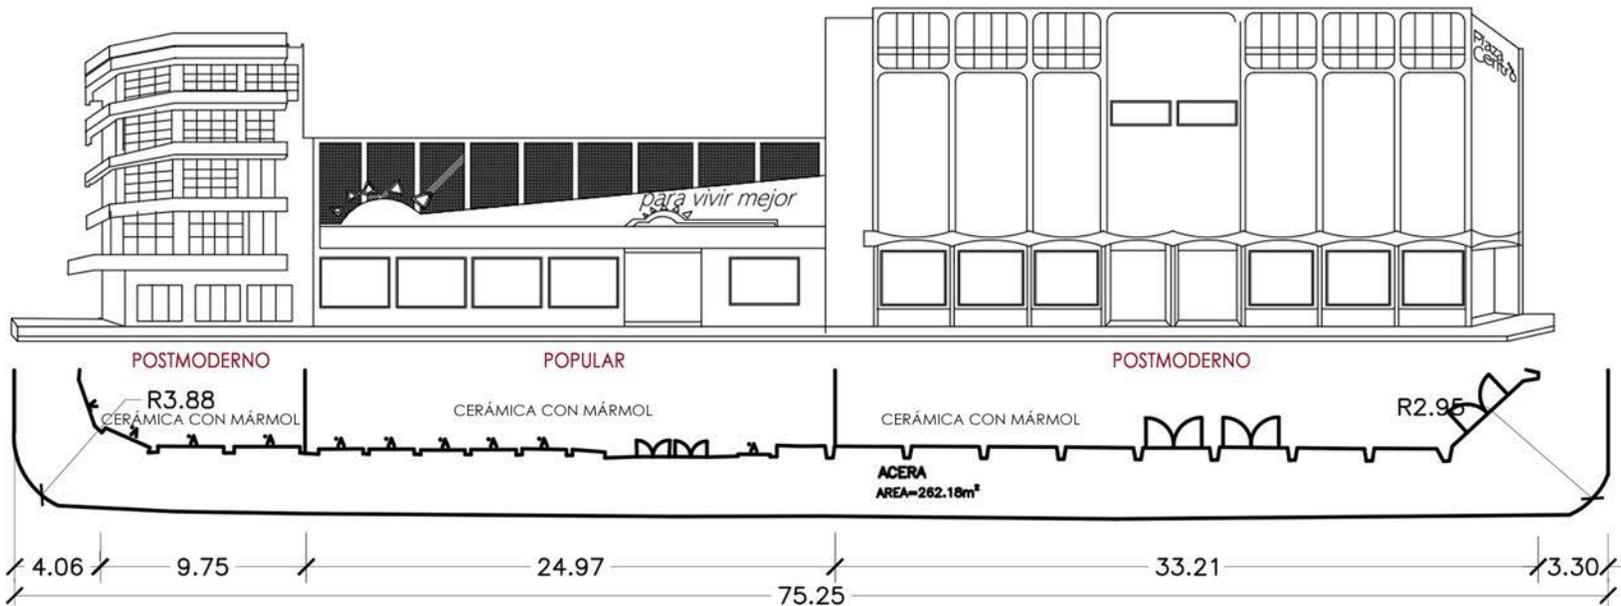
PLANO BASE Y PLANTA DE ACERA PARA INTERVENCIÓN - PERFIL URBANO (E-25) CALLE RUBÉN DARÍO

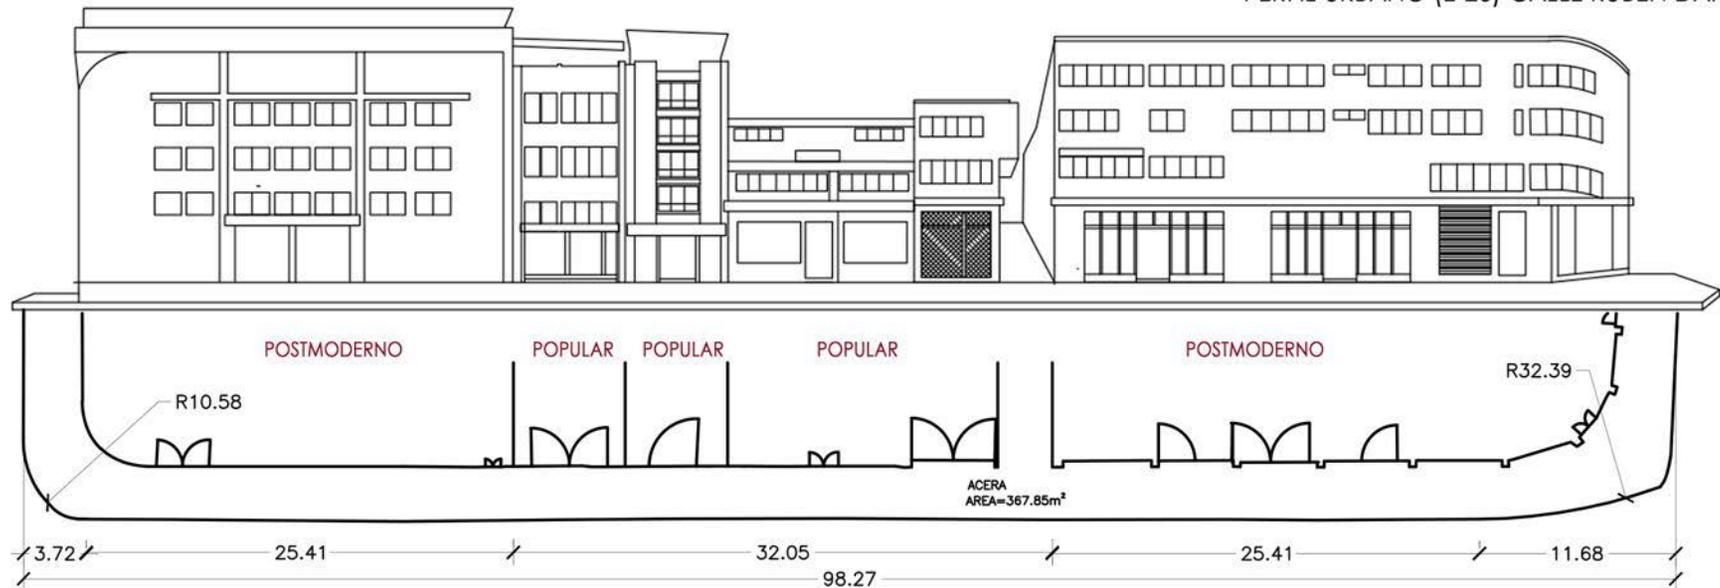
PROPUESTA PRELIMINAR DE INTERVENCIÓN - PERFIL URBANO (E-26) CALLE RUBÉN DARÍO

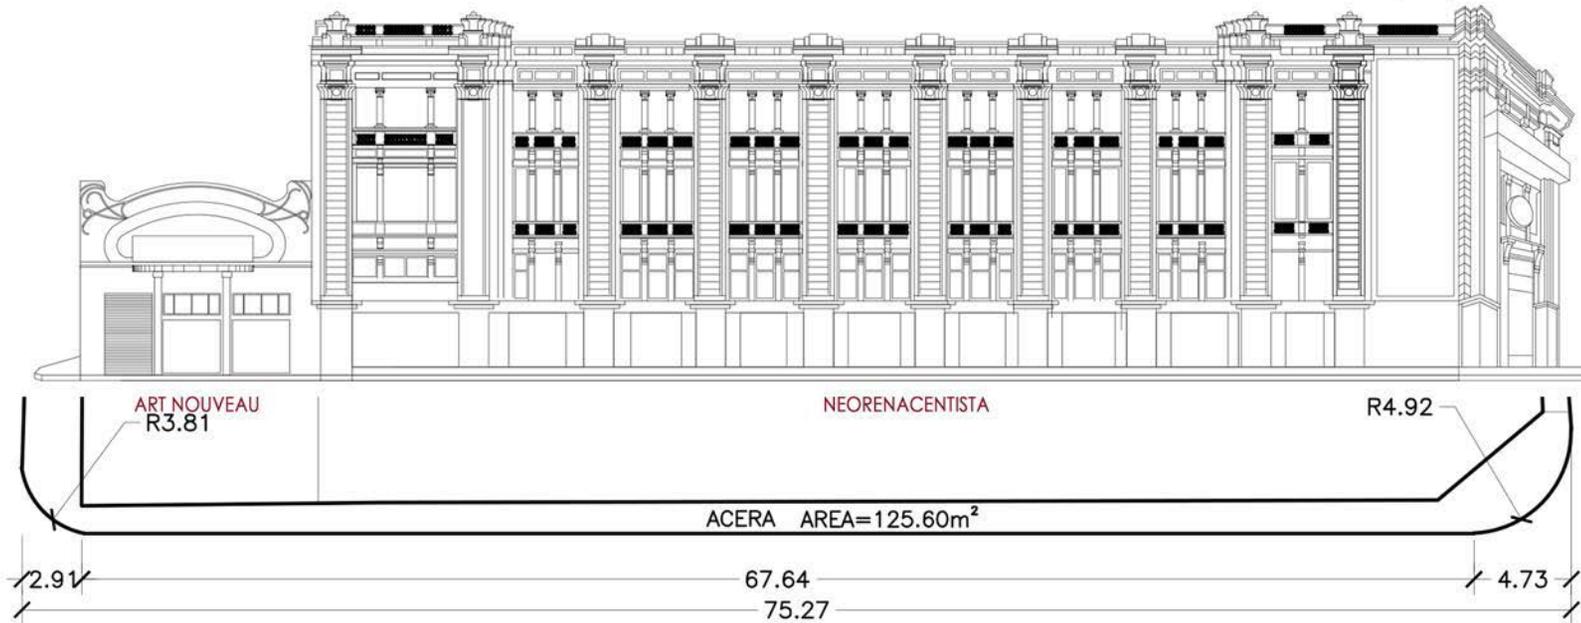
PLANO BASE Y PLANTA DE ACERA PARA INTERVENCIÓN - PERFIL URBANO (E-27) CALLE RUBÉN DARÍO VER UBICACIÓN EN PLANO PAU-02

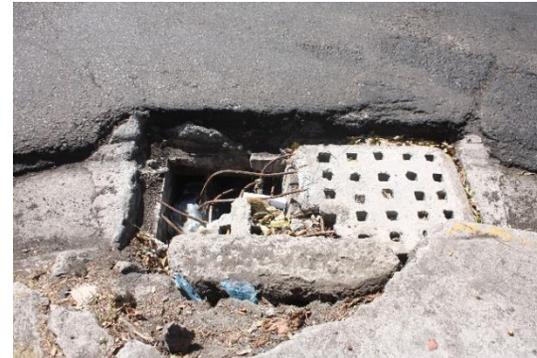
Imagen IAU- 14 Estado de caja tragante. Fuente: Galería

En la actualidad es evidente el deterioro de la zona y la poca seguridad que se le ofrece al peatón, no es raro ver tragantes destruidos o sin tapa, aceras fisuradas, baches en las calles, promontorios de basura y zonas con poca iluminación; es difícil determinar el estado de deterioro de algunos elementos debido al bloqueo de los mismos por ventas informales, más se observan una serie de obstáculos ubicados en las aceras, la falta de rampas y otros elementos de accesibilidad universal, lo que hace difícil el libre desplazamiento del peatón, que debate la calle con el vehículo.
