**UNIVERSIDAD DE EL SALVADOR
FACULTAD DE INGENIERIA Y ARQUITECTURA
ESCUELA DE ARQUITECTURA**

PROPUESTA DE RESTAURACIÓN DEL EDIFICIO DE ARCHIVO DE LA DIRECCIÓN GENERAL DE TESORERÍA, SAN SALVADOR

Trabajo de Graduación previo a la opción al grado de:

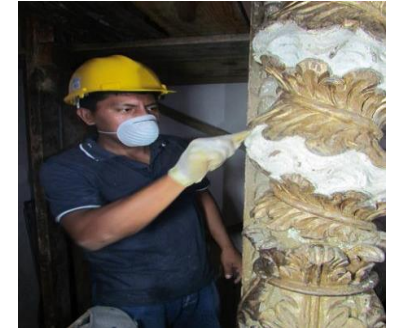
Foto MTC-8, Aplicación de Material Adhesivo

Los tratamientos de Consolidación pueden tener un impacto negativo si no se hacen con un entendimiento claro de las aplicaciones físicas a corto y largo plazo, la probabilidad de cambio en el objeto original y el principio de reversibilidad.

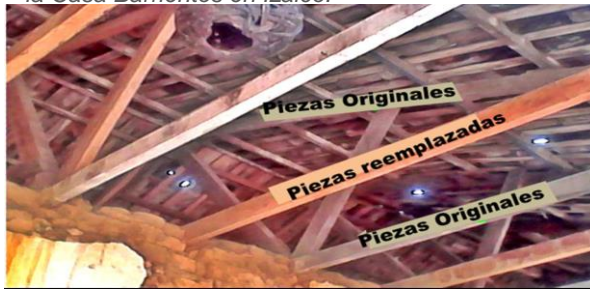
Foto MTC-9, Reemplazo en la Estructura del Techo de la Casa Barrientos en Izalco.

Una vez que el material ha sido cortado y usado en una Construcción, se ha convertido en Histórico y está relacionado con el tiempo real del objeto. Aunque la Restauración por medio del Reemplazo de Materiales y Elementos estructurales deteriorados reducirá la autenticidad del Monumento, es aceptable dentro de ciertos límites y vital para la supervivencia de lo que queda de la estructura original. Cuando se ejecuta apropiadamente con materiales y mano de obra similares, el resultado debe ser compatible con el carácter básico de la estructura. El reemplazo de elementos distintivos debe estar estrictamente limitado en cuanto a cantidad y se debe llevar

a cabo de una manera que no disminuya el valor de la esencia original.

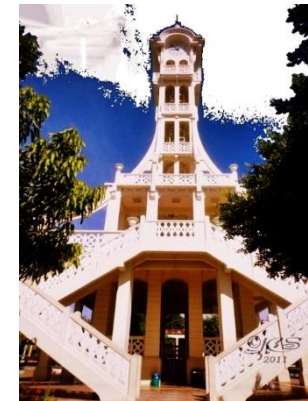
Foto MTC-10, Consolidación y Refuerzo en Torre de San Vicente

Antes de llevar a cabo tales intervenciones se debe encontrar un balance apropiado entre la Consolidación y Protección a través del análisis Científico del carácter y consistencia del material original, el contexto ambiental y la cura propuesta. En ningún caso se debe destruir la evidencia Histórica.

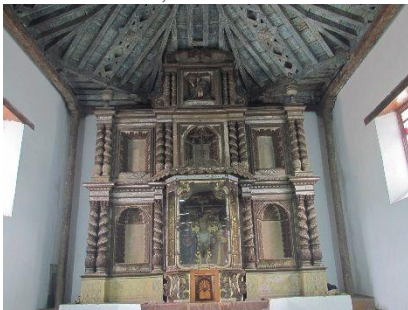
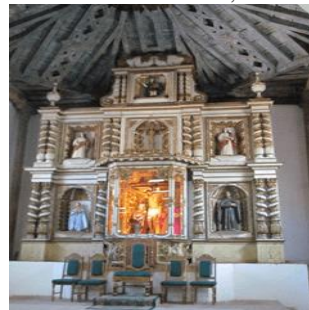
legibilidad de su diseño original. La Restauración es una operación altamente especializada basada en un proceso Crítico-Histórico de evaluación, y no se debe basar en conjeturas. El objetivo de la Restauración moderna, (revelar el estado original dentro de los límites del material existente) difiere del objetivo pasado de devolverlo a su estado original por la reconstrucción de las formas perdidas.

Foto MTC-11, Retablo Principal de la Iglesia Santa Cruz de Roma, Panchimalco, sin Restaurar.

Foto MTC-12, Restauración del Retablo Principal de la Iglesia Santa Cruz de Roma,

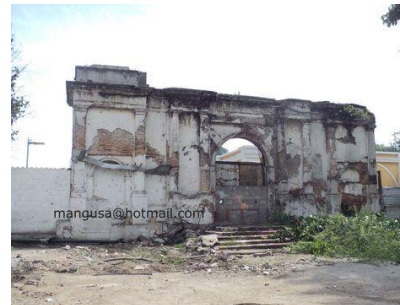
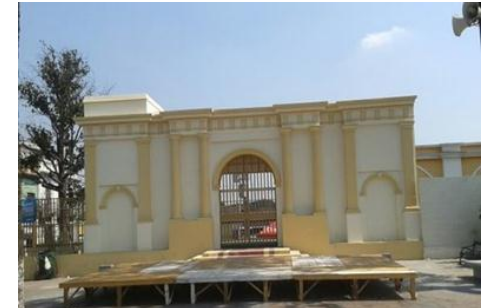
Aunque la Reconstrucción puede ser una estrategia adecuada para desastres tales como fuego, terremotos o guerras, su validez es cuestionable cuando se usa como una medida para mejorar la presentación de los Sitios Históricos.

Foto MTC-14, Fachada de La Iglesia San José, en deterioro.

Foto MTC-15, Reconstrucción de la Fachada de La Iglesia San José

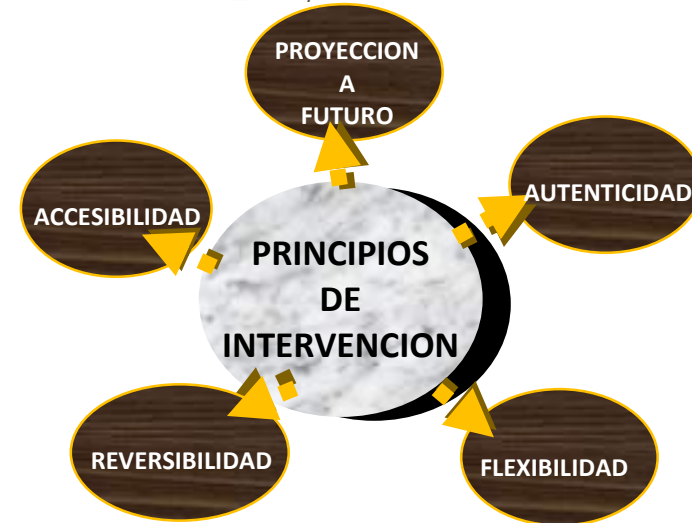
Grafico MTC-1_Principios de Intervención. UNESCO

Autenticidad de materiales y diseños originales y nuevos.

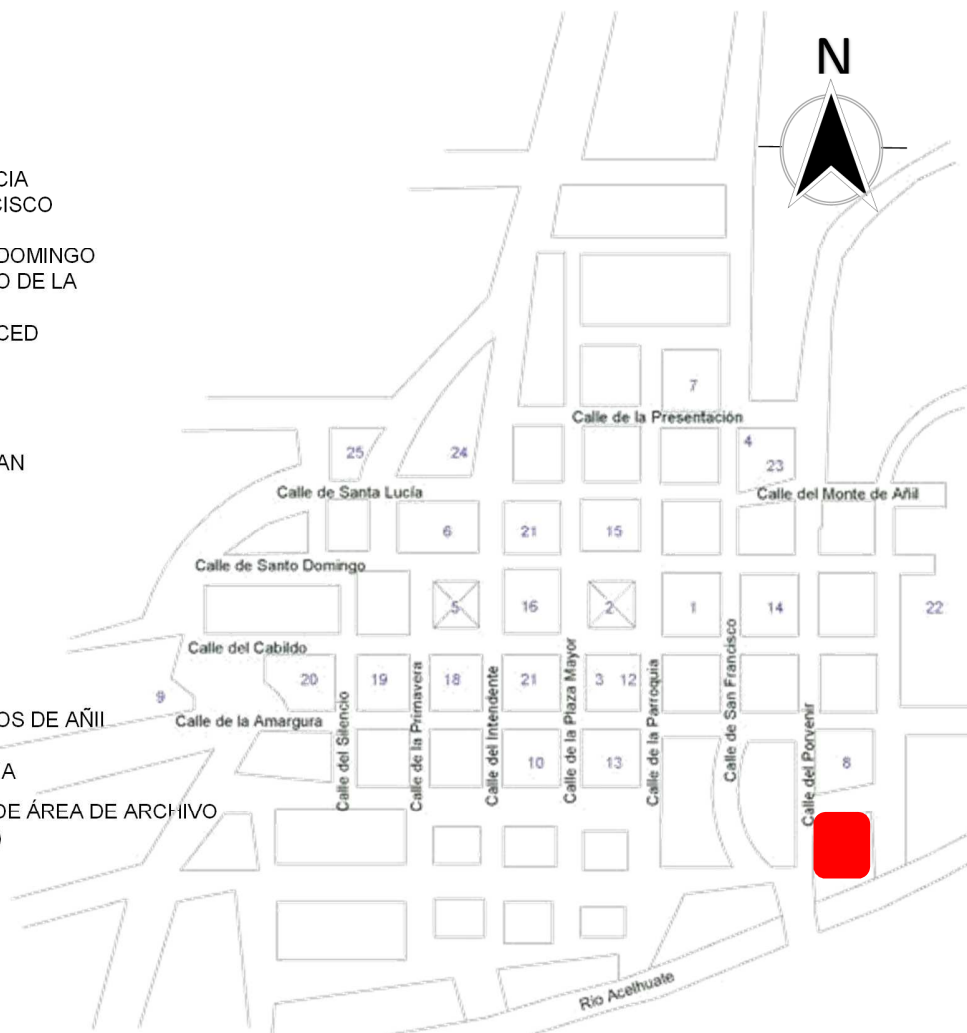
Plano MH-01_ San Salvador 1800

- 1 IGLESIA PARROQUIAL
 - 2 PLAZA MAYOR O PLAZA REAL
 - 3 CABILDO O PALACIO E INTENDENCIA
 - 4 IGLESIA Y CONVENTO SAN FRANCISCO
 - 5 PLAZUELA DE SANTO DOMINGO
 - 6 IGLESIA Y CONVENTO DE SANTO DOMINGO
 - 7 IGLESIA Y BARRIO DE SAN JOSE (O DE LA PRESENTACION)
 - 8 IGLESIA Y CONVENTO DE LA MERCED
 - 9 IGLESIA Y BARRIO DEL CALVARIO
 - 10 CASA DEL INTENDENTE
 - 11 COMANDANTE DE ARMAS
 - 12 CARCELES Y CORREOS
 - 13 IGLESIA Y BARRIO DE SAN ESTEBAN
 - 14 CASA DEL BICARIO
 - 15 PORTAL DE NORTE
 - 16 PORTAL DEL OCCIDENTE
 - 17 ESCRIBANIA DEL GOBIERNO
 - 18 CAJA REAL
 - 19 COMEDOR
 - 20 HOSPITAL DE INDIAS
 - 21 ADUANA
 - 22 FABRICA DE LICOR
 - 23 CASA DEL MONTE DE COSECHEROS DE AÑIL
 - 24 CUARTEL DE MILICIA
 - 25 IGLESIA Y BARRIO DE SANTA LUCIA
- FUTURA UBICACIÓN DE EDIFICIO DE ÁREA DE ARCHIVO (EX ADMINISTRACIÓN DE RENTAS)

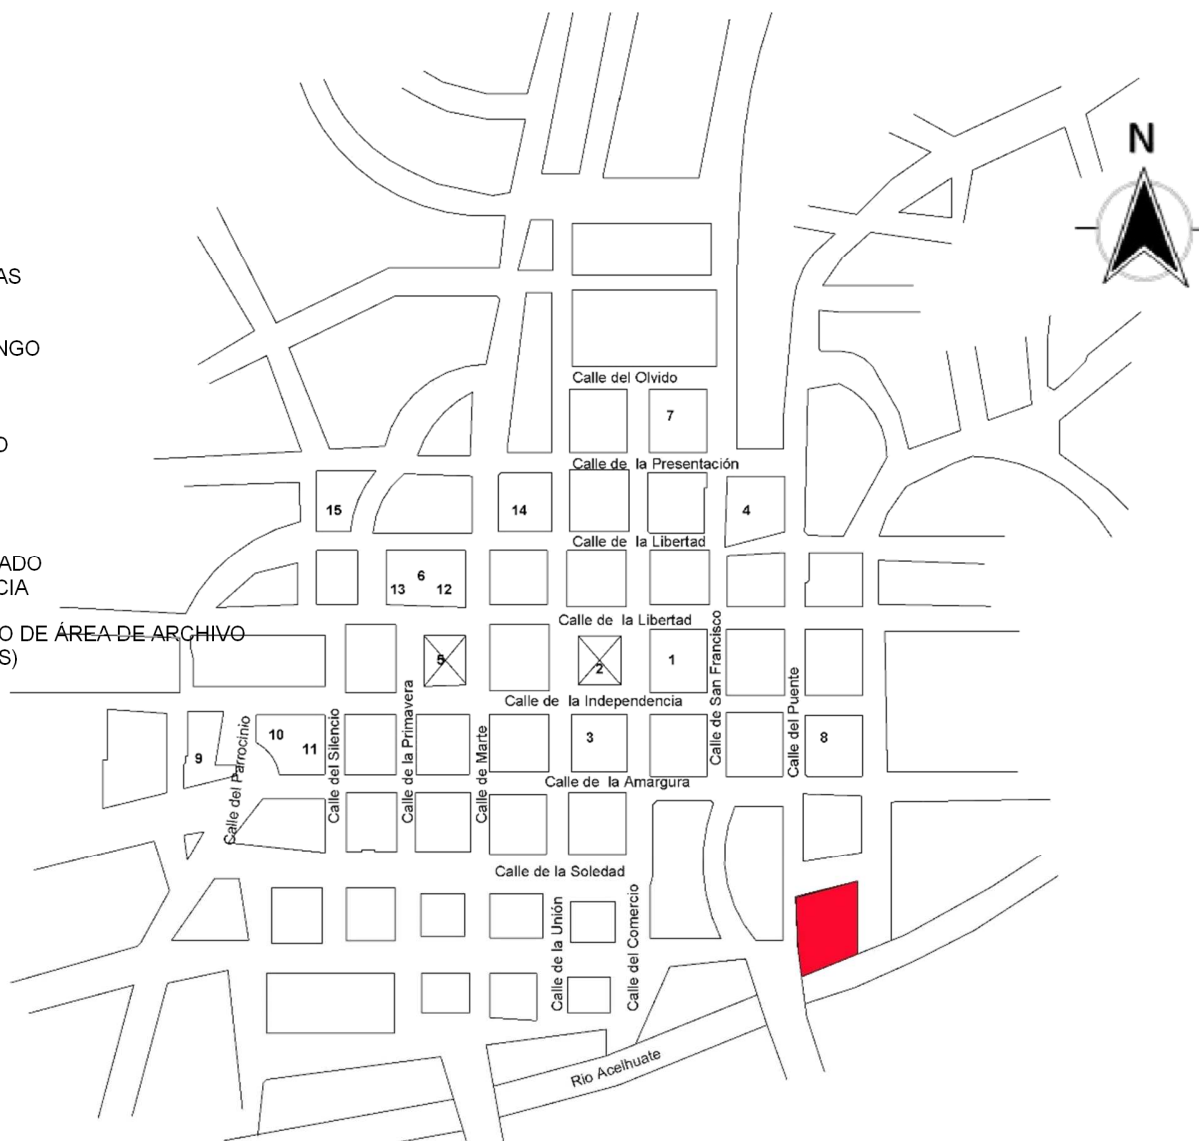
1. CATEDRAL
2. PLAZA MAYOR O PLAZA DE ARMAS
3. PALACIO MUICIPAL
4. IGLESIA DE SAN FRANCISCO
5. PLAZA CENTRAL O SANTO DOMINGO
6. IGLESIA DE SANTO DOMINGO
7. IGLESIA Y BARRIO DE SAN JOSE
8. IGLESIA DE LA MERCED
9. IGLESIA Y BARRIO DEL CALVARIO
10. HOSPITAL CASA DE CARIDAD
11. CAPILLA DEL PATROCINIO
12. CUARTEL DE SANTO DOMINGO
13. UNIVERSIDAD DE EL SALVADOR
14. TESOSRERIA GENERAL DEL ESTADO
15. IGLESIA Y BARRIO DE SANTA LUCIA

■ FUTURA UBICACIÓN DEL EDIFICIO DE ÁREA DE ARCHIVO
(EX ADMINISTRACIÓN DE RENTAS)

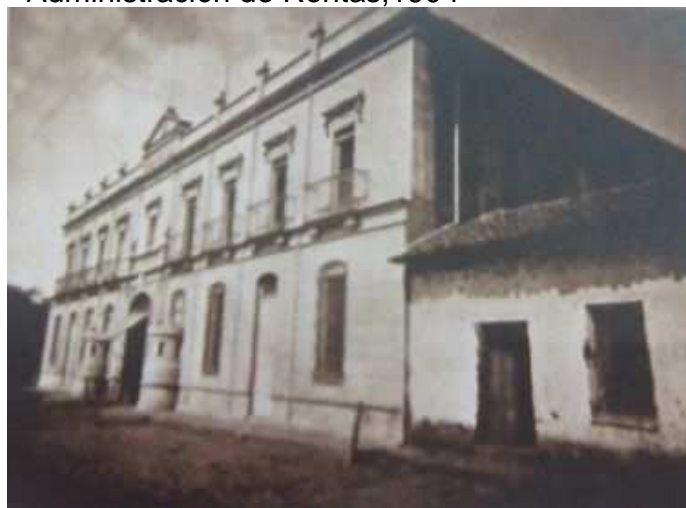
Foto MH-07_Primera estructura de Edificio de Administración de Rentas,1904

La Administración de Rentas fue fundada en 1888, en 1904 se visualiza la primera estructura, en 1916 el edificio se modifica, posteriormente en 1922 fue arrasado por la inundación del río Acelhuate y fue reconstruido en 1927 e inaugurado en 1928.

El primer Edificio encerraba las oficinas de la administración, el depósito y las fábricas de aguardiente centralizada, por leyes emitidas durante la administración del General Francisco Menéndez. En el año de 1885, cuando llegó al poder el General Francisco Menéndez, encontró que el sistema de Renta de Aguardientes era el de proveedurías, por el cual se concedían estas, por medio de subastas, a individuos que eran los únicos que podían destilar esa bebida en uno o más departamentos, para proveer al Gobierno de licor que necesitaba para los patentados de ventas al detalle, pero como este sistema se prestaba a manipuleos y otras incorrecciones, el General Menéndez quiso ponerle término, y el año siguiente se emitió la ley con la que se consiguió no solo acabar con las incorrecciones apuntadas, sino también favorecer la industria azucarera y aumentar notablemente las Rentas Nacionales.(L.A.WARD, 1912)

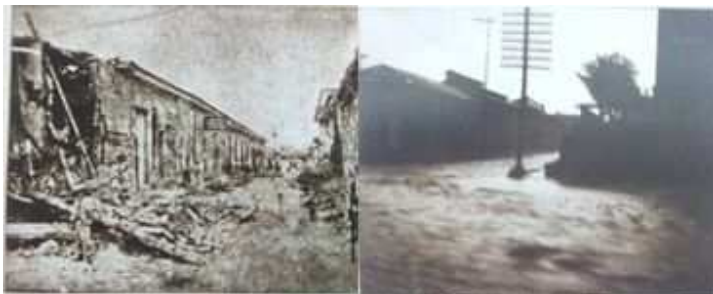
Foto MH-14 Daños ocasionados el 12 de junio de

El 12 de junio de 1922 hubo una torrencial lluvia el cual hizo que el Rio Acelhuate se desbordara y causara inundación en el Barrio la Merced arrasando con el Edificio de Administración de Rentas ocasionándole graves daños.

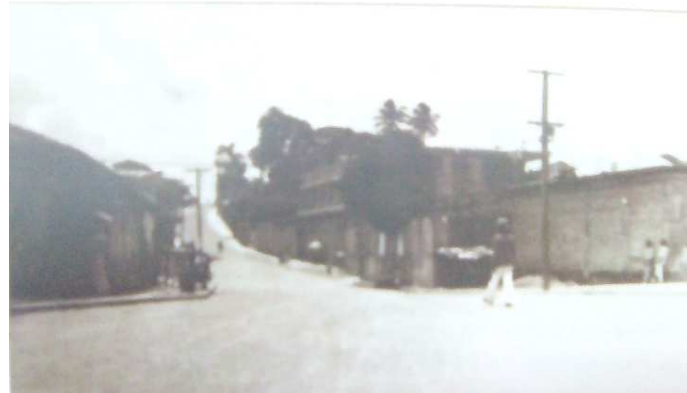
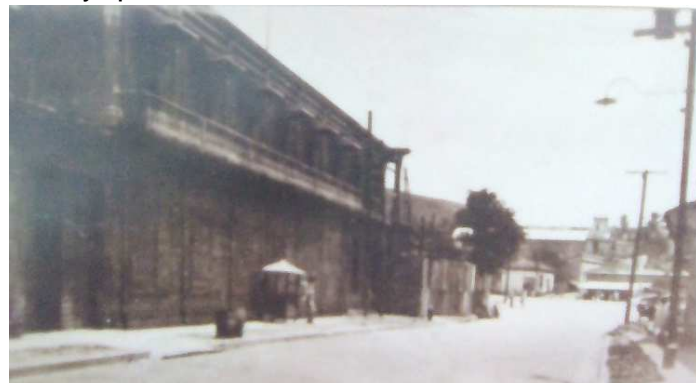
Foto MH-20_Vista de la nueva edificación, construida en 1927 y que aún existe

Vistas de la nueva edificación construida en 1927, Edificio inaugurado el 1° de marzo de 1928, durante el primer año constitucional del gobierno del Dr. Pio Romero Bosque.

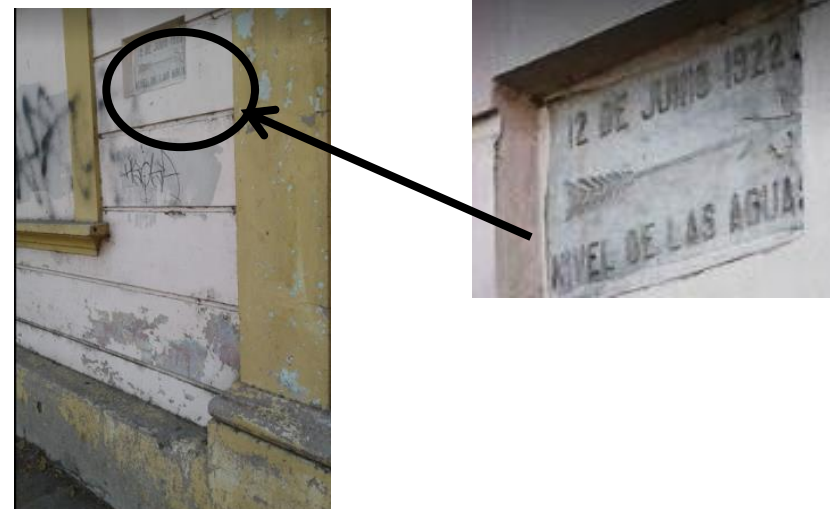
Imagen MB-2 Inundación del Inmueble en 1922

El nivel de las aguas para 1922, estaba a 2.5m aproximadamente, lo que ocasiono tomar medidas de seguridad para el edificio.

- En mayo 2005 un fuerte temporal afecto a la zona del Barrio La Merced causando fuertes inundaciones en la zona.(Ver imagen 2)
- Drenaje urbano: la urbanización aumenta los caudales naturales debido a impermeabilización y la canalización del escurrimiento superficial. Aumenta la frecuencia y la magnitud de las inundaciones como se muestra en la Imagen MB-2.

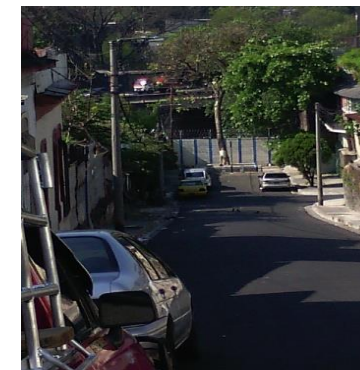
Foto MU-19_Sendas Peatonal Final 12ª Av. Sur

1. La acera de la final 12° Avenida Sur es de 1 metro en ambos sentidos, el recubrimiento actual es de concreto, y presenta deterioros leves.

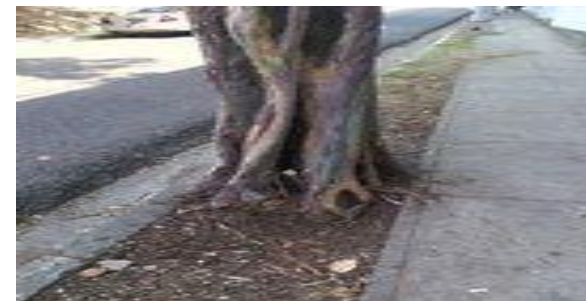
Foto MU-22_Arriate_Zona en estudio

Arriate: la utilización de espacios verdes es casi nula, en la zona de estudio solo existe arriate en la Avenida Alice Larde, iniciando con un tramo de mide 0.60mt. de ancho y durante el largo del Edificio este aumenta hasta llegar a los 1.60mt. justo a la entrada del Edificio.

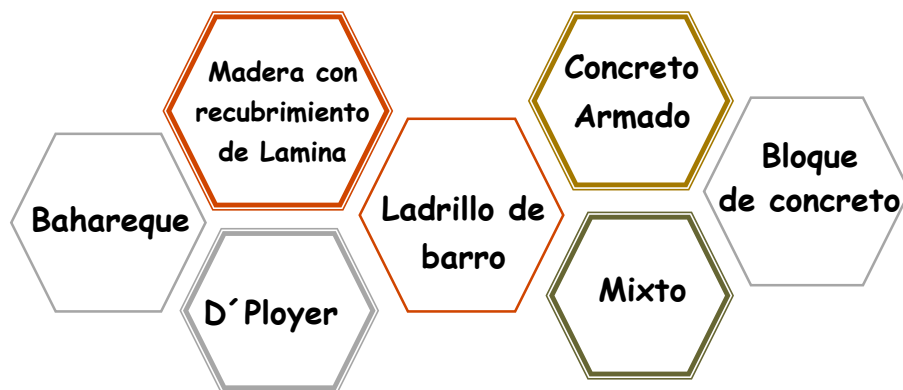
Grafico MU-06_ Sistemas Constructivos

Actualmente el Centro Histórico de San Salvador posee bastante riqueza Arquitectónica, la cual se ve reflejada en la mayor parte de las Edificaciones, tanto a nivel exterior como interior; pese a las diferentes catástrofes como lo son las inundaciones, el paso del tiempo que ha ido deteriorándoles, la falta de mantenimiento y sobre todo los diferentes movimientos telúricos que han ocurrido, la gran mayoría de las Edificaciones Patrimoniales han logrado sobrevivir, lo que indica que se emplearon muy bien los Sistemas Constructivos en cada Inmueble. Entre los Sistemas Constructivos que se pueden encontrar en el Centro Histórico están los siguientes:

Dentro del área de estudio se puede observar que las Edificaciones han sido erigidas con materiales y sistemas constructivos similares, tales como: ladrillo de barro y acero,

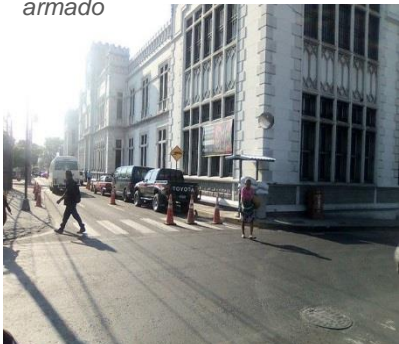
Foto MU-29_Catillo de la PNC, construido en sistema de concreto armado

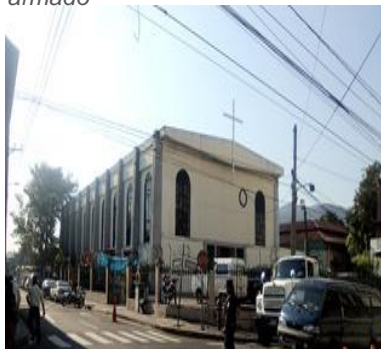
Foto MU-30_Iglesia La Merced, construida en sistema de concreto armado

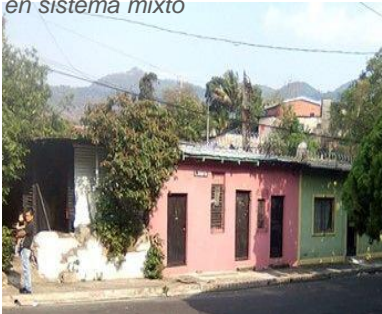
Foto MU-31_Vivienda, construida en sistema mixto

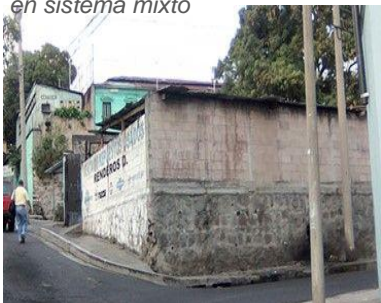
Foto MU-32_Vivienda, construida en sistema mixto

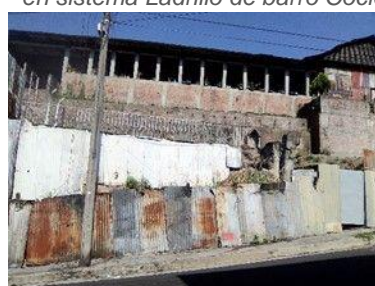
Foto MU-34_Vivienda, construida en sistema Ladrillo de barro Cocido

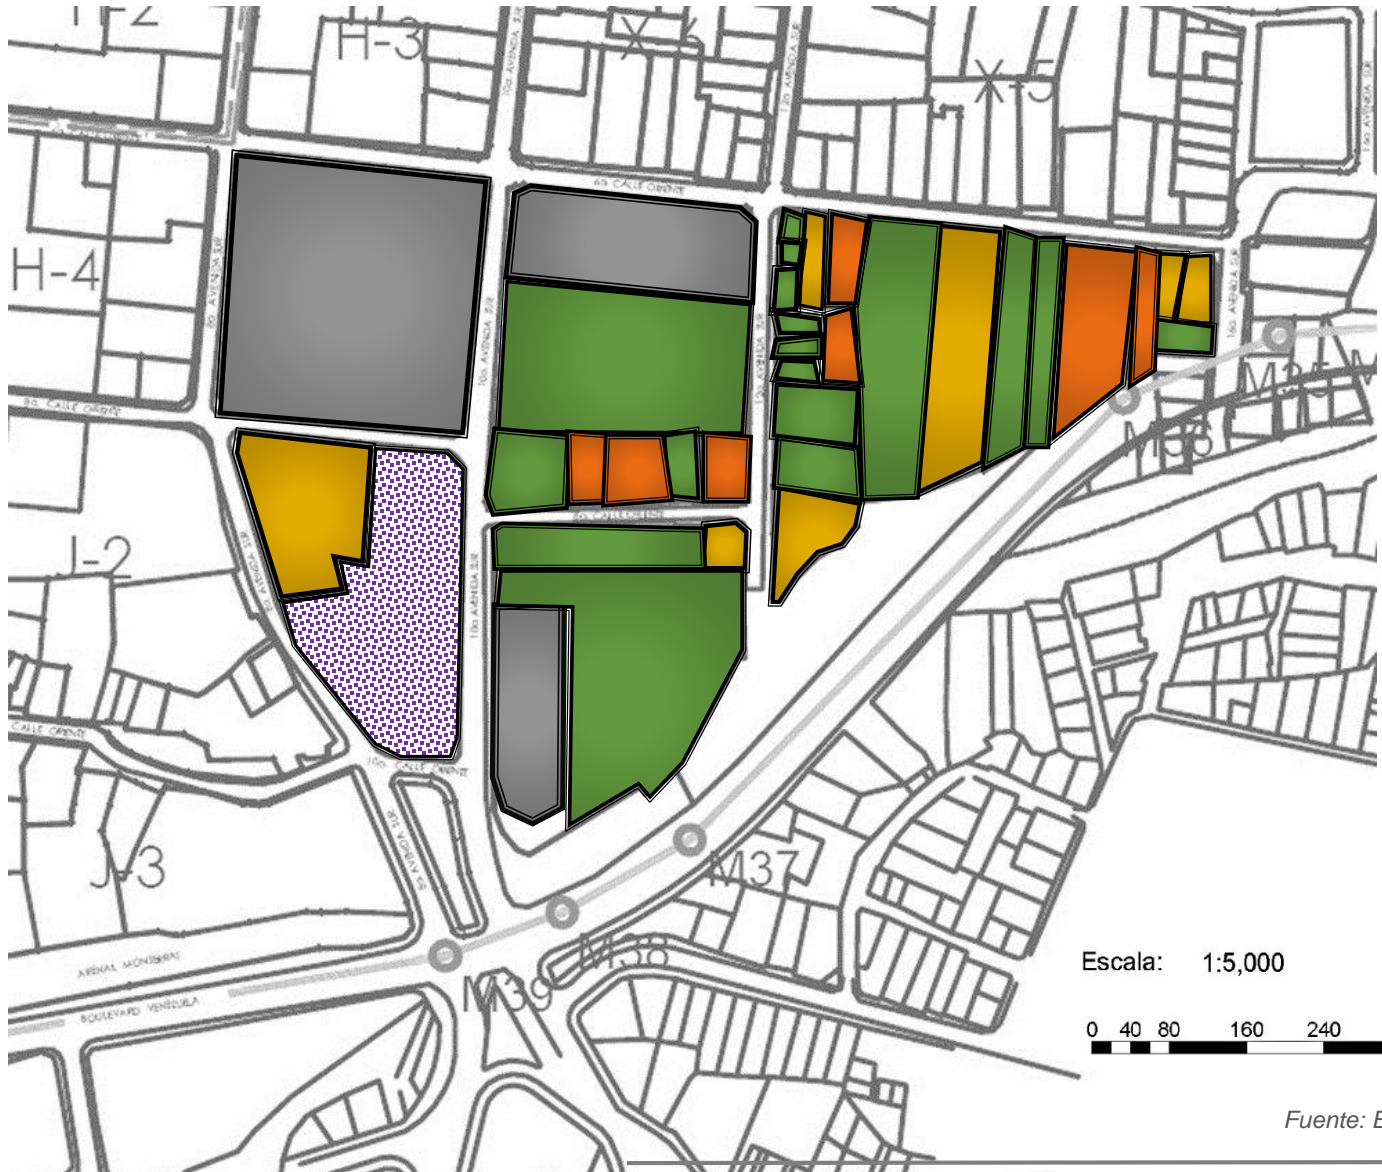
PLANO MU-09_ Tipos de Cubiertas en Zona de Estudio.

-   Teja de barro
-   Lámina galvanizada o zinc
-   Lámina fibrocemento
-   Losa
-   Estacionamiento

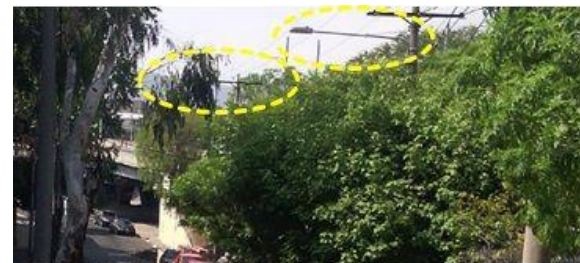
Foto MU-46_ Infraestructura_ Zona en estudio

El alumbrado en los hogares ha observado mejoras, si se considera que aumentó el número de hogares con sistema de alumbrado eléctrico, entre 1992 y 2007. Actualmente la electrificación de los hogares es cercana al 100%. La cobertura del servicio es de 99%, no obstante, la red de distribución es muy vieja y no exenta de fallas y peligros que demandan un cambio o sustitución.

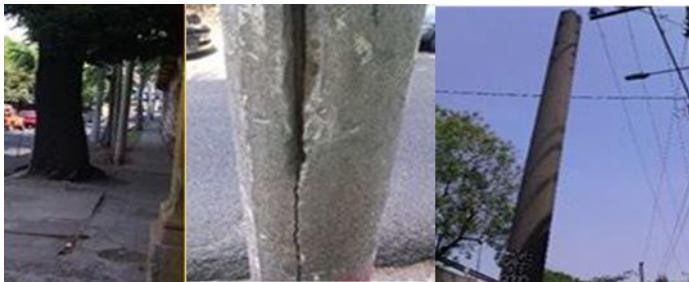
Foto MU-47_ Infraestructura_ Zona en estudio

El suministro de energía está a cargo de la Central Hidroeléctrica CAESS. Los elementos ubicación en la Manzana Y3 tienden a convertirse en obstáculo para el peatón, estos se han quedado en abandono por su deterioro y sustituido por nuevos elementos.

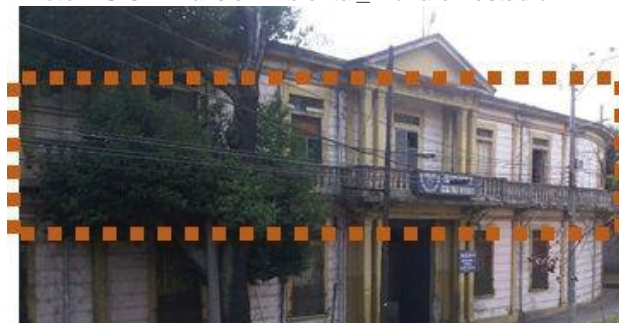
Foto MU-51 Análisis Ambiental_ Zona en estudio

El tendido eléctrico de cables de electricidad y teléfono son elementos ubicados de forma desordenada y en mal estado que contribuyen a deteriorar la Imagen Urbana tornándose difícil apreciar a simple vista al Edificio en estudio.

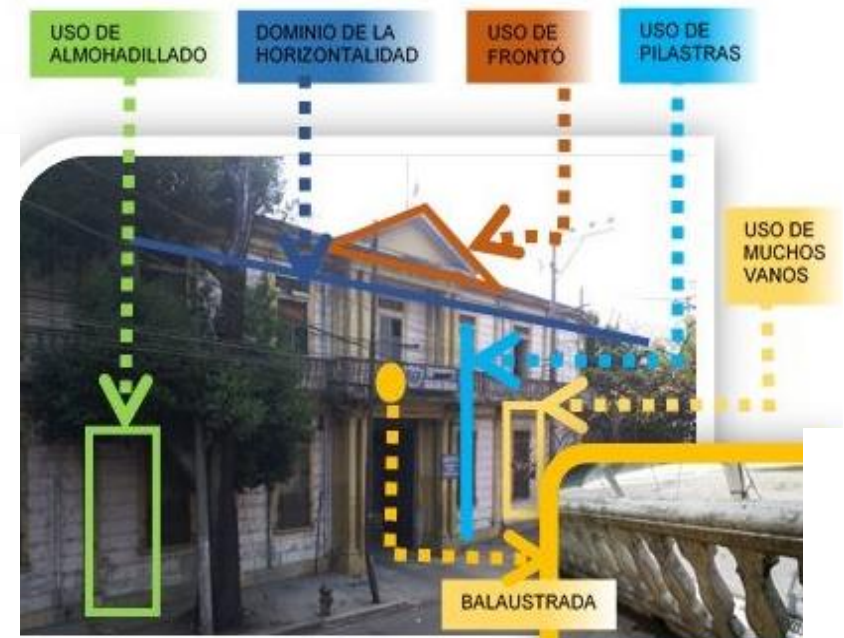
- Uso de columnas adosadas a la fachada y molduras de frisos que enfatizan horizontalmente dos o hasta tres cuerpos superpuestos.
- Dominio de la horizontalidad.
- Presenta almohadillado, pilastras y muchos vanos.
- El frontón como elemento arquitectónico fue de nuevo muy utilizado a partir de la arquitectura del Renacimiento.
- Uso de balaustres.
- El estilo se caracteriza por motivos originales del Renacimiento.
- Incluye mampostería rustificada sillares almohadillados.
- Ventanas enmarcadas por arquivadas y puertas coronadas por frontones y entablamentos.
- Uso de balaustres.

Foto MA-01_Características del Estilo Renacentista reflejadas en el Edificio en estudio.

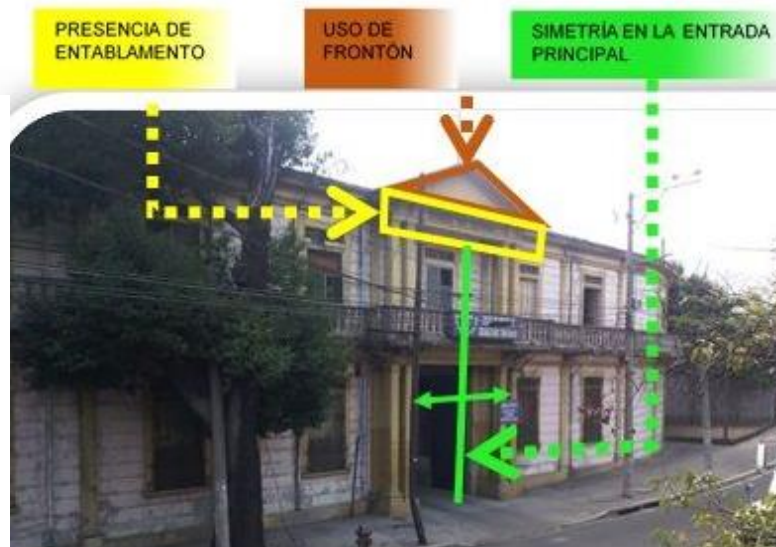
Foto MA-02_ Características del Estilo Neoclásico reflejadas en el Edificio en estudio.

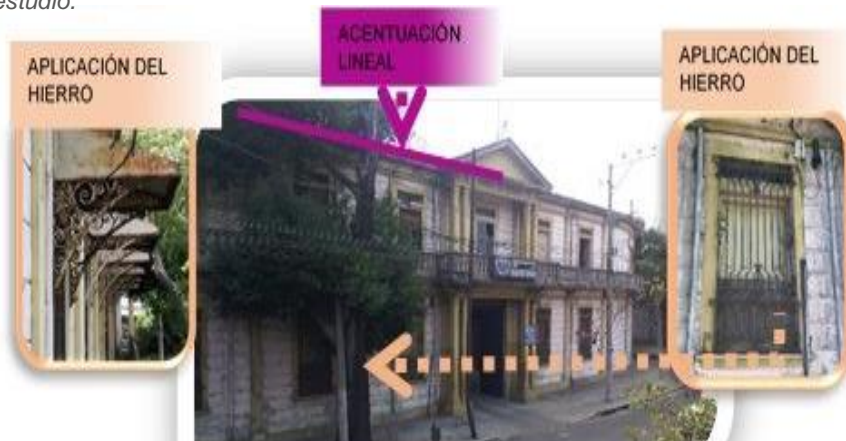
Foto MA-03_Características del Estilo Art Nouveau reflejadas en el Edificio en estudio.

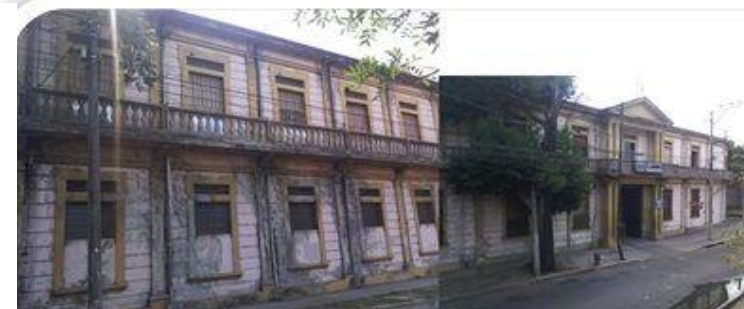
Foto MA-04_ Elementos predominantes.

Son cuatro los Estilos identificados de acuerdo a los elementos que componen la fachada del Edificio en estudio, estos son: Neo Renacentista, Neo Clásico, Art Nouveau y por ende el Estilo Ecléctico. Las mezclas de estos elementos dan la identidad al Edificio en estudio, mas, sin embargo, existe predominio en los rasgos del estilo Neo Renacentista por ello en este trabajo se identificará como tal.

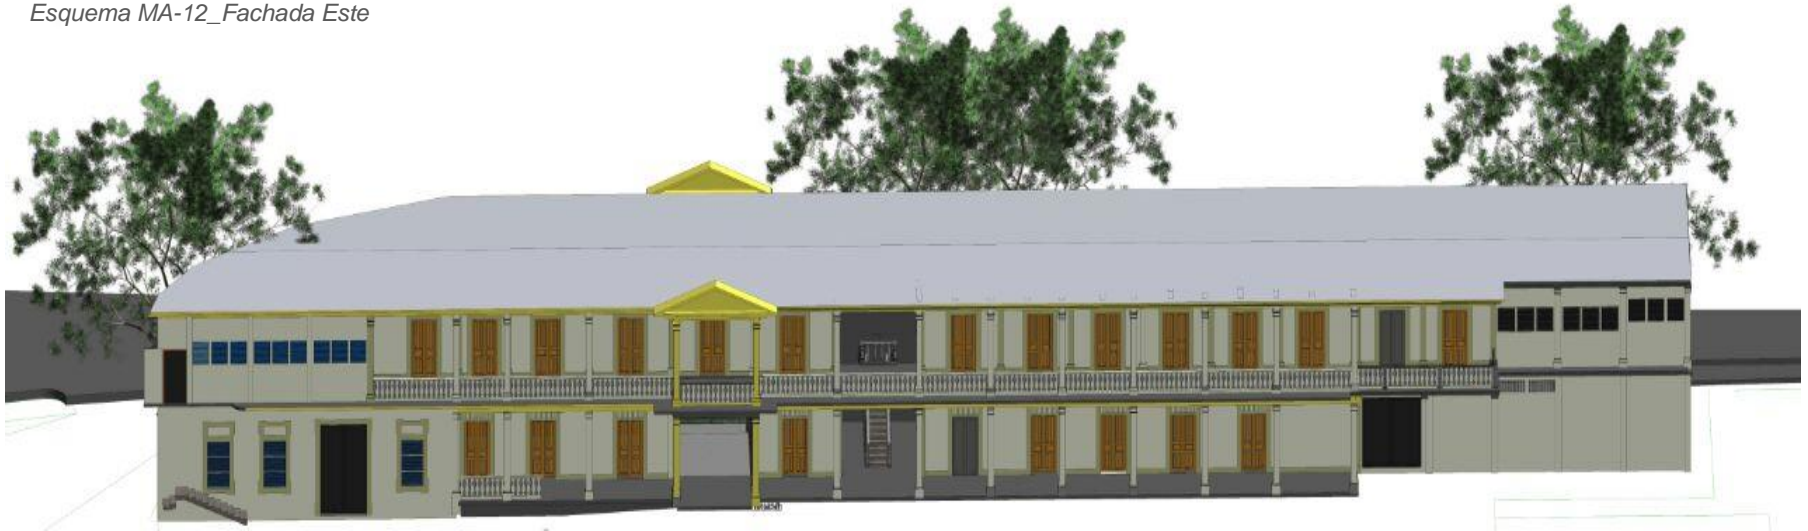
Esquema MA-12_Fachada Este

El Inmueble se caracteriza por su sencillez y formas puras en su configuración general, es su fachada exterior, es posible identificar el ritmo representado por la repetición de elementos arquitectónicos (ventanas) y decorativos (pilastras al costado de cada ventana).

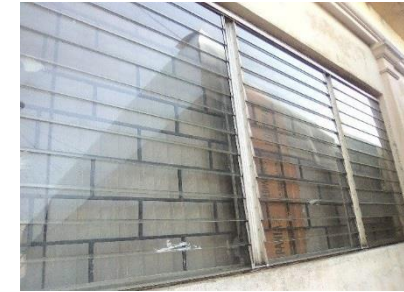
En el Edificio encontramos los siguientes tipos de vidrio:

- **Vidrio traslucido:** en ventanas con celosía corriente móviles.
- **Vidrio ahumado:** usado en una de las puertas que ha sido reemplazada por la original.

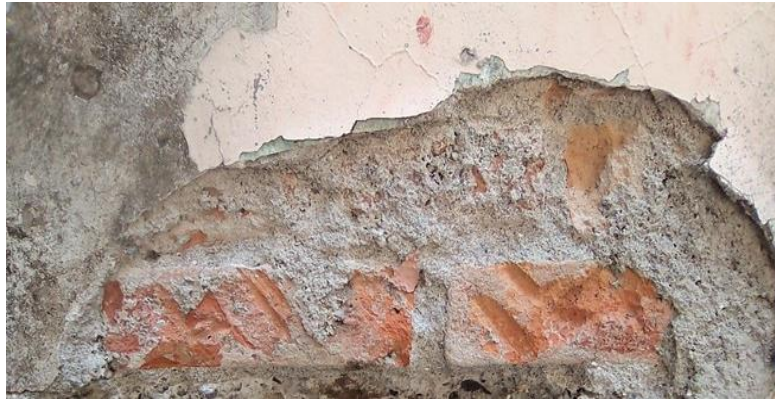
Foto MA-16 Paredes de Ladrillo de Obra

Para las paredes se ha utilizado el ladrillo de barro cocido en dimensiones de 0.07x0.23x0.11m.

Este material lo encontramos en la mayoría de paredes que componen el Edificio, en una masa solida con dimensiones de 0.07x0.11x0.23 m. en forma de paralelepípedo rectangular, pegado con mortero.

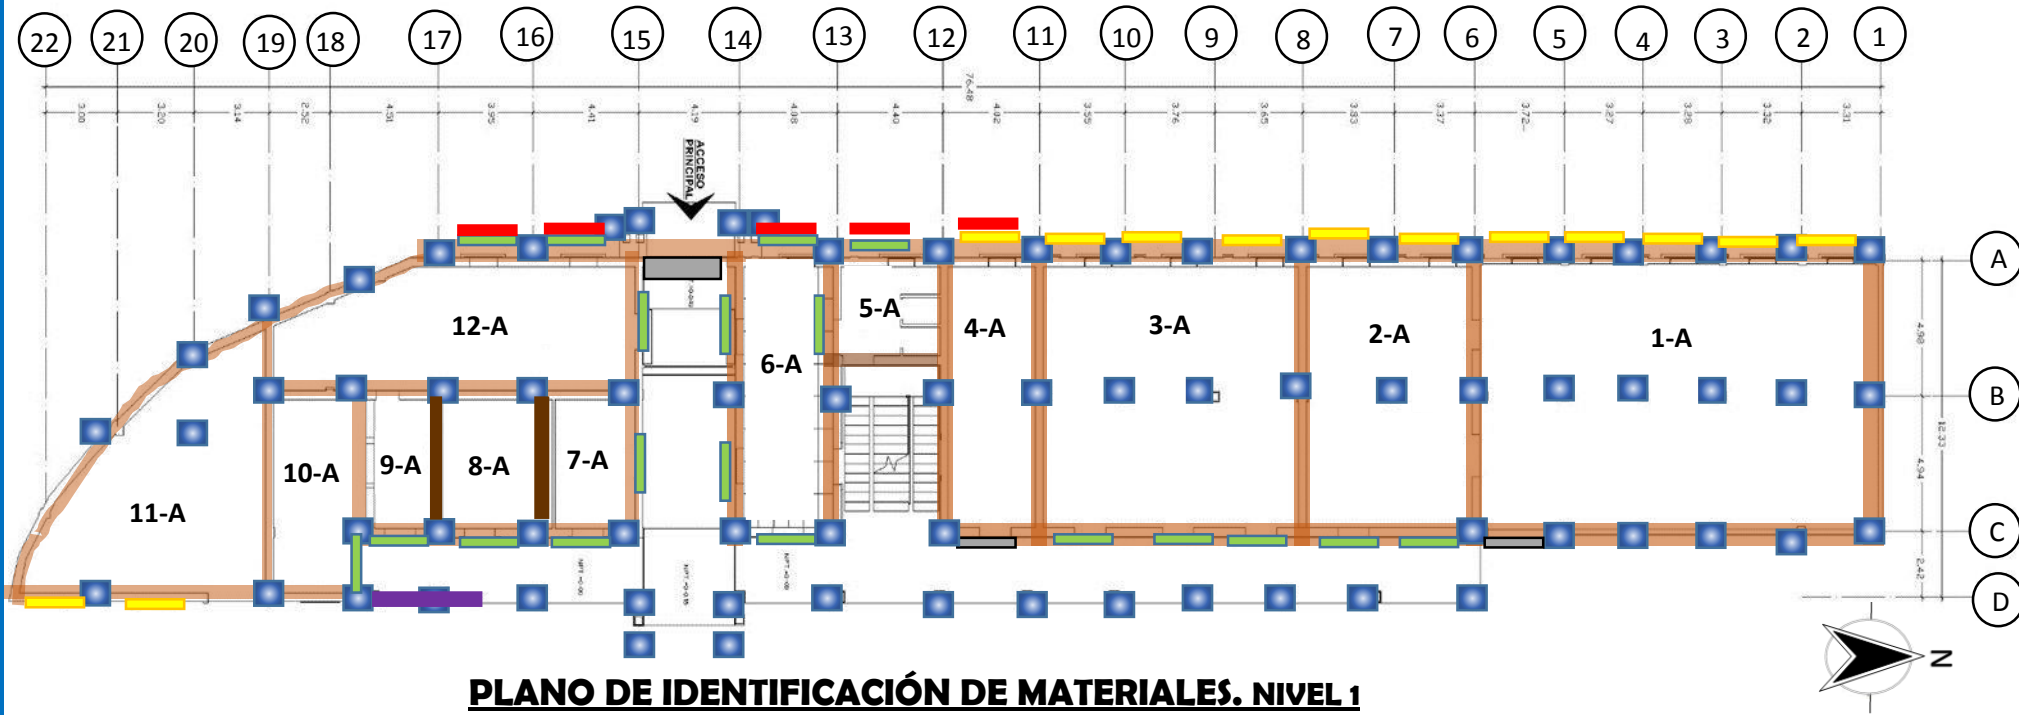
PLANO MA-09, MATERIALES DE CONSTRUCCION UTILIZADOS EN EL EDIFICIO.

PLANO DE IDENTIFICACIÓN DE MATERIALES. NIVEL 1

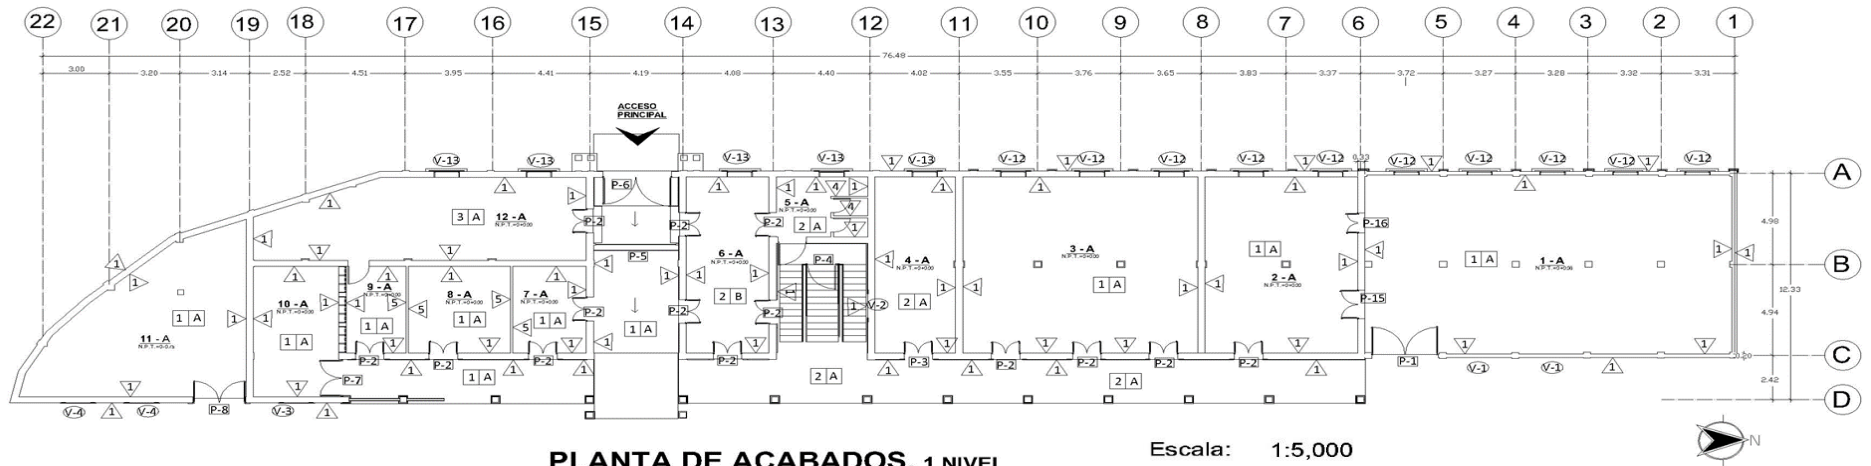
PLANO MA-11, PLANTA DE ACABADOS DEL EDIFICIO DE ARCHIVO. 1ER. NIVEL.

PLANTA DE ACABADOS. 1 NIVEL

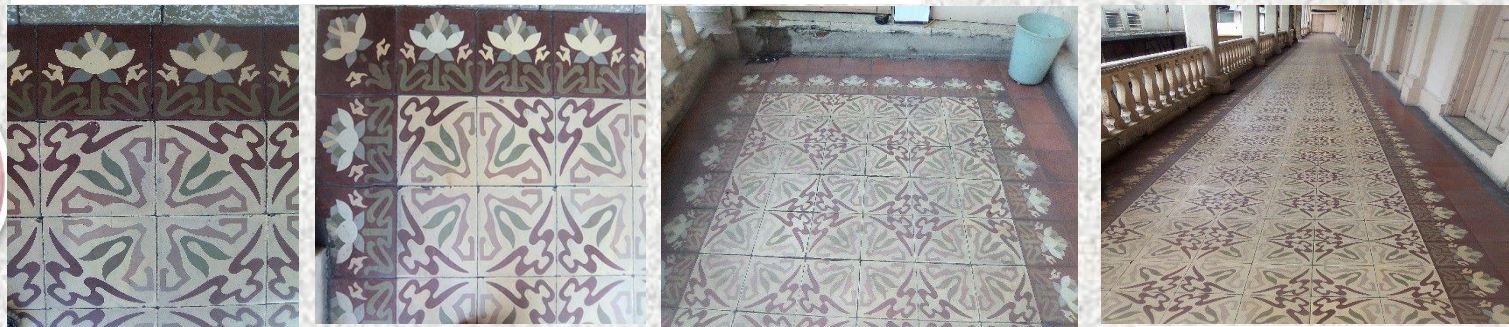
FOTOS MA-17_ PISO TIPO ALFOMBRA EN CORREDORES DEL SEGUNDO

Corredor 2do nivel	Alfombra	116.50	Loseta de cemento	20x20cm.	Rojo, amarillo, verde musgo, rosado	90°

**Corredor
2do nivel**

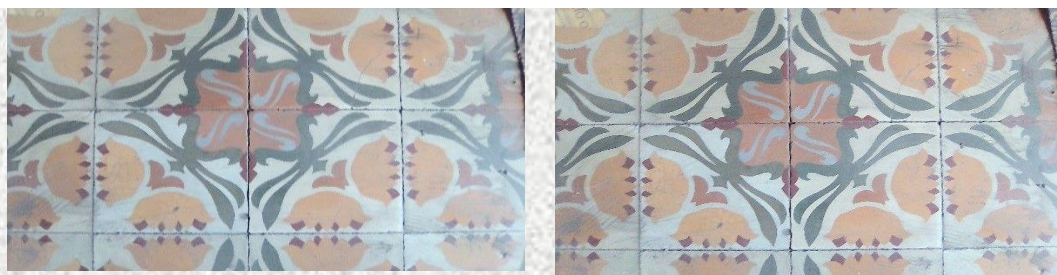
FOTOS MA-19_ PISO TIPO ALFOMBRA EN ESPACIOS DEL SEGUNDO NIVEL

**7-B
8-B**

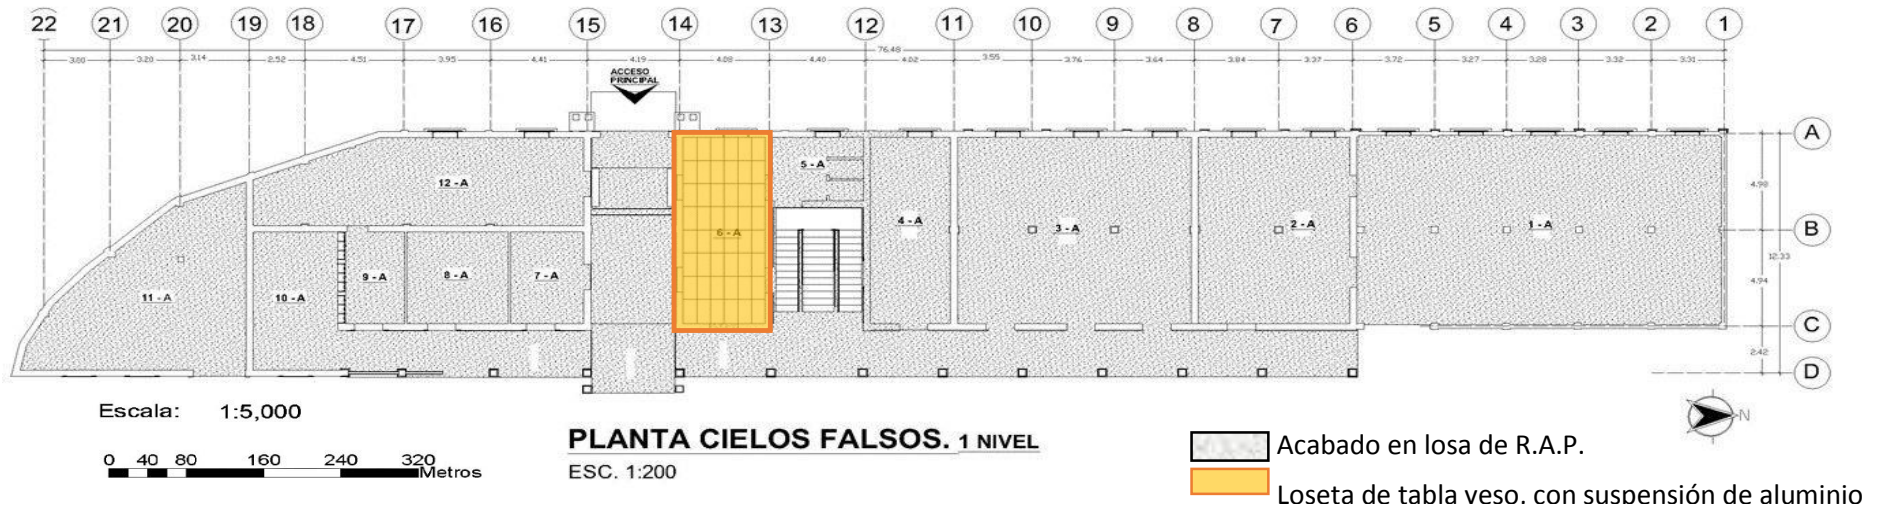
PLANO MU-17, PLANTA DE PISOS DEL EDIFICIO DE ARCHIVO. 1ER. NIVEL.

En cuanto a cielos falsos todos es un acabado de repellido, afinado y pintado, a ecepcion de un salon que tiene cielo falso de losetas de tabla yeso tipo galaxi con suspension de aluminio.
