**“DIAGNOSTICO DE LA PROBLEMÁTICA AMBIENTAL DEL MUNICIPIO DE
AHUACHAPAN, EL SALVADOR, EN EL AÑO 2017”**

**PRESENTADO POR
APARICIO MONGE, NELSON EDUARDO
ERAZO MÉNDEZ, GUSTAVO EDUARDO**

**PARA OPTAR AL GRADO DE
LICENCIADO EN BIOLOGÍA**

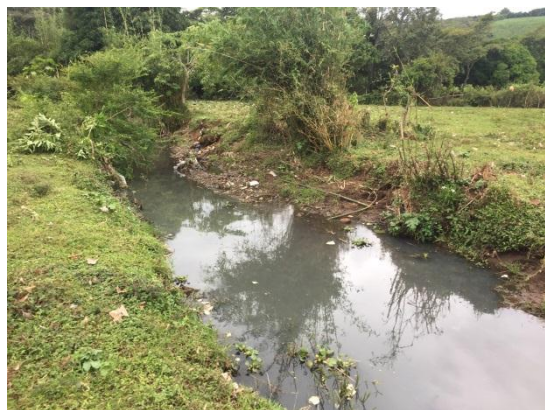
Figura 4. Flujo de aguas negras y grises que desembocan en la Laguna El Espino procedente del centro de menores y las colonias aledañas.

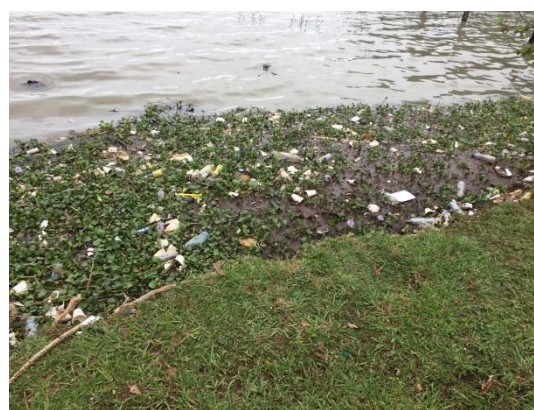
Figura 5. Contaminación por desechos sólidos en la Laguna El Espino.

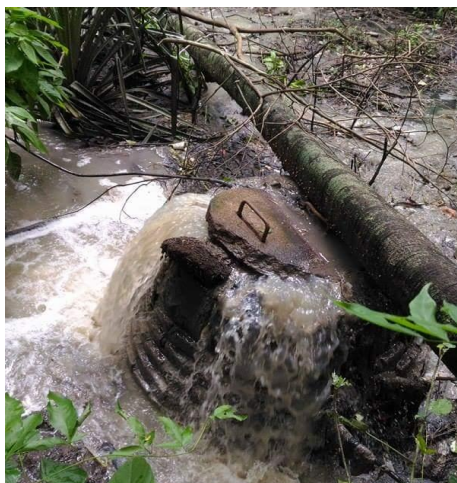
Figura 6. Ruptura de la cañería en el caserío Sisiniapa.

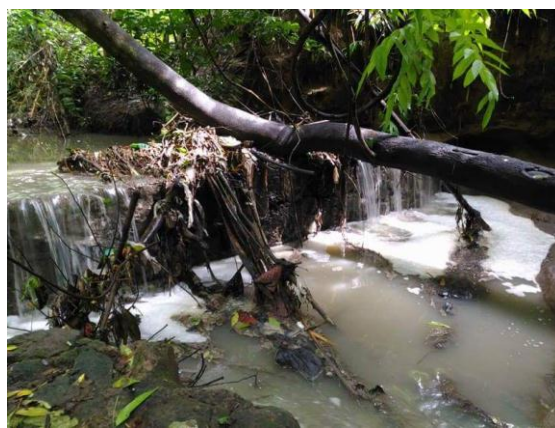
Figura 7. Contaminación en los cuerpos de agua a causa de la cañería rota.

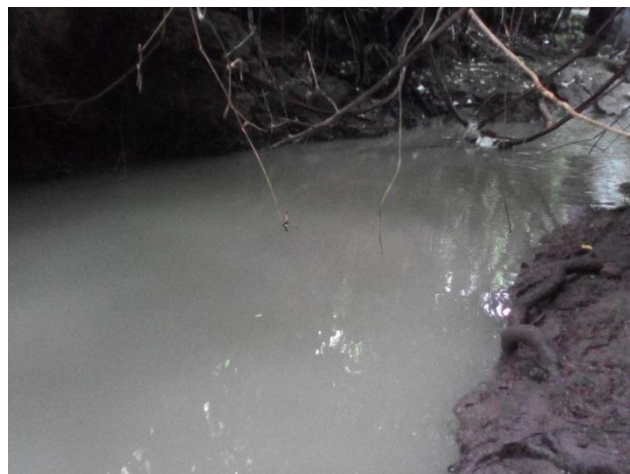
Figura 8. Aguas contaminadas que desembocan en el río El Molino

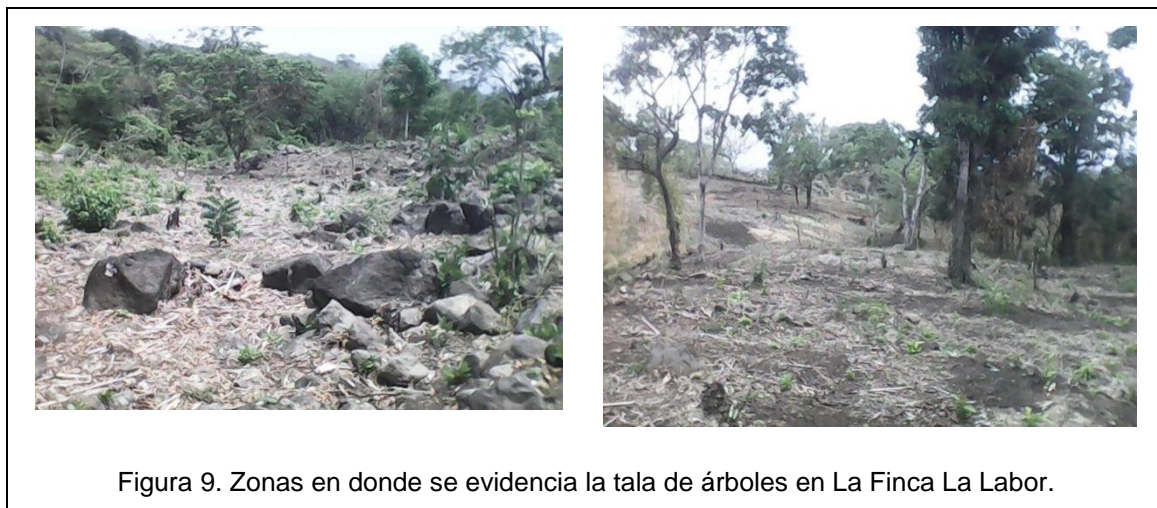
El problema principal para los ecosistemas boscosos como este, es el cambio en el uso de los suelos; debido a la pérdida de la economía del café y su productividad en El Salvador, lo cual obligo a retirar grandes extensiones de bosques para la incorporación de otros cultivos como lo es el maíz, frijol, caña de azúcar, esto causa danos irreparables en el ecosistema, consecuentemente afecta áreas circundantes en la degradación y erosión del suelo, perdida de zonas de recarga hídrica y zonas de amortiguamiento, destrucción de hábitat de especies endémicas de la zona lo cual pone en riesgo la reproducción efectiva de animales, plantas y otros taxones, esto permite una reducción de corredores biológicos, reducción del caudal de los ríos y aumento de la temperatura (figura 9).

Y las soluciones propuestas por los actores en el taller son: Realizar campañas de reforestación y arborización. Que lo ideal sería con especies endémicas de la zona especialmente en sitios aledaños a las 39 manzanas de la zona de recarga hídrica, en los suelos donde se presentan niveles de erosión debido a la deforestación, incorporar especies de plantas de la familia Fabaceae como *Enterolobium cyclocarpum* (conacaste negro), *Albizia caribaea* (conacaste blanco), *Gliricidia sepium* (madre cacao) entre otras, las cuales ayudaran a mejorar la calidad del suelo.

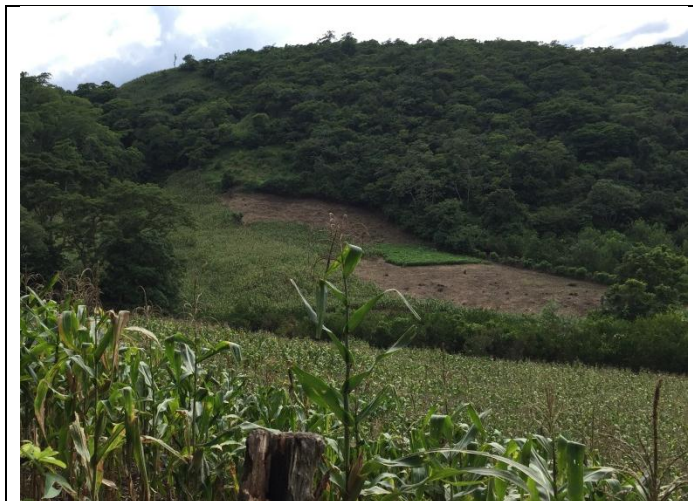
Figura 10. Zonas de deforestación y expansión de la frontera agrícola en el cantón La Danta.

cobertura vegetal se han visto perturbadas por acciones antropogénicas que han degradado considerablemente el recurso (figura 10).

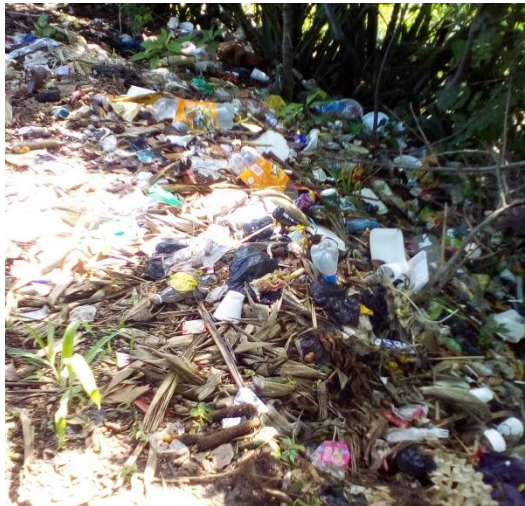
Figura 11. Botadero de basura a cielo abierto en el cantón El Junquillo

Los botaderos de basura a cielo abierto es uno de los problemas más sentidos en el municipio de Ahuachapán, esto fue visible en la mayoría de cantones que se visitaron (figura 11, 12, 13 y 14), principalmente se debe a que el sistema de recolección de basura es deficiente y funciona más que todo en las zonas urbanas del municipio, este problema se pudo validar en la mayoría de visitas a los lugares, además en los talleres de validación con los promotores de salud, ellos afirmaban que en las zonas rurales la mayoría de las personas arrojaban la basura en lugares no designados en donde se acumulaba en grandes cantidades.

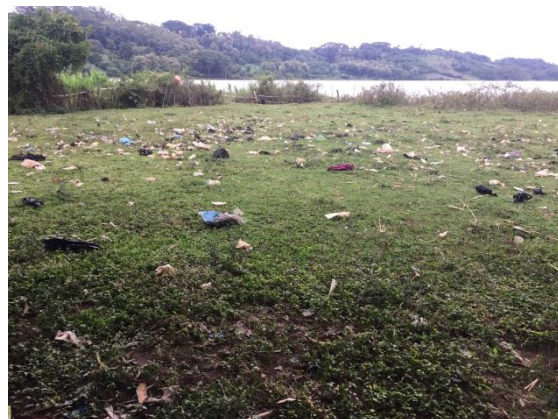
Figura 12. Botadero de basura a cielo abierto en los alrededores de La Laguna El Espino

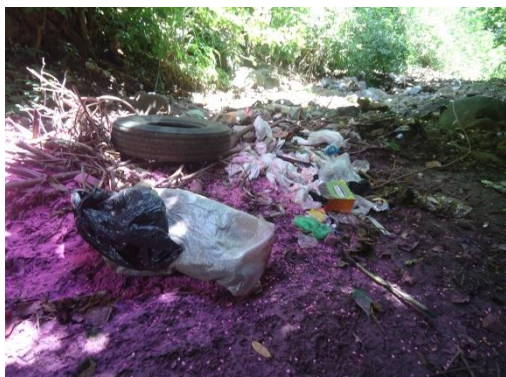
Figura 13. Botadero de basura a cielo abierto en el cantón San Lázaro

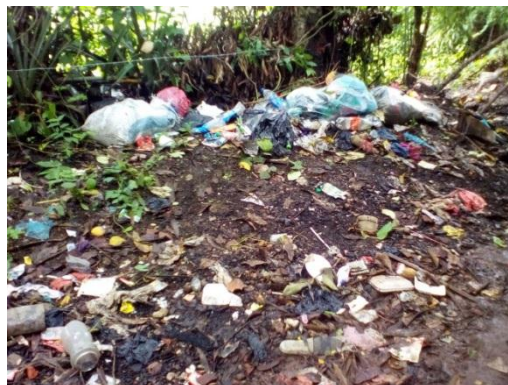
Figura 14. Botadero de basura a cielo abierto en el cantón La Danta

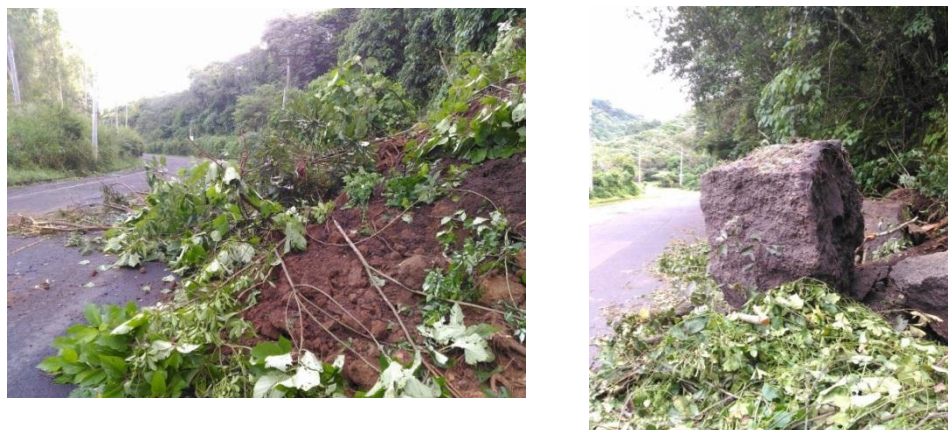
Figura 17. Derrumbes en carretera del Municipio de Ahuachapán que conduce a Ataco

derrumbes de piedra, deslaves de suelo con árboles, los cuales han impedido el paso vehicular en el carril aledaño al paredón (figura 17).

No	PROBLEMA	UBICACIÓN	CAUSA	EFEECTO	ACCIONES
2	Deslaves en la calle principal	Cantón los Huatales, Cantón El roble, Calle que conduce a Ataco.	No han llegado a arreglar las calles desde hace muchos años.	Derrumbes y arrastre de varas de bambú y basura que tapan la calle	Pasar la cuchilla en las calles y regar balastre.

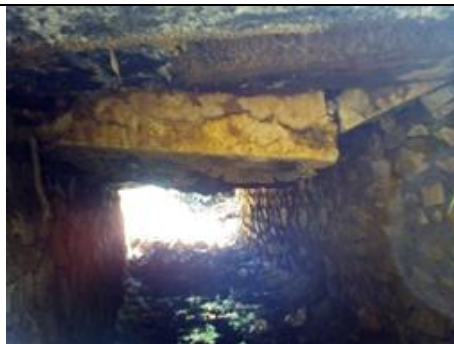
Figura 18. Puente quebrado de la parte de abajo en el Cantón El Junquillo.

En el área temática gestión de riesgos varios de los problemas señalados tienen que ver con los daños en los puentes, la principal causa de esto es que no se les ha dado mantenimiento desde que fueron construidos. Escalante, (Com. Pers.2017)¹⁰ plantea que: “el puente que comunica a todo el cantón ha sufrido daños en el cimiento izquierdo y presenta cárcavas profundas, sugiere

No	PROBLEMA	UBICACIÓN	CAUSA	EFEECTO	ACCIONES
1	Daños en los puentes	Cantón san lázaro, caserío el puente la labor, Caserío las cureñas, cantón los toles, Cantón el junquillo	Falta de mantenimiento	Accidentes, Incomunicación	Repararlos puentes que aún se puedan Reportar el problema a la alcaldía para que se realicen las obras de reparación o de construcción de nuevos puentes.
