Tesis:

*“Análisis Arquitectónico de Bienes Culturales Inmuebles Aislados
del Centro Histórico, en la Ciudad de San Miguel.”*

Junio de 2009

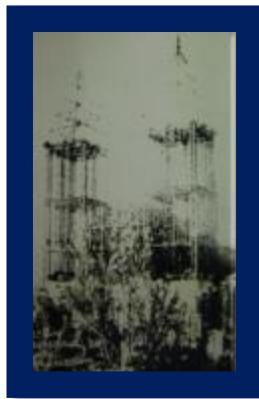
1925

Estructura metálica de las torres de la Catedral

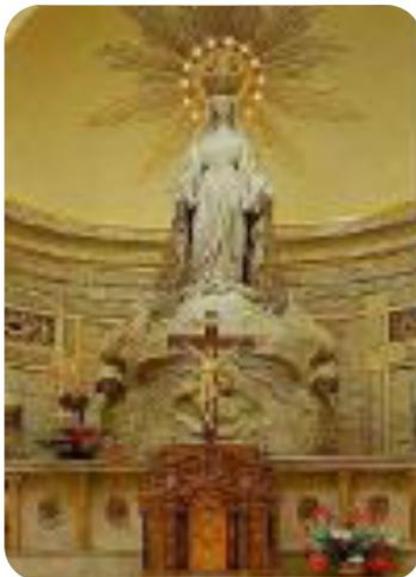
Imagen N°6

Detalle del altar de la Iglesia Madre en Francia.

Esta capilla está ubicada: 140, rue du Bac, 75340 PARIS Cedex 7 75004 PARIS tel.: 45.48.43.61.27,¹ la Capilla de la Medalla Milagrosa en San Miguel EL Salvador, solo es la copia de una parte de la Iglesia madre en Francia, ya que esta es de dos niveles y solo la parte del altar es la que fue copiada por Sor María Morín para la construcción de la Capilla de la Medalla Milagrosa en San Miguel.

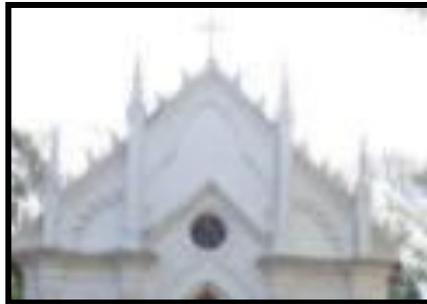
Imagen N° 22

**VISTA DE LA PUNTA SUPERIOR DEL
TÍMPANO QUE LLEVA LA CRUZ**

En el segundo cuerpo entre los dos pináculos se aprecia un arco lobulado y moldurado en relieve.

El remate de la Fachada lo forma una especie de gablete moldurado adornado en cada extremo con seis ganchillos, en la punta superior del tímpano lo constituye una cruz.

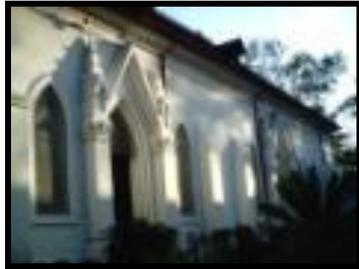
FACHADA NORTE
Imagen N° 23
Fuente: Levantamiento fotográfico

La Fachada presenta en sus extremos pilastras que la enmarcan, posee dos puertas en madera entablada a doble hoja ricamente tallado.

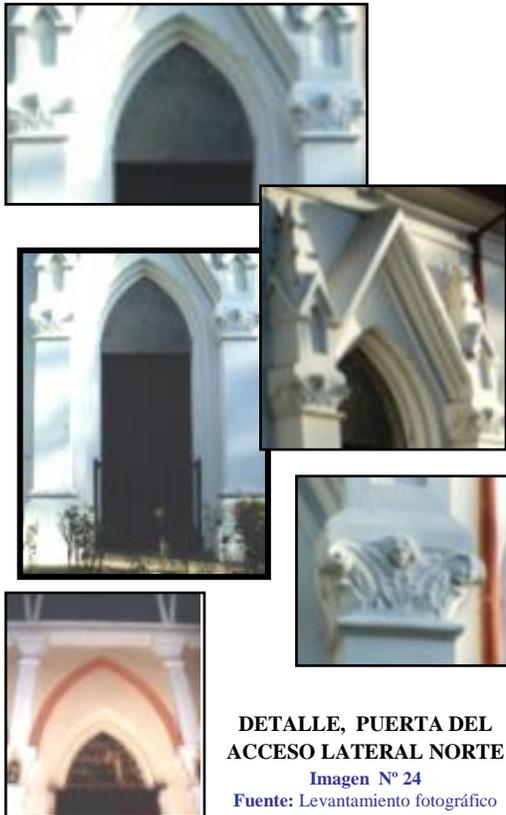
DETALLE, PUERTA DEL ACCESO LATERAL NORTE
Imagen N° 24
Fuente: Levantamiento fotográfico

Las puertas se encuentran enmarcadas por un vano recto con arco ojival; éste presenta una ojiva equilátera.

Sobre la puerta se aprecia un tímpano moldurado con cimas rectas y filetes además se ubica un vitral con tracería de plomo, la cual da soporte a los vidrios de colores, estos forman escenas bíblicas. Además la Fachada presenta vitrales en ventanas.

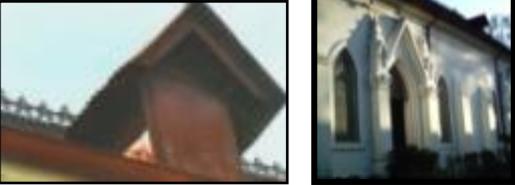
<p>DETALLE, DE CORNISA Y CUBIERTA DE TECHO Imagen N° 25 Fuente: Levantamiento fotográfico</p>	<p>El remate de la Fachada es una cornisa moldurada, la cubierta del techo es de lámina galvanizada sobresalen de este buhardillas en madera y lámina, sobre la cumbre se aprecia una crestería metálica herrada con motivos fitórficos.</p>

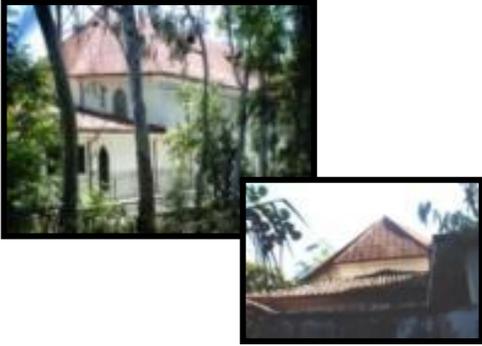
<p>FACHADA PONIENTE Imagen N° 27 Fuente: Levantamiento fotográfico</p>	<p>En esta se ubica un área que no se puede acceder y linda con la Capilla, la Fachada propiamente de la Capilla presenta dos vitrales. Presenta en el techo la forma de la mitad de un hexágono (es decir tres lados).</p>

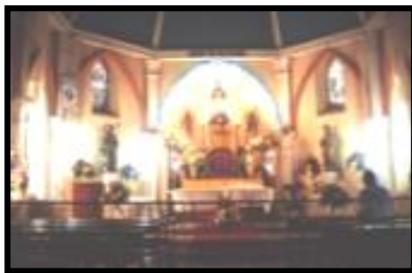
Imagen N° 29

DETALLE DEL ALTAR MAYOR

El área del altar mayor se eleva a una altura de 0.45 cms, tres gradas permiten el acceso a ésta área, el altar presenta una baranda con herrería de dibujo.

Al centro del altar, justo atrás del ara (piedra del sacrificio) se ubica en una posición de honor la imagen de la virgen conocida como la advocación de la Medalla Milagrosa; la flanquean dos ángeles.

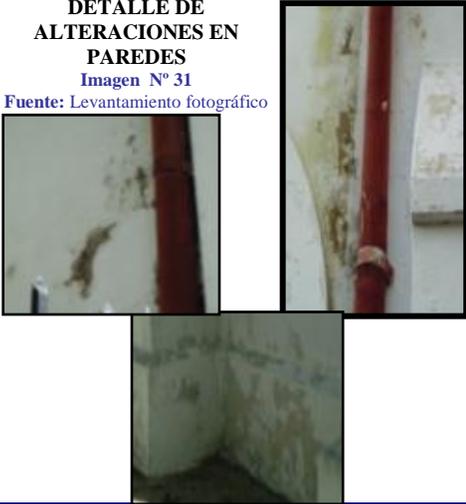
2.3.6 CUADRO EVALUACIÓN DE DAÑOS Y ALTERACIONES (CAPILLA DE LA MEDALLA MILAGROSA)		
SISTEMA CONSTRUCTIVO	GRADO DE CONSERVACIÓN	CAUSA DE DAÑOS
<p>■ PAREDES:</p> <p>El material de Construcción de las Paredes es Adobe; (ladrillos hechos de arcilla (Tierra), arena y ciertos aditivos; principalmente paja, secados al sol).</p> <p>■ CORNISAS:</p> <p>Salientes de Adobe colocados en la parte superior de las paredes.</p>	LEVEMENTE DAÑADO (LD)	BIOLÒGICO
	MODERADAMENTE DAÑADO (MD)	NATURAL
	SEVERAMENTE DAÑADO (SD)	FISICO
ELEMENTO: Paredes.		MATERIAL: Adobe.
DESCRIPCIÓN FOTOGRÁFICA		EVALUACIÓN DEL ELEMENTO
<p>DETALLE DE ALTERACIONES EN PAREDES Imagen N° 31 Fuente: Levantamiento fotográfico</p>

<p>Las Paredes presentan desprendimientos de pintura y del material que forma la estructura, debilitándola progresivamente; además se percibe lana que afecta la apariencia del inmueble.</p>
ELEMENTO: Cornisas.		MATERIAL: Adobe.

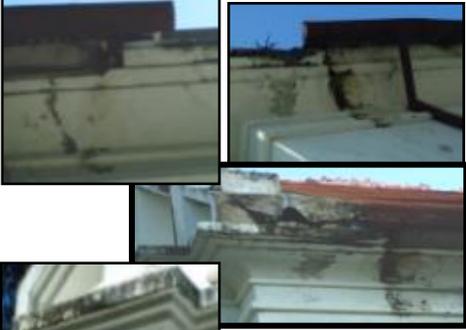
<p>DETALLE DE DAÑOS EN CORNISA Imagen N° 32 Fuente: Levantamiento fotográfico</p>		<p>Las Cornisas al ser de adobe y el tiempo que tienen de construcción se han dañado, por lo que se observa desprendimiento de material, suciedad y grietas que pueden ocasionar riesgos al inmueble.</p>

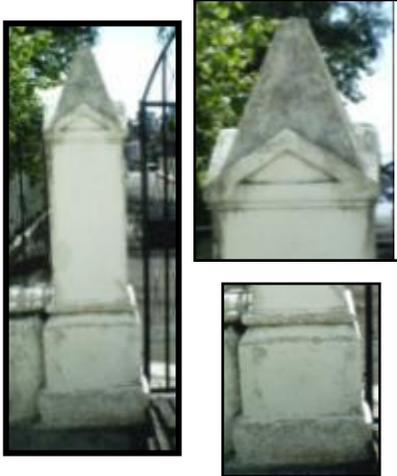
<p>DETALLE DE DAÑOS EN PINÁCULOS Imagen N° 33 Fuente: Levantamiento fotográfico</p>	<p>Los Pináculos que forman parte de la baranda que protege la Capilla, al ser de Adobe se arruinan simplemente porque los afectan los cambios climáticos y la edad que tienen. Se observan que faltan algunas partes y desprendimientos de material.</p>	
ELEMENTO: Muro.	MATERIAL: Ladrillo de Barro e Hierro.

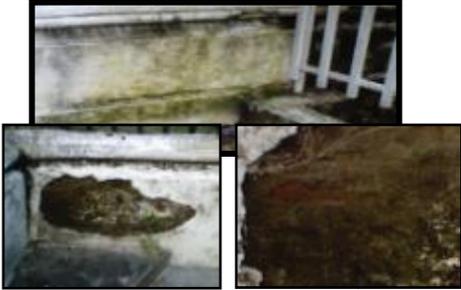
<p>DETALLE DE DAÑOS EN PAREDES Imagen N° 34 Fuente: Levantamiento fotográfico</p>	<p>Los muros que protegen la Iglesia están deteriorados por recibir directamente cambios de la naturaleza y ser antiguos; han perdido parte de su repello y han acumulado lana.</p>

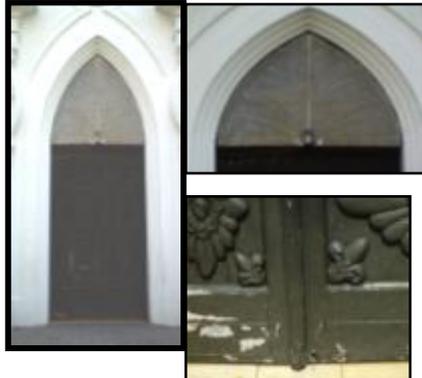
<p>DETALLE DE DAÑOS EN PUERTAS Imagen N° 35 Fuente: Levantamiento fotográfico</p>		<p>En las Puertas de acceso se observan algunos desgastes de materiales y especialmente, en el inferior y las defensas superiores de estructura metálica se han emmohecido por la lluvia.</p>
ELEMENTO: Ventanas.		MATERIAL: Metal.
DESCRIPCIÓN FOTOGRÁFICA		EVALUACIÓN DEL ELEMENTO

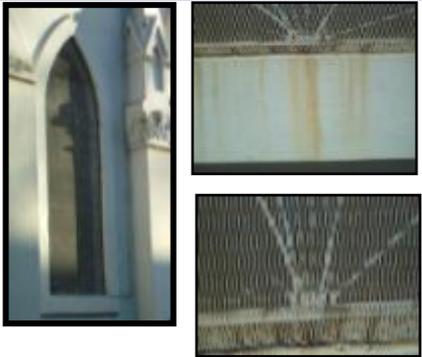
<p>DETALLE DE DAÑOS EN DEFENSAS Y VENTANAS Imagen N° 36 Fuente: Levantamiento fotográfico</p>		<p>Las ventanas por la edad del inmueble y exponerse directamente a cambios climáticos se han oxidado; creando suciedad en las paredes sobre las que están ubicadas.</p>

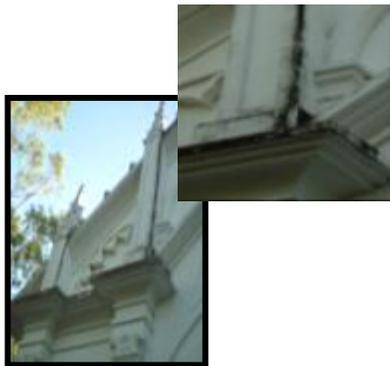
<p>DETALLE DE DAÑOS EN PINÁCULOS Imagen N° 37 Fuente: Levantamiento fotográfico</p>	<p>En los Pináculos que se observan en la Elevación Principal y que descansan sobre las cornisas, existe un desgaste y suciedad producido por las lluvias, formando fisuras y debilitando el elemento arquitectónico.</p>	
ELEMENTO: Techo.		MATERIAL: Lámina.
DESCRIPCIÓN FOTOGRÁFICA	EVALUACIÓN DEL ELEMENTO

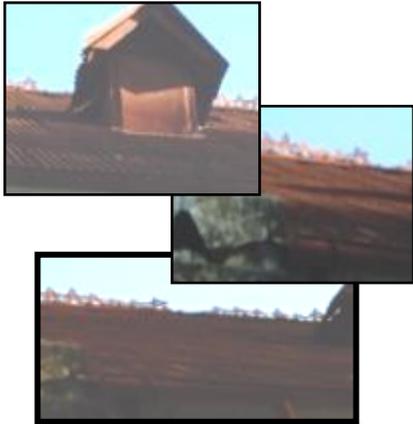
<p>DETALLE DE DAÑOS EN TECHO Imagen N° 38 Fuente: Levantamiento fotográfico</p>	<p>El Techo por el tipo de material, está desgastado y opaco principalmente porque se expone a cambios de temperatura, también los detalles que tiene sobre el capote se han deformado. Las buhardillas (desvanes) en el techo se han oxidado por ser de Lámina.</p>

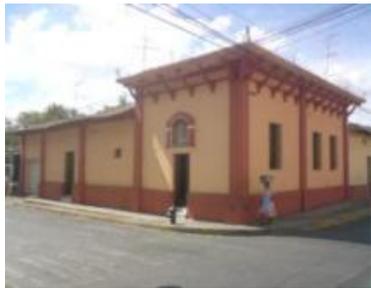
<p>PERSPECTIVA CASA PARROQUIAL Imagen N°3 Fuente: levantamiento fotográfico</p>	<p>El inmueble presenta dos fachadas rectas sin ornamentación.</p> <p>La fachada Norte presenta tres vanos rectos, uno lo constituye una puerta para acceso a la oficina protegida por una puerta balcón y sobre ella descansa un nicho con una imagen en honor al divino niño se constituye en un detalle que enfatiza su acceso, el otro vano es la puerta de acceso principal a la vivienda y el tercero es un portón metálico para cochera.</p>

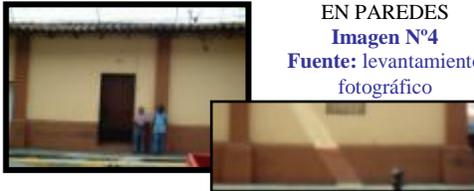
<p>DETALLES DE COLUMNAS EN PAREDES Imagen N°4 Fuente: levantamiento fotográfico</p>	<p>Todos los vanos están enmarcados por pilastras, esta fachada presenta un zócalo con una altura aproximada de 0.75 centímetros.</p>

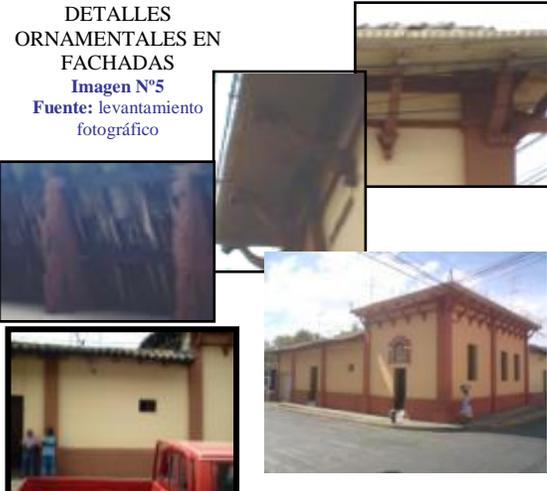
<p>DETALLES ORNAMENTALES EN FACHADAS Imagen N°5 Fuente: levantamiento fotográfico</p>	<p>La mitad de la fachada sobre el módulo en el cual se ubica el acceso a la oficina es rematada por una decoración a manera de ménsulas, las cuales parecieran ser tentáculos de pulpos.</p> <p>Estos soportan el alero de concreto; la otra mitad presenta un alero corrido en madera sostenido por canecillos labrados.</p>

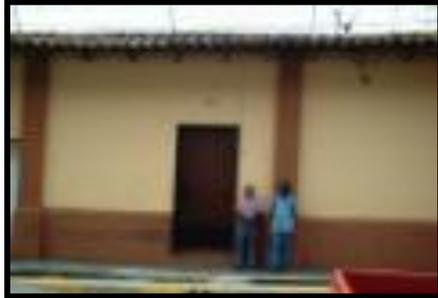
Imagen N°7

VISTA, PUERTA DE ACCESO

Se accesa por la fachada Norte y por la puerta del segundo vano, se llega a un pequeño vestíbulo y luego directamente a un corredor en forma de "U", este sirve de enlace con las distintas habitaciones dispuestas a sus costados.

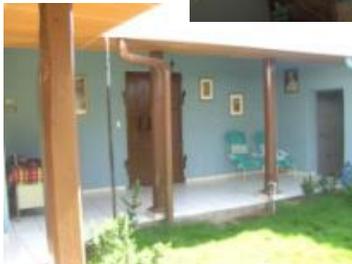
Los techos del corredor son soportados por tres columnas de madera y un vano en forma rectangular enfatiza su interior el cuales es el escenario de una imagen que al igual que en su fachada se encuentra presente en su interior la imagen del divino niño.

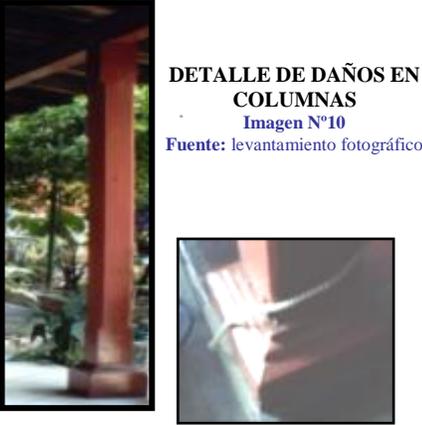
<p>DETALLE DE DAÑOS EN COLUMNAS Imagen N°10 Fuente: levantamiento fotográfico</p>		Las Columnas solo están dañadas en la parte inferior ya que se encuentran colocadas en el corredor y son alcanzadas por las lluvias.
ELEMENTO: Vigas.		MATERIAL: Madera.
DESCRIPCIÓN FOTOGRÁFICA		EVALUACIÓN DEL ELEMENTO

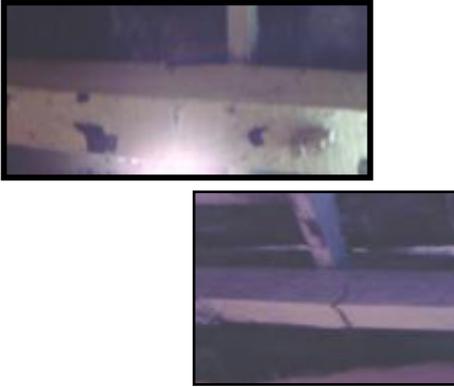
<p>DETALLE DE DAÑOS EN VIGAS QUE SOPORTAN EL TECHO Imagen N°11 Fuente: levantamiento fotográfico</p>		Las Vigas poseen alteraciones debido a que están cerca del techo, el cual tiene años de su colocación; causa que ha formado su destrucción abriendo espacios para filtraciones de agua que posteriormente llegan hasta la madera agrietándola.

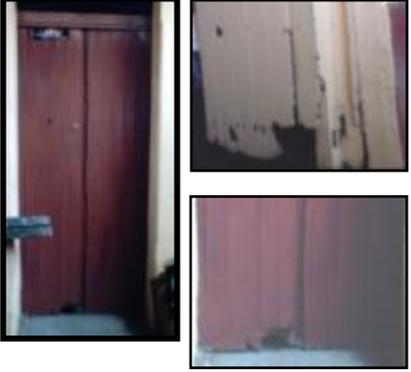
<p>DETALLE DE DAÑOS EN PUERTAS Imagen N°12 Fuente: levantamiento fotográfico</p>		<p>Las Puertas están en parte malgastadas por tener un uso de circulación y a la vez, ser de Madera y estar sujetas a variantes de la naturaleza (humedad) la cual penetra principalmente en las partes inferiores produciendo la descomposición.</p>
ELEMENTO: Ventanas.		MATERIAL: Madera.
DESCRIPCIÓN FOTOGRÁFICA		EVALUACIÓN DEL ELEMENTO
<p>DETALLE DE DAÑOS EN VENTANAS Imagen N°13 Fuente: levantamiento fotográfico</p>

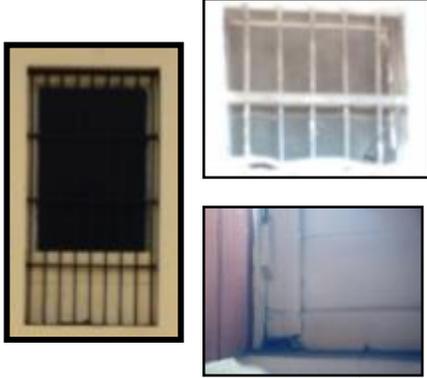
<p>Las Ventanas por ser de Madera; producen un posible desgaste de material, en su mayor parte porque están en el exterior del inmueble y son accesibles a humedades producidas por lluvias; además el hierro que las protege está oxidado por estar más al alcance de la naturaleza.</p>

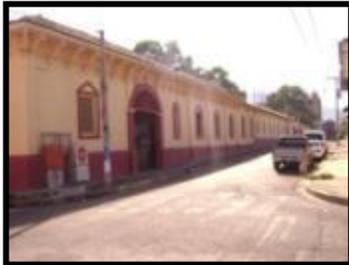
FACHADA NORTE
 Imagen N° 4
 Fuente: levantamiento fotográfico

El inmueble representa tres fachadas. La fachada Norte es lisa con una altura aproximada de siete metros, esta tiene un acceso principal a las instalaciones del asilo.

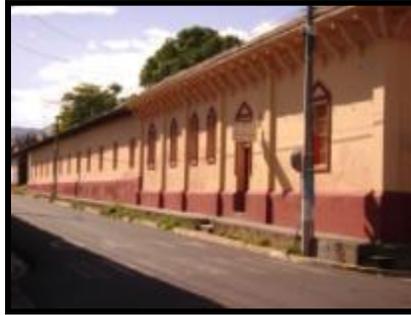
Imagen N° 8

VISTA DE LA FACHADA SUR

Al igual que la fachada norte presenta sus ventanas enmarcadas y un acceso que conduce a la guardería del Asilo.

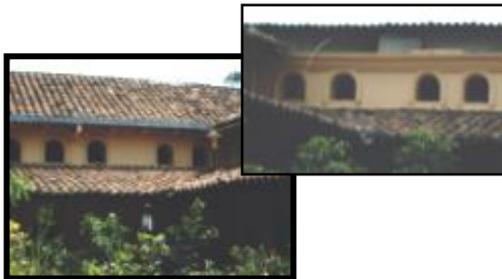
Imagen N° 13

**DETALLE DE PAREDES
INTERIORES Y DE VENTANAS**

Las puertas que comunican a las distintas dependencias son de madera entablada en doble hoja con tímpano de madera con persianas. Las ventanas son rectas protegidas por barrotes de hierro.

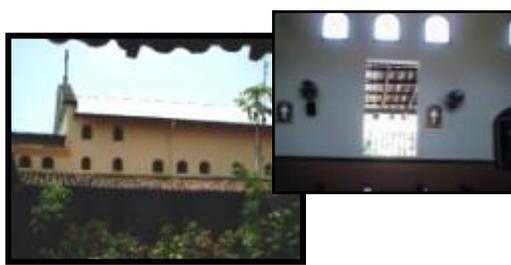
Imagen N° 15

**VISTA EXTERIOR DE LA CAPILLA,
UBICADA AL INTERIOR DEL ASILO**

Al centro del Asilo se ubica una capilla con capacidad para cien personas, presenta una forma rectangular y con decoración simple con ventanas de vano recto con puertas de madera y sobre ventanas de vano recto con arco de medio punto.

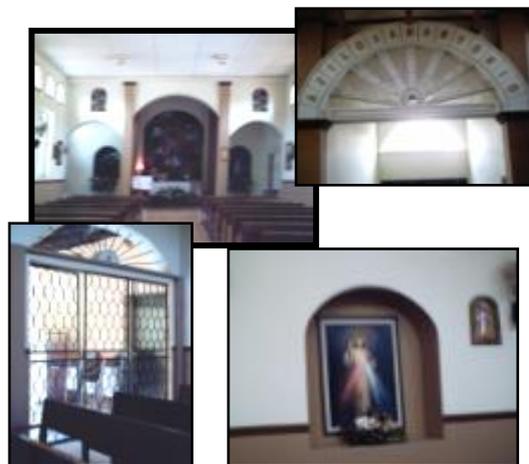
Imagen N° 16

**VISTA INTERIOR DE LA CAPILLA
Y DETALLES ORNAMENTALES**

En el acceso interno a la Capilla está colocado un vano recto con un tímpano semicircular con la leyenda en el arco “Asilo San Antonio”, enmarcado por dos pilastras.

El portón de acceso para los ancianos es metálico con arco rebajado.

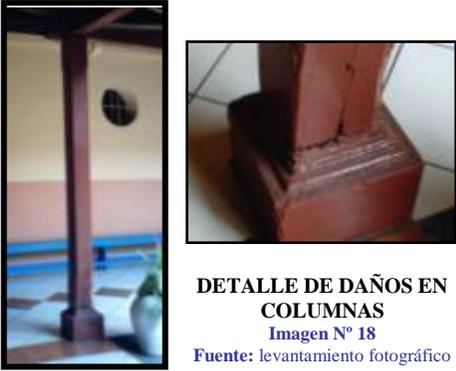
<p>DETALLE DE DAÑOS EN COLUMNAS Imagen N° 18 Fuente: levantamiento fotográfico</p>	<p>Se observan daños en la parte inferior de la Columna. Pues por el tiempo de existencia y ser de Madera; están expuestas a deteriorarse porque existen factores naturales como (lluvia, sol, etc.) que dañan éste material humedeciendo la estructura y formando fisuras que la debilitan.</p>	
ELEMENTO: Vigas	MATERIAL: Madera	
DESCRIPCIÓN FOTOGRÁFICA	EVALUACIÓN DEL ELEMENTO

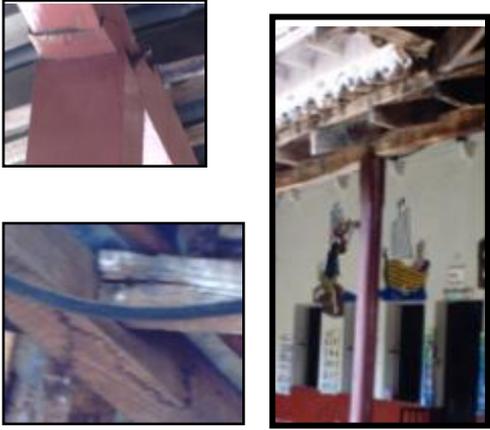
<p>DETALLE DE DAÑOS EN VIGAS Imagen N° 19 Fuente: levantamiento fotográfico</p>	<p>En las Vigas se observan grietas que se han formado por la humedad, ya que están más expuestas a la filtración de agua ocasionada por la lluvia; generando descomposición en la estructura interna del inmueble.</p>

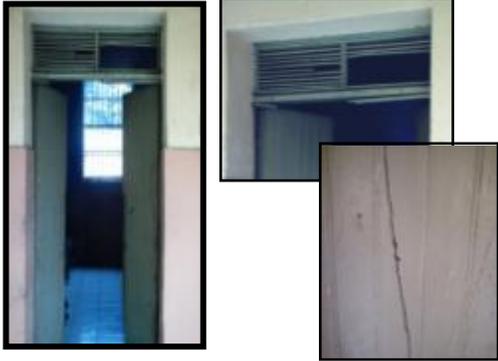
<p>DETALLE DE DAÑOS EN PUERTAS Imagen N° 20 Fuente: levantamiento fotográfico</p>		<p>Las Puertas por ser fabricadas de Madera, poseer una función de acceso; asimismo por el tiempo y el descuido de parte de los que habitan el inmueble, han perdido parte de su diseño; dando un mal aspecto al lugar.</p>
ELEMENTO: Ventanas		MATERIAL: Madera y Hierro
DESCRIPCIÓN FOTOGRÁFICA		EVALUACIÓN DEL ELEMENTO

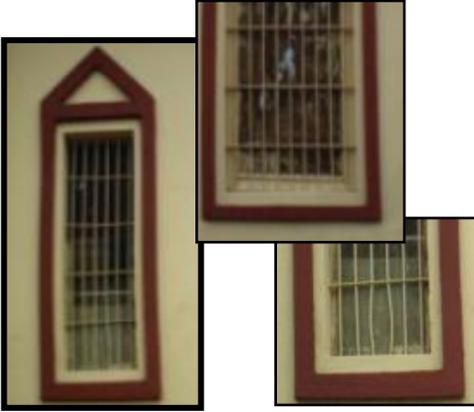
<p>DETALLE DE DAÑOS EN VENTANAS DE FACHADAS Imagen N° 21 Fuente: levantamiento fotográfico</p>		<p>En las Ventanas se observan desgastes internos como externos que han creado agentes de la naturaleza; los barrotes de hierro que resguardan el edificio están enmohecidos por exponerse a lluvias y el sol.</p> <p>Además existe descuido y falta de mantenimiento en el inmueble; motivo por el que las ventanas se ven sucias y por el deterioro de la madera que se utiliza en ellas se colocan piezas de láminas apagando la imagen del lugar.</p>

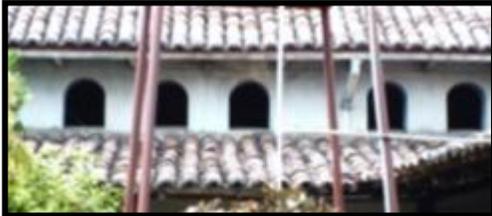
<p>DETALLE DE DAÑOS EN TECHOS Imagen N° 22 Fuente: levantamiento fotográfico</p>

<p>Los Techos se ven afectados por el clima ocasión que ha hecho que la teja traspase el agua, ocasionando desgaste y descomposición en la estructura de madera que lo sostiene.</p>	
ELEMENTO: Canal.	MATERIAL: Lámina Galvanizada.	
DESCRIPCIÓN FOTOGRÁFICA	EVALUACIÓN DEL ELEMENTO

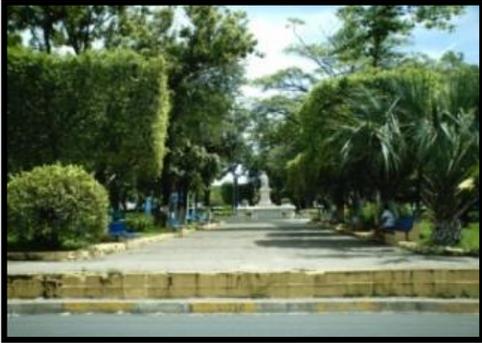
<p style="text-align: center;">VISTA DE CIRCULACIÓN Imagen N° 11 Fuente: levantamiento</p>	<p>El parque ocupa toda la manzana, su trazo es irregular y de una composición de espacios internos simétrico partiendo de un eje principal como lo es el monumento.</p>

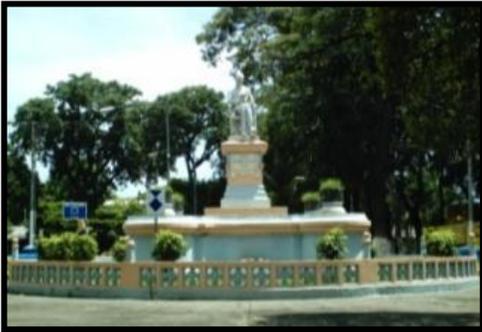
<p style="text-align: center;">VISTA DE MONUMENTO Imagen N° 12 Fuente: levantamiento</p>	<p>Al centro se ha colocado el monumento en mármol blanco al Doctor Antonio Rosales, con una estatua de este sentado en una silla y leyendo un libro; lo cual memora su dedicación por la enseñanza de este ilustre maestro.</p>

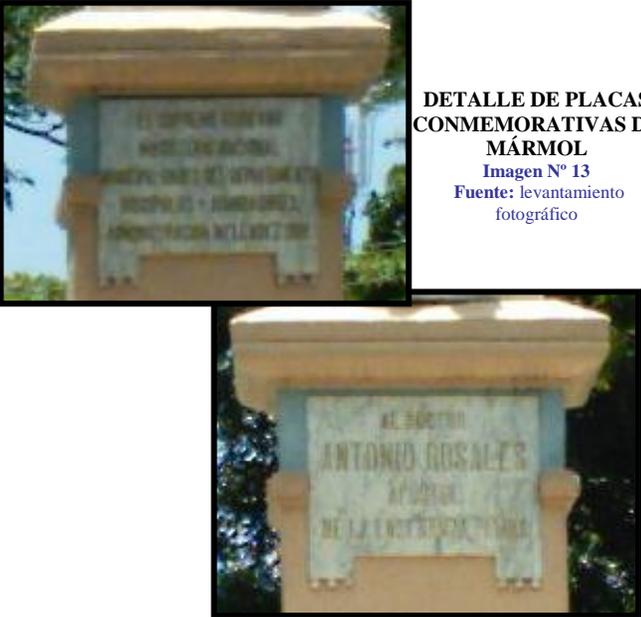
<p style="text-align: center;">DETALLE DE PLACAS CONMEMORATIVAS DE MÁRMOL Imagen N° 13 Fuente: levantamiento fotográfico</p>	<p>El monumento presenta dos placas en sus costados; al Norte dice: Supremo Gobierno Magisterio Nacional Municipalidades del Departamento Discípulos Y Admiradores Administración Meléndez 1918.</p> <p>La placa del costado Sur expresa: Maestro Doctor Antonio Rosales Apóstol de la Enseñanza Patria.</p>

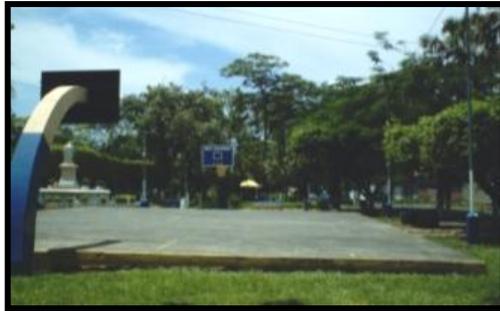
VISTA DE LA CANCHA DE BALONCESTO
Imagen N° 14

Se construyó una cancha de baloncesto en la parte Nor Poniente del parque, para recreación de los visitantes.

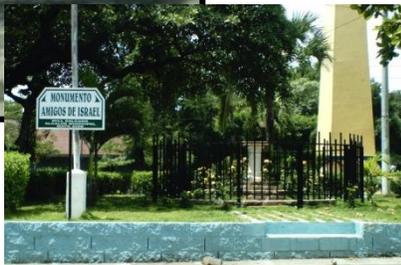
VISTA DEL SECTOR SUR DEL PARQUE
Imagen N° 16

Al Sur está colocada otra área dividida por una calle, la cual pertenece al parque.

Esta colocado en el centro el "Obelisco". Conmemorativo al cuarto centenario de la fundación de san miguel, y en honor a don Luis de Moscoso fundador de la ciudad.

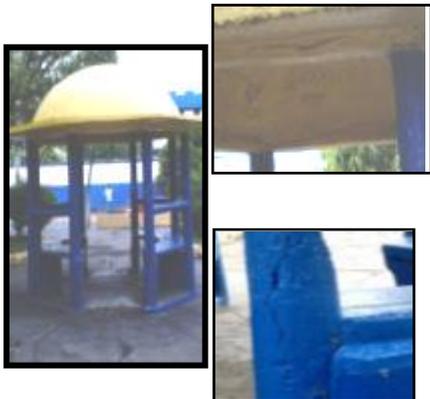
<p style="text-align: center;">VISTA DE DAÑOS EN KIOSCOS Imagen N° 17 Fuente: levantamiento fotográfico</p>	<p>Los kioscos presentan algunos escritos que las personas han colocado dentro, destruyendo su aspecto.</p> <p>Asimismo las inclemencias de la naturaleza y el tiempo transcurrido han logrado que se agrieten las columnas de concreto del kiosco.</p>	
ELEMENTO: Bancas.	MATERIAL: Concreto.	
DESCRIPCIÓN FOTOGRÁFICA	EVALUACIÓN DEL ELEMENTO	
<p>VISTA DE DAÑOS EN BANCAS Imagen N° 18 Fuente: levantamiento fotográfico</p>

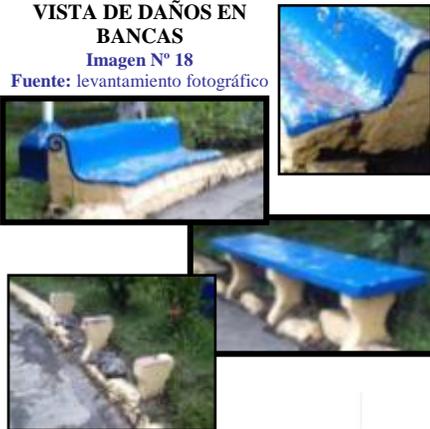
<p>Algunas bancas que forman parte del Parque por poco desaparecen en su totalidad; esto por el desinterés de parte de las personas que transitan cerca del lugar; arruinando el mobiliario.</p> <p>Las lluvias, sol y vientos a los que se exponen por estar al aire libre sin ninguna protección, permiten aberturas en el concreto de las bancas, desaparición de pintura, etc.</p>

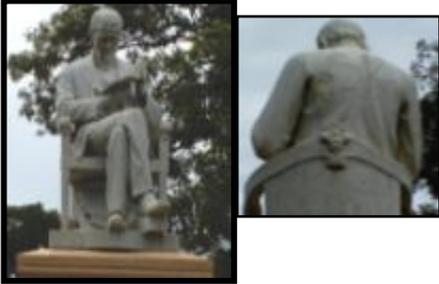
<p>DETALLE DE DAÑOS EN MONUMENTO DEL DR. ROSALES Imagen N° 21 Fuente: levantamiento fotográfico</p>		<p>El monumento al Dr. Antonio Rosales al estar en un área recreativa, transitada por muchas personas está expuesto al maltrato de parte de las mismas; se pueden notar algunas letras labradas; arruinando de esta forma la imagen que representa un ejemplo de la enseñanza.</p>
ELEMENTO: Monumento.		MATERIAL: Concreto.

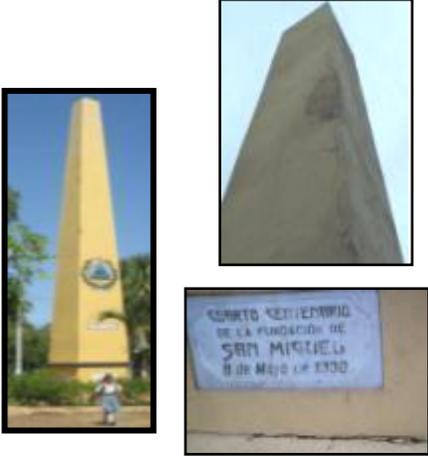
<p>DETALLE DE DAÑOS EN OBELISCO Imagen N° 22 Fuente: levantamiento fotográfico</p>		<p>El Obelisco que forma parte del Parque Rosales, se ha dañado principalmente por el tiempo que tiene de haberse construido; como también por el factor clima; permitiendo fisuras en la base y el resto del monumento creando riesgos.</p>

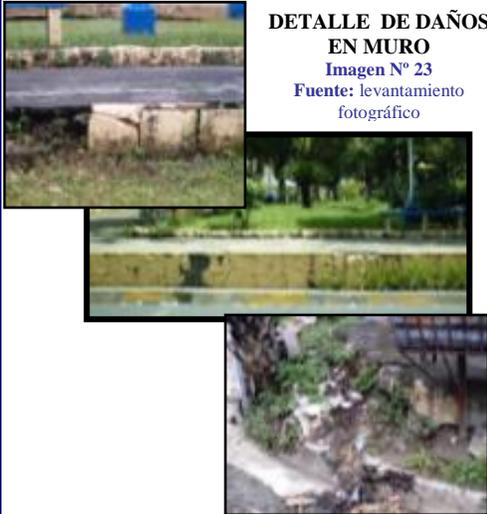
<p>DETALLE DE DAÑOS EN MURO Imagen N° 23 Fuente: levantamiento fotográfico</p>		<p>El Muro de retención del Parque; ha sido afectado por el clima y tiempo de construcción del mismo; en algunas partes se observa deformado.</p>
ELEMENTO: Tragantes.		MATERIAL: Hierro Fundido.
DESCRIPCIÓN FOTOGRÁFICA		EVALUACIÓN DEL ELEMENTO

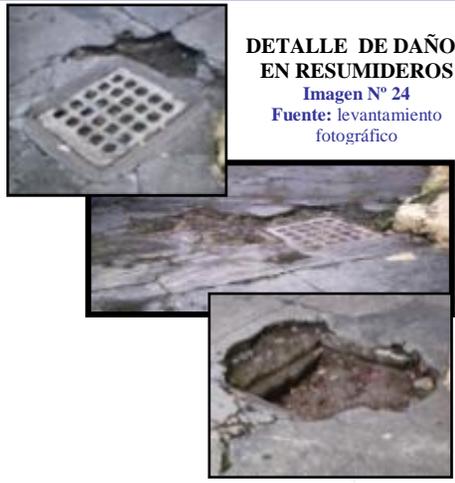
<p>DETALLE DE DAÑOS EN RESUMIDEROS Imagen N° 24 Fuente: levantamiento fotográfico</p>		<p>Los tragantes existentes para el drenaje de agua lluvia están inservibles por no tener un mantenimiento adecuado; la mayor parte están llenos de tierra y algunas parrillas ya desaparecieron.</p>

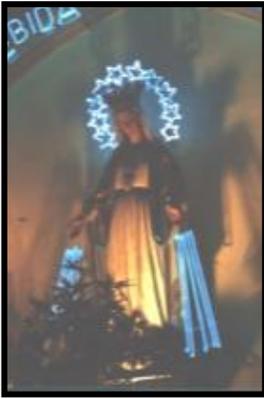
08 DECORACION	09 MOBILIARIO	10 ACCESIBILIDAD	
<p>DETALLE DE LA VIRGEN MEDALLA MILAGROSA Figura N°8 Fuente: levantamiento fotográfico</p>	<p>Colocación de Pilastras con capitel moldurado como contrafuerte en los costados de puertas, ventanas y altar; y sobre estos, detalle de arco ojival enmarcados color naranja; rematando con cornisas y molduras en el techo representando nervaduras color blancas. Nichos en paredes para imaginería y vitrales con diseños bíblicos. En el altar mayor colocación de luces de neón que iluminan la virgen de la medalla milagrosa.</p>	<p>Las bancas que prestan un servicio importante dentro de La Iglesia y que su función es que los fieles se sientan cómodos, son fabricadas de madera y se ubican en dos hiladas sobre la nave principal. En el Altar Mayor está el Retablo de madera, bronce, oro y yeso colocado como elemento principal decorativo detrás del atril de madera, que es donde se posesiona el cura para ofrecer la misa. Mesa para utensilios y silla para el cura de madera sobre el altar.</p>	<p>La accesibilidad al inmueble se realiza por medio de un portón de madera en la fachada principal y cuatro accesos más pequeños en los laterales que conectan a pasillos del exterior del inmueble.</p>

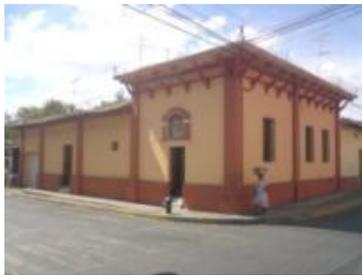
<p>VISTA DE FACHADA NORTE Y PONIENTE Figura N° 2 Fuente: levantamiento fotográfico</p>		En conjunto la fachada es un solo volumen con variaciones aditivas independientes que se juxtaponen en un manejo de planos frontales.		
		08 ELEMENTOS COMPOSITIVOS		
		SIMETRIA	ESCALA	EQUILIBRIO
		La simetría no es considerada en conjunto ni en espacios individuales de cada elemento, por lo que es asimétrico.	En la escala es considerada la monumentalidad antropométrica, en el que la función predomina sobre la escala humana.	Los elementos que forman el volumen se han diseñado de tal forma que existe un desequilibrio, haciendo un mayor peso en un extremo.
		09 COLOR

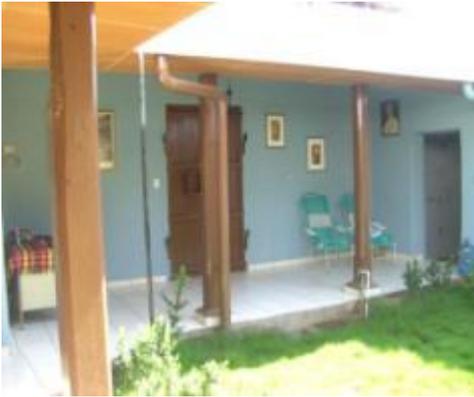
05 DESCRIPCION FOTOGRAFICA		VOLUMEN		
<p>VISTA INTERIOR DEL INMUEBLE Figura N° 4 Fuente: levantamiento fotográfico</p>

El circundante es un cuerpo prismático rectangular simple.		
		08 ELEMENTOS COMPOSITIVOS		
		VARIEDAD	PROPORCIÓN	MOVIMIENTO
No aplica.	Existe proporción en cuanto a base y altura del inmueble.	Todos los elementos formales se caracterizan por su apreciación dinámica dentro del conjunto; las columnas que rodean el patio forman parte de un movimiento rítmico, al igual que corredores y techos.		
		09 COLOR		
		ARMONIA		CONTRASTE
		Maneja armonía en cuanto a tonalidades en el diseño interno; utilización de naranja en el cielo falso y en algunas paredes de la casa así como también la aplicación del color café para columnas, en combinación con el aplicado a las puertas de madera de todo el conjunto.		Se maneja en cuanto a utilización de colores en el diseño; tonos, naranja, cafés interrumpido por el celeste en algunas paredes de la vivienda y el blanco del piso, formando así un contraste entre ambos.

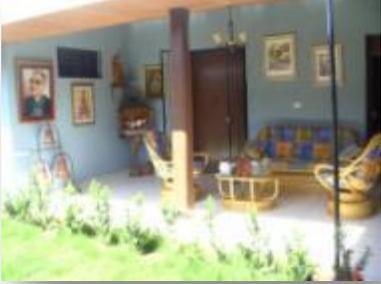
<p>VISTA DE VENTANAS, CORREDOR Y JARDÍN Figura N° 5 Fuente: levantamiento fotográfico</p>

<p>Principalmente la decoración es exterior la puerta de acceso enmarcada por un nicho con la imagen del divino niño, así como vanos enmarcados por pilastras y elementos que simulan ménsulas sosteniendo el alero. En el corredor interior columnas de madera, y en el jardín central al lado sur un detalle rectangular en piedra, donde se encuentra nuevamente la imagen del divino niño.</p>	<p>08 DECORACION</p> <p>Sillas metálicas y Sillones en la sala recibidor, mesa de madera en comedor, cama de madera en dormitorio, cocina pantri y puertas de madera. En la oficina escritorio de fórmica para uso administrativo.</p>	<p>09 MOBILIARIO</p> <p>10 ACCESIBILIDAD</p> <p>Cuenta con tres accesos en la fachada Norte, el principal que accesa a la oficina, la siguiente que dirige al interior de la vivienda y tercer término la de acceso vehicular.</p>

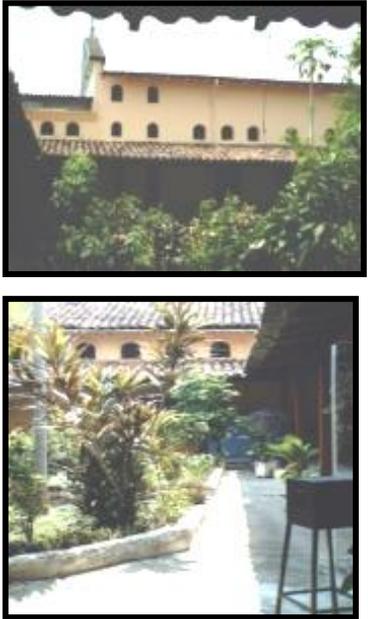
<p>VISTA DEL INTERIOR DEL INMUEBLE LADO NORTE Figura N° 4 Fuente: levantamiento fotográfico</p>		PUNTO	Está representado a través de las columnas que se ubican en planta y la continuidad lineal del perímetro rectangular.	
		LINEA	Se representa por medio de líneas rectas en el contorno de la planta rectangular y columnas que forman una línea recurrente.

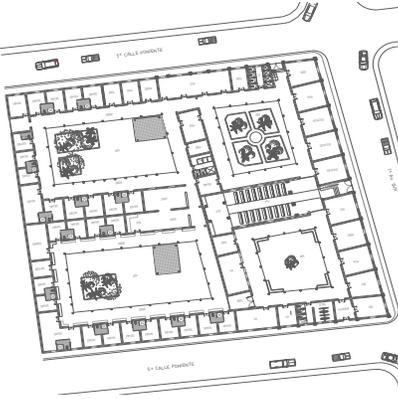
<p>PLANTA ARQUITECTÓNICA.</p>		ESPACIO		DESCRIPCION	
		1- DORMITORIOS.		Destinados al descanso de los ancianos que habitan el inmueble.	
		2- COCINA.		Lugar en donde se preparan los alimentos para abastecer las necesidades de los ancianos.	
		3- COMEDOR.		Área propuesta para ingerir de forma correcta la alimentación proporcionada.	
		4- BODEGAS.		Espacio establecido para despensa, especialmente diversas provisiones como: alimentos, ropa, trastos, utensilios de limpieza, otros objetos, etc.	
		5- CORREDORES.		Zonas destinadas para la circulación, que permiten el acceso de los que habitan en el inmueble a las diferentes áreas del lugar.	
		6- OFICINA.		Es un espacio en el que se ejercen actividades y que principalmente ocupa el director del lugar.	
		7- JARDINES.		Proporcionan un ambiente agradable al lugar y están colocados en el centro distribuyendo confort alrededor del inmueble.

8- CAPILLA.		Espacio acogedor en el que se rinde culto o ceremonias religiosas. Es parte del Asilo.	
		9- GUARDERÍA.		Se dispone de la siguiente manera: Aulas: Prestan educación a niños Salas Cunas: Se utilizan para el cuidado y descanso de niños.	
10- SERVICIOS SANITARIOS.		Abastecer las necesidades internas de los ancianos; bañarse, hacer sus necesidades, etc.			
04 DESCRIPCION FOTOGRAFICA		06 ILUMINACION	07 VENTILACION	08 SIMBOLISMO

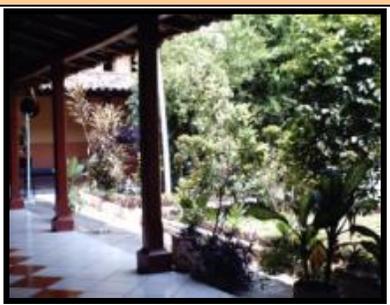
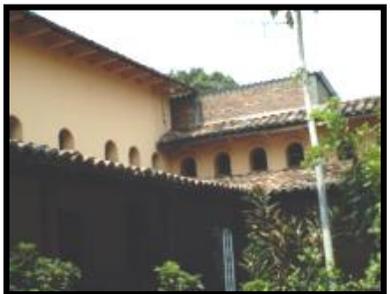
<p>VISTA DE PASILLOS Y DISPOSICIÓN DE VENTANAS Figura N° 7 Fuente: levantamiento fotográfico</p>		Accesa naturalmente a través de ventanas y puertas, también por sobreventanas en el interior del inmueble. Existe iluminación artificial suministrada por luminarias.	Se da naturalmente por ventanearías rectangulares en las fachadas; norte, sur y oriente; asimismo por sobreventanas con arco de medio punto enmarcadas con molduras colocadas en la parte superior de las paredes interiores. Se utilizan ventiladores en las paredes para proveer ventilación artificial.	Lo que manifiesta el servicio que desempeña el lugar es lo siguiente: La dimensión espacial, (longitud), espacios abiertos y amplios en los que puedan circular con facilidad las personas, bancas para descansar, las áreas verdes en el centro que hacen al lugar agradable, ventilación e iluminación adecuada, dormitorios amplios, comodidades necesarias, etc.

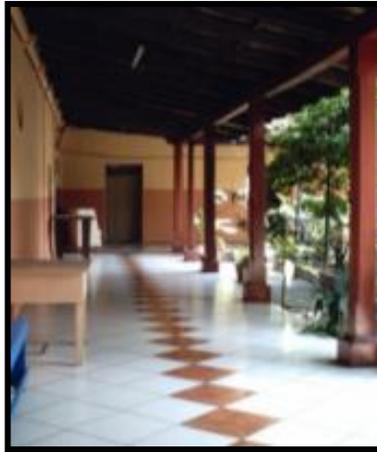
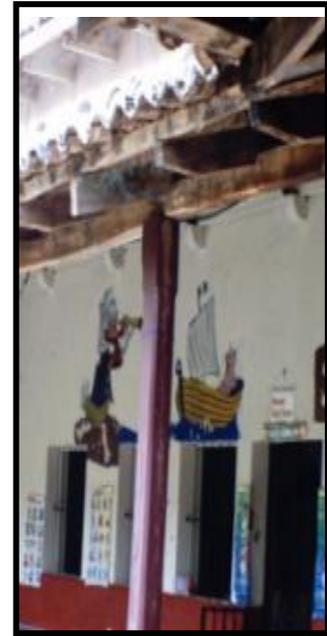
VISTA DE COLUMNAS Y ESTRUCTURA DE TECHO DE MADERA DE LA GUARDERÍA Y DEL ASILO SAN ANTONIO
Imagen N° 1

La madera es un material que en las construcciones se ha utilizado de muchas maneras, desde techos, recubrimientos de paredes hasta elementos estructurales.

- Inspección ocular periódica para observar:
 1. Aparición de grietas excesivas. En caso de ser observadas, deberá avisarse a un técnico competente, quien dictaminará su importancia y, si es el caso, las medidas a llevar a cabo.

3. Observación periódica ya que la madera es débil ante la presencia de insectos principalmente las polillas y algunos hongos normalmente detectables por la aparición de pequeños agujeros que desprenden polvo amarillento.

4. Y en las columnas puertas y otros elementos de madera pueden presentarse erosiones por golpes.

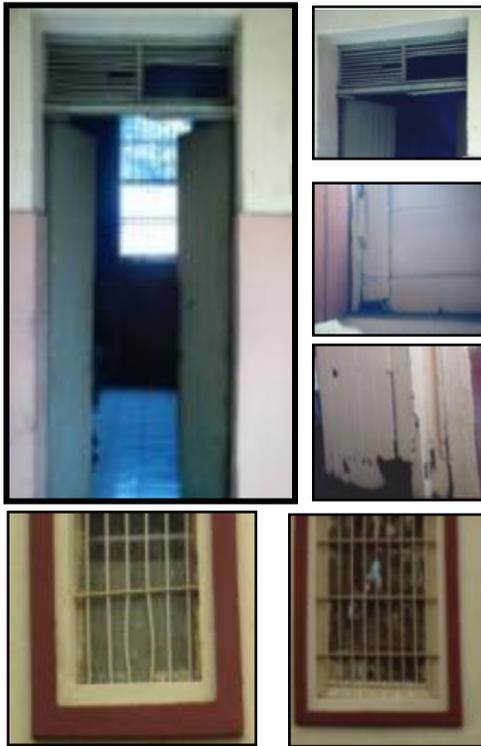
Imagen N°4

DETALLE DE PUERTAS Y VENTANAS DE
MADERA

PARA EL CASO DE DETERIORO EN PUERTAS Y VENTANAS DE MADERA SE RECOMIENDA.

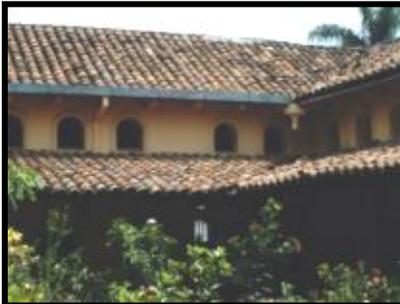
Imagen N° 7

DETALLE DE CUBIERTA CON TEJA DE BARRO DEL ASILO SAN ANTONIO

1. Se recomienda Revisarlos y limpiarlos periódicamente, Así como se Hace necesario hacerlo después de un periodo prolongado de lluvias, fuertes vientos, para evitar que se obstruya el desagüe.
2. Revisar si hay aparición de humedades en el interior del edificio o en el exterior. Asimismo, se comprobará la ausencia de roturas o desprendimientos de los elementos de remate de los bordes y encuentros.

6. Aplicar pintura anticorrosiva cada tres años aproximadamente, para evitar su oxidación. En el caso de la lamina, canales y bajadas de aguas lluvias ya que la corrosión de la lamina causada por la presencia de agua produce un lento desgaste del material, el cual presenta manchas de oxido y si el deterioro continua llega a causar agujeros en el material.

7. Los materiales o elementos de cobertura que por causa de golpes, acciones no previstas o envejecimiento, hayan sufrido roturas o desperfectos, deberán reponerse o sustituirse con materiales análogos a los previstos y en iguales condiciones de ejecución y puesta en obra.

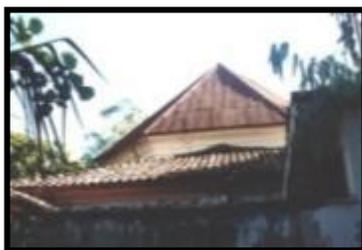
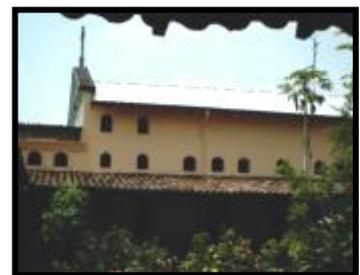
Imagen N° 8

LOS TIPOS DE CUBIERTAS VARÍAN ENTRE UNA EDIFICACIÓN Y LA OTRA AUNQUE LOS MECANISMOS DE MANTENIMIENTO PREVENTIVO PUEDEN SER IGUALES.

8. Revisar la estructura donde se apoya el techo y los materiales de que se componen en este caso teja y lamina para verificar el estado y su resistencia a las inclemencias del tiempo como la lluvia y fuertes vientos.
9. Eliminación de cualquier tipo de vegetación y de los materiales acumulados por el viento, en techos canales y bajadas de agua lluvias para evitar posibles filtraciones.
10. Retirada periódica de los sarros que puedan formarse en la cubierta por retenciones ocasionales de agua.

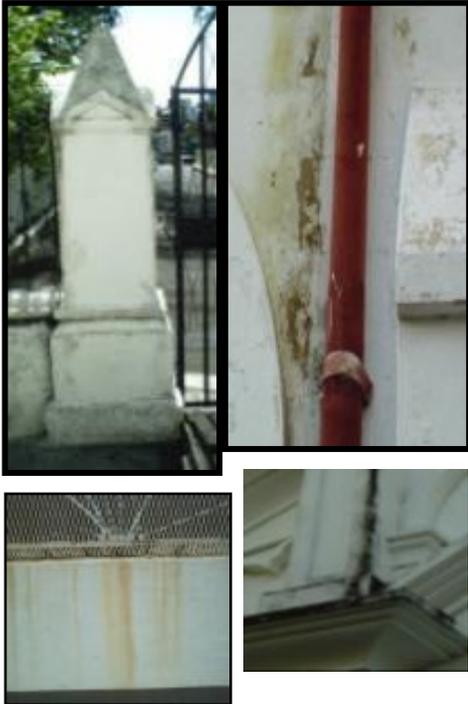
Imagen N° 9
Fuente: levantamiento fotográfico

DETALLE DE PAREDES QUE PRESENTAN MOHO COMO RESULTADO DE LA HUMEDAD, EN LA CAPILLA MEDALLA MILAGROSA

El más común de los fenómenos observados es la aparición de moho como resultado de la humedad ambiental debido a la filtración del agua, cuando los canales están obstruidos o formaciones de goteras, se produce en el adobe manchas oscuras dejando visible la presencia de humedad en la estructura, así como daños ocasionados a la misma a través de perforar y debilitar la estructura, manifestado en los interiores y exteriores de las paredes en las edificaciones.

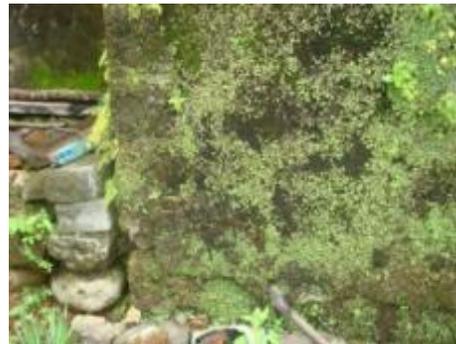
Imagen N° 10
Fuente: levantamiento fotográfico

DETALLE DE PARED QUE PRESENTA
MICROFLORA

- Deberá eliminarse desde la raíz si son superficiales, si ya se encuentran bien incrustados, tendrá que evaluarse el daño para poder analizar el proceso que se seguirá para su eliminación, debido a que este podría causar daños mayores como grietas cortantes en los muros .
- Resanar, empleando el mismo material con el que está construido.
- Remover cuidadosamente las superficies afectadas con una espátula metálica.
- Si es posible y la raíz esta profunda, se aplica insecticida para evitar que restos que no se pudiesen eliminar, broten nuevamente.

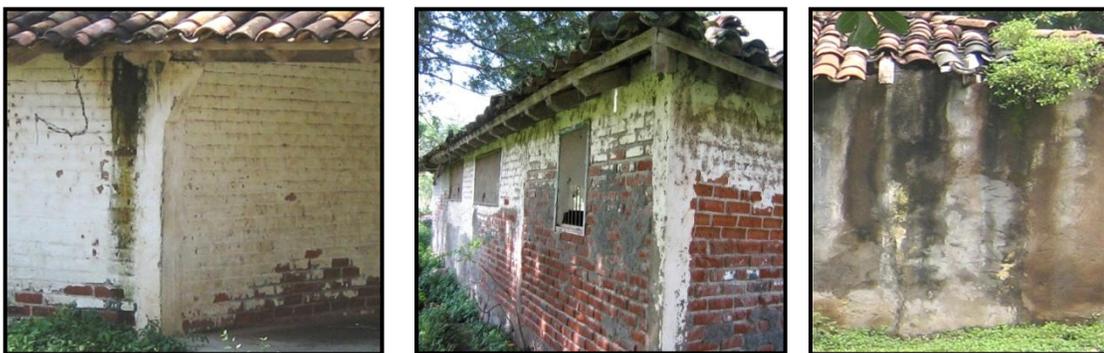
Detalle de deterioro en paredes de ladrillo

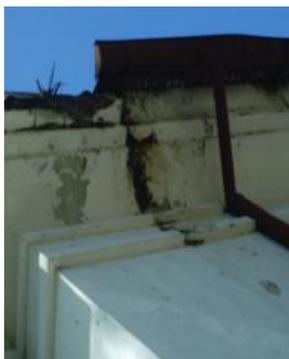
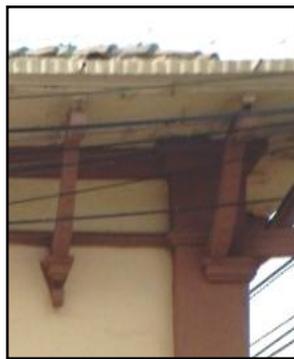
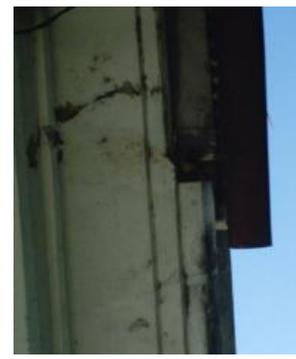
**DETALLE DE GRIETAS EN PAREDES DE EDIFICACIONES ANTIGUAS
Y QUE AFECTAN SU ESTÉTICA**

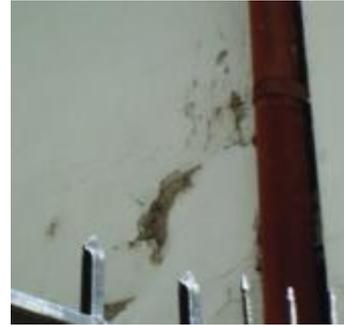
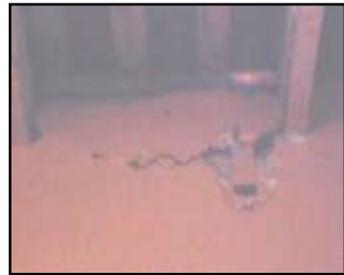
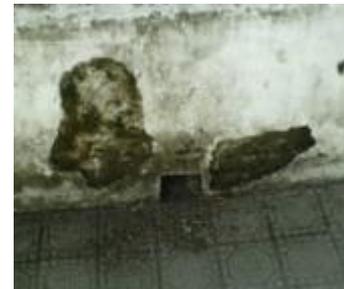
Los repellos sirven para proteger los muros; la humedad produce en las paredes hongos y bacterias que desarrollan una acción debilitadora, ya que por la presencia de estos se desprende el repello de la estructura, y por el hueco que queda, se filtra el agua, viento sol, en las paredes dañándolas. Pero hasta el momento ninguno de los desprendimientos identificados en las edificaciones es de tal gravedad que requiera la intervención de mano de obra profesional.

- Revisar constante la estabilidad del repello.
- Cuando se descubre que falta alguna parte, hay que reponerla de inmediato, con mezcla de cal-arena.
- En el caso que la profundidad de faltantes en repellos sea tal que se puedan ver los ladrillos del muro, debe aplicarse mortero especial, mas no cemento por que forma una capa dura e impermeable, que impide descubrir las grietas que se producen en los muros y no permite la transpiración o salida de la humedad; al no tener esta transpiración, provoca su destrucción poco a poco, además de dañar también a los repellos y pintura o caleado.

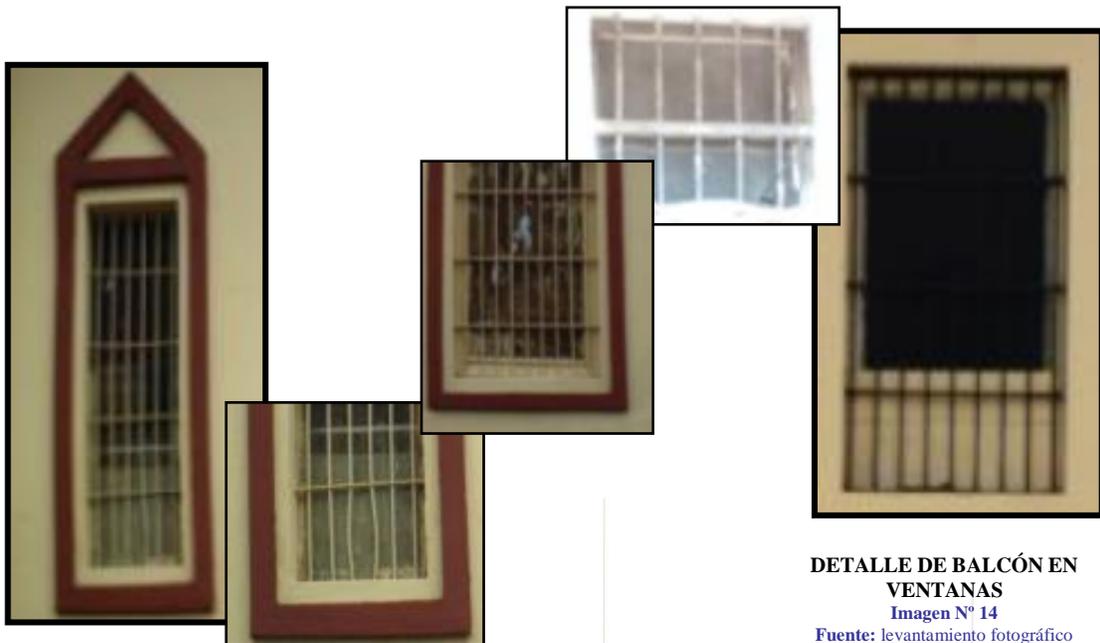
Imagen N° 14

DETALLE DE BalcÓN EN VENTANAS

En la limpieza de dichos elementos será removida la pintura o el óxido que posean con un cepillo de alambre, y lijándolo dejando la textura limpia, aplicándole posteriormente una solución fosfatizante usando brocha, para luego aplicar un abrasivo y se le impregnará con solución antioxidante (Metal Mate), para finalmente aplicar pintura anticorrosiva.

Todas aquellas piezas que se encuentren dobladas o en un estado avanzado de corrosión deberán ser descartadas y restituidas por otras similares en cuanto a diámetro, longitud, acabado y calidad. Las uniones de estas se realizarán por medio de soldadura.

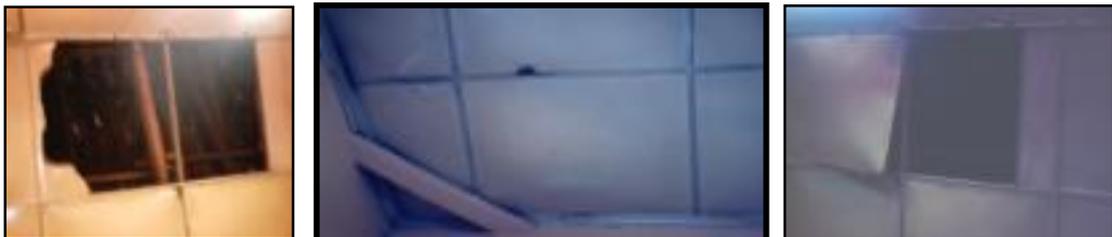
Imagen N° 15

DETALLE DE DAÑOS EN CIELO FALSO EN LOS INMUEBLES

Luego se sellará, entintara y barnizara, para que no pierda el estilo original de la madera.

Las dimensiones del clavo utilizar, estará determinada por el espesor de la pieza de madera que será colocado

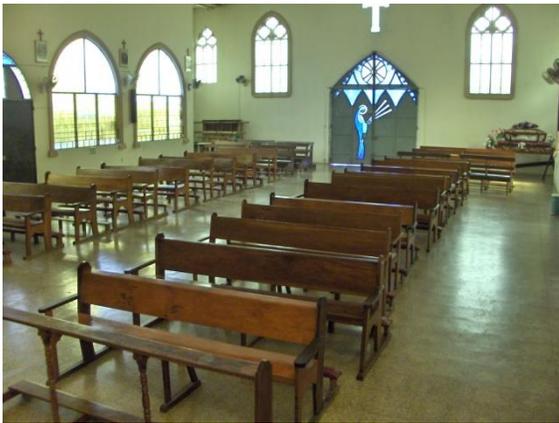
MANCHAS Y FALTA DE BRILLO

Las manchas en las baldosas de cemento pueden ser de diferente naturaleza o causa, Por la excesiva exposición a la humedad, el sol, químicos o el uso.

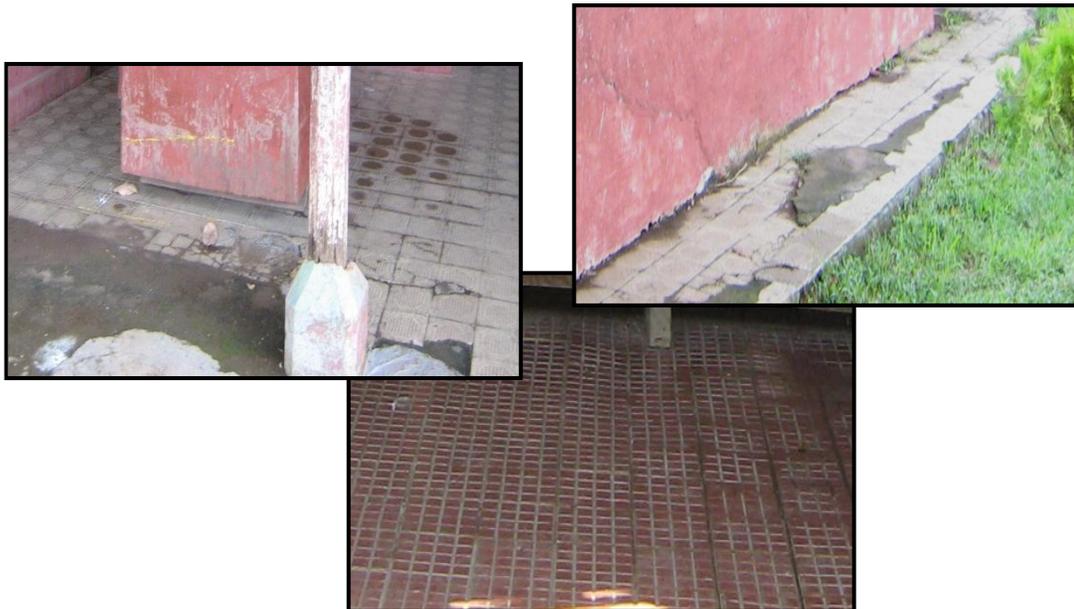
Imagen N° 17

DETALLE DE MANCHAS EN PISO DE
LADRILLO DE CEMENTO

Se limpiara todo el piso con detergente y agua, la aplicación podría ser de forma manual o mecánica. Y en las áreas de donde se encuentra mancha, costra y otros, se procederá a raspar con lija de agua, o utilizando químicos (ácido muriático).

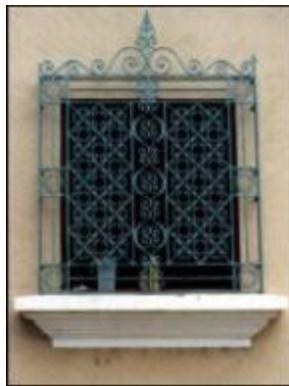
BALCON:

Estrecha plataforma con barandilla que sobresale en la fachada de un edificio al nivel del pavimento de los pisos.

Balcón de dibujo

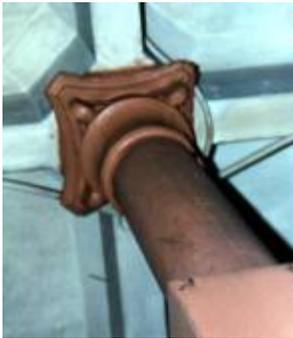
Capitel jónico
