**TRABAJO DE GRADUACIÓN**

**ANTEPROYECTO DE REMODELACIÓN Y AMPLIACIÓN PARA EL CENTRO DE  
REHABILITACIÓN INTEGRAL DE OCCIDENTE (CRIO), MUNICIPIO DE SANTA ANA,  
EL SALVADOR**

**AGOSTO, 2018  
SANTA ANA, EL SALVADOR, CENTRO AMERICA**

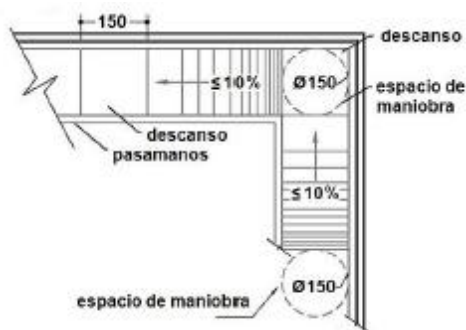
Figura 17 Rampa de dos ramas perpendiculares

e) tener espacios intermedios o descansos de un largo de 150 cm por el ancho del tramo y cuando éstos se asocien a cambios de dirección deberán tener las dimensiones mínimas que permitan inscribir en ellos un espacio de maniobra (Figura); vista en planta esquemática de una rampa de dos ramas perpendiculares, donde se grafican los espacios de maniobra en descansos y en el sector inmediato al comienzo

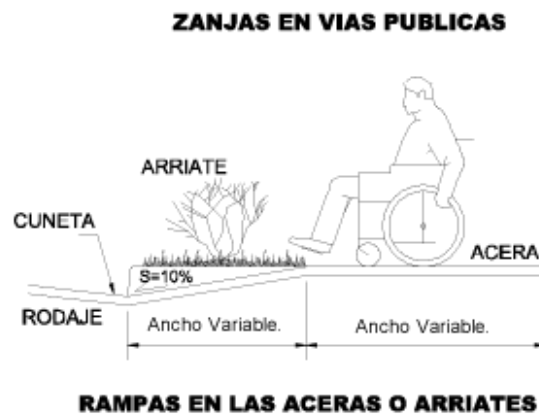
Figura 26 Detalle de rampa en acera

Se dispondrá de una rampa con un ancho de 1.20 mts. Y se señalizará con un pavimento especial (con textura diferente) su comienzo y su final, a fin de que la persona ciega tenga conocimiento de su existencia al circular por ese tramo de la acera.

Se deberá rebajar el cordón con una pendiente que tenga como máximo el 10 %.

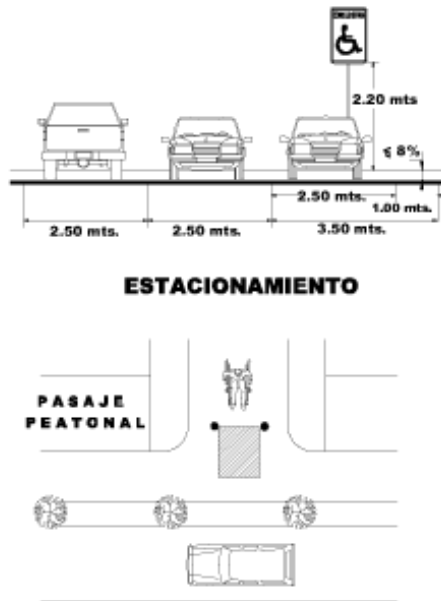
Los hitos o mojones que se coloquen en los accesos peatonales de las urbanizaciones habitacionales, para impedir el paso de vehículos, tendrán una luz mínima de 1.00 mts. para permitir de este modo el paso de una silla de ruedas.

Perpendicularmente a la alineación de los mojones, con las mismas losetas especiales que para los pasos de peatones se construirá una franja de 0.80 mts. de ancho por 2.00 mts. de longitud, para advertir a las personas ciegas de la proximidad de un obstáculo.

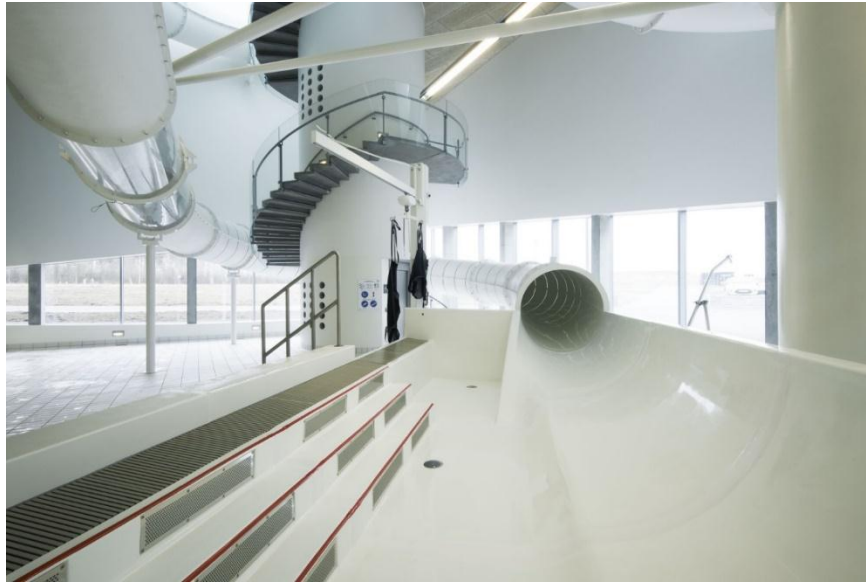
Algo muy peculiar de este centro de rehabilitación es un tobogán de agua, el cual es accesible para las personas que utilizan silla de ruedas, se accede a través de un ascensor o escaleras que llevan hasta la cima, donde se puede apreciar las vistas del lugar y del paisaje a través de las ventanas. El tobogán se utiliza principalmente para la formación del sentido del equilibrio y la conciencia del cuerpo de las personas. Las piscinas cuentan con rampas de accesibilidad y las sillas de rueda que se utilizan están diseñadas para que sean resistentes al cloro, la piscina que se utiliza para la hidroterapia tiene un fondo ajustable para apoyar diversas necesidades de ejercicio y con propósito multifuncional.

*Figura 31 Tobogán con accesibilidad para personas con silla de ruedas,*

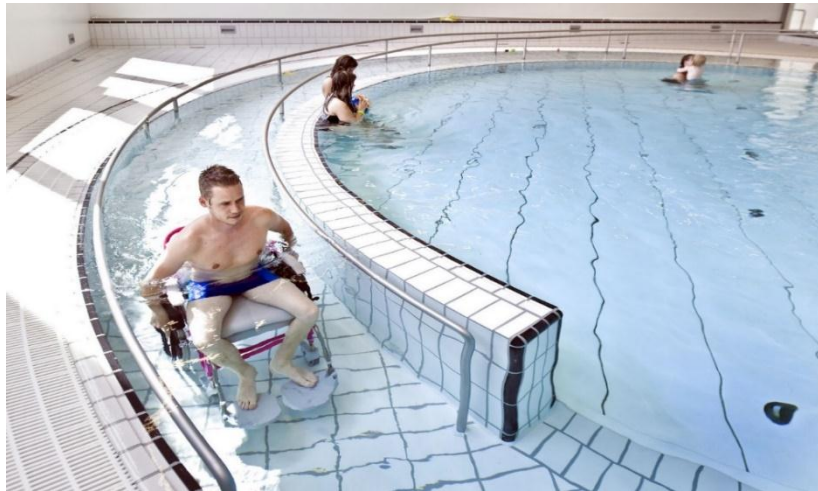
*Figura 32 Rampa de acceso a piscina de hidroterapia,*

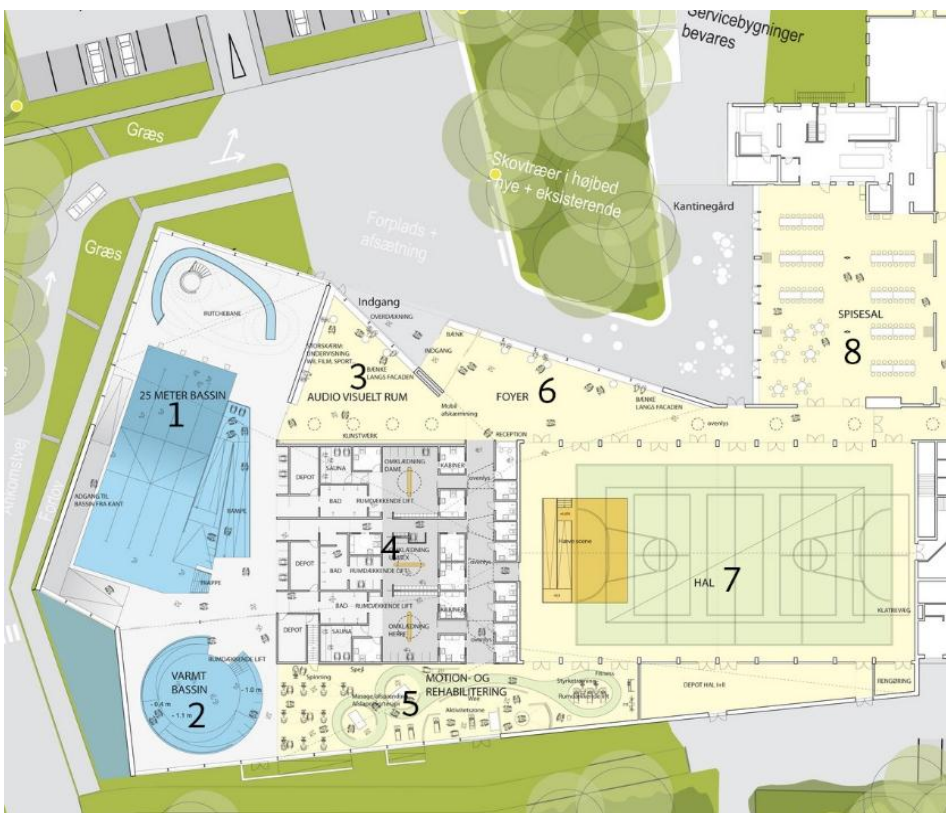
1. Piscina olímpica
2. Piscina de hidroterapia
3. Salón audio visual
4. Vestuarios y saunas
5. Gimnasio de rehabilitación
6. Vestíbulo
7. Cancha de basquetbol
8. Comedor

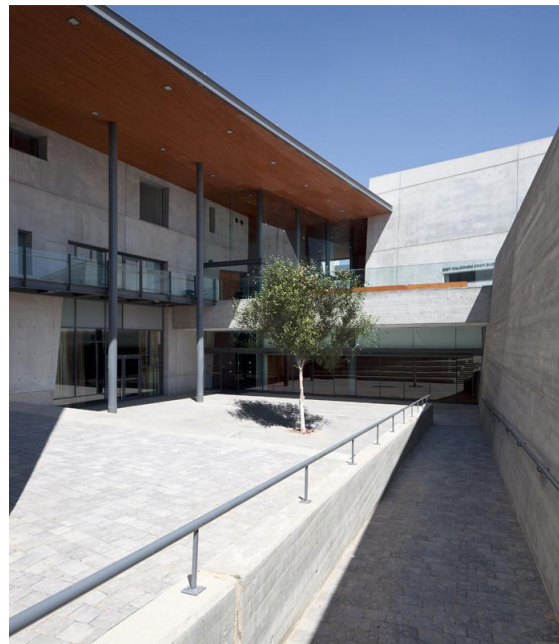
Figura 35 Rampa de acceso para personas discapacitadas

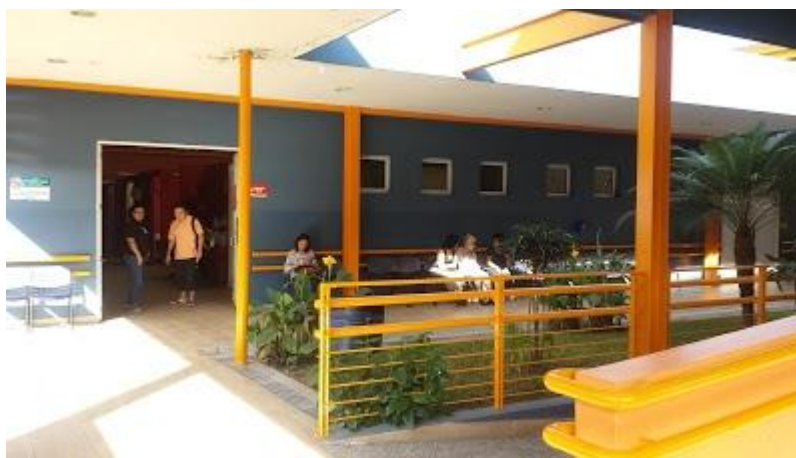
*Figura 43 Accesos y circulaciones*

La amplitud en los pasillos permite la libre circulación a todos los espacios, además el ancho de las puertas es mayor a 1.0m por lo que se puede entrar y salir sin dificultad si es que se utilizara una silla de rueda o aditamento ortopédicos. La rampa permite que los desniveles formados por la topografía del terreno se disimulen, cumpliendo con la pendiente adecuada (Aprox. 7%-8%).

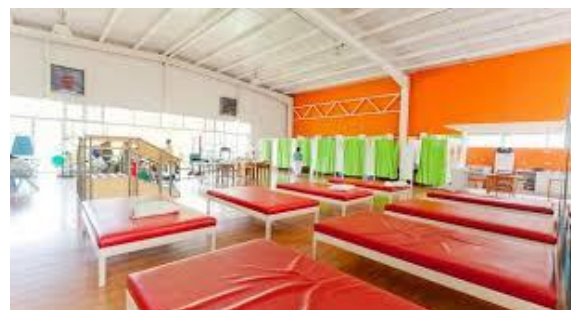
Figura 45 Área de Gimnasio de terapia física

El área de gimnasio o talleres cuenta con un área aproximada de 1,500.0 m<sup>2</sup>, dependiendo del tipo de atención que se brinda. Las mesas de terapia están adaptadas para que puedan ser usadas por las personas desde sus sillas de ruedas; así mismo, todos los espacios están adaptados para que las personas puedan circular con sus sillas de ruedas o cualquier aparato ortopédico. Algunas de las terapias que se realizan en esta área son:

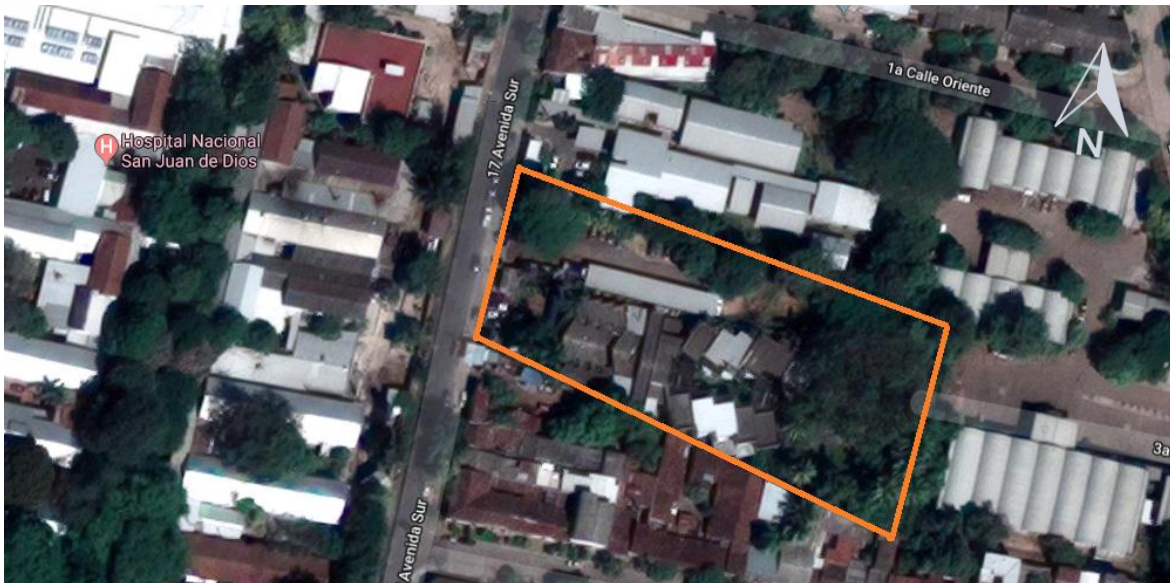
Figura 46 Foto Satelital del terreno

El terreno en estudio donde se realizó la propuesta de anteproyecto de remodelación y ampliación para el Centro de Rehabilitación Integral de Occidente (CRIO) posee una forma irregular y está conformado por 5,023.53m<sup>2</sup> de extensión equivalente a 8,475.55 v<sup>2</sup>. Está limitado geográficamente al Norte por la Clínica comunitaria, al Este por el Hospital Nacional San Juan de Dios, al Sur por un taller de mecánica automotriz y otros negocios particulares, y al Oeste por el departamento de mantenimiento regional del Ministerio de Salud.

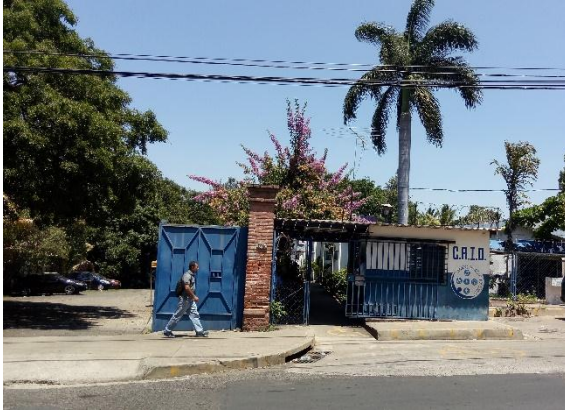
Figura 48 Acceso vehicular y peatonal del centro

El acceso principal al edificio donde actualmente funciona el CRIO se encuentra sobre la 17 avenida sur; el terreno además cuenta con un amplio parqueo interno para visitantes y empleados.

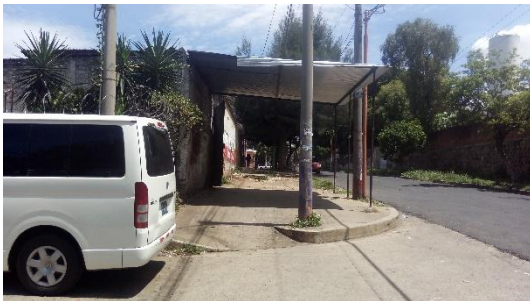
Figura 50 Acceso peatonal al CRIO

Por su cercanía con el centro histórico de la ciudad de Santa Ana el terreno donde se encuentra el CRIO posee amplias aceras con ancho de 2.50m, aunque la mayoría de estas no se encuentran en buen estado y no cumplen con las condiciones necesarias para facilitar el tránsito de peatones con discapacidades físicas.

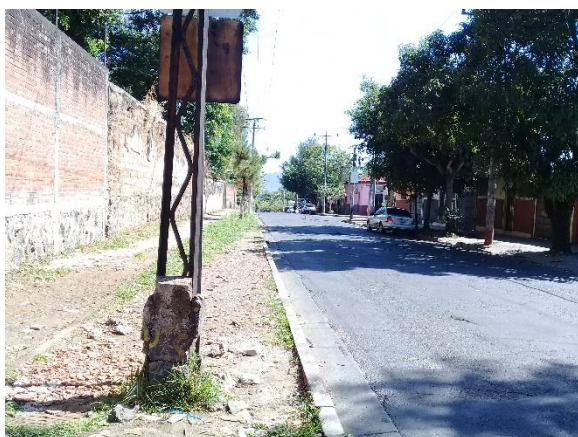
Figura 53 Acera frente a Hospital San Juan de Dios, hacia el norte.

La imagen del entorno que rodea el centro de rehabilitación no se encuentra de la mejor manera debido principalmente a la falta de mantenimiento en aceras, calles y cordón cuneta, estas se encuentran dañadas y en algunos tramos se ha perdido en su totalidad la capa de concreto de la acera lo que dificulta la movilidad de peatones y personas con discapacidad, además no cuenta con el mobiliario urbano necesario para la colocación de desechos sólidos, ni se realiza limpieza y recolección de basura por parte de la alcaldía municipal lo que daña aún más la imagen del lugar.

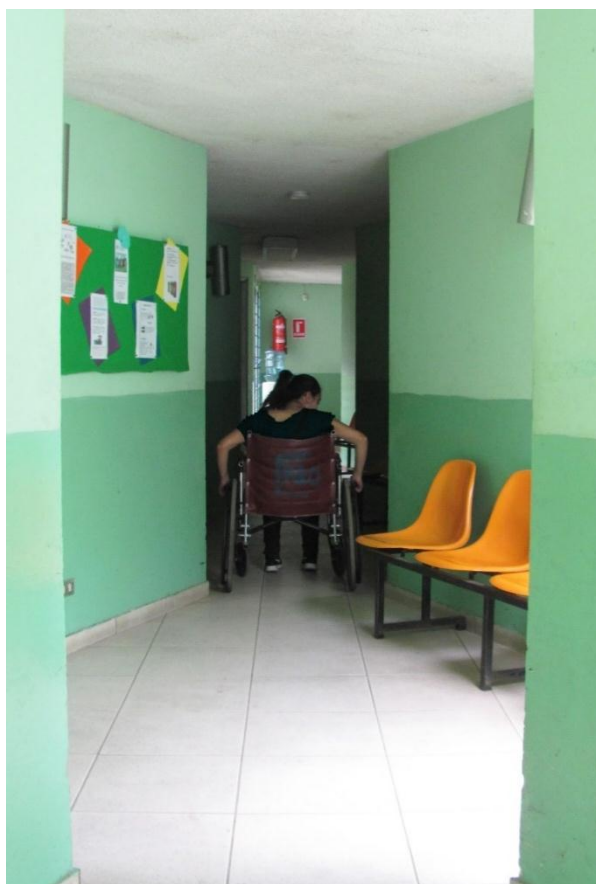
Figura 56 Circulaciones internas CRIO

Las condiciones en las que se encuentra el edificio en general son buenas, no se observan grietas o fallas en la estructura, sin embargo, el diseño presenta diferentes fallas; una de ellas es la forma de los pasillos la cual dificulta la circulación libre, en especial de las personas que utilizan silla de ruedas, andaderas o muletas. Además, al no existir salas de espera; fuera de los consultorios se colocan sillas en los pasillos, las cuales se vuelven un obstáculo ya que los pasillos son muy angostos. Este problema se vuelve aun mayor por las mañanas que es cuando asisten más personas a recibir los diferentes tipos de terapia.

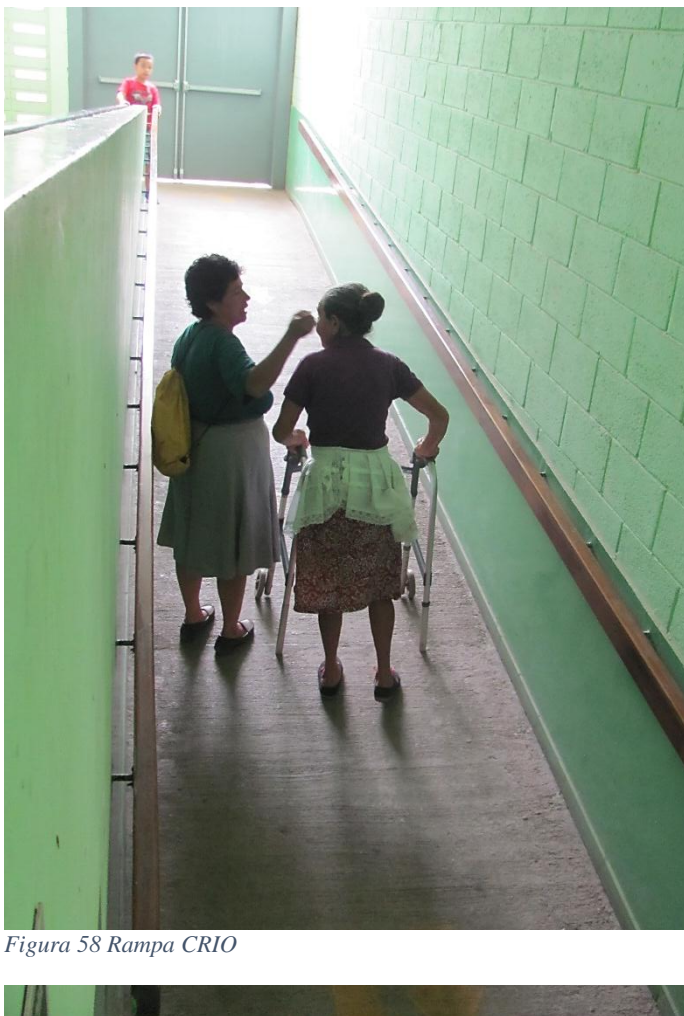
Figura 58 Rampa CRIO

El área B cuenta con una rampa y gradas que lleva desde el nivel 1 hasta la planta baja, en esta zona se encuentra el área de aseo personal tanto pública como para empleados, gimnasio, hidroterapia, electroterapia y terapia ocupacional. A diferencia del diseño de la zona A, los pasillos son más anchos y el jardín es más largo abarcando la mayor parte de la longitud de los pasillos.

A pesar de que el ancho de los pasillos es mayor, la dificultad para movilizarse entre ellos es la misma, especialmente para las personas que utilizan silla de ruedas.

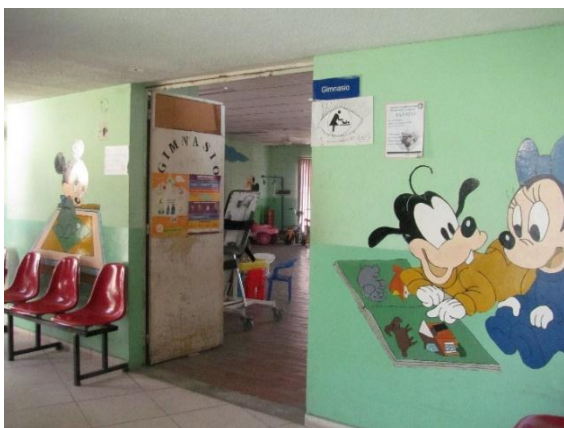
Figura 61 Entrada a gimnasio infantil.

Debido a la demanda de niños que asisten al centro se ha ido adaptando poco a poco, según las exigencias que han ido encontrando a lo largo del tiempo que tienen de funcionar, un ejemplo de esto es el gimnasio, ya que se han tenido que trasladar maquinas al pasillo por la falta de espacio.

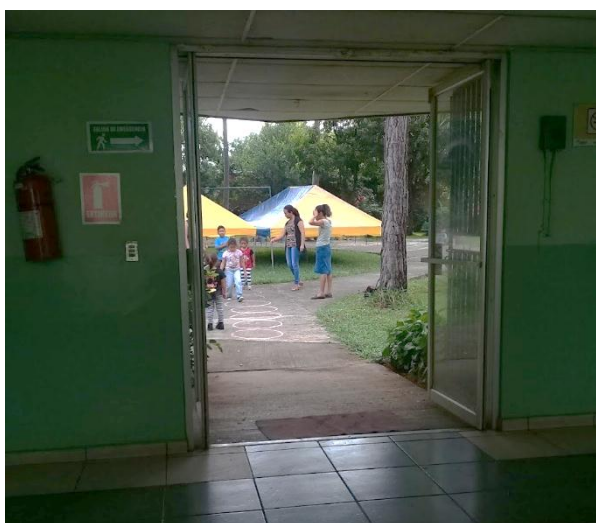
Figura 63 Salida a jardín de terapia educativa adaptada

Las condiciones en las que se encuentra el jardín son buenas, sin embargo, no cuenta con un diseño apto para el tipo de actividades que se realizan. Por otro lado, el equipo que se utiliza para realizar las actividades de educación física adaptada no está en las mejores condiciones por lo que se puede convertir en un riesgo.

se realizaron se identificaron algunas deficiencias, como el mal estado de los juegos para niños y el poco equipo con que se cuenta para impartir las clases de educación física, es importante destacar también el buen estado de las zonas verde y la limpieza en el área, sin embargo, los caminos de concreto se encuentran deteriorados.

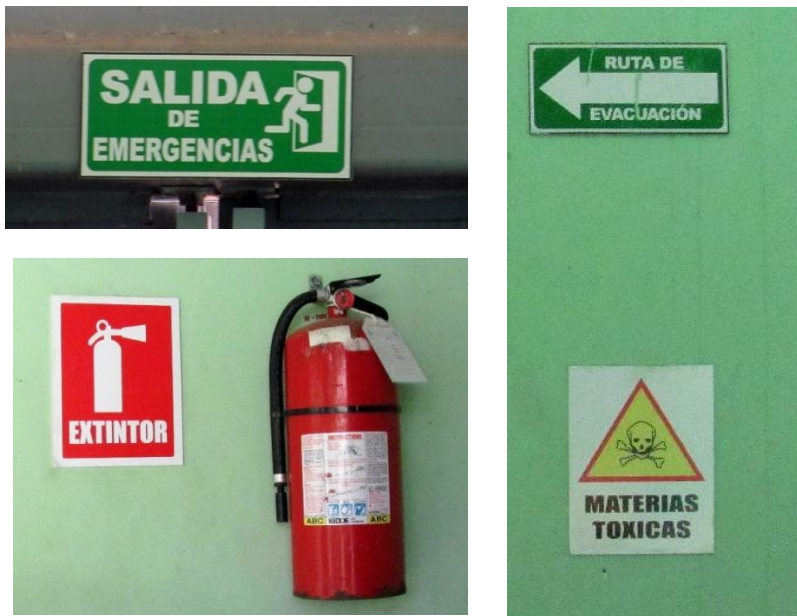
Figura 65 Señalética CRIO

El centro cuenta con un sistema de señales de seguridad que cumple con criterios y estándares, los cuales han sido analizados de acuerdo a de la Ley General de Prevención de Riesgos en los Lugares de Trabajo (Ministerio de trabajo y Prevención Social, 2012) y la Guía Técnica de Señales y Avisos de Protección Civil para Establecimientos de Salud (Ministerio de Salud Pública y Asistencia Social, 2008).

En la siguiente imagen se puede observar un ejemplo de lo anterior:

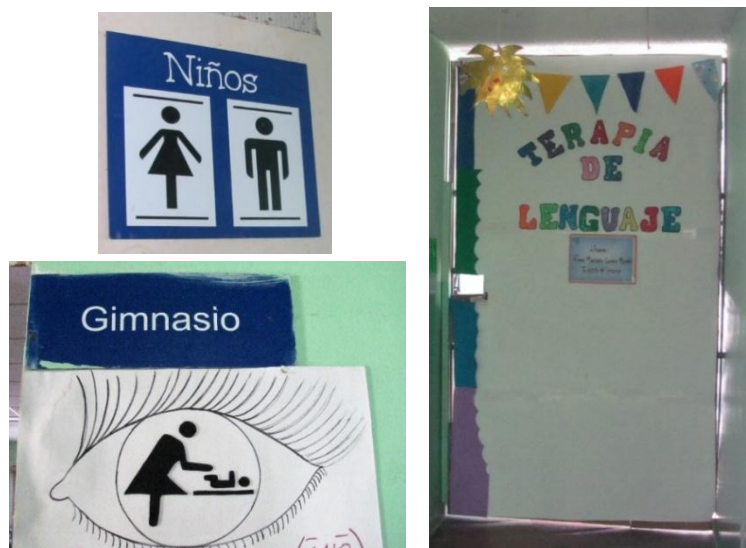
Figura 66 Señalética de identificación y aviso.

Dentro del centro se observan solamente las señales de identificación en color azul, las cuales se complementan con las que han sido elaboradas por el personal, tal como se observa en la imagen.

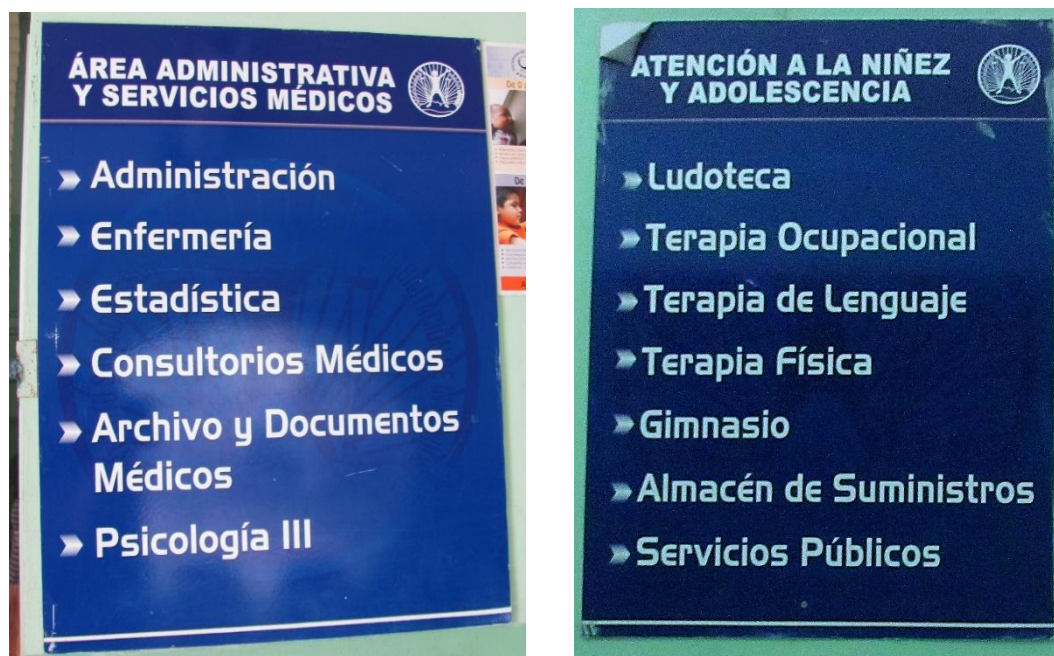
Figura 67 Señalética informativa.

Las señales direccionales son las que ayudan a orientar a las personas, sin embargo, el centro carece de estas, ya que existen solamente señales informativas de los espacios que se encuentran dentro de cada una de las áreas, pero no indican la dirección que se debe tomar para llegar a cada uno de esos espacios, como se puede ver en la imagen:

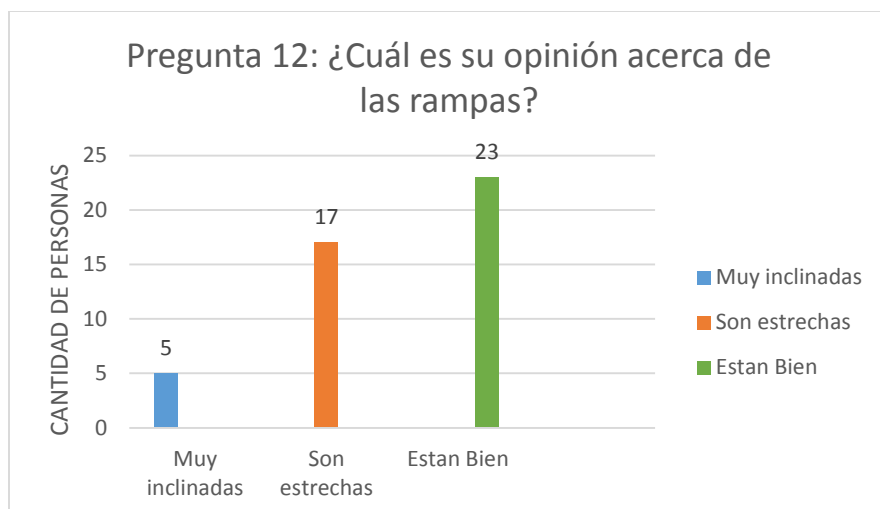
Gráfica 12 Rampas.

La grafica nos muestra como resultado que un 11.11% de los visitantes del C.R.I.O. opinan que las rampas son muy inclinadas y un 37.78% contesto que son estrechas; Por último, un 51.11% de las personas encuestadas opinan que las rampas Están Bien.

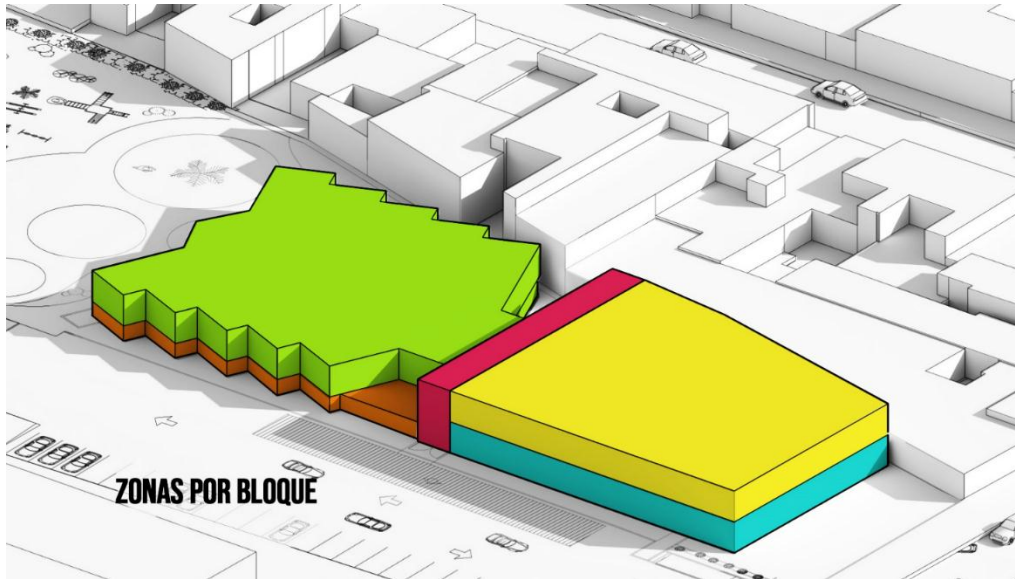
Diagrama de bloques: es el diagrama que refleja la posición en que se encuentran las áreas propuestas dentro del terreno.

-   Zona A: Servicios médicos y áreas sociales
-   Zona B: Terapias de Adultos
-   Zona C: Terapias de Niños
-   Zona D: Administración y consultorios
-   Circulaciones verticales

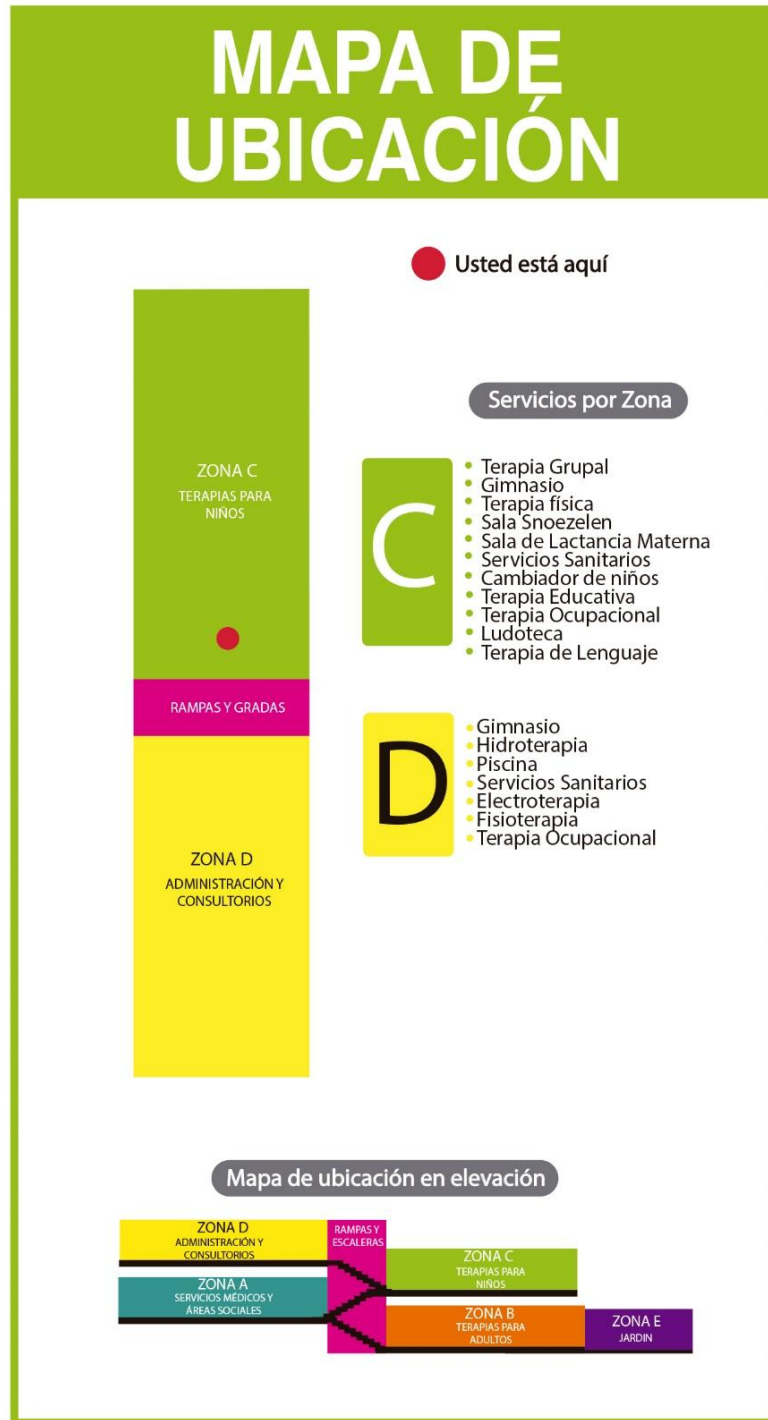
Mapa 10 Mapa de ubicación Zona C y D

Ejemplo de mapa de ubicación para el primer nivel, el cual se utiliza en la Zona C y D.

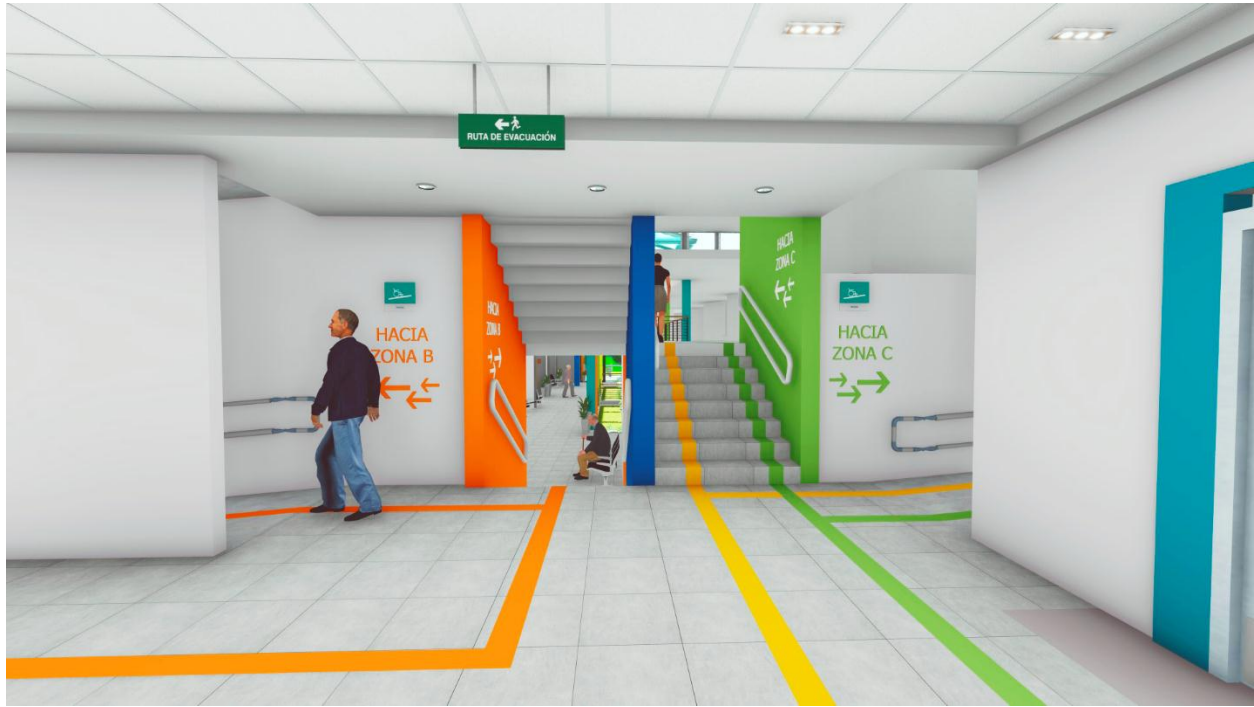
Figura 88 Aplicación de Señalética en Zona A

A continuación, se muestra la señalética aplicada al interior del edificio:
