**UNIVERSIDAD DE EL SALVADOR**  
**FACULTAD MULTIDISCIPLINARIA ORIENTAL, FMO.**  
**DEPARTAMENTO DE INGENIERIA Y ARQUITECTURA.**

**PARA OPTAR AL TITULO DE ARQUITECTO**

**“LINEAMIENTOS PARA EL RESCATE Y CONSERVACION DE LA IMAGEN URBANA DE LA CIUDAD DE ALEGRIA, DEPARTAMENTO DE USULUTAN”.**

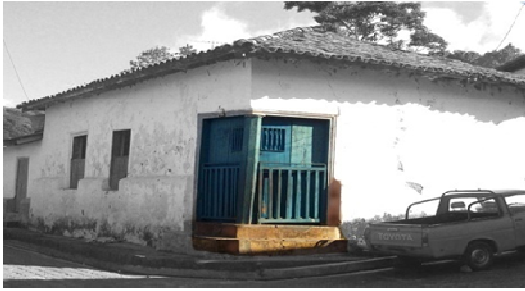
FIG.Nº4 Inmueble IA-2, Esquinero

Que existen en la ciudad, y cuál es la predominante. Todo esto servirá para luego en el diagnóstico determinar el estado en que se encuentran y poder proporcionar los lineamientos para su conservación.

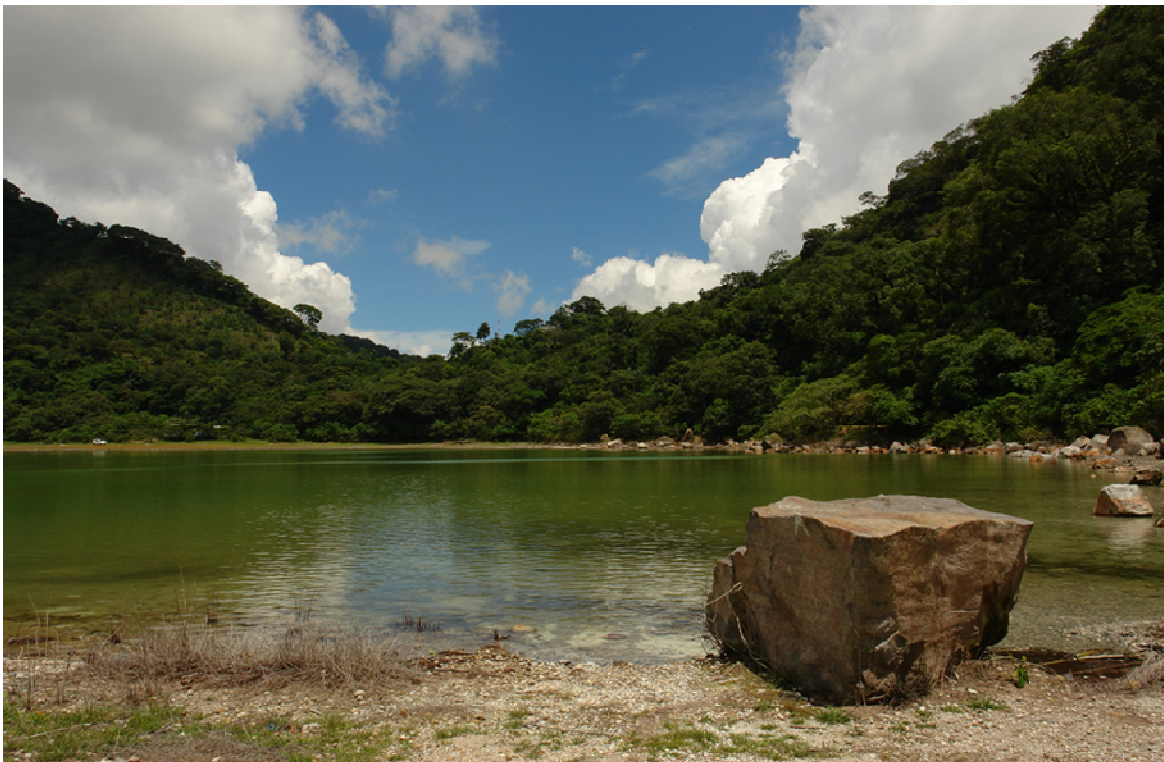
FIG.Nº20 Laguna de Alegría

Se exhibe un peñascoso cráter grande, ovalado y orientado de este a oeste, en cuyo fondo, en posición excéntrica al sureste y a 1,250 metros de altura, existe un pequeño

lago con aguas amarillo-verdosas. Reposa sobre mantos de azufre (ver figura).

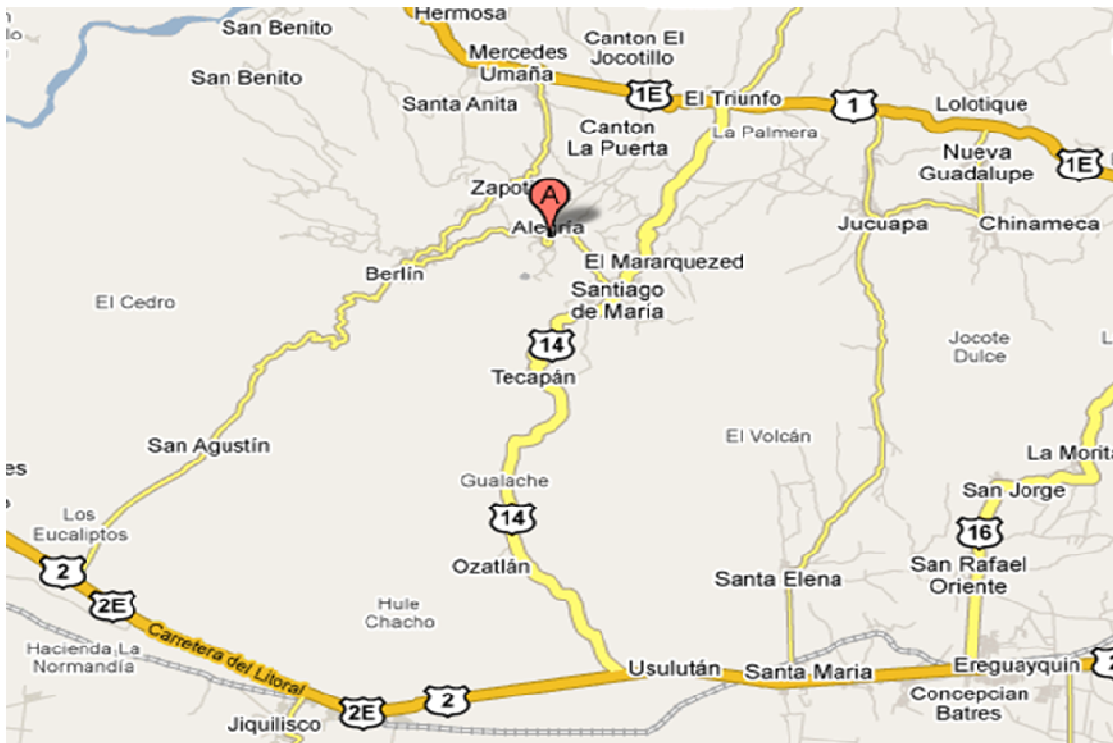
FIG. Nº33 Accesos desde diferentes rutas nacionales a la Ciudad de Alegria, Usulután

Como se ha mencionado antes, históricamente Alegria tiene una estrecha relación con otros asentamientos de la zona, los cuales se originaron paralelamente al desarrollo de la economía cafetalera de la región. Esta relación se refleja en el trazo de las principales vías

de comunicación<sup>20</sup>.

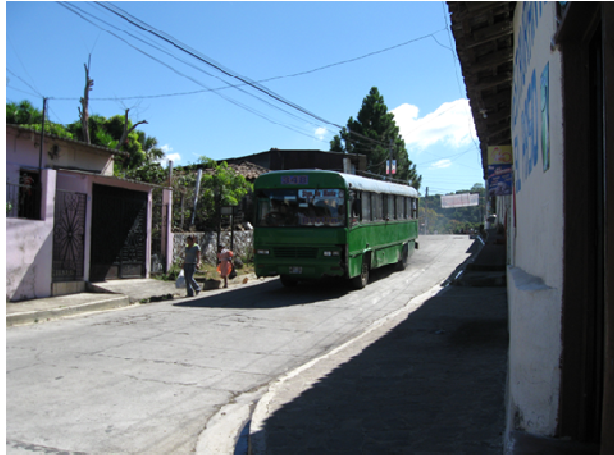
FIG. Nº 42 3º Calle Poniente, carretera Principal

La ciudad de alegría consta únicamente de una arteria principal, esta se genera sobre la 3º Calle Poniente, en su contexto vial, la cual carece de una parada de autobús específica o netamente señalada, ya que el recorrido del transporte público es sobre la misma vía pública, desde la ciudad de Usulután hasta la ciudad de Berlín, el viaje lo realizan los buses de la ruta 348.

Existe una parada no señalizada, la cual se encuentra en la parte norte del parque, sobre la vía principal, en ese punto hacen su parada tanto los buses que se dirigen hacia Berlín, como los que se dirigen a Santiago de María y Usulután.

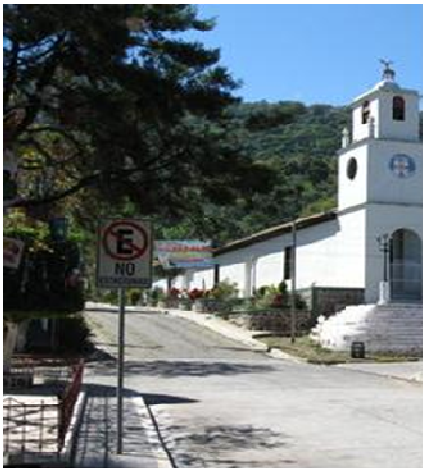
FIG.Nº43 Vista de capas de recubrimiento de carreteras

cual la constituyen una diversidad de materiales tales como concreto, adoquinados, mixta o compuesta (piedra-adoquín), estos cuatro materiales son los que constituyen casi en su totalidad el recubrimiento de las arterias viales de la ciudad de Alegria, al menos dentro de la ciudad, se pueden mencionar que en un 70% sus calles son de concreto, en un 13% sus calles son recubiertas de material mixto, y en su 17% son de adoquín.

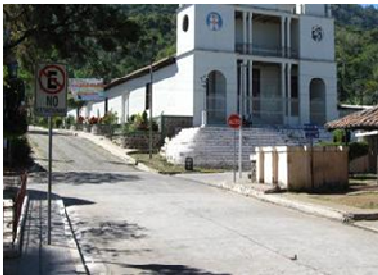
FIG.Nº 44 Señalización vial

La señalización que presenta Alegria es muy poca, en la arteria principal no aparecen señales de dirección, ni de paradas de autobuses, los altos en algunas calles están presente, por ejemplo en la intercepción de la 1º calle poniente y la 2º avenida sur; así también la señalización que indique el sentido de las calles.

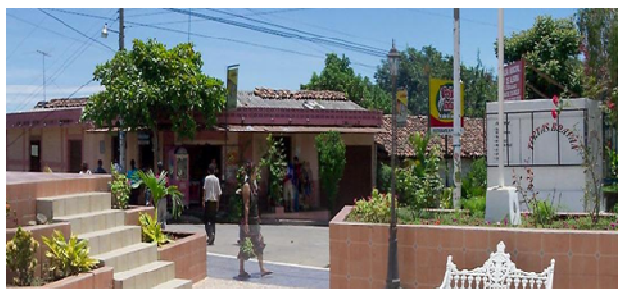
FIG. Nº 51 Propaganda comercial

Se observa un mensurado uso de rotulación debido al comercio turístico que se da en la zona, hay que mencionar también que la utilización de anuncios tienen característica rurales en cuanto a la utilización de sus materiales, por ejemplo: rótulos comerciales hechos de lamina y perfiles de acero,

de acero, estampados con logos comerciales.

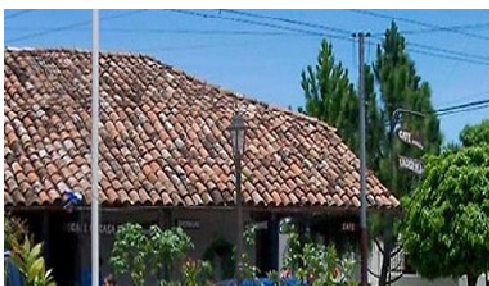
FIG. Nº 52 Rotulos Artesanales

El uso de madera en la pronunciación de los nombres de los cafés y comedores, además de la construcción artesanal que estos en su mayoría presentan.

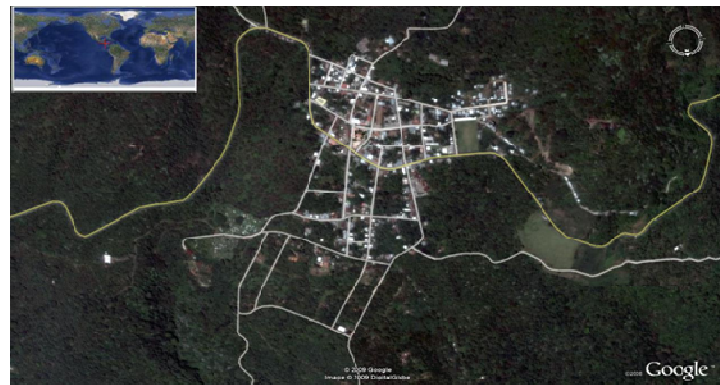
FIG. Nº 54 Traza urbana de Alegría, vista en planta.

Lo cual origina la directriz que rige a la ciudad de Alegría, por ello el plano urbano que presenta esta ciudad se toma como

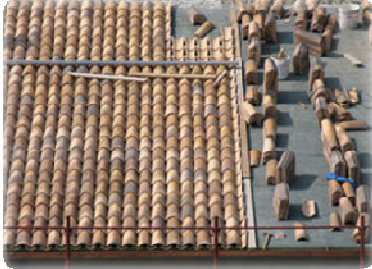
Elemento que cubre total o en parte una edificación techos marquesinas etc.

Presenta los materiales generalmente:

La teja de barro es la más utilizada y la de más antigüedad en la ciudad, al igual que la lámina galvanizada. Existen otros materiales modernos que hoy en día son utilizados en las nuevas construcciones o que muchas veces sustituyen a los ya existentes: lámina de fibrocemento, lámina de zinc, losa y otros. Para tener una idea de las cubiertas más utilizadas en los inmuebles con valor cultural en la ciudad de Alegría, se presenta un diagrama de análisis.

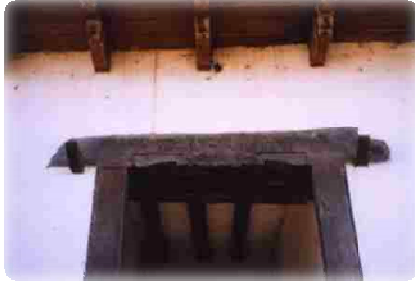
**Dintel, -lintel:** Parte superior de las puertas, y ventanas y otros huecos que cargan sobre las jambas. En la época colonial se decoraban con gráficos de flora tallados en madera y por material los dinteles pueden ser de madera, piedra, hierro, cemento armado etc. Es importante no confundir el dintel, con el arco adintelado. El dintel es siempre de una pieza en el sentido de su longitud.

Por su deterioro o ya sea que sea perdido la mayor parte de dinteles a causa de los terremotos que ha sufrido la ciudad, o cualquier otra causa; pero se logran observar aun algunos que todavía no se rinden a la inclemencia, decorados con gráficos de flora tallados en madera, gráficos horizontales. Estos efectos han dado lugar a sustituir o reforzar los huecos de las puertas, perdiéndose el dintel tipo.

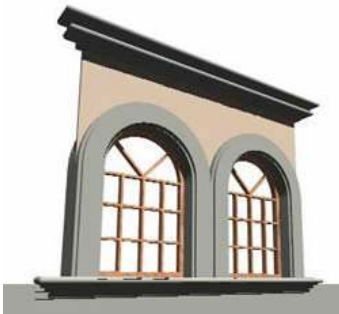
**Arcos:** El arco es una estructura que cierra superiormente una abertura o vano de manera que todos los elementos que la componen son comprimidos y en ninguno se producen extensiones. El arco es un elemento arquitectónico nacido de la necesidad de salvar luces de mayor dimensión.

Desde su más remoto empleo, los arcos han adoptado las más variadas formas, características de cada época o estilo, recibiendo cada arco, según su forma, distinto nombre.

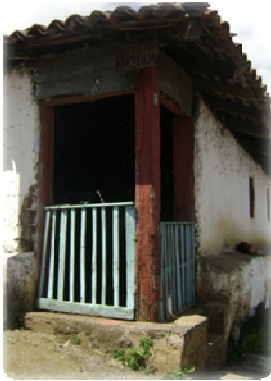
**Tipos de esquina:** Que existen en la ciudad, y cuál es la predominante. Todo esto servirá para luego en el diagnóstico determinar el estado en que se encuentran y poder proporcionar los lineamientos para su conservación.

Por su forma pueden ser, esquina a 90 grados, ochave, esquina curva, columna de arista, etc.

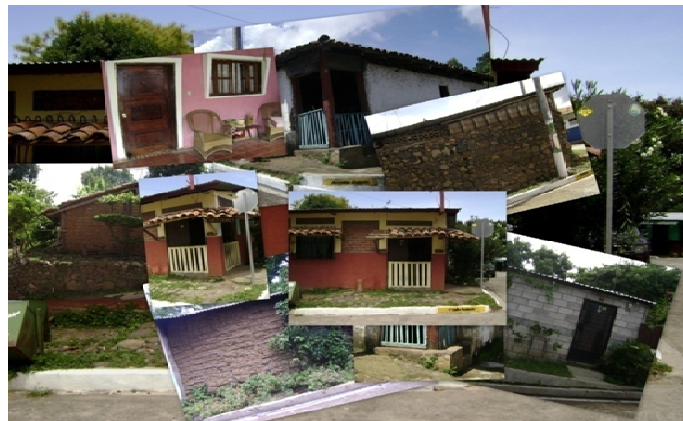
FIG.Nº 87

En cuanto al adobe, es el que más daño ha presentado en estos últimos años, siguiéndole otros sistemas de construcción como muros de piedra bolón de origen volcánico, paredes henchidas o albardeadas (Tapial y Bahereque).

Las viviendas están construidas con diferentes tipos de materiales como lo son: adobe, ladrillo, bloque y mixtas, las cuales se pueden clasificar como: en buen estado, regular y malas.

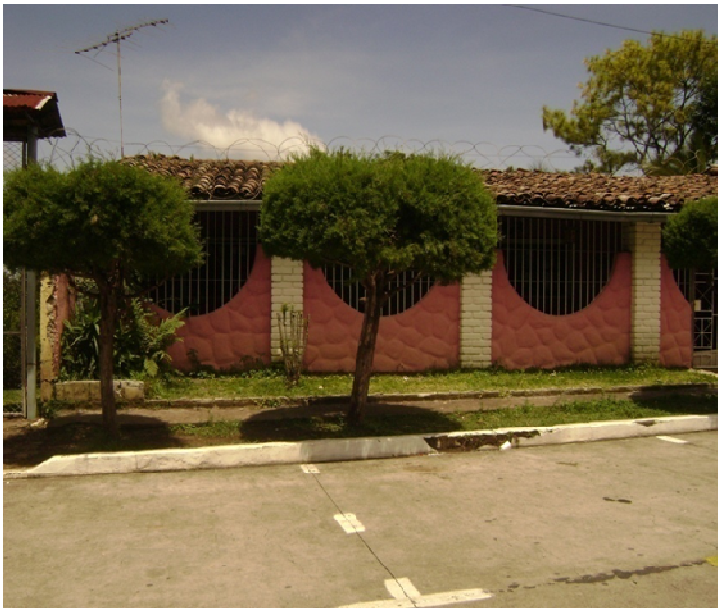
FIG. Nº 94

- ▣ **Bueno:** Techo y paredes completas sin quebraduras o algún otro tipo de deterioro que refleje falta de protección al interperismo.

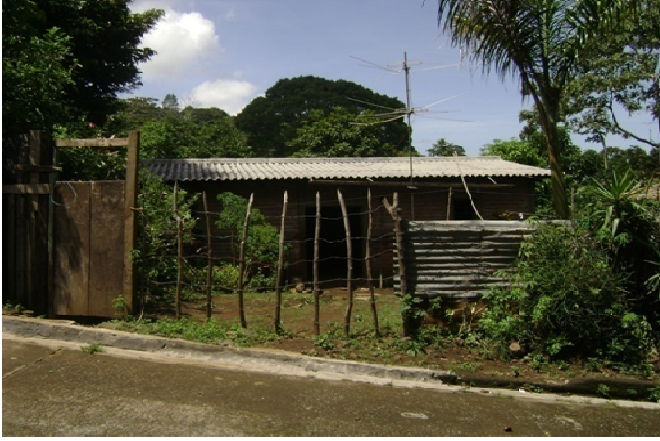
FIG. Nº 97

**Regular:** Techo y paredes con algún tipo de deterioro que podría considerarse leve.

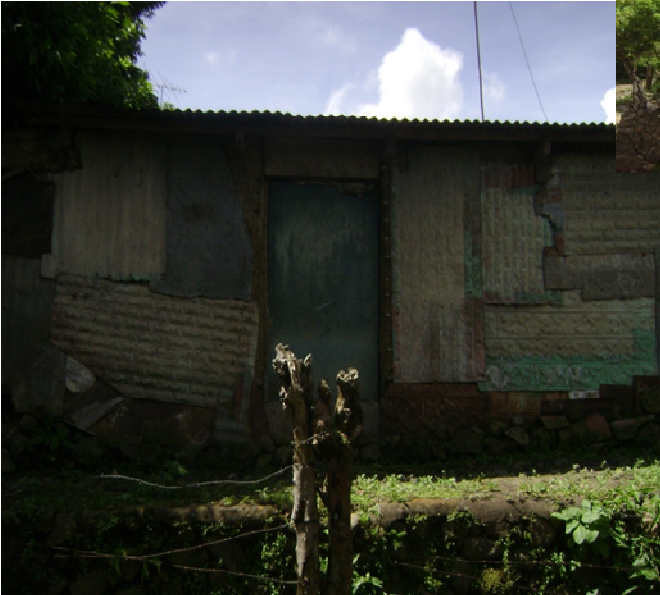
FIG. Nº 100

**Malo:** Techo y paredes completamente deterioradas no aptos para proteger del interperismo, materiales de construcción dañados.

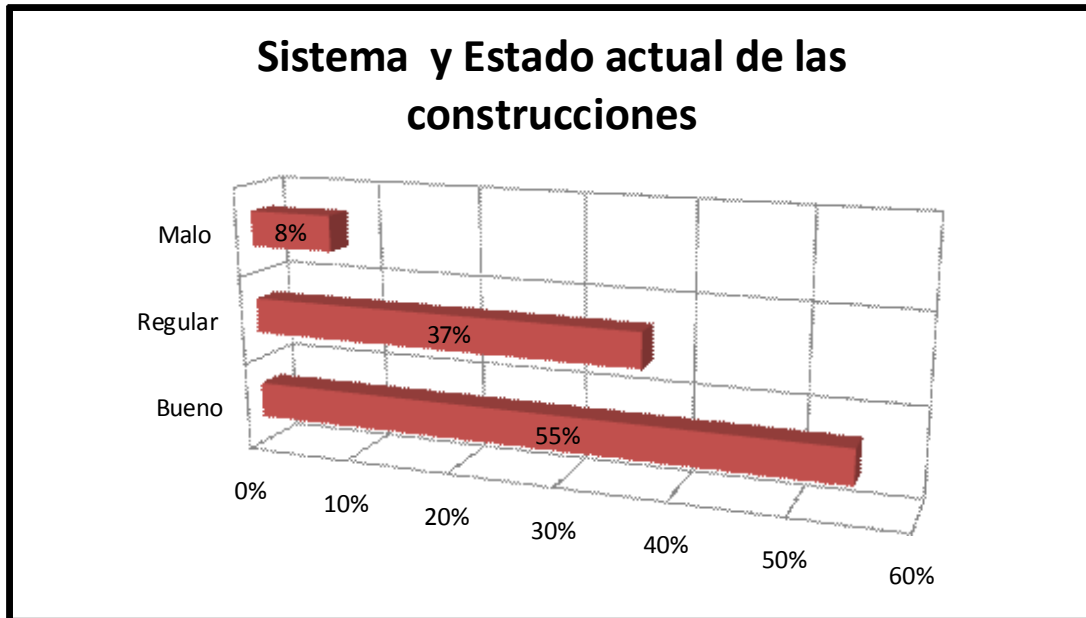
FIG.Nº 103

## GRAFICA DE SISTEMA Y ESTADO ACTUAL DE LAS CONSTRUCCIONES.

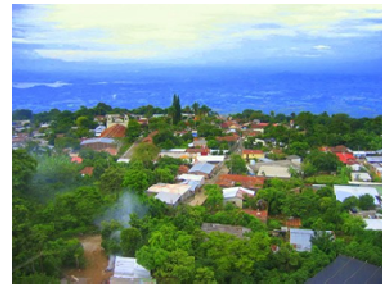
FIG.Nº104

Al observar que el material más utilizado es la teja de barro, aunque en algunos casos en el mismo inmueble puede existir dos tipos de materiales de cubierta, esto debido a que después de los terremotos ocurridos en el 2001, algunos inmuebles perdieron parte de su cubierta y los propietarios se vieron obligados a sustituir la teja por lámina acanalada.

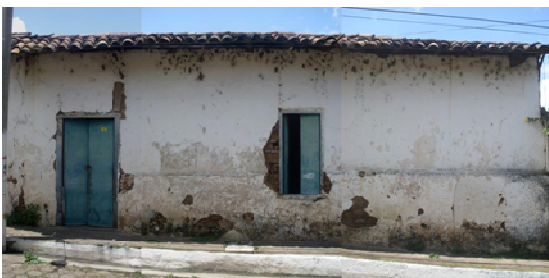
El mayor índice de textura que presentan las paredes en la ciudad es repellado y pintado, siendo pocas las que se pueden verificarse el material de su constitución, por su grosor, altura y estado, se puede concluir que aun

existe un gran número de viviendas de bahareque y adobe, de las cuales la mayoría de estas viviendas; presentan sustitución de materiales el cual utilizan es el ladrillo de obra.

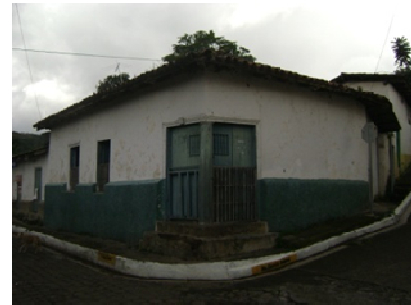
Por su forma pueden ser, esquina a 90 grados, ochave, esquina curva, columna de arista, etc.

El tipo de esquina predominante en la ciudad de Alegría es con columna de arista, en todos los casos presenta uno o doble acceso en los costados. Esquina truncada a 45 grados mejor conocida como ochave, este tipo suele tener un acceso de doble abatimiento.

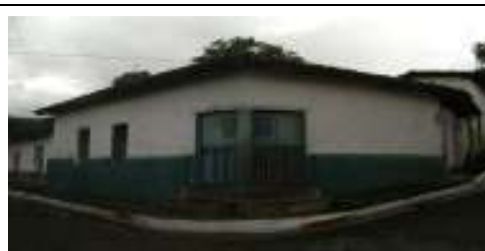
CUADRO PARA DETERMINAR EL NIVEL CUALITATIVO				
<b>Vivienda 3</b>				
Elementos	Aspectos perceptivos cualitativos			
	Características físicas	Funcionalidad	Uso de material	Estado físico de conservación
<b>Cubierta</b>	Dos aguas,	Pendiente adecuada	teja tipo romana	regular
<b>Aleros</b>	Corrido	Aproximadamente 60cm. De vuelo	teja tipo romana	regular
<b>Cornisas</b>	No presenta	No presenta	No presenta	
<b>Canecillos (can)</b>	Sencillo	Cabeza de cuartón	Madera	bueno
<b>Puertas</b>	Vano recto vertical	Doble abatimiento, 1X2.0mt. aprox.	Madera	regular
<b>Dintel (lintel)</b>	Rectangular con gravados	1X0.2mt.	Madera	regular
<b>Ventanas</b>	Vano recto vertical	Doble abatimiento, 1.2X0.7mt. aprox.	Madera	regular
<b>Balcones</b>	No presenta	No presenta	No presenta	
<b>Arcos</b>	No presenta	No presenta	No presenta	
<b>Zócalo (zoclo)</b>	Con figuras, color verde y rojo.	Uso para protección de la inclemencia, 80cm.	Hormigoneado	regular

<b>Paredes</b>	Repellado, afinado	Grosor de mas de 20cm.	Adobe	bueno
<b>Tipo de esquina</b>	No presenta	No presenta	No presenta

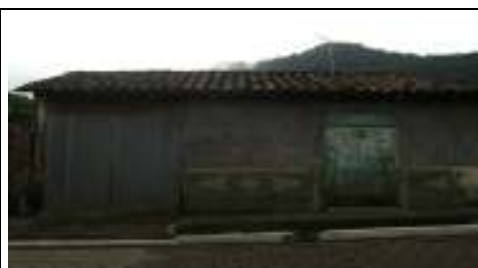
CUADRO PARA DETERMINAR EL NIVEL CUALITATIVO				
<b>Vivienda 4</b>				
<b>Elementos</b>	Aspectos perceptivos cualitativos			
	<b>Características físicas</b>	<b>Funcionalidad</b>	<b>Uso de material</b>	<b>Estado físico de conservación</b>
<b>Cubierta</b>	Dos aguas,	Pendiente adecuada	Lámina acanalada.	regular
<b>Aleros</b>	Corrido	Aproximadamente 60cm. De vuelo	Lámina acanalada.	regular
<b>Cornisas</b>	No presenta	No presenta	No presenta	
<b>Canecillos (can)</b>	Sencillo	Un área cabeza de cuartón y otra acero	Madera y hierro	bueno
<b>Puertas</b>	Vano recto vertical	Un abatimiento, 1X2.0mt. aprox.	Madera	bueno
<b>Dintel (lintel)</b>	No presenta	No presenta	No presenta	
<b>Ventanas</b>	Vano recto vertical	Un abatimiento, 1.2X0.7mt. aprox.	Madera	bueno
<b>Balcones</b>	figuras triangulares	Protección	Hierro cuadrado	bueno
<b>Arcos</b>	No presenta	No presenta	No presenta	
<b>Zócalo (zoclo)</b>	No presenta	No presenta	No presenta

<b>Paredes</b>	Ladrillo de obra, pintado color blanco.	Puesto de canto	Ladrillo de obra	regular
<b>Tipo de esquina</b>	Columna cuadrada de arista	Puerta a los costados, con balcón de hierro	Columna de concreto sin tratamiento	regular

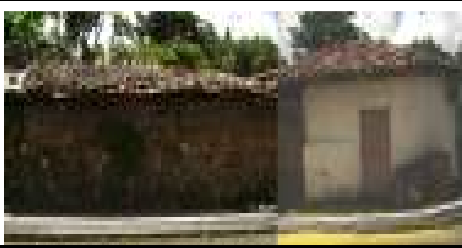
CUADRO PARA DETERMINAR EL NIVEL CUALITATIVO				
Vivienda 5

Elementos	Aspectos perceptivos cualitativos			
	Características físicas	Funcionalidad	Uso de material	Estado físico de conservación
Cubierta	En pirámide	Pendiente adecuada	Lámina acanalada.	regular
Aleros	Corrido	Aproximadamente 60cm. De vuelo	Lámina acanalada.	regular
Cornisas	No presenta	No presenta	No presenta	
Canchillos (can)	Sencillo	Cabeza de cuartón	Madera	regular
Puertas	Vano recto vertical	Un abatimiento, 1X1.8mt. aprox.	Madera	regular
Dintel (lintel)	No presenta	No presenta	No presenta	
Ventanas	No presenta	No presenta	No presenta	
Balcones	No presenta	No presenta	No presenta	
Arcos	No presenta	No presenta	No presenta	
Zócalo (zoclo)	Textura uniforme, color blanco	Uso para protección de la inclemencia	Repellado y pintado	regular
Paredes	Repellada, pintado color blanco.	Grosor de mas de 20cm.	bahareque	regular
Tipo de esquina	Esquina truncada a 45º	Puerta en el centro	Madera	regular

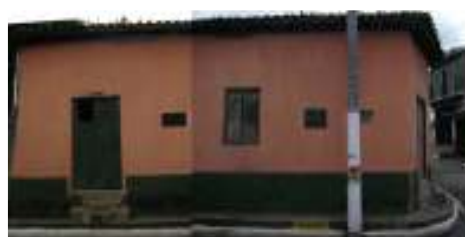
CUADRO PARA DETERMINAR EL NIVEL CUALITATIVO				
Vivienda 7				
Elementos	Aspectos perceptivos cualitativos			
	Características físicas	Funcionalidad	Uso de material	Estado físico de conservación
<b>Cubierta</b>	Dos aguas	Pendiente adecuada	Una sección Lámina acanalada y otra de teja romana	regular
<b>Aleros</b>	Corrido	Aproximadamente 60cm. De vuelo	Lámina acanalada.	regular
<b>Cornisas</b>	No presenta	No presenta	No presenta	
<b>Canecillos (can)</b>	Sencillo	Cabeza de cuartón y polín de hierro	Madera y hierro	regular
<b>Puertas</b>	Vano recto vertical	Un abatimiento, 0.8X1.80mt. aprox.	Lamina y hierro	bueno
<b>Dintel (lintel)</b>	No presenta	No presenta	No presenta	
<b>Ventanas</b>	Vano recto horizontal	celosía, 1X0.7mt. aprox.	Aluminio y vidrio	bueno
<b>Balcones</b>	Figuras geométricas.	Protección	Hierro cuadrado	bueno
<b>Arcos</b>	No presenta	No presenta	No presenta	
<b>Zócalo (zoclo)</b>	No presenta	No presenta	No presenta

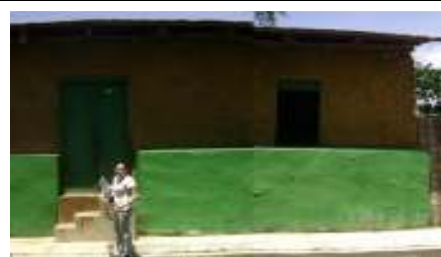
CUADRO PARA DETERMINAR EL NIVEL CUALITATIVO				
Vivienda 9				
Elementos	Aspectos perceptivos cualitativos			
	Características físicas	Funcionalidad	Uso de material	Estado físico de conservación
<b>Cubierta</b>	Dos aguas	Pendiente adecuada	Lámina acanalada y teja romana	Regular
<b>Aleros</b>	Corrido	Aproximadamente 60cm. De vuelo	Lámina acanalada y teja romana	Regular
<b>Cornisas</b>	No presenta	No presenta	No presenta	
<b>Canecillos (can)</b>	Sencillo	Cabeza de cuartón	Madera	Bueno
<b>Puertas</b>	Vano recto vertical	Doble abatimiento, 1X2.0mt. aprox.	Madera	Regular
<b>Dintel (lintel)</b>	No presenta	No presenta	No presenta	
<b>Ventanas</b>	No presenta	No presenta	No presenta	
<b>Balcones</b>	No presenta	No presenta	No presenta	
<b>Arcos</b>	No presenta	No presenta	No presenta	
<b>Zócalo (zoclo)</b>	Textura uniforme, concreto visto	Uso para protección de la inclemencia, 80cm.	concreto visto	Regular
<b>Paredes</b>	Repellada, y concreto visto	Grosor de mas de 20cm. Aprox.	Adobe o bahareque	Regular

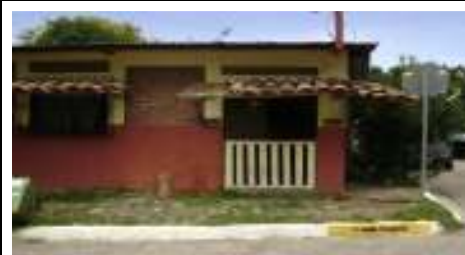
CUADRO PARA DETERMINAR EL NIVEL CUALITATIVO		Aspectos perceptivos cualitativos		
Glorieta 13				
Elementos	Características físicas	Funcionalidad	Uso de material	Estado físico de conservación
Cubierta	No presenta	No presenta	No presenta	
Aleros	No presenta	No presenta	No presenta	
Cornisas	No presenta	No presenta	No presenta	
Canecillos (can)	No presenta	No presenta	No presenta	
Puertas	Vano recto vertical	Doble abatimiento, 0.8X1.8mt. aprox.	Madera	
Dintel (lintel)	No presenta	No presenta	No presenta	
Ventanas	No presenta	No presenta	No presenta	
Balcones	Figuras geométricas	Protección	Hierro cuadrado	
Arcos	No presenta	No presenta	No presenta	
Zócalo (zoclo)	Escalonado	Protección a la inclemencia, 1mt. aprox.	Bloque de cemento	
Paredes	No presenta	No presenta	No presenta	
Tipo de esquina	No presenta	No presenta	No presenta

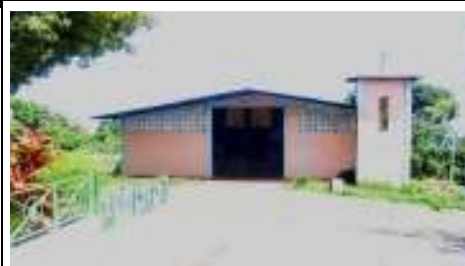
CUADRO PARA DETERMINAR EL NIVEL CUALITATIVO		Aspectos perceptivos cualitativos		
Templo 14				
Elementos	Características físicas	Funcionalidad	Uso de material	Estado físico de conservación
<b>Cubierta</b>	Dos aguas,	Pendiente adecuada	Lámina acanalada.	Bueno
<b>Aleros</b>	Corrido	Aproximadamente 70cm. De vuelo	Lámina acanalada.	Bueno
<b>Cornisas</b>	No presenta	No presenta	No presenta	
<b>Canecillos (can)</b>	Sencillo	Cabeza de polín	Acero	Bueno
<b>Puertas</b>	Vano recto vertical	Doble abatimiento, hasta viga de coronamiento.	hierro	Bueno
<b>Dintel (lintel)</b>	No presenta	No presenta	No presenta	
<b>Ventanas</b>	Vano recto horizontal	Celosías figura de cruz. Celosías de vidrio	Cemento y vidrio	Bueno
<b>Balcones</b>	Figuras geométricas	Protección	Hierro cuadrado	Bueno
<b>Arcos</b>	No presenta	No presenta	No presenta	
<b>Zócalo (zoclo)</b>	No presenta	No presenta	No presenta	
<b>Paredes</b>	Ladrillo visto	Grosor de 20cm. Aprox.	Ladrillo de obra	Regular

<b>Tipo de esquina</b>	Arista viva	No presenta	repellado y pintado	regular

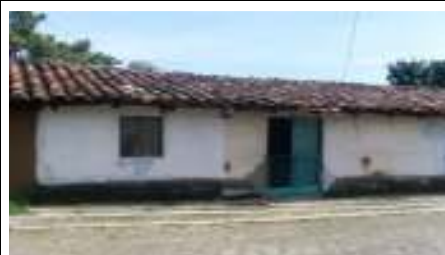
CUADRO PARA DETERMINAR EL NIVEL CUALITATIVO		Aspectos perceptivos cualitativos		
Vivienda 15				
Elementos	Características físicas	Funcionalidad	Uso de material	Estado físico de conservación
<b>Cubierta</b>	Dos aguas,	Pendiente adecuada	Teja tipo romana.	Bueno
<b>Aleros</b>	Corrido	Aproximadamente 70cm. De vuelo	Teja tipo romana.	Bueno
<b>Cornisas</b>	No presenta	No presenta	No presenta	
<b>Canecillos (can)</b>	Sencillo	Cabeza de cuartón	madera	Bueno
<b>Puertas</b>	Vano recto vertical	Doble abatimiento, 1X1.80mt. aprox.	madera	Bueno
<b>Dintel (lintel)</b>	No presenta	No presenta	No presenta	
<b>Ventanas</b>	Vano recto vertical	Doble abatimiento, 0.7X0.6mt. aprox.	madera	Bueno
<b>Balcones</b>	No presenta	No presenta	No presenta	
<b>Arcos</b>	No presenta	No presenta	No presenta	
<b>Zócalo (zoclo)</b>	Textura uniforme de color blanco	Protección a inclemencia, 60cm.	Repellado y pintado	Regular
<b>Paredes</b>	Repellado y pintado	Grosor de mas de 20cm. Aprox.	Bahareque	Regular

<b>Tipo de esquina</b>	Arista viva	No presenta	repellado y pintado	regular

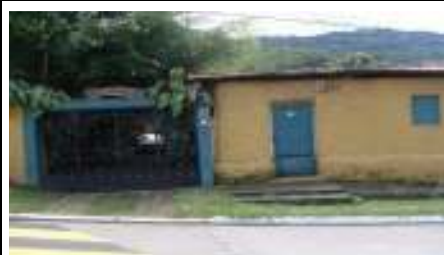
CUADRO PARA DETERMINAR EL NIVEL CUALITATIVO				
Vivienda 16				
Elementos	Aspectos perceptivos cualitativos			
	Características físicas	Funcionalidad	Uso de material	Estado físico de conservación
<b>Cubierta</b>	Dos aguas,	Pendiente adecuada	Lamina acanalada y Teja tipo romana.	regular
<b>Aleros</b>	Corrido	Aproximadamente 60cm. De vuelo	Lamina acanalada y Teja tipo romana.	regular
<b>Cornisas</b>	No presenta	No presenta	No presenta	
<b>Canecillos (can)</b>	Sencillo	Cabeza de cuartón	madera	bueno
<b>Puertas</b>	Vano recto vertical	Un abatimiento, 1X1.80mt. aprox.	madera	bueno
<b>Dintel (lintel)</b>	Rectangular	De 0.6X 1mt.aprox.	madera	regular
<b>Ventanas</b>	Vano recto vertical	Un abatimiento, 0.7X0.6mt. aprox.	madera	regular
<b>Balcones</b>	No presenta	No presenta	No presenta	
<b>Arcos</b>	No presenta	No presenta	No presenta	
<b>Zócalo (zoclo)</b>	No presenta	No presenta	No presenta	
<b>Paredes</b>	Mampostería, pintada, color amarillo viejo	Grosor de mas de 20cm. Aprox.	piedra	bueno

<b>Tipo de esquina</b>	Arista viva	No presenta	Mampostería, pintada	bueno

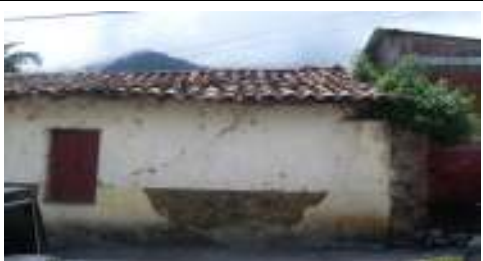
CUADRO PARA DETERMINAR EL NIVEL CUALITATIVO				
Vivienda 19

Elementos	Aspectos perceptivos cualitativos			
	Características físicas	Funcionalidad	Uso de material	Estado físico de conservación
<b>Cubierta</b>	Dos aguas,	Pendiente adecuada	Teja tipo romana	regular
<b>Aleros</b>	Corrido	Aproximadamente 60cm. De vuelo	Teja tipo romana	regular
<b>Cornisas</b>	No presenta	No presenta	No presenta	
<b>Canecillos (can)</b>	Sencillo	Cabeza de cuartón	madera	regular
<b>Puertas</b>	Vano recto vertical	Doble abatimiento, 1X2.2mt. aprox.	hierro	bueno
<b>Dintel (lintel)</b>	No presenta	No presenta	No presenta	
<b>Ventanas</b>	Vano recto vertical	Doble abatimiento, 1X0.6mt. aprox.	madera	bueno
<b>Balcones</b>	Solo en una ventana Antepechado	Protección	Hierro cuadrado	bueno
<b>Arcos</b>	No presenta	No presenta	No presenta	
<b>Zócalo (zoclo)</b>	Textura uniforme de color de vivienda, ocre	Protección a inclemencia, 80cm. Aprox.	Repellado y pintado	malo

<b>Paredes</b>	Repellado y pintado, bloque,	Grosor de mas de 20cm. Aprox.	Bahareque	malo
<b>Tipo de esquina</b>	No presenta	No presenta	No presenta

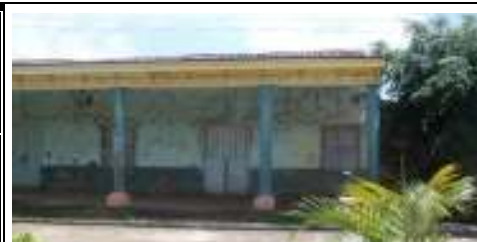
CUADRO PARA DETERMINAR EL NIVEL CUALITATIVO		Aspectos perceptivos cualitativos		
Vivienda 20				
Elementos	Características físicas	Funcionalidad	Uso de material	Estado físico de conservación
Cubierta	Dos aguas,	Pendiente adecuada	Teja tipo romana	regular
Aleros	Corrido	Aproximadamente 60cm. De vuelo	Teja tipo romana	regular
Cornisas	Estilo colonial	Aproximadamente 50X30cm. De vuelo	madera	bueno
Canecillos (can)	Sencillo	Cabeza de cuartón	madera	bueno
Puertas	Vano recto vertical	Doble abatimiento, 1X2.2mt. aprox.	madera	regular
Dintel (lintel)	No presenta	No presenta	No presenta	
Ventanas	Vano recto vertical	Doble abatimiento, 1X0.6mt. aprox.	madera	regular
Balcones	No presenta	No presenta	No presenta	
Arcos	No presenta	No presenta	No presenta	
Zócalo (zoclo)	Textura uniforme de color de vivienda, verde	Protección a inclemencia, 80cm. Aprox.	Repellado y pintado	malo
Paredes	Repellado y pintado, bloque,	Grosor de mas de 20cm. Aprox.	Bahareque	regular

Columnas	Imitación de Toscana	Presenta basa(pedestal, cuadrado)	Madera, basa de concreto pintado	regular
Tipo de esquina	No presenta	No presenta	No presenta

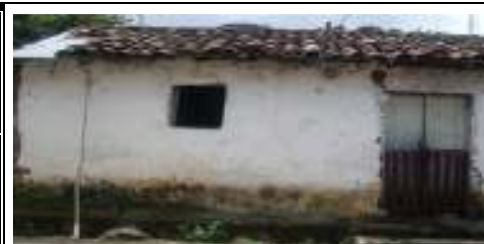
CUADRO PARA DETERMINAR EL NIVEL CUALITATIVO		Aspectos perceptivos cualitativos		
Vivienda 27				
Elementos	Características físicas	Funcionalidad	Uso de material	Estado físico de conservación
<b>Cubierta</b>	Dos aguas,	Pendiente adecuada	Teja tipo romana.	Regular
<b>Aleros</b>	Corrido	Aproximadamente 60cm. De vuelo	Teja tipo romana.	Regular
<b>Cornisas</b>	No presenta	No presenta	No presenta	
<b>Canecillos (can)</b>	Sencillo	Cabeza de cuartón	Madera	Bueno
<b>Puertas</b>	Vano recto vertical, con barandilla	Doble abatimiento, 0.8X1.80mt. aprox.	Madera	Bueno
<b>Dintel (lintel)</b>	No presenta	No presenta	No presenta	
<b>Ventanas</b>	Cuadrada	Un abatimiento,	Madera	Bueno
<b>Balcones</b>	No presenta	No presenta	No presenta	
<b>Arcos</b>	No presenta	No presenta	No presenta	
<b>Zócalo (zoclo)</b>	No presenta	No presenta	No presenta	
<b>Paredes</b>	Textura uniforme y pintada.	Grosor de 20cm. Aprox.	Repellado y pintado	Mala

<b>Tipo de esquina</b>	No presenta	No presenta	No presenta

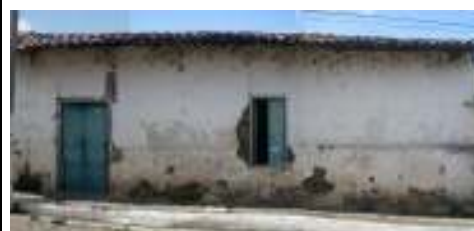
CUADRO PARA DETERMINAR EL NIVEL CUALITATIVO		Aspectos perceptivos cualitativos		
Vivienda 28				
Elementos	Características físicas	Funcionalidad	Uso de material	Estado físico de conservación
Cubierta	Dos aguas,	Pendiente adecuada	Teja tipo romana.	Regular
Aleros	Corrido	Aproximadamente 60cm. De vuelo	Teja tipo romana.	Regular
Cornisas	No presenta	No presenta	No presenta	
Canecillos (can)	Sencillo	Cabeza de cuartón	Madera	Bueno
Puertas	Vano recto vertical, con barandilla	Doble abatimiento, 0.8X1.80mt. aprox.	Madera	Bueno
Dintel (lintel)	No presenta	No presenta	No presenta	
Ventanas	Vano recto vertical	Doble abatimiento, 0.8X1.20mt. aprox.	Madera	Bueno
Balcones	No presenta	No presenta	No presenta	
Arcos	No presenta	No presenta	No presenta	
Zócalo (zoclo)	Textura uniforme y pintada.	Altura de 80cm. Aprox.	Repellado y pintado	Mala
Paredes	Textura uniforme y pintada.	Grosor de 20cm. Aprox.	Repellado y pintado	Mala

Tipo de esquina	No presenta	No presenta	No presenta

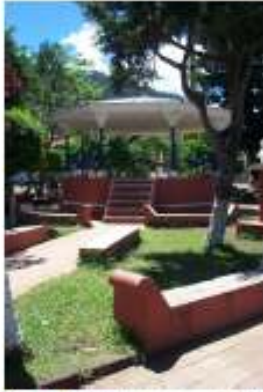
El parque cuenta con parte del antiguo kiosco, al cual se le cambió el techo.

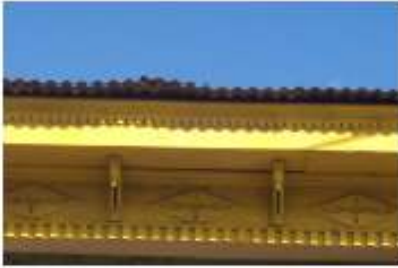
Detalle del remate del inmueble , el cual presenta ménsulas talladas en madera

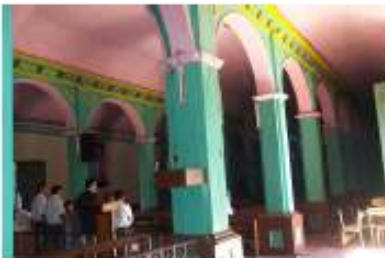
La iglesia en su interior ha sido dispuesta en tres naves, tanto paredes como columnas han sido revestidas con madera.

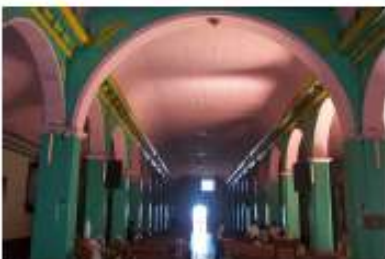
Vista de la nave central, el interior del templo presenta una rica decoración en madera
