**OBTENCIÓN DE LA TASA DE EROSIÓN EN TALUDES
CONFORMADOS POR TIERRA BLANCA JOVEN (TBJ)
EN LA ZONA ORIENTE DEL ÁREA METROPOLITANA
DE SAN SALVADOR (AMSS)**

INGENIERO CIVIL

CIUDAD UNIVERSITARIA, AGOSTO DE 2018

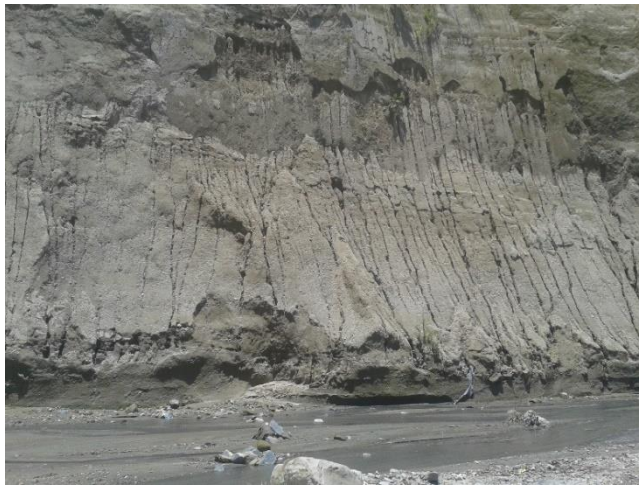
Figura No. 2.3.5 Ejemplo de presencia de micro-canales en taludes de la quebrada El Arenal Seco, Ilopango.
Fuente: DEL AUTOR, Fotografía tomada el 31/8/2017

La concentración de un flujo de agua en ciertas áreas de la superficie del suelo genera esfuerzos críticos de cortantes que al ser alcanzados producen micro-canales que comúnmente son llamados surcos (ver Figura No. 2.3.5). Estos canales varían en forma y en tamaños, con anchos que varían entre 50-300 mm y profundidades arriba de los 30 mm. Los surcos erosionan aguas abajo dentro de un suelo cohesivo y uniforme sin que se amplíe mucho su ancho (ver Figura 2.3.6) (Chávez et al, 2010. Pág. 14).

La acción de la lluvia y el flujo de agua generado en la dirección principal de la pendiente forman los microsurdos de erosión (Rills) y a medida que la cantidad de flujo aumenta los surcos se hacen más profundos y de menor densidad por unidad de área. Cuando existen surcos paralelos pueden llegar a formar una red de drenaje en donde los surcos más profundos rompen la divisorio de los surcos más pequeños llevando el agua al punto más bajo (Díaz, 2001. Pág. 63).

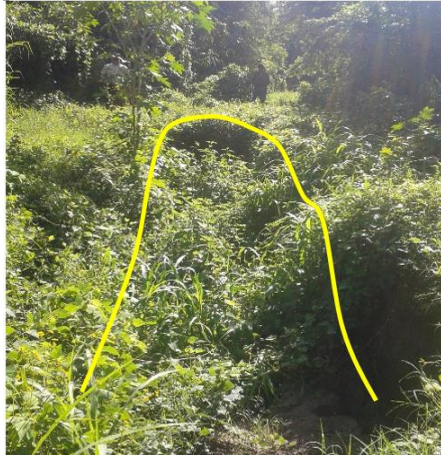
Figura No. 2.3.7 Erosión en Cárcavas. En la imagen se puede observar la erosión por cárcava; en Zona Franca, Ilopango. Por la pendiente y la concentración de agua los surcos evolucionaron a barranco, presentando erosión retrograda y dificultando el acceso a la quebrada El Arenal Seco.

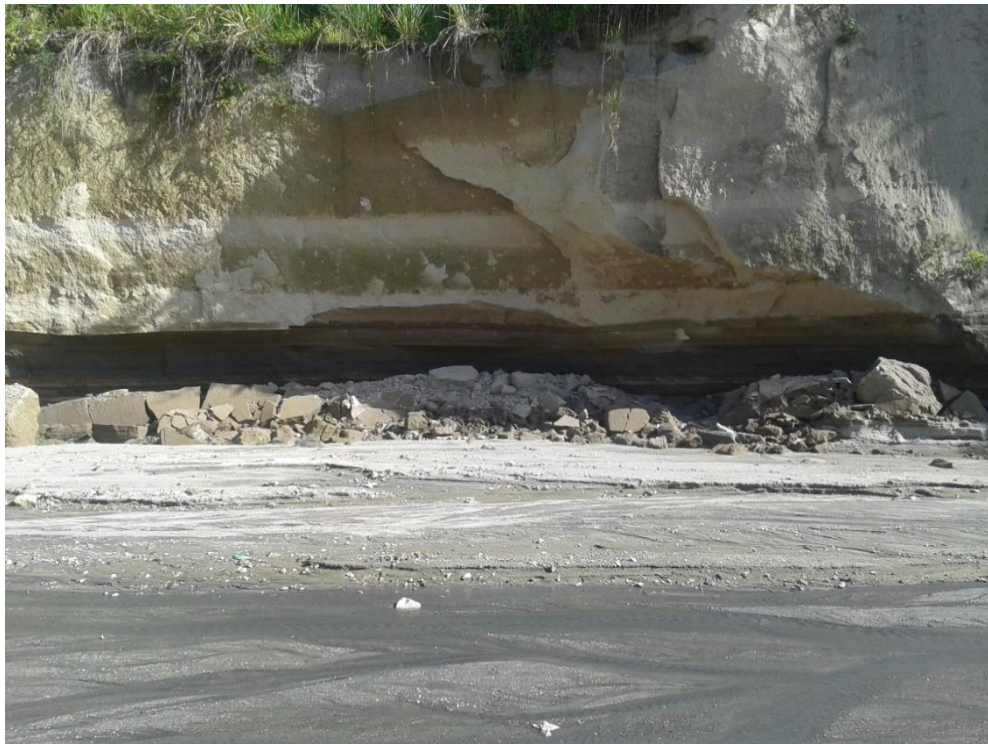
*Figura No. 2.3.10 Presencia de erosión en la base del talud, Aeropuerto de Ilopango
Fuente: DEL AUTOR, Fotografía tomada el 3/7/2017*

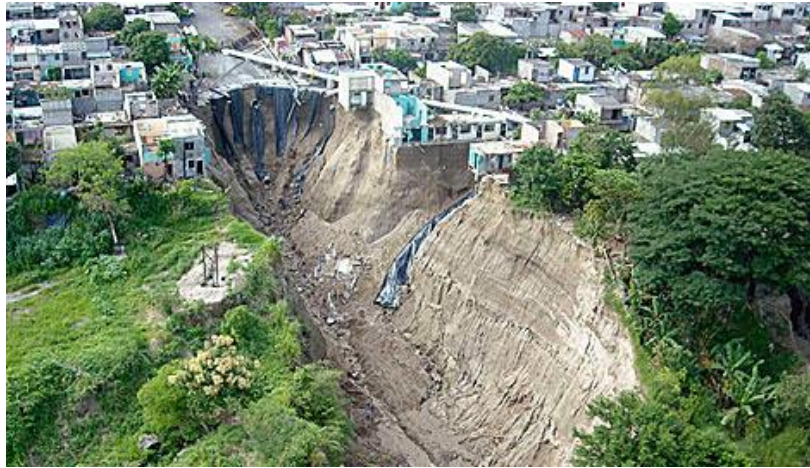
*Figura No. 2.5.4 Cárcava generada en el reparto Las Cañas, Ilopingo, debido a las lluvias registradas por la tormenta tropical Agatha en el año 2010.
Fuente: Mendoza, (2016). "FENÓMENO DE EROSIÓN EN LOS SUELOS"*

Una situación similar ocurrió en el año 2010 cuando se generó una cárcava de grandes dimensiones en el reparto Las Cañas en Ilopango (ver Figura No. 2.5.4) provocada por el impacto de la tormenta tropical Agatha, dejando sin hogar a más de 50 familias

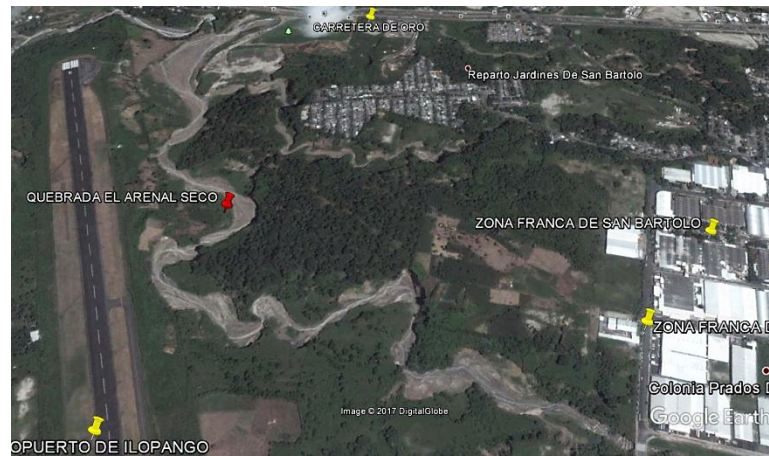
Figura No. 2.5.7 Quebrada El Arenal Seco
 Fuente: Imagen correspondiente al 5/9/2005 (Google Earth)

Para el año 2005 se puede observar el sector del Arenal Seco, específicamente en el talud del Aeropuerto de Ilopango, se generó erosión retrograda, como se muestra en la Figura No 2.5.7, la cual afectó posteriormente la pista de dicho aeropuerto (ver Figura No. 2.5.3).

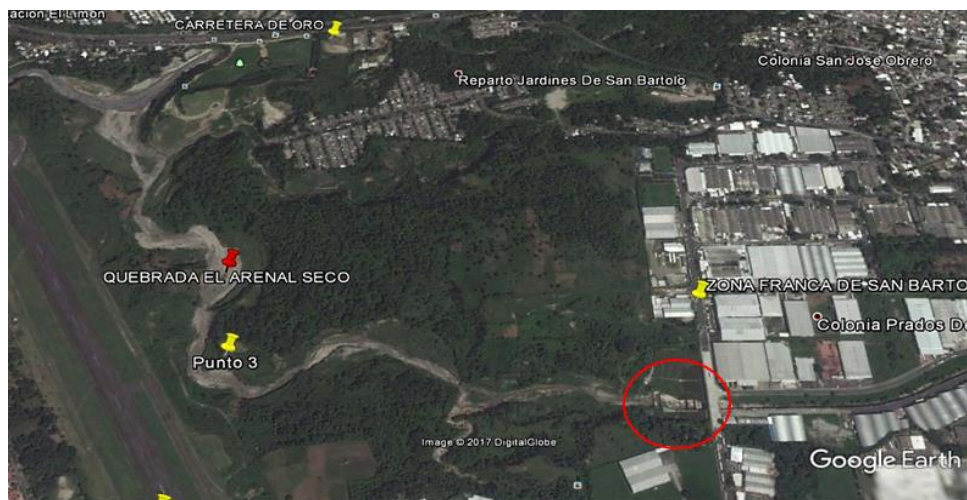
Figura No. 2.5.8 Quebrada El Arenal Seco, en el círculo rojo se muestra la canalización en la Zona Franca De San Bartolo
Fuente: Imagen correspondiente al 1/10/2015 (Google Earth)

La Zona Franca de San Bartolo, en el año 2010 (zona marcada con círculo rojo en la Figura No 2.5.8), tuvo problemas de erosión retrograda, lateral y vertical (como se muestra en la Figura No 2.5.9); debido al cambio realizado a la quebrada, en donde pasa, de estar canalizada y con un sistema de guardaniveles a descargar en un sector cubierto por depósitos de TBJ como se muestra en la Figura No 2.5.10.

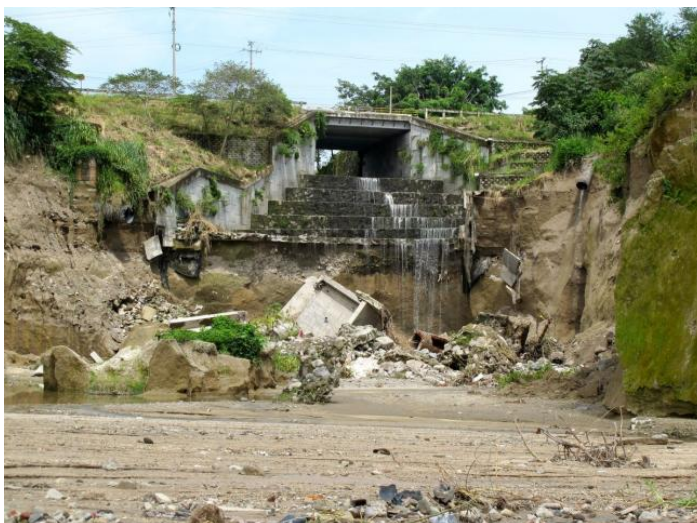
Figura No. 2.5.9 Erosión vertical en el sistema de guardaniveles zona franca, Ilopango
Fuente: Chávez et al, (2010). "Cartografía y evaluación para estudiar los procesos erosivos en el Área Metropolitana de San Salvador" Pág. 55.

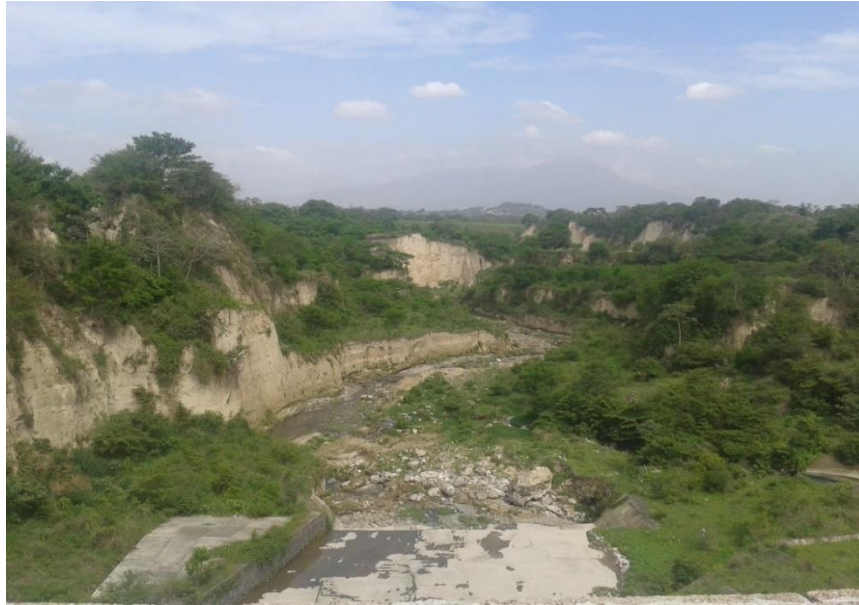
*Figura No. 2.5.10 Quebrada El Arenal Seco, zona marcada con círculo rojo en Figura No. 2.5.8
Fuente: DEL AUTOR, Fotografía tomada el 3/2/2017*

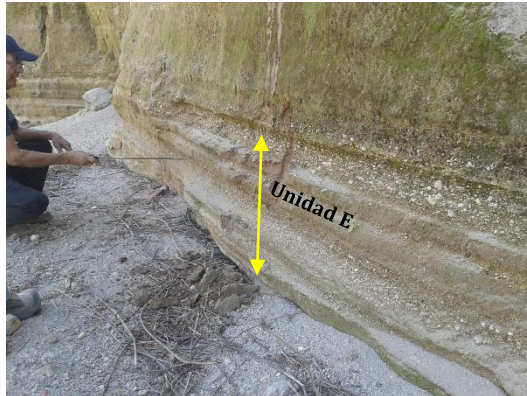
Figura No. 3.8.1 Unidad E, referencia para determinar los demás estratos de la TBJ.

- **Identificación de la unidad E**
En primer lugar, debe identificarse el estrato de unidad E de TBJ (este juega un papel muy importante como capa guía en la identificación del resto de unidades de la Tierra Blanca Joven), que presenta las características:
 - ❖ Color café claro cuando esta seca y café oscuro cuando está húmeda.
 - ❖ Alternancia de niveles de depósitos de caída secos, de granulometría gruesa suelta (grava y arena gruesa hasta fina) y depósitos de caída húmedos; de granulometría fina consolidada. La unidad E se presenta en la Figura No. 3.8.1.

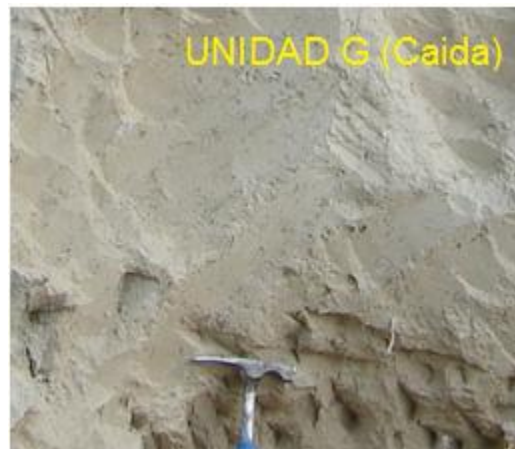
Figura No. 3.8.4 Unidad G de la TBJ, depósito de caída

- ❖ Ignimbritas, se caracterizan por tener una matriz de suelo fino (ceniza volcánica) consolidada, con presencia de líticos angulares y abundante pómez vesicular.
- ❖ Surges, se caracterizan por poseer un estrato delgado con alto grado de consolidación de color café claro. Imagen de unidad G en Figura No 3.8.4

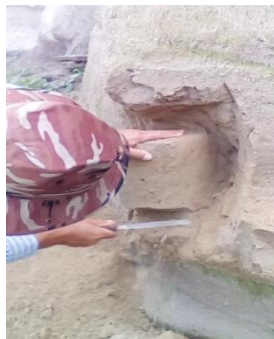
Figura No. 3.8.5 Extracción de muestra inalterada
Fuente: DEL AUTOR, fotografía tomada el 11/07/17

- ❖ Registrar la altura del estrato a donde se extrajo la muestra y tomar fotografías para tener referencia visual.
- ❖ La altura a la que se extrajo la muestra se registrará a partir del pie del talud hasta el lugar de la extracción, y si fuese posible, desde la corona del talud hacia la misma.

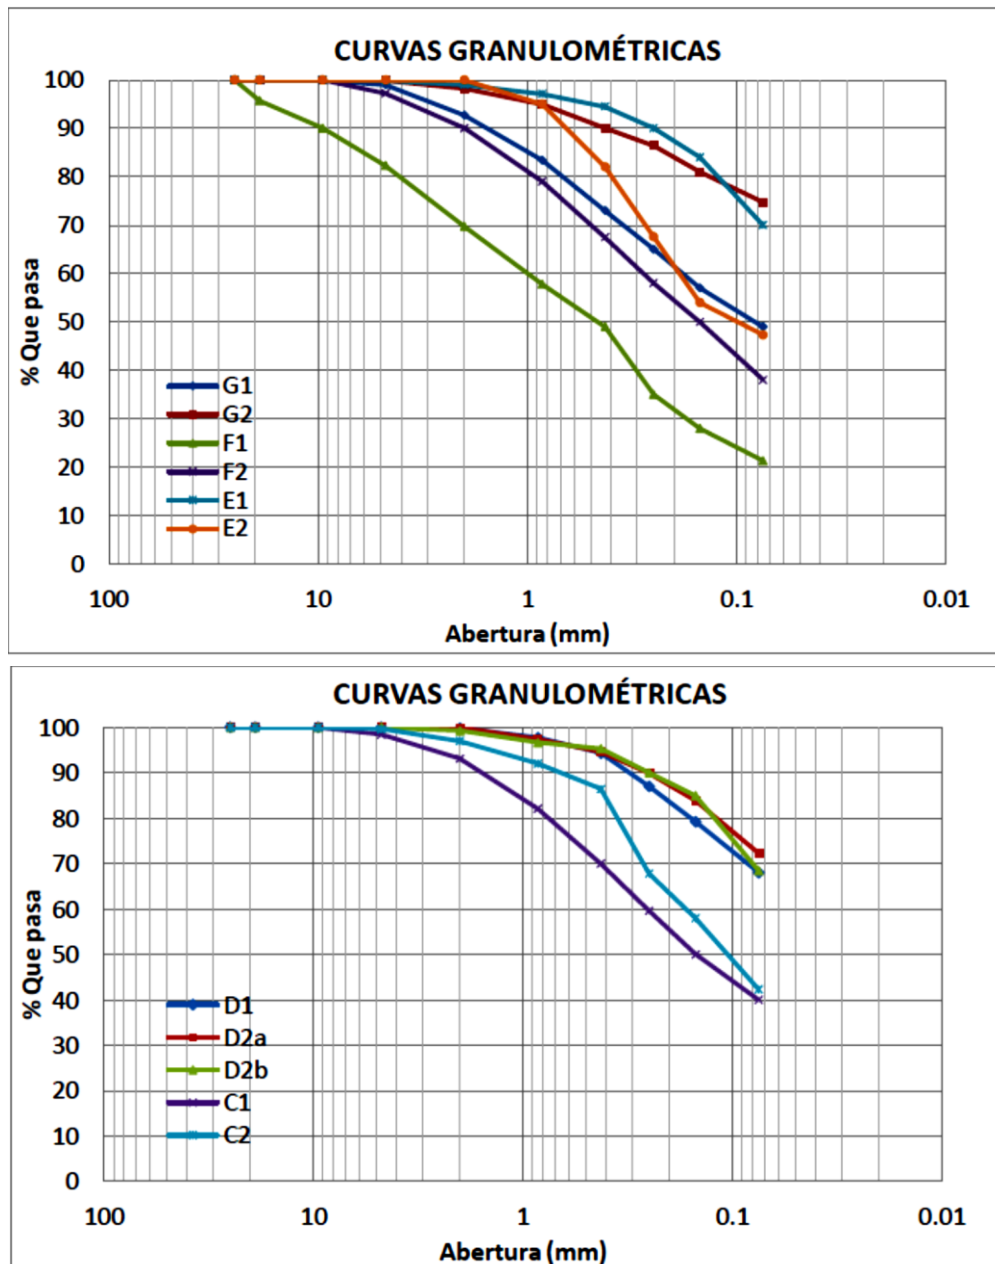
Figura No. 3.8.6 Curvas granulométricas de la TBJ, Hernández (2004)

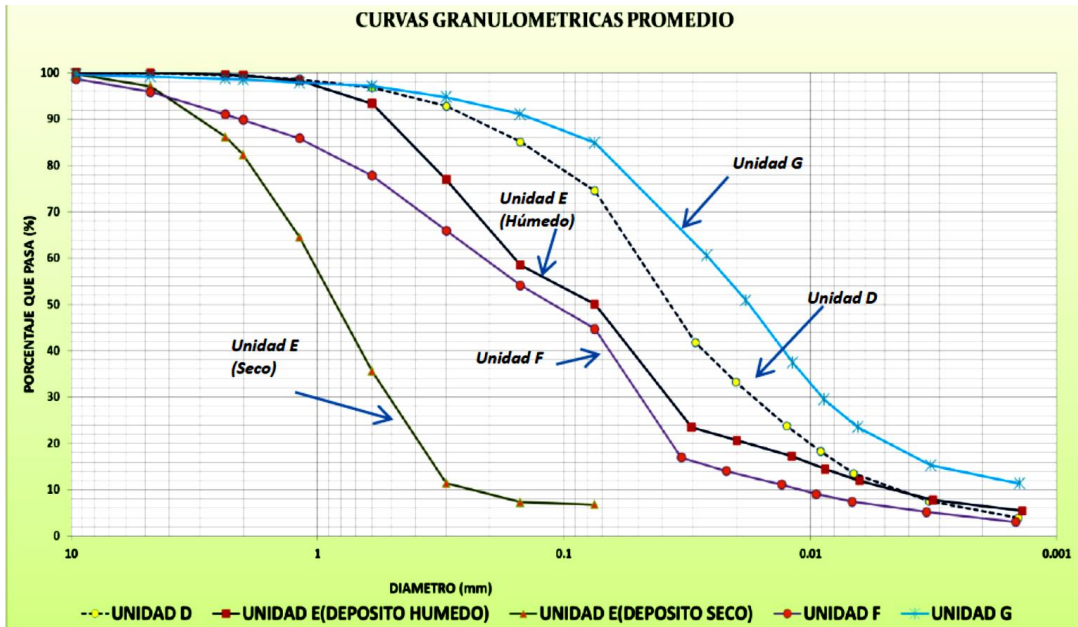
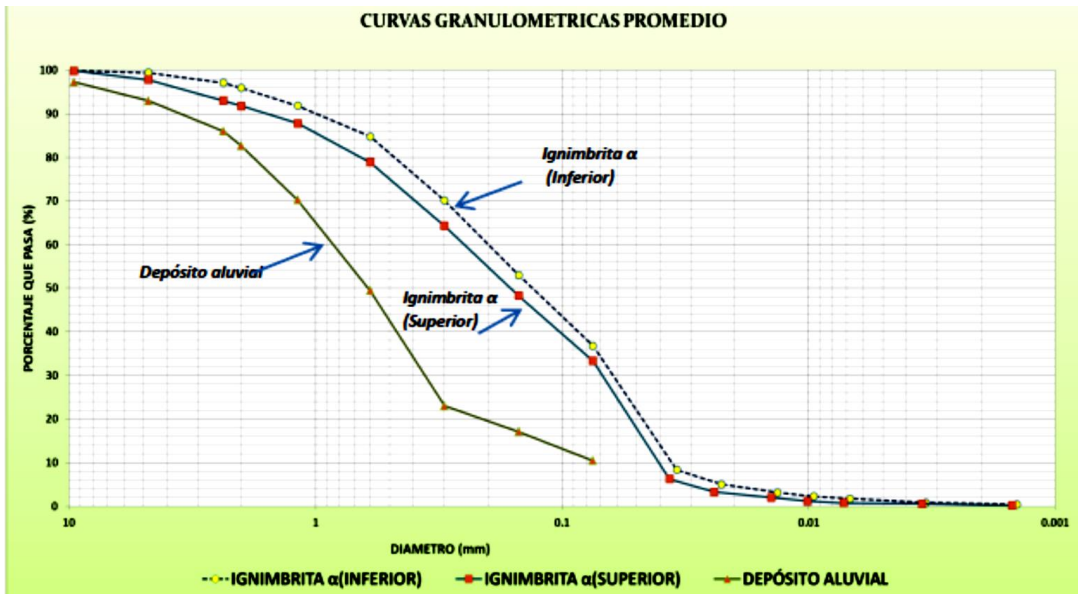
Figura No. 3.8.7 Curvas granulométricas de la TBJ
 Fuente: Bautista et al., (2016). "Determinación de la tasa de deterioro en taludes constituidos por materiales piroclásticos en el Área Metropolitana de San Salvador (AMSS)". Tesis, Universidad de El Salvador, (2016).

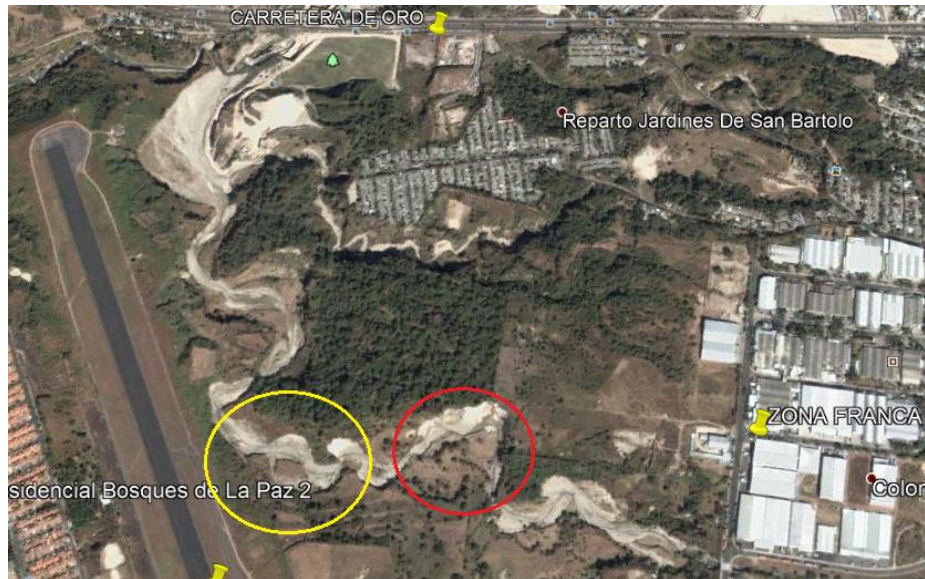
Figura No. 4.4.1 Imagen satelital de la zona de estudio, año 2005
Fuente: EL AUTOR, apoyado en Google Earth

La geomorfología de la zona es muy activa, claro ejemplo de ello son los cambios de nivel del lecho del río, del curso de la corriente del agua, así como, de la evidente ampliación de la sección transversal de la quebrada; fenómeno que puede observarse al comparar las imágenes satelitales de las Figuras No. 4.4.1 y 4.4.2 de la zona de estudio, siendo la primera del año 2005 y la segunda del 2017, claramente se observa que el sector marcado con un círculo rojo tiene un curso de corriente diferente y que ha experimentado una evidente erosión retrograda hasta la fecha. En el sector marcado con círculo amarillo la corriente ha provocado una ampliación de la sección transversal de la quebrada, eliminando meandros y reflejando un nuevo curso de la corriente del agua.

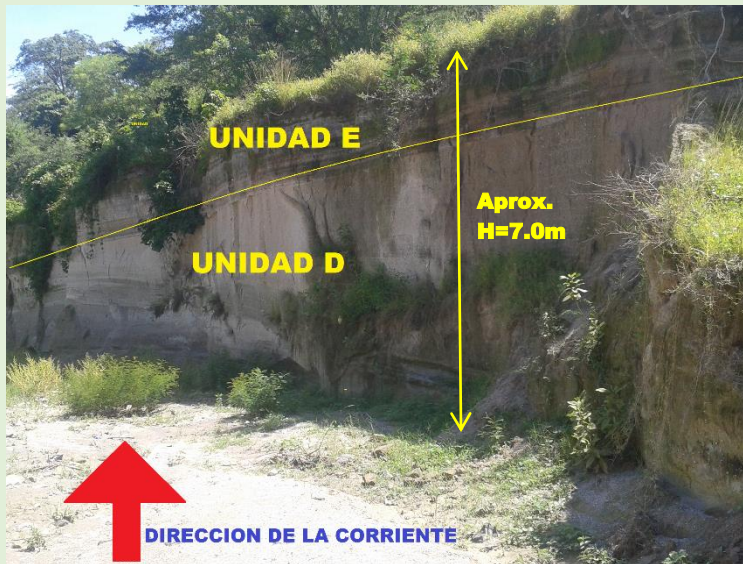
Figura No. 4.4.5 Talud ubicado frente a Aeropuerto de Ilopango
Fuente: EL AUTOR, fotografía tomada 3/02/2017

- Tipo de suelo: presencia de TBJ; Unidad E, y Unidad D
- Corriente del agua: la dirección de la corriente del agua es de impacto directo al cuerpo del talud (según lo observado en campo y en la Figura No. 4.4.6 donde hay un cambio de dirección en el curso de la quebrada).

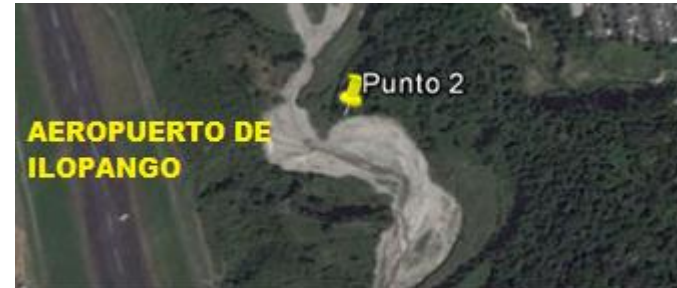
Figura No. 4.4.6 Localización de Talud Aeropuerto I
Fuente: EL AUTOR, apoyado en Google Earth

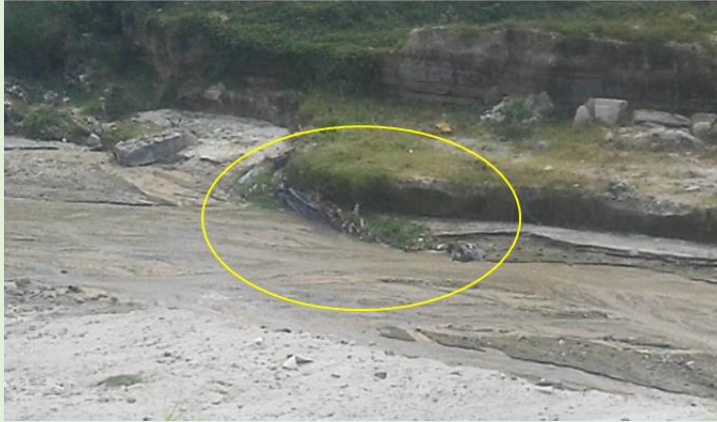
Figura No. 4.4.8 Obra de protección artesanal para proteger el talud del Aeropuerto de Ilopango

- Permisos: se cuenta con el permiso de instalar el equipo
- Seguridad: el talud está ubicado en una zona relativamente segura
- Tipo de erosión: afectado por erosión lateral y vertical. En esta zona la erosión ha causado cuantiosas pérdidas de suelo; según los antecedentes del lugar, el talud del Aeropuerto de Ilopango (ubicado al frente), año con año sufre problemas por los procesos erosivos; tal situación, ha obligado a la institución aérea a realizar obras de protección en el talud contiguo a la pista, para minimizar la pérdida de suelo causada por las crecidas de la quebrada en época de invierno.

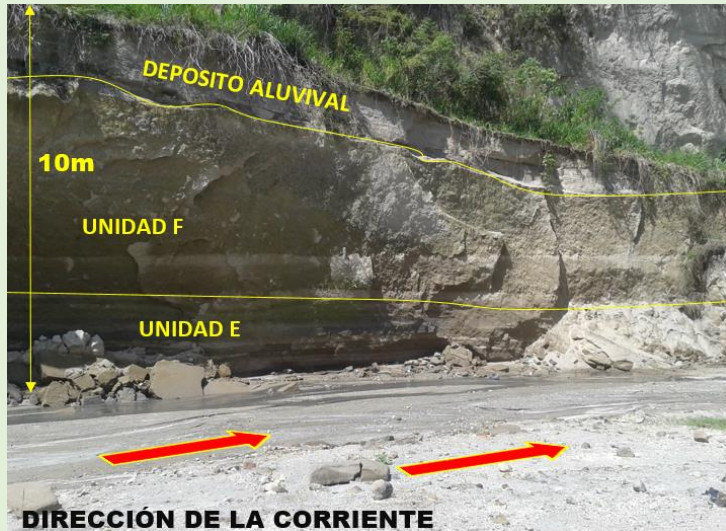
Figura No. 4.4.10 Talud ubicado a un costado del Aeropuerto de Ilopango
Fuente: EL AUTOR, fotografía tomada 29/05/2017

- Tipo de suelo: presencia de TBJ; Unidad E, Unidad F, y depósito aluvial.
- Corriente del agua: la dirección de la corriente del agua es paralela al cuerpo del talud como se puede observar en la Figura No. 4.4.10
- Sobrecargas: no posee sobrecargas en la parte superior del talud.
- Factores antrópicos: es afectado por las obras civiles realizadas para proteger el talud del Aeropuerto de Ilopango de los procesos erosivos.
- Vegetación: la cresta del talud se encuentra recubierta por una vegetación escasa tipo pasto
- Accesibilidad: no posee una zona de fácil acceso para realizar el monitoreo en la cresta.
- Permisos: se cuenta con el permiso de instalar el equipo
- Seguridad: el talud está ubicado en una zona relativamente segura
- Tipo de erosión: afectado por erosión lateral y vertical.

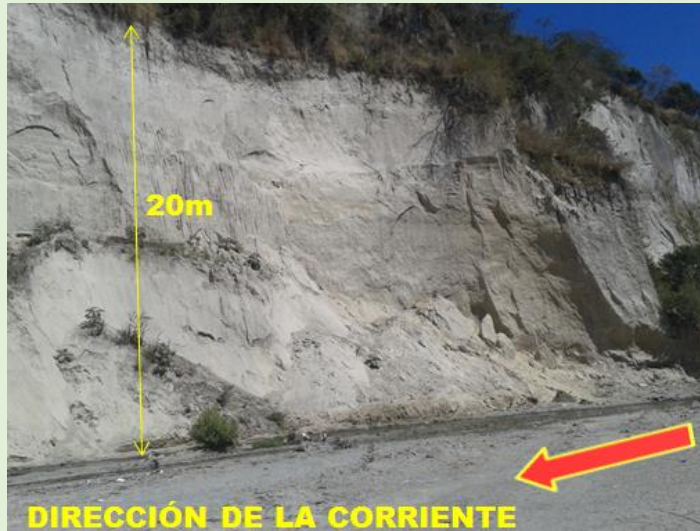
PUNTO No 6 TALUD AEROPUERTO V

Figura No. 4.4.14 Talud ubicado frente a Aeropuerto de Ilopango
Fuente: EL AUTOR, fotografía tomada 3/02/2017

- Tipo de suelo: presencia de TBJ, sin identificación preliminar de los estratos de los que se encuentra constituidos
- Corriente del agua: la dirección de la corriente del agua es paralela al cuerpo del talud como se puede observar en la Figura No. 4.4.14
- Sobrecargas: no posee sobrecargas en la parte superior del talud.
- Vegetación: la cresta del talud se encuentra recubierta por una vegetación escasa tipo pasto.
- Accesibilidad: no posee una zona de fácil acceso para realizar el monitoreo en la cresta.
- Permisos: se cuenta con el permiso de instalar el equipo
- Seguridad: el talud está ubicado en una zona de poca seguridad
- Tipo de erosión: afectado por erosión lateral y vertical.

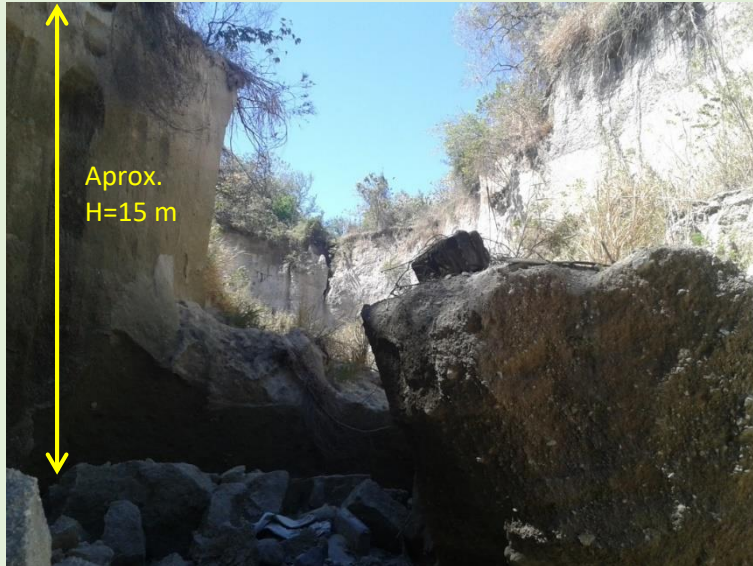
PUNTO No 8 TALUD ZONA FRANCA I

Figura No. 4.4.18 Talud ubicado en Zona Franca de Ilopango
Fuente: EL AUTOR, fotografía tomada 3/02/2017

- Tipo de suelo: presencia de TBJ, sin identificación preliminar de los estratos de los que se encuentra constituidos
- Sobrecargas: no posee sobrecargas en la parte superior del talud.
- Vegetación: la cresta del talud se encuentra recubierta por una vegetación escasa tipo pasto
- Accesibilidad: no posee una zona de fácil acceso para realizar el monitoreo.
- Permisos: se cuenta con el permiso de instalar el equipo de monitoreo en la cresta.
- Seguridad el talud está ubicado en una zona de mínima seguridad
- Tipo de erosión: erosión lateral y vertical, además exista erosión retrograda, que se observa en las figuras No 4.4.18 y 4.4.19.

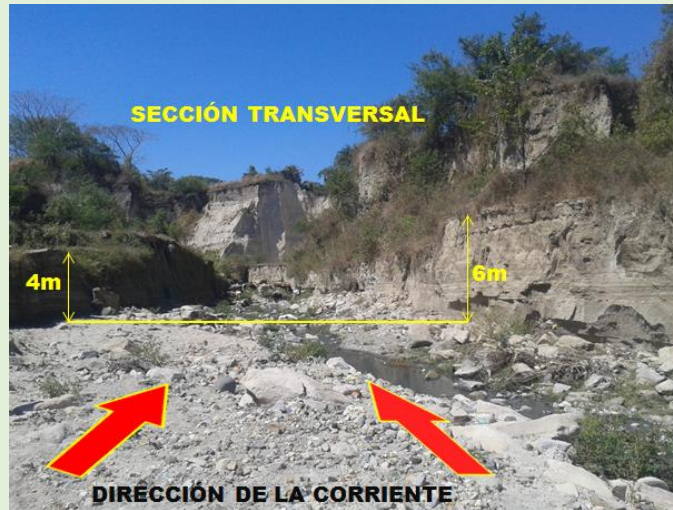
PUNTO No 9 TALUD ZONA FRANCA II

Figura No. 4.4.20 Talud ubicado en Zona Franca de Ilopango
Fuente: EL AUTOR, fotografía tomada 3/02/2017

- Tipo de suelo: presencia de TBJ; Ignimbrita alfa, y Unidad E.
- Corriente del agua: la dirección de la corriente del agua es paralela al cuerpo del talud como se puede observar en la Figura No. 4.4.20.

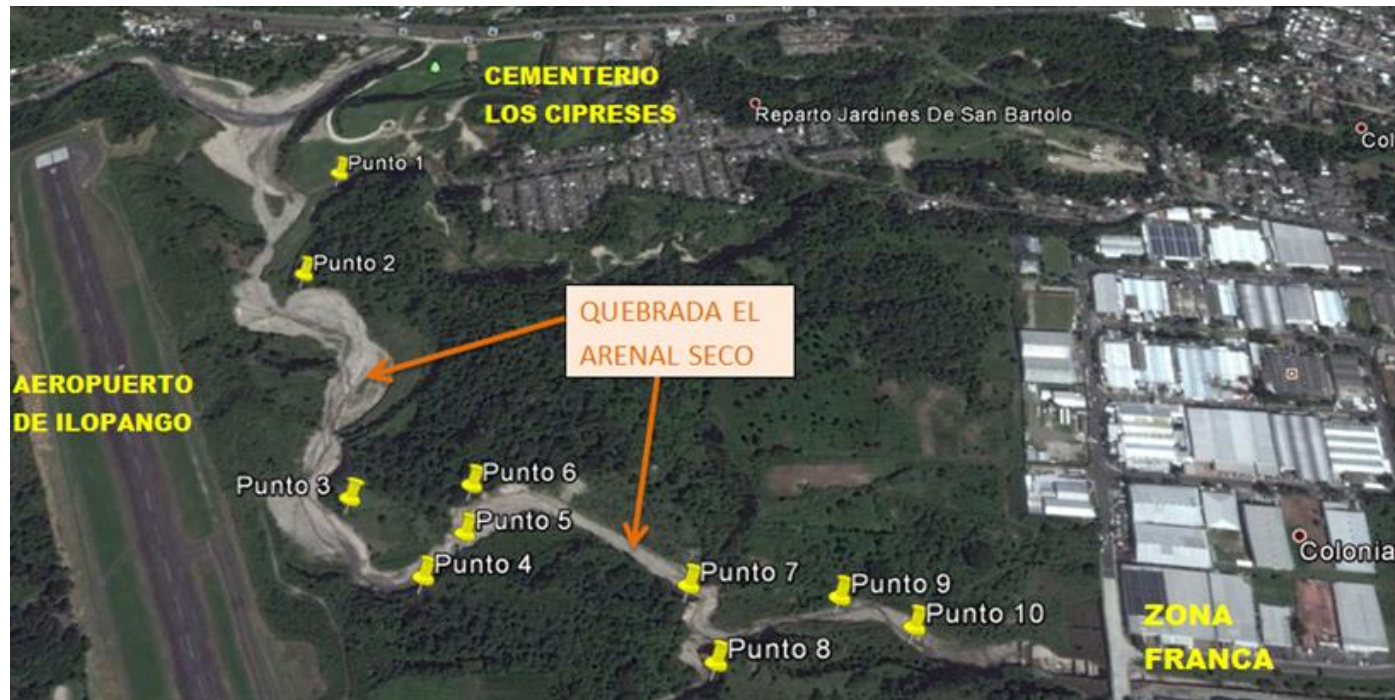
En la Figura No. 4.4.24 se muestran las ubicaciones de forma general de los puntos preliminares en la zona en estudio.

Figura No. 4.4.24 Ubicación en la zona de estudio, de los puntos preliminares seleccionados

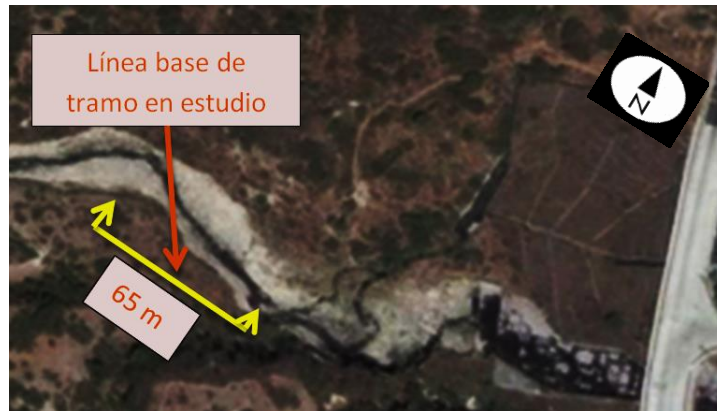
El tramo en estudio comprende una longitud de aproximadamente 65 m (ver Figura No. 4.6.1), en donde la corriente del agua actúa de forma lateral al borde del talud.

Figura No. 4.6.1 Esquema del tramo de estudio del PUNTO No. 10 TALUD ZONA FRANCA III.
Fuente: EL AUTOR, apoyado en Google Earth

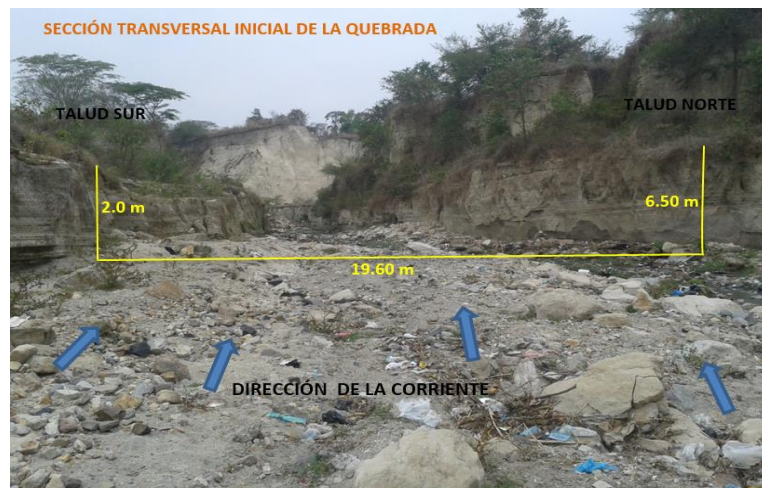
En este punto de estudio se ha decidido monitorear la erosión causada por la quebrada El Arenal Seco. La sección transversal que posee el cauce oscila los 20 m de longitud y esto permite evaluar la pérdida de suelo que experimentan ambos taludes (talud sur y talud norte), en donde la corriente del agua actúa de forma paralela al borde de cada uno (ver Figura No. 4.6.5).

Figura No. 4.6.5 Esquema de la dirección de la corriente del agua con respecto al borde de los taludes; además, del ancho del cauce y las alturas aproximadas de cada talud.
Fuente: EL AUTOR, fotografía tomada el 3/2/2017.

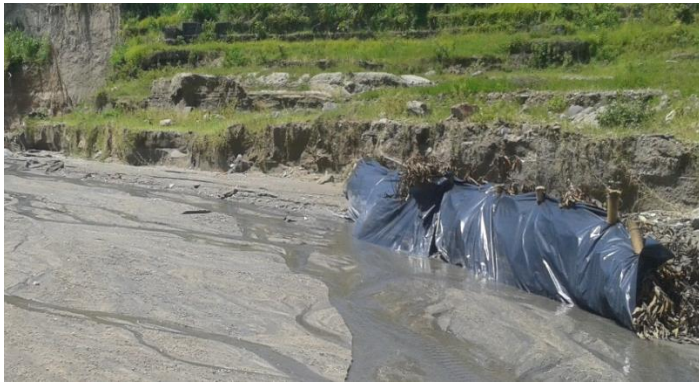
Este punto de estudio presenta un posible impacto lateral por la corriente de agua que circula periódicamente en época lluviosa, más sin embargo, para este año el aeropuerto de Ilopango ha realizado una obra de mitigación artesanal, para proteger su talud contra el impacto de la corriente en las crecidas que la quebrada pueda tener; esta obra está compuesta por varas de bambú, y plástico negro, ubicadas en el lecho del cauce (ver Figura No. 4.6.9). Si esta obra de protección llegara a funcionar y frenara el impacto de la corriente, esta sería desviada hacia otra dirección; una posibilidad es que el nuevo curso del agua impacte frontalmente el Punto No. 3 Talud Aeropuerto II; ocasionando un aumento en la tasa de erosión para este. Por tal razón, es importante obtener su topografía inicial para ver la magnitud de los cambios que experimenta este en el lapso de estudio.

*Figura No. 4.6.9 Obras de protección artesanales ubicadas frente al PUNTO No 3 TALUD AEROPUERTO II
Fuente: EL AUTOR, fotografía tomada el 28/07/2017*

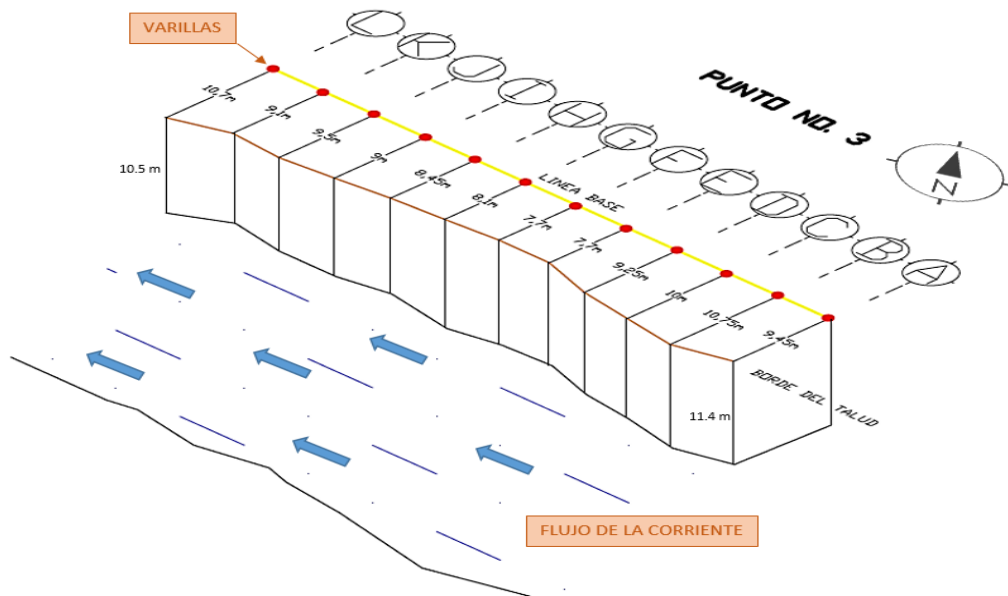
Figura No. 4.6.10 Dimensiones iniciales del PUNTO No. 3 TALUD AEROPUERTO II
Fuente: DEL AUTOR, 2018

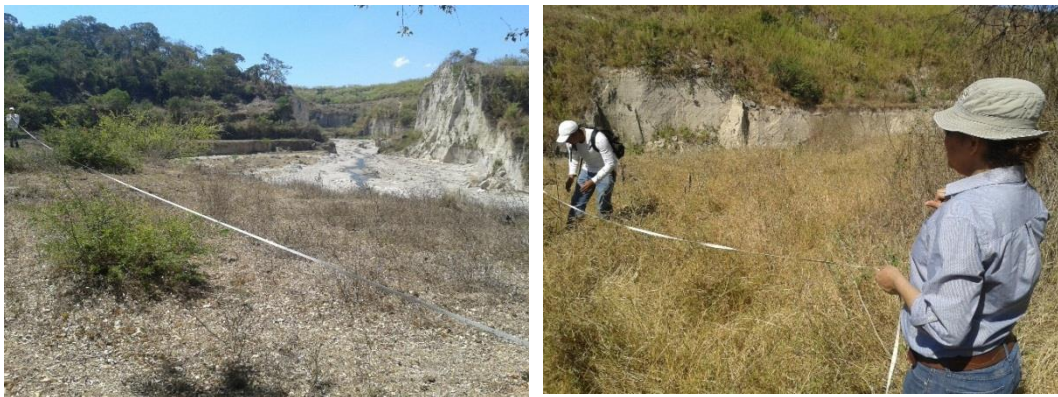
- El lugar del talud en donde se observe que podría existir un impacto directo de la corriente hídrica (ver Figura No. 4.7.1).
- Las condiciones del talud tienen que permitir la instalación del equipo.
- Ser de fácil acceso para llevar a cabo el monitoreo.

*Figura No. 4.7.1 Elección del sector del talud donde se ubicara el equipo.
Fuente: EL AUTOR, fotografía tomada el 6/3/2017*

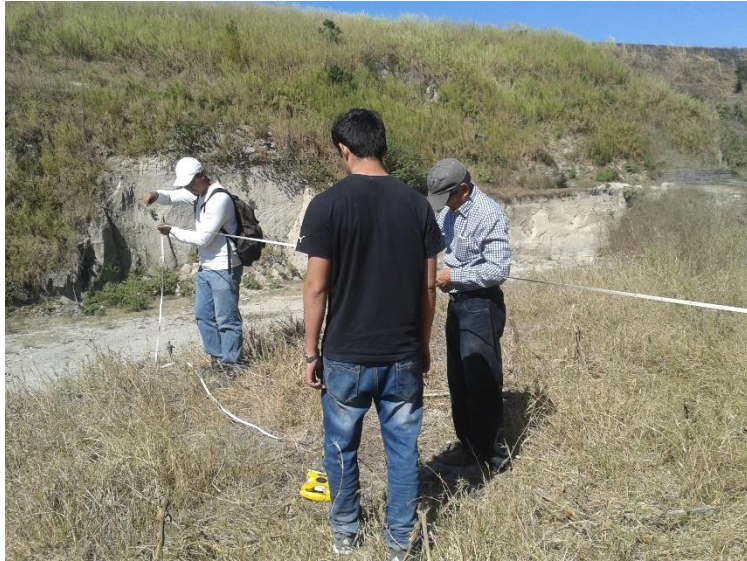
- Identificar puntos que puedan servir de referencia antes de realizar cualquier trazo sobre el talud (ejemplo de esto: un árbol, una roca, etc.; debe ser un elemento fijo que no cambien de ubicación)
- Trazar una cuadrícula (auxiliándose de cintas y plomadas), sobre la superficie plana del talud (Ver figura No. 4.7.2) dejando entre cada eje una distancia constante de separación, tanto en dirección longitudinal como en dirección transversal.

*Figura No. 4.7.2 Trazo de la cuadrícula en la superficie del talud.
Fuente: EL AUTOR, fotografía tomada el 6/3/2017*

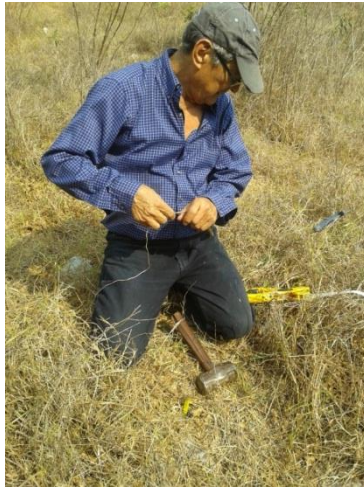
- Identificar claramente los ejes de la cuadrícula y la orientación que poseen éstos con respecto a la dirección del cauce del río o quebrada.
- En cada intersección de la cuadrícula, utilizando la almadana, colocar una varilla corrugada de acero aproximadamente de 40 cm de longitud y de $\varnothing=3/8"$ de diámetro, dejando una longitud descubierta de aproximadamente 10 o 15 cm. (Ver figura No. 4.7.3).

Figura No. 4.7.3 Colocación de varillas de acero corrugado que funcionarán como vértices de la cuadrícula generada en la superficie del talud.

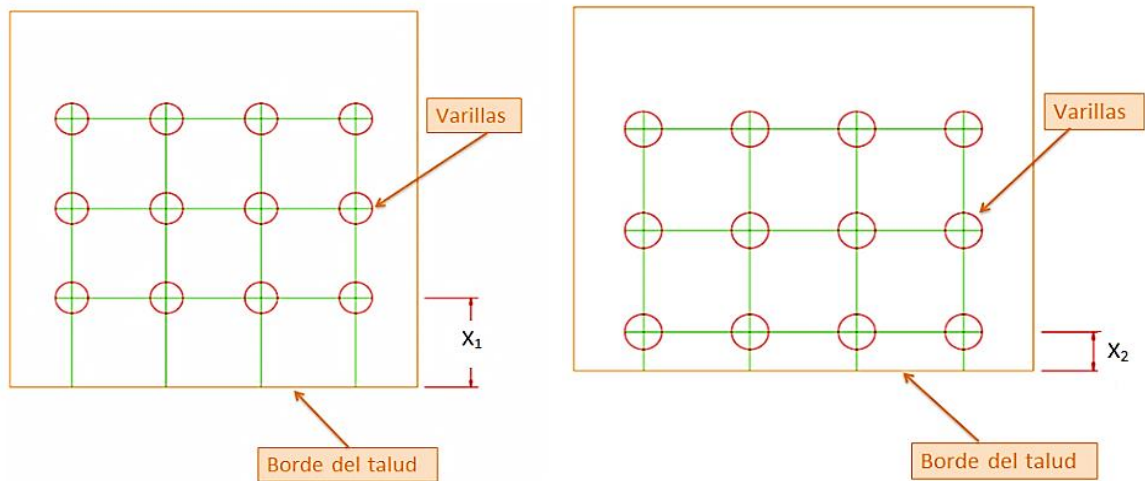
Figura No. 4.7.6 La imagen del costado izquierdo representa la cuadrícula colocada en el talud (en planta), donde la distancia X_1 es la medida del primer eje de varillas hasta el borde del talud en una visita campo y la imagen del costado derecho representa la cuadrícula colocada en el talud (en planta), donde la distancia X_2 es la medida del primer eje de varillas hasta el borde del talud en una visita campo posterior.

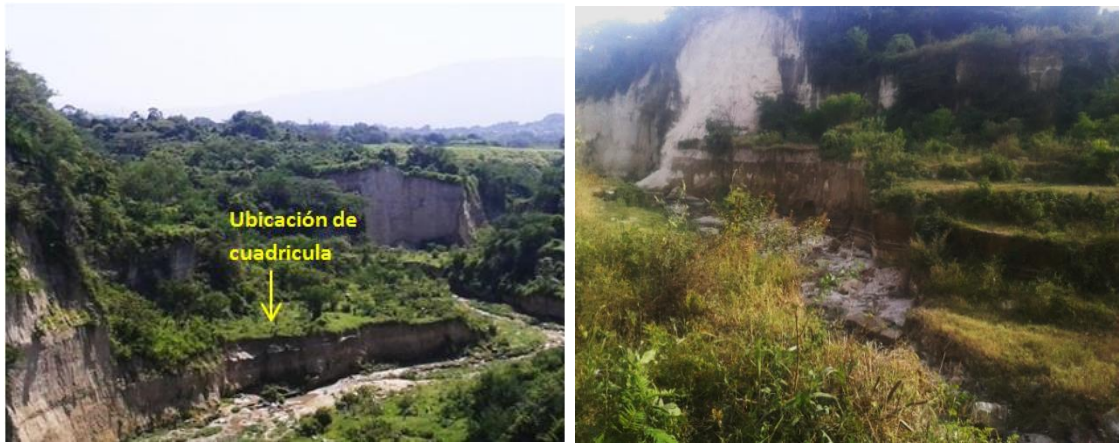
La Figura No. 4.7.10 fue tomada desde la obra de protección de la Zona Franca de San Bartolo, en ella se observa el PUNTO No. 10 y el sector donde fue instalada la cuadrícula; en la Figura No. 4.7.11 se presenta un esquema de la cuadrícula ya instalada en el talud.

Figura No. 4.7.10 Vistas de Talud Zona Franca III, En la imagen del costado izquierdo se aprecia el Punto No. 10 Talud Zona Franca III con una vista en dirección Poniente y en la imagen del costado derecho se aprecia el mismo Talud con una vista en dirección Sur
Fuente: EL AUTOR, fotografías tomadas el 28/07/2017

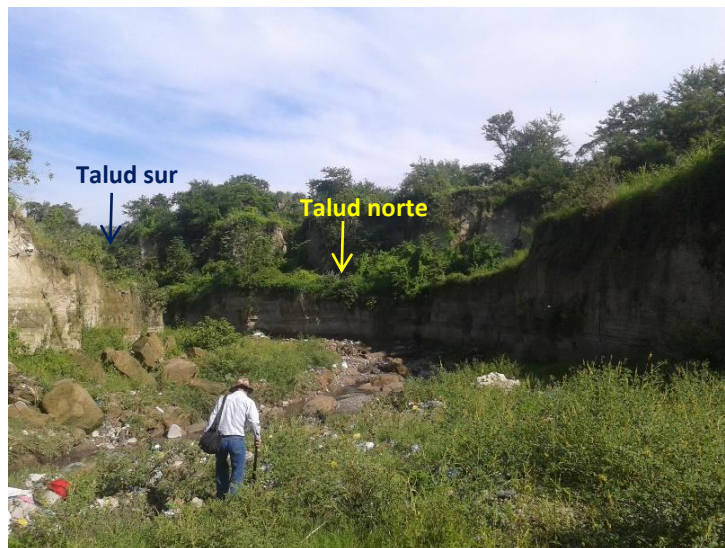
Figura No. 4.7.12 Sección transversal de la quebrada el Arenal Seco, donde se encuentra ubicado el PUNTO No. 9 TALUD ZONA FRANCA II.

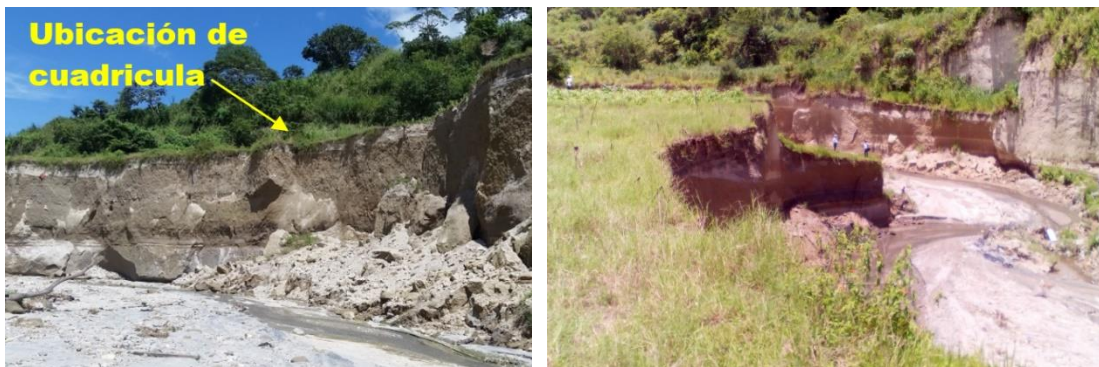
Tomando como referencia la dirección del flujo del agua y el borde del talud, se colocaron 2 ejes paralelos, en donde, resalta una línea que para esta investigación se denominará línea base (ver Figura No. 4.7.17) y el eje restante fue denominado eje 1. En la dirección perpendicular al flujo se colocaron 12 ejes nombrados con letras (A, B, C,..., y L respectivamente).

Figura No. 4.7.16 Imagen del costado izquierdo muestra una vista frontal del PUNTO No. 3 TALUD AEROPUERTO II y la imagen del costado derecho muestra una vista superior del mismo talud.
Fuente: EL AUTOR, fotografías tomadas el 28/07/2017

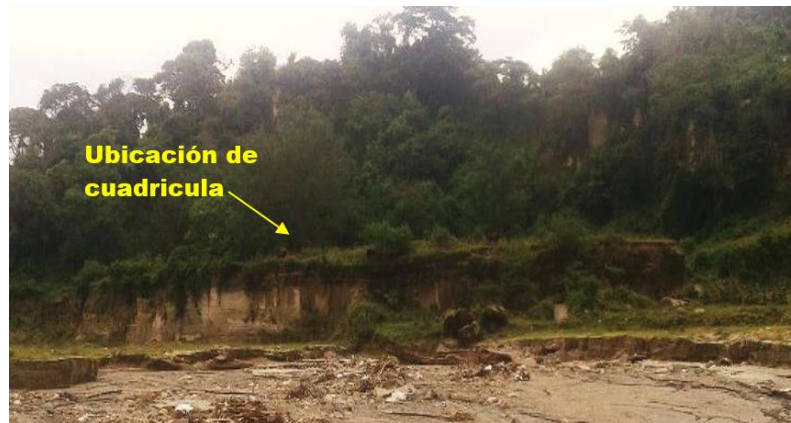
La Figura No. 4.7.18 muestra el sector del talud donde fue colocada la cuadrícula, en la dirección del flujo del agua y al borde del talud, se colocaron 2 ejes paralelos, uno de estos es la línea base; los ejes perpendiculares colocados fueron 11 nombrados con letras (A, B, C,..., y K respectivamente). (Ver Figura No. 4.7.19).

Figura No. 4.7.18 Imagen del costado derecho muestra una vista frontal del PUNTO No. 2 TALUD AEROPUERTO I
Fuente: EL AUTOR, fotografía tomada el 11/07/2017

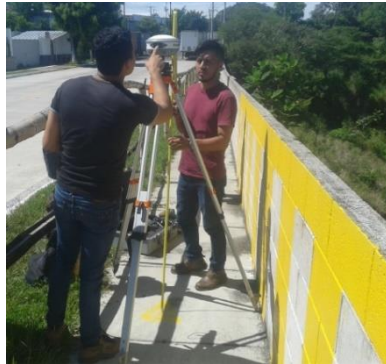
Para esta técnica es necesario obtener un punto fijo de referencia, este debe ser un punto de coordenadas conocidas que será llamado estación de referencia, es recomendable que se encuentre a una altura superior de cualquiera de los puntos a medir y una distancia no mayor de 10 km de ellos. Si no existe un punto con coordenadas conocidas en el lugar, puede llevarse a cabo una medición con el GPS utilizando el método estático relativo estándar, y así, obtener un punto con coordenadas del lugar (Ver Figura No. 4.7.20); que pueda ser utilizado para la técnica de monitoreo del GPS seleccionada (Cinemático en Tiempo Real RTK).

*Figura No. 4.7.20 Colocación del receptor fijo en la estación de referencia de coordenadas conocidas
Fuente: EL AUTOR, fotografía tomada el 31/08/2017*

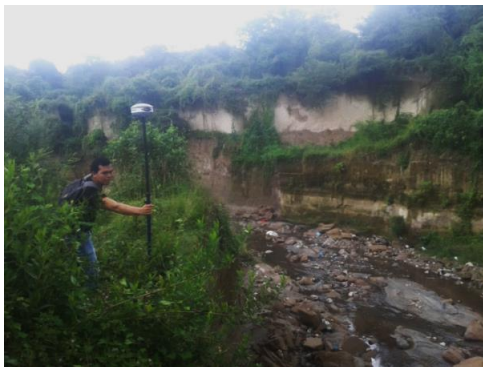
*Figura No. 4.7.21 Colocación del receptor móvil en los puntos ubicados en cada talud y en el borde de estos.
Fuente: EL AUTOR, fotografía tomada el 31/08/2017*

Además se requerirán, receptores móviles, que serán ubicados en los puntos instalados en cada talud y también en el borde de los mismos (Ver Figura No. 4.7.21).

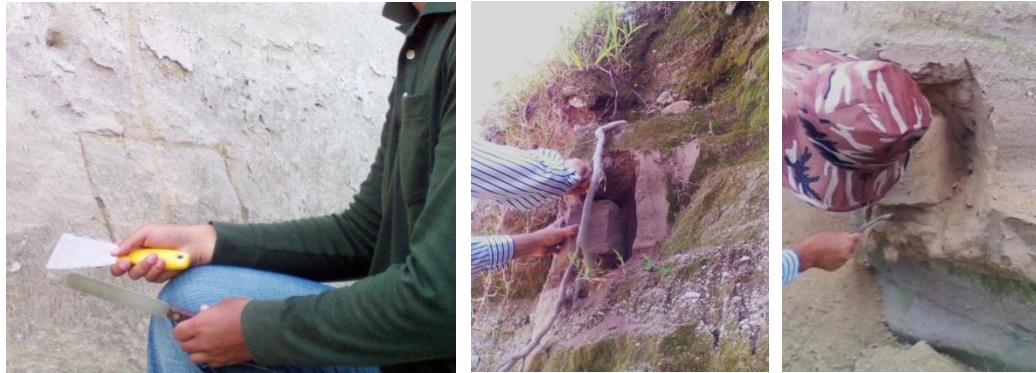
Figura No. 4.8.1 Proceso aplicado para la obtención de muestras inalteradas; en la imagen del costado izquierdo se muestra la selección de la zona del talud donde se extraerá la muestra, en la imagen central se muestra el proceso de tallado para dar una forma regular a la muestra, y en la imagen del costado derecho se aprecia la forma en que se debe de extraer la muestra para evitar alterar las características de esta.

En la Figura No. 4.8.1 se muestra el proceso para extraer la muestra de suelo inalterada de cada talud, teniendo siempre en cuenta tomar la altura en que esta fue tomada.

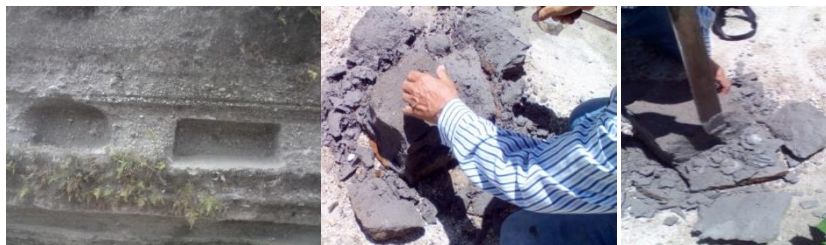
Figura No. 4.8.2 Obtención de muestra alterada

Por parte de los asesores fueron seleccionados los lugres más adecuados en cuanto a la accesibilidad y representatividad, para extraer este tipo de muestras. No es necesario que la muestra tenga todas las propiedades que posee en situ, por lo que, la muestra se puede obtener de una manera más sencilla como la que se aprecia en la Figura No. 4.8.2.

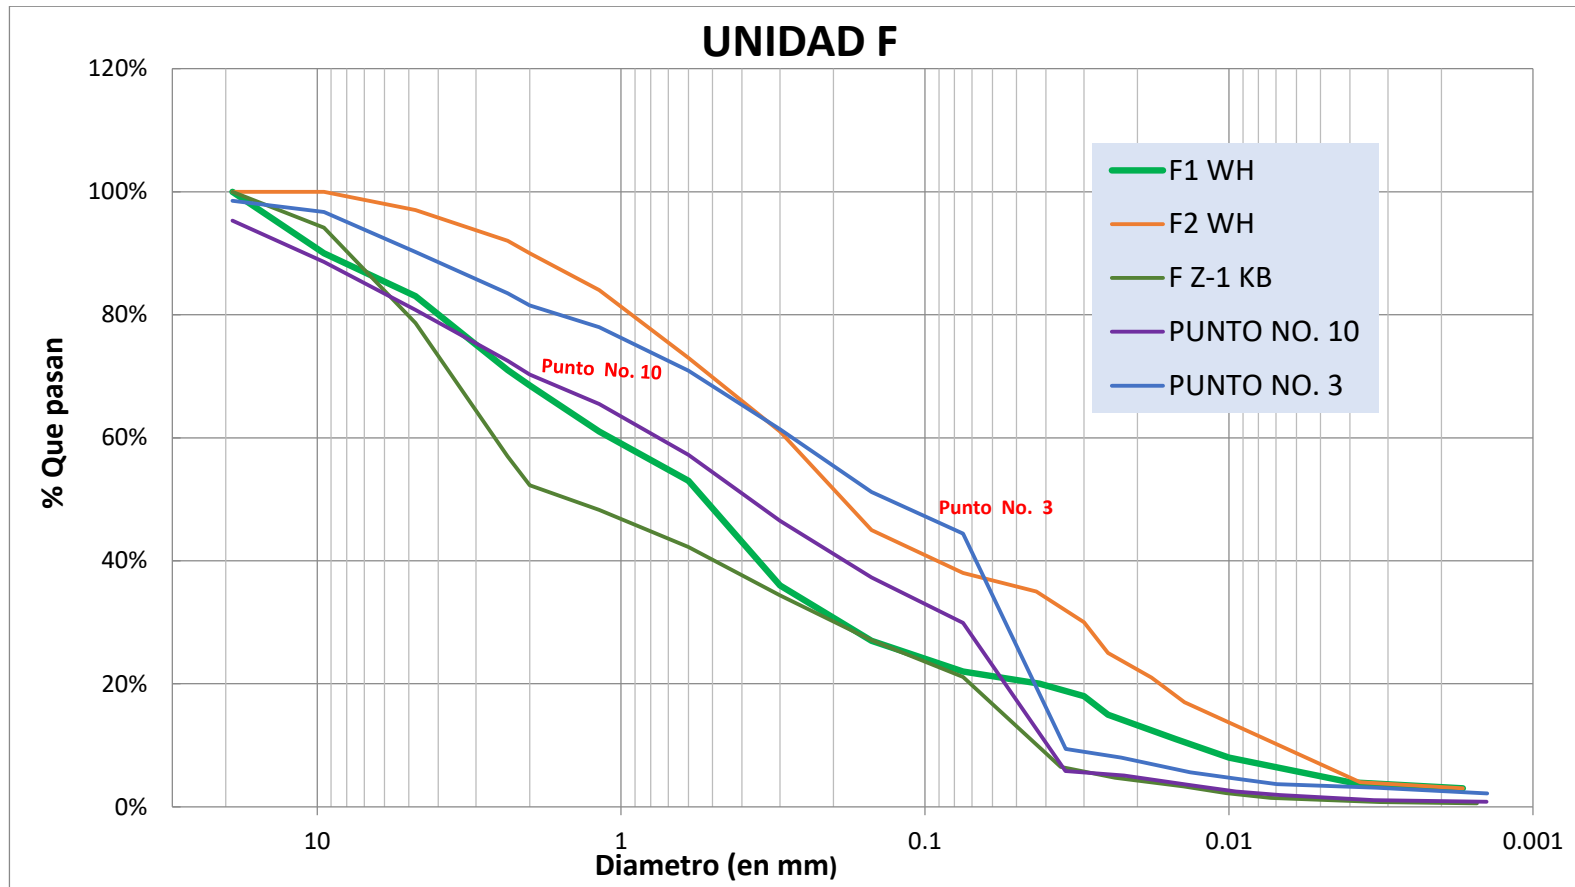
Figura No. 4.8.10 Curvas granulométricas de la unidad F de la TBJ obtenidas en esta investigación, con unidad F de Walter Hernandez y Bautista et al.
Fuente: EL AUTOR, (2017). Con los resultados obtenidos en el Laboratorio de Suelos y Materiales de la Universidad de el Salvador "Ing. Mario Ángel Guzmán Urbina ", Bautista et al., (2016) y Hernández, (2004).
