**OBTENCIÓN DE LA TASA DE EROSIÓN EN TALUDES
CONFORMADOS POR TIERRA BLANCA JOVEN (TBJ)
EN LA ZONA ORIENTE DEL ÁREA METROPOLITANA
DE SAN SALVADOR (AMSS)**

INGENIERO CIVIL

CIUDAD UNIVERSITARIA, AGOSTO DE 2018

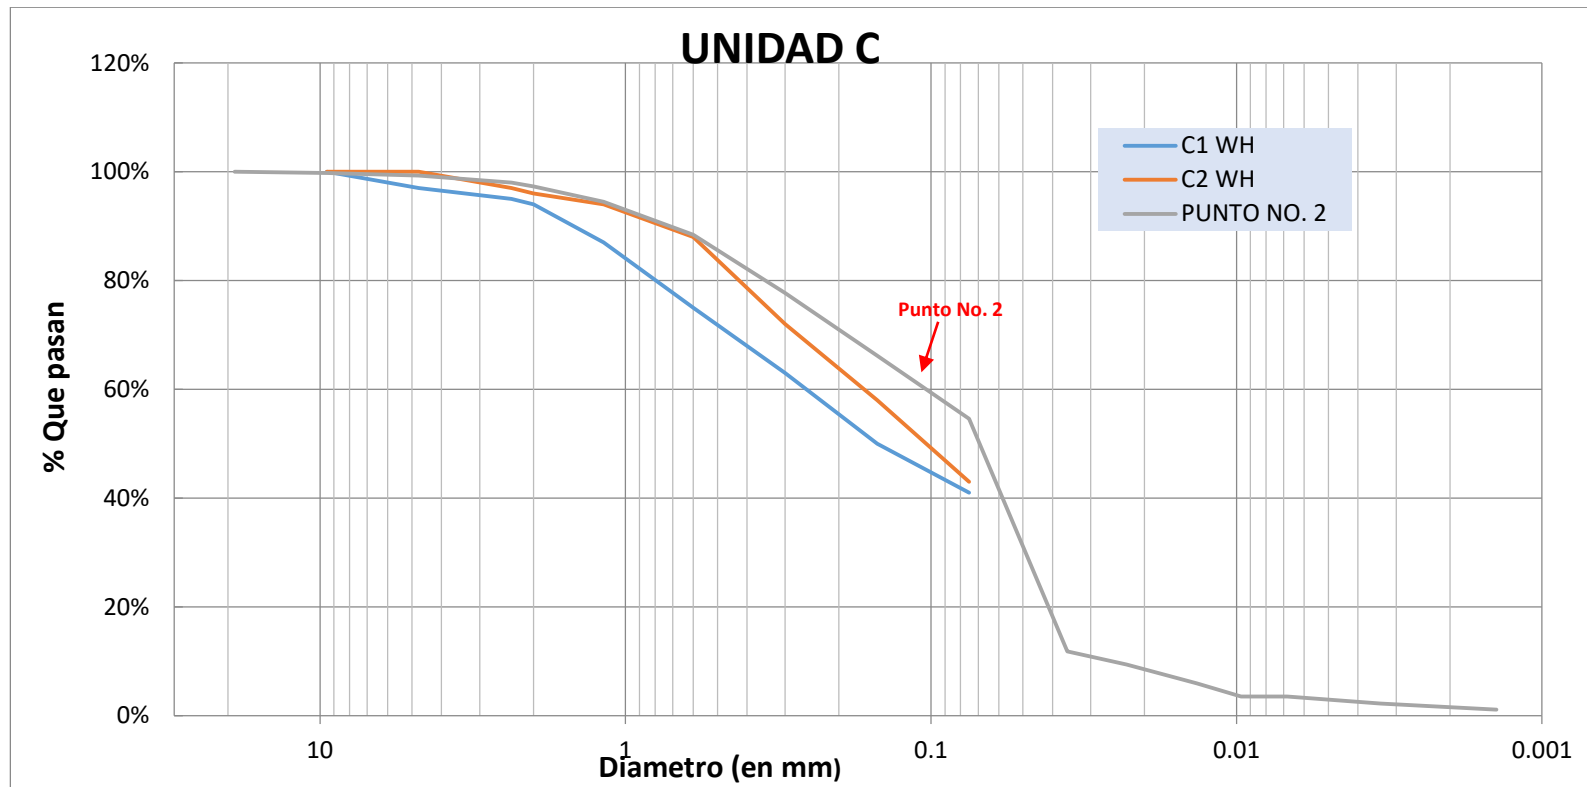
Figura No. 4.8.16 Curvas granulometricas de la unidad C de la TBJ obtenidas en esta investigacion, con unidad C de Walter Hernandez.

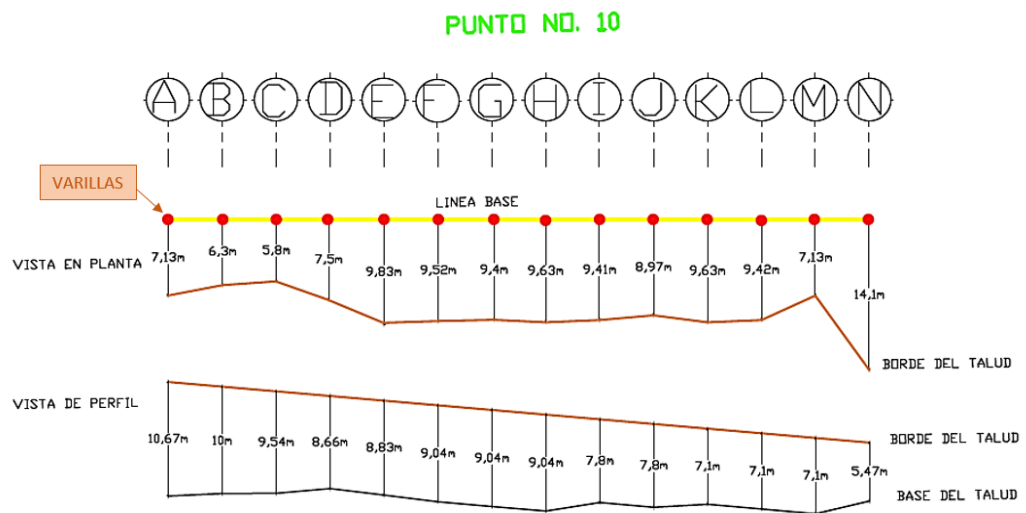
Figura No. 5.2.3 Dimensiones en planta y en altura finales del PUNTO No.10 TALUD ZONA FRANCA III
Fuente: EL AUTOR

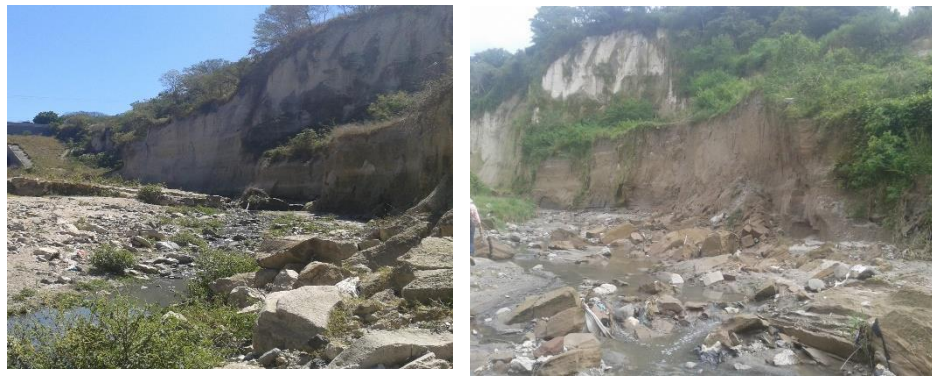
Figura No. 5.2.5 Imágenes del PUNTO No.10 TALUD ZONA FRANCA III, figura del costado izquierdo tomada el 3/2/17 y la figura del costado derecho tomada el 2/10/17
Fuente: EL AUTOR

Se presentan también algunas fotografías tomadas al inicio y al final del periodo de estudio, en la Figura No. 5.2.5 se puede observar desde el lecho del río el área del talud en análisis, correspondiente al 3/2/2017 y también en el costado derecho se puede apreciar el mismo sector del talud, correspondiente al 2/10/2017.

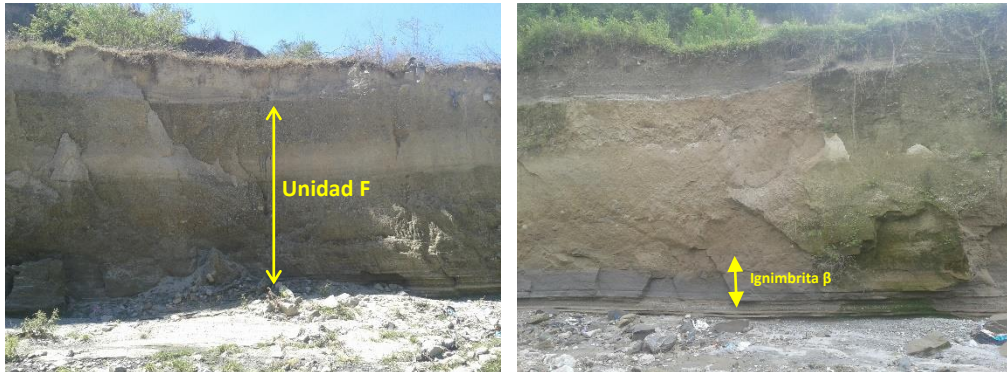
Figura No. 5.2.6 Imágenes del PUNTO No.10 TALUD ZONA FRANCA III, figura del costado izquierdo tomada el 3/2/17 y la figura del costado derecho tomada el 2/10/17
Fuente: EL AUTOR

En la Figura No. 5.2.6 se observa el afloramiento de dos unidades de la TBJ (Unidad Ignimbrita Beta y Unidad E), debido a la profundización del lecho del río han sido descubiertas estos estratos.

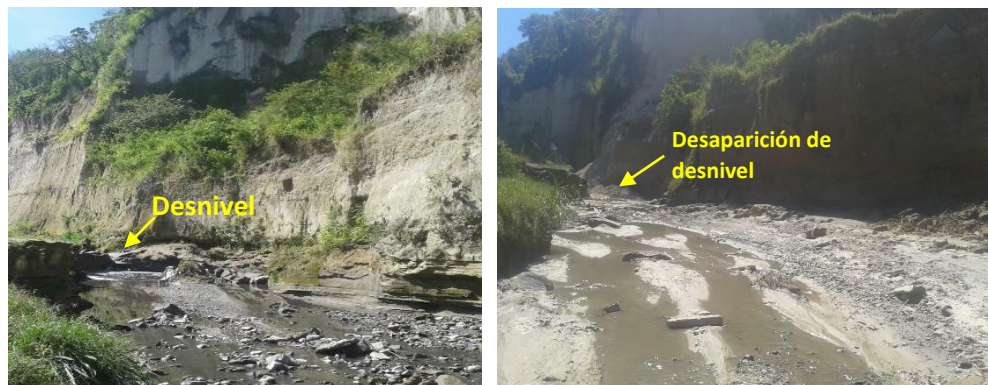
Figura No. 5.2.7 Imágenes del PUNTO No.10 TALUD ZONA FRANCA III, figura del costado izquierdo tomada el 28/7/17 y la figura del costado derecho tomada el 18/10/17
Fuente: EL AUTOR

Ejemplo de la profundización de este talud se puede apreciar al comparar la caída de nivel que presentaba el río en la fecha de 28/7/17, y el día 18/10/17, apreciándose que para esta última la diferencia en el nivel, ya no existía (ver Figura No. 5.2.7).

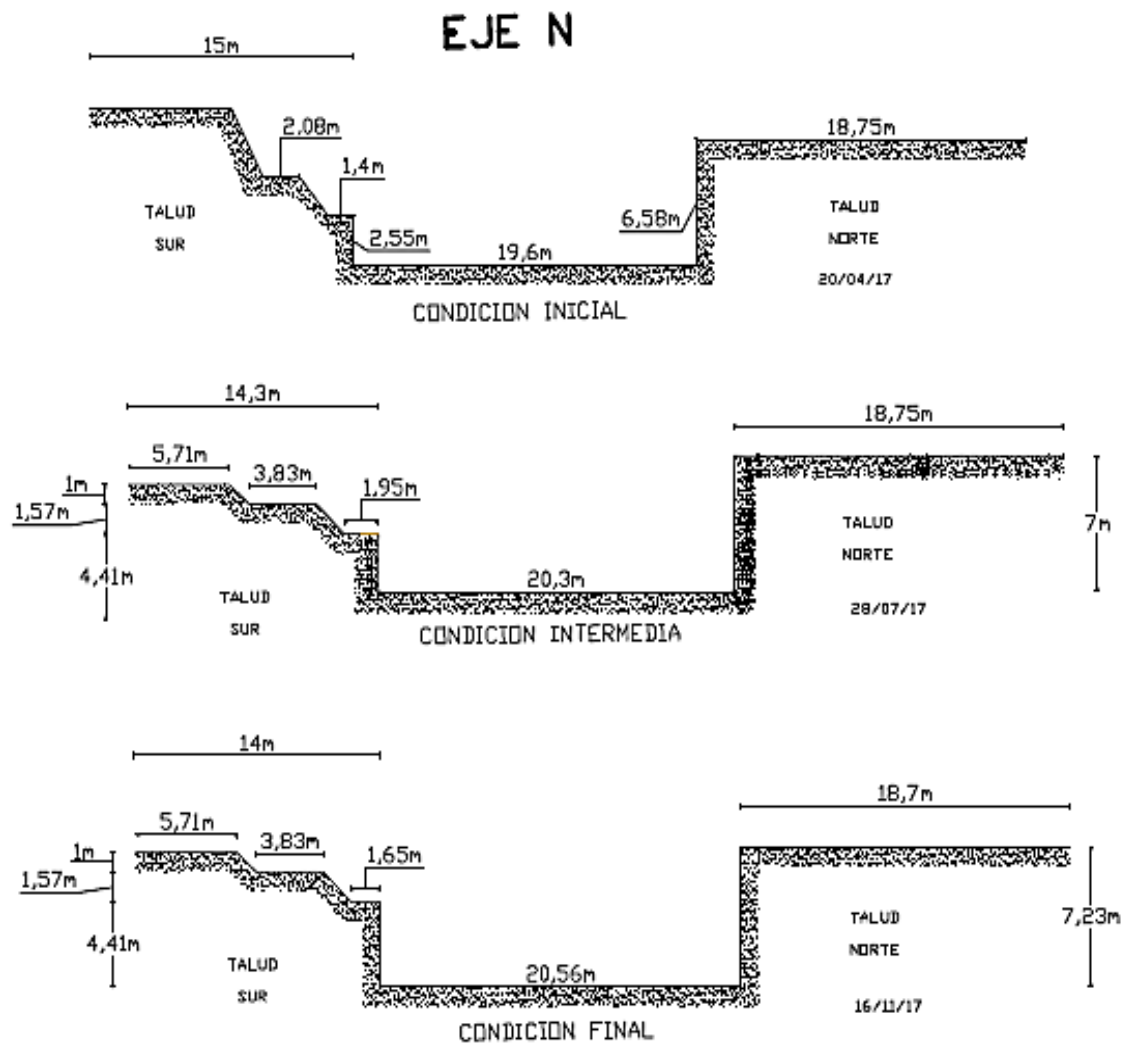
Figura No. 5.2.18 Condición inicial, intermedia y final del eje N del TALUD ZONA FRANCA II
 Fuente: EL AUTOR, 2018

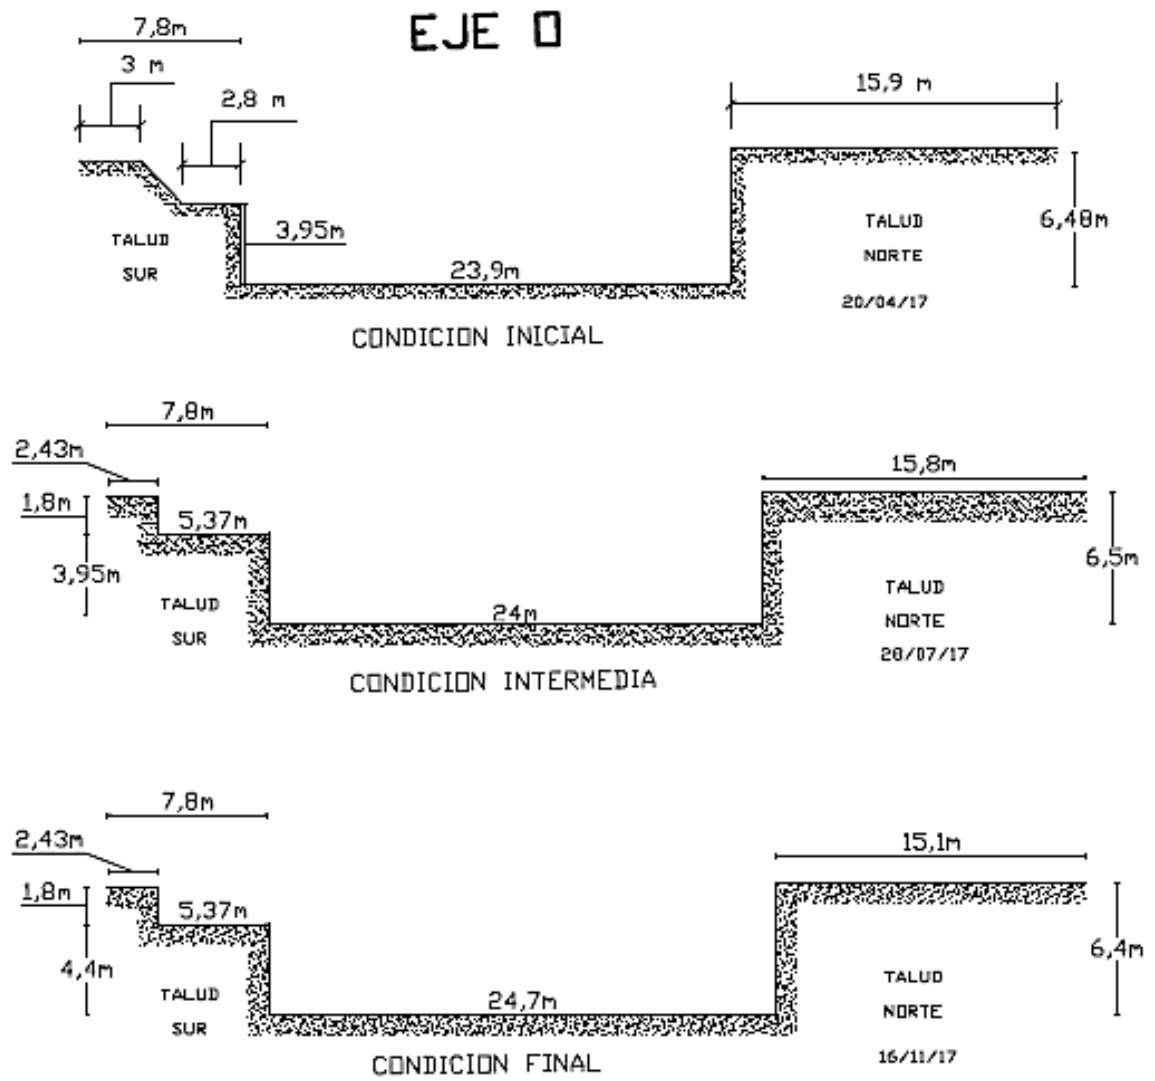
Figura No. 5.2.19 Condición inicial, intermedia y final del eje O del TALUD ZONA FRANCA II
Fuente: EL AUTOR, 2018

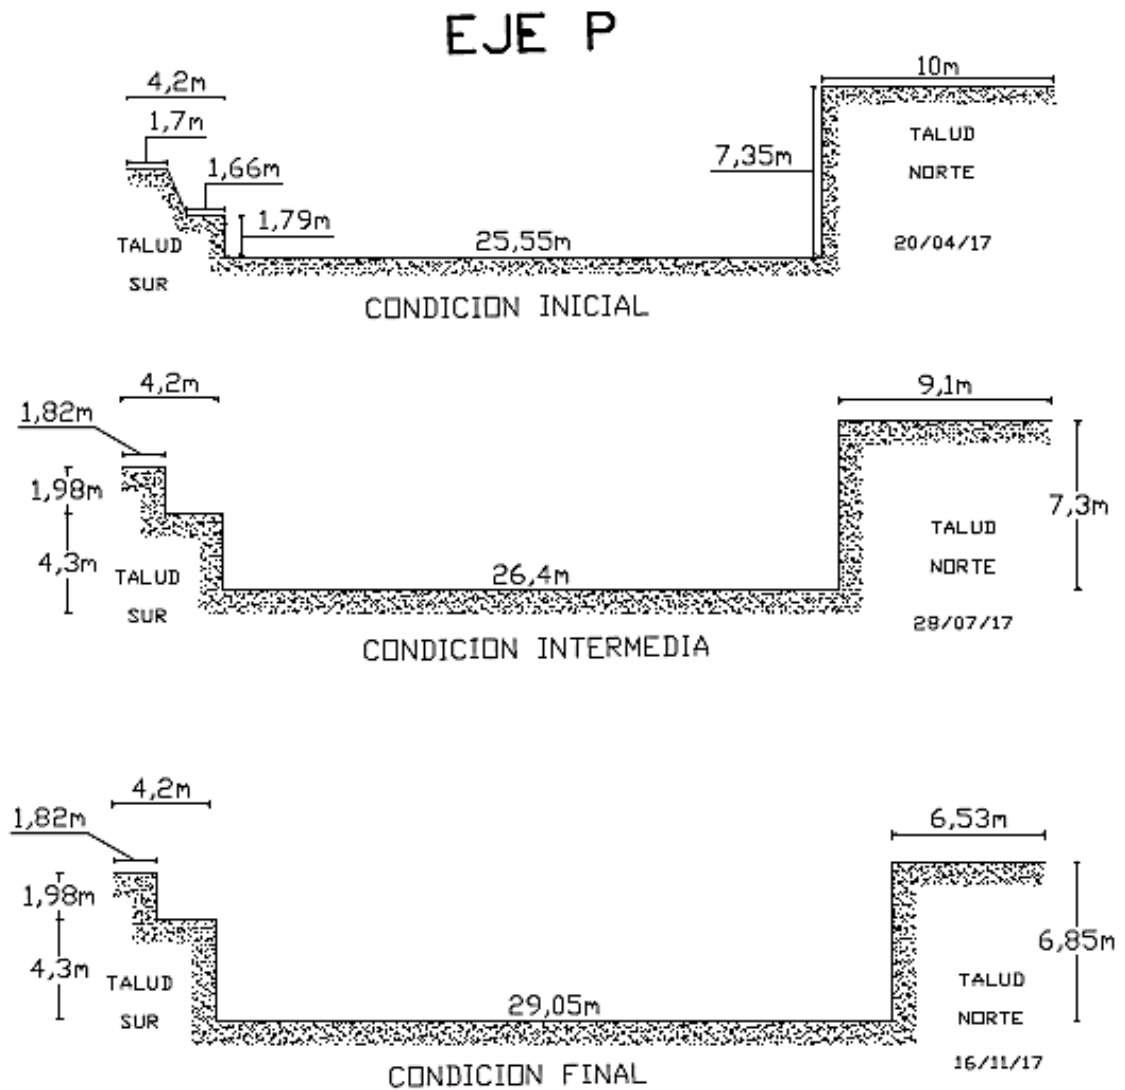
Figura No. 5.2.20 Condición inicial, intermedia y final del eje P del TALUD ZONA FRANCA II
Fuente: EL AUTOR, 2018

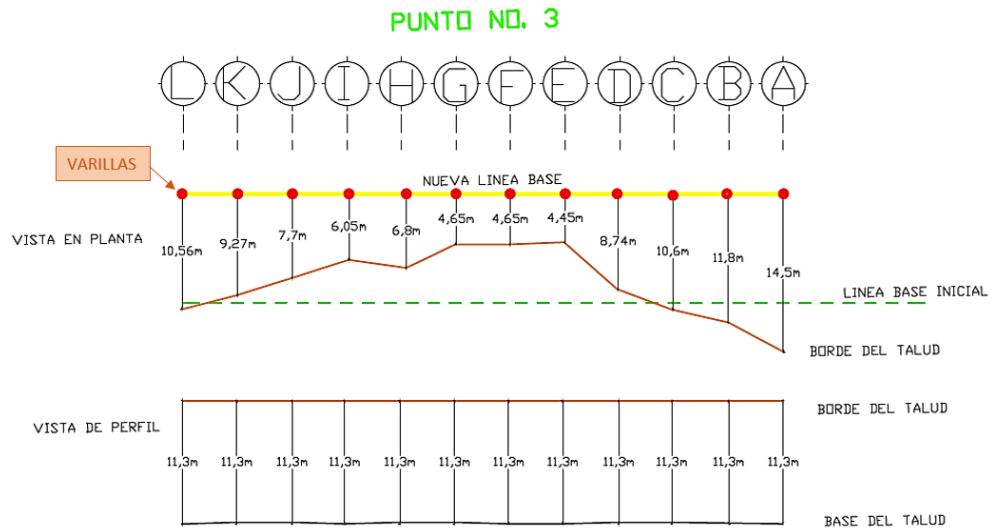
Figura No. 5.2.28 Dimensiones en planta y en perfil finales del PUNTO No.3 TALUD AEROPUERTO II
Fuente: EL AUTOR

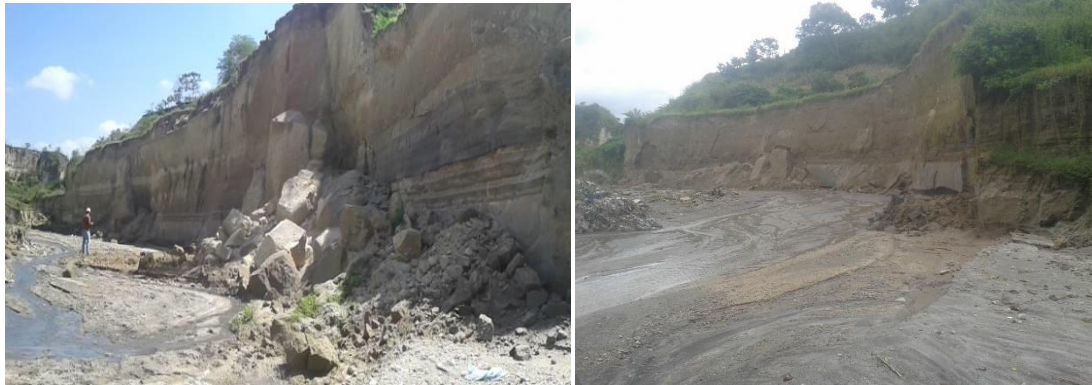
*Figura No. 5.2.29 Fotografías del PUNTO No.3 TALUD AEROPUERTO II; en el costado izquierdo se puede observar para el día 24/4/17 y en el costado derecho afectado por los procesos erosivos el día 2/10/2017.
Fuente: EL AUTOR*

Los cambios en este talud reflejaron grandes pérdidas de suelo, y para respaldar los resultados, se agrega un registro fotográfico (ver Figuras No. 5.2.29 y 5.2.30), tomado durante el periodo de estudio, en este se puede apreciar la magnitud de las pérdidas por erosión.

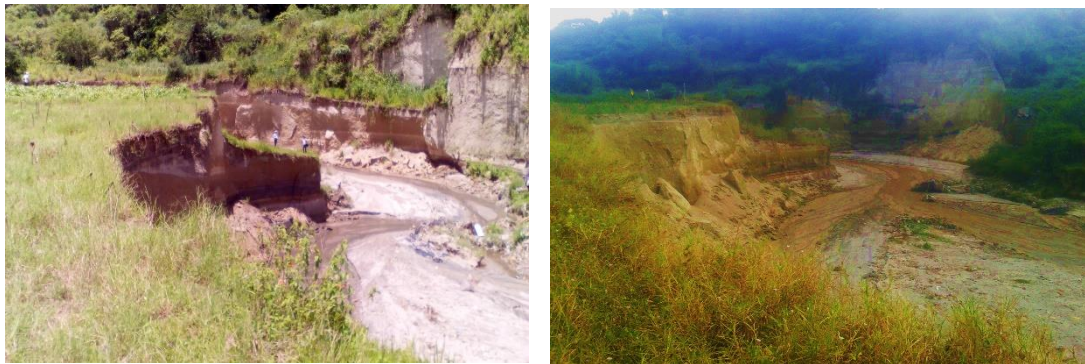
*Figura No. 5.2.30 Vistas desde la cresta del PUNTO No.3 TALUD AEROPUERTO II; la fotografía del costado izquierdo corresponde al día 11/07/2017 y la del costado derecho corresponde al día 16/11/2017.
Fuente: EL AUTOR*

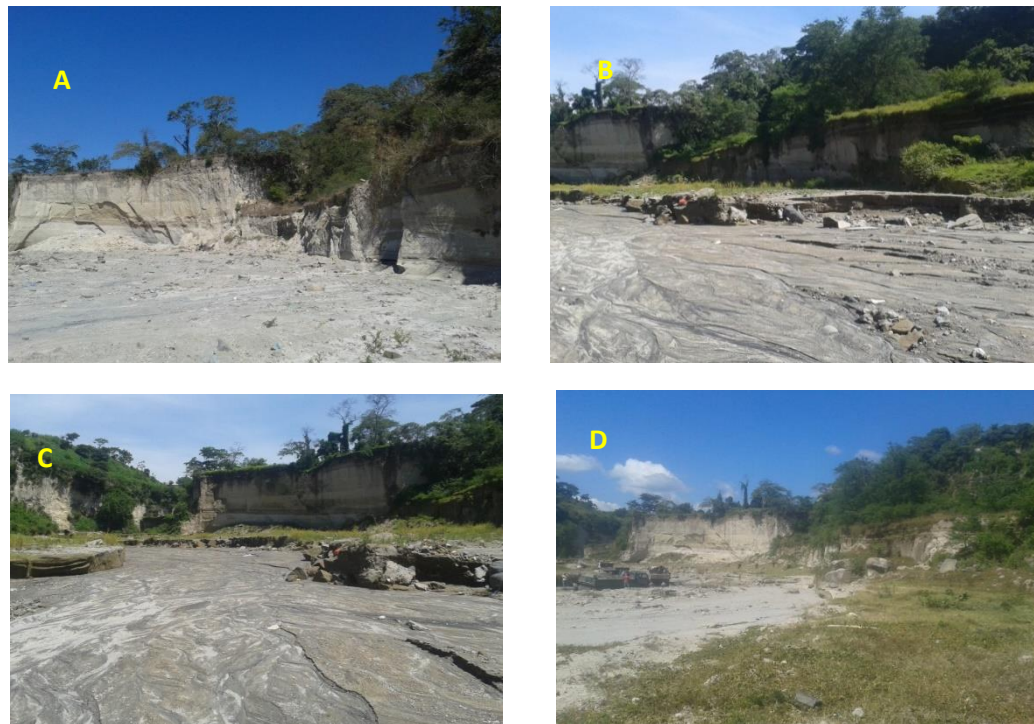
Figura No. 5.2.46 Cambios en el nivel del río del PUNTO No. 2 TALUD AEROPUERTO I; La Figura A es de la fecha 20/3/17, la Figura B y C es de la fecha 28/07/17 y la Figura D es de la fecha 16/11/17.
Fuente: EL AUTOR

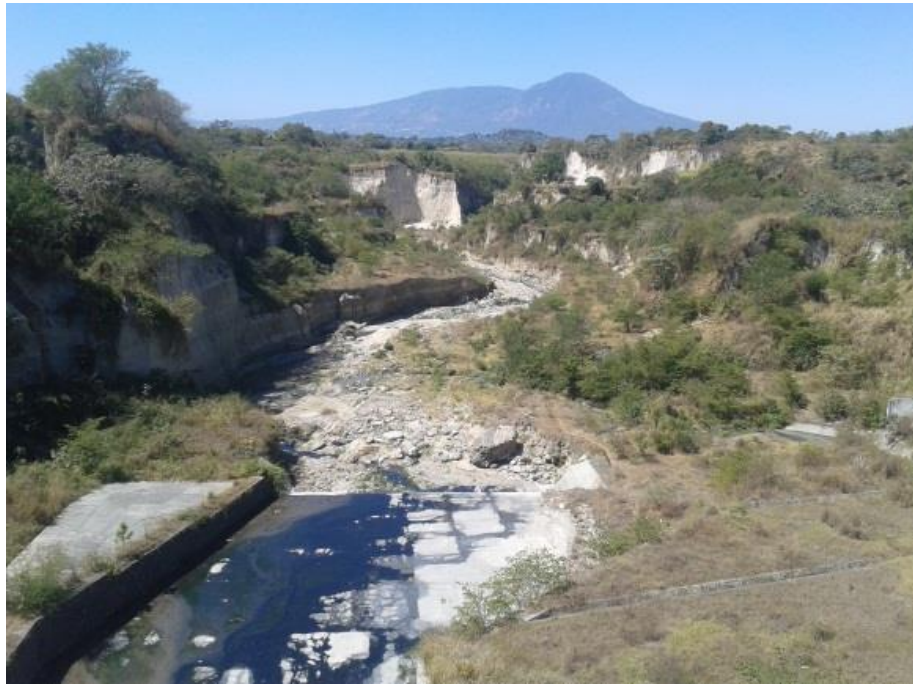
*Zona Franca de San Bartolo, 3/2/2017
Fuente: DEL AUTOR*

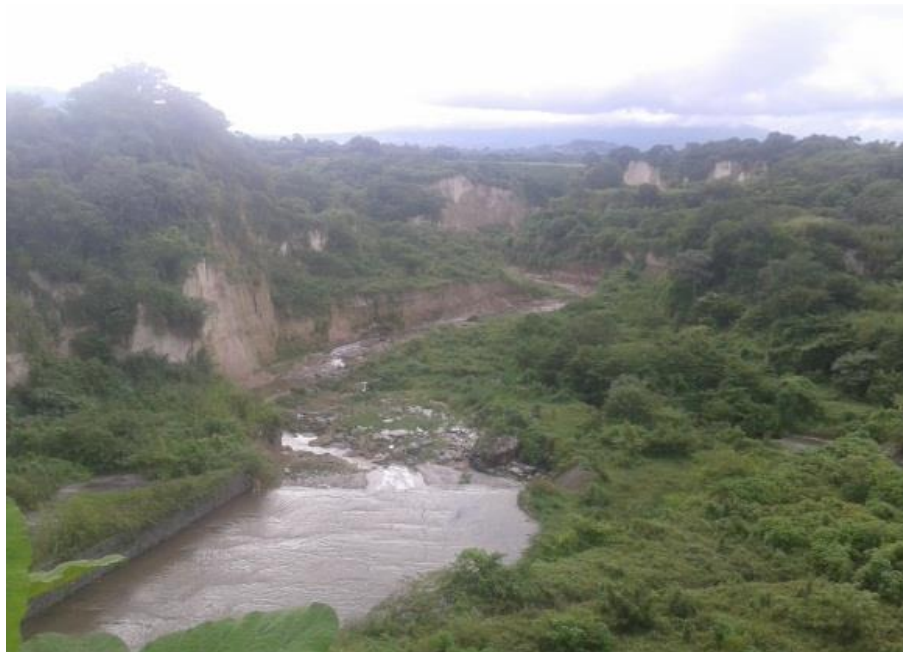
*Zona Franca de San Bartolo, 2/10/2017
Fuente: DEL AUTOR*

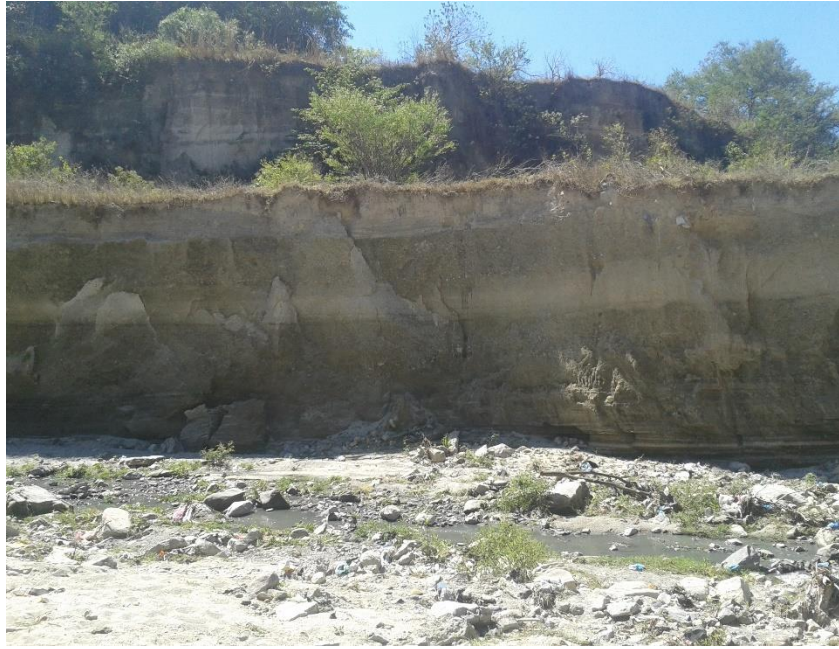
TALUD ZONA FRANCA III, 3/2/2017
Fuente: DEL AUTOR

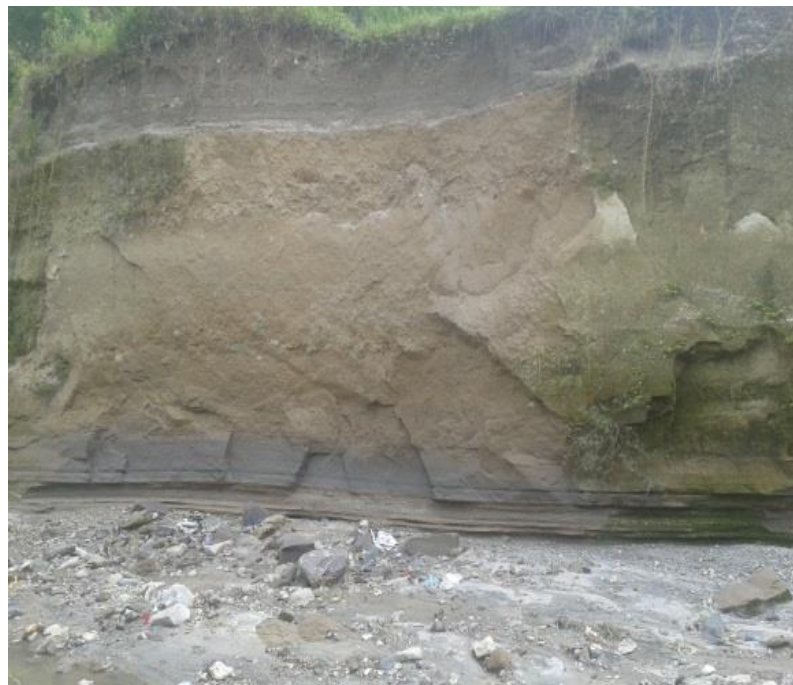
TALUD ZONA FRANCA III, 2/10/2017
Fuente: DEL AUTOR

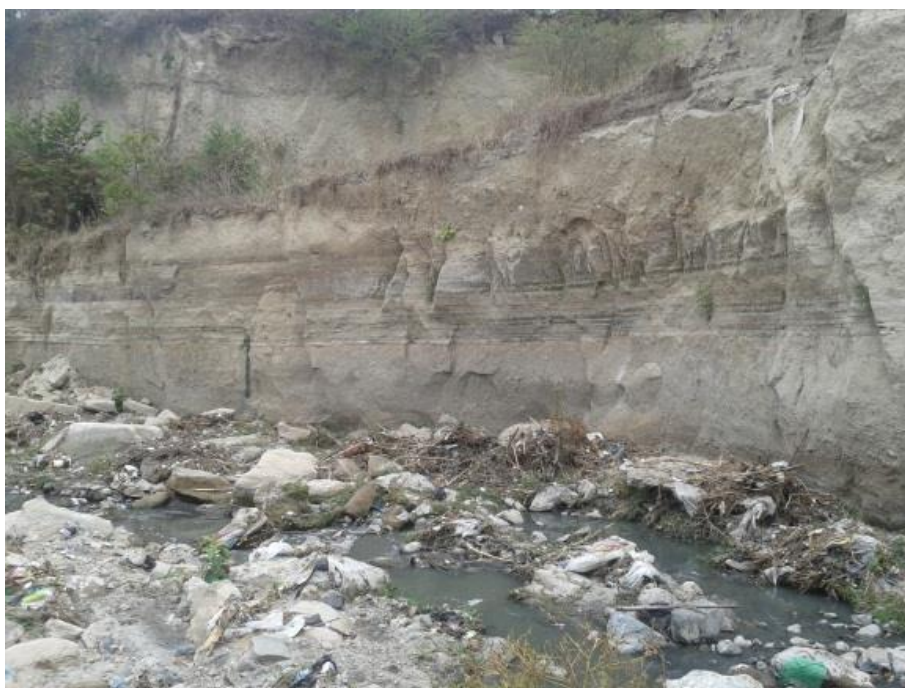
TALUD ZONA FRANCA II, 3/2/2017
Fuente: DEL AUTOR

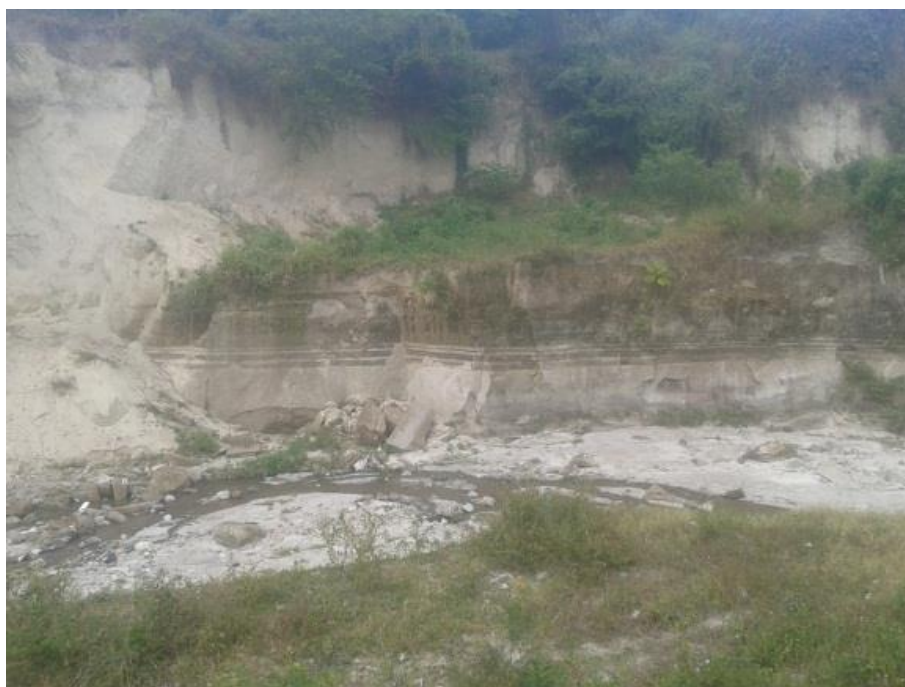
TALUD ZONA FRANCA II, 16/11/2017
Fuente: DEL AUTOR

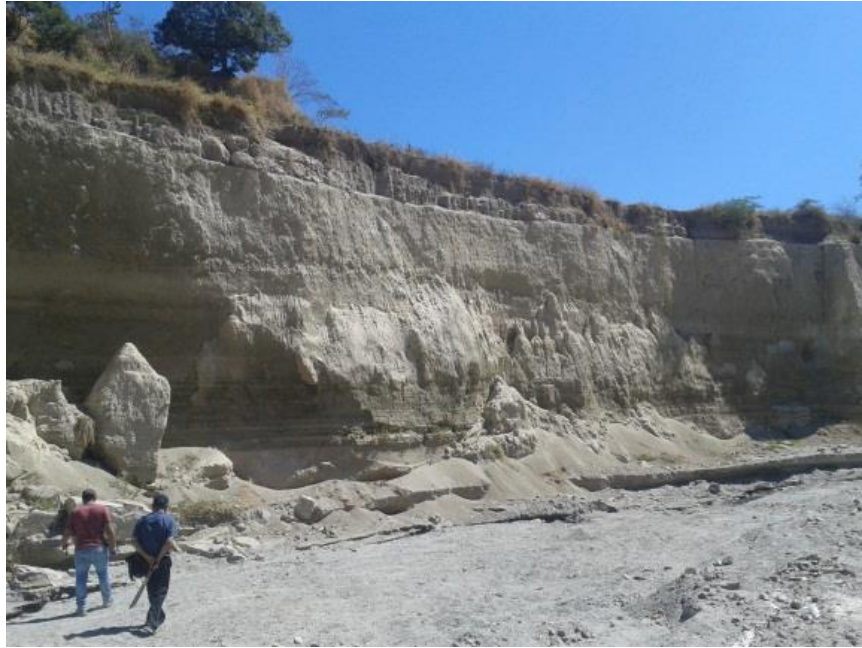
TALUD EROPUERTO II, 3/2/2017
Fuente: DEL AUTOR

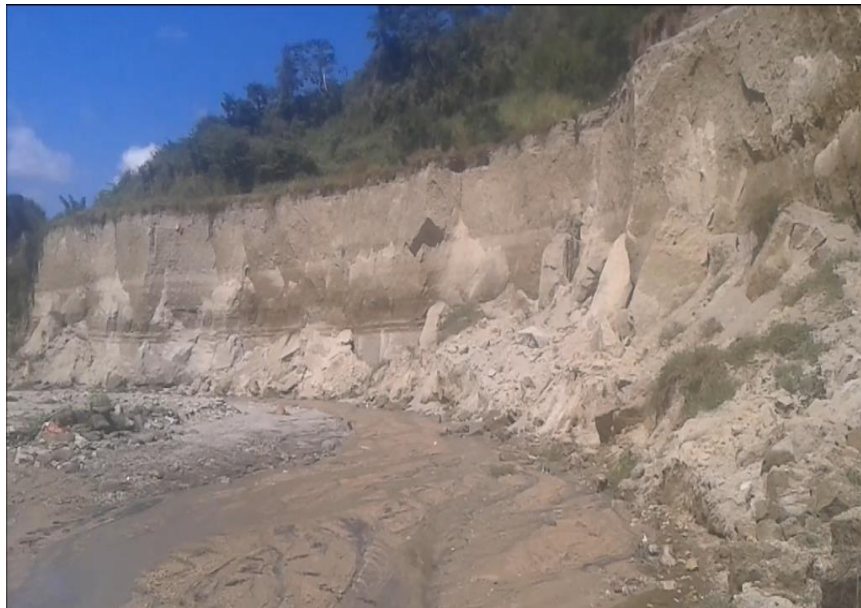
TALUD AEROPUERTO II, 16/11/2017
Fuente: DEL AUTOR

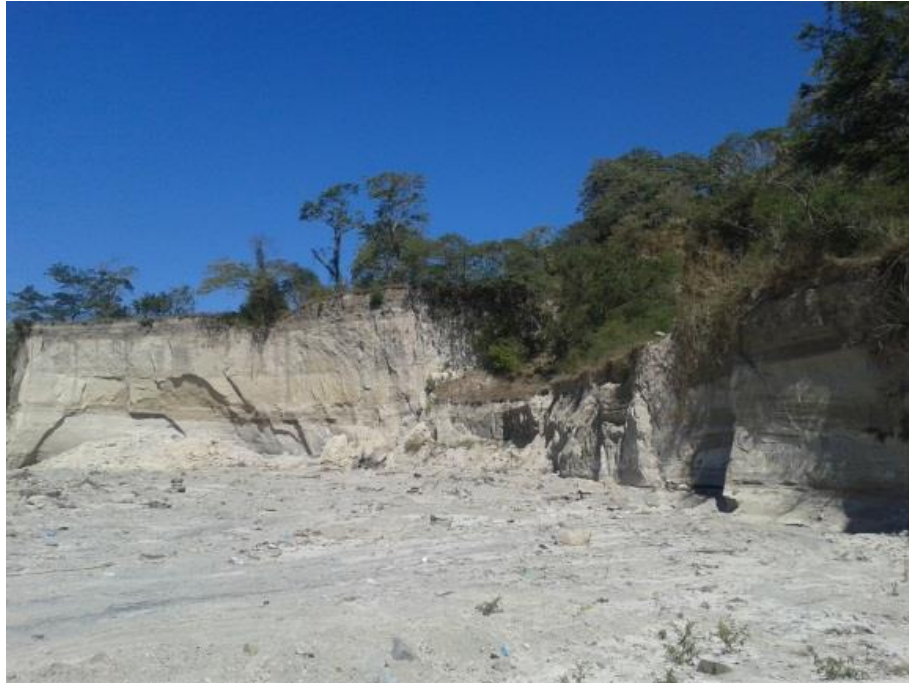
TALUD AEROPUERTO I, 3/2/2017
Fuente: DEL AUTOR

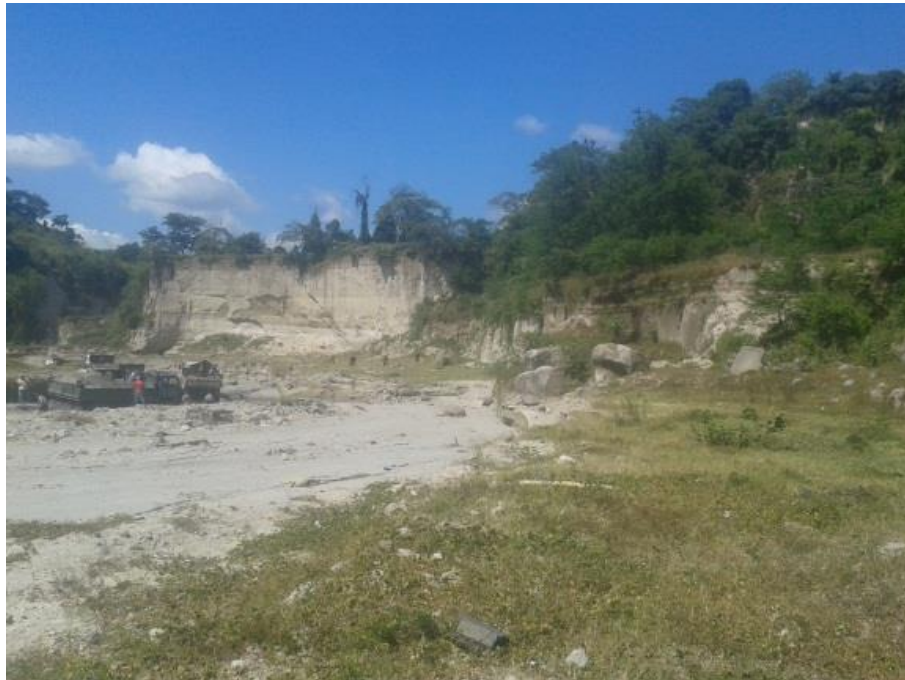
TALUD AEROPUERTO I, 16/11/2017
Fuente: DEL AUTOR
