" ANTEPROYECTO ARQUITECTONICO DE AMPLIACION Y
REMODELACION DEL TURICENTRO COSTA DEL SOL "

**TRABAJO DE GRADUACION PREVIO A LA OPCION AL GRADO DE:
ARQUITECTA**

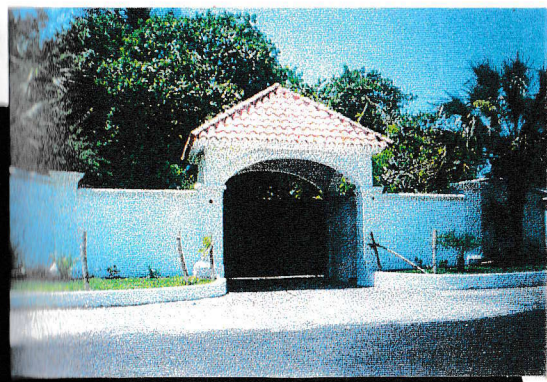
TECHOS DE TEJA CON ESTRUCTURA DE MADERA

M A T E R I A L E S
ELEMENTOS ESTRUCTURALES	La mayoría de los elementos estructurales, como las fundaciones y elementos de soportes están elaborados de concreto y hierro, aunque existen elementos de soporte como columnas y vigas elaboradas de madera.
PISOS	En exteriores es utilizado el piso encementado, con laja, piedra de canto rodada, baldosa de saltex, adoquinado, etc.; y en interiores el ladrillo de cemento y la cerámica entre otros.
PAREDES Y ENCHAPES	La mayoría de las paredes son de bloque de concreto, con enchapes de laja, piedra, azulejos de cerámica, etc.
VENTANAS Y PUERTAS	La madera, celosía de vidrio y celosía de barro son los materiales que más se destacan en las ventanas; en puertas es utilizado el vidrio, la madera y en pocos casos la lámina.
CUBIERTAS Y ESTRUCTURAS PARA TECHOS.	Los materiales más utilizados en techos es la teja artesanal y la pre fabricada, también se ha hecho uso de palma y lámina de fibrolit. Elementos de soporte como las vigas y tijeras en su mayoría son de madera (especialmente mangle y volador) como también de hierro, forrados con fibrolit entre otros. La mayoría de los canales son de lámina y en algunos casos se han utilizado los canales decorados de PVC.

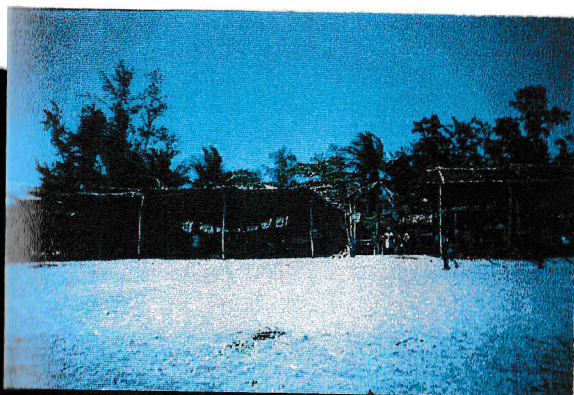
ACCESO OBSTRUIDO DEL TURICENTRO A LA PLAYA POR LAS RAMADAS

4. Acceso a la Zona Sur, es en éste donde los turistas compran los boletos de entrada al turicentro, alquiler de cabañas, hamacas y bancos, e ingresan a las instalaciones; debido a la gran cantidad de actividades que se realizan, se dan una serie de embotellamientos y problemas en la circulación.
5. Acceso a la Zona Norte, actualmente este acceso no cumple su función de control ya que prácticamente se ha dejado libre el paso a los visitantes y sus instalaciones únicamente se utilizan para albergar al administrador y para bodega.
6. Accesos a la playa desde la Zona Sur, estos se encuentran obstaculizados por una serie de troncos ubicados de tal manera que dificulten la entrada, sin embargo siempre es utilizado para ingresar ilegalmente al turicentro.
