**Factores biofísicos y antrópicos de la cuenca del río  
Mandinga y su influencia en la destrucción del ecosistema  
manglar de Barra Salada, Sonsonate, El Salvador**

**TESIS**

**Presentada como requisito parcial para obtener el Grado de:  
Maestro en Ciencias en Gestión Integral del agua**

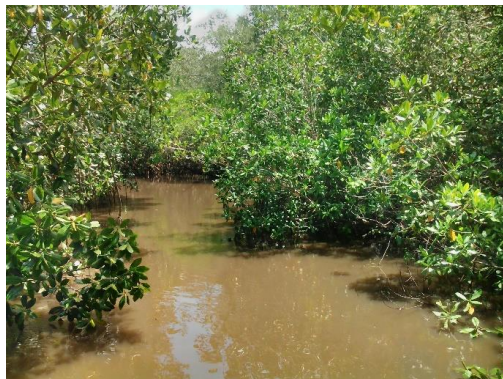
16 géneros, siendo el género *Rhizophora* el mejor conocido, dominando las partes más anegadas de los ecosistemas de manglar. *Rhizophora mangle* es la especie que mejor está adaptada a suelos inestables, esta situación es por poseer raíces en forma de zancos, que le permiten estabilizarse sobre planos lodosos, es común verlos a orillas de ciénagas, esteros, siempre procurando aumentar su área radicular para poder desarrollarse y colonizar nuevos espacios. Es una especie característica de los litorales donde forma a menudo masas puras en zonas intermareales de lagunas costeras y esteros con influencia de agua salada. Crece en ambientes de continuo movimiento de agua y salinidad variable (hipersalino a salobre) (Figura 3) (Hernández et.al 2013).

Figura 3. *Rhizophora mangle*.

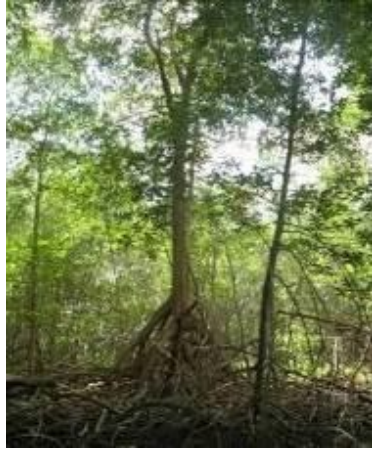
- 6) *Rhizophora racemosa*. Nombre Común: Mangle Rojo Espigado, Mangle blanco, Mangle rojo gigante. Pertenece a la familia Rhizophoraceae. Es una especie nuclear de vegetación de manglar, con troncos generalmente rectos y bien formados que puede alcanzar alturas de 35 m. La corteza es grisácea blanquecina con fisuras, en algunos casos exfolia en placas. Las hojas generalmente presentan un ancho de 3 a 5.5 cm y un largo entre 11 y 13 cm (Figura 4) (Jiménez et.al. 2013).

Figura 4. *Rhizophora racemosa*.

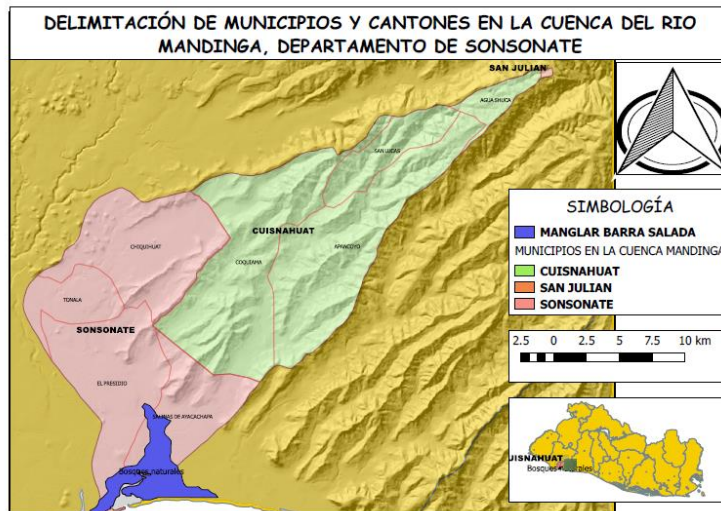
Figura 5. Municipios y cantones en la cuenca del río Mandinga  
(Fuente: Elaboración propia).

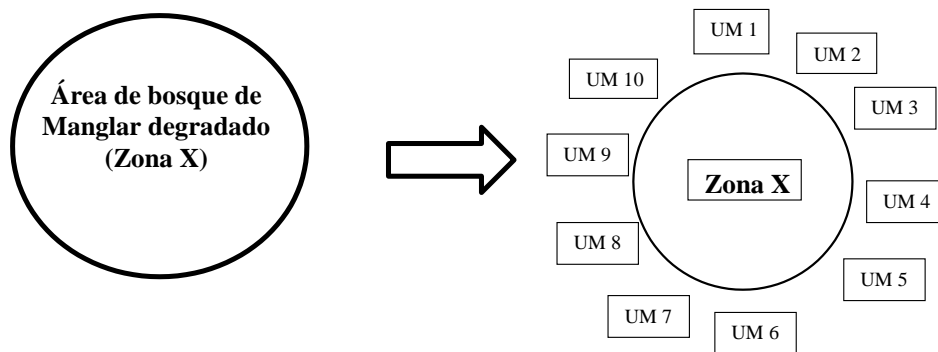
Figura 6. Distribución de las unidades muestrales (10) alrededor de cada área de manglar degradado (Zona X).

La metodología utilizada para distribuir las unidades de muestreo estuvieron determinadas de acuerdo a los siguientes criterio 1) según el comportamiento de la vegetación de manglar alrededor de la zona que se encuentra en deterioro (Figura 6); 2) Según el comportamiento de la vegetación teniendo a un costado un ecosistema o sistema no vinculante con el bosque de manglar (Figura 7).

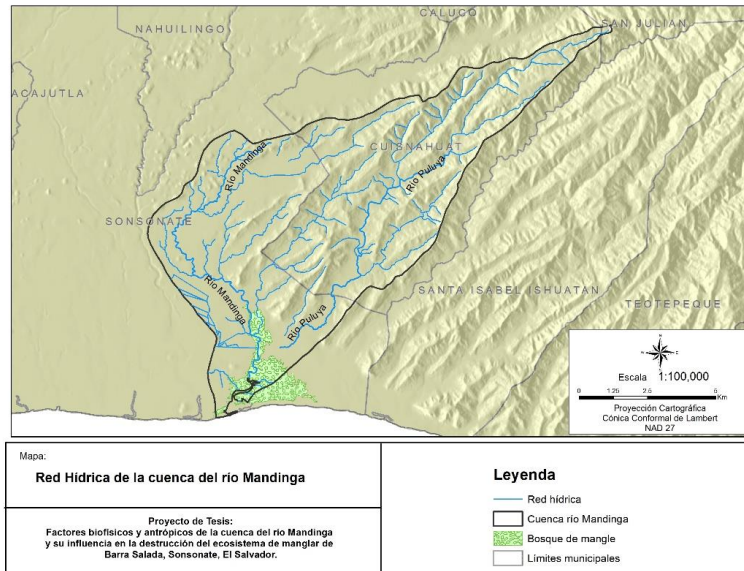
Figura 8. Ríos y quebradas en la cuenca del río Mandinga  
(Fuente: Elaboración propia en base a datos del MARN).

La cuenca del río Mandinga está compuesta por dos ríos principales, el Mandinga y el Pululuya. El río Mandinga nace en el departamento de Sonsonate, 11.2 km al SE de la ciudad de Sonsonate, corre de Norte a Sur y recibe la afluencia de las quebradas: El Muerto, Ojos de Agua y El Seco o El Piojo; su longitud es de 15.8 km y recorre los municipios de San Julián, Cuisnahuat y Sonsonate (Figura 8).

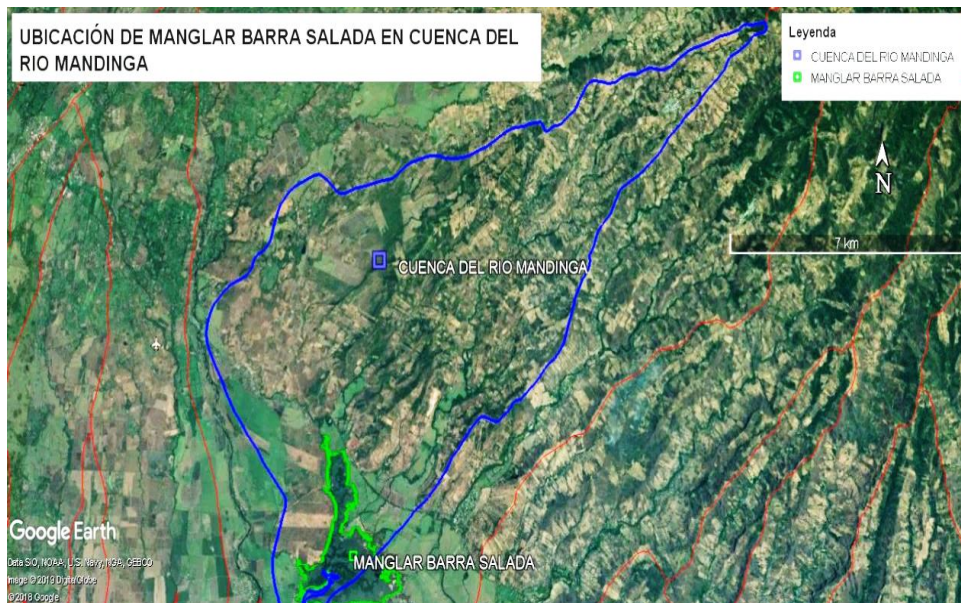
Figura 10. Bosque de manglar de Barra Salada  
(Fuente: Elaboración propia 2018).

Este bosque se encuentra bañado en gran parte por los ríos Mandinga y Pululuya; sin embargo, una pequeña porción se encuentra en la cuenca del río Apancoyo (Figura 10 y Anexo 23).

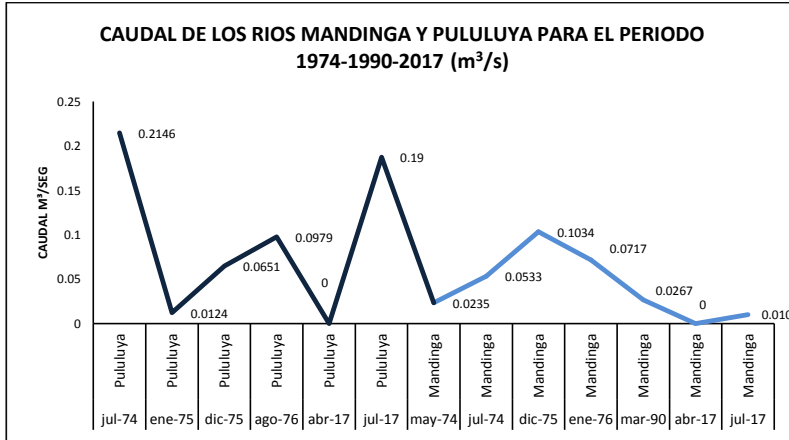
Figura 11. Comparativo de caudales históricos de los ríos Mandinga y Pululuya (MARN 2017).

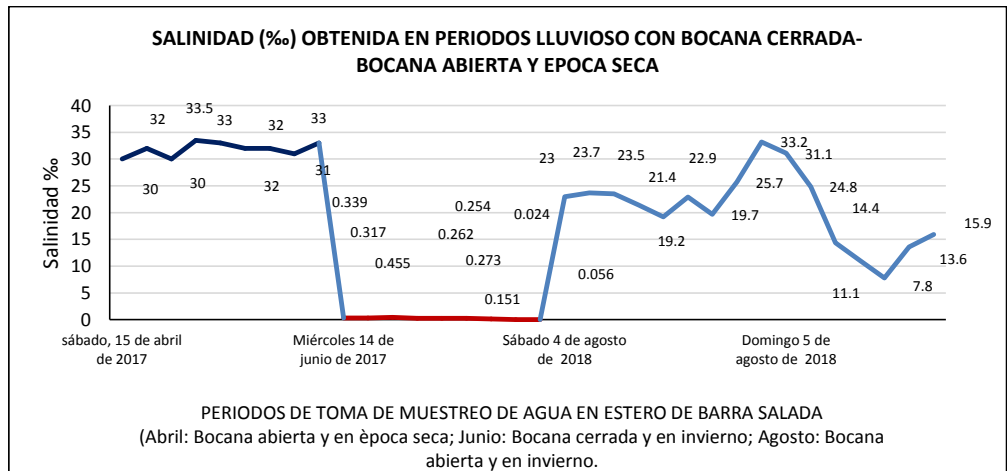
Figura 12. Comportamiento de la salinidad en el agua del Estero de Barra Salada en época seca y lluviosa, con bocana abierta y cerrada.

Las causas de este taponamiento en la bocana se deben principalmente a: a) durante la época seca no existe caudal suficiente en los ríos Mandinga o Pululuya para contrarrestar la fuerza de la marea; b) en la época lluviosa se movilizan grandes cantidades de sedimento proveniente del río Mandinga y Pululuya; c) disminución en la velocidad del agua dentro de los canales del manglar y d) disminución de la profundidad de los canales estuarinos. El taponamiento generado en la bocana impide el intercambio de aguas entre el estero y el mar, ocasionando cambios en la composición físico química del agua estancada, se genera mayor evaporación y con ello un aumento en las concentraciones de salinidad en el agua que pueden afectar negativamente el desarrollo de algunas especies de manglar, además de promover el desarrollo de otras especies de mangle más tolerantes a los nuevos cambios (Figura 9).

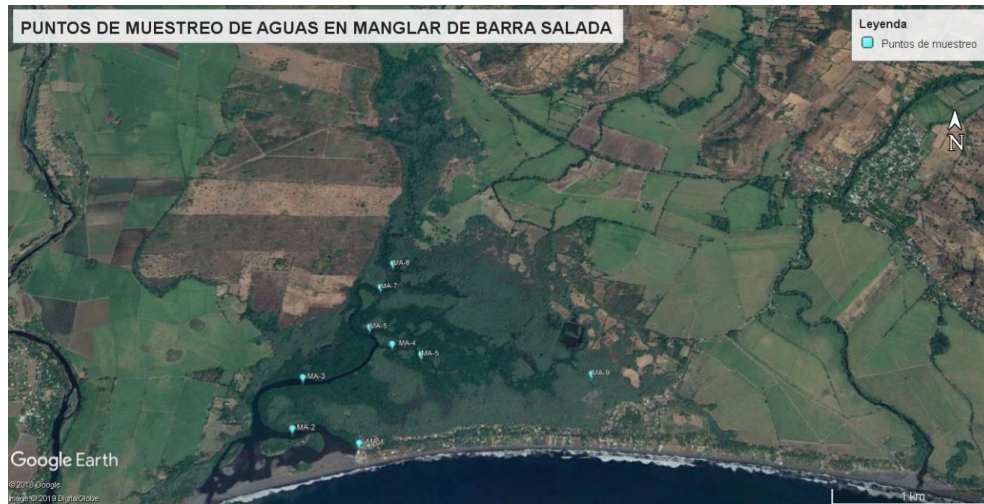
Figura 13. Puntos de muestreo de agua en el manglar Barra Salada para determinar salinidad.

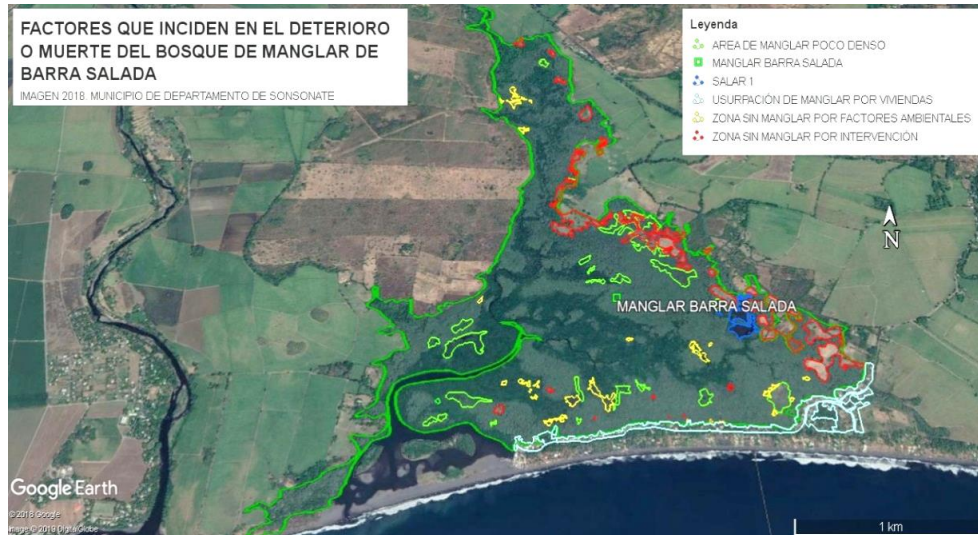
En la imagen satelital del 2018 (Figura 17), se observa que los principales factores que han incidido en la reducción del bosque de manglar de Barra Salada han sido la usurpación de terrenos para la construcción de viviendas, ya que de 1978 al 2018 son 12.66 has. las que han sido utilizadas para la construcción de estas; destaca igualmente, la extracción de arena-lodo (0.032 ha.), la cual es utilizada para la construcción, haciendo rellenos para plataformas en las que se van a construir las viviendas dentro del manglar.

Figura 17. Uso del suelo y su impacto en la degradación del bosque de Manglar de Barra Salada (Fuente: imagen de GOOGLE EARTH 2018).

Otro de los factores que se han visto en las imágenes son la pérdida de bosque por la muerte de árboles de mangle, posiblemente por factores físico químicos del agua, la salinidad intersticial, aumento del nivel del agua por largos periodos de tiempo y la sedimentación; estos comportamientos, al tomar como referencia la imagen satelital del 2018, es mayor que lo observado en la ortofoto de 1954, y muy similar al área que se encuentra con estas características en la ortofoto del 1978 (Figura 15, 16 y 17).

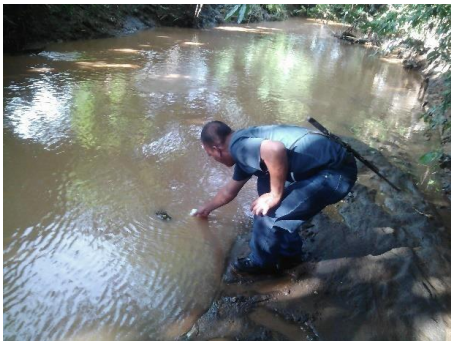
**Anexo 33.** Toma de muestras de agua para análisis microbiológico y físico químico en río Pululuya

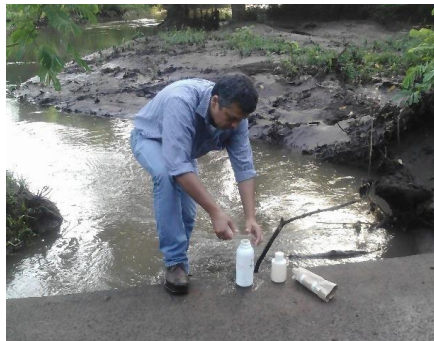
**Anexo 34.** Toma de muestras de agua para análisis microbiológico y físico

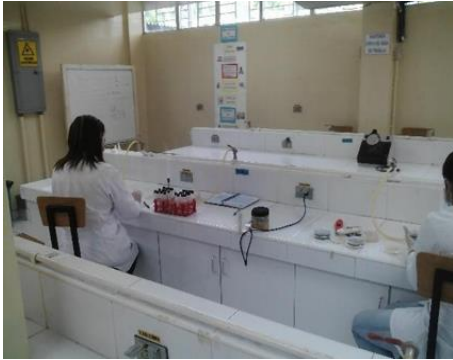
**Anexo 35.** Análisis de aguas en laboratorio de Facultad de Química y Farmacia en la Universidad de El

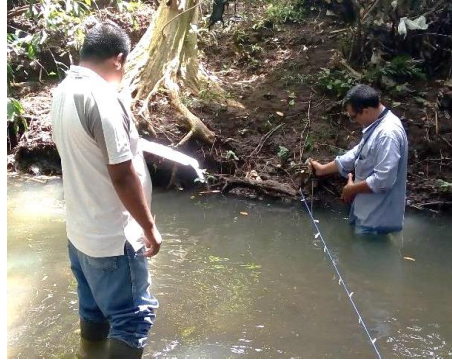
**Anexo 36.** Aforo de río Pulumaya

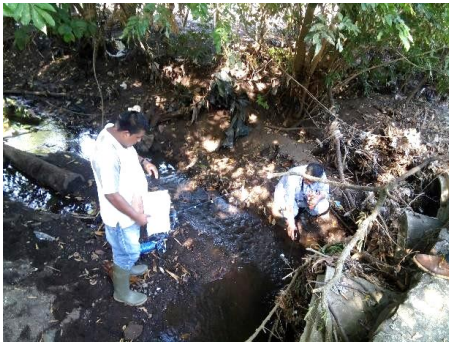
**Anexo 37.** Aforo de tributarios de río Mandinga

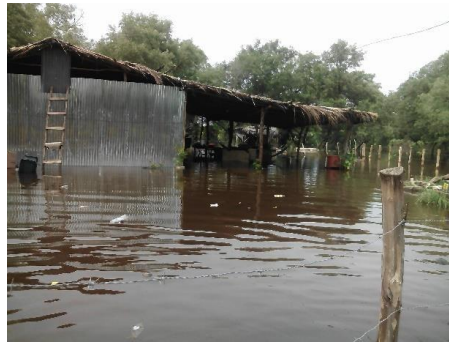
**Anexo 38.** Impacto de inundación por cierre de bocana en comunidad de Barra Salada

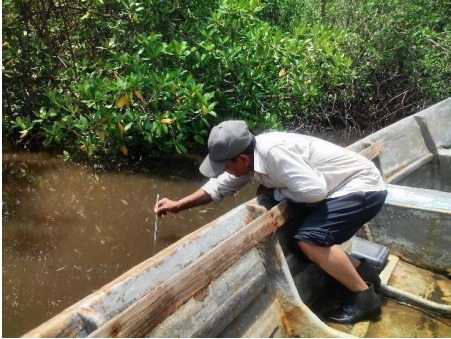
**Anexo 39.** Toma de datos físico químicos y toma de muestras de agua para análisis en canales del Estero de Barra Salada

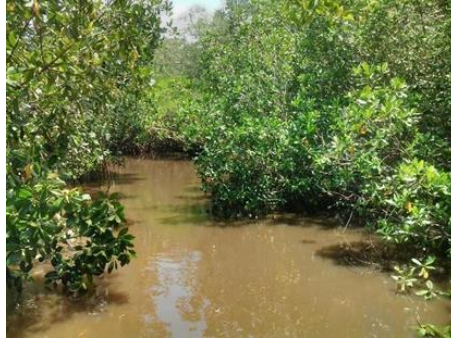
**Anexo 40.** Canales en el interior del bosque de Barra Salada; árboles de *Rizophora mangle* a la orilla de los canales
