TRABAJO DE GRADO:

APLICACION DEL INDICE DE SEGURIDAD EN INSTALACIONES
UNIVERSITARIAS (ISIU), EN EL EDIFICIO DE USOS MULTIPLES
FACULTAD MULTIDISCIPLINARIA DE OCCIDENTE, UNIVERSIDAD
DE EL SALVADOR, SANTA ANA, EL SALVADOR

INGENIERO CIVIL

SEPTIEMBRE, 2019.

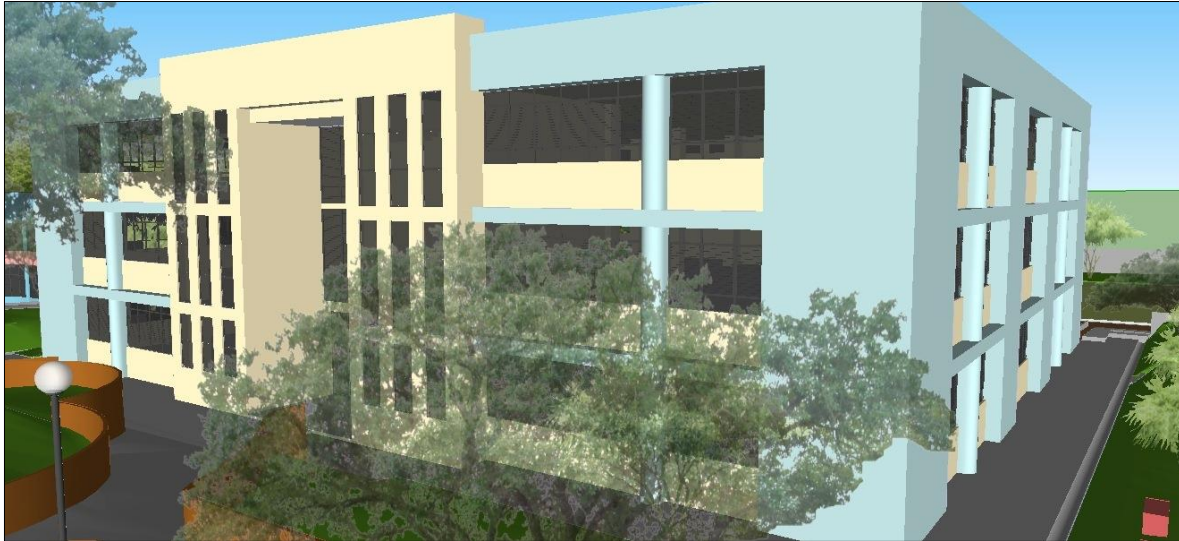
Figura 3. 3. Vista 1 del costado oriente del edificio "Usos Múltiples".

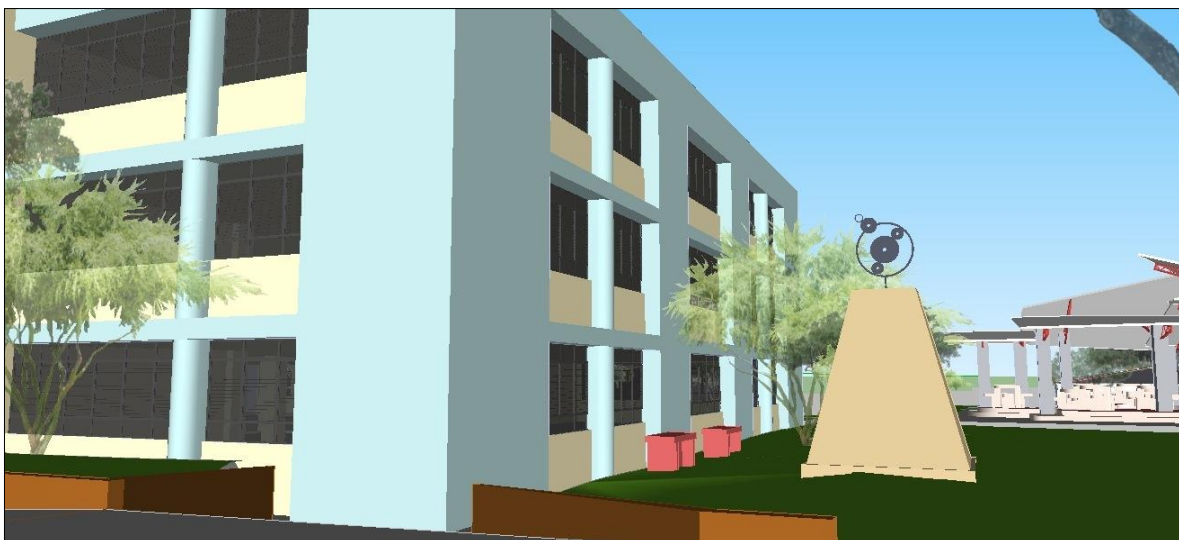
Figura 3. 4. Vista 2 del costado oriente del edificio "Usos Múltiples".

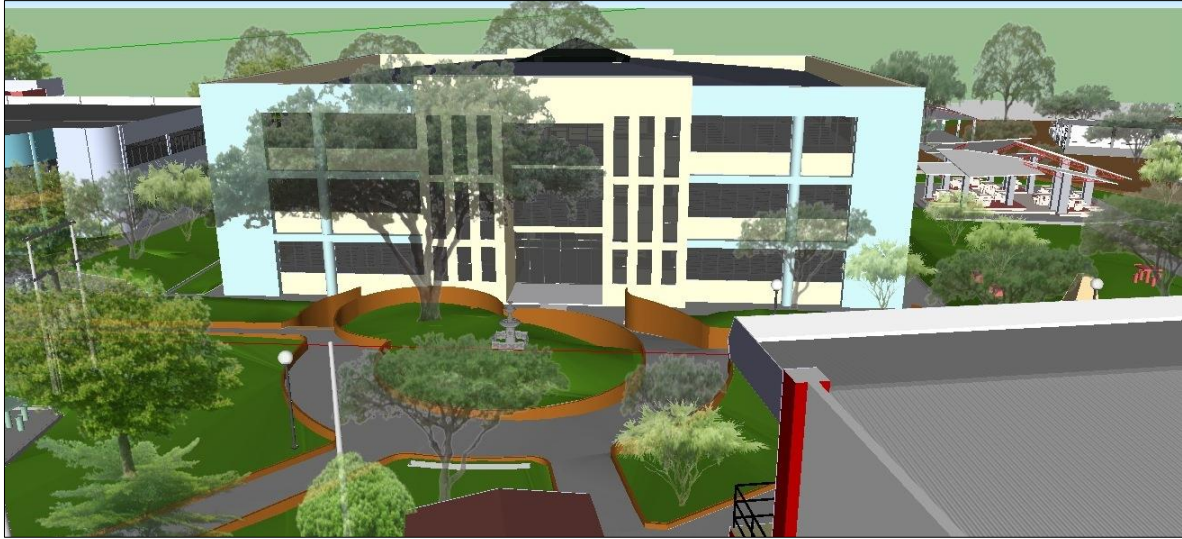
Figura 3. 5. Vista del costado sur del edificio "Usos Múltiples".

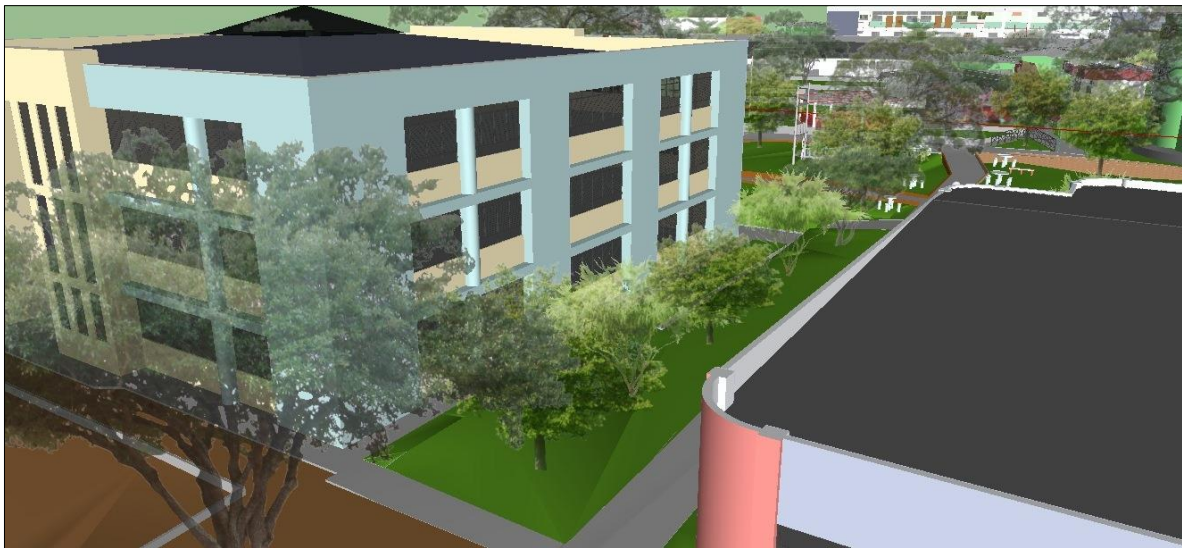
Figura 3. 6. Vista 1 del costado poniente del edificio "Usos Múltiples".

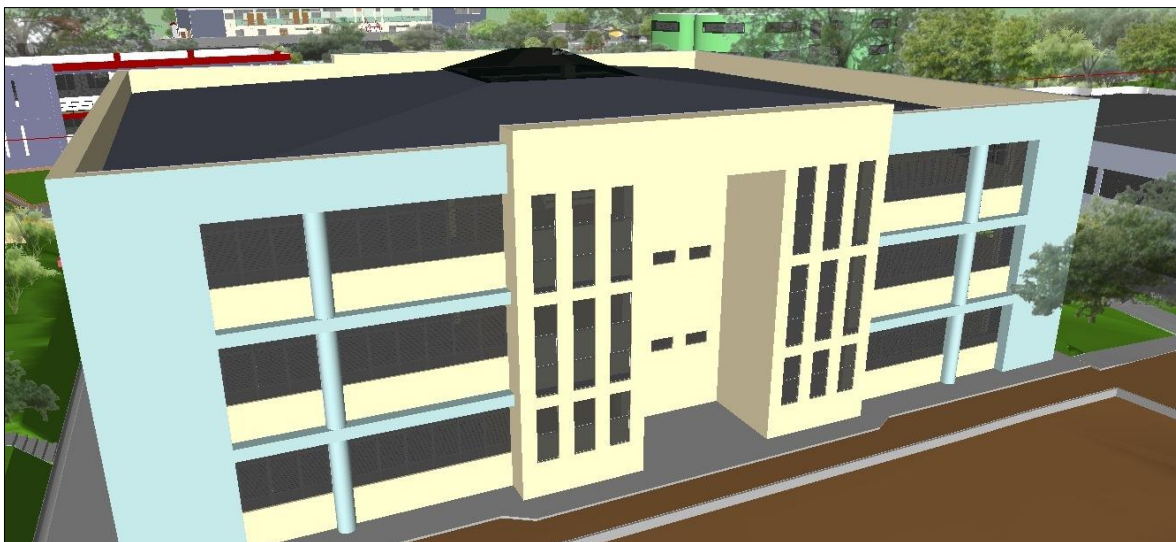
Figura 3. 7. Vista 1 del costado Norte del edificio "Usos Múltiples".

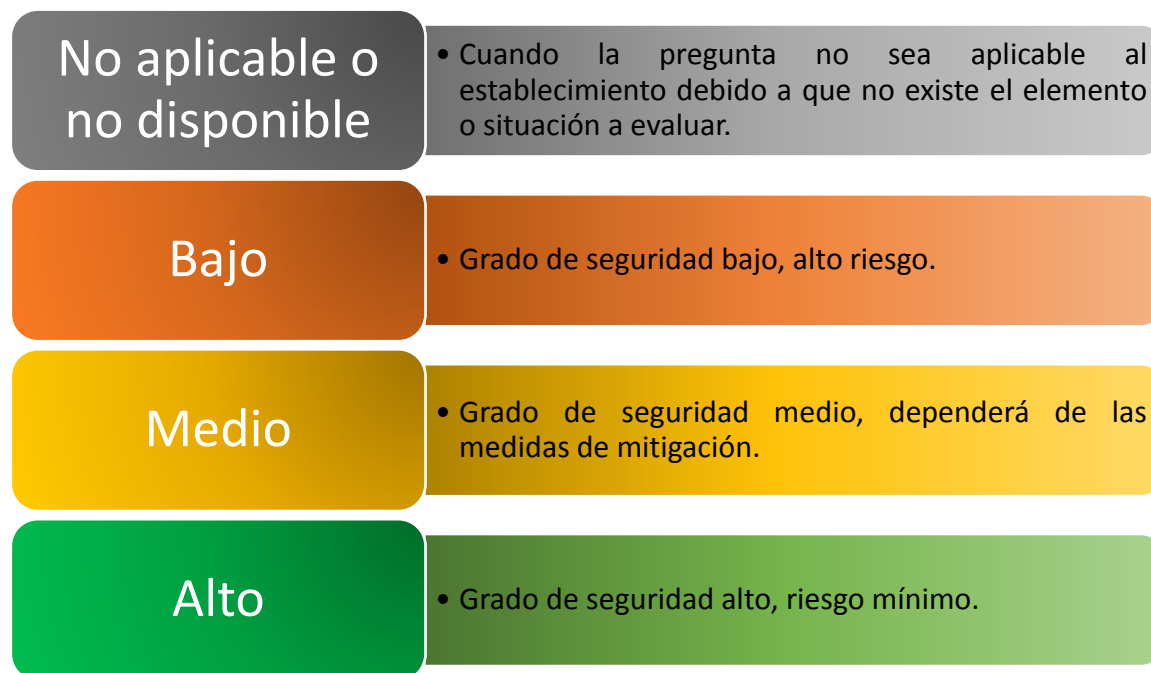
Contiene variables de evaluación, cada uno con tres niveles de seguridad: no aplicable o no disponible, bajo, medio y alto.

Figura 4. 1. Niveles de seguridad del Índice de Seguridad en Instalaciones Universitarias.

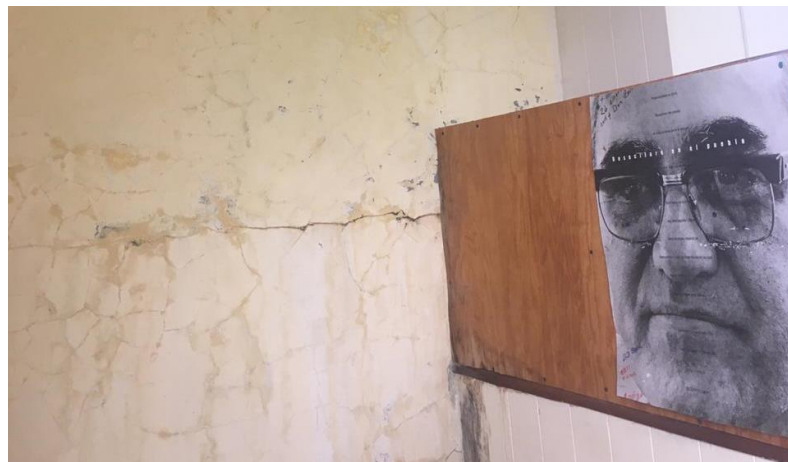
Durante una de las inspecciones visuales-manuales realizadas para la evaluación del edificio, se pudo apreciar pequeñas fisuras ubicadas en paredes, en juntas y descamación en columnas, aunque estas últimas se logran apreciar que no afecta el área efectiva de la columna, de tal forma que se puede decir que no existe falla estructural. Las grietas y fisuras encontradas están en un rango de 1 a 3 milímetros de espesor, se considera que este fenómeno ha surgido debido a los sismos y que en efecto el tercer nivel experimenta un mayor desplazamiento en relación al primer nivel.

Figura 5.13. Grieta ubicada en pared del tercer nivel, departamento de sociales.

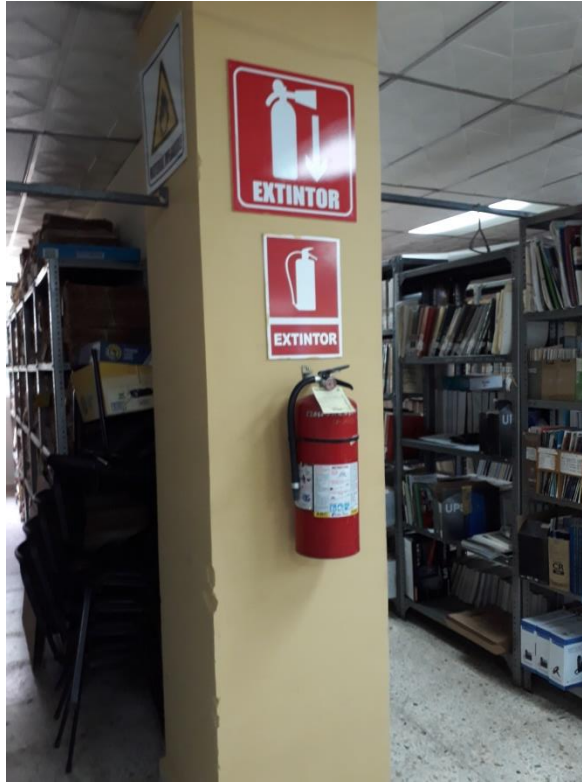
Figura 5.14 Descamación en elemento estructural, columna. Primer nivel, Hemeroteca.

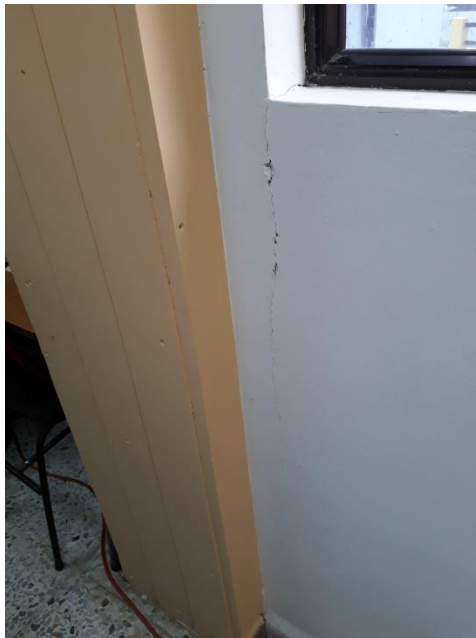
Figura 5.15 .Fisura en pared, costado poniente, Primer nivel, Biblioteca.

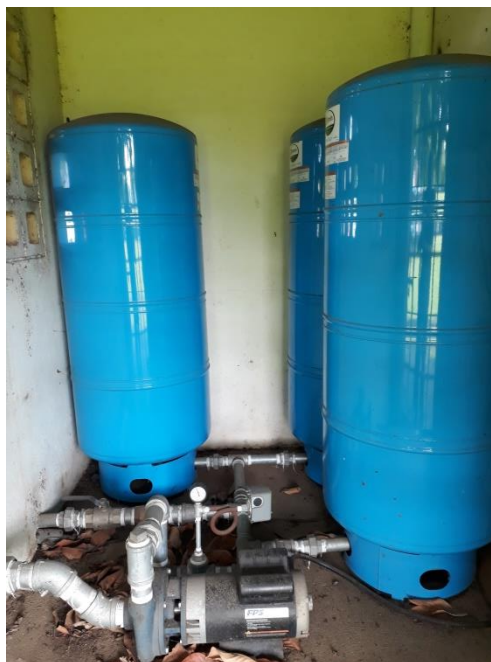
Figura 6. 1. Sistema de abastecimiento de agua, bomba achicadora.

- En relación al sistema de captación de aguas lluvias, los canales perimetrales y botaguas se encuentran levemente dañados generando filtraciones al interior del edificio, generando siluetas en el cielo falso y piso, por lo que se recomienda realizar una inspección, cambiar los tramos dañados y agregar sellantes como silicón (Sika Flex), acualoc u otro material que solvente el problema. En cuanto al abastecimiento de agua se recomienda realizar saneamiento y limpiezas periódicas en la cisterna, mantenimiento en la bomba achicadora, revisión en los grifos, válvulas al piso entre otros accesorios que puedan generar fugas.

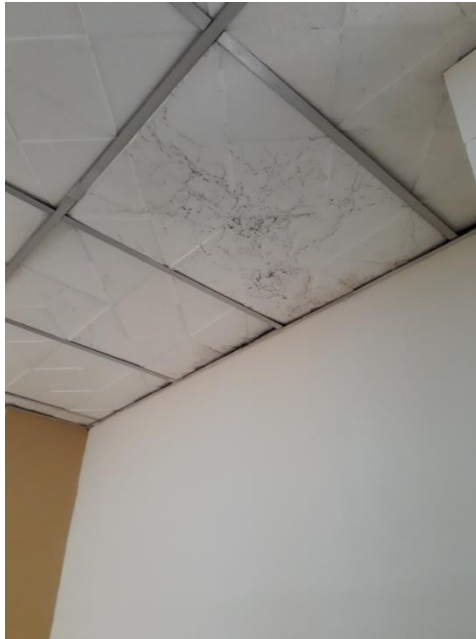
Figura 6. 2. Filtración del agua lluvia por juntas con falta de sello.

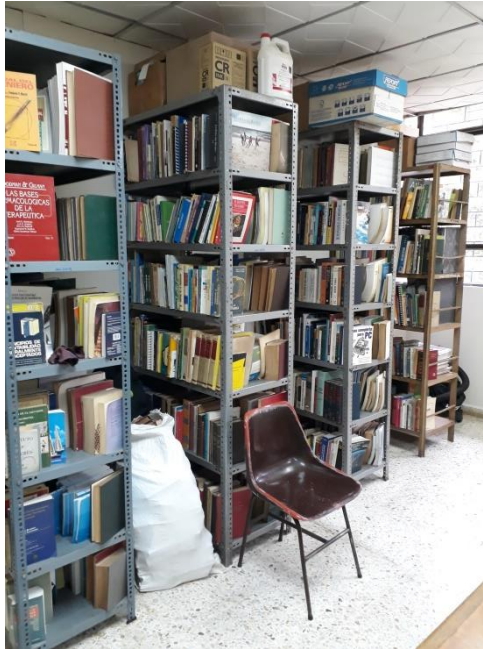
Figura 6. 4. Estantes no asegurados vulnerables a caídas ante un sismo.

En relación al mobiliario se establece realizar chequeo del mismo con la finalidad de corregir aquellos que se encuentren en mal estado, al mismo tiempo realizar anclajes en mobiliario que puedan caer y obstaculizar los accesos en la ocurrencia de sismos.

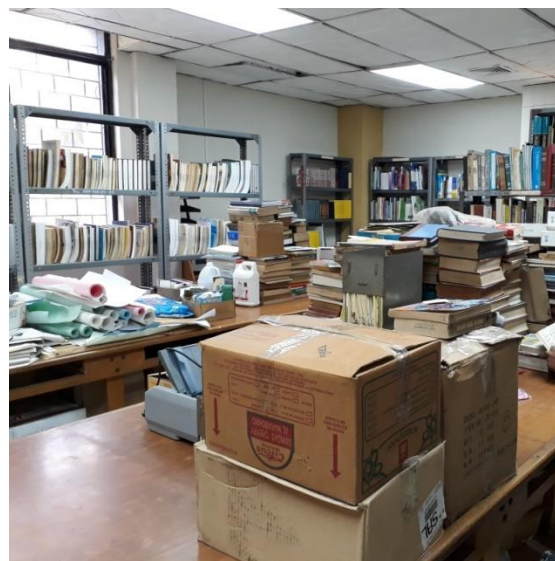
Figura 6. 5. Cajas y libros en estibas vulnerables a caídas y obstaculizar los accesos.

Respecto a los accesorios se recomienda acomodar en lugares donde no obstaculicen el acceso o puedan derrumbarse, de ser posible deshacerse de aquellos que su vida útil ha caducado.

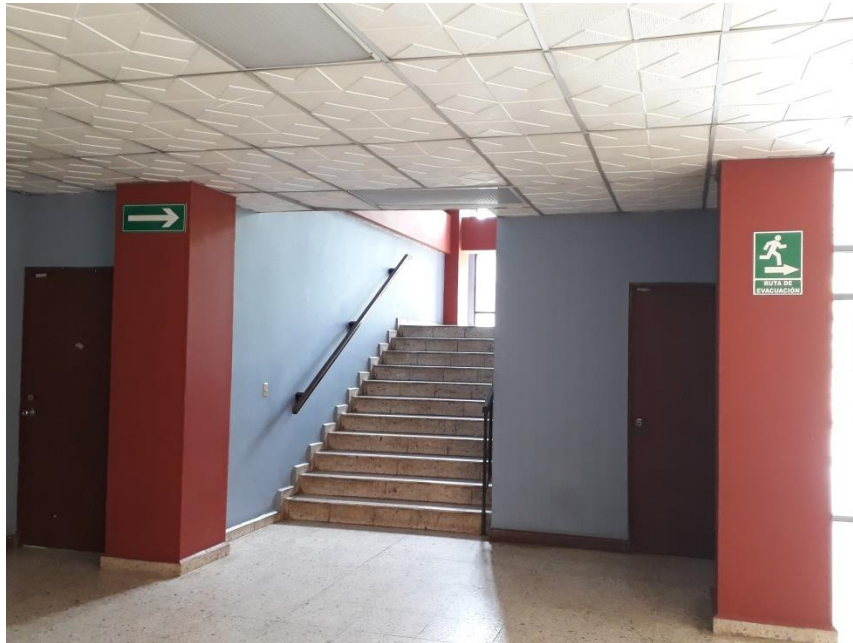
Figura 6. 6. Señalización de ruta de evacuación.

-Chequear el estado de las rutas, accesos y salidas de emergencia con sus respectivas, señalización, tanto dentro del edificio, como fuera de este.

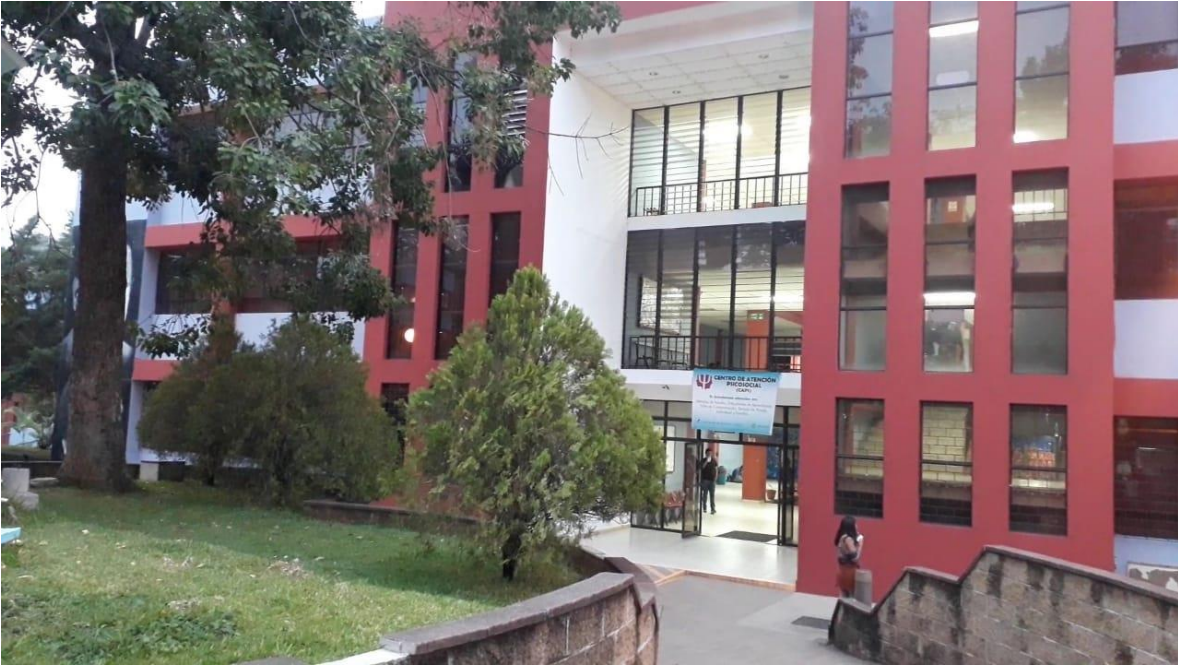
Anexo 1. Vista Norte del Edificio de Usos Múltiples de la Universidad de El Salvador, Facultad Multidisciplinaria de Occidente.

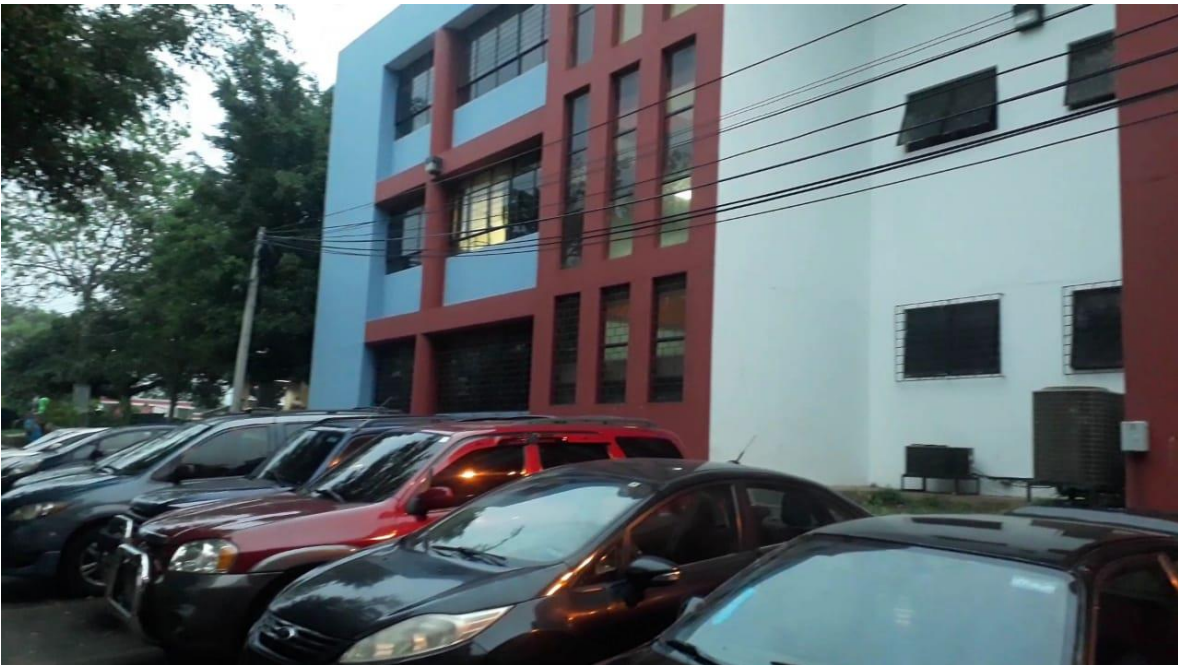
Anexo 2. Vista Sur del Edificio de Usos Múltiples de la Universidad de El Salvador, Facultad Multidisciplinaria de Occidente.

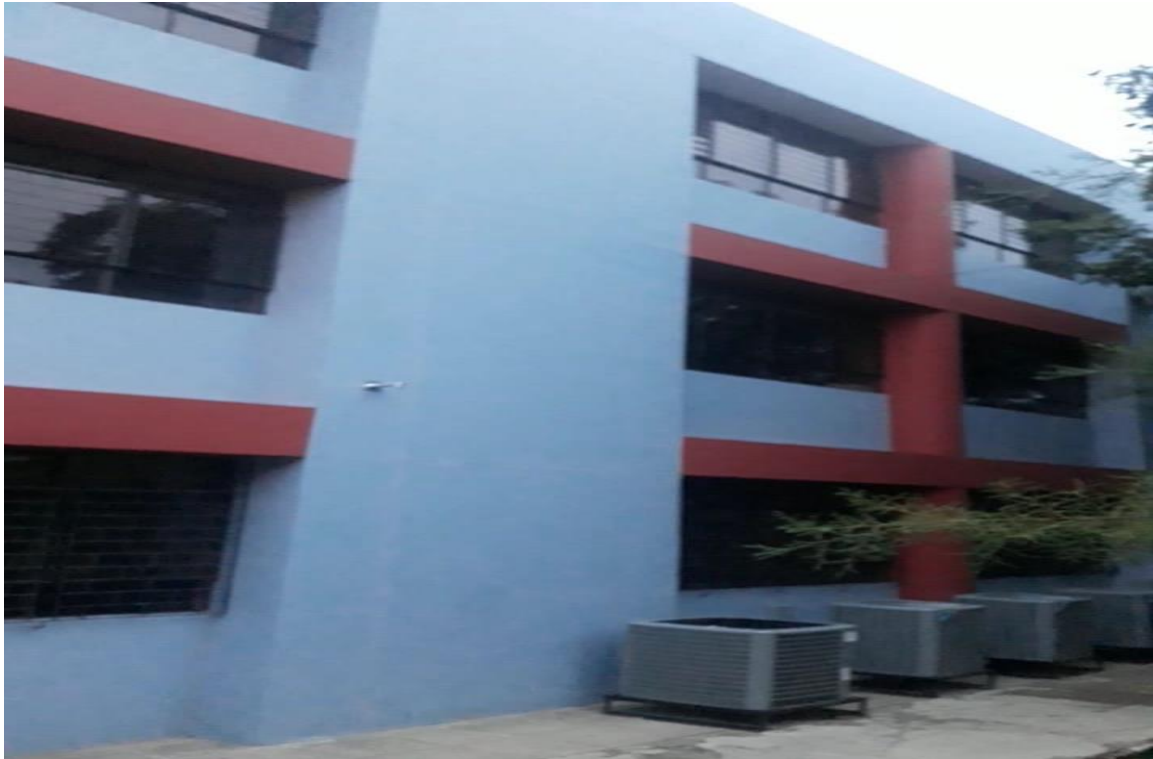
Anexo 3. Vista Oriente del Edificio de Usos Múltiples de la Universidad de El Salvador, Facultad Multidisciplinaria de Occidente.

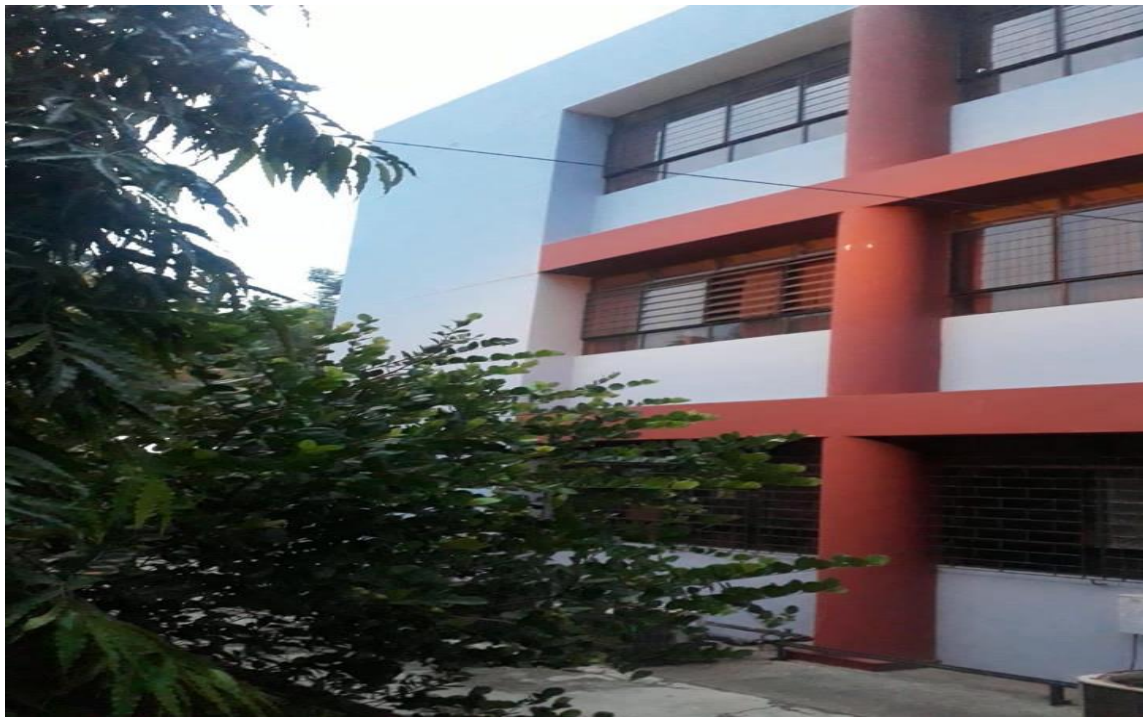
Anexo 4. Vista Poniente del Edificio de Usos Múltiples de la Universidad de El Salvador, Facultad Multidisciplinaria de Occidente.
