UNIVERSIDAD DE EL SALVADOR  
FACULTAD DE INGENIERÍA Y ARQUITECTURA  
ESCUELA DE ARQUITECTURA

PROPUESTA DE REMODELACIÓN DE ESPACIOS COMPLEMENTARIOS  
PARA EL PARQUE ARQUEOLÓGICO SAN ANDRÉS

### 2.7.4 EVALUACIÓN DE DAÑOS DEL ESTADO ACTUAL

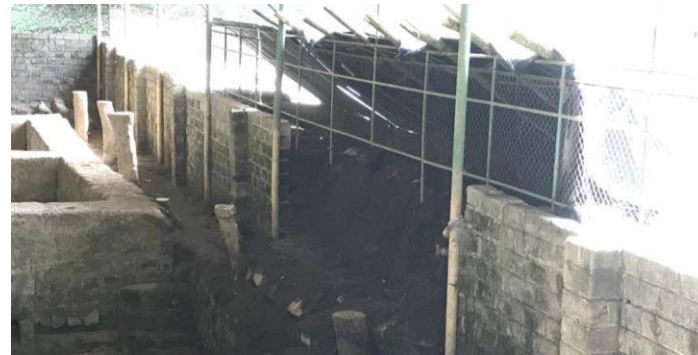
Los riesgos en general suelen afectar tanto el Patrimonio Prehispánico en el complejo como la nueva infraestructura que conforma el parque, en julio de 2019 la recurrencia de sismos de magnitudes pequeñas y medias generaron daños en la estructura del muro que protege el obraje del añil, causando el desplome de parte de este.

Imagen B-14: Desplome de muro de obraje del añil.

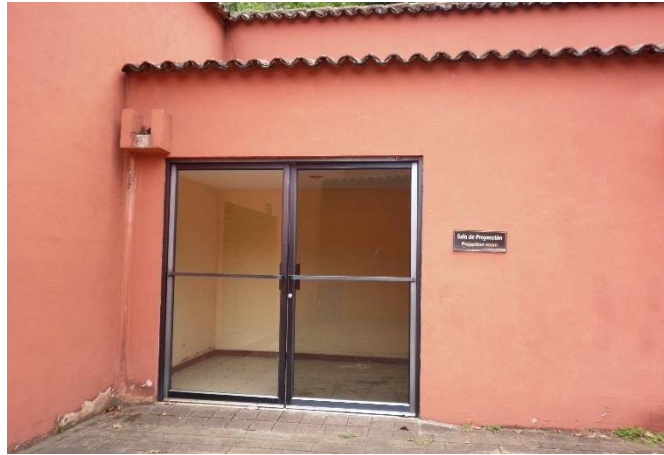
Imagen AR-01a: Vista Exterior, sala audiovisual clausurada por daños  
Fuente: Orellana, D. 2019

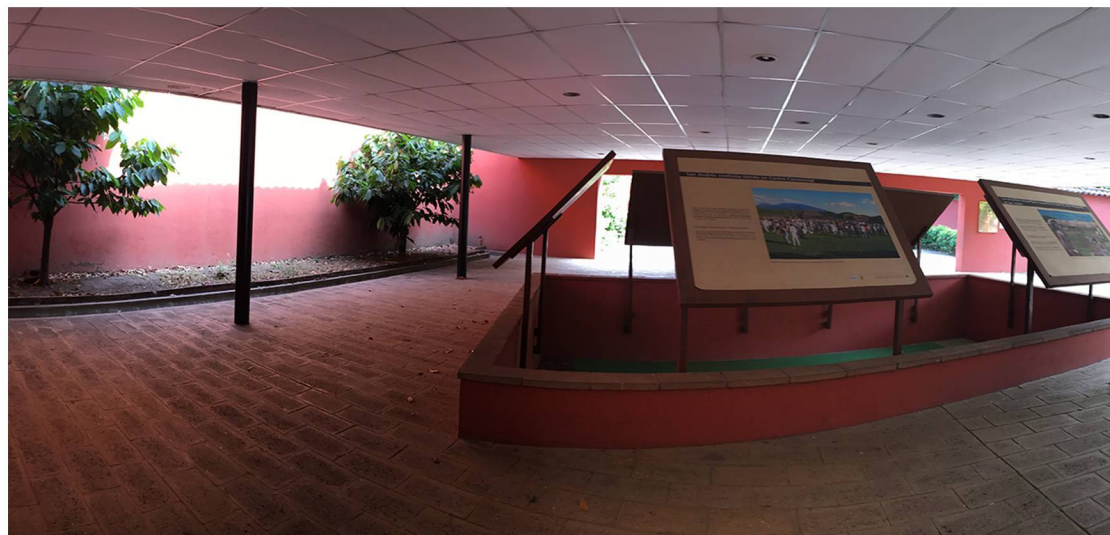
CIELO FALSO	
CRITERIOS	PUNTUACIÓN
INTEGRIDAD	2
LIMPIEZA	2
PUDRICIÓN	3
HUMEDAD	1
MANCHAS/ DECOLORACIÓN	2
<b>TOTAL</b>	<b>10</b>

Vista interior de Vestibulo.

CUBIERTA	
CRITERIOS	PUNTUACIÓN
INTEGRIDAD	2
LIMPIEZA	2
CAPA VEGETAL	3
MANCHAS/ DECOLORACIÓN	2
<b>TOTAL</b>	<b>9</b>

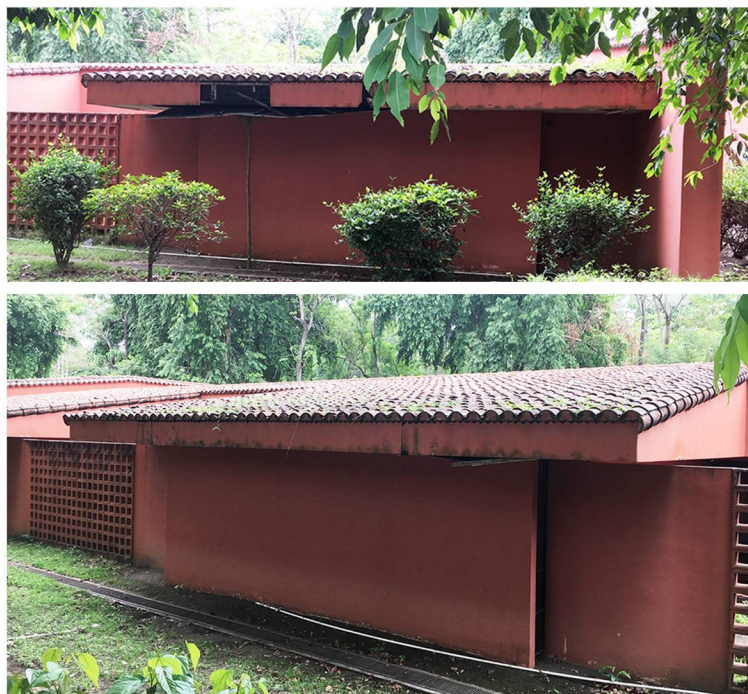
CUBIERTA	
CRITERIOS	PUNTUACIÓN
INTEGRIDAD	2
LIMPIEZA	1
CAPA VEGETAL	0
MANCHAS/ DECOLORACIÓN	1
<b>TOTAL</b>	<b>4</b>

Vista exterior de museo

ESTRUCTURA DE TECHO	
CRITERIOS	PUNTUACIÓN
INTEGRIDAD	2
LIMPIEZA	2
OXIDACIÓN	2
PUDRICIÓN/ CORROSIÓN	1
FUNCION MECANICAS	1
<b>TOTAL</b>	<b>8</b>

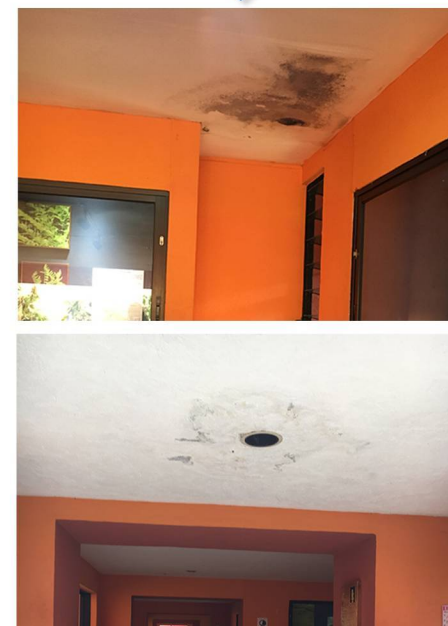
CIELO FALSO	
CRITERIOS	PUNTUACIÓN
INTEGRIDAD	1
LIMPIEZA	2
PUDRICIÓN	2
HUMEDAD	0
MANCHAS/ DECOLORACIÓN	1
<b>TOTAL</b>	<b>6</b>

Vista interior pasillo de museo

PUNTAJE TOTAL DE ÁREA= 40  
CLASIFICACIÓN DE ZONA= DAÑOS PUNTUALES,  
POSIBLES AMENAZAS.

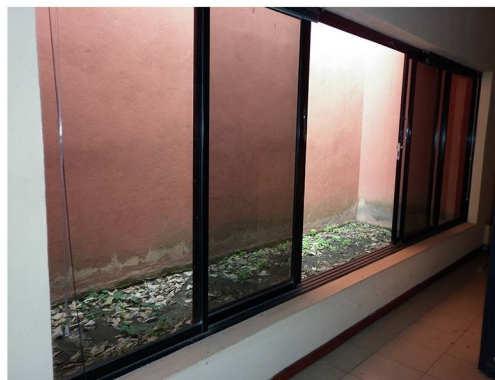
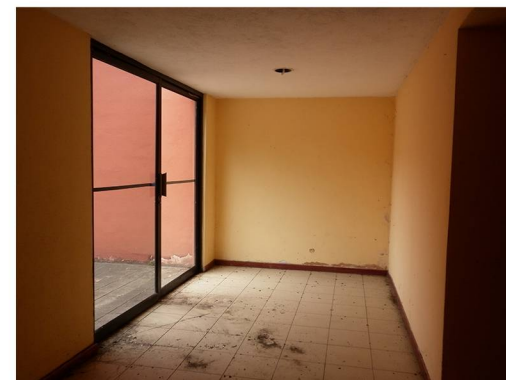
Daños principalmente causados por inundación en 2011 en donde todo el graderío quedo bajo el agua. No se ha recuperado este espacio desde la fecha por lo que tiene alrededor de 8 años en desuso, siendo únicamente utilizada para guardar materiales de mantenimiento.

PUERTAS Y VENTANAS	
CRITERIOS	PUNTUACIÓN
INTEGRIDAD	1
LIMPIEZA	0
MANCHAS / DECOLORACIÓN	1
OXIDACIÓN / CORROSIÓN	1
<b>TOTAL</b>	<b>3</b>

Vistas interiores de sala de proyecciones

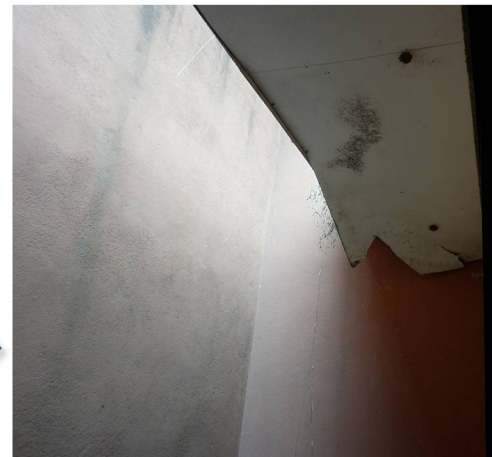
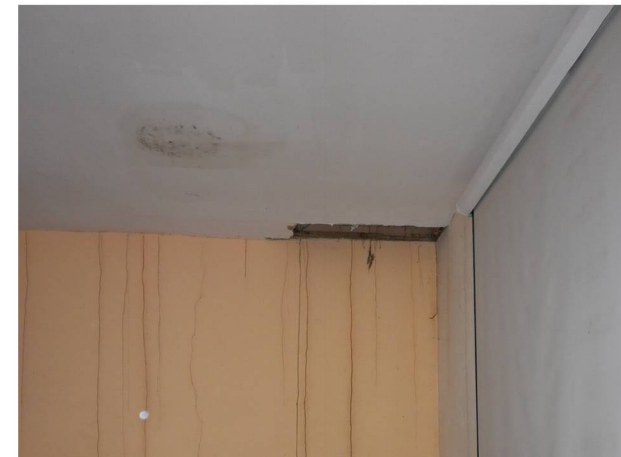
Vistas interiores de Sala de proyecciones

PUNTAJE TOTAL DE ÁREA= 17  
CLASIFICACIÓN DE ZONA= DAÑOS IRREPARABLES

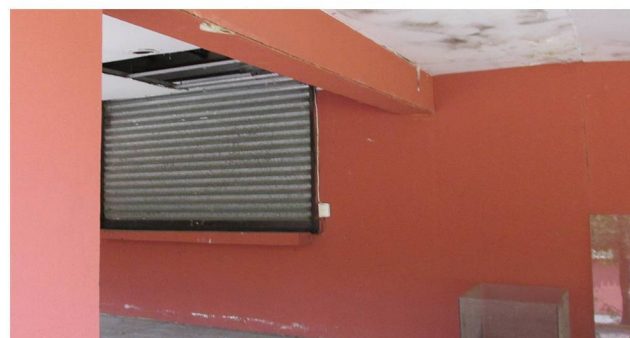
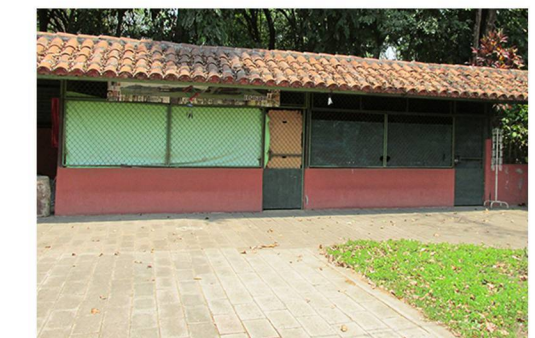
PUERTAS Y VENTANAS	
CRITERIOS	PUNTUACIÓN
INTEGRIDAD	1
LIMPIEZA	1
MANCHAS / DECOLORACIÓN	0
OXIDACIÓN / CORROSIÓN	0
<b>TOTAL</b>	<b>2</b>

Vistas exteriores de modulos de cafetería y venta de artesanías

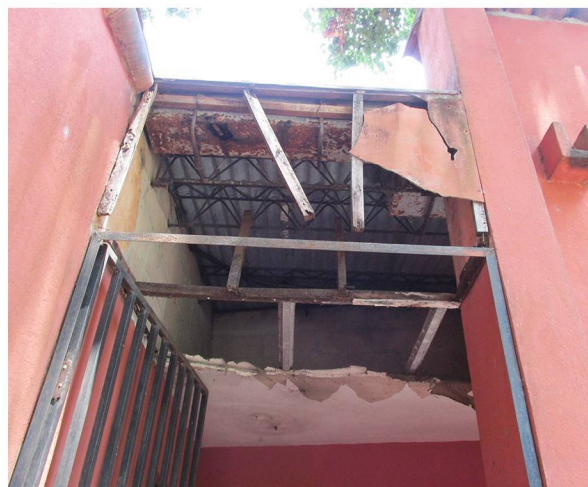
ESTRUCTURA DE TECHO	
CRITERIOS	PUNTUACIÓN
INTEGRIDAD	0
LIMPIEZA	0
OXIDACIÓN	0
PUDRICIÓN/ CORROSIÓN	0
FUNCIÓN MECANICAS	0
<b>TOTAL</b>	<b>0</b>

Vistas interiores de Anfiteatro

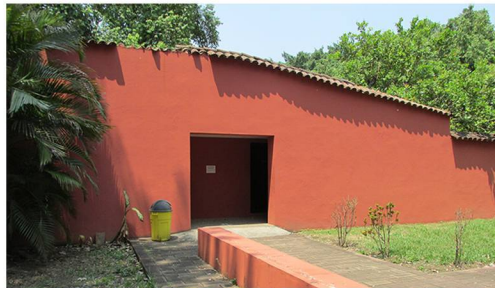
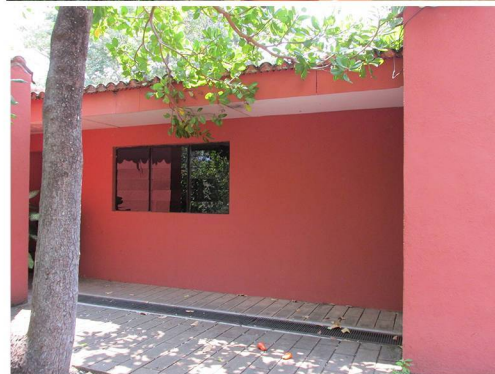
PAREDES	
CRITERIOS	PUNTAJACIÓN
INTEGRIDAD	1
LIMPIEZA	1
HUMEDAD	0
PINTURA	1
<b>TOTAL</b>	<b>4</b>

Vistas exteriores de Servicios Sanitarios para extranjeros

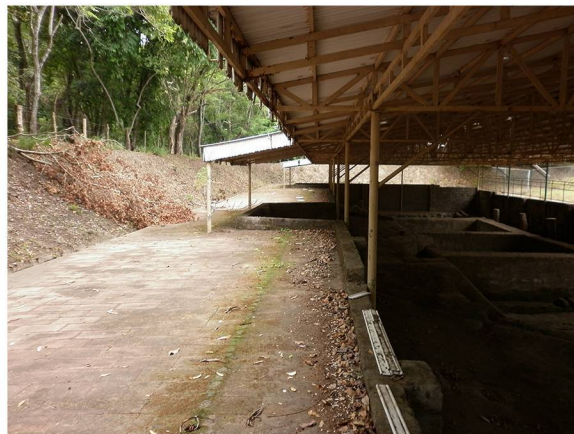
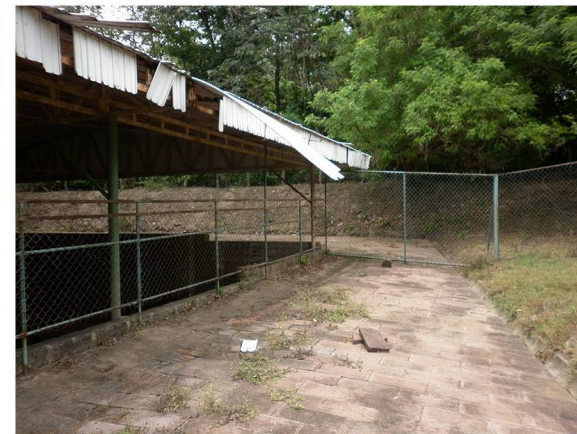
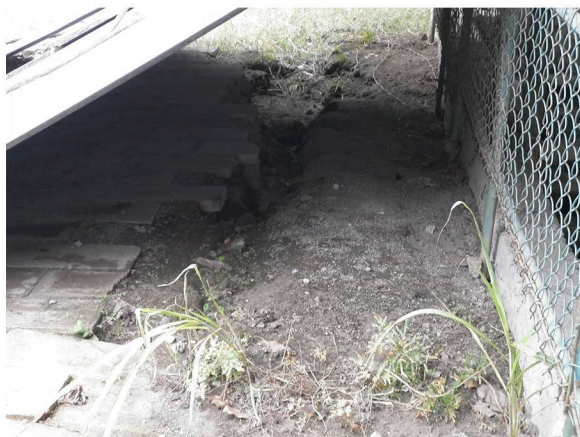
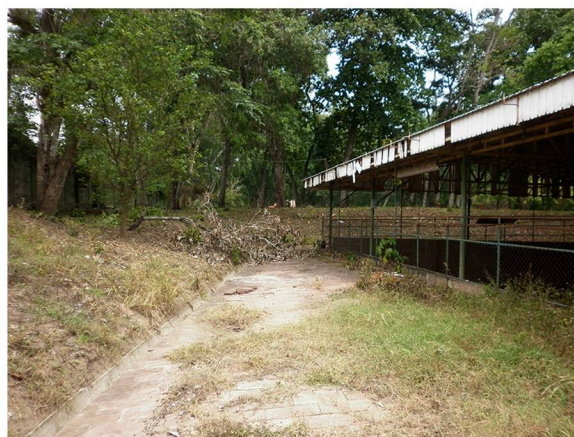
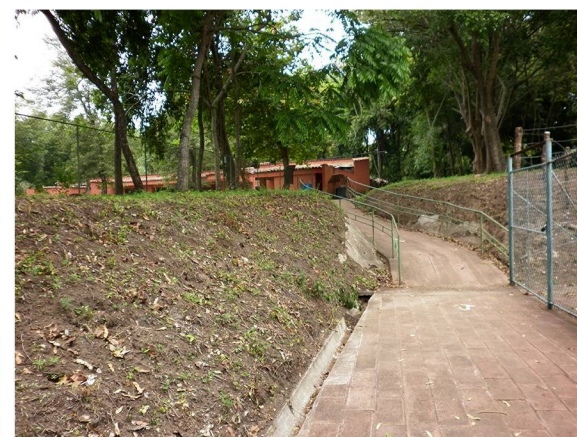
PISOS	
CRITERIOS	PUNTUACIÓN
INTEGRIDAD	0
LIMPIEZA	0
CAPA VEGETAL	0
NIVELACIÓN DEL SUELO	0
DESGASTE / DECOLORACIÓN	0

Vistas de pasillo y techo de obraje del añil.

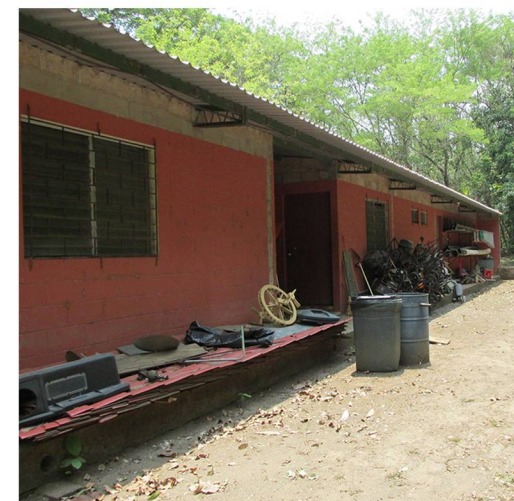
Espacios diseñados para descanso de arqueólogos y punto de PNC son utilizados como bodega de almacenaje de muestras y equipo de mantenimiento. Instalaciones hidráulicas y eléctrica en descuido y posible falla por falta de mantenimiento. Visualmente las paredes presentan deterioro visible. En las zonas que poseen cielo falso, este se observa descuidado y dañado gravemente por la humedad.

PUERTAS Y VENTANAS	
CRITERIOS	PUNTUACIÓN
INTEGRIDAD	2
LIMPIEZA	1
MANCHAS / DECOLORACIÓN	1
OXIDACIÓN / CORROSIÓN	2
<b>TOTAL</b>	<b>6</b>

Vistas exteriores PNC y bodega

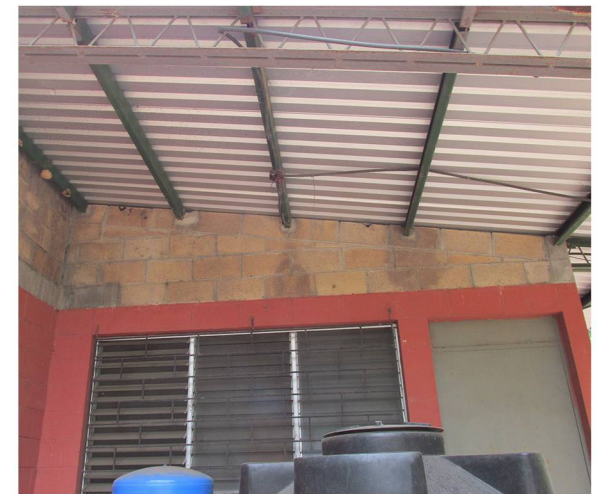
CUBIERTA	
CRITERIOS	PUNTUACIÓN
INTEGRIDAD	2
LIMPIEZA	1
CAPA VEGETAL	1
MANCHAS/ DECOLORACIÓN	2
<b>TOTAL</b>	<b>6</b>

Vistas exteriores de bodegas y PNC

PUNTAJE TOTAL DE ÁREA= 37  
CLASIFICACIÓN DE ZONA= DAÑOS PUNTUALES, POSIBLES AMENAZAS.
