UNIVERSIDAD DE EL SALVADOR
FACULTAD MULTIDISCIPLINARIA DE OCCIDENTE
DEPARTAMENTO DE INGENIERÍA Y ARQUITECTURA

TRABAJO DE GRADO
APLICACIÓN DEL ÍNDICE DE SEGURIDAD EN INSTALACIONES
UNIVERSITARIAS (ISIU) EN EL EDIFICIO BUNKER, UNIVERSIDAD DE EL
SALVADOR, FACULTAD MULTIDISCIPLINARIA DE OCCIDENTE, MUNICIPIO
DE SANTA ANA, DEPARTAMENTO DE SANTA ANA

SEPTIEMBRE, 2019

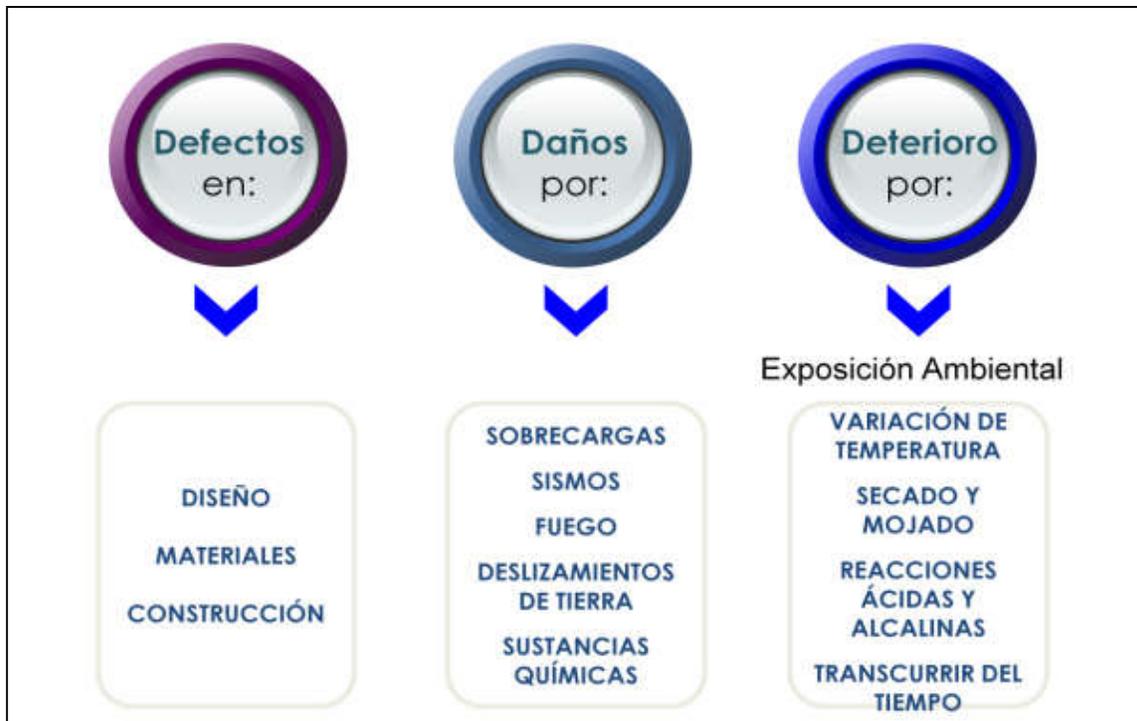
Ilustración 2.1 Clasificación general de patologías en las edificaciones

Una manera sencilla de clasificar las patologías que se presentan en las edificaciones, es subdividiéndolas según su causa de origen. De acuerdo a esto, las patologías pueden aparecer por tres motivos: **Defectos, Daños o Deterioro**. (Centro de Investigación Integral de Riesgos (CIGIR), 2009) (Véase *Ilustración 2.1 Clasificación general de patologías en las edificaciones*)

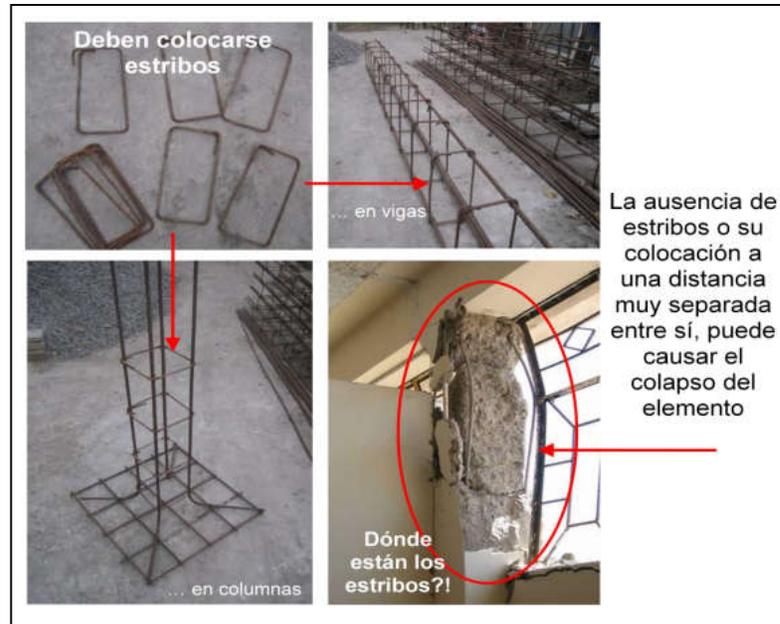
Ilustración 2.2 Mala distribución de los compuestos del concreto, manifestación típica de un vibrado insuficiente.

Son aquellos relacionados con las características intrínsecas de la estructura, son los efectos que surgen en la edificación producto de un mal diseño, una errada configuración estructural, una construcción mal elaborada, o un empleo de materiales deficientes o inapropiados para la obra. Para evitar los defectos en las edificaciones, es necesaria la intervención de personal capacitado y honrado durante la elaboración y ejecución del proyecto. Es decir, estas patologías deben ser evitadas, controladas y corregidas por personas expertas. Un defecto en la edificación, puede traducirse en altas vulnerabilidades, dejando la estructura expuesta a sufrir daños y deterioros de magnitudes incalculables. (Centro de Investigación Integral de Riesgos (CIGIR), 2009)) (Véase Tabla 2.1 Errores en la Fase de Encofrado y Colocación de Armaduras y Tabla 2.2 Errores en el Vaciado del Concreto.) (Véase *Ilustración 2.2 Mala distribución de los compuestos del concreto, manifestación típica de un vibrado insuficiente.* e *Ilustración 2.3 Mala colocación de estribos*)

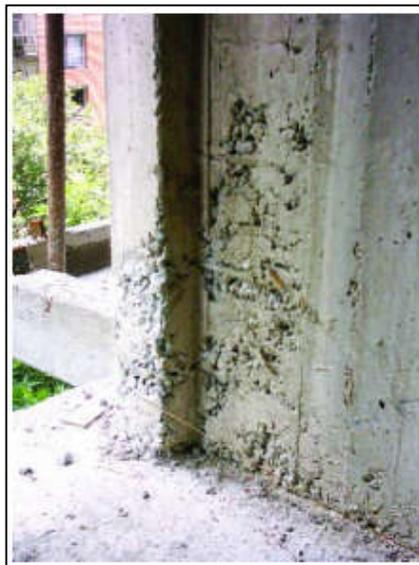
Ilustración 2.3 Mala colocación de estribos

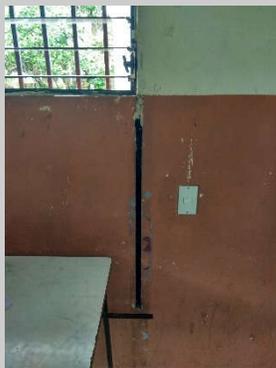
Nombre	Descripción	Ubicación	Ítem Evaluado	Fotografía
Pared	Juntas de dilatación sin el debido sellado.	Pared exterior del aula 1-A	Sector: 2.2 Seguridad relacionada con el sistema estructural y el tipo de material utilizado en la edificación.

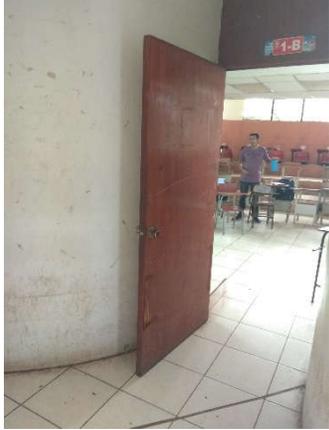
Ítem No. 6	
Puerta de madera	Desgaste en cubierta de plywood.	Puerta de acceso al Aula 1-B	Sector: 3.3 “Elementos arquitectónicos” Ítem No. 80

- Se recomienda la reparación de puertas de aulas, ya que el daño de estas por ser menor por el momento aun permite que sean funcionales.

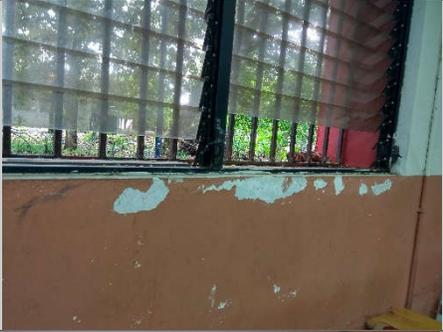
Ventana	Faltan celosías de vidrio.	Aula 1-A	Sector: 3.3 “Elementos arquitectónicos” Ítem No. 81

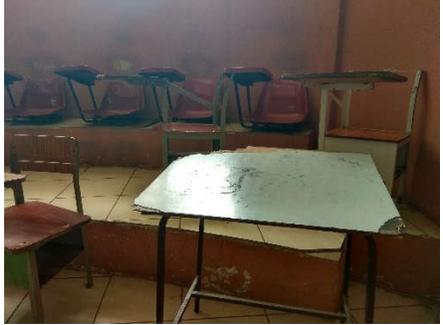
Mobiliario	Tablero de mesa dañado.	Aula 1-A	Sector: 3.2 “Mobiliario y equipo” Ítem No. 60

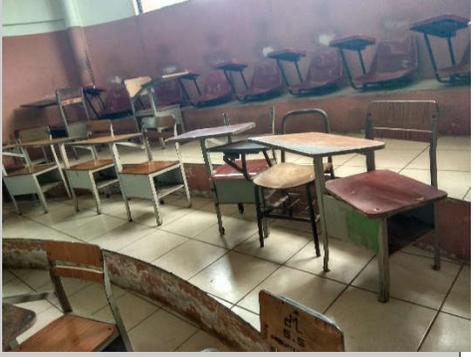
Mobiliario	Algunos pupitres presentan falta del respaldar de los asientos.	Aula 1-A	Sector: 3.2 “Mobiliario y equipo” Ítem No. 60

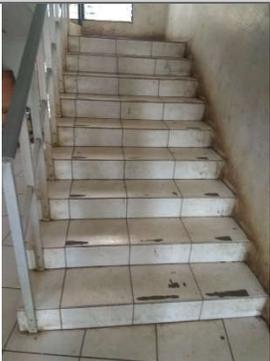
Gradas	Pérdida del antideslizante en la parte de la huella de la grada.	Gradas	Sector: 3.3 “Elementos arquitectónicos” Ítem No. 87

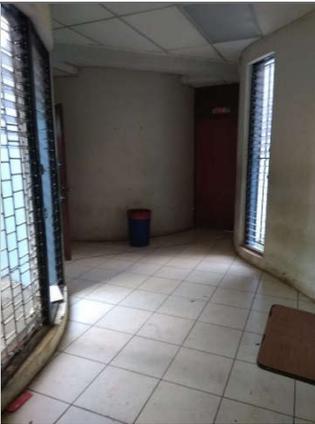
Ventanas.	Falta de celosías de vidrios.	Pasillo.	Sector: 3.3 “Elementos arquitectónicos” Ítem No. 81

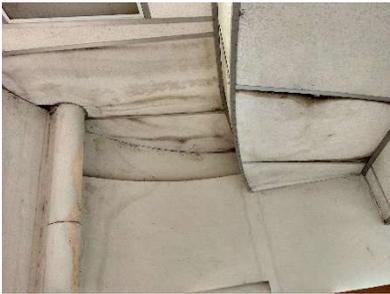
Cielo Falso	Losetas del cielo falso con presencia de humedad.	Cielo falso del aula 2-B	Sector: 3.3 “Elementos arquitectónicos” Ítem No. 85

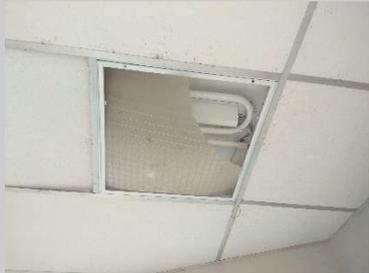
Luminaria	Cubierta protectora quebrada.	Aula 2-B	Sector: 3.1 “Líneas vitales - instalaciones” Ítem No. 23

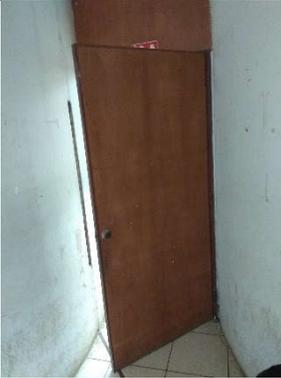
Puerta de madera	Puerta en aparente buen estado.	Puerta de acceso al Aula 2-A	Sector: 3.3 “Elementos arquitectónicos” Ítem No. 80

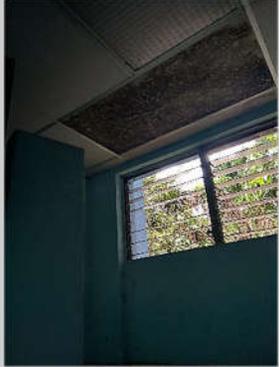
Cielo Falso	Falta de loseta.	Servicio sanitario de hombres.	Sector: 3.3 “Elementos arquitectónicos” Ítem No. 85

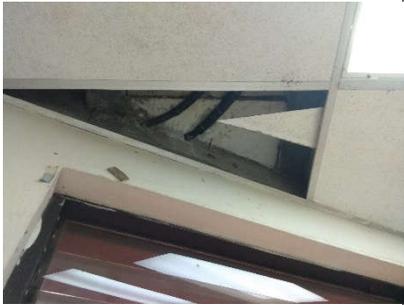
Cielo Falso	Falta de loseta.	Aula 2-A	Sector: 3.3 “Elementos arquitectónicos” Ítem No. 85

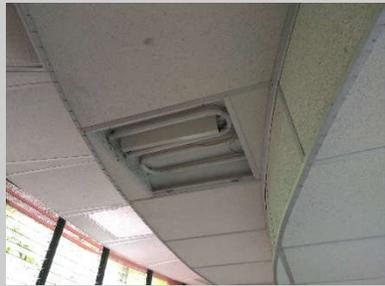
Luminaria	Falta de cubierta.	Aula 2-A	Sector: 3.1 “Líneas vitales - instalaciones” Ítem No. 23

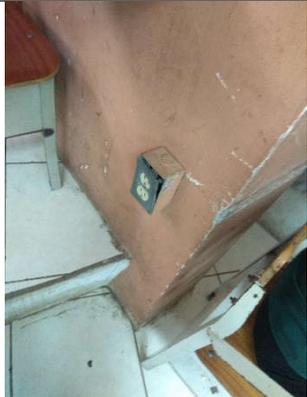
Tomacorriente	Desprendimiento de la cubierta.	Aula 2-B	Sector: 3.1 “Líneas vitales - instalaciones” Ítem No. 26

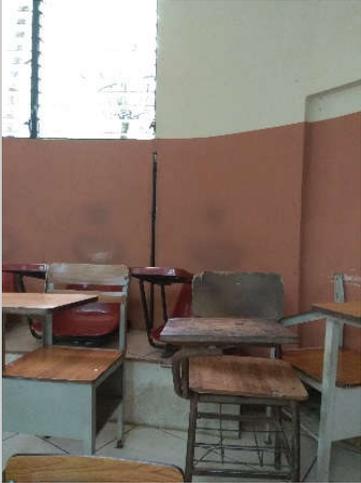
<p>Pupitres Y Pared</p>	<p>Pupitres con desgaste en partes de madera.</p> <p>Pared sin sello en juntas de dilatación.</p>	<p>Aula 2-B</p>	<p>Sector: 3.2 “Mobiliario y equipo” Ítem No. 60</p> <p>Sector: 2.2 Seguridad relacionada con el sistema estructural y el tipo de material utilizado en la edificación. Ítem No. 6</p>

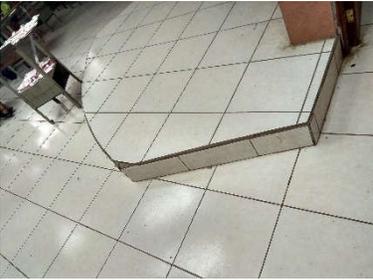
<p>Piso Cerámico</p>	<p>Fractura de esquina del piso cerámico de la tarima del catedrático.</p>	<p>Aula 2-A</p>	<p>Sector: 3.3 “Elementos arquitectónicos” Ítem No. 86</p>

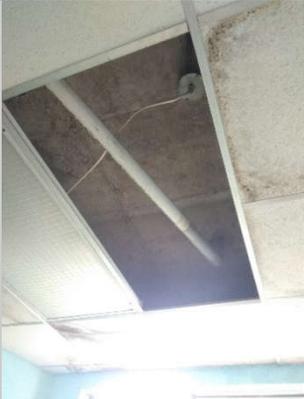
<p>Cielo Falso</p>	<p>Falta de loseta del cielo falso.</p> <p>Presencia de humedad.</p>	<p>Servicios sanitarios de hombres.</p>	<p>Sector: 3.3 “Elementos arquitectónicos” Ítem No. 85</p>

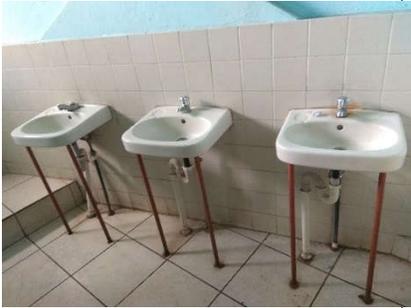
<p>Lavamanos</p>	<p>Falta de la llave del grifo en uno de los lavamanos.</p>	<p>Servicios sanitario s de hombres.</p>	<p>Sector: 3.1 “Líneas vitales - instalaciones” Ítem No. 37</p>

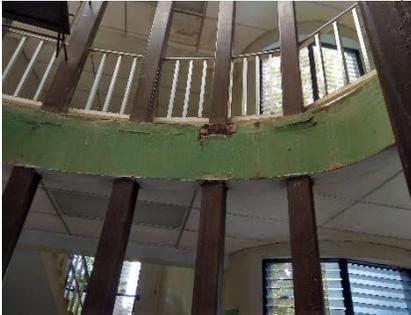
<p>Pasamanos</p>	<p>Falta de componentes verticales.</p>	<p>Pasillo.</p>	<p>Sector 3.4 “Elementos arquitectonicos de circulación peatonal, circulación vehicular”. Ítem No. 94</p>

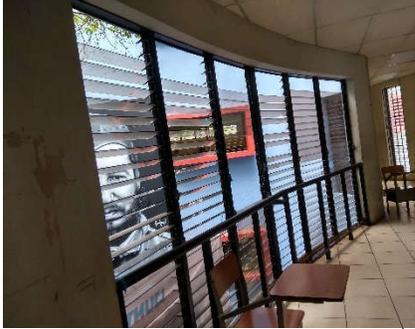
Ventanas.	Falta de celosías de vidrios.	Pasillo.	Sector: 3.2 “Mobiliario y equipo” Ítem No. 81

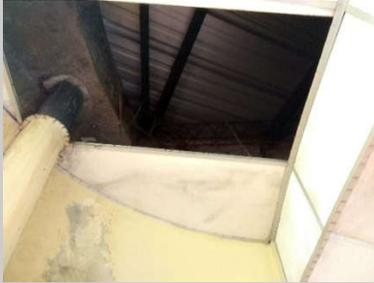
Nombre	Descripción	Ubicación	Ítem evaluado	Fotografía
Cielo Falso Y Pared	Falta de loseta. Presencia de humedad en pared.	<i>Aula 3-A</i>	Sector: 3.3 “Elementos arquitectónicos” Ítem No. 85

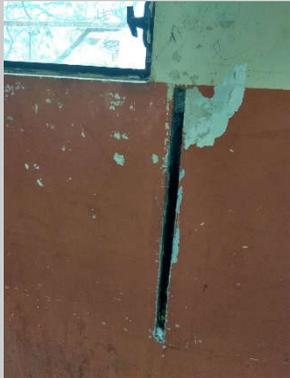
<p>Paredes</p>	<p>Falta de sellado en juntas de dilatación.</p> <p>Desprendimiento de la pintura.</p>	<p>Aula 3-A</p>	<p>Sector: 2.2 Seguridad relacionada con el sistema estructural y el tipo de material utilizado en la edificación.</p> <p>Ítem No. 6</p>

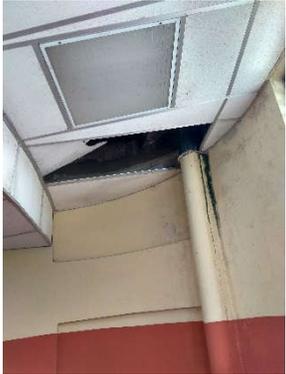
<p>Paredes</p>	<p>Falta de sellado en juntas de dilatación. Desprendimiento de la pintura.</p>	<p>Aula 3-B</p>	<p>Sector: 2.2 Seguridad relacionada con el sistema estructural y el tipo de material utilizado en la edificación. Ítem No. 6</p>

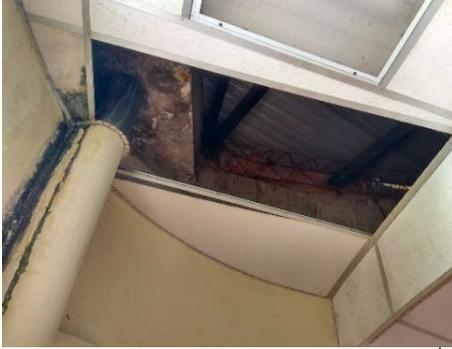
<p>Cielo Falso</p>	<p>Falta de loseta de cielo falso. Grieta en pared.</p>	<p>Aula 3-B</p>	<p>Sector: 3.3 “Elementos arquitectónicos” Ítem No. 85</p>

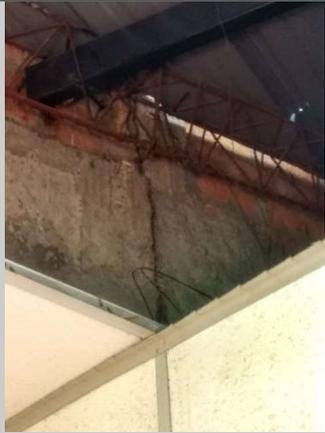
<p>Cielo Falso</p>	<p>Falta de loseta de cielo falso.</p>	<p>Aula 3-B</p>	<p>Sector: 3.3 “Elementos arquitectónicos” Ítem No. 85</p>

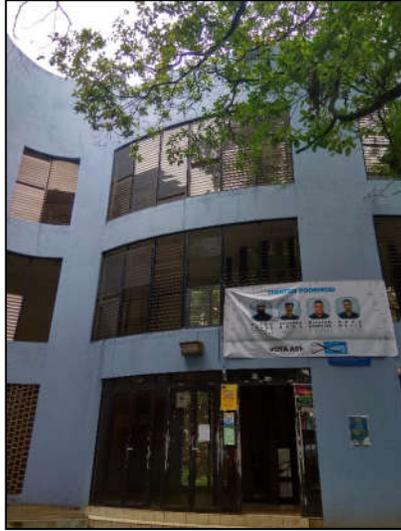
Ilustración 5.3 Fachada del Edificio Bunker

Según información obtenida del personal de mantenimiento, las instalaciones del Edificio Bunker no han sufrido mayores daños debido a fenómenos naturales (Véase *Ilustración 5.3* Fachada del Edificio Bunker), lo cual a su vez también ha contribuido a que las remodelaciones que se le han hecho sean menores y con aplicación total de normas oficiales.

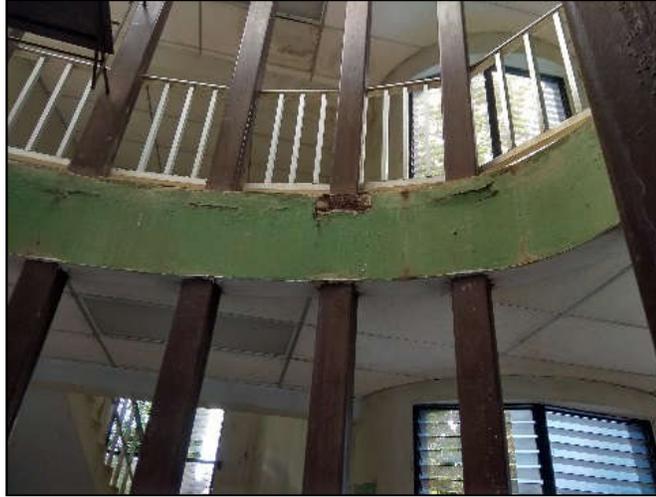
Las instalaciones del edificio en estudio, presentan daños moderados, como corrosión en algunos elementos metálicos (Véase *Ilustración 5.4* Elementos verticales con corrosión en vano central del Edificio Bunker.), se observa también que algunas paredes del lado interior del edificio no presenta el debido sello en las juntas de dilatación (Véase *Ilustración 5.5* Pared sin sello en junta de dilatación, vista interior.); así mismo como se ha mencionado en capítulos anteriores, se sabe que esta edificación data entre los años de 1966-1978 y que además no se cuenta con planos de cimentaciones ni estudio de suelos.

Ilustración 5.4 Elementos verticales con corrosión en vano central del Edificio Bunker.

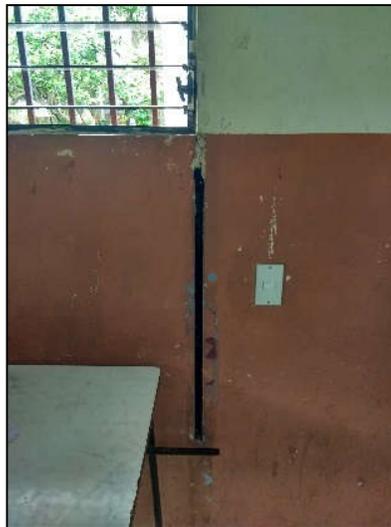
Ilustración 5.5 Pared sin sello en junta de dilatación, vista interior.

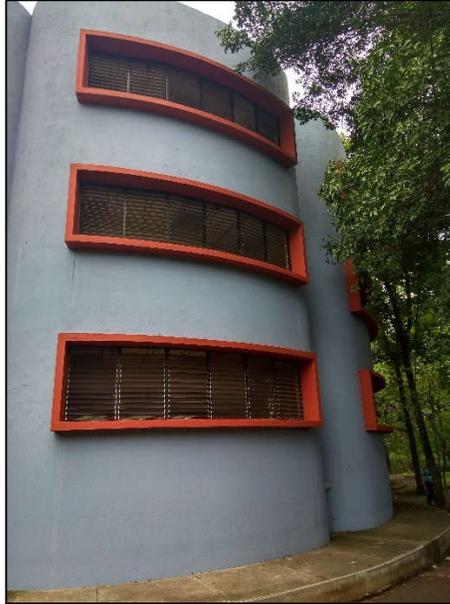
Además, se puede mencionar que no tiene pisos superiores salientes ni cambios de volumen en elevación (Véase *Ilustración 5.6* Vista en elevación del Edificio Bunker), así como también se observa que la trayectoria de fuerzas es continua y directa hasta el suelo, ya que las columnas se encuentran alineadas entre sí.

Ilustración 5.6 Vista en elevación del Edificio Bunker

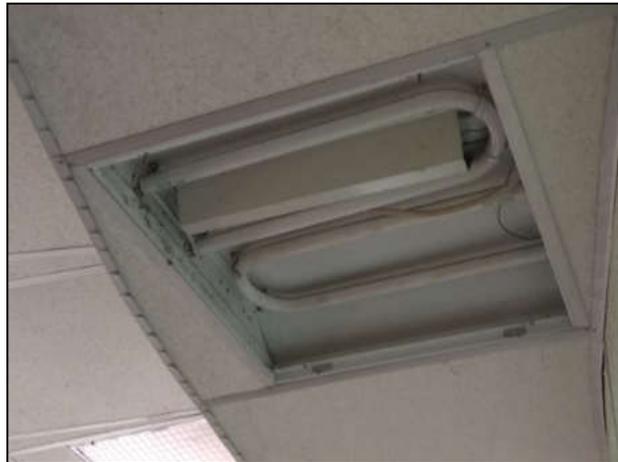
Las instalaciones eléctricas se encuentran en correcto y funcional estado, ya que presenta poco o nada de daño en algunos sectores, como se muestra en las ilustraciones (véase **Ilustración 5.9 Iluminación Interna.***Ilustración 5.9 Iluminación Interna., Ilustración 5.10 Tomacorrientes dentro de la Infraestructura, Ilustración 5.11 Cableado eléctrico dentro de la instalación*), como dato adicional se tiene que el chequeo de estas se hace 2 veces al año y se puede recalcar la falta de planos de dichas instalaciones eléctricas con el fin de poder corroborar si estas cumplen con las normas vigentes en el país, esta información se pudo obtener por medio del Jefe del personal de mantenimiento, que se encarga de verificar el correcto funcionamiento de los sistemas eléctricos.

Ilustración 5.9 Iluminación Interna.

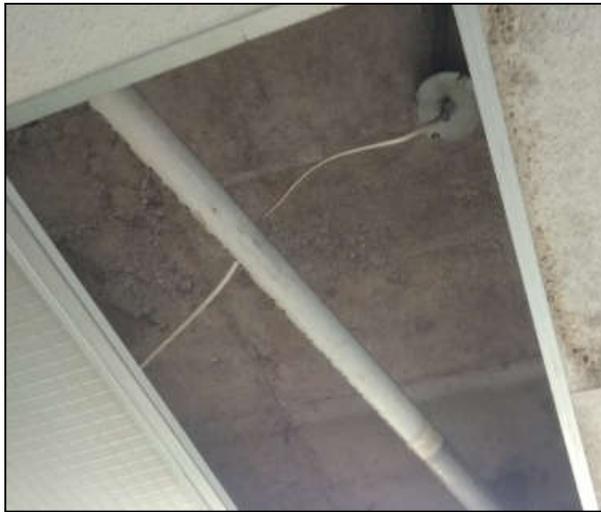
Ilustración 5.11 Cableado eléctrico dentro de la instalación

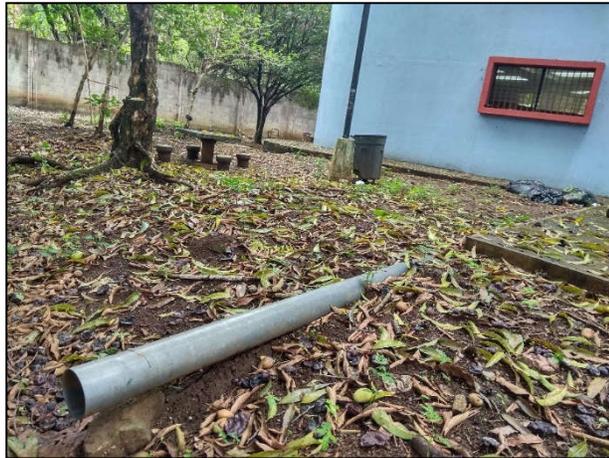
Ilustración 5.12 Tuberías de drenaje de aguas lluvias
Fuente: Elaboración propia

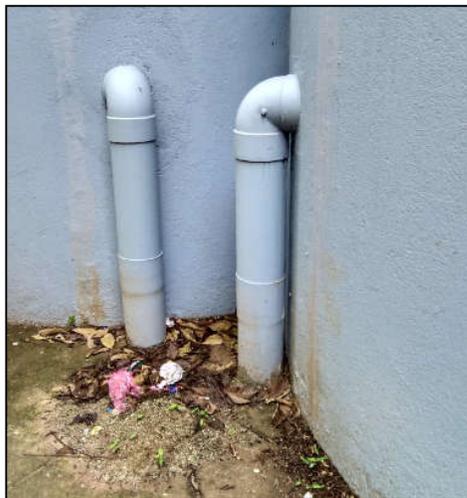
Ilustración 5.13 Tuberías de aguas negras
Fuente: Elaboración propia

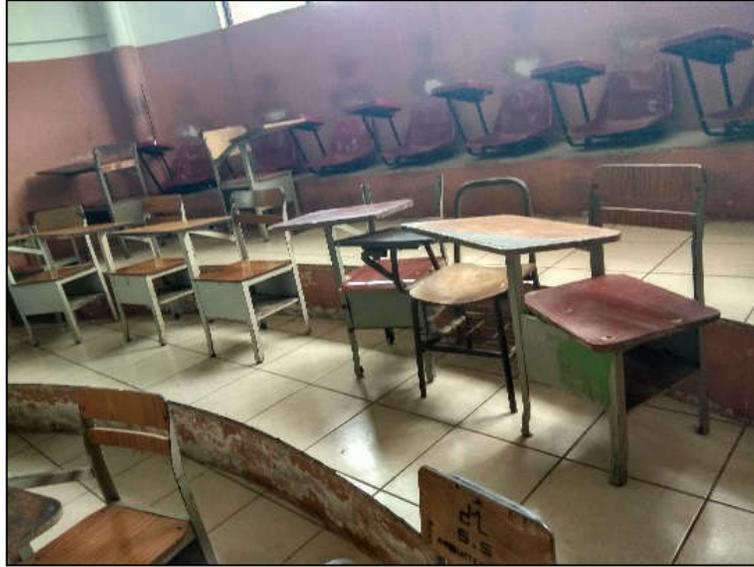
Ilustración 5.15 Mobiliario

La mayoría de los aspectos a evaluar no son aplicables a las instalaciones del edificio en estudio, pero en cuanto a los mobiliarios y equipos de las aulas están en su mayoría en buen estado y ubicados de buena forma dentro de las aulas, aunque no todos como se muestra en la *Ilustración 5.15* Mobiliario, y en la sección que corresponde a material de laboratorio y lo referente a este no es aplicable al edificio estudiado ya que este no cuenta con laboratorios, así como lo referido a equipos de cafetería, bibliotecas, tiendas o servicios sanitarios para estas funciones, por lo tanto, fueron calificados como no aplicables.

- Se recomienda sustituir los pupitres inservibles y reparar los pupitres y sillas en mal estado que aún pueden ser reutilizados.
- Continuar con el mantenimiento y cambio de piezas dañadas en servicios sanitarios.

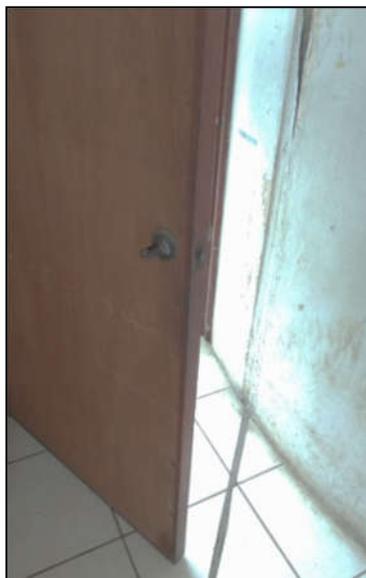
Los elementos arquitectónicos como las puertas y ventanas se encuentran en un estado moderado ya que presentan cierto nivel de daño, pero aún son funcionales (Véase *Ilustración 5.16* Ejemplo de estado de puertas e *Ilustración 5.17* Ejemplo del estado de ventanas), además, existen ítems no aplicables como lo son obras complementarias y divisiones de espacios en acabados. El cielo falso dentro de las aulas de la instalación universitaria se puede notar que está en un estado no estético y en algunos casos con presencia de humedad (véase *Ilustración 5.18* Condición de Cielos Falsos y en la *Ilustración 5.19* Estado de Superficies antideslizantes en escaleras y estado de escaleras y barandas.), se observa que las escaleras están en buen estado, pero en lo que respecta a las superficies/bandas antideslizantes se encuentran desgastadas y ya no cumplen con su función.

Ilustración 5.16 Ejemplo de estado de puertas
Fuente: Elaboración propia

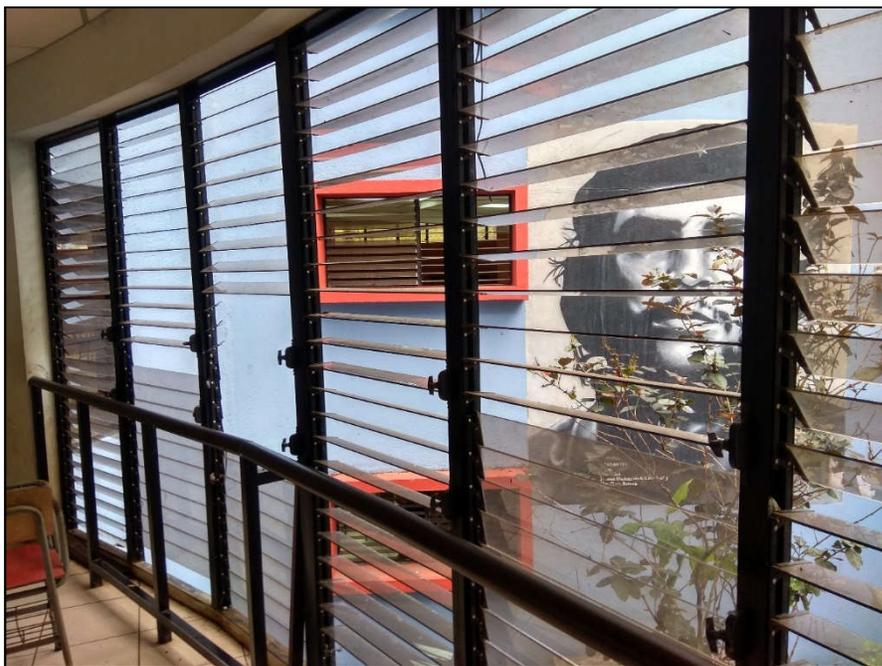
Ilustración 5.17 Ejemplo del estado de ventanas
Fuente: Elaboración propia

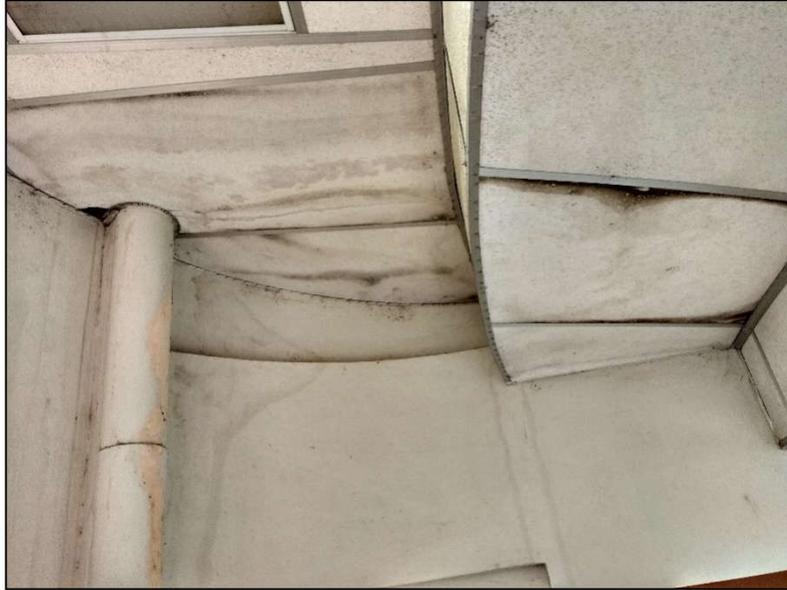
Ilustración 5.18 Condición de Cielos Falsos

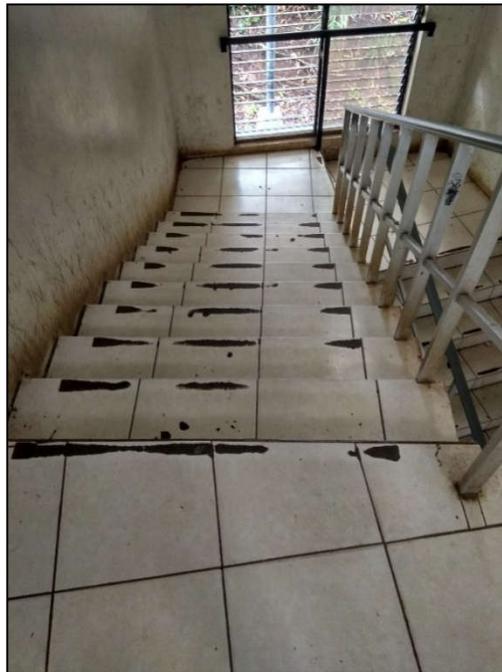
Ilustración 5.19 Estado de Superficies antideslizantes en escaleras y estado de escaleras y barandas.

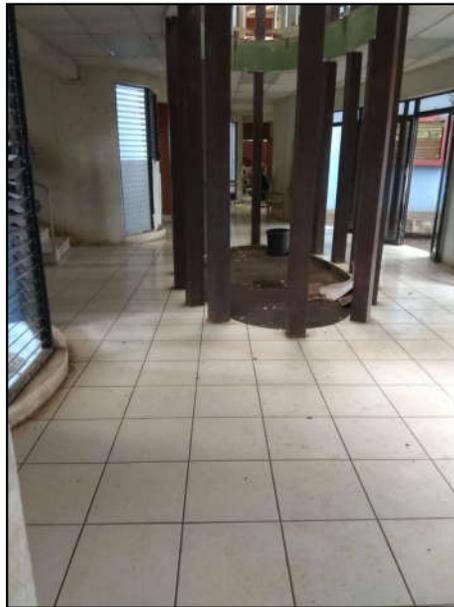
Ilustración 5.20 Pasillo del primer nivel del Edificio Bunker

En esta sección algunos puntos no aplicaban, debido a que en las instalaciones evaluadas no se cuenta con áreas de circulación para bicicletas o acceso vehicular, parqueos para estos; sin embargo, se puede mencionar que los corredores internos de la infraestructura, así como gradas, son de acuerdo a los anchos necesarios exigidos por la normativa del país (véase *Ilustración 5.20*)

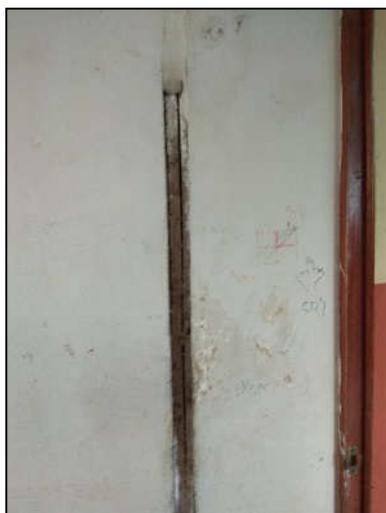
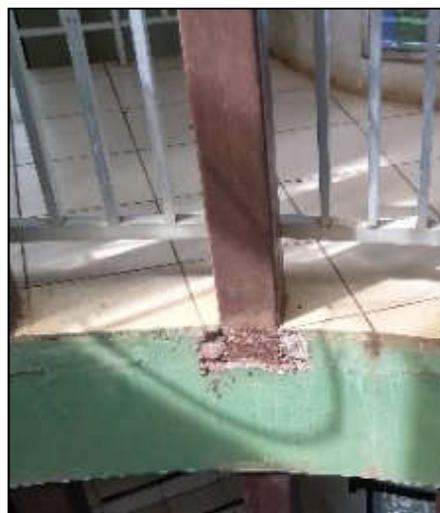
Ilustración 5.1 Elementos estructurales dañados

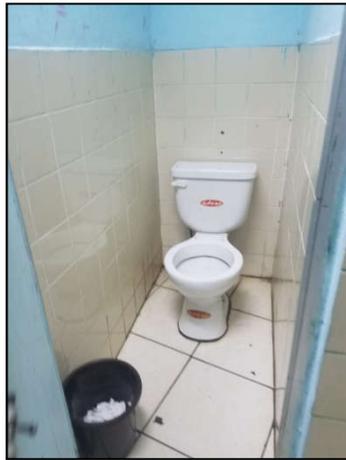
Ilustración 5.2 Servicio sanitario no apto para personas con discapacidad

- Adaptar los servicios sanitarios para personas con discapacidad, ya que en ningún nivel del edificio cuenta con un servicio con el espacio suficiente para dichas personas.

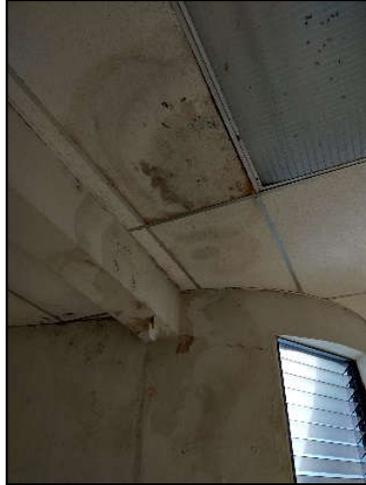
Ilustración 5.3 Cielo falso dañado por filtración

- Realizar una inspección detallada de los canales recolectores de aguas lluvias ya que se puede notar que existen filtraciones que dañan el cielo falso.

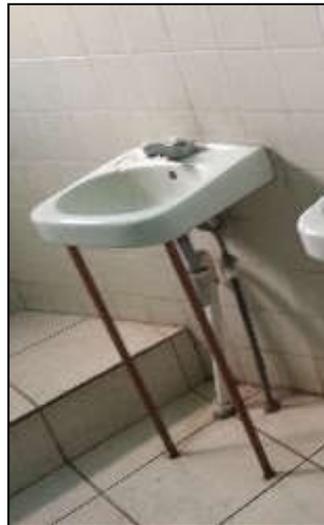
Ilustración 5.4 Perilla de lavamanos dañada

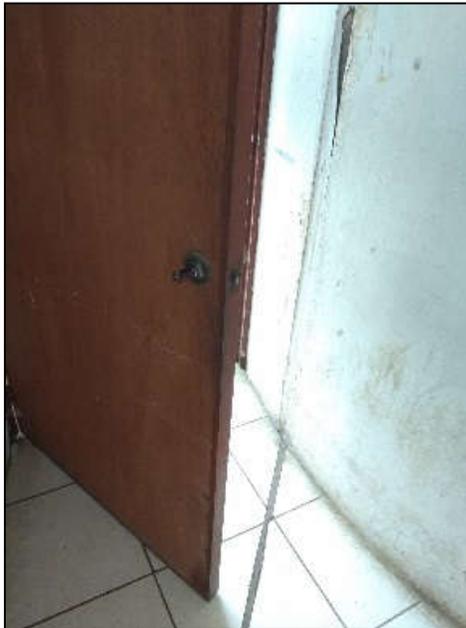
Ilustración 5.5 Chapa de puerta inservible

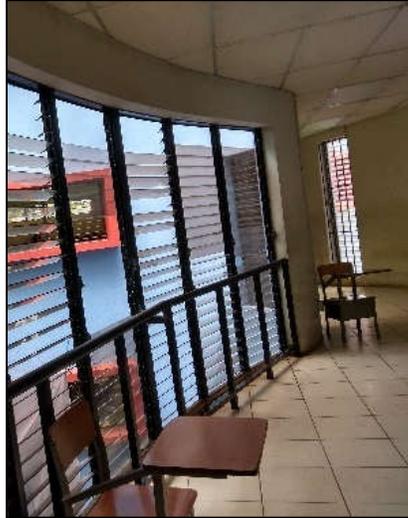
Ilustración 5.6 Celosía faltante en ventana de pasillos y aulas

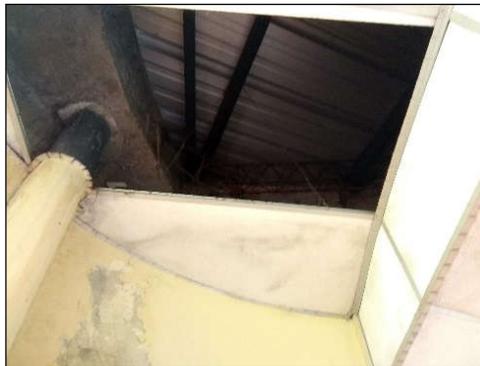
Ilustración 5.7 Losetas de cielo falso faltantes

- Se recomienda la colocación de piezas de cielo falso faltantes.

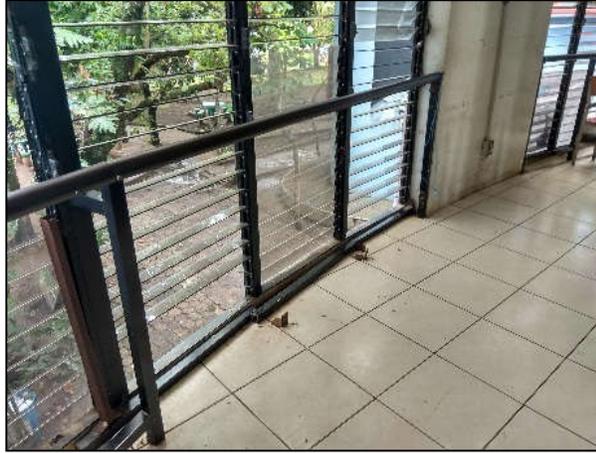
Ilustración 5.8 Falta de elementos verticales en barandal
