**ANTEPROYECTO ARQUITECTÓNICO DEL CENTRO DE REHABILITACIÓN
INTEGRAL DE ORIENTE CRIO, SAN MIGUEL**

**PARA OPTAR AL TÍTULO DE:
ARQUITECTO**

CIUDAD UNIVERSITARIA, MAYO 2021

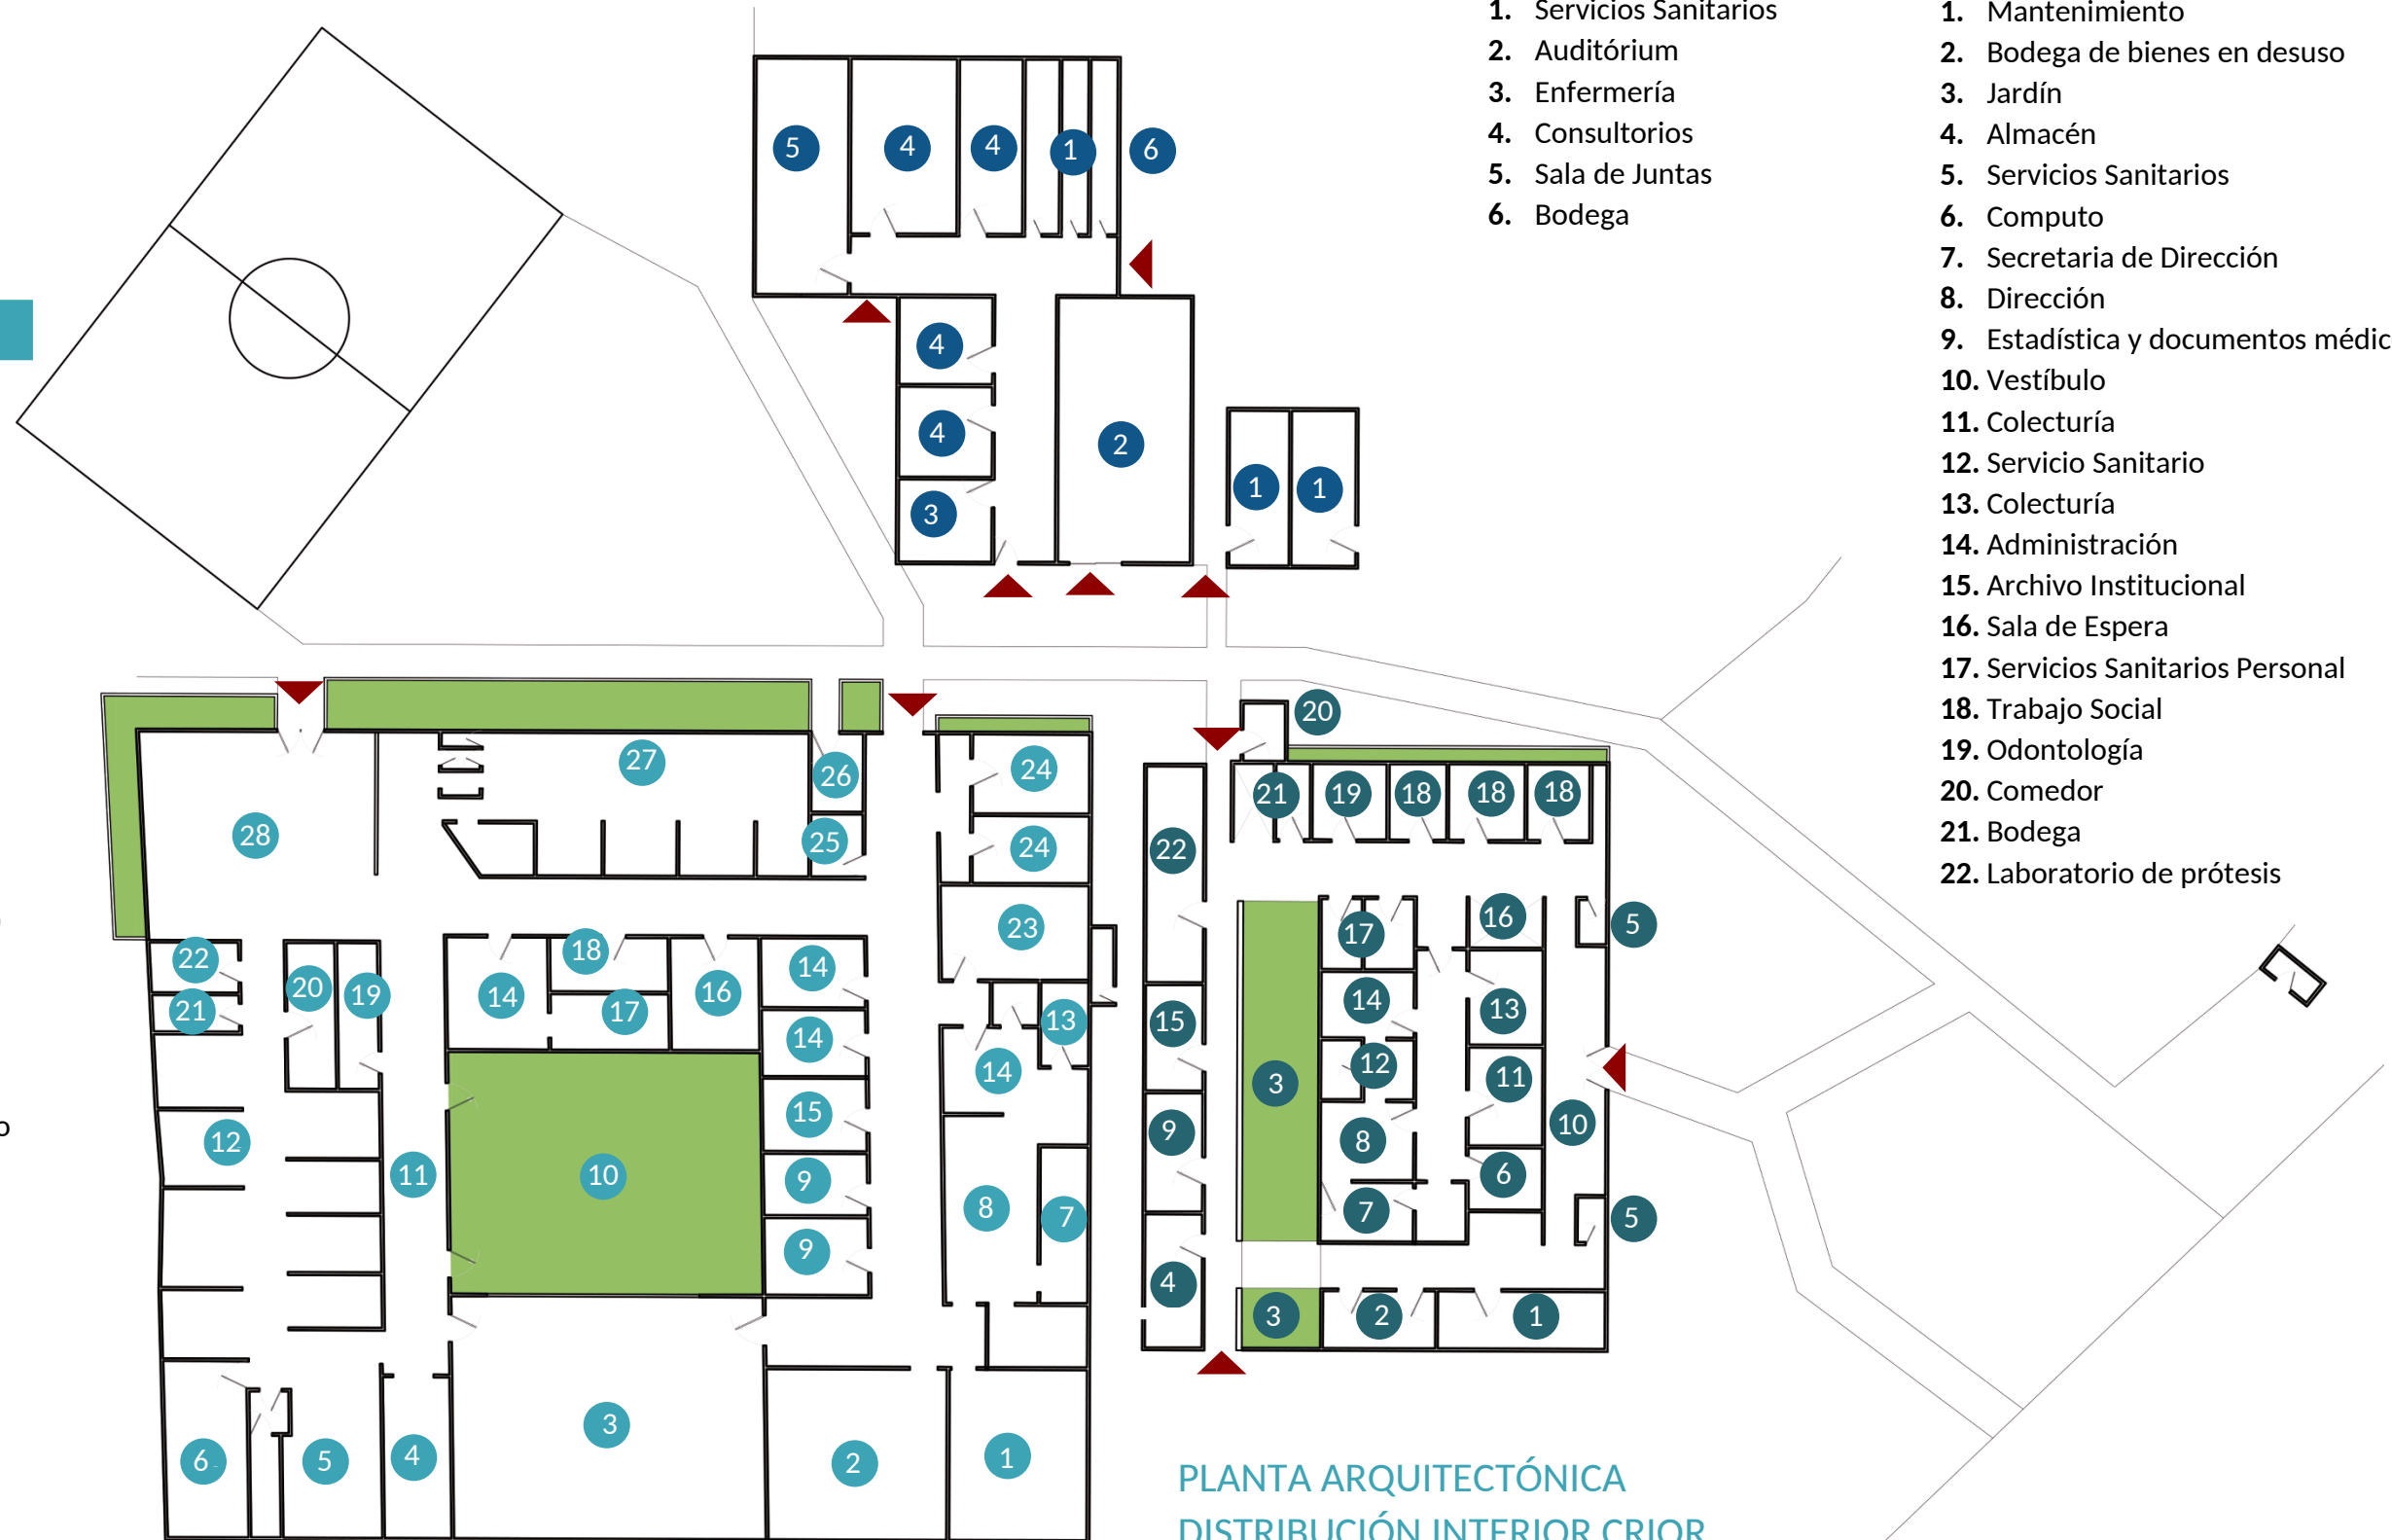
PLANTA ARQUITECTÓNICA
DISTRIBUCIÓN INTERIOR CRIOR
ESCALA 1:500

1. Mantenimiento
2. Bodega de bienes en desuso
3. Jardín
4. Almacén
5. Servicios Sanitarios
6. Computo
7. Secretaria de Dirección
8. Dirección
9. Estadística y documentos médicos
10. Vestíbulo
11. Colecturía
12. Servicio Sanitario
13. Colecturía
14. Administración
15. Archivo Institucional
16. Sala de Espera
17. Servicios Sanitarios Personal
18. Trabajo Social
19. Odontología
20. Comedor
21. Bodega
22. Laboratorio de prótesis

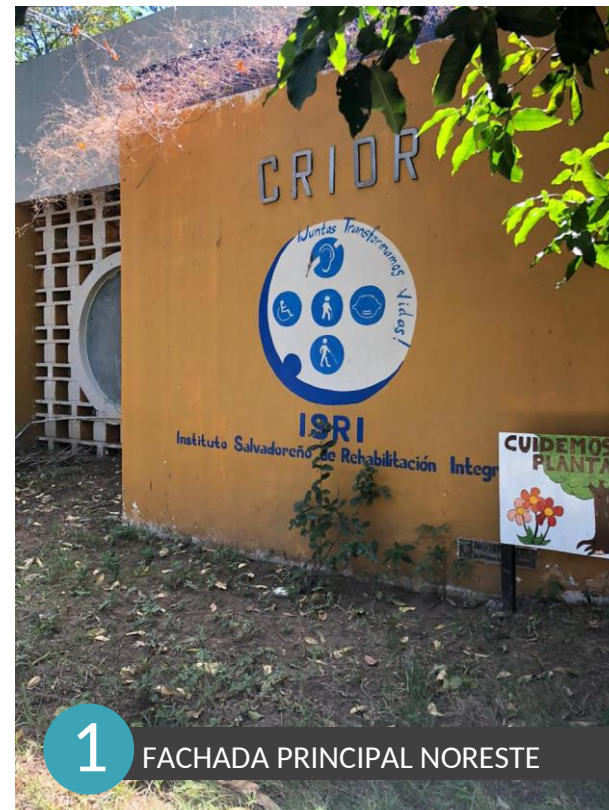
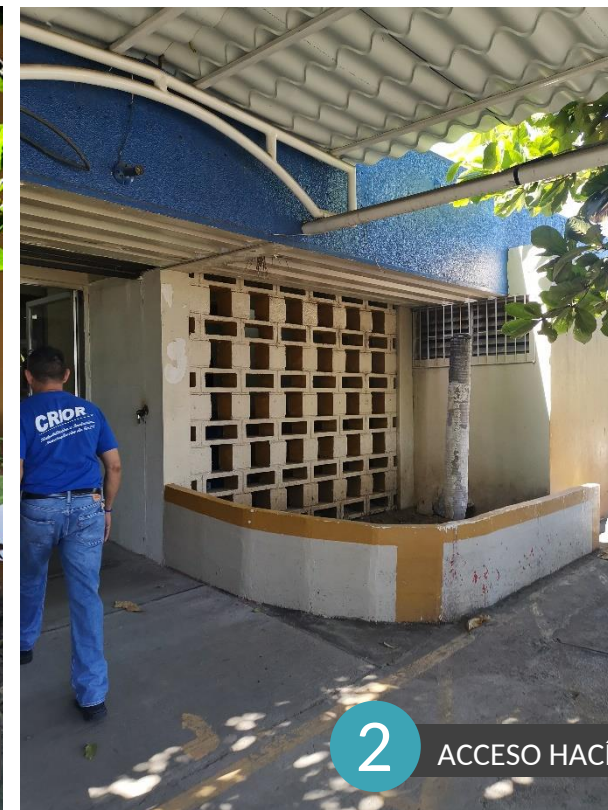
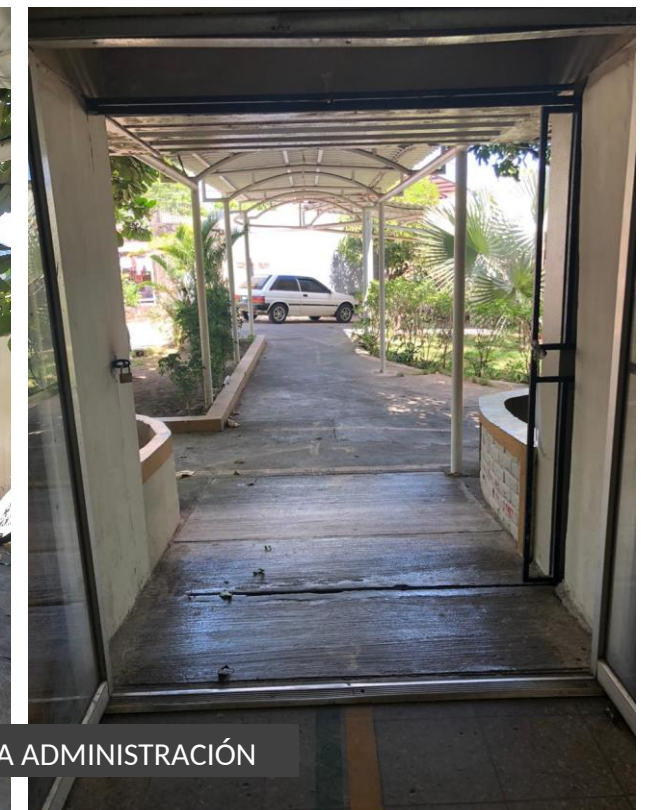
Figura 15- Administración CRIOR. Elaboración propia.

No cuenta con un vestíbulo, sino con pasillos que distribuyen el recorrido a lo largo del interior, los cuales no poseen las dimensiones óptimas de accesibilidad en el supuesto un paciente de sillas de ruedas, muletas o persona no vidente se encuentre con otro. El área de colecturía, no tiene la altura adecuada para que una persona en silla de ruedas pueda realizar alguna actividad e interactuar en ese espacio. En las oficinas del personal administrativo se observan las mismas deficiencias, evidenciando finalmente un inadecuado manejo de iluminación y ventilación, que para el tipo de edificación (salud) se requiere.

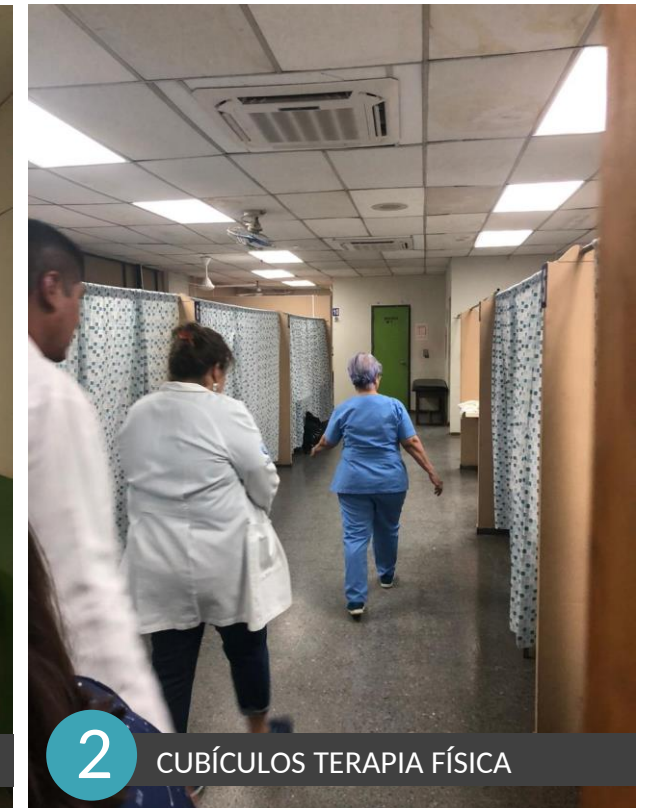
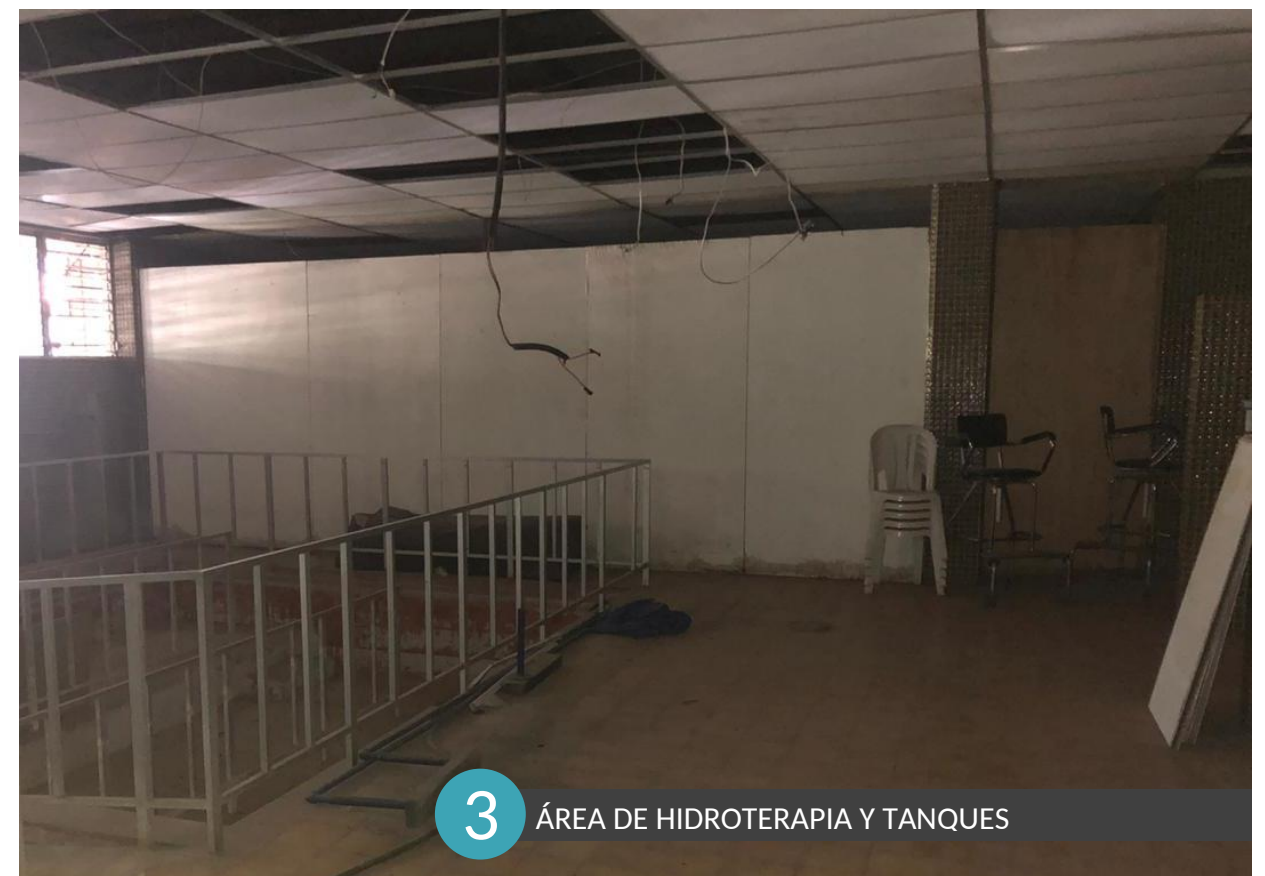
Figura 17- Terapia y rehabilitación CRIOR. Elaboración propia.

Los cubículos están conformados por divisiones de madera y cortinas por lo que se evidencia una clara falta de privacidad y e inadecuado manejo de dimensiones de espacios requeridos para el tipo de actividad que se realiza. Asimismo, ciertos equipos necesitan ser adosados a la pared para brindar condición de rigidez por lo que el uso de estos se ve limitado. El sistema de aire acondicionado se encuentra fuera de uso debido al deterioro por su falta de mantenimiento, lo que ha generado moho en el cielo falso. Finalmente, su intensidad luminosa no es la idónea.

Una de sus principales áreas, como lo es hidroterapia, está totalmente clausurada e inhabilitada, pues el sistema de tanques, climatizadores, drenajes y equipamiento se encuentran en condiciones deplorables. En cuanto a la capacidad de las instalaciones eléctricas para los equipos que se encontraban en esta área no fueron suficientes y generaron un colapso en el suministro lo que dio origen a un cortocircuito dañando toda la red conectada. Además, los pasamanos y el mobiliario de apoyo, al entrar en contacto con el agua se vieron deteriorados y debilitaron sus características y propiedades pues no eran idóneos, así como el tipo de piso que se utilizó que no contaba con propiedades antideslizantes. Sumado a lo anterior, las instalaciones no poseen la ventilación e iluminación requeridas.

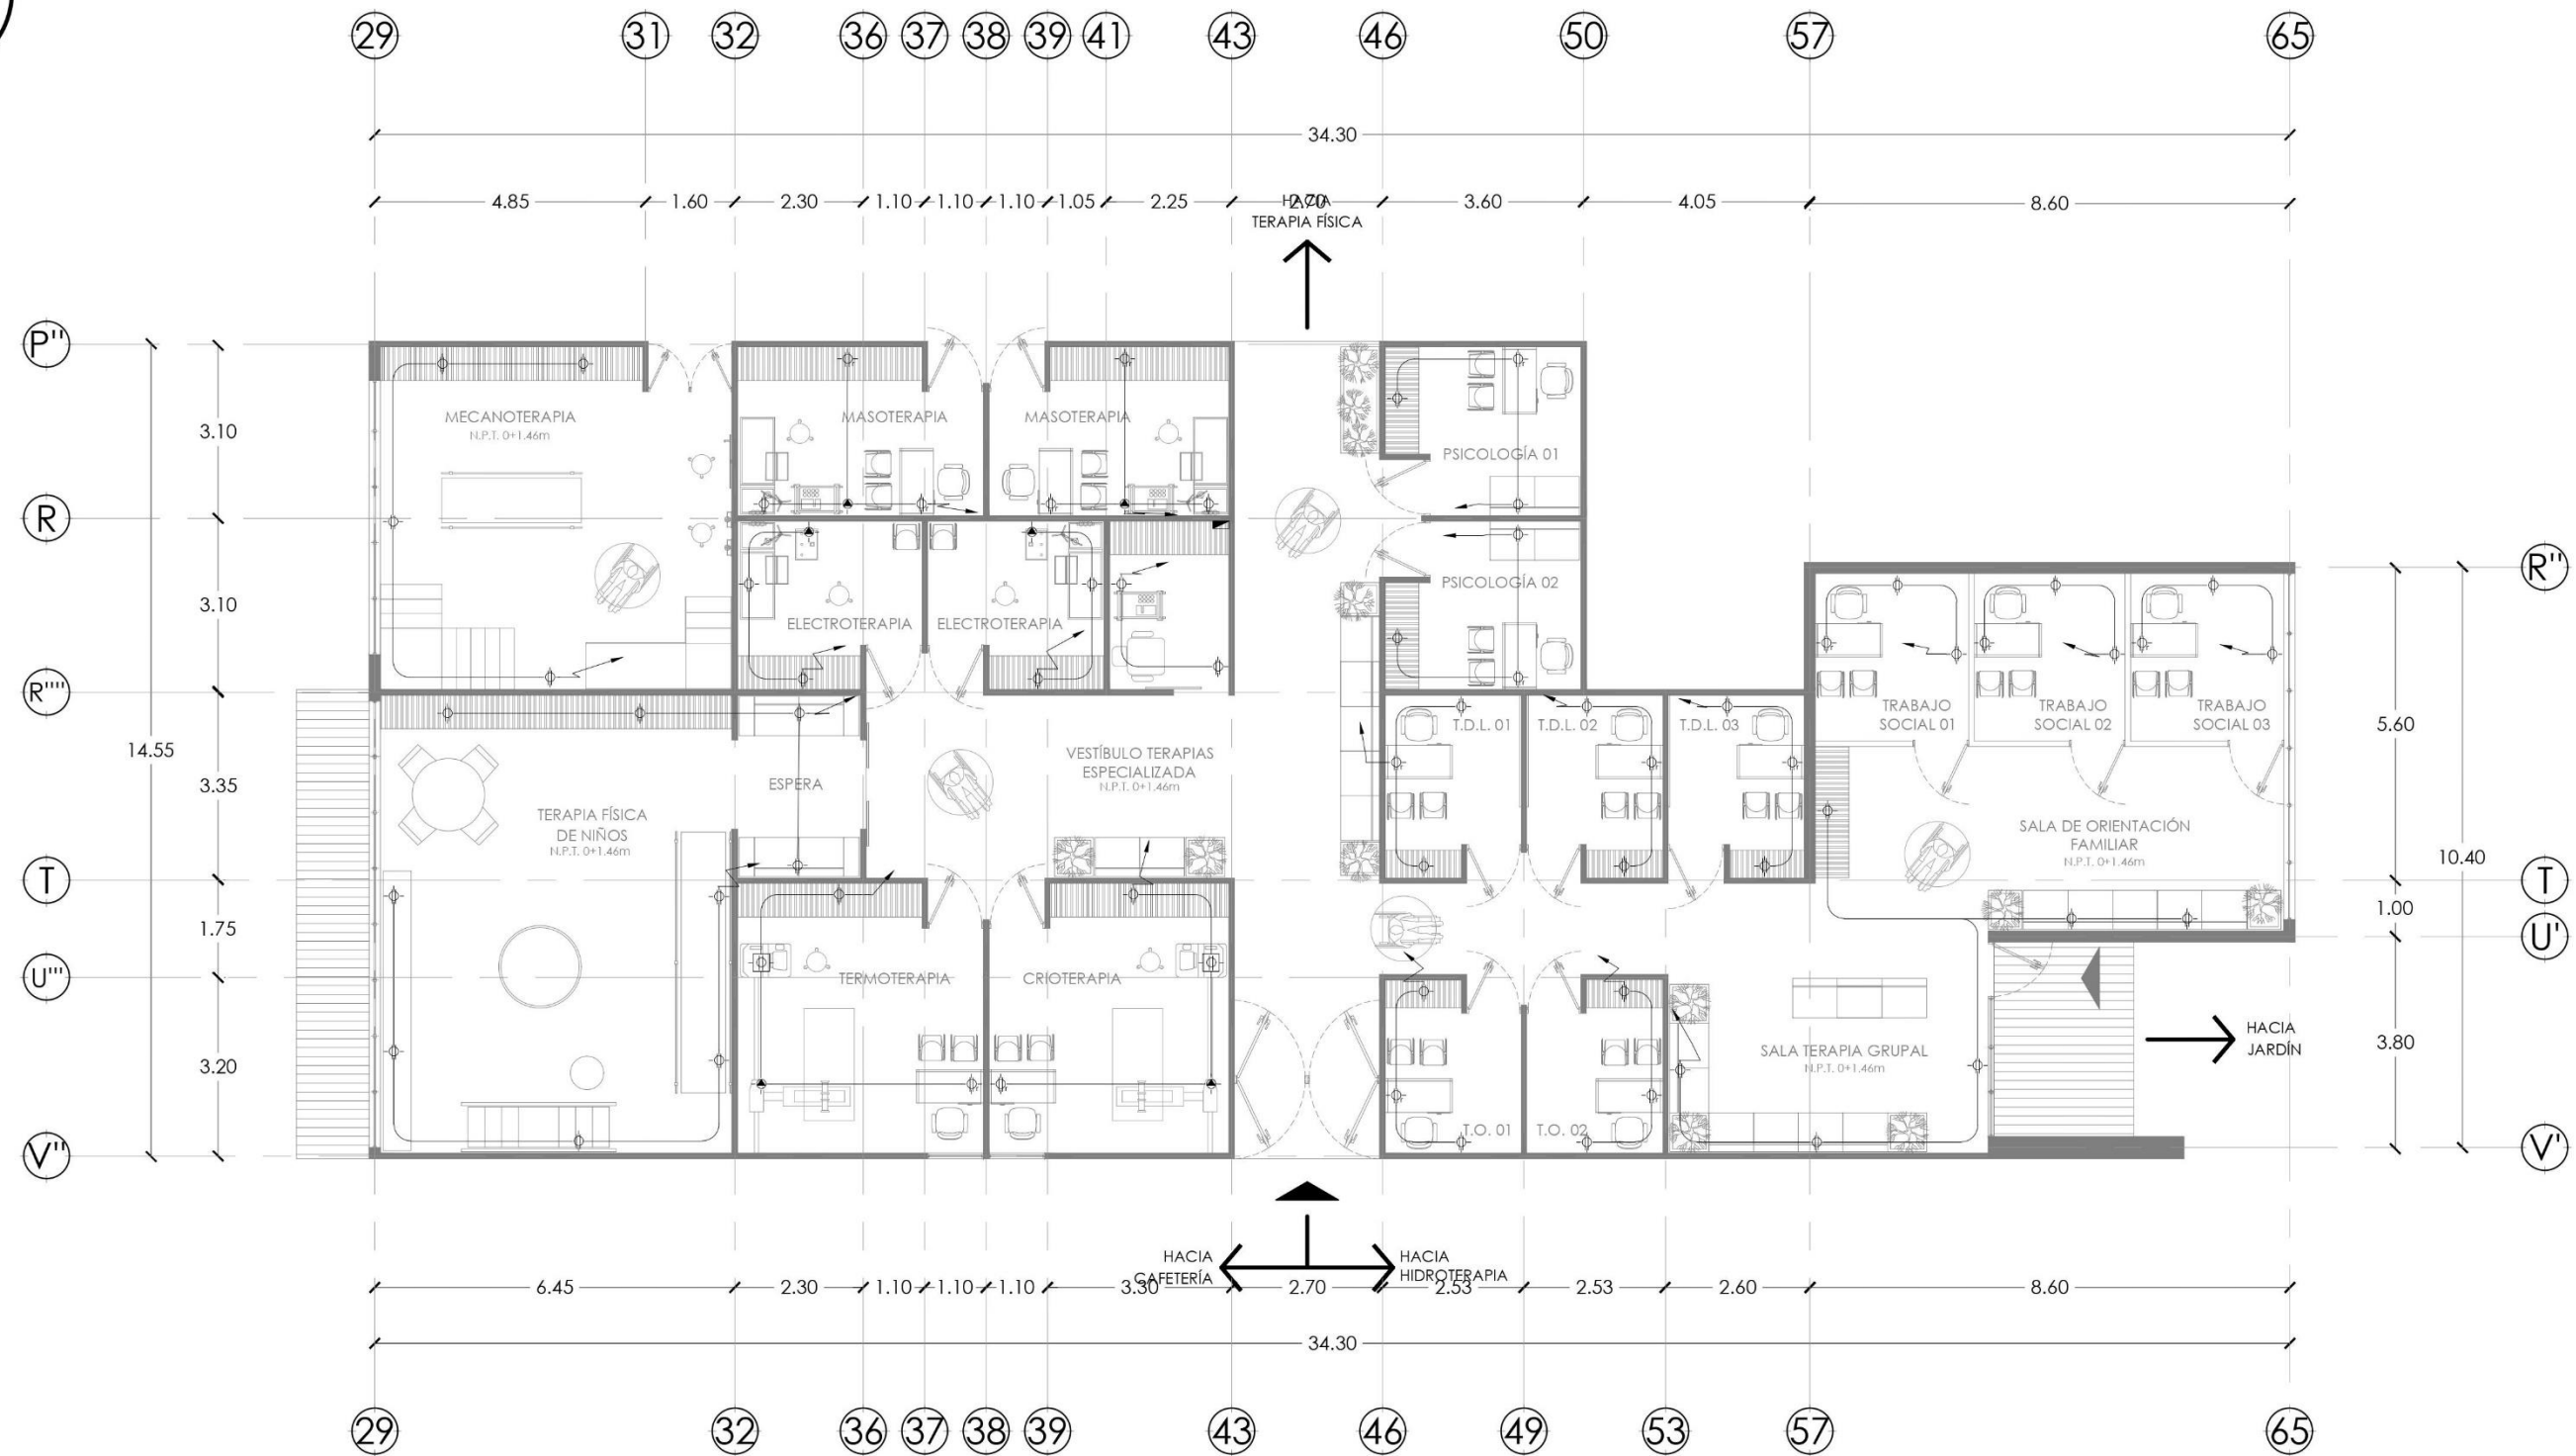
CONTENIDO: Plano de Tomacorrientes de Terapia Especializada	
ESCALA:	1: 125
FECHA:	Marzo 2021
HOJA:	E-15

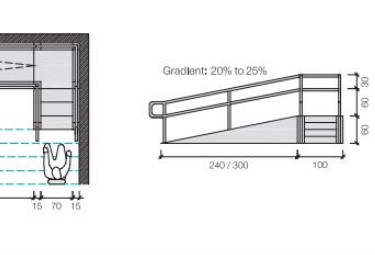
Item code E16	Gait training slope	Update June 2014
Scale 1/100	Activities: Gait training. Location: PTD1 Exercise room, PTD4 Advanced training court.

Quantity 1
		Reference To be manufactured locally
		Weight n/a
		Electricity n/a
		Description 35 x 35 mm square steel tube, 35 mm steel tube for hand rails, 15 mm plywood, anti-slip rubber mat on gangway and steps.
