UNIVERSIDAD DE EL SALVADOR
FACULTAD DE INGENIERÍA Y ARQUITECTURA
ESCUELA DE INGENIERÍA QUÍMICA E INGENIERÍA DE ALIMENTOS

CURSO DE ESPECIALIZACIÓN EN INTRODUCCIÓN AL CONTROL DE LA
CORROSIÓN INDUSTRIAL

**DIAGNÓSTICO DE CORROSIÓN EN EQUIPO DE PERFORACIÓN EN LAGEO,
BERLÍN, USULUTÁN**

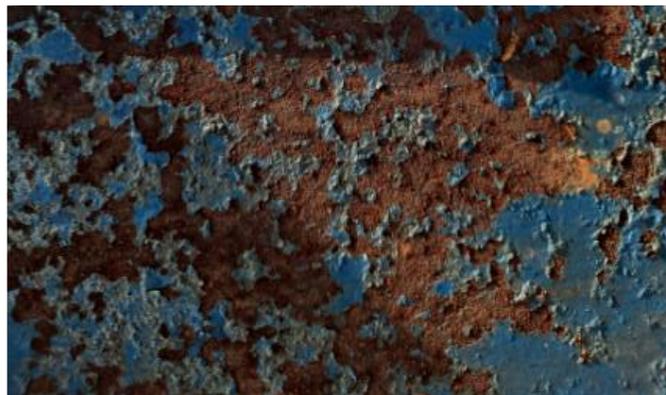
Figura 2.8 Corrosión generalizada en TR1 LaGeo, Berlín.

- 1) Corrosión generalizada: Es la corrosión de una manera uniforme, donde la superficie completa del metal esta corroída y se ha adelgazado a una tasa uniforme.

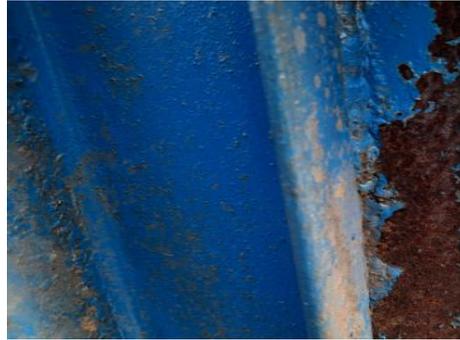
Figura 2.9 Corrosión por picaduras en TR1 LaGeo, Berlín.

- 2) Corrosión por picaduras: Es un ataque de corrosión sumamente localizada que produce penetraciones profundas en lugares específicos. La picadura puede agrietar o penetrar la sarta de perforación, causando así fugas y rupturas por torsión, lo cual tiene como resultado trabajos de recuperación costosos.

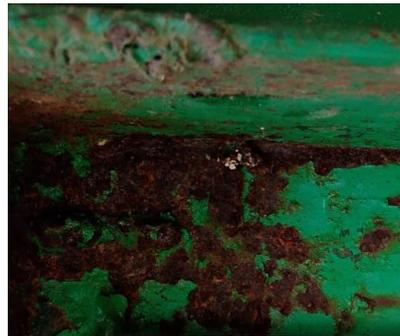
Figura 2.10 Corrosión por esfuerzo en TR1 LaGeo, Berlín.

- 3) Corrosión por esfuerzo y corrosión acelerada por esfuerzo: A menudo se conocen como “grieta de corrosión por esfuerzo”, donde el agrietamiento y la posible ruptura de un metal son causados por la combinación de la resistencia, la tensión y un medio corrosivo.

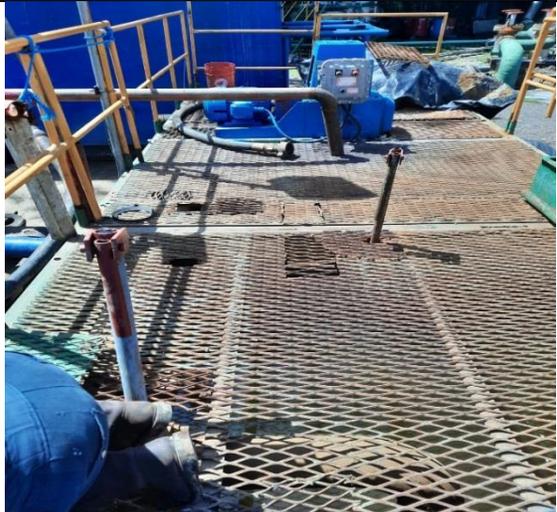
<p>a) Cara superior del tanque de sedimentación.</p> <p>Se observa un nivel de corrosión evidente en la superficie metálica.</p>

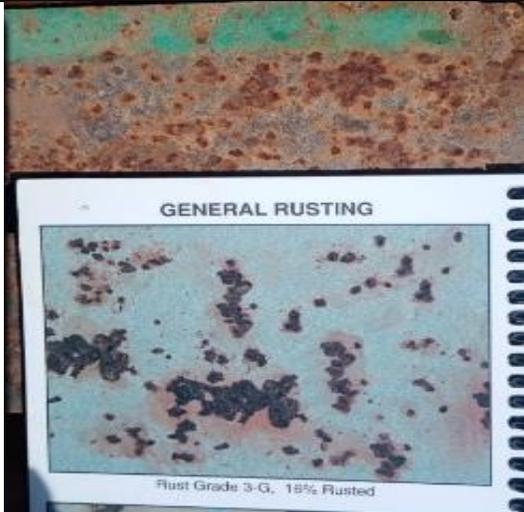
<p>b) Oxidación de tanque, lado Norte.</p> <p>La oxidación general de la superficie metálica del equipo presenta un Grado de Óxido 3-G, 16% oxidada.</p>

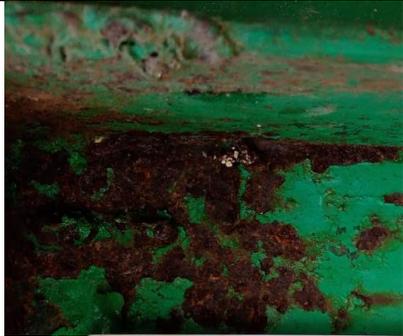
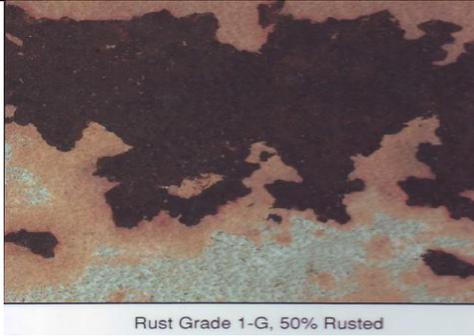
<p>a) Corrosión en lado Norte del Tanque. Superficie metálica con Grado de oxidación 1-G, 50% oxidado.</p>	<p>b) Comparador visual de Norma SSPC.VIS 2.</p>

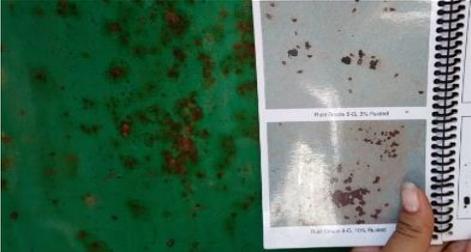
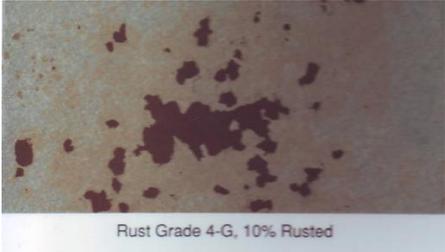
<p>c) Corrosión en lado Norte del tanque.</p> <p>Grado de oxidación 4-G, 10% oxidado, el cual describe mejor la corrosión de la superficie metálica.</p>	<p>d) Comparador Norma SSPC-VIS 2.</p>

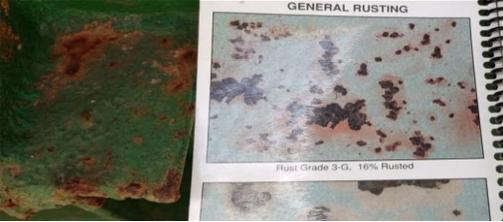
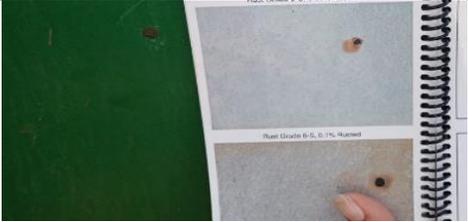
<p>e) Corrosión en lado Poniente del tanque.</p> <p>Con el comparador visual, se observa que esta superficie presenta oxidación general, con un Grado de Óxido 3-G, 16% oxidada.</p>	<p>f) Corrosión en lado poniente del tanque.</p> <p>Con el comparador visual, se observa que esta superficie presenta mancha de oxidación, con un Grado de Óxido 9-S, 0.03% oxidada.</p>

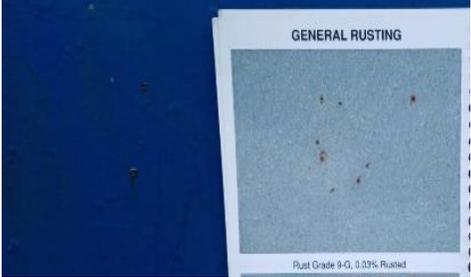
<p>a) Corrosión en TA1, lado poniente.</p> <p>Se observa oxidación general, con un Grado de Óxido 9-G, 0.03% oxidada.</p>

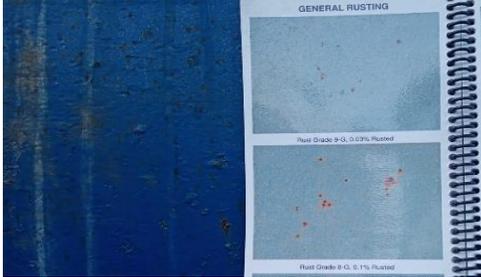
<p>b) Corrosión en TA1, lado norte.</p> <p>Esta fotografía presenta oxidación general, con un Grado de Óxido 8-G, 0.1% oxidada.</p>

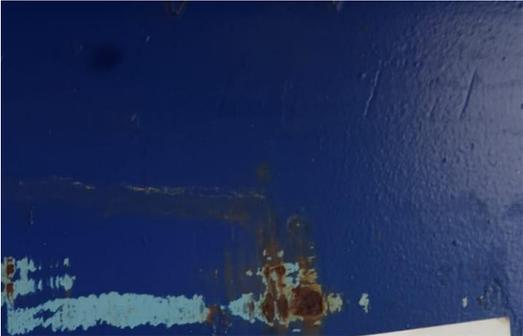
<p>c) Corrosión en TA1, lado sur.</p> <p>Esta fotografía presenta oxidación general, con un Grado de Óxido 7-S, 0.3% oxidada.</p>

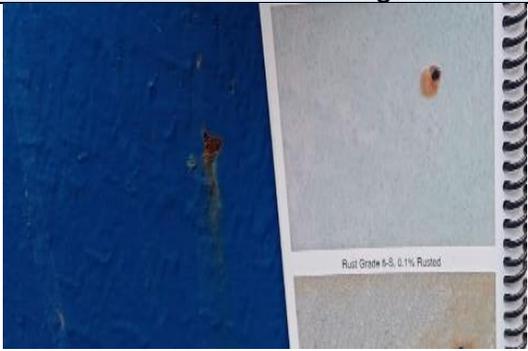
<p>a) Corrosión en TA2, lado norte.</p> <p>Esta fotografía presenta oxidación general, con un Grado de Óxido 5-G, 3% oxidada.</p>

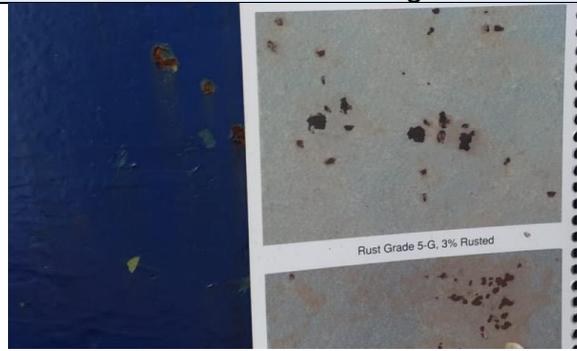
<p>b) Corrosión en Tanque.</p> <p>Esta fotografía presenta cavidades, con un Grado de Óxido 8-S, 0.1% oxidada.</p>

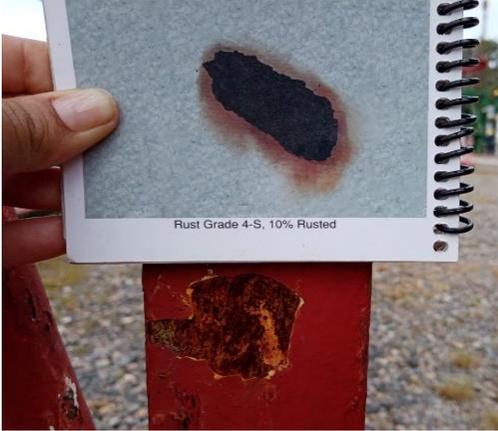
<p>a) Corrosión del Mástil.</p> <p>La superficie de la Figura 4.62 presenta manchas de óxido, con un Grado de Óxido 4-S, 10% oxidada.</p>

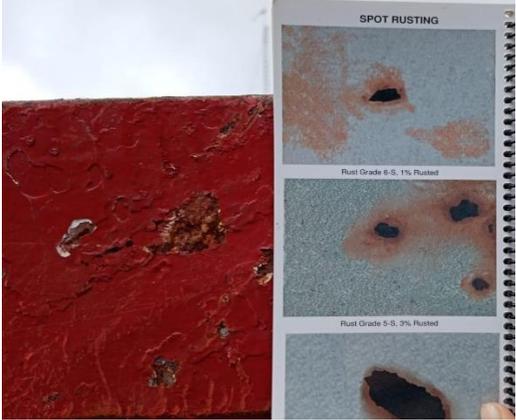
<p>b) Corrosión del Mástil, costado Norte.</p> <p>La superficie de la Figura 4.63 presenta manchas de óxido, con un Grado de Óxido 5-S, 3% oxidada.</p>

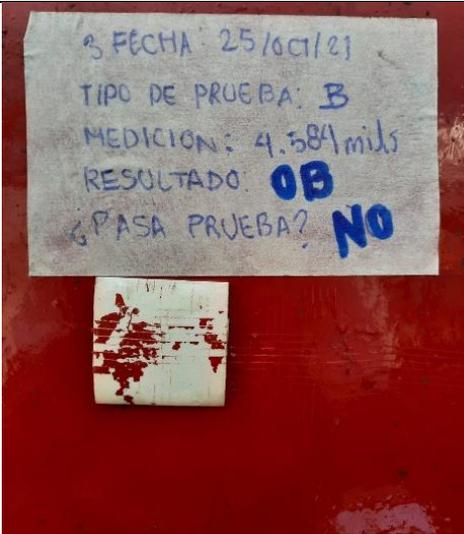
<p>3 FECHA: 25/oct/21 TIPO DE PRUEBA: B MEDICION: 4.584mils RESULTADO: 0B ¿PASA PRUEBA? NO</p>
<p>d) Resultado de Prueba de Adhesión en costado Sur.</p>
