UNIVERSIDAD DE EL SALVADOR
FACULTAD MULTIDISCIPLINARIA ORIENTAL
DEPARTAMENTO DE INGENIERIA Y ARQUITECTURA

**IDENTIFICACIÓN Y EVALUACIÓN DEL MOVIMIENTO DE LADERA Y
PROPUESTAS DE MEDIDAS DE PREVENCION DE RIESGOS EN EL CANTÓN
GUALINDO ARRIBA, MUNICIPIO DE LOLOTIQUILLO, DEPARTAMENTO DE
MORAZÁN**

INGENIERO CIVIL

NOVIEMBRE 2011

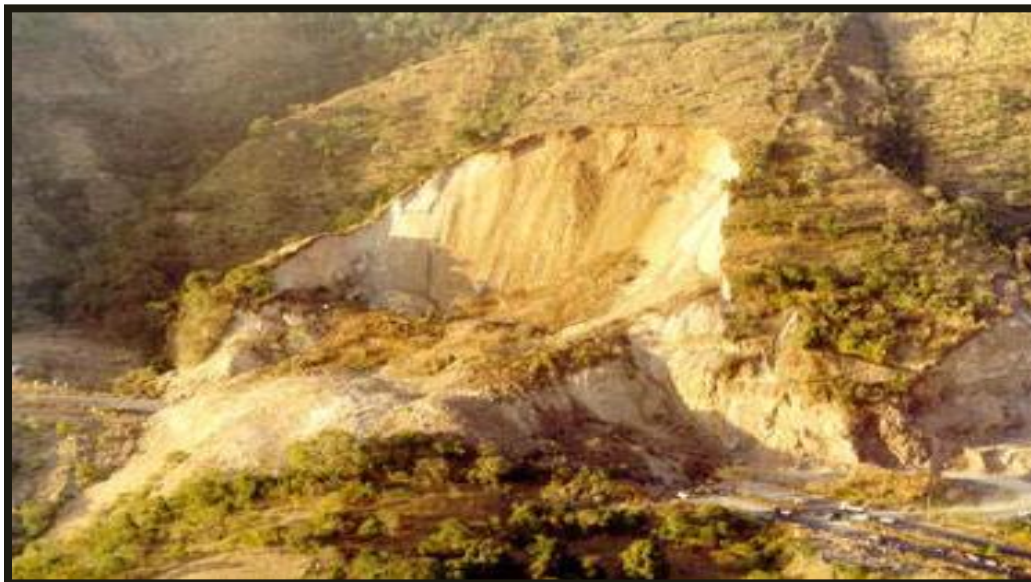
Figura 1.2 Deslizamiento en curva La Leona, carretera Panamericana (Febrero 2001).

Además a consecuencia del terremoto del 13 de Febrero del 2001, en el tramo de la carretera panamericana comprendido entre los kms. 50+860 y km. 55+280 zona conocida como curva la Leona, se produjeron serios daños en la estructura del pavimento y múltiples deslizamientos de tierra en varios de sus taludes siendo el más crítico de estos, el ocurrido entre los kms. 53+060 a km. 53+280, donde se produjo un deslizamiento de aproximadamente 4,000 mts.³ que obstruyó completamente la carretera y causó la pérdida de vidas humanas.²

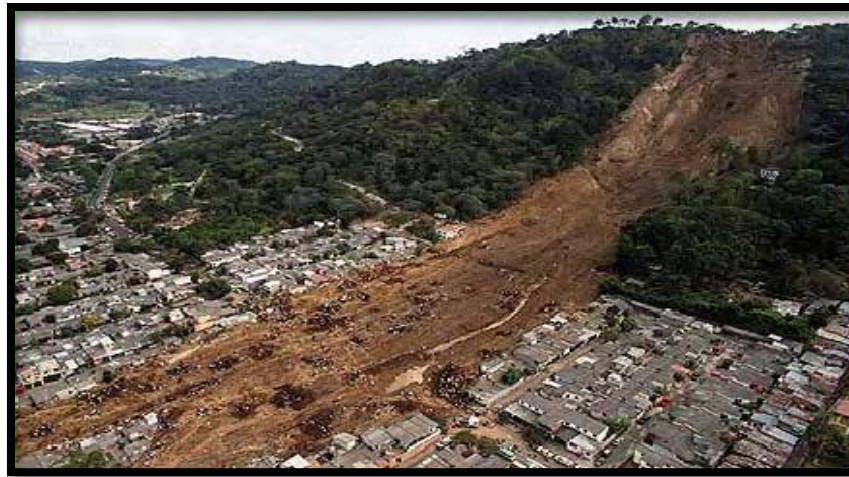
Figura 2.3 Deslizamiento Colonia Las Colinas (2001).

Los deslizamientos en laderas pueden ser profundos y movilizar millones de metros cúbicos de material (Ver Figura 2.3); los mecanismos de roturas, además suelen ser complejos, estando condicionados por factores o procesos a escala geológica (fallas, procesos tectónicos, procesos geomorfológicos, flujos de agua subterránea, etc.) La inestabilidad en las laderas, se deben al desequilibrio de las fuerzas internas y externas que actúan sobre el terreno, de tal forma que las fuerzas desestabilizadoras superan a las fuerzas estabilizadoras o resistentes. Este desequilibrio puede ser debido a una modificación de las fuerzas existentes o a la aplicación de nuevas fuerzas externas estáticas o dinámicas.

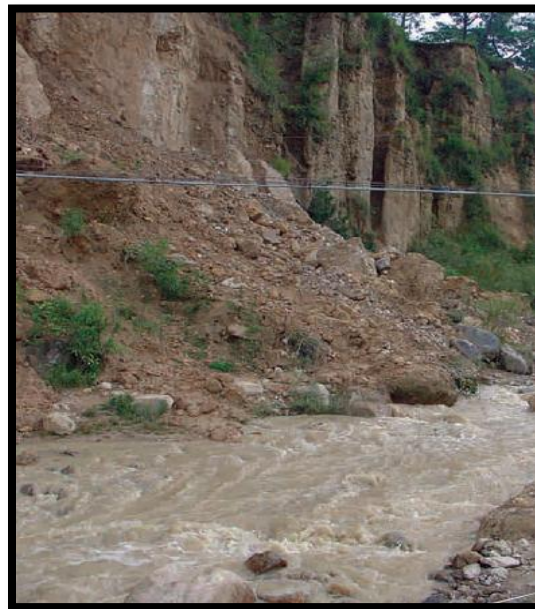
Figura 2.4 Caída de rocas sobre lecho de Río El Pinar, San Ignacio, Chalatenango
(Foto: TRIFINIO/GTZ)

La observación muestra que los movimientos tienden a comportarse como caídos de caída libre cuando la pendiente superficial es de más de 75 grados. En taludes de ángulo menor generalmente, los materiales rebotan y en los taludes de menos de 45 grados los materiales tienden a rodar (Ver Figura 2.4).

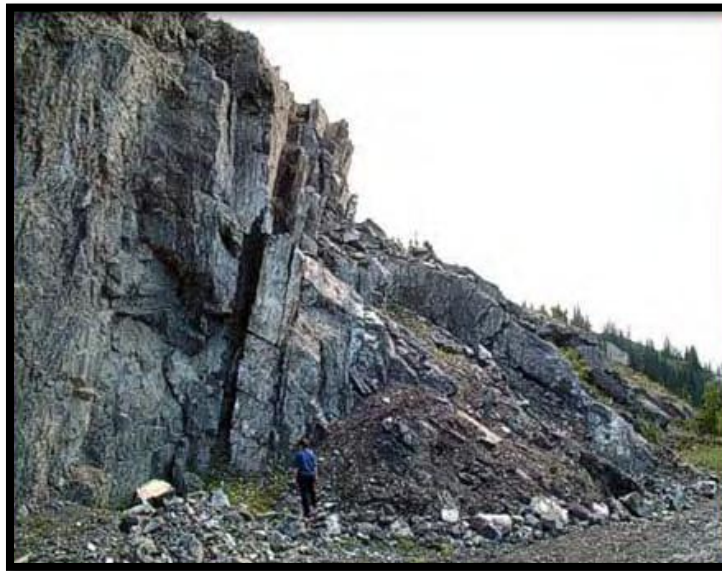
Figura 2.6 Inclinación o volteo en rocas y suelo.

Este tipo de movimiento consiste en una rotación hacia adelante de una unidad o unidades de material térreo con centro de giro por debajo del centro de gravedad de la unidad y generalmente, ocurren en las formaciones rocosas. (Ver Figura 2.6).

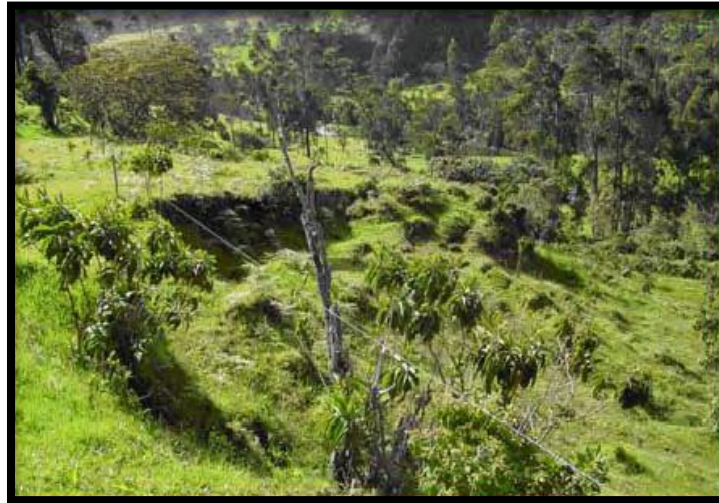
Figura 2.7 Ilustración del fenómeno de Reptación.

La reptación consiste en movimientos muy lentos a extremadamente lentos del suelo subsuperficial sin una superficie de falla definida. Generalmente, el movimiento es de unos pocos centímetros al año y afecta a grandes áreas de terreno.

La reptación puede preceder a movimientos más rápidos como los flujos o deslizamientos (Ver Figura 2.7).

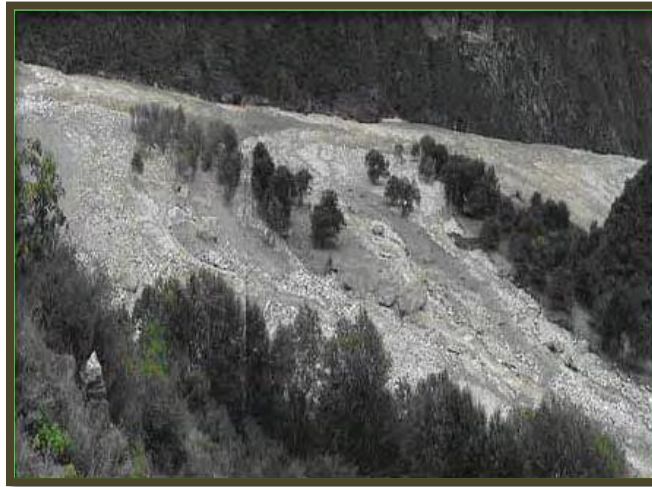
Figura 2.16 Flujo en roca.

Los movimientos de flujo en roca comprenden las deformaciones que se distribuyen a lo largo de muchas fracturas grandes y pequeñas. La distribución de velocidades puede simular la de líquidos viscosos. Este tipo de movimiento ocurre con mucha frecuencia en zonas tropicales de alta montaña y poca vegetación, especialmente en la cordillera de los Andes (Figura 2.16).

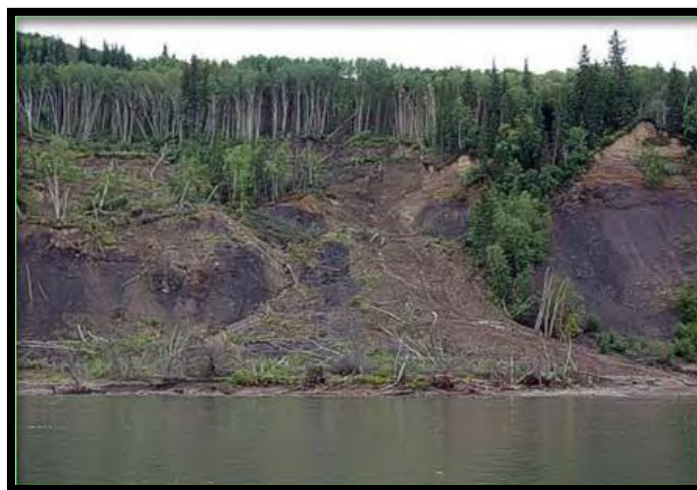
Figura 2.17 Flujo de detritos.

El movimiento de los flujos de detritos puede ser activado por las lluvias, debido a la pérdida de resistencia por la disminución de la succión al saturarse el material o por el desarrollo de fuerzas debidas al movimiento del agua subterránea (Figura 2.17).

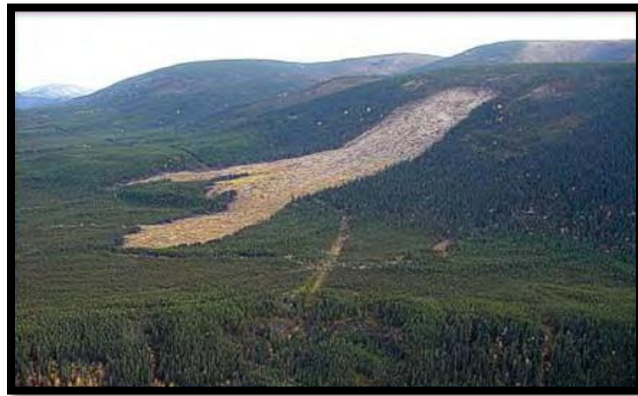
Figura 2.18 Flujo de suelos.

Los flujos de suelo también pueden ser secos y más lentos de acuerdo a la humedad y pendiente de la zona de ocurrencia (Figura 2.18).

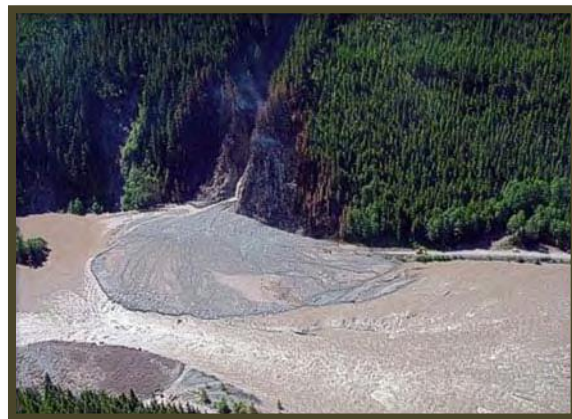
Figura 2.19 Flujo de lodo.

Dentro de los flujos de tierra están los “flujos de lodo”, en los cuales los materiales de suelo son muy finos y las humedades muy altas y ya se puede hablar de viscosidad propiamente dicha, llegándose al punto de suelos suspendidos en agua. Los flujos de lodo poseen fuerzas destructoras grandes que dependen de su caudal y velocidad (Figura 2.19).

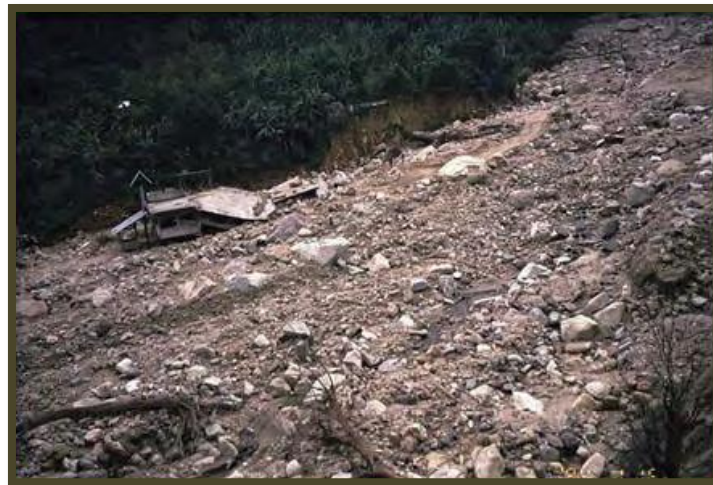
Figura 2.20 Avalancha de detritos.

En las avalanchas la falla progresiva es muy rápida y el flujo desciende formando una especie de “ríos de roca y suelo” (Figura 2.20). Estos flujos comúnmente se relacionan con lluvias ocasionales de índices pluviométricos excepcionales muy altos, deshielo de nevados o movimientos sísmicos en zonas de alta montaña y la ausencia de vegetación, aunque es un factor influyente, no es un prerequisite para que ocurran.

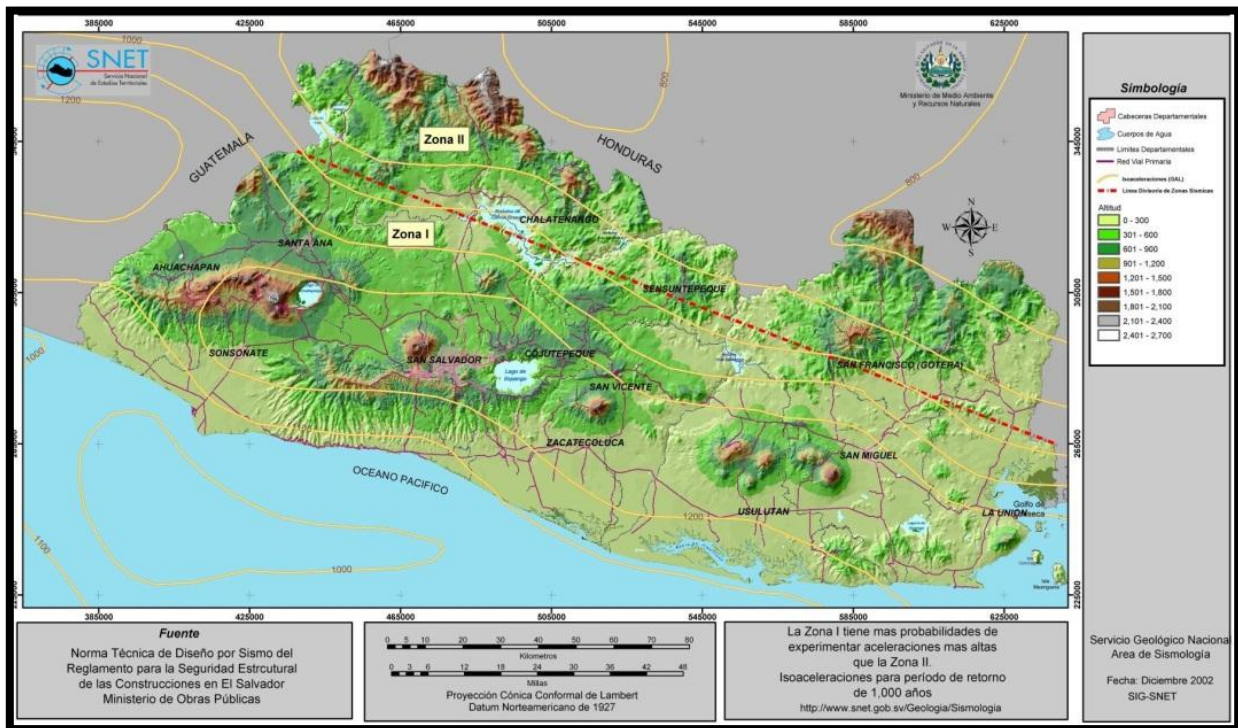
Figura 2.25 Mapa de Zonificación Sísmica, El Salvador 2002

El Salvador se encuentra en una región de intensa actividad sísmica, generada por el proceso de subducción de la placa de Cocos bajo la del Caribe y por la activación de las fallas geológicas, tanto locales como de los países vecinos Guatemala y Honduras (figura 2.25).

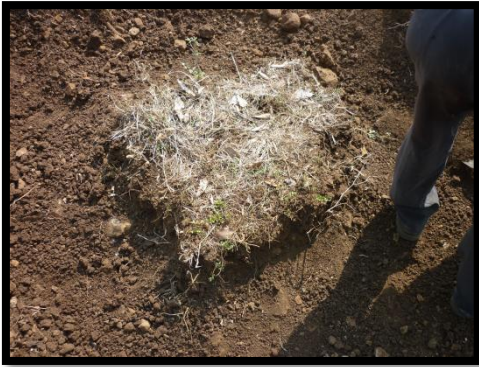
Figura 3.4 Contorno de muestra inalterada.

Las muestras inalteradas se utilizan para determinar las propiedades mecánicas del suelo, en ensayos de resistencia y compresibilidad.

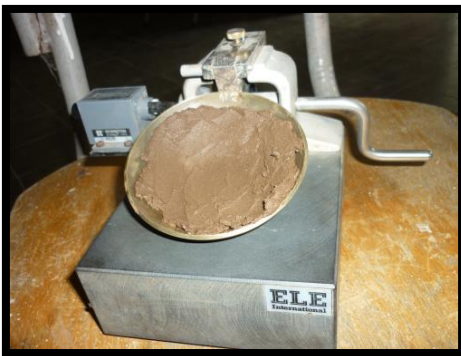
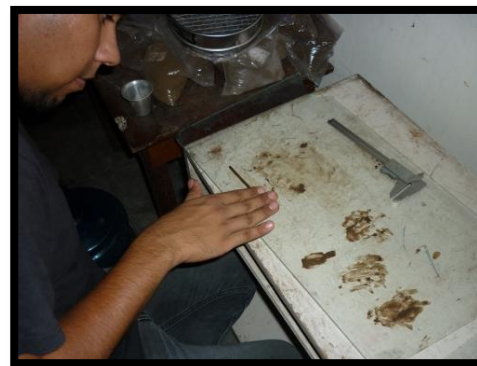
Figura 3.9 Copa de Casagrande (Limite Líquido) **Figura 3.10** Rolado de barritas desuelo. (Límite Plástico)

El límite plástico es determinado presionando y enrollando una fracción pequeña de suelo plástico en forma de hilo de un diámetro de 3.2 mm (1/8plg.) hasta que el contenido de agua es reducido a un punto en el cual, éste se desmorona y ya no puede ser alargado por presión y re-enrollado. El índice de plasticidad se calcula como la diferencia entre el límite líquido y el límite plástico.

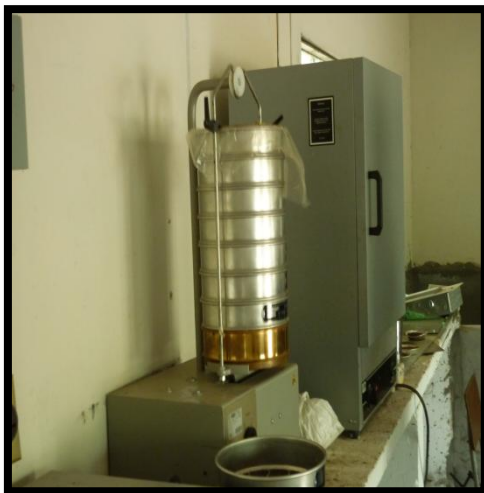
Figura 3.11 Proceso de vibrado con rop-tap.

La distribución granulométrica es expresada a través de un gráfico semilogarítmico denominado “curva granulométrica”, el cual lleva por abscisas la abertura de las mallas y por ordenadas el material que pasa por dichas mallas.

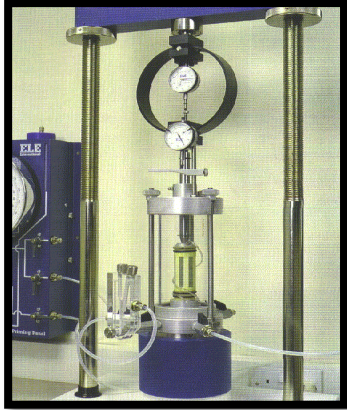
Figura 3.14 Máquina de compresión Triaxial

El ensayo Triaxial constituye el método más versátil en el estudio de las propiedades esfuerzo-deformación. Con este ensayo es posible obtener una gran variedad de estados reales de carga.

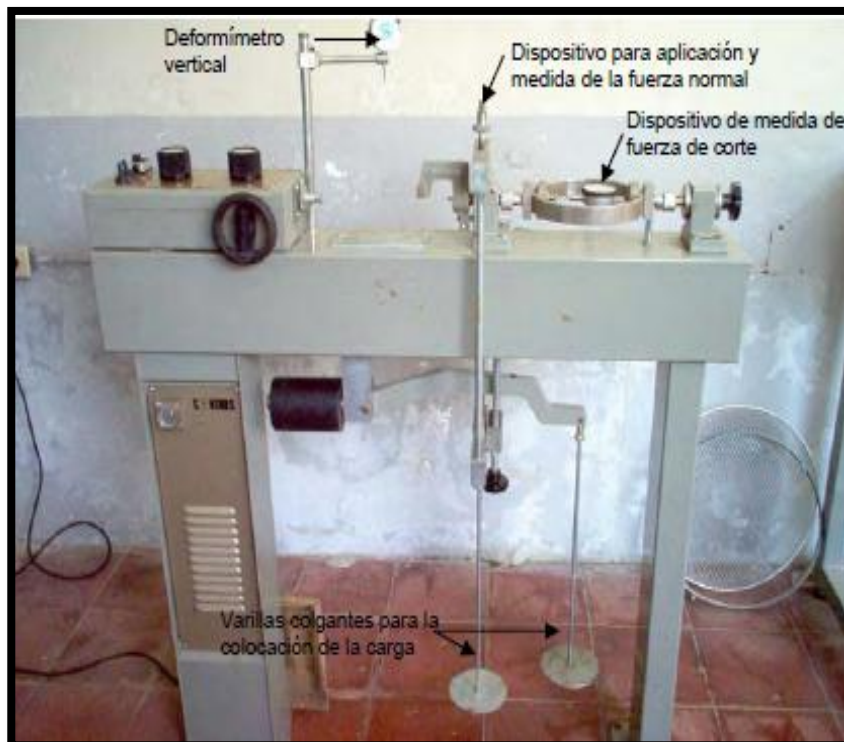
Figura 3.16 Máquina de corte.

Los esfuerzos de corte y desplazamientos son distribuidos de una manera no uniforme dentro del espécimen y una altura apropiada no es definida para los cálculos de deformaciones de corte u otros valores de ingeniería asociados. La velocidad lenta de desplazamiento, provee una disipación de las presiones de poro excesivas, pero también permite el flujo plástico de suelos cohesivos suaves. Debe tenerse el cuidado de asegurar que las condiciones del ensayo representen aquellas que se están investigando.

El rango en los esfuerzos normales, velocidad de corte y condiciones generales del ensayo, deben ser seleccionadas para aproximarse a las condiciones específicas del suelo en estudio.

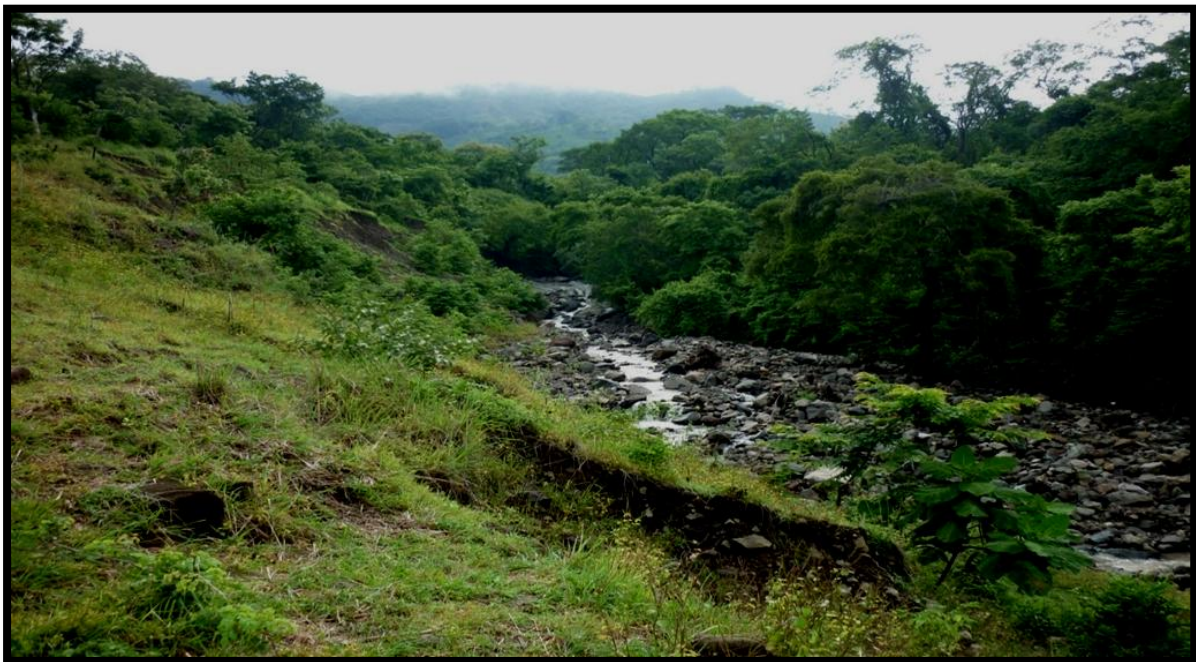
Figura 4.1 Quebrada Gualindo.

Riegan el Cantón las quebradas: Gualindo, El Salto, El Cacalote, La Canoa. De todas estas quebradas la que tiene un realce mayor para el estudio es la quebrada Gualindo que recorre la zona donde está ocurriendo el movimiento de laderas, además se puede observar fácilmente la cantidad de quebradas de invierno, llamadas de esta forma ya que solo en invierno presentan agua superficial.

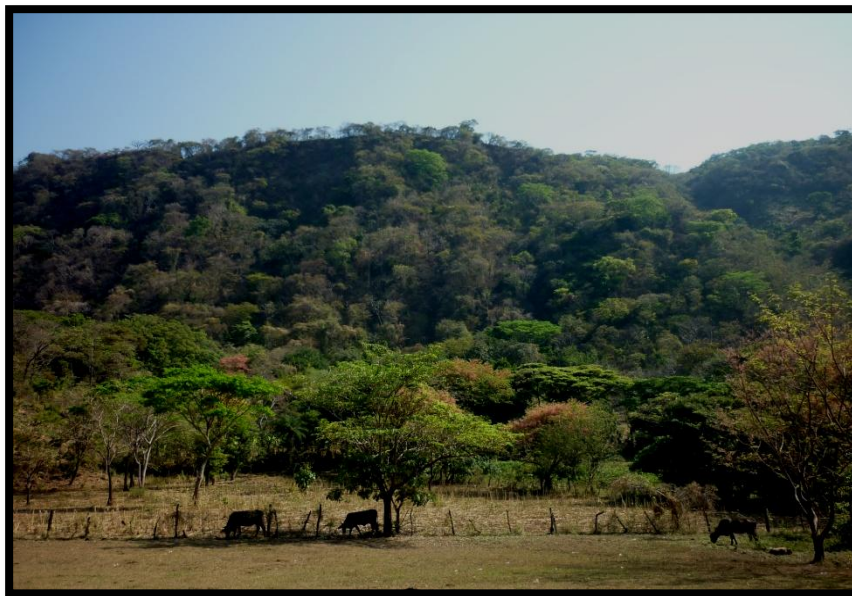
Figura 4.2 Zona de alta pendiente ubicada enfrente de la corona.

Los rasgos más notables dentro del Cantón son los cerros: El Mojón, Cacalote, Chucuyo, El Jolote, El Marillo y el Cerro de Piedra. La ladera afectada no pertenece a ningún cerro de los que se mencionaron anteriormente, esta ladera no posee ningún nombre asignado, ni por instituciones ni por la comunidad. Hay que destacar que esta queda enfrente de una zona con pendientes bastante altas, entre el cerro el Mojón y el cerro Cacalote.

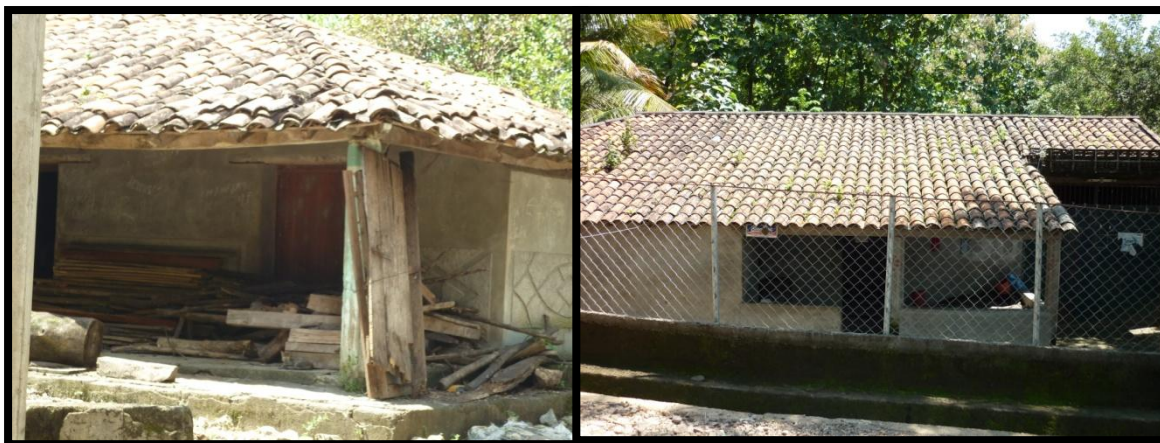
Figura 4.4 Casas que se encuentran en el borde de los flancos laterales.

Datos de las casas que están fuera de los flancos laterales.		
Casas	Observaciones	Habitadas
13	7 de estas casas se encuentran al borde de los escarpes laterales, por lo tanto se encuentra en riesgo inminente si estos se siguen desarrollando.	13 (5 personas promedio)

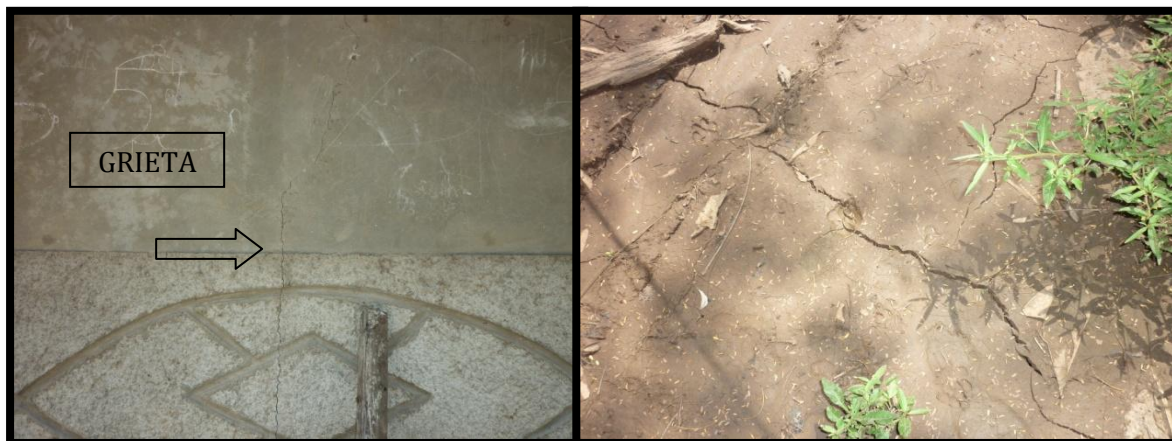
Figura 4.5 Grietas en la pared de una casa y pequeña que se está comenzando a desarrollar.

El movimiento de laderas se comenzó a notar por pequeñas grietas que fueron apareciendo en el terreno a mediados del año 2007, comentan que estas se fueron haciendo cada vez más grande y aumentando en longitud hasta aparecer en las primeras casas que se vieron afectadas.

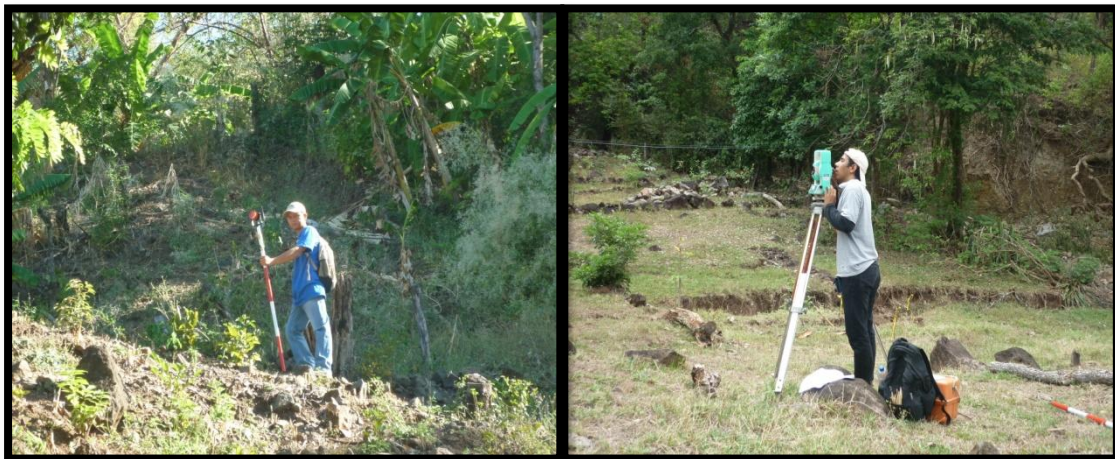
Figura 4.6 Realización del levantamiento topográfico.

Este fue realizado los días 16, 17 y 18 de marzo del 2011 con Estación Total, sacando una base de datos de 791 puntos¹⁸, los cuales sirvieron para elaborar los diferentes mapas que se describirán posteriormente.

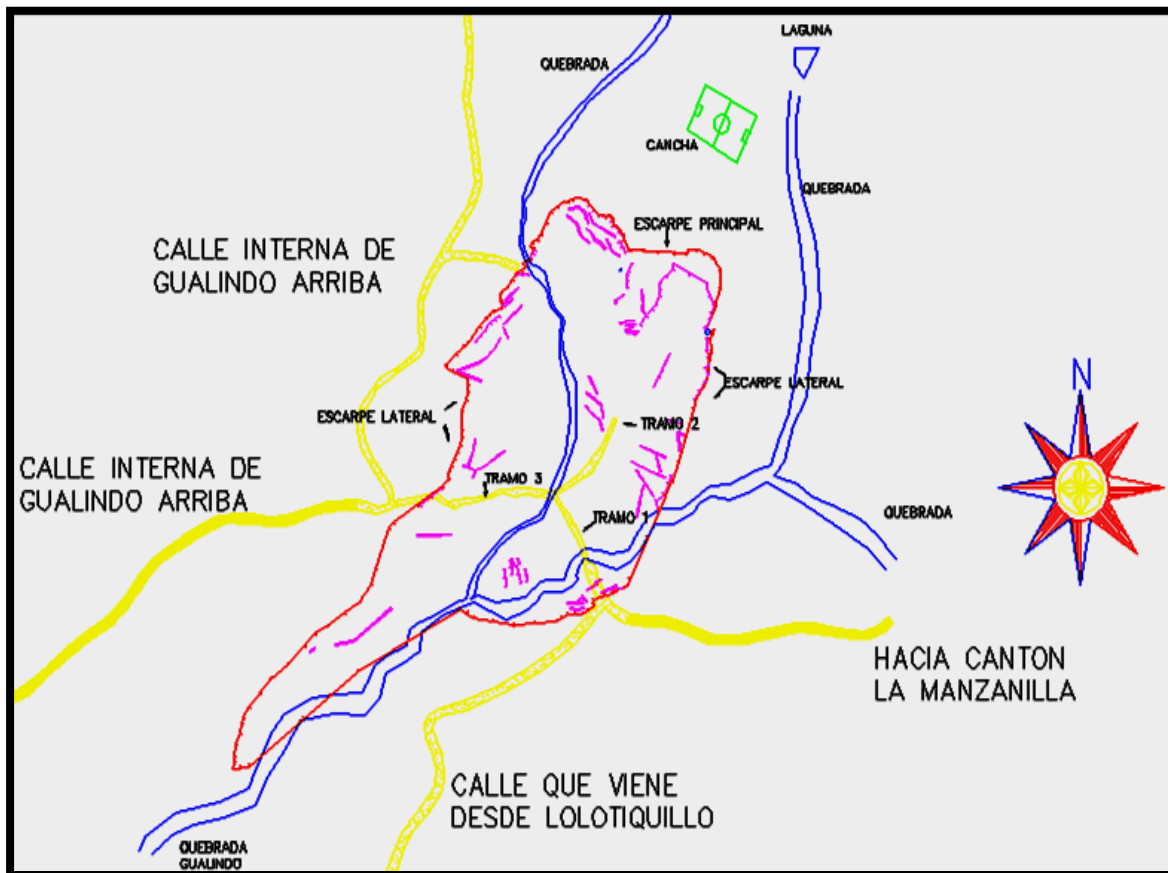
Figura 4.7 Sistema de calles del Cantón Gualindo Arriba.

Las calles que se encuentran en la zona son calles de tierra, empedradas y concreteadas. La calle que llega al lugar es de tierra y parte desde Lolotiquillo, en invierno es poco transitable para automóviles que no tengan doble tracción y también existen zonas donde ocurren deslizamientos en los taludes aledaños a ésta. La calle que atraviesa el cantón una parte se encuentra hecha de tierra la otra es empedrada hasta llegar a un puente recién construido; de esta calle se dividen dos calles más que son de tierra, estas se dirigen en dirección de la cancha, es decir subiendo la ladera. Y por último está la calle que se dirige hacia el Cantón Manzanilla la cual se encuentra en tramos empedrados y otros concreteados. Los daños se pueden ver mayoritariamente cuando los escarpes laterales cruzan la calle interna del cantón y se pueden ver grietas en estas.

Detalles de calle que se encuentran dentro de la zona inestable.				
Tramo	Longitud (mts.)	Orientación	Material	Daños
1	119.09	Norte-Oeste	Tierra	Grietas
2	108.18	Norte-Este	Tierra	No Presenta
3	155.38	Sur-Oeste	Tierra	Grietas

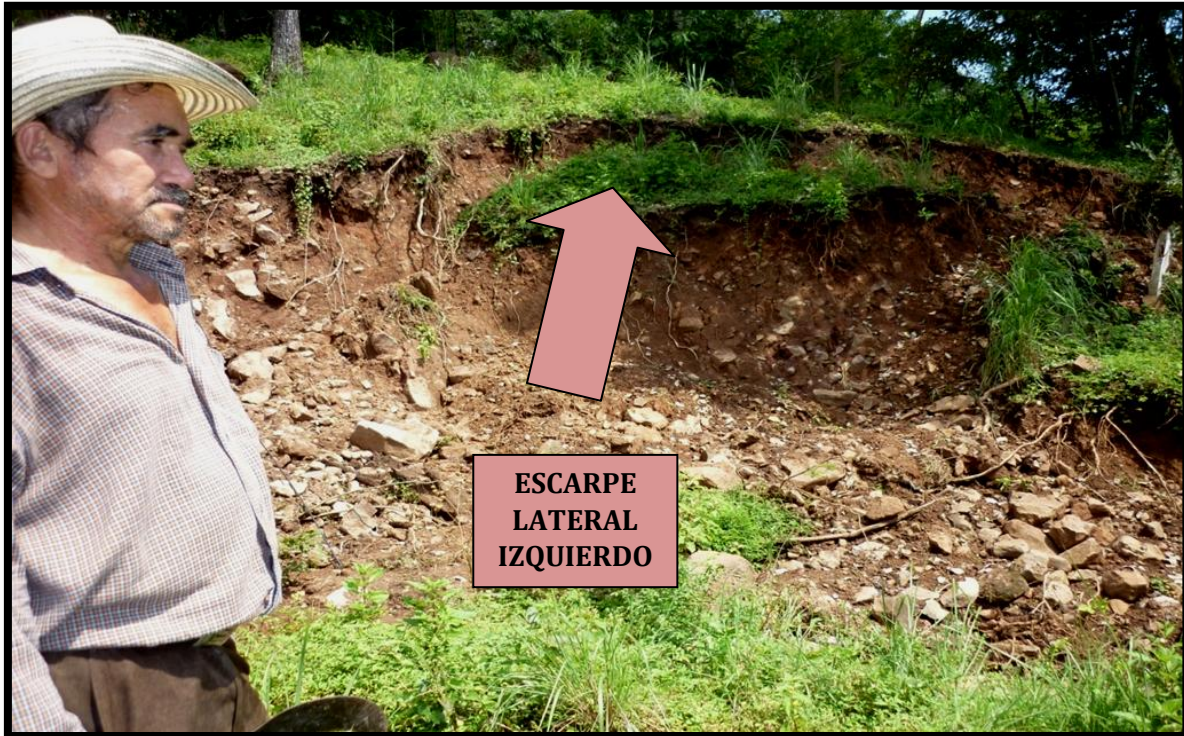
Figura 4.8 Escarpe lateral izquierdo.

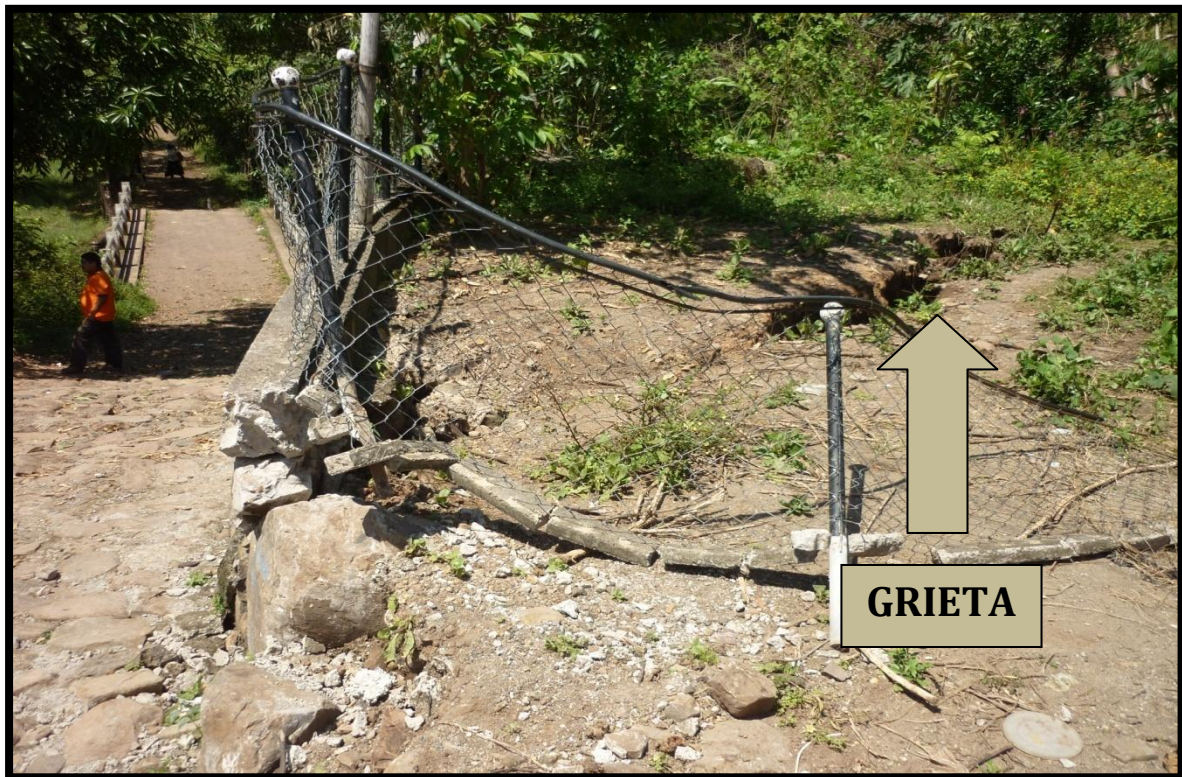
Figura 4.9 Grieta que ha dañado infraestructura.

Hay en gran cantidad dentro de la zona del movimiento de laderas, la mayoría de las grietas se nota con facilidad en la época de verano, pero no así en invierno debido a que la lluvia deposita materiales entre estas y también porque nace maleza y las cubre. Su anchura es relativa, y estas son las que más han dañado la infraestructura existente en el lugar como por ejemplo casas, ermita, calles, etc.

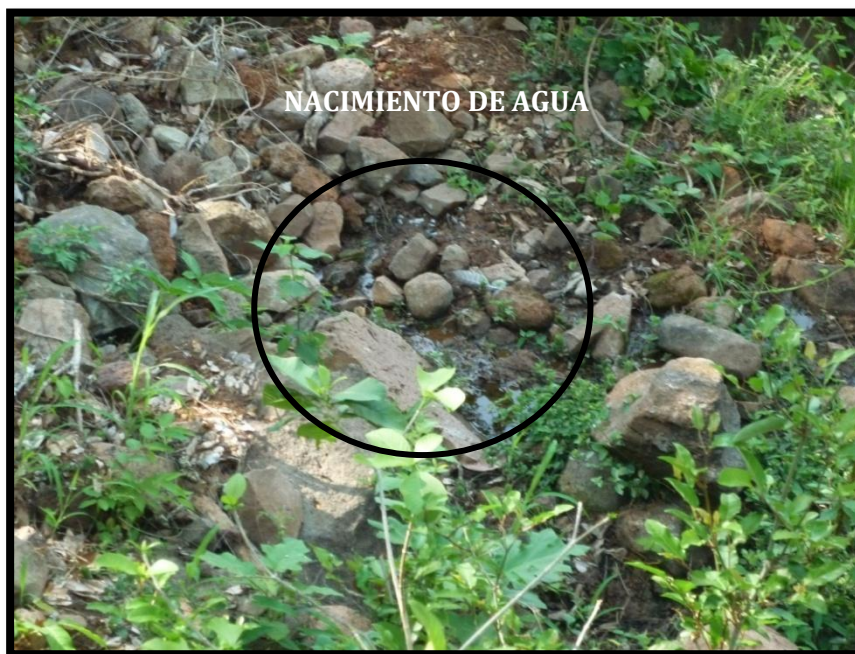
Figura 4.10 Nacimiento de agua ubicado en la zona inestable.

Se han encontrado dos nacimientos de agua, los cuales se encuentran ubicados en la zona del movimiento de ladera.

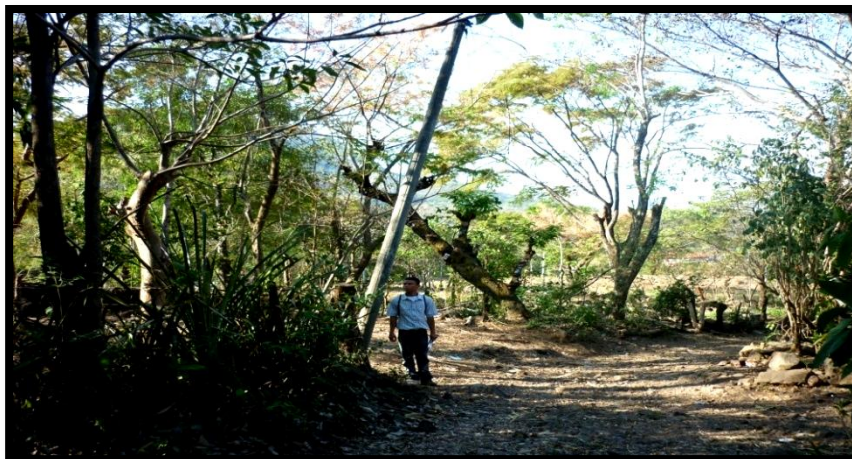
Figura 4.12 Inclinación del poste que revela el movimiento de laderas.

Existe una línea de tendido eléctrico, que recorre parte de la zona del movimiento, la mayoría se encuentra a la orilla de las calles internas del cantón. Los postes que se encuentran dentro de la zona del movimiento de ladera, se encuentran dañados, y en estos es donde se puede identificar que ya existe el movimiento de laderas, debido al pandeo que estos tienen.

La inclinación de postes nos dan la idea de un posible movimiento de reptación, no obstante, los escarpes y grietas ubicados en la parte más alta de la ladera no son más, que efecto de un deslizamiento de masa, específicamente un deslizamiento de tipo rotacional.

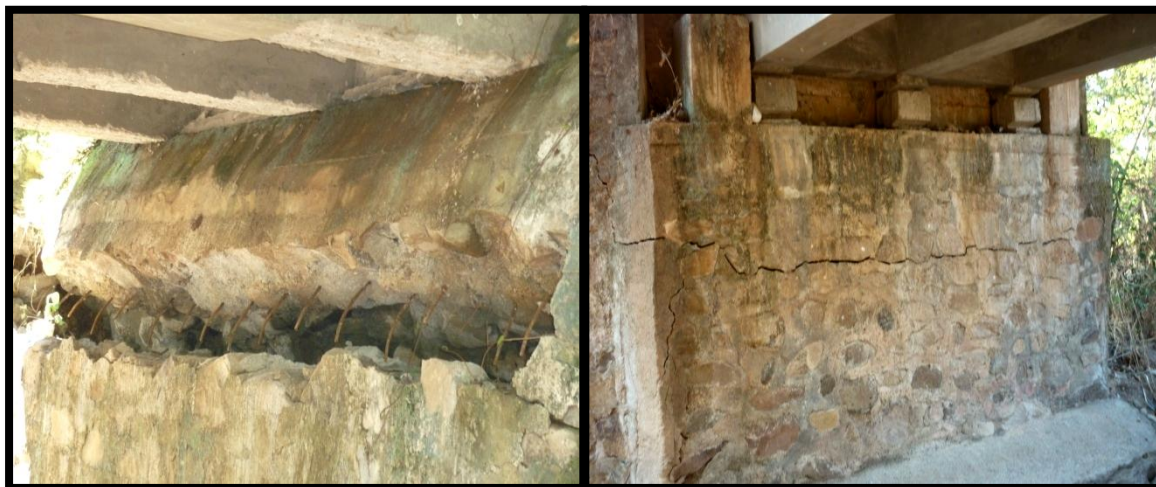
Figura 4.13 Daños en la infraestructura del puente.

En el cantón existen dos, de los cuales solo uno se encuentra en la zona inestable, y el cual presenta serios daños en su infraestructura, se pueden ver problemas en los muros de retención adyacentes a éste y también en su cabezal, que prácticamente lo ha arrancado.

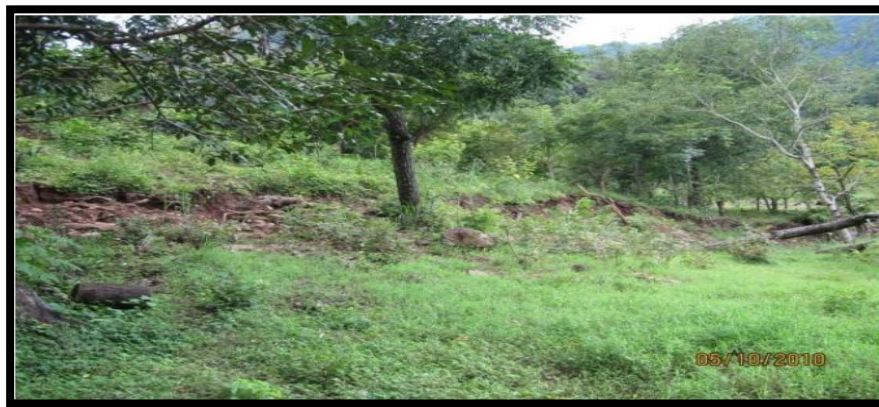
Figura 4.16 Parte de la zona morfológica B.

Unidad B: conformada por el sector semiplano NE, la cual tiene una pendiente moderada, con un porcentaje de pendiente promedio de 10% y 20%, la superficie de esta unidad está cubierta por vegetación, tipo cultivo de maíz y otros. En esta unidad es donde se están generando los procesos de movimiento de tierra, al menos los que son más perceptibles como grietas y escarpes secundarios y además es donde se encuentran ubicadas la mayoría de casas dañadas por el movimiento de laderas.

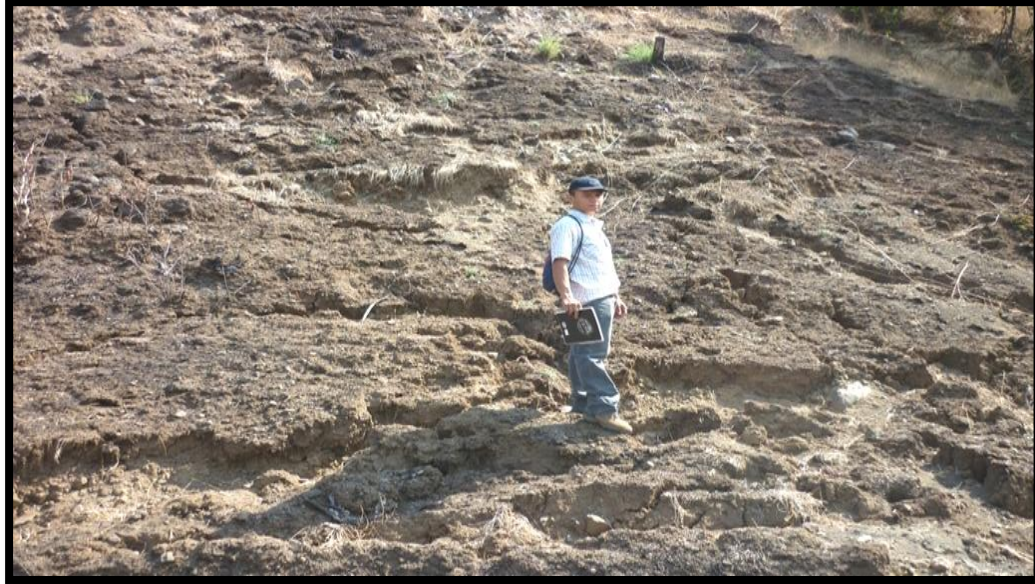
Figura 4.17 Zona de alta pendiente.

Unidad C: conformada por el sector de pendiente alta, se describe como el sector de las lomas ó cerros en donde se encuentra la mayor pendiente y se caracteriza por ser una zona de recarga hídrica, por la morfología y materiales que la conforman (material más consolidado). En esta unidad morfológica se encuentra desarrollado el escarpe principal.

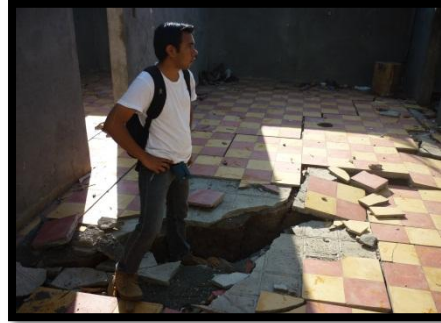
Figura 4.23 Piso dañado de una casa.

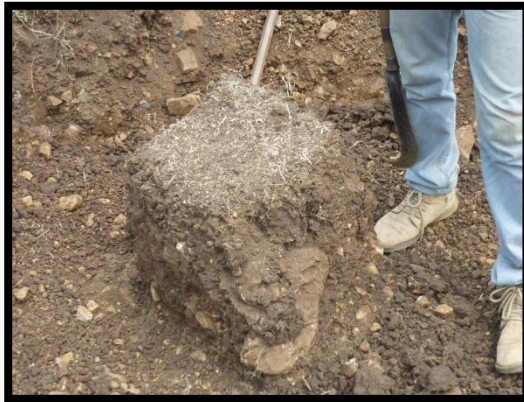
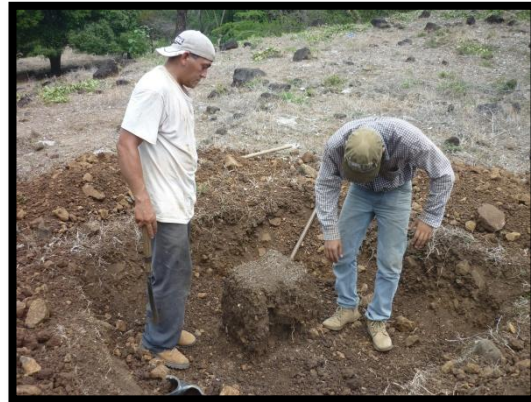
Figura 4.27 Presencia de Cantos en el interior del terreno y desmoronamiento de muestra.

La extracción de las muestras inalteradas se realizó en un período de dos días, 11 y 12 de Abril 2011, de las cuales debido a los materiales que se encuentran en el lugar, que son en su mayoría suelos sueltos compuestos por cantos y bloques, resultó muy difícil extraer el queso en la zona donde está ubicado el sondeo 7.

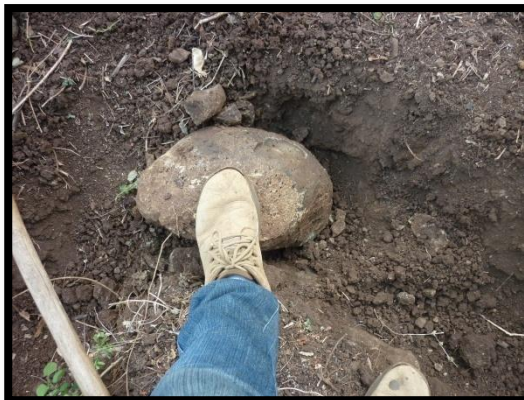
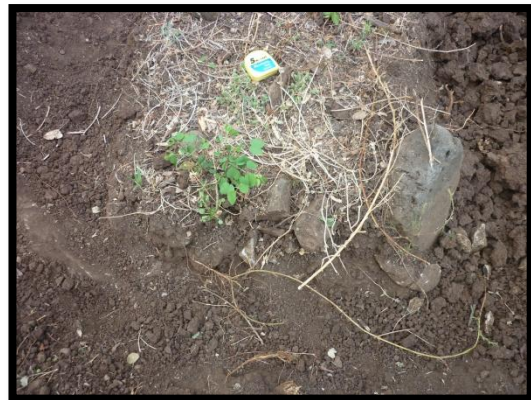
Figura 4.28 Cantos extraídos en zona de sondeo 7.

Figura 4.29 Estado del sondeo 7.

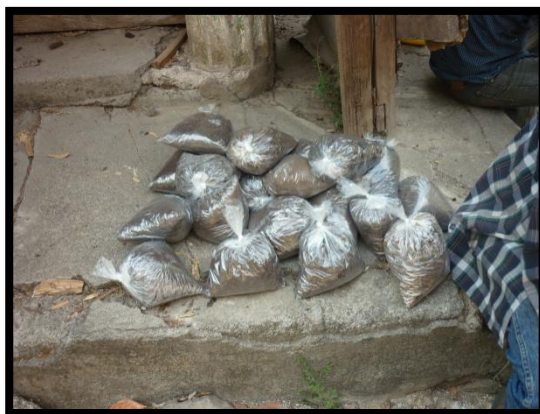
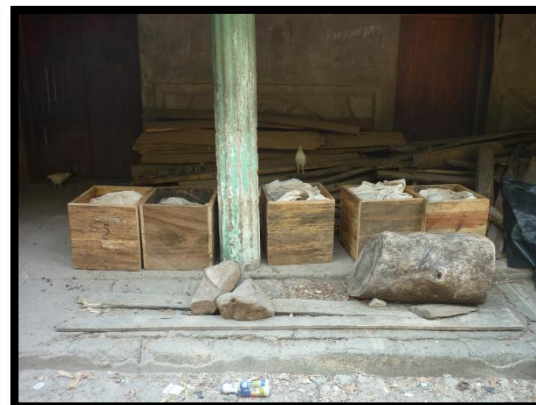
Figura 4.30 Almacenamiento de muestras alteradas e inalteradas.

De esto, podemos decir que solamente se extrajeron 6 muestras inalteradas y 7 muestras alteradas.

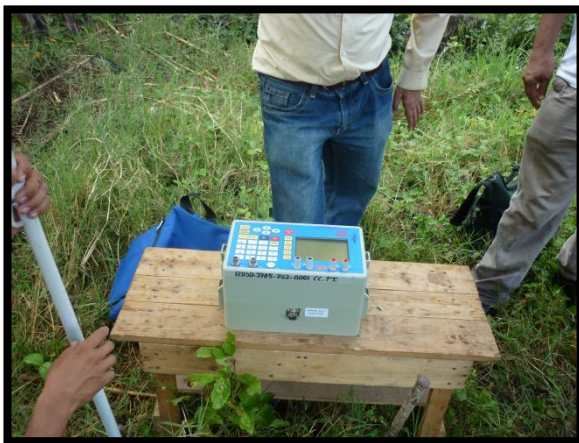
Figura 4.32 Equipo de medición Saris Scintrex.

Se realizaron 2 sondeos de 70 metros cada uno⁴¹, con los resultados de las lecturas del equipo geofísico, se realizaron las curvas de resistividad aparente con la ayuda del software QwseIn.

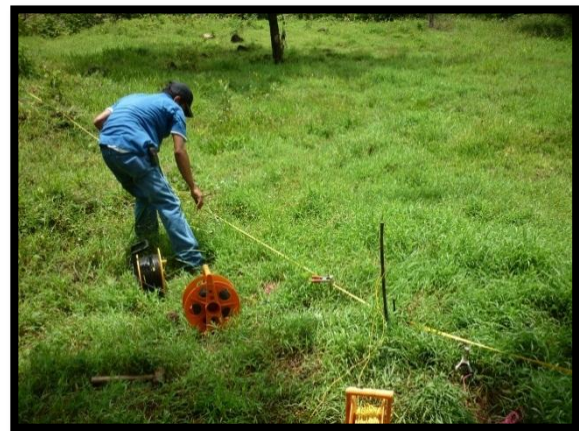
Figura 4.33 Colocación de electrodos.

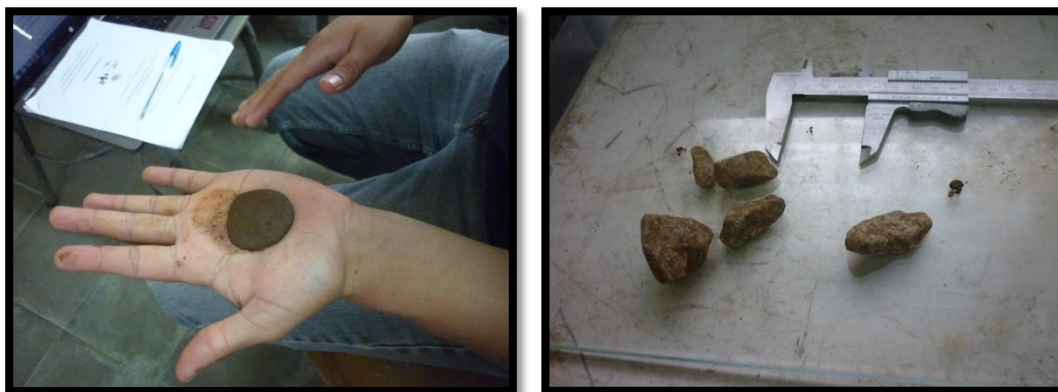
Figura 4.39 Determinación de Dilatancia en suelos finos y determinación de forma y tamaño de partículas.

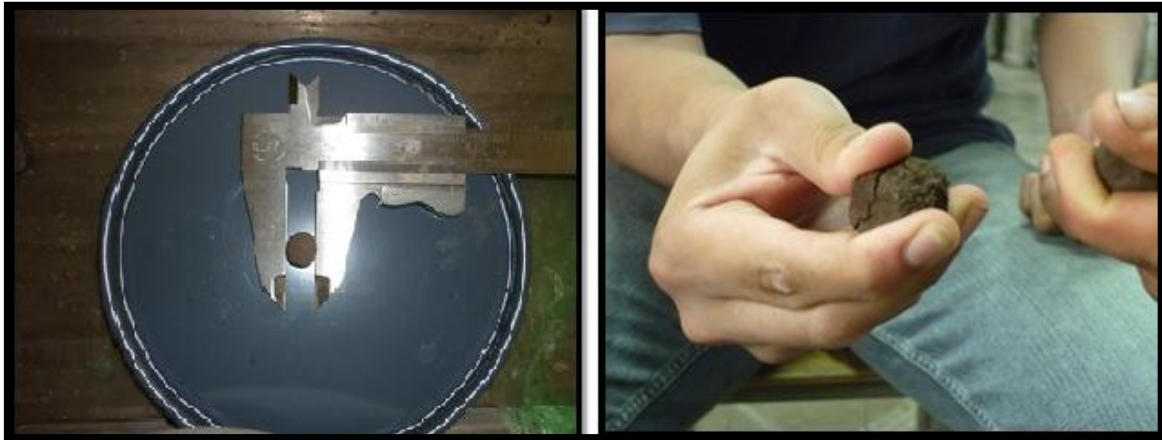
Figura 4.40 Ensayo para determinación de Resistencia en seco en suelos finos.

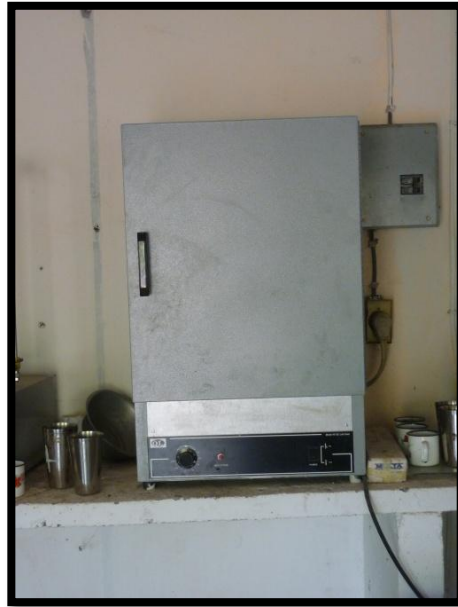
Figura 4.41 Horno para secado de muestras Facultad Multidisciplinaria Oriental.

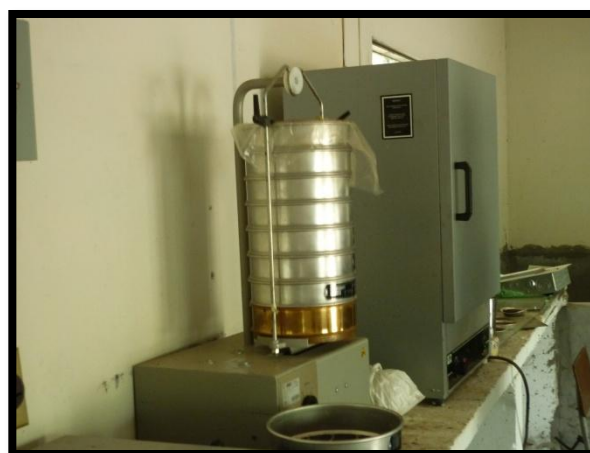
Figura 4.56 Cribado en Rop-Tap de Facultad Multidisciplinaria Oriental.

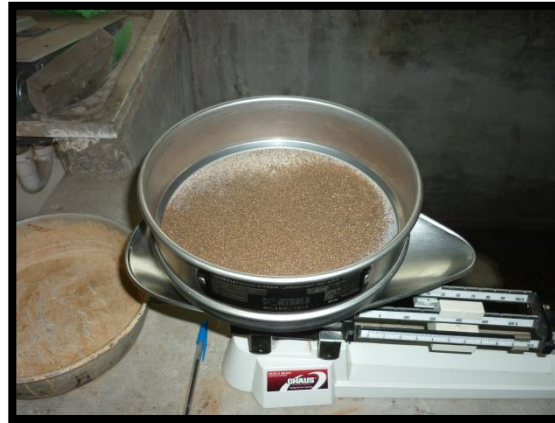
Figura 4.57 Pesado de malla después del cribado.

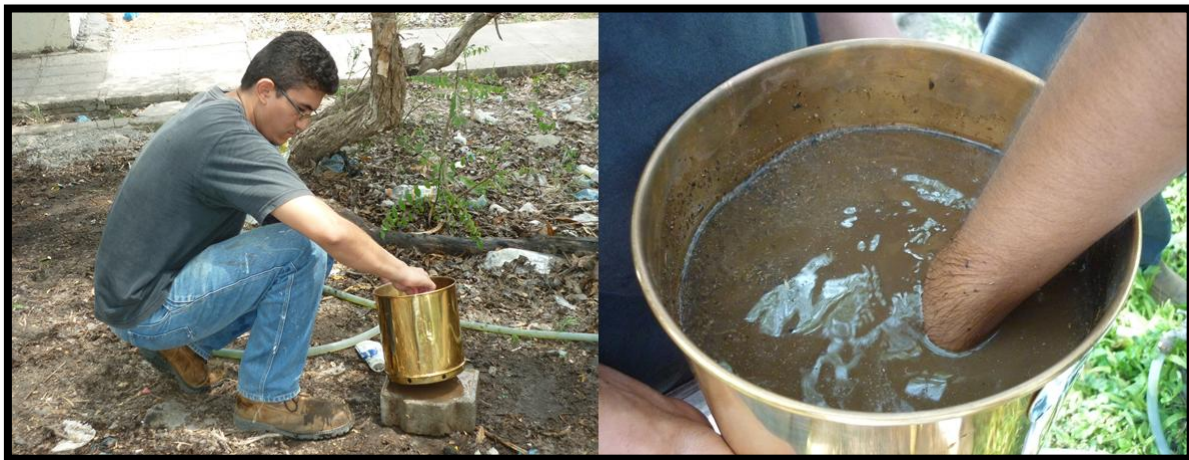
Figura 4.58 Lavado de material fino con malla N°200.

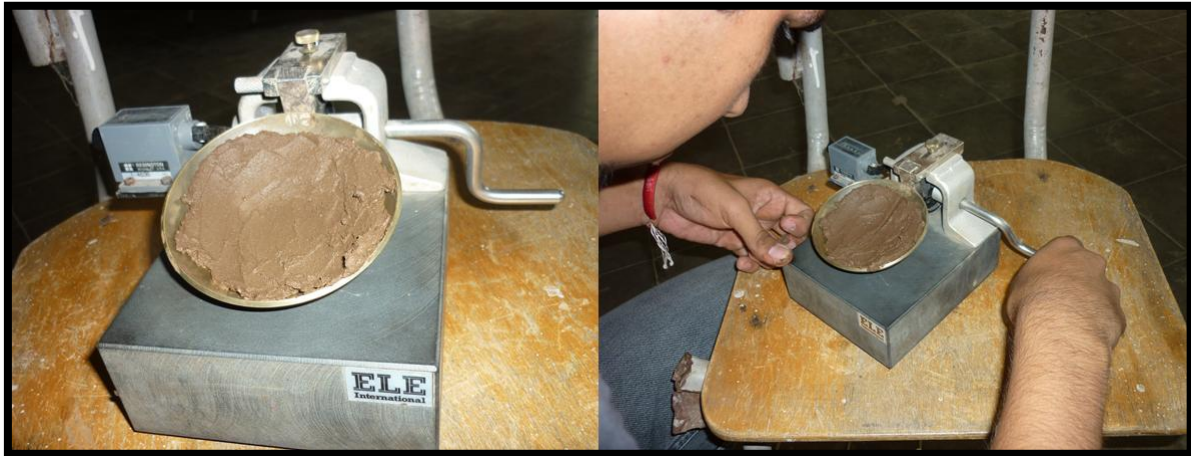
Figura 4.59 Determinación de Límite líquido por el método de la copa de Casagrande.

Determinación del límite líquido, límite plástico e índice de plasticidad de los suelos (ASTM D 4318).
