UNIVERSIDAD DE EL SALVADOR
FACULTAD MULTIDISCIPLINARIA ORIENTAL
DEPARTAMENTO DE INGENIERIA Y ARQUITECTURA

**IDENTIFICACIÓN Y EVALUACIÓN DEL MOVIMIENTO DE LADERA Y
PROPUESTAS DE MEDIDAS DE PREVENCION DE RIESGOS EN EL CANTÓN
GUALINDO ARRIBA, MUNICIPIO DE LOLOTIQUILLO, DEPARTAMENTO DE
MORAZÁN**

INGENIERO CIVIL

NOVIEMBRE 2011

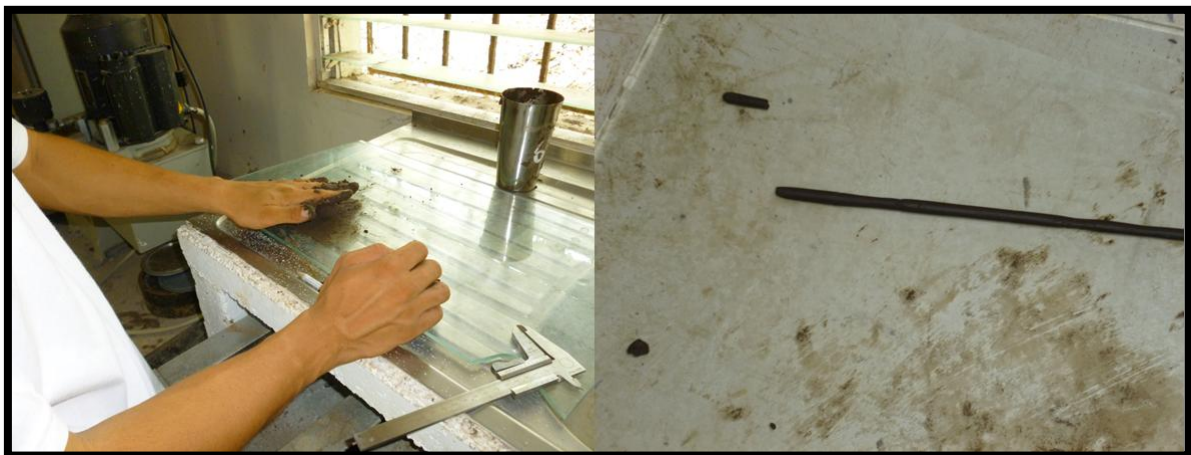
Figura 4.60 Rollitos para determinación del límite plástico.

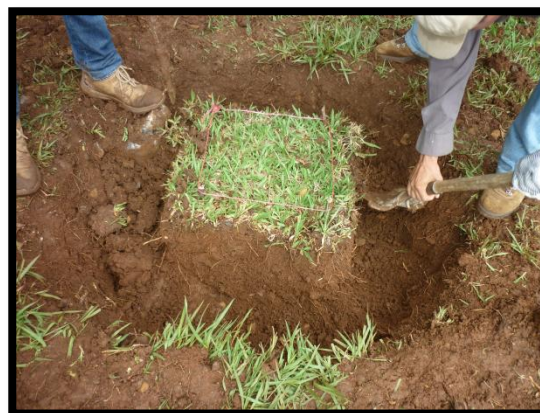
Figura 4.61 Extracción de muestra inalterada S-1.

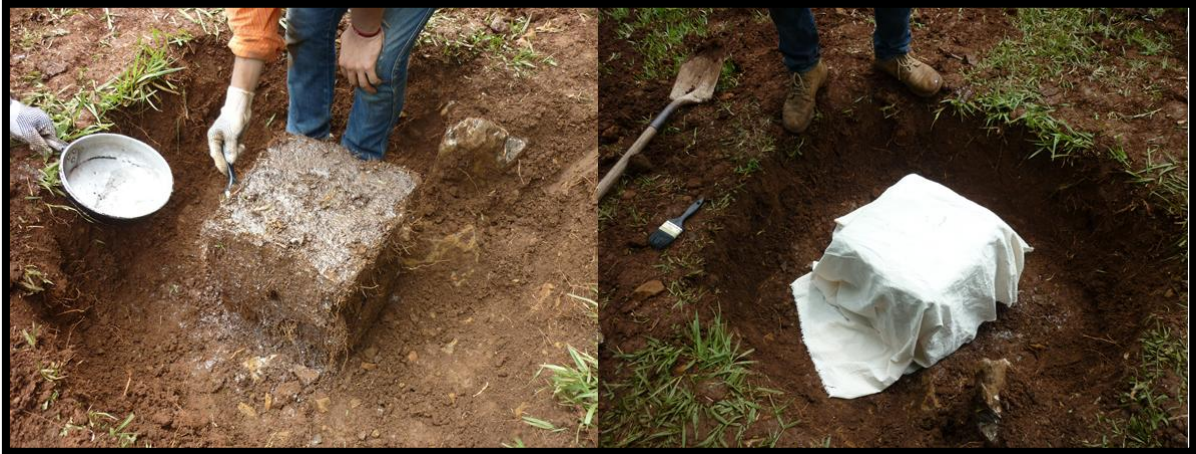
Figura 4.62 Protección de muestras con parafina y manta antes de su empaquetamiento.

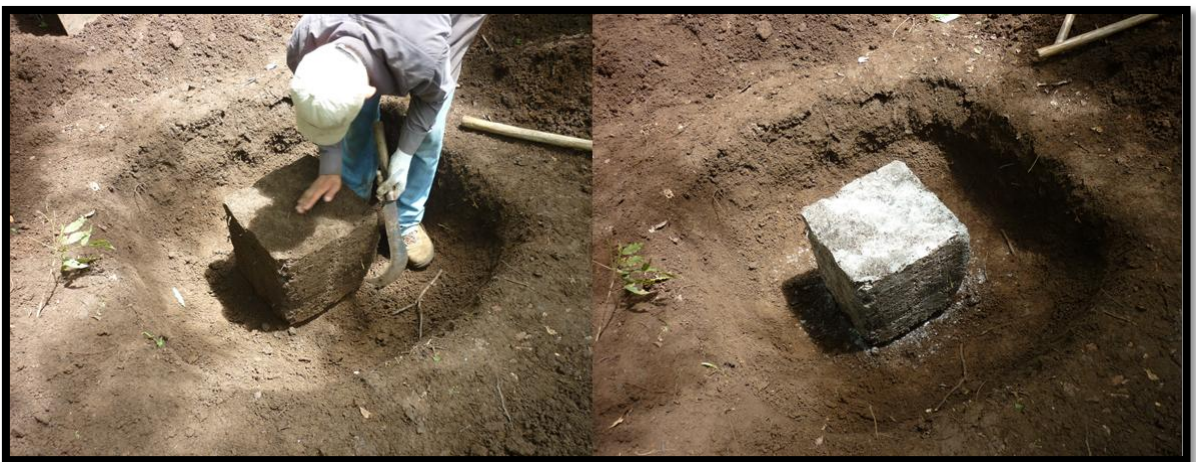
Figura 4.63 Labrado final de la muestra y cubierta de parafina.

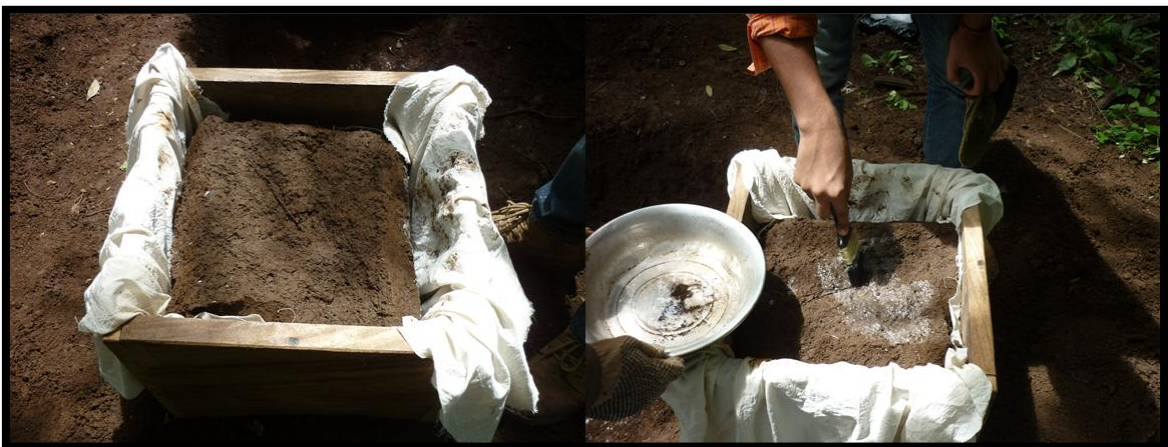
Figura 4.64 Empaquetamiento final de la muestra.

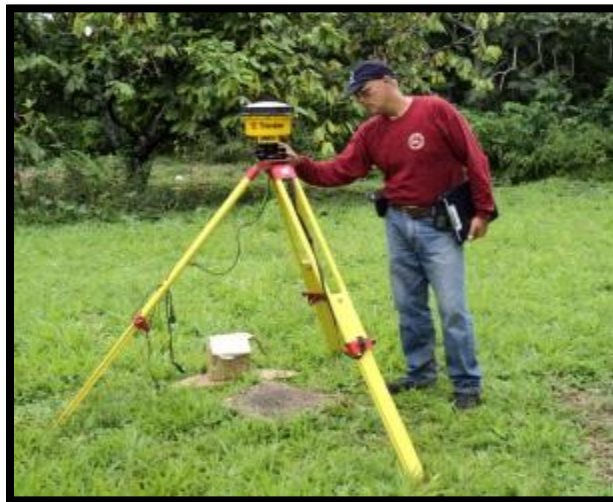
Figura 5.4 GPS diferencial.

El DGPS relaciona observaciones a estaciones móviles desconocidas, con observaciones simultáneas en la estación base conocida. A medida que las señales son monitoreadas, los errores pueden sugerir que la estación base se está moviendo, pero lo que realmente está ocurriendo, son los movimientos de las estaciones móviles. Todas las mediciones se relacionan a la estación base. Mientras la posición sea definida en forma relativamente precisa, los otros movimientos internos serán consistentes.

Un valor asumido de latitud y longitud puede ser utilizado sin afectar la calidad de las mediciones internas. En condiciones favorables, se consigue una precisión mejor que un centímetro; sin embargo, la precisión de DGPS puede deteriorarse considerablemente donde la superficie del terreno está cubierta de árboles o en épocas de condiciones climáticas desfavorables.

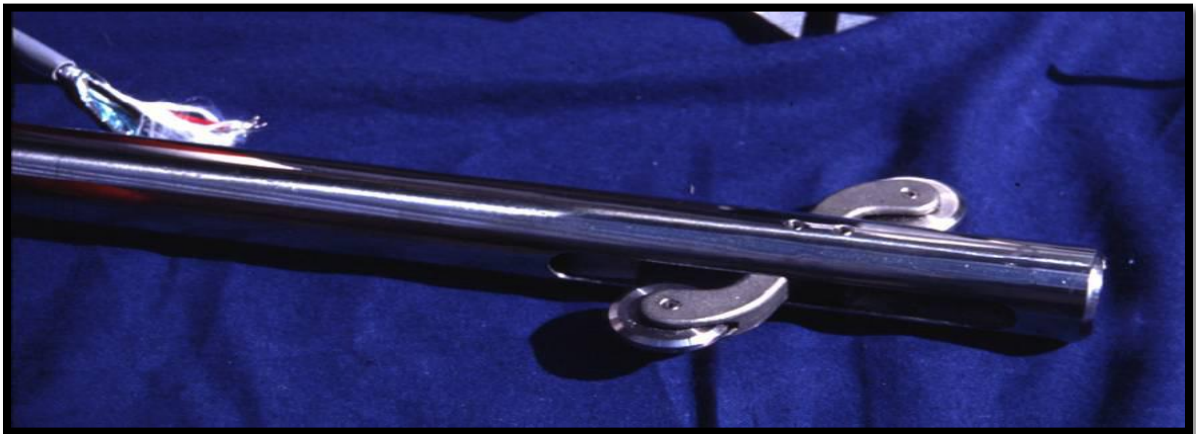
Figura 5.9 Sonda de un inclinómetro.

Para la toma de lecturas la sonda del inclinómetro se introduce en dos ocasiones, una por cada par de guías. En cada inmersión a lo largo de los tubos se realiza un barrido de lecturas que generalmente se hacen de abajo hacia arriba, y a cada 50 cm. En la mayoría de los casos los tubos de inclinómetro se fabrican de PVC y en tramos de 1.5 ó 3 m, Fig. 5.9, aunque también se usan de aluminio. Cada tramo se une con un cople de 20 a 30 cm de longitud, mediante una conexión rápida, o bien con remaches que se efectúan en el campo.

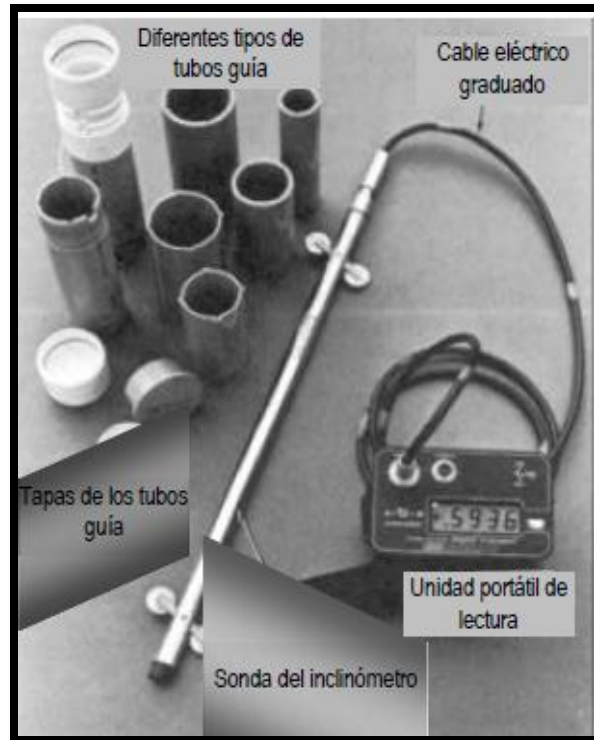
Figura 5.10 Vista de un inclinómetro y de su equipo de medición en la superficie.

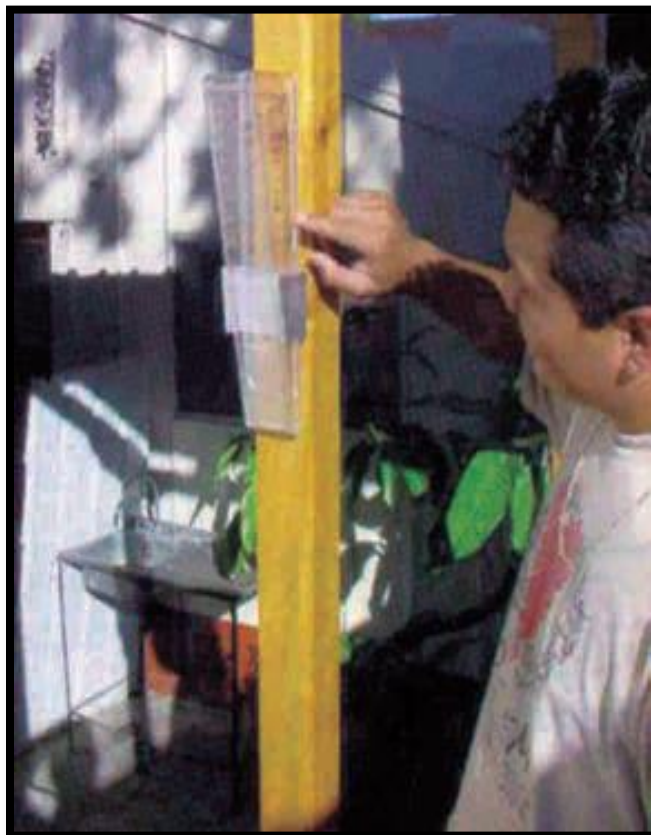
Figura 5.12 Medición de la cantidad de agua en un pluviómetro.

El pluviómetro consiste comúnmente en un recipiente cilíndrico de lámina de acero con aproximadamente 20 cm de diámetro y 60 cm de altura. La tapa del cilindro es un embudo receptor, el cual conduce el agua hacia una probeta de sección transversal diez veces menor que la de la tapa.

La forma del pluviómetro permite medir la altura de la lluvia en la probeta con una aproximación hasta décimos de milímetro, ya que cada centímetro medido en la probeta corresponde a un milímetro de altura de lluvia; para medirla se saca la probeta y se introduce una regla graduada, con la cual se toma la lectura; generalmente se acostumbra hacer una lectura cada 24 horas.

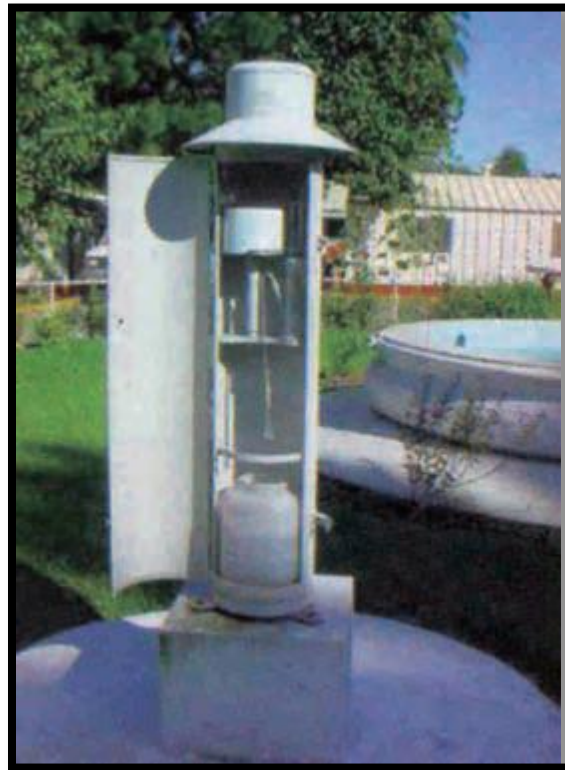
Figura 5.13 Pluviógrafo.

Cuando el equipo mencionado usa un registrador automático para medir constantemente la lámina en intervalos tan pequeños como un minuto de duración se llama pluviógrafo. Para ello, al equipo se le incorpora un sensor que convierte la intensidad o nivel de la lluvia en una señal medible. El pluviógrafo común lleva un registro de altura de lluvia contra tiempo, cuyo mecanismo está constituido por un embudo receptor que está ligado a un sistema de flotadores, los cuales originan el movimiento de una aguja sobre un papel registrador montado en un sistema de reloj. Como el papel registrador tiene un cierto rango en cuanto a la altura de registro, una vez que la aguja llega al borde superior automáticamente regresa al borde inferior y sigue registrando.

Utilizando el pluviógrafo se conoce la intensidad de precipitación, i , que se define como la altura de precipitación, h_p , entre el tiempo en que se origina, D_t .

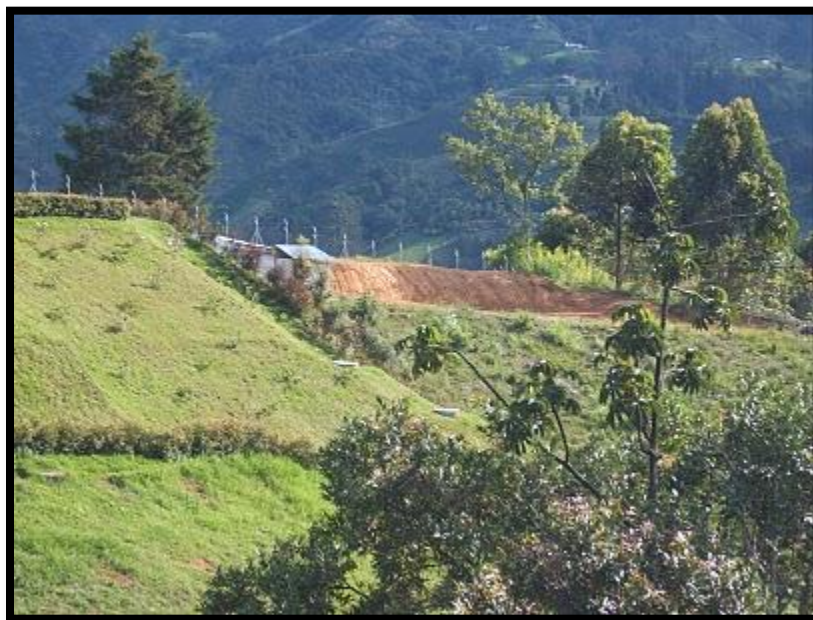
Figura 5.16 Conformación de la superficie para evitar empozamientos.

Consiste en la eliminación de pantanos o áreas de infiltración arriba de la corona o dentro del área del talud. Las acumulaciones de agua, pantanos, o zonas planas de infiltración de agua arriba de la corona o cresta del talud, deben drenarse para disminuir los volúmenes de agua infiltrados que pueden aumentar las presiones de poros en el talud. El objetivo es facilitar el drenaje sin realizar cortes ni rellenos de gran magnitud.

Esta técnica puede ser efectiva en la unidad morfológica B y en la zona coronaria ya que son los lugares que según los perfiles presentan zonas donde se puede acumular e infiltrar agua.

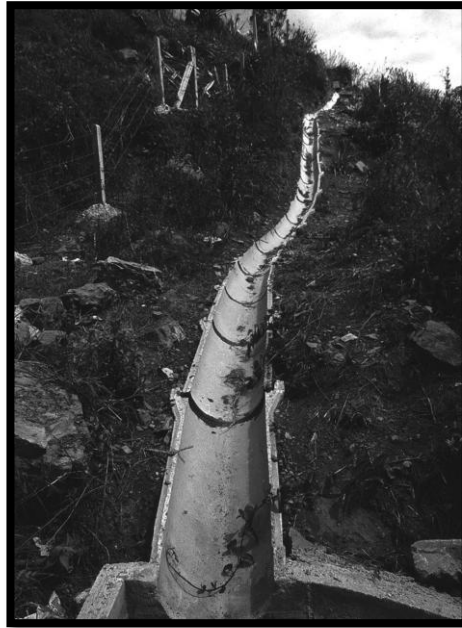
Figura 5.20 Sistema de canales prefabricados para el drenaje de los taludes.

Se recomienda que las zanjas de la corona sean totalmente impermeabilizadas; igual, se debe proveer una pendiente suficiente para garantizar un rápido drenaje del agua captada (Figura 5.20). Sin embargo, a pesar de lograrse originalmente una impermeabilización, con el tiempo se producen movimientos en el terreno, los cuales causan grietas en el impermeabilizante y por lo tanto, producen infiltraciones.

La recomendación de la impermeabilización se debe complementar con un correcto mantenimiento. Se sugiere que al menos cada dos años, se deben reparar las zanjas de la corona para impermeabilizar las fisuras y las grietas que se presenten.

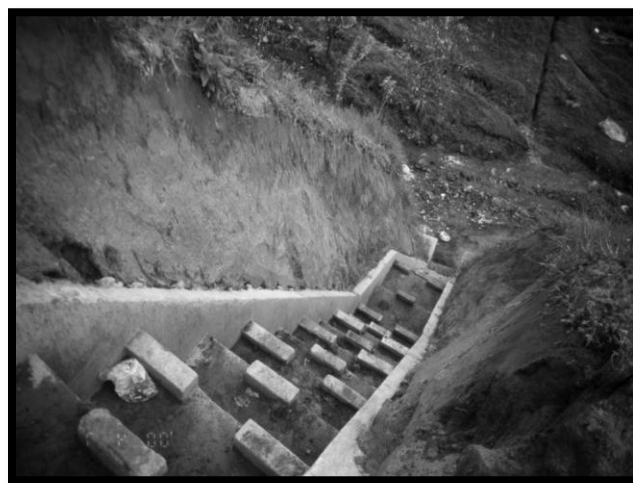
Figura 5.22 Torrentera en gradería con bloques de concreto.

Bloques de concreto o bloques de roca: Sobresalen en el fondo del canal y/o lateralmente; son elementos que bloquean el flujo y ayudan en el proceso de disipación de la energía del agua (Figura 5.22).

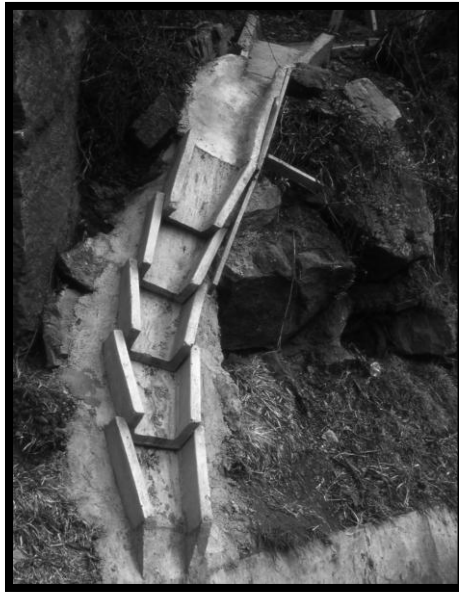
Figura 5.23 Torrentera de elementos prefabricados.

Disipadores por rugosidad: Son canales rugosos que disipan energía, debido a la turbulencia causada por esa rugosidad. Comúnmente se construyen de piedra pegada con concreto o de elementos prefabricados (Figura 5.23).
