ACTUALIZACIÓN DE INVENTARIO DE LAS IGLESIAS COLONIALES CRISTO DE ROMA,  
NUESTRA SEÑORA DE CANDELARIA, SAN FERNANDO Y SANTIAGO APÓSTOL DE LA  
REGIÓN ORIENTAL DE EL SALVADOR

PARA OPTAR AL TÍTULO DE:  
ARQUITECTO

CIUDAD UNIVERSITARIA, ABRIL 2022

Trabajo de Graduación previo a la opción al grado de:  
ARQUITECTO

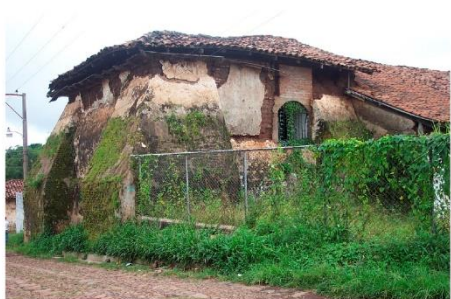
Acceso lateral Norte, observese el desprendimiento del repello y las fisuras causadas por los sismos del año 2001.

Vista del Abside, la cual presenta daños graves, los cuales fueron causados por los sismos del año 2001.
