UNIVERSIDAD DE EL SALVADOR
FACULTAD MULTIDISCIPLINARIA ORIENTAL
DEPARTAMENTO DE INGENIERIA Y ARQUITECTURA

“ANÁLISIS DE LA SITUACIÓN ACTUAL Y PROPUESTAS DE OBRAS DE CORRECCIÓN PARA EL CONTROL DE LA EROSIÓN HÍDRICA DE LA QUEBRADA EL TRÁNSITO DEL DEPARTAMENTO DE SAN MIGUEL”.

PARA OPTAR AL TÍTULO DE:
INGENIERO CIVIL

CIUDAD UNIVERSITARIA ORIENTAL FEBRERO DE 2012

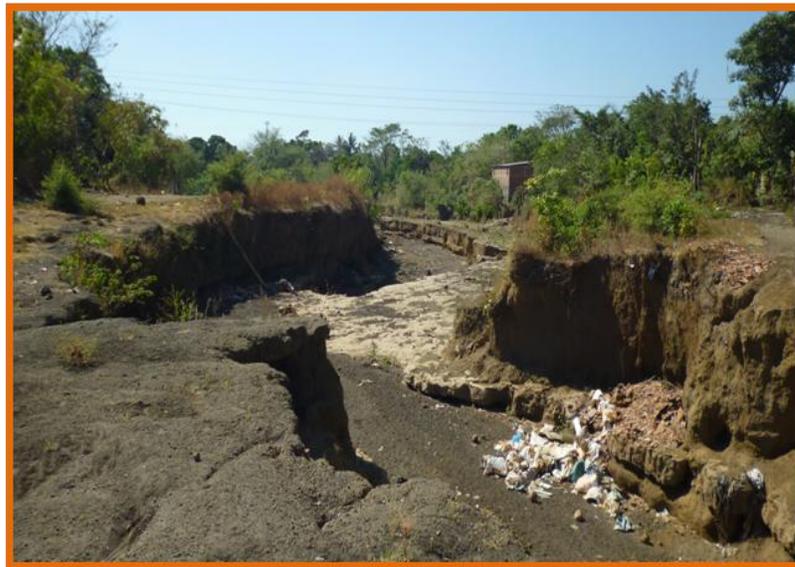
Figura 1-1 Alto grado de erosión sobre el lecho de la quebrada.

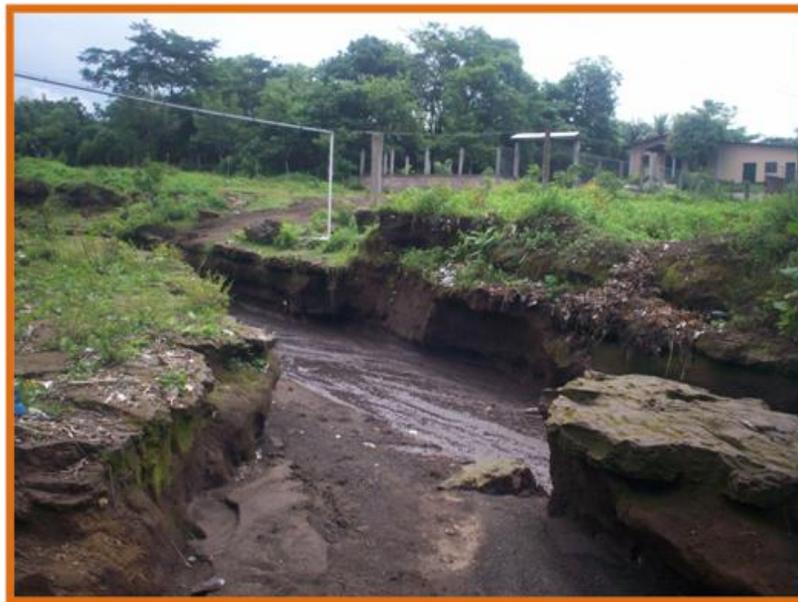
Figura 1-2 Comunidades incomunicados por los daños producidos por la erosión hídrica en el Barrio San Juan, San Rafael Oriente. (Junio 2011)

Los Municipios de San Jorge y San Rafael Oriente son los que se ven más afectados debido a la formación de cárcavas y la socavación de los taludes aumentando el ancho del cauce y por consiguiente la disminución del área útil de los terrenos adyacentes a la quebrada; esto va aumentando con el paso del tiempo y de manera más dramática se ha visto reflejado con la reciente época lluviosa del año 2010, debido a que sectores urbanizados y que están divididos por la quebrada han quedado por algún tiempo incomunicados por la erosión de la quebrada que ha formado cárcavas de considerable tamaño que impiden el paso vehicular ó incluso peatonal (ver figura 1-1, 1-2), unido a esto está la falta de obras de paso que faciliten el desplazamiento de los pobladores; ya que sobre la quebrada existen muchas calles que sirven de acceso hacia las comunidades aledañas; las que principalmente se han visto muy afectadas.

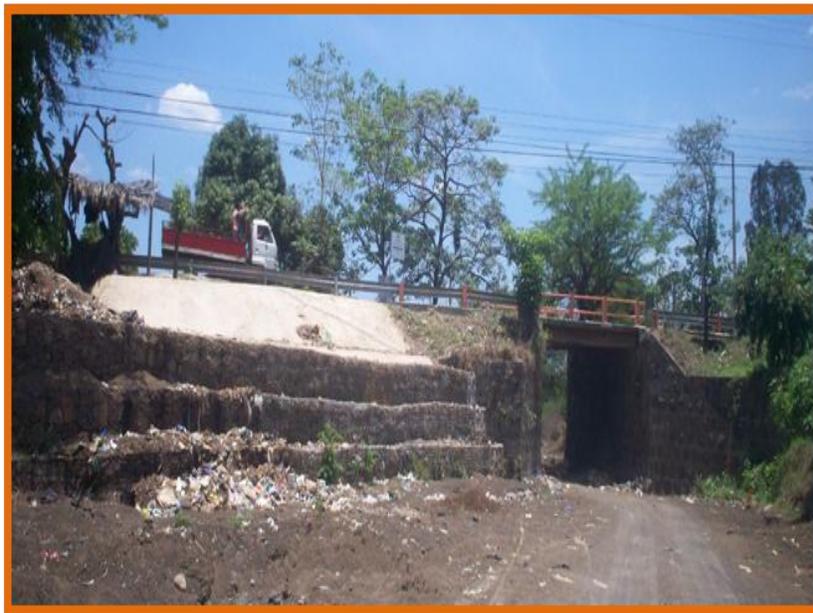
Figura 1-3 Construcción de muro gavión para protección de Puente en la intersección con la Carretera El Litoral.

En el mismo orden, el estado ha invertido más de 1.7 millones¹ de dólares en concepto de reparación de puentes, obras de paso y otras estructuras únicamente por los daños ocasionados por la tormenta Ida; así mismo el puente ubicado sobre la carretera El Litoral que atraviesa dicha quebrada tuvo que ser atendida por el FOVIAL debido a que había sido socavada la subestructura del puente. (Ver Figura 1-3).

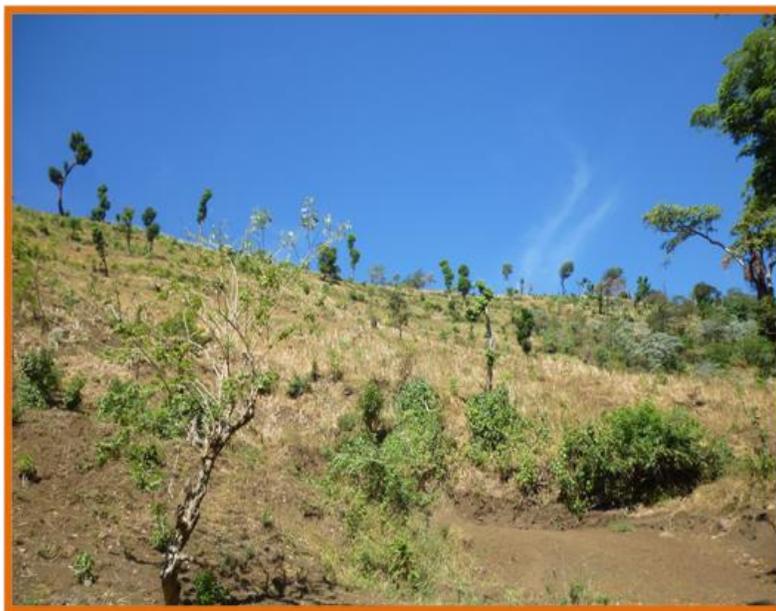
Figura 1-4 Tala de árboles en la parte alta de la cuenca, exponiendo el suelo al impacto directo de la lluvia. (Diciembre 2011).

Debido a la falta de oportunidades laborales diferentes a la agricultura, una de las prácticas más comunes de los pobladores es la corta, quema y tala indiscriminada de árboles que se efectúa para preparar los terrenos para el cultivo, provocando la pérdida de cobertura vegetal y exponiendo la superficie del suelo al impacto directo de la lluvia, el viento y el sol, incrementando la erosión del suelo, provocando que las escorrentías penetren con más facilidad(ver figura 1.4), generando fisuras, grietas ó incluso cárcavas, exponiendo los taludes y provocando así deslizamientos de tierra y por ende el transporte de ese material hacia las zonas más bajas azolvando el cauce de la quebrada en dichos sectores.

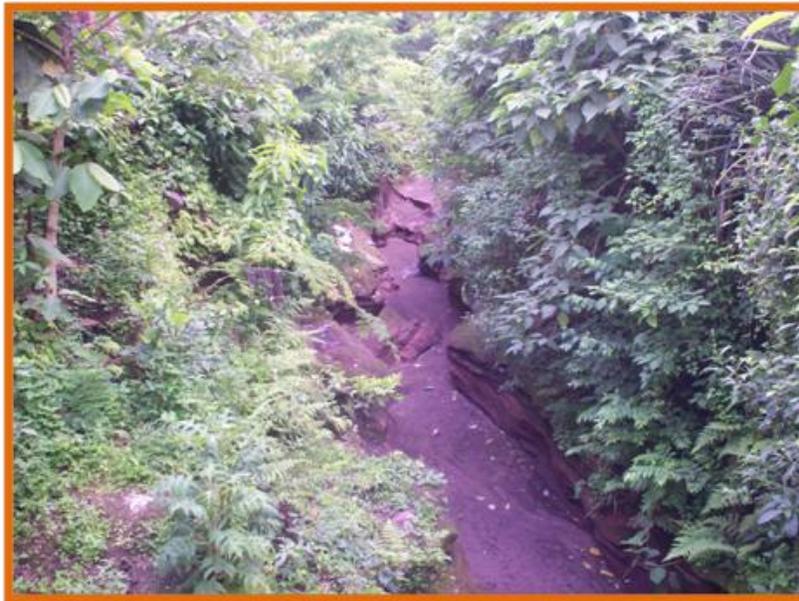
Figura 1-5 Profundización del lecho de la quebrada en el Barrio Santa Rosa del Municipio de San Jorge. (Junio 2011)

En la zona montañosa del municipio de San Jorge son muy comunes las prácticas antes mencionadas lo que ha aumentado la profundidad de la Quebrada El Tránsito (ver Figura 1-5) debido a que el suelo de estos lugares es transportado en la época lluviosa hacia la zona baja, este material es acumulado en la zona sur del municipio de El Tránsito y Concepción Batres facilitando el desbordamiento de la quebrada en la época lluviosa y afectando a los habitantes de este lugar por la pérdida de sus cultivos.

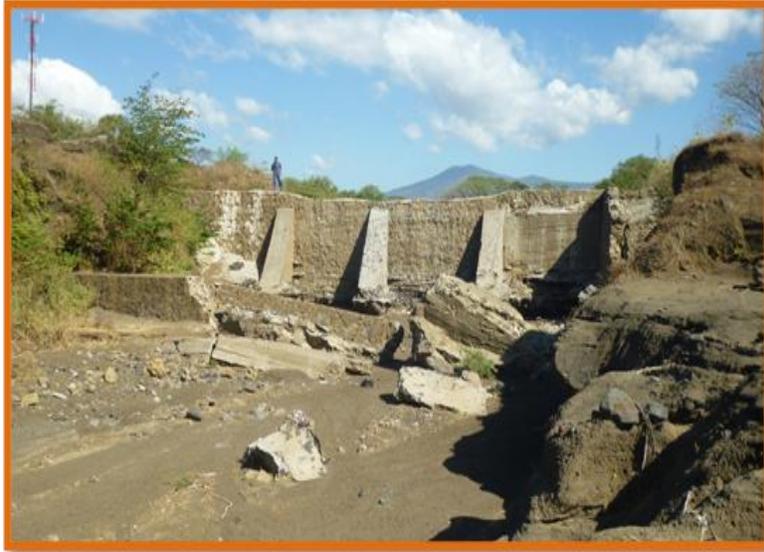
Figura 1-6 Cárcava formada por un muro de retención en el límite de los Municipios de San Rafael Oriente y El Tránsito. (Junio 2011).

Con el paso de los años se han realizado una serie de obras como muros transversales y longitudinales, sin embargo algunos de ellos se han visto dañados con el pasar de los inviernos; un caso en particular es un muro que se encuentra en el límite de los Municipios de San Rafael Oriente y El Tránsito. (Ver Figura 1-6).

El cual estuvo a punto de colapsar en el año 2009 por lo que se realizaron trabajos de mantenimiento debido a su gran importancia; ya que este es el que mantiene el nivel de la quebrada aguas arriba y al verse colapsado afectaría un aproximado de treinta familias. Si estas obras colapsaran, las comunidades de la zona oriente del municipio de Concepción Batres como el cantón Hacienda Nueva y Anchila que son potencialmente agrícolas se vieran diezmadas aun más que en la actualidad con la llegada del invierno, debido a que los cultivos son arrasados por las escorrentías que desbordan de la quebrada arrastrando abundante arena y volviendo infértiles los terrenos, solo con el paso de la tormenta Agatha y Alex el Ministerio de Agricultura y Ganadería contabilizó pérdidas de \$2.5 millones en concepto de cultivos de maíz y hortalizas, sembradíos que se dan en la zona en estudio y que están incluidos dentro de este monto de pérdidas.

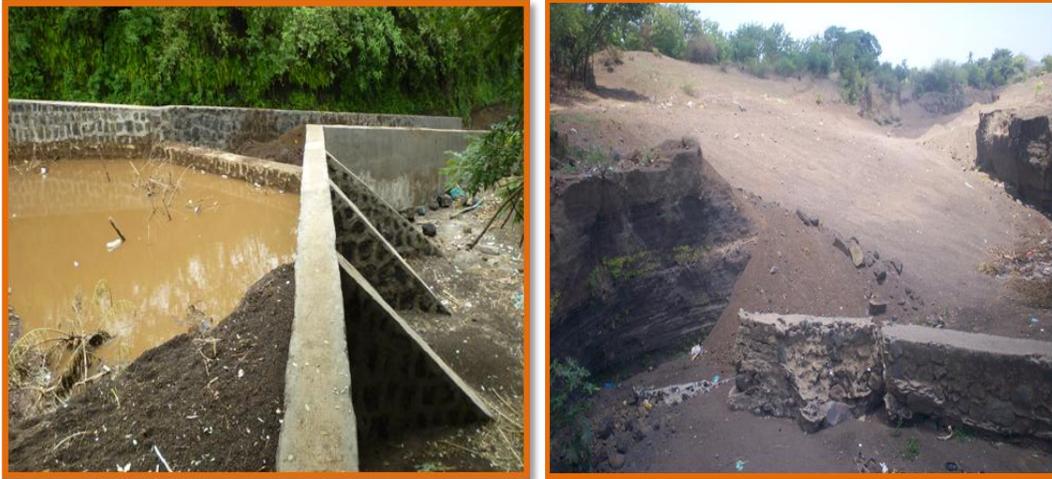
Figura 1-7 a) Dique Transversal (Junio 2011), b) Construcción de Bordas. (Abril 2011)

Tomando en cuenta todas estas situaciones los gobiernos municipales han gestionado la construcción de diferentes obras de carácter permanente como Diques transversales y temporales como Bordas longitudinales (Ver Figuras 1-7), Estas sin embargo, se han visto dañadas o han quedado obsoletas con el paso de la escorrentía provocada con las lluvias lo que genera incertidumbre en las comunidades sobre el colapso que puedan sufrir y volver a la problemática anterior o incrementarse, dañando así las viviendas a las orillas de la quebrada, escuelas y los accesos hacia estas. (Ver Figura 1-8)

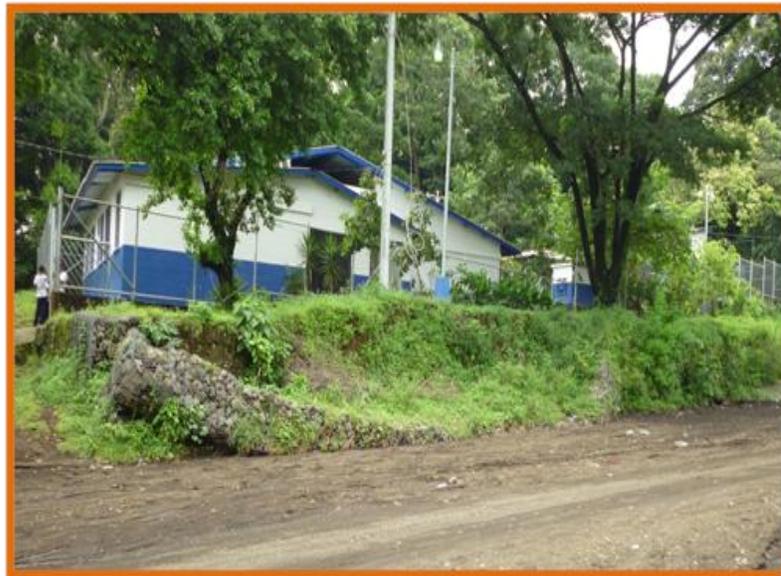
Figura 1-8 Centro Escolar Caserío El Mogote, Municipio de San Jorge, donde se observa que el muro gavión que servía de protección a la escuela a colapsado. (Noviembre 2011)

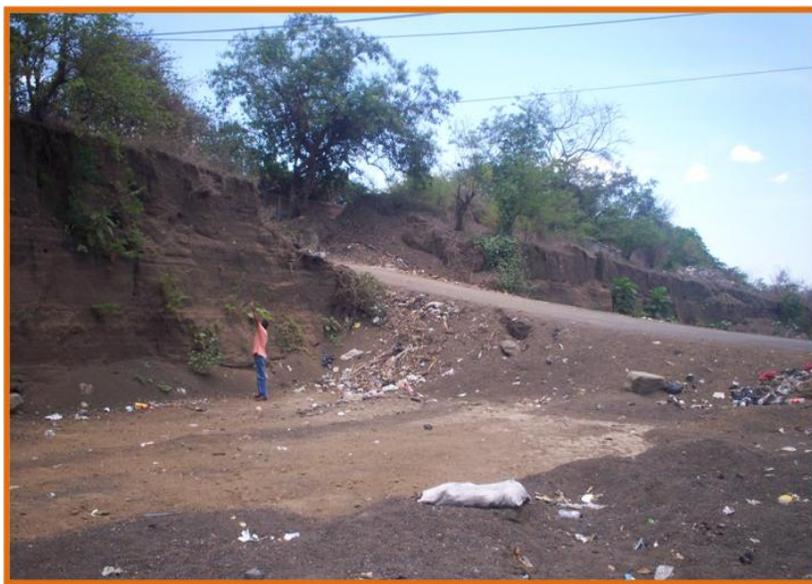
**Figura 1-10 Calle que sirve de acceso al Municipio de El Tránsito.
(Marzo 2011)**

En Mayo de 2005 el país fue azotado por el Huracán Adrian, aunque este no fue como se esperaba provoco la socavación en la mayoría de los terreno adyacentes a la quebrada, afecto en gran manera a los pobladores y a los automovilistas ya que el nivel de la quebrada bajo y se hizo imposible por un gran tiempo transitar por la quebrada (ver figura 1-10) ya que esta sirve también de calle en la época de verano.

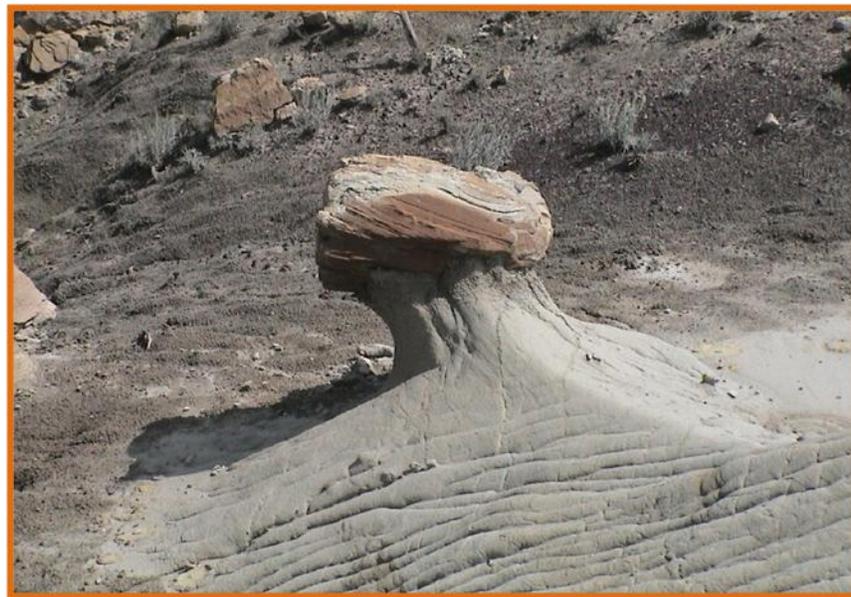
Figura 2-1, Representación exacta de la erosión en pedestal, donde la roca queda apoyada en su parte inferior **.

Erosión en Pedestal: Cuando un suelo fácilmente erosionable está protegido de la erosión por impacto por una piedra o las raíces de un árbol, quedan “pedestales” aislados coronados por el material resistente a mayor altura que el relieve circundante. La erosión del suelo se produce principalmente por impacto más que por un flujo superficial pues no hay apenas socavamiento en la base del pedestal (Figura 2.1).

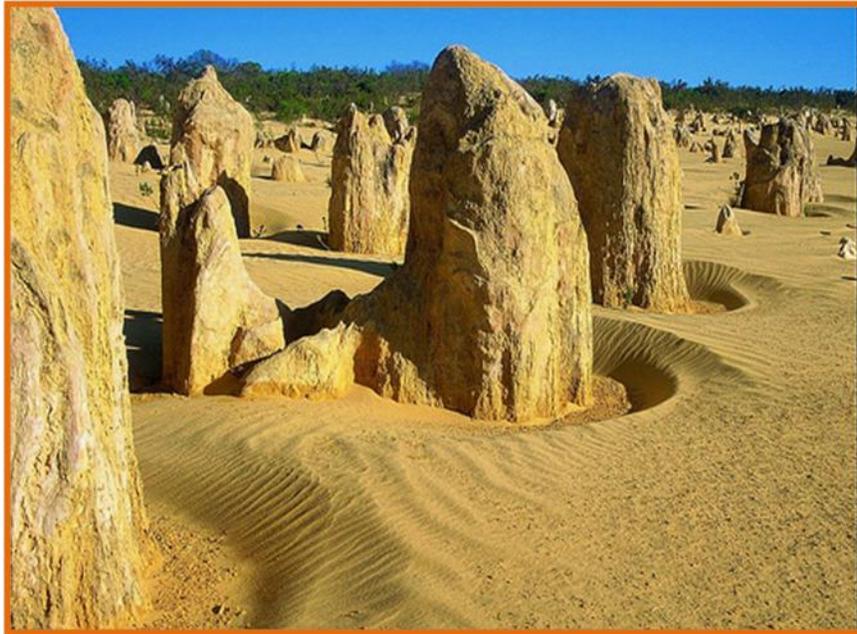
Figura 2-2, La erosión en pináculos se presenta con frecuencia en cárcavas que se ensanchan y se encajan a la vez, imagen del Desierto de los Pináculos en Australia **.

Erosión en pináculos: El modelo de erosión que conduce a la formación de altos pináculos entre profundas cárcavas (Figura 2.2), se asocia normalmente con suelos difíciles altamente erosionables. Esta erosión comienza siempre con rigolas y cárcavas que excavan y retroceden rápidamente hasta que se unen y dejan pináculos aislados.

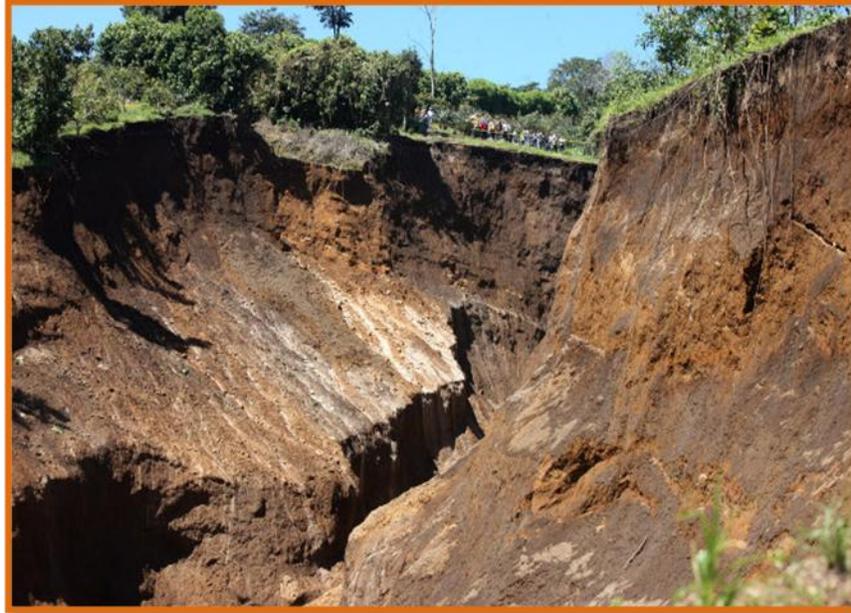
Figura 2-3, Cárcava formada en el Municipio de Comasagua producto de la Erosión en Galerías con el paso de la Tormenta 12-E en Octubre del año 2011 ¹.

Erosión en Galerías: La formación de galerías continuas o canales subterráneos es muy común en aquellos tipos de suelo sujetos a la erosión en pináculos, si bien se restringe completamente a tales suelos; se presenta cuando el agua superficial se infiltra a través del suelo y se desplaza hacia abajo hasta que alcanza un nivel menos permeable (Figura 2.3).

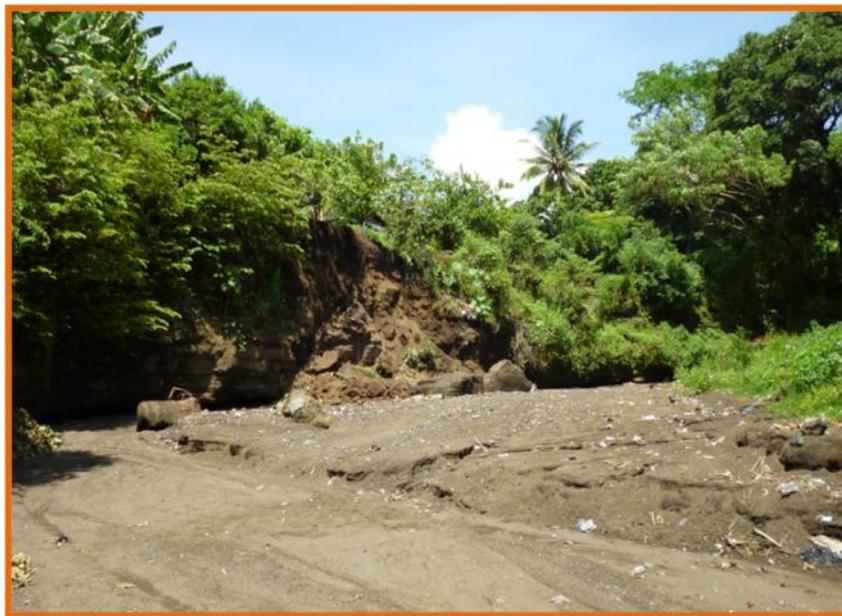
Figura 2-4 Deslizamiento de suelo en la ribera de la Quebrada El Tránsito en el invierno la época invernal del año 2011.

Deslizamiento (slumping): Es un proceso de erosión geológica y aunque puede acelerarse en las márgenes de los barrancos (Figura 2.4), acontece sin la intervención del hombre. Adquiere gran interés en regiones de elevadas precipitaciones con suelos profundos. En tales áreas puede convertirse en el principal agente en el desarrollo de barrancos, el proceso se ha demostrado en algunos casos donde la cabecera del barranco ha retrocedido hacia la cresta e incluso más allá, donde puede haber o no caudal afluente en la cabecera del barranco.

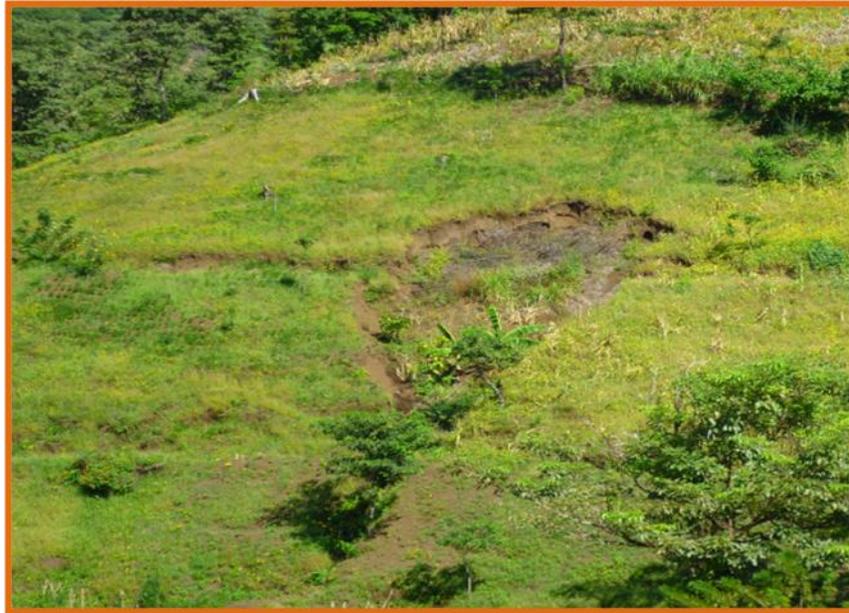
Figura 2-5, Erosión en cárcavas formada en la cuenca alta de la Quebrada El Tránsito en el año 2010.

Consiste en pérdidas de grandes masas (Figura 2.5) de suelo formando surcos de gran profundidad y largura trayendo como consecuencia:

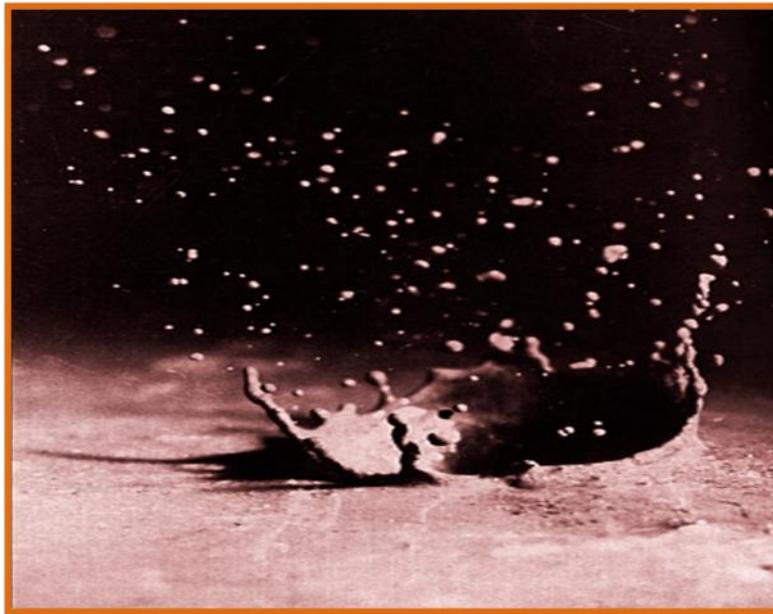
Figura 2-6, Gota de lluvia impactando sobre suelo desnudo*.

* Imagen captada en el laboratorio con una cámara de alta velocidad.

La erosión del suelo es un trabajo mecánico en el sentido físico del término, según el cual, tarabajo equivalente a un gasto de energía y esta se gasta en todas las fases de la erosión; para romper los agregados del suelo(Figura 2.6), para dispersar las particluas en el aire, la turbulencia del flujo superficial, en desprender y transportar particulas de tierra, etc. Si se consideran las fuentes de energía cinética disponilbes, puede explicarse por que es tan importante la erosión de impacto en el conjunto del proceso erosivo.

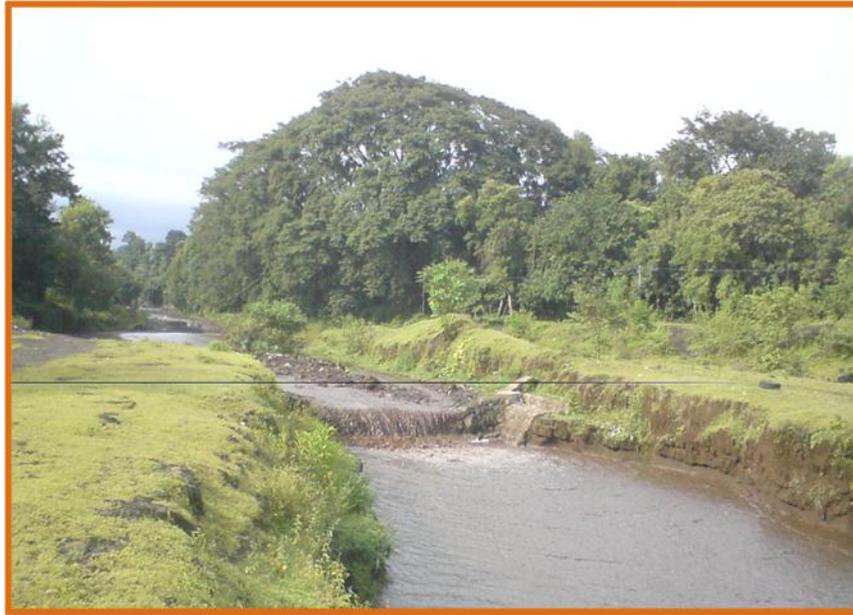
Figura 2-8, Tormenta que cae en la zona alta de la cuenca de la Quebrada El Tránsito. Septiembre 2011.

Existe una diferencia fundamental y es que en la lluvia de tipo templado alrededor del 95% del agua caída lo hace a intensidades bajas, de manera que solo el 5% puede causar erosión; mientras que en el caso de la lluvia tropical (Ver Figura 2.8), solo un 60% de la misma cae con baja intensidad, y el 40% restante contribuye a la erosión.

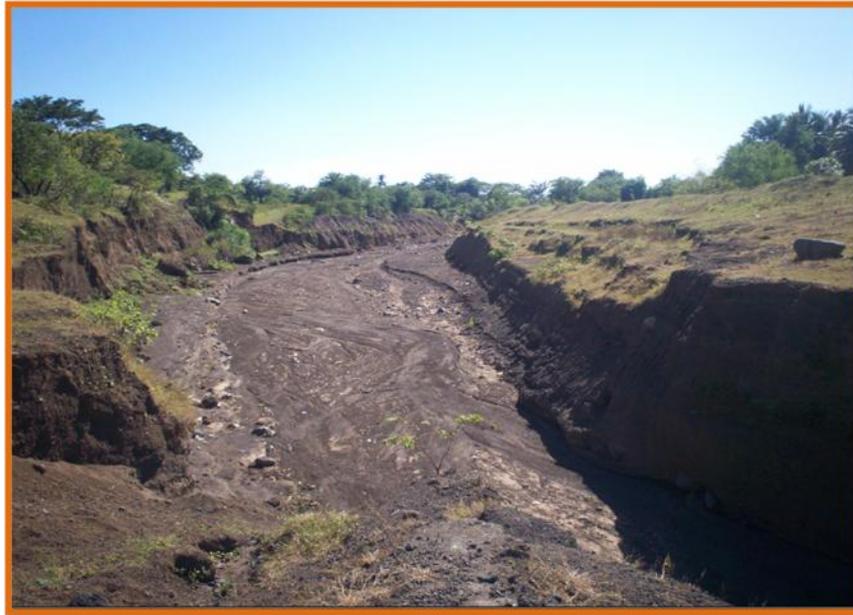
Figura 2-9, Erosión en el cauce de la Quebrada El Tránsito, imagen captada en el año 2010.

Consiste en el descenso generalizado del fondo del río o quebrada como consecuencia de una mayor capacidad de la corriente para arrastrar y transportar en suspensión al material del fondo (Ver Figura 2.9)

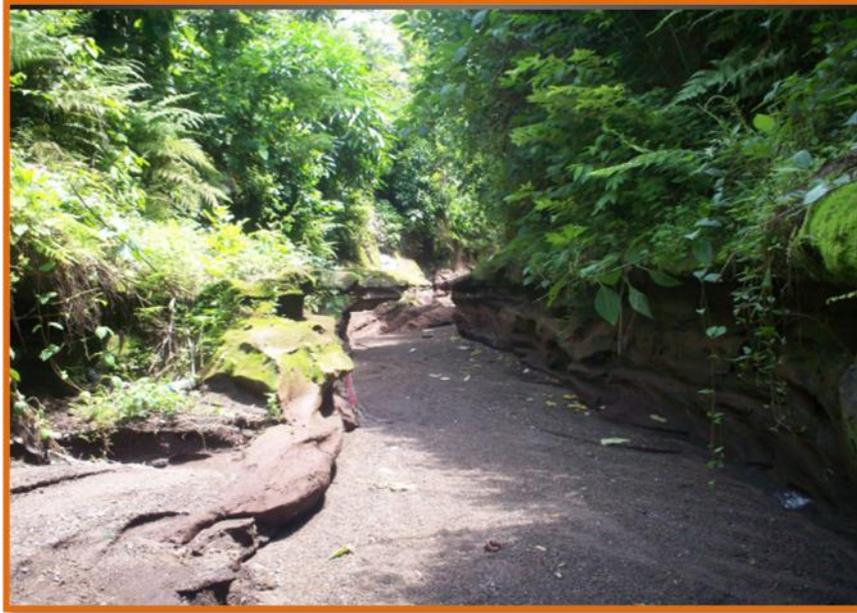
Figura 2-10, Profundización de lecho de la Quebrada El Tránsito producto del tipo de suelo presente en la zona media del Municipio de San Jorge. Junio 2011.

Se produce en todas aquellas secciones en donde se reduce el ancho del río o de la quebrada, ya sea por factores humanos o naturales (Figura 2.10). Este proceso erosivo disminuye y se detiene al irse incrementando la profundidad hasta que se cumple el principio de continuidad del líquido y del sedimento entre las secciones estrechas y las que no lo son.

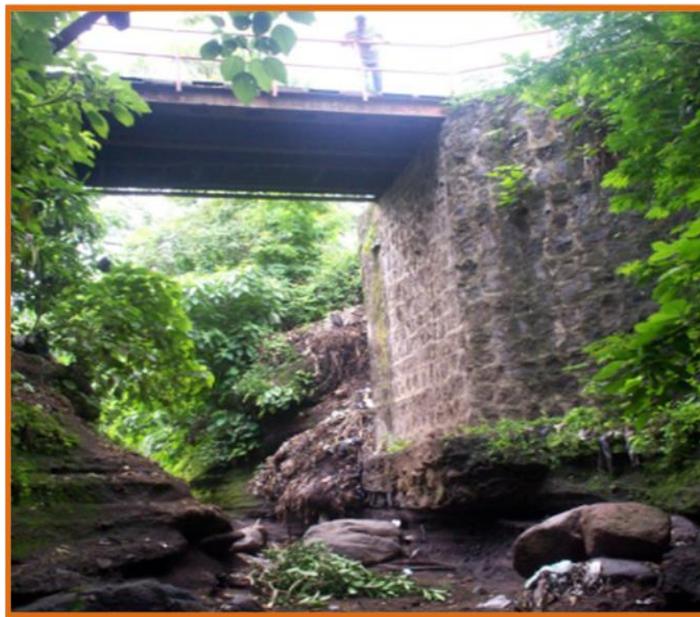
Figura 2-11, Erosión en la base del estribo de un puente que conduce hacia el Cementerio Municipal del Municipio de San Jorge. Junio 2011

Se conoce con este nombre a la que ocurre al pie de toda las estructuras rodeadas completamente por el flujo, sobresalgan o no de la superficie, como consecuencia de la deflexión de las líneas de corriente, la turbulencia y los vórtices provocados por la presencia del obstáculo (Figura 2.11).

Es la que tiene lugar al pie y en el extremo de las obras que están unidas a la orilla, por causas semejantes a las señaladas en el párrafo anterior (Figura 2.11).

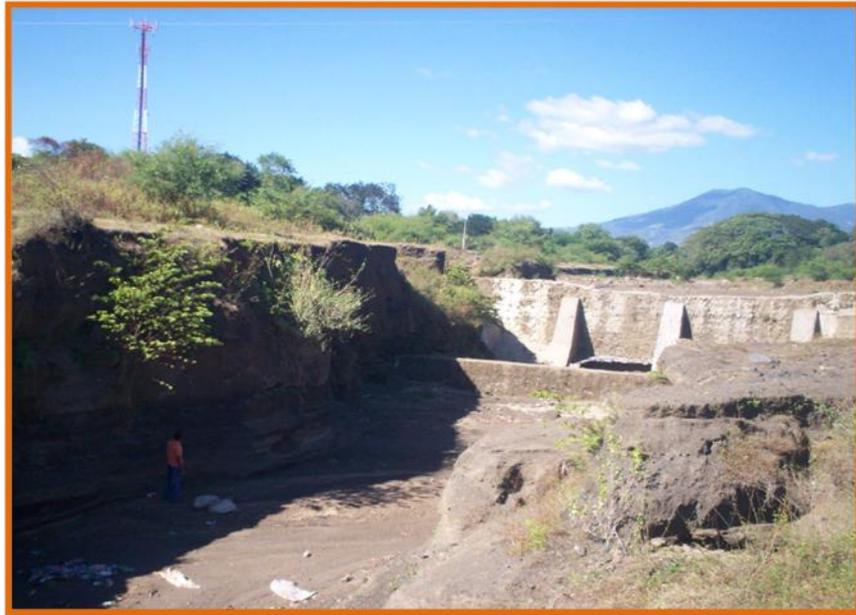
Figura 2-12, Erosión aguas abajo de un dique sobre La Quebrada El Tránsito en el límite entre los Municipios de San Rafael Oriente y El Tránsito. Marzo 2011.

Con este nombre se conoce el descenso del fondo que resulta de la interrupción del transporte de sedimentos debida a la presencia de un embalse, en que se detiene la mayor parte del sedimento que proviene de aguas arriba, siempre y cuando la corriente aguas abajo tenga capacidad de acarrear los materiales del fondo (Figura 2.12).

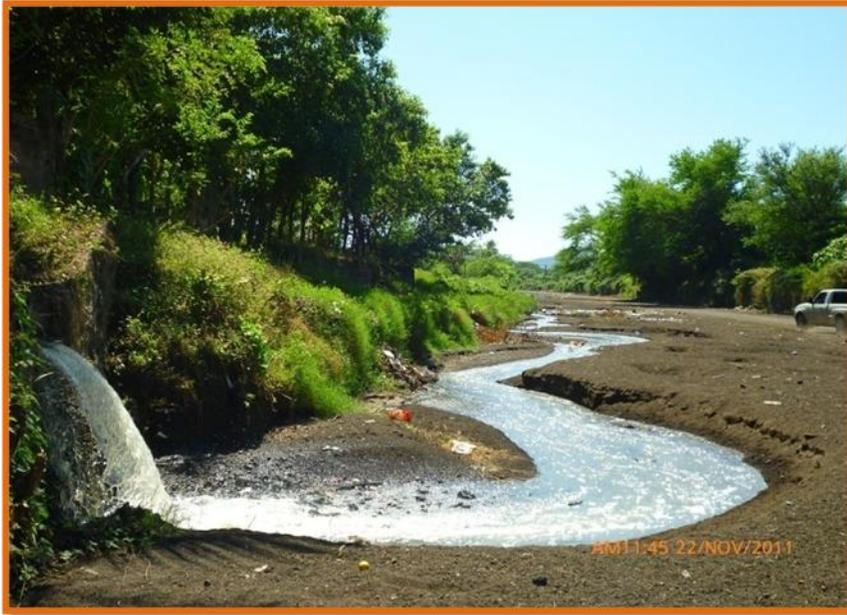
Como su nombre lo indica es la que ocurre aguas abajo de las obras de descarga cuando las secciones no están recubiertas con alguna protección (Figura 2.13).

Figura 2-13, Descarga de aguas negras en el Municipio de El Tránsito generando erosión en menor escala. Noviembre 2011.

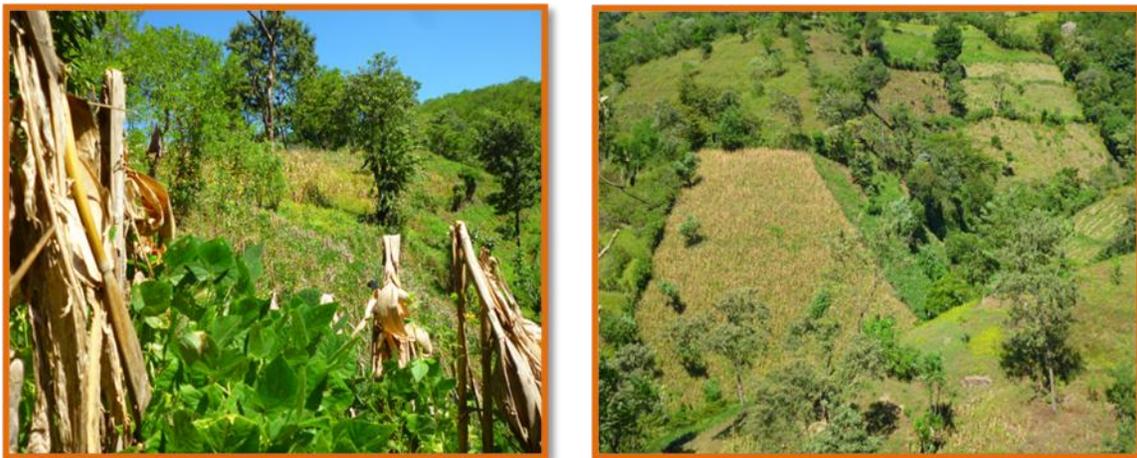
Figura 2-14, Cultivos de maíz y frijol con surcos orientados en la dirección contraria a la pendiente de la ladera. Noviembre 2011.

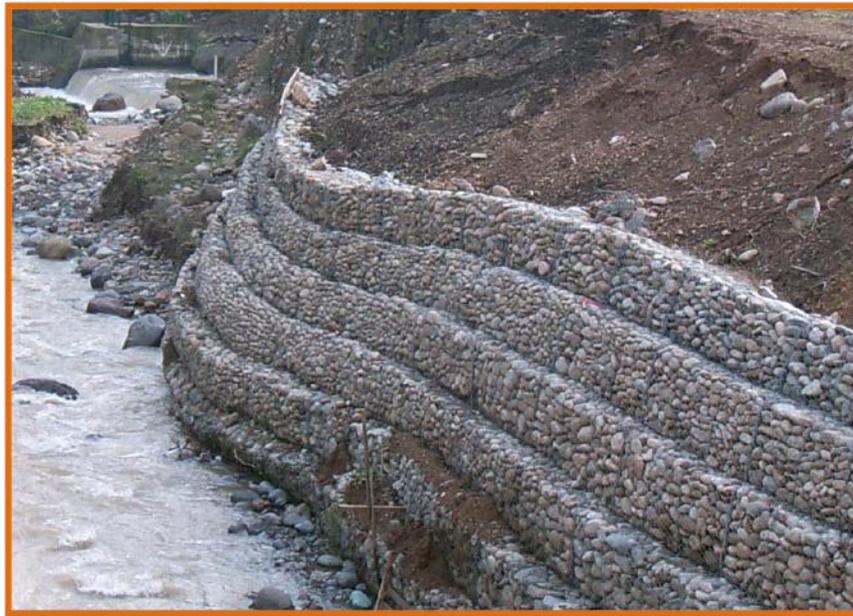
Dependiendo de la situación local y de su finalidad, pueden ser diversificadas en estructura gruesa (Figura 2.15) y estructura delgada (Figura 2.16). La primera protege la orilla contra la erosión y actúa como contención, confiriendo estabilidad al talud natural.

Figura 2-15, Estructura gruesa de tipo Gavión Caja.

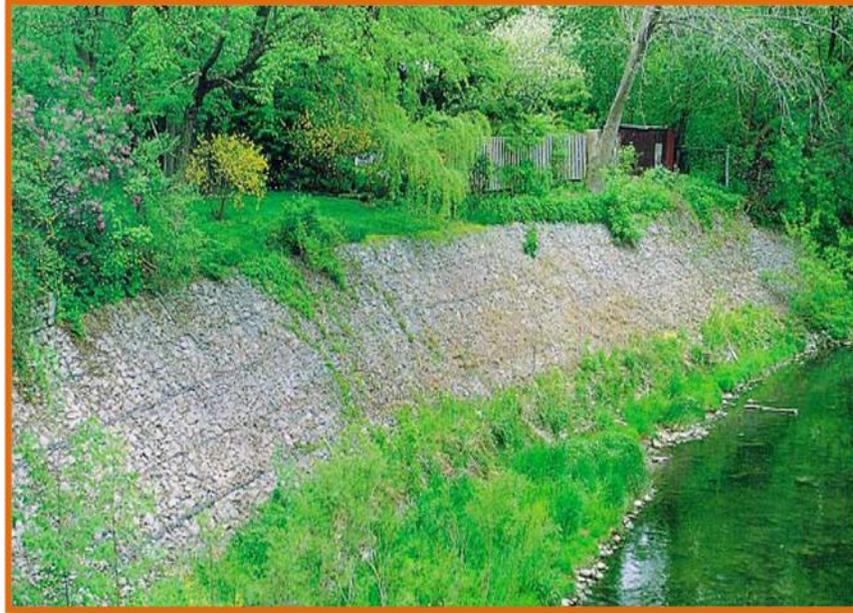
La segunda es usada para revestir la orilla, natural o artificial, ya estable, oportunamente perfilada, protegiéndola contra la erosión.

Figura 2-16, Estructura delgada tipo Colchón.

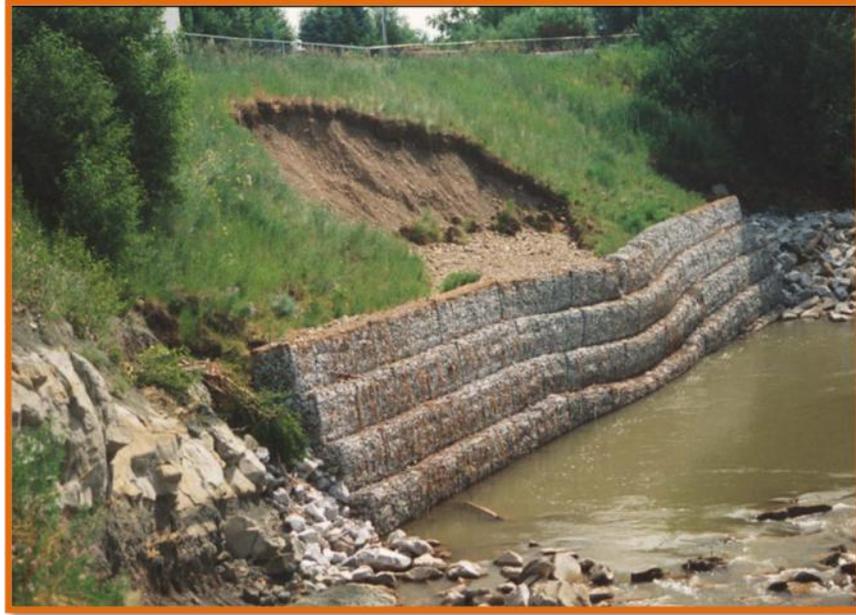
Las alternativas de gavión ofrecen ventajas sobre las alternativas rígidas principalmente en suelos inestables donde existen asentamientos en sus cimentaciones, por el contrario de las alternativas rígidas que sufren rupturas como se observa en la imagen captada sobre la Quebrada El Transito (Ver Figura 2.18), en cambio los gaviones siguen funcionando aun con deformaciones extremas debido a su alta flexibilidad (Figura 2.17)

Figura 2-17, Con el colapso del talud el gavión simplemente se deforma.

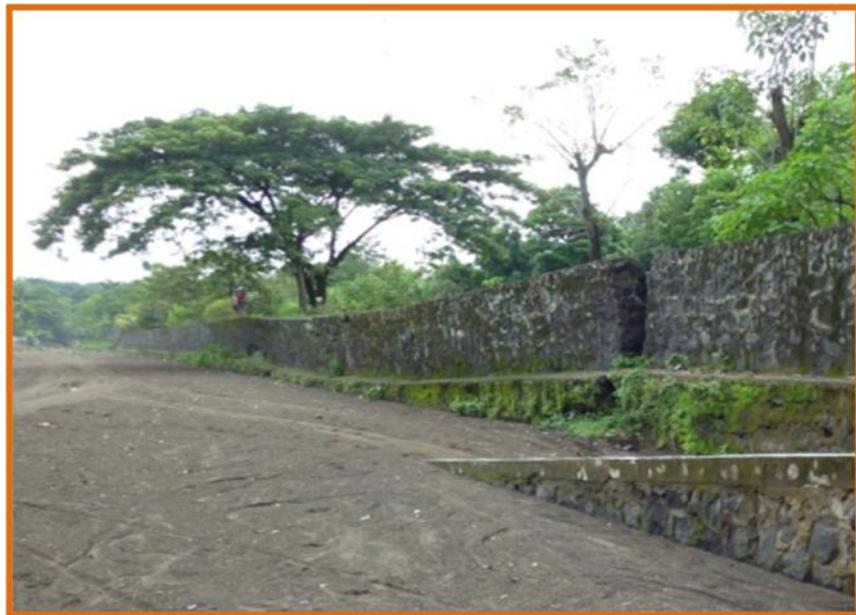
Figura 2-18, El muro rígido con deformaciones en su base tiende a colapsar.

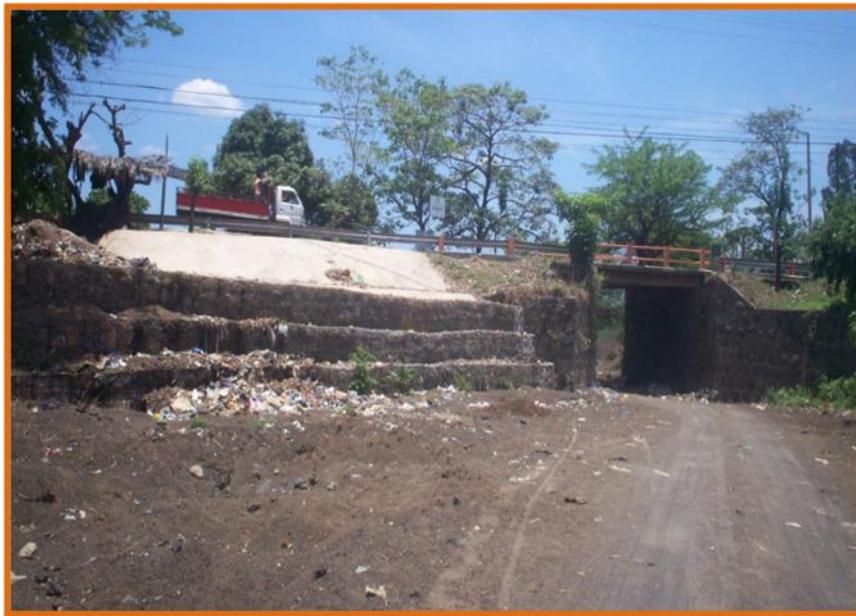
Son estructuras construidas paralelamente a un curso de agua, con la finalidad de corregir y controlar su flujo, lecho y márgenes, evitando erosiones, inundaciones y también recuperando áreas ribereñas (Figura 2.19).

Figura 2-19, Muro longitudinal de mampostería gavionada construido sobre la Quebrada El Tránsito. Mayo 2011.

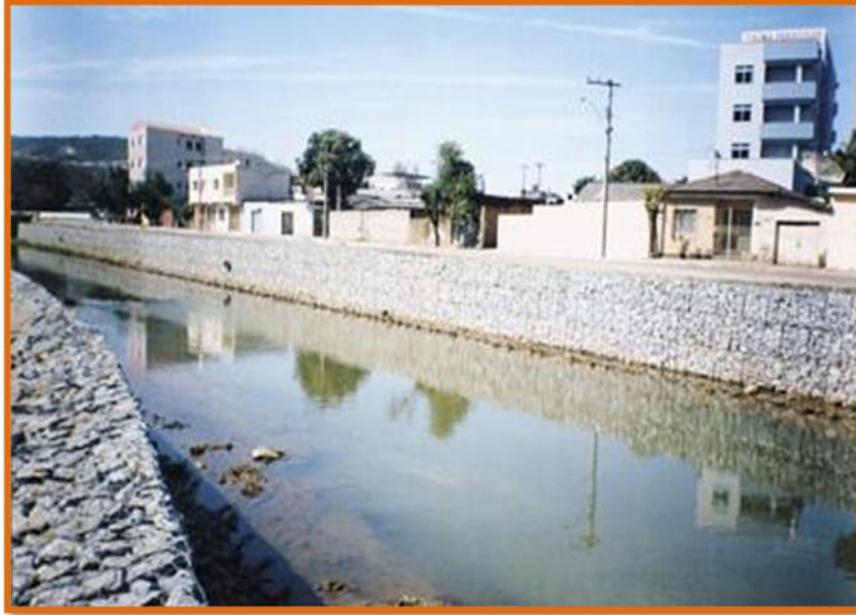
Figura 2-20, El gavión ofrece soluciones ante cursos continuos de agua.

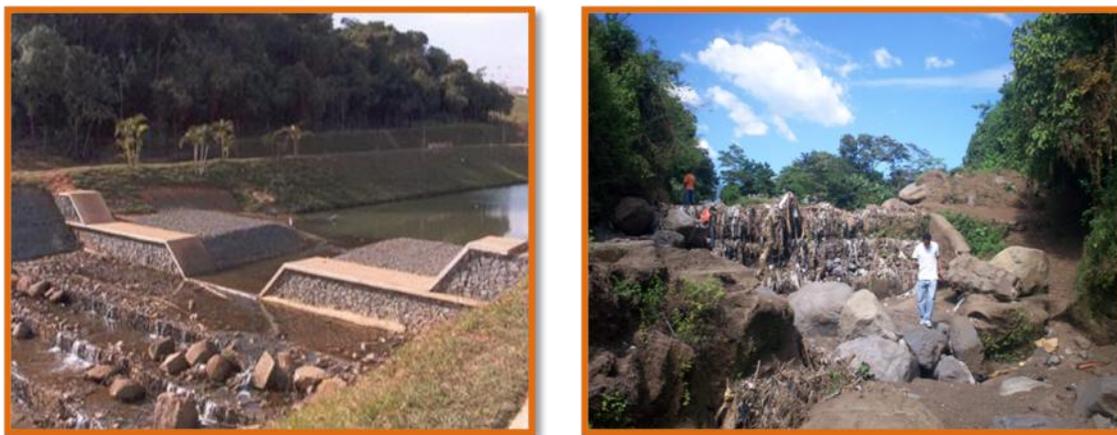
Para evitar que el material arrastrado pueda, por efecto de la abrasión, afectar los gaviones del vertedero, los mismos deben ser protegidos con hormigón (Figura 2.21).) o con otros materiales.

Figura 2-21, La figura izquierda muestra un dique de gavión con recubrimiento de concreto y a la derecha un dique construido sobre la Quebrada El Tránsito con alto contenido de desechos*.

* Comparación entre forma correcta e incorrecta de aplicar la técnica.

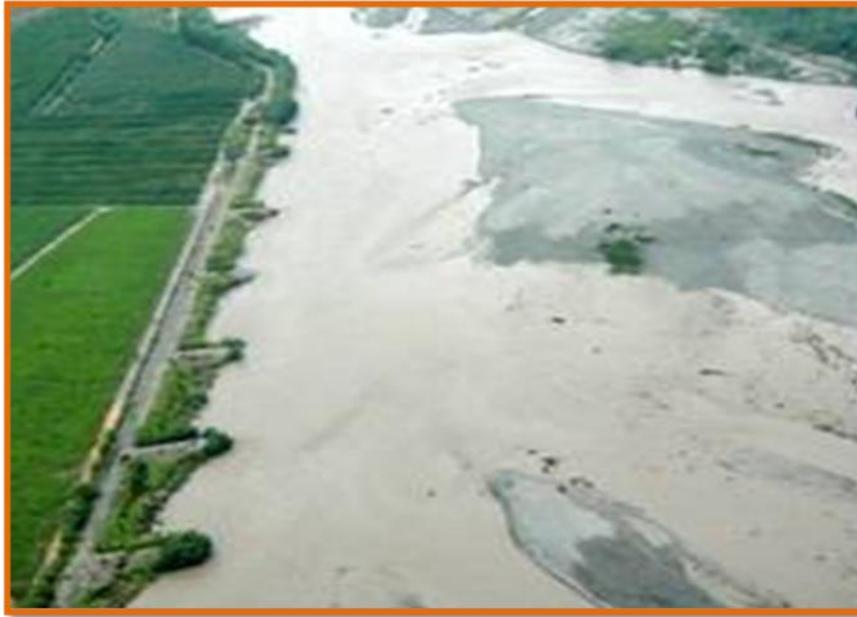
Al existir la necesidad de dirigir o centralizar el flujo de la corriente para recuperar las márgenes de la erosión, se recurre a este tipo de estructuras deflectoras (Ver Figura 2.22).

Figura 2-22, Espigones construidos para protección de una carretera.

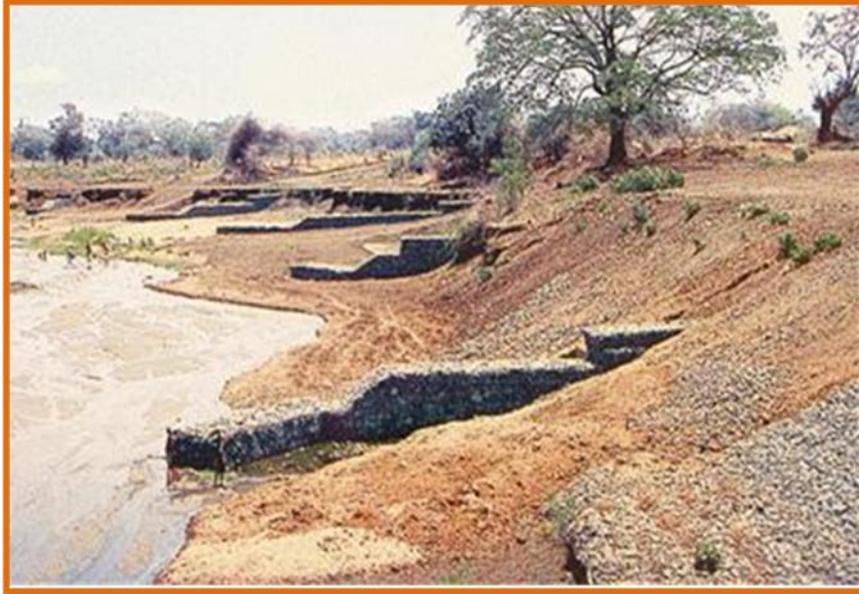
Estos dispositivos son empotrados en la margen y posicionados transversalmente al flujo (Ver Figura 2.23), su funcionamiento se da a través de la formación de zonas de remanso.

Figura 2-23, Espigón con su extremo inclinado en dirección al curso de agua.

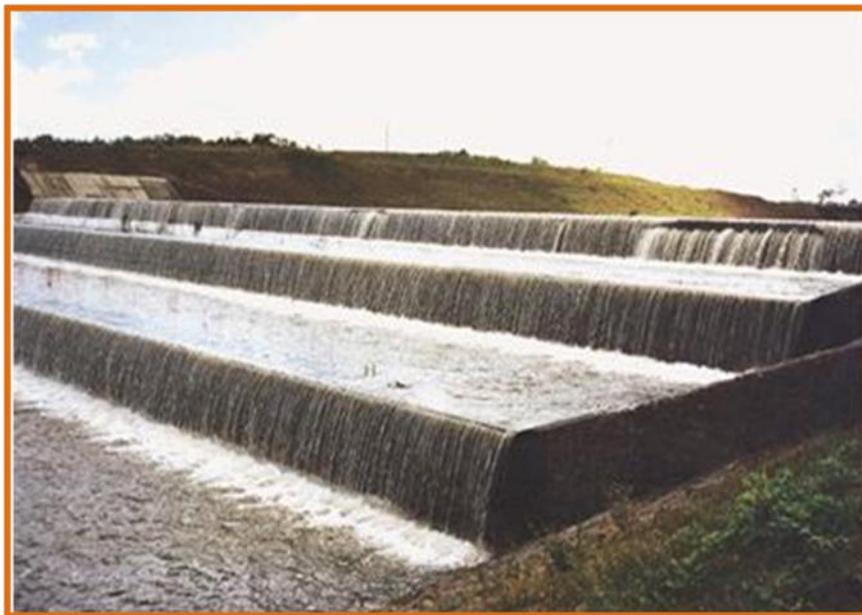
Cuando el agua corre por el vertedero y los canales o túneles de descarga contiene gran cantidad de energía y mucho poder destructivo debido a las altas presiones y velocidades (Ver Figura 2.25 y 2.26). Éstas pueden causar erosión en lecho del río, en el pie de la presa, o en las estructuras mismas de conducción ya sea tuberías o canales, poniendo en peligro la estabilidad de las estructuras hidráulicas. Por lo tanto se deben colocar disipadores de energía.

Figura 2-25, Gradas disipadoras de energía.

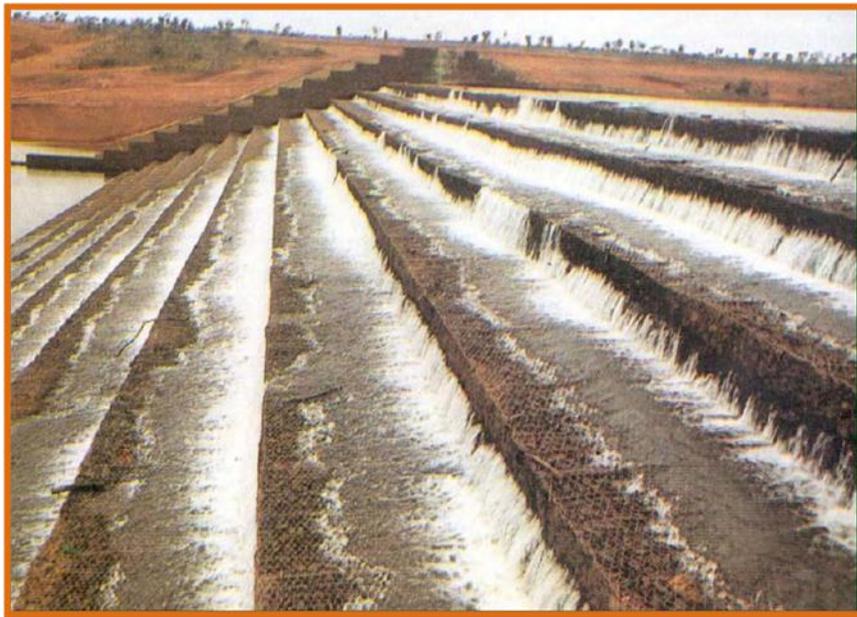
Figura 2-26, Escaleras disipadoras de energía para cambios bruscos de nivel *.

Estructuras que disipan la energía de un curso de agua cuando es necesario vencer una gran diferencia de nivel en una corta distancia.

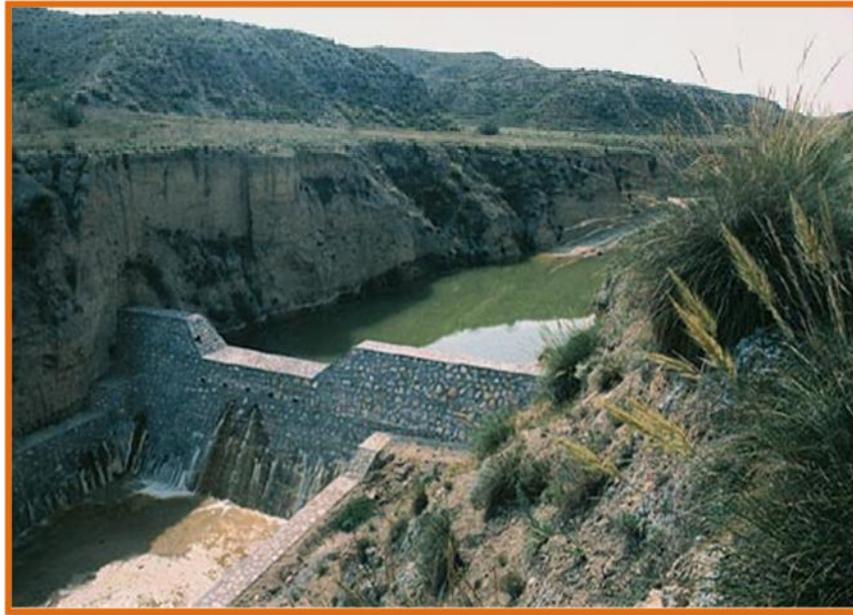
- Establecen un punto fijo en el lecho del cauce, controlando su descenso progresivo.
- Mientras el vaso de embalse que originan se encuentra sin aterrar, el efecto de la presa hace que las aguas embalsadas frenen la velocidad de llegada de los sedimentos, dando lugar a que se depositen los más gruesos y disminuya la proporción sólida del caudal de vertido.

Figura 2-27, El efecto de embalse provoca el depósito de los sedimentos en el dique.

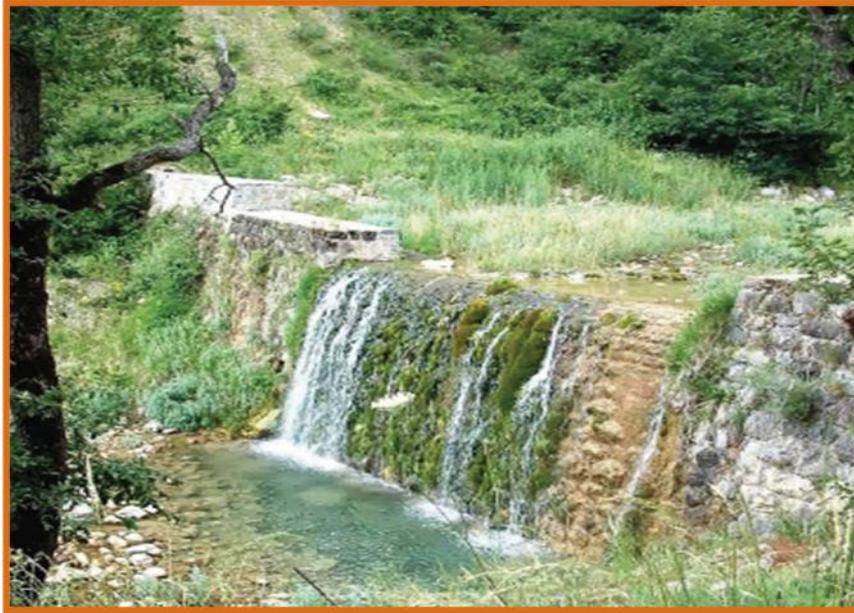
- Los depósitos que se producen van formando un aterramiento que eleva el cauce hasta alcanzar la pendiente de compensación, menor que la del cauce natural. (La pendiente de compensación es la que se forma cuando la composición granulométrica de los arrastres del lecho y corriente se iguala, compensándose los volúmenes sólidos que entran y salen del aterramiento.)
- La elevación del cauce, en el entorno que comprende el aterramiento, da lugar a que el nuevo lecho, elevado y asentado sobre los acarrees retenidos, tenga secciones de mayor anchura, que provocan la circulación de caudales por perfiles de amplia base, con disminución del radio hidráulico igual, sensiblemente, a la del calado de las aguas. De ello, junto a la menor pendiente del aterramiento, se infiere una disminución de la velocidad y por consiguiente de su capacidad de arrastre y erosión (Figura 2.28).

Figura 2-28, La menor pendiente del aterramiento formado disminuye la velocidad del agua y su capacidad de erosión.
