UNIVERSIDAD DE EL SALVADOR
FACULTAD MULTIDISCIPLINARIA ORIENTAL
DEPARTAMENTO DE INGENIERIA Y ARQUITECTURA

“ANÁLISIS DE LA SITUACIÓN ACTUAL Y PROPUESTAS DE OBRAS DE CORRECCIÓN PARA EL CONTROL DE LA EROSIÓN HÍDRICA DE LA QUEBRADA EL TRÁNSITO DEL DEPARTAMENTO DE SAN MIGUEL”.

PARA OPTAR AL TÍTULO DE:
INGENIERO CIVIL

CIUDAD UNIVERSITARIA ORIENTAL FEBRERO DE 2012

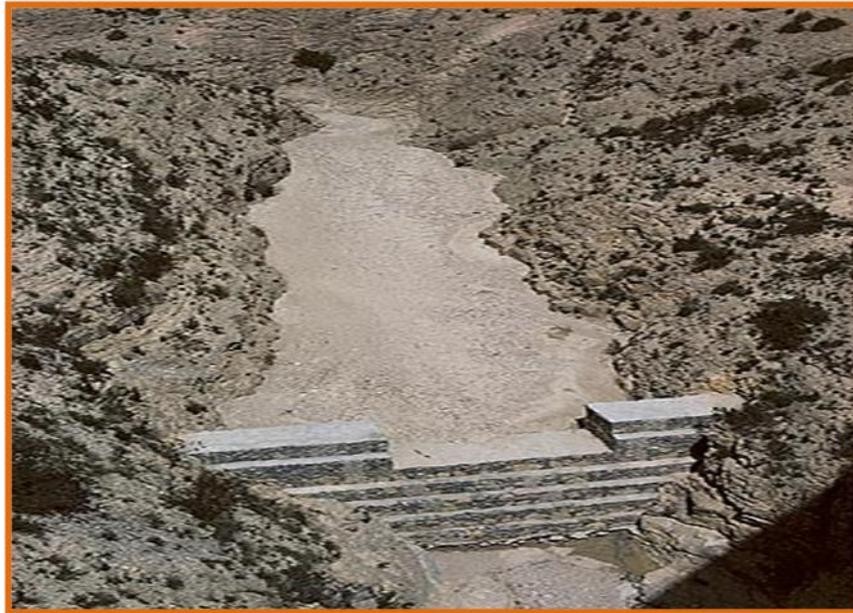
- *Diques de consolidación*, a los que responde fundamentalmente lo expuesto, y que tienen por objeto evitar los fenómenos directos de erosión en los cauces y en las laderas marginales afectadas de inestabilidad.
- *Diques de retenida*, destinados a detener la mayor cantidad posible de materiales, sólidos o líquidos, y entre los que se puede distinguir:
 - Retenida de materiales sólidos: diques cerrados y diques "semihuecos" o de retenida selectiva.
 - Retención de caudales líquidos: diques de laminación y diques de recarga de acuíferos.

Figura 2-29, Dique de retenida de sedimentos *.

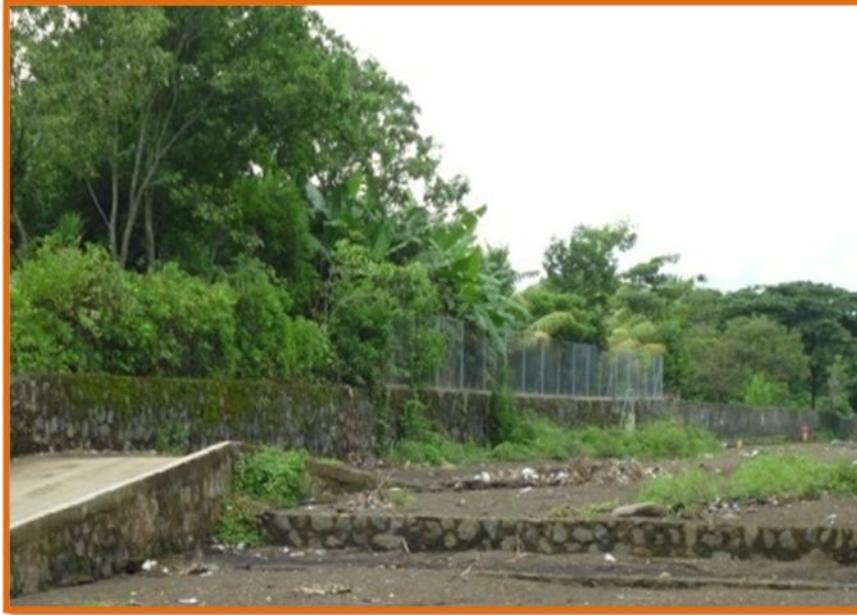
Figura 2-31, Muro construido en el Municipio de San Jorge para evitar el ingreso de la corriente de agua al casco urbano. Septiembre 2011

Se refieren a las que retienen o transportan grandes cantidades de agua, tales como los muros verticales rompeolas, las presas, diques y los muros de inundación que se construyen a lo largo de los ríos para evitar los daños provocados por el desborde de estos. Por ser obras de gran magnitud, los materiales son diversos, pero en su mayoría están contruidos de concreto reforzado y de tierra armada en el caso de las presas.

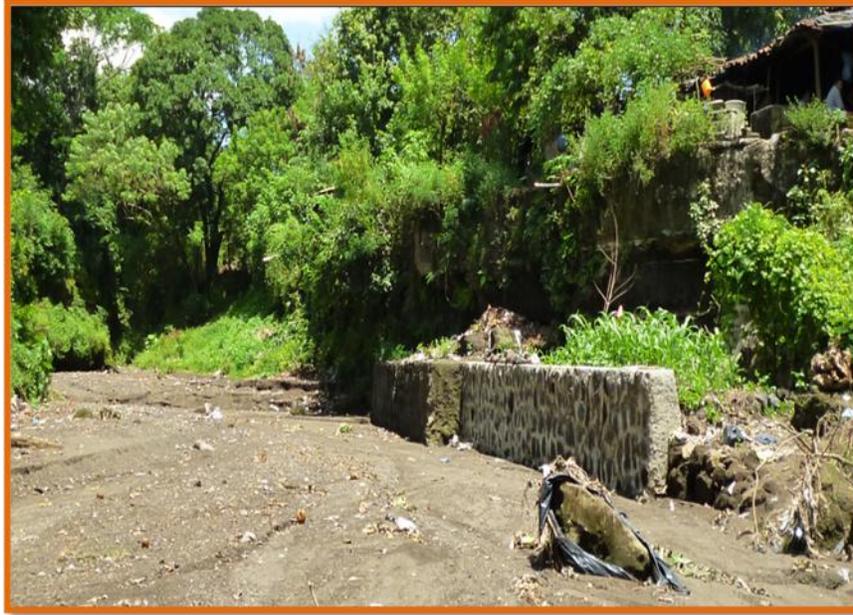
Actualmente se usan más los gaviones para control del flujo en los ríos, se colocan en las orillas y en el fondo en forma de colchón o de saco, previniendo la erosión y el desborde, usado en casos de emergencia. También, existe el Muro de inundación, especialmente diseñado para evitar el desborde en épocas lluviosas. El muro de borda también es usado para mantener el cauce de un río que inunda; constituido por tierra compactada maciza, colocados siguiendo la tendencia natural del río, a lo largo del cauce; es de forma trapezoidal formando un terraplén, alcanzando la altura mayor a la que tuviera el tirante en crecida máxima, incluyendo los arrastres.

Figura 2-32, Muro Longitudinal construido sobre la Quebrada El Tránsito para la defensa de las viviendas en la ribera. Septiembre 2011.

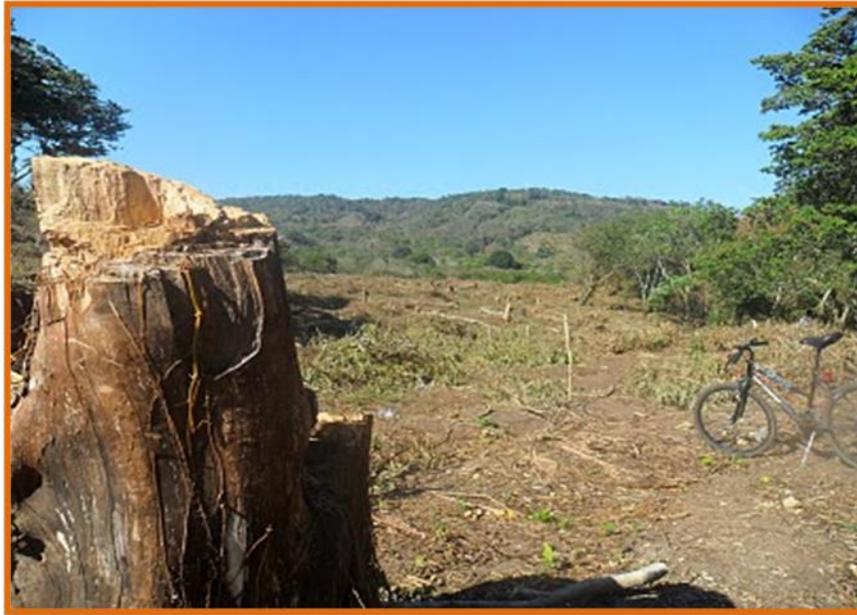
La erosión de los suelos se ha vuelto cada vez más común, al progresar la tala inmoderada de los bosques y la pérdida de la capa vegetal en las montañas y laderas (Ver Figura 2.35). Como consecuencia, las montañas pierden su capacidad natural de retención de agua, lo que causa la pérdida masiva de los suelos fértiles, de manantiales y flujos de agua naturales, (es decir: desertificación).

Figura 2-35, Tala de árboles en las laderas de la cuenca alta para usarlas en los cultivos. Septiembre 2011.

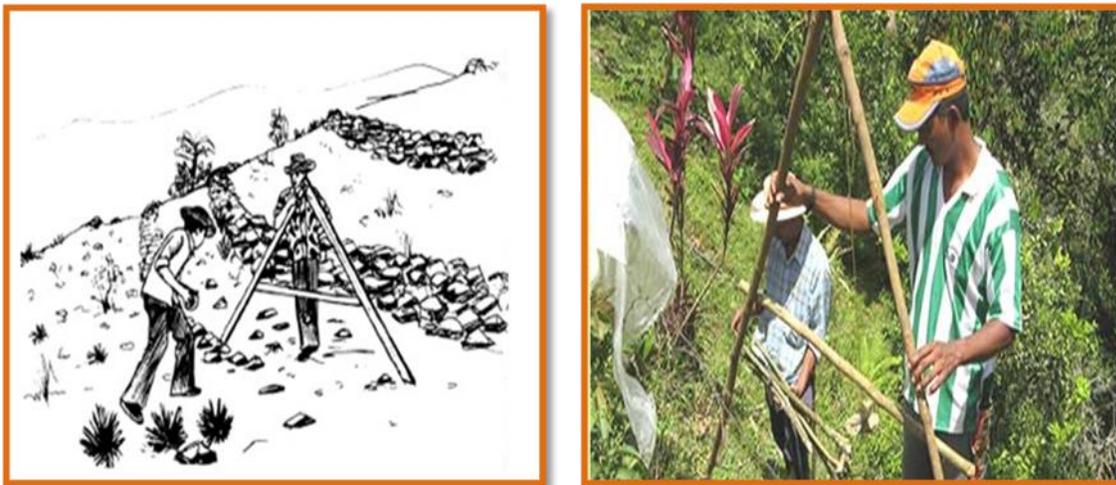
El “Aparato A”¹, consiste en dos maderas o palos del mismo largo (entre 1.5m y 2.50m), se clavan en una punta, dejando salir la punta del clavo para colgar el plomo. Un tercer travesaño se clava a la mitad de los dos palos de tal manera, que la distancia entre las dos “patas” del aparato es exactamente de uno o de dos metros (Figura 2.36).

Figura 2-36. Utilización del Aparato “A” para establecer niveles en las laderas.

Después hay que calibrar el “Aparato A”: En una superficie más o menos plana, se marcan dos puntos para colocar el aparato: En el travesaño marcamos con un lápiz la posición del plomo, después volteamos el aparato, si coincide la postura del plomo con la marca anterior, esto es el nivel, de otra manera el centro se encuentra exactamente en el medio de la primera y la segunda.

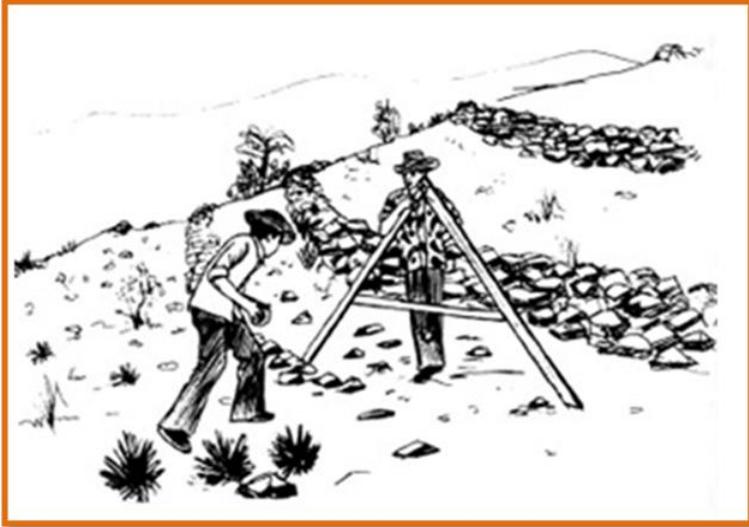
El aparato "A" se puede utilizar para obtener el nivel de una ladera de la siguiente forma:

Una vez construido y nivelado el aparato A, sabemos que cuando la plomada caiga en el centro, las dos patas del aparato están a la misma altura. Entonces se puede trazar en el terreno una línea que va a dar muchas vueltas en forma de curva, pero que siempre va a estar a la misma altura, o sea, al mismo nivel. Por eso se le llama curva a nivel.

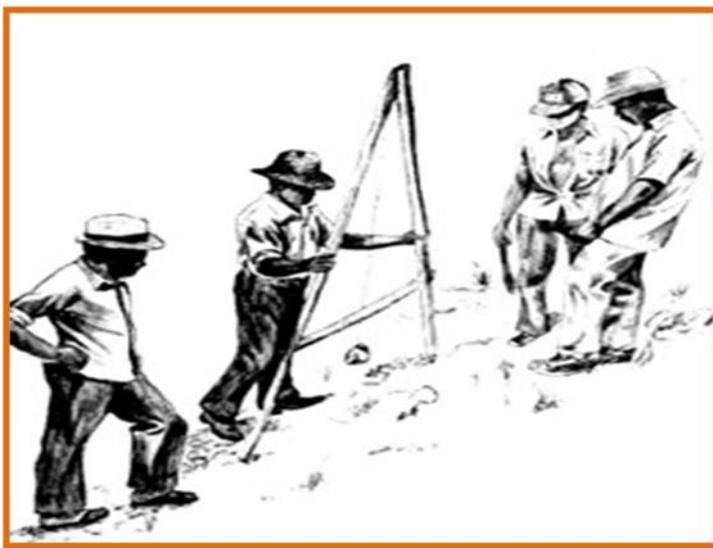
Para utilizarlo, una persona pone una pata del nivel en un punto fijo y mueve otra pata para arriba o para abajo, hasta que la plomada quede en el centro. Entonces, otra persona clava una estaca. Después, la persona que está operando el nivel mueve el aparato a la otra estaca y busca otra vez el nivel.

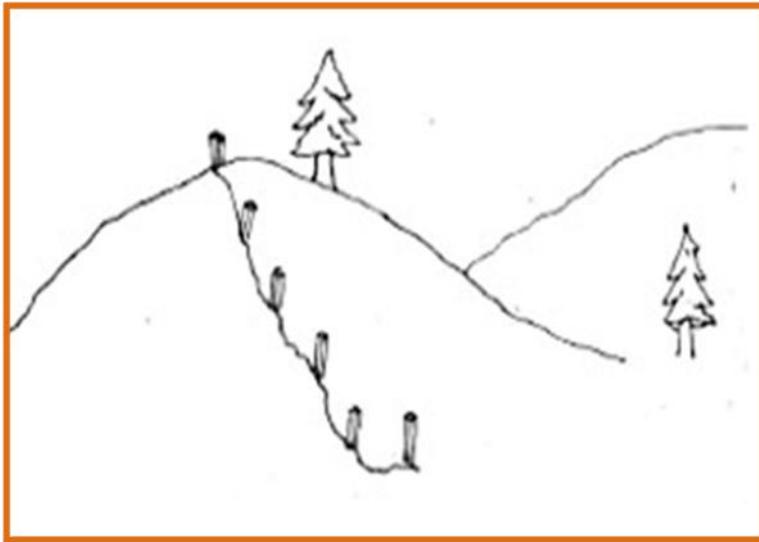
1. Este es el primer paso para trazar las curvas de nivel sobre las se construirán las zanjas: Se preparan una cantidad de estacas de madera. La primera se siembra en la parte más alta del terreno, después se amarra a esta el extremo de una cuerda de 20 o 30 metros, la cual estiramos hacia el punto más bajo del terreno. Después se siembran estacas a una cierta distancia según la pendiente de la ladera: cuanto más pendiente tiene nuestro terreno, menos distancia hay entre cada estaca.

2. Tomando el "aparato A" a plomo, atravesamos la pendiente a la altura de las estacas que hemos puesto. Cada vuelta del marco «A» clavamos una estaca. Así determinamos los contornos.

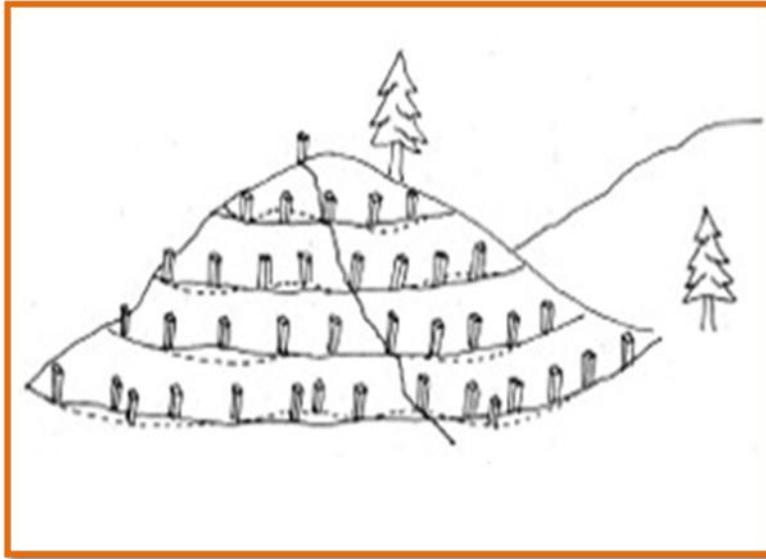
3. Después se corrigen las estacas con la simple vista. Se puede uno colocar a un extremo de la línea y componer las que están muy salidas, ya sea subiendo o bajando unas estacas para facilitar el trabajo y las curvas sean más suaves. Tenga mucho cuidado de no mover todas las estacas. Las que pueden moverse son unas tres en una línea de diez estacas en las laderas con mucha pendiente no hay necesidad de corregir las estacas, ya que siempre las curvas quedan suaves.

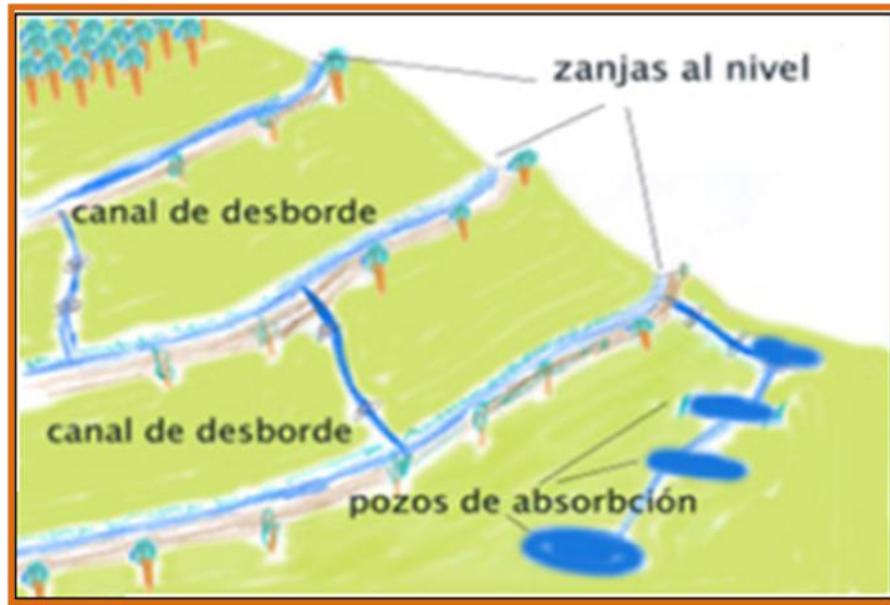
Figura 2-37, Esquematzación del mecanismo de las zanjas de infiltración.

3. Las zanjas de infiltración generalmente se construyen con un canal de desborde para poder, durante los fuertes aguaceros, guiar el agua que no se alcanza a infiltrar, a la próxima zanja de infiltración más abajo etc.; Si hay que controlar cantidades muy grandes, podemos construir también estanques y pozos de infiltración. La idea es, que no se vaya a escapar ningún flujo de agua por la superficie del terreno, causando así erosión y pérdida de materia orgánica.

4. Conviene ahora poner el punto más alto del montículo de tierra al mismo nivel a lo largo de toda la zanja, para que el agua se pueda distribuir parejo. Solamente, donde hacemos los canales de desviación, dejamos el nivel más bajo. Así la zanja se puede llenar de agua hasta cierto punto, y cuando esté el punto de desbordarse, el agua puede ser desviado hacia la próxima zanja de infiltración. Este canal de desborde lo reforzamos con piedras y rocas, para que no se presente erosión ahí (Figura 2.37).

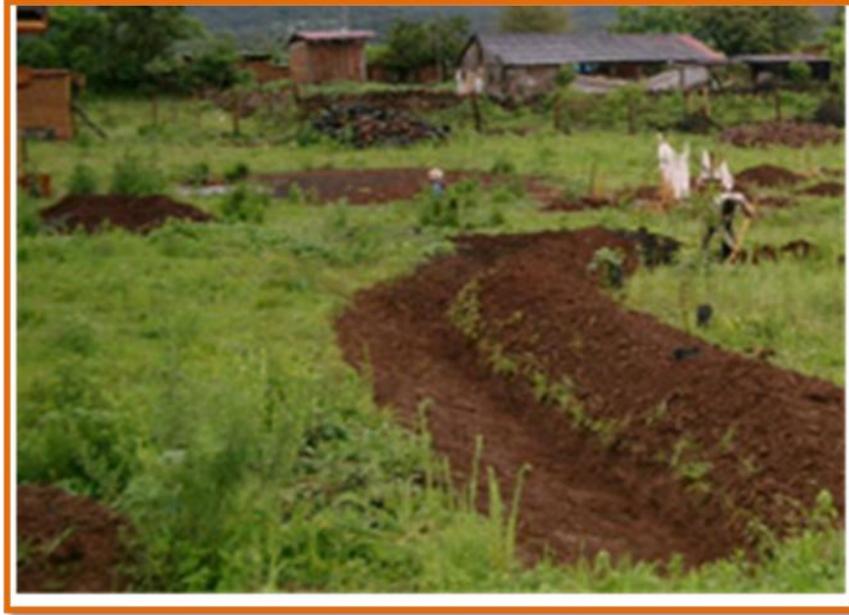
Figura 2-38, Zanja recién excavada al inicio de la temporada de lluvias.

5. Inmediatamente después de excavar las zanjas de infiltración se deben de plantar las superficies de la zanja: Arriba del montículo se pueden plantar especies que requieren menos humedad, como hierbas de olor y plantas medicinales, incluso flores y leguminosas mejoradores del suelo pueden ser sembrados. Montaña abajo del montículo es un muy buen lugar para sembrar árboles frutales, para que aprovechen el agua que se infiltra en la zanja (Figura 2.38).

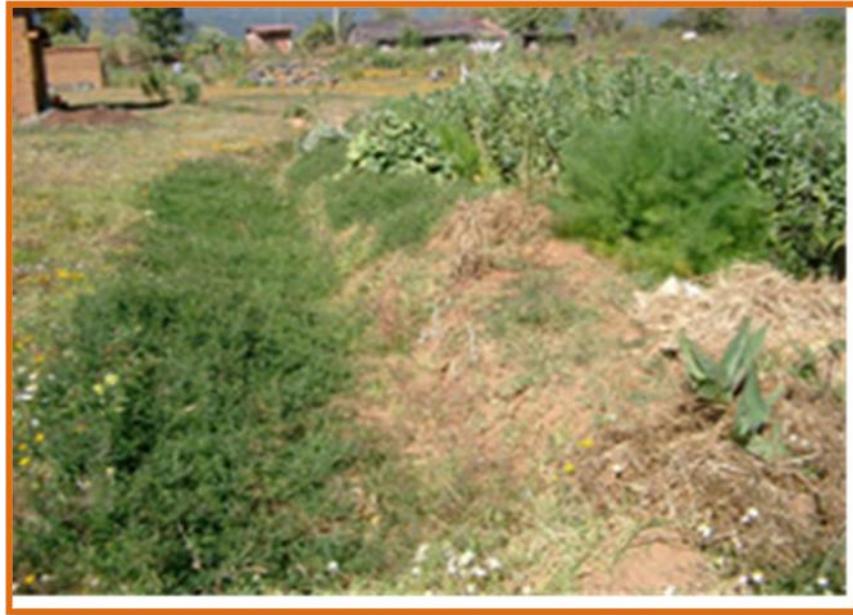
Figura 2-39, Tres meses después con barreras sembradas.

6. Con el tiempo y las lluvias las zanjas de infiltración se llenarán de materia orgánica y tierra de monte, dejando así camas fértiles para sembrar mas especies útiles (Figura 2.39). Eventualmente en algunos años hay que excavar mas zanjas, o puede ser que las plantas y árboles establecidos ya acabaron por completo con la erosión y los deslaves.

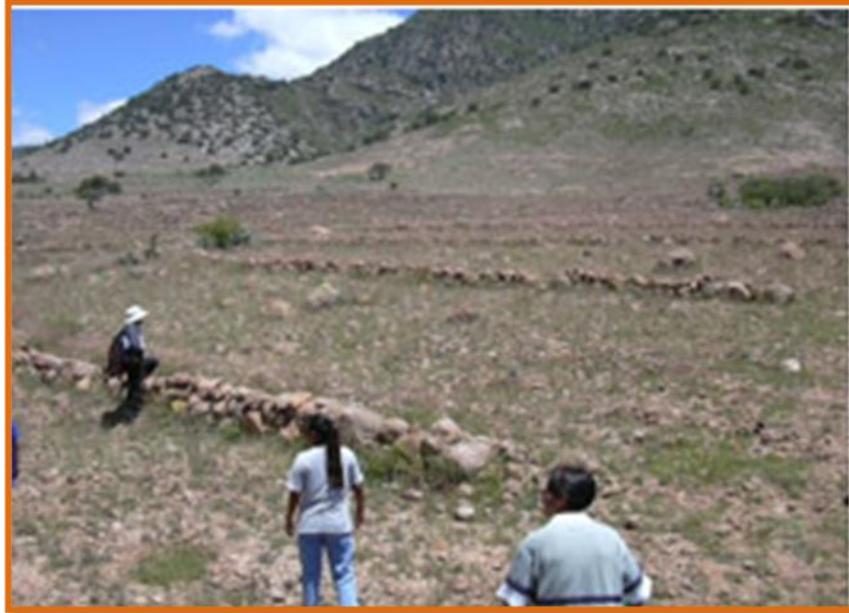
En estos terrenos podemos utilizar las piedras y rocas existentes siguiendo las líneas de contorno del terreno (Ver Figura 2.40), acomodándolas en muros y montículos, que dejen pasar el agua, reduciendo su velocidad, y reteniendo sedimentos, tierra y materia orgánica.

Figura 2-40, Barreras formadas con rocas extraídas del mismo terreno.

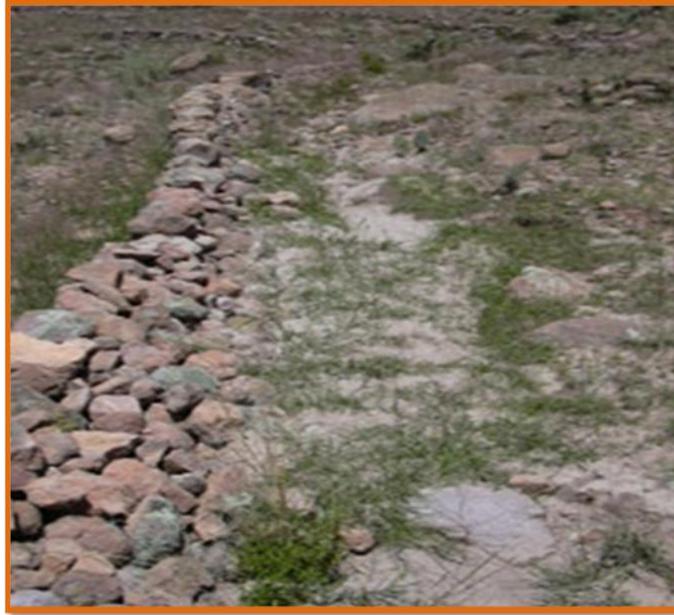
Figura 2-41, Vista longitudinal de la barrera a base de rocas.

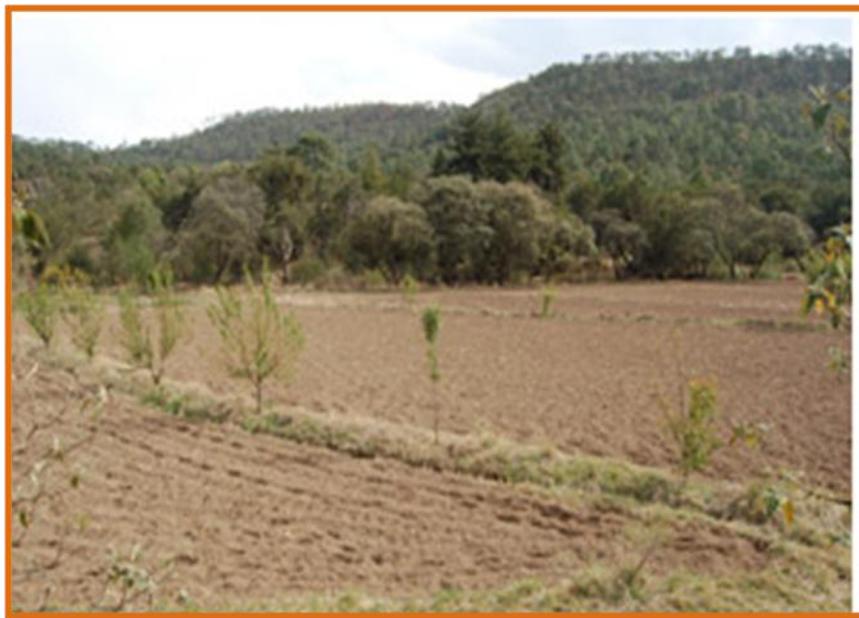
Figura 2-42, Terrazas a diferente nivel separadas con bordas cubiertas de vegetación.

Las terrazas en el cultivo tradicional eran formadas con muros de piedra, o bien se utilizaba el maguey y árboles como el aguacate para detener la tierra de las milpas en las laderas (Figura 2.42).

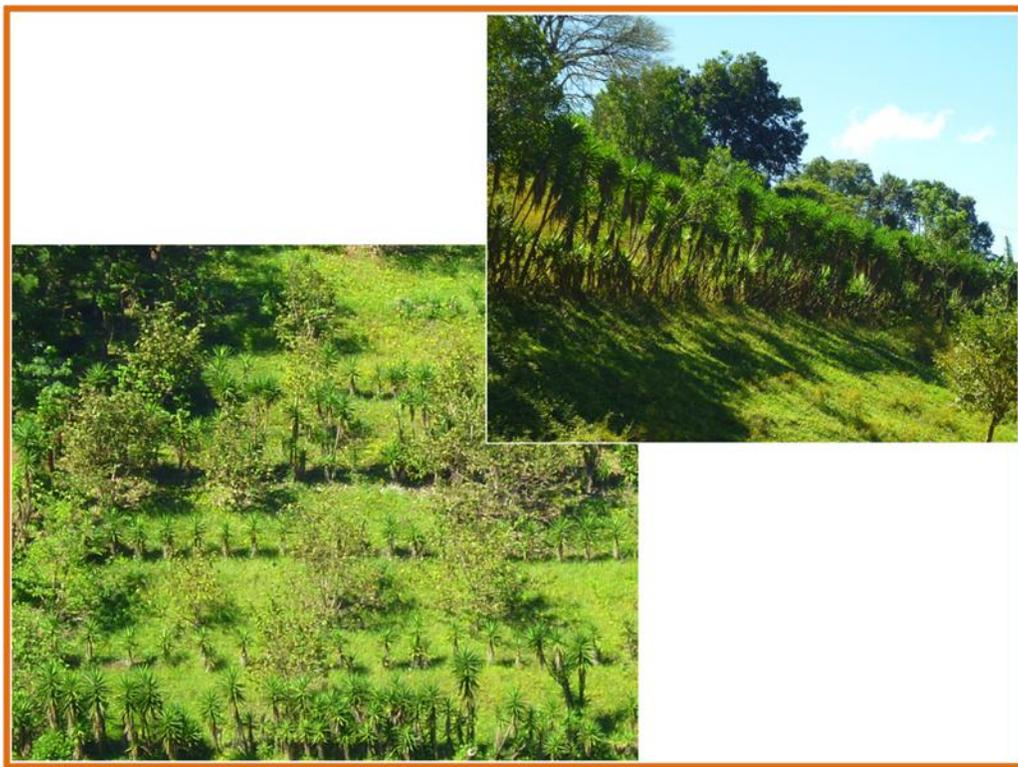
Figura 2-43, Plantación de Izote utilizada como Barrera Viva. Noviembre 2011

Pueden formarse de muchos diferentes tipos de plantas: En los barrancos pueden ayudar árboles como el Papaturro, el Jiote para detener el suelo de las orillas. Para la formación de terrazas se puede sembrar pastos Jaragua o plantas como: Maguey, Izote y Piña (Ver Figura 2.43).

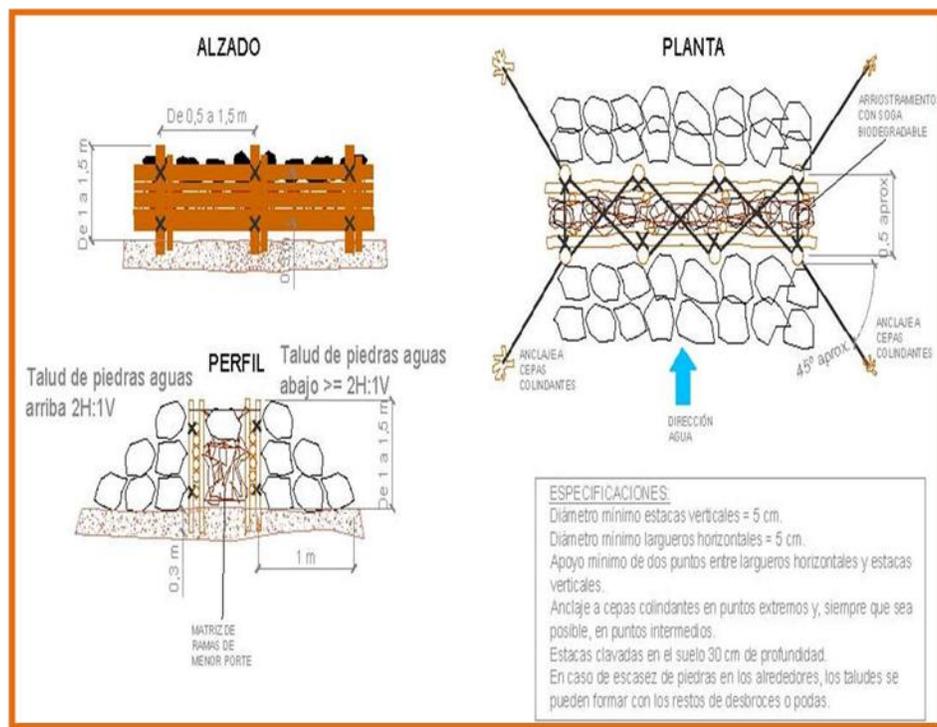
Figura 2-44, Detalle de Barrera Muerta o Dique Mixto *.

Pueden construirse de cualquier material natural, como palos, troncos, piedras, pasto seco, tierra o paja. Se fijan en la tierra con estacas hechas de palos y postes de madera. Reducen la velocidad del agua en los barrancos y los campos de cultivo. Cumplen el mismo fin que los muros de piedra, dejan pasar el agua pero retienen suelo y materia orgánica (Ver Figura 2.44 y 2.45).

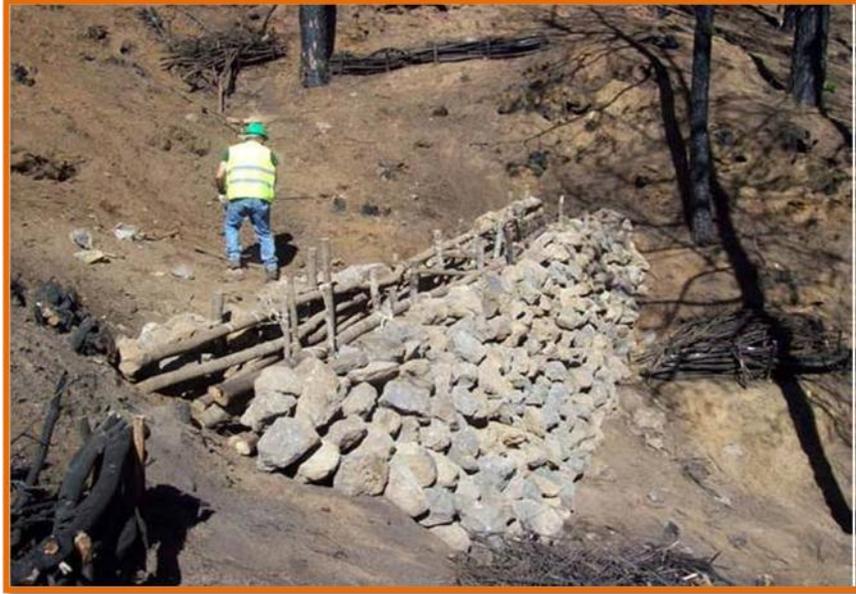
Figura 2-45, Barrera construida para retener sedimentos en los terrenos.

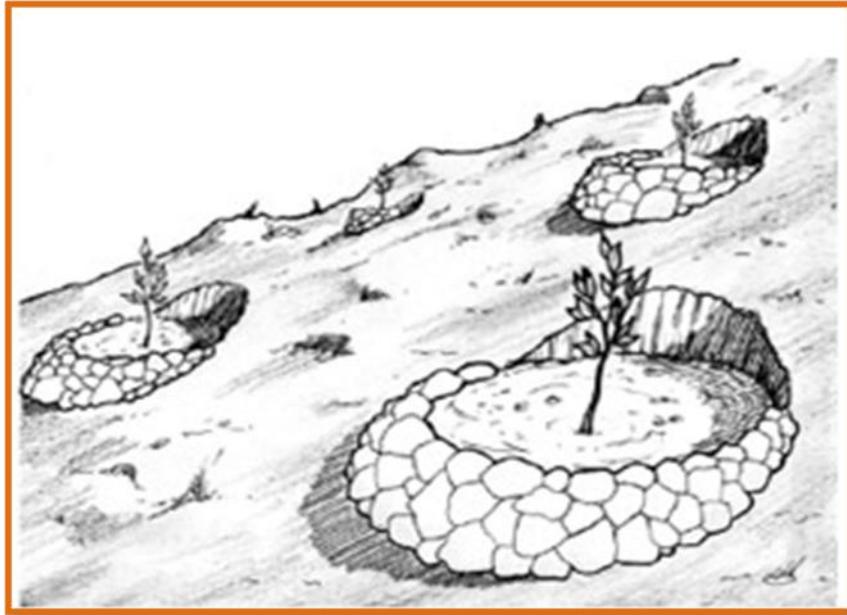
Figura 2-46, Terrazas construidas en cada planta o árbol de forma individual.

Si las laderas tienen una pendiente mayor de 45%, se recomienda la construcción de terrazas individuales para la siembra de árboles, cuya distancia será igual a la distancia recomendada para reforestar. Esta distancia depende de la clase de árboles que se siembren. Estas terrazas se hacen de forma circular y su diámetro depende del tamaño del árbol, que se piensa sembrar (Figura 2.44).

Normalmente se fija la tierra montaña abajo con muros de piedra y roca amontonada.

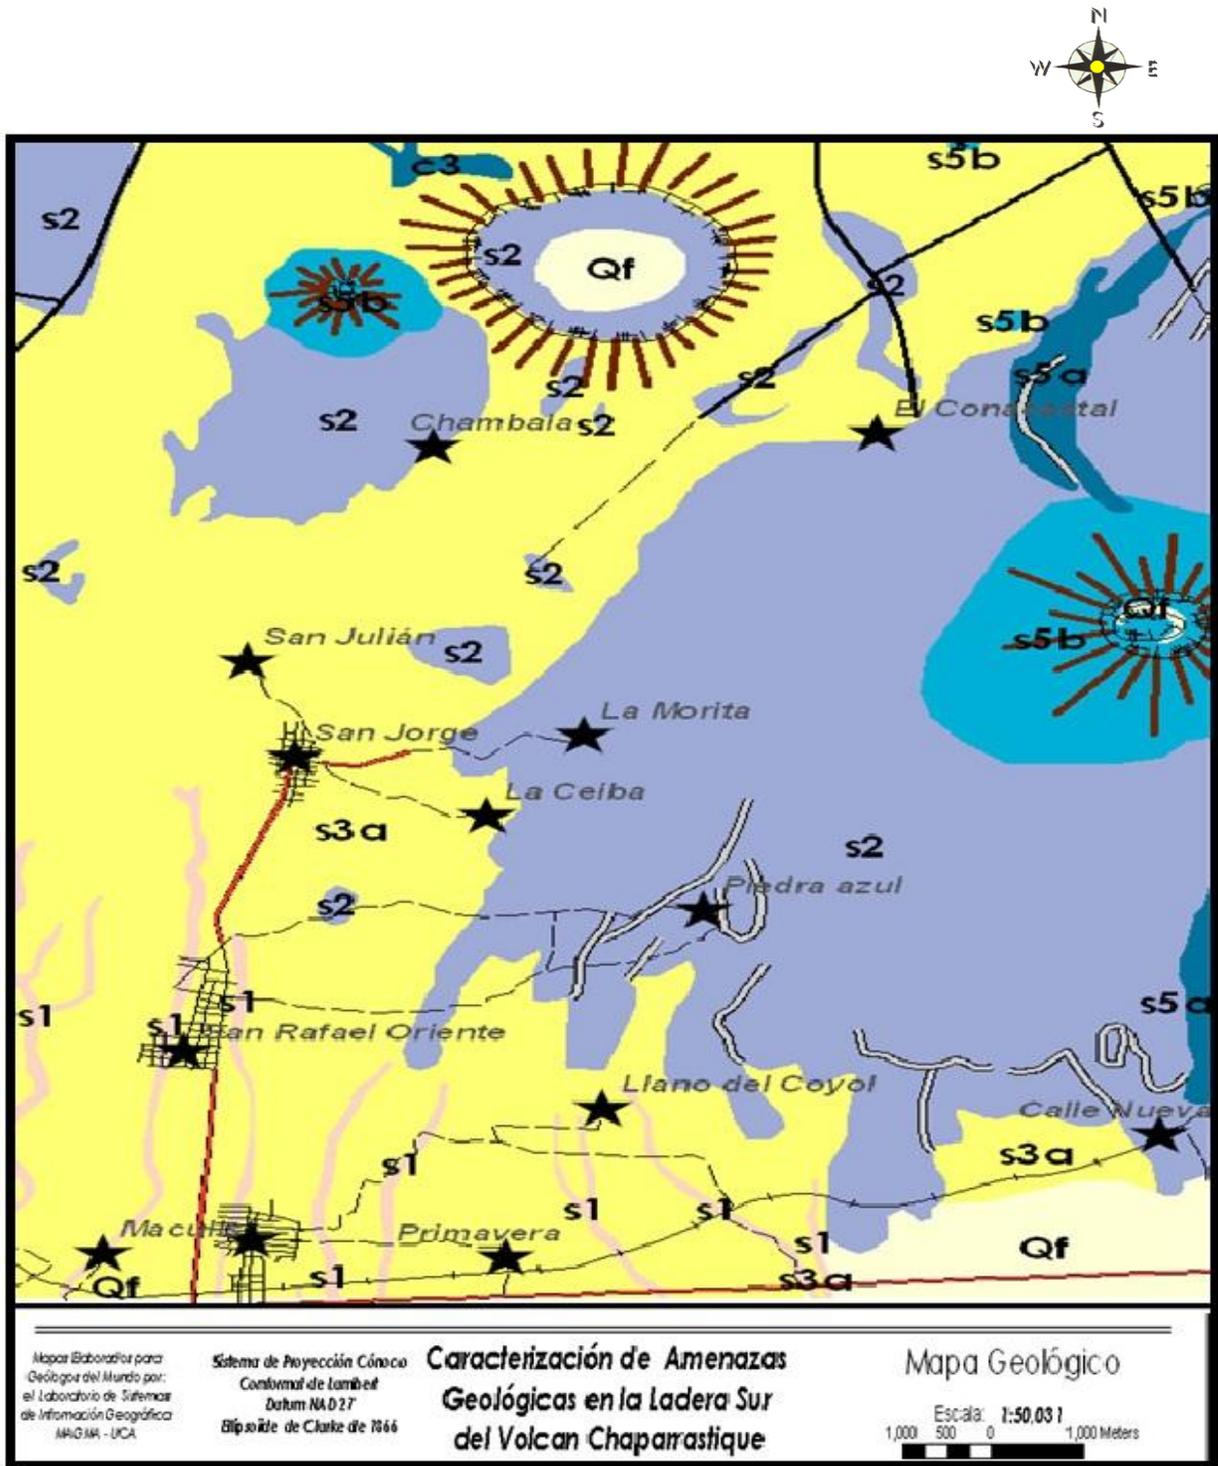
Figura 3-4 Mapa Geológico de Zona en Estudio.

La geología del área de estudio, al igual que la del resto del país, está caracterizada por la presencia exclusiva de rocas volcánicas, en este caso, procedentes de erupciones de los Volcanes Chaparrastique, Pacayal y Cerro El Limbo. (Ver figura 3-4 y Tabla 3.4)

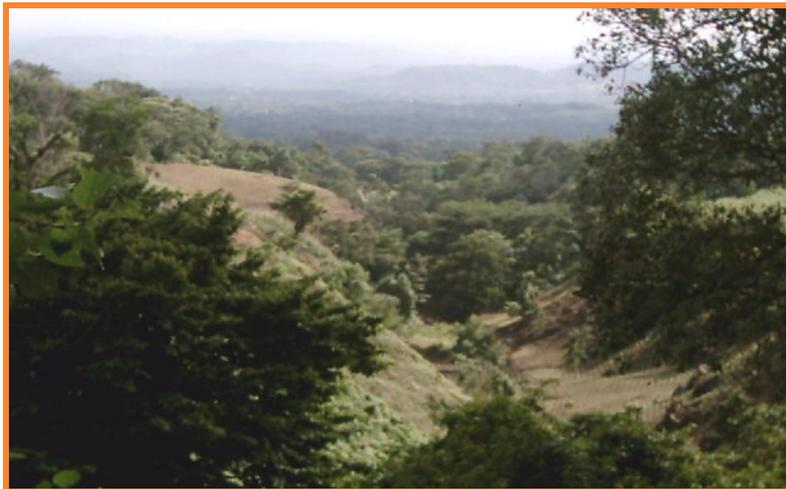
Figura 3.5 Muestra de la Morfología Alta de la Quebrada El Tránsito. (Noviembre 2011).

En nuestro país a una elevación mayor de 710 metros sobre el nivel del mar (msnm) y menor que 1910 msnm, se le puede considerar un cerro; a una elevación mayor que 1370 msnm y menor que 2125 msnm, si tiene cráter se le puede considerar un volcán. En la figura 3-5 puede apreciarse lo que es la morfología alta, esta fotografía fue tomada en la parte alta del municipio de San Jorge, el cual está dentro de la Zona en Estudio.

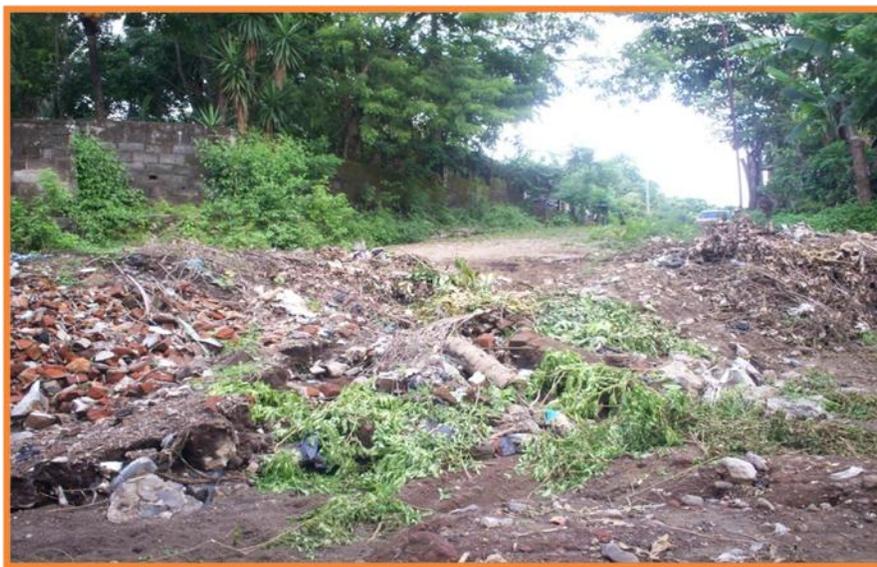
Figura 3-11, Municipio de San Jorge, deposito final de material en el Barrio Concepción; que luego es transportado, el cual disminuye la capacidad hidráulica de las obras de paso. (Junio 2011).

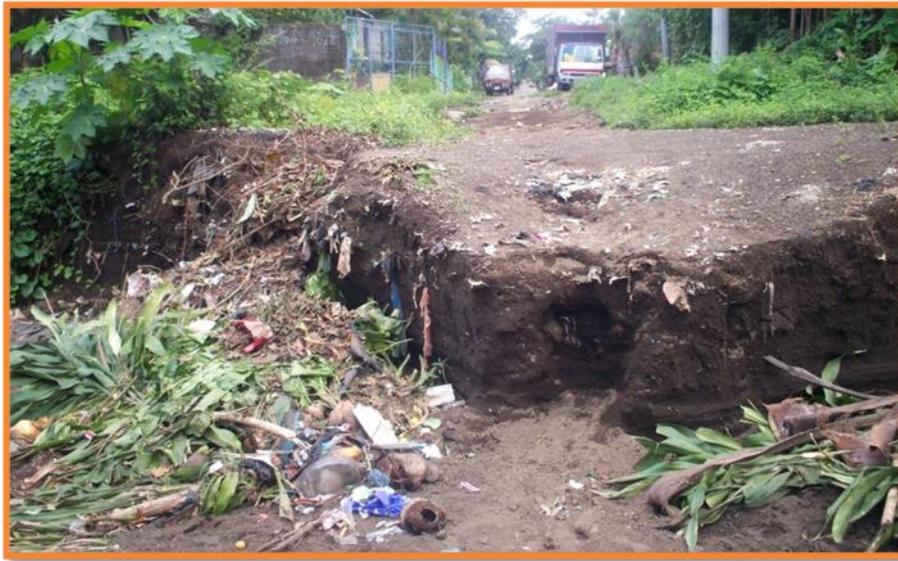
Figura 3-12, Acumulación de basura, lo cual hace aumentar el volumen de sedimentación de la quebrada. (Junio 2011).

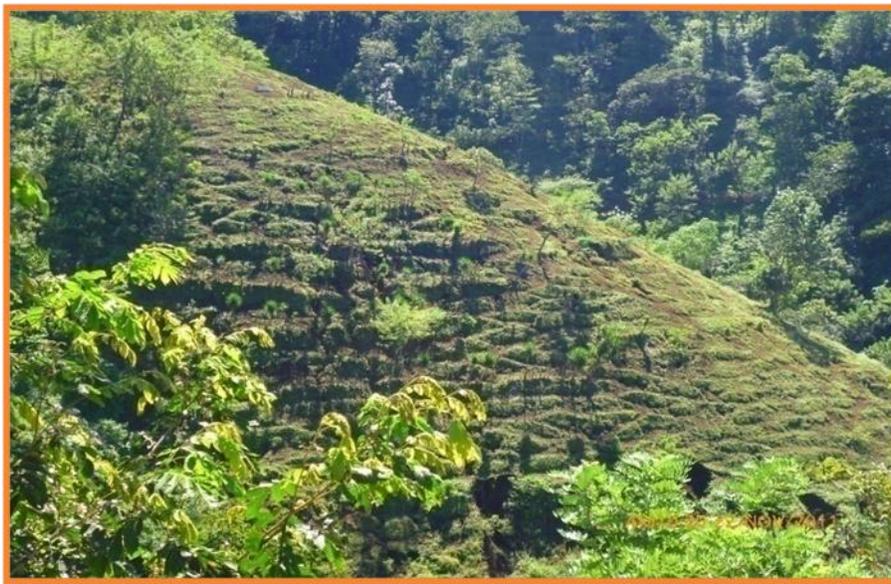
Figura 3-13, Perdida de cobertura vegetal en terrenos con pendientes que superan el 50%. (Noviembre 2011).

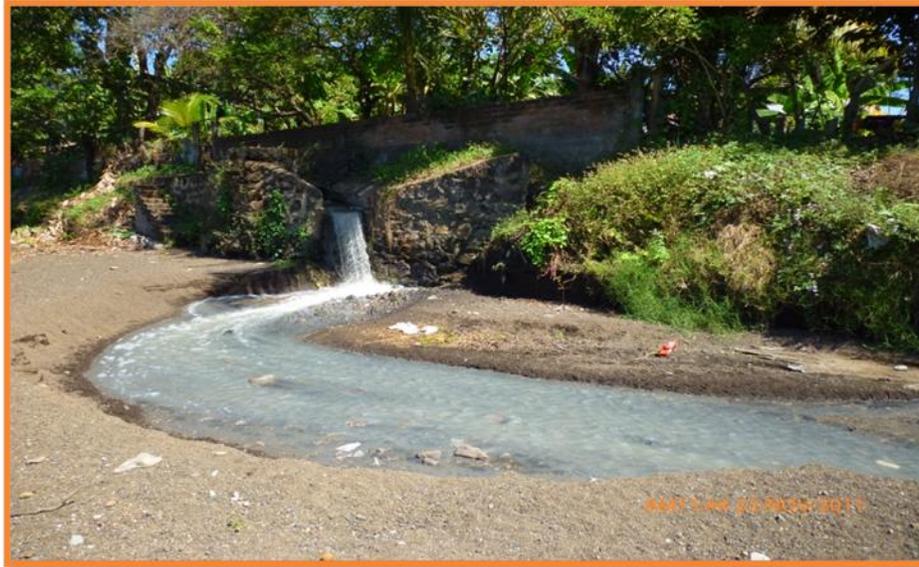
Figura 3-14, Punto de descarga de aguas residuales del Municipio de El Tránsito sin tratamiento debido, generando problemas de contaminación. (Noviembre 2011).

Se logró observar el problema del depósito final de aguas negras provenientes del municipio de el Transito las cuales son transportadas hacia la quebrada El Tránsito y esta a su vez hacia el Rio Grande; durante este transporte se produce infiltración en las tierras del Cantón Hacienda Nueva que es un lugar donde hay una gran cantidad de acuíferos que se ven afectados por esta problemática, todo lo anterior incrementa el porcentaje de contaminación en dicho lugar.

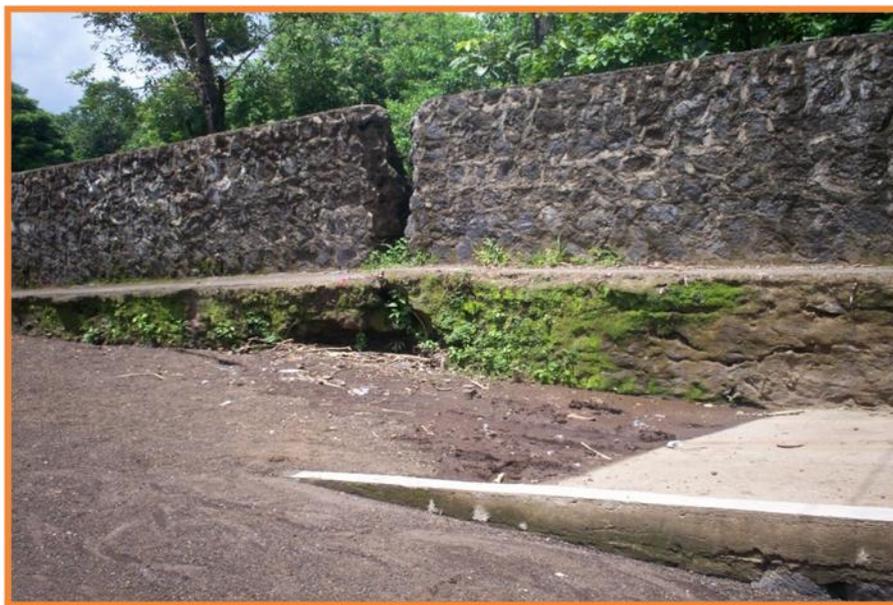
Figura 3-15, Daños ocasionados a un muro de protección transversal construido en el Barrio Concepción de San Jorge, para evitar el ingreso del agua a las viviendas aledañas. (Junio 2011).

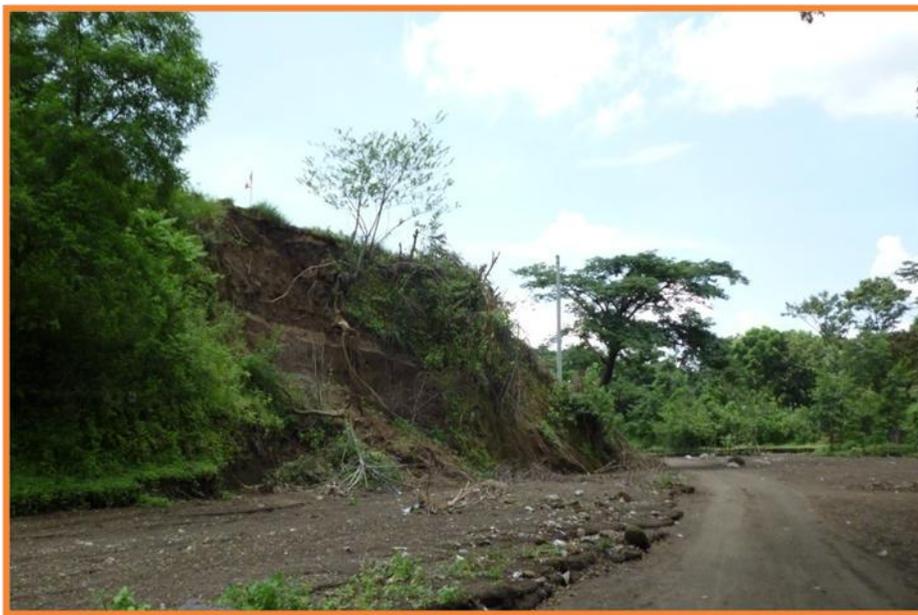
Figura 3-16 Perdida de terrenos fértiles producto de los derrumbes que se dan debido a la saturación del suelo en la época lluviosa en la parte alta de la Quebrada El Tránsito. (Septiembre 2011).

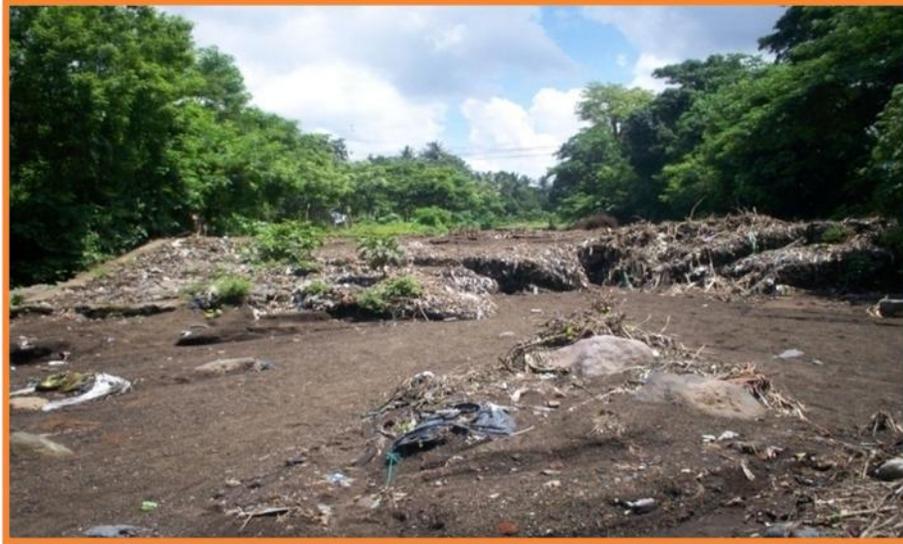
Figura 3-18, Barrio Concepción del Municipio de San Jorge, en este punto se denota los efectos que ha generado la Erosión Hídrica ya que el canal natural de la quebrada ha cambiado notablemente. (Septiembre 2011).

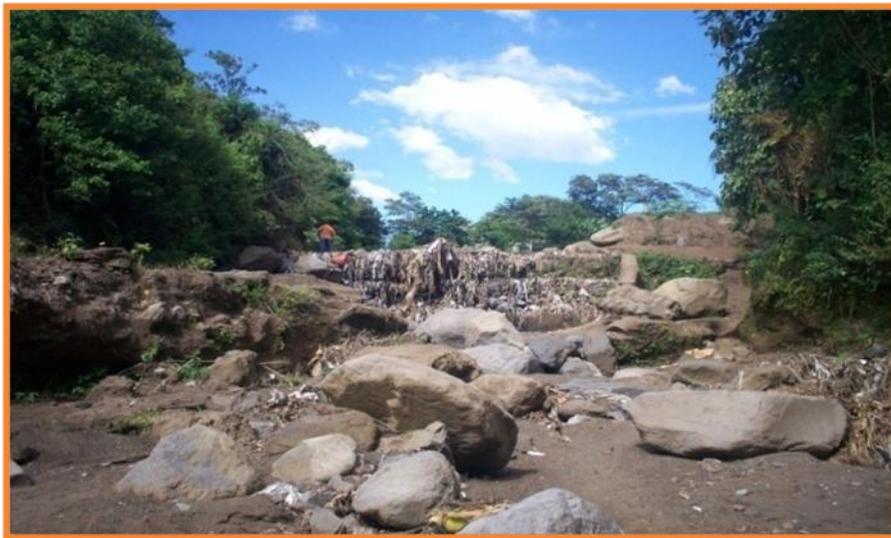
Figura 3-19, Barrio Santa Rosa del Municipio de San Jorge, obra construida en el año 2002 para disminuir los efectos de la Erosión Hídrica, en la cual se pueden observar rocas de gran tamaño que han sido arrastradas por la corriente hídrica. (Junio 2011).

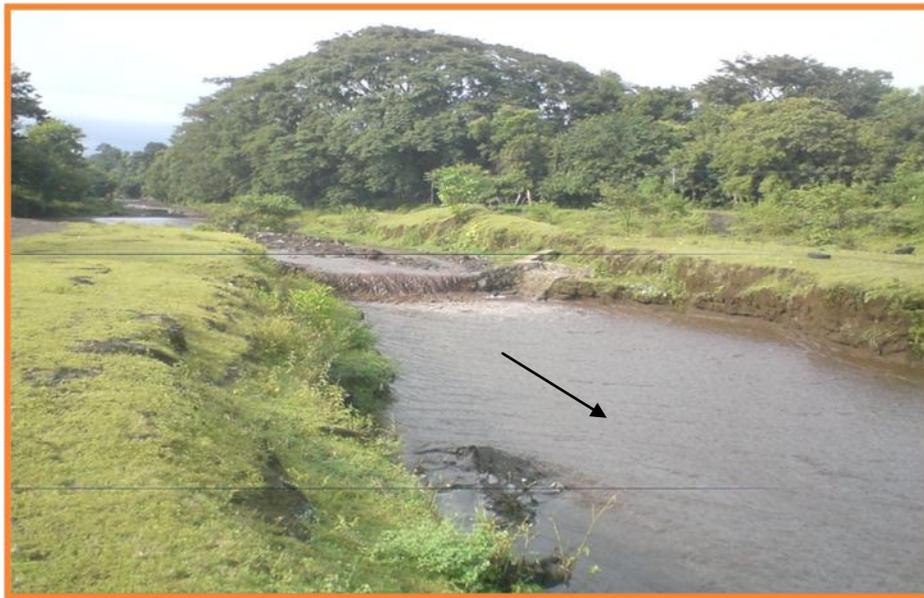
Figura 3-20, Escorrentía excesiva debido a la poca impermeabilización de los suelos en la parte alta de la cuenca. (Septiembre 2011).

Identificación: La zona media del cauce está ubicada entre los Municipios de San Jorge y San Rafael Oriente; por lo que nos damos cuenta que al haber precipitaciones la escorrentía es excesiva debido a la impermeabilización de los suelos y a la poca infiltración y evapotranspiración del agua en la parte alta de cuenca, que disminuyen con la deforestación y el mal uso del suelo. El cual aumenta el proceso de erosión en la zona media generando cárcavas.

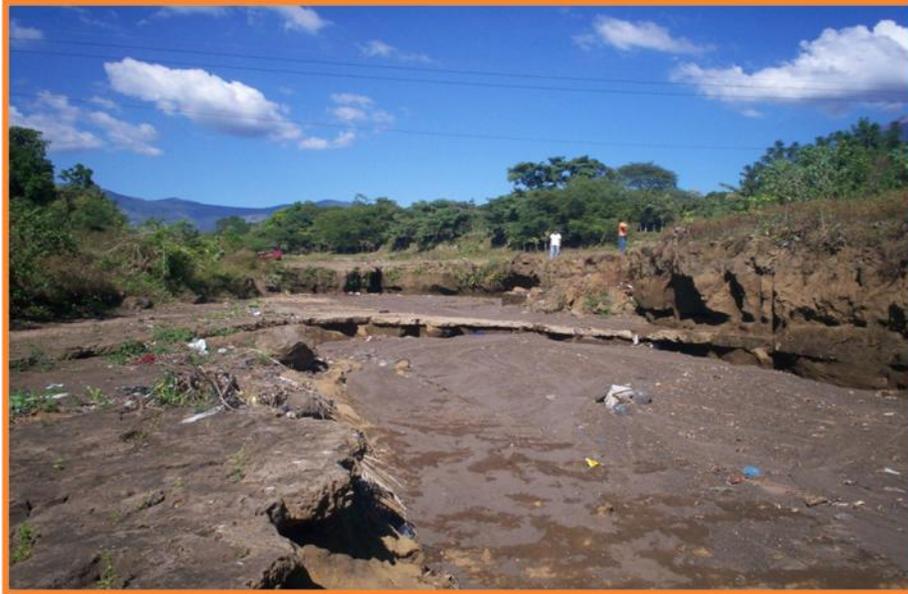
Figura 3-21, Municipio de San Rafael Oriente, punto donde el acceso de los pobladores está limitado debido a los cambio de la quebrada en su estado natural causados por la Erosión Hídrica. (Mayo 2011).

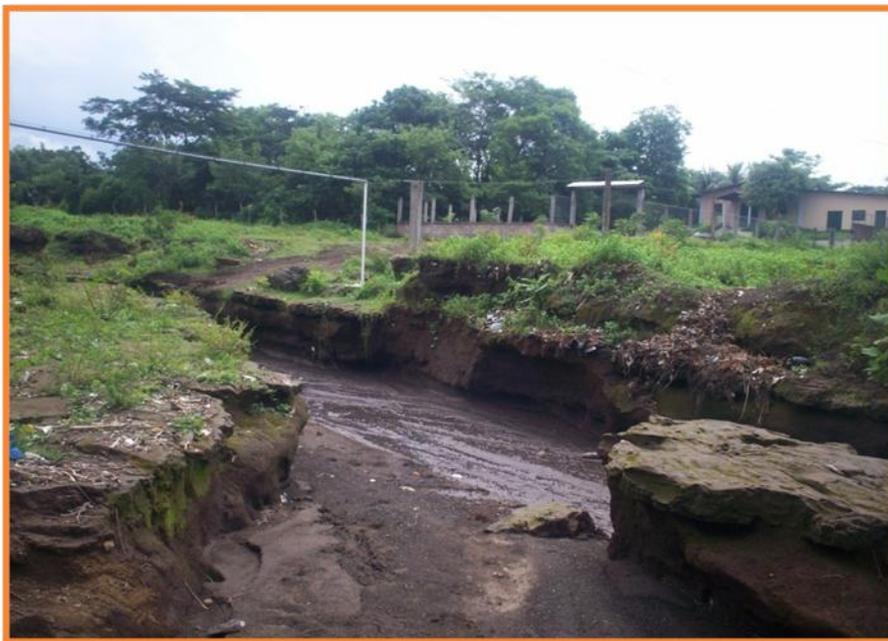
Figura 3-22, Municipio de San Rafael Oriente, generación de cárcavas debido al arrastre de sedimentos por el aumento de la velocidad del agua. (Junio 2011).

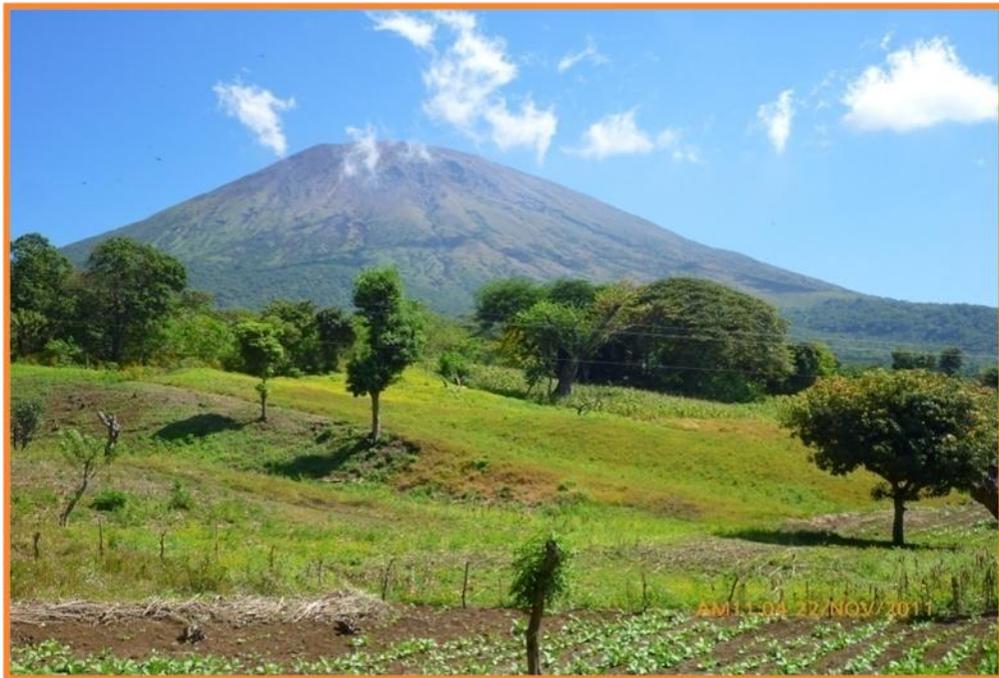
Figura 3-23, Zona deforestada para fines agrícolas. (Noviembre 2011).

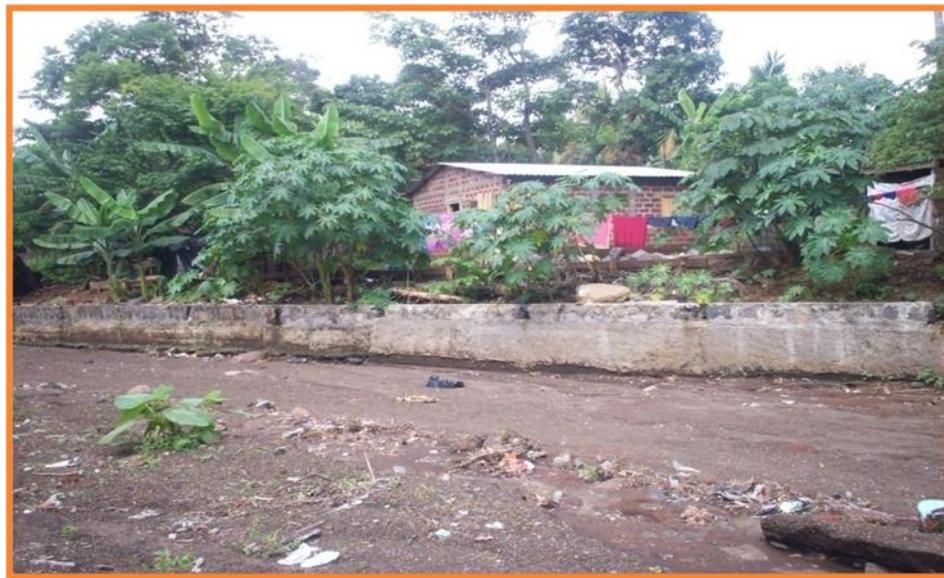
Figura 3-24, Barrio Concepción, San Jorge, vivienda construida en la ribera de la Quebrada El Transito. (Junio 2011).
