UNIVERSIDAD DE EL SALVADOR
FACULTAD MULTIDISCIPLINARIA ORIENTAL
DEPARTAMENTO DE INGENIERIA Y ARQUITECTURA

“ANÁLISIS DE LA SITUACIÓN ACTUAL Y PROPUESTAS DE OBRAS DE CORRECCIÓN PARA EL CONTROL DE LA EROSIÓN HÍDRICA DE LA QUEBRADA EL TRÁNSITO DEL DEPARTAMENTO DE SAN MIGUEL”.

PARA OPTAR AL TÍTULO DE:
INGENIERO CIVIL

CIUDAD UNIVERSITARIA ORIENTAL FEBRERO DE 2012

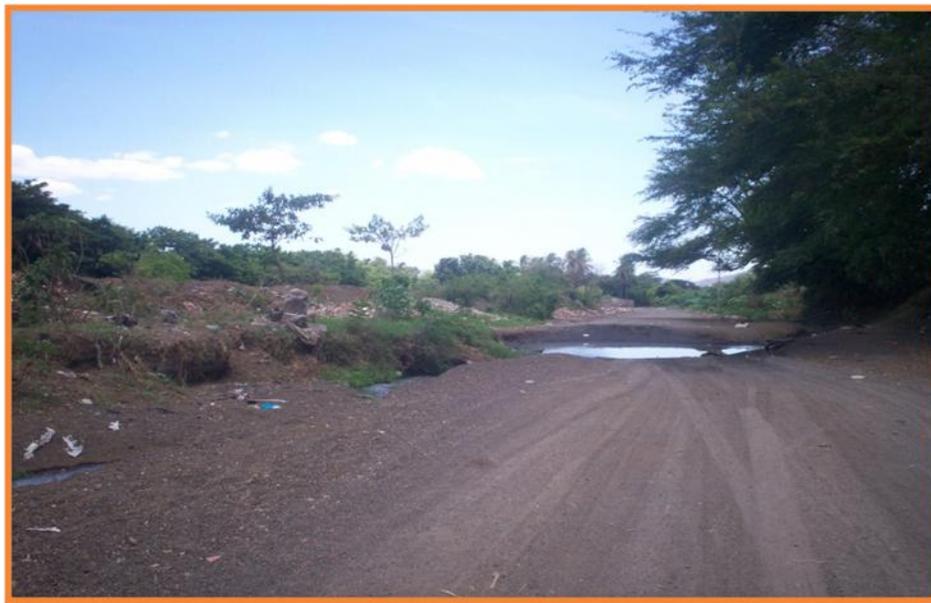
Figura 3-25, Municipio de El Tránsito, colmatamiento debido a la acumulación de sedimentos arrastrados por el paso del agua sobre la quebrada. (Mayo 2011).

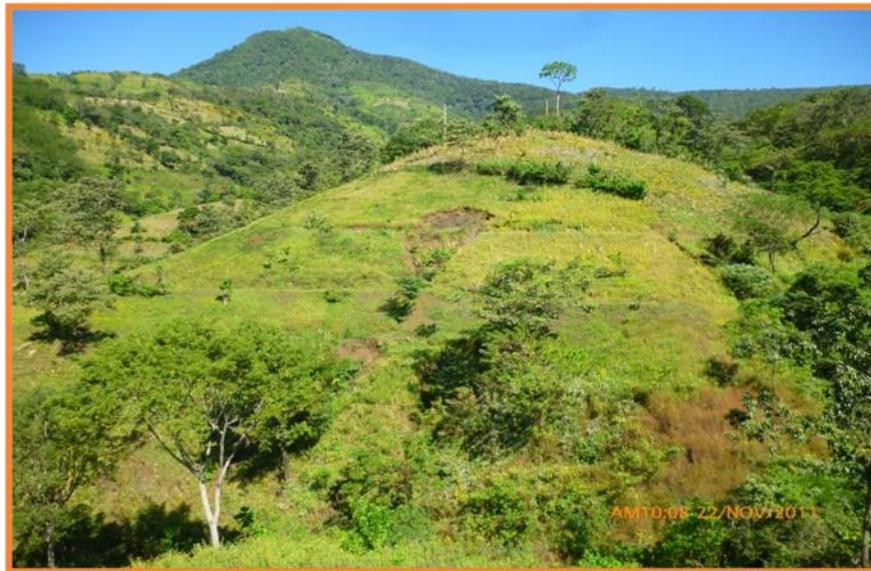
Figura 3-26, Cerro El Limbo Ubicado en la Parte alta de la Quebrada El Tránsito (Zona Norte del Municipio de San Jorge) donde los terrenos son utilizados para cultivos agrícolas. (Noviembre 2011).

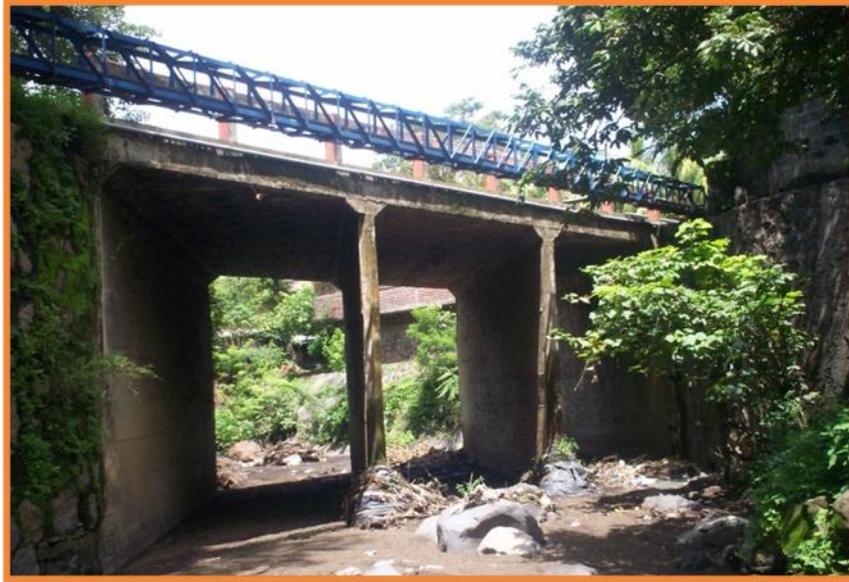
Figura 3-27, Obra de paso construido en el Municipio de San Jorge, donde la acumulación de material es notable. (Junio 2011).

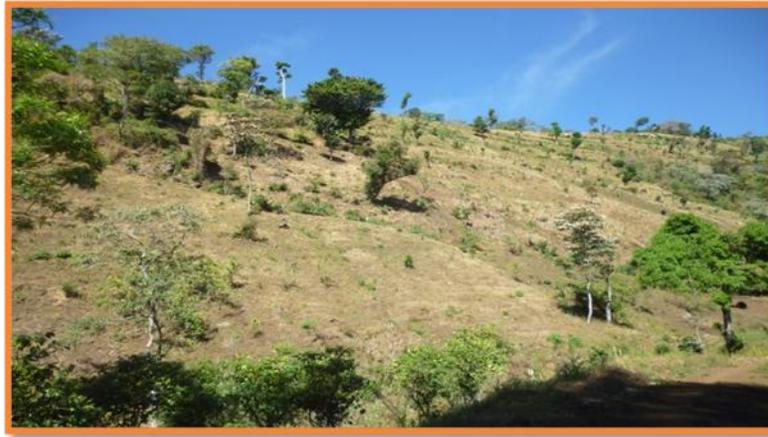
Figura 3-28, Muestra de deforestación en suelos de aptitud vegetal.

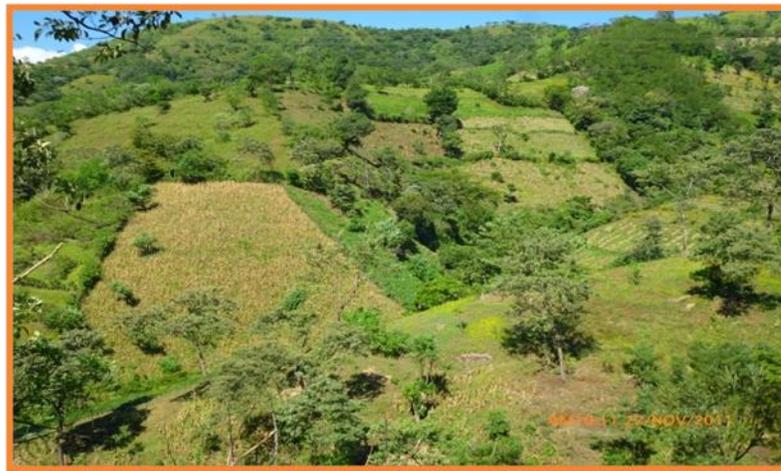
Figura 3-30, labranza del suelo, para cultivo en el mismo sentido de la pendiente. (Noviembre 2011).

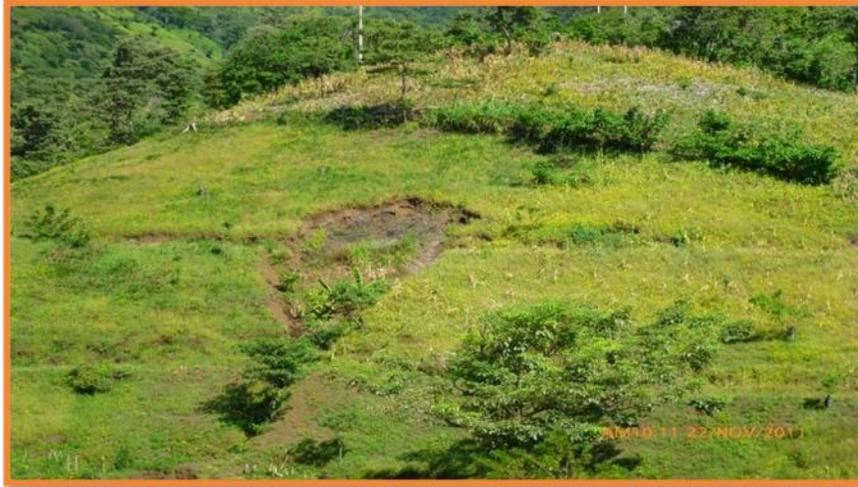
Figura 3-31, Formación de cárcavas por el desprendimiento del suelo.

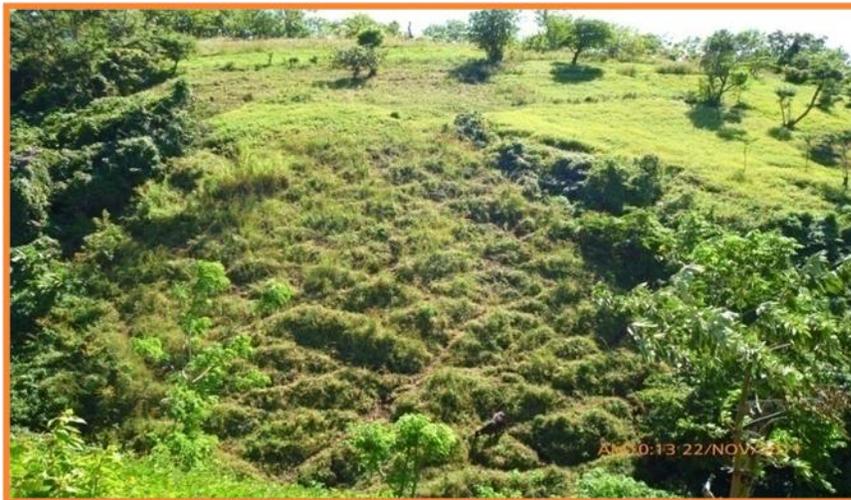
Figura 3-32, Pérdida de la infiltración del agua debido a la eliminación acelerada de la vegetación. (Noviembre 2011).

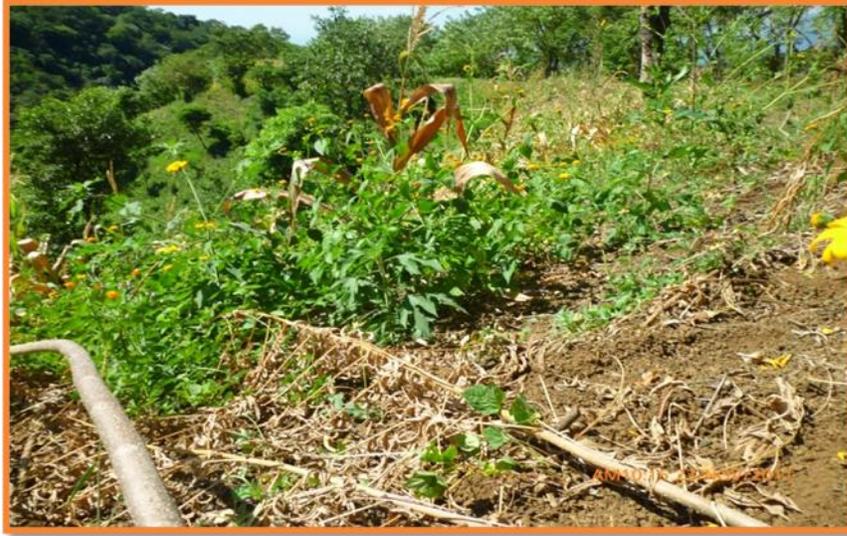
**Figura 3-33, Perdida del rendimiento de los cultivos por la falta de humedad.
(Noviembre 2011).**

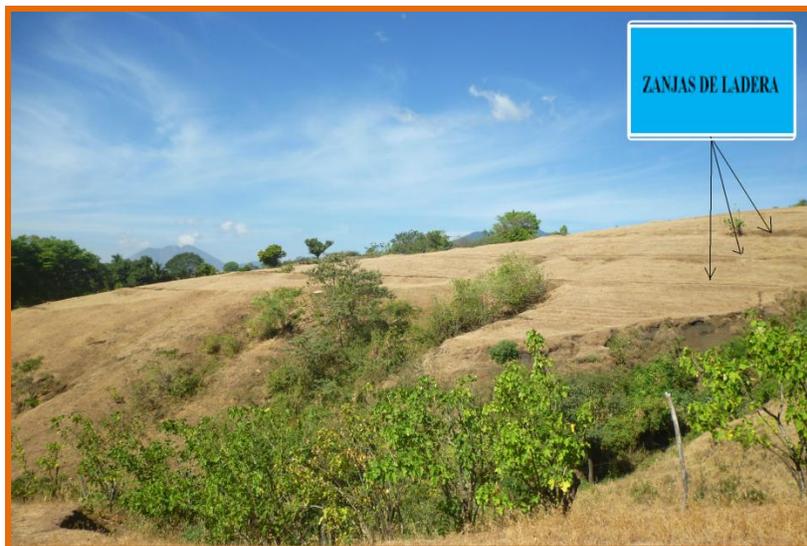
Figura 4-2, Zanjas de ladera encontradas en la comunidad de Chambala, al Norte del Municipio de San Jorge.

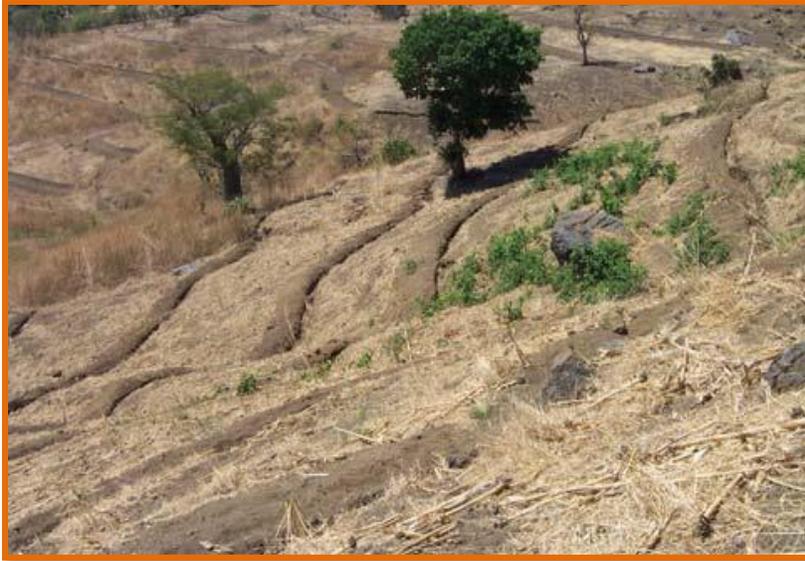
Figura 4-3, Zanjas de ladera recién construidas en la cuenca alta de la Quebrada El Transito, se observa el suelo extraído depositado hacia abajo de la zanja.

Las zanjas de ladera deben tener por lo menos un pie de ancho y un pie de profundidad. Deben hacerse taludes a los dos lados de la zanja para disminuir el riesgo de deslizamiento en sus bordes y reducir los costos de mantenimiento.

La distancia de una zanja a otra varía de acuerdo con el declive del terreno y la clase de suelo. A mayor pendiente la separación entre zanjas debe ser menor. También el cultivo a sembrarse puede hacer variar la distancia entre zanjas.

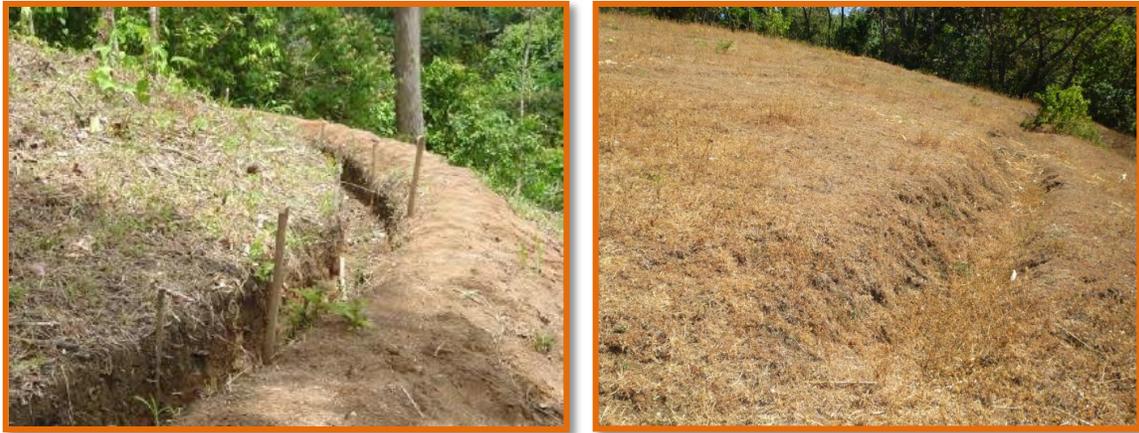
Figura 4-4, La imagen izquierda muestra una zanja con poco tiempo de ser construida y a la derecha ya con cobertura vegetal que ayuda a evitar su propia erosión.

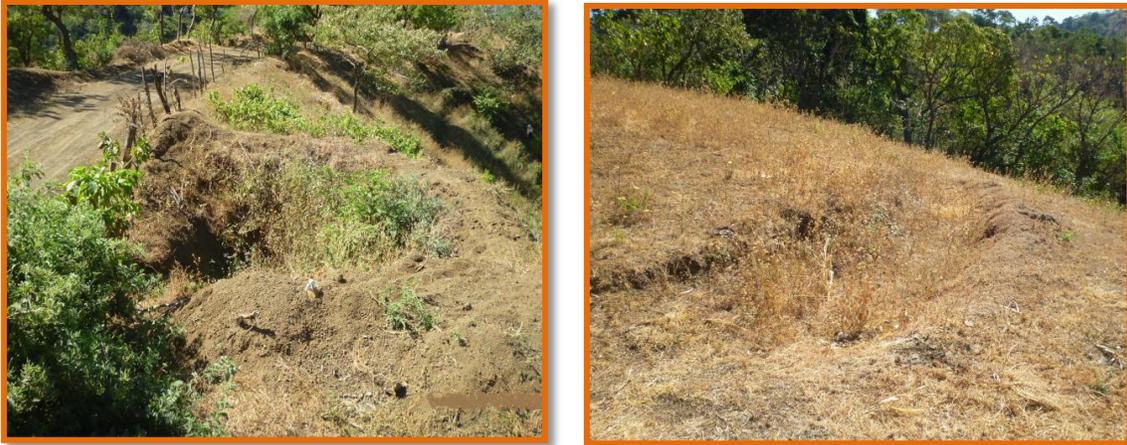
Figura 4-5, A la izquierda se observa un pozo de infiltración sin mantenimiento al igual que a la derecha se tiene una zanja de ladera sin extraerle el material depositado dentro de ella.

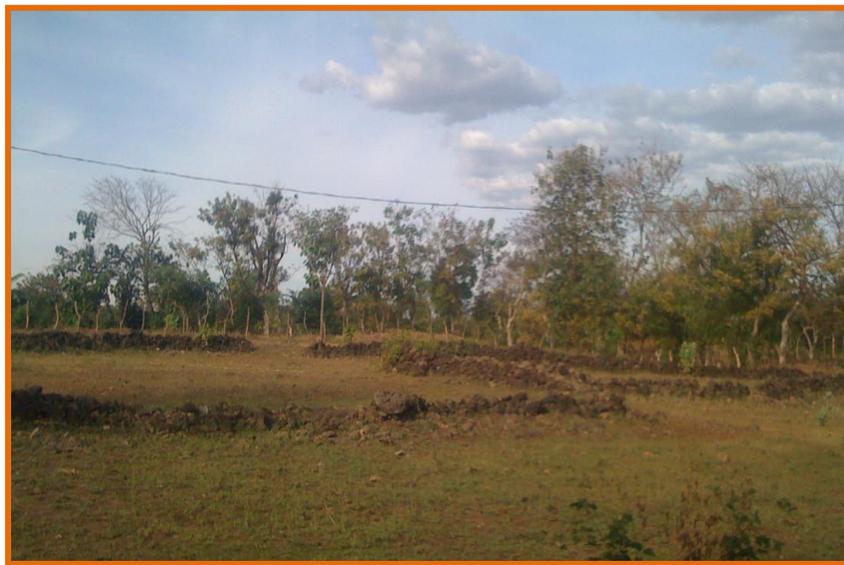
Figura 4-6, Muros de piedra contruidos en pequeñas laderas para evitar la erosión y aprovechar el material que se tiene.

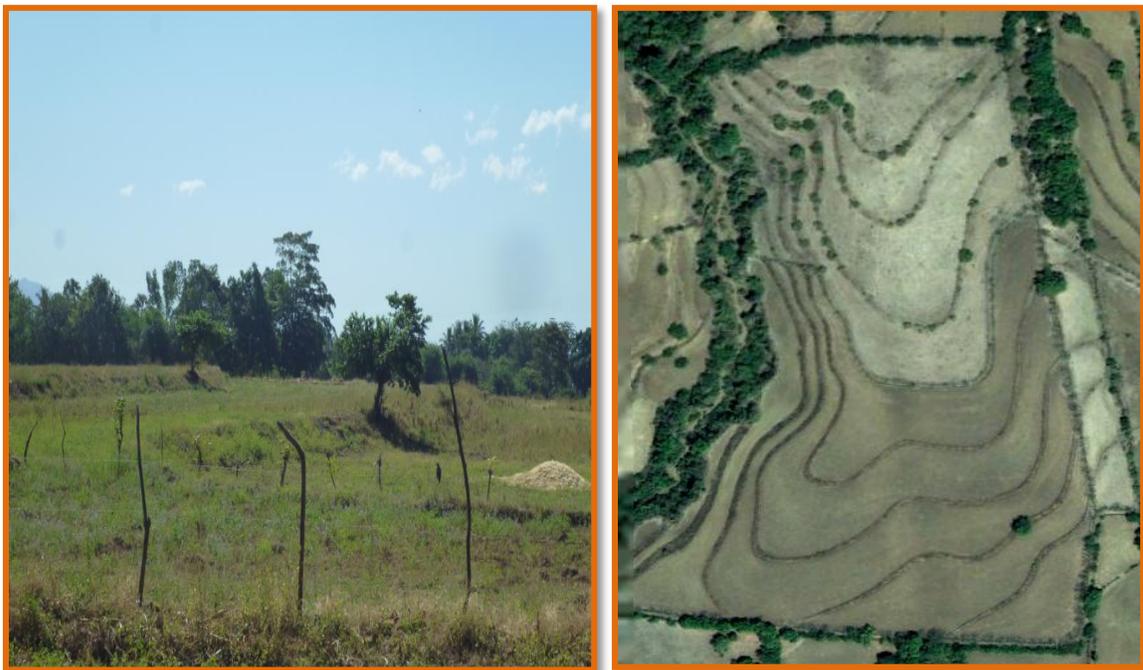
Figura 4-8, Terraza nivelada encontrada en el Municipio de San Rafael Oriente, en esa ladera no se tienen presentes problemas de erosión, ambas imágenes pertenecen al mismo terreno y se aprecian claramente el corte entre una terraza y otra.

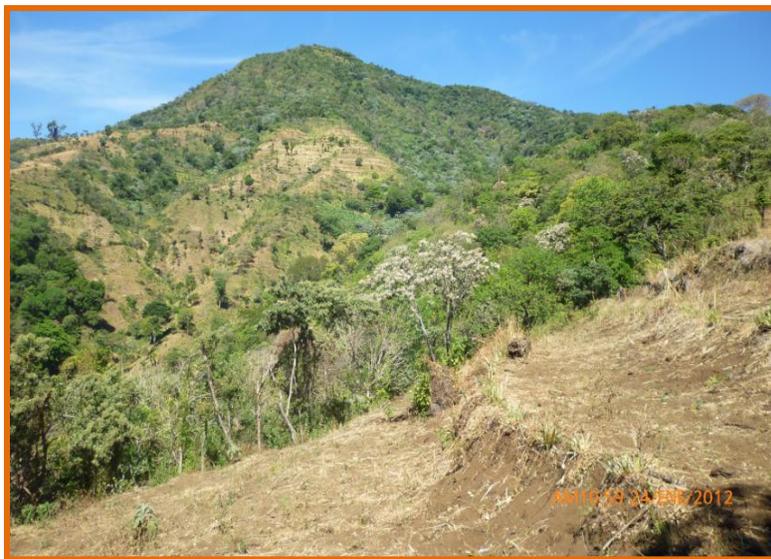
Figura 4-9, Terraza nivelada en las laderas del Cantón Chambala, se observa al borde de cada terraza la protección con barrera viva.

Todos los tipos de terrazas tienen un área de corte y un área de relleno. De la mitad hacia arriba del ancho total se excava. La tierra se excava y se riega en la parte inferior para formar el relleno. Este debe compactarse muy bien, lo que se logra pisoteando cada capa de tierra. Los límites de la excavación y del relleno son las dos curvas, que determinan el ancho total de la terraza.

La plataforma deberá tener un desnivel hacia adentro para que el exceso del agua en invierno pueda acumularse en la cuneta. La cuneta es un pequeño canal de desagüe, ubicado donde termina el talud de corte. También se recomienda darle a la plataforma un desnivel de 1 ‰ hacia los lados, para que salga el exceso de agua hacia un desagüe natural o construido.

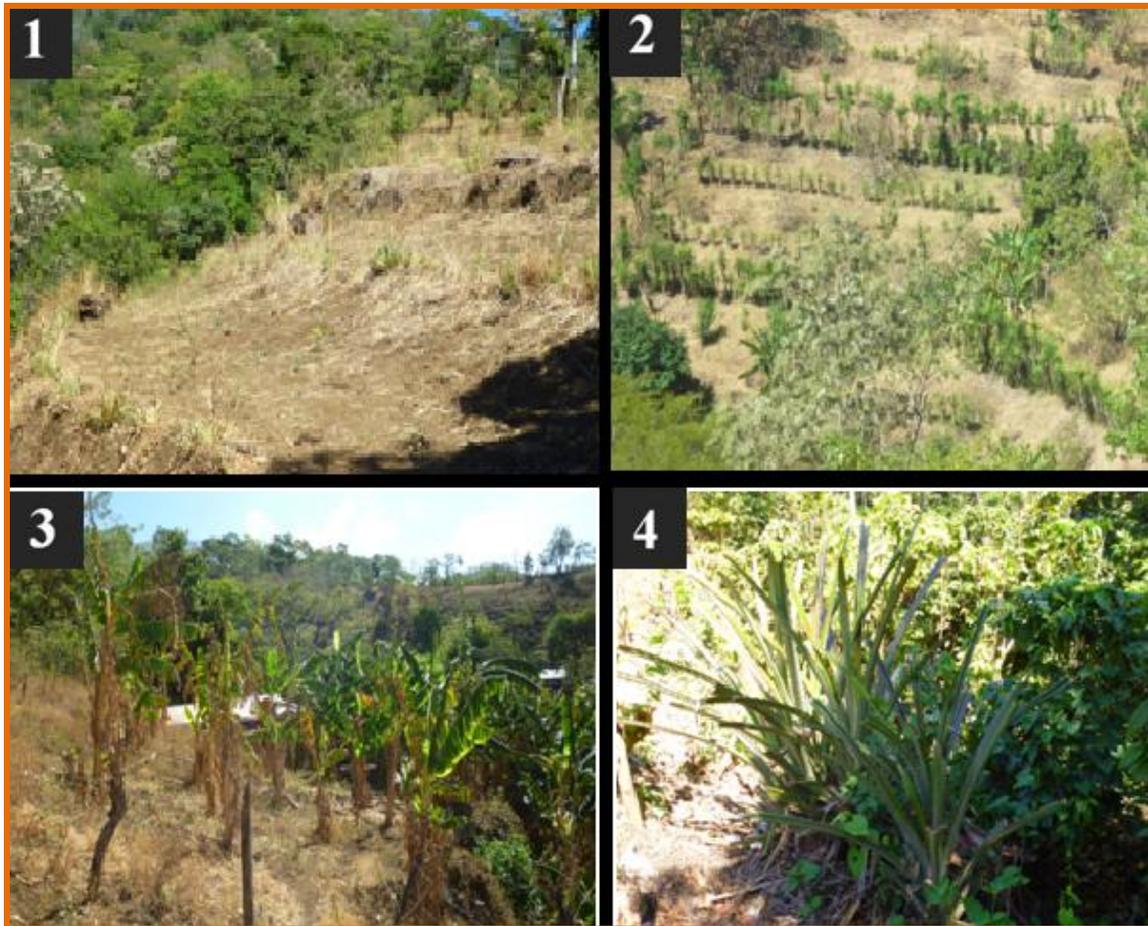
Figura 4-11, Se tiene de forma enumerada cada una de las plantas propuestas para ser utilizadas como barreras vivas.

1. Jaragua (*hyparrhenia rufa*)
2. Izote (Yuca Elephantipes)
3. Plátano o Guineo.
4. Piña de Cerco (*Pennisetum purpureum*)

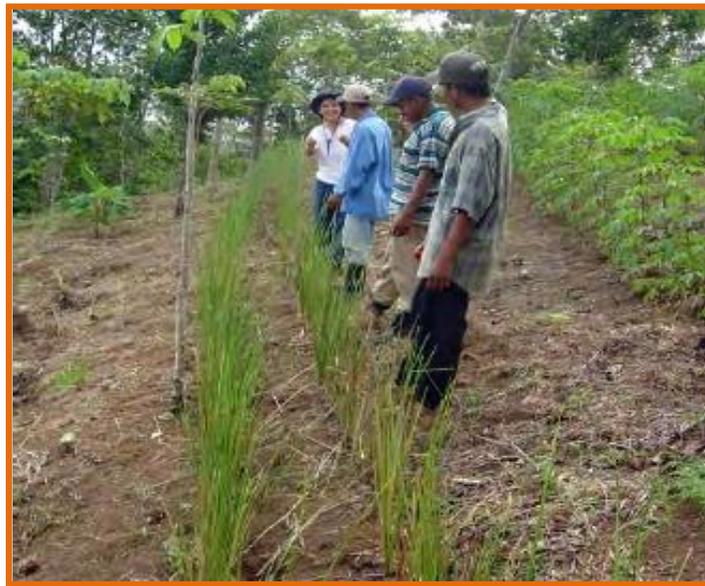
Figura 4-12, Filas de zacate utilizado como barrera viva en este caso Zacate Vetiver.

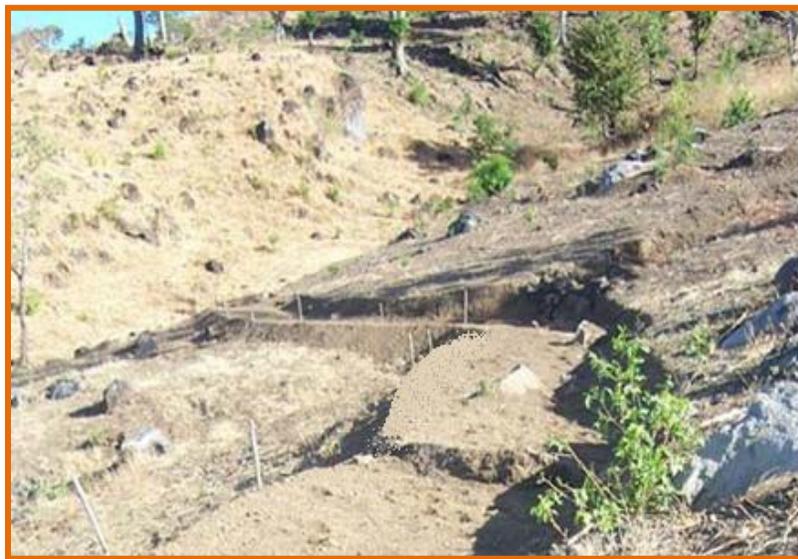
Figura 4-14, Terrazas individuales de forma circular para la plantación de árboles en cada una de ellas.

Las terrazas individuales se deben establecer en la cuenca alta de la Quebrada El Transito que pertenece a los municipios de Chinameca y San Jorge; esta técnica consiste en formar un círculo nivelado de forma horizontal solo con cierta pendiente leve hacia la parte baja de la ladera y en ellas se siembran árboles frutales contribuyendo a la reforestación de las zonas vulnerables.

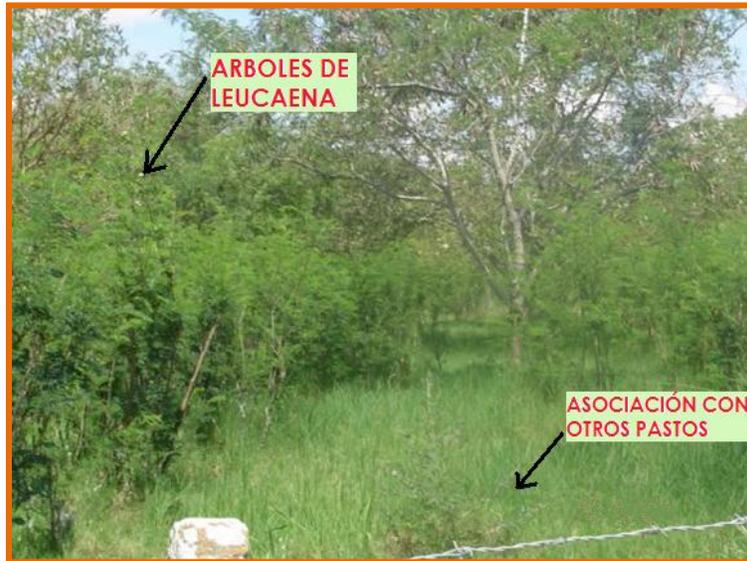
Figura 4-16, La Leucaena crece en forma de arbusto y se combina con otros pastos

- ✓ La preparación puede ser similar a la del Maíz en terrenos planos. En terrenos con laderas pueden hacerse rayas con cualquier herramienta que rompa el suelo o cepas con azadón para realizar un trasplante o siembra directa de la semilla.
- ✓ En terrenos de riego la siembra o el trasplante debe realizarse 60 días antes de las lluvias en los meses de Marzo y Abril. En terrenos de temporal se obliga la siembra después de la segunda o tercera lluvia del ciclo.
- ✓ El método de siembra para lotes compactos de corte es en surcos o hileras de 60 a 90 cm. de separación y de 5 a 8 cm entre plantas. Si el forraje se va a pastorear, se recomienda la siembra en surcos separados por 90 a 150 cm. y 4 a 10 cm. de distancia entre plantas. La siembra en asociación con pastos debe ser en franjas de 3 a 5

surcos de esta leguminosa en forma alternada con franjas iguales de un pasto.

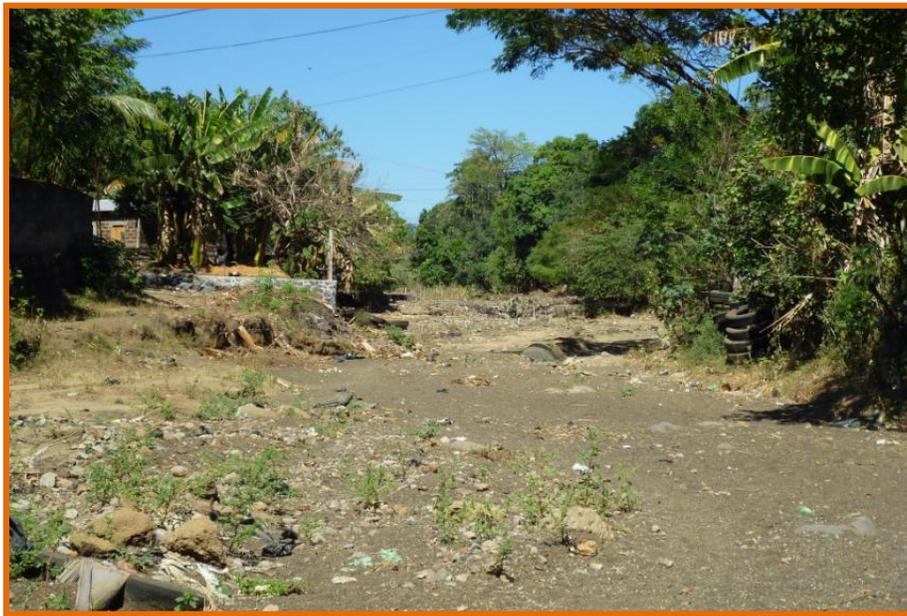
El primero: en el final de la 5ª Calle Oriente, Barrio Concepción del Municipio de San Jorge, el cual se ha visto afectado debido al colapso de un dique a base de gavión 100 metros aguas arriba de este punto, lo que ha profundizado el nivel desplazando la mayor parte de arena hasta descubrir suelo resistente. Alcanzar este tipo de suelo por el contrario de ser un beneficio se vuelve un problema mayor ya que la escorrentía superficial lo desgasta fácilmente formando sendas cárcavas que con el tiempo van incrementando su tamaño y longitud aguas arriba dejando en estado de vulnerabilidad los diques que se encuentran en ese sentido.

Figura 4-19, Incremento de la profundidad del lecho del cauce lo que deja en estado de vulnerabilidad a los pobladores de los márgenes de la quebrada.

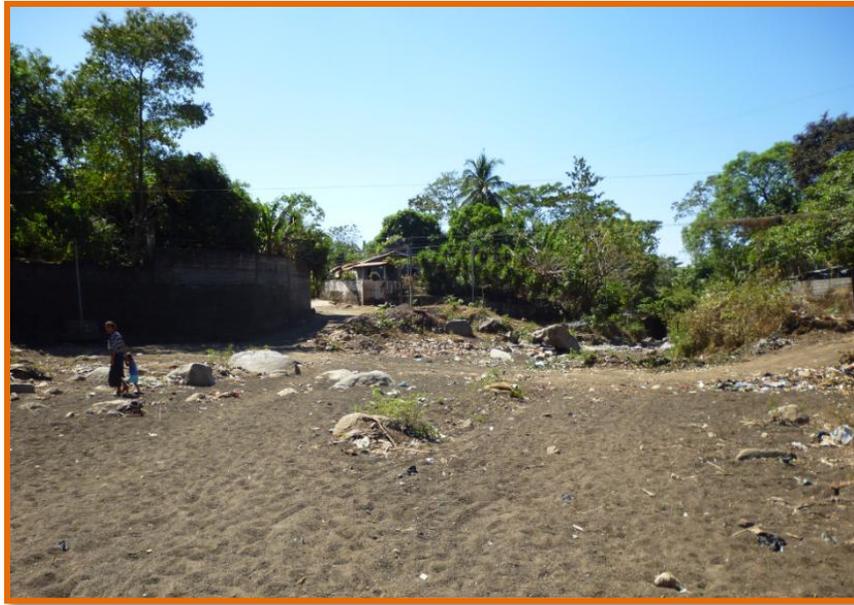
Figura 4-20, Se aprecia el camino que existe sobre la quebrada el cual es necesario proteger para ser utilizado por la población.

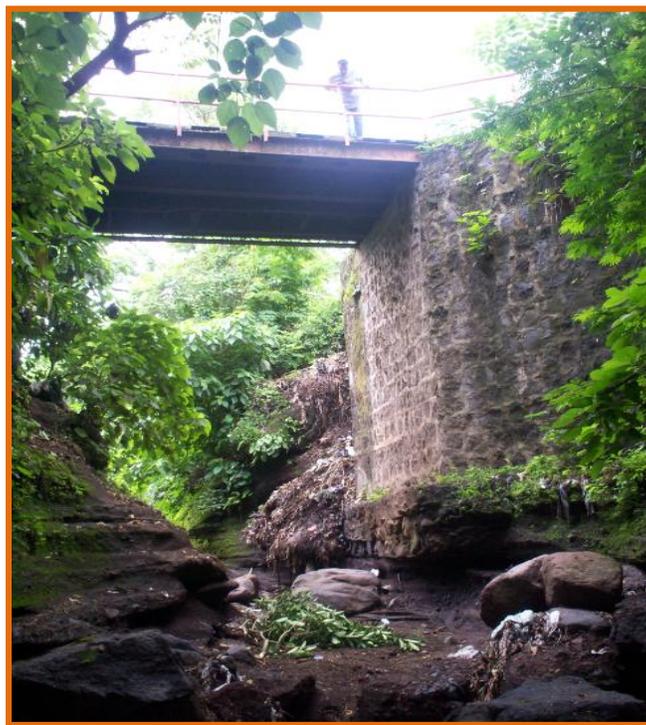
El segundo: Este sector está ubicado en el Cementerio Municipal, en este punto está construido un puente que ha sufrido socavación producto del paso del agua y es inminente su colapso lo que provocaría un gasto mayor en inversión por parte de las autoridades municipales y es más factible realizar una obra adicional que eleve el nivel del lecho.

Figura 4-22, En la imagen anterior y en esta se aprecia el alto grado de socavación presente en los estribos del puente dejándolo propenso a colapsar.

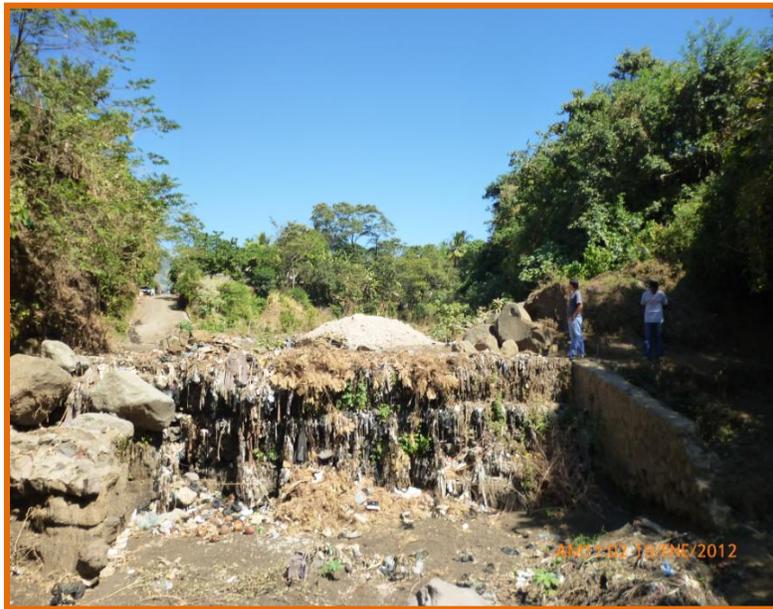
Figura 4-23, Este dique de Mampostería Gavionada ha sufrido desprendimientos de rocas producto del deterioro de la malla que lo compone.

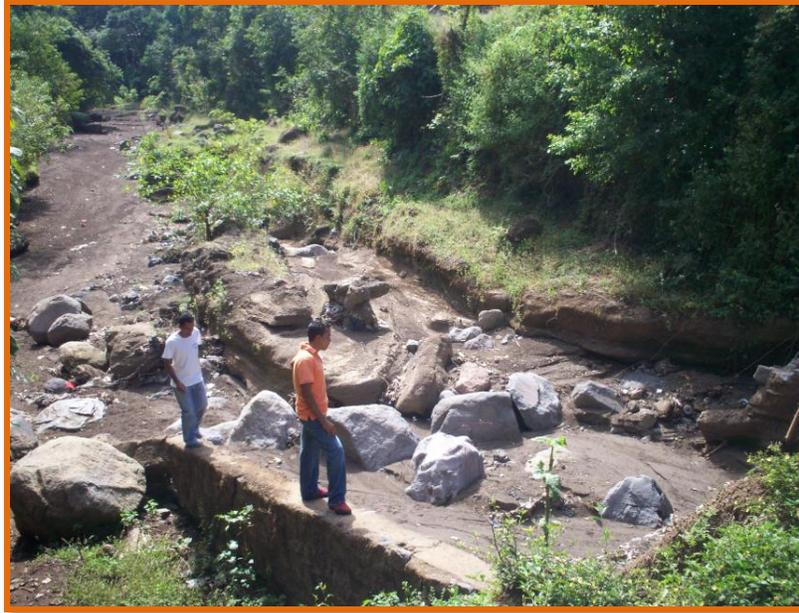
Figura 4-24, Vista hacia aguas abajo del dique, se aprecia la erosión que se tiene presente y las rocas de grandes dimensiones que son las únicas que mantienen el nivel de la base del dique

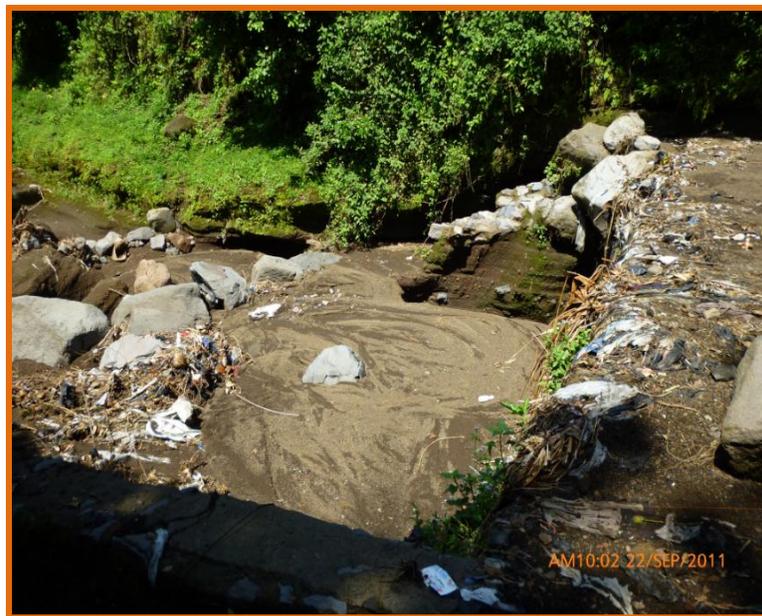
Figura 4-25, Vista lateral donde se observan ambos niveles y el alto deterioro que presenta la estructura.

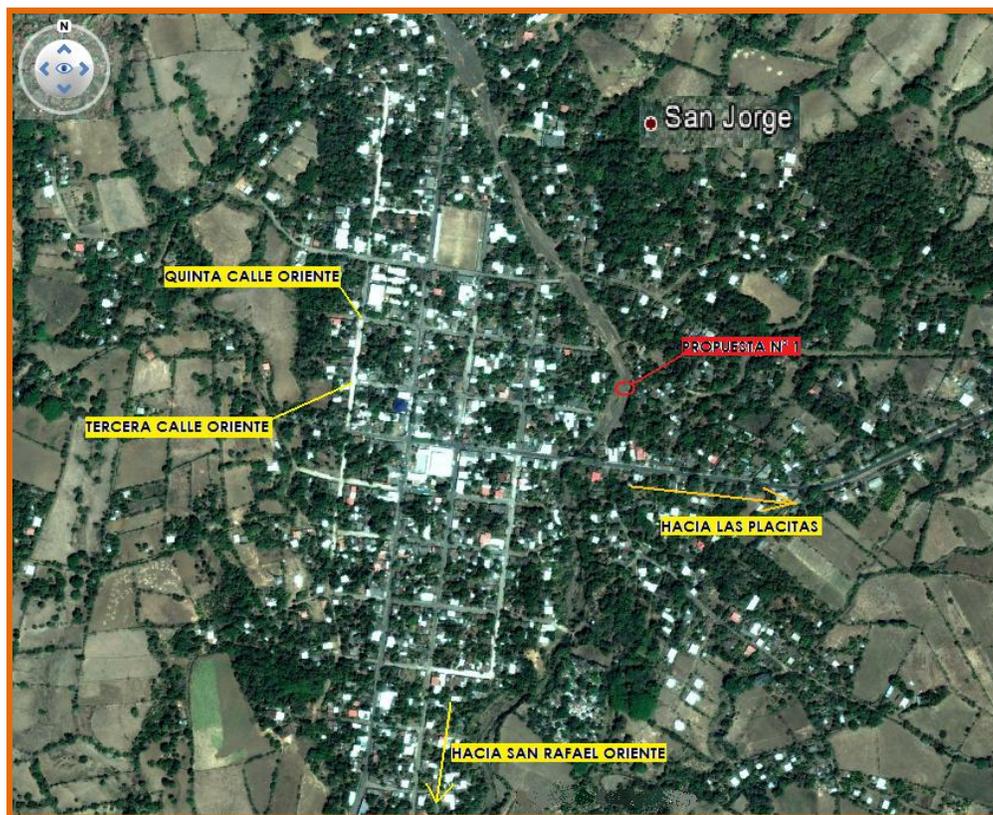
Figura 4-26, Esquema de ubicación de la Propuesta N° 1 en el Municipio de San Jorge.

La primera propuesta consiste en la modificación del cauce elevando su nivel mediante la construcción de un dique de Mampostería Hidráulica, escogiendo este método ya que en el lugar se tiene la presencia de suelo firme y el dique no sufrirá deformaciones en su cimentación; las dimensiones de altura, ancho y área de vertedero dependerá de los estudios Topográficos e Hidráulicos, así también la separación entre un dique y otro la cual dependerá del perfil longitudinal del cauce.

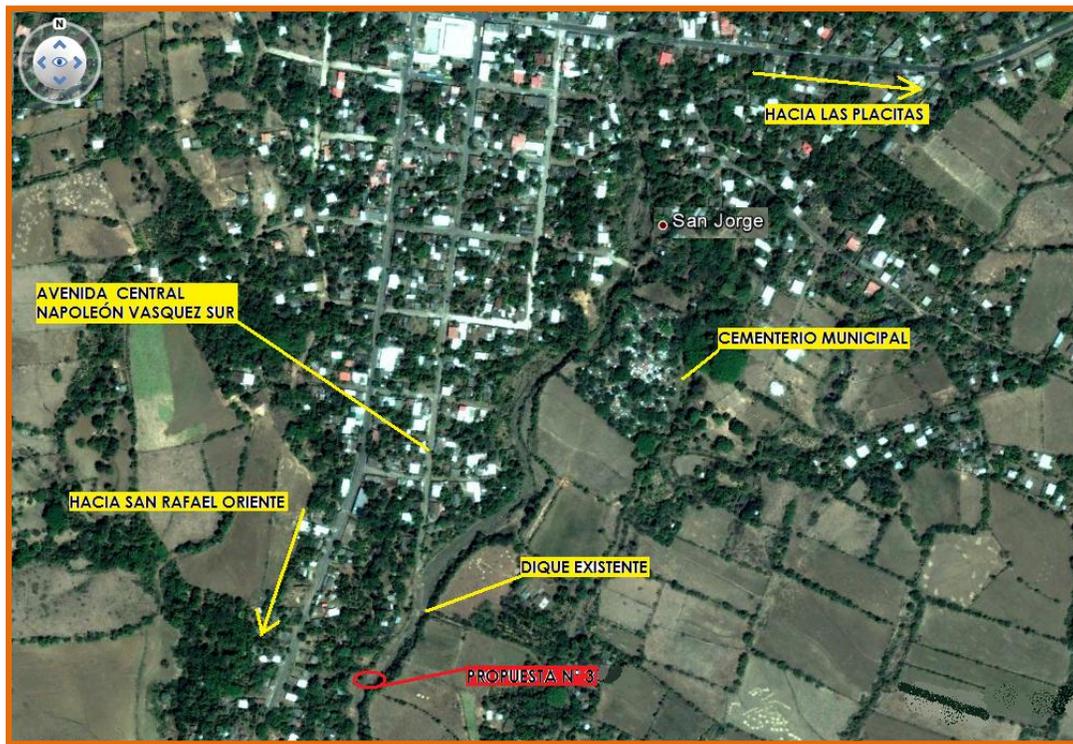
Figura 4-30, Esquema de ubicación de la Propuesta N° 3 en el Municipio de San Jorge.

En esta propuesta establecemos la construcción de un dique de Mampostería Hidráulica por la presencia de suelo estable en este punto; proponemos construir la obra 100 metros aguas abajo del dique ubicado al final de la Avenida Central Napoleón Vásquez Sur, es indispensable la elaboración del perfil longitudinal de esos 100 metros para determinar la altura que tendrá este dique para ayudar a subir el nivel del lecho y que la obra anterior no colapse producto de la socavación, con esto se evitará la demolición del dique existente en este punto.

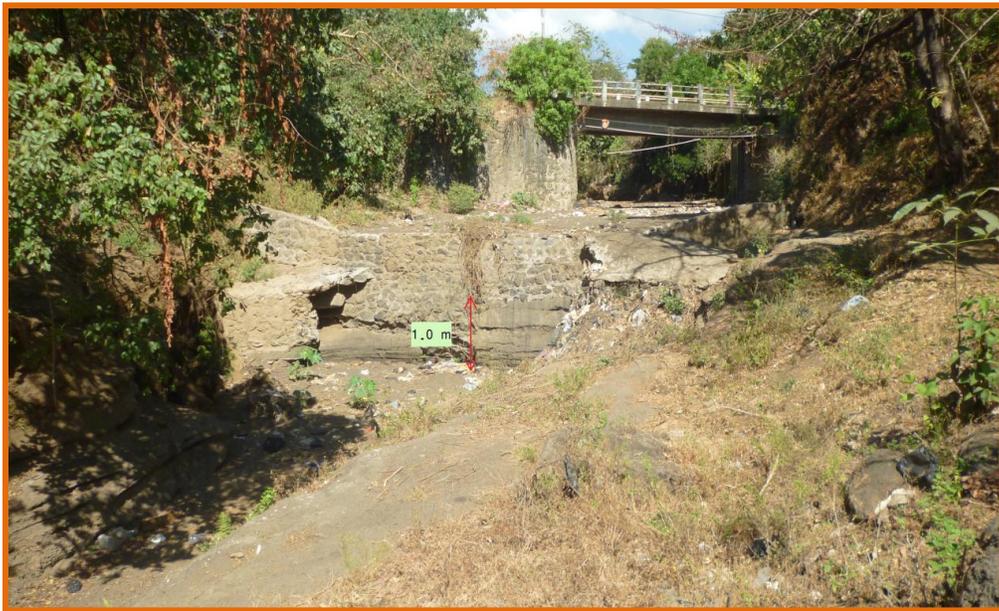
Figura 4-33, Este dique fue construido para mantener el nivel de la base del puente que se observa al fondo de la figura.

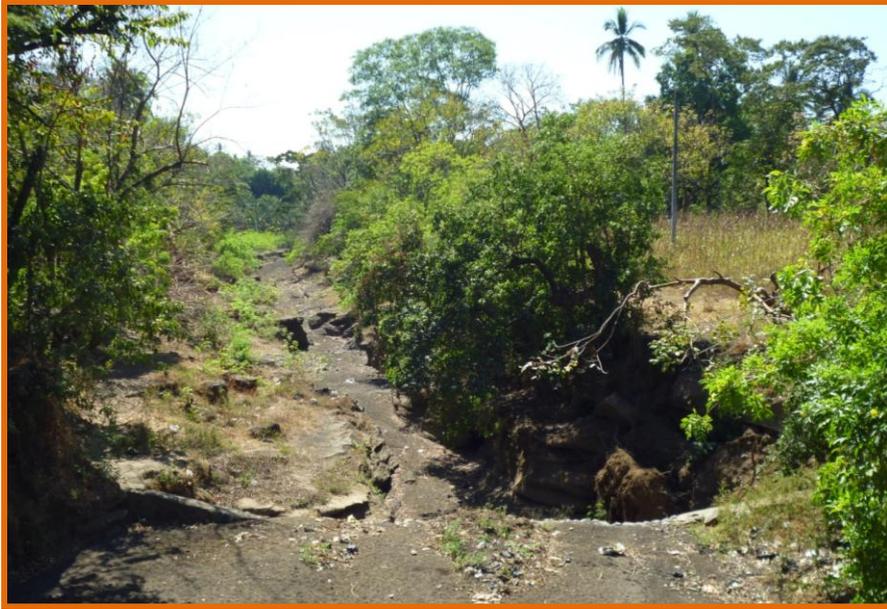
Se estima que el daño que presenta este dique es severo y es cuestión de tiempo para que colapse y descienda el nivel afectando directamente la estabilidad estructural de la obra de paso.

Figura 4-34, Vista panorámica hacia aguas abajo del dique donde es notable el descenso de nivel del lecho de la quebrada.

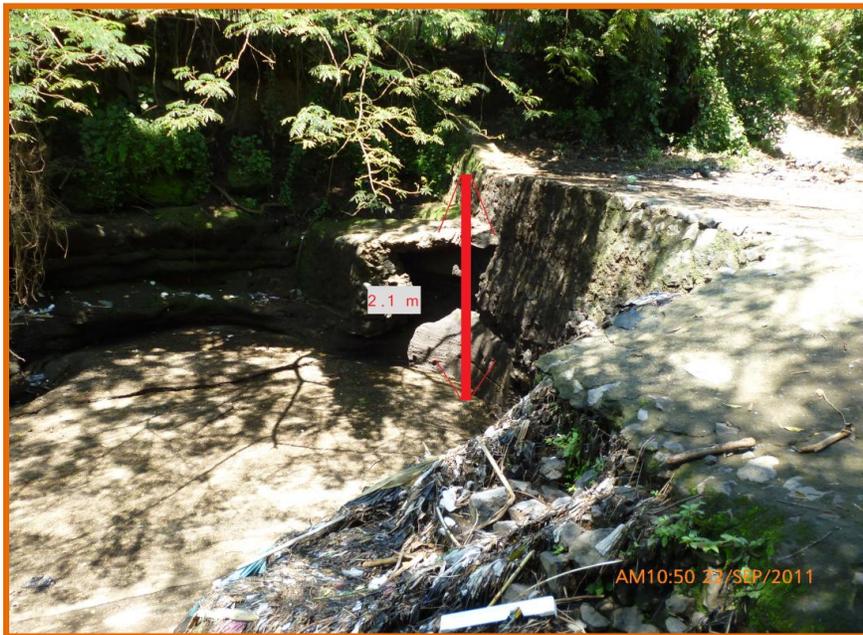
Figura 4-35, Vista lateral donde se puede notar la altura total del dique el mal estado en el que se encuentra.

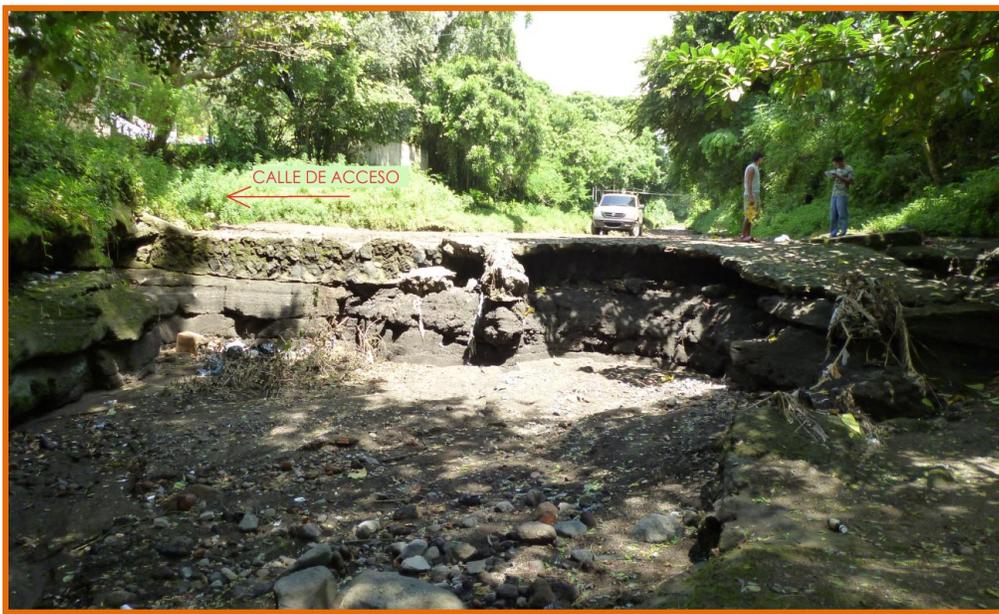
El segundo: En este punto al final 21ª Calle Oriente se construyó un dique debido a la erosión que se tenía en ese momento lo que afectaba el paso vehicular y de los peatones, dicho dique elevo el nivel hasta convertirse en una sector estable ante la erosión, sin embargo, aguas abajo de esa obra se produjo con el paso de los inviernos la profundización del lecho de la quebrada dejando al descubierto la base del dique y formando cárcavas convirtiéndola en una estructura inestable y con altas posibilidades de colapsar, debido a esta problemática es necesario realizar las medidas de corrección pertinentes.

Figura 4-36, Esta obra se puede notar el mal estado ya que ha perdido gran parte de su estructura por el paso del agua.

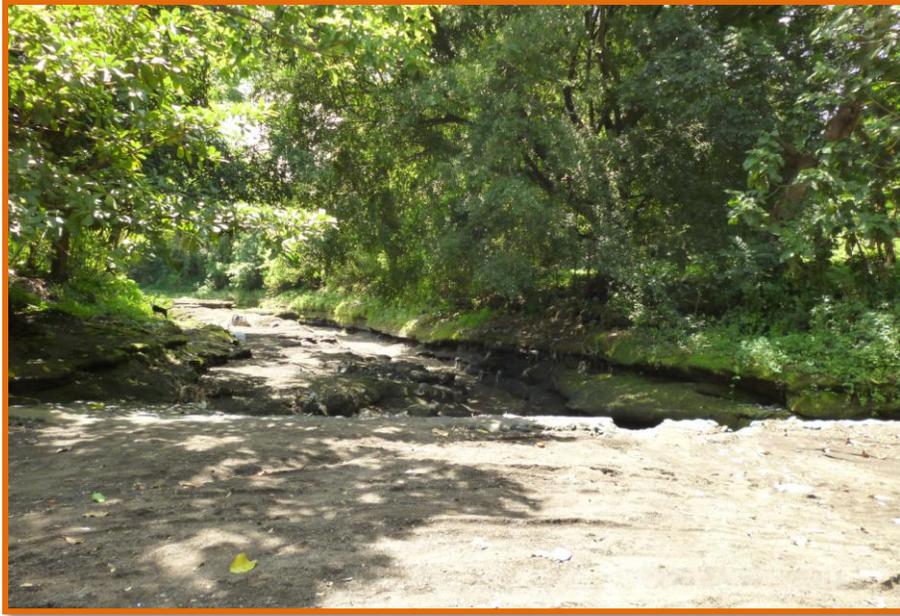
Figura 4-37, Vista hacia aguas abajo donde el lecho ha alcanzado material de mayor dureza por lo que se han formado cárcavas dificultando el paso peatonal.

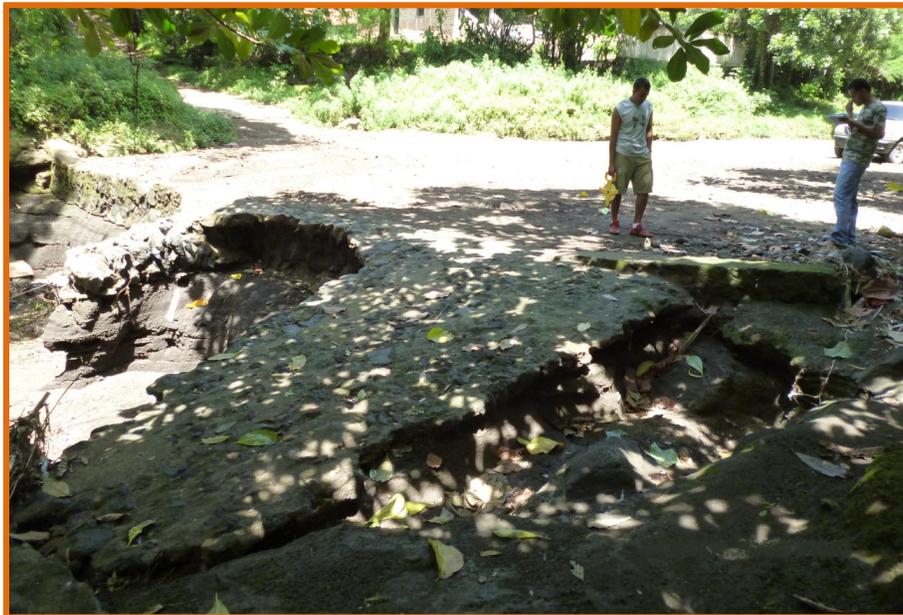
Figura 4-38, Al fondo se observa el camino que es protegido por esta obra, al colapsar quedaría inhabilitado el paso vehicular y peatonal hacia los caseríos de la zona.

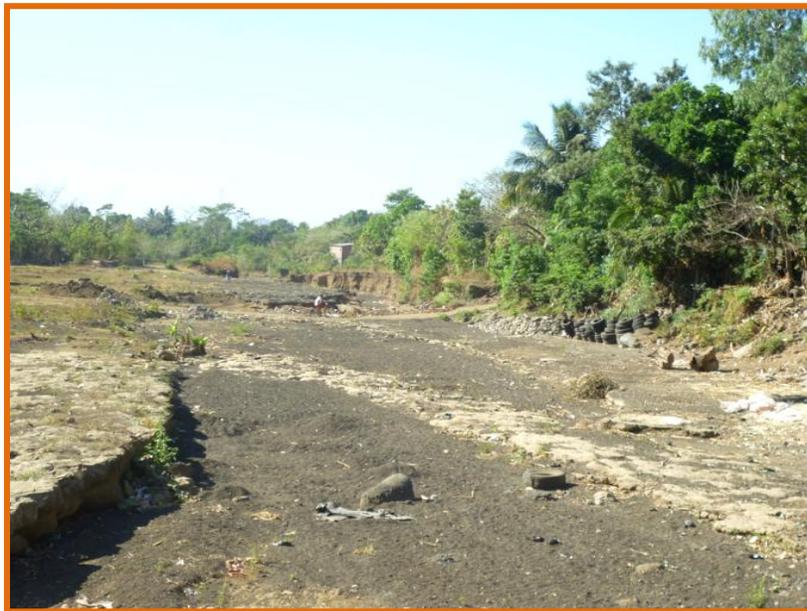
Al final de la 3ª Calle Oriente se encuentra un dique de grandes dimensiones que mantiene el nivel aguas arriba; sin embargo un una cárcava que se encontraba a 230 mt de distancia hacia el sur en un año se encuentra a tan solo 100 mts aguas abajo, este problema se prevé que con uno o dos inviernos mas alcanzará la estructura mencionada afectando todo el nivel hacia el norte del dique, lo que hace necesario tratar los 615 mts y realizar medidas de corrección en el cauce.

Figura 4-39, Vista panorámica hacia aguas abajo del dique construido al final de la 3ª Ca Oriente.

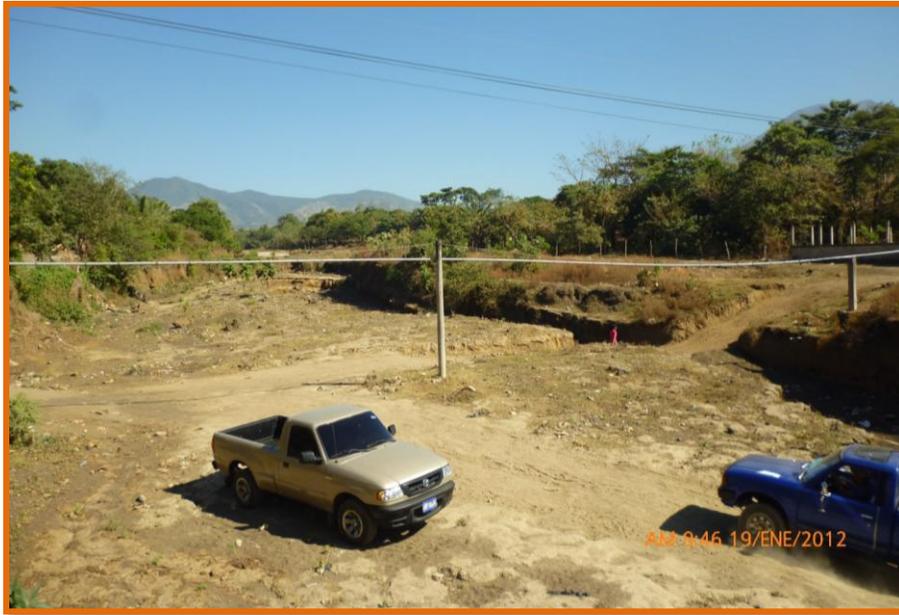
El tercero y cuarto: Dentro del segundo tramo existe un sector sobre la quebrada que tiene un aproximado de 615 m de longitud; en todo ese sector no se cuenta con ninguna obra de corrección, debido a esto se han formado cárcavas de gran tamaño que se vieron incrementadas con el invierno del año 2011, esto se pudo notar ya que al inicio de esta investigación la problemática si bien existía no era en tan alto grado como se tiene en el año 2012.

Figura 4-40, Vista hacia el Norte desde la 4ª Ca Oriente, se aprecia la formación de cárcavas a lo largo de este tramo.

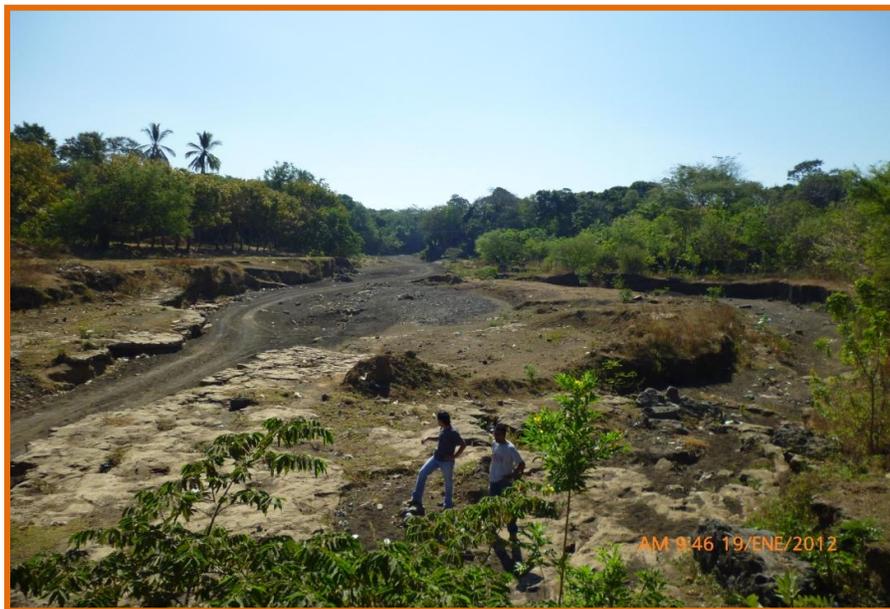
Figura 4-41 Vista hacia el Sur desde el mismo punto anterior, en esa zona se propondrá un muro longitudinal debido a que en este punto existe una curva la que es necesario proteger.

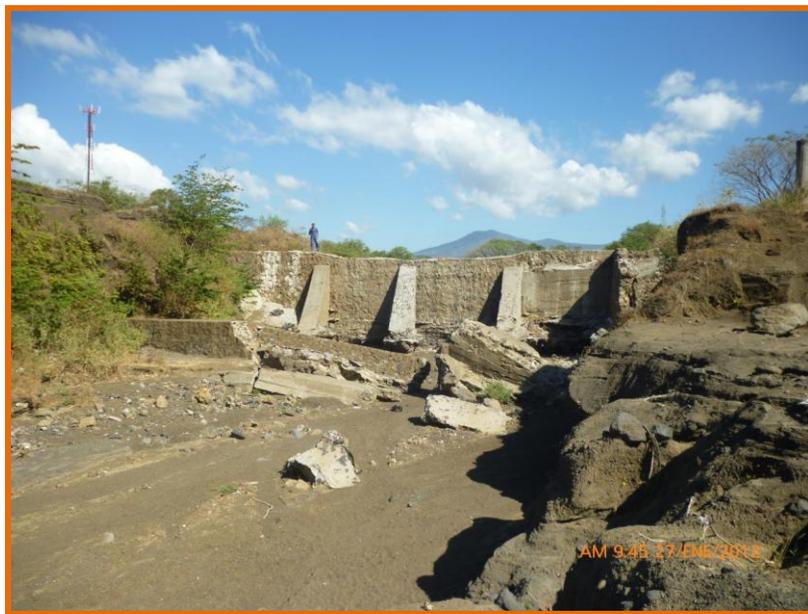
Figura 4-42, Vista frontal de la obra, este es el dique de mayor tamaño encontrado en el cauce de La Quebrada El Tránsito
