UNIVERSIDAD DE EL SALVADOR
FACULTAD MULTIDISCIPLINARIA ORIENTAL
DEPARTAMENTO DE INGENIERIA Y ARQUITECTURA

“ANÁLISIS DE LA SITUACIÓN ACTUAL Y PROPUESTAS DE OBRAS DE CORRECCIÓN PARA EL CONTROL DE LA EROSIÓN HÍDRICA DE LA QUEBRADA EL TRÁNSITO DEL DEPARTAMENTO DE SAN MIGUEL”.

PARA OPTAR AL TÍTULO DE:
INGENIERO CIVIL

CIUDAD UNIVERSITARIA ORIENTAL FEBRERO DE 2012

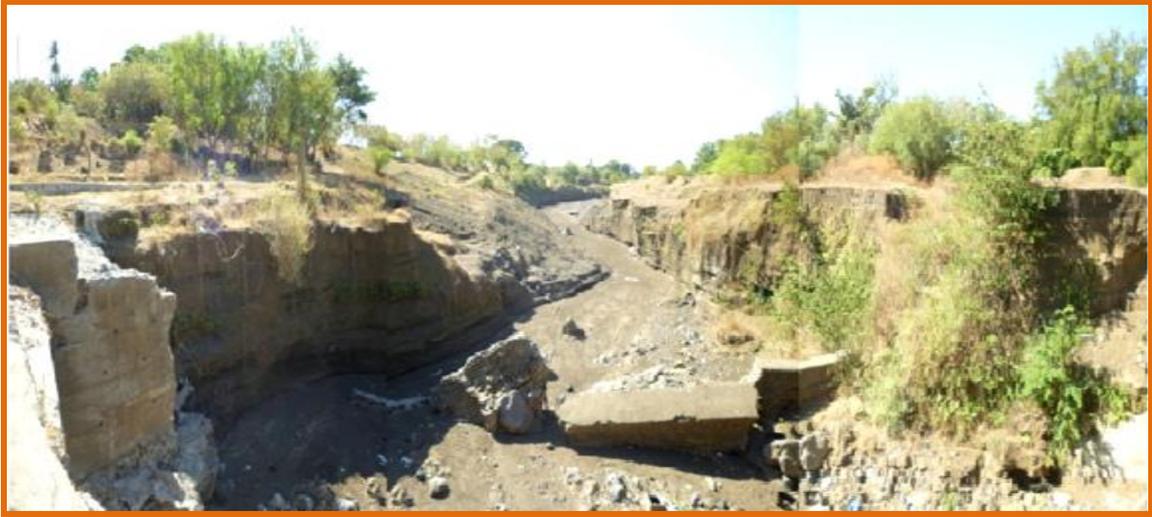
El quinto: Este problema se tiene presente en un dique construido entre los límites de los Municipios de San Rafael Oriente y El Tránsito, esta obra en dimensiones es la más grande que se tiene presente a lo largo del cauce de La Quebrada El Tránsito y se considera como el más importante ya que es la última obra transversal de corrección de torrente que se tiene presente en la quebrada y al colapsar se tendría una reacción en cadena de todas las obras aguas arriba de este punto. Presenta daños en su base producto de la socavación ya que su contradique colapso y era el que mantenía la estabilidad de la base.

Figura 4-43, Aguas debajo de la estructura se aprecia el alto grado de erosión debido a exceso de altura que posee la obra sin presencia de disipadores de energía.

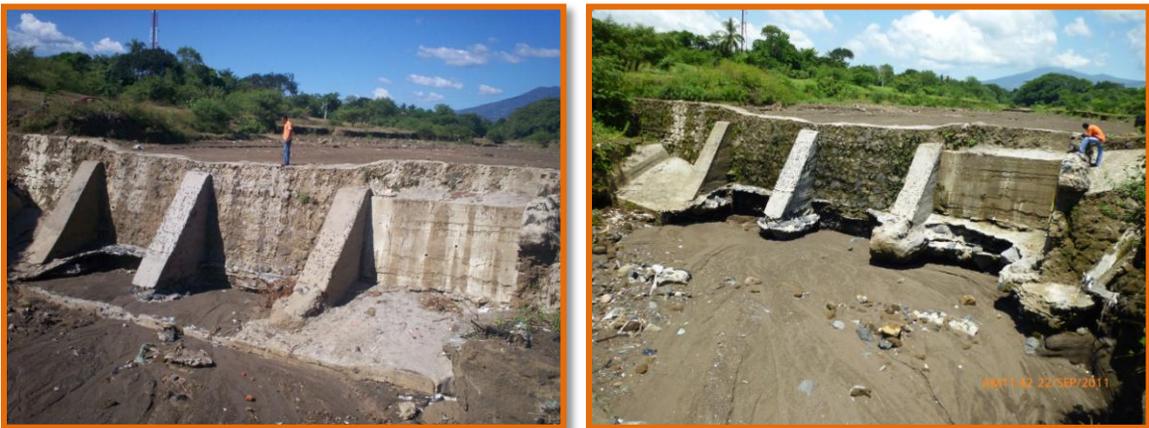
Figura 4-44, Imágenes comparativas donde se presenta el deterioro sufrido por la estructura con el paso de un invierno, la figura izquierda fue captada a inicios del año 2011 y la derecha en enero del año 2012.

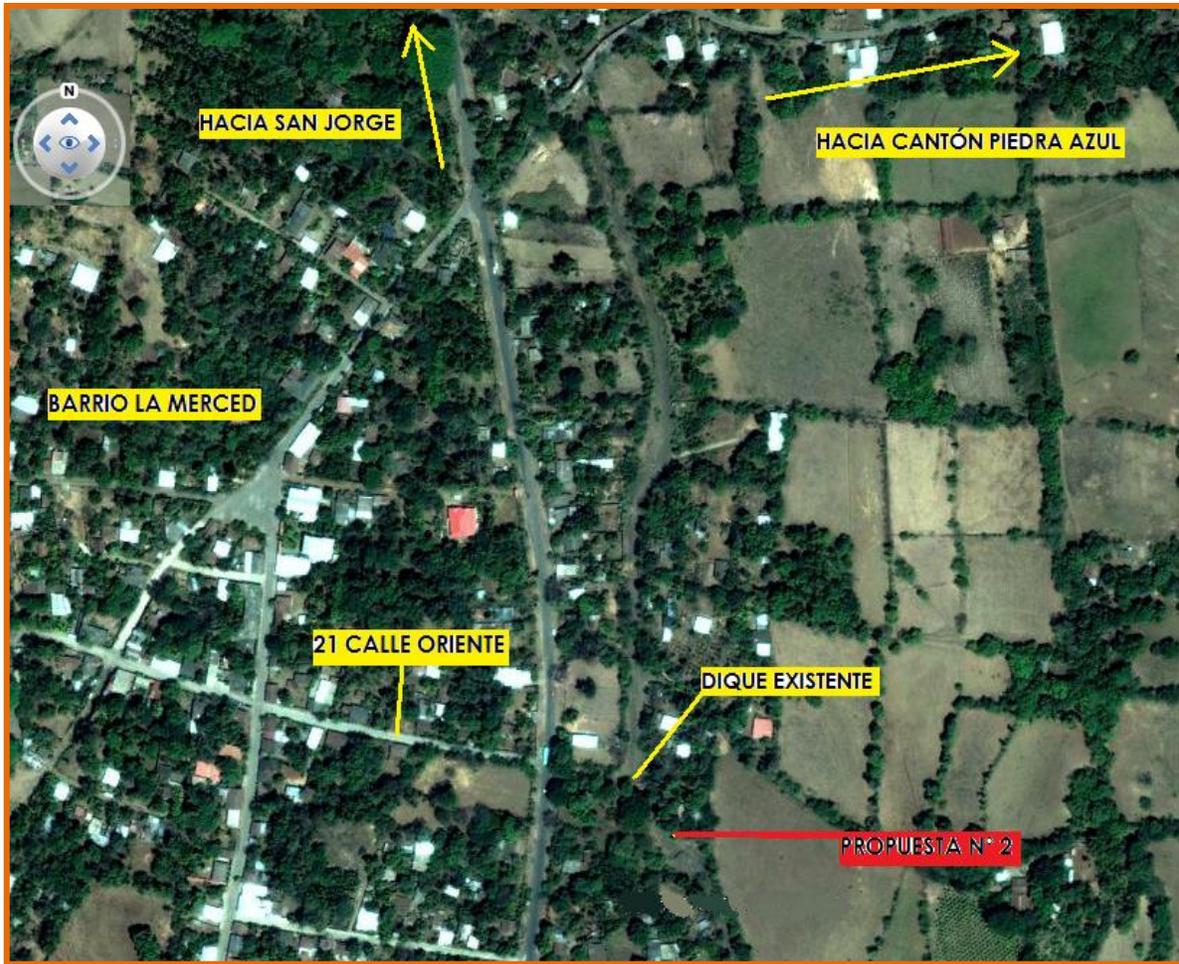
Figura 4-47, Ubicación de la Propuesta N° 2 en el Barrio la Merced de San Rafael Oriente

En la mayor parte de la longitud del Tramo N° 2 se presentan problemas de socavación de estructuras existentes, en este caso se propone construir un dique de mampostería hidráulica 50 mts aguas abajo con la finalidad de elevar el nivel del lecho de la quebrada y mantener la estabilidad estructural de la obra existente siempre tomando las consideraciones para el diseño y construcción de este tipo de obras de corrección de torrentes, dependerá de el encargado de la obra el realizar alguna restauración al dique ya construido.

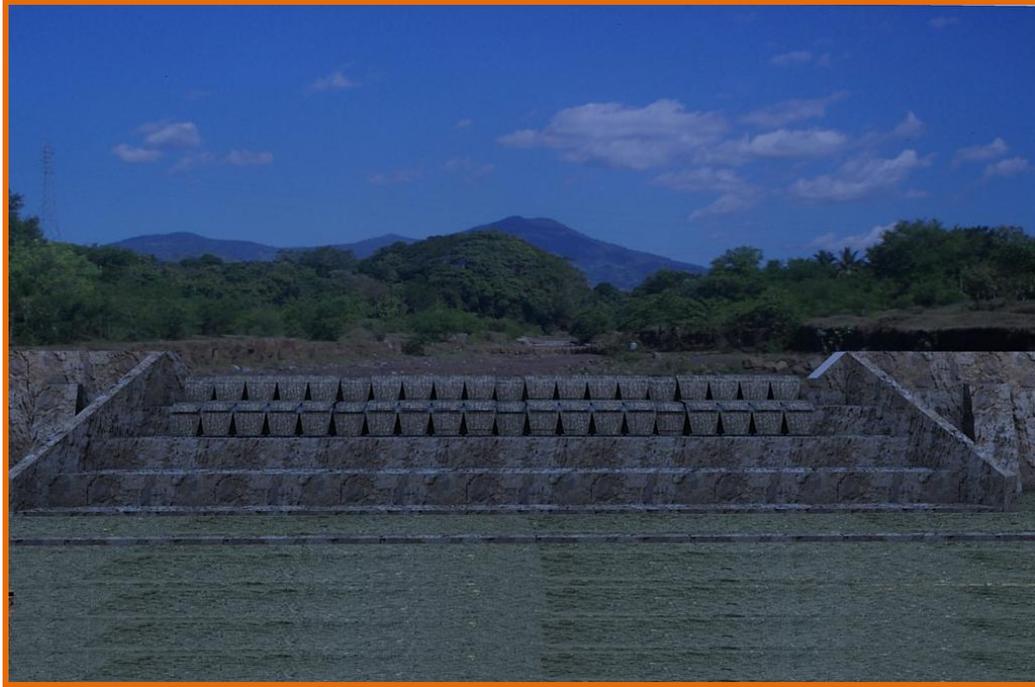
Figura 4-52, Representación del dique con las propuestas de restauración ya realizadas.

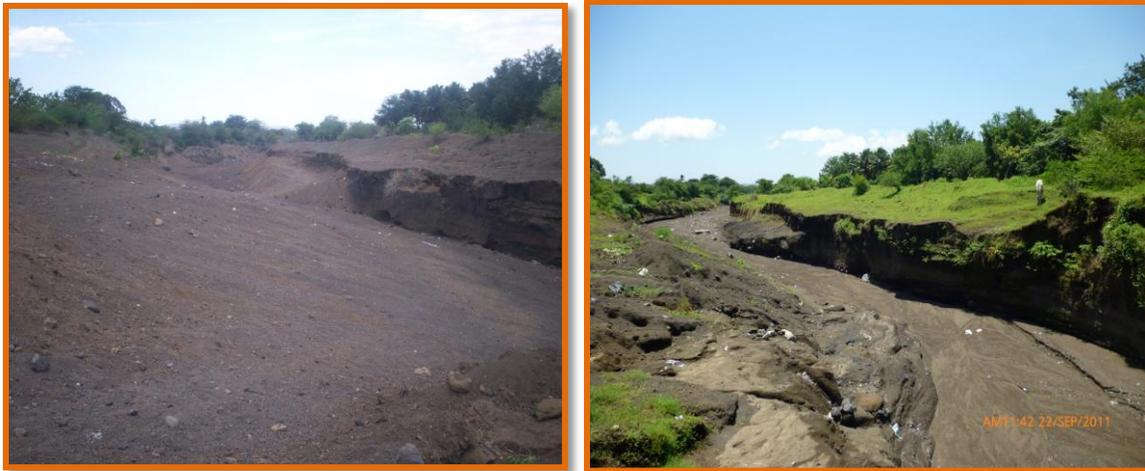
En este sector no se tiene presencia de cárcavas ya que el material erosionado en la cuenca alta es depositado ahí, debido a esto no se han construido diques ya que no sería una opción atinada, a través de los años se han realizado obras de carácter temporal como bordas utilizando la misma arena de la quebrada; basados en esta reseña se propone una sola medida que se puede llevar a cabo para mantener la estabilidad hidráulica de La Quebrada El Tránsito.

Figura 4-54, La imagen izquierda fue captada cuando era conformada la borda con un tractor de banda, a la derecha se observa luego del paso del invierno.

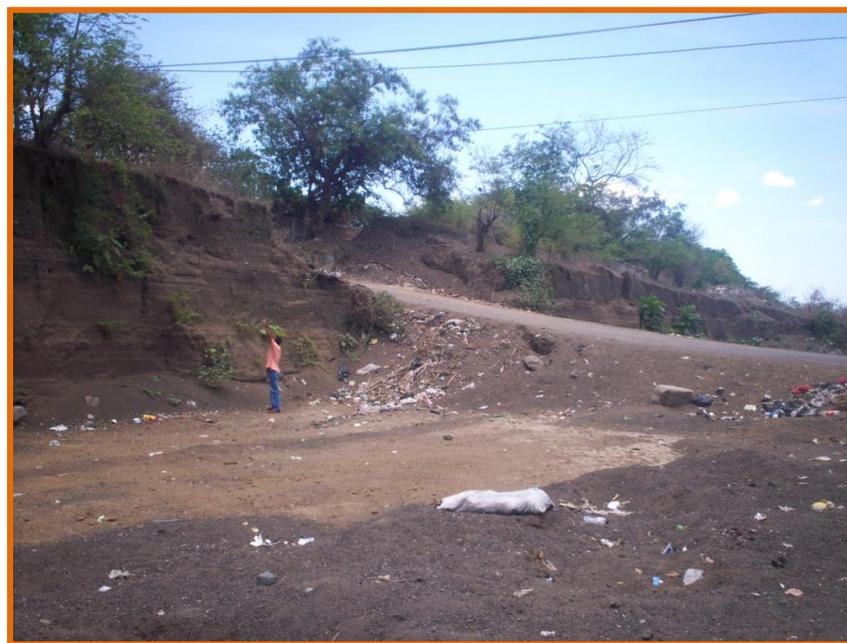
Figura 4-55, La figura muestra el descenso del nivel en la final de la 2ª Calle Poniente del Municipio de El Tránsito.

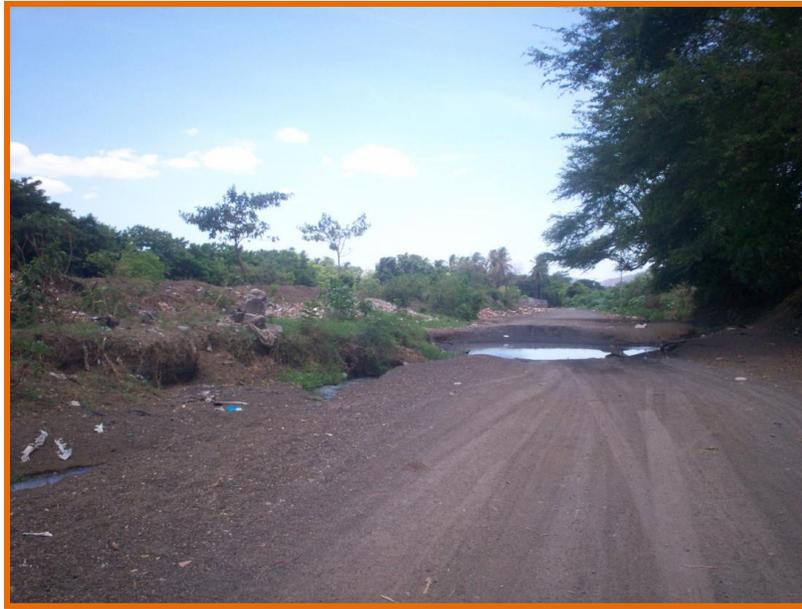
Figura 4-56, Zona Sur del Municipio de El Tránsito, se tiene una altura muy baja de las márgenes de la quebrada lo que vuelve propensa la zona para desbordamientos e inundaciones.

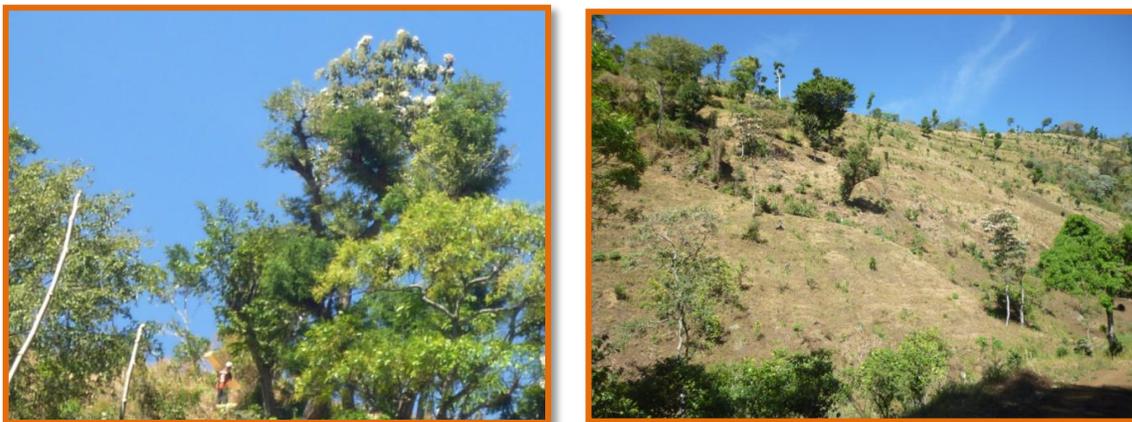
Es increíble observar los pobladores de las zonas montañosas talar un árbol únicamente para utilizarlo para una cerca o peor aun talar una ladera completa con el propósito de utilizarlo para pastar ganado o sembrar indiscriminadamente maíz ver figura 4-57, tierras que por largo tiempo fueron utilizadas para el cultivo del café que si protege de todos los problemas presentes en la actualidad.

Figura 4-57, En la imagen izquierda se observa un poblador realizando prácticas de tala de arboles en una ladera, en la derecha se aprecia el resultado obtenido en esa misma ladera con dicha acción.

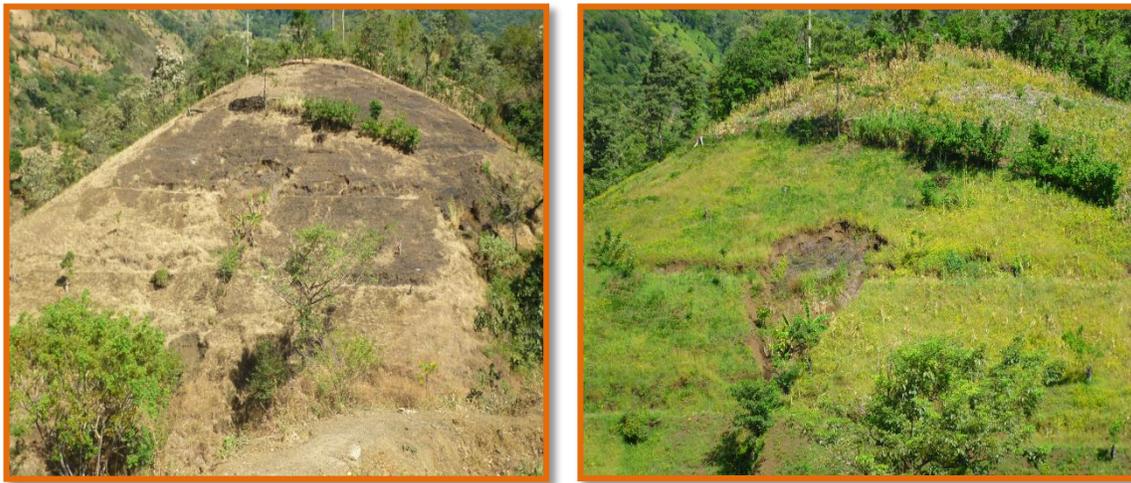
Los pobladores llevan a cabo estas prácticas aun sabiendo que con esto hacen un gran daño a su propios terrenos que pierden área y fertilidad debido a los deslizamientos continuos que se dan no solo en invierno, sino que también en verano porque son suelos altamente arenosos y sin ninguna protección el sol los seca y el material se desliza hacia las partes más bajas, muchas de las veces el problema es aumentado debido a la quema indiscriminada para según ellos “limpiar” los terrenos como se observa en la figura 4-58.

Figura 4-58, Ambas figuras presentan la misma ladera, a la izquierda se aprecia el resultado de la quema como técnica de limpieza.

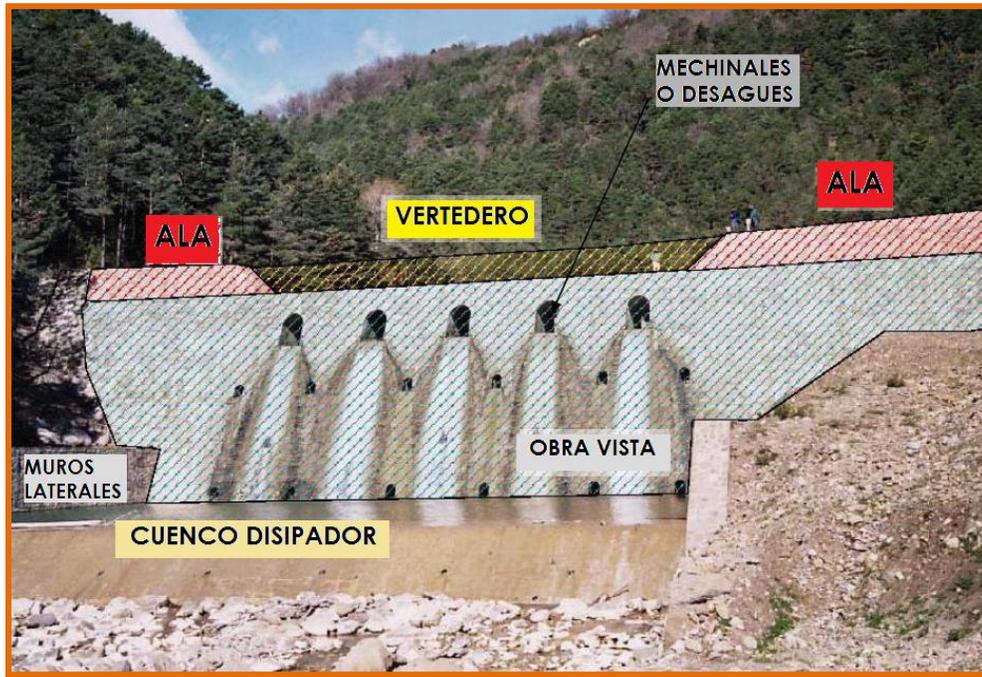
Figura 4-59, Elementos que componen un dique de retenida de sedimentos.

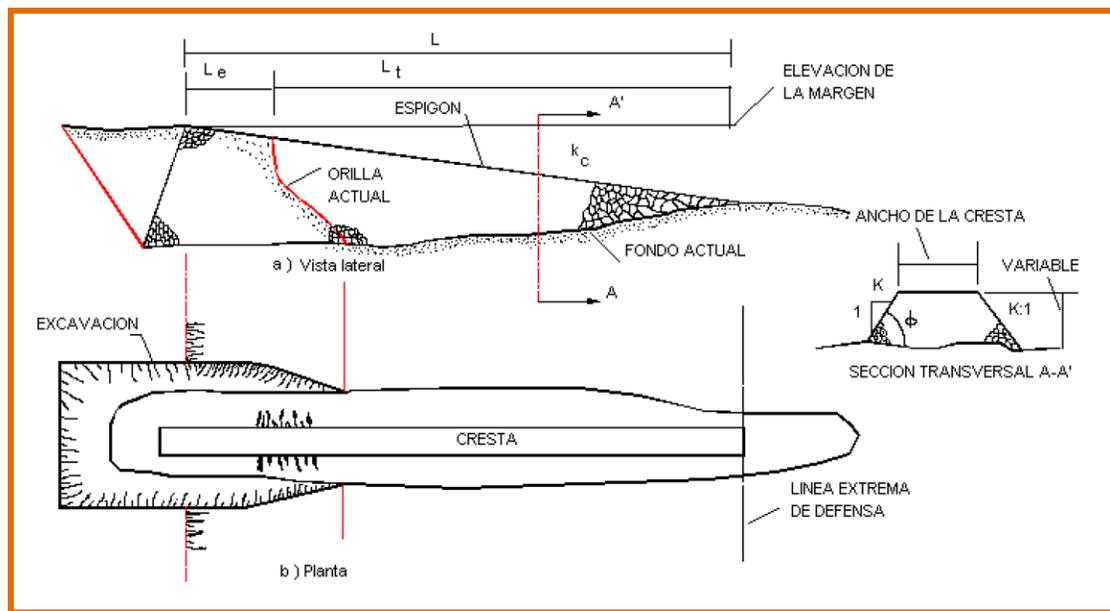
Figura 4-62, Detalle de un espigón.

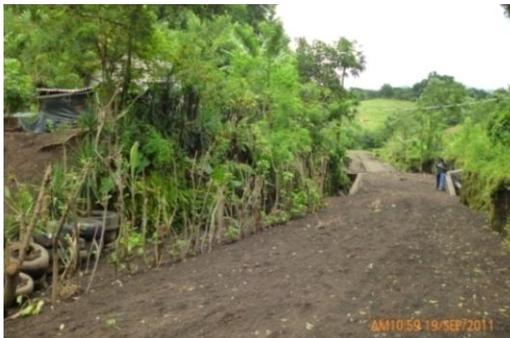
Fig. 1

Fig. 1: Vista de Sur a Norte donde se observa presencia de viviendas al mismo nivel que el lecho de la quebrada.

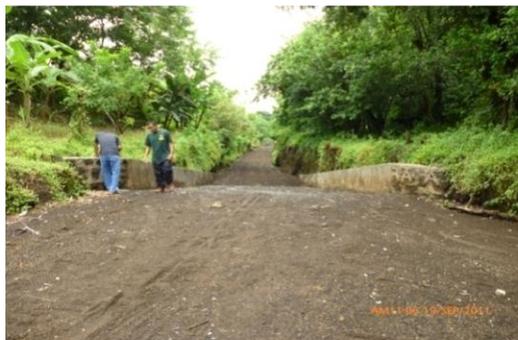
Fig. 1

Fig. 1: Imagen tomada de Norte a Sur se puede notar el colmatamiento del dique.

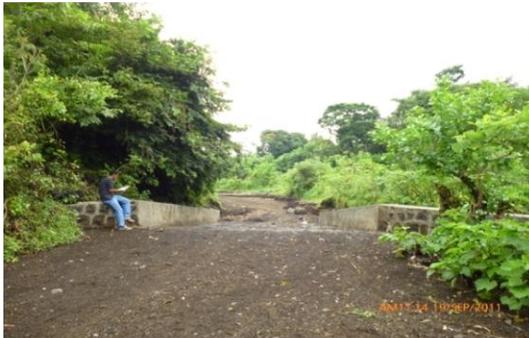
Fig. 1

Fig. 1: Imagen de Norte a Sur donde el nivel del suelo alcanza ya el nivel del dique.

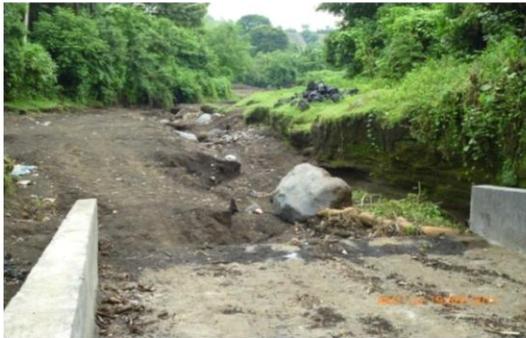
Fig. 1

Fig. 1: Rocas arrastradas por el flujo de agua imposibilitando el transito vehicular.

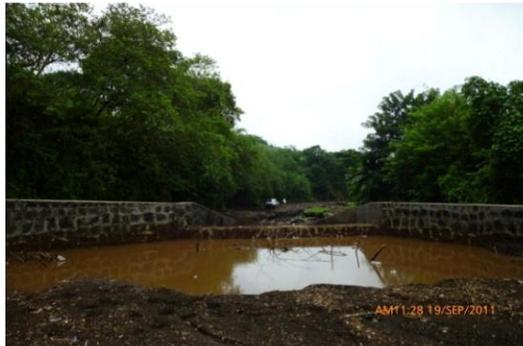
Fig. 1

Fig. 1: Vista hacia el rumbo Sur, donde se observa el proceso de colmatamiento.

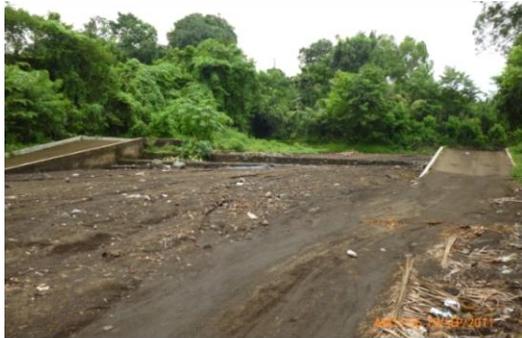
Fig. 1

Fig. 1: Vista de Sur a Norte donde se observa el doble paso para los vehiculos.

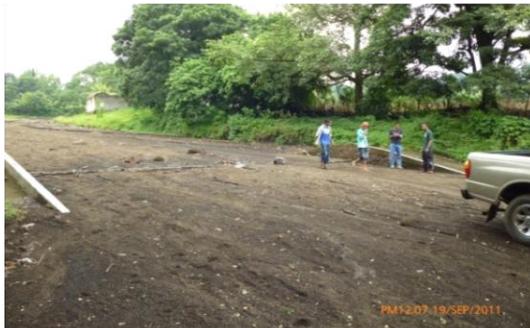
Fig. 1

Fig. 1: El suelo ha alcanzado el mismo nivel del dique en ambos lados debido a que no existe una pendiente pronunciada.

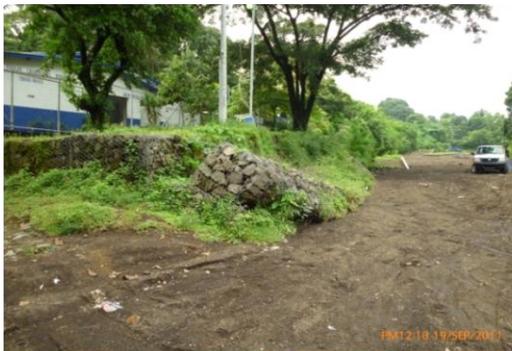
Fig. 1

Fig. 1: Muro gavión contruido para evitar el ingreso de la corriene al centro escolar.

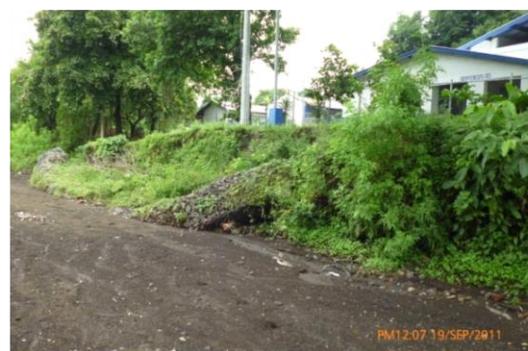
Fig. 2

Fig. 2: Muro con graves fallas de tipo volteo y asentamiento de sus cimientos.

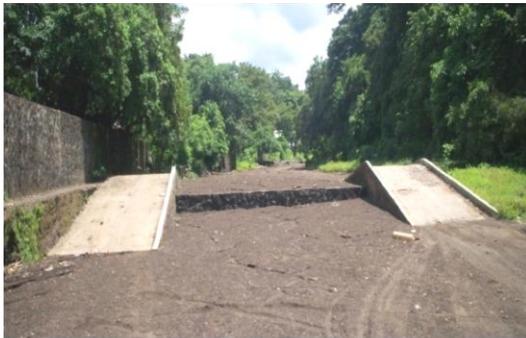
Fig. 1

Fig. 1: Dique con doble rampa en perfecto estado de funcionamiento.

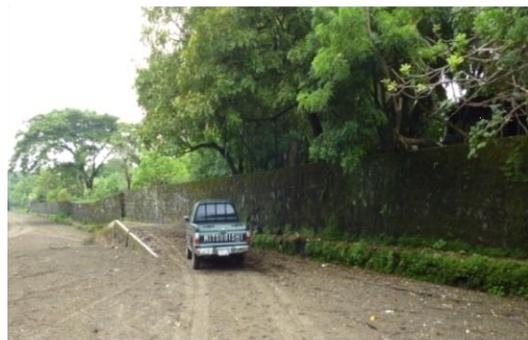
Fig. 1

Fig. 1: Aguas arriba del dique el muro longitudinal se encuentra en buenas condiciones.

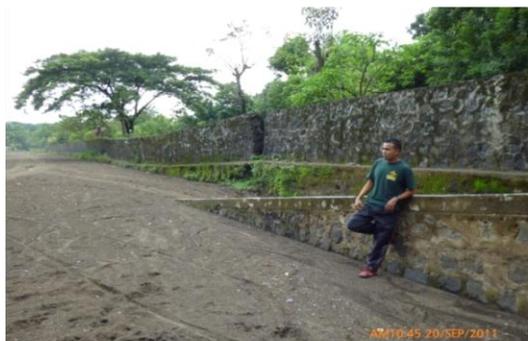
Fig. 3

CON UNA APARIENCIA INESTABLE, YA QUE PRESENTA GRIETAS, ASENTAMIENTO NOTABLE Y VOLTEO.

- EXISTE EROSION EN LA CIMENTACION DE LA BASE DEL MURO DE RETENCION LONGITUDINAL.
 - DEBIDO ASU GRAN EXTENSION EL MURO LONGITUDINAL DE MAMPOSTERIA DE PIEDRA FUE CONSTRUIDO PARA PREVENIR INUNDACION Y ASI MISMO DE PROTECCION DE LOS HABITANTES ALEDAÑOS, ASI COMO DEL BARRIO CONCEPCION Y DEL MUNICIPIO DE SAN JORGE.

Fig. 3: Se puede apreciar el nivel de daño que posee este muro.

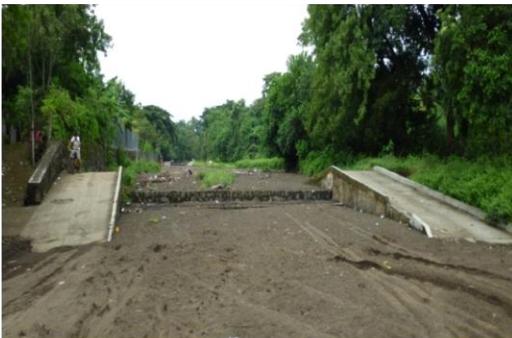
Fig. 1

Fig. 1: El dique se encuentra en buenas condiciones y se puede observar las rampas para acceso.

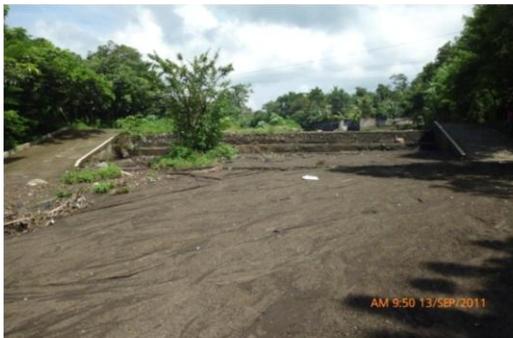
Fig. 1

Fig. 1: Existe diferencia de nivel aguas abajo del dique, sin embargo este se encuentra en excelentes condiciones.

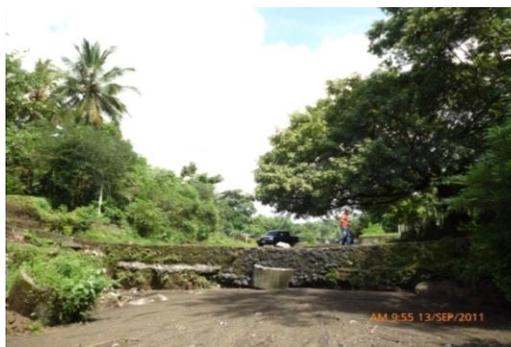
Fig. 1

Fig. 1: En la imagen se aprecia el grado de socavacion que tiene este dique.

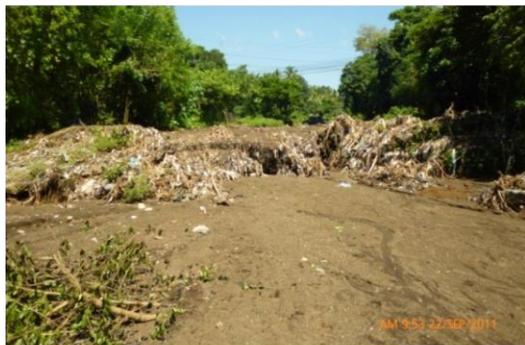
Fig. 1

Fig. 1: Se observa el alto grado de acumulación de desechos sólidos en el gavión.

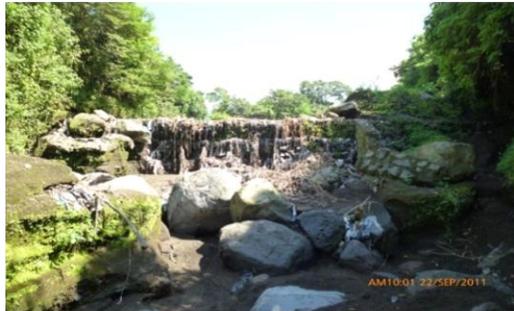
Fig. 1

Fig. 1: El gavión ha retenido desechos solidos arrastrados por la corriente.

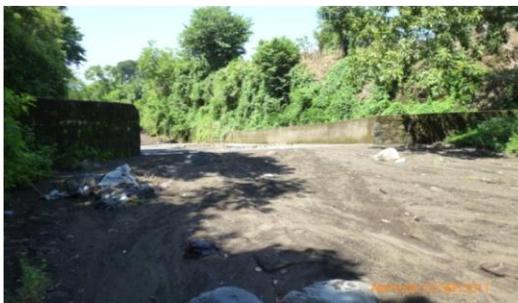
Fig. 1

Fig. 1: Imagen captada de Norte a Sur y se observa el nivel de colmatamiento del dique.

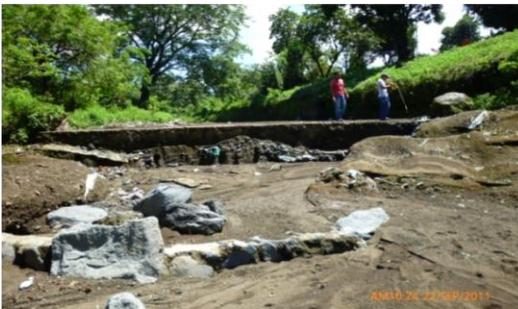
Fig. 1

Fig. 1: En la imagen se observa la diferencia de nivel en el fondo de la quebrada donde esta el dique.

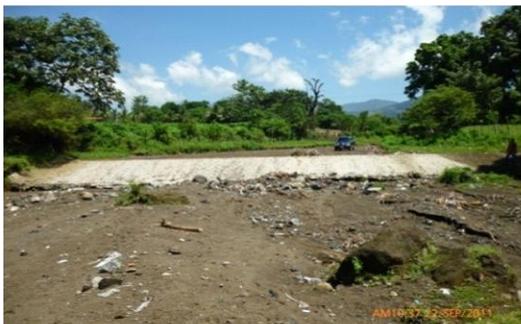
Fig. 1

Fig. 1: Vista hacia el costado norte donde se aprecia en su totalidad la obra construida en ese punto.

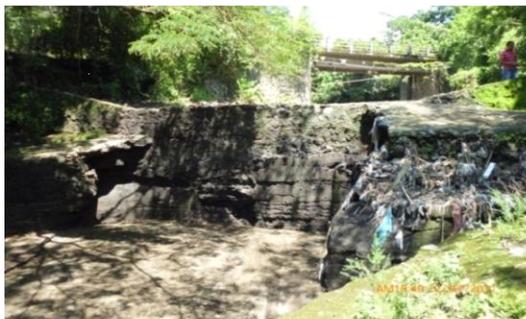
Fig. 1

Fig. 1: Existe un gran diferencia de nivel producto de la socavacion, al fondo se observa un puente.

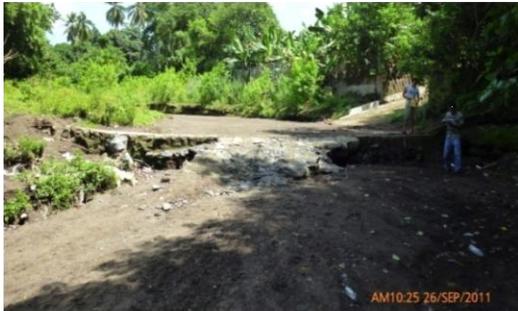
Fig. 1

Fig. 1: En este punto la quebrada reduce su cauce.

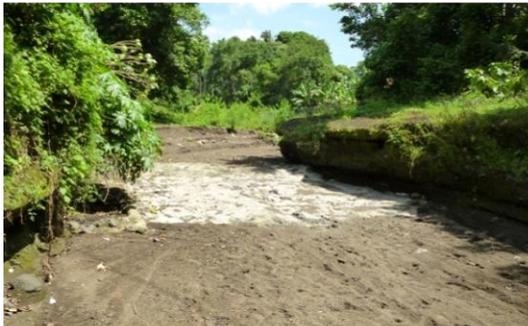
Fig. 1

Fig. 1: En el lado derecho de la imagen se observa el descenso de nivel en la quebrada.

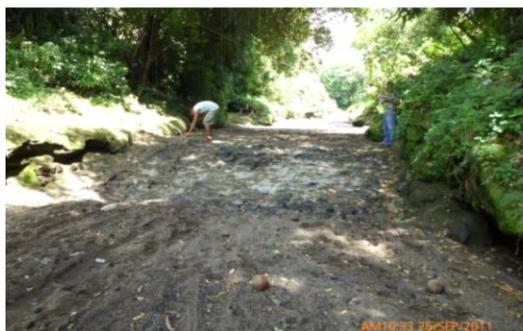
Fig. 1

Fig. 1: Dique de dimensiones moderadas debido al cauce de la quebrada en este punto.

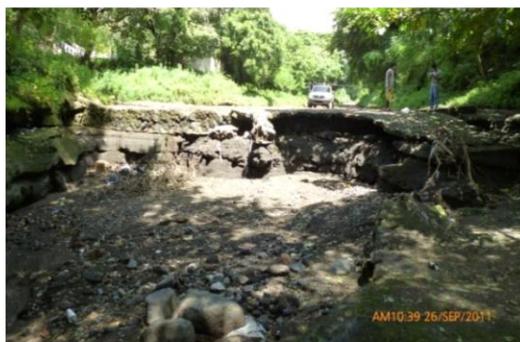
Fig. 1

Fig. 1: El dique se encuentra parcialmente colapsado lo que impedirá el paso vehicular cuando ceda por completo.

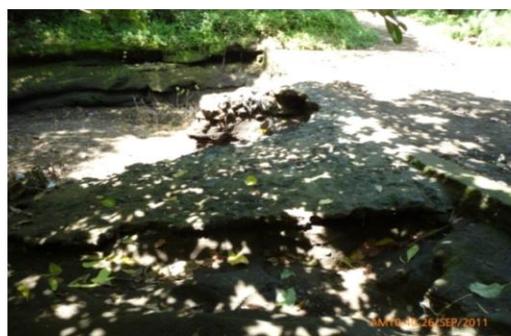
Fig. 2

Fig. 2: Vista de forma longitudinal, se aprecian los daños que se han producido.

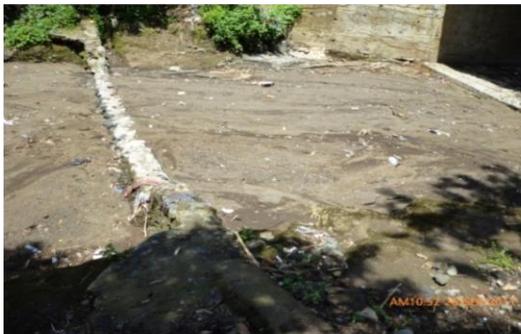
Fig. 1

Fig. 1: Dique construido para mantener el nivel de un puente.

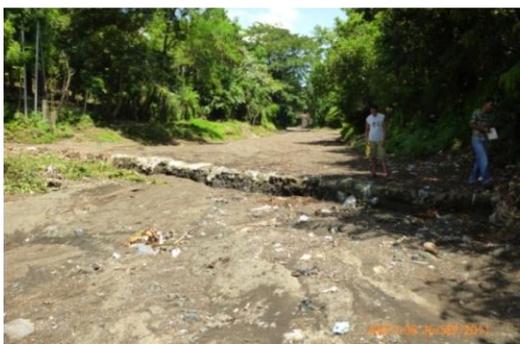
Fig. 1

Fig. 1: Dique de dimensiones moderadas, construido para mantener el nivel de un camino vecinal.

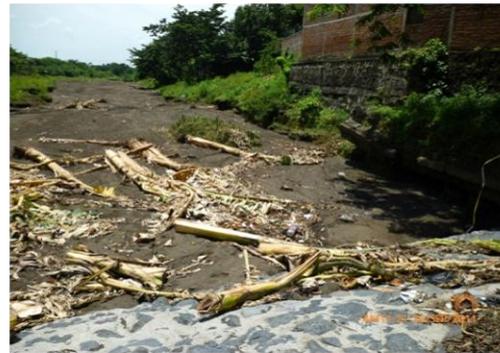
Fig. 1

Fig. 1: Gran cantidad de desechos depositados por los habitantes de la zona.

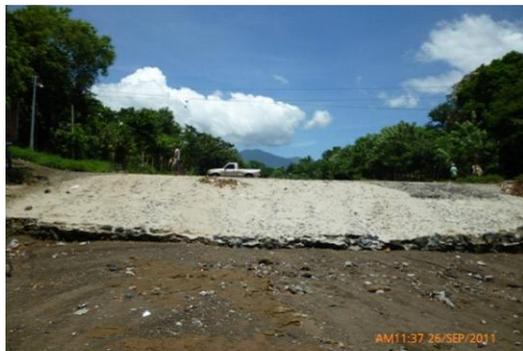
Fig. 1

Fig. 1: El dique presenta cierto grado de socavación, también se aprecia el gran tamaño que posee.

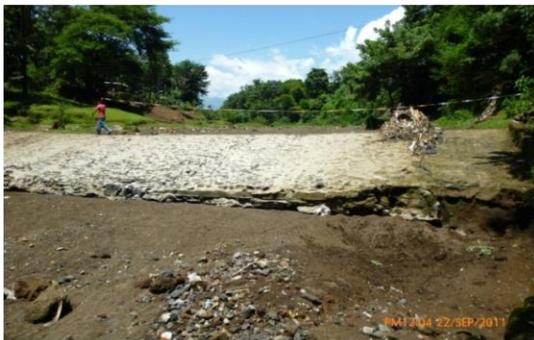
Fig. 1

Fig. 1: A la derecha de la imagen se observa que la erosión esta exponiendo sus cimientos.

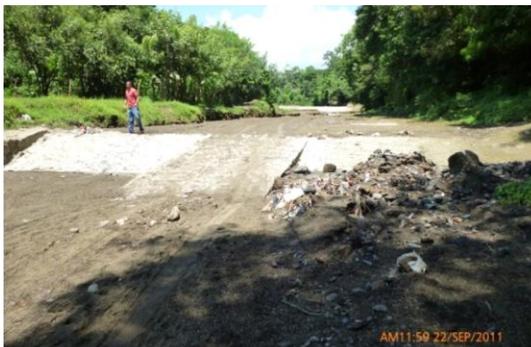
Fig. 1

Fig. 1: En su parte central fue construida una rampa para el paso vehicular.

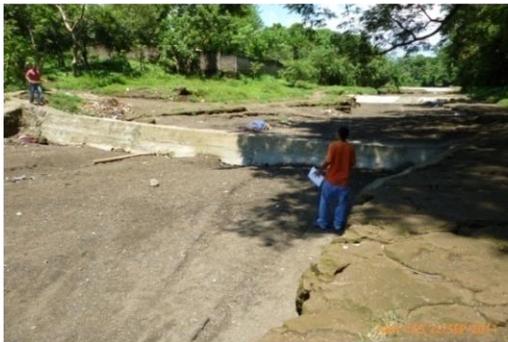
Fig. 1

Fig. 1: Dique de tamaño moderado.

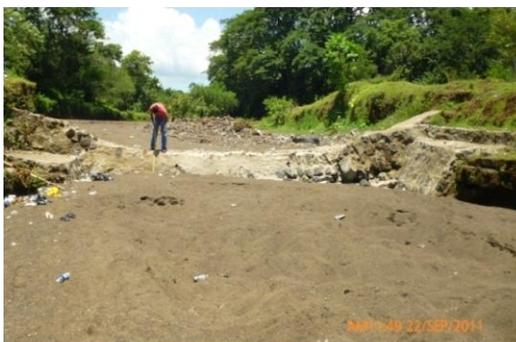
Fig. 1

Fig. 1: En este punto se reduce el cauce de la quebrada por eso el tamaño de la obra.

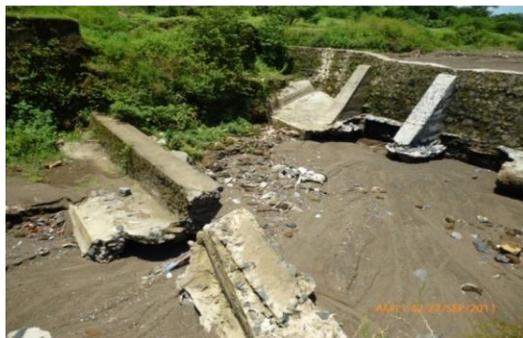
Fig. 1

Fig. 1: El contradique se encuentra parcialmente colapsado.
