**UNIVERSIDAD DE EL SALVADOR
FACULTAD DE INGENIERÍA Y ARQUITECTURA
ESCUELA DE ARQUITECTURA**

**ANTEPROYECTO PROPUESTA DE RESTAURACIÓN DE EL EDIFICIO PRINCIPAL DEL
HOSPITAL NACIONAL ROSALES DE EL SALVADOR**

CIUDAD UNIVERSITARIA, ABRIL 2023

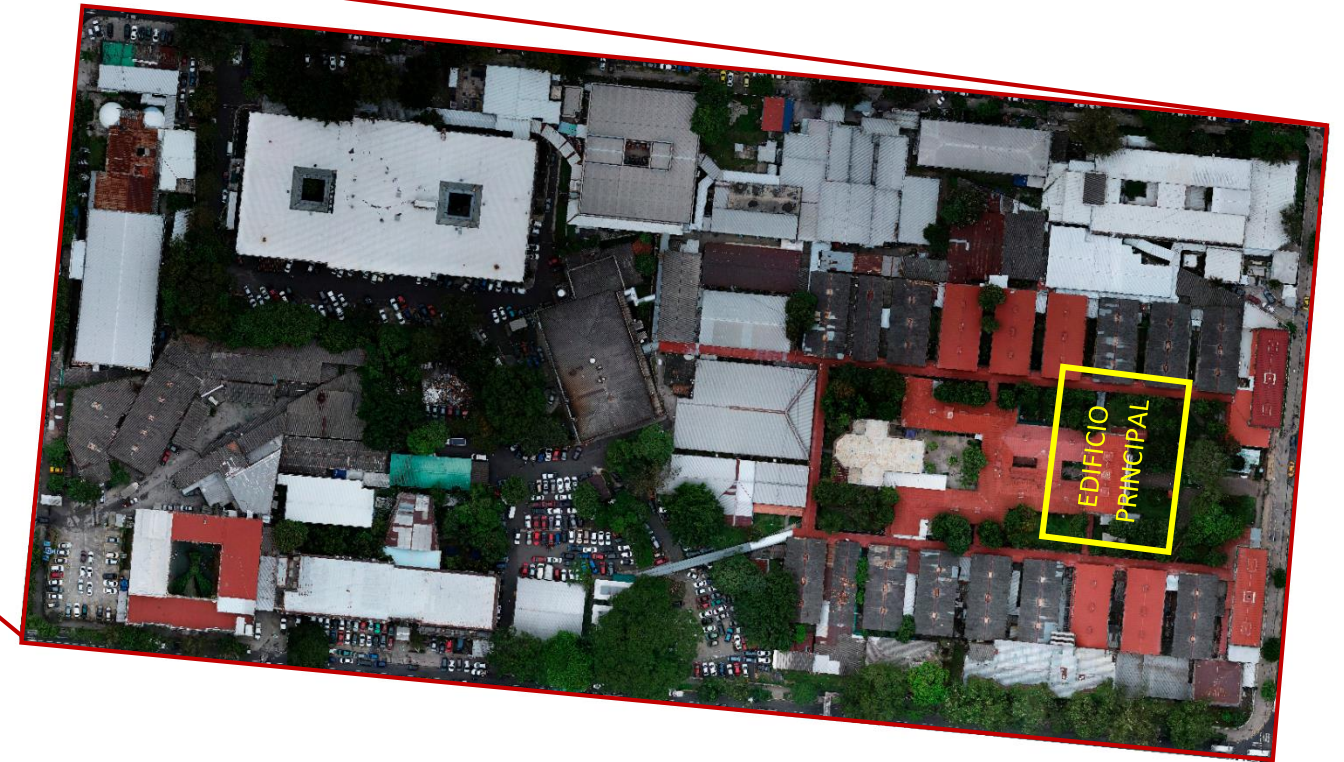
Figura 1. Ubicación Edificio principal

Específicamente el Hospital Rosales se encuentra entre la Alameda Franklin Roosevelt y la 1° Calle poniente, entre la 25 Avenida Norte y la 33 Avenida Norte, colindando al Norte con el hospital de Oncología-ISSS y el Hospital Médico Quirúrgico; al Sur con el Parque Cuscatlán.

El inmueble que se estudiara para esta investigación es denominado como "Edificio Principal", se encuentra dentro de las instalaciones del Hospital Nacional Rosales, frente la entrada principal, en la 25 avenida, es parte de la fachada principal más representativa del hospital.

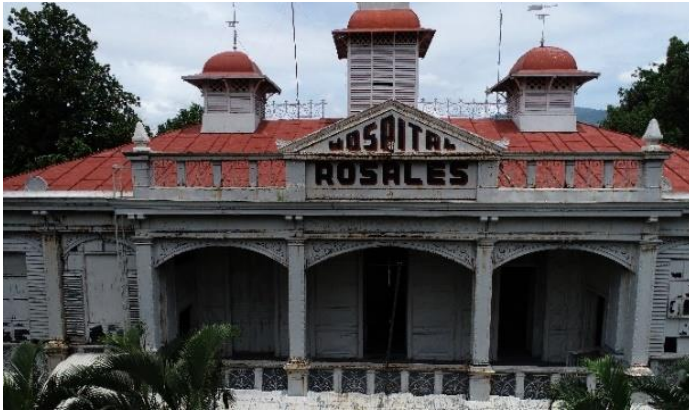
Fotografía 6. Elementos básicos de la arquitectura clásica, frontón y columnas.

-Emplea elementos básicos de la arquitectura clásica: columnas, ordenes dórico y jónico, frontones, bóvedas, cúpulas entre otros.

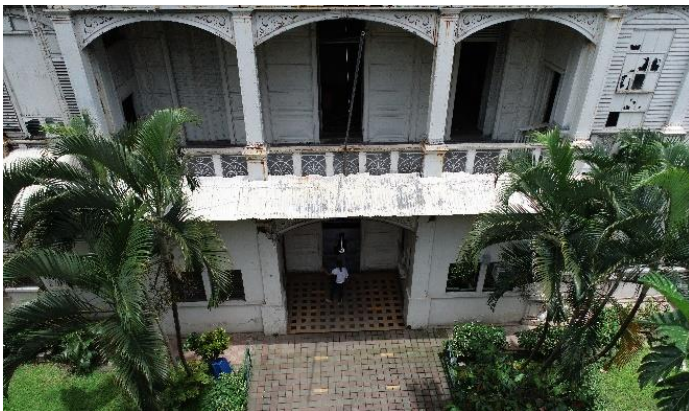
Fotografía 7. Proporciones sujetas a las medidas y las matemáticas.

-El concepto de belleza basado en la pureza de las líneas arquitectónicas, en la simetría y en las proporciones sujetas a las leyes de medida y las matemáticas.

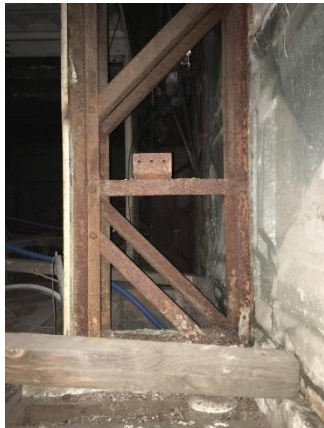
Figura 5. Sistema constructivo.

El sistema constructivo metal, denominado lámina troquelada la cual se conoce como piezas individuales de lámina que pueden ser lisas o decoradas. Las edificaciones con este sistema requieren de una estructura interna ya sea de madera, bahareque, bambú en el caso del Hospital Rosales es metal.

La lámina poseía grandes posibilidades en cuanto a la utilidad y adaptación, a los sistemas tradicionales de madera reemplazando en forma rápida a otros materiales en construcción de paredes, por sus ventajas técnicas, como por su economía.

El proceso de adaptación de este sistema propio de la revolución industrial europea se dio en nuestro país, reemplazando a elementos constructivos tradicionales por: columnas, vigas, soleras y bases construidas de acero, los cuales servían de a soporte para el anclaje de la lámina troquelada de reducido calibre pues resultaba más económico y práctico por su fácil obtención a bajo costo.⁸

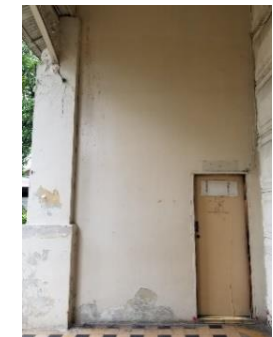
Fotografía 9. Lesiones físicas.

Las lesiones físicas son todas aquellas que pueden ser generadas debido a acciones naturales de los materiales, o del tiempo, así como las inclemencias del clima, filtraciones o daños ocasionados en los elementos. Estas lesiones son:

- Humedad: Se produce cuando hay presencia de agua en un porcentaje mayor al considerado como normal en un material o elemento constructivo.
- Suciedad: Es el depósito de partículas en suspensión sobre la superficie de las fachadas. En algunos casos puede incluso llegar a penetrar en los poros superficiales de dichas fachadas.

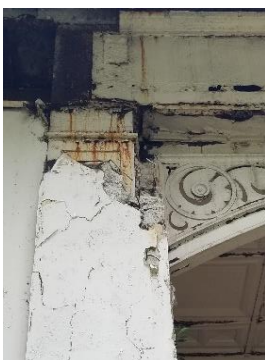
Fotografía 10. Lesiones mecánicas.

- **Erosiones mecánicas:** Son las pérdidas de material superficial debidas a esfuerzos mecánicos, como golpes o rozaduras. Aunque normalmente se producen en el pavimento, también pueden aparecer erosiones en las partes bajas de fachadas y tabiques, e incluso en las partes altas y

cornisas, debido a las partículas que transporta el viento.

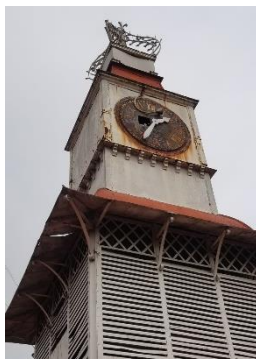
Fotografía 11. Lesiones químicas.

Son afecciones generadas por la alteración, activación o manipulación de los componentes químicos de los seres vivos ya sean estos animales o vegetales. Estas lesiones son:

- **Erosión:** Tanto los organismos animales como vegetales pueden llegar a afectar a la superficie de los materiales. Su proceso patológico es fundamentalmente químico, puesto que segregan sustancias que alteran la estructura química del material donde se alojan, pero también afectan al material en su estructura física.
- **Eflorescencias:** Se trata de un proceso patológico que suele tener como causa directa previa la aparición de humedad. Los materiales contienen sales solubles y éstas son arrastradas por el agua hacia el exterior durante su evaporación y cristalizan en la superficie del material.

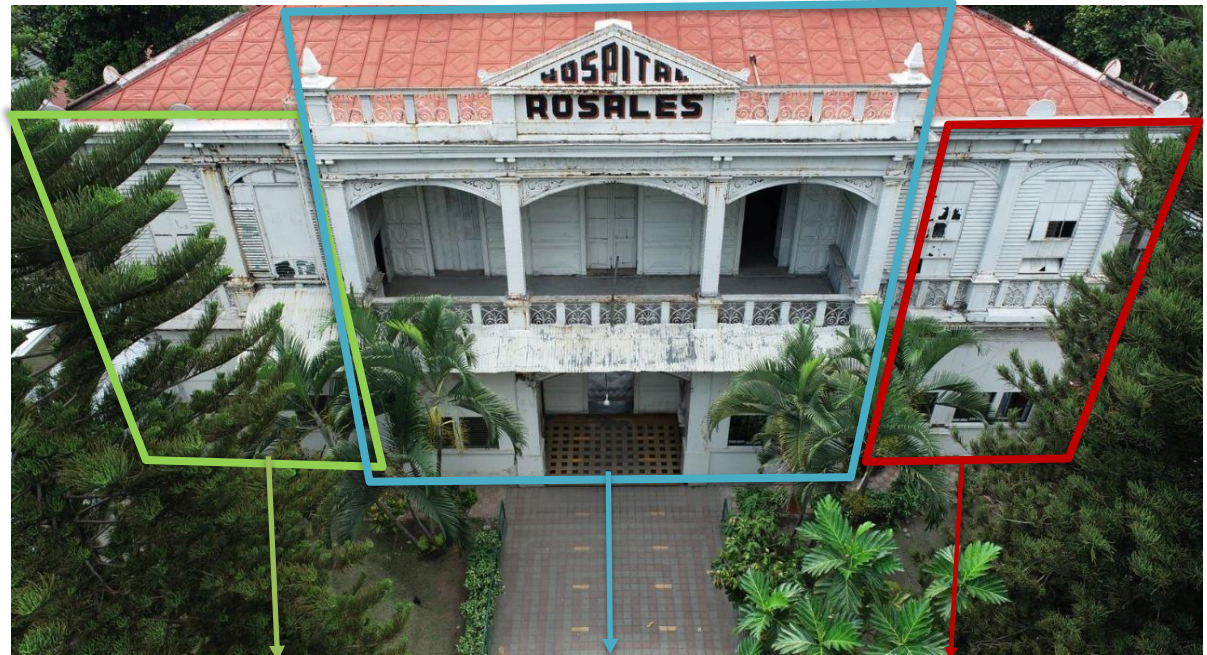
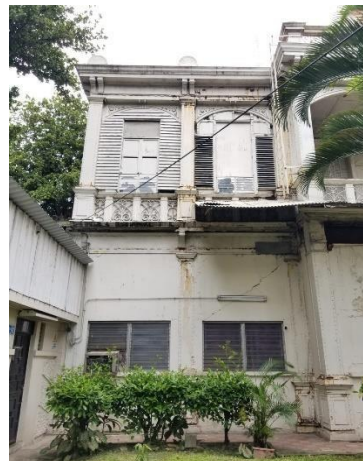
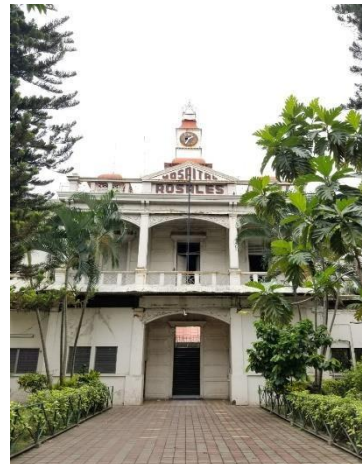
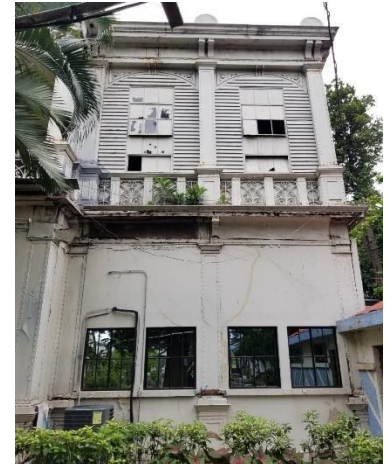
Figura 10. Levantamiento fachada principal.

Después de obtener la información de exterior del módulo 2, continuamos el levantamiento con el bloque principal que se contempla en 3 partes (bloque 1, bloque 2, bloque 3). Se inició con los esquemas de la fachada principal.

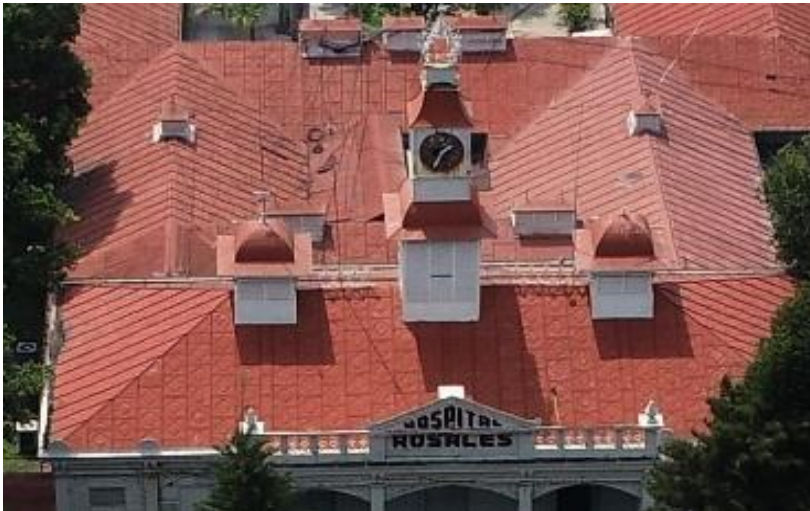
Fotografía 12. Techos edificio principal.

-Levantamiento de Techos del Edificio Principal: En el techo se logró observar 3 tipos diferentes de lámina del mismo material, pero con diferentes dimensiones, se tomaron las medidas y fotografías.

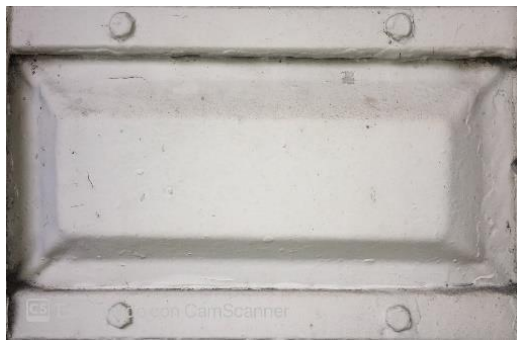
Fotografía 13. Placa metálica 1.

Iniciando con el levantamiento se realizó un recorrido para identificar los detalles que existen en el Edificio Principal en los cuales los primeros que se lograron identificar son las placas metálicas existen 5 tipos con diferentes dimensiones y ubicaciones. Con la ayuda de cinta, papel, fotografía para futuras referencias y la mejor precisión posible se tomaron las medidas respectivas de cada una de estas.

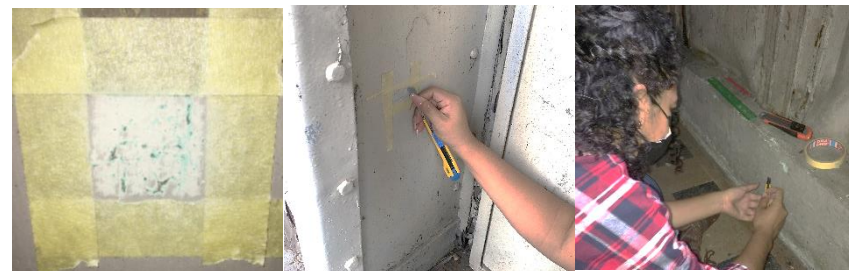
Cala #1, Edificio principal en paredes metálicas

Las calas fueron realizadas en el 2do Nivel del Edificio Principal, descubriendo su color original marfil considerando que en algún momento fue cubierto por diferentes tonos, como gris, celeste y blanco, estos deben registrarse para rescatar su lectura original y proponer un color aproximado al original.

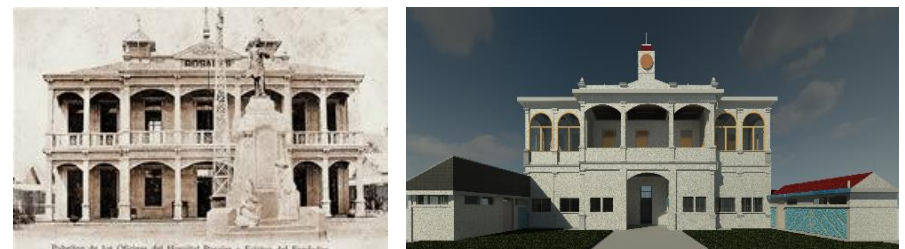
Figura 13. Restablecer la unidad formal original del Edificio Principal.

-Recuperación de las columnas metálicas de la fachada principal en el primer nivel, retirando el concreto sobre ellas y devolviendo el valor formal e histórico en la fachada, aunque se implementen materiales nuevos que distingan lo nuevo y lo antiguo.

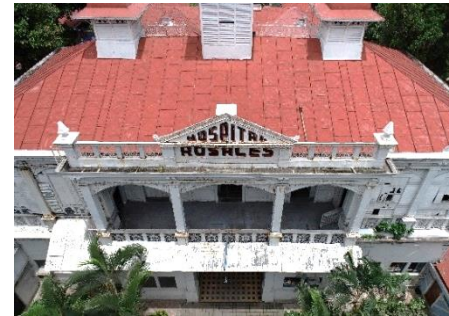
Fotografía 20. Techo Edificio Principal.

Los daños más evidentes son: oxidación en las láminas, piezas faltantes, decoloración de las láminas, deformaciones y lesiones estructurales de las 3 torres principales.

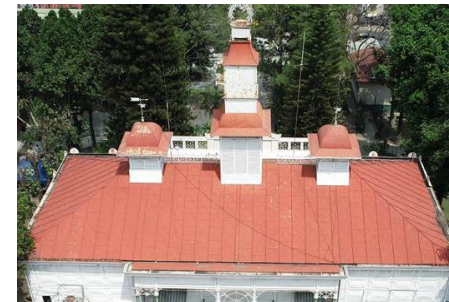
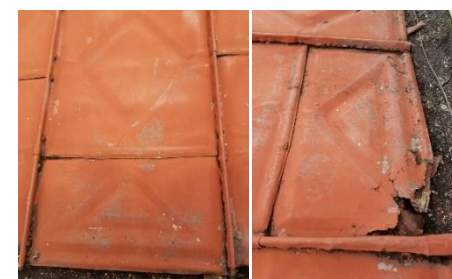
Fotografía 21. Decoloración y deformación de láminas.

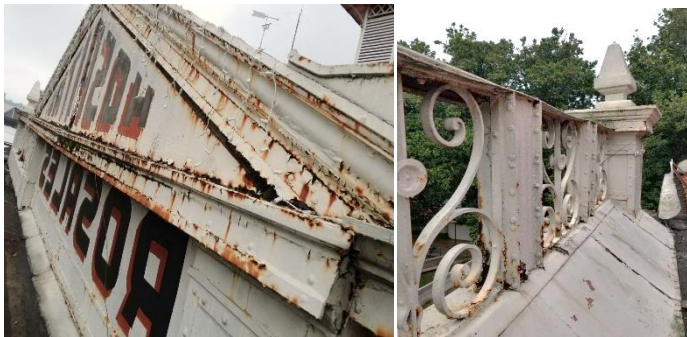
Internamente la transmisión de los esfuerzos mecánicos desde los elementos estructurales incluyendo madera y los de cerramientos han provocado desprendimientos.

Fotografía 22. Corrosión y oxidación de elementos metálicos.

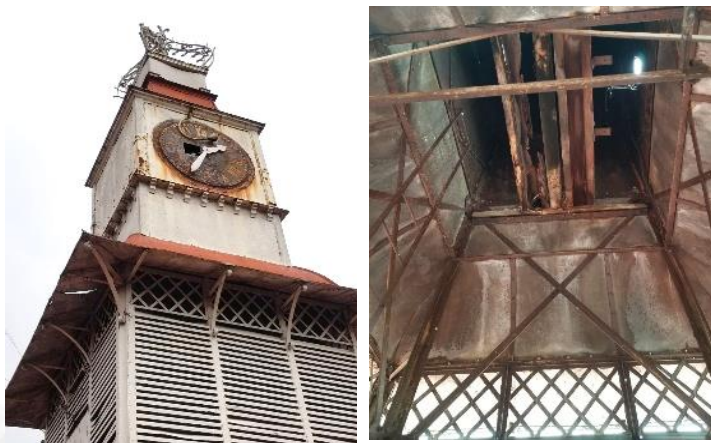
Fotografía 23. Elementos estructurales metálicos torre principal.

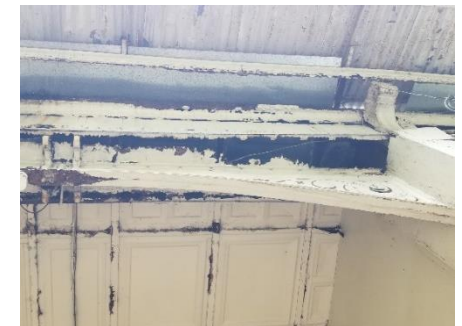
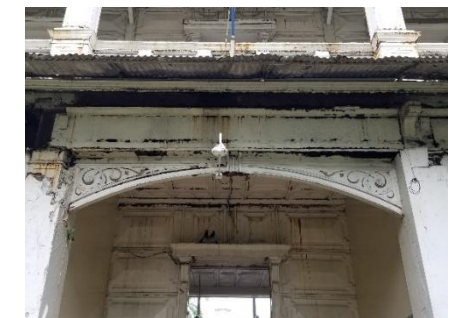
Debido a las inclemencias del clima y factores como la falta de mantenimiento cubierta de techo en mal estado ya que tiene filtraciones, las piezas metálicas se encuentran en mal estado presentando óxido y muchas de están totalmente corroídas.

Fotografía 24. Desgaste de piezas en cornisa y fascia.

1. En conjunto con el especialista en conservación se debe tener en cuenta que la reconstrucción deberá respetar el principio de autenticidad de materiales y diseños originales y nuevos.
2. La reconstrucción debe hacerse a base de la documentación existente, información de buena fuente para poder realizar una reconstrucción basados en el estado original de las piezas.
3. La reconstrucción podrá realizarse usando materiales modernos o antiguos, con el propósito de reconstruir elementos desmembrados o totalmente destruidos, pero siempre teniendo en cuenta el numeral 1.

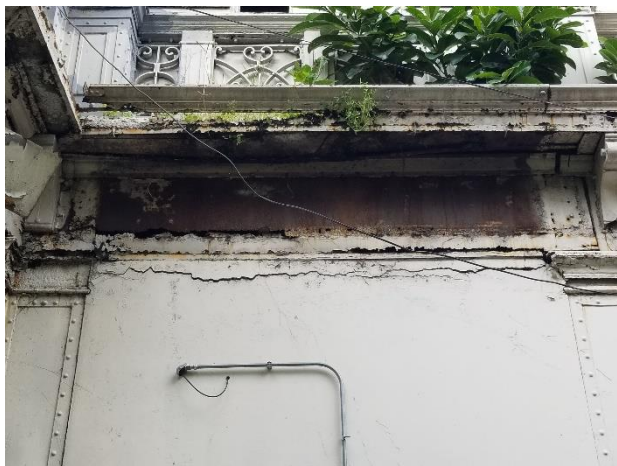
Fotografía 27. Fascia corroída por el óxido casi en su totalidad.

1. Para las piezas que presentan daños casi totalmente en su forma original como son fascia, cornisas, canales, barandales y columnas se debe realizar una consolidación y refuerzo ya que la mayoría de estas piezas están totalmente corroídas.
2. Para este tipo de intervención se debe considerar las condiciones y recomendaciones del especialista en conservación ya que este tratamiento restringirá la forma original del inmueble ya que su esencia original cambiará por los materiales y productos utilizados.
3. Al realizar esta intervención se deberá tener en cuenta la conservación integral de las piezas, por lo que para aplicar este proceso se deberá de apoyar con el especialista el análisis de materiales y sistemas constructivos para determinan de una manera mejor dicha intervención.

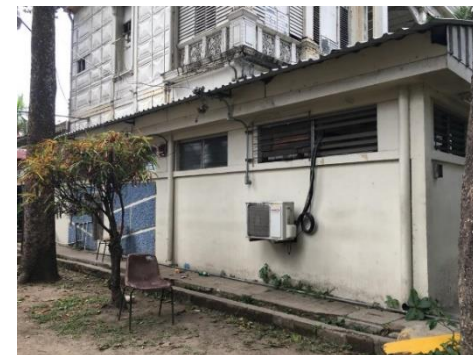
Como bien lo dice su nombre liberación se trata de liberar en este caso al edificio principal los elementos adosados a este como son los Módulos 1 y 2 ya que estos no forman parte del diseño original.

Fotografía 28. Elemento adosado-Módulo 1.

- Los Módulos 1 y 2 no son inmuebles con valor histórico entre las categorías establecidas por el MINISTERIO DE CULTURA, se deberá llegar a un acuerdo con las instituciones involucradas para remover o conservar dichos espacios.

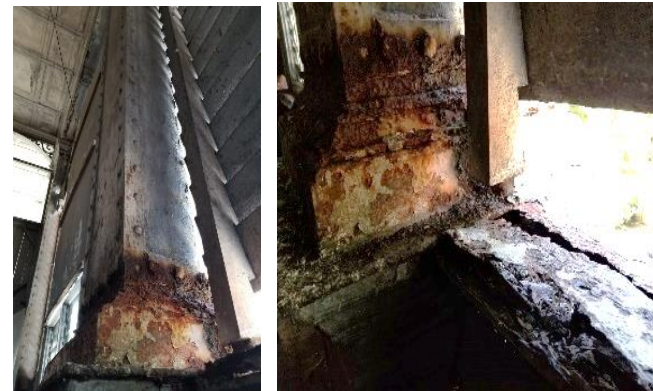
Fotografía 31. Columnas Internas, segundo nivel, corrosión, óxido y desprendimientos de materiales.

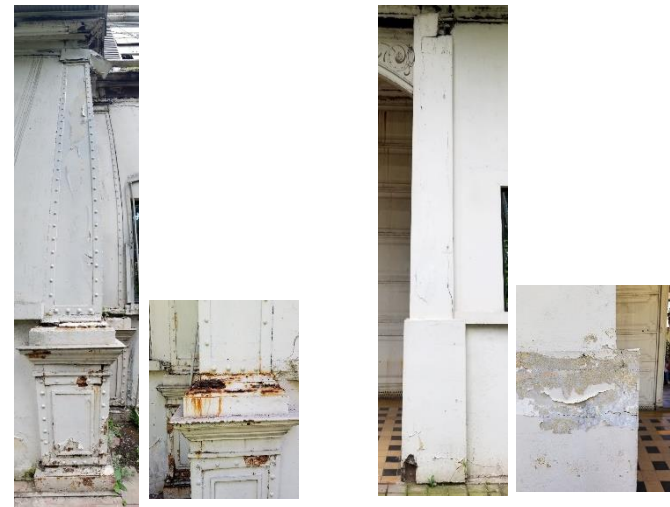
Fotografía 32. Columnas externas de acero y de concreto primer nivel.

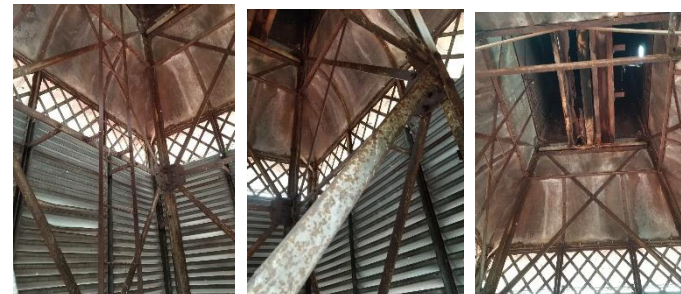
Fotografía 34. Estructura interna de torre principal.
