**Anteproyecto Arquitectónico para la Reconstrucción del  
Palacio Municipal de la Ciudad de San Vicente**

PARA OPTAR AL TÍTULO DE:  
**ARQUITECTO**

CIUDAD UNIVERSITARIA, ENERO DE 2013

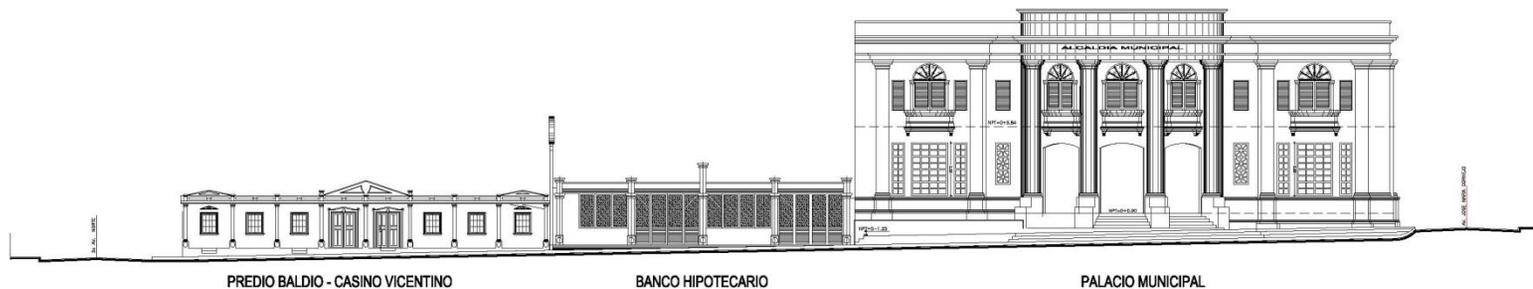
### 7.2 Perfil General Costado Sur Parque Central

Vista del costado Sur del Parque central Antonio José Cañas, en la que se observa la Fachada principal del Palacio Municipal y lo que fue el Casino Vicentino (hoy predio baldío) siendo éstos los únicos con estilo arquitectónico relevante en relación a los demás costados.

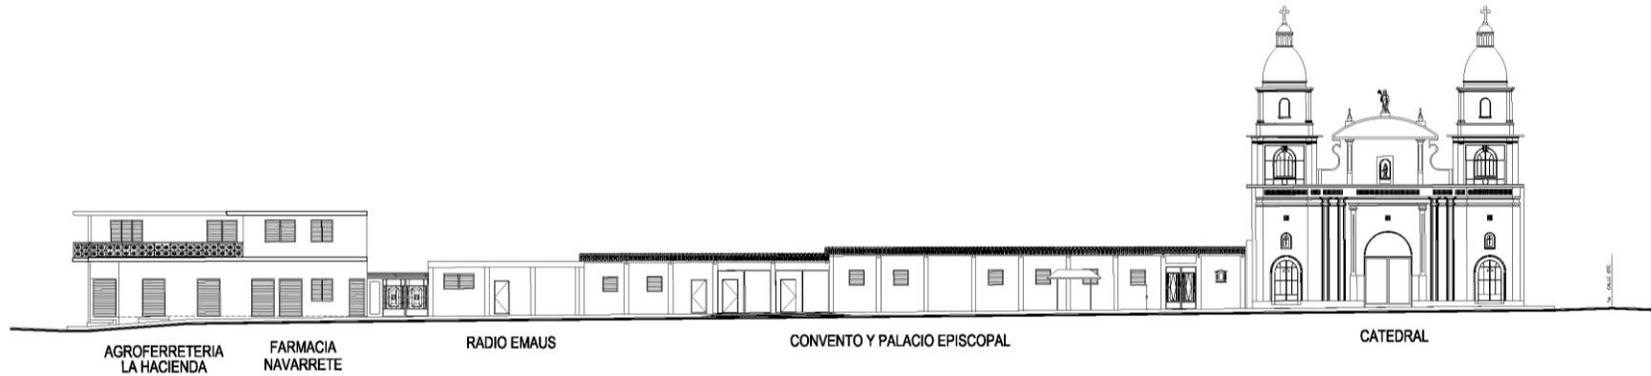
### 7.3 Perfil General Costado Oriente Parque Central

Vista hacia el costado oriente del Parque en la que predomina la Iglesia Catedral en relación a las modernas construcciones contiguas, donde el antiguo Palacio Episcopal era muy semejante en altura y estilo a la fachada de la Iglesia.

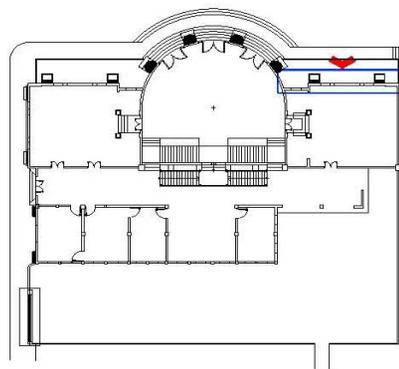
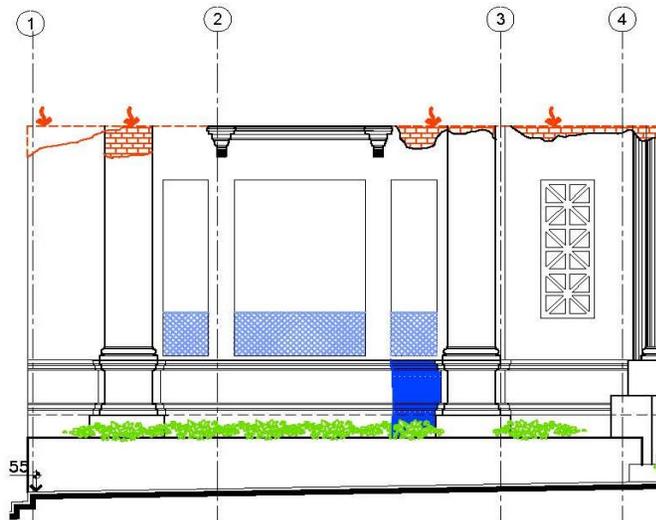
ELEVACION EXTERIOR ENTRE EJES 1 - 4  
ESCALA 1 : 125

DAÑOS EN FACHADA COSTADO NORTE

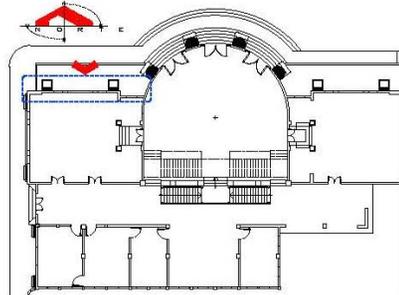
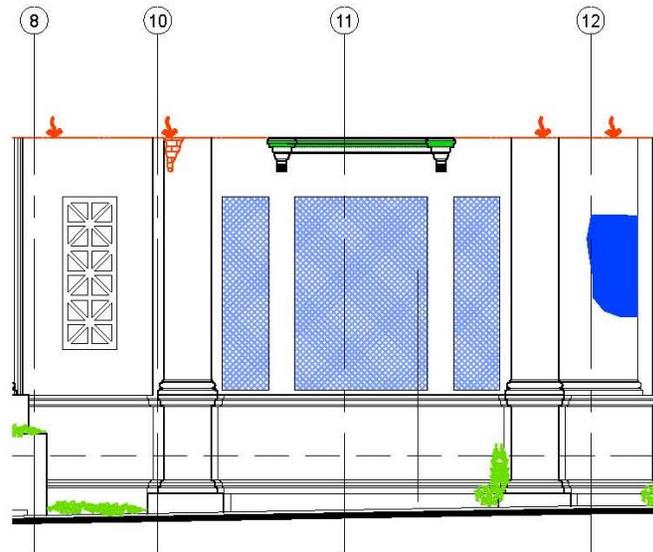
ELEVACION EXTERIOR ENTRE EJES 8 - 12  
ESCALA 1 : 125

DAÑOS EN FACHADA COSTADO NORTE

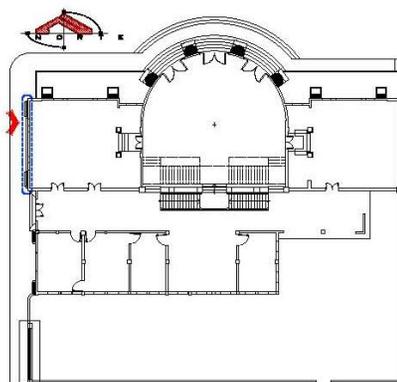
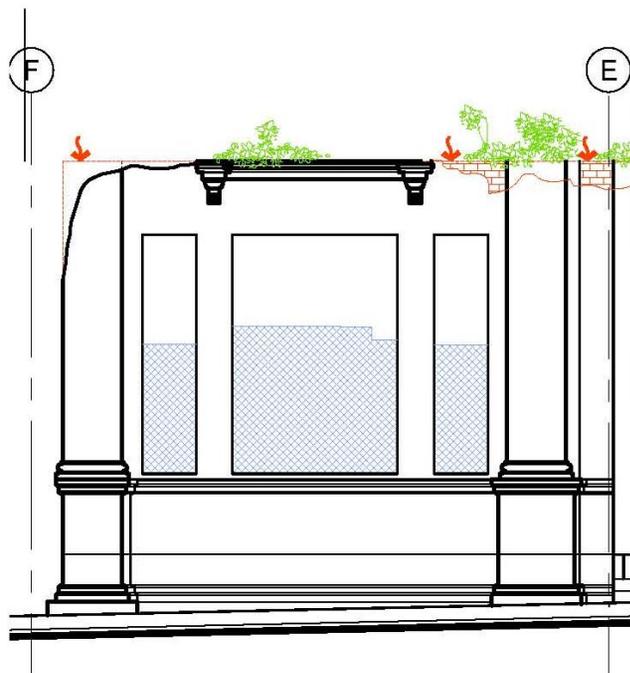
**ELEVACION EXTERIOR ENTRE EJES F & E**  
ESCALA 1 : 100

DAÑOS EN FACHADA COSTADO PONIENTE

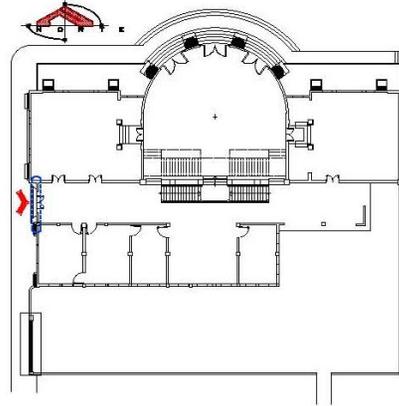
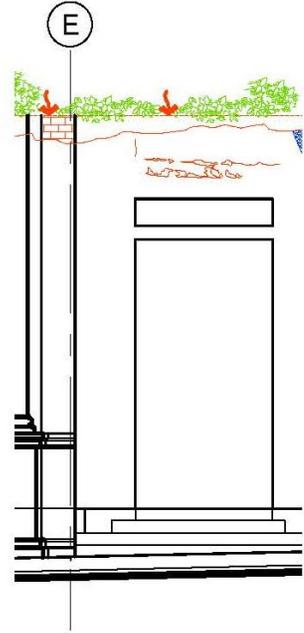
**ELEVACION EXTERIOR ENTRE EJES E & D**  
ESCALA 1 : 100

Contenido:	
DAÑOS EN FACHADA COSTADO PONIENTE	
Presenta: CARLOS AGUSTIN SILVA SALGUERO	
Escala: INDICADAS	Hoja: D CP - 02

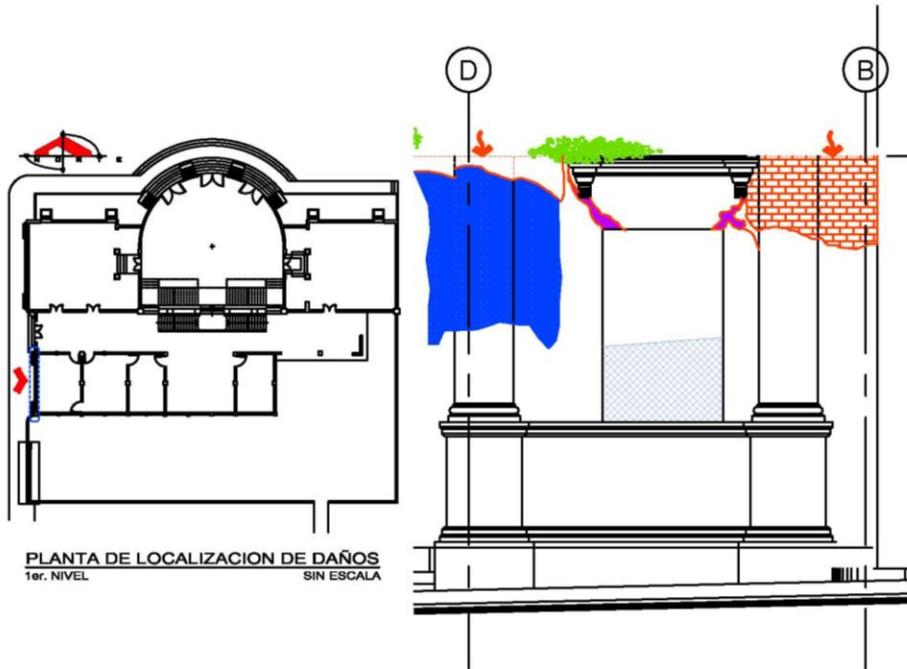
ELEVACION EXTERIOR ENTRE EJES D & B  
ESCALA 1 : 100

DAÑOS EN FACHADA COSTADO PONIENTE

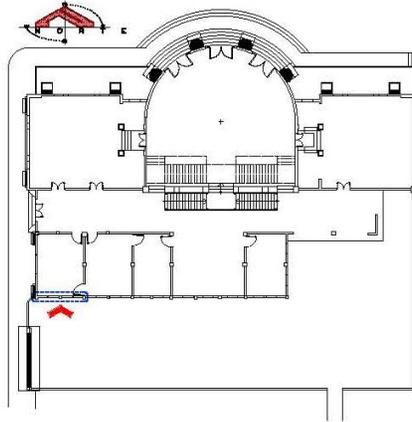
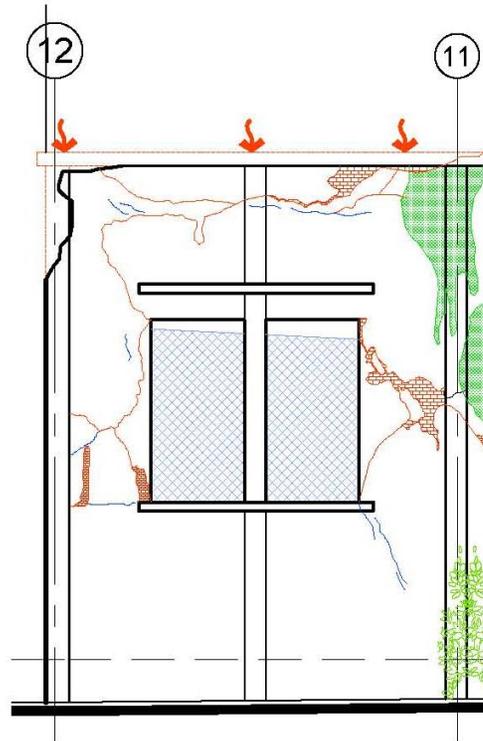
**ELEVACION EXTERIOR ENTRE EJES 11 & 12**  
ESCALA 1 : 75

DAÑOS EN FACHADA COSTADO SUR

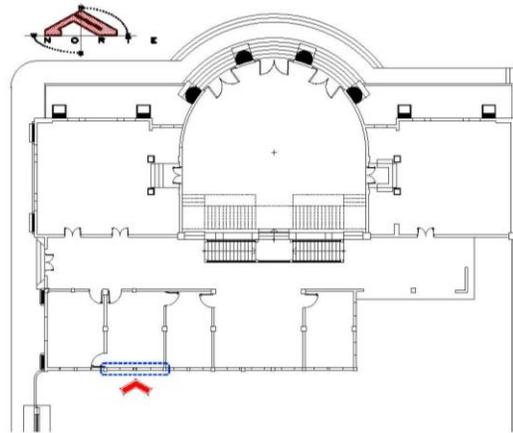
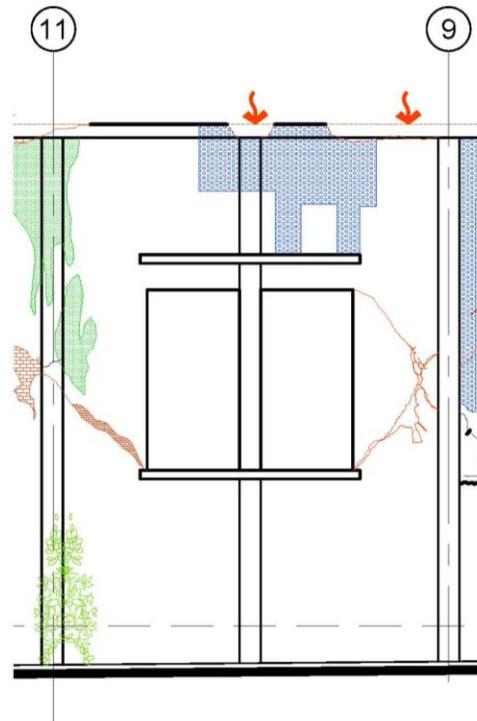
**ELEVACION EXTERIOR ENTRE EJES 11 & 9**  
ESCALA 1 : 75

DAÑOS EN FACHADA COSTADO SUR

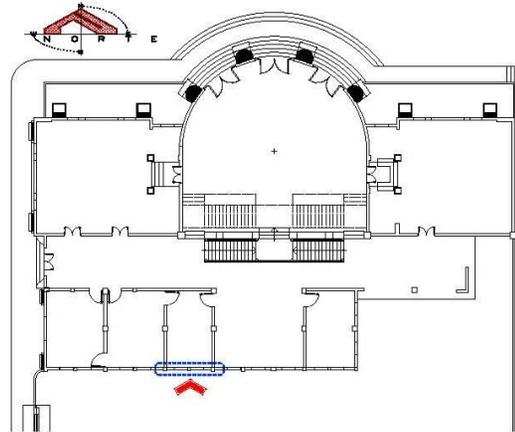
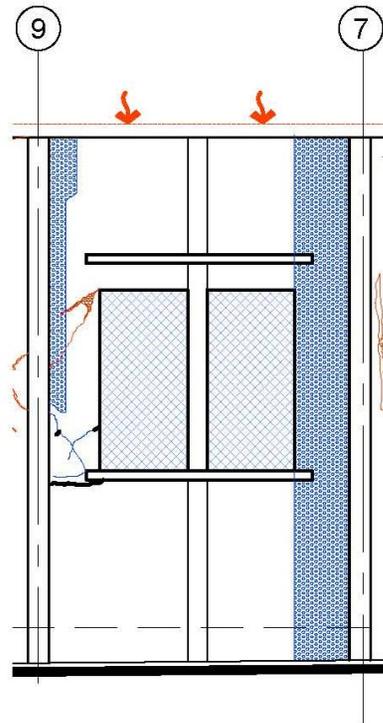
**ELEVACION EXTERIOR ENTRE EJES 9 & 7**  
ESCALA 1 : 75

DAÑOS EN FACHADA COSTADO SUR

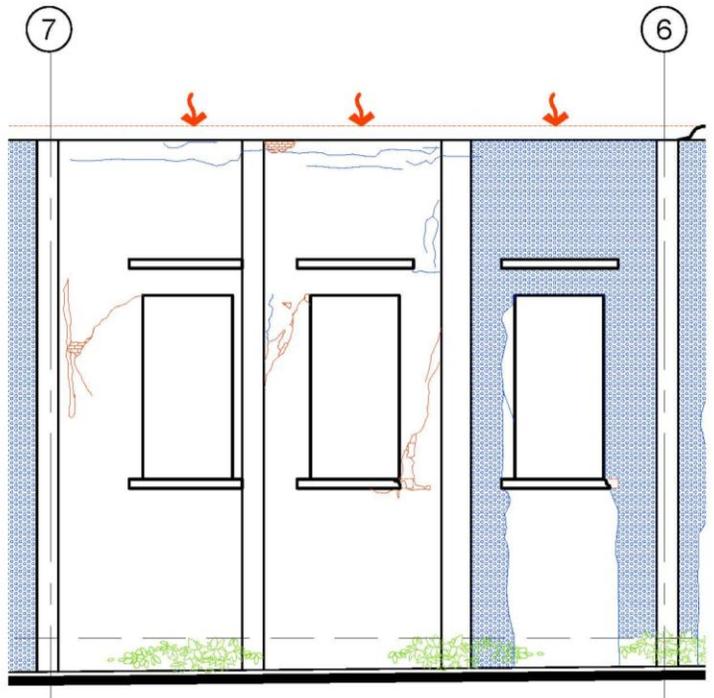
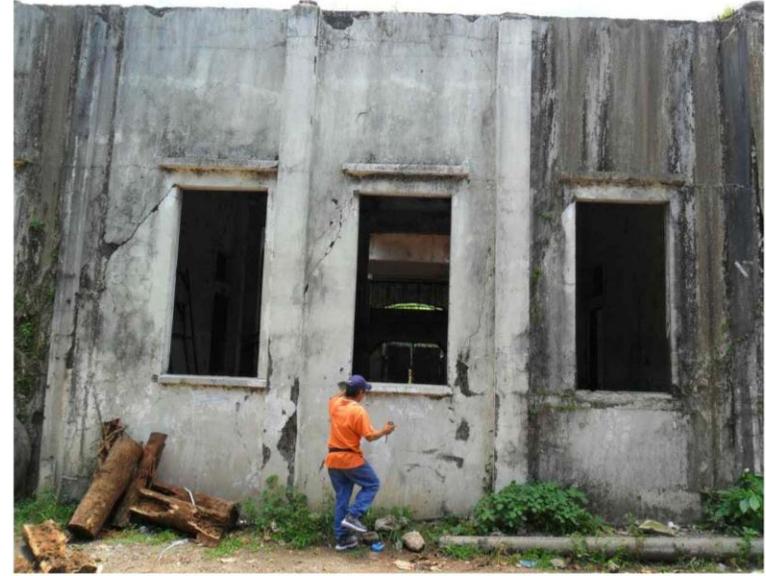
ELEVACION EXTERIOR ENTRE EJES 7 & 6  
ESCALA 1 : 75

FISURAS	GRIETAS	FRACTURA	HUMEDAD	MUZGOS	PRESENCIA DE VEGETACION	DESPRENDIMIENTO DE REPELLO	ELEMENTO DEMOLIDO POR COLAPSO	INTERVENCION PARA PROTECCION

Contenido:	
DAÑOS EN FACHADA COSTADO SUR	
Presenta: CARLOS AGUSTIN SILVA SALGUERO	
Escala: INDICADAS	Hoja: D CS - 04

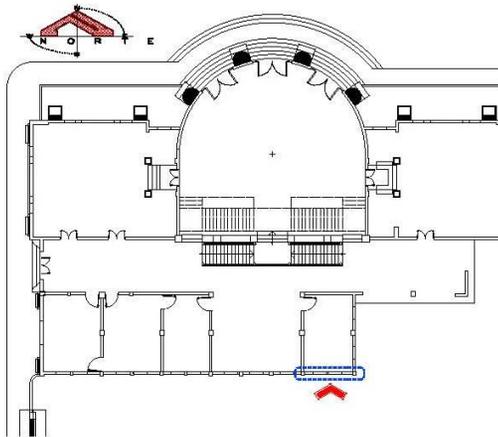
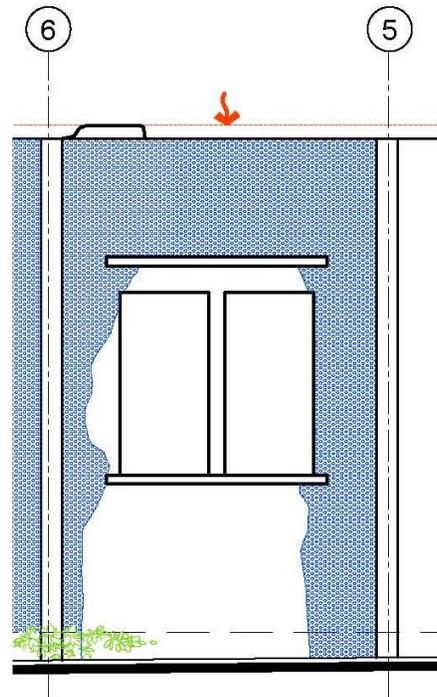
**ELEVACION EXTERIOR ENTRE EJES 6 & 5**  
ESCALA 1 : 75

DAÑOS EN FACHADA COSTADO SUR

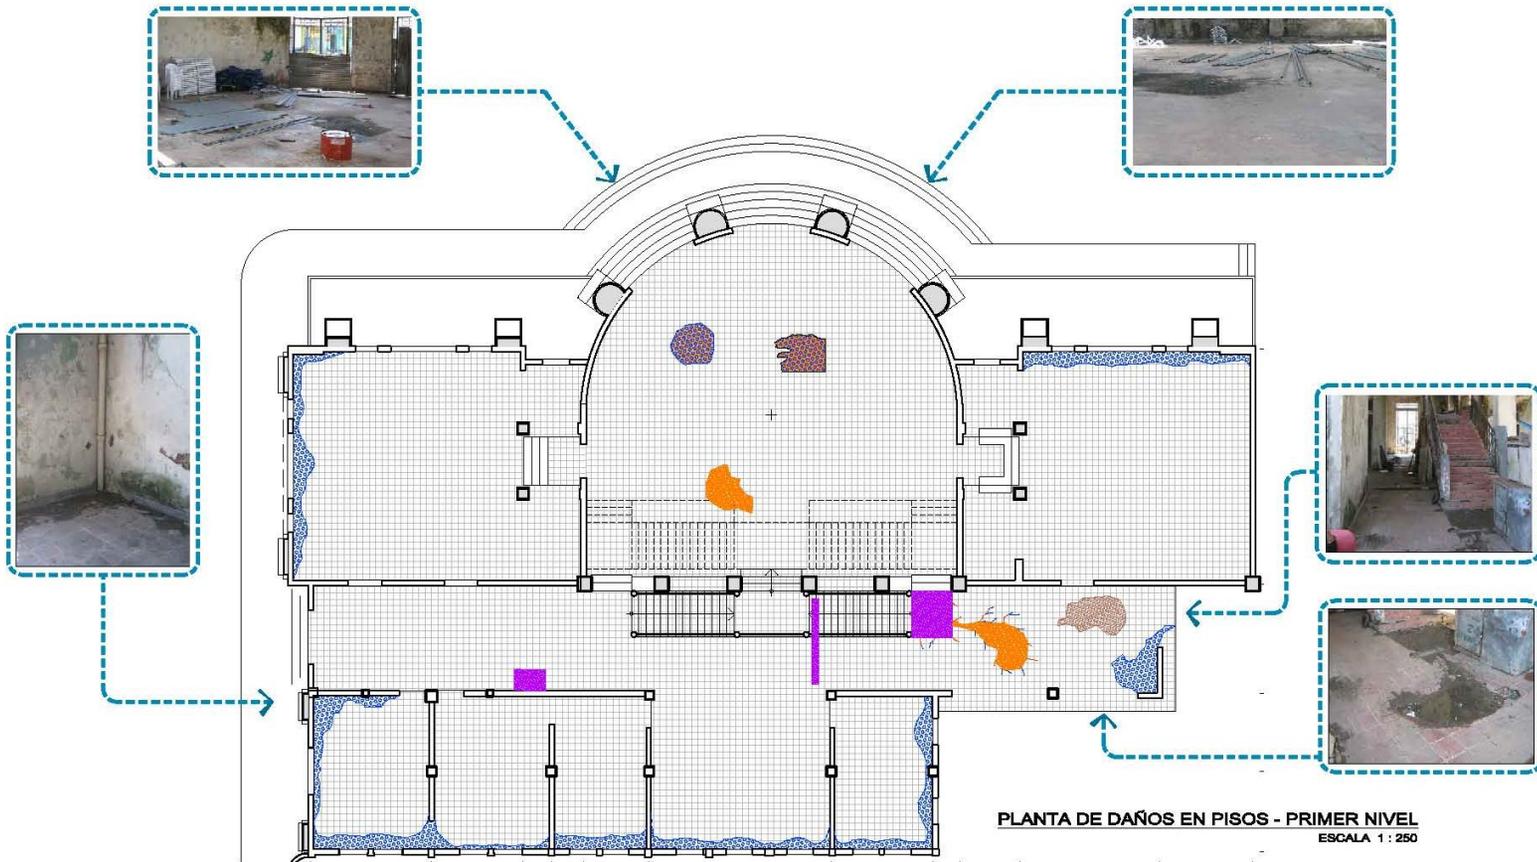
PLANTA DE DAÑOS EN PISOS - PRIMER NIVEL  
ESCALA 1 : 250

- FISURAS
- GRIETAS
- FALTANTE
- HUMEDAD
- LIQUENES
- DERRAPE DE ACEITE
- HUNDIMIENTO

Contenido:	
DAÑOS EN PISOS - PRIMER NIVEL	
Presenta: CARLOS AGUSTIN SILVA SALGUERO	
Escala: INDICADAS	Hoja: D CN - 01

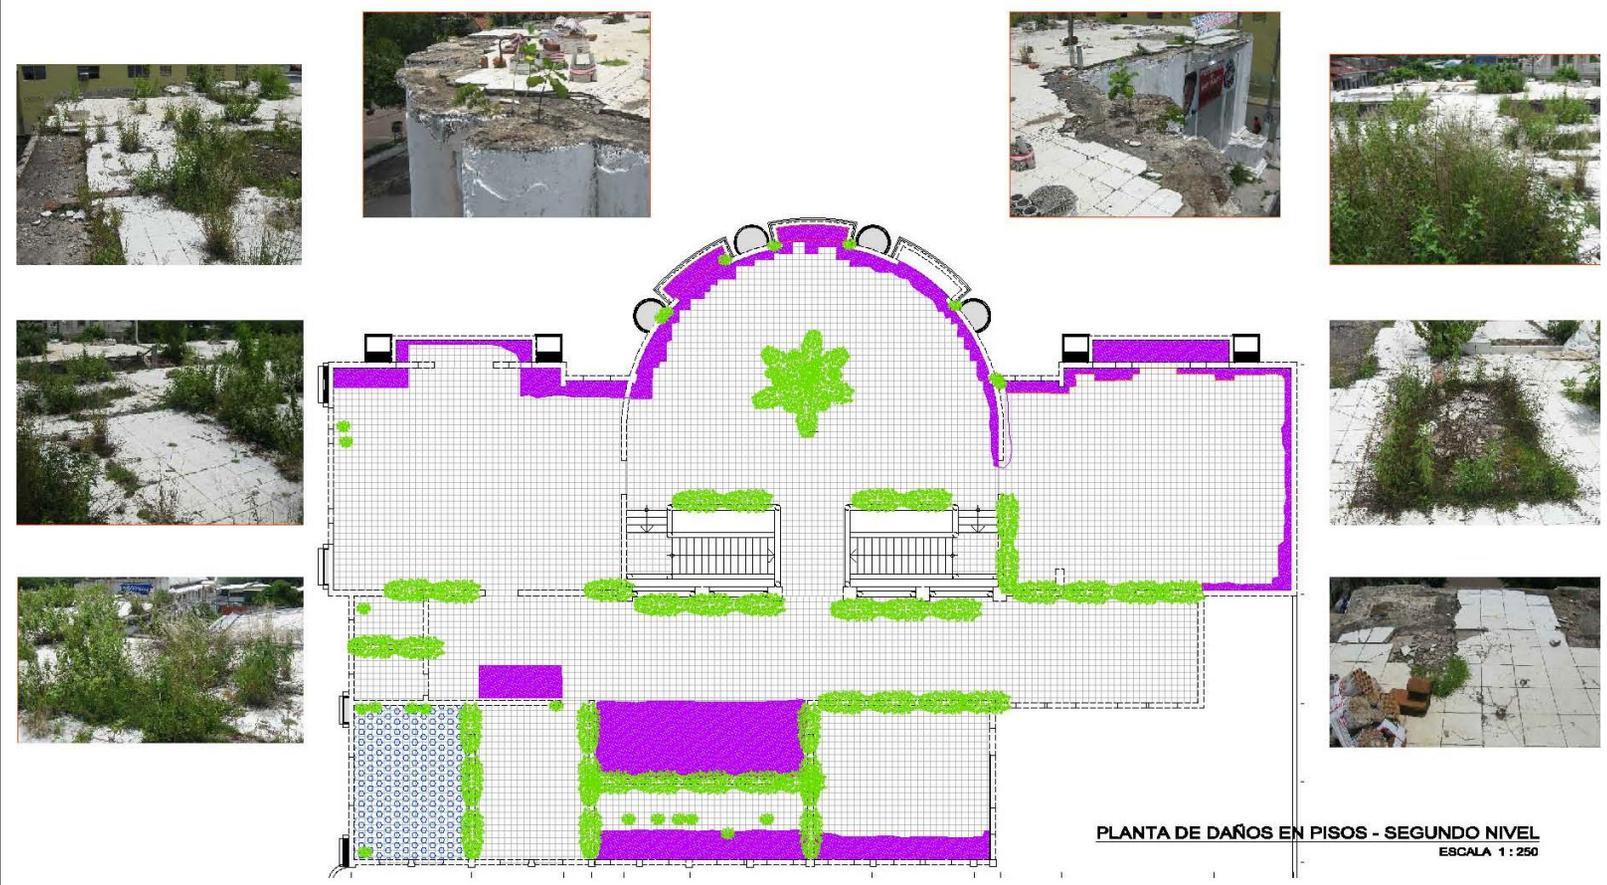
**PLANTA DE DAÑOS EN PISOS - SEGUNDO NIVEL**  
ESCALA 1 : 250

- FISURAS
- GRIETAS
- FALTANTE
- HUNDIMIENTO
- LIQUENES
- PRESENCIA DE VEGETACION

DAÑOS EN PISOS - SEGUNDO NIVEL

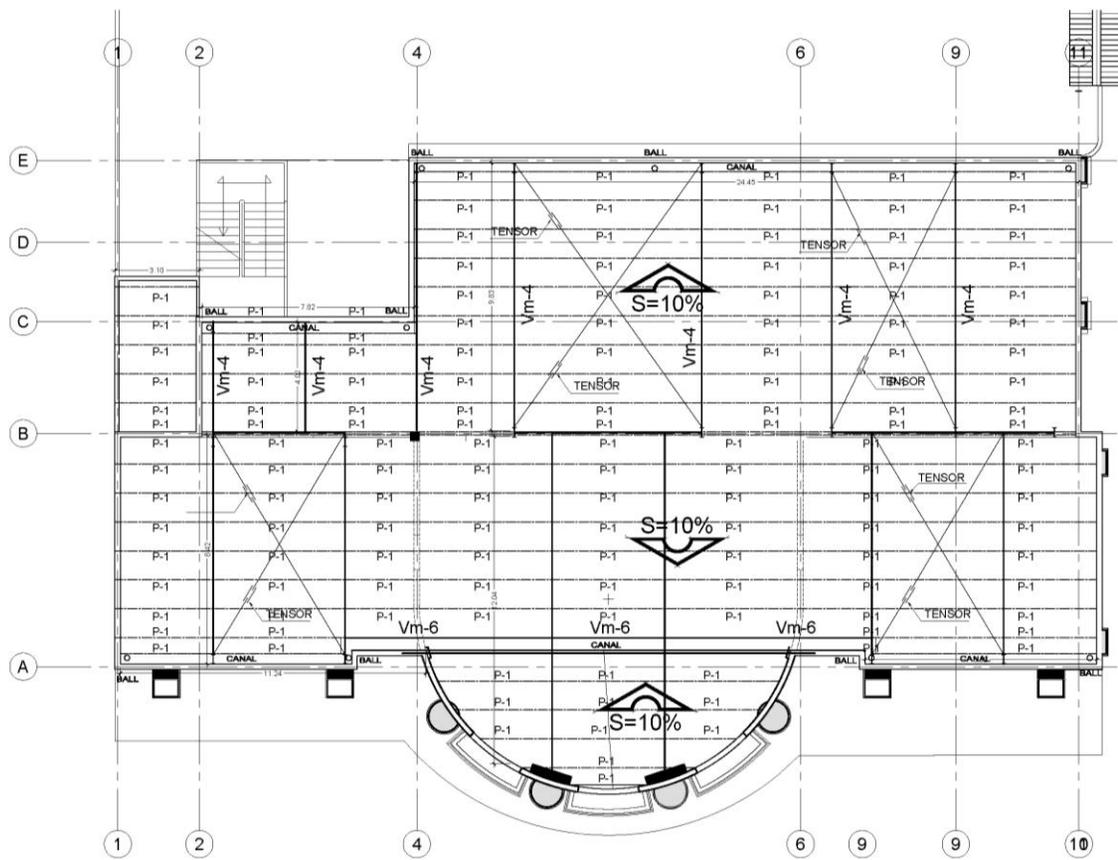
**PLANTA ESTRUCTURAL DE TECHOS**  
Esc. 1 : 200

CARLOS AGUSTIN SILVA SALGUERO	ENERO DE 2013 INDICADAS E - 3
	PLANTA ESTRUCTURAL DE TECHOS

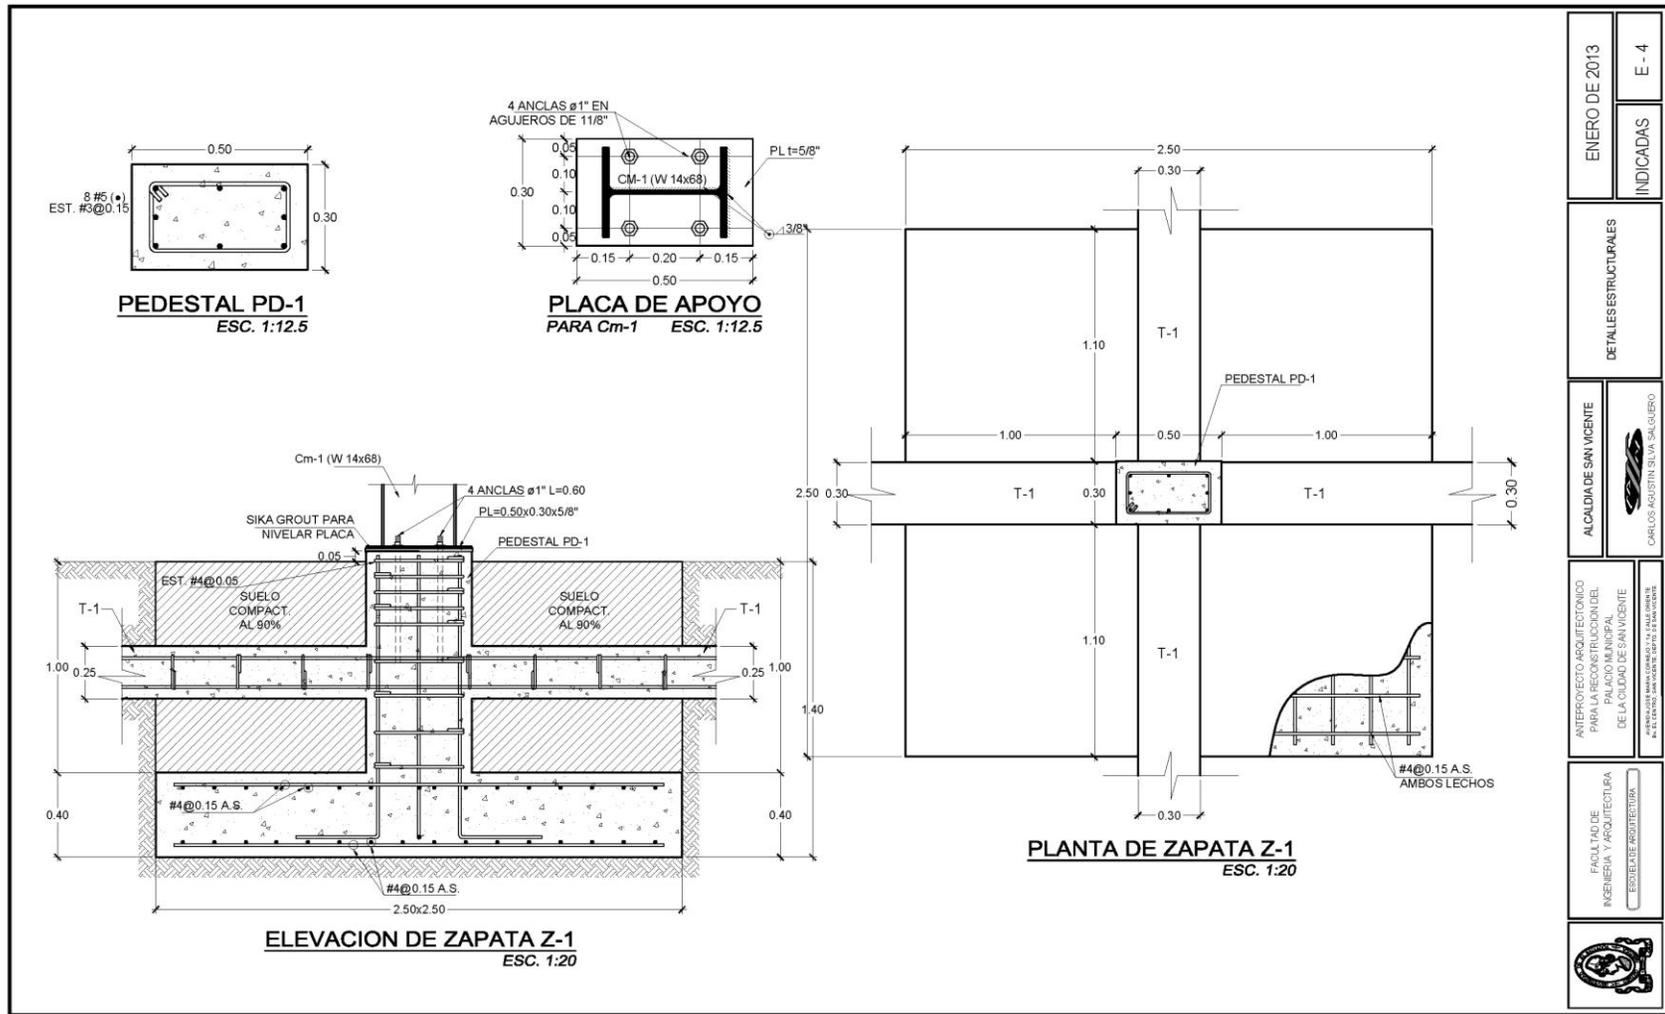
ENERO DE 2013	E - 4
INDICADAS	
DETALLES ESTRUCTURALES	
ALCALDIA DE SAN VICENTE	CARLOS AGUSTIN SILVA SALGUEIRO
ANTERECUESTO ARCHITECTONICO PARA LA RECONSTRUCCION DEL PALACIO MUNICIPAL DE LA CIUDAD DE SAN VICENTE	INSTITUTO VENEZOLANO DE INVESTIGACIONES CIENTIFICAS Y TECNICAS
FACULTAD DE INGENIERIA Y ARQUITECTURA	ESPECIALIDAD DE INGENIERIA

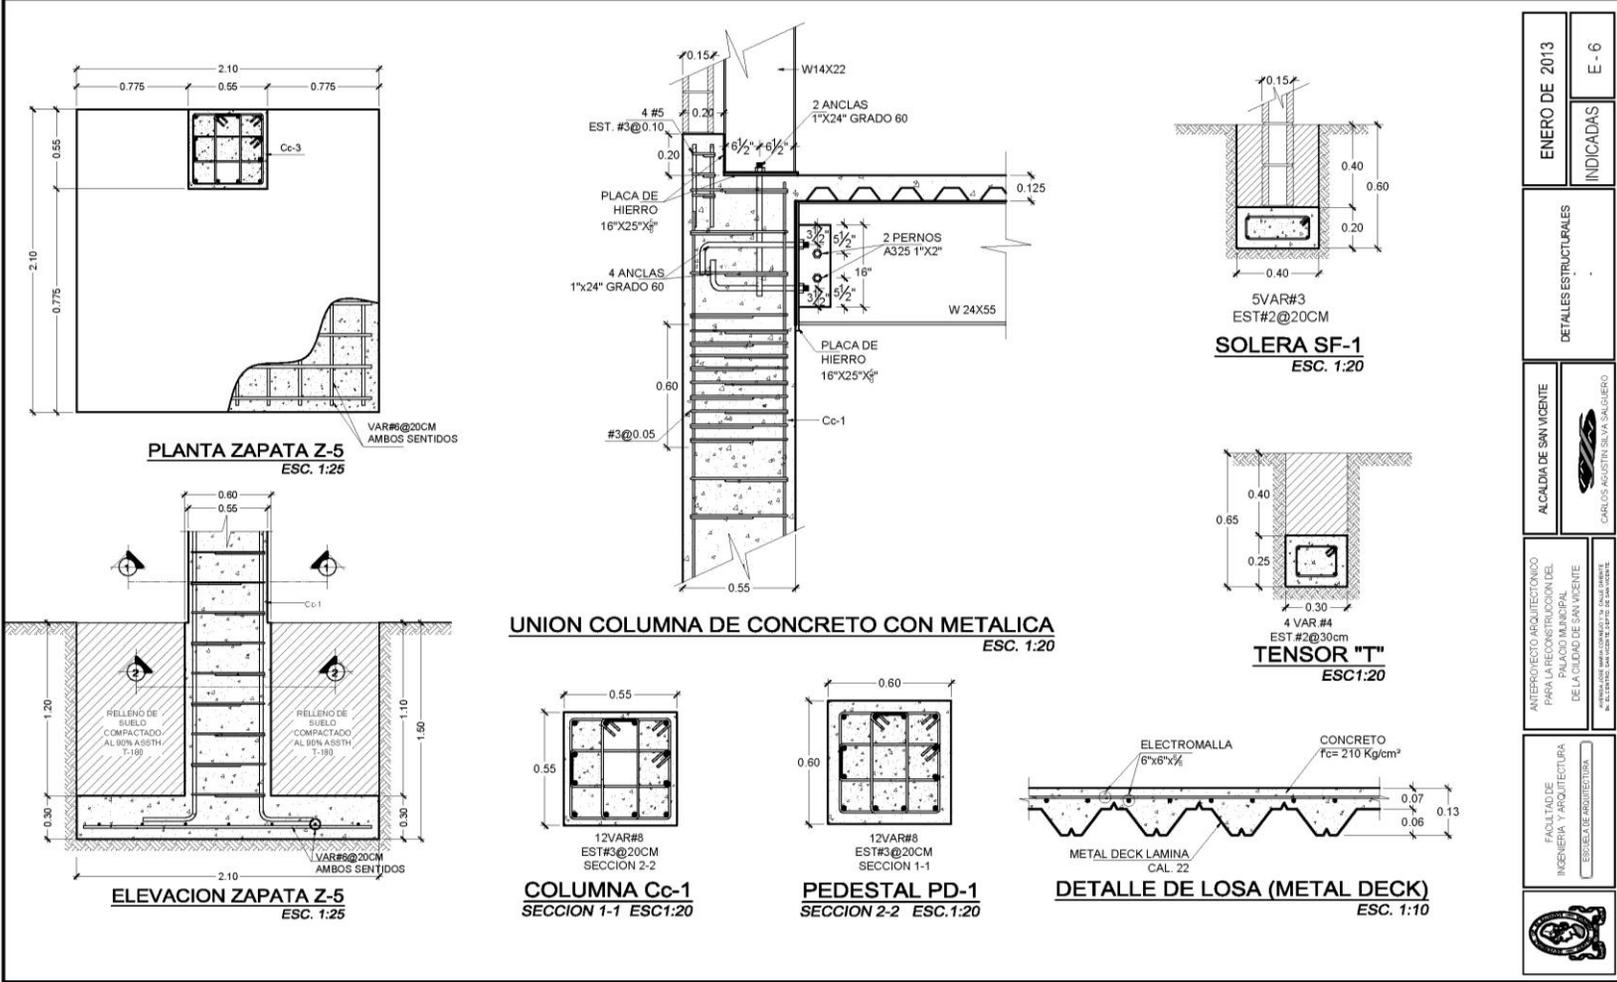
ENERO DE 2013	E - 6
INDICADAS	
DETALLES ESTRUCTURALES	
ALCALDIA DE SAN VICENTE	CARLOS AGUSTIN SILVA SALGUEIRO
ANTEPROYECTO ARQUITECTONICO PARA LA RECONSTRUCCION DEL PALACIO MUNICIPAL DE LA CIUDAD DE SAN VICENTE	ING. CARLOS AGUSTIN SILVA SALGUEIRO
FACULTAD DE INGENIERIA Y ARQUITECTURA	ESPECIALIDAD EN ARQUITECTURA
