**TITULO:  
PRÁCTICAS RESTAURATIVAS EN RELIEVES ESCULTÓRICOS  
DE LA ESCUELA DE ARTES, PARA LA CONSERVACIÓN DEL  
PATRIMONIO ARTÍSTICO CULTURAL, DEPARTAMENTO DE  
SAN SALVADOR, EL SALVADOR 2022.**

**INFORME FINAL DE INVESTIGACIÓN  
CURSO DE ESPECIALIZACIÓN “EL ARTE EN LA GESTIÓN CULTURAL”  
PARA OPTAR AL TITULO DE LICENCIADOS EN ARTES PLÁSTICAS  
OPCIÓN ESCULTURA, PINTURA Y ESCULTURA**

La intención del proyecto fue promover las prácticas restaurativas para la conservación del patrimonio artístico cultural en la Escuela de Artes, donde se ejecutó un proceso restaurativo sobre 17 relieves escultóricos de la fachada del Edificio de Artes, el cual consistió en el levantamiento de fichas técnicas, registro visual de forma individual y colectiva del estado físico, acompañado de una descripción del tipo de deterioro encontrado, la metodología y proceso de intervención para lograr y llegar hasta su restauración total, el resultado final comparativo visual de cada relieve y las recomendaciones, esto ejecutado por estudiantes egresados de las opciones de escultura y pintura.

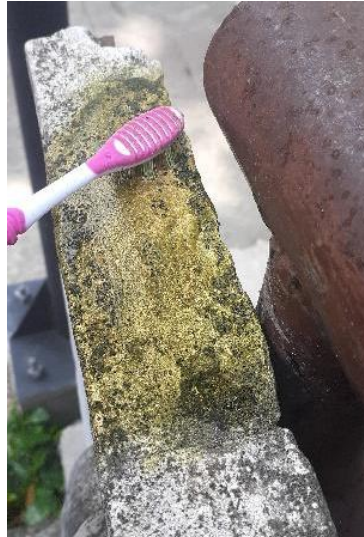
Figura 13. Relieve N°1, Prueba de lavado, utilizando mezcla de alcohol y agua, para tratar las causas del deterioro de carácter biológico y químico.  
Fotografía tomada por: Carlos Cubias.

También se llevó a cabo una prueba de limpieza en una parte del relieve mayormente afectada por el deterioro de carácter biológico, para dicha prueba se usó una mezcla de alcohol y agua, aplicada con cepillo, en forma circular y con abundante agua.

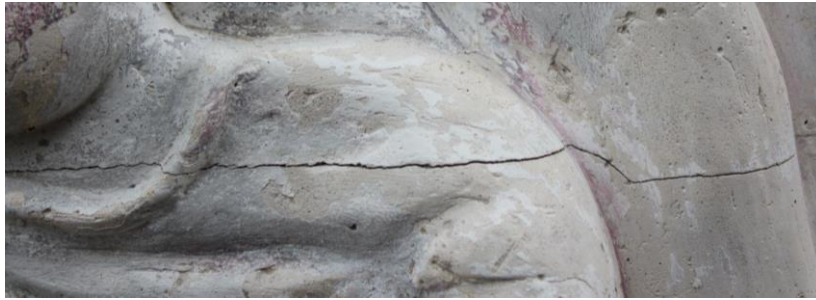
Figura 24. Detalle de grieta, lineal horizontal ubicada en cara frontal del relieve.  
Fotografía tomada por: Carlos Cubias.

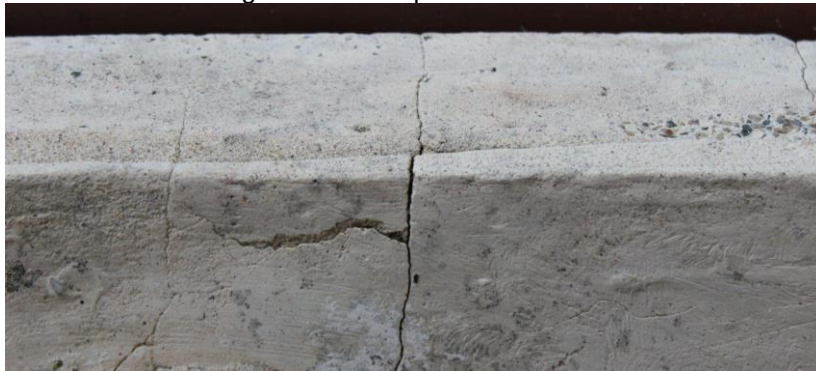
Figura 25. Detalle de grieta cruzada. ubicada al lado superior - frontal del relieve.  
Fotografía tomada por: Carlos Cubias.

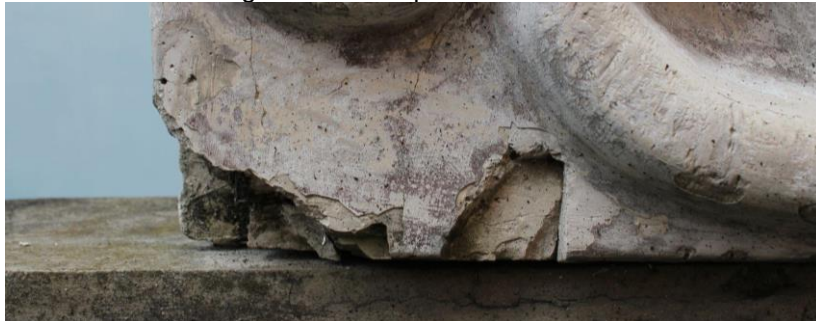
Figura 26. Desprendimiento de material, ubicado en cara frontal inferior del relieve.  
Fotografía tomada por: Carlos Cubias.

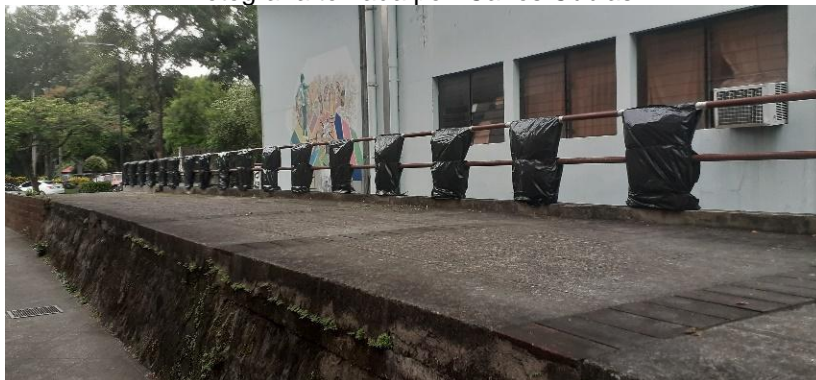
Figura 27. Protección de relieves de forma individual, para evitar acumulación de humedad y evitar mayor deterioro.  
Fotografía tomada por: Ronny Pérez.

Posterior a la limpieza, se registraron los datos obtenidos, y se expusieron los relieves al proceso de secado necesario, se procedió a cubrir individualmente cada uno, con una Bolsas Basura de 34x50” Plástico Negro y sujetarlos con alambre florar, con el objetivo de que no sufran nuevamente algún daño, evitar se ensucien, o que acumulen exceso de humedad por las lluvias, de esa manera se da seguimiento a la siguiente sub-etapa de en la restauración.

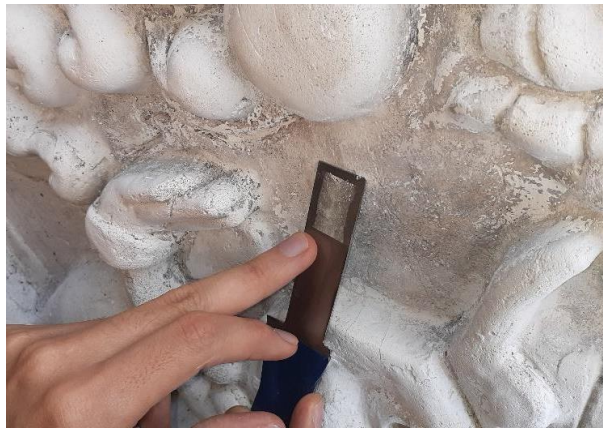
Figura 28. Detalle, uso de espátula para retirar capas de pintura en relieves.  
Fotografía tomada por: Ronny Pérez.

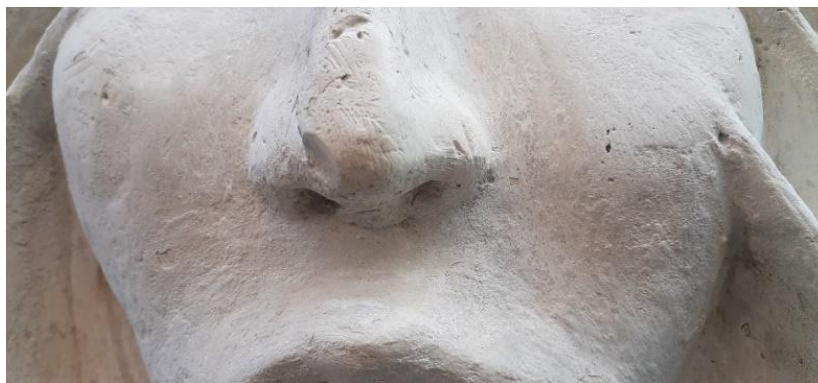
Figura 29. Detalle, tratado de resanes hechos con anterioridad sobre relieves.  
Fotografía tomada por: Ronny Pérez.

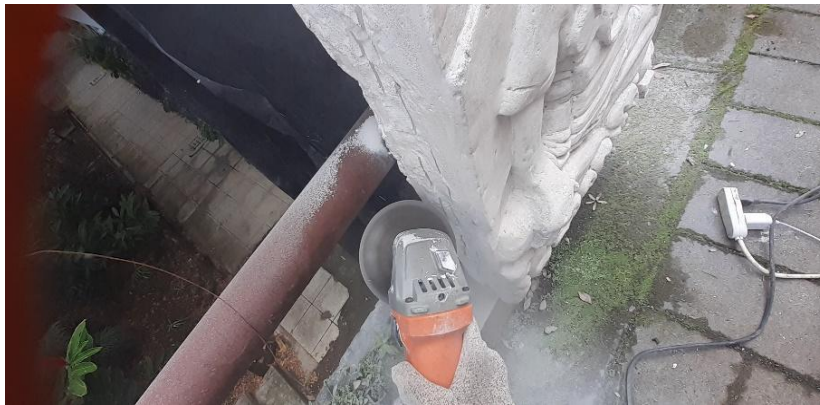
Figura 31. Uso de esmeril angular para el trazado general de sisas en lado izquierdo del relieve.  
Fotografía tomada por: Ronny Pérez.

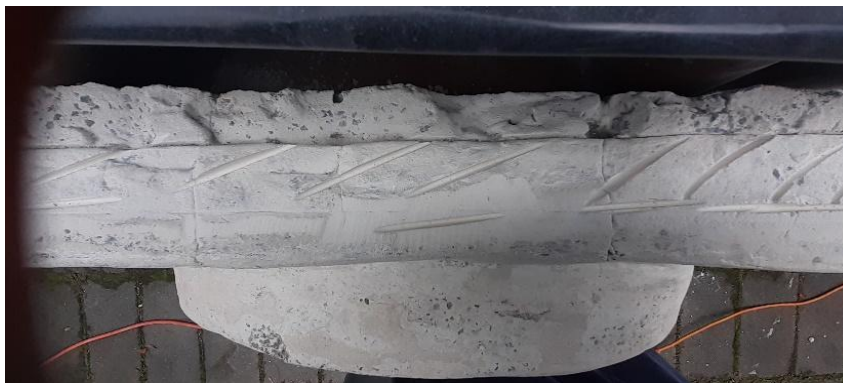
Figura 32. Trazado general de sisas con esmeril angular en relieve, vista aérea.  
Fotografía tomada por: Alex de la O.

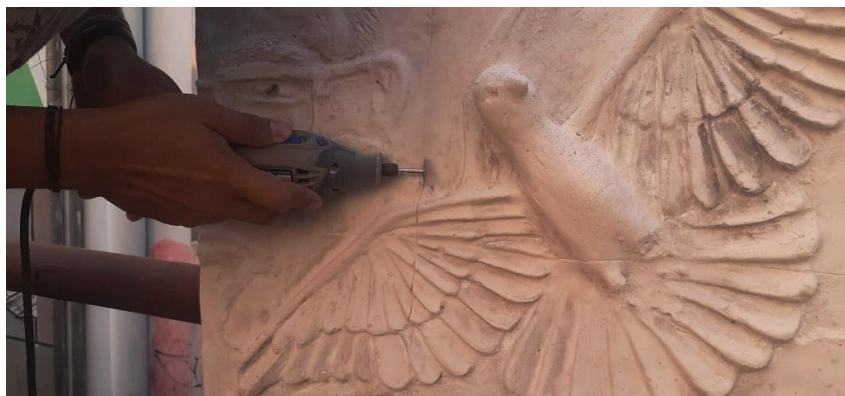
Figura 33. Trazado de sisa forma vertical con herramienta rotativa Dremel, cara frontal de relieve.

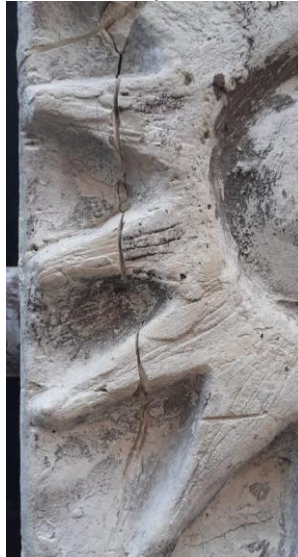
Figura 38. Detalle de grieta vertical cara frontal del relieve.

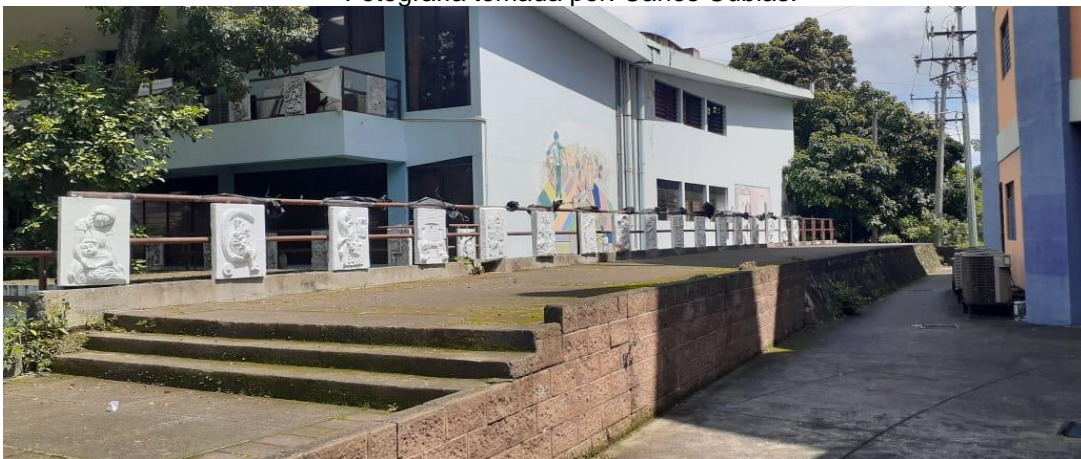
Figura 52. Proceso final de relieves con impermeabilizante aqualock blanco aplicado, vista lateral izquierdo. Fotografía tomada por: Ronny Pérez.

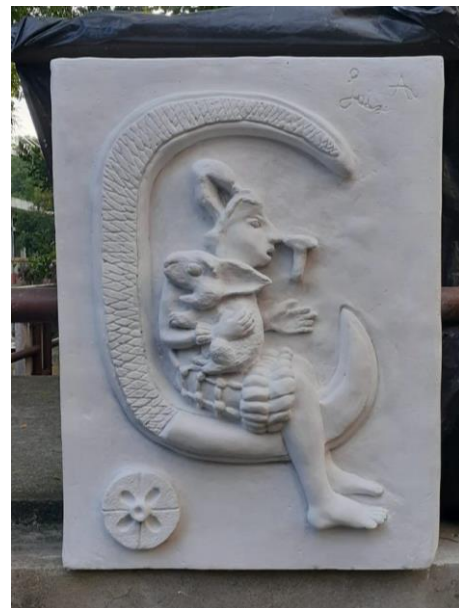
Figura 64: relieve N° 2, registro de obra restaurada, vista frontal 2022. Fotografía tomada por equipo gestor.

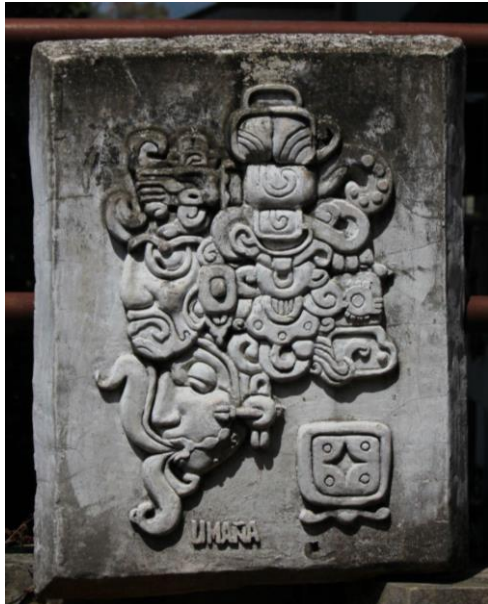
Figura 69: relieve N° 5, registro del estado físico encontrado, vista frontal 2022. Fotografía tomada por equipo gestor.

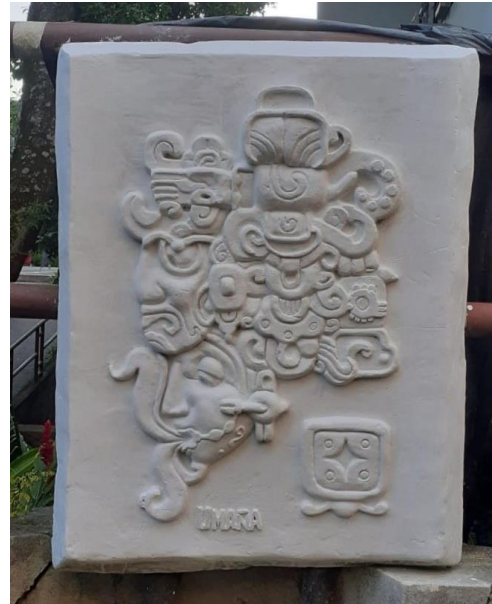
Figura 70: relieve N° 5, registro de obra restaurada, vista frontal 2022. Fotografía tomada por equipo gestor.

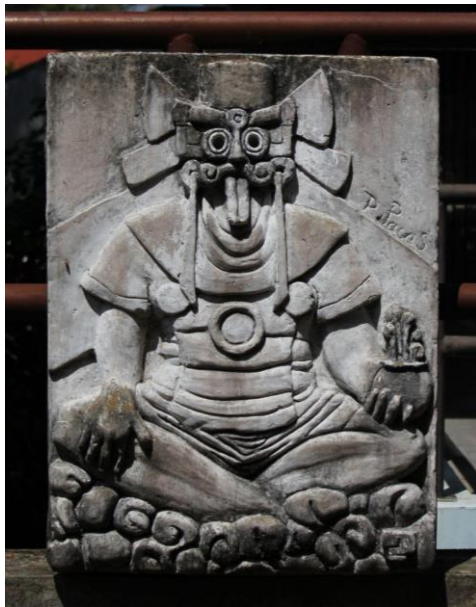
Figura 71: relieve N° 6, registro del estado físico encontrado, vista frontal 2022. Fotografía tomada por equipo gestor.

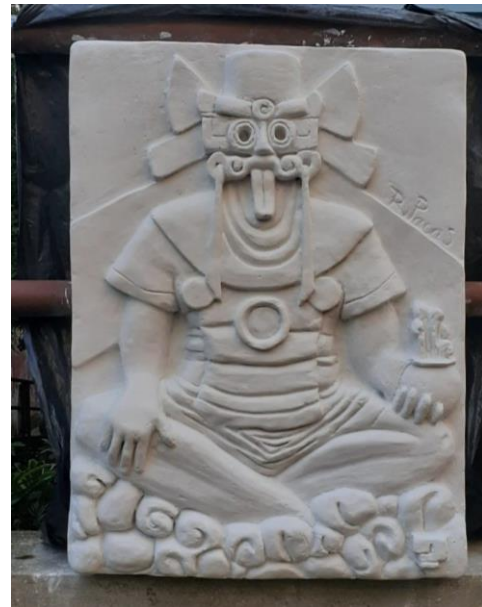
Figura 72: relieve N° 6, registro de obra restaurada, vista frontal 2022. Fotografía tomada por equipo gestor.

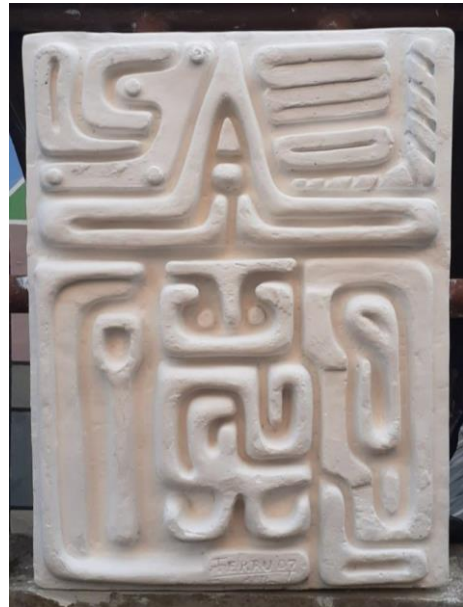
Figura 80: relieve N° 10, registro de obra restaurada, vista frontal 2022. Fotografía tomada por equipo gestor.

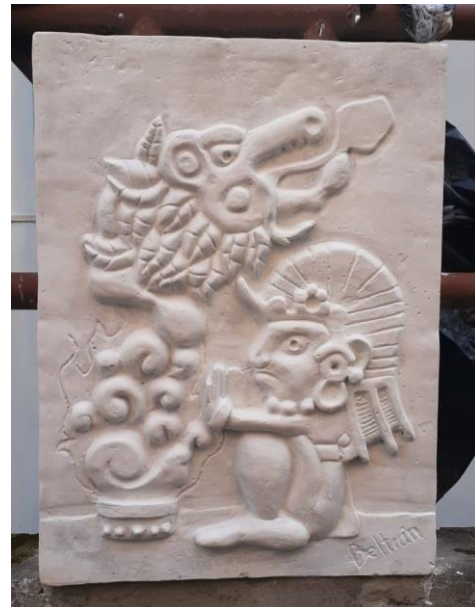
Figura 84: relieve N° 12, registro de obra restaurada, vista frontal 2022. Fotografía tomada por equipo gestor.

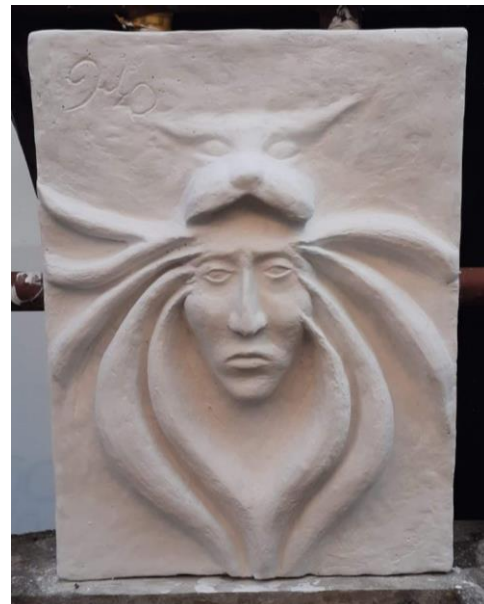
Figura 88: relieve N° 14, registro de obra restaurada, vista frontal 2022. Fotografía tomada por equipo gestor.

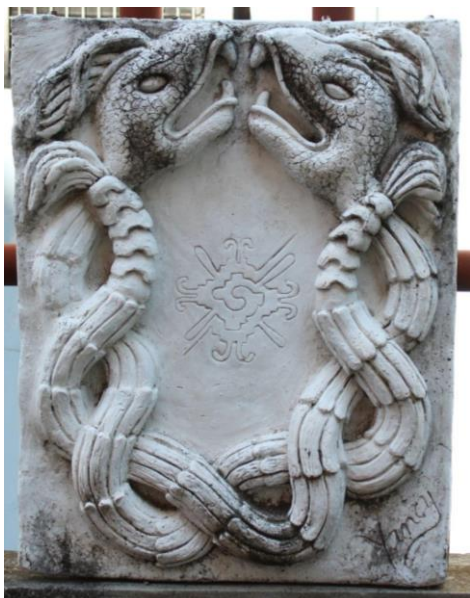
Figura 93: relieve N° 17, registro del estado físico encontrado, vista frontal 2022. Fotografía tomada por equipo gestor.
