UNIVERSIDAD DE EL SALVADOR  
FACULTAD DE INGENIERÍA Y ARQUITECTURA  
ESCUELA DE ARQUITECTURA

**PROPUESTA DE REHABILITACIÓN DEL EDIFICIO REGALADO Y  
NUEVO DISEÑO EN EL PREDIO 4, MANZANA 1, (M1-4), CENTRO  
HISTÓRICO DE SAN SALVADOR PARA USO HABITACIONAL.**

CIUDAD UNIVERSITARIA, FEBRERO DE 2013.

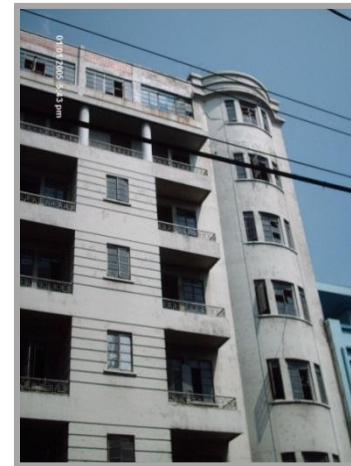
Ilustración I-1. Fachada Edificio Regalado. Foto propia

El edificio fue construido en el año de 1948 y representa una estructura y arquitectura importada desde Europa correspondiente al estilo Art-Deco, (como lo denota la ilustración I-1) donde se muestra la tendencia a la simplicidad de la línea y de la superficie.

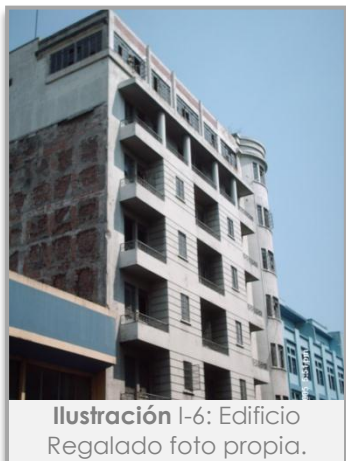
Ilustración 1-6: Edificio Regalado foto propia.

Este edificio fue diseñado y construido en el año 1948, por el arquitecto Ernesto de Sola, Este responde al movimiento arquitectónico:

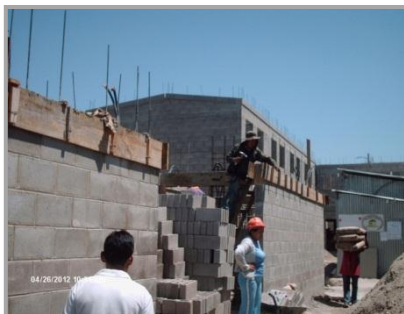
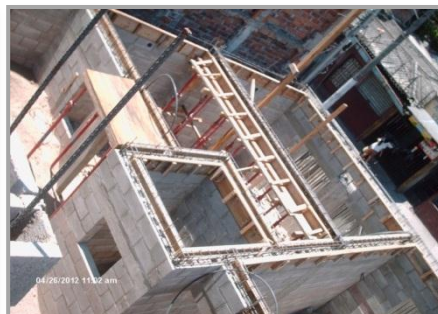
**Ilustración 13.** Proceso de construcción complejo habitacional ACOVIVAMSE. Foto propia.

**Ilustración I-14.** Proceso de construcción complejo habitacional ACOVIVAMSE. Foto propia.

Los asociados de esta cooperativa se encuentran en la etapa de "Construcción de la Obra". El complejo habitacional se encuentra ubicado en la 4ª Calle Oriente muy cerca del mercado Tineti. En las ilustraciones anteriores se puede apreciar el proceso de avance que lleva la obra con la cooperación de todos los asociados.

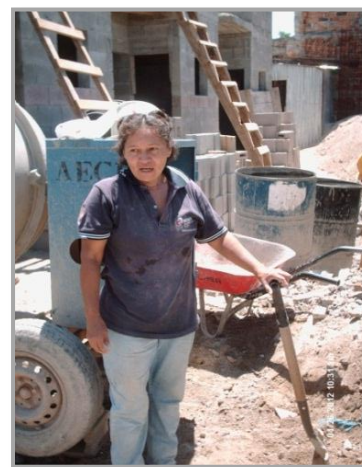
**Ilustración I-15.** Proceso de construcción complejo habitacional ACOVIVAMSE. Foto propia.

Las etapas de formación y pre-obra, se encuentran construyendo unidades habitacionales unifamiliares, de las cuales los asociados fueron partícipes desde el diseño hasta el último detalle de la construcción ya que son ellos mismos los que se encargan de administrar sus fondos, de hacer las compras de materiales y de llevar el control de los mismos dentro de la obra, de la contratación de recurso humano; en fin, cada detalle es asignado a los diferentes comités formados como son el Comité de Compras, Comité de Educación y Comité de trabajo. Cada asociado tiene el deber de cooperar con mano de obra dentro de la construcción, ya que es así como se reducen los costos de la misma.

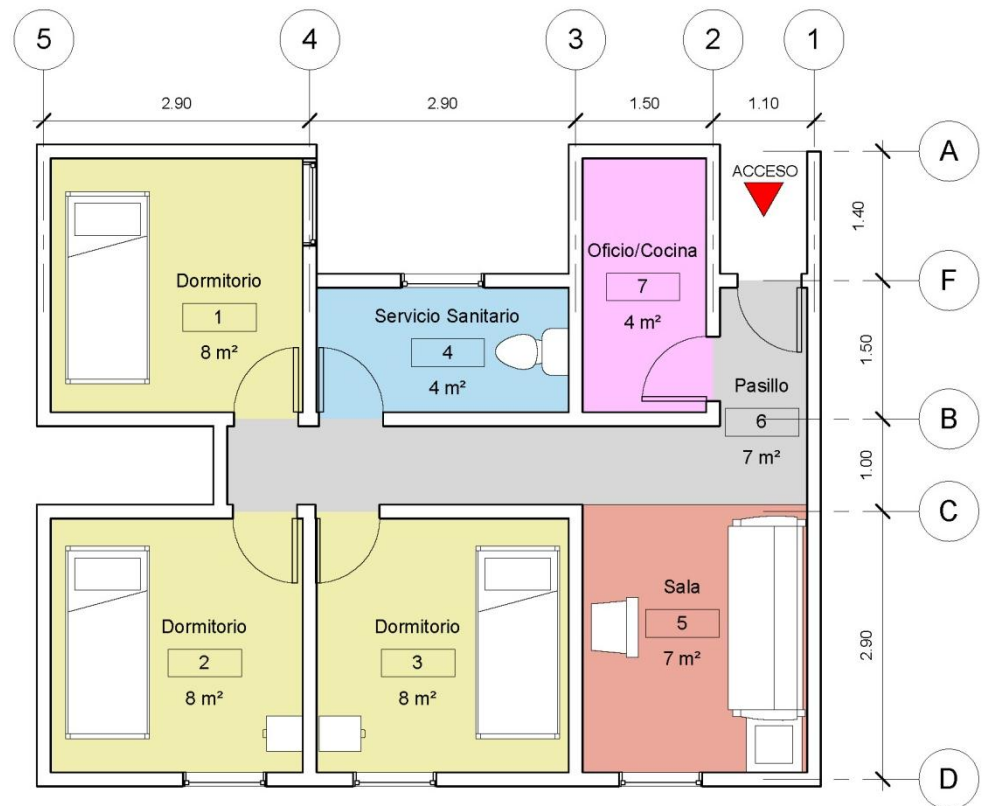
**Figura I-13.** Planta tipo vivienda, Edificio El Renacer. Construcción propia.

El edificio "San Esteban" es un edificio de dos niveles que cubre la necesidad de doce familias; y El Renacer un edificio de cuatro niveles donde habitan nueve familias, ambos con espacios comunes en donde se realizan reuniones de asamblea y eventos sociales.

**PLANTA TIPO EDIFICIO "EL RENACER"**

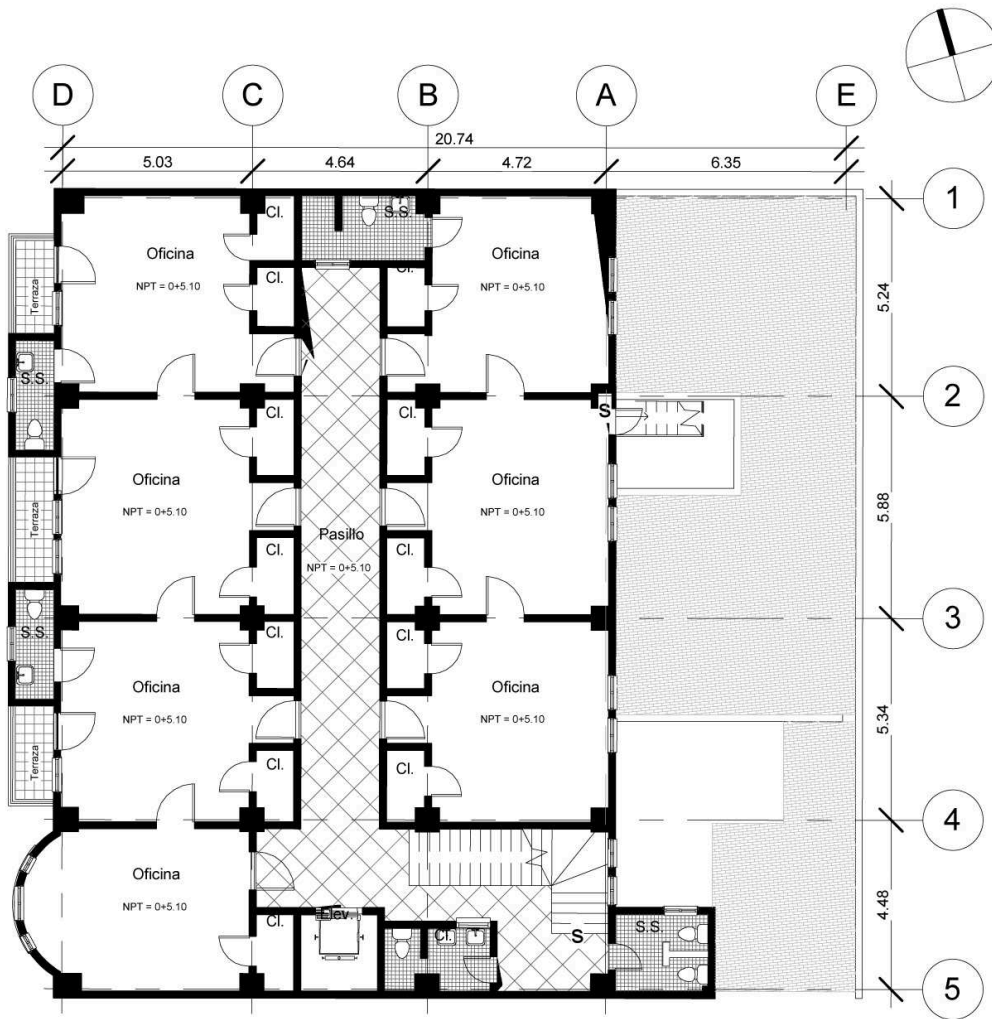
PLANTA ARQUITECTÓNICA NIVEL 2

A continuación se muestran las plantas arquitectónicas actuales del edificio Regalado.

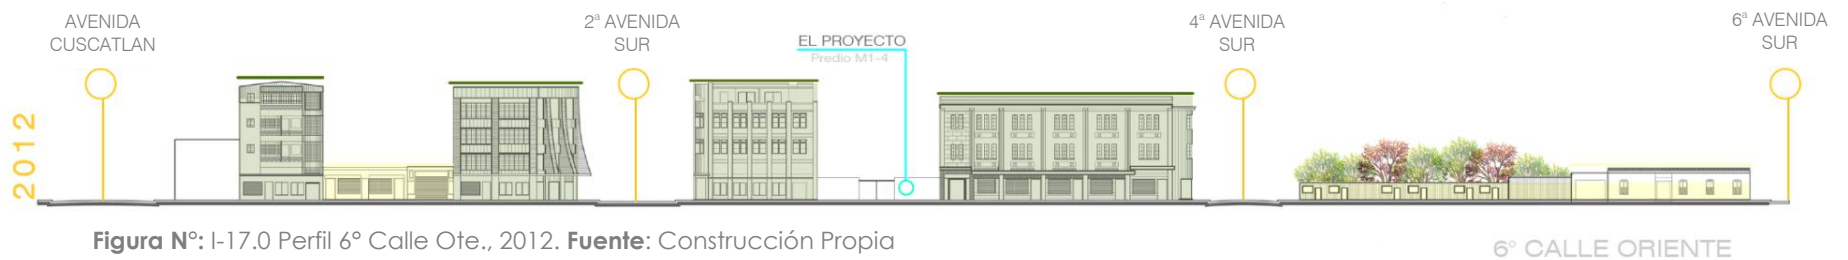
Figura N°: I-17.0 Perfil 6º Calle Ote., 2012. Fuente: Construcción Propia

- Hay mayor uniformidad en las alturas de los edificios
- En las dos principales manzanas se aprecian dos claros justo en los lotes céntricos a estas, debido a que estos lotes son de un solo nivel. Y al encontrarse rodeados de edificios de más de 3 nivel tienden generar vacíos.

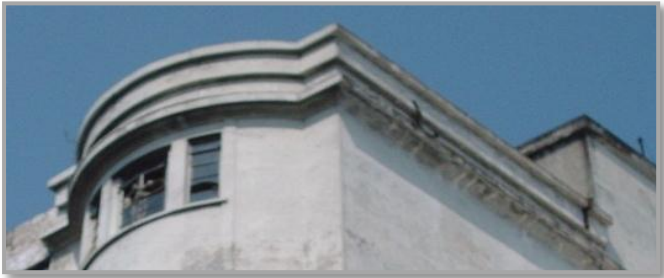
Elemento	Descripción	Detalle fotográfico
<p><b>Alero Sobre Primer Nivel</b></p>	<p>Este elemento genera un remate a la fachada principal. La función principal de este es proyectar sombra sobre la superficie del primer nivel y formalmente da una sensación de plano horizontal que sobre sale de la composición volumétrica del edificio.</p> <p>Este detalle es común en los edificios del movimiento Art Deco, que se ubican en el CHSS.</p>	 
<p><b>Puerta Principal</b></p>	<p>Está conformada por tres elementos: la primera una puerta de vidrio y marco metálico, La segunda una puerta de estructura y forro metálico liso y la tercera una defensa de hierro forjado que simula la forma de un lazo que genera un entramado formando rombos.</p>	 
<p><b>Puertas Cortina</b></p>	<p>Además de la puerta principal; la cual se detalló anteriormente el edificio posee cuatro puertas más que están compuestas por dos elementos: el primero una puerta de tres cuerpos de vidrio con estructura metálica uno de ellos el acceso y los demás vidrio fijo como una especie de vitrina y la segunda una puerta cortina metálica las cuales dan acceso a los espacios que fueron destinados para uso comercial o de servicio.</p>

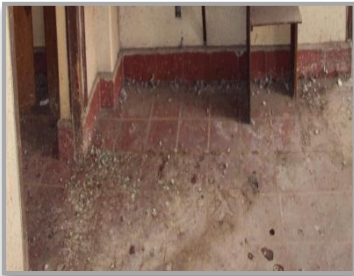
CUADRO N° I-13 ANÁLISIS DE LA CONDICIÓN FÍSICA ACTUAL DEL EDIFICIO			
Elemento	Tipo de daño	Descripción	Representación gráfica
PISOS	Costra	Estrato superficial de residuos de materiales incrustados en la superficie del piso con espesor variable y duros.

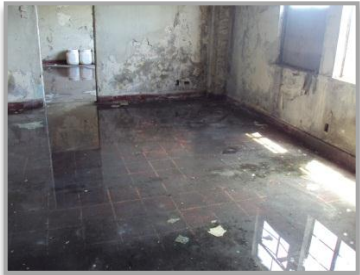
Humedad	Aparición incontrolada de un porcentaje de agua superior al deseado dentro de los pisos provocando la aparición de hongos

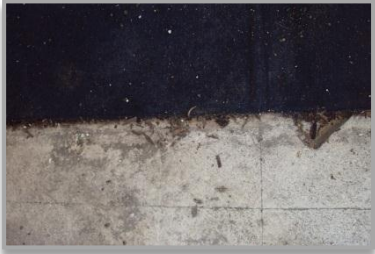
Eflorescencia	Formación de sustancias, generalmente de color blanco y de aspecto cristalino o polvoso o filamentosa, sobre la superficie de manufacturado.

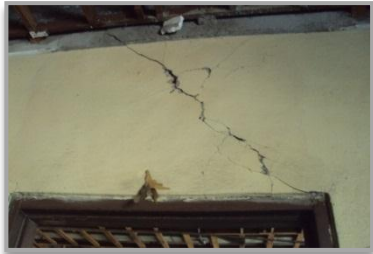
Elemento	Tipo de daño	Descripción	Representación gráfica
<b>PAREDES</b>	<b>Fisuras</b>	Son un tipo de aberturas en las paredes, a nivel superficial el cual no altera la estabilidad de la pared, su daño llega solo a nivel de acabado alterando a lo sumo los repellos

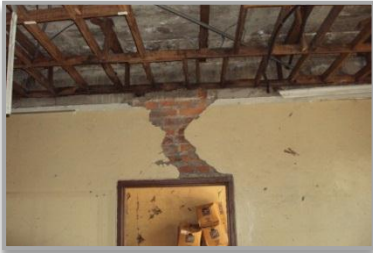
<b>Lagunas</b>	Ausencia de repello o bloques en una pared en un área extensa

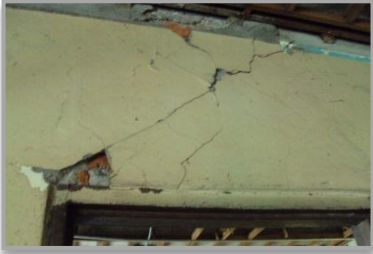
<b>Grietas</b>	Son un tipo de abertura mayor que las fisuras el cual alcanza un daño sobre algunas piezas que componen la pared siendo estos ladrillos de obra, adoquines o bloques.

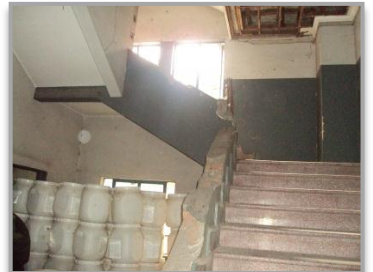
<b>Pulverización</b>	Desprendimiento de las moléculas que componen el material de repello de estas, convirtiéndolas en polvo y deteriorándose gradualmente.

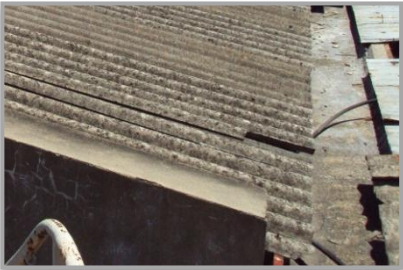
Elemento	Tipo de daño	Descripción	Representación gráfica
TECHOS	<b>Meteorización</b>	Daño provocado por la incidencia de agentes abióticos tales como el sol. La lluvia y el viento sobre las cubiertas de asbesto cemento.

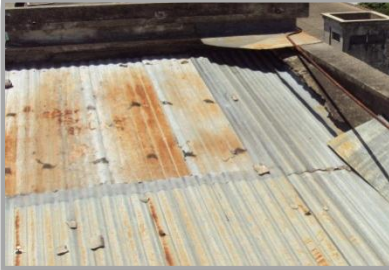
<b>Corrosión</b>	Daño encontrado en las cubiertas de lámina el cual carcome las placas de metal hasta desgastarlas en su totalidad

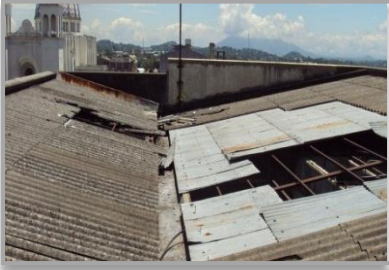
<b>Faltantes</b>	Perdida de piezas de la cubierta del techo exponiendo su interior a daños naturales, generalmente provocado por los efectos del viento

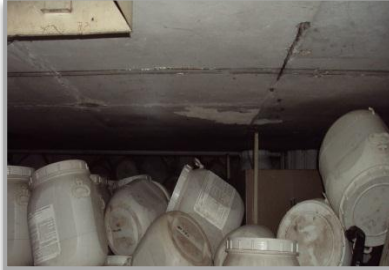
LOSAS	<b>Flexión</b>	Daño estructural por flexión, debido a las cargas tanto gravitacionales y sísmicas a las cuales ha estado expuesto esta edificación

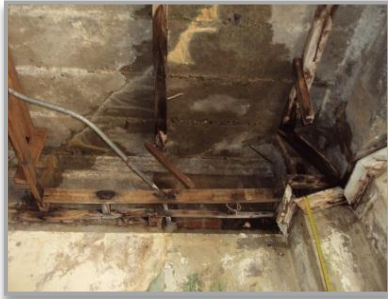
Tipo de daño	Descripción	Representación gráfica
	<b>Humedad</b>	En la losa del nivel 7 existe una alta concentración de agua debido al deterioro de la cubierta de techo, el estancamiento del líquido provoca filtración de la misma al 6 nivel dañando las propiedades estructurales de los materiales que componen la losa (Concreto y Acero)

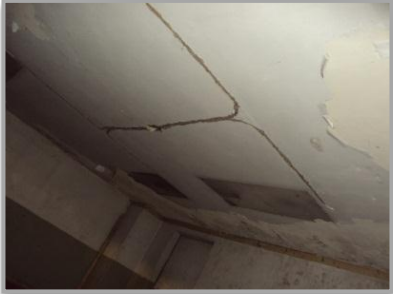
<b>Grieta</b>	Son un tipo de abertura mayor que las fisuras el cual alcanza un daño sobre algunas piezas que componen la losa ( Concreto y Acero)

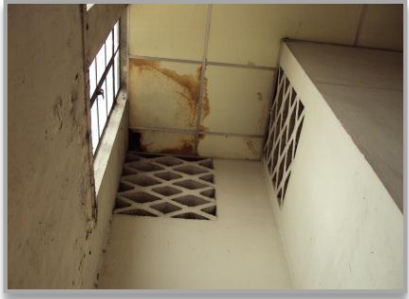
<b>CIELO FALSO</b>	<b>Humedad</b>	La filtración de agua proveniente a de los daños en la cubierta de techo, provoca en deterioro de las losetas de poli estireno del cielo falso, esto beneficia la aparición de hongos y eflorescencias

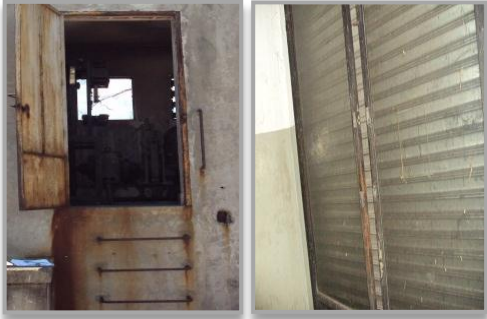
Elemento	Tipo de daño	Descripción	Representación gráfica
<b>PUERTAS</b>	<b>Oxidación</b>	Este tipo de daño es visible en la puerta de acceso al cuarto de máquinas, es provocado por la acides del agua de lluvia y la incidencia del sol, la cual muestra un desgaste en la superficie metálica en forma de cascaras con color rojizo

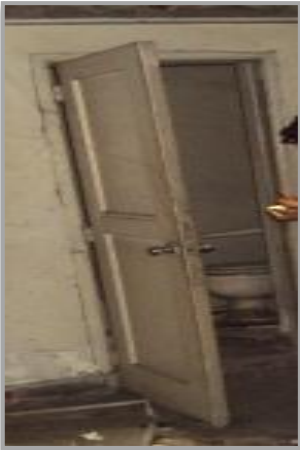
<b>Suciedad</b>	Este daño comienza por la acumulación de polvo en menor (no tanto como la costra) y también por plagas como arañas y cucarachas las cuales invaden las aristas de las puertas con sus huevecillos y tela arañas.

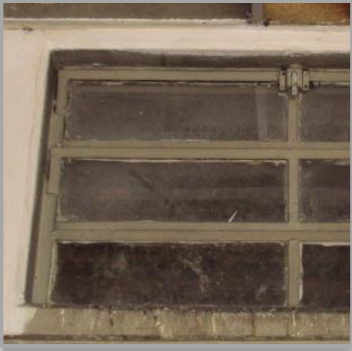
Elemento	Tipo de daño	Descripción	Representación gráfica
VENTANAS	<b>Suciedad</b>	Es causado por la acumulación de polvo, telas de araña y desechos sólidos de aves y murciélagos, los cuales opacan y debilitan el cristal de los cuerpos de la ventana.

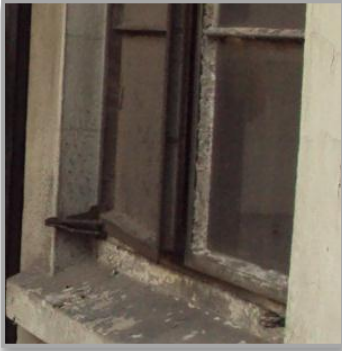
<b>Oxidación</b>	Acumulación de humedad en las sisas y empaques de los cuerpos metálicos de las ventanas, causando así desgaste en sus piezas metálicas

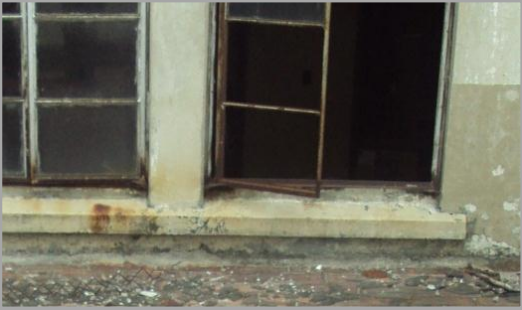
<b>Faltantes</b>	Dentro de los marcos que forman los cuerpos de la ventanas se puede apreciar la ausencia de cristales

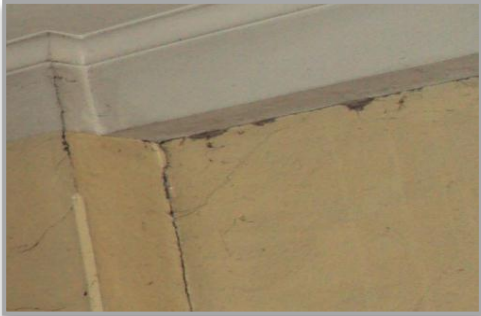
Elemento	Tipo de daño	Descripción	Representación gráfica
<b>ESTRUCTURA</b>	<b>Grietas</b>	Estas grietas han sido provocadas por los diversos movimientos telúricos que ha sufrido el CHSS. Y se pueden observar solo en el primer bloque oriente del primer nivel del edificio, el resto del edificio no posee daños visibles en su estructura

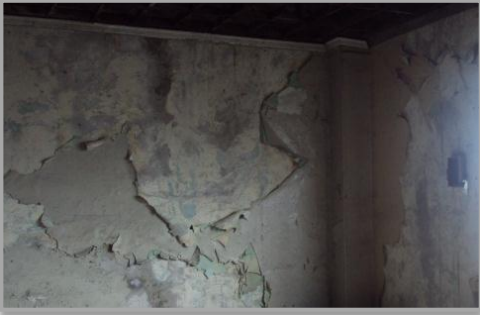
<b>PINTURA</b>	<b>Desprendimiento Parcial</b>	Desprendimiento parcial de una capa superpuesta de pintura

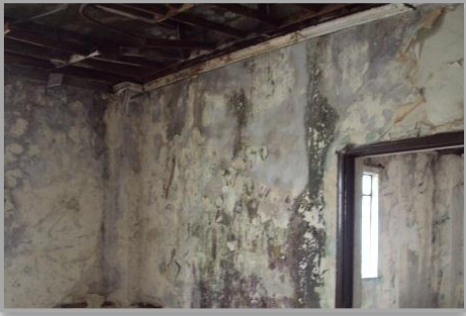
<b>Eflorescencia</b>	Formación de sustancias, generalmente de color blanco y de aspecto cristalino o polvoso y filamentosa, sobre la superficie de manufacturado.

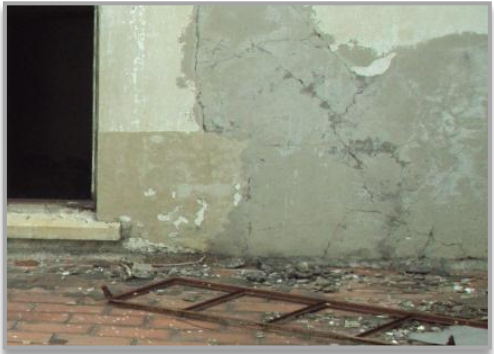
Tipo de daño	Descripción	Representación gráfica
<b>Costra</b>	Capa superficial de la alteración del material lítico o de los productos utilizados para eventualidades tratamientos. De espesor variable, es dura, frágil y distintivo por las partes subyacentes para las características morfológicas y a menudo para el color.

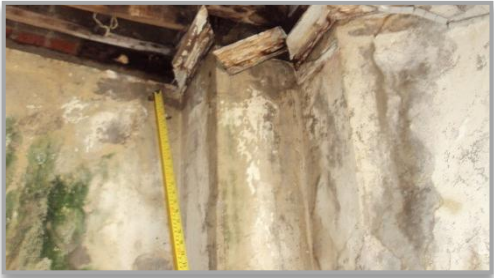
<b>Humedad</b>	Aparición incontrolada de un porcentaje de agua superior al deseado en un material o elemento constructivo provocando alteraciones en las propiedades del material.

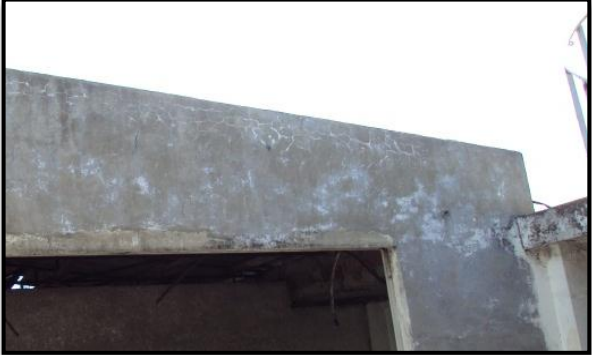
<b>Alteración Cromática</b>	Alteración que se manifiesta a través de la evaluación de uno o más parámetros que define el color: tonalidad saturación.

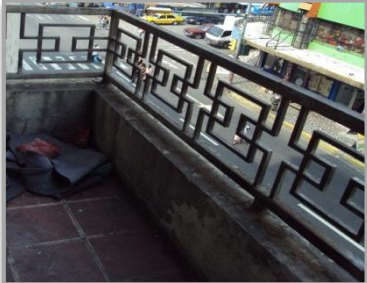
Elementos arquitectónicos decorativos			
Elemento	Tipo de daño	Descripción	Representación gráfica
TERRAZA	Meteorización	Efecto provocado en los elementos expuestos a la intemperie, los cuales son directamente afectados por agente abióticos como el sol, lluvia y el viento.

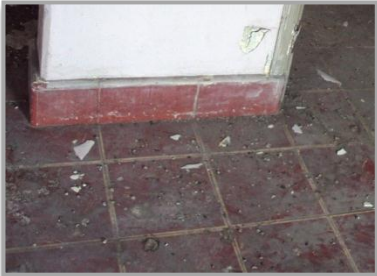
ZOCALO	Costra	Daños encontrados en los zócalos de las paredes el cual acumula gran cantidad de polvo y tela de araña los cuales desgastan su superficie y coloración

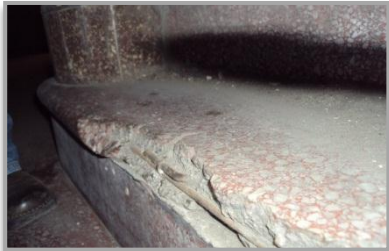
GRADAS	Pulverización	Desprendimiento de las moléculas que componen el material de repello de estas, convirtiéndolas en polvo y deteriorándose gradualmente.

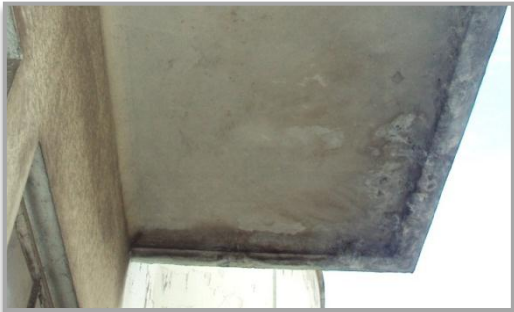
Elemento	Tipo de daño	Descripción	Representación gráfica
ALEROS Y CORTAGOTA	Meteorización	Efecto provocado en los elementos expuestos a la intemperie, los cuales son directamente afectados por agente abióticos como el sol, lluvia y el viento.

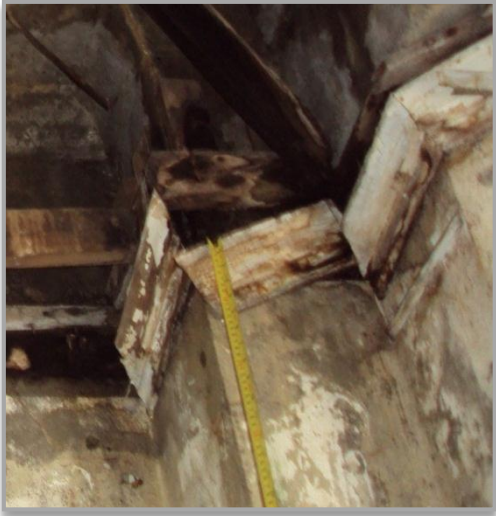
Humedad	Aparición incontrolada de un porcentaje de agua superior al deseado en un material o elemento constructivo provocando alteraciones en las propiedades del material.	
REMATES	Carcomas	Este daño propio de la madera es uno de los más delicados, ya que debilita la composición física de la misma. Es causado por agentes bióticos como la carcoma y los comejenes. Estos se alimentan del tejido orgánico de la madera creando huecos en donde depositan sus huevecillos. Estos vacíos provocan lentamente el colapso de las armaduras de madera.

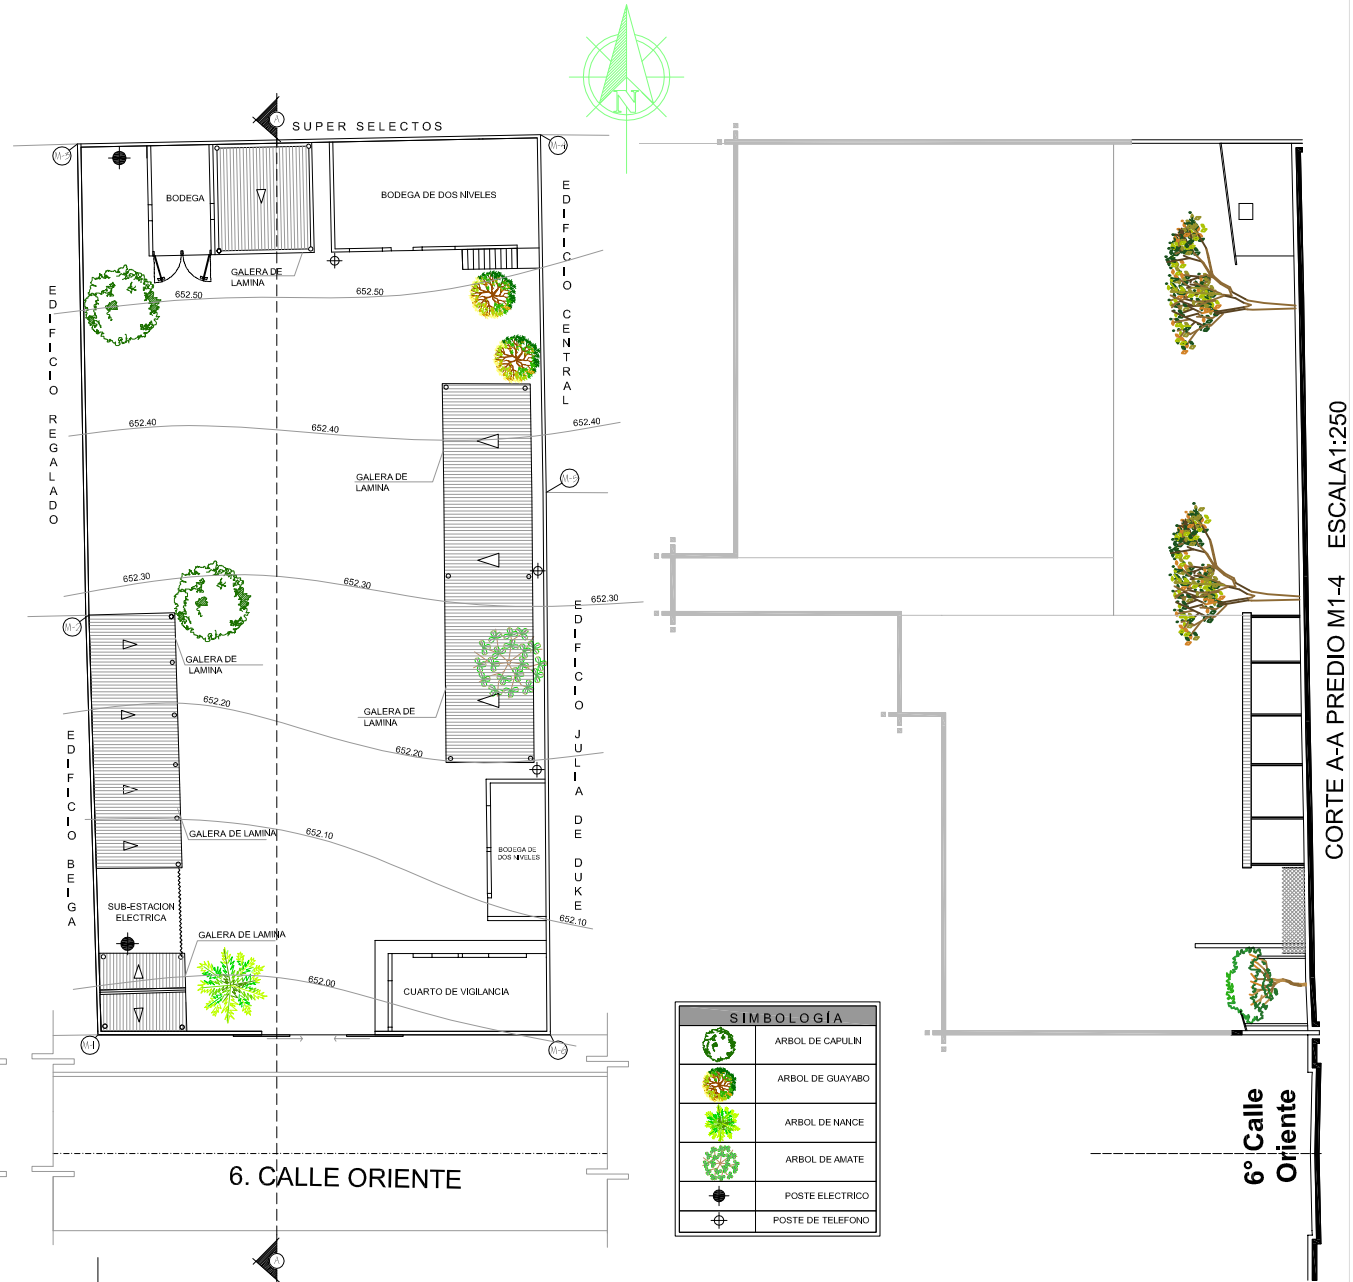
PLANO TOPOGRÁFICO PREDIO M1-4 ESCALA1:500

CUADRO DE RUMBOS Y DISTANCIA		
TRAMO	RUMBO	DISTANCIA
M-1 a M-2	S 4°34' 50" W	19.07 m
M-2 a M-3	N 5° 15' 9" E	21.40 m
M-3 a M-4	S 84° 55' 52" E	21.01 m
M-4 a M-5	S 5° 19' 42" W	16.26 m
M-5 a M-6	S 5° 49' 27" W	24.64 m
M-6 a M-1	S 83° 45' 20" E	20.56 m
ÁREA DEL TERRENO		849.55 m <sup>2</sup>

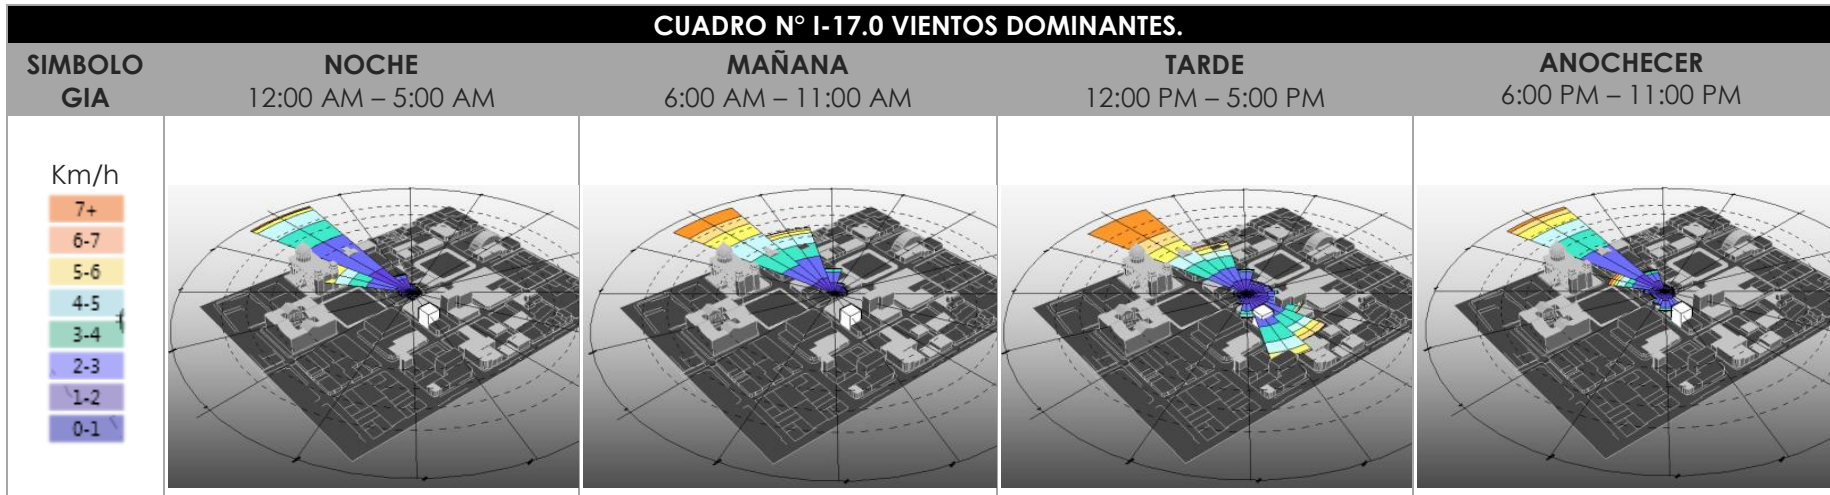
El cuadro N° I-17.0 representa de manera gráfica la dirección y magnitud promedio de los vientos dominantes en la zona del edificio, se puede observar que los vientos predominantes en las 24 horas del día provienen del Norte, y es en los meses de Enero, Febrero y Diciembre donde se registran los mayores vientos que oscilan entre los 9.0 y 9.4 kms/hr

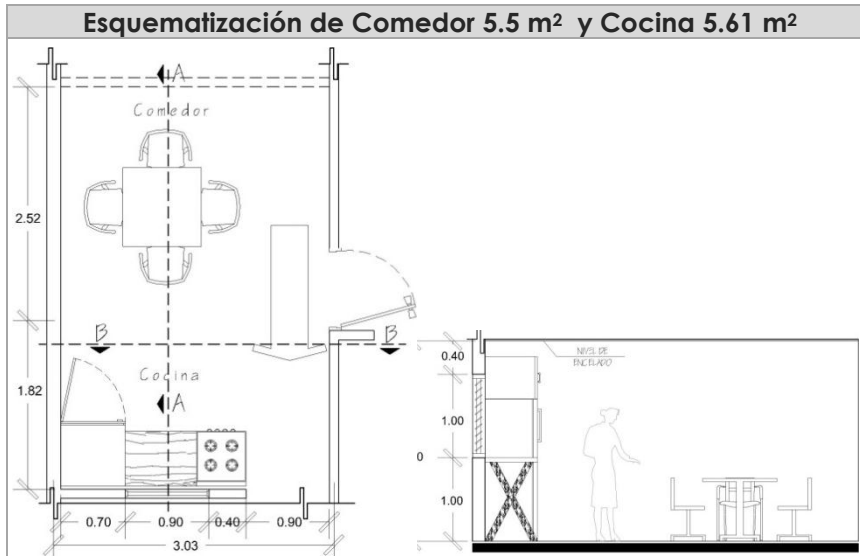
$4.49 \text{ m}^2 + 1.12$  (25% para circulación)= $5.61 \text{ m}^2$  **área mínima**

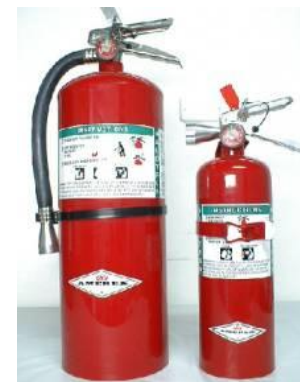
Ilustración N° III-3.0

ABC O MULTIUSOS: Es un polvo químico seco mono amoníaco fosfato de sodio y silicificado. Este químico aísla los fuegos clase A al derretirse aproximadamente a los 350 °F y cubre la superficie en la que es aplicada, este ahoga y quiebra la reacción en cadena de los fuegos clase B y no conduce la electricidad al operador.

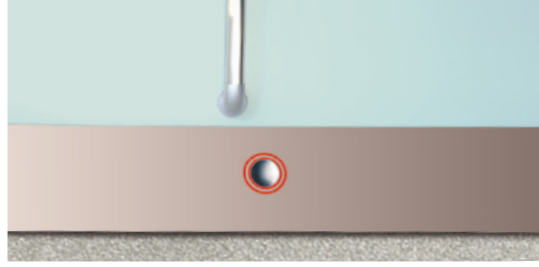
▶ Mandador en acero con botones de micro-recorrido.

▶ Llamador integrado directamente en el marco de la puerta. Llamador con caja opcional.

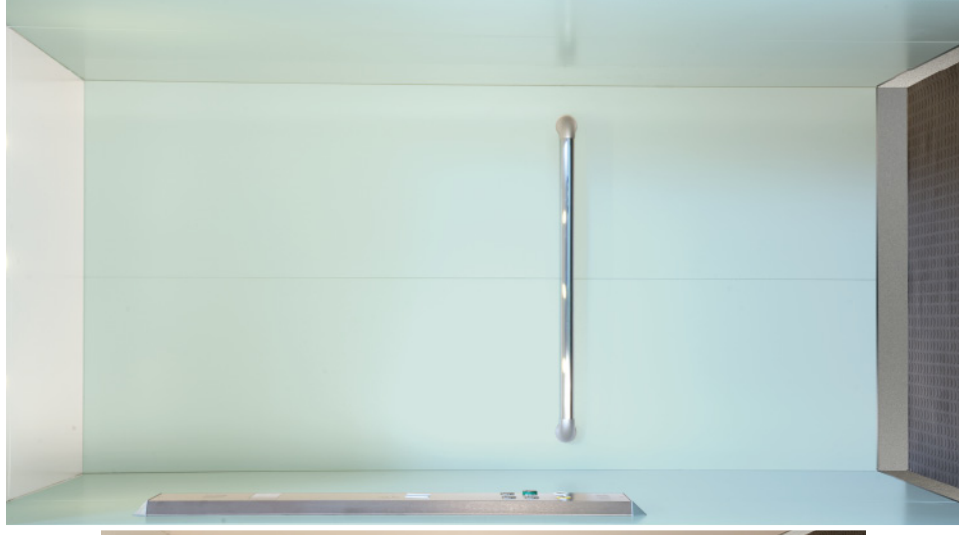
▶ Medio espejo al fondo opcional.

▶ Suelo de goma moteada o de círculos negra, opcionalmente suelo de mármol o de granito blanco o negro, según modelo.
