UNIVERSIDAD DE EL SALVADOR
FACULTAD DE INGENIERÍA Y ARQUITECTURA
ESCUELA DE ARQUITECTURA

Análisis Urbanístico e Identificación de la Arquitectura con valor histórico en el Departamento de Cabañas.

***Análisis Urbanístico e Identificación de la Arquitectura con valor histórico en el
Departamento de Cabañas.***

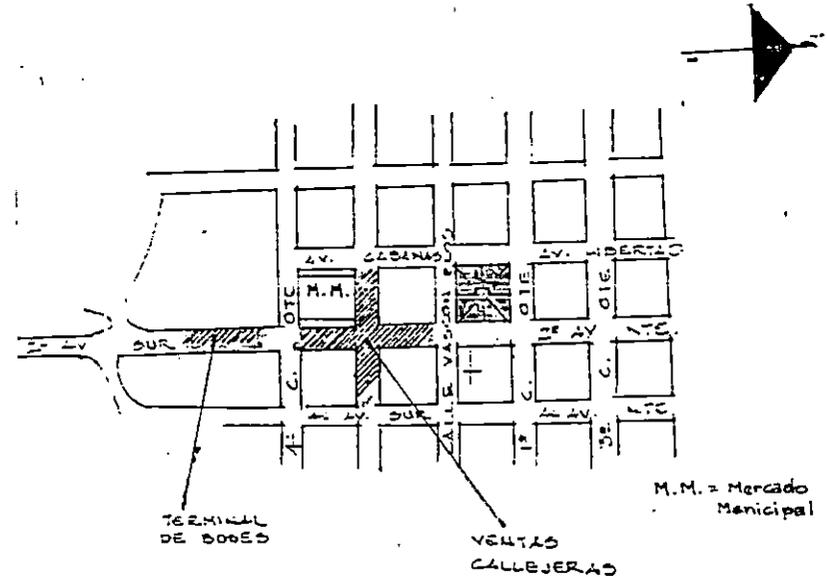
Esquema No. 1

- La obstaculización de las calles, por parte de las ventas callejeras. (ver esquema No. 1)
- No cuentan con una terminal de autobuses, por lo que éstos, se estacionan en la calle. (Ver esquema No. 1)
- La Falta de servicios sanitarios públicos.
- El Alcoholismo y la prostitución, generada por la falta de empleo.
- La poca inversión para el desarrollo económico (Creación de fuentes de trabajo).
- La falta de centros vocacionales para evitar la vagancia.
- La contaminación ocasionada por la deforestación y el desalojo de las aguas servidas a las quebradas periféricas de la ciudad.

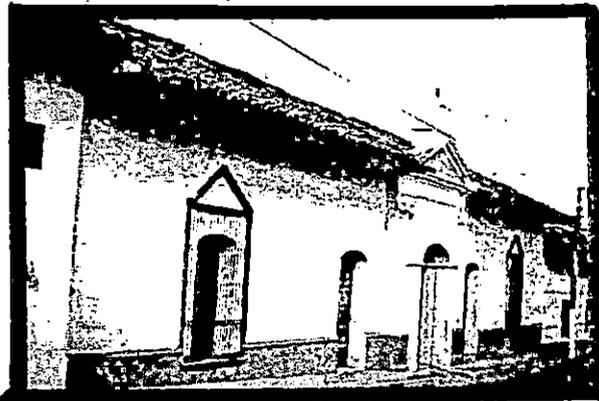
Notese en este tipo de Arquitectura elementos coloniales y clásicos formando una arquitectura compuesta es notorio ya para principios de siglo la búsqueda de nuevos elementos arquitectónicos; en la ciudad de Sensuntepeque.

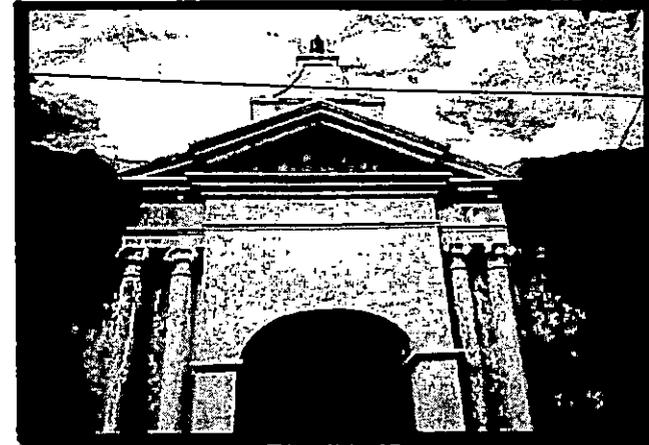
El frontón : Perteneciente al estilo Neoclásico y el arco de medio punto herencia colonial.

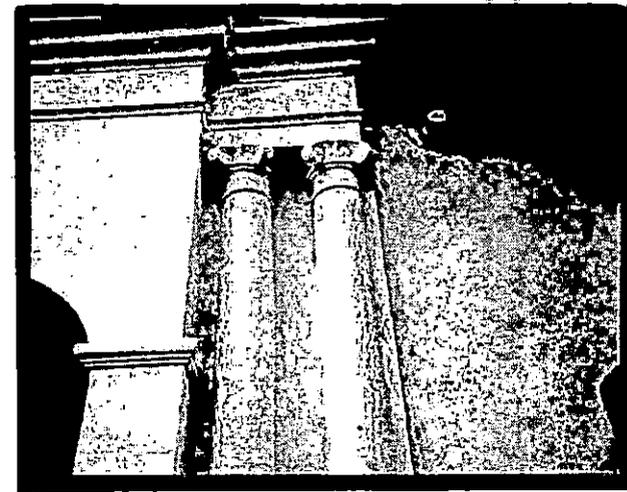
Notese la combinación del orden Jónico y Dórico en las columnas.

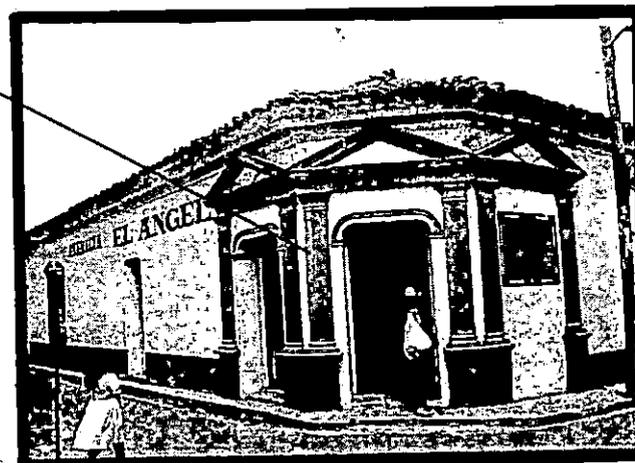
Alféizar: Elemento saliente de la repisa de la ventana

Notese la decoración con maceteros en el remate superior del frontón. También es de mencionar el detalle artesanal del portón.

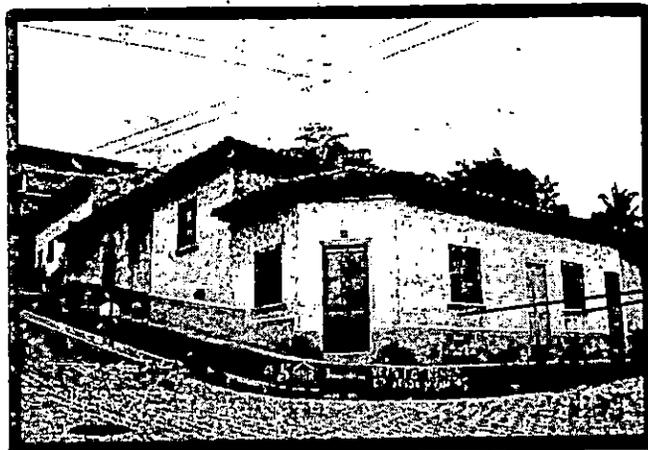
Alfeizar, elemento decorativo en repisa de ventanas.

En esta vivienda se puede apreciar la adaptación de la irregularidad de la topografía, a través de los cambios de nivel en los techos. Y los niveles interiores exteriores. También el repello en sus paredes de adobe el zocalo como elemento de protección al mal trato peatonal.

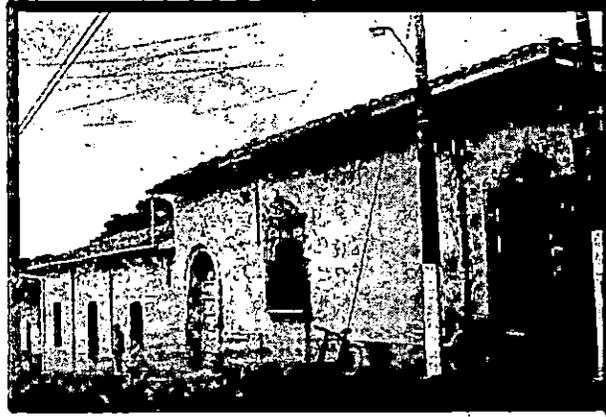
El balcón (defensa de hierro), elemento decorativo y de protección en las viviendas

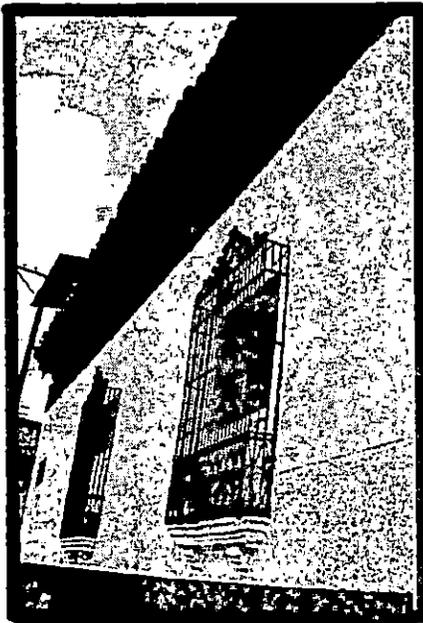
Es importante notar el trabajo de herrería de los balcones o defensas.

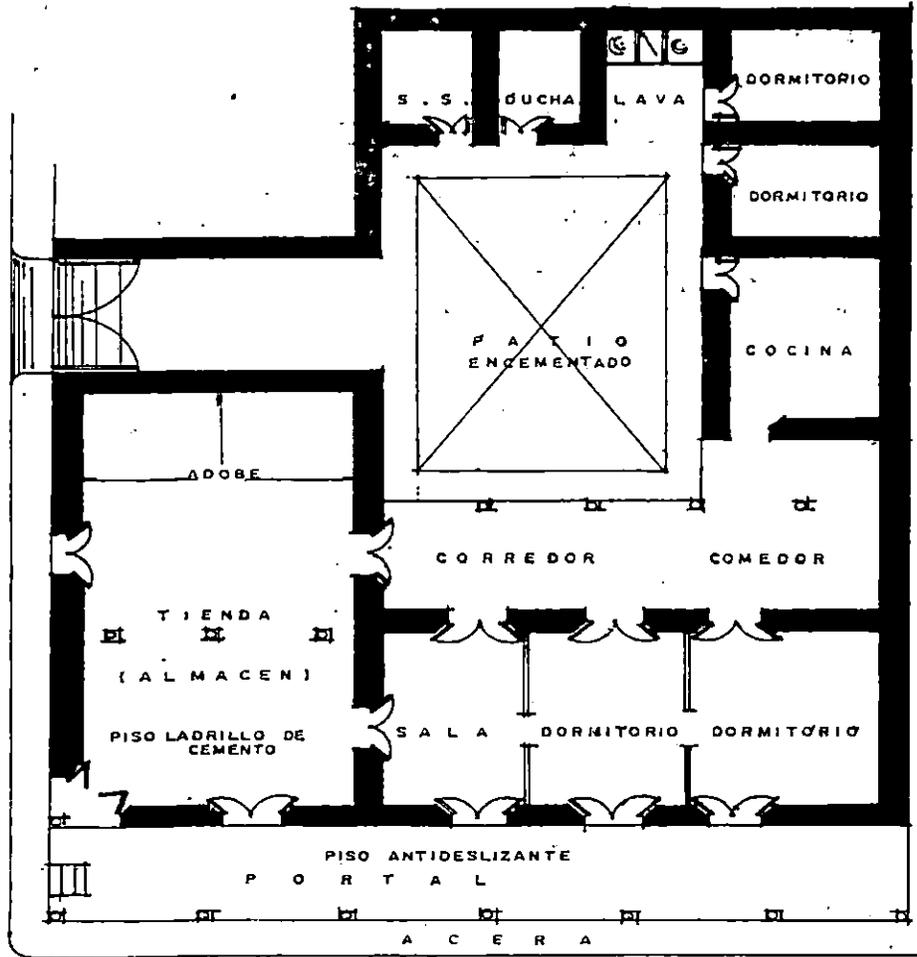
PLANTA ARQUITECTONICA.

7.2. VIVIENDA TIPO

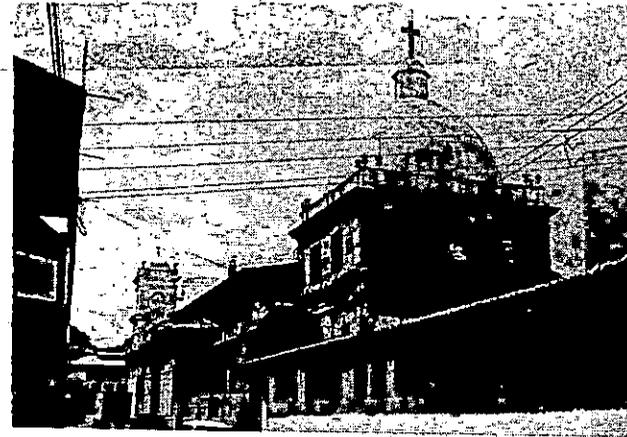
VISTA DE LA CUPULA

Utilización de materiales (Ladrillo de Barro y Cal en la parte rectangular que soporta la cúpula de cemento armado.

- *El parque "Cabañas" ubicado a unos 600 mts. al norponiente del centro de la ciudad en el antiguo Cerro Pelón.*
- *La iglesia Santa Barbara, ubicada sobre la 2a. Av. norte y Calle Doroteo Vasconcelos costado sur-orienté del parque central, construido a finales del siglo pasado, la cual solo conserva su fachada principal y la parte que sostiene su cúpula, con características coloniales con diseño renacentista. (ver fotografías No.25).*

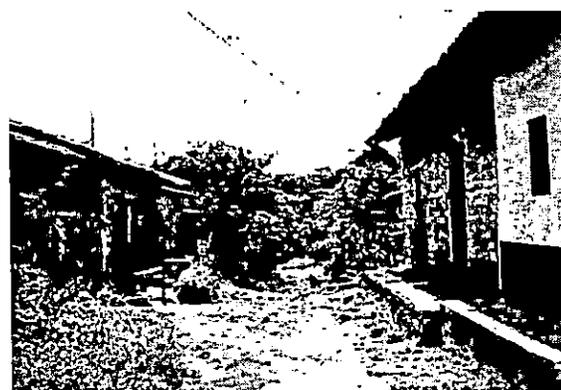
FOTOGRAFÍA No. 9
CALLE EN MAL ESTADO (BARRIO EL TREN)

- Un basurero, ubicado sobre la 2a. Av. Norte que intercepta con la 1a. Calle Poniente y otro ubicado en una calle que intercepta con la 4a. calle poniente; los pobladores del lugar tiran ripio, lo cual obstruye y contamina el lugar. (Ver fotografía No. 8)
- Calles en mal estado: Una de ellas es la calle que se encuentra en el barrio El Tren, donde las aguas servidas las desalojan hacia la calle, provocando estancamientos, en época de invierno se vuelve intransitable, debido a que la mayor parte de ella es de tierra; también la calle antigua a Sensuntepeque es intransitable, ya que es de tierra, produciéndose también estancamientos en época de invierno. (Ver fotografía No. 9)
- La Quebrada La Ceiba es otro foco de contaminación, en ella se descargan las aguas negras y aguas servidas de la Villa, sin darles ningún tipo de tratamiento.

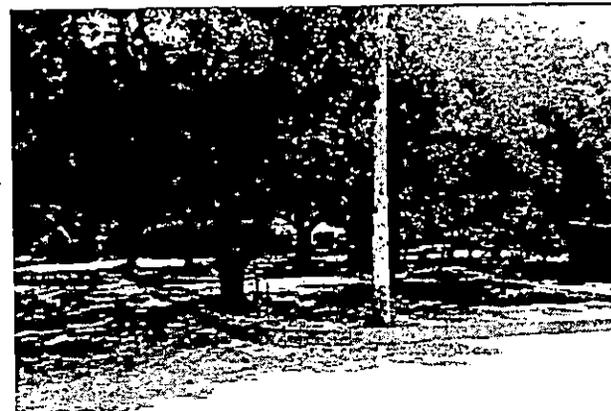
FOTOGRAFÍA No. 18

Descripción: Mide aproximadamente 1,500 m², posee abundante vegetación (árbol de laurel de la india) y jardines que actualmente se encuentran descuidados, no están engramados y no poseen plantas ornamentales, las circulaciones peatonales son encementadas, en los extremos de la circulación se encuentran algunas bancas de cemento; existe un grifo de agua potable que sirve para regar los árboles y plantas, pero al parque no le dan mantenimiento, por lo cual se encuentra bastante deteriorado; dentro del parque se da la actividad comercial, ya que en el existen varios chalets. (Ver Fotografía No. 18)

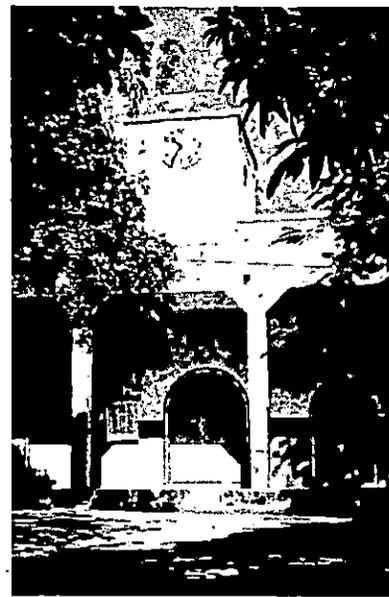
FOTOGRAFÍA No. 25

Descripción: La edificación fue construida por el gobierno de la república, en el año de 1956, sus paredes son de adobe y la cubierta es de teja con estructura de madera, posee un portal en la fachada principal, que es un elemento característico del estilo colonial. (Ver fotografía No. 25). Por ser una edificación que data de hace 41 años, consta solamente de un espacio amplio para atender a los pobladores, otro que es el despacho del Alcalde, la cárcel y servicios sanitarios.

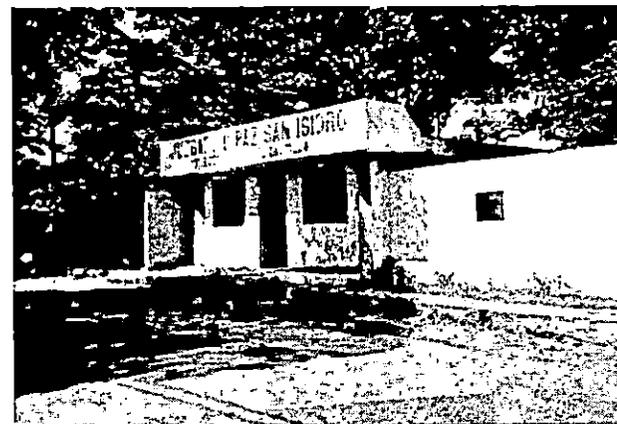
FOTOGRAFÍA No. 27

Descripción: Fue construido por la Corte Suprema de Justicia, con un diseño tipo, que al igual que las escuelas que ha construido el FIS, no respeta la estructura física y estética del lugar. El sistema constructivo de la edificación es el mixto, las paredes son de bloque de concreto, la cubierta es de lámina de fibro-cemento, con estructura metálica, posee cielo falso y fascia; la ventilación es a través de ventanas de celosía de vidrio. (Ver fotografía No. 27)

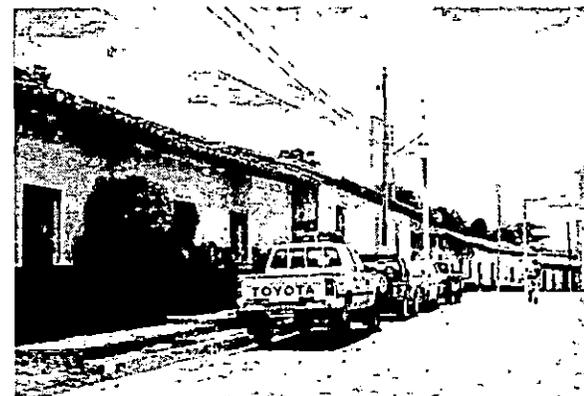
FOTOGRAFÍA No. 28

Descripción: La P.N.C. no posee un local propio, por lo cual alquilan una vivienda, construida con paredes de adobe y cubierta de teja. (Ver fotografía No. 28)

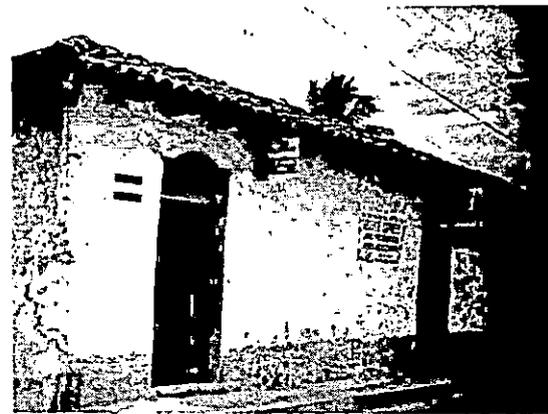
Fotografía No. 34.

Vivienda de Bahareque que data de la época prehispánica. Su techo es de teja de barro sobre estructura de madera; paredes, de bahareque repelladas con cal; zócalo, hormigoneado de cemento; puertas, de estructura metálica.

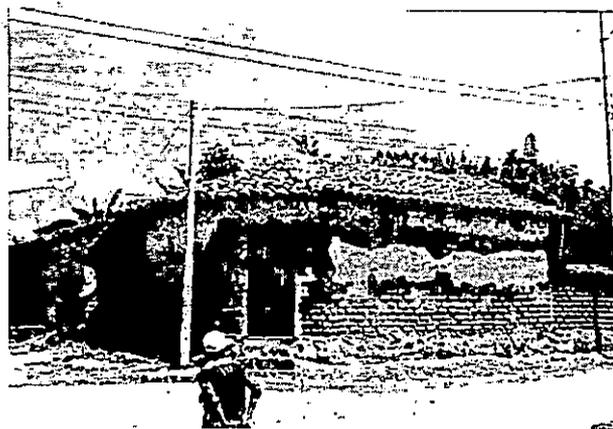
Fotografía No. 35.

Nótese que la vivienda no posee ventanas, por lo que se considera que data de la época prehispánica. Su techo es de teja de barro con estructura de madera; paredes de adobe; acceso de esquina en diagonal; puerta de madera con dintel de madera.

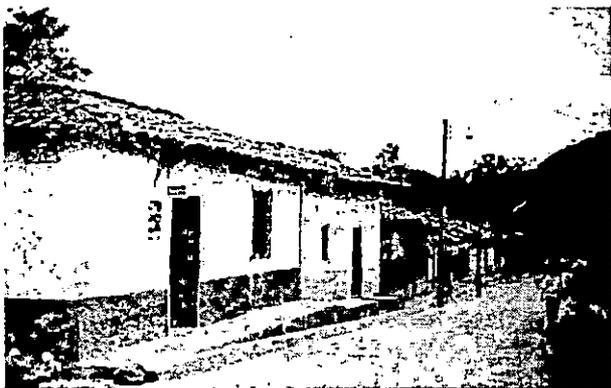
Fotografía No. 37.

Viviendas de adobe, con cubierta de teja. Véase la simplicidad de sus fachadas y cómo se repiten.

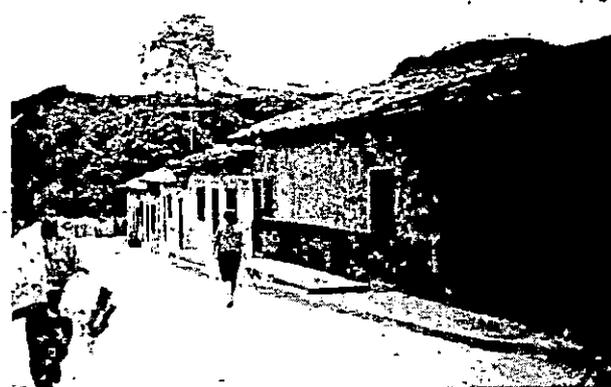
Fotografía No. 38.

Viviendas de adobe y sistema mixto. Véase la utilización del zócalo, que es representado con un color oscuro en la fachada.

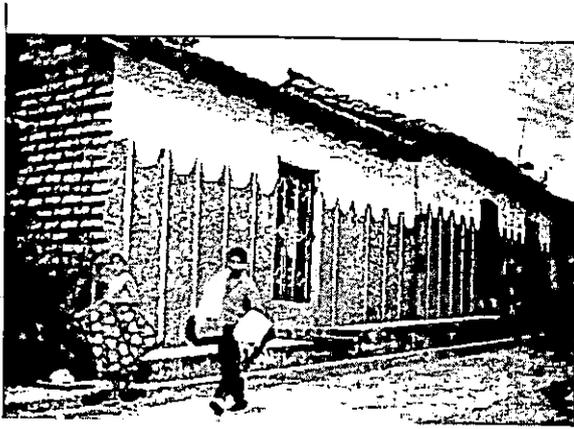
Fotografía No. 41.

Vivienda de adobe. Nótese el acabado en las paredes (hormigoneado de cemento) que es nuevo.

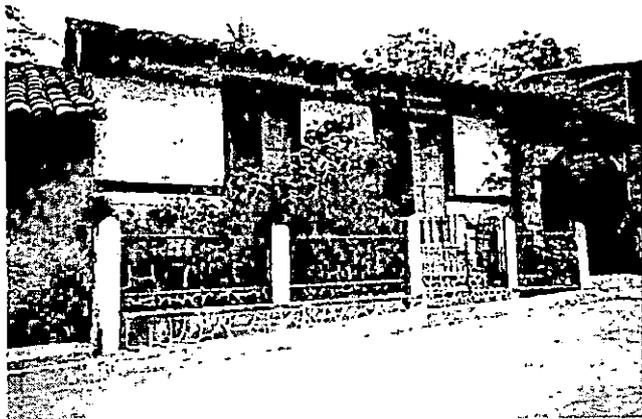
Fotografía No. 43.

Vivienda de Sistema Mixto: ladrillo de barro, con cubierta de teja.

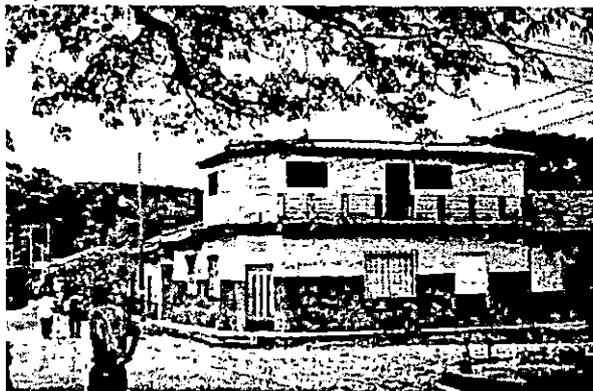
Fotografía No. 44.

Vivienda de dos niveles; su sistema constructivo es el mixto: ladrillo de barro y cubierta de fibro-cemento.

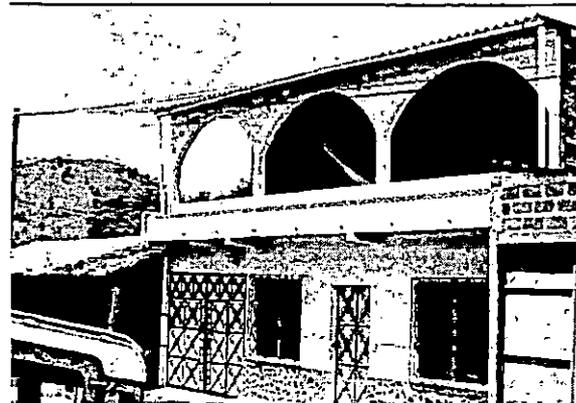
Fotografía No. 45.

Vivienda de dos niveles; construída con ladrillo de barro y cubierta de fibro-cemento. Véase la utilización de otros materiales como: ventanas de celosía de vidrio, puertas metálicas y zócalo de piedra laja.

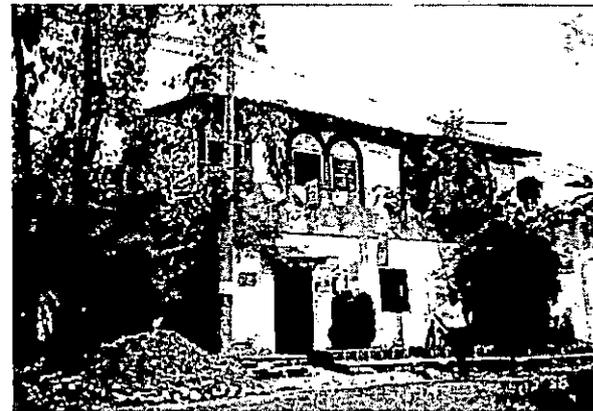
Fotografía No. 46.

Vivienda de dos niveles, construída con ladrillo de barro y cubierta de teja.

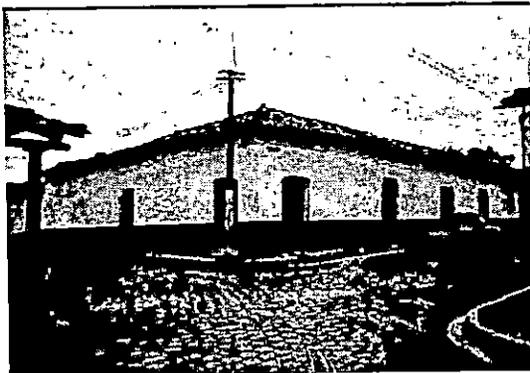
FOTOGRAFÍA No. 52

El sistema constructivo de la vivienda es de adobe y la cubierta es de teja con estructura de madera; las paredes tienen un espesor de 0.70 cms. y una altura de 4.0 metros, y están repelladas, afinadas y pintadas. Tanto el piso de los diferentes espacios como el del corredor, son de ladrillo de cemento. (Ver fotografía No. 52)

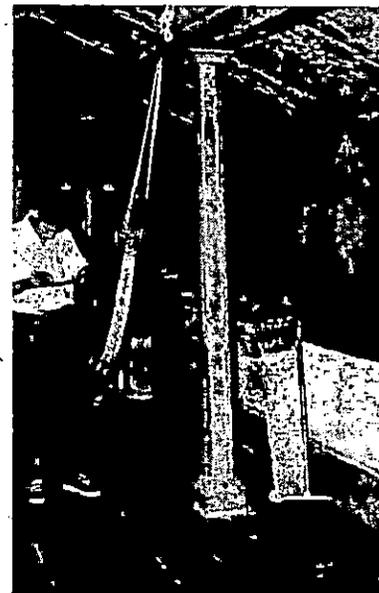
FOTOGRAFÍA No. 54
CORREDOR INTERIOR,
PILAR DE MADERA CON BASE DE CONCRETO

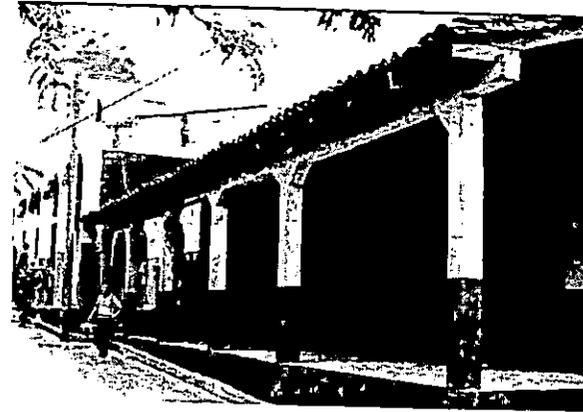
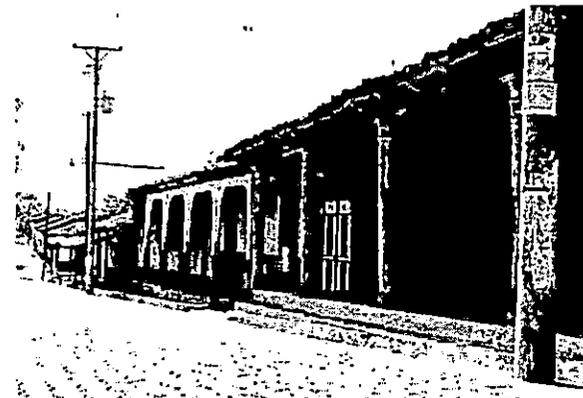
Descripción: El origen de los portales, se debe a una de las ordenanzas de Felipe II, en la cual dice: Art. 115 "Toda la Plaza a la redonda y las cuatro calles principales que de ella sale, tengan portales, porque son de mucha comodidad para los tratantes...", es por esto que los portales tienen un valor histórico, pues fueron construidos respetando dicha ordenanza; son pocos los portales que tienen columnas y vigas de madera, éstas están siendo cambiadas por columnas y vigas de concreto. (Ver fotografía No. 63, 64 y 65)

FOTOGRAFÍA No. 63
PORTAL, UBICADO AL
COSTADO NORTE DEL PARQUE CENTRAL

FOTOGRAFÍA No. 65
PORTAL, UBICADO AL
COSTADO SUR DEL PARQUE CENTRAL

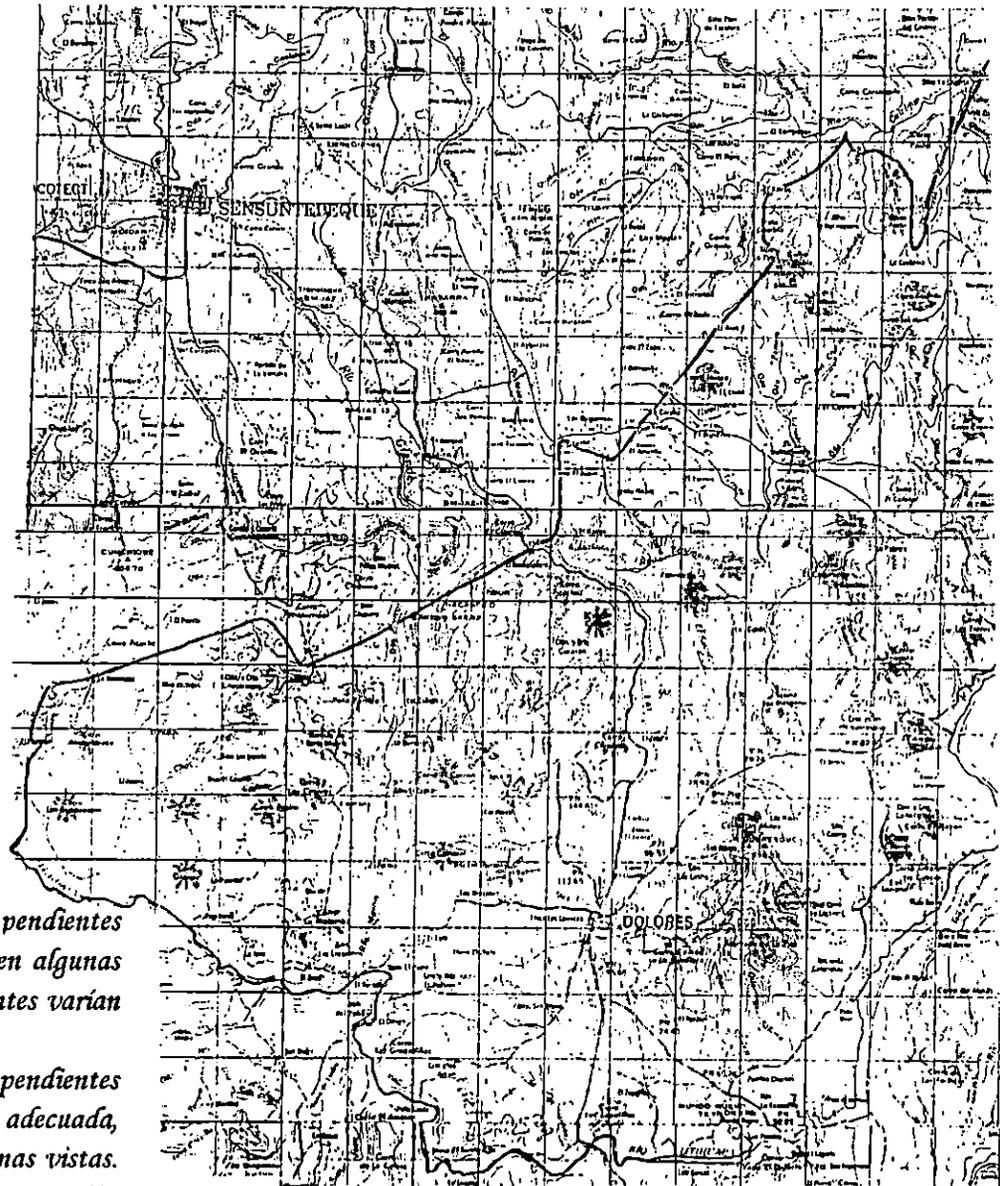
PLANO No. 2
OROGRAFÍA

Unas características que presentan este tipo de pendientes (5% -10%) son: Pendientes bajas y medias, ventilación adecuada, asoleamiento constante, erosión media, drenaje fácil y buenas vistas. El uso que recomiendan para éste tipo de pendientes es: Construcción de media densidad e industrial y la construcción de centros de recreación.¹⁷

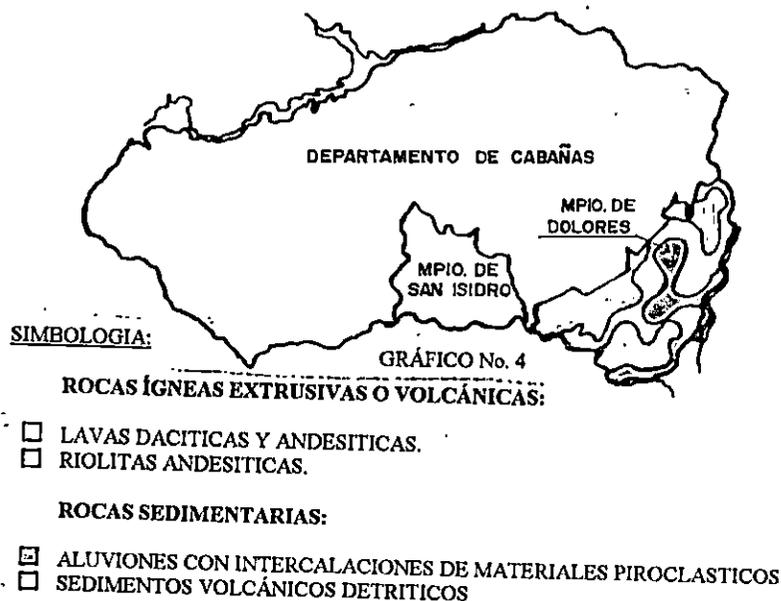
El gráfico No. 4 nos muestra los diferentes tipos de rocas que se encuentran en el Municipio de Dolores.

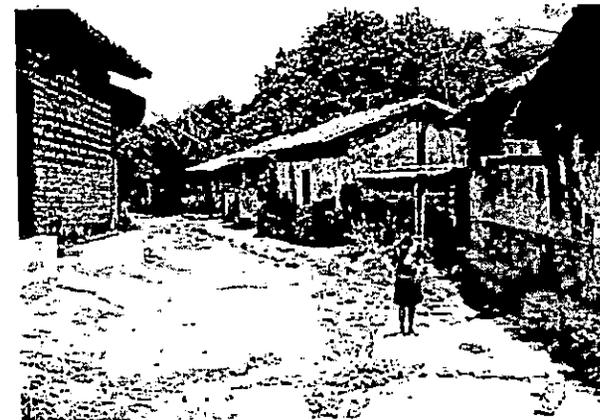
Son pocos los riesgos ambientales que se dan en la Villa, entre ellos podemos mencionar: Las calles en mal estado, debido a que algunas son de tierra, y a que las aguas servidas de las viviendas las desalojan hacia la calle, provocando con esto, estancamientos que poco a poco van erosionando las calles y ocasionan, problemas de salubridad en la población, ejemplo de esto es la 5a. Calle Oriente. (Ver Fotografía No. 13)

FOTOGRAFÍA No. 13. 5a. CALLE ORIENTE

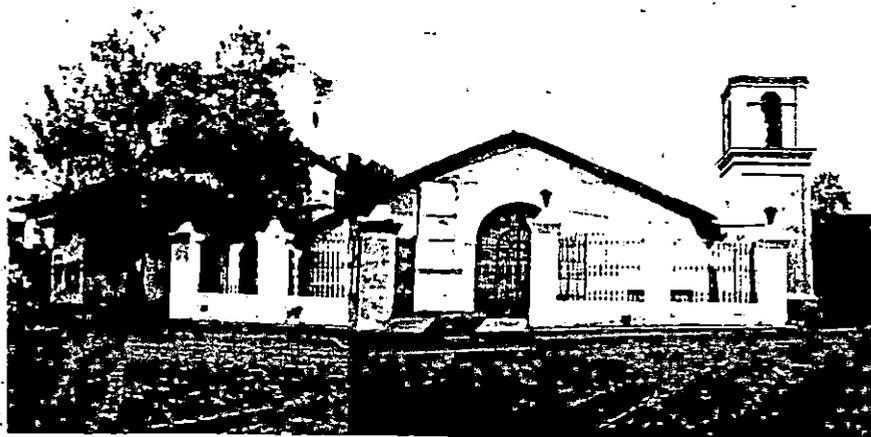
FOTOGRAFÍA No. 23

Descripción: Las características actuales varían de una época a otra, las paredes son aún las originales y están elaboradas de adobe, su estructura de techo fue cambiada totalmente por encontrarse en muy mal estado, ésta era de madera y fue sustituida por estructura metálica (Polín espacial y lámina galvanizada), la cubierta es de teja, sus columnas internas son de madera, la puerta principal es metálica con defensa de hierro y las puertas interiores son de madera; la Iglesia se encuentra bien ventilada e iluminada. (Ver fotografía No. 23)

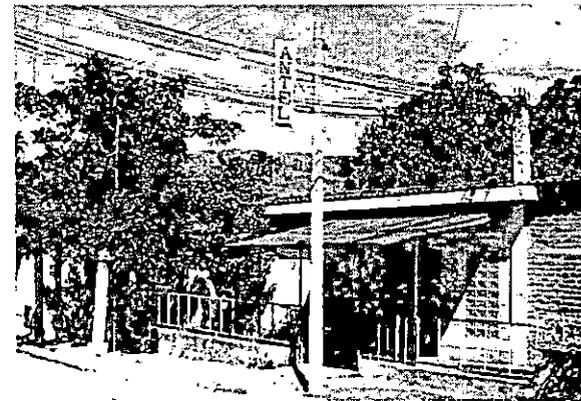
FOTOGRAFÍA No. 25

Descripción: Está construido con bloque de concreto, cubierta de fibrocemento con fascia y cielo falso, las ventanas son de celosía de vidrio y el piso es de ladrillo de cemento. (Ver fotografía No. 25)

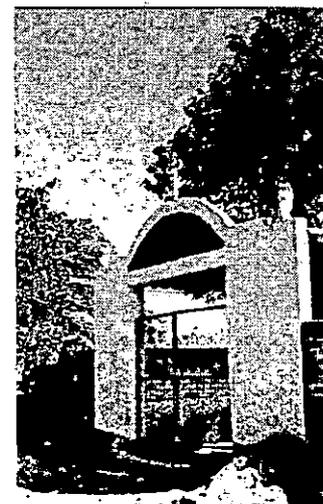
FOTOGRAFÍA No. 29

Descripción: Posee una fachada que indica el acceso al Cementerio, no tiene circulaciones peatonales bien definidas, ni una distribución ordenada de los nichos; es notable también, que le dan poco mantenimiento al lugar; sin embargo, ni la población, ni las autoridades municipales se preocupan por darles mantenimiento. (Ver fotografía No. 29)

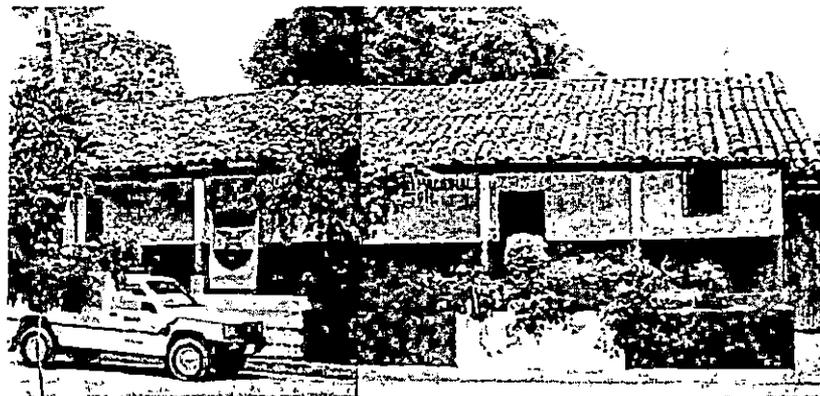
FOTOGRAFÍA No. 30

Descripción: La P.N.C., no posee un local propio, por lo que alquilan una vivienda, que está construida con paredes de adobe y cubierta de teja. (Ver fotografía No. 30)

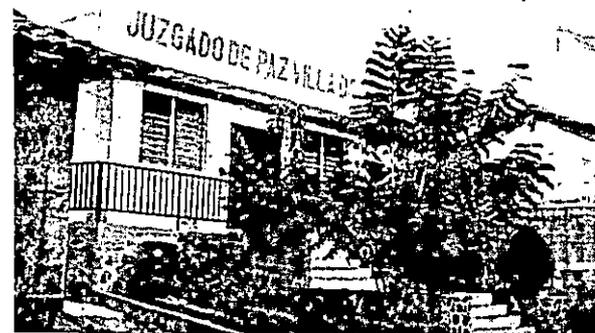
FOTOGRAFÍA No. 31

Descripción: Su construcción es de sistema mixto, paredes de bloque de concreto, cubierta de fibro-cemento, con estructura metálica, posee cielo falso y fascia; las ventanas son de celosía de vidrio. Esta edificación fue construida por la Corte Suprema de Justicia, es un diseño tipo. (Ver fotografía No. 31)

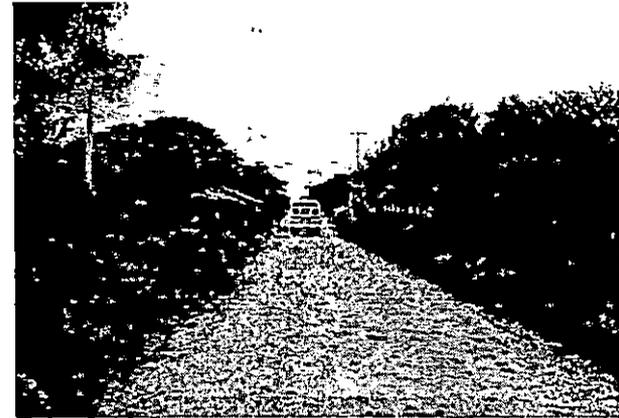
FOTOGRAFÍA No. 32a
CARRETERA QUE CONDUCE DE
VILLA DOLORES A SENSUNTEPEQUE

VÍAS PRIMARIAS EXTERNAS: La constituye, la carretera que va de Villa Dolores hacia Sensuntepeque, la cual es balastreada. (Ver fotografía No. 32a.)

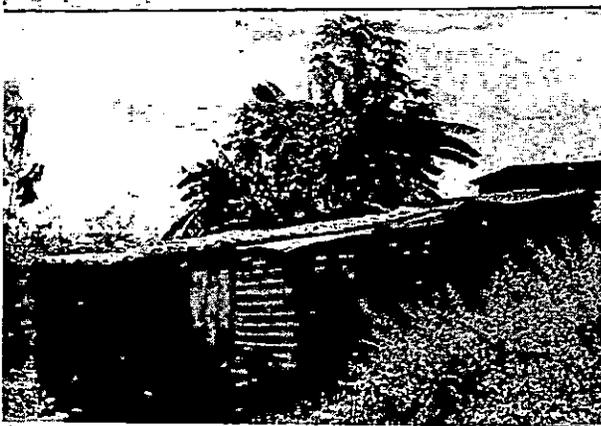
Fotografía No. 34.

Vivienda de baraheque, con cubierta de teja de microconcreto.

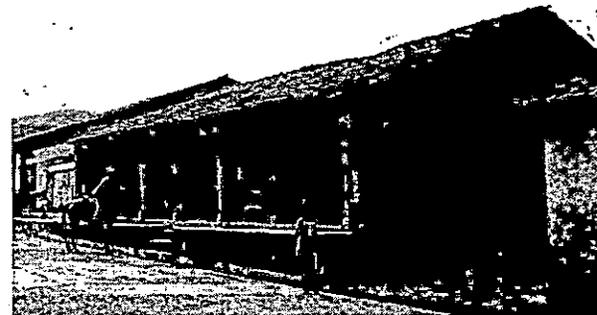
Fotografía No. 35.

Vivienda de adobe con cubierta de teja de barro. Posee un corredor en la fachada principal que es un elemento representativo de las viviendas antiguas del lugar.

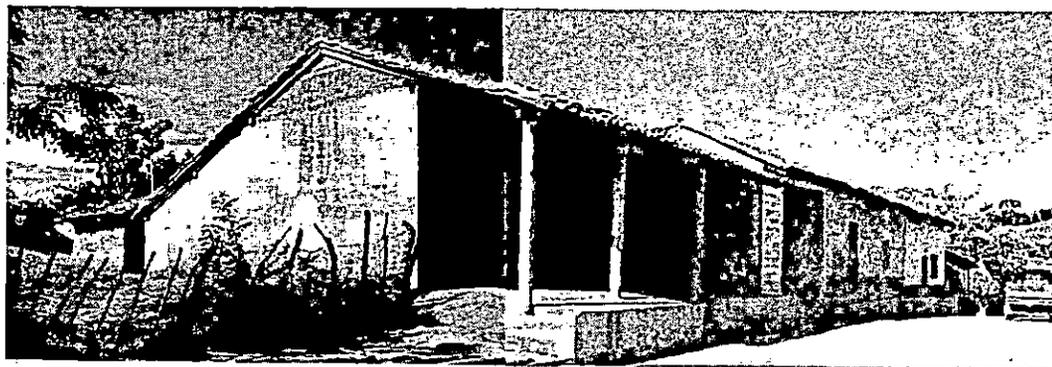
Fotografía No. 36.

Vivienda de adobe con cubierta de teja de barro. Nótese la simplicidad de su fachada, no posee ventanas y las paredes tienen una altura de más de tres metros.

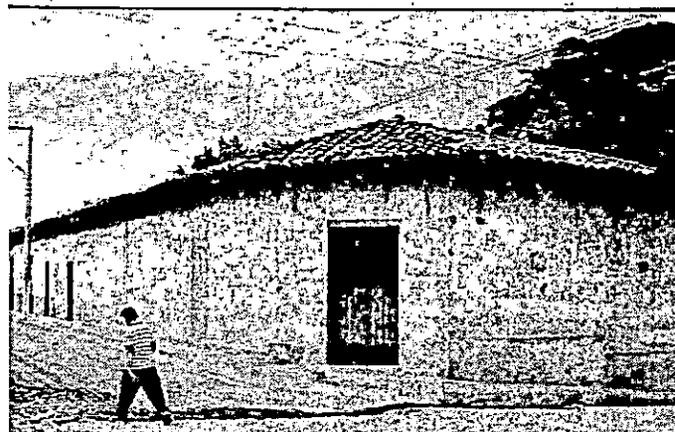
Fotografía No. 38.

Vivienda de adobe, con acceso en diagonal.

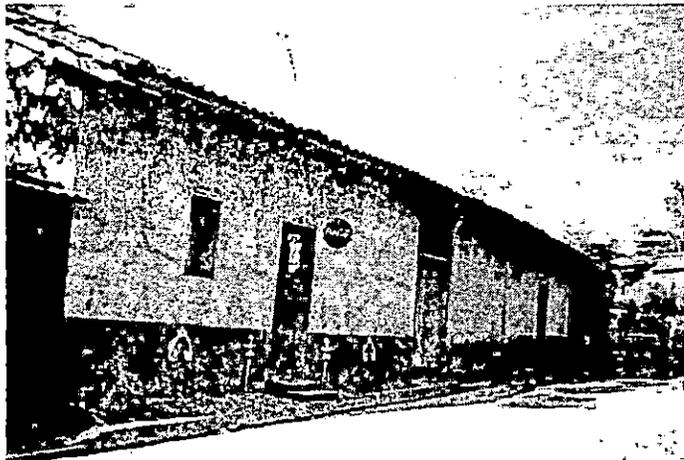
Fotografía No. 39

Vivienda de adobe con paredes repelladas y afmadas, sin pintar; ventanas y puertas, de madera; zócalo, hormigoneado de cemento, decorado con diferentes figuras. Es otro claro ejemplo de cómo en estos lugares, las soluciones arquitectónicas profesionales son escasas o nulas. De ahí que las remodelaciones son malas formal y funcionalmente.

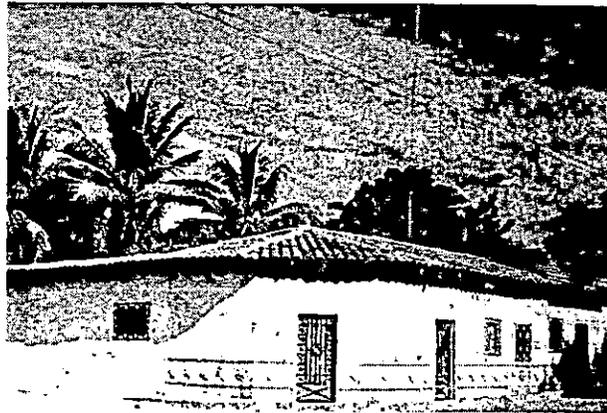
Fotografía No. 40.

Vivienda de adobe, con cubierta de teja de barro. Nótese la utilización de puertas metálicas y ventanas de celosía de vidrio, con balcones forjados en hierro.

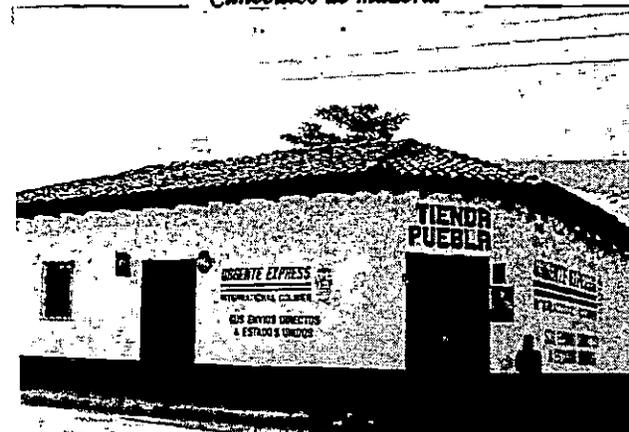
Fotografía No. 42

Vivienda de adobe con paredes repelladas, afmadas y pintadas; zócalo, hormigoneado de cemento; ventanas y puertas de madera. Su techo es de teja de barro con estructura de madera. Nótese el detalle de los canecillos de madera.

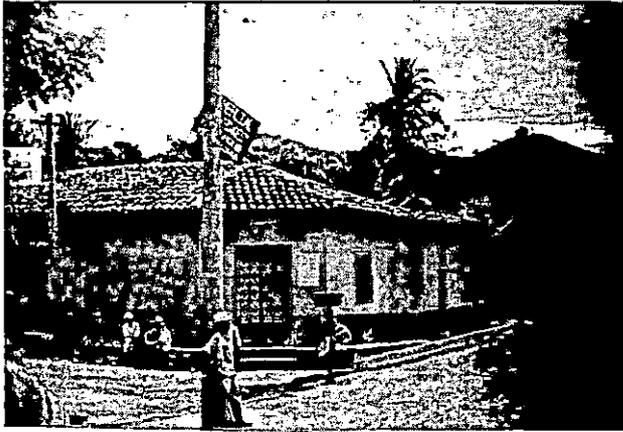
Fotografía No. 43.

Vivienda de adobe, con cubierta de teja de barro, sus paredes están repelladas, afinadas y sin pintar.

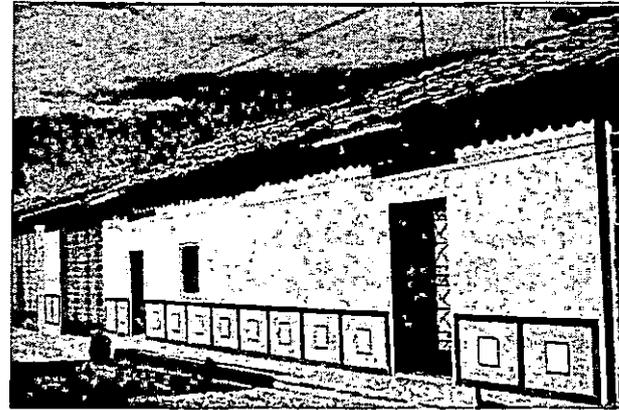
Fotografía No. 44

Vivienda de adobe con paredes repelladas, afinadas y pintadas; techo, de teja de barro con estructura de madera; zócalo, hormigoneado, decorado con ladrillo de cemento; puertas, de estructura metálica. Se puede decir que es una remodelación nueva y en varias viviendas del lugar se observa este tipo de acabado en el zócalo, producto de la imitación entre los dueños de las viviendas.

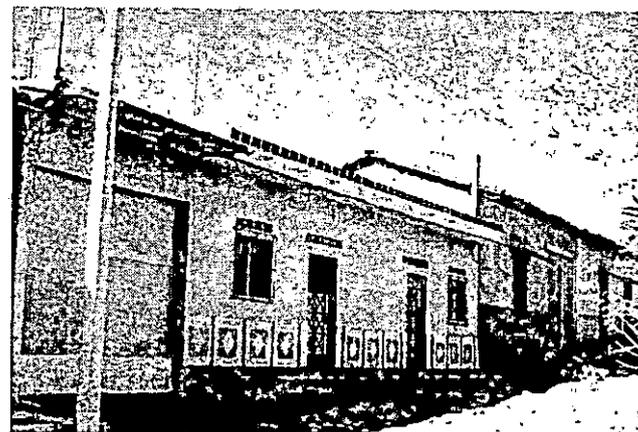
Fotografía No. 46.

Vivienda con paredes de ladrillo de barro, puertas metálicas y ventanas de celosía de vidrio, todas con balcones de hierro. La cubierta es de teja de barro con estructura de madera. Véase el canal para aguas lluvias que es de concreto

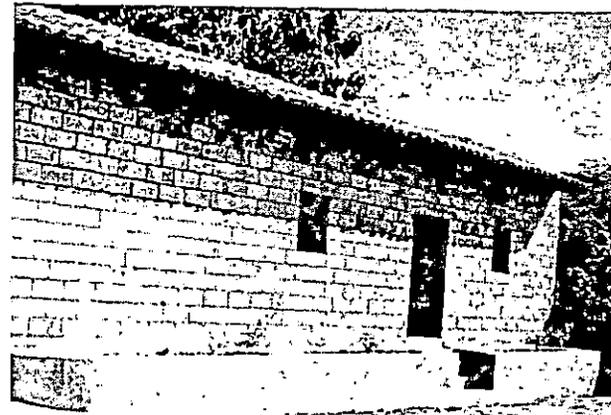
Fotografía No. 51

Vivienda con paredes de bloque de concreto; techo, de teja de barro con estructura de madera; ventanas y puertas, de estructura metálica. En otra vivienda que obviamente es nueva ya que este tipo de sistema constructivo antes no se usaba. Sin embargo el detalle de los canecillos de madera se sigue usando bastante en las viviendas de diversos sistemas constructivos.

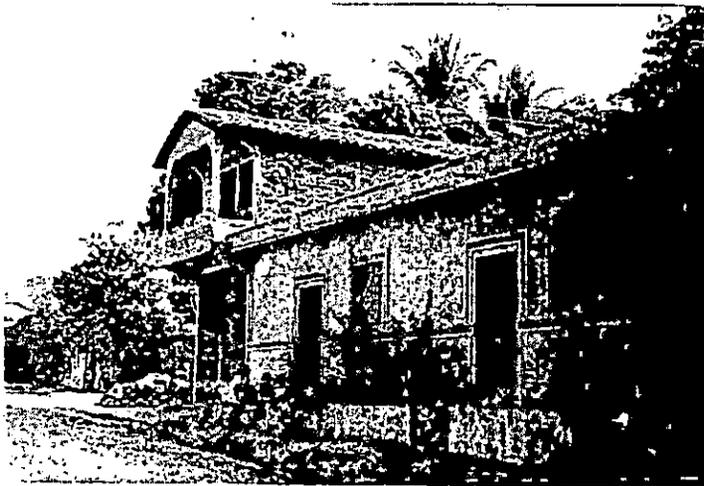
Fotografía No. 54

Viviendas de dos niveles con paredes de ladrillo de barro, cubierta de teja de barro con estructura de madera. Las construcciones son más amplias y poseen otros elementos que las diferencian del resto de las viviendas.

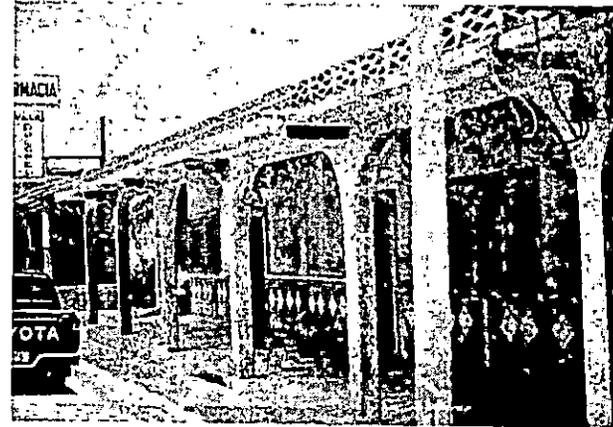
Fotografía No. 57

Vivienda en la que ha habido reemplazo de algunos materiales originales, pero conserva las características de pilares, canecillos, techos artesanales de teja, etc.-

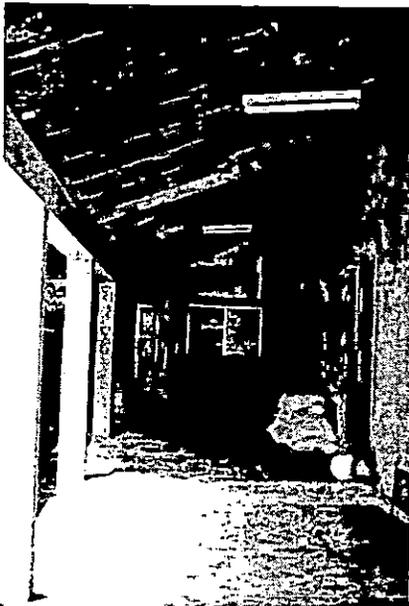
Fotografía No. 58

Corredor. El entarimado de madera es sostenido por pilares de concreto.

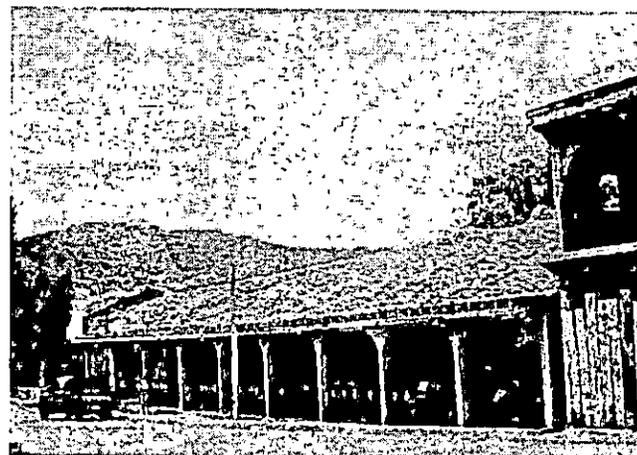
FOTOGRAFÍA No. 64
 PORTAL UBICADO AL SUR DEL PARQUE CENTRAL.

Descripción: Los portales fueron construidos respetando una de las ordenanzas de Felipe II de España en el año 1573 y forman parte del origen de la trama urbana. Son muy pocos los que conservan sus columnas y vigas de madera, pues éstas están siendo cambiadas por unas de concreto.

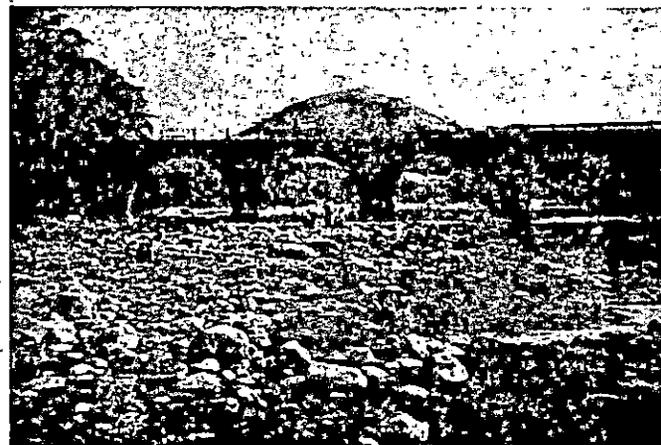
FOTOGRAFÍA No. 66
PUENTE. (RÍO TITIHUAPA)

Descripción: Por su parecido con el Puente de San Isidro, se cree que son de la misma época (a finales del siglo XIX o principios del siglo XX). El sistema constructivo del puentes es de mampostería de piedra y ladrillo; una parte del puente fue destruida en la época del conflicto armado (1850-1990) y es por eso que la parte destruida y reconstruida recientemente es diferente a la forma original del puente. (Ver fotografía No. 66)

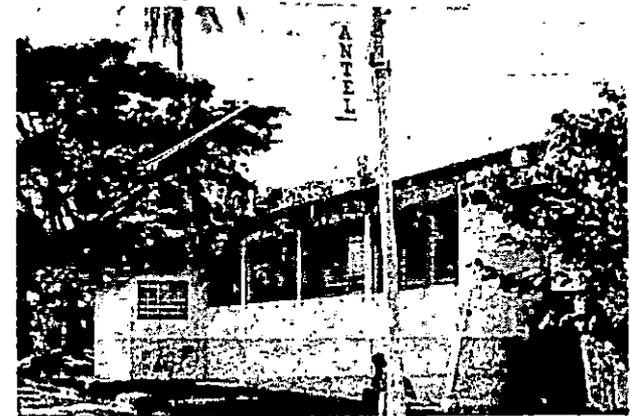
Fotografía No. 14

1 ANTEL: La oficina de la Administración Nacional de Telecomunicaciones (ANTEL), está ubicada al extremo sur-oriente del parque central, es un edificio moderno, construido con sistema mixto, ladrillo de barro y la cubierta del techo es de lámina de fibrocemento, las ventanas son de celosía de vidrio, y el piso de ladrillo de cemento. (ver fotografía No. 13).

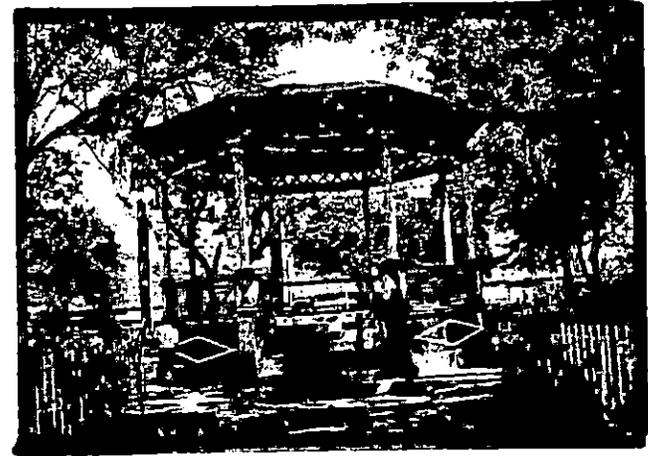
Kiosko (Parque Central) Fotografía No. 18

- *Parque central Luciano Hernández (Neoclásico):* De una manzana de extensión, posee una organización centralizada, abundante vegetación (palmeras, almendro de río, Maquilishuat, Cortés Amarillo) no diseñada, en el Centro de este se encuentra un kiosco de forma octagonal y con columnas cilíndricas de orden dórica (Ver Fotografía No.18), Un obelisco y dos monumentos, uno con la figura de Luciano Hernández y otro en conmemoración a los 100 años del Destacamento Militar No. 2.

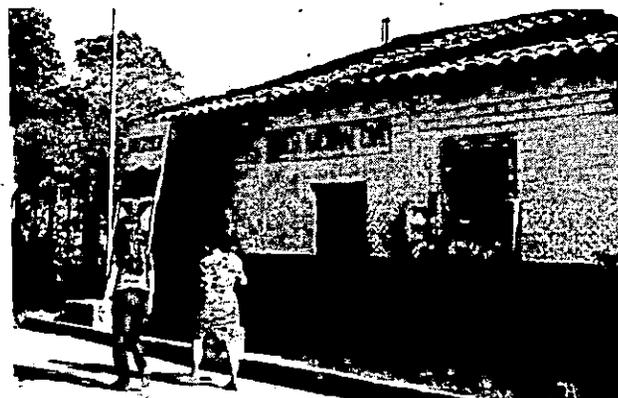
Fotografía No. 18

Las instalaciones de la Policía Nacional Civil, se localiza sobre la antigua calle a Sensuntepeque, en una vivienda construida de sistema mixto, ladrillo de barro, con techo de estructura de madera y

cubierta de teja de barro. Es la institución encargada de velar por la seguridad de los habitantes de la localidad. (Ver fotografía No. 18)

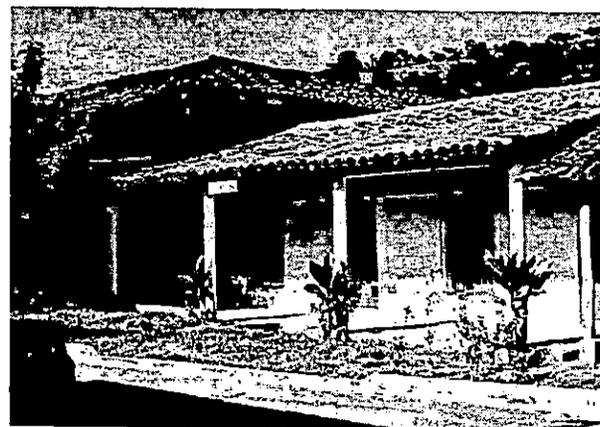
Fotografía No. 19

Está ubicado sobre la Calle Central, contiguo al ex-convento. El sistema constructivo empleado es el mixto, las paredes son de bloque de concreto y el techo es de estructura de madera y cubierta de teja de barro, las ventanas son de celosía de vidrio. (ver fotografía No. 19). No posee carácter de juzgado, las instalaciones representan una típica vivienda de portal.

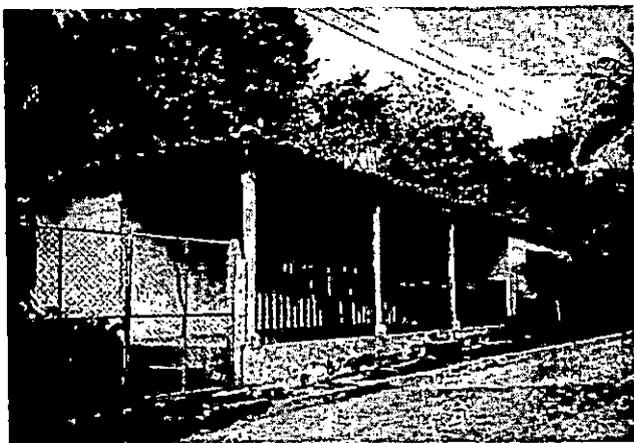
Fotografía No. 24

La casa con paredes de adobe y techo con estructura de madera y cubierta de teja de barro representa una tipología de vivienda en la Villa Guacotecti.

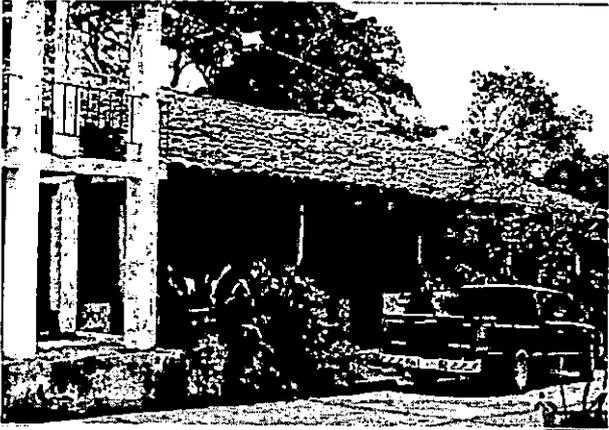
Fotografía No. 30
Tipología: Vivienda con portal.

VIVIENDA TIPO A

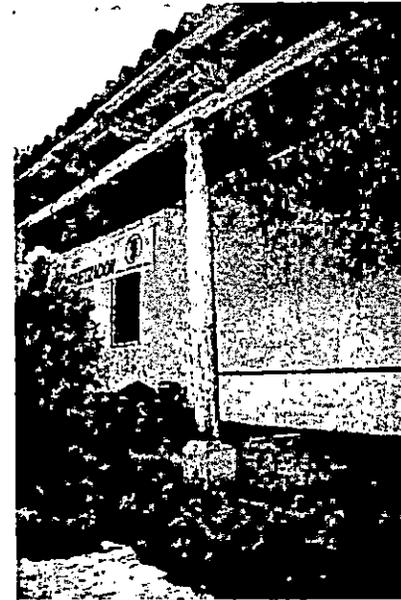
Fotografía No. 33

Las paredes de la planta original, son de adobe y tiene un espesor de 0.65 mts. Las paredes construidas posteriormente son de ladrillo de barro. Los materiales utilizados en el techo son: madera para la estructura y teja de barro para la cubierta. El piso tanto del interior como de los corredores es encementado; el piso del patio es una parte de tierra y otra empedrada.

Detalle de columna del portal de estilo neoclásico, y estructura del techo.

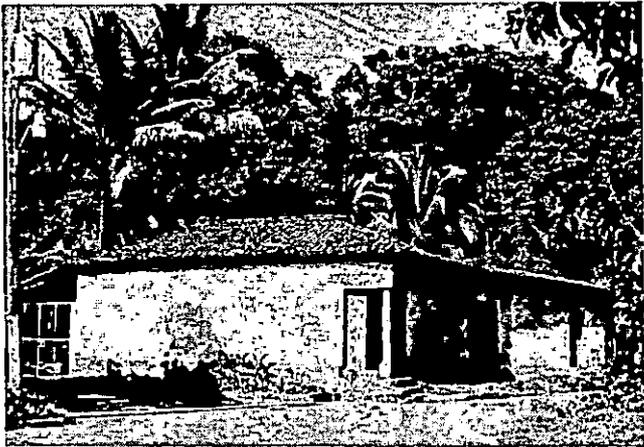
Fotografía No. 35

Vivienda con columna y doble puerta en esquina.
