UNIVERSIDAD DE EL SALVADOR
FACULTAD DE INGENIERÍA Y ARQUITECTURA
ESCUELA DE ARQUITECTURA

Análisis Urbanístico e Identificación de la Arquitectura con valor histórico en el Departamento de Cabañas.

***Análisis Urbanístico e Identificación de la Arquitectura con valor histórico en el
Departamento de Cabañas.***

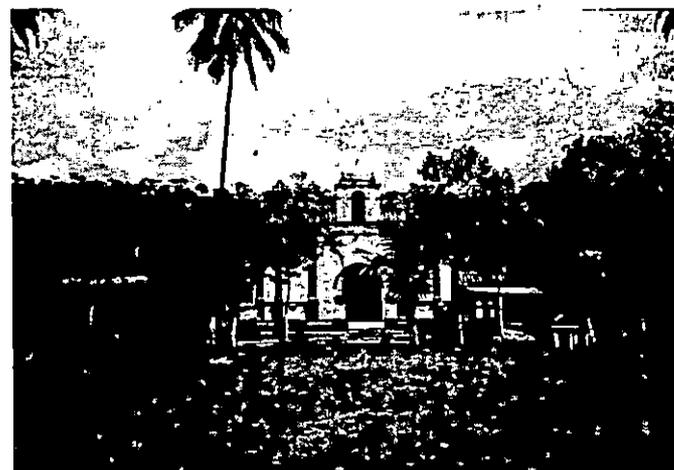
*Fotografía No. 40
Parroquia Guacotecti.*

De estilo colonial, construida de adobe, con techo de estructura y enclavado totalmente de madera y cubierta de teja de barro. Posee en su interior detalles trabajados en madera. El acceso principal está definido por un doble arco de medio punto, la puerta es de madera tallada con un diseño orgánico (Flores y otros detalles). El atrio está rodeado por una serie de elementos verticales en forma de faroles. (Ver fotografía No. 40).

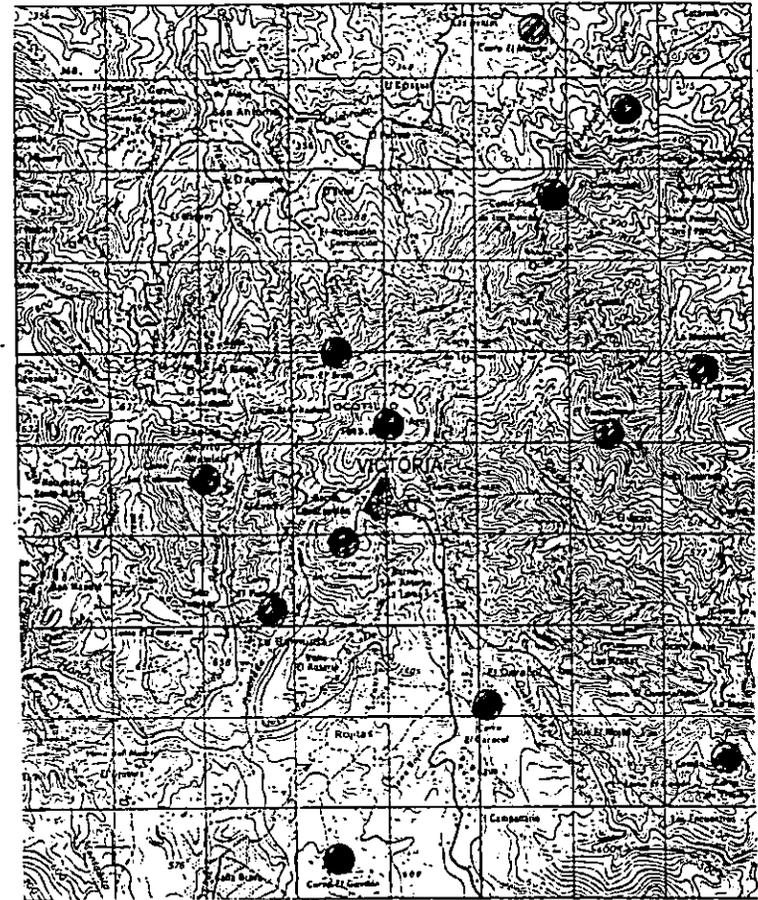
Plano No. 2

La topografía del municipio varía desde ligeramente ondulada o quebrada, hasta áreas montañosas accidentadas con fuertes pendientes. En la zona en que se ubica Villa Victoria, las pendientes van del 20 al 40% aproximadamente. (ver plano No. 2).

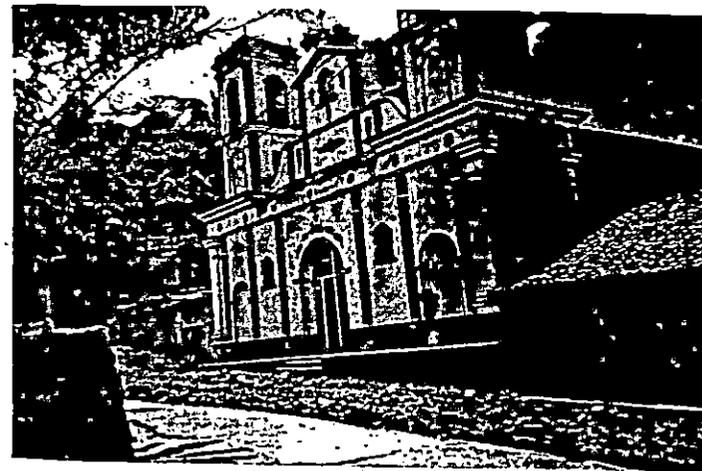
Fotografía No. 16

1- IGLESIA DE LAS VICTORIAS: Ubicada en la Av. Cabañas, frente al costado Oriente del Parque Central. actualmente sólo se conserva su fachada original construida de adobe , el resto se reconstruyo por encontrarse muy deteriorada. El sistema utilizado en la reconstrucción es el mixto, las paredes son de bloque de concreto y el techo de lámina de fibrocemento y estructura metálica. (ver fotografía No. 16).

Actualmente solo se conserva su fachada original, construida de adobe, en la que sobresalen dos torres, en una se ubica el campanario y en otra un reloj. El resto del templo ha tenido que ser reconstruido ya que se encontraba muy deteriorado, los materiales utilizados en su reconstrucción fueron el bloque de concreto en las paredes y la lámina de fibrocemento y estructura metálica, en el techo.

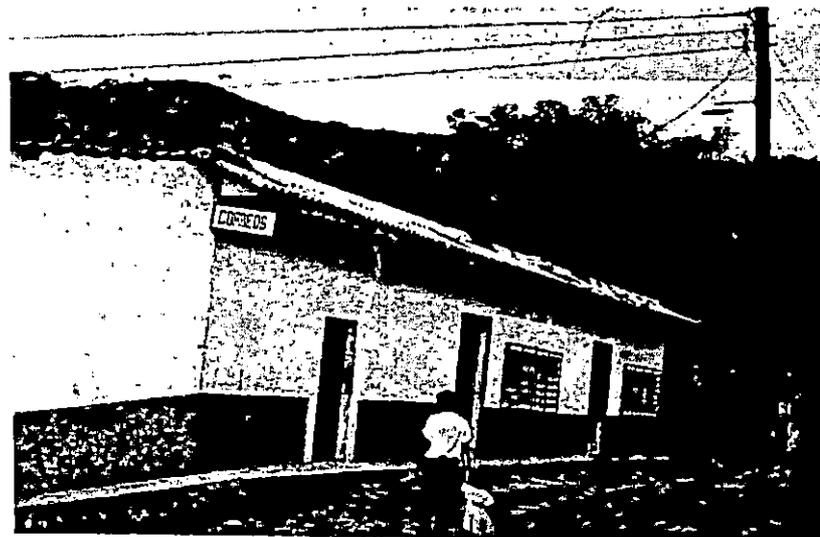
Fotografía No. 19

La oficina de correos nacionales, ubicado sobre la Av. Manuel José Arce, en una antigua casa, construida de adobe y cuya cubierta que anteriormente eran de teja de barro, ha sido sustituida por lámina de fibrocemento, es la encargada de prestar el servicio de envío y entrega de correspondencia y encomiendas. (ver fotografía No. 19).

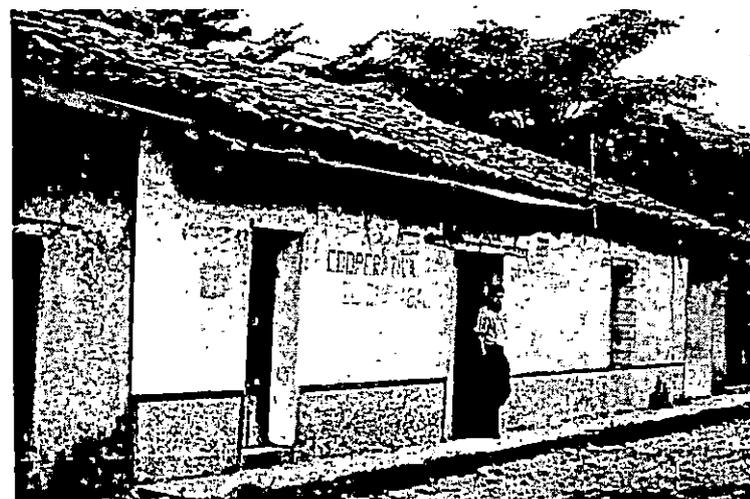
Fotografía No. 20

Villa Victoria, cuenta con una estación de radio comunitaria, denominada " RADIO VICTORIA", ubicada sobre la Av. José Matías Delgado, en una antigua vivienda construida con paredes de adobe y techo de estructura de madera y cubierta de teja de barro. El equipo técnico que poseen, ha sido donado por diversas instituciones y amigos extranjeros. (ver fotografía No. 20).

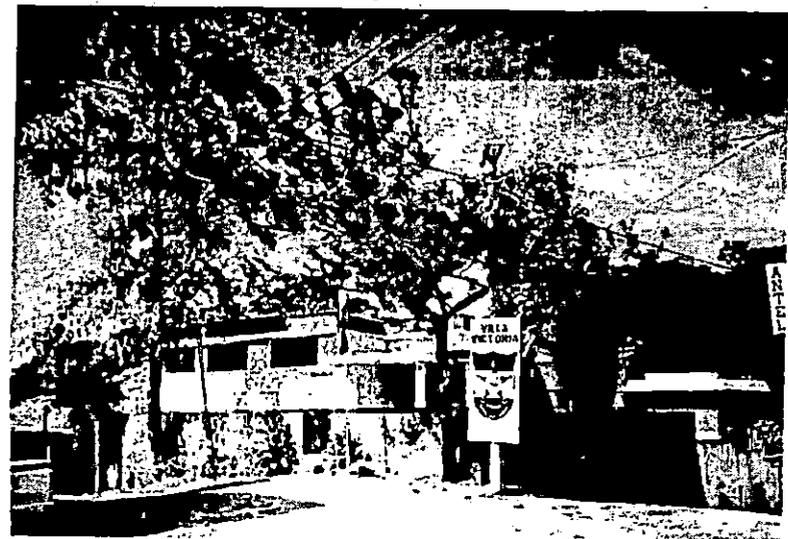
Fotografía No. 23

Policía Nacional Civil, se encuentra ubicada en la Av. José Matías Delgado, al costado poniente de la alcaldía Municipal y al costado sur de la oficina de Antel, en una vivienda de adobe que ha sido en parte modificada, de acuerdo a sus necesidades. (Ver fotografía No.23)

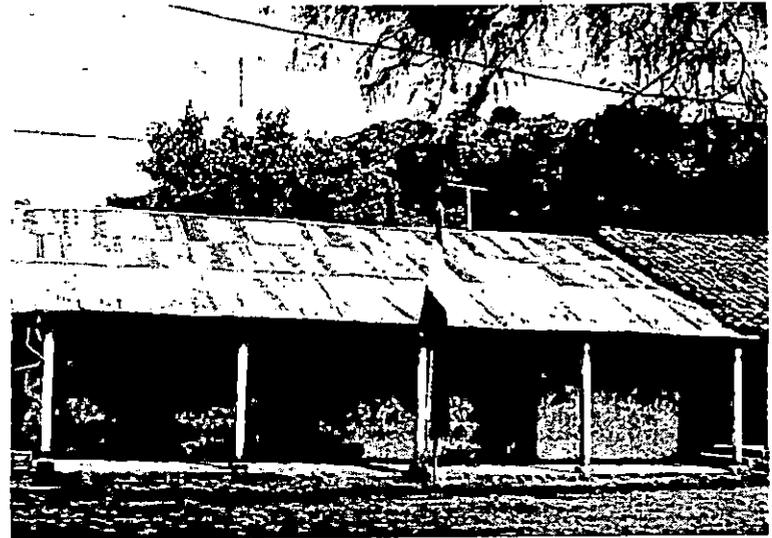
Fotografía No. 24

La policía de frontera, se encarga de velar por que no exista contrabando de mercadería entre nuestro país y Honduras, ya que el Municipio de Victoria limita con dicho país, se encuentra ubicada en la Av. José Matías Delgado, contiguo a la oficina de Antel, en una vivienda con paredes de adobe agrietada, con indicios de la guerra y cubierta de lámina metálica ondulada.
(Ver fotografía No. 24).

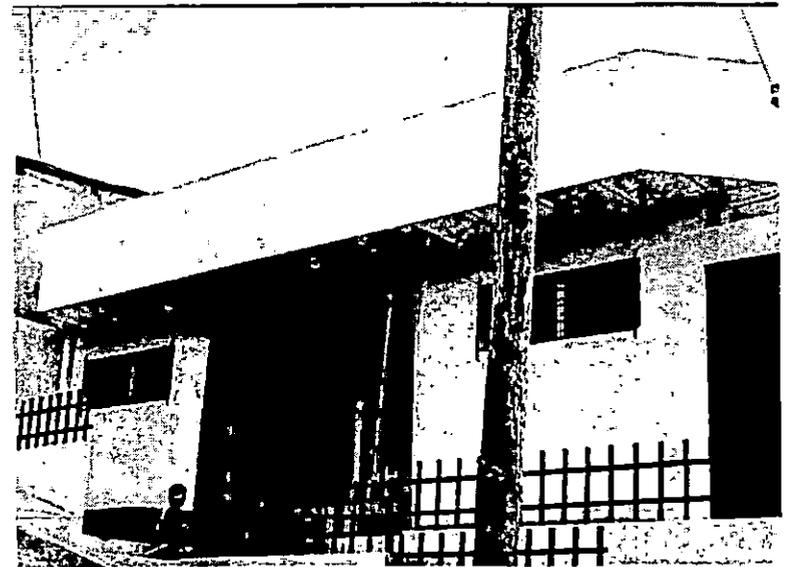
Fotografía No. 25

Ubicado sobre la Calle principal. Es una construcción moderna, construida recientemente, de sistema constructivo mixto, las paredes son de bloque de concreto y la cubierta es de laminas de fibrocemento posee cielo falso, las ventanas son de celosía de vidrio y el piso de ladrillo de cemento.. (ver fotografía No. 25),

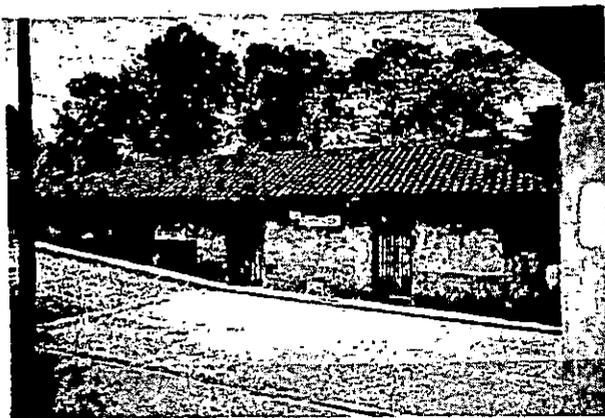
Fotografía No. 26

Vivienda con techo a cuatro aguas, fachas definida por una puerta, dos balcones y un zócalo que se distribuye o forma, según las condiciones topográficas en que se encuentra la casa.

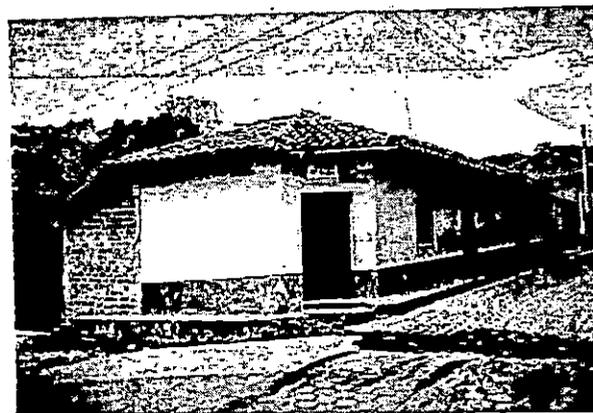
Fotografía No. 27

Vivienda con acceso en pared diagonal, en esquinas el zócalo es un elemento característico en Villa Victoria.

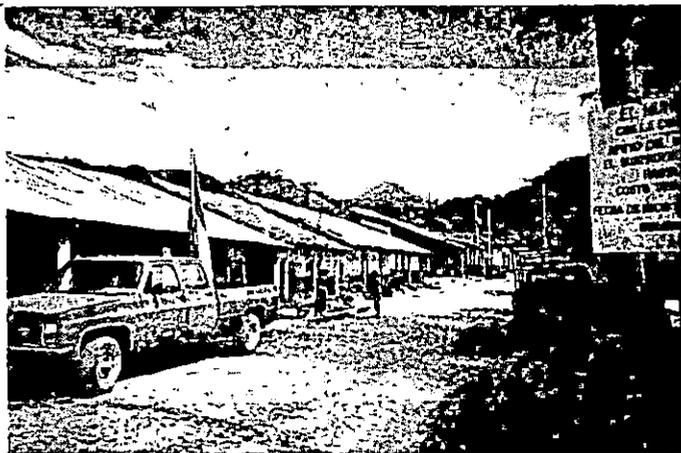
fotografía No. 28

Vivienda del sector poniente del parque, nótese la continuidad del portal, en las viviendas, tipología característica de la villa.

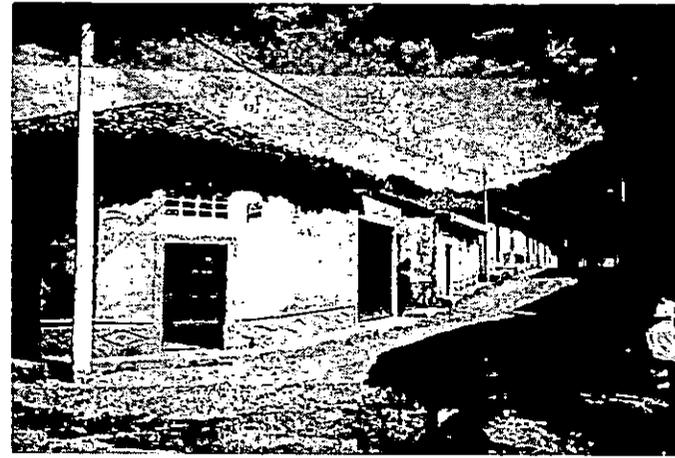
Fotografía No.31

Otra vivienda con acceso principal en pared diagonal, en esquina, nótese la ausencia de ventanas y la persistencia del zócalo, en este caso texturizado y decorado con rombos, otro elemento característico es el recuadro de la puerta.

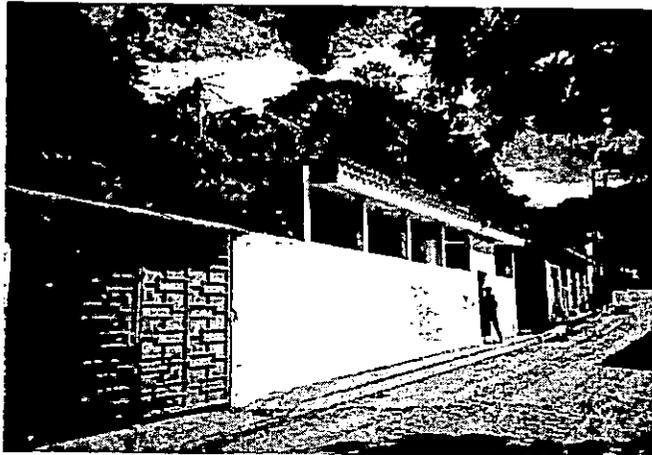
Fotografía No. 32

Tipología de vivienda que rompe con los esquemas tradicionales de la región. construida con materiales no autóctonos (lamina de fibrocemento, enclelado de fibrocemento).

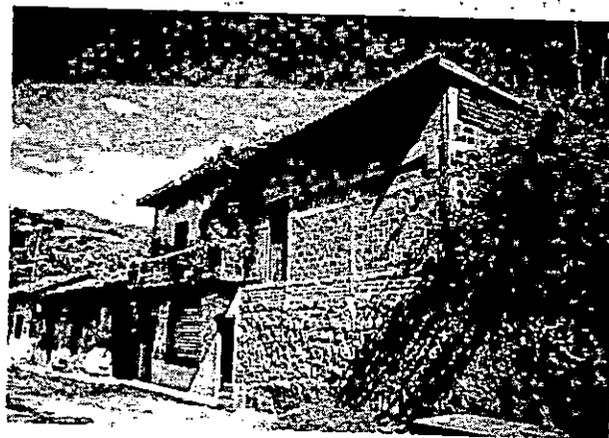
Fotografía No. 34

Detalle de la estructura del techo, en el cual sobresalen los canecillos, características en la vivienda de la zona.

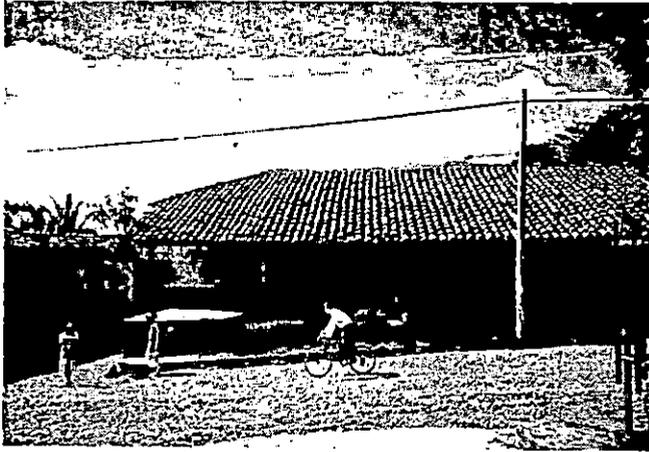
Fotografía No. 36

La vivienda de dos niveles, también forma parte de la tipología de Villa Victoria, aunque son pocas las que existen.

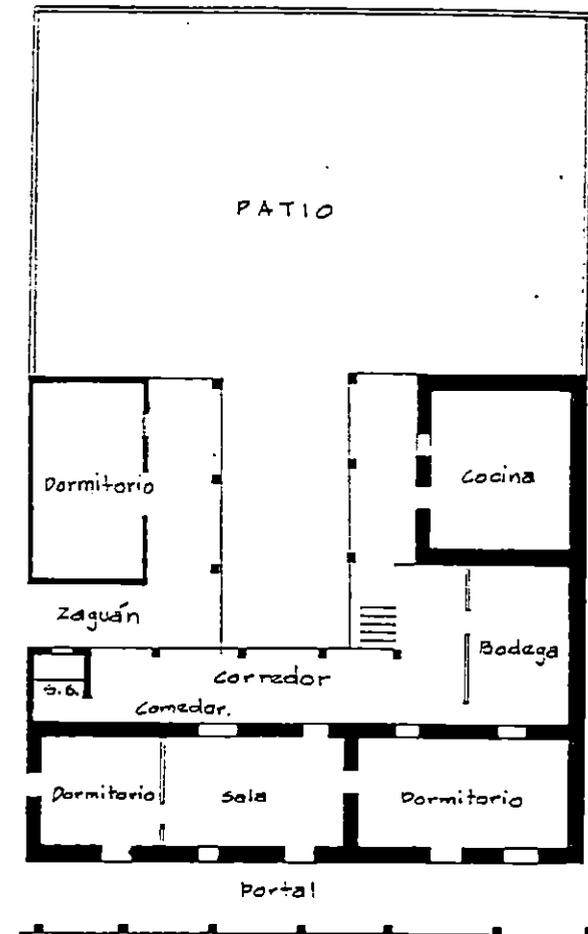
PLANTA ARQUITECTONICA
SIN ESCALA

Los corredores interiores, sirven como elementos integradores de los espacios restantes, y se desarrollan en torno a un patio.

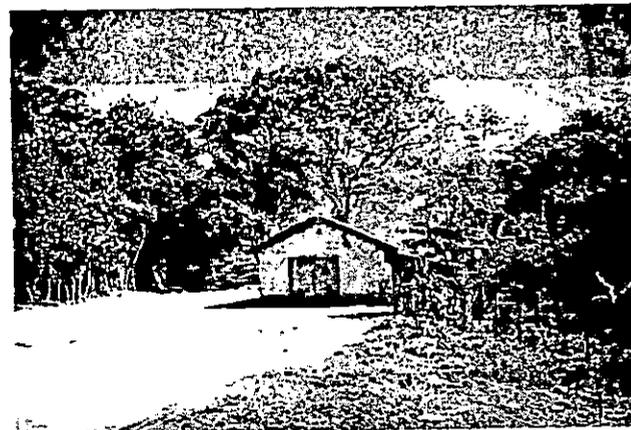
Fotografía No. 39

Actualmente el lugar está conformado por un pequeño grupo de viviendas de adobe y baharaque dispersas, en el entorno de un patio que representa el atrio de una Ermita que aún se conserva construida por los primeros pobladores.

Ermita, Vestigio del primer asentamiento denominado "Chocaique".

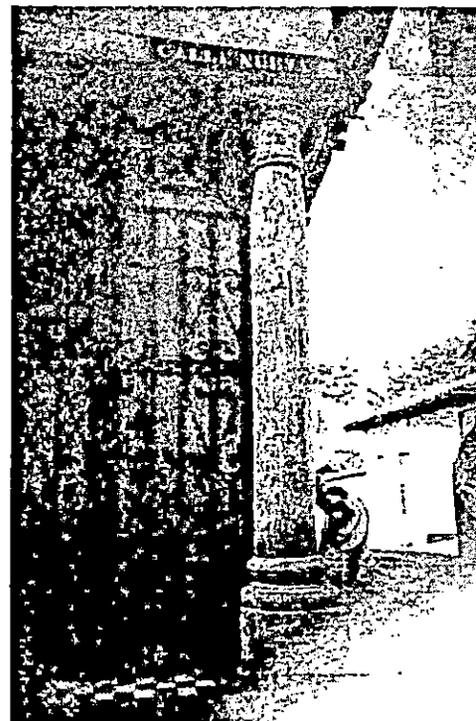
*Fotografía No. 42
Detalle de Columna*

Los portales y detalles arquitectónicos, poseen un gran valor dentro del patrimonio cultural, ya que son elementos que le dan identidad al lugar. Los portales son herencia de la arquitectura de la época colonial. En los cuatro lados que rodean la plaza o parque se han identificado portales.
