UNIVERSIDAD DE EL SALVADOR
FACULTAD DE INGENIERIA Y ARQUITECTURA
ARQUITECTURA

**Delimitación del Centro Histórico de la Ciudad
de San Miguel y Análisis de Elementos
Importantes del Patrimonio Cultural-Arquitectónico .**

Trabajo de Graduación previo a la opción al grado de:
ARQUITECTO

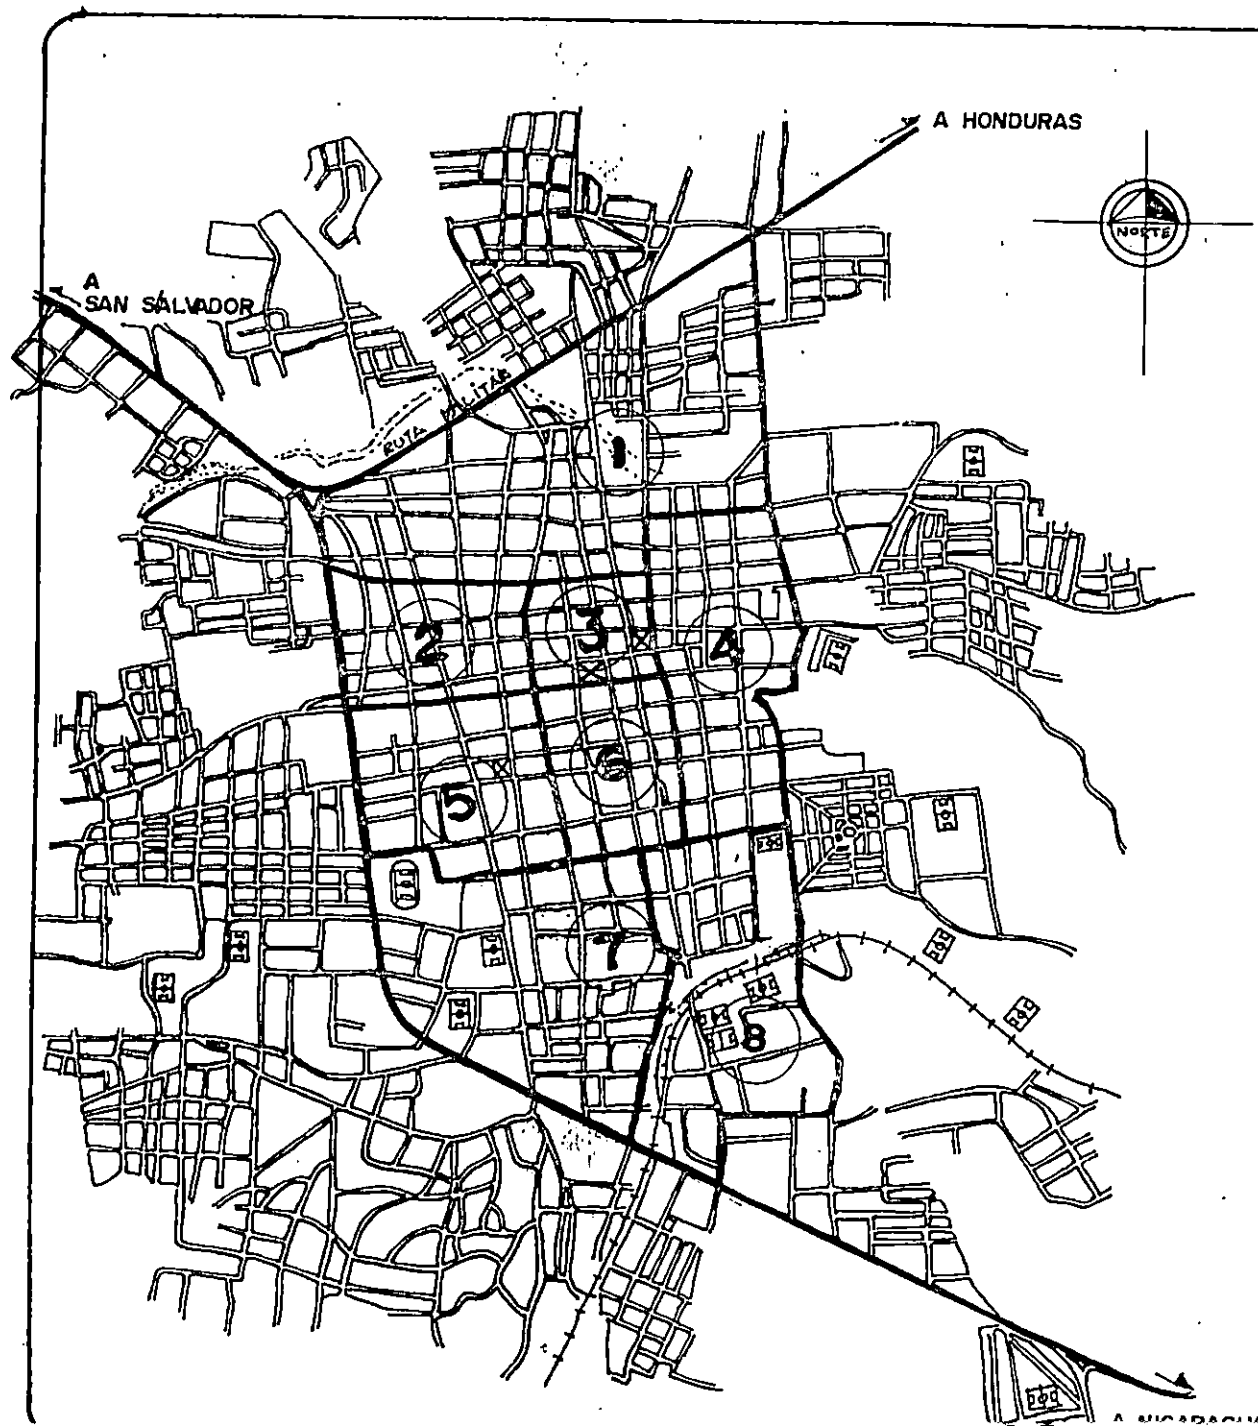
BARRIOS

1. BARRIO SAN FRANCISCO
2. BARRIO SAN FELIPE
3. BARRIO EL CENTRO
4. BARRIO LA CRUZ
5. BARRIO LA MERCED
6. BARRIO EL CALVARIO
7. BARRIO SAN NICOLAS
8. BARRIO CONCEPCION

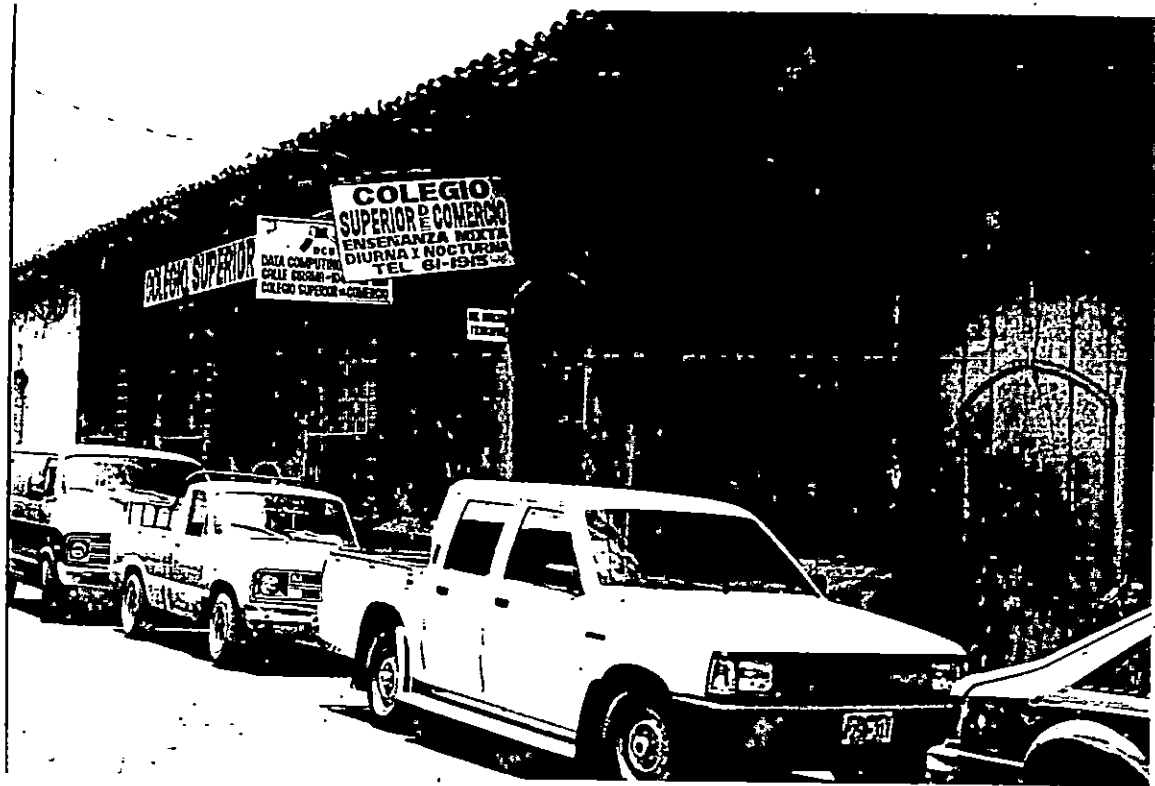
NOMBRE COMUN O POPULAR DEL ELEMENTO: Arco rebajado.

Nombre arquitectónico del elemento: Arco rebajado o escarnozo.

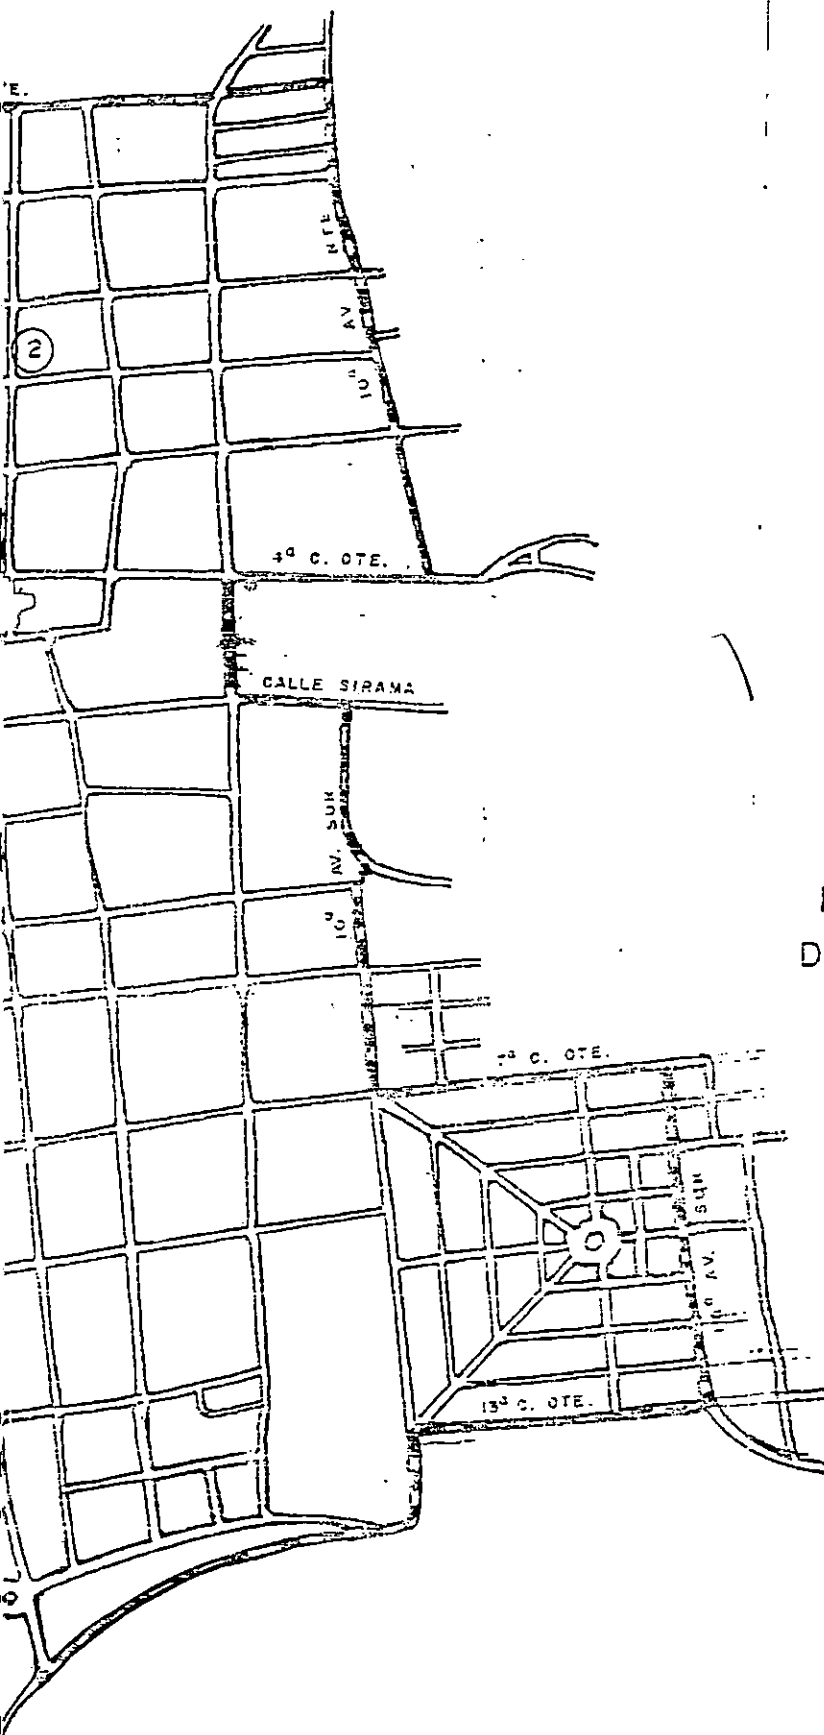
PLANO DE UBICACION
DE LOS INMUEBLES DE
ANALISIS

- 1 PORTAL PRUNERA (ZONA 1)
- 2 CASA DE HABITACION (ZONA 1)
- 3 CASA PARROQUIAL
SAN NICOLAS (ZONA 2)
- 4 CASA DE HABITACION (ZONA 2)
- 5 ESCUELA ESCOBAR GRANILLO
