# Rediseño del Centro Obrero El Refugio; en la Palma, Chalatenango

Trabajo de Graduación previo a la opción al grado de:

Título :           Rediseño del Centro  
                  Obrero El Refugio ; en La Palma ,  
  Chalatenango

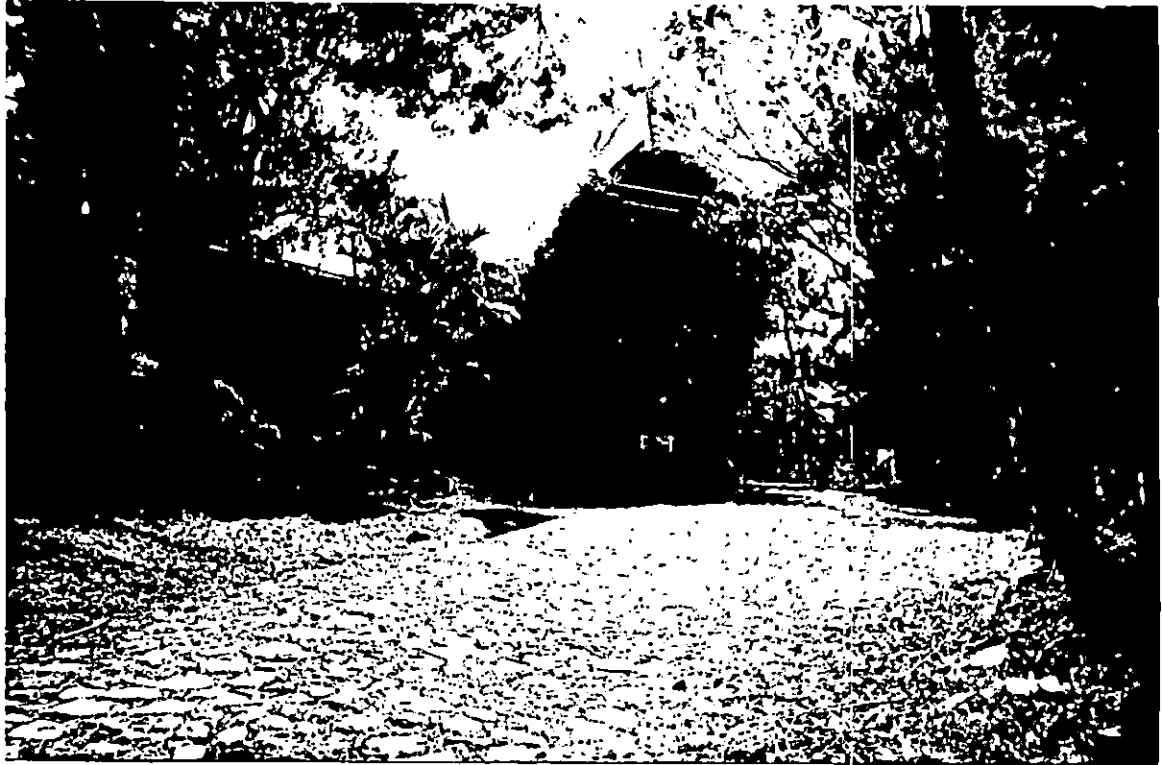
Se observa en la gráfica el área administrativa. Tiene una diferencia de nivel con respecto a la calle lo cual hace resaltar de alguna manera su fachada. La calle empedrada, inicia desde el ingreso principal y es la única red vial que recorre todo el centro obrero al fondo se divide en dos, llevando al estacionamiento de la administración y al lado derecho a la zona de las cabañas.

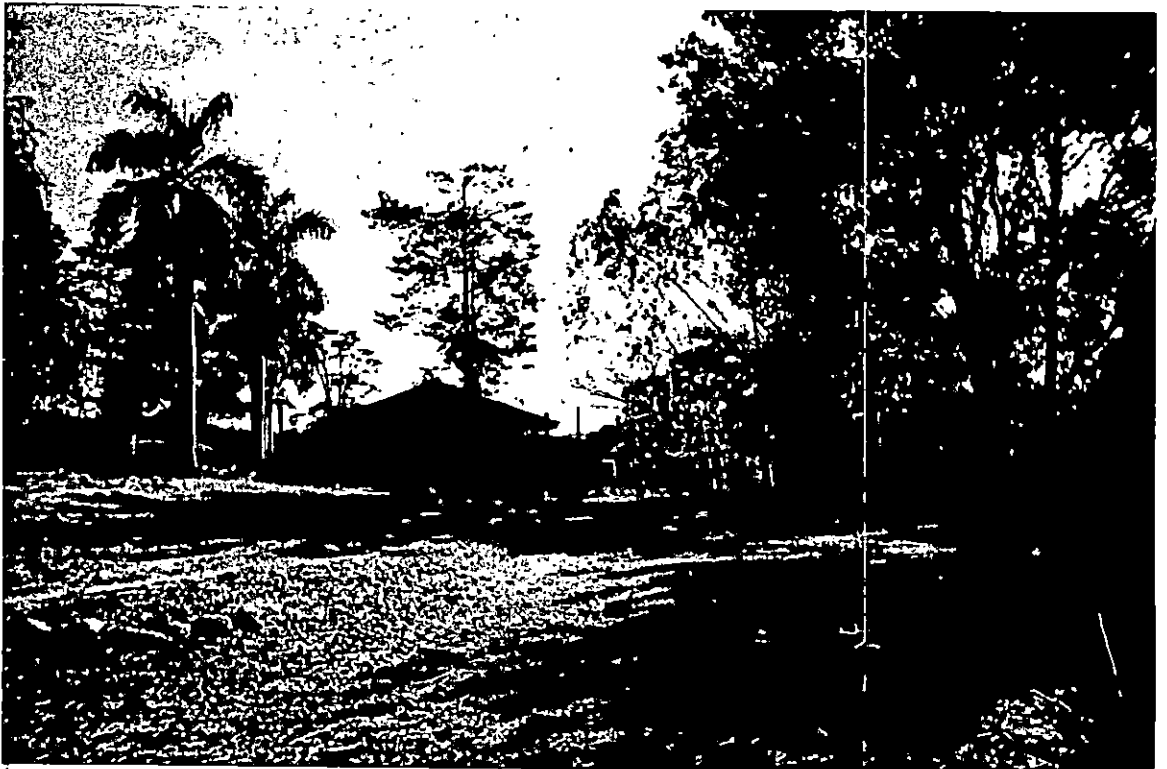
Este espacio libre corresponde al estacionamiento del área administrativa. Al fondo aparece el pabellón de servicios generales.

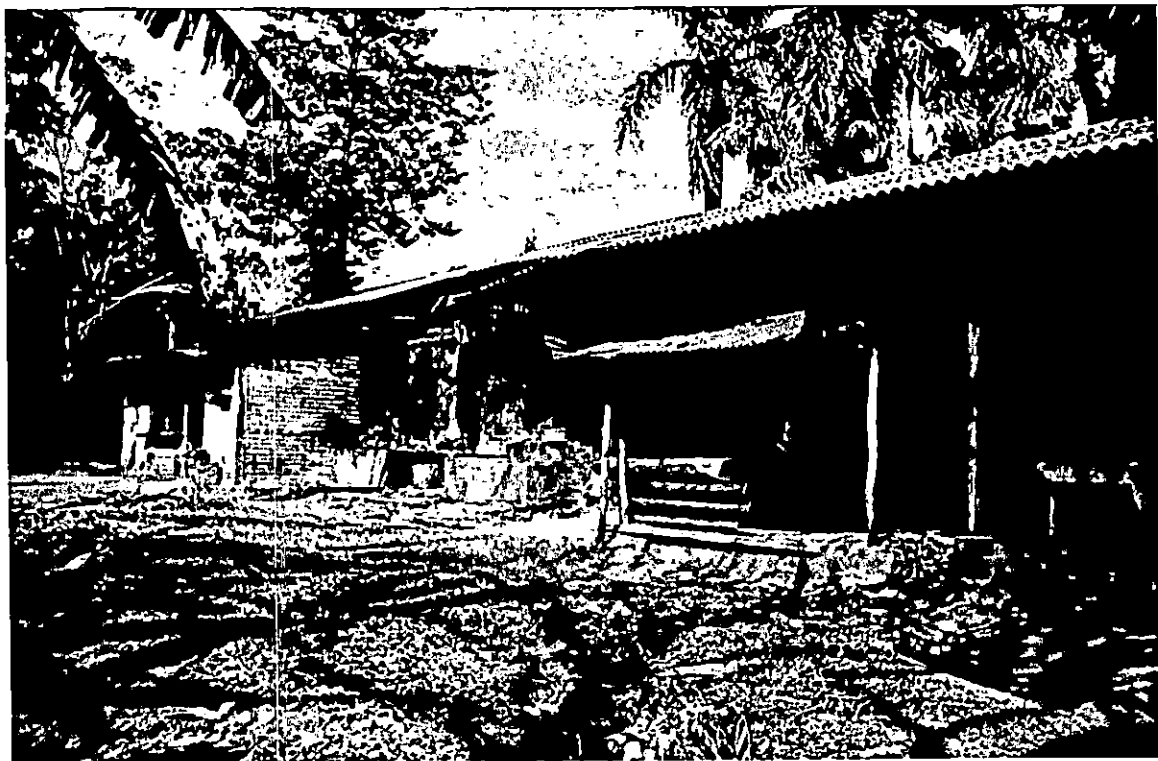
SERVICIOS GENERALES

- La bodega no dispone de área de carga - descarga de materiales lo cual genera problemas de circulación vehicular y peatonal.
- La orientación del edificio con respecto al norte no es adecuada para el aprovechamiento de los vientos predominantes e iluminación natural.
- Los espacios semi-cerrados con ventanería alta utilizados en los talleres de mantenimiento y comedor de personal, dan lugar a una escasa ventilación e iluminación.
- El deterioro de esta edificación es tan grave, que podría considerarse que esta en ruinas.

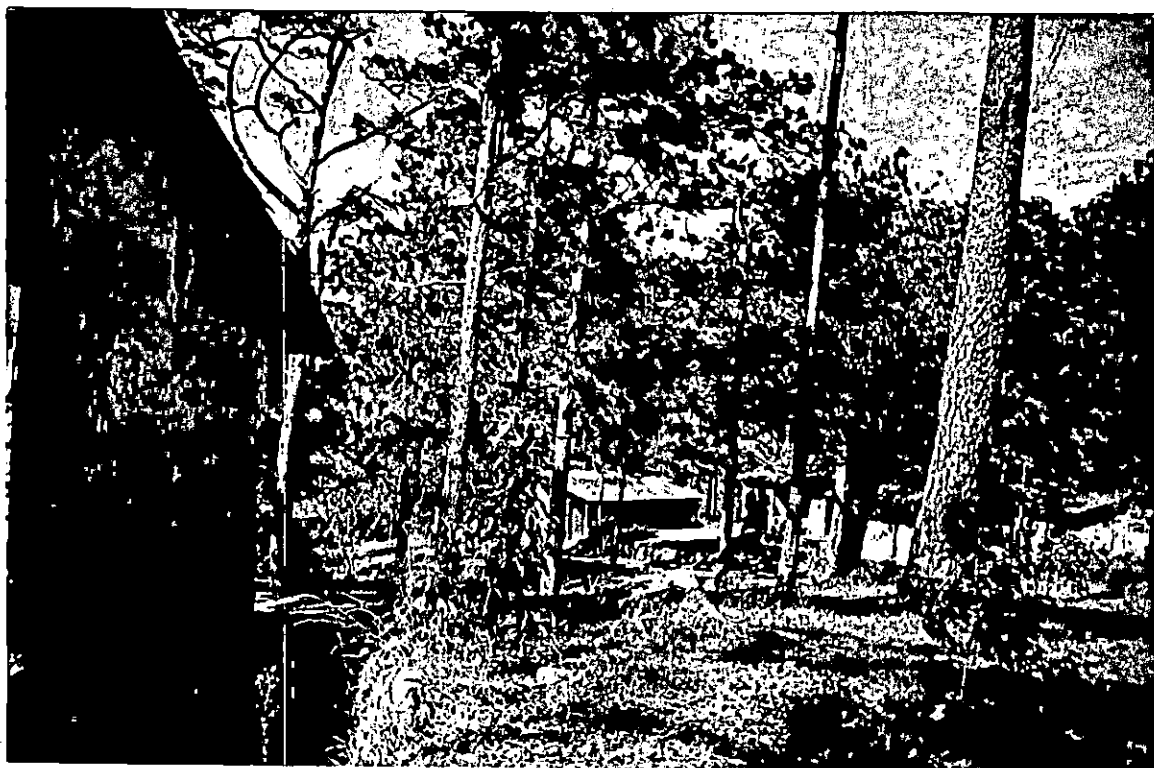
Debido a la falta de mantenimiento y las inclemencias del tiempo, muchas cabañas han sufrido daños muy graves; esto se observa en la pared lateral de esta cabaña.

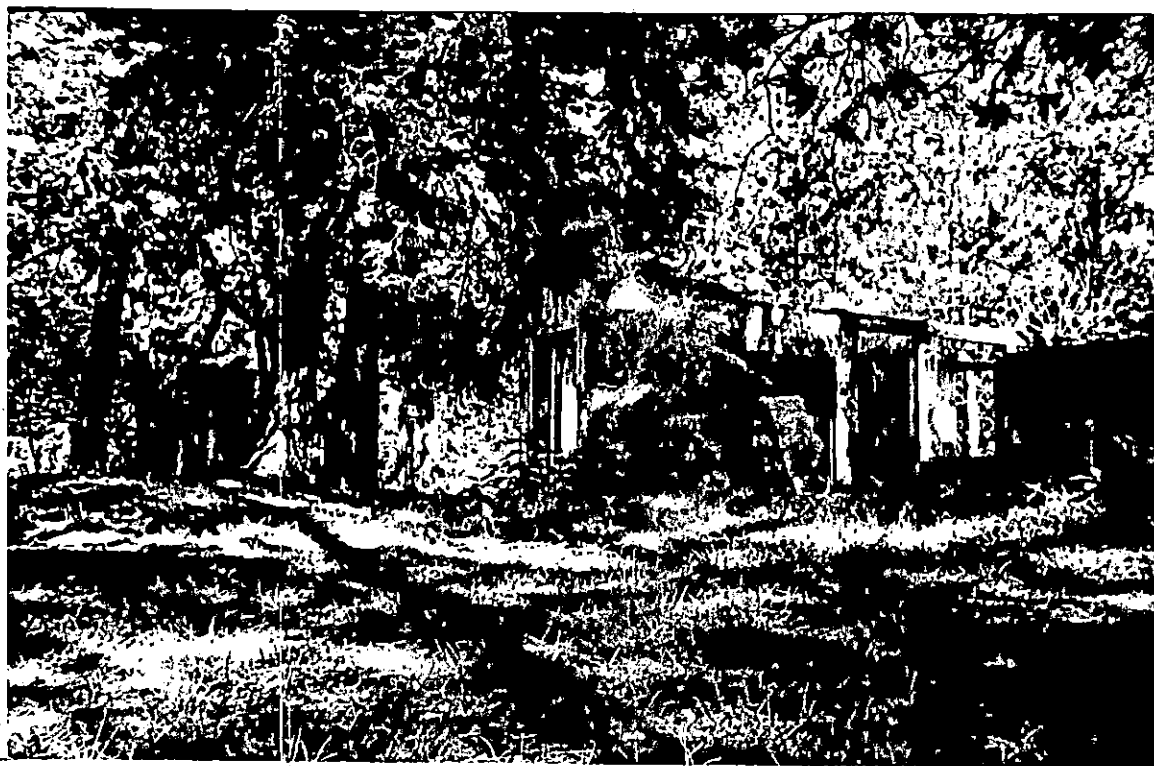
Dentro del grupo total de cabañas hay algunas que están totalmente deterioradas, se puede decir que en ruinas, por lo que es más favorable deshacerse de ellas que intentar volver a rehabilitarse.

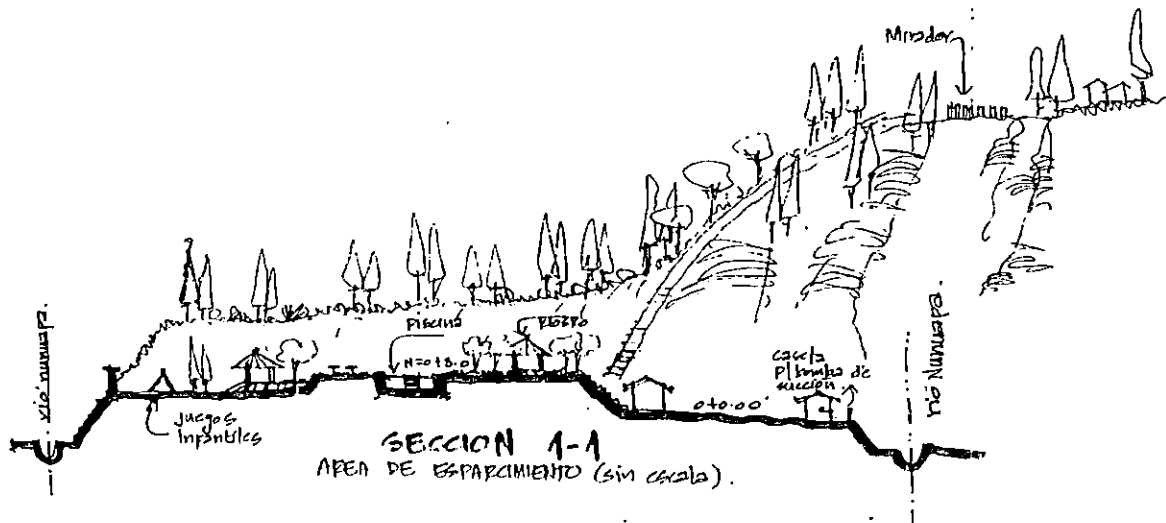
AREA DE ESPARCIMIENTO.  
sin escala .....

- El área de esparcimiento se encuentra concentrada en la parte baja del terreno no quedando accesible a todas las cabañas ya que no se encuentra equidistante; su ubicación obedece definitivamente al aprovechamiento de las aguas del rio Nunuapa.

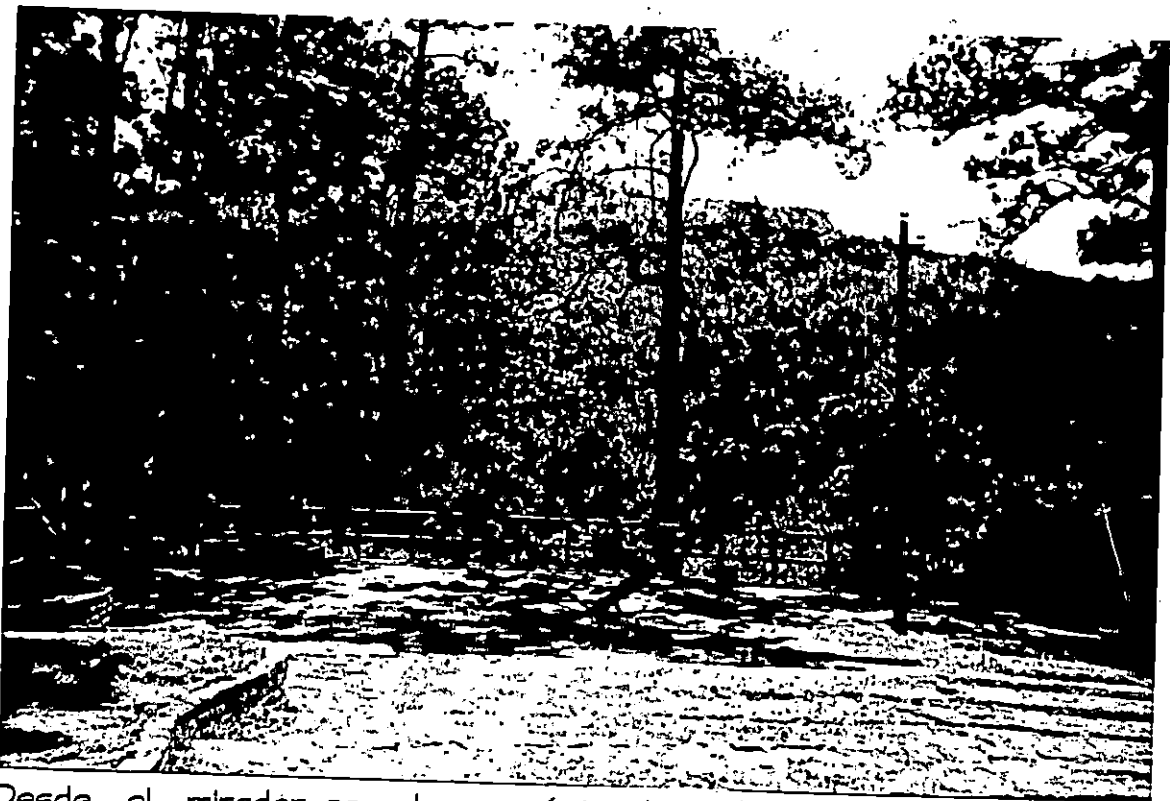
Desde el mirador se observa ésta vista hacia el exterior la que comprende un área boscosa. Propiamente en el mirador podemos observar que se encuentra deteriorado tanto su mobiliario urbano, como su infraestructura.

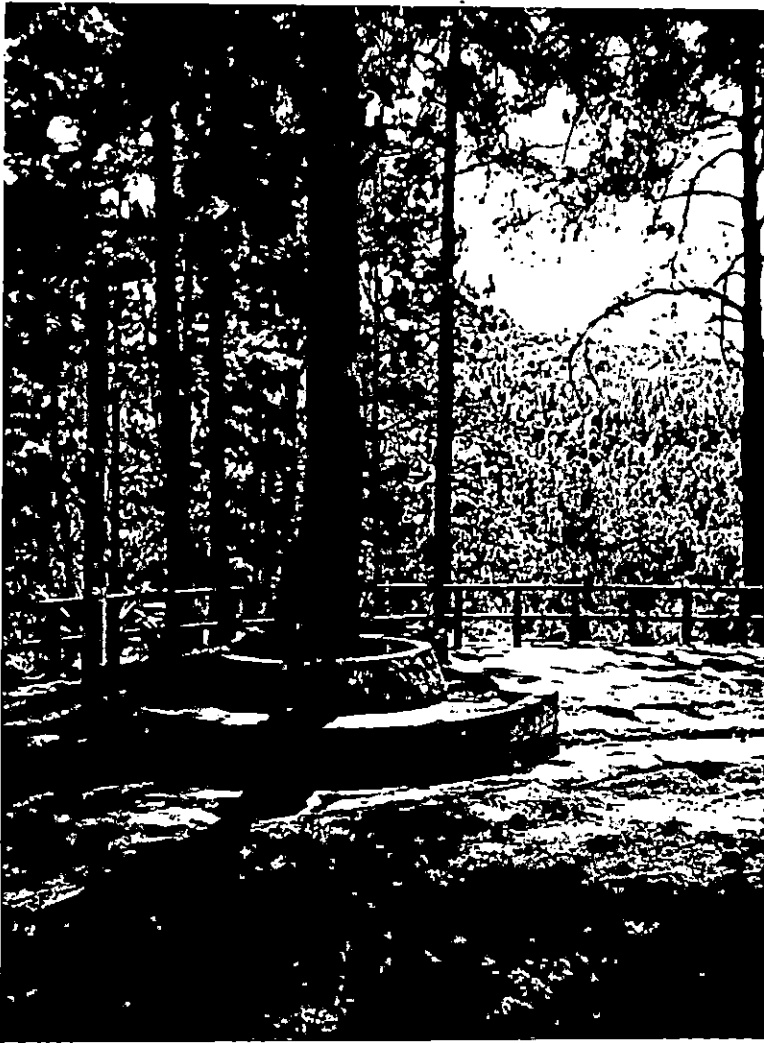
MACETERAS EXISTENTES  
LOCALIZADAS EN EL  
AREA DEL MIRADOR

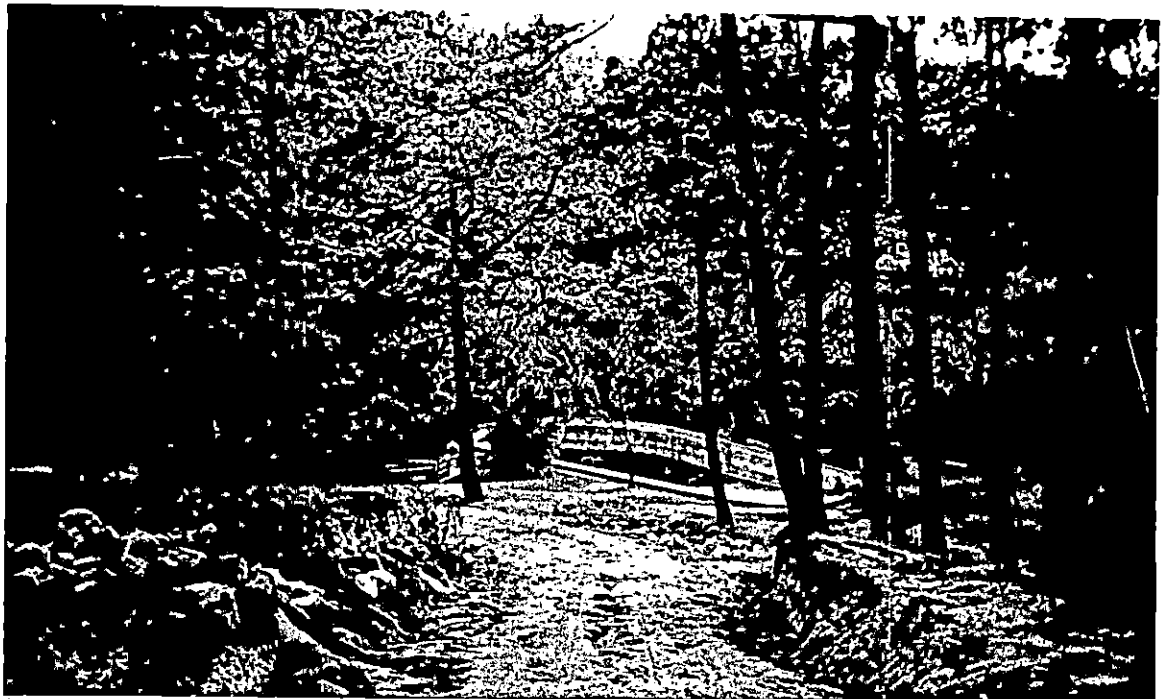
VISTA PARCIAL DEL AREA DE PISCINA

- Zona de Esparcimiento ó piscina: necesita reparación total; la piscina específicamente está muy deteriorada, ya que, por estar mucho tiempo fuera de uso y sin ningún mantenimiento, se ha agrietado y ha crecido maleza dentro de ella. El mobiliario existente en esta zona: kioskos, mesas, bancas, juegos infantiles, etc, se encuentra también muy dañado.

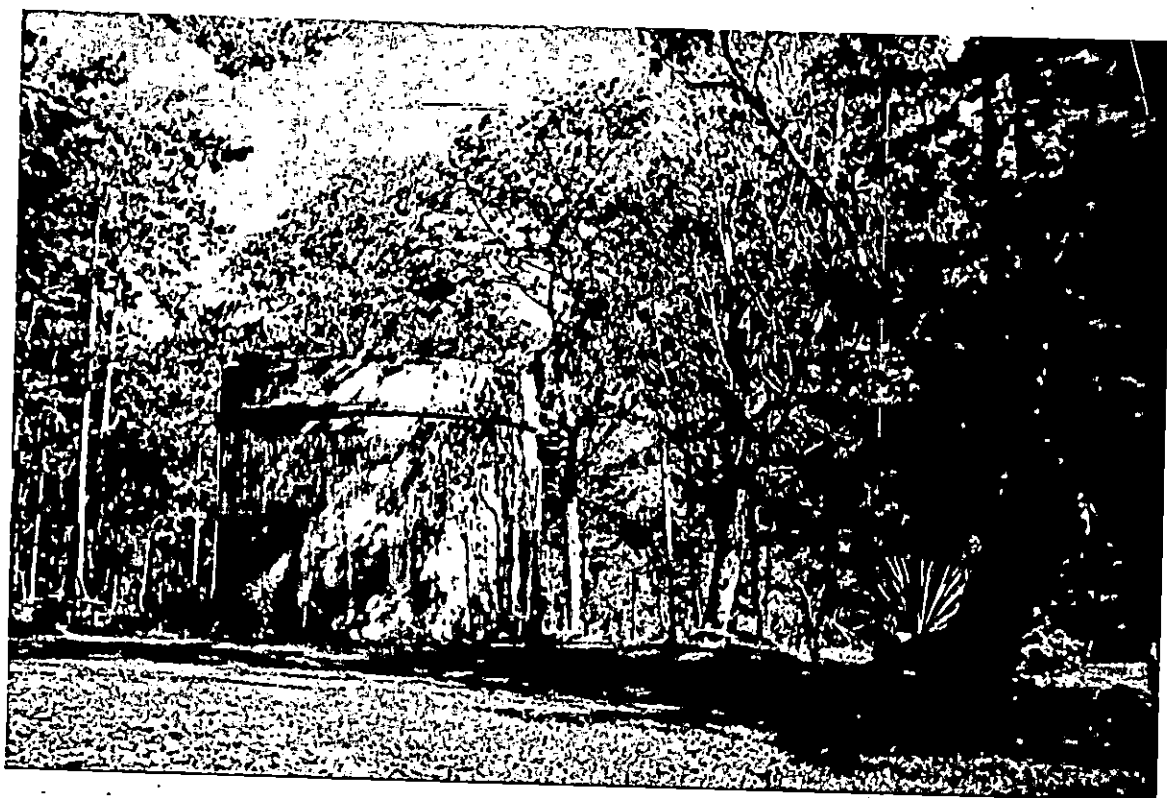
Dentro de la Infraestructura de servicio con que contaba el centro obrero, está el tanque de captación de agua el cual tiene algunas averías, las cuales son reparables.

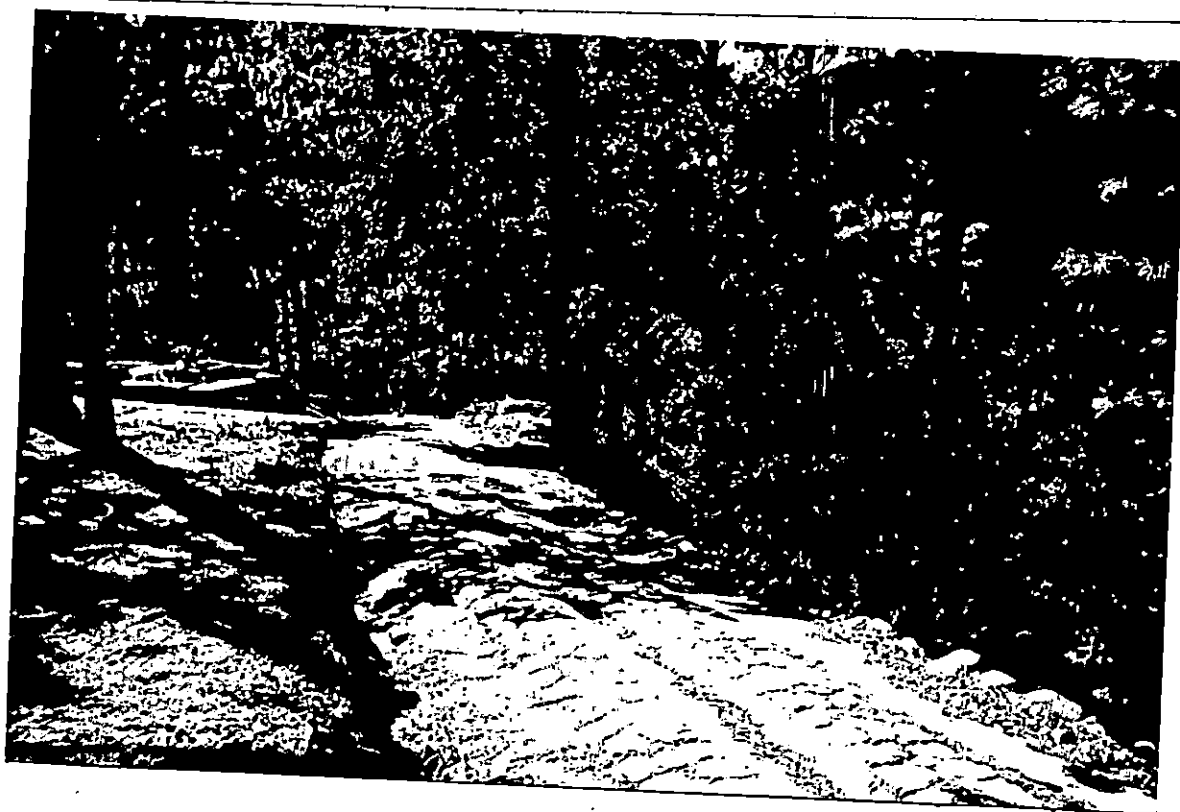
Entre los riesgos físicos detectados se encuentra, el que está sobre la vía, frente al mirador ; el cual representa un peligro para vehículos y peatones , debido a que no existe ninguna barrera protectora.

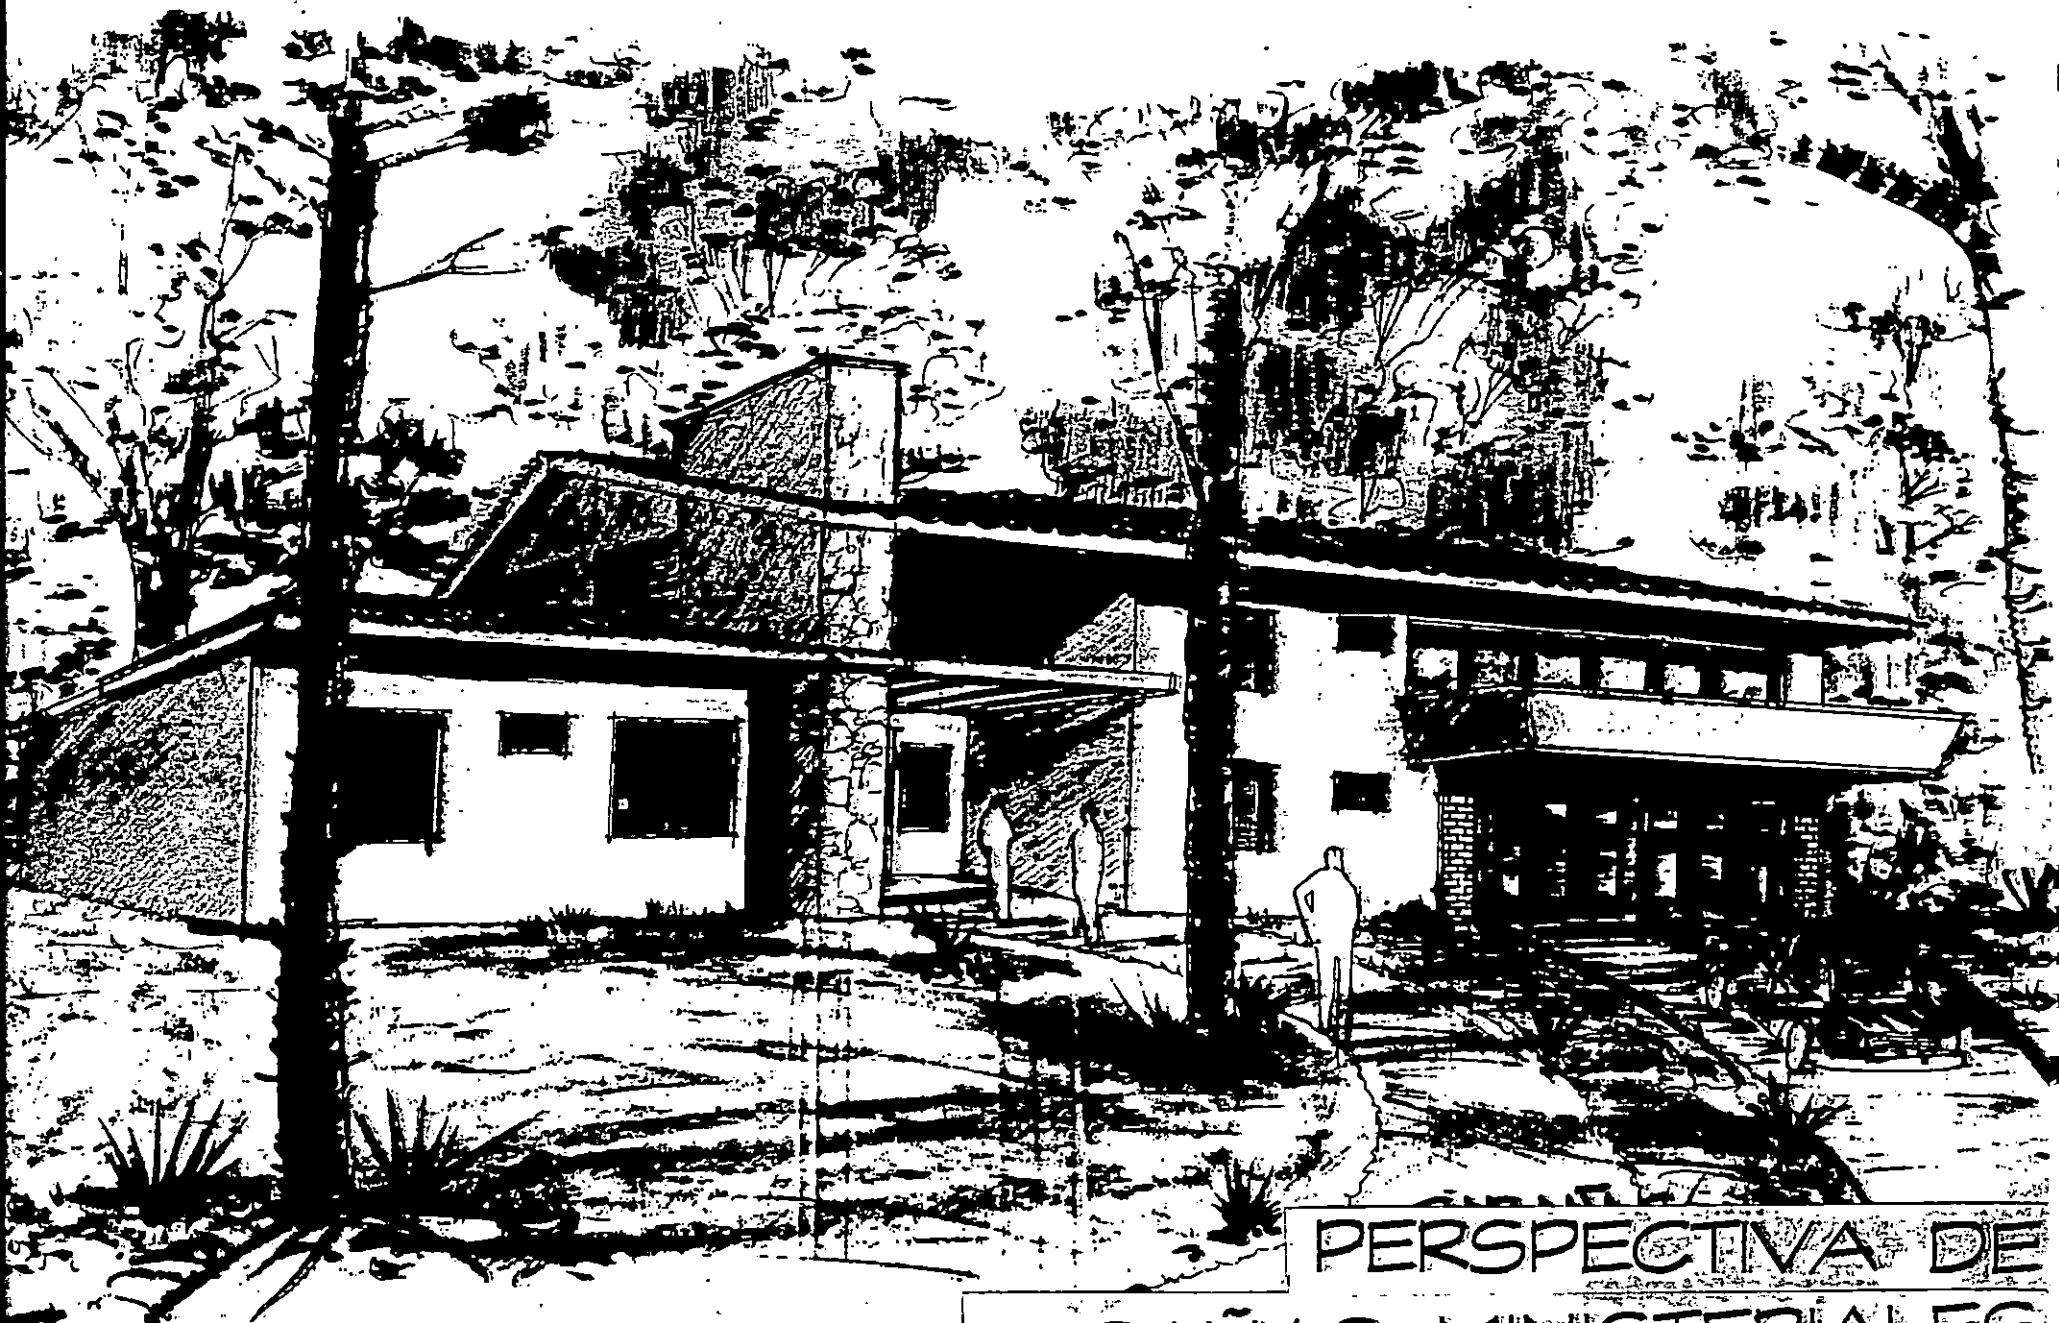
PERSPECTIVA DE  
CABAÑAS MINISTERIALES
