ANTEPROYECTO ARQUITECTONICO PARA EL REACONDICIONAMIENTO
AMBIENTAL DEL CENTRO RECREATIVO AGUA FRIA,
EN CHALATENANGO.

PARA OPTAR AL TITULO DE
ARQUITECTO

CIUDAD UNIVERSITARIA, FEBRERO DEL 2000.

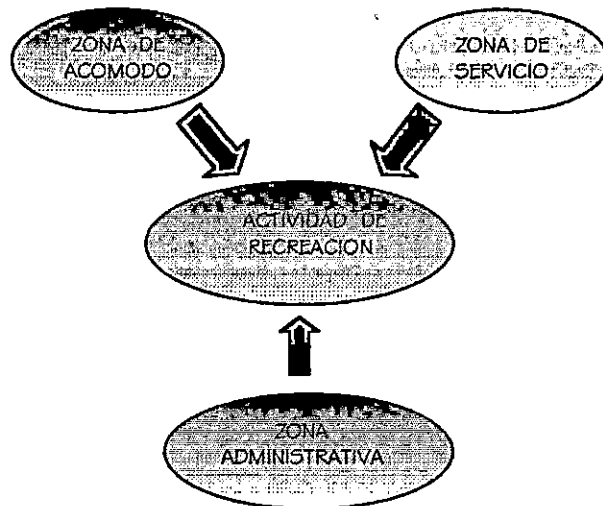
En el diagrama anterior se establece la relación que debe existir entre las zonas requeridas para un turicentro; en el cual se dan características de funcionamiento básico.

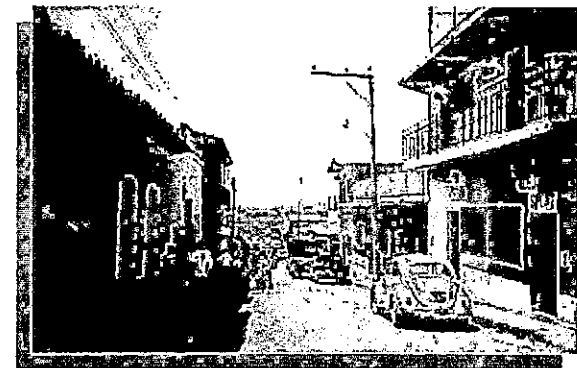
* Vista hacia el poniente de la calle Morazán, en la cual se observa el mercado ubicado a lo largo de ésta.

aproximadamente a unos 800 mts. al norte del parque central. Para llegar hacia el turicentro la vía más accesible y directa, ya sea en vehículo o a pie, es la Calle Morazán y luego sobre la 6ª Avenida Norte; lo cual en la actualidad es difícil; Debido a que sobre el tramo de la calle Morazán comprendido entre la 1ª Avenida Norte-Sur y la 4ª Avenida Norte-Sur, está instalado el mercado de la ciudad; así como, comercio informal que obstaculizan el paso peatonal y vehicular por dicha arteria, constituyéndose éste en uno de los mayores problemas de accesibilidad al Turicentro. (VER PLANO DE ACCESIBILIDAD).

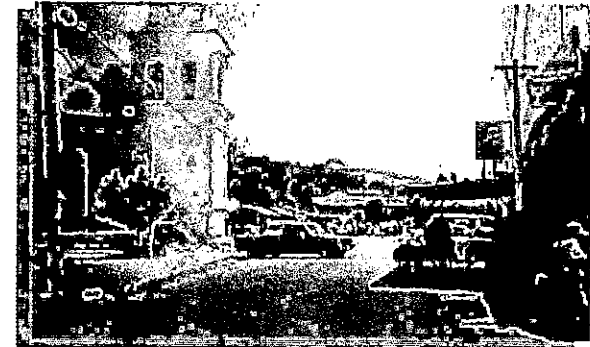
* Vista hacia el ote. De la Calle Morazán y de la Iglesia Parroquial, en la cual también se observa el comercio, sobre dicha calle.

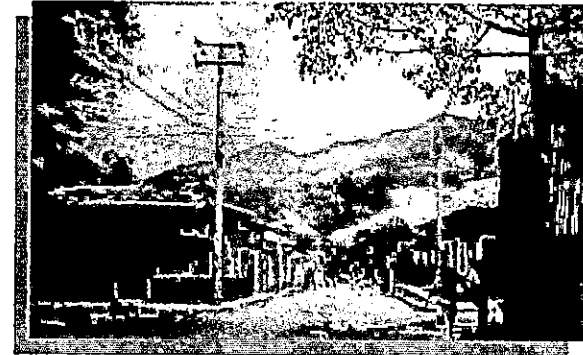
* Vista hacia el Norte de la 6ª Avenida Norte.

La única vía de acceso utilizada actualmente al turicentro "Agua Fría", es la 6ª Avenida Norte, la cual no es una calle muy inmediata y accesible, dentro del trazo urbano de la ciudad.

Además es bastante estrecha y a lo largo de ésta se ubican viviendas; la ubicación del acceso al turicentro sobre esta calle intensifica el tráfico en este sector, y no permiten un acceso franco, enfatizado y visualmente agradable del Turicentro

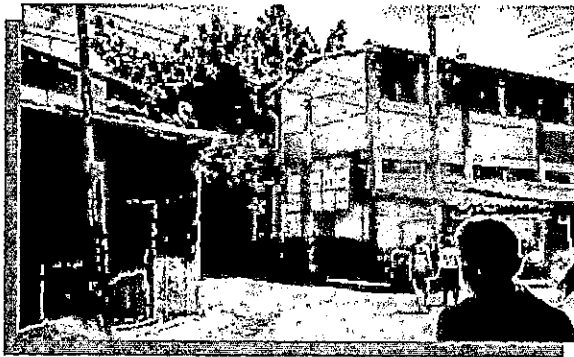
- * Se observa la intersección de la calle Morazán con la 6ª Avenida Norte; en la cual se ha ubicado una señalización, para llegar al Turicentro.

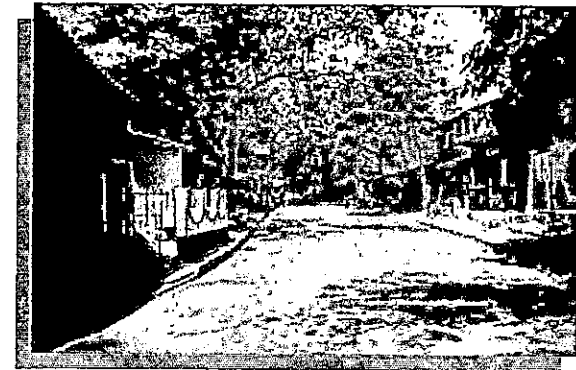
* Acceso al Turicentro "Agua Fría".

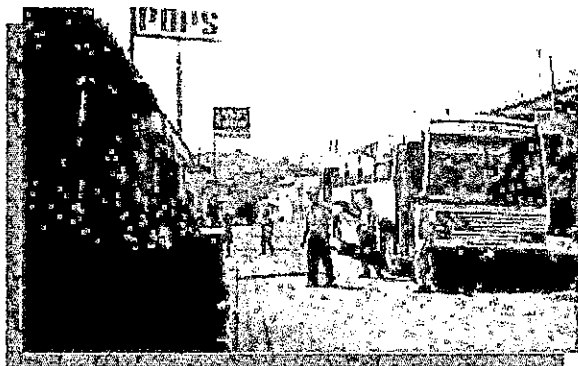
* Aspecto de las calles de Chalatenango, en las que sobresalen los portales.

Los Portales, elementos de la Arquitectura Colonial, son un elemento propio y característico de la ciudad de Chalatenango, aunque algunos están deteriorados contribuyen a la identidad local, y a la Imagen Urbana de la ciudad.

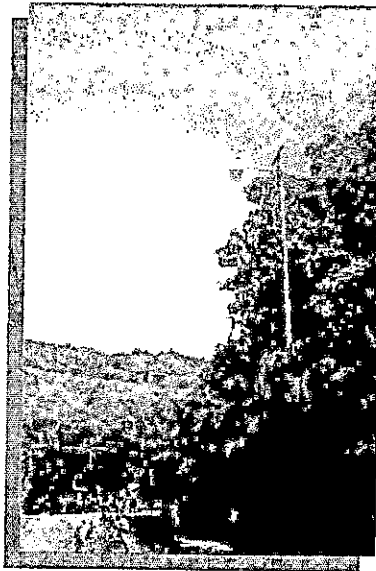
- * Esta Fotografía sirve para mostrar el contraste entre la vegetación del área construida, y el área deforestada (Fondo de la Fotografía).

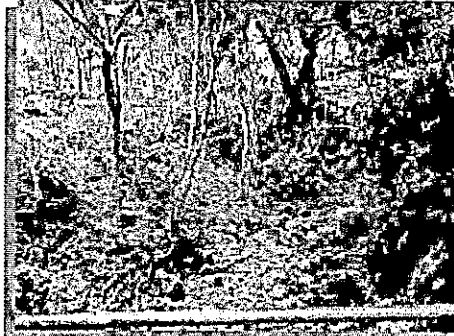
* El Río Agua Fria, aquí aparece seco por la temporada de verano.

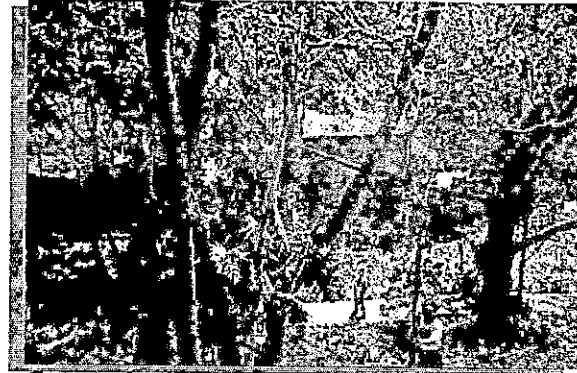
* En esta fotografía se muestra el desnivel al que se hace referencia anteriormente.

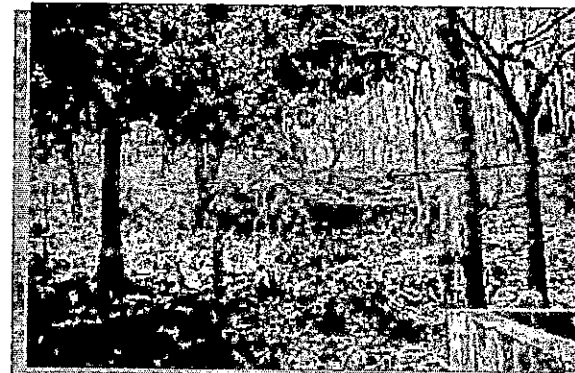
* Se muestra, las barreras de piedra que se han colocado en el terreno contra la erosión.

- Podemos concluir, que los riesgos ambientales que se presentan en el turcentro, no se dan en un nivel muy alto, y son riesgos en su mayoría, superables con la debida intervención técnica, de hecho contra la erosión, ya existen iniciativas de control y protección como barreras para evitarla.

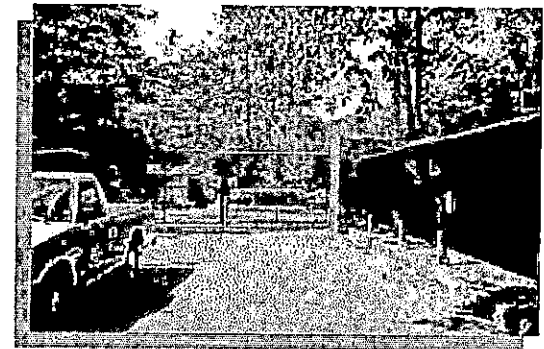
* Acceso del Turicentro Agua Fria, al final de la Gta. Avenida Norte.

El Turicentro solamente posee un acceso, a través de un portón aunque actualmente es funcional, no goza de diferenciación entre acceso peatonal y vehicular, este se encuentra al final de la Gta. Av. Norte.

En cuanto a su forma no esta muy destacado, sus elementos son sencillos y la invitación a entrar no impresiona, aunque el turicentro se encuentra cercano a la ciudad de Chalatenango, el acceso es extraviado, es decir, no hay orientación previa que indique el lugar, a excepción de un rótulo que se ubica a 500 metros del acceso, sobre la Gta. Av. Norte.

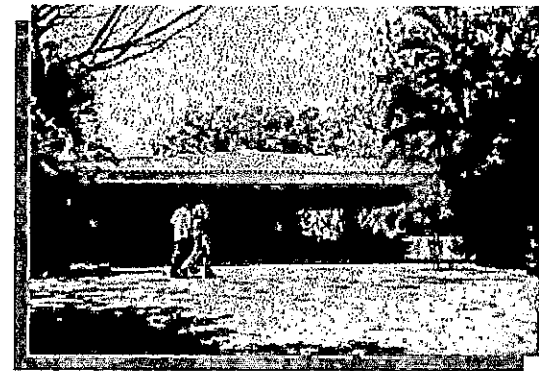
- * Area vestibular o Plaza ubicada al oriente del Ranchon, conecta a este con el área de Pic nic, con los Juegos Infantiles y con los vestideros.

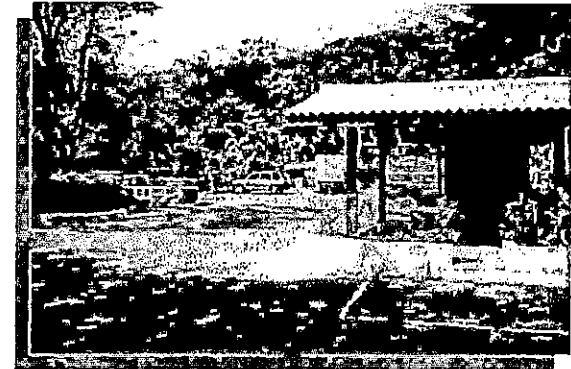
* Estacionamiento del turicentro

Esto genera un problema espacial de capacidad del Turicentro para albergar la cantidad de vehículos que ingresan al Centro, que según datos de ingreso de vehículos para 1998, ese año en total ingresaron 4,743 vehículos, de los cuales 3,427 son vehículos particulares que equivalen a un 72.25% del total, y 867 Autobuses que representan un 18.27%, lo que sumado hacen un total de 4,294 vehículos que pagan su ingreso al Turicentro \$6.00 por vehículo, por lo que se les debe ofrecer comodidad, seguridad y amplitud en la ubicación de sus vehículos, y la oferta de espacios de estacionamiento es insuficiente ya que su área es de 542,97 m², lo que alcanza a cubrir una cantidad entre 25 a 30 vehículos, y tomando en cuenta un día Domingo, en temporada de vacaciones (que son las fechas más concurridas) el número de vehículos se eleva hasta 50 o 60 vehículos, donde los que no caben en él parqueo se deben estacionar sobre la 6ta. Av. Norte.

El material utilizado en el acceso y estacionamiento es el adoquín.

El estacionamiento del Turicentro, representa la única circulación vehicular del balneario, actualmente es insuficiente para abastecer la demanda de estacionamiento de los usuarios.

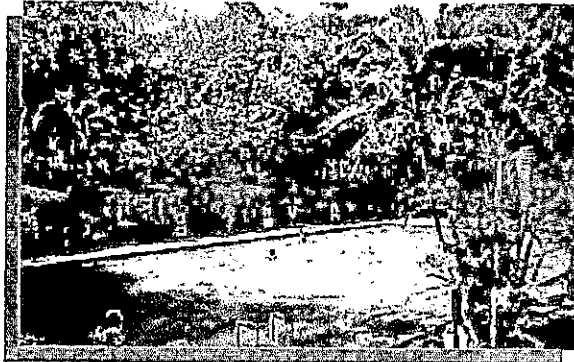
* Vista de la Piscina familiar.
