UNIVERSIDAD DE EL SALVADOR
FACULTAD DE INGENIERÍA Y ARQUITECTURA
ESCUELA DE INGENIERÍA CIVIL

TEMA DE TRABAJO DE GRADUACIÓN
EVALUACIÓN DE DAÑOS Y REDISEÑO ESTRUCTURAL DEL EDIFICIO
DE LA ESCUELA DE INGENIERÍA MECÁNICA.

CIUDAD UNIVERSITARIA, AGOSTO DE 1996

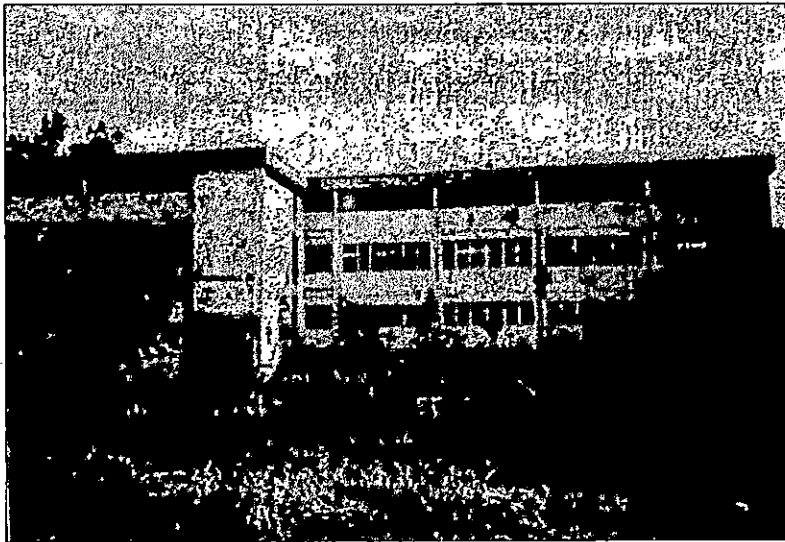
REGISTRO DETALLADO DE DAÑOS**EDIFICIO:** ESCUELA DE INGENIERÍA MECÁNICA**CUERPO:** VISTA GENERAL**ELEMENTO:** FACHADA COSTADO NORTE**HOJA No:** 1 / 11

OBSERVACIONES: Vista de la fachada del Edificio de Ingeniería Mecánica, en el Costado Norte. De manera general, se puede apreciar que el Edificio no presenta mayores daños debidos a sismo, Los daños que a simple vista se observan fueron causados por impactos de arma de fuego, muchos de los cuales ya fueron reparados, aunque con materiales de muy mala calidad y de una manera inadecuada, pues solamente se han preocupado por cubrir los daños sin interesarse que tan dañado este el elemento. Los daños más serios se pueden apreciar en la Columna de la intersección de los Ejes 3 / C en el Segundo Nivel y en la Pared 3 - 4 / C del Tercer Nivel del Cuerpo " B ".

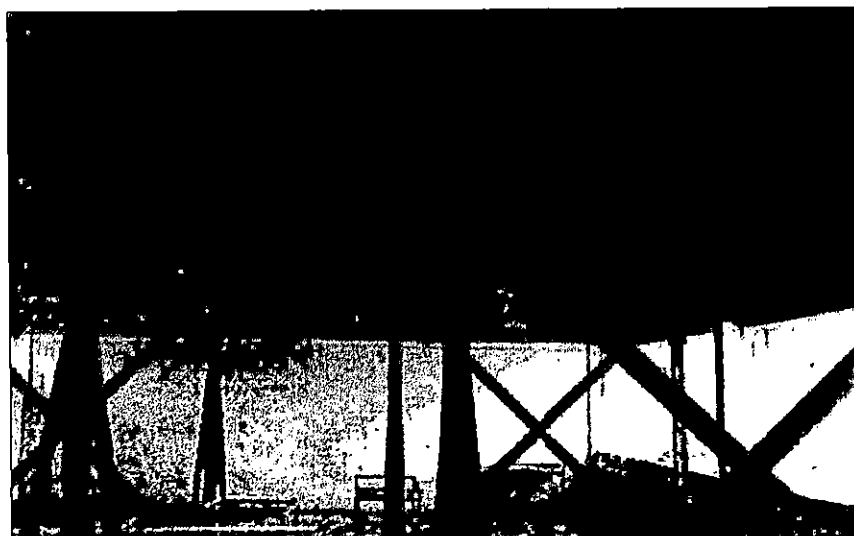
REGISTRO DETALLADO DE DAÑOS**EDIFICIO:** ESCUELA DE INGENIERÍA MECÁNICA**CUERPO:** " B "**ELEMENTO:** ESTRUCTURA METÁLICA (TECHO)**HOJA No:** 8 / 11

**OBSERVACIONES:** Panorámica del Apuntalamiento de Emergencia del 3er Nivel.

Las vigas metálicas sufrieron daños por deflexión debido a su peso por la gran distancias entre apoyos, lo que ocasionó la deformación de la misma y como consecuencia la caída total del cielo falso. El apuntalamiento fue la solución inmediata que se llevó a cabo en el Edificio después de la ocurrencia del sismo. El material utilizado para dicho Apuntalamiento es " MADERA ", la cual había sido diseñada como obra de protección provisional — para realizar estudios posteriores y evitar se ocasionaran mayores daños a la estructura de techo.

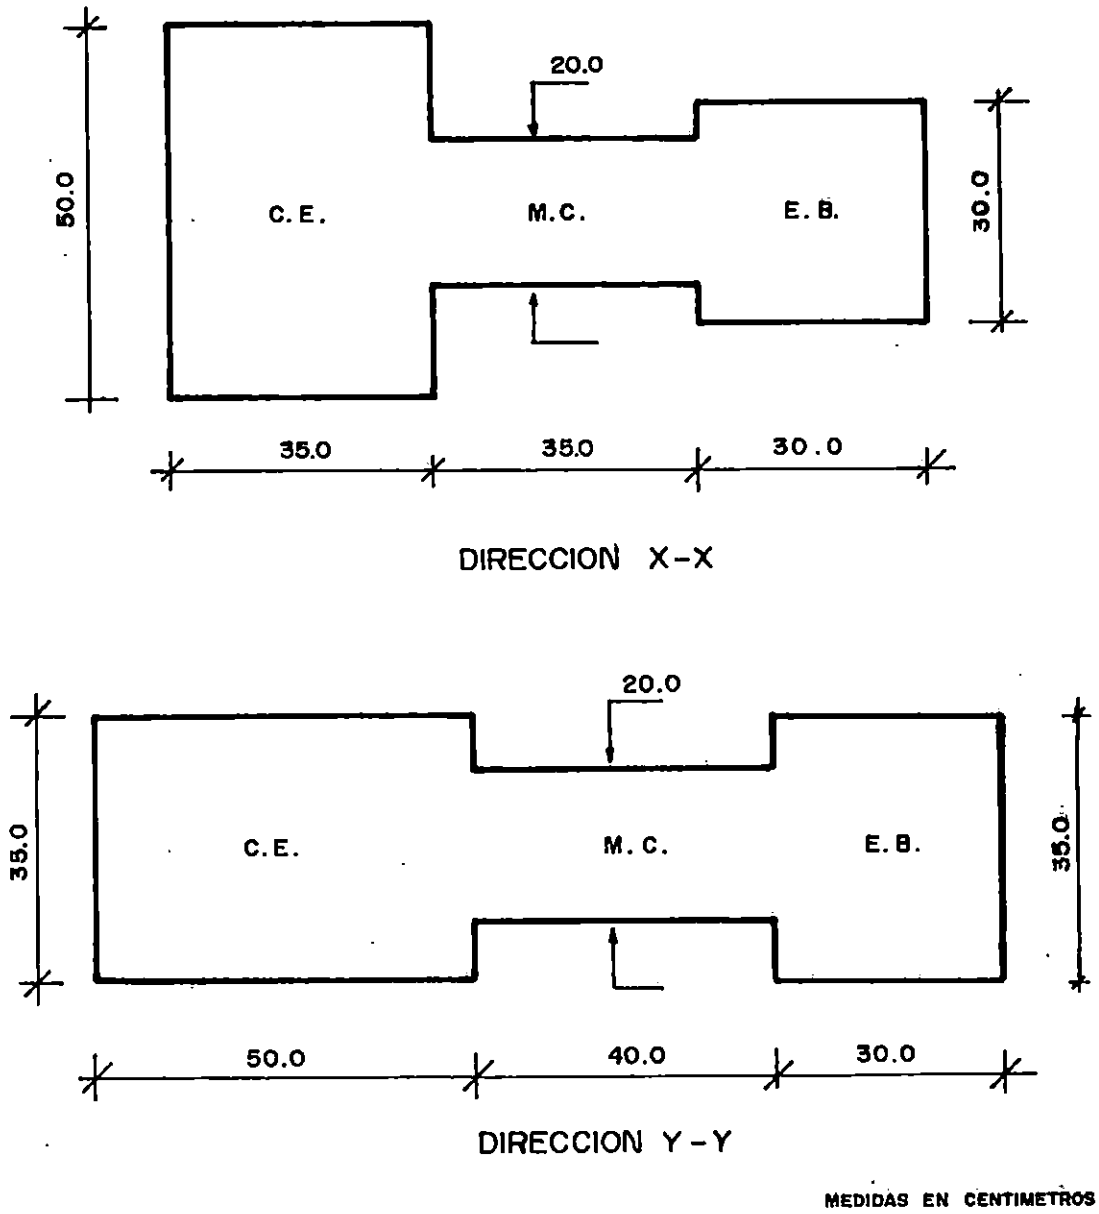
FIG. 3.25: Detalle de Muro de Corte Cuerpo "B"

C.E. = COLUMNA EXISTENTE
M.C. = MURO DE CORTE
E.B. = ELEMENTO DE BORDE
