UNIVERSIDAD DE EL SALVADOR
FACULTAD DE INGENIERÍA Y ARQUITECTURA
ESCUELA DE INGENIERÍA CIVIL

**EVALUACIÓN DE AGRIETAMIENTOS OBLICUOS,
LONGITUDINALES Y TRANSVERSALES COMO
DETERIOROS SUPERFICIALES EN PAVIMENTOS DE LAS
PRINCIPALES VÍAS INTERVENIDAS POR EL FOVIAL
CON LA UTILIZACIÓN DE DRON**

INGENIERO CIVIL

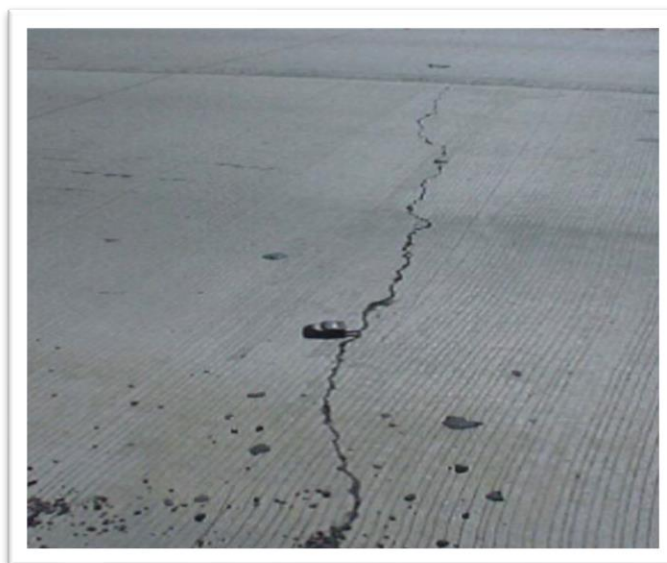
Figura 2.8 Agrietamiento transversal

- Fisuras activas de ancho promedio mayor de 10 mm.
- Fisuras selladas, con despostillamientos severos o dislocamiento mayor de 10 mm.

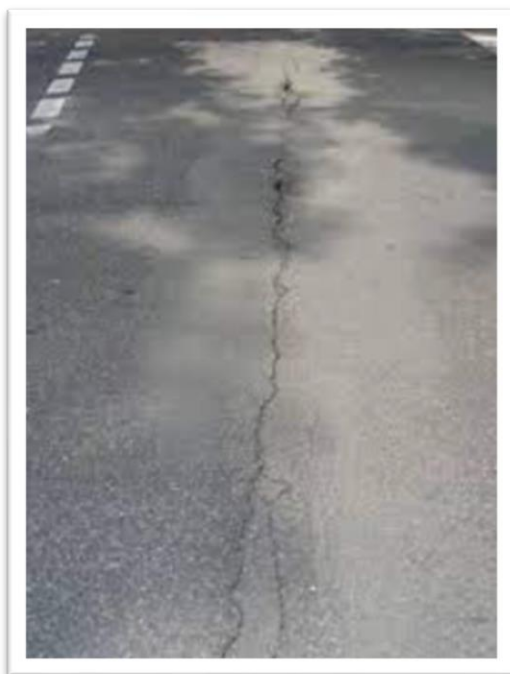
Figura 2.11 Agrietamiento longitudinal

- Fisuras de ancho promedio mayor de 10 mm.
- Fisuras selladas o no, de cualquier ancho, con despostillamientos severos o dislocamiento mayor de 10 mm.

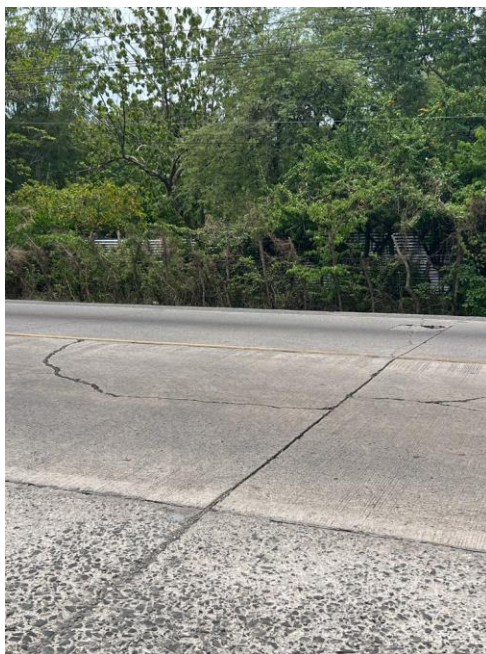
Figura 2.12 Agrietamiento esquinado

- Fisuras de ancho promedio mayor de 10 mm.
- El área entre ésta y las juntas se encuentra muy fisurada o presenta hundimientos.

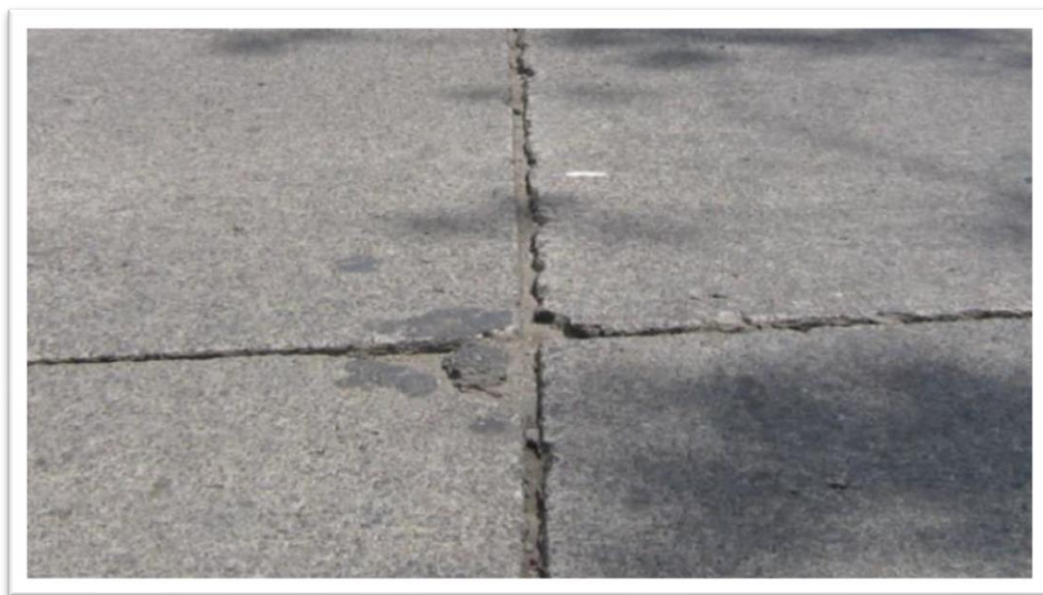
Figura 2.13 Despostillamiento en juntas

- Cuando las fracturas se extienden a lo largo de la junta en más de 8 cm a cada lado de esta, las piezas o trozos generados han sido removidos por el tránsito y debe tener una profundidad mayor a 25mm.

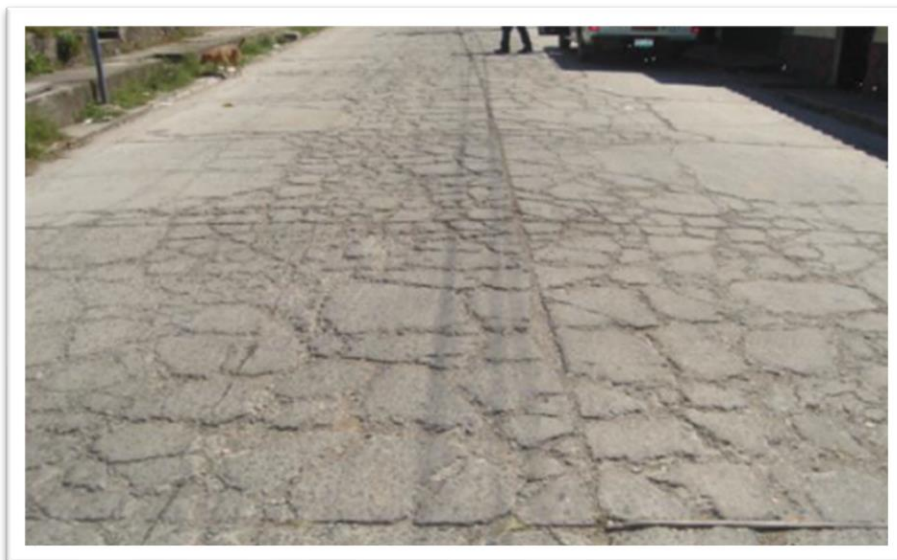
La losa está descamada en más del 15% de su área.

Figura 2.14 Desconche en pavimentos rígidos.

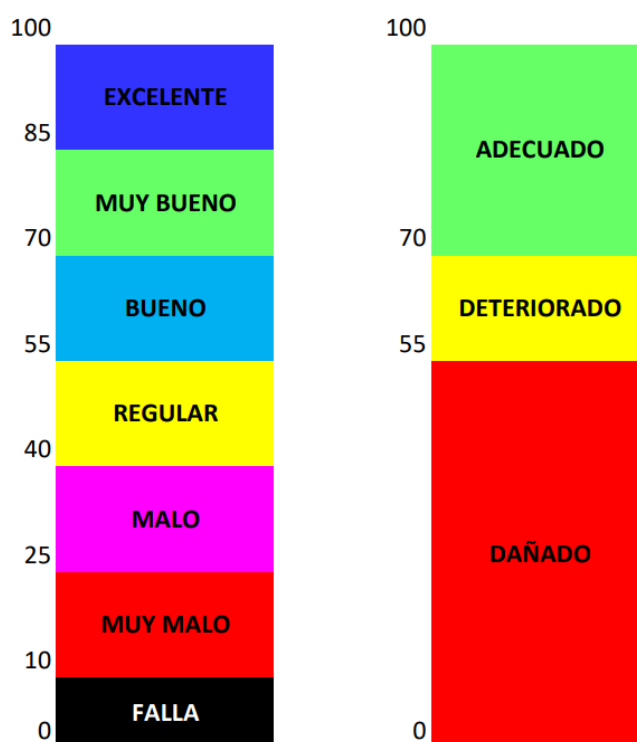
Figura 2.15 Escala de la condición de pavimento (PCR)

desde el borde la calzada con paradas cada 1.5 kilómetros, siendo la dimensión de un tramo de 3 kilómetros. La tercera fase refiere la compilación de la información y su análisis, obteniendo a la vez el promedio de pavimento observado y estableciendo el Índice de Servicio del Pavimento (PSI). (Robles Bustos, 2015).

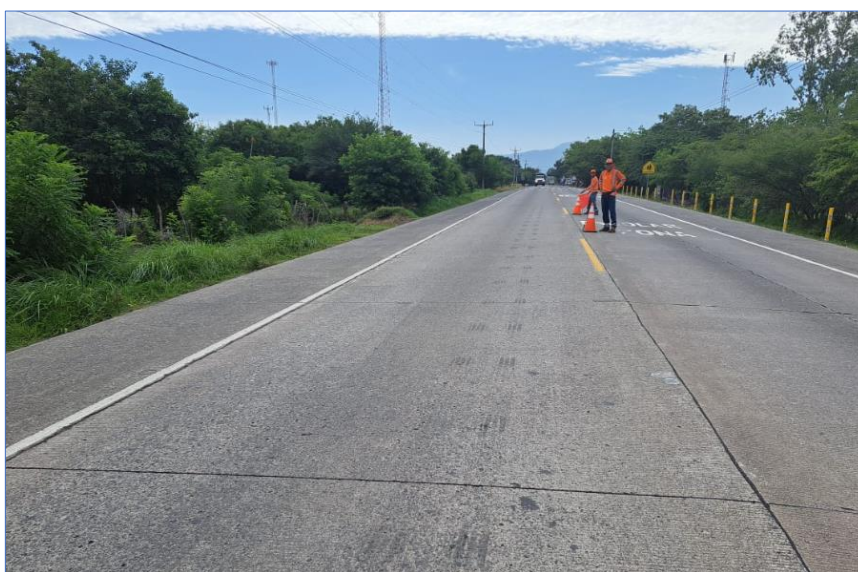
Figura 3.1 Delimitación del tramo de prueba.

1. Se realizó una inspección en la geometría de la carretera para determinar el tramo de prueba que presente mayores daños por losas y que a su vez, genere seguridad vial al momento de la toma de datos.
2. Se determinó como tramo de prueba la ruta: CA02E-/ Dv San José de la Montaña - LD Usulután, iniciando en el estacionamiento 4+700 y finalizando en la estación 5+700.

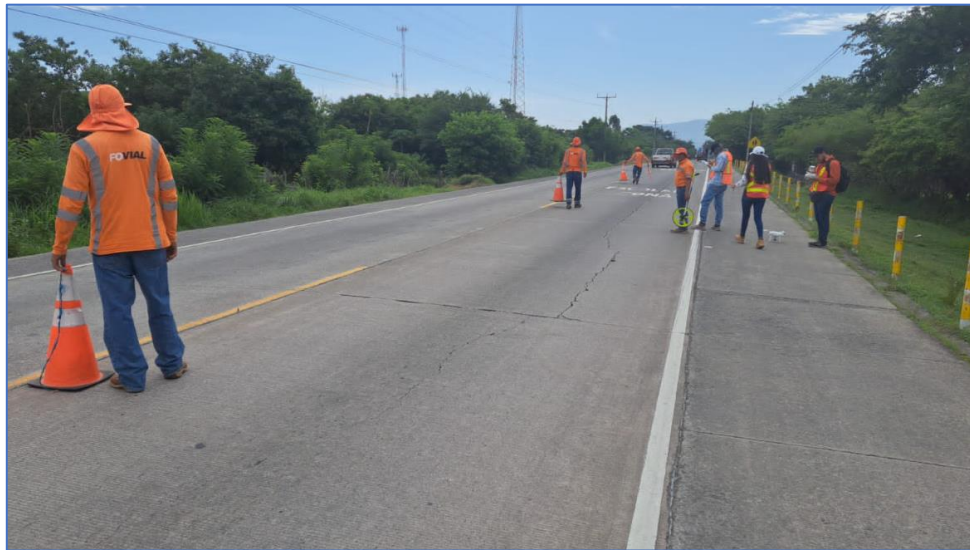
3. Se contó con el apoyo de una cuadrilla completa del FOVIAL, los cuales brindaron un circuito de seguridad vial y dos banderilleros para el control del tráfico.

Figura 3.2 Circuito de seguridad.

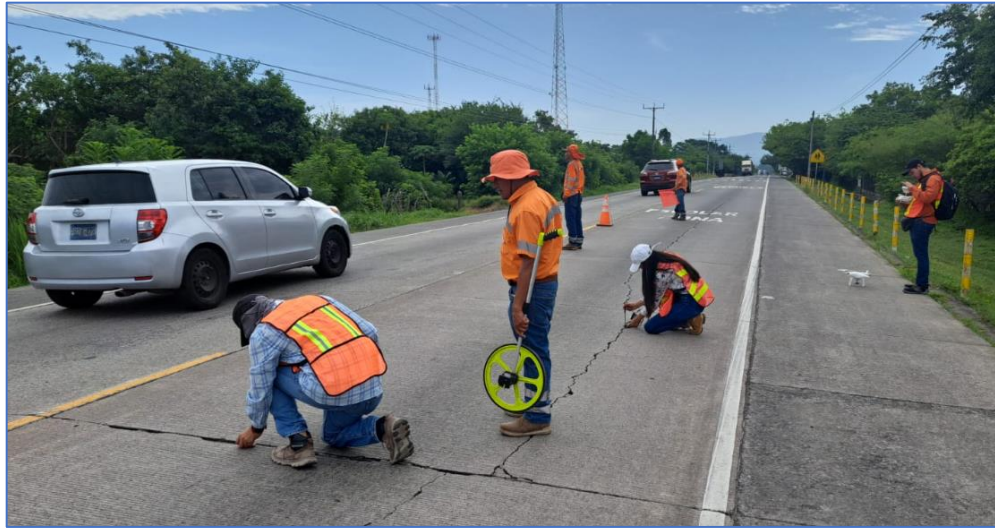
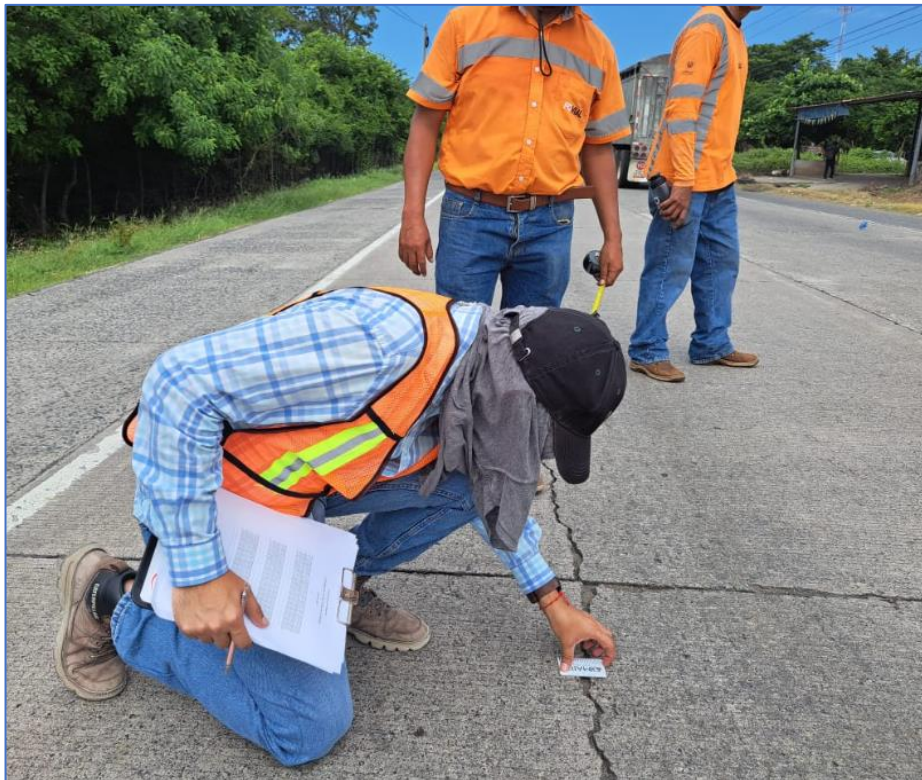
Figura 3.3 Relevamiento de daños.

4. Se cerraron parcialmente los carriles en tramos de 50 m, para la inspección y toma de daños presentes. A medida se avanzaba con la toma de datos, el circuito se movía en paralelo a la cuadrilla encargada de la recolección de datos.

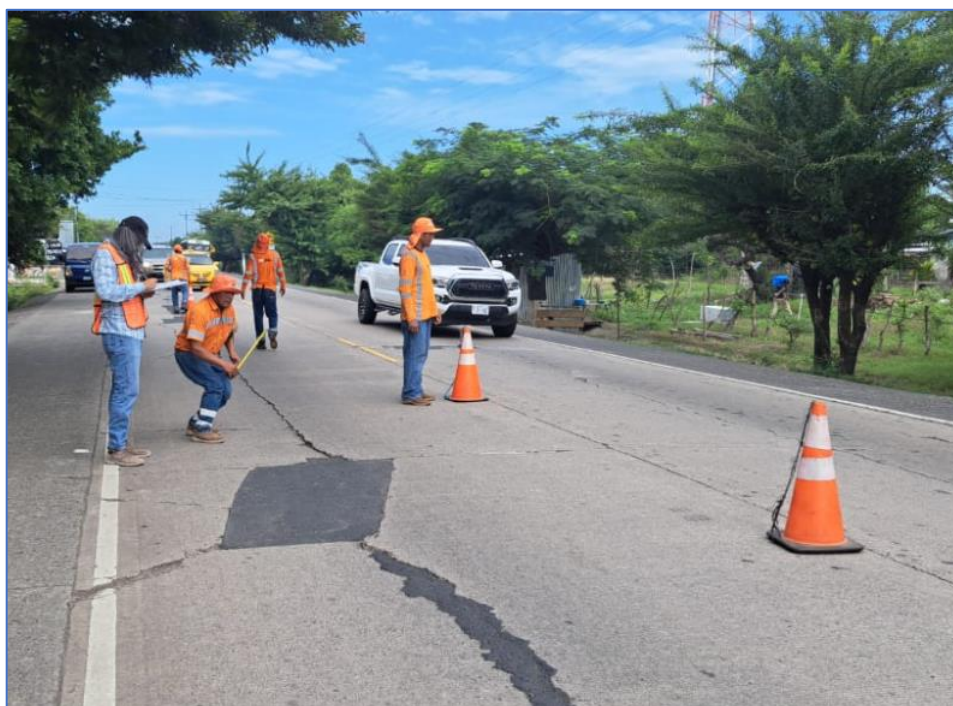
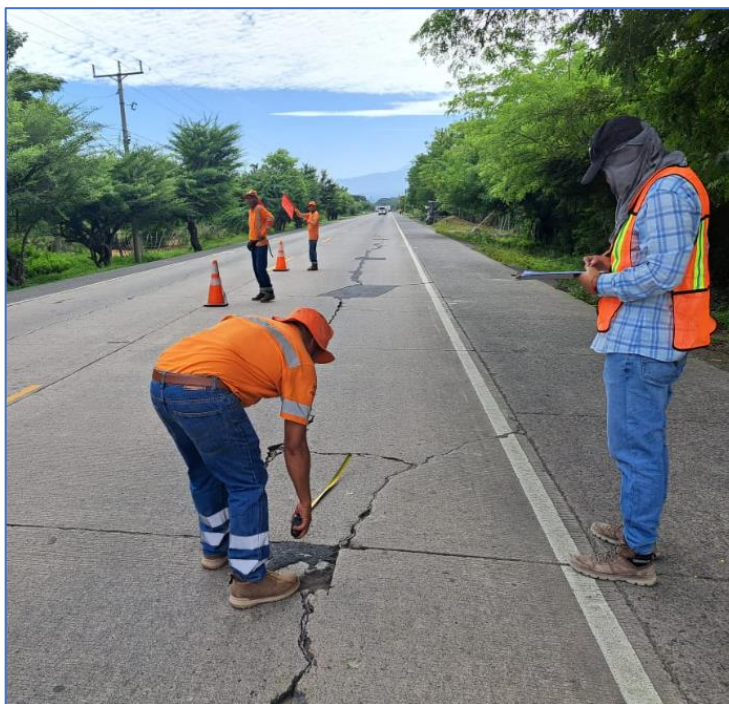
Figura 3.5 Registro de daños en cuadrícula.

5. Las actividades iniciaron las 8:15 am. Comenzando con la inspección preliminar para determinar el estacionamiento inicial.
6. Para el inicio del relevamiento de daños, se tomó como carril de partida el lateral derecho (Sentido hacia puente del Río Lempa). Marcando su punto de inicio y su punto de finalización.
7. Para la inspección visual manual, los registros se realizaron en una cuadrícula previamente diseñada. Anotando los deterioros observados en cada una de las losas que conforman la estructura del pavimento. Las anotaciones se realizaron en base al código del deterioro y la unidad de muestreo correspondiente.

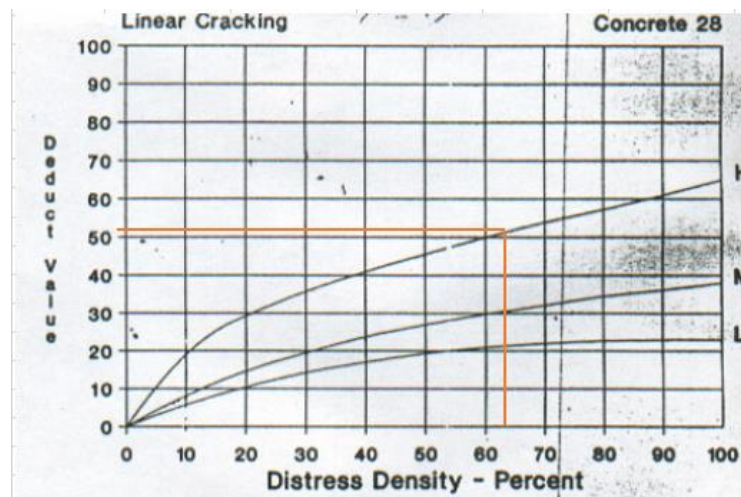
Figura 3.8 Curva de valor deducido para fisuras lineales.

2.c Se determinan los Valores Deducidos para cada combinación de tipo de daños y su respectiva severidad, mediante la curva “Valor Deducido de Daño” correspondiente a pavimentos de concreto hidráulico, interceptando el valor deducido de densidad con la curva de alta severidad y proyectando en la horizontal hasta interceptar el eje de las ordenadas. Tal y como se muestra a manera de ejemplo en la *Figura 3.8*.

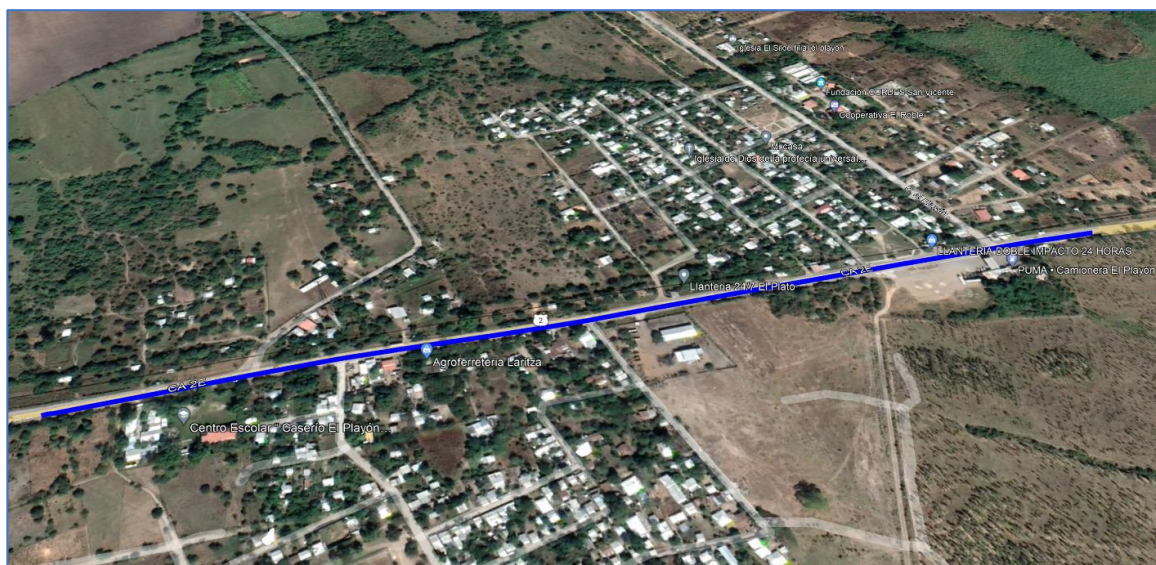
CA02E-/ Dv San José de la Montaña - LD Usulután, iniciando en el estacionamiento 4+700 y finalizando en la estación 5+700.

Figura 4.1 Tramo de prueba

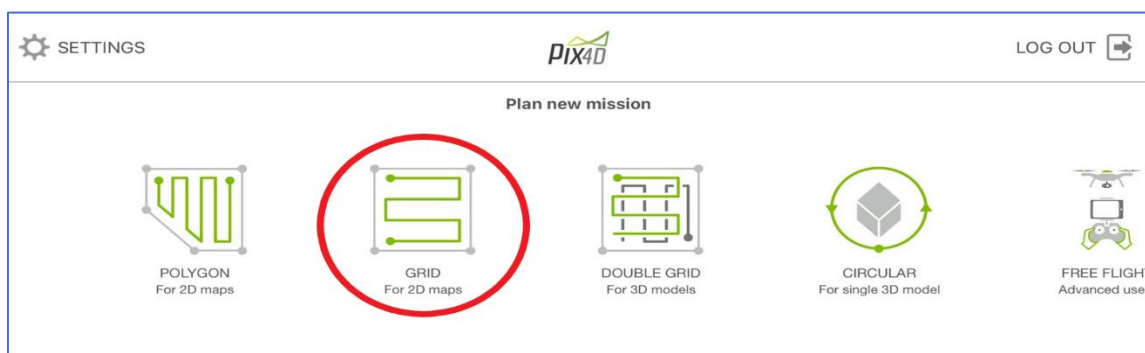
Para este en caso en particular se seleccionó la *grilla para mapas 2D* puesto que es la que mejor se adapta al tramo de carretera en estudio.

Figura 4.7 Selección de la forma descrita en el vuelo de dron.

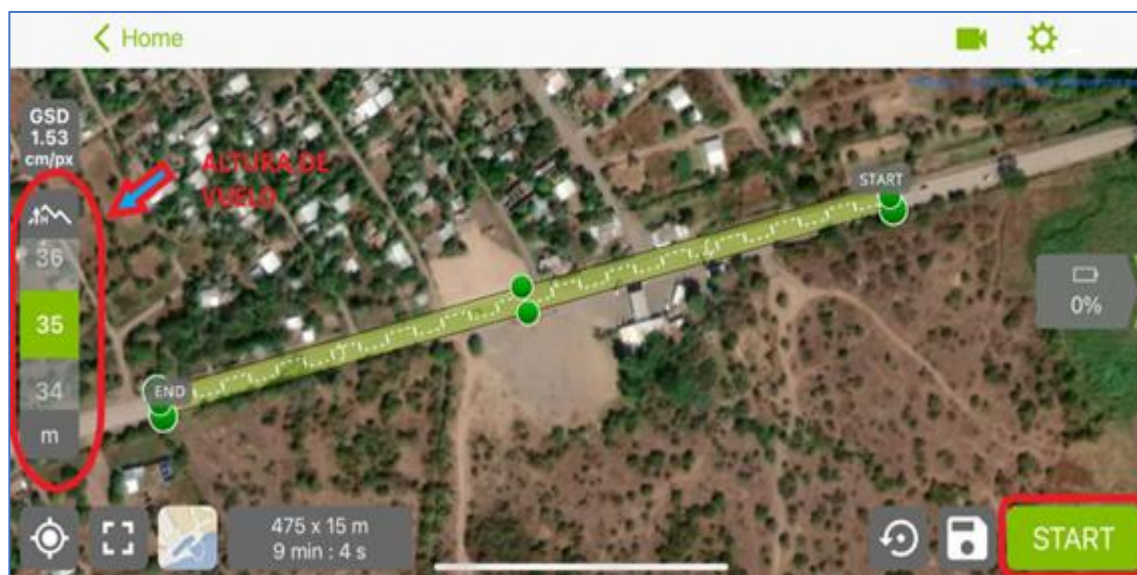
Como última configuración importante para comenzar con el vuelo, se define su altura, la cual puede ser elegida en la barra lateral izquierda que se presenta en la *Figura 4.11*. Para este caso, la altura elegida fue de 35 metros.

Figura 4.11 Configuración de altura de vuelo y “START”.

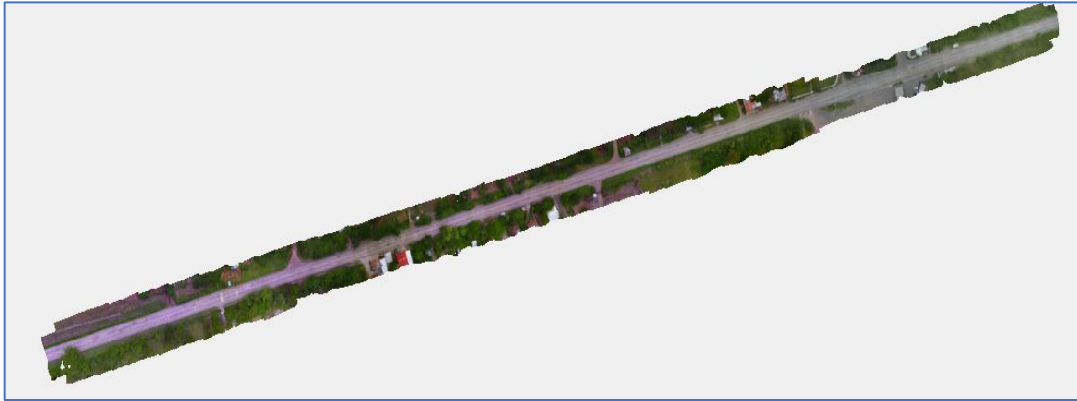
Al finalizar el proceso de creación del Ortomosaico este se mostrará en pantalla.

Figura 4.47 Ortomosaico.

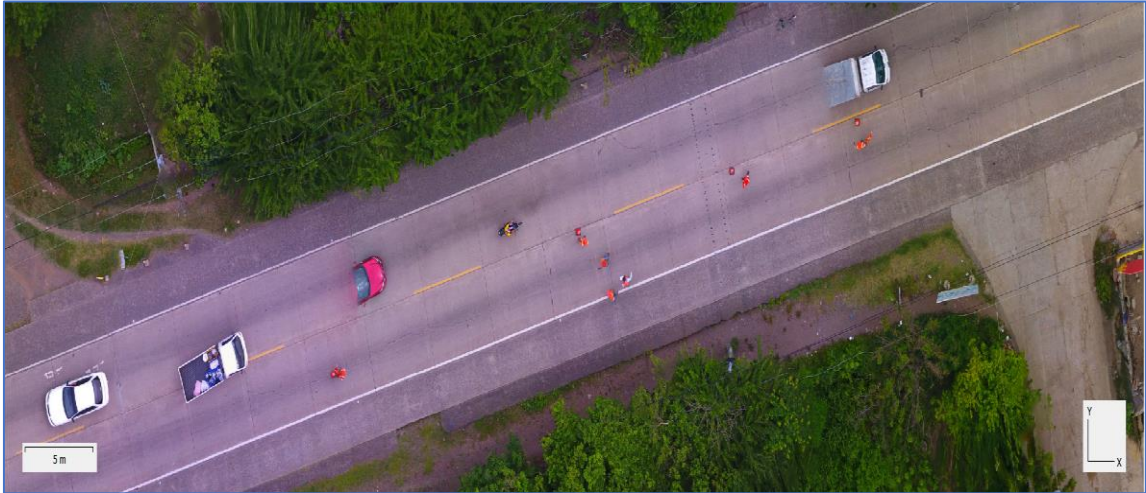
Debido a que el vuelo del dron se realizó con presencia de vehículos automotores en la vía, es decir, tráfico constante, al procesar las imágenes y generar el ortomosaico existen tramos donde estos pueden observarse.

Figura 4.49 Tramo de ortomosaico con presencia de vehículos que obstaculizan la visualización del pavimento.

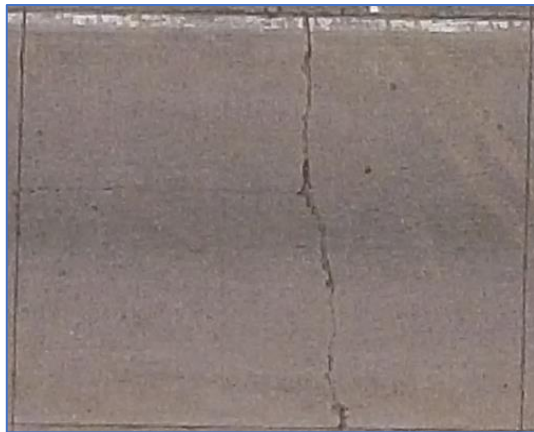
Figura 4.58 Losa con agrietamiento transversal.

4.3.1.2 Agrietamiento transversal

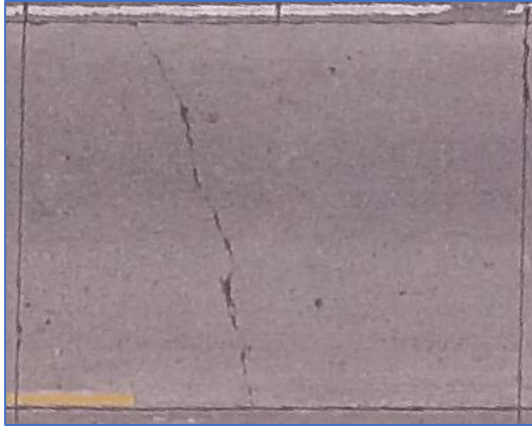
Figura 4.60 Losa con agrietamiento oblicuo.

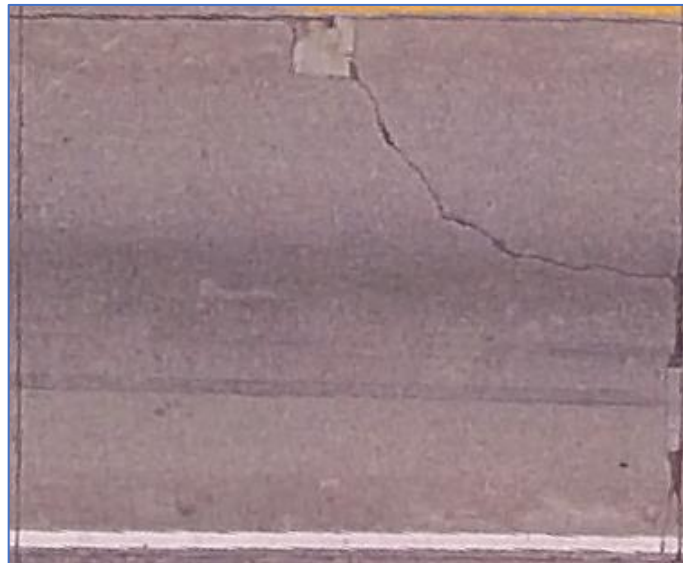
Figura 4.62 Losa con agrietamiento de esquina.

4.3.1.4 Agrietamiento de esquina

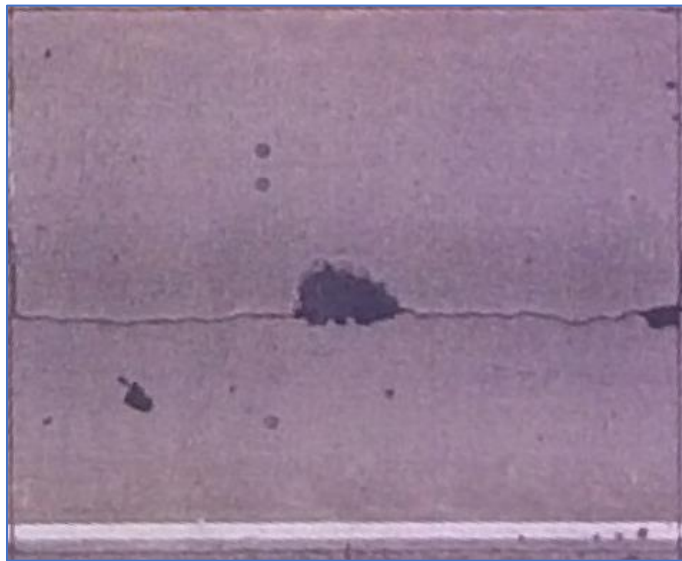
Figura 4.65 Losa con bacheo.

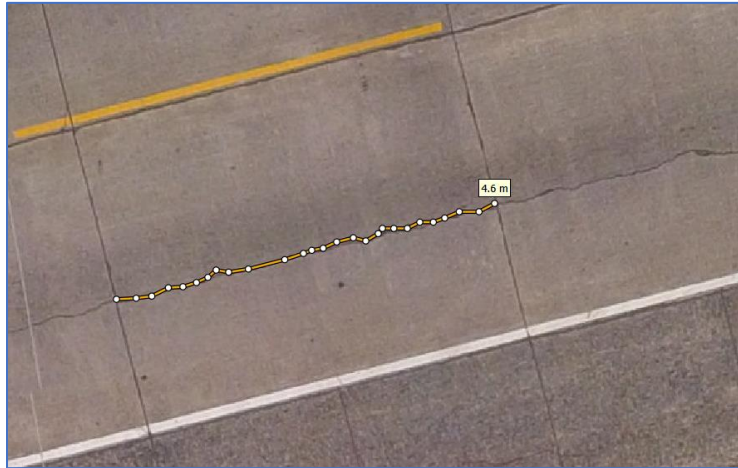
Figura 4.68 Ejemplo de medición del agrietamiento

Esta herramienta permite realizar la medición a lo largo de la trayectoria de la falla o deterioro.
