UNIVERSIDAD DE EL SALVADOR
FACULTAD DE QUIMICA Y FARMACIA

RIO SOYATE, CARACTERIZACIÓN Y DETERIORO

TRABAJO DE GRADO EN MODALIDAD CURSO DE ESPECIALIZACIÓN

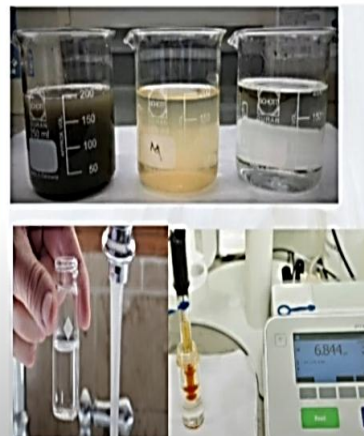
Punto Alto	Punto Medio	Punto Bajo	Parametro
Turbidez	59.0 UNIT	70.9 UNIT	75.4 UNIT	<=5 UNIT
pH	7.2	7.2	7.4	6.0 - 8.5
Cloro Residual	< 0.1 mg/L	< 0.1 mg/L	< 0.1 mg/L	0.3 - 1.1 mg/L

Figura N°1. Resultados fisicoquímicos obtenidos de la toma de muestra del Rio Soyate

Los resultados del análisis revelaron que el río Soyate presenta un alto nivel de turbidez en todos los puntos, con un promedio de 68.43 unidades nefelométricas. Esto contrasta significativamente con el estándar aceptado de 5 unidades nefelométricas o menos tal como lo indica el RTS 13.02.01:14 AGUA. AGUA DE CONSUMO HUMANO. REQUISITOS DE CALIDAD E INOCUIDAD y la NSO 13.07.01:08 NSO 13.07.01:08. Además, se detectó contaminación microbiológica, con recuentos de coliformes totales, coliformes fecales y *Escherichia coli* muy por encima de los niveles seguros.

3. Respecto a los parámetros fisicoquímicos se determinó una mayor contaminación en la cuenca baja (punto bajo) del río Soyate con un valor de Turbidez de 75.4 unidades turbidimétricas. En tanto, respecto a los parámetros microbiológicos de Coliformes totales, Coliformes fecales y *Escherichia coli* presentan una concentración de >23.0 NMP/100 mL respectivamente. Los agentes de contaminación biológica están presentes tanto en la cuenca alta (punto alto), cuenca media (punto medio) y cuenca baja (punto bajo), mientras que los agentes físicos y químicos aumentan en la cuenca baja del río.

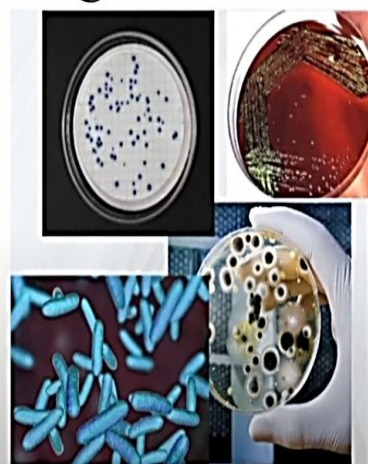
Coliformes Totales	Coliformes Fecales	Escherichia coli
Punto Alto	> 23.0 NMP/100mL	> 23.0 NMP/100mL	> 23.0 NMP/100mL
Punto Medio	> 23.0 NMP/100mL	> 23.0 NMP/100mL	> 23.0 NMP/100mL
Punto Bajo	> 23.0 NMP/100mL	> 23.0 NMP/100mL	> 23.0 NMP/100mL
Especificación	< 1.1 NMP/100 mL	< 1.1 NMP/100 mL	< 1.1 NMP/100 mL

Figura N° 2 Resultados microbiológicos obtenidos de la toma de muestra del Rio Soyate
