ESTUDIO DE SANEAMIENTO Y SEDIMENTACIÓN PARA LA
PROTECCIÓN Y CONSERVACIÓN DE LA LAGUNA DE
CUZCACHAPA

PARA OPTAR AL TÍTULO DE
INGENIERO CIVIL

CIUDAD UNIVERSITARIA, ABRIL DE 1999.-

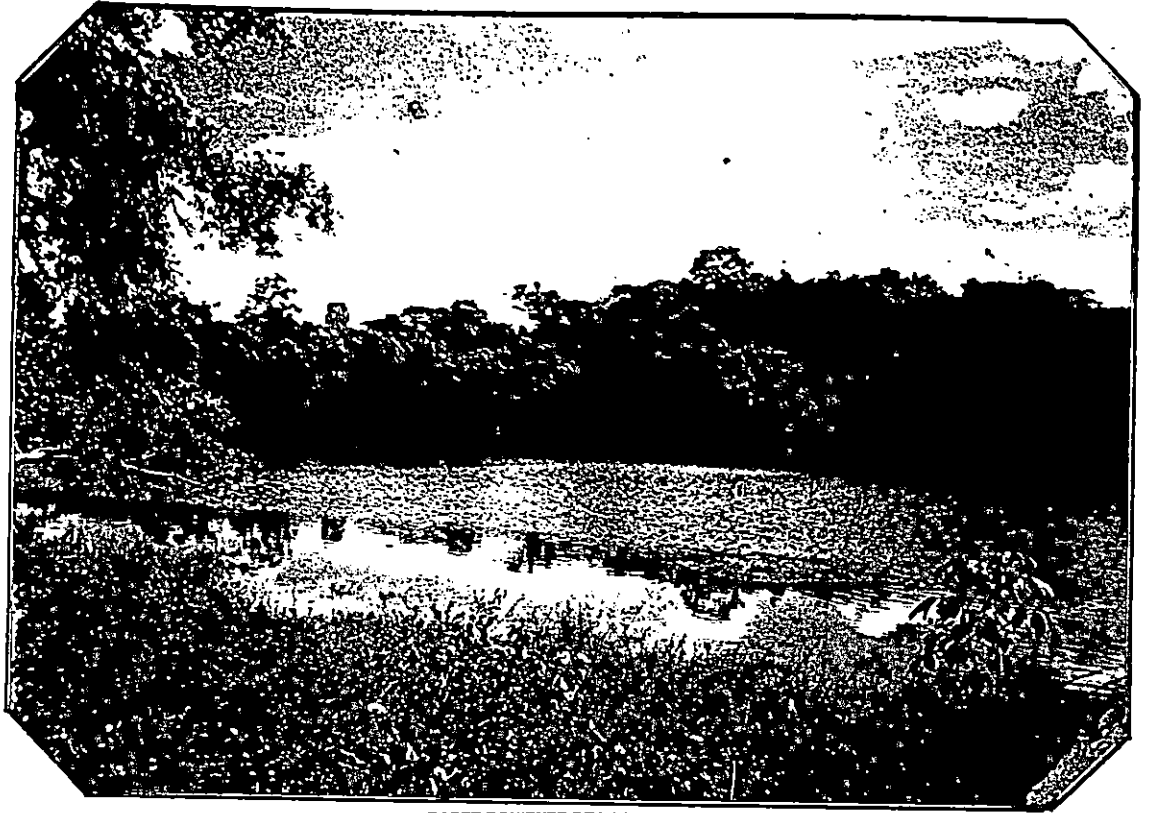
FOTO 1

PARTE PONIENTE DE LA LAGUNA

por una tubería de 30 pulgadas de diámetro a un cabezal de descarga que tiene una canaleta con dissipador de energía (ver anexo N° 1.1, foto 1), dicha canaleta termina en la orilla Sur-Oeste de la laguna.
