Efectividad de los dispositivos salvapajaros del sistema de Interconexión Eléctrica para los Países de América Central (SIEPAC) en dos sitios: en el cantón la Danta, Municipio y Departamento de Ahuachapán y en el cantón San Lorenzo, del Municipio de San Ildefonso, Departamento de San Vicente, El Salvador

PARA OPTAR AL GRADO DE:
MAESTRO EN GESTIÓN AMBIENTAL

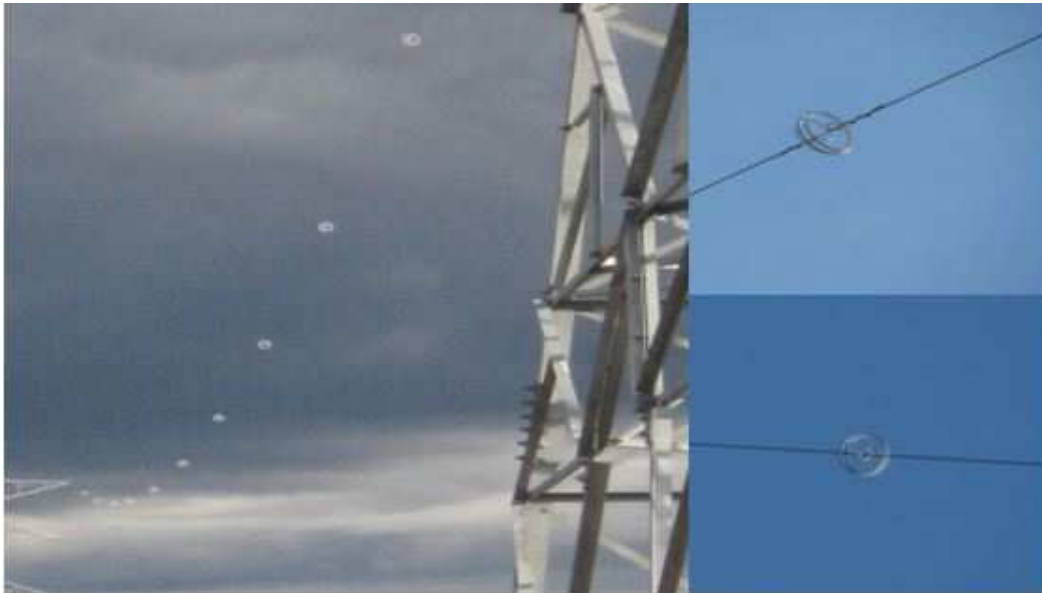
Figura 4. Dispositivo salvapajaros, instalados en los cables de guarda en el área de estudio, nótese la gran visibilidad. (EPR, 2010).

En El Salvador solamente se han instalado dispositivos espiral salvapajaros, es una espiral blanca de PVC de un metro de longitud y con diámetro máximo de 35 cm. (EPR, 2010). (Ver Figura 4).

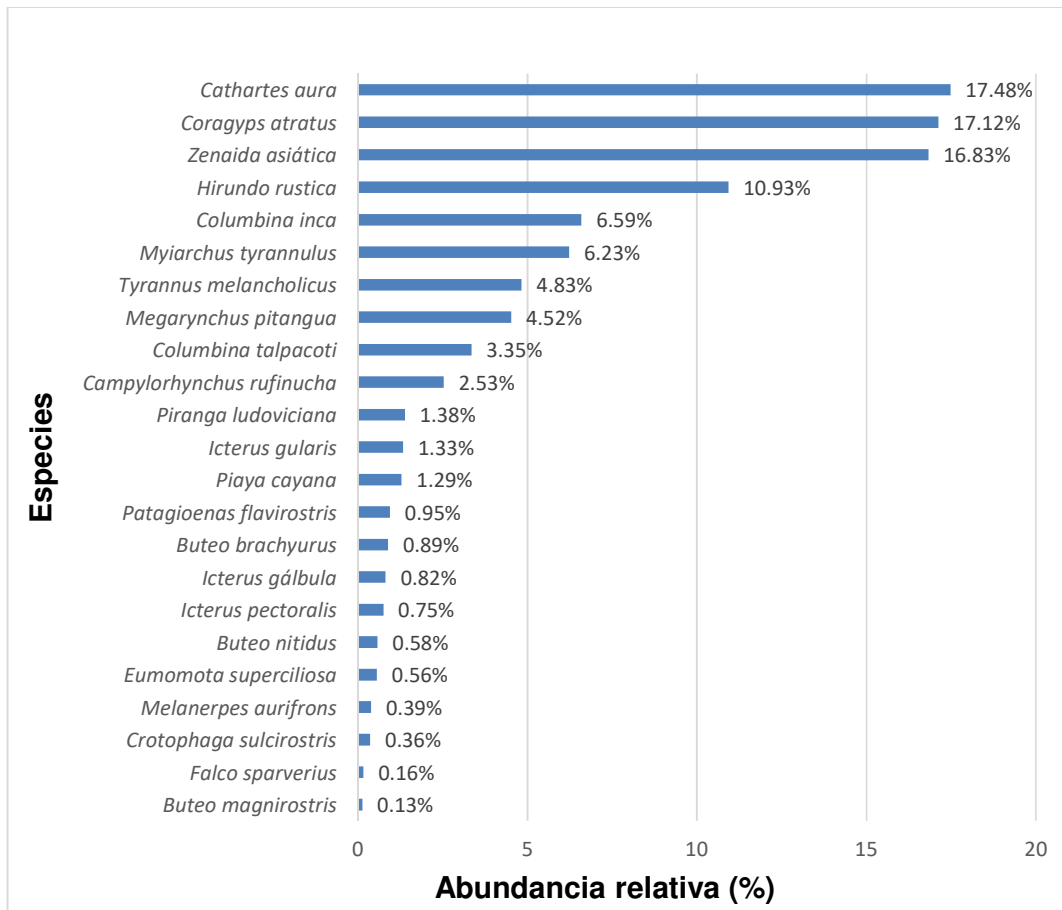
Figura 16. Abundancia relativa de las aves durante el muestreo, noviembre a diciembre 2018 y enero 2019, en ambos lugares de estudio en Cantón La Danta (tramo 4) y Cantón San Lorenzo (tramo 7).

En cuanto a la abundancia relativa de los individuos a lo largo del conteo, las especies con mayor abundancia relativa la presentaron *C. aura* (17.48%) y *C. atratus* (17.12%); en cambio, la menor abundancia relativa la presento *B. magnirostris* (0.13%) (Ver Figura 16).
