UNIVERSIDAD DE EL SALVADOR
FACULTAD DE INGENIERÍA Y ARQUITECTURA
INGENIERÍA CIVIL

**BANCO DE DATOS ACTUALIZADO Y UN ESTUDIO
PRELIMINAR DE VULNERABILIDAD DE PUENTES
CARRETEROS COMPRENDIDOS EN EL TRAMO DESDE EL RIO
LEMPA HASTA LA UNION, EN LA CARRETERA EL LITORAL**

CIUDAD UNIVERSITARIA, DICIEMBRE DE 2000

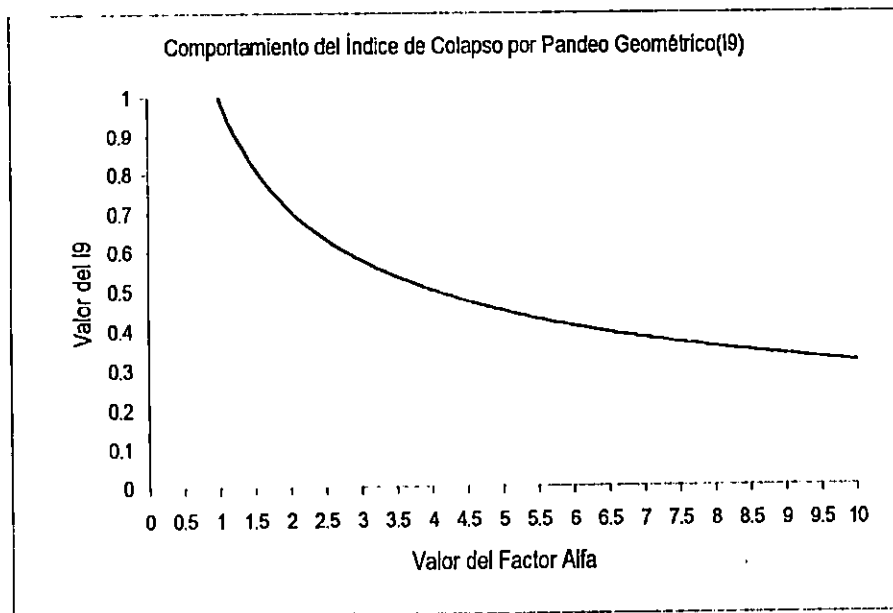
Este índice está en función del factor α que determina la magnitud de la carga crítica que provoca que el sistema portante de un puente, colapse debido a falla por estabilidad^a

Fig 2.1 Comportamiento del Índice de Colapso por Pandeo Geométrico.

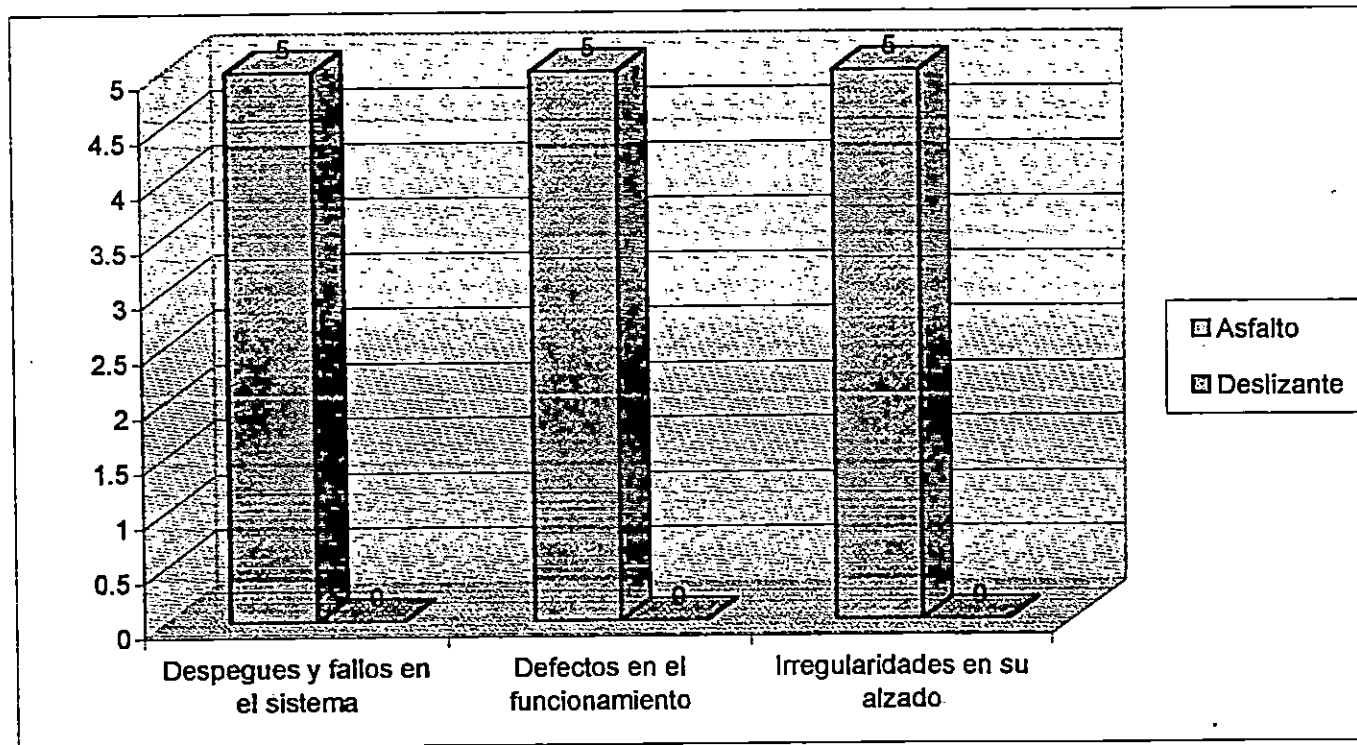
Tipo	Despegues y fallos en el sistema	Defectos en el funcionamiento	Irregularidades en su alzado
Asfalto	5	5	5
Deslizante	0	0	0

Fig. 4.28 Daños encontrados en juntas de expansión. Departamento de La Unión
