**CURSO DE ESPECIALIZACIÓN GESTIÓN HISTÓRICA  
EN ENTORNOS CONSTRUIDOS**

**ANTEPROYECTO PROPUESTA DE RESTAURACIÓN DEL MÓDULO DE ADMINISTRACIÓN  
Y MEDICINA NUCLEAR AL NORTE DEL ACCESO PRINCIPAL DEL HOSPITAL NACIONAL  
ROSALES DE EL SALVADOR**

CIUDAD UNIVERSITARIA, FEBRERO 2024

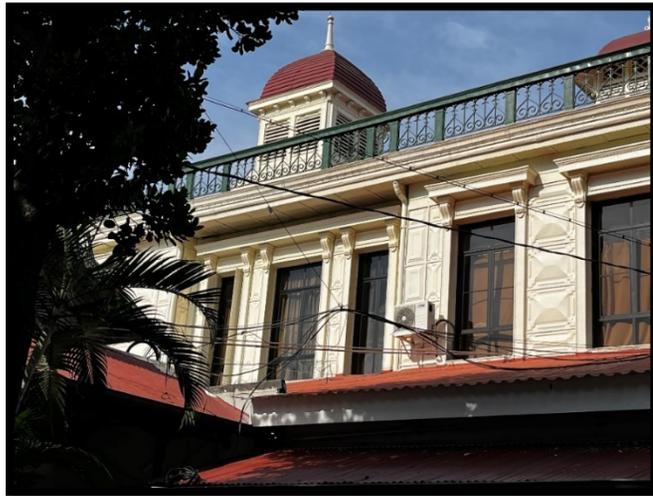
## Fotografía 2

*Módulo de administración y medicina nuclear.*

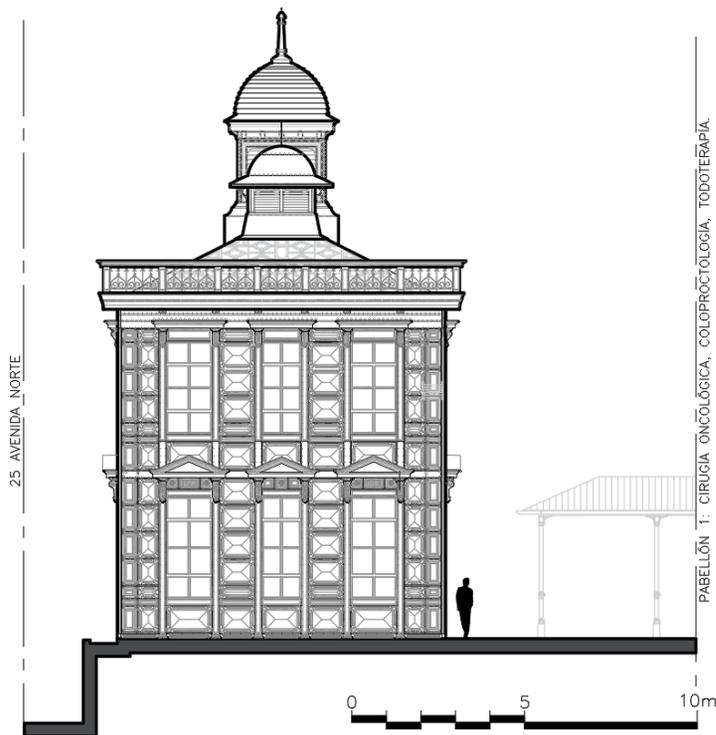
**Figura 6**

*Ilustración de reconstrucción de fachada norte, edificio patrimonial*

*Nota. Aproximación de la fachada original.*

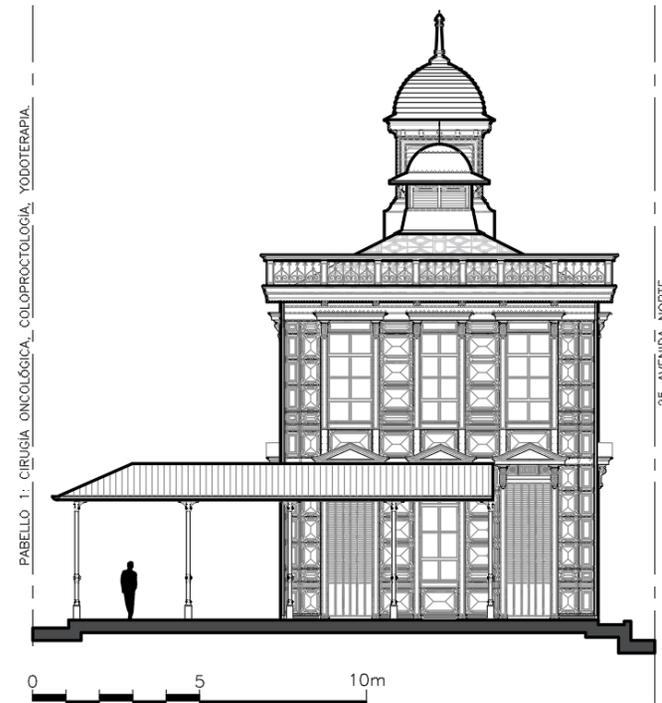
**Figura 7**

*Ilustración de reconstrucción de fachada sur, edificio patrimonial.*

*Nota. Aproximación de la fachada original.*

La característica que diferencia a la fachada sur de su contraparte es la de contar con accesos los cuales permitan la circulación asea dentro y fuera de la edificación, así como de la presencia de un corredor techado el cual se integra al resto de circulaciones peatonales existentes al interior del centro hospitalario.

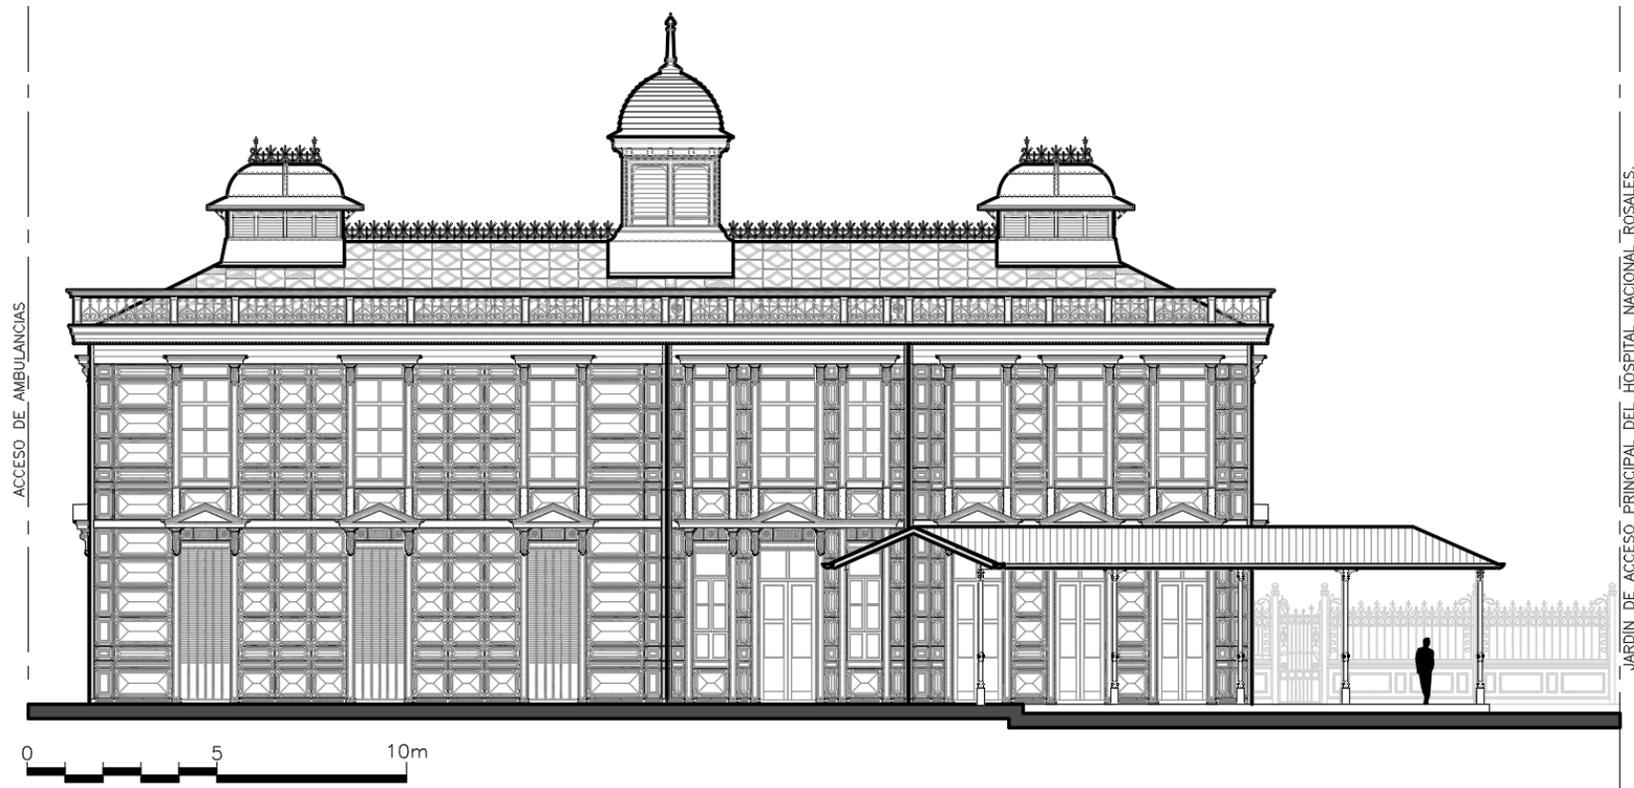
**Figura 8**

*Ilustración de reconstrucción de fachada poniente, edificio patrimonial.*

*Nota. Aproximación de la fachada original.*

La forma general presenta una forma rectangular muy marcada, conteniendo una orientación fuertemente horizontal por su naturaleza de fachada amplia. Estas fachadas cuentan con equilibrio teniendo el acceso principal como un eje a partir del cual se distribuyen el resto de los elementos de la fachada.

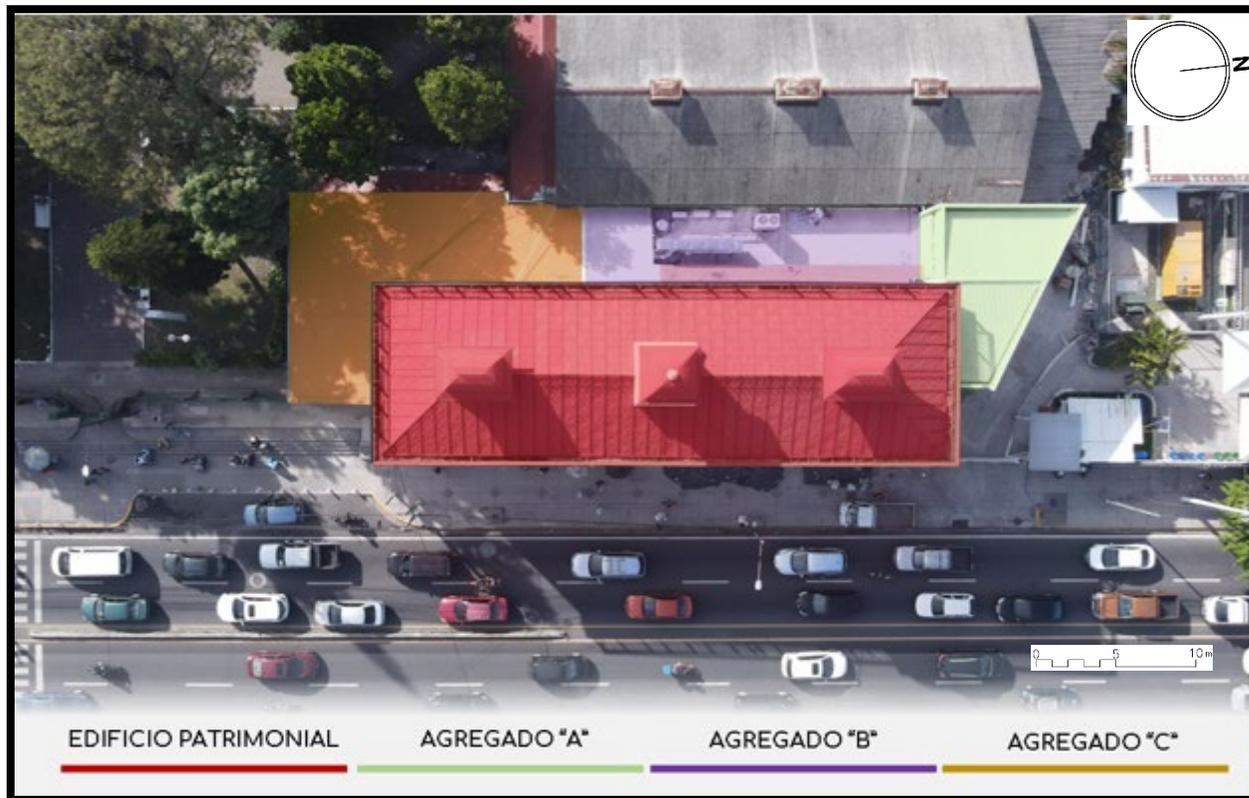
**Figura 9**

*Edificio patrimonial y agregados.*

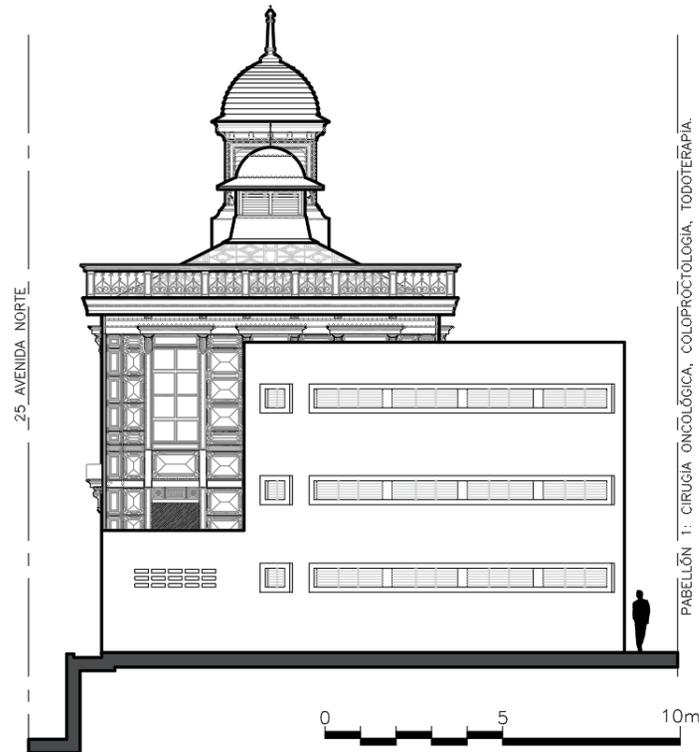
### Figura 10

*Ilustración de fachada norte del módulo de administración y medicina nuclear.*

*Nota. Estado actual de la fachada con el agregado “A”.*

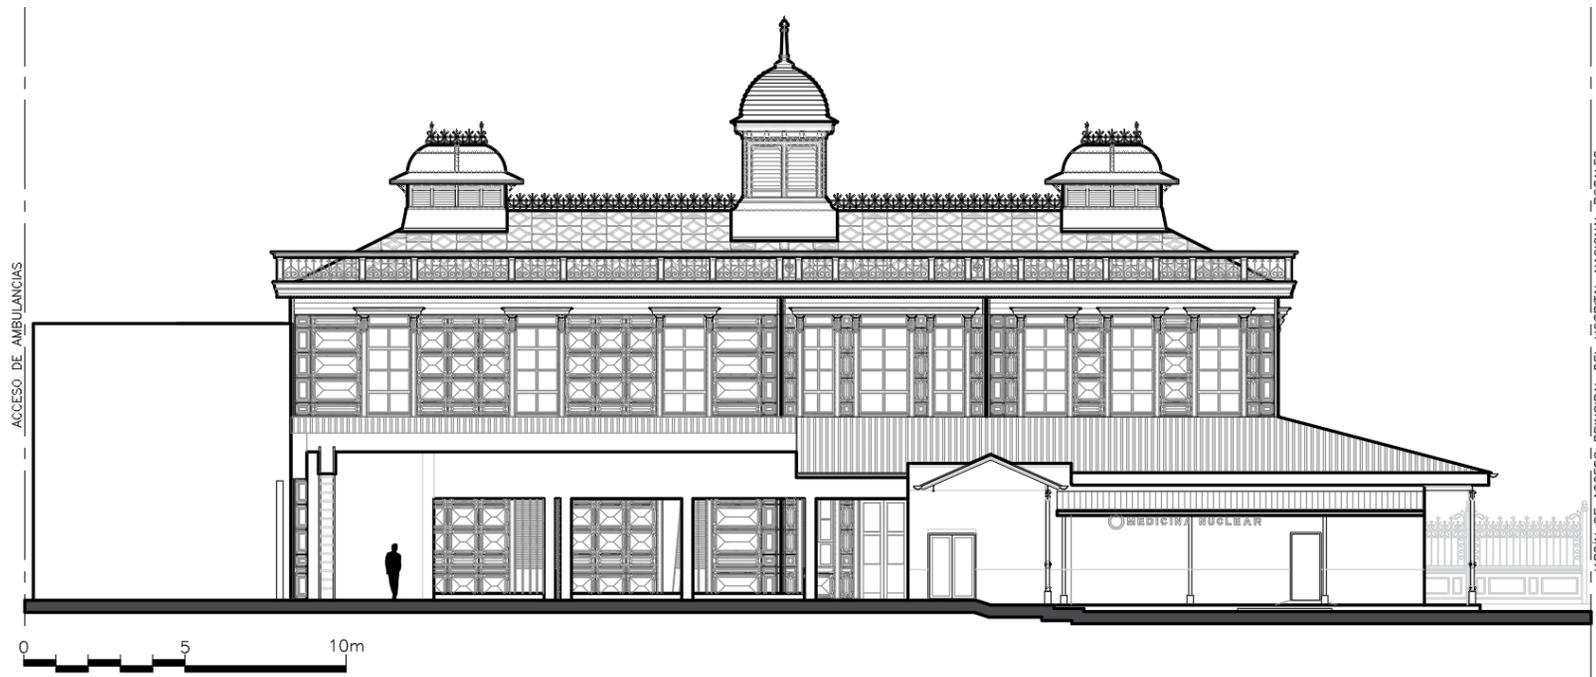
Figura 11

*Ilustración de achada poniente del módulo de administración y medicina nuclear.*

*Nota. Estado actual de la fachada con el agregado “A”, “B” y “C”.*

Este consiste en una losa de concreto armado ubicada al costado oeste de la Edificación Patrimonial, la cual no se encuentra ligada estructuralmente a dicha edificación, fue construida como parte de la remodelación del espacio donde se encuentra emplazado el laboratorio de diagnóstico de medicina nuclear, su función principal es la de albergar los equipos de ventilación mecánica que regulan la temperatura de dicha zona, así como el cuarto de control para dichos equipos.

Como parte de esta remodelación se colocó un nuevo piso en el área donde se ubica la losa, lo cual, elevó el nivel del piso y modificó la forma en la que se realiza el desalojo del agua lluvia, en respuesta a esta problemática se instaló una nueva estructura de techo para prevenir la infiltración de agua lluvia entre este agregado y la edificación patrimonial.

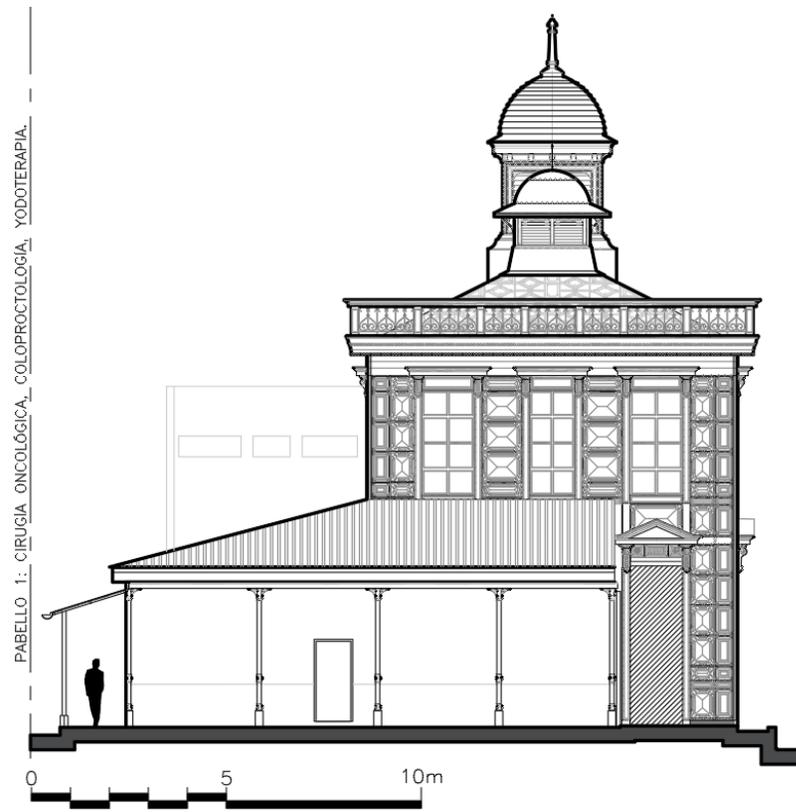
**Figura 12**

*Ilustración de fachada sur del módulo de administración y medicina nuclear.*

*Nota. Estado actual de la fachada con el agregado “C”.*

Se ubica al suroeste del edificio patrimonial, siendo aquí donde esta situada la nueva área de medicina nuclear del módulo.

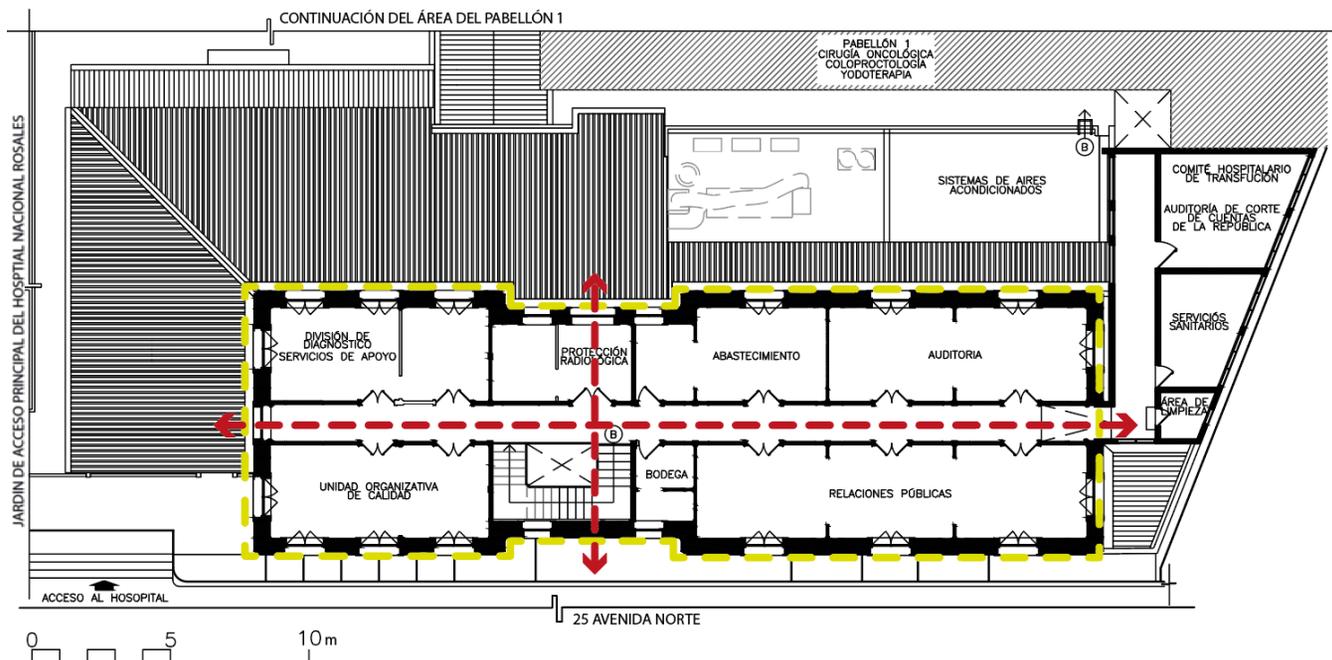
**Figura 13**

*Esquema de morfología del edificio patrimonial.*

*Nota. Silueta del edificio patrimonial con respecto al módulo de administración y medicina nuclear con sus ejes de simetría.*

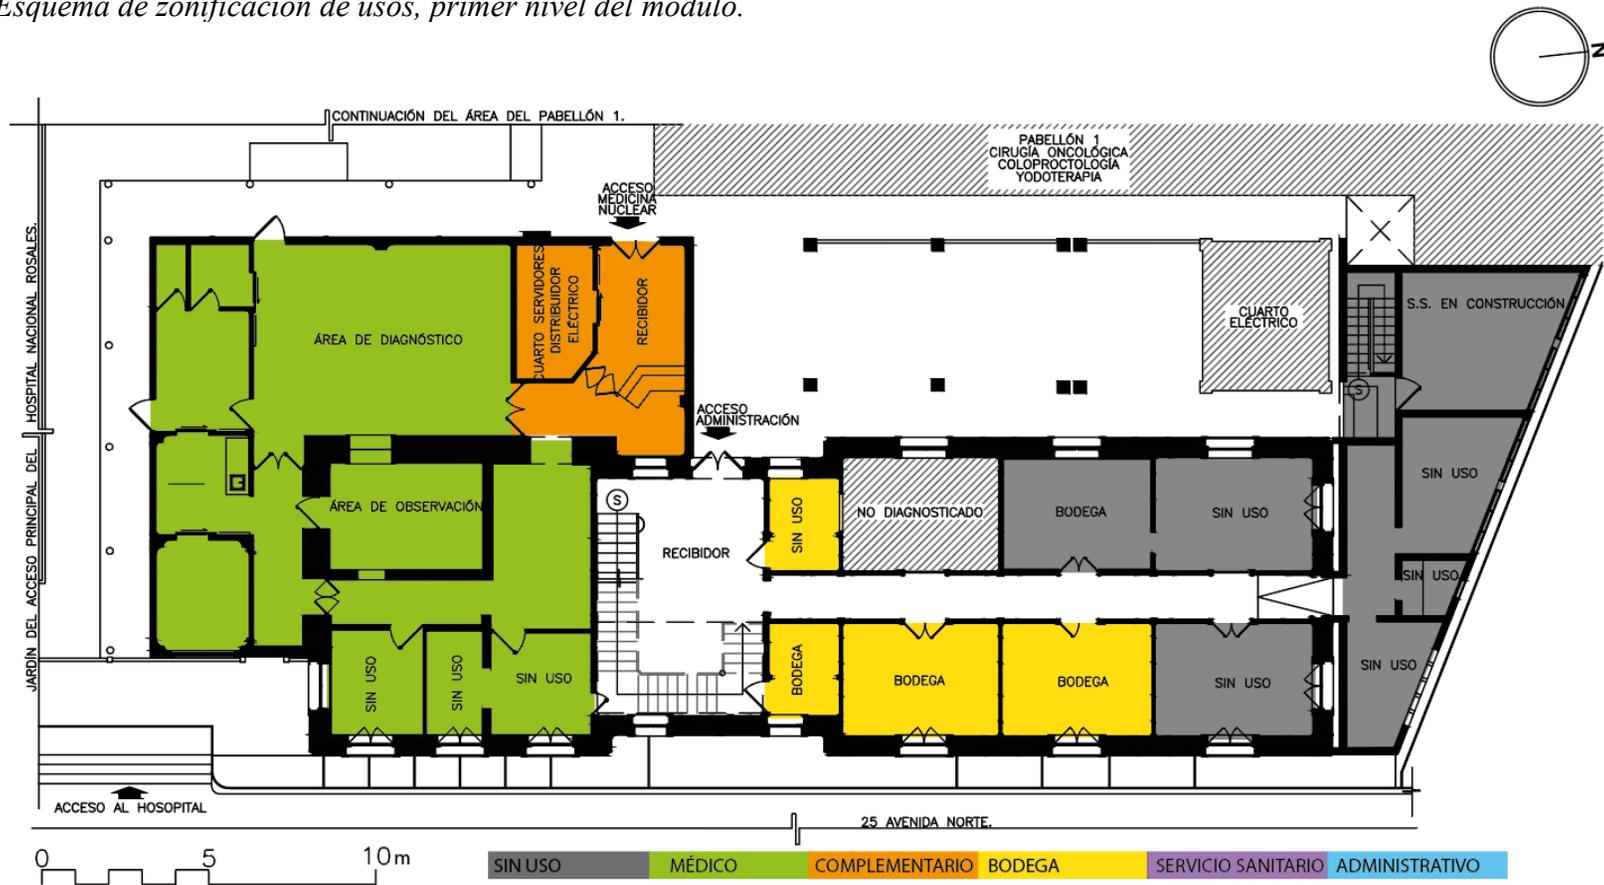
**Figura 14**

*Esquema de zonificación de usos, primer nivel del módulo.*

*Nota: Total de usos en los tres diferentes niveles del módulo de administración y medicina nuclear.*

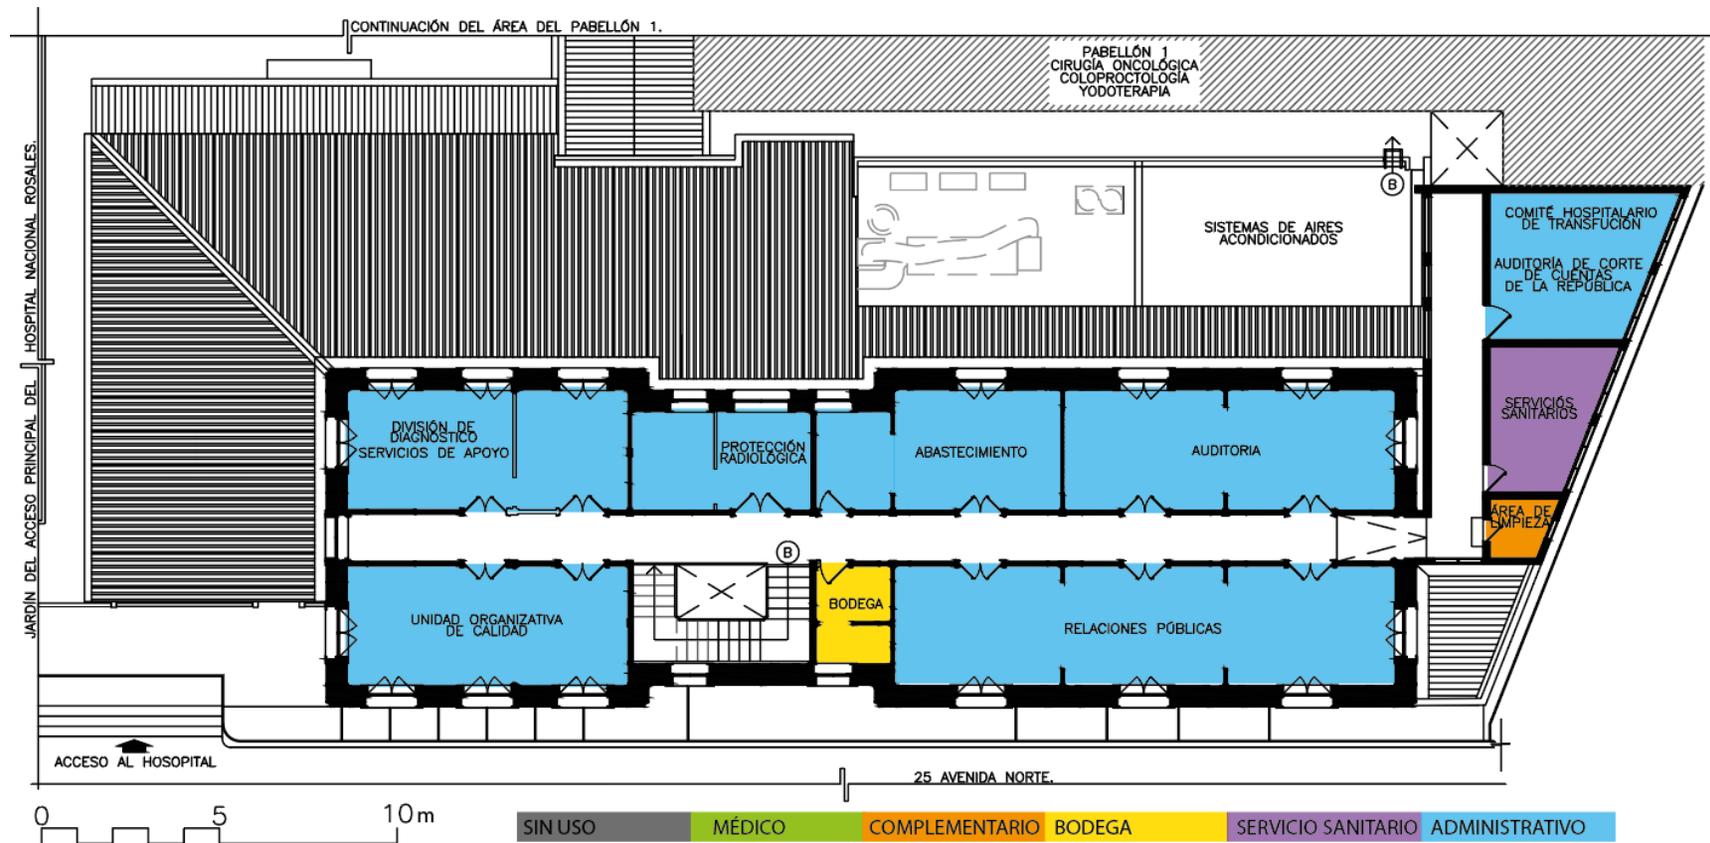
Figura 15

Esquema de zonificación de usos, segundo nivel edificio patrimonial, tercer nivel de agregado "A".

Nota: Uso predominante administrativo, repartido entre el edificio patrimonial y el agregado "A".

El segundo nivel del edificio patrimonial, así como el tercer nivel del agregado “A” se encuentran en total funcionamiento, contando con el uso administrativo como predominante, estando los usos complementarios como bodega, área de limpieza y servicios sanitarios como secundarios; ya que el edificio patrimonial no cuenta con las características necesarias para albergar un sistema de servicios sanitarios sin deteriorar la estructura, este se ubica en el agregado “A”.

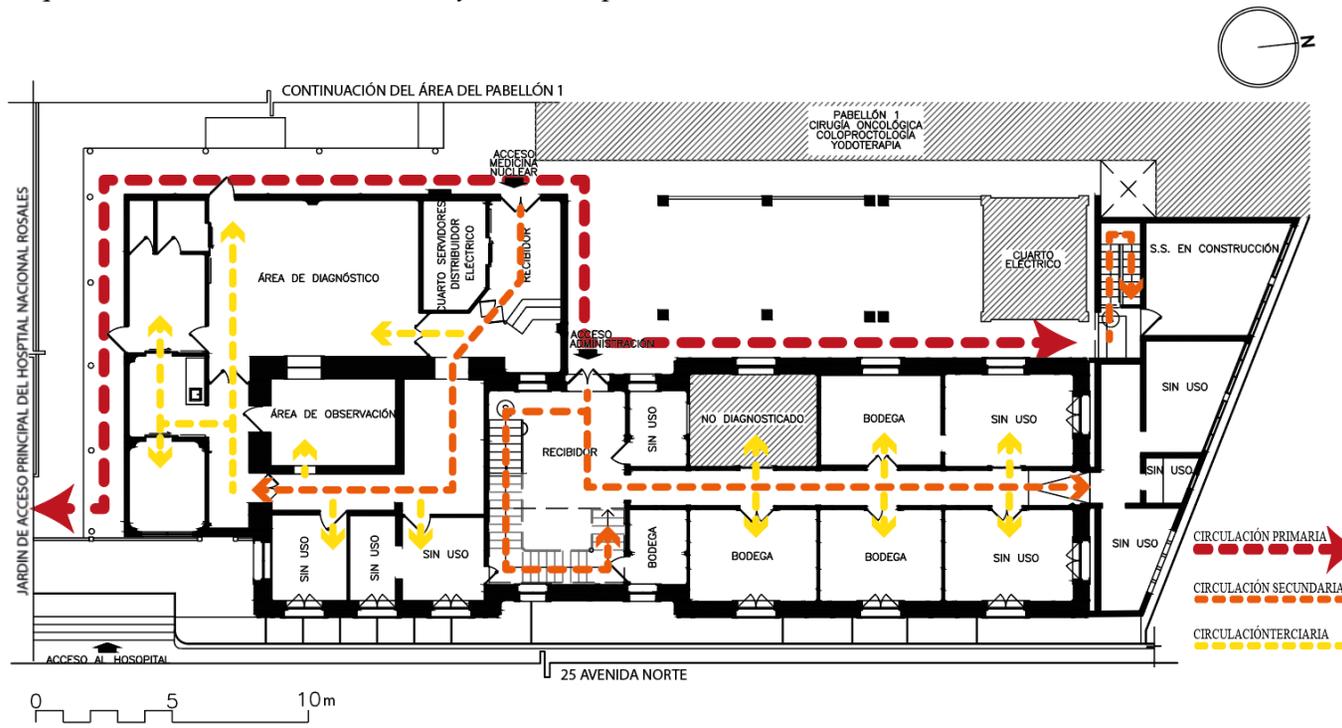
**Figura 17**

*Esquema de circulaciones internas y externas, primer nivel del módulo.*

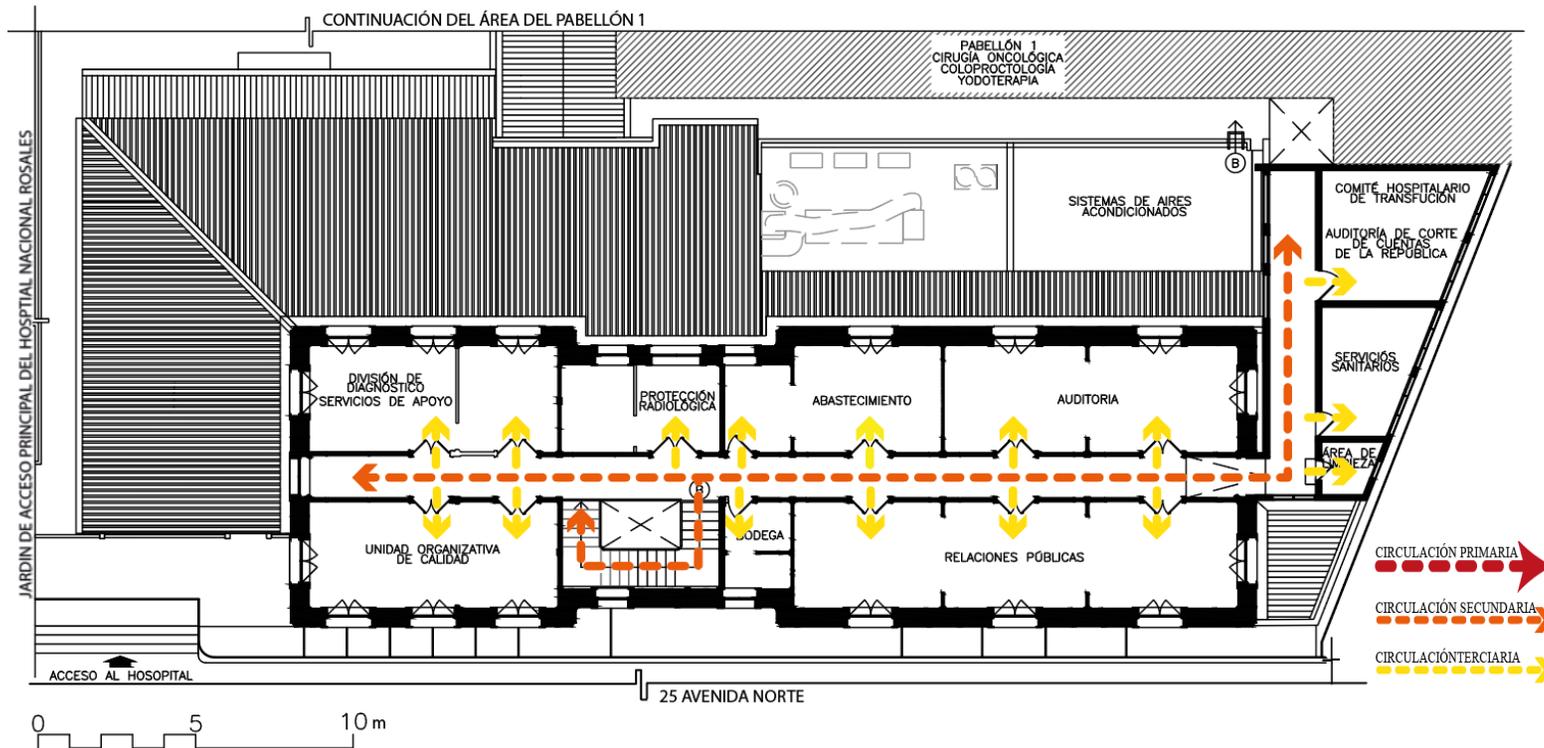
**Figura 18**

*Esquema de circulaciones internas y externas, segundo nivel edificio patrimonial. Tercer nivel agregado “A”.*

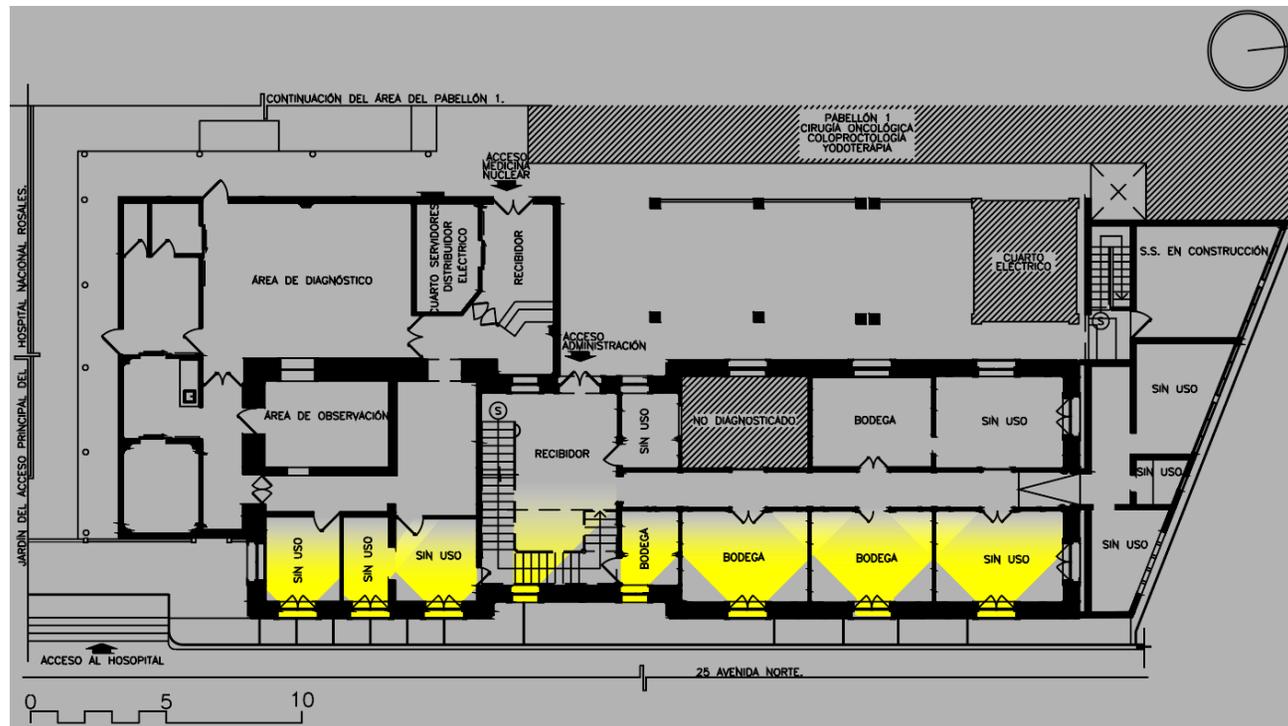
**Figura 19**

*Iluminación natural de primer nivel del edificio patrimonial.*

*Nota: iluminación natural en el interior del edificio patrimonial con los agregados.*

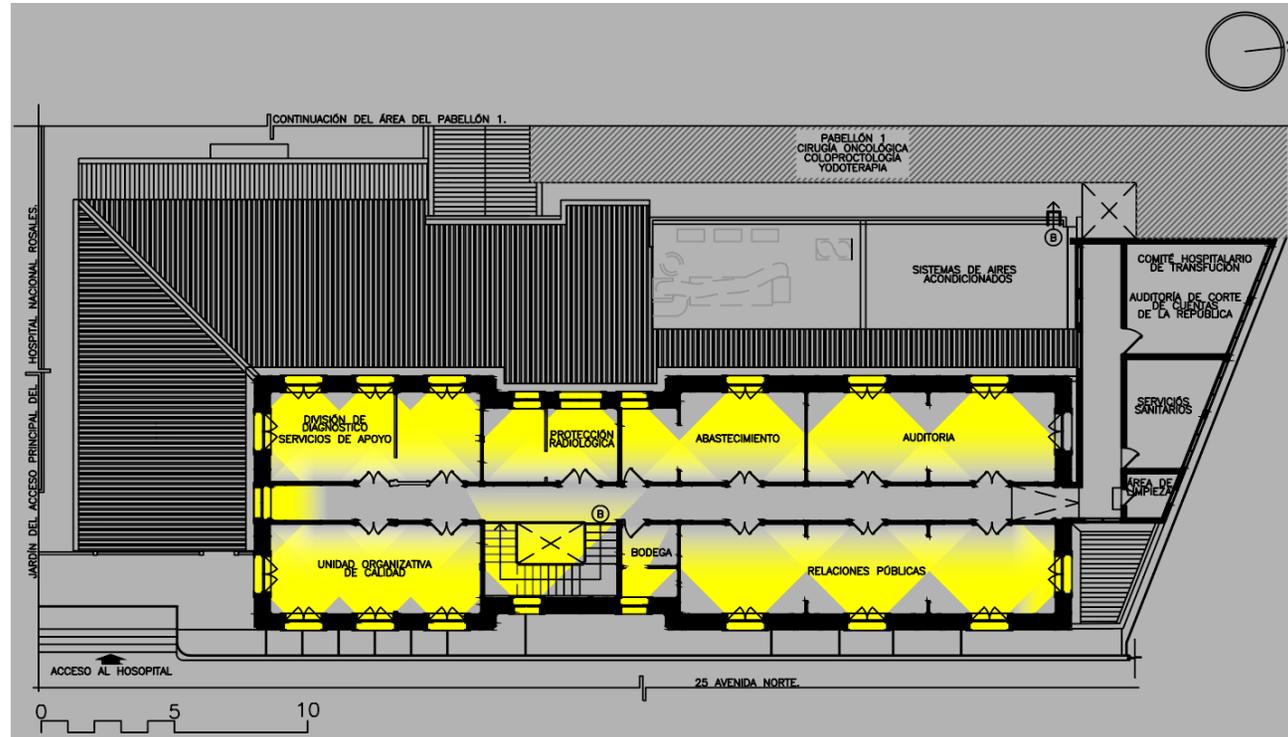
**Figura 20**

*Iluminación natural de segundor nivel del edificio patrimonial.*

*Nota: iluminación natural en el interior del edificio patrimonial con los agregados.*

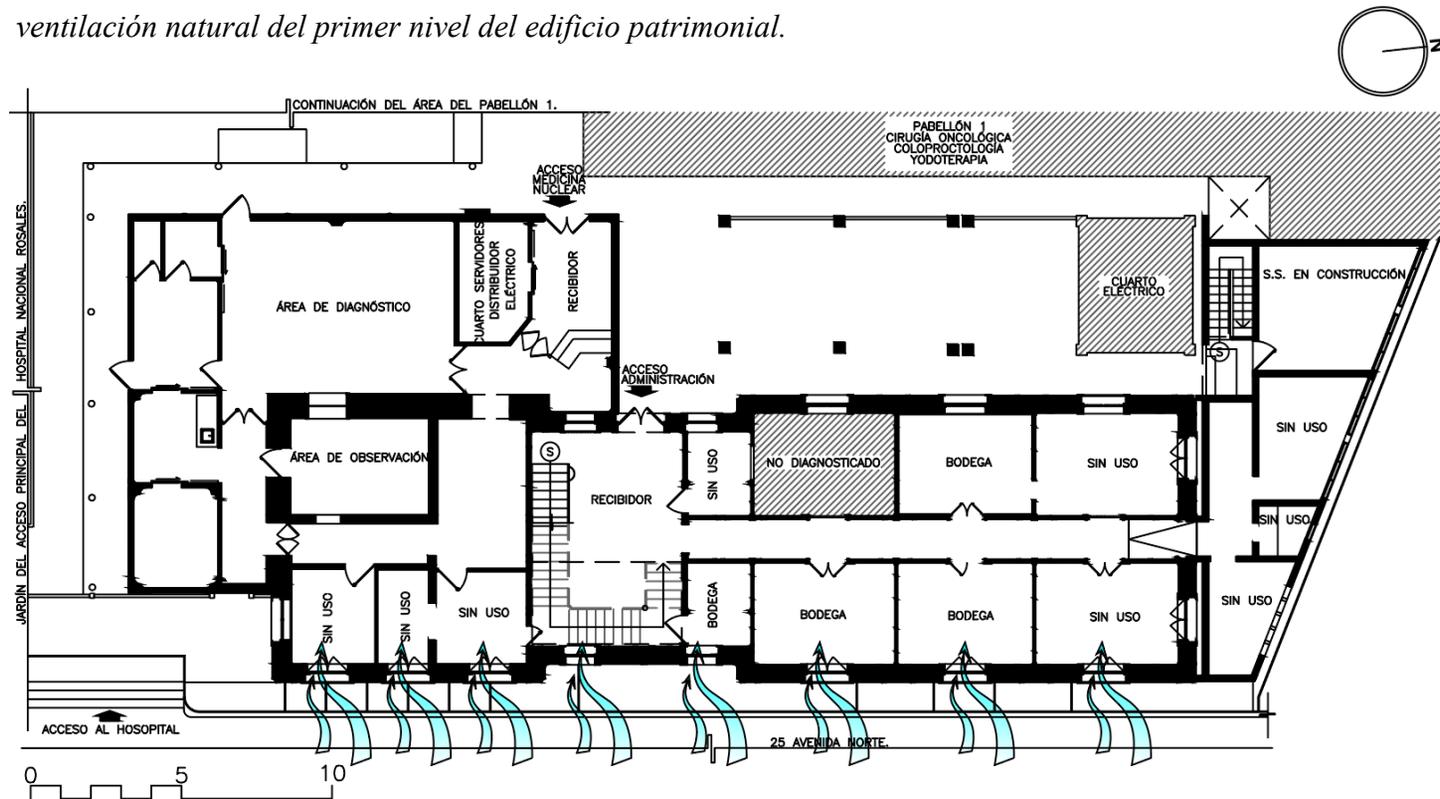
**Figura 21**

*ventilación natural del primer nivel del edificio patrimonial.*

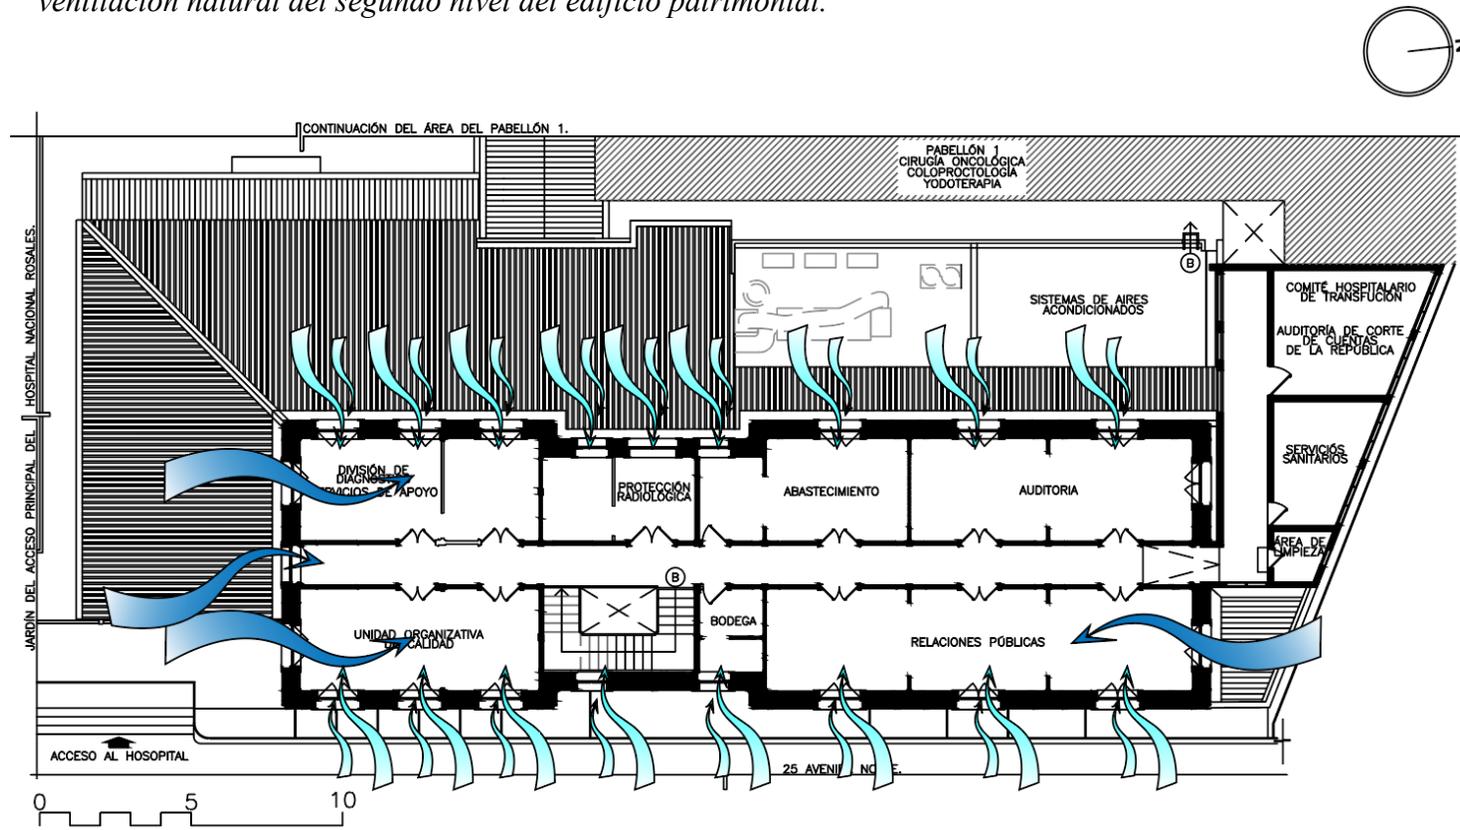
**Figura 22**

Aquí se ve el caso contrario, acceso a ventilación natural en el segundo nivel de la edificación patrimonial se conserva mayormente en su estado original, viéndose obstruida únicamente por la presencia del tercer nivel del

*ventilación natural del segundo nivel del edificio patrimonial.*

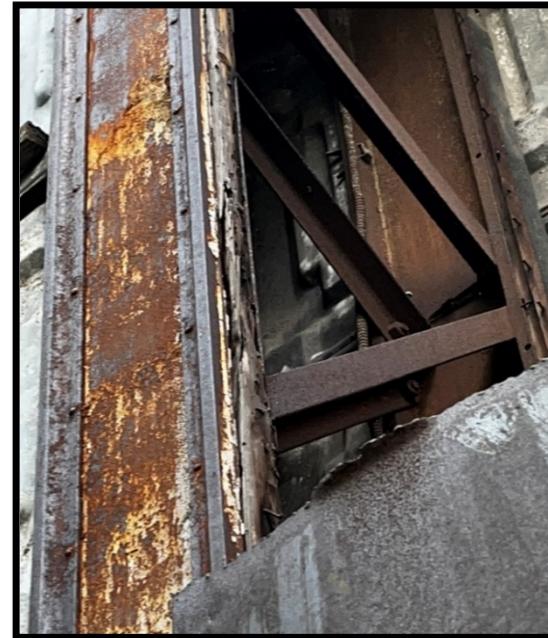
### Fotograf a 3

*Estructura de columnas macomber.*

*Nota. Estructura met lica en soportes verticales de las edificaciones.*

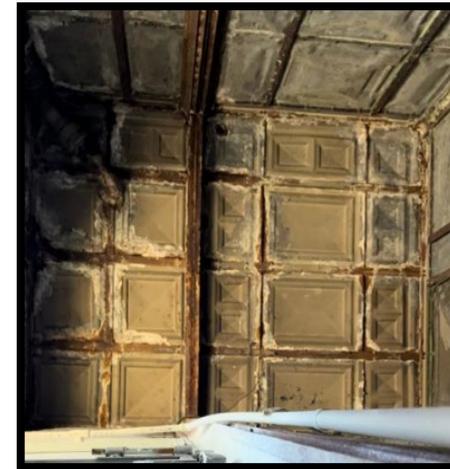
#### Fotografía 4

*Cielo de chapa metálica, edificio patrimonial*

- ❖ Un punto focal importante en esta propuesta es el correspondiente tratamiento contra la corrosión de los salones internos del edificio, principalmente uno de los salones contiguos a la recepción que es la mas afectada por esta patología; sin embargo, aun no se a perdido ninguna de las chapas afectadas, siendo posible la recuperación total de los elementos patrimoniales.

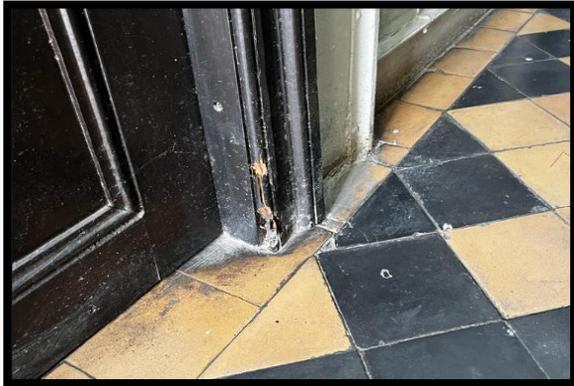
### Fotografía 5

*Deterioro en elementos de madera en puertas del edificio patrimonial.*

- ❖ Curación y tratamiento de elementos de madera ubicados en el edificio patrimonial como puertas, ventanas, detalles y demás.

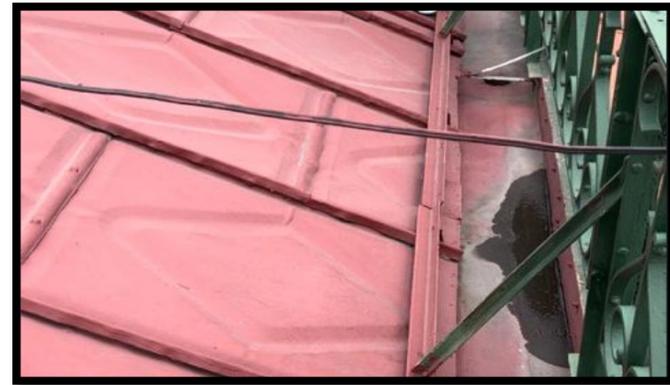
### Fotografía 6

*Deterioro en canal de aguas lluvias de cubierta patrimonial.*

- ❖ Se requieren trabajos de mantenimiento más frecuentes en la cubierta patrimonial, eliminando la suciedad de los canales y eliminando las patologías biológicas correspondientes a los desechos fecales de aves, evitando su corrosión.
- ❖ Un componente importante de la propuesta es la realización de un estudio hidráulico de los canales de aguas lluvia, ya que por la deformación surgida a lo largo de los años presenta áreas de acumulación de agua, cosa que acentúa la corrosión del mismo; por lo que se debe realizar un tratamiento en todos los elementos metálicos para eliminar la presencia de oxido, seguido de la aplicación de pintura y un recubrimiento anticorrosivo.

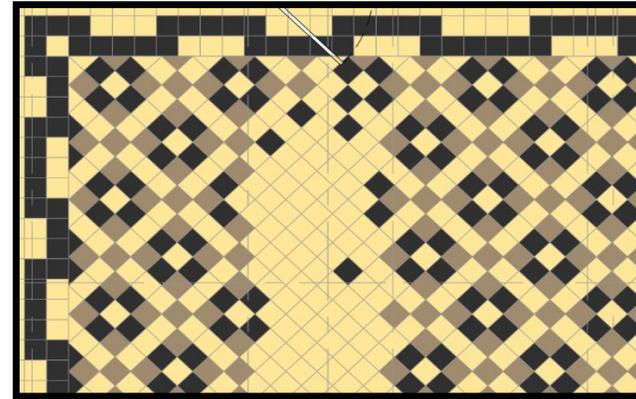
**Figura 23**

*Interrupción de patrón de piso en recibidor del edificio patrimonial.*

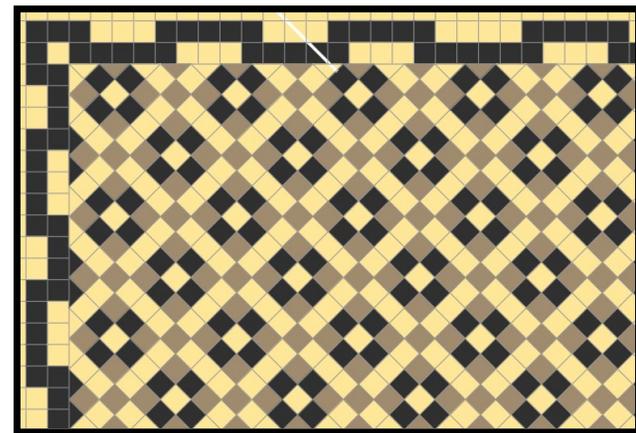
**Figura 24**

*Patrón original de piso en recibidor del edificio patrimonial.*

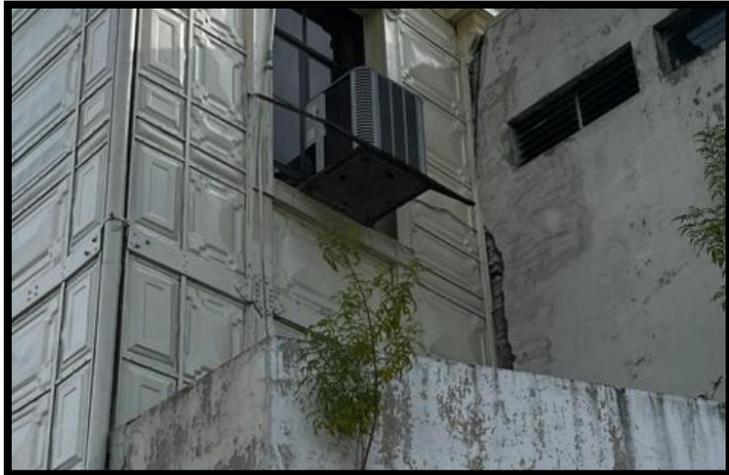
### Fotografía 7

*Remoción de frontón en ventana de la fachada norte.*

- ❖ Se propone ubicar los frontones suprimidos gracias a la colocación de las estructuras nuevas, como lo son los frontones situados en las ventanas, principalmente las ubicadas en la fachada norte, si los elementos patrimoniales aún existen, se deben hacer usos de ellos, mientras que, si se han perdido, se recomienda realizar estructuras que respeten tanto la forma como las dimensiones de los originales, modificando los ornamentos para dar a conocer su naturaleza contemporánea.

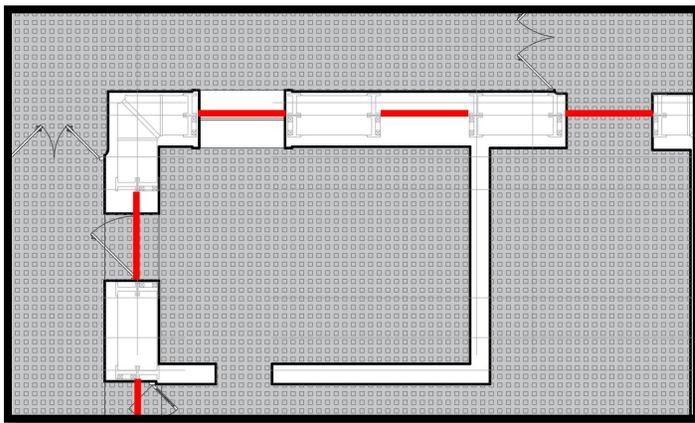
**Figura 25**

*Puertas patrimoniales faltantes.*

- ❖ En el pasillo principal del edificio patrimonial hay puertas de ingreso a salones que se han removido por el estado de deterioro. Las puertas que no han sido removidas son originales; siendo necesario, solo tratamientos contra plagas y sus respectivos acabados.

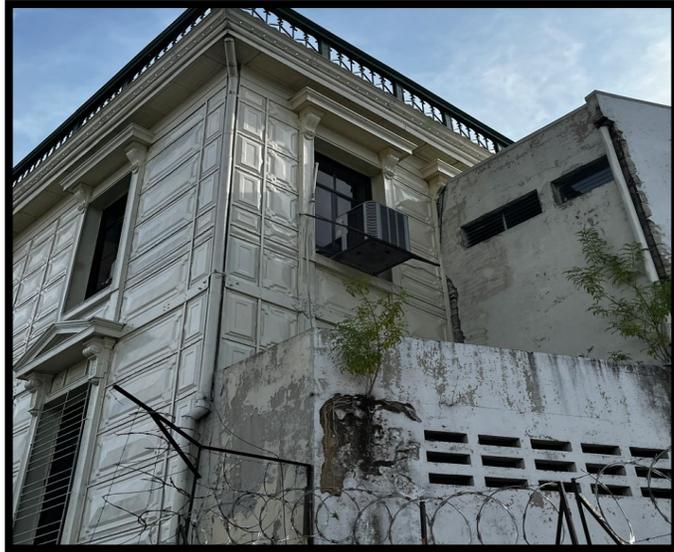
### Fotografía 8

*Cuerpo del agregado “A” en la fachada norte del edificio patrimonial.*

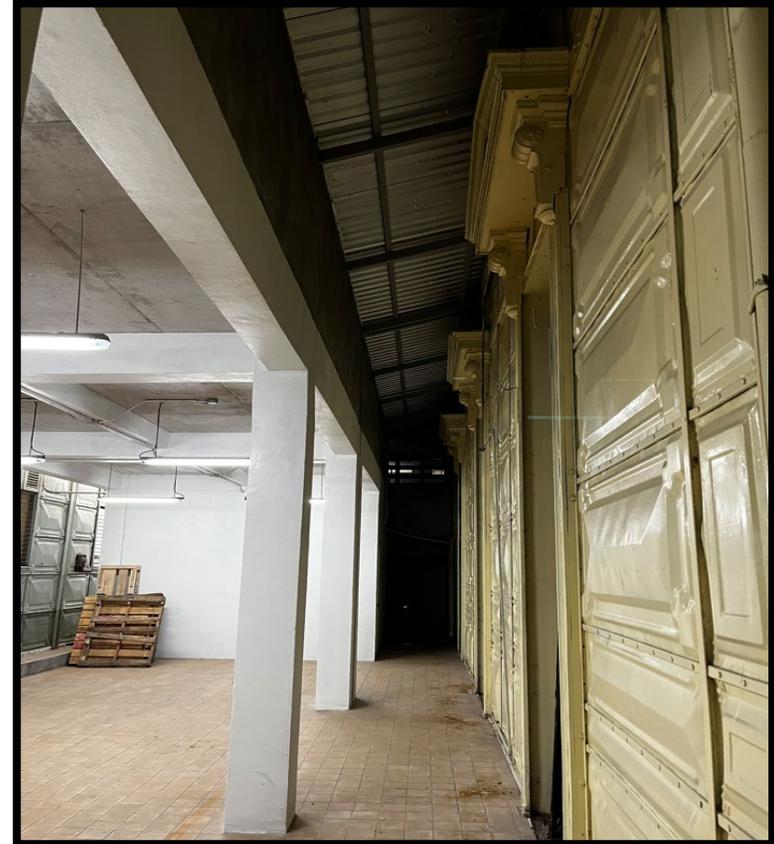
### Fotografía 9

*Cuerpo del agregado “B” frente a la fachada poniente del edificio patrimonial.*

- ❖ Demolición de agregado “B” con el fin de recuperar la iluminación y ventilación natural a los salones ubicados en la fachada poniente del primer nivel del edificio patrimonial y evitar el exceso de resplandor y transmisión de calor a los salones del segundo nivel de dicha fachada, también mejorando la imagen del inmueble.

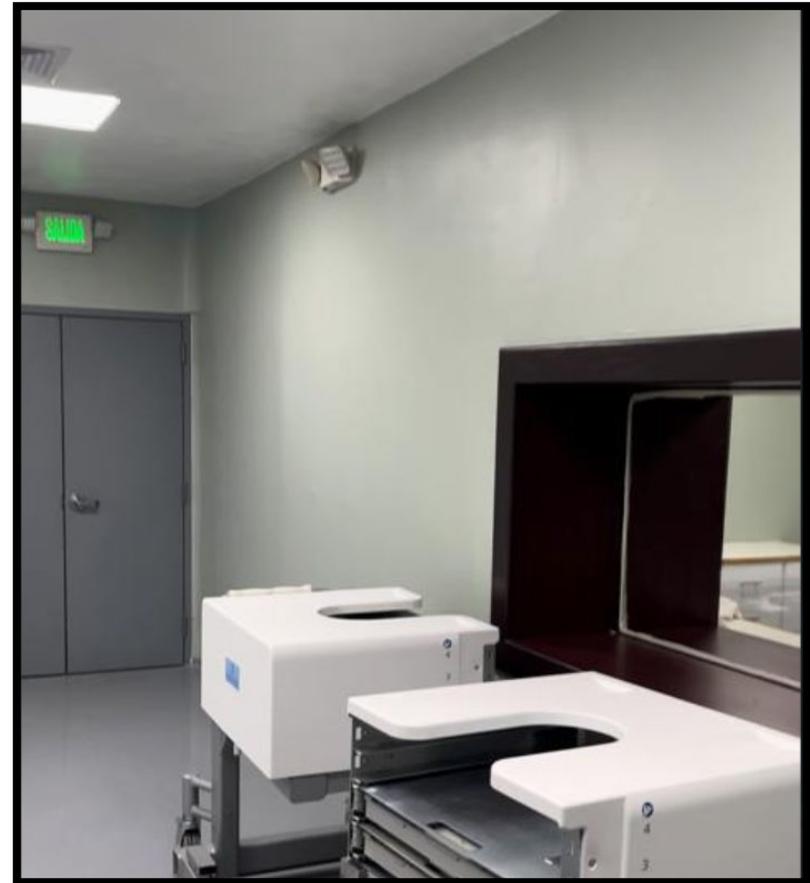
#### **Fotografía 10**

*Acabados en el interior del agregado “C”.*

- ❖ Democión de agregado “C” para liberar la fachada del edificio patrimonial para así revelar la condición actual de los elementos patrimoniales, de ser necesario realizar los trabajos de restauración y conservación pertinentes para salvaguardar los elementos patrimoniales deteriorados.

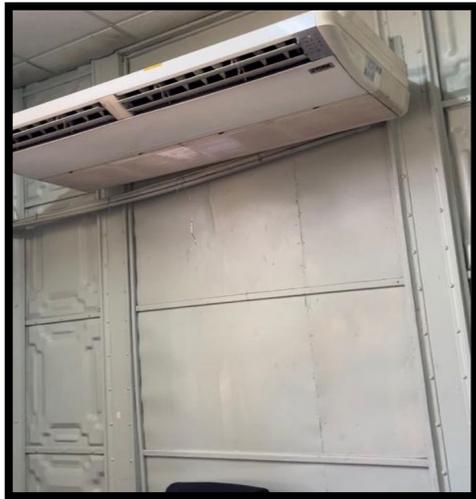
### Fotografía 11

*Ventilación artificial dispuesta en ventana bloqueada del edificio patrimonial.*

- ❖ La iluminación se adquiere de la supresión del bloqueo generado por dichos agregados, al despejar las aberturas de ventanas, y puertas, recuperando el planteamiento original de la dinámica de iluminación en los espacios.
- ❖ En el sector utilizado por medicina nuclear se propone devolverlo a su estado original suprimiendo todos los agregados; tanto de cielos, pisos, y paredes dejando toda la estructura de acabados original vista; continuando con el planteamiento de crear un nuevo ingreso principal por el mismo, generando un espacio mas cómodo y controlado de circulación para los usuarios, pudiendo estar equipado con un control de protocolo COVID-19.

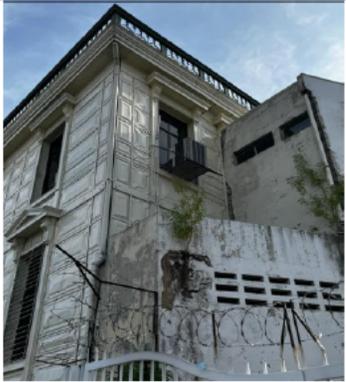
4. FOTOGRAFIA Y DETALLE

3.2 CAUSAS EXTERNAS		
LUZ		IGNORANCIA
		NEGLIGENCIA
		VANDALISMO
CONDICIONES AMBIENTALES ADVERSAS		
CONTAMINACION POR PARTICULAS SOLIDAS		ACCION DE LA NATURALEZA
HUMEDAD RELATIVA		SISMO
TEMPERATURA		OTROS
TIPO		TIPO DE LESION
FISICAS		HUMEDAD
		SUCIEDAD
MECANICAS		EROSION ATMOSFERCA
		GRIETAS POR DILATAACION
		FISURAS POR SOPORTE
		FISURAS POR ACABADO
		DESPRENDIMIENTOS
QUIMICAS		EROSION MECANICA
		EFLORECENCIA
		OXIDACION Y CORROSION
		ORGANISMOS ANMALES
	ORGANISMOS VEGETALES	
	EROSION QUIMICA	
TIPO DE INTERVENSION		
CONSOLIDACIÓN		
REINTEGRACIÓN		
INTEGRACIÓN		
LIBERACIÓN		X
DESCRIPCION DEL DAÑO:		
<p>OBSTRUCCIÓN PARCIAL DE LA FACHADA DEBIDO A LA CONSTRUCCIÓN DE EDIFICACIÓN ANEXA, ESTA IMPIDE EL ACCESO A LOS ELEMENTOS DE FACHADA AL PERSONAL DE MANTENIMIENTO HACIENDO QUE ESTA TAREA SEA IMPOSIBLE Y PROPICIANDO EL DETERIORO DE LA EDIFICACIÓN PATRIMONIAL.</p>
