UNIVERSIDAD DE EL SALVADOR
FACULTAD DE INGENIERIA Y ARQUITECTURA
ESCUELA DE INGENIERIA CIVIL

**PROPUESTA DE SOLUCIONES TEMPRANAS
CON OBRAS DE INGENIERIA DE BAJO
COSTO; PARA MITIGACION DE RIESGOS Y
CONTROL DE VULNERABILIDAD, EN ZONAS
DE DESLIZAMIENTOS EN LADERAS DE
MONTAÑAS Y VOLCANES EN EL SALVADOR**

INGENIERO CIVIL

CIUDAD UNIVERSITARIA, AGOSTO DE 2012

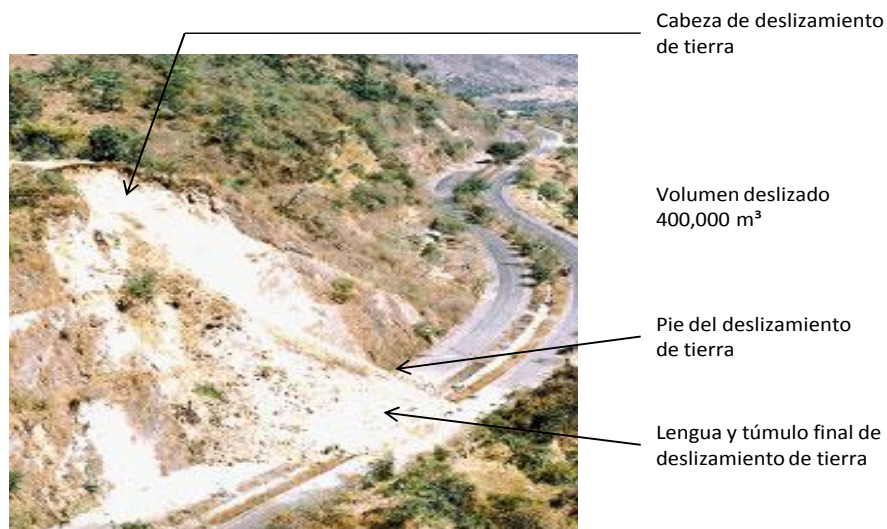
Figura 1.2 Ladera en Curva La Leona

Los factores citados son los principales causantes de los deslizamientos de tierra en zonas de laderas de montañas y volcanes. Una ladera es el flanco o lateral de cualquier geoforma y se asocia con medianas a grandes elevaciones, casi siempre se caracteriza por las fuertes pendientes en su relieve. La Figura 1.2 representa una ladera inestable en la curva La Leona, km 53 de la carretera Panamericana.

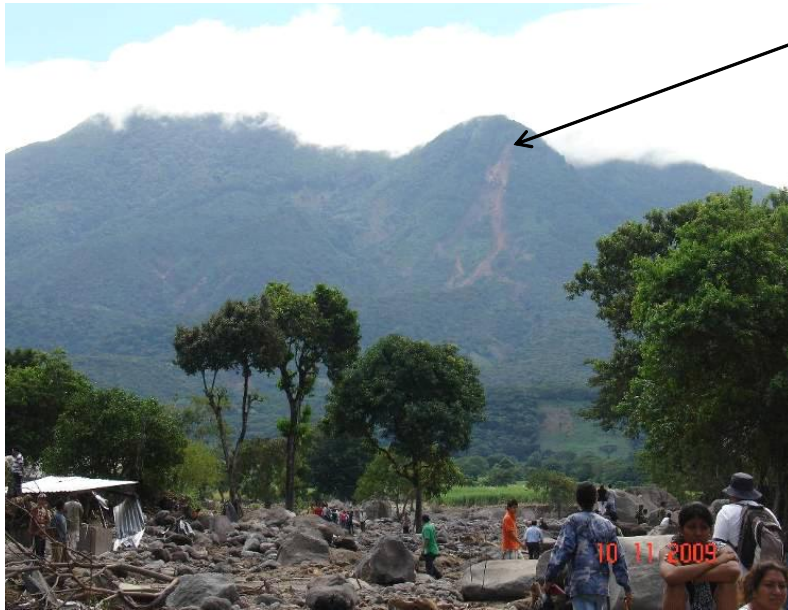
Figura 1.6 Deslave en Volcán Chinchontepec, San Vicente; ocasionado por tormenta tropical Ida

laderas medianas y en grandes laderas, afectando directamente a las poblaciones o el tránsito en las vías terrestres, por ejemplo, la Tormenta Tropical “Ida”, las precipitaciones de los días 7 y 8 de noviembre de 2009 alcanzaron 355 mm, en el Departamento San Vicente. El suelo, al saturarse, se disgregó y generó un flujo de tierra, rocas de diámetros de hasta 5 m y árboles, afectando principalmente los poblados en los municipios Verapaz y Guadalupe, en el departamento San Vicente. Ese deslave, inició en la zona alta del volcán Chinchontepic en la cota 1800 msnm hasta la cota 640 msnm, un recorrido de 6 kilómetros desde el inicio del flujo hasta la parte final de la zona de depósito. A la entrada de Verapaz, el espesor del flujo fue de 2 metros.³Ver figura 1.6.

Origen del deslave (cota 1800 msnm) sobre los poblados Verapaz y Guadalupe

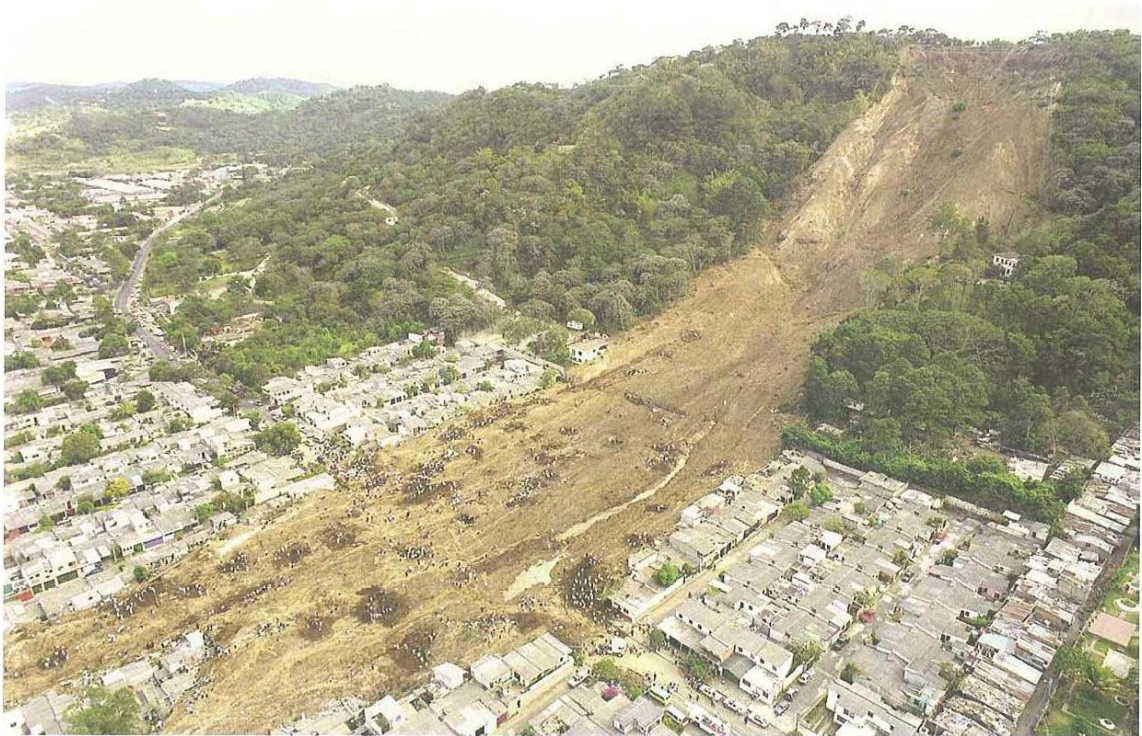
Figura 1.7 Deslizamiento en Las Colinas, ocasionado por el sismo del 13 de enero de 2001

epicentro en la zona de subducción entre la Placa de Coco y la Placa del Caribe, localizado a 110 km Sur Oeste de San Miguel. Sus aceleraciones horizontales máximas fueron 0.458g (N-S) y 0.468g (E-W) y la vertical⁴ máxima fue 0.245g⁵; las aceleraciones fueron muy altas; en este caso, la componente vertical, su valor fue mayor que en la mayoría de casos ocurridos. El sismo provocó inestabilidad y finalmente la falla de la ladera ubicada en la zona sur de Santa Tecla, en la ladera norte de la Cordillera del Bálsamo, al pie, Colonia Las Colinas, generando un deslizamiento y flujo de tierra, una mezcla semilíquida de suelos areno-limosos y agua, que arrasó a su paso las viviendas que encontró al pie de la ladera, hasta alcanzar una longitud de 330 m, a partir del muro de contención que se ubicaba al pie. La zona de cabecera del deslizamiento presentó una superficie de rotura circular, con profundidad de 6 a 8 m, mientras que en el resto, el mecanismo fue traslacional⁶. El volumen de la masa deslizada fue de unos 90,000 m³.

Ver Figura 1.7.

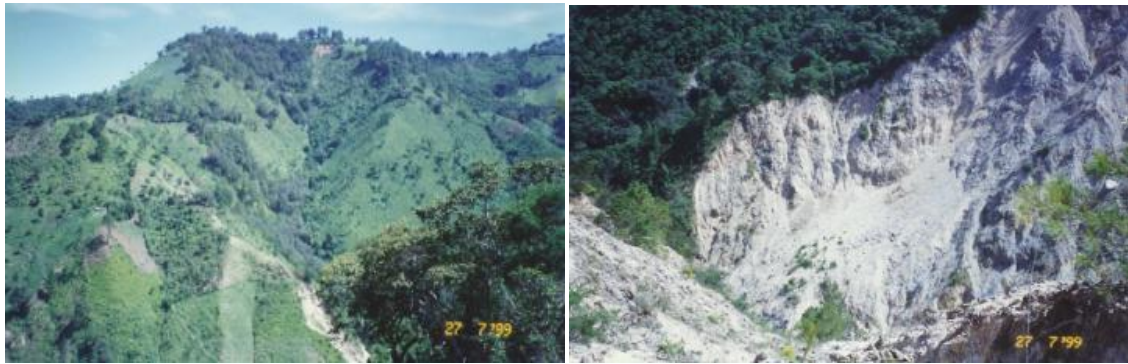
Figura 2.3 Terreno con topografía montañosa e irregular sumamente inestable. Cárcava La
Zompopera, Cerro Miramundo, Chalatenango.⁵

Las condiciones topográficas, influyen en la distribución del peso de las masas terro-
rosas de una ladera o talud, aumentando las fuerzas desestabilizantes que activan los
deslizamientos de tierra, al superar la resistencia al esfuerzo cortante entre dos estratos o
pseudo-estratos en contacto, deslizado y estable. Los terrenos con topografía irregular o
caótica son muy susceptibles a la ocurrencia de deslizamientos de tierra y deben ser
considerados como indicativos de inestabilidad, ya que estos terrenos tienen una
evolución morfológica más acelerada que otros con topografía uniforme o regular,
principalmente los conformados por productos volcánicos recientes. La figura 2.3,
ejemplifica una gran ladera en el cerro Miramundo, Chalatenango; cuya topografía ha
evolucionado rápidamente en un periodo de 50 a 60 años, formándose una cárcava⁴ con
dimensiones estimadas de 500 m de ancho, 1500 m de largo y 120 m de profundidad,

ubicada en un terreno montañoso con inclinación mayor que 70 grados.

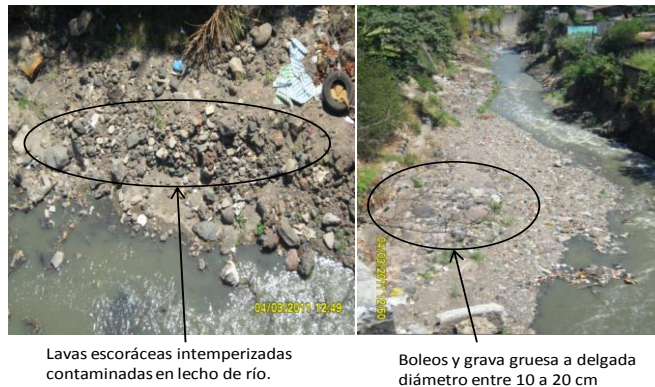
Figura 2.8 Estructura Geológica en cauce de la Quebrada El Arenal, en las cercanías del Barrio Candelaria, San Salvador.

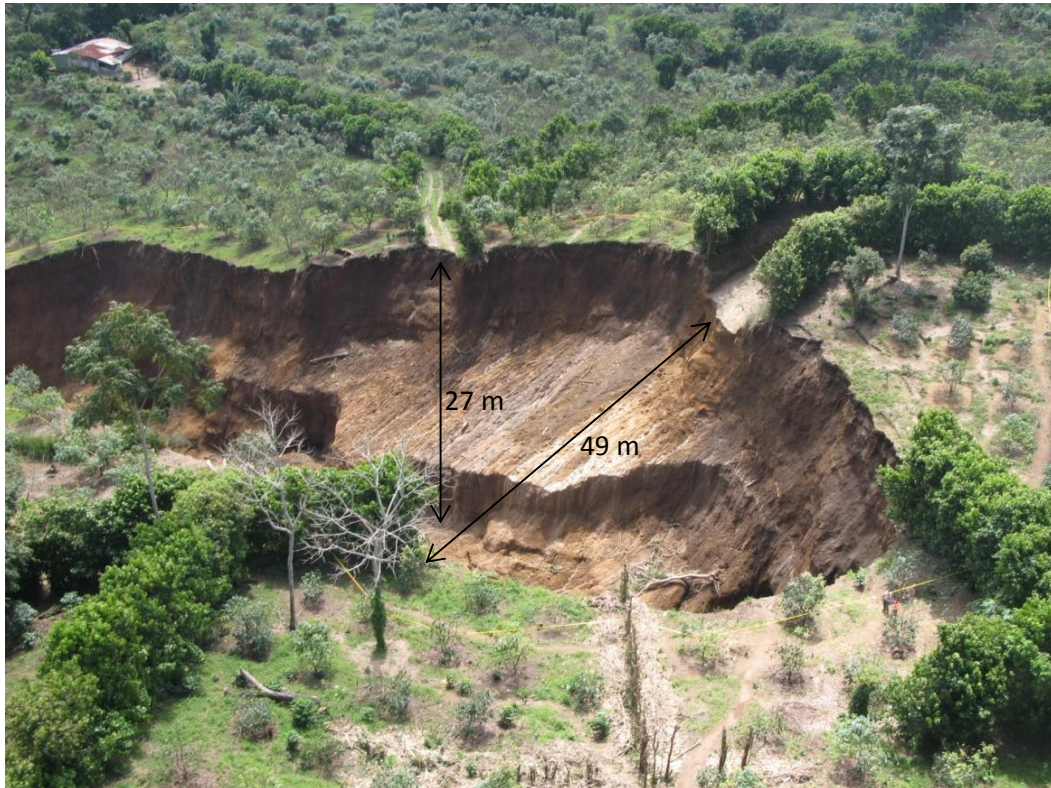
Figura 2.10 Deslizamiento de Tierra ocurrido durante Depresión Tropical DT 12E, en Cantón San Antonio, Comasagua.

de origen volcánico y las capas superiores tienen alta permeabilidad, la infiltración de lluvia fue máxima, ocasionando afloramiento de varios nacimientos de agua que activaron el movimiento de tierra, ver figura 2.10.

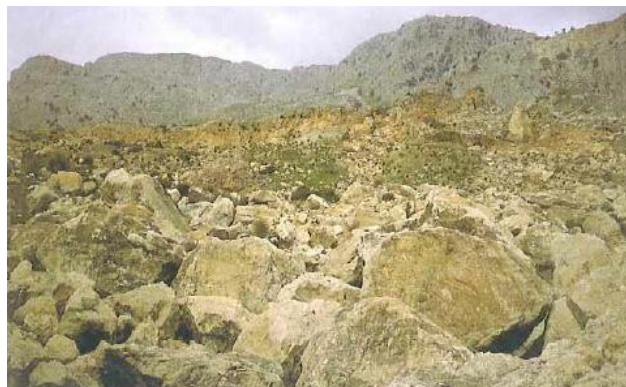
Figura 2.15 Colada de bloques rocosos provenientes de los macizos que aparecen al fondo

Las figuras 2.14 y 2.15 muestran ejemplos de coladas de barro y de bloques rocosos respectivamente. Las coladas de barro o tierra (mudflow o earthflow) se dan en suelos predominantemente finos y homogéneos; la pérdida de resistencia del suelo se da por saturación de éste en agua.

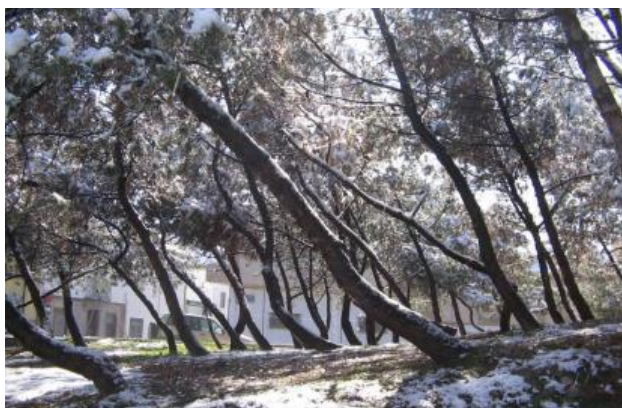
Figura 2.17 Se observa la inclinación de los árboles, debido a reptación

La reptación, es el movimiento superficial lento o muy lento, de las superficies de laderas o taludes, algunas veces casi imperceptibles, afectando a suelos y rocas alterados, provocando deformaciones permanentes, manifestándose éstas al cabo del tiempo, en la inclinación o falta de verticalidad de los árboles, vallas, muros, postes, etc. Estos fenómenos son detectados y valorados, visual o cuantitativamente en las laderas. La reptación es un indicador del efecto incipiente de creep²⁰ en los suelos²¹. Ver figura 2.17. La solifluxión es un movimiento producido por los procesos hielo-deshielo, debido a los cambios de temperatura o estacionales, afectando el contenido de agua en suelos finos. Afecta igualmente a la zona más superficial de las laderas, y glaciares.

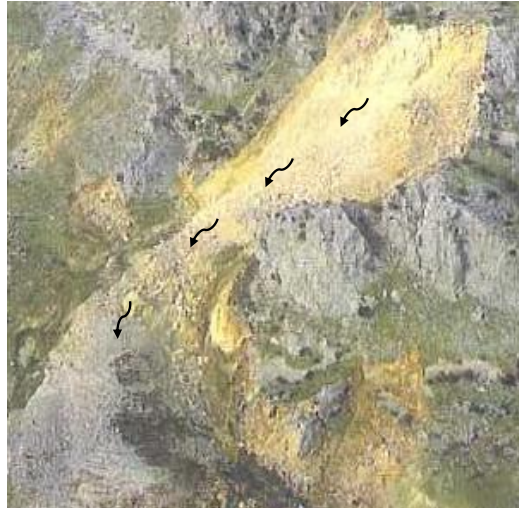
Las avalanchas son el resultado de deslizamientos o desprendimientos de rocas de gran magnitud que por las pendientes fuertes y rocas muy fracturadas, descienden desde la ladera a gran velocidad en zonas abruptas, a unos 100 km/h, incluso, si las masas de tierra o roca estuvieran completamente secas y sueltas, casi sin fricción, dando lugar a facilitar la rapidez del derribamiento rocoso. El agua de precipitación pluvial o deshielo, movimientos sísmicos y erupciones volcánicas, activan estos procesos. En ambientes glaciares, los depósitos morrénicos son propensos, pueden bajar en avalancha, y en ambientes volcánicos, las acumulaciones piroclásticas recientes o más recientes, al soltarse también en pendientes fuertes, ocasionan este tipo de evento natural.

Figura 2.19 Avalancha rocosa

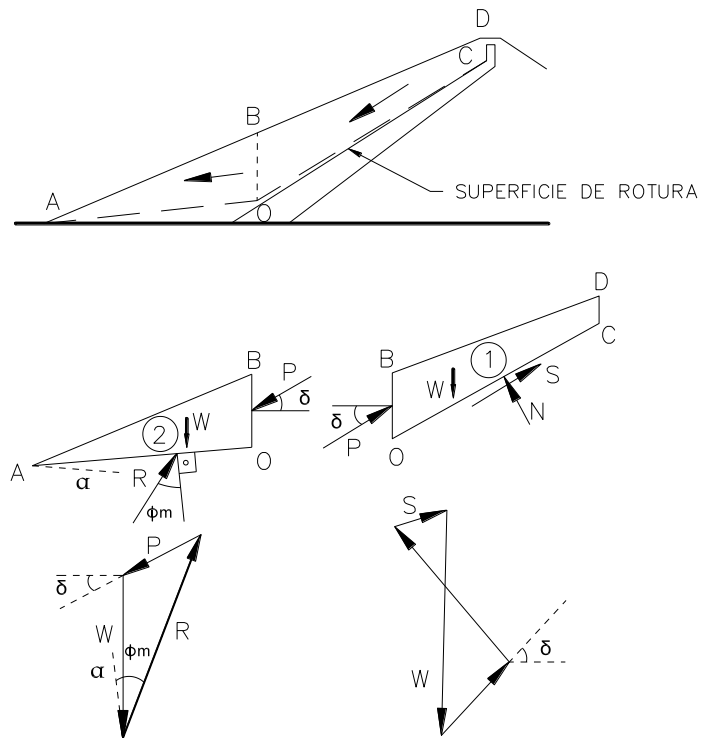
Figura 2.23 Superficie de rotura poligonal, masa de suelo dividida en rebanadas verticales con sus diagramas de cuerpo libre y triángulo de fuerzas.

Es frecuente suponer $\delta = 0$, es decir, que los empujes entre bloques son horizontales, aunque en el caso de presas de tierra se suele asumir cierto valor de δ , igual a ϕ_m como máximo, para representar mejor la cinemática del problema.

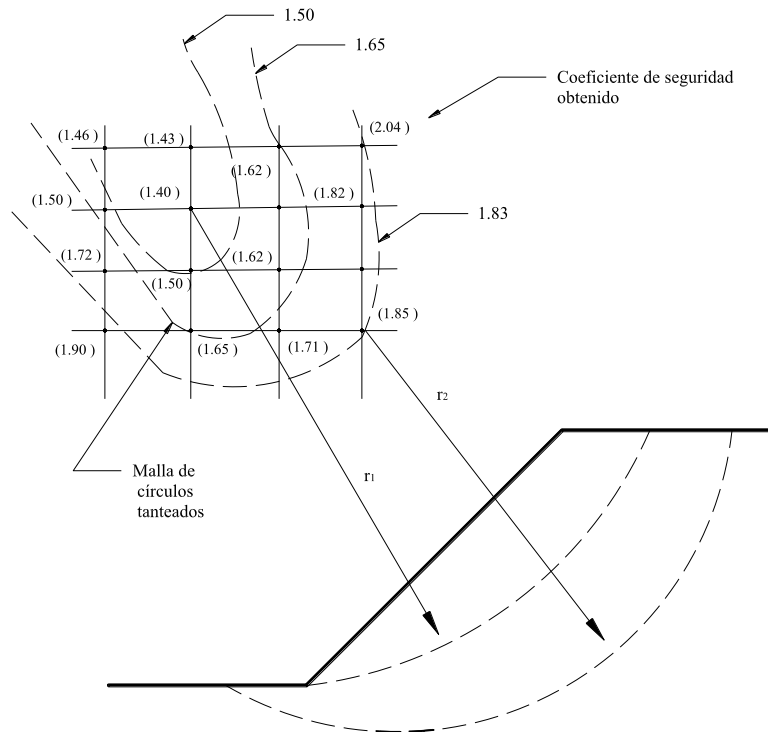
Figura 2.25 Tanteo con diversos círculos de diferentes centros y radios para obtener el coeficiente de seguridad mínimo, $F_{\text{mín}}$

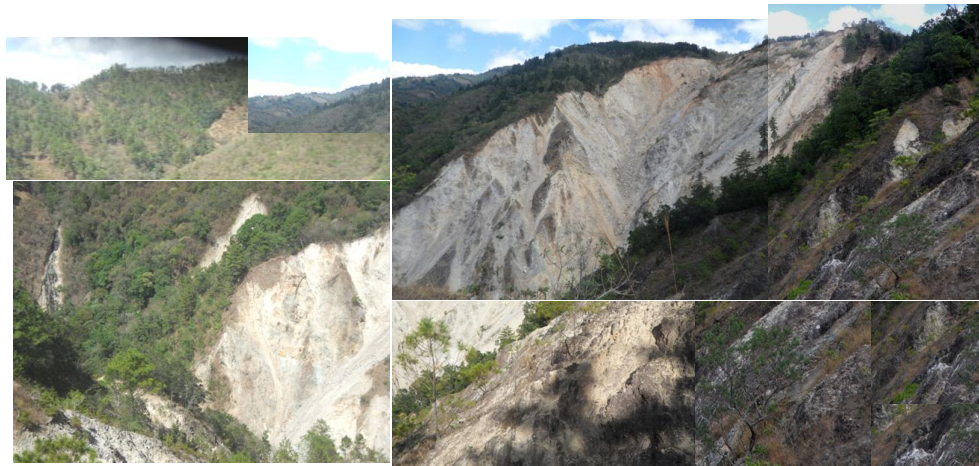
Figura 2.26 Reconstrucción fotográfica de vista general desde la carretera que va de La Palma a las Pilas y alrededores; la carretera pasa justo en el borde superior de la cárcava La Zompopera.

vegetación de pinos, el costado sur se encuentra deforestado. La figura 2.26 muestra la cárcava La Zompopera.

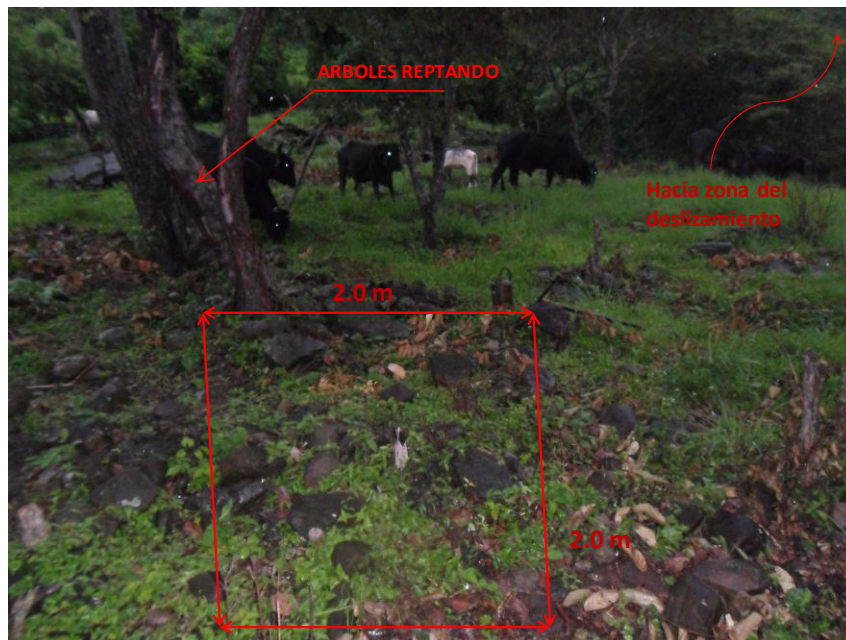
Figura 3.15. Superficie de la ladera donde se contabilizó la distribución de las rocas incrustadas superficialmente, de diversos tamaños.

A unos 930 msnm, se hizo un muestreo superficial, donde se contó una distribución colmada de rocas de tamaños grandes, diámetro mayor que 50cm, rocas de tamaños medianos, diámetro de 13 a 25cm, rocas de tamaños pequeños, diámetros de 8 a 12cm, rocas de tamaños muy pequeños, diámetros menores que 8cm. El conteo de las rocas se hizo sobre una superficie de ladera de 2.0m x 2.0m, y se calculó la cantidad y porcentajes distribuidos superficialmente, según tamaños, de rocas por unidad de superficie. La tabla 3.4 muestra las cantidades, en unidades, y porcentaje de rocas sobre la superficie cuadrada de la ladera, de 2.0m de lado. A manera de estimar a grosso modo el porcentaje de rocas con cierto tamaño, basado en cantidades de rocas y no en base a peso, se elaboró la curva de tamaños de rocas de los boleos y cantos rodados vistos sobre la ladera, en una superficie cuadrada de 2.0m de lado, ver figura 3.14. Esto, para explicar e interpretar condición de deslizamiento, estabilidad e impactos.

La figura 3.15 muestra la superficie de ladera donde se contabilizaron las rocas de diversos tamaños.

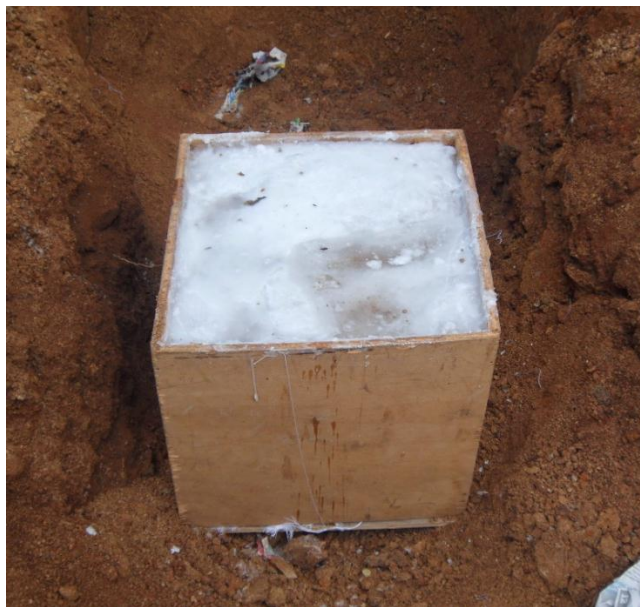
Figura 3.16. Protección in situ de la muestra inalterada de suelo.

La muestra inalterada de suelo (I), color café claro, fue extraída in situ, durante la visita de campo realizada el sábado 09 de junio de 2012 a profundidad de 2.5 a 3.0 m, desde la superficie de la corona del talud, en el costado suroeste del deslizamiento de tierra en el cerro La Burrera.

Estudios de Laboratorio. Según el Sistema Unificado de Clasificación de Suelos, S.U.C.S., este suelo se clasifica como “CH” o arcilla densa arenosa de alta plasticidad, o y según la AASHTO es tipo A - 7 - 5 (32). Gravedad específica $G_s = 2.66$, logra su peso volumétrico seco máximo $\gamma_{smax} = 1430 \text{ kg/m}^3$ con una humedad óptima de 30%, ver anexo 3.8. Esta muestra tenía humedad natural, de campo, 46.33%; peso volumétrico húmedo 1721 kg/m^3 y peso volumétrico seco 1176 kg/m^3 . La figura 3.16 es la muestra parafinada, un cubo extraído del espesor de suelo inalterado labrado, introducido en una cubeta hueca hecha de madera para su protección durante el transporte.

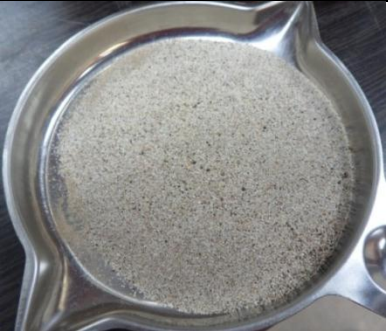
<p>Muestra alterada No. 1/2H, secada al horno luego de hacer las lecturas para Hidrometría, previo a ser tamizada.</p>

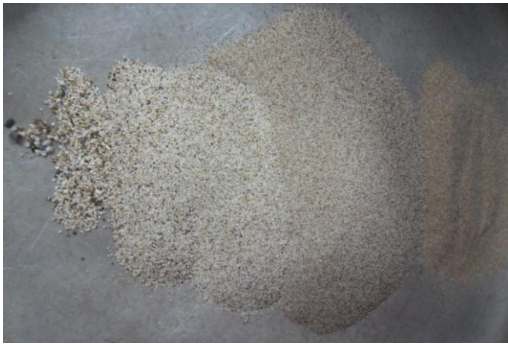
<p data-bbox="367 709 829 730">20 40 60 100 200 P200</p>	<p data-bbox="932 348 1438 569">Muestra alterada No.1/2H, Hidrometría. Separación por tamices. De izquierda a derecha: Retenido en malla No.20, 40, 60, 100, 200, pasante de la No.200. A la fracción que pasa la malla No. 200 se debe sumar la pérdida de suelo por lavado.</p>

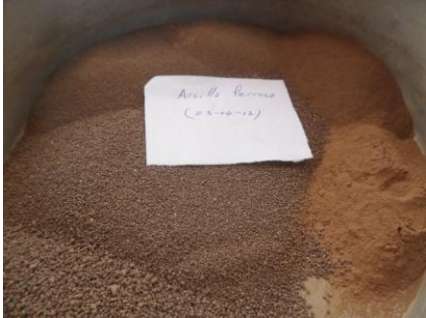
<p data-bbox="932 1167 1438 1461">Muestra alterada No.1/2, secada al horno y separada por tamices. Se hizo un mejor desmenuzamiento de los grumos. De izquierda a derecha en sentido horario: Retenido en malla No.20, 40, 60, 100, 200, pasante de la No.200. A la fracción que pasa la malla No. 200 se debe sumar la pérdida de suelo por lavado.</p>

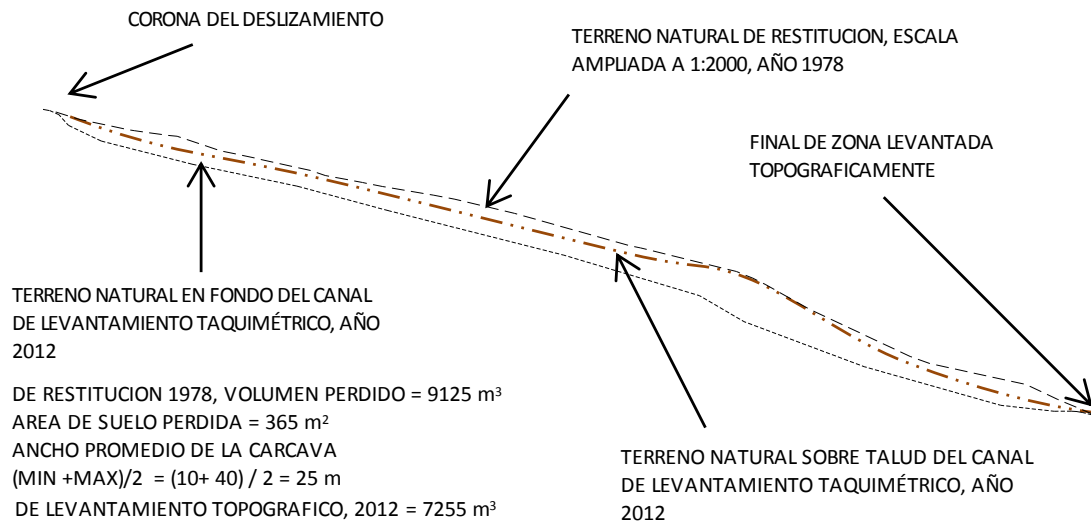
Figura 4.7 Esquema de diferencia en terreno natural del año 2012 a 1978, sin escala.

Para el cálculo de la tasa de erosión, se requiere la cuantificación de seis factores por un tiempo prolongado (por lo menos de 2 a 3 años) y bajo condiciones específicas de control de sedimentación y arrastre, estos son, factor de erosividad de la lluvia, factor de erosionabilidad del suelo, factor de longitud y grado de pendiente, factor de cultivo o cobertura vegetal, factor de prácticas mecánicas; la estimación de estos factores se sale del alcance de este trabajo de graduación, por esto, únicamente se ha comparado el volumen de suelo y rocas perdido en el área del deslizamiento, utilizando la topografía obtenida con la restitución (año 1978) y la obtenida en campo con el levantamiento taquimétrico (año 2012), el volumen perdido es la resta del volumen calculado que fue deslizado y el volumen calculado con la superficie de la restitución, ver figura 4.7.

Obteniendo el volumen superficial erosionado en 34 años, 1870 m³. Resultando una tasa de erosión de 55 m³ / año, equivalente a 64.7 toneladas de pérdida de suelo por año (peso volumétrico seco, 1176 kg/m³), este valor es solo un indicativo, a falta de un estudio detallado, donde se determine la tasa real de erosión.

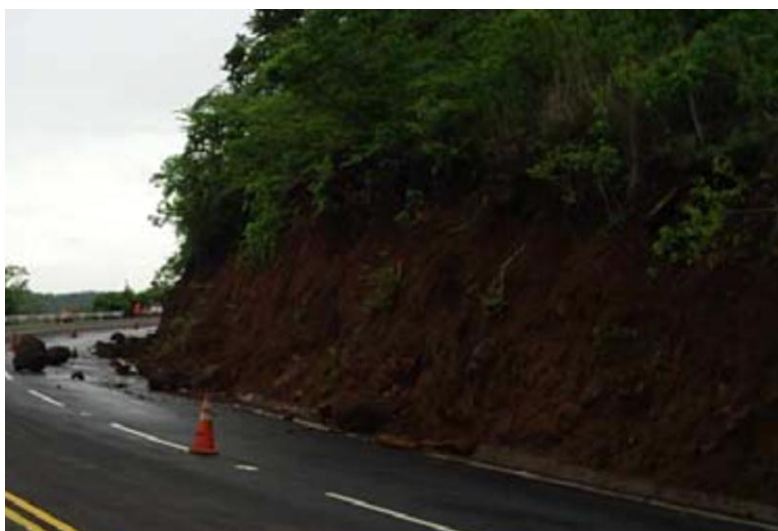
Figura 5 Deslizamiento de tierra en carretera Panamericana, cerca de Quebrada Seca, debido a Depresión Tropical Adrián.

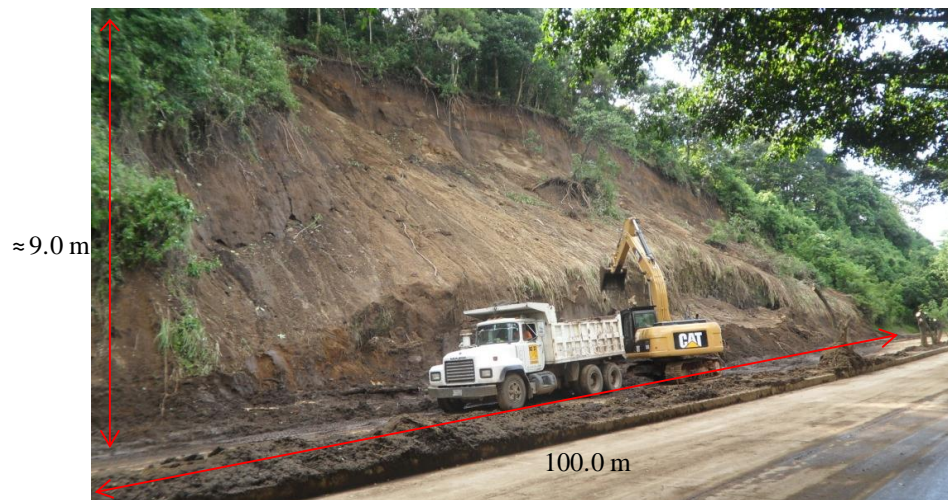
Figura 18 Derrumbe de 1,200 m³, 9.0 m de altura y 100 m de longitud sobre el bulevar Sur, municipio Santa Tecla, departamento La Libertad, debido a Depresión Tropical 12 E.

Respecto a impactos sociales, hubo 35 personas fallecidas; 59,854 personas evacuadas; 640 albergues activos. También hubo impactos negativos a la infraestructura nacional, dejando 1,209 viviendas afectadas, 328 viviendas destruidas, 690 centros escolares afectados, 201 centros de salud afectados, 94 calles afectadas, 44 carreteras afectadas, una calle destruida, 27 puentes afectados, 8 puentes destruidos, 113 comunidades aisladas y 41 comunidades sin agua potable²⁶. Algunos puentes colapsados fueron: La Reforma, ubicado en el tramo Termos del Río, a un kilómetro al norte del desvío Carretera Panamericana, La Libertad; Puente Ateos, en el km 31 carretera hacia Sonsonate, sobre río Talnique, cantón Ateos, La Libertad; Puente Copapayo, sobre río Copapayo, Sonsonate; puente sobre río Sucio, a 12 km del desvío a San Pablo Tacachico, La Libertad. El derrumbe ocurrido sobre el bulevar Sur, municipio Santa Tecla, durante la depresión tropical 12 E, se muestra en la figura 18.

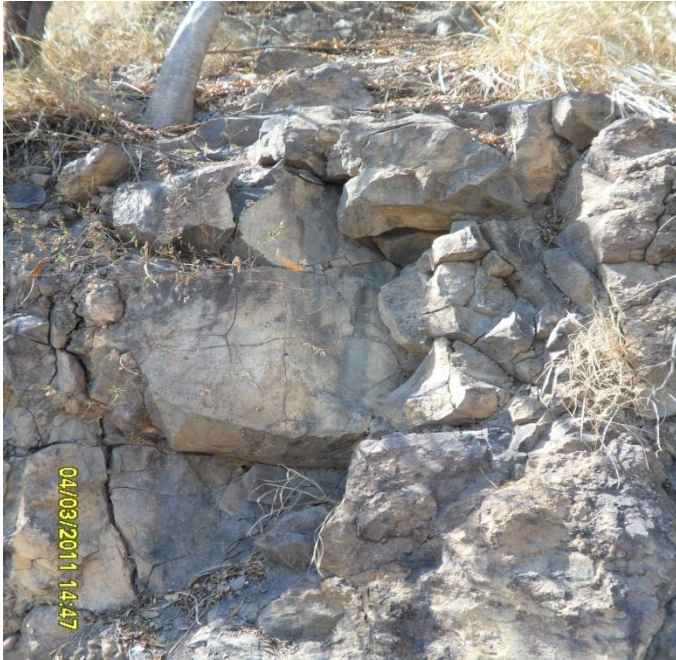
Fotografía 7

PUNTO No. 4.1

Se aprecian fracturas (clastos) en rocas basálticas debido a sismicidad y tectonismo. Afloramiento formado por rocas basálticas en la parte superior del talud, con escoria volcánica en la parte media y material andesítico al pie.

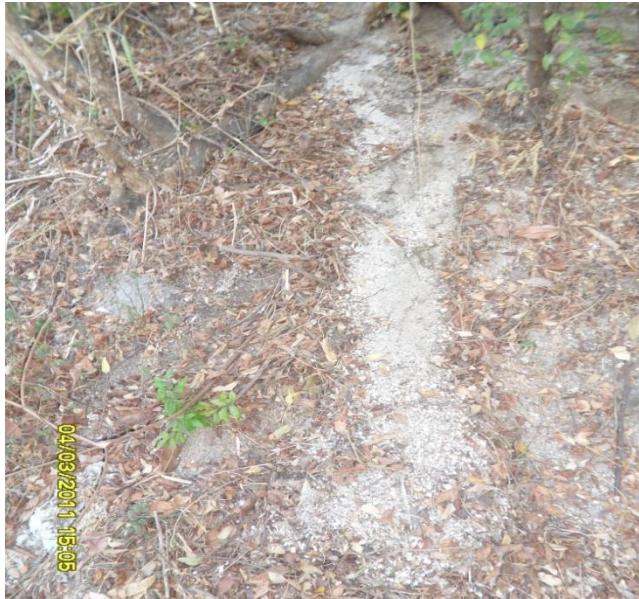
Fotografía 9

PUNTO No. 4.2

En el cuerpo del talud, se observan pomes (sílice), intercaladas con cenizas muy finas.

Ubicación: Final 17 Av. Sur, hacia colonia Costa Rica.

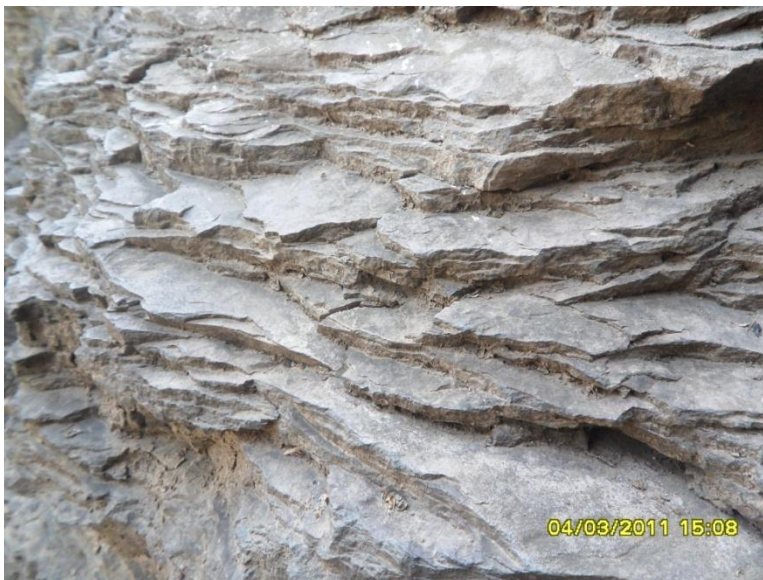
Fotografía 10

PUNTO No. 4.2

Al pie del talud, lavas basálticas foliadas fracturadas, diaclasas por tectonismo

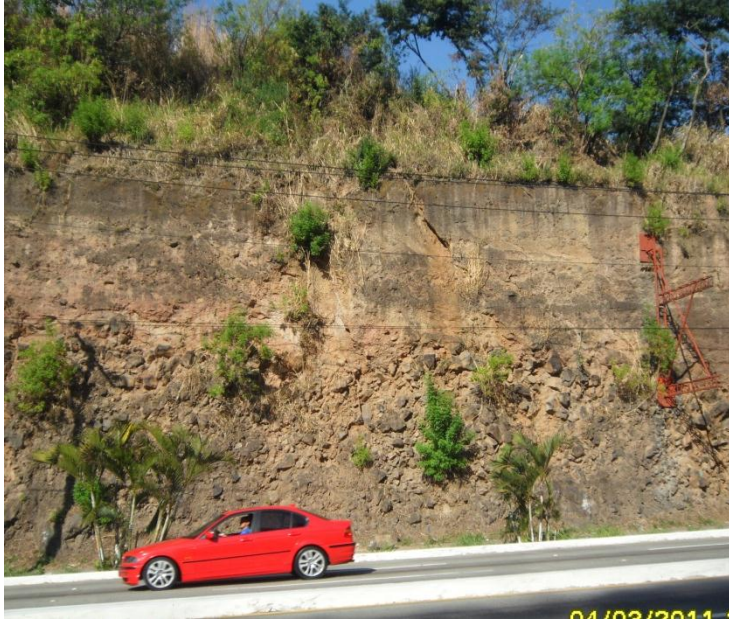
Fotografía 11

PUNTO No. 5.1

En el tercio superior del talud, tobas piroclásticas efusivas; al pie, material de talús debido a desmoronamiento.

Altura aproximada: 10 a 12 m

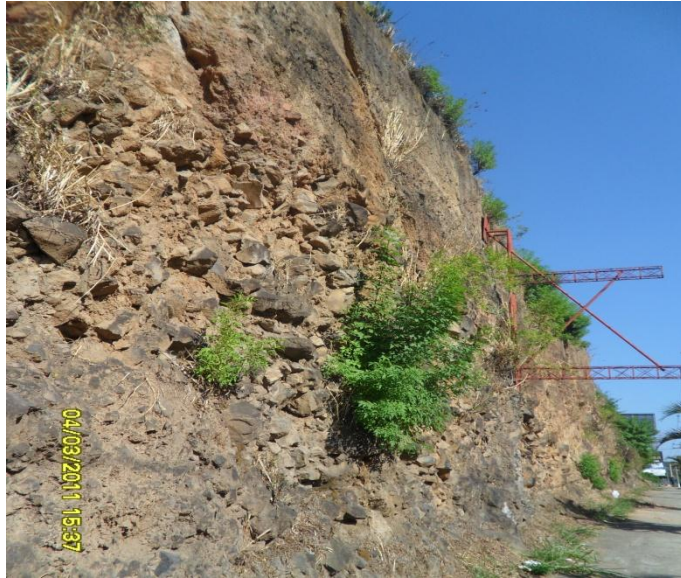
Fotografía 12

PUNTO No. 5.1

Sobre este talud, se localiza el Centro Urbano Monserrat.

Hay pequeños desmoronamientos de material debido a vibraciones generadas por el tránsito diario de vehículos, precipitaciones de lluvia, temblores.

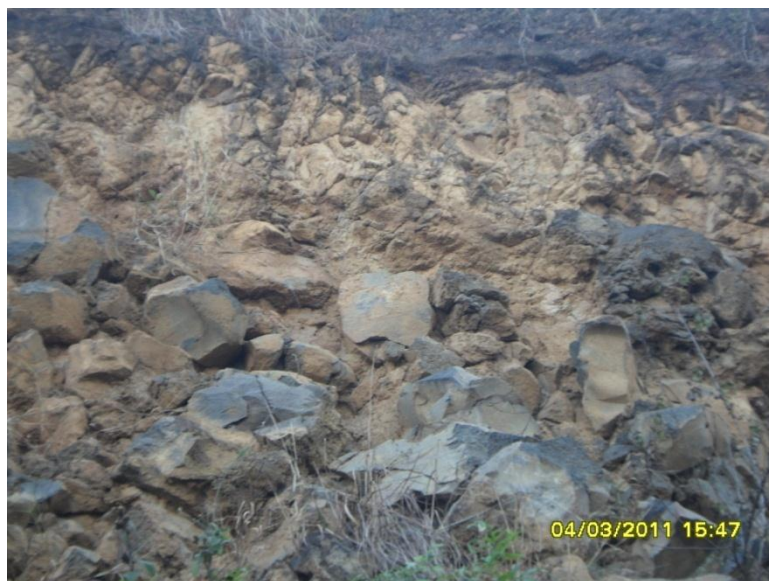
Fotografía 13

PUNTO 5.2

En el extremo opuesto de la carretera (según fotografía 11), se encuentra una ladera con aparente estabilidad.

Litológicamente, formada por aglomerados basálticos en matriz terrosa, en la parte inferior de la ladera con altura aproximada 20 a 30 m; mientras que en la parte superior, lateritas piroclásticas con altura aproximada 20 a 30 m.

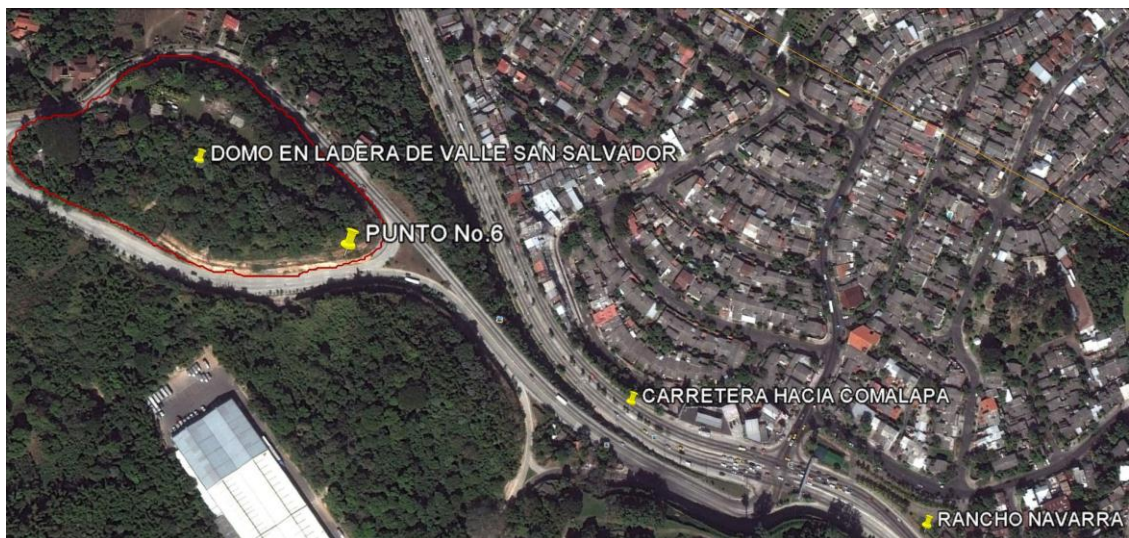
Fotografía 15

Vegetación natural solamente en la corona.

Fuerte pendiente del talud, casi 90 grados.

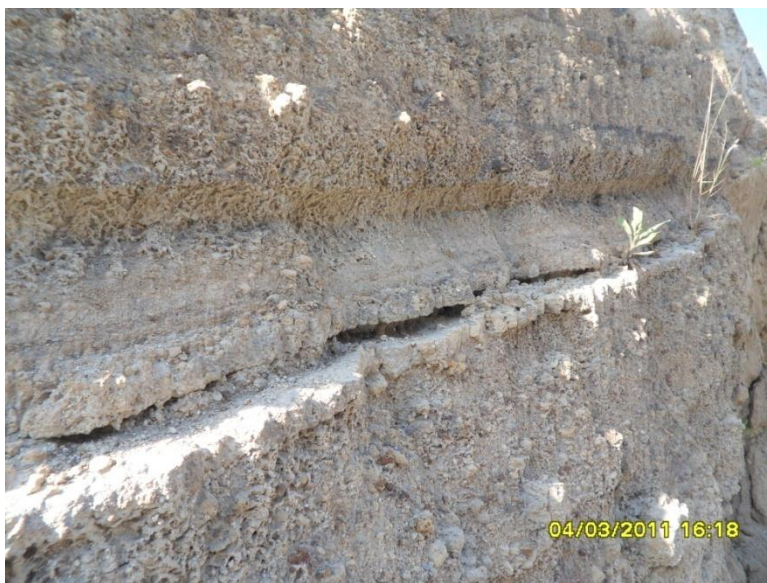
Fotografía 16

PUNTO No. 6

Se observa la degradación de este material debido al agua, poca resistencia y alta porosidad.

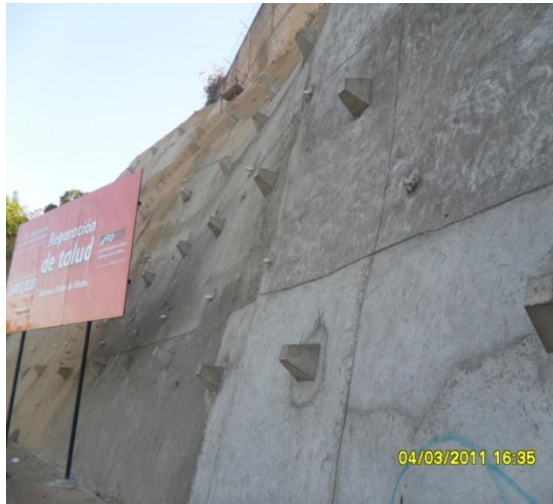
Fotografía 17

Ladera, aproximadamente 25 a 30 m de altura. Ladera está formada por suelo arcillo-arenoso que, con el aumento de la presión intersticial debido al agua, genera mayores empujes, por lo que fue necesario construir un muro de concreto lanzado con anclajes mecánicos. Se observan cabezales de los anclajes. Siempre que talud o ladera esté sobre una curva, robustecer el tercio medio de la misma, ya que es zona de deslizamientos debido a cuña crítica. Sobre la corona de la ladera, se ha construido un muro de

protección de la urbanización Altos y Villas de la Cima. Costo de la obra: US\$403 828.00. Año de construcción: 2010. La figura 17 es el punto No.7.

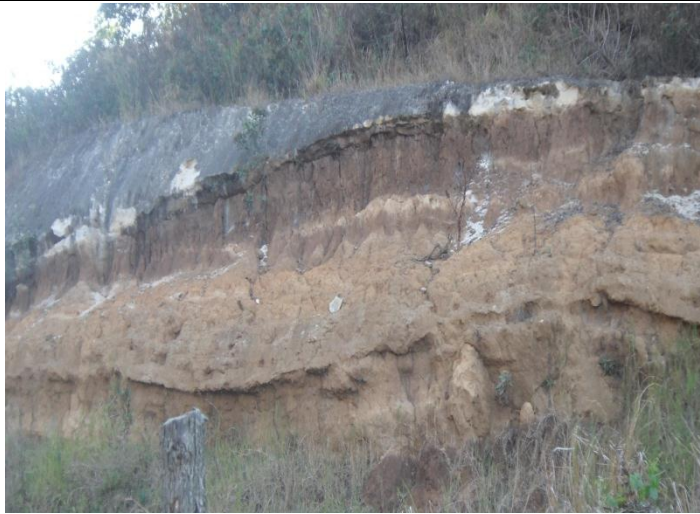
Fotografía 20

PUNTO No. 9

No porque cambia de color es necesario que sea otro estrato; al contrario, en este caso son pseudo estratos. Lo que cambia es el contenido de humedad, consolidación.

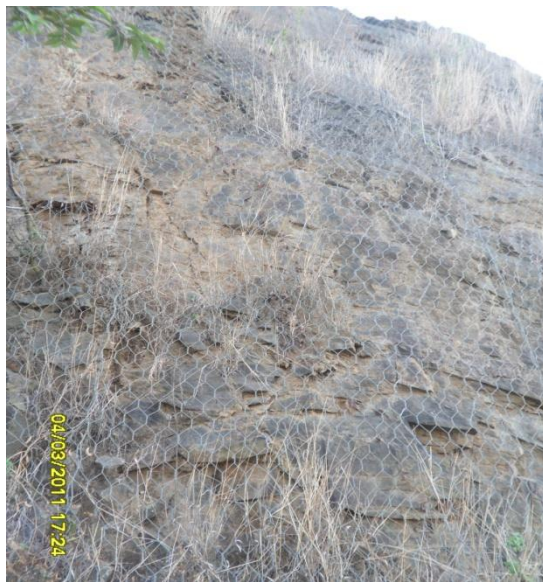
Fotografía 22

PUNTO No. 10

Tobas inestables en la parte superior del talud debido a que roca basal subyacente está fracturada. La fracturación de la roca basal es un efecto del tectonismo característico de la zona, por lo que se ha protegido el talud con malla metálica en toda su altura para evitar que los clastos caigan sobre la calzada y acera peatonal.

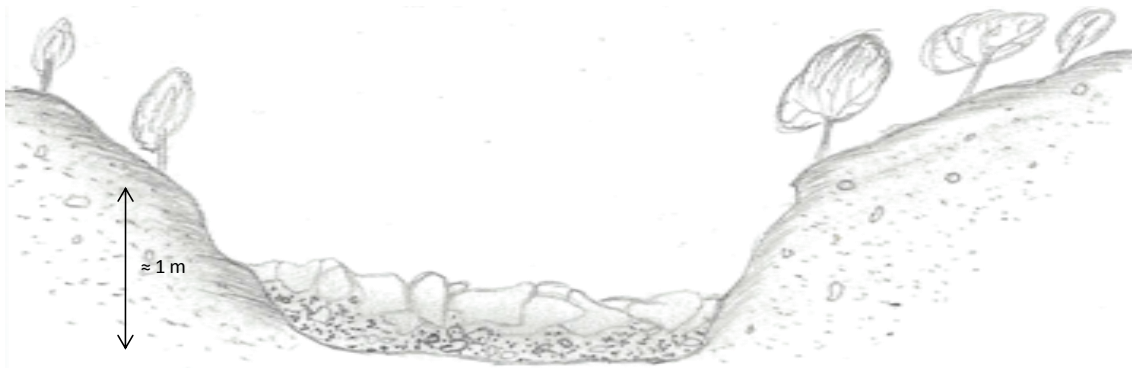
Figura 6 Cauce Río Barilla, cercano al paso con el badén del camino, ambiente volcánico muy húmedo.

P1. Sobre río Barillas, en su cauce, se encuentra colmado de roca derrubada y arrastrada desde superficies de laderas del volcán Guazapa. Grandes boleos hasta 1m de diámetro, basaltos y andesitas, sueltas y trabadas entre sí por arrastre, acondicionadas al azar, naturalmente según su propia dinámica en el tiempo. El río Barillas es permanente, y en verano la lámina de agua va de 0.20 a 0.30 m y en invierno alcanza unos 2m de alto en su cauce donde se forma el Basin mas propicio, por ejemplo al paso del camino que lo intercepta en el badén.

P2. Cauce del río Barillas donde se detecta roca basáltica foliar en su lecho en forma de flujo subyaciendo un espesor de suelos arcillo-arenosos de peniplanicie extendida del volcán o fadas de Guazapa. Ver esquema.

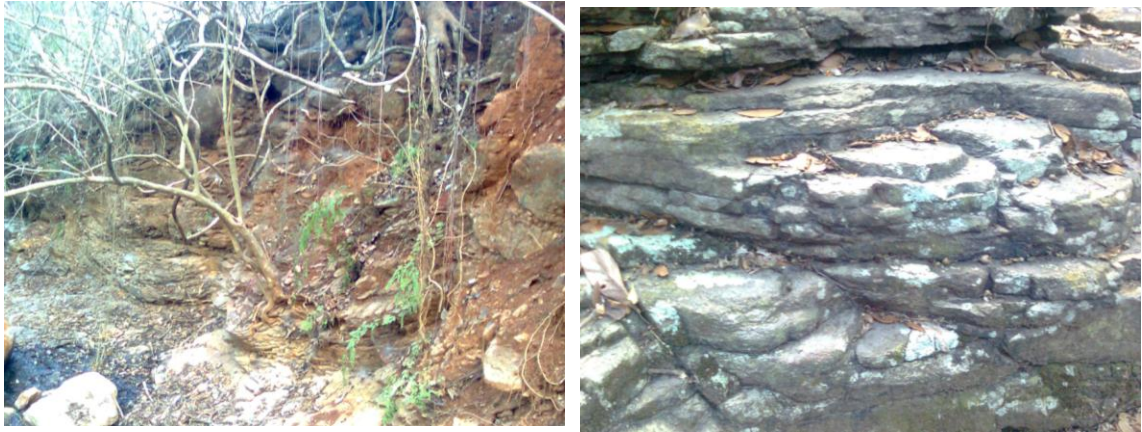
P3. A través del cauce aguas más abajo, se logra diferenciar e identificar más exactamente la estructura y composición, estados y condiciones, de los componentes y espesores de suelos y rocas que sustentan las laderas que llegan al río Barillas desde la cima hasta más abajo de su ladera como lo indican las fotografías de la figura 8:

Figura 8 Lecho de roca foliar muy fracturada y meteorizada, ondulaciones y fracturamiento brechoso por tectonismo y vulcanismo, clastos gruesos, basalto negro muy intemperizado, casi desde superficie hasta el lecho del río barilla, margen oriente.

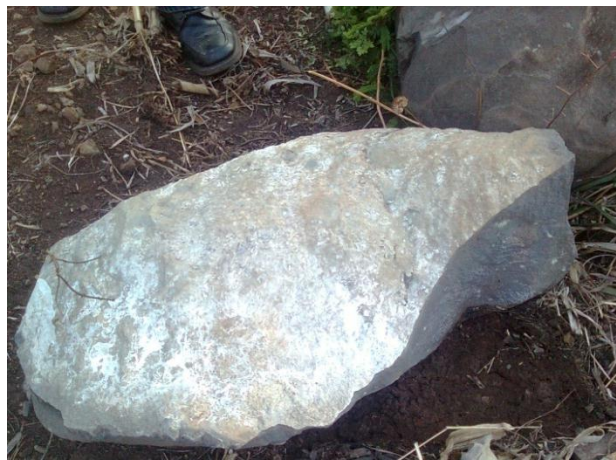
Figura 10 Roca fonolítica de unos 60 cm de longitud, ubicada en la cumbre del Cerro La Campana.

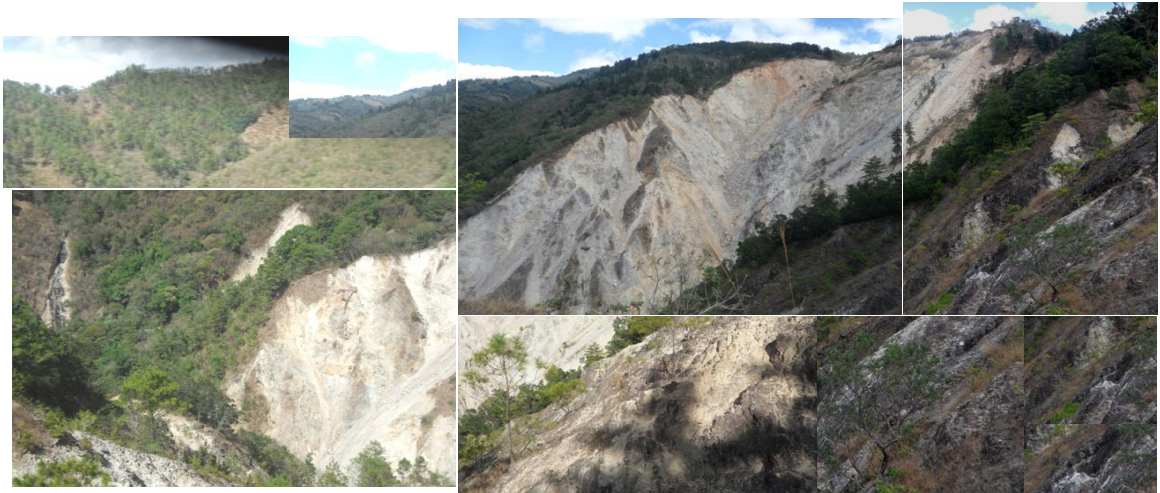
Figura 3b. Cárcava La Zomopera. Año 2012.

y su morfología está evolucionando en deterioro aceleradamente, con el avance incontrolable de la cárcava La Zompopera, siendo esta cárcava, en Centroamérica, la de mayores dimensiones; 500 m de ancho, 1500 m de largo, 120 m de profundidad, ver figura 3.

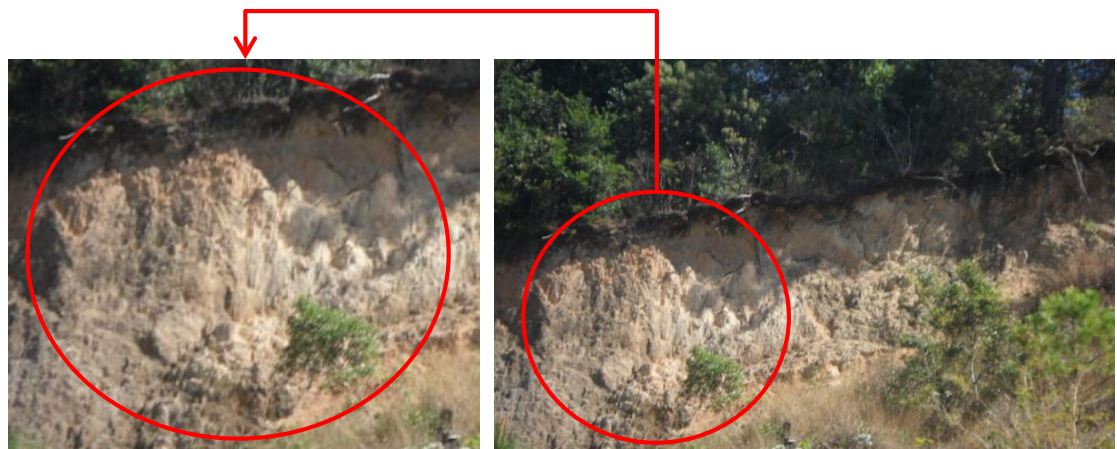
Figura 7. Corona de la cárcava. Se observa coloración parda oscura debido a la meteorización generalizada, oxidación y degradación del estrato superior, sub-yacente al estrato de orgánico. Hay vegetación superficial, tipo maleza, reptación lenta en tobas, perceptible en los arbustos.

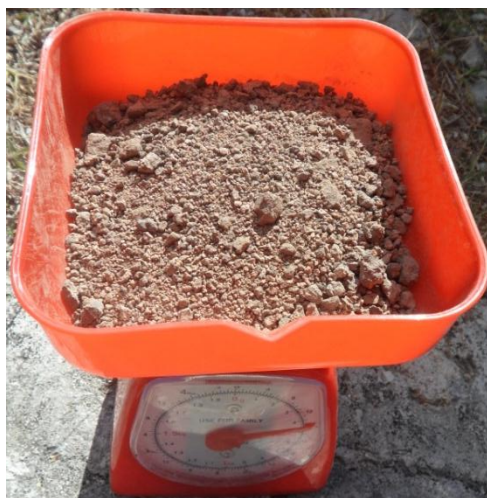
Fotografía 1. Muestra de toba, color café oscuro, posterior a secado para determinar humedad de campo.

DATOS	FOTOGRAFÍA														
<table border="1" data-bbox="326 510 792 837"> <thead> <tr> <th colspan="2">MUESTRA 1 (Color café oscuro)</th> </tr> </thead> <tbody> <tr> <td>W tara</td> <td>223.9g</td> </tr> <tr> <td>W humedo + tara:</td> <td>597.1g</td> </tr> <tr> <td>Wseco+tara:</td> <td>492.6g</td> </tr> <tr> <td>Wseco neto:</td> <td>268.7g</td> </tr> <tr> <td>Wagua:</td> <td>104.5g</td> </tr> <tr> <td>%humedad:</td> <td>38.9%</td> </tr> </tbody> </table> <p data-bbox="375 894 764 926">Profundidad: 0.00 m (superficial)</p> <p data-bbox="375 947 743 1031">Ubicación: cuerpo central de la cárcava.</p>	MUESTRA 1 (Color café oscuro)		W tara	223.9g	W humedo + tara:	597.1g	Wseco+tara:	492.6g	Wseco neto:	268.7g	Wagua:	104.5g	%humedad:	38.9%

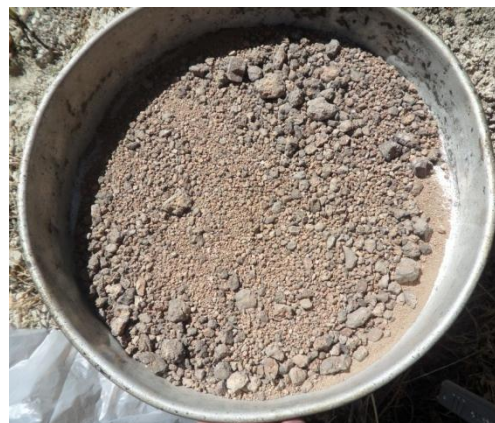
Fotografía 2. Muestra de toba, color café claro, previo a secar para determinar humedad de campo.

W tara	223.9g														
W humedo + tara:	597.1g														
Wseco+tara:	492.6g														
Wseco neto:	268.7g														
Wagua:	104.5g														
%humedad:	38.9%														
<table border="1" data-bbox="326 1197 792 1524"> <thead> <tr> <th colspan="2">MUESTRA 2 (Color café claro)</th> </tr> </thead> <tbody> <tr> <td>W tara</td> <td>160.9g</td> </tr> <tr> <td>W humedo + tara:</td> <td>445.2g</td> </tr> <tr> <td>Wseco+tara:</td> <td>419.9g</td> </tr> <tr> <td>Wseco neto:</td> <td>259.0g</td> </tr> <tr> <td>Wagua:</td> <td>25.3g</td> </tr> <tr> <td>%humedad:</td> <td>9.8%</td> </tr> </tbody> </table> <p data-bbox="375 1583 764 1614">Profundidad: 0.00 m (superficial)</p> <p data-bbox="375 1635 756 1719">Ubicación: cuerpo derecho de la cárcava.</p>	MUESTRA 2 (Color café claro)		W tara	160.9g	W humedo + tara:	445.2g	Wseco+tara:	419.9g	Wseco neto:	259.0g	Wagua:	25.3g	%humedad:	9.8%

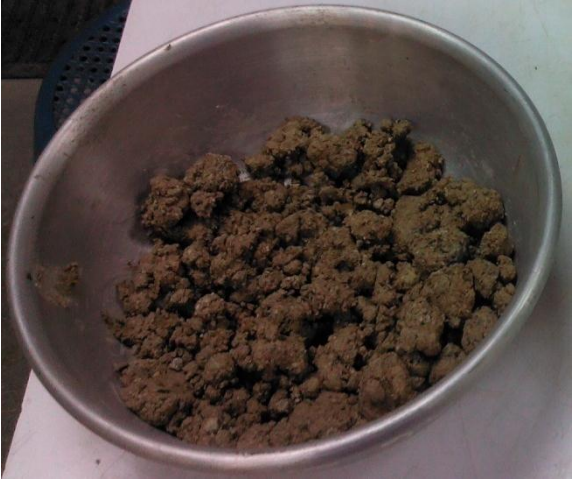
<p>Fotografía 1. Muestra #1a de tobas, color café oscuro, previo a secado al horno para determinar humedad del suelo.</p>
MUESTRA 1a (Color café oscuro)															
W tara	65.1g														
W humedo + tara:	273.0g

Wseco+tara:	219.6g														
Wseco neto:	154.5g														
Wagua:	53.4g														
%humedad:	34.6%														
<table border="1"> <tr> <td colspan="2">MUESTRA 1b (Color café oscuro) 07-02-12</td> </tr> <tr> <td>W tara</td> <td align="right">65.5g</td> </tr> <tr> <td>W humedo + tara:</td> <td align="right">261.8g</td> </tr> <tr> <td>Wseco+tara:</td> <td align="right">210.0g</td> </tr> <tr> <td>Wseco neto:</td> <td align="right">144.5g</td> </tr> <tr> <td>Wagua:</td> <td align="right">51.8g</td> </tr> <tr> <td>%humedad:</td> <td align="right">35.8%</td> </tr> </table> <p>Profundidad: 0.00 m (superficial) Ubicación: cuerpo central de la cárcava.</p>	MUESTRA 1b (Color café oscuro) 07-02-12		W tara	65.5g	W humedo + tara:	261.8g	Wseco+tara:	210.0g	Wseco neto:	144.5g	Wagua:	51.8g	%humedad:	35.8%

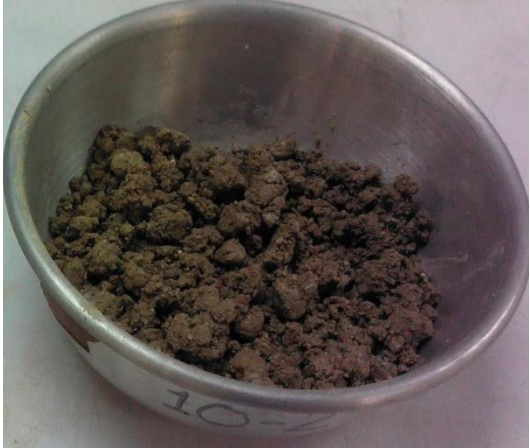
<p>Fotografía 2. Muestra #1b de tobas, color café oscuro, previo a secado al horno para determinar humedad del suelo.</p>

MUESTRA 1b (Color café oscuro) 07-02-12															
W tara	65.5g														
W humedo + tara:	261.8g														
Wseco+tara:	210.0g														
Wseco neto:	144.5g														
Wagua:	51.8g														
%humedad:	35.8%														
<p>Promedio de humedades: 35.2%</p> <p>NOTA: No hubo muestra de suelo, color café claro, para determinar humedad al horno.</p>

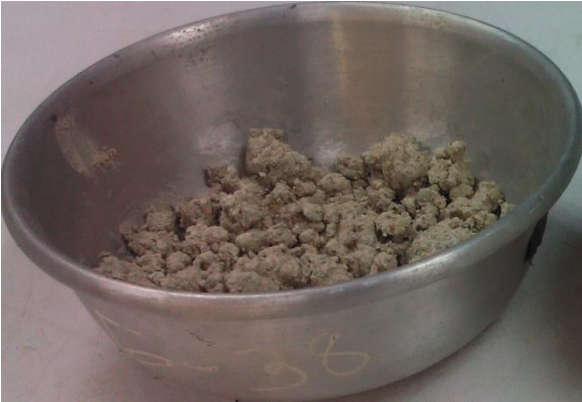
<p>Fotografía 1. Muestra #1c de tobas, color café oscuro, posterior a secado al horno para determinar humedad del suelo.</p>
MUESTRA 1c (Color café oscuro)															
W tara	65.1g

W humedo + tara:	273.0g														
Wseco+tara:	219.8g														
Wseco neto:	154.7g														
Wagua:	53.2g														
%humedad:	34.4%														
<table border="1"> <tr> <td colspan="2">MUESTRA 1d (Color café oscuro)</td> </tr> <tr> <td>W tara</td> <td align="right">65.5g</td> </tr> <tr> <td>W humedo + tara:</td> <td align="right">261.8g</td> </tr> <tr> <td>Wseco+tara:</td> <td align="right">209.9g</td> </tr> <tr> <td>Wseco neto:</td> <td align="right">144.4g</td> </tr> <tr> <td>Wagua:</td> <td align="right">51.9g</td> </tr> <tr> <td>%humedad:</td> <td align="right">35.9%</td> </tr> </table> <p>Profundidad: 0.00 m (superficial) Ubicación: cuerpo central de la cárcava.</p>	MUESTRA 1d (Color café oscuro)		W tara	65.5g	W humedo + tara:	261.8g	Wseco+tara:	209.9g	Wseco neto:	144.4g	Wagua:	51.9g	%humedad:	35.9%
