UNIVERSIDAD DE EL SALVADOR
FACULTAD DE INGENIERIA Y ARQUITECTURA
ESCUELA DE INGENIERIA CIVIL

**PROPUESTA DE SOLUCIONES TEMPRANAS
CON OBRAS DE INGENIERIA DE BAJO
COSTO; PARA MITIGACION DE RIESGOS Y
CONTROL DE VULNERABILIDAD, EN ZONAS
DE DESLIZAMIENTOS EN LADERAS DE
MONTAÑAS Y VOLCANES EN EL SALVADOR**

INGENIERO CIVIL

CIUDAD UNIVERSITARIA, AGOSTO DE 2012

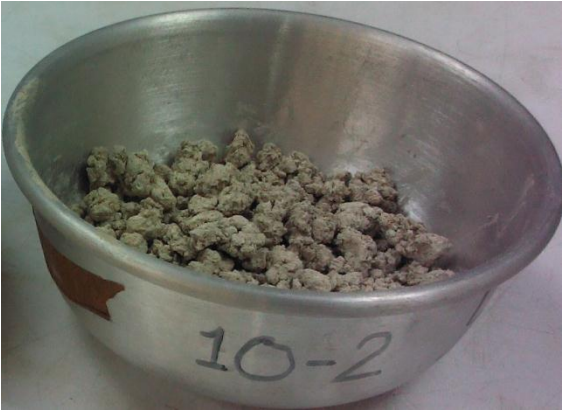
<p>Fotografía 2. Muestra #1d de tobas, color café oscuro, posterior a secado al horno para determinar humedad del suelo.</p>

MUESTRA 1d (Color café oscuro)															
W tara	65.5g														
W humedo + tara:	261.8g														
Wseco+tara:	209.9g														
Wseco neto:	144.4g														
Wagua:	51.9g														
%humedad:	35.9%														
<p>Promedio de humedades: 35.2%</p>															
<p>NOTA: No hubo muestra de suelo, color café claro, para determinar humedad al horno.</p>

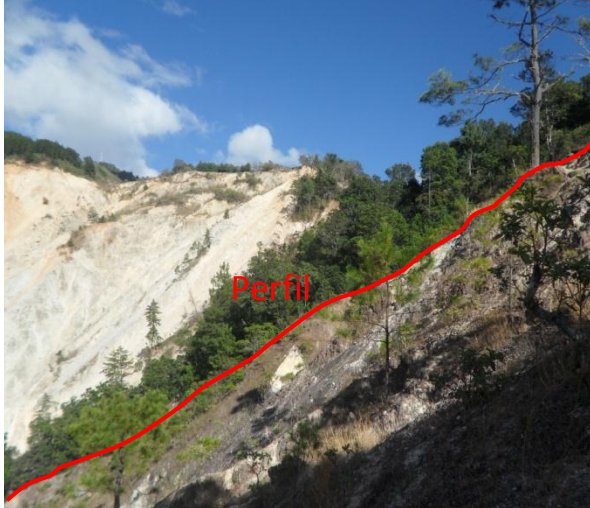
<p>Fotografía 1. Vista lateral del cuerpo derecho de la cárcava La Zompopera. Se observa vegetación del lugar con leve reptación.</p>

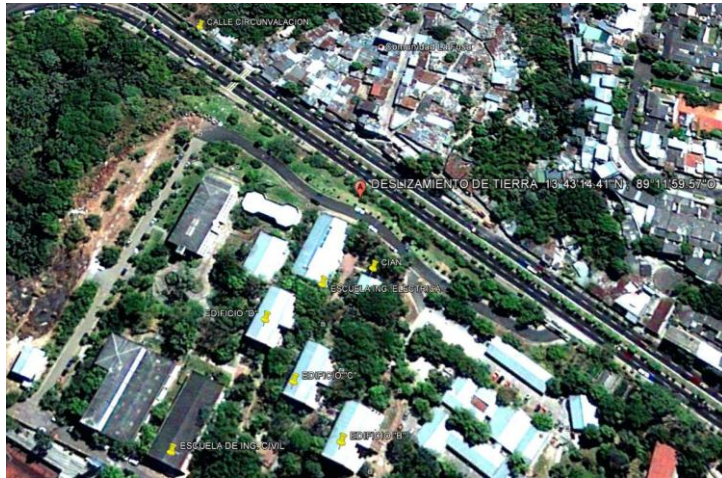
Figura 3. Esquema de ubicación del talud ubicado al sureste del parqueo de la Universidad de El Salvador.

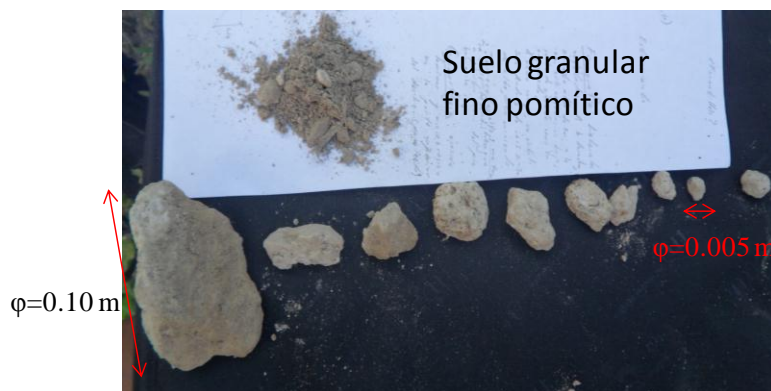
Figura 7. Ceniza volcánica (tierra blanca) y los diferentes tamaños de la pómez en la estructura terrosa, diámetro de 0.10 m a 0.005 m

El anexo 2 presenta los perfiles de los taludes, los dos aledaños y el talud donde ocurrió el deslizamiento de tierra. Estos perfiles contienen la pendiente longitudinal en los taludes a cada tercio de su altura, las longitudes leídas de campo para calcular dichas pendientes. La figura 7 muestra ceniza volcánica (tierra blanca) y los diferentes tamaños de la pómez en la estructura terrosa, diámetro de 0.10 m a 0.005 m.

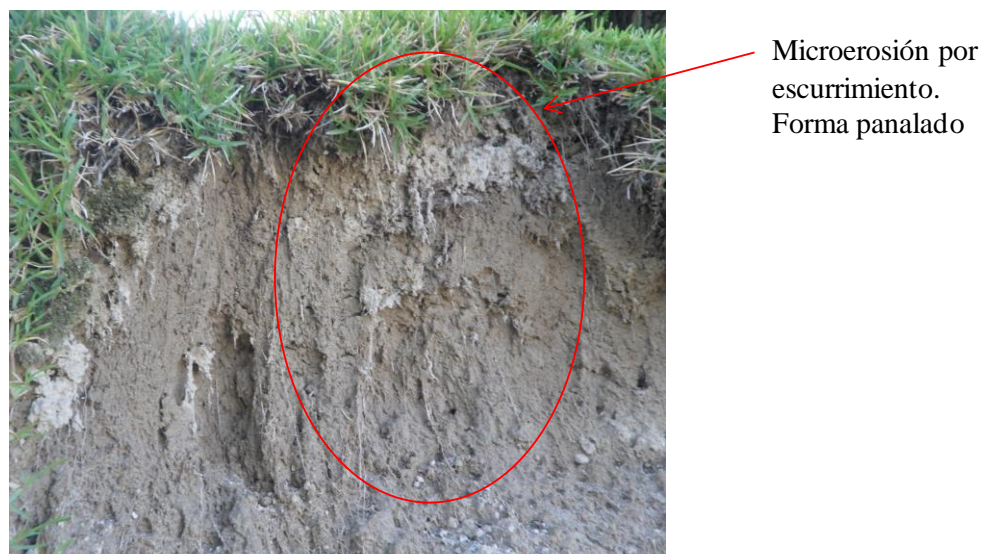
Figura 6. Parte superior del deslizamiento de tierra. Se observó microerosión, como panalado.

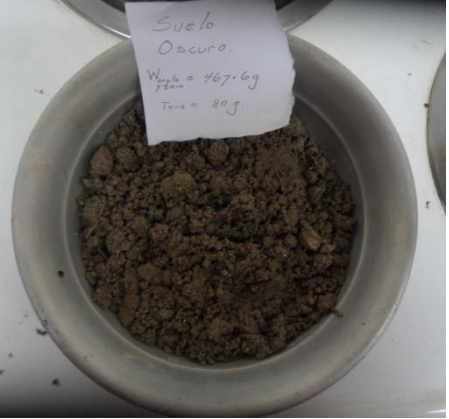
<p data-bbox="946 888 1373 1052"> Fotografía 1. Muestra de suelo, color café oscuro, previo a secar para determinar humedad de campo. </p>
MUESTRA 1 (Color café oscuro)															
W tara	80.0g

DATOS	FOTOGRAFÍA														
<table border="1" data-bbox="350 422 789 758"> <thead> <tr> <th colspan="2">MUESTRA 1 (Color café oscuro)</th> </tr> </thead> <tbody> <tr> <td>W tara</td> <td>80.0g</td> </tr> <tr> <td>W humedo + tara:</td> <td>467.6g</td> </tr> <tr> <td>Wseco+tara:</td> <td>371.4g</td> </tr> <tr> <td>Wseco neto:</td> <td>291.4g</td> </tr> <tr> <td>Wagua:</td> <td>96.2g</td> </tr> <tr> <td>%humedad:</td> <td>33.0%</td> </tr> </tbody> </table> <p data-bbox="375 814 751 951"> Profundidad: 0.00 m Ubicación: cuerpo izquierdo del deslizamiento de tierra. </p>	MUESTRA 1 (Color café oscuro)		W tara	80.0g	W humedo + tara:	467.6g	Wseco+tara:	371.4g	Wseco neto:	291.4g	Wagua:	96.2g	%humedad:	33.0%

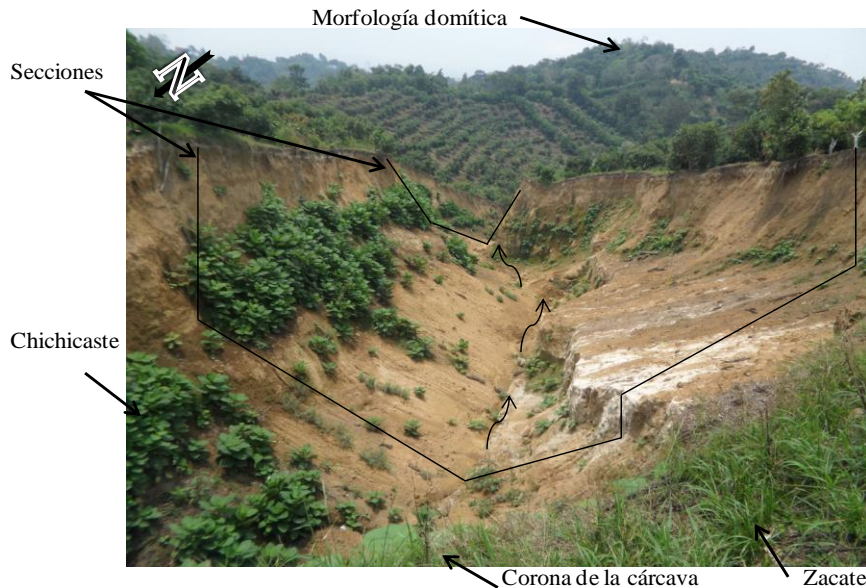
Figura 3 Ladera norte se aprecia a la izquierda y ladera sur a la derecha. Vegetación del lugar, zacate de baja altura, Chichicaste, morfología domítica del cerro Comasagua al sureste de la cárcava. Vista desde la corona, aguas abajo.

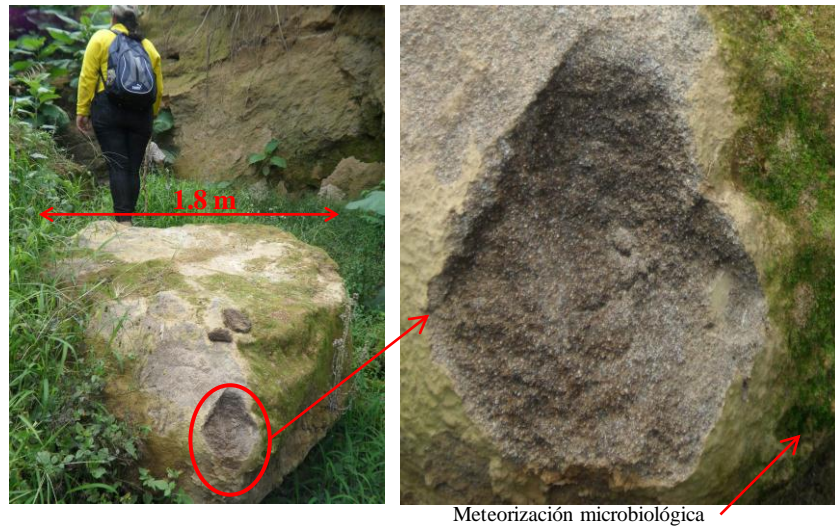
Figura 5 Arenisca que forma roca saprolítica, con presencia de bacterias que producen meteorización microbiológica, color verdusco. Ubicación al interior de la cárcava, a unos 160m desde la corona.

y limos rojos⁷. Lo anterior fue corroborado en campo y laboratorio, observando en la cárcava, arenisca en roca saprolítica con meteorización microbiológica color verdusco, a unos 160m desde la corona y al interior de la cárcava, ver figura 5, rocas efusivas básicas-intermedias, ver figura 6, tobas rojizas, en una estructura terrosa tobácea, clasificada como limo elástico arenoso de alta plasticidad, MH, según el S.U.C.S.⁸, y clasificado como A – 5(8), según la AASHTO⁹, ver figura 7. Se observaron tres estratos en la ladera sur, el superior fue humus de 1.5m de espesor, color café oscuro, simbolizado por “A”; el segundo, cenizas volcánicas de 1.0m de espesor y color blanquecino, representado con la letra “B”; el tercero, tobas litificadas de unos 24.5m de espesor, divididas en dos partes según humedad, simbolizado con la letra “C” la de mayor contenido de agua y con la letra “D” las de menor humedad, ver figura 8.

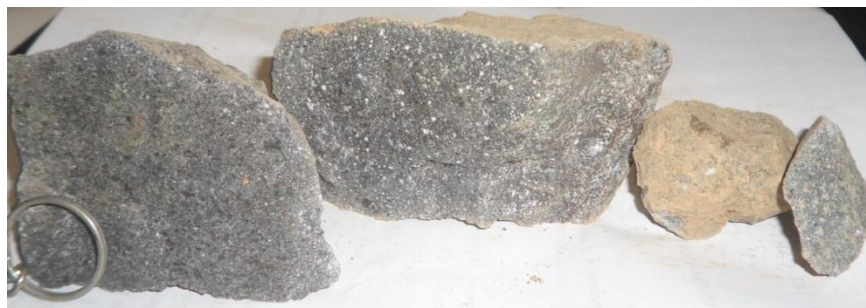
Figura 6 Rocas efusivas básicas-intermedias con incrustaciones de cristales de Sílice y Plagioclasas, pórfidos andesíticos en los alrededores de la cárcava, diámetros de 5 a 15 cm.

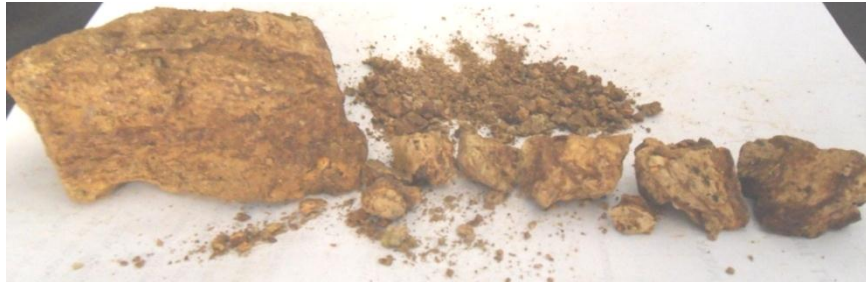
Figura 7 Tobas rojizas, fácilmente disgregables, con meteorización biológica rápida y oxidación.

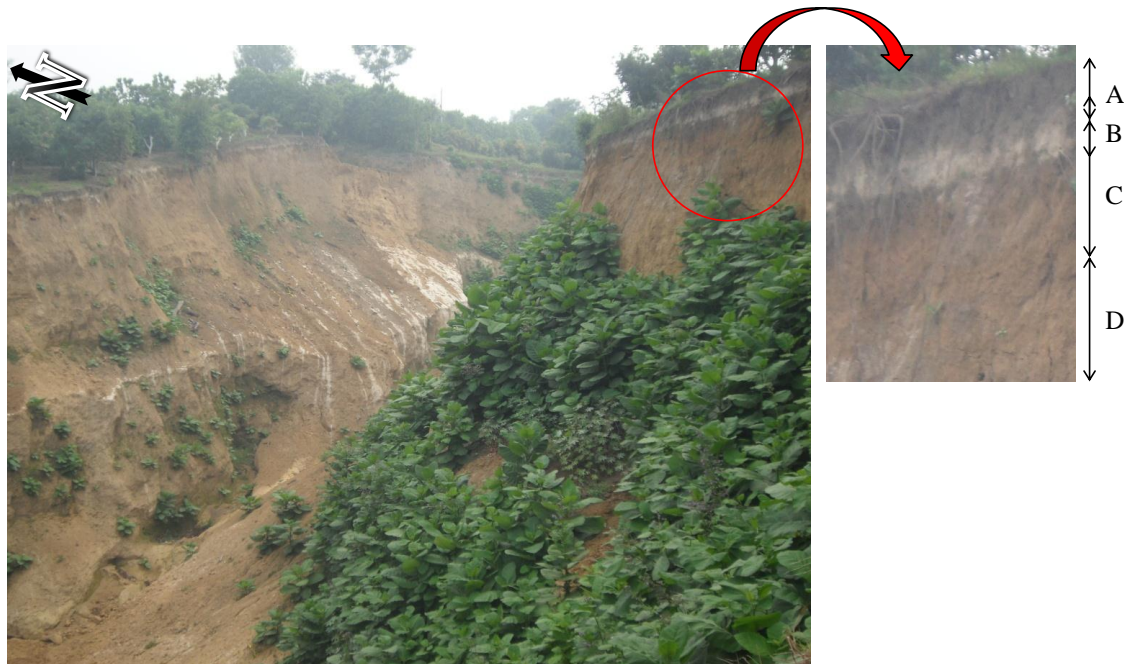
Figura 8 Estratos en ladera sur de la cárcava, siendo “A”, humus de 1.5m de espesor, “B” representa cenizas volcánicas blanquesinas de 1.0m de espesor, “C” y “D” representan tobas litificadas de unos 24.5m de espesor.

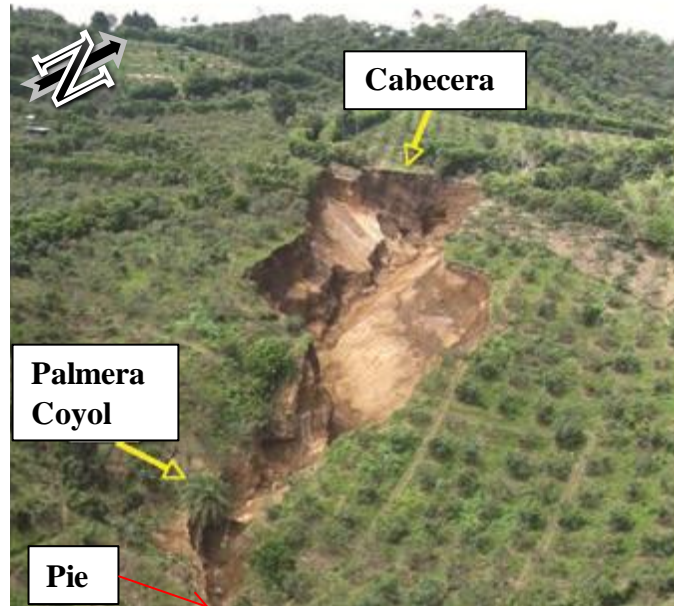
Figura 11 Equema de la cárcava, vista en planta, muestra los cultivos de aguacate Hass en los alrededores de la zona de carcavamiento, palmera de Coyol donde inicia la quebrada La Estrella, lugar por donde nos introdujimos a la cárcava para hacer el reconocimiento visual, extracción de muestra alterada, toma de algunas fotografías. Ninguna granulometría presentó partículas de gravas, mayores que 4.75mm, retenidas en el tamiz No.4. En la primera granulometría, muestra No. 1/2 en anexo 1; al determinar los diámetros y porcentajes de las partículas finas, se obtuvo 57.80% de arenas medias a finas, de las cuales, 0.24% fue arena media, pasa la malla No.10 y es retenida en la malla No.40, diámetros menores que 2.00mm y mayores que 0.425mm; 57.56% fue arena fina que pasa la malla No.40 y es retenida en la malla No.200, diámetros menores que 0.425 mm y mayores que 0.075mm; 42.20% de granos finos, partículas menores que 0.075mm, pasan la criba No.200. El 38.8% del peso seco

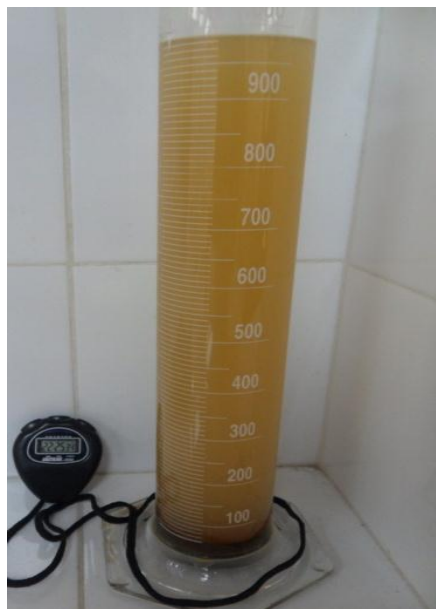
Figura 12 Coloración debido a partículas en suspensión de la muestra No.2/2 al cabo de 24 horas de iniciado el ensayo hidrométrico.

La figura 12 muestra la coloración café clara, debido a las partículas en suspensión, al cabo de 24 horas de iniciado el ensayo hidrométrico No. 2/2, previo a ser vertido y lavado en la malla No. 200.

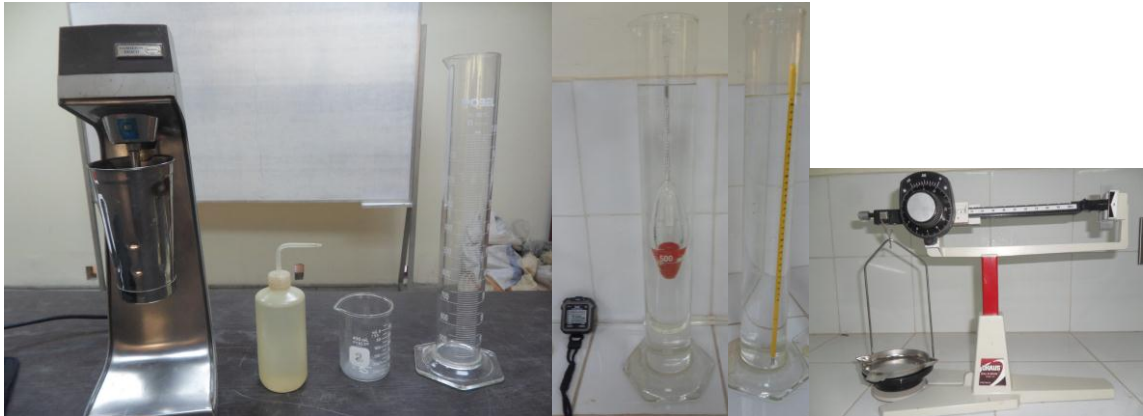
Figura 1 Equipo utilizado para realizar el ensayo hidrométrico.

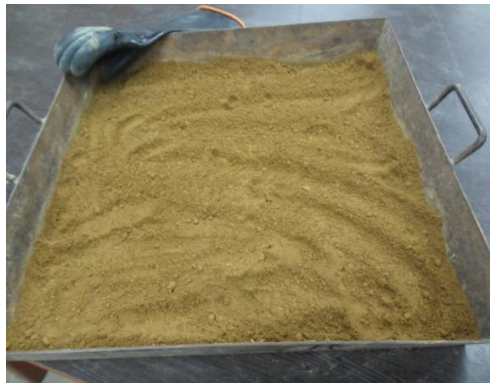
Figura 2 Reducción por cuarteo manual, de la muestra representativa de campo, a tamaño de prueba.

- b. La muestra de suelo, secada al horno, fue reducida por cuarteo²⁰ manual a una cantidad representativa²¹, ver figura 2.

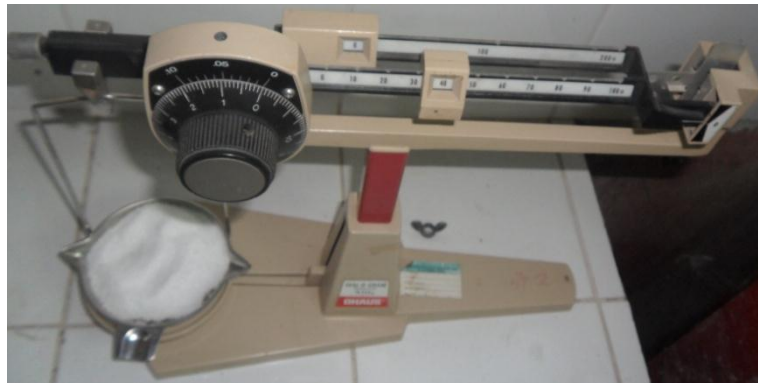
Figura 3 Determinación de la masa de Hexametáfosfato de Sodio.

- d. Se preparó la solución dispersante, defloculante, determinando 40 g de Hexametáfosfato de Sodio, en una balanza de precisión 0.01 g, ver figura 3.

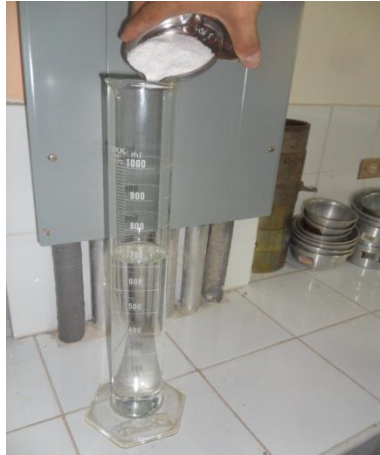
Figura 4 Mezcla del agua con el defloculante blanco para formar la solución dispersante.

- e. Se llenó parcialmente con agua, hasta la mitad de la probeta de 1000 ml, y fue agregado el defloculante, ver figura 4.
- f. La solución fue agitada hasta que el defloculante se disolvió completamente, luego se agregó agua hasta completar los 1000 ml.

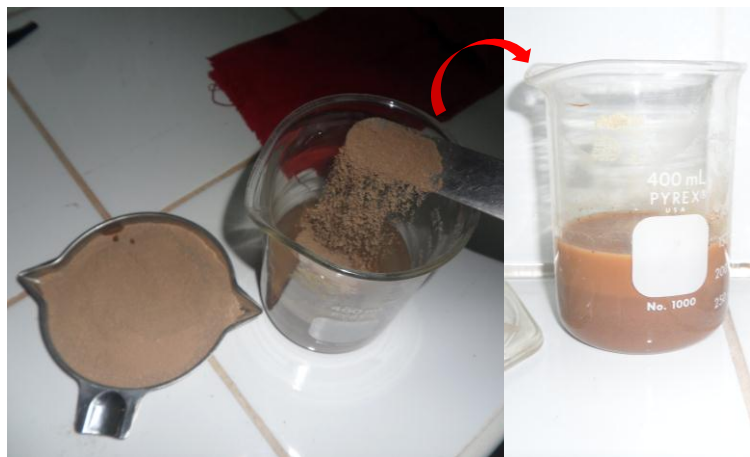
Figura 5 Mezcla de la muestra de suelo con 125 ml de solución dispersante y reposo durante 16 horas.

- i. Las correcciones por temperatura fueron realizadas en una probeta de control de 1000 ml, completamente llena con 875 ml de agua y 125 ml de solución, preparada en el literal “g”. Se sumergió el termómetro en la probeta de control, tomando las temperaturas correspondientes a cada una de las lecturas del hidrómetro durante el ensayo, registrándolas en la hoja de datos.
- j. Se colocaron 62.10 g de suelo seco, en un beaker de 400 ml, agregando 125 ml de solución dispersante, preparado en los literales “e”, “f” y “g”, después se agitó con una varilla de vidrio hasta que se formó una lechada, dejándola reposar al menos 16 horas, ver figura5.

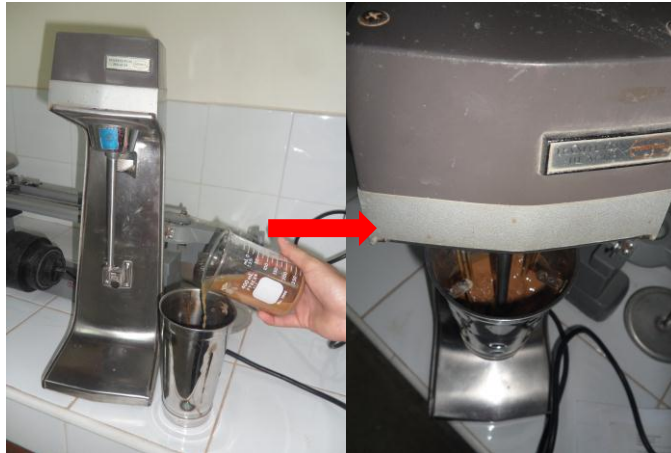
Figura 6 Transferencia de la lechada al vaso de la batidora para iniciar el mezclado mecánico por un minuto.

- k. Se transfirió la lechada a la batidora, enjuagando con agua destilada, cualquier remanente de suelo en el beaker, después se agregó agua destilada a un nivel de 2/3 del vaso de la batidora y se agitó durante un minuto, ver figura 6.

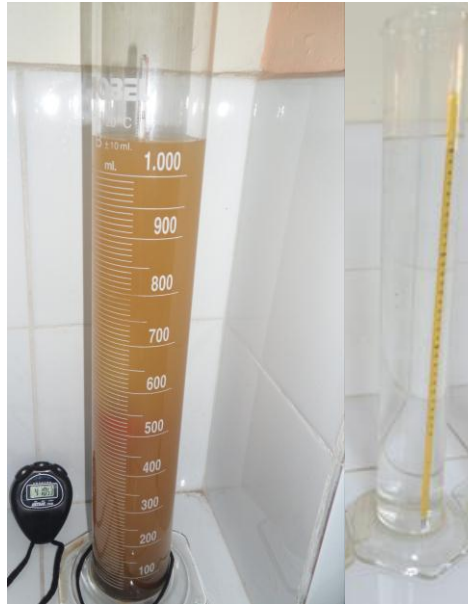
Figura 7 A la derecha se observa el termómetro inmerso en la probeta de control para leer la temperatura, en la probeta izquierda, lectura en la escala graduada del hidrómetro inmerso en la solución más suelo.

- p. Se introdujo, simultáneamente, el termómetro en la probeta de control, preparada en el literal “j”, para registrar la temperatura²⁴ en cada una de las mediciones del hidrómetro²⁵, con una precisión de 0.5°C, ver figura 7.

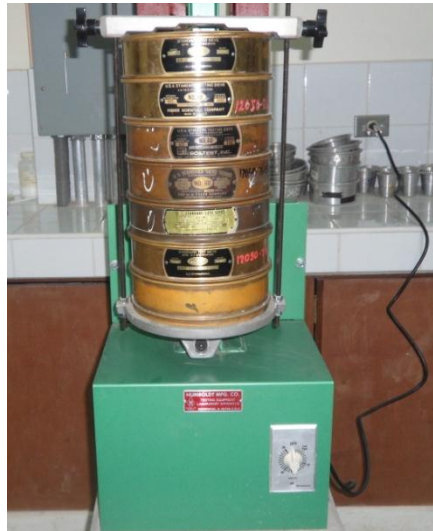
Figura 8 Colocación de la muestra de suelo seco en la malla No. 10, antes de ser tamizado en el Rop-Tap.

- s. El suelo retenido en la malla No. 200 fue depositado en una charola de masa conocida, luego se secó en un horno eléctrico a $110 \pm 5^{\circ}\text{C}$ durante al menos 16 horas, hasta registrar masa constante.
- t. Se ordenaron los tamices, de mayor a menor abertura, No. 10, 20, 40, 60, 100, 200 y fondo, después se depositó el suelo seco en la malla No. 10 y se puso la tapa.
- u. Se colocó el juego de tamices, conteniendo la muestra de suelo seco, en el Rop – Tap y se tamizó durante 3 minutos, ver figura 8.

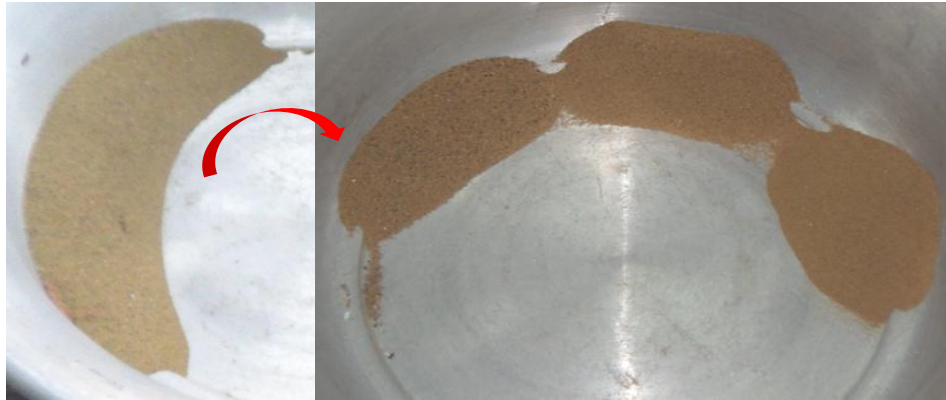
Figura 9 A la izquierda, muestra de suelo seco sin tamizar, al lado derecho, se presentan las fracciones de granos retenidos en las mallas No. 40, 60, 100, 200 y lo que pasa la No. 200, de izquierda a derecha.

- v. Se determinaron y registraron las masas retenidas en cada tamiz, utilizando una balanza de precisión 0.01 g. La figura 9 es la muestra de suelo seco sin tamizar, lado izquierdo, también presenta las fracciones de granos retenidos en las mallas No. 40, 60, 100, 200 y lo que pasa la No. 200, de izquierda a derecha.

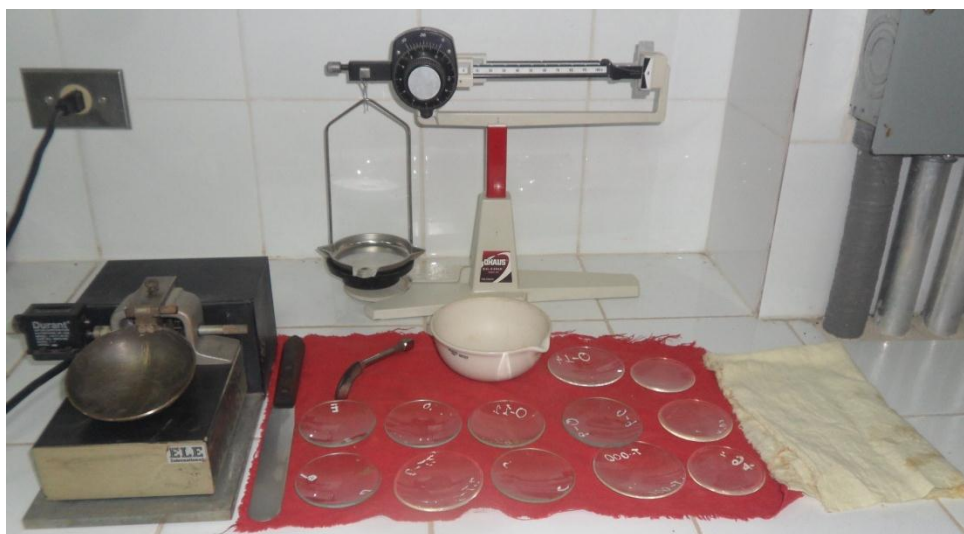
Figura 1 Parte del equipo requerido para los ensayos de límite líquido y límite plástico.

La figura 1 muestra parte del equipo requerido para los ensayos de límite líquido y límite plástico.

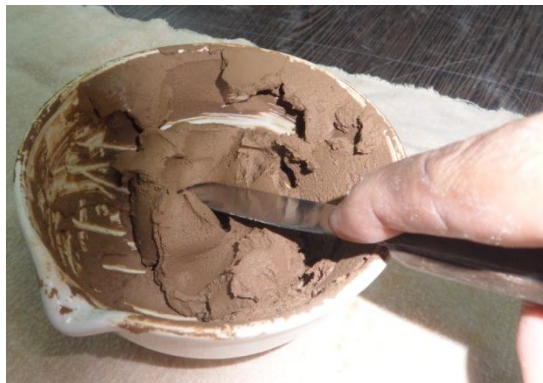
Figura 2 Remezclado del suelo arcilloso previo a realizar ensayo de límite líquido.

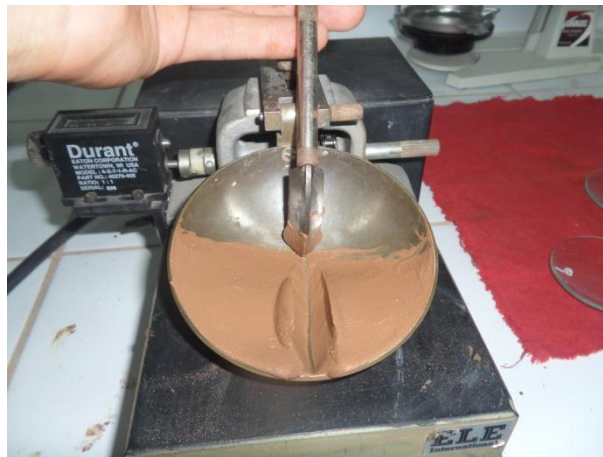
Figura 3 División en dos partes de la muestra de suelo para realizar límite líquido con diferente humedad para cada punto.

- g. Se guardó el resto de suelo húmedo en el recipiente de porcelana aislado con la bolsa plástica.
- h. Se dividió la masa de suelo en la copa, utilizando el ranurador curvo, perpendicular a la superficie de la copa, trazando una línea recta del punto más alto al punto más bajo en el borde de la copa, ver figura 3.

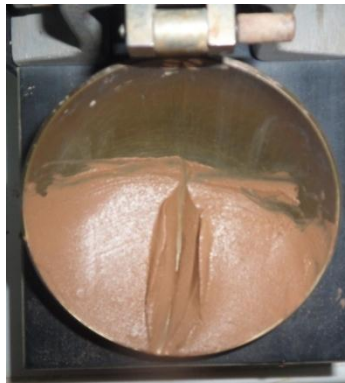
Figura 4 Unión de unos 13mm en el corte, después de proporcionar los golpes.

- i. Se usó una Copa Casagrande automática, por lo que sólo fue necesario visualizar el momento en que ambas partes de suelo separadas, se volvió a unir en 13mm longitudinales, en ese momento se detuvo el ensayo y se leyó la cantidad de golpes proporcionados, después se limpió la copa con una franela, ver figura 4.

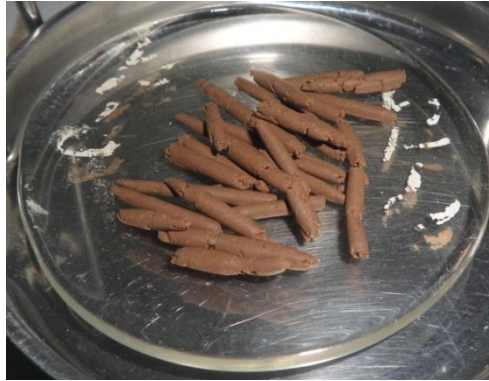
Figura 5 Hilos de suelo resquebrajado para determinar el valor del límite plástico de las arcillas.

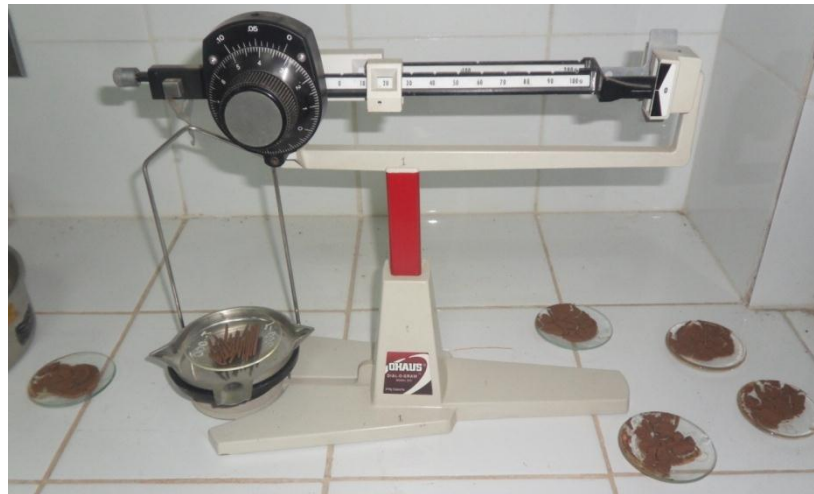
Figura 6 Determinación de la masa del vidrio reloj más los hilos de arcilla húmeda o con las muestras para determinar el límite líquido.

- f. Se reunieron las porciones de suelo resquebrajadas y fueron colocadas en un vidrio reloj, previamente determinado su masa, hasta que en el recipiente hubo por lo menos 6 g de suelo, ver figura 6

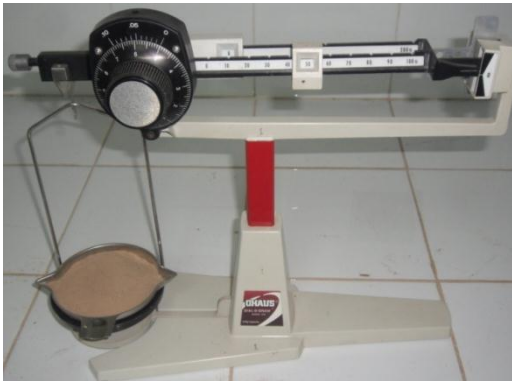
Figura 1 Pesado y registro de las masas de arcilla, secadas al horno, previo a introducir a los matraces

- b. Luego de 24 horas de secado, se volvió a desmenuzar los grumos más pequeños y nuevamente se introdujo toda la muestra al horno por 24 horas.
- c. Después, se pesaron 81.00g y 77.00g de suelo, que pasó el tamiz No. 4, para las muestras colocadas en los matraces M4 y M5 respectivamente, ver figura 1.

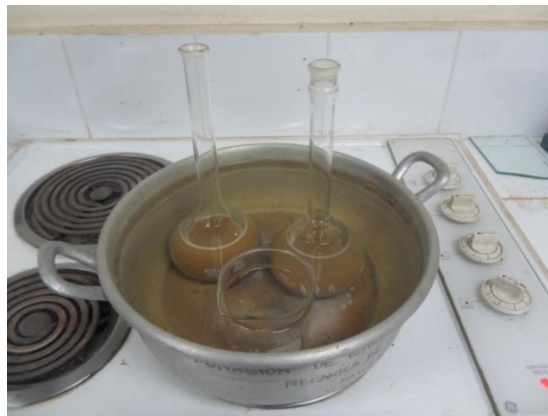
Figura 3 Aplicación de calor para extraer el aire del suelo.

- e. Se agregó agua al matraz hasta un nivel de $\frac{1}{3}$ a $\frac{1}{2}$ de la altura del cuerpo principal de éste.
- f. Se agitó, en forma rotacional, el agua y suelo en los matraces hasta formar una lechada y se enjuagó dentro del matraz, cualquier partícula de suelo adherida al el interior del mismo.
- g. Luego, se desairó la lechada, extrayendo el aire atrapado por dos horas, a través de aplicar suficiente calor para mantener la ebullición de la misma y agitándola tanto como sea necesario, para prevenir que cualquier partícula de suelo se adhiera o seque en el vidrio del matraz sobre la superficie de la lechada en el frasco, ver figura 3.

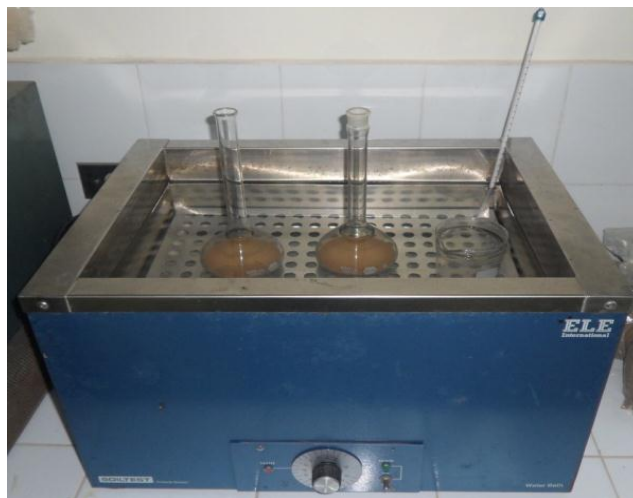
Figura 4 Baño María durante 24 horas para lograr equilibrio térmico, posterior a desairado.

agua a 27°C, para los matraces M4 y M5. Se dejaron en equilibrio térmico unas 24 horas, ver figura 4.

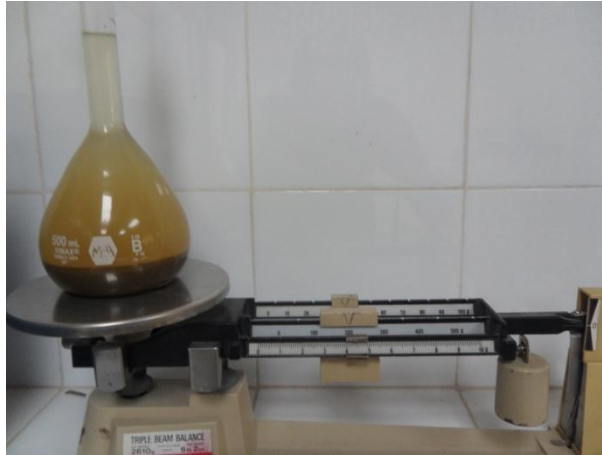
Figura 5 Determinación del peso de matraz, suelo y agua a temperatura de ensayo.

- j. Se retiraron los matraces del baño María en la cocina de temperatura controlada, manipulándolos por el borde superior, cuello de los matraces, para evitar cambios en el equilibrio térmico y se colocaron sobre una franela mientras se realizaron ajustes al nivel de agua en la marca de calibración²⁸ de los matraces. Cuando fue necesario agregar agua, se utilizó la contenida en el beaker, que fue agua desairada y en equilibrio térmico.
- k. El borde y exterior de los matraces fueron secados con otra franela seca.
- l. Se pesó y registró la masa del matraz, suelo y agua a temperatura de ensayo, ver figura 5.

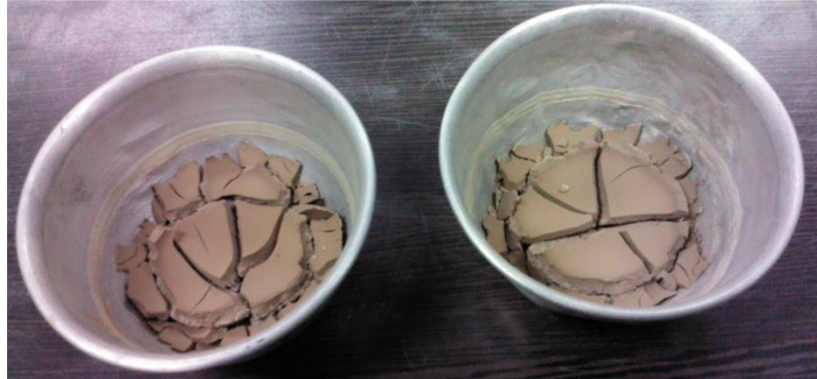
Figura 6 Muestras de suelo seco a ser pesadas

sedimentaron, el exceso de agua se decantó para secar las muestras al horno, según ASTM D 2216.

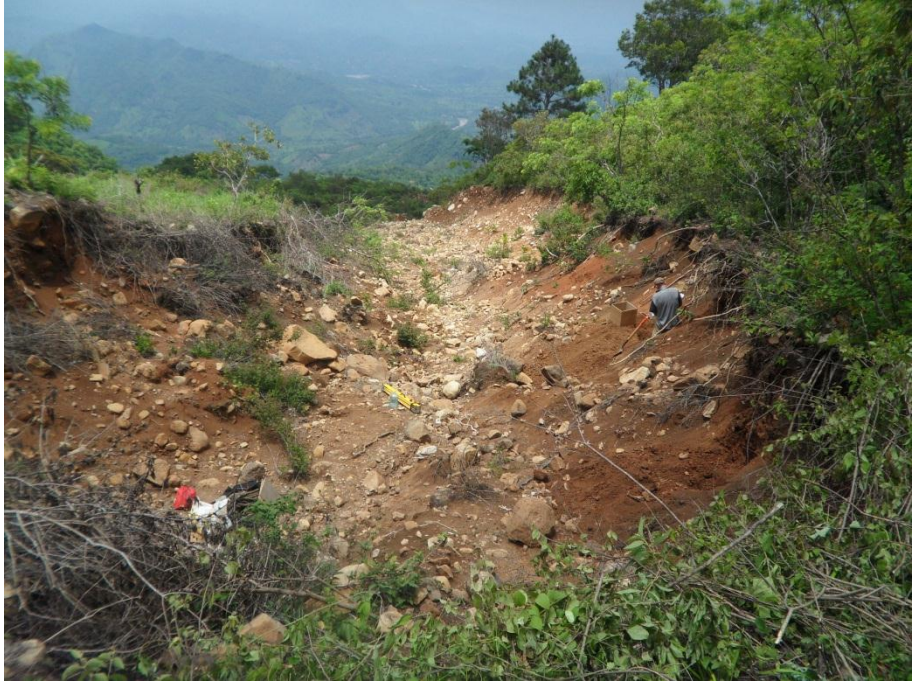
FOTO 5

Corona del Deslizamiento, Dirección del Flujo Sureste

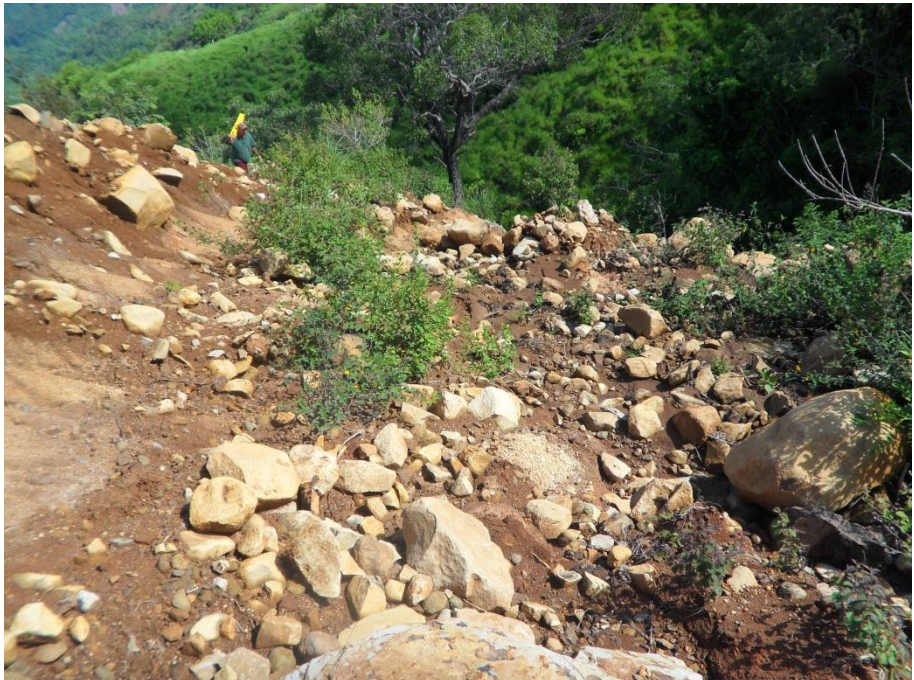
FOTO 6

Cuerpo del Deslizamiento

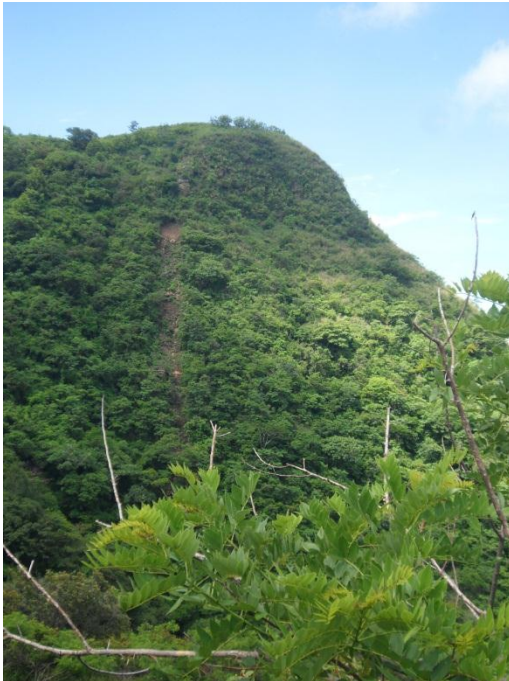
FOTO 7

Cerro Vivo, inicio de Erosión Superficial

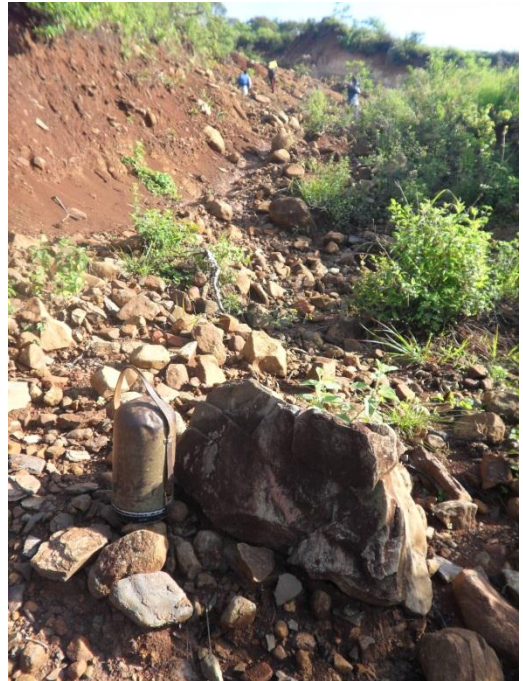
FOTO 9

Arrastre Ladera Debajo de Rocas de diámetros menores que 5 cm hasta 2 m

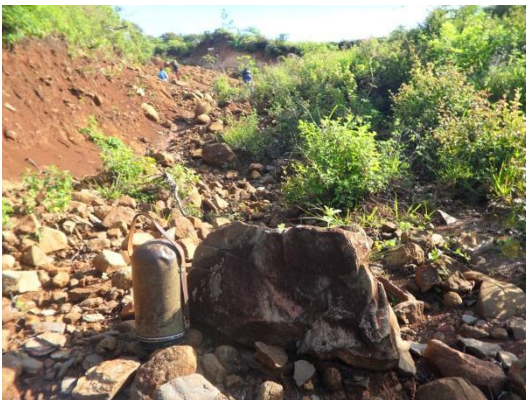
FOTO 8

Arrastre Ladera Debajo de Rocas de diámetros menores que 5 cm hasta 2 m

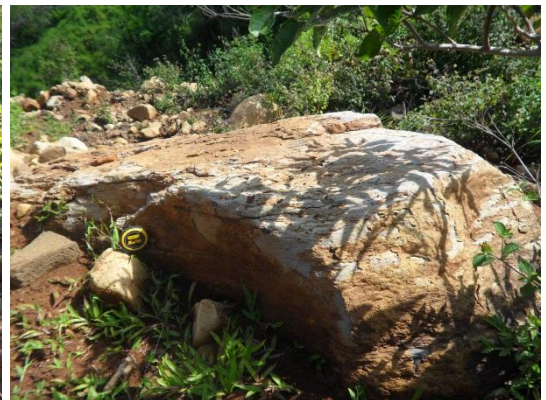
FOTO 10

Roca arrastrada en el flujo ladera abajo

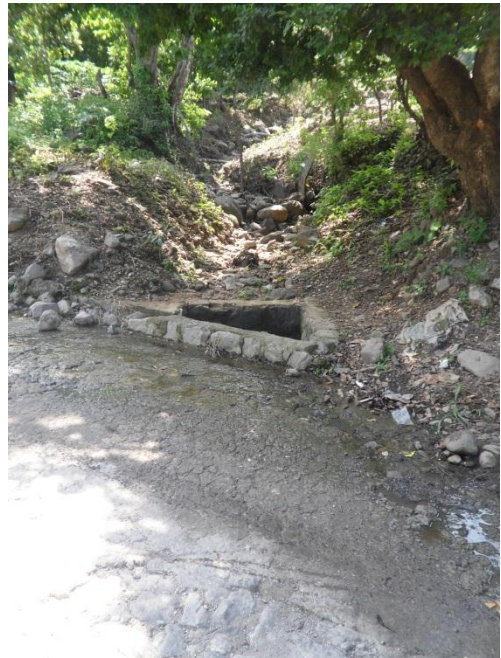
FOTO 12

Obra de Drenaje Ubicada en cauce de Quebrada El Playón

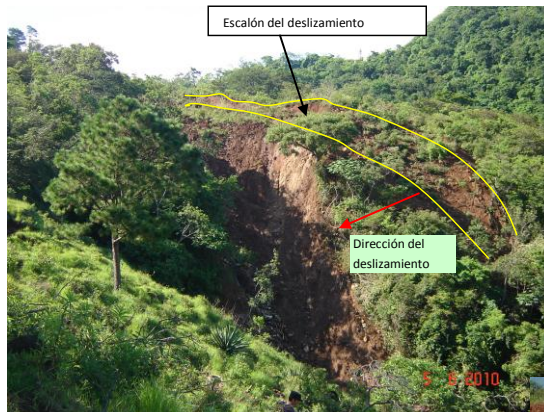
Probablemente la sobresaturación del suelo por las intensas lluvias de la tormenta Tropical Agatha, provocaron que el material plástico de la parte superior del suelo, compuesto por arcillas plásticas (lodo) y bloques de diferentes tamaños, presionara y pusiera en movimiento el suelo, canalizando el material a través de una pequeña quebrada, tal como se observa en la fig. 1.

Fig. 1 zona de deslizamientos en la parte alta de la quebrada

El socavamiento de la base del talud provocó que se originara un deslizamiento rotacional que desplazó mas material hacia la quebrada, dejando un talud de aproximadamente entre 10 y 15 m de altura aguas arriba de la quebrada ver fig 1, con un canal entre 4 a cinco metros de ancho en la base, se puede observar también el escalón del deslizamiento de los materiales con una altura entre 2 a 3 metros. Depósitos del material deslizado se puede observar en el canal de la quebrada en la Fig.2, en el cual se pueden observar bloques de unos pocos centímetros hasta unos70 cm de largo.

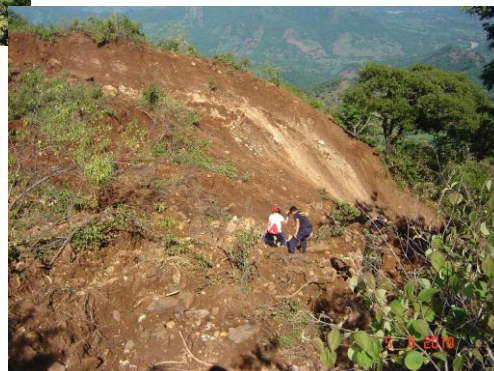
Fig. 2. Talud expuesto en la ladera izquierda aguas abajo y depósito de materiales derrumbados en el fondo de la quebrada.

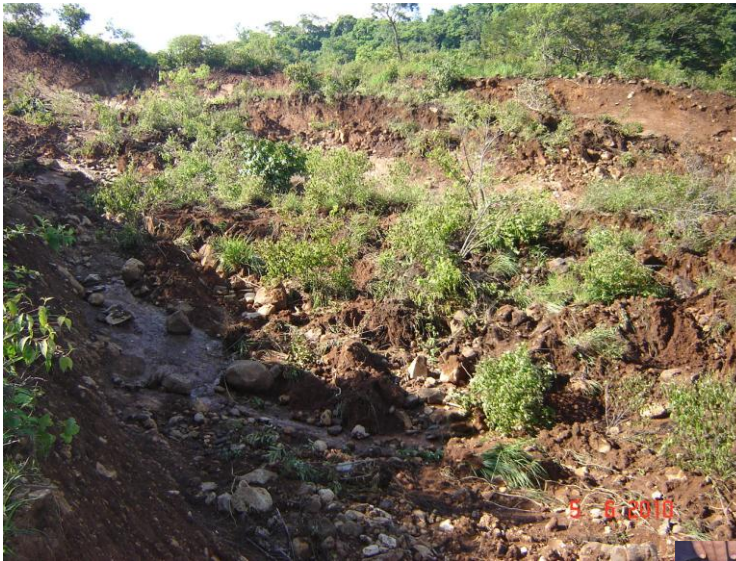
Zona de inestabilidad en coordenadas . Corona activa que muestra en la parte superior escalones entre bloques deslizados entre 50 cm y unos 3 metros, en las Fig 3 y 4 se puede observar la parte alta de la zona de deslizamiento donde el terreno se ha desestabilizado dado que es un material muy plástico y con la sobresaturación del suelo adquirió propiedades para poder fluir. de altura, y un bloque.

Fig. 3 Parte de la corona del Deslizamiento se pueden observar varios niveles de escalones de los deslizamientos, que caen al cauce de la quebrada.

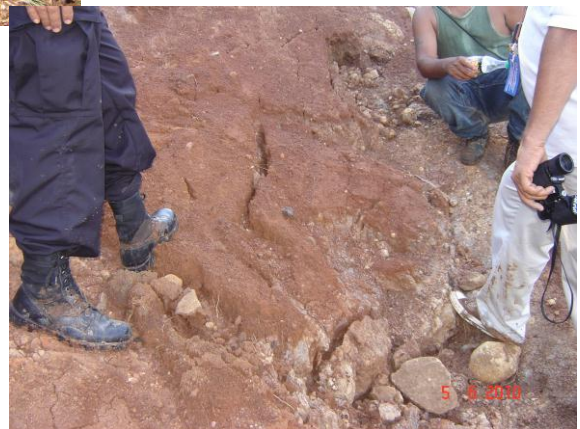
Fig. 4. Se puede observar el material que compone el deslizamiento, son arcillas plásticas (barro), y bloque de roca (piedras de diferente tamaño).

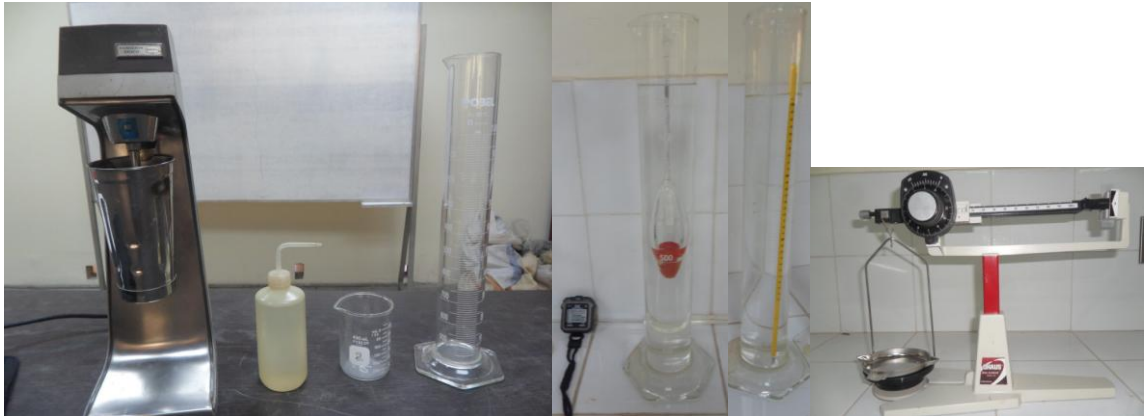
Figura 1 Equipo utilizado para realizar el ensayo hidrométrico.

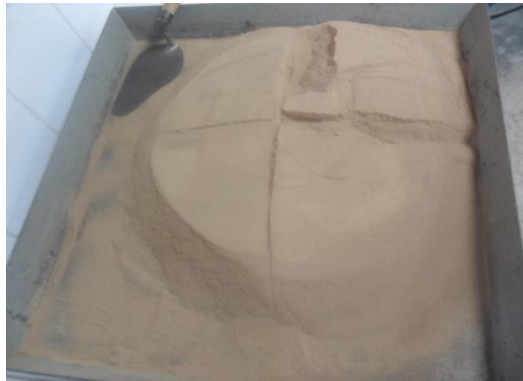
Figura 2 Reducción por cuarteo manual, de la muestra representativa de campo, a tamaño de prueba.

- b. La muestra de suelo, secada al horno, fue reducida por cuarteo⁵ manual a una cantidad representativa⁶, ver figura 2.

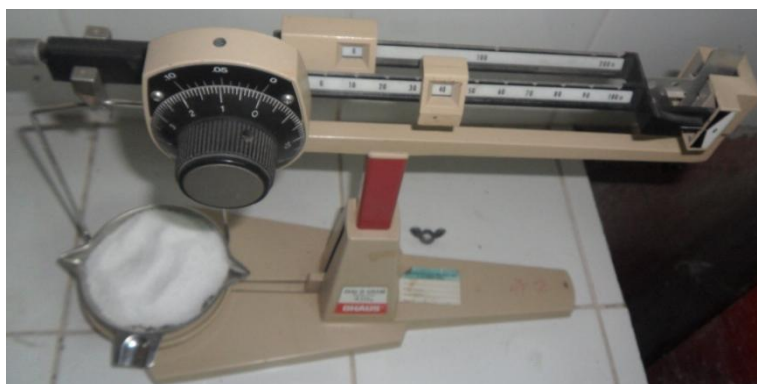
Figura 3 Determinación de la masa de Hexametafosfato de Sodio.

- d. Se preparó la solución dispersante, defloculante, determinando 40 g de Hexametafosfato de Sodio, en una balanza de precisión 0.01 g, ver figura 3.

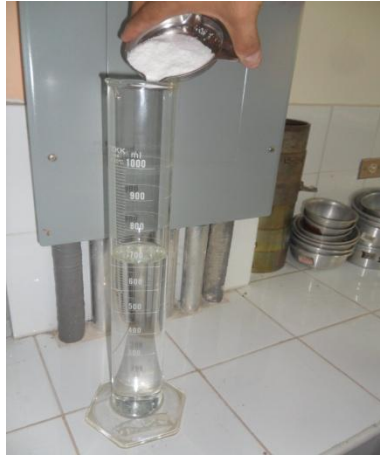
Figura 4 Mezcla del agua con el defloculante blanco para formar la solución dispersante.

- e. Se llenó parcialmente con agua, hasta la mitad de la probeta de 1000 ml, y fue agregado el defloculante, ver figura 4.
- f. La solución fue agitada hasta que el defloculante se disolvió completamente, luego se agregó agua hasta completar los 1000 ml.

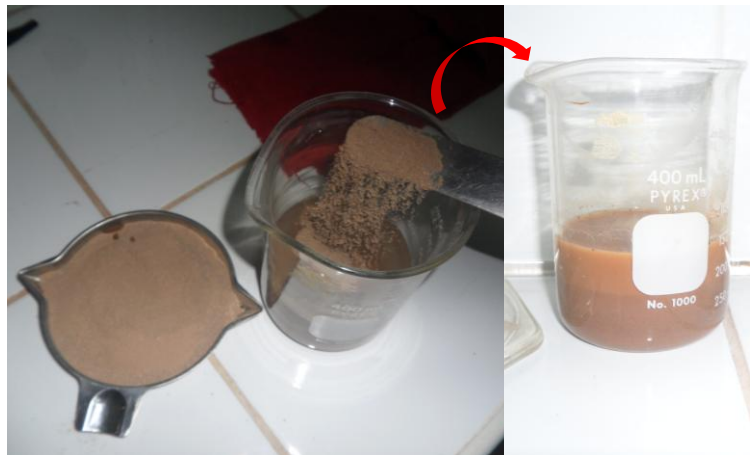
Figura 5 Mezcla de la muestra de suelo con 125 ml de solución dispersante y reposo durante 16 horas.

- i. Las correcciones por temperatura fueron realizadas en una probeta de control de 1000 ml, completamente llena con 875 ml de agua y 125 ml de solución, preparada en el literal “g”. Se sumergió el termómetro en la probeta de control, tomando las temperaturas correspondientes a cada una de las lecturas del hidrómetro durante el ensayo, registrándolas en la hoja de datos.
- j. Se colocaron 55.00 g de suelo seco, en un beaker de 400 ml, agregando 125 ml de solución dispersante, preparado en los literales “e”, “f” y “g”, después se agitó con una varilla de vidrio hasta que se formó una lechada, dejándola reposar al menos 16 horas, ver figura5.

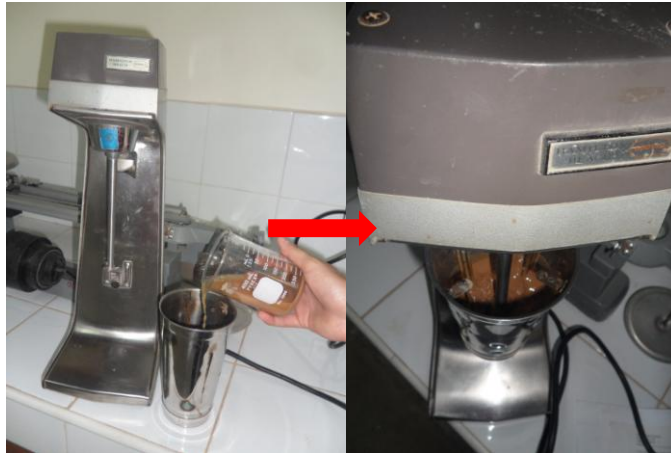
Figura 6 Transferencia de la lechada al vaso de la batidora para iniciar el mezclado mecánico por un minuto.

- k. Se transfirió la lechada a la batidora, enjuagando con agua destilada, cualquier remanente de suelo en el beaker, después se agregó agua destilada a un nivel de $\frac{2}{3}$ del vaso de la batidora y se agitó durante un minuto, ver figura 6.

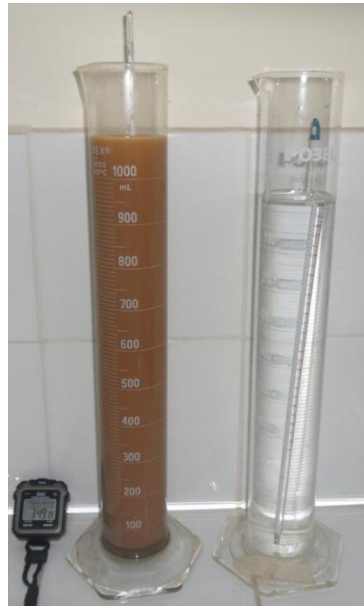
Figura 7 A la derecha se observa el termómetro inmerso en la probeta de control para leer la temperatura, en la probeta izquierda, lectura en la escala graduada del hidrómetro inmerso en la solución más suelo.

- o. Se tomaron las lecturas del hidrómetro después de 2, 5, 15, 30, 60, 250 y 1440 minutos de activado el cronómetro, insertando cuidadosamente⁸ el hidrómetro unos 20 a 25 segundos antes de cada lectura.
- p. Se introdujo, simultáneamente, el termómetro en la probeta de control, preparada en el literal “j”, para registrar la temperatura⁹ en cada una de las mediciones del hidrómetro¹⁰, con una precisión de 0.5°C, ver figura 7.

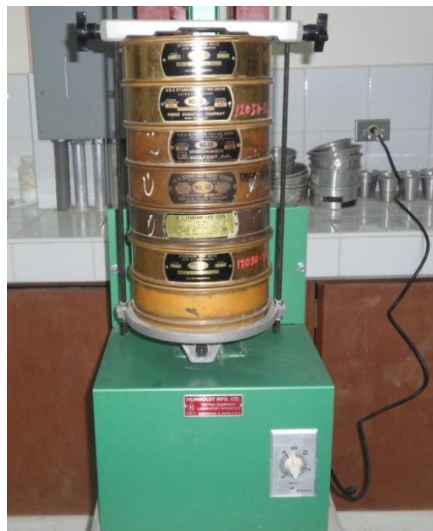
Figura 8 Colocación de la muestra de suelo seco en la malla No. 10, antes de ser tamizado en el Rop-Tap.

- q. Después de tomar la última lectura del hidrómetro, la lechada fue vertida en el tamiz No.200, abertura 0.075 mm.
- r. Se lavó, con agua del grifo, el suelo retenido en el tamiz No. 200, hasta que el agua de lavado se observara transparente.
- s. El suelo retenido en la malla No. 200 fue depositado en una charola de masa conocida, luego se secó en un horno eléctrico a $110 \pm 5^{\circ}\text{C}$ durante al menos 16 horas, hasta registrar masa constante.
- t. Se ordenaron los tamices, de mayor a menor abertura, No. 10, 20, 40, 60, 100, 200 y fondo, después se depositó el suelo seco en la malla No. 10 y se puso la tapa.
- u. Se colocó el juego de tamices, conteniendo la muestra de suelo seco, en el Rop – Tap y se tamizó durante 3 minutos, ver figura 8.

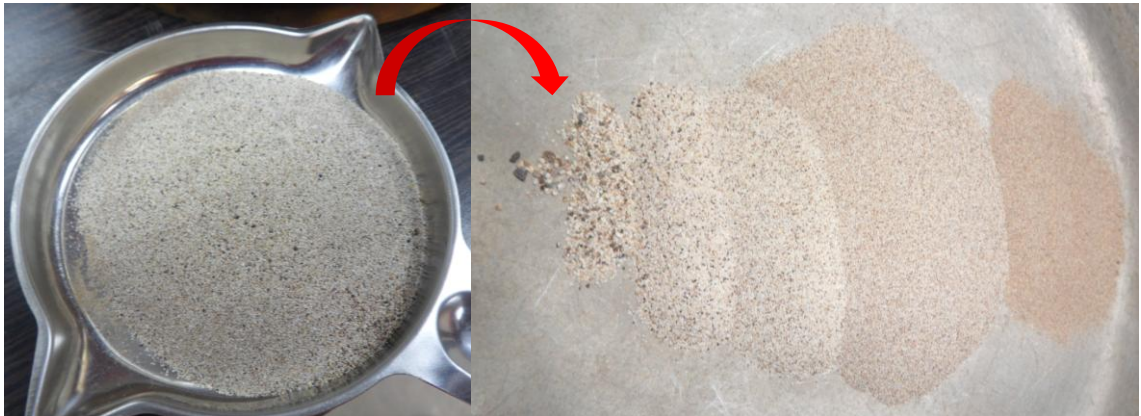
Figura 9 A la izquierda, muestra de suelo seco sin tamizar, al lado derecho, se presentan las fracciones de granos retenidos en las mallas No. 20, 40, 60, 100, 200 y lo que pasa la No. 200, de izquierda a derecha.

- v. Se determinaron y registraron las masas retenidas en cada tamiz, utilizando una balanza de precisión 0.01 g. La figura 9 es la muestra de suelo seco sin tamizar, lado izquierdo, también presenta las fracciones de granos retenidos en las mallas No. 20, 40, 60, 100, 200 y lo que pasa la No. 200, de izquierda a derecha.
