UNIVERSIDAD DE EL SALVADOR
FACULTAD DE INGENIERIA Y ARQUITECTURA
ESCUELA DE INGENIERIA CIVIL

**PROPUESTA DE SOLUCIONES TEMPRANAS
CON OBRAS DE INGENIERIA DE BAJO
COSTO; PARA MITIGACION DE RIESGOS Y
CONTROL DE VULNERABILIDAD, EN ZONAS
DE DESLIZAMIENTOS EN LADERAS DE
MONTAÑAS Y VOLCANES EN EL SALVADOR**

INGENIERO CIVIL

CIUDAD UNIVERSITARIA, AGOSTO DE 2012

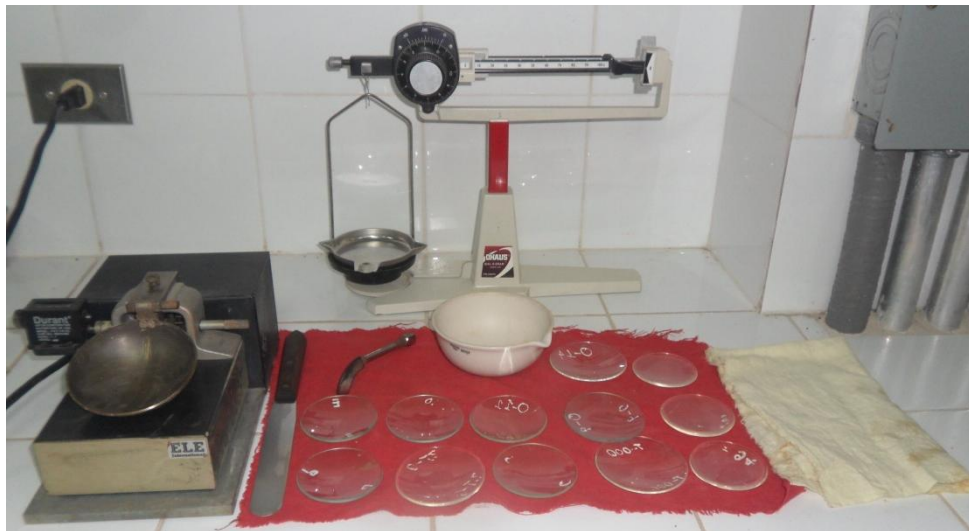
Figura 1 Parte del equipo requerido para los ensayos de límite líquido y límite plástico.

La figura 1 muestra parte del equipo requerido para los ensayos de límite líquido y límite plástico.

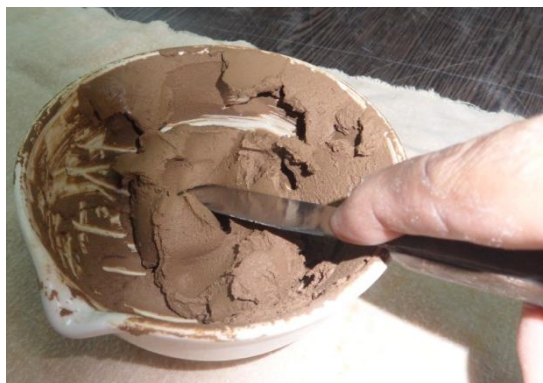
Figura 2 Remezclado del suelo arcilloso previo a realizar ensayo de límite líquido.

- b. Luego de 24 horas de secado, se volvió a desmenuzar los grumos y terrones más pequeños y nuevamente se introdujo toda la muestra al horno por 24 horas.
- c. La muestra de suelo se tamizó en la malla No. 40, agitando el tamiz con las manos para asegurar la separación completa de la fracción más fina, los granos retenidos en esta malla fueron desmenuzados nuevamente y luego cribados, los granos retenidos¹² fueron descartados del ensayo.
- d. Se agregó agua para saturar la muestra de suelo, mezclando completamente, luego se dejó reposar al menos 16 horas en un recipiente de porcelana cubierto con una bolsa plástica.
- e. Se remezcló en forma completa la pasta de suelo, inmediatamente antes de iniciar el ensayo, ver figura 2.

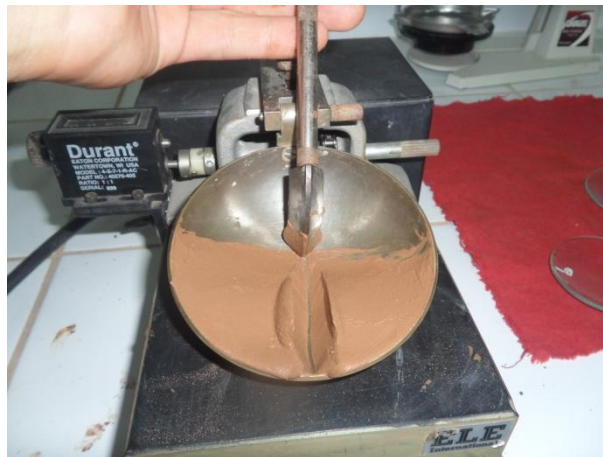
Figura 3 División en dos partes de la muestra de suelo para realizar límite líquido con diferente humedad para cada punto.

- g. Se guardó el resto de suelo húmedo en el recipiente de porcelana aislado con la bolsa plástica.
- h. Se dividió la masa de suelo en la copa, utilizando el ranurador curvo, perpendicular a la superficie de la copa, trazando una línea recta del punto más alto al punto más bajo en el borde de la copa, ver figura 3.

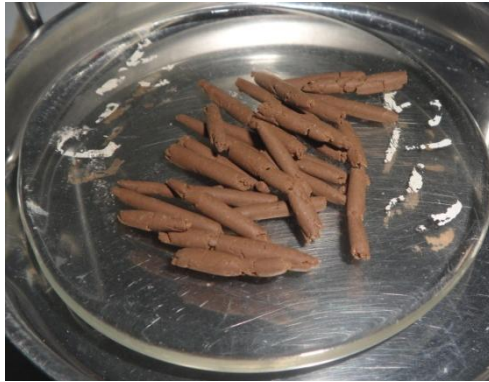
Figura 5 Hilos de suelo resquebrajado para determinar el valor del límite plástico de las arcillas.

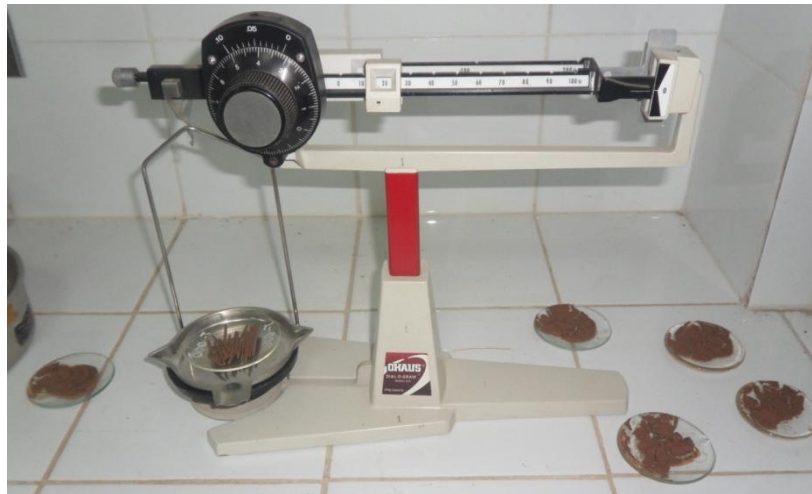
Figura 6 Determinación de la masa del vidrio reloj más los hilos de arcilla húmeda o con las muestras para determinar el límite líquido.

- f. Se reunieron las porciones de suelo resquebrajadas y fueron colocadas en un vidrio reloj, previamente determinado su masa, hasta que en el recipiente hubo por lo menos 6 g de suelo, ver figura 6

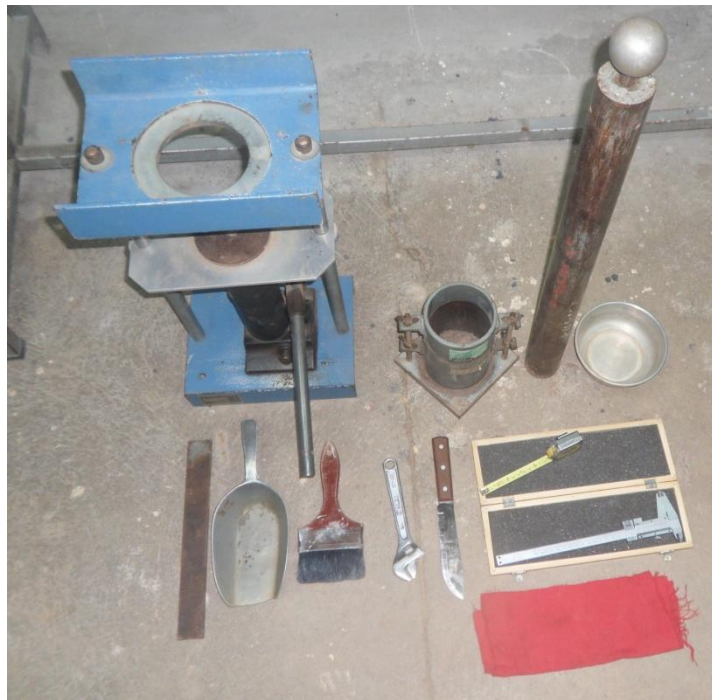
Figura 1. Equipo necesario para realizar el ensayo Proctor T-180

La figura 1 muestra el equipo necesario para realizar el ensayo.

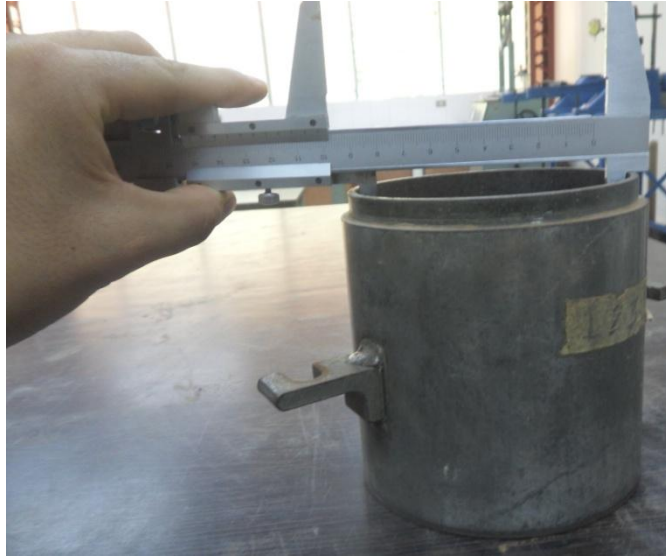
Figura 2. Medición del diámetro interno del molde.

- Se midió seis veces el diámetro interno del molde de compactación de 4'', en la parte superior e inferior, utilizando un vernier, luego, se registraron los datos, ver figura 2.

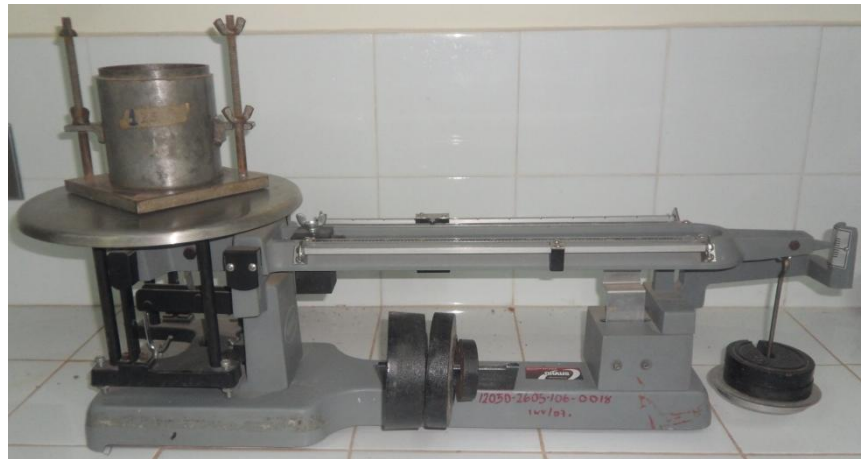
Figura 3. Registro de la masa del molde y su base, sin collarín.

- Se pesó y registró la masa del molde de compactación, incluyendo su base pero sin collarín, con una precisión de 1g. Ver figura 3.

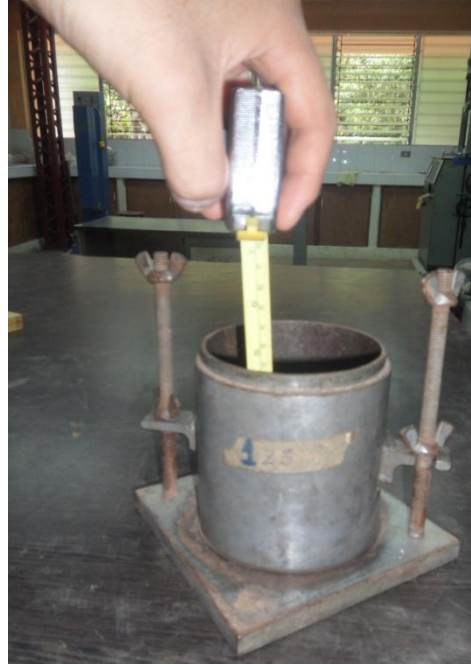
Figura 4. Medición de la altura del molde de compactación

- Con una cinta métrica, se midió y registró tres veces la altura del molde de compactación en la parte del contorno interior. Entre una medida y otra, la cinta

métrica fue desplazada unos 120° para sumar 360° de la circunferencia, ver figura 4.

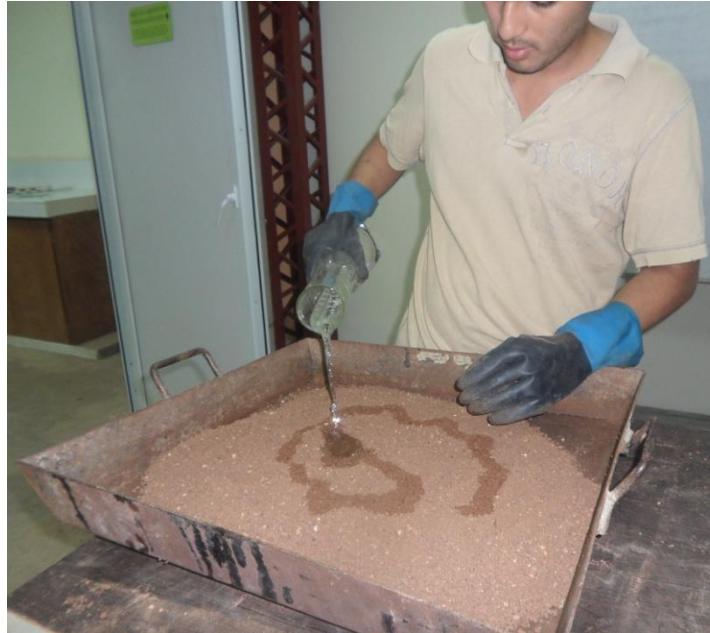
Figura 5. Agua agregada a cada muestra a compactar.

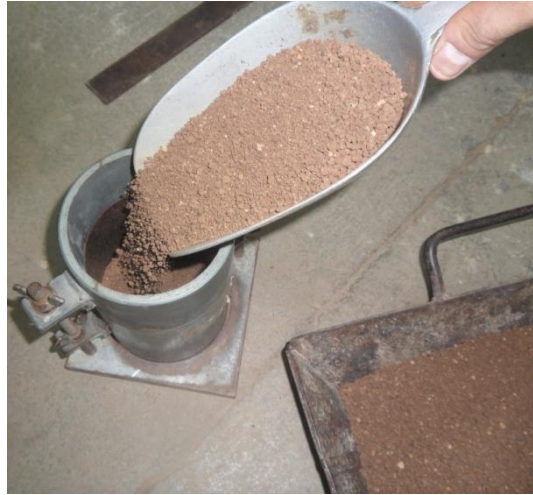
Figura 6. Llenado del molde con capas de suelo

- a. Se ensambló la placa base al molde con el collarín.
- b. Se situó el molde sobre una superficie rígida, nivelada y uniforme.
- c. Se agregó suelo previamente preparado dentro del molde hasta formar una capa de espesor uniforme, de manera que al compactarlo ocupe una quinta parte de la altura del molde, ver figura 6.

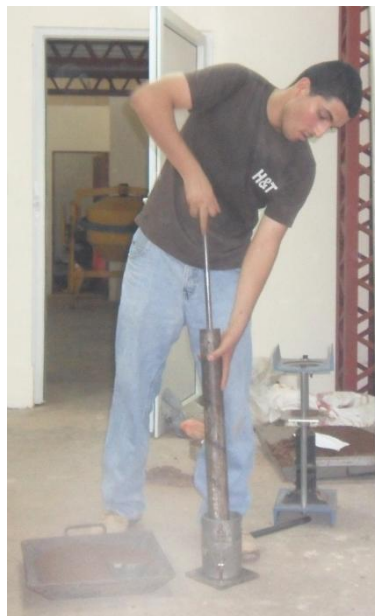
Figura 7. Compactación de cada capa de suelo agregada.

- d. Se compactó el suelo colocado en el molde, utilizando el martillo de compactación y fueron proporcionados 25 golpes por capa, evitando el rebote del pisón y distribuyendo los golpes uniformemente dentro del molde, en forma de espiral, de afuera hacia adentro, ver figura 7.

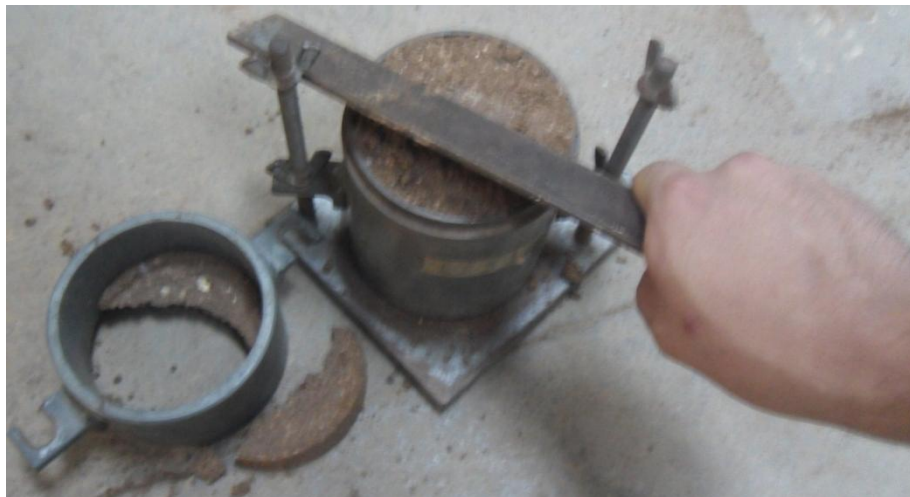
Figura 8. Corte y nivelación del suelo compactado en la parte superior del molde.

- e. Con el cuchillo, se rasgó en forma de malla de líneas rectas perpendiculares, la capa recién compactada.
- f. Se repitieron 4 veces los literales “c”, “d” y “e” hasta completar las 5 capas de suelo compactado.
- g. Al compactar la última capa, se tuvo el cuidado que ésta no sobrepasara en 6mm la parte superior del molde.
- h. El collarín fue removido del molde, ayudado por la tenaza para desajustar las mariposas que sujetan el collarín al molde.
- i. Se cortó cuidadosamente el suelo compactado hasta nivelar la parte superior del molde usando la regla enrasadora. Cuando fue necesario rellenar algunos espacios, se agregaba suelo en las oquedades y se presionaba con la regla enrasadora para luego nivelar la superficie, ver figura 8.

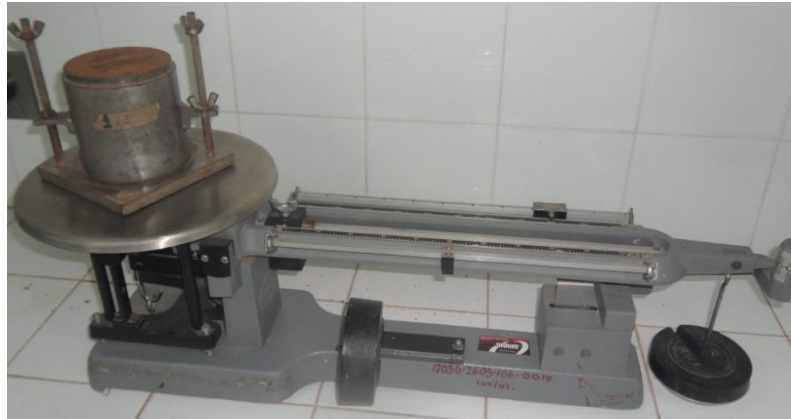
Figura 9. Medición de la masa del molde, collarín y suelo compactado.

- k. Se pesó y registró la masa del molde, collarín y suelo compactado, con una precisión de 1 g. Ver figura 9.

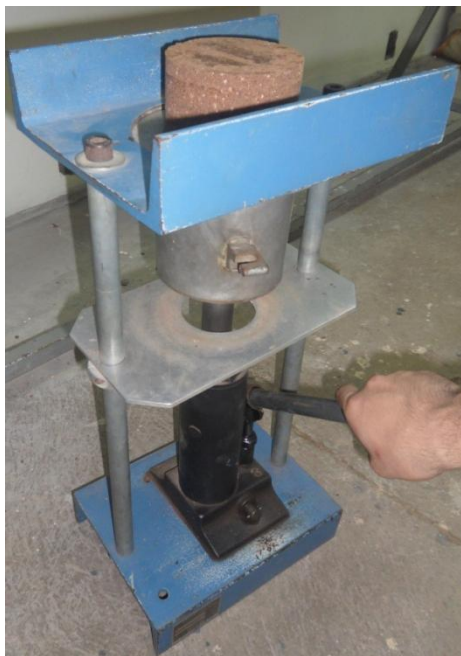
Figura 10. Extracción del espécimen compactado con ayuda del gato hidráulico

- l. Se desmontó la placa base del molde y se extrajo el espécimen compactado utilizando el gato hidráulico, ver figura 10.

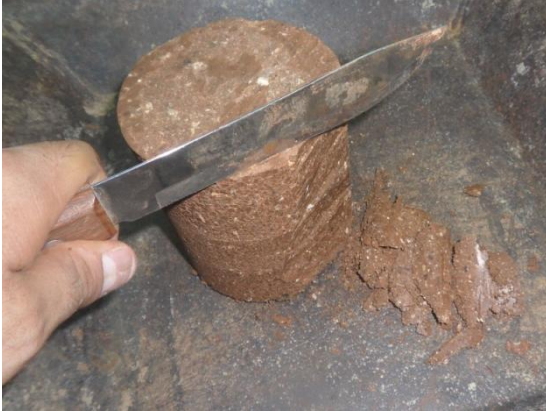
Figura 11 a. Corte axial del espécimen compactado.

- m. Se cortó el espécimen axialmente y se extrajo una muestra de suelo compactado para ser secado al horno, ASTM 2216, y así determinar su porcentaje de humedad.

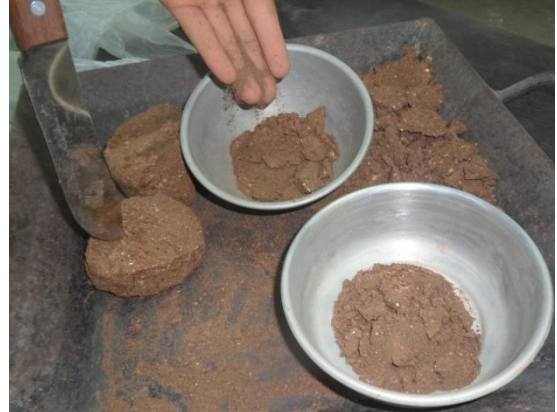
Figura 11b. Toma de muestra para determinar la humedad secada al horno.

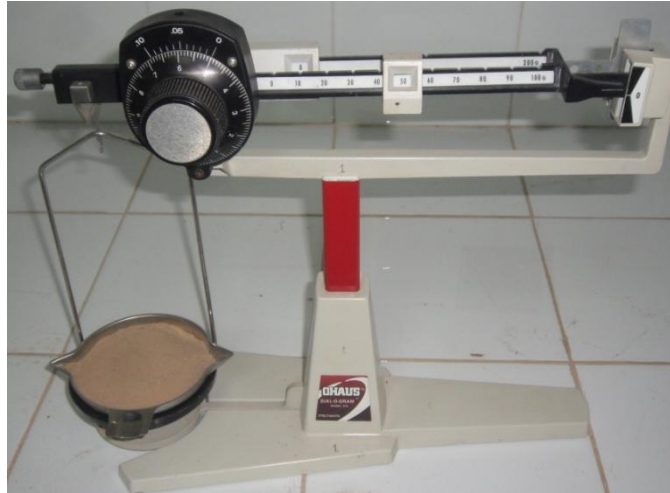
Figura 1 Pesado y registro de las masas de arcilla, secadas al horno, previo a introducir a los matraces

- a. Se desmenuzaron los grumos en el suelo y toda la muestra se secó al horno, según ASTM D 2216.
- b. Luego de 24 horas de secado, se volvió a desmenuzar los grumos más pequeños y nuevamente se introdujo toda la muestra al horno por 24 horas.
- c. Después, se pesaron 60.00 g, de suelo que pasó el tamiz No. 4, para cada una de las cuatro muestras de arcillas a ensayar, ver figura 1.

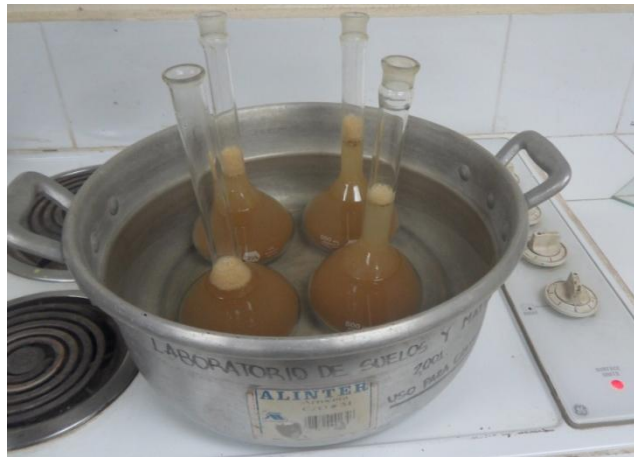
Figura 3. Aplicación de calor para extraer el aire del suelo.

- e. Se agregó agua al matraz hasta un nivel de $\frac{1}{3}$ a $\frac{1}{2}$ de la altura del cuerpo principal de éste.
- f. Se agitó, en forma rotacional, el agua y suelo en los matraces hasta formar una lechada y se enjuagó dentro del matraz, cualquier partícula de suelo adherida en el interior del mismo.
- g. Luego, se desairó la lechada, extrayendo el aire atrapado por dos horas, a través de aplicar suficiente calor para mantener la ebullición de la misma y agitándola tanto como sea necesario, para prevenir que cualquier partícula de suelo se adhiera o seque en el vidrio del matraz sobre la superficie de la lechada en el frasco, ver figura 3.

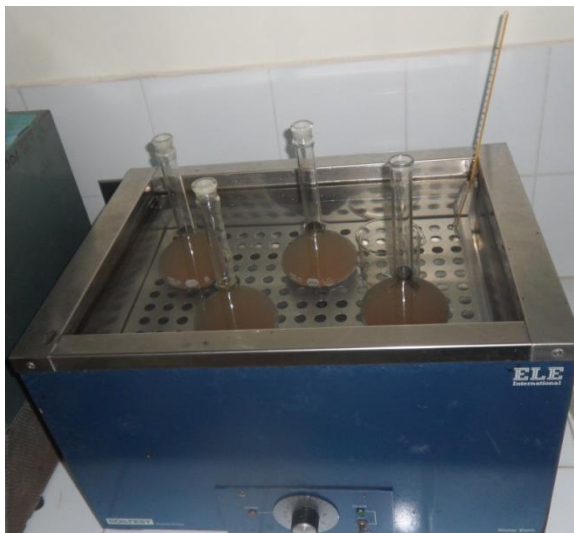
Figura 4 Baño María durante 24 horas para lograr equilibrio térmico, posterior a desairado.

agua a 24°C, para los matraces M-4 y M7 en el primer ensayo, y 25°C para los mismos matraces durante el segundo ensayo. Se dejaron en equilibrio térmico unas 24 horas, ver figura 4.

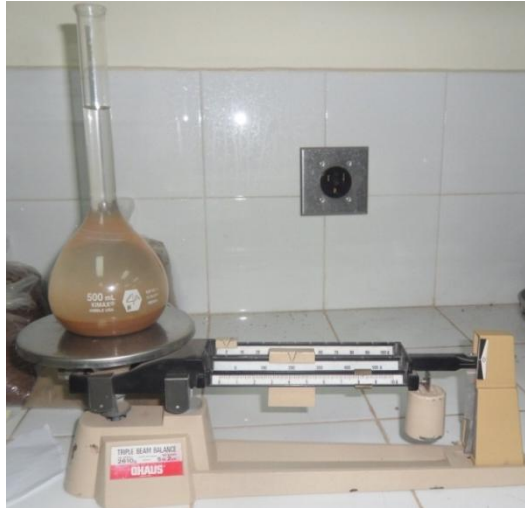
1. Se pesó y registró la masa del matraz, suelo y agua a temperatura de ensayo, ver figura 5.

Figura 5 Determinación del peso de matraz, suelo y agua a temperatura de ensayo.

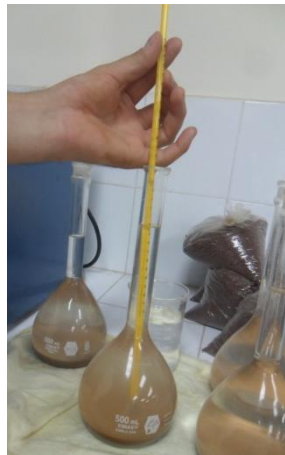
- m. Se leyó y registró la temperatura de ensayo, T_e , con precisión 0.1°C , usando el termómetro térmicamente equilibrado en el baño María, ver figura 6.

Figura 5 Verificación de temperatura de ensayo¹⁹.

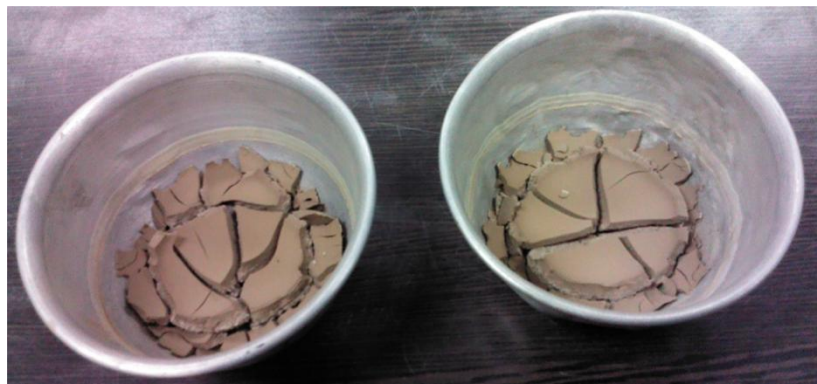
Figura 6 Muestras de suelo seco a ser pesadas

- o. Se determinaron las masas de suelo seco en las charolas, utilizando una balanza de precisión 0.01 g.

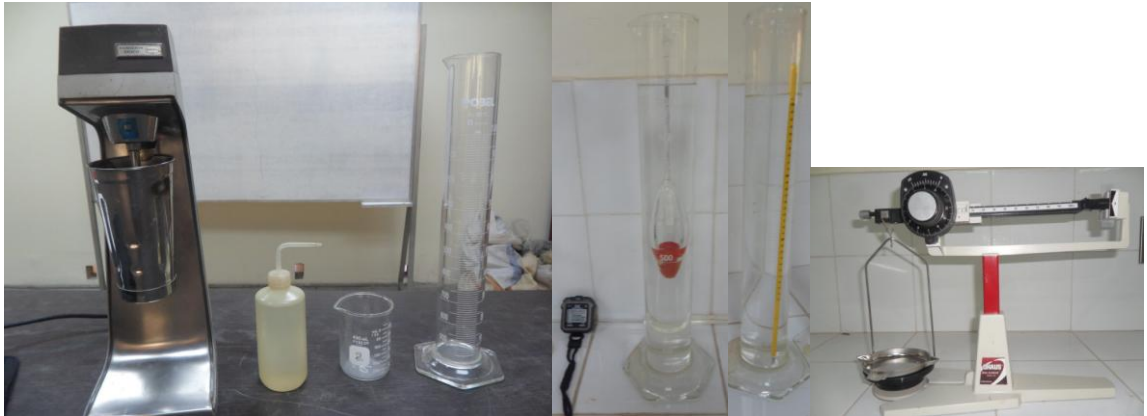
Figura 1 Equipo utilizado para realizar el ensayo hidrométrico.

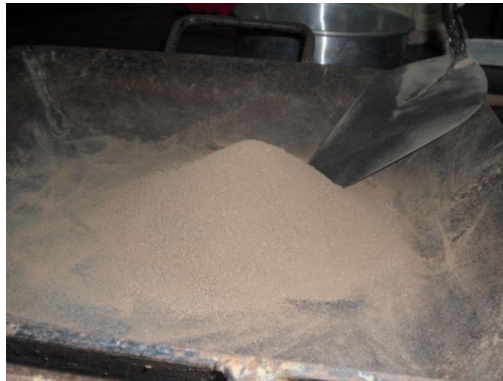
- b. La muestra de suelo, secada al horno, fue reducida a una cantidad representativa²⁴ mediante apilado en miniatura²⁵ y tomando muestra de 5 puntos diferentes, ver figura 2.

Figura 2 Reducción de muestra, representativa de campo, a tamaño de prueba por apilado en miniatura.

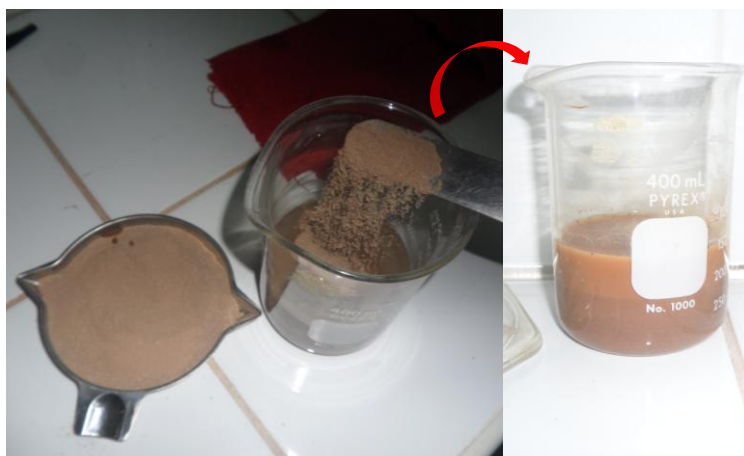
- i. Las correcciones por temperatura fueron realizadas en una probeta de control de 1000 ml, completamente llena con 875 ml de agua y 125 ml de solución, preparada en el literal “g”. Se sumergió el termómetro en la probeta de control, tomando las temperaturas correspondientes a cada una de las lecturas del hidrómetro durante el ensayo, registrándolas en la hoja de datos.
- j. Se colocaron 55.00 g de suelo seco, en un beaker de 400 ml, agregando 125 ml de solución dispersante, preparado en los literales “e”, “f” y “g”, después se agitó con una varilla de vidrio hasta que se formó una lechada, dejándola reposar al menos 16 horas, ver figura5.

Figura 5 Mezcla de la muestra de suelo con 125 ml de solución dispersante y reposo durante 16 horas.

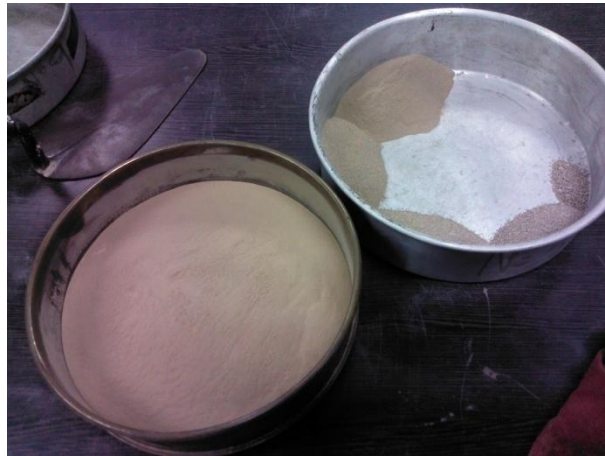
- v. Se determinaron y registraron las masas retenidas en cada tamiz, utilizando una balanza de precisión 0.01 g. La figura 9 es la muestra de suelo seco tamizado, solamente por cribado sin hacer hidrometría, a la izquierda se observa la fracción que pasó la malla No. 200; a la derecha y en la charola gris, se visualizan las fracciones de granos retenidos en las mallas No. 20, 40, 60, 100 y 200, en sentido horario desde la derecha.

Figura 9 A la izquierda, se observa la fracción que pasó la malla No. 200; a la derecha y en la charola gris, se visualizan las fracciones de granos retenidos en las mallas No. 20, 40, 60, 100 y 200, en sentido horario desde la derecha.

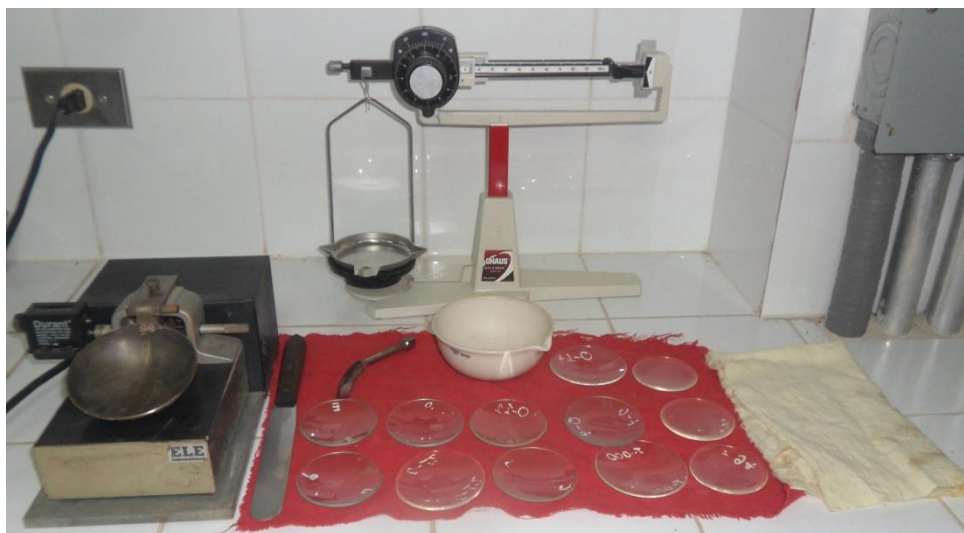
La figura 1 muestra parte del equipo requerido para los ensayos de límite líquido y límite plástico.

Figura 1 Parte del equipo requerido para los ensayos de límite líquido y límite plástico.

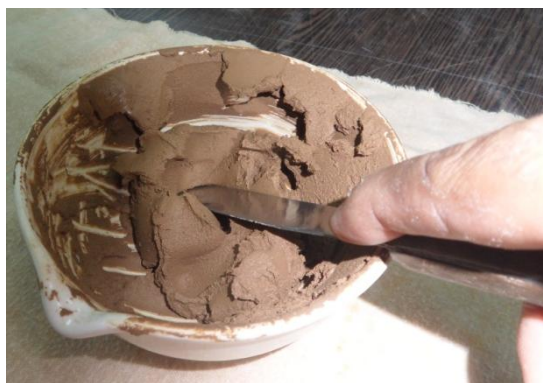
- b. Luego de 24 horas de secado, se volvió a desmenuzar los grumos y terrones más pequeños y nuevamente se introdujo toda la muestra al horno por 24 horas.
- c. La muestra de suelo se tamizó en la malla No. 40, agitando el tamiz con las manos para asegurar la separación completa de la fracción más fina, los granos retenidos en esta malla fueron desmenuzados nuevamente y luego cribados, los granos retenidos³¹ fueron descartados del ensayo.
- d. Se agregó agua para saturar la muestra de suelo, mezclando completamente, luego se dejó reposar al menos 16 horas en un recipiente de porcelana cubierto con una bolsa plástica.
- e. Se remezcló en forma completa la pasta de suelo, inmediatamente antes de iniciar el ensayo, ver figura 2.

Figura 2 Remezclado del suelo arcilloso previo a realizar ensayo de límite líquido.

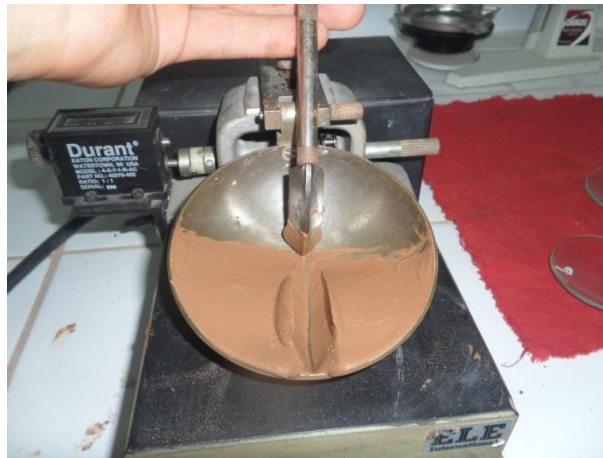
- g. Se guardó el resto de suelo húmedo en el recipiente de porcelana aislado con la bolsa plástica.
- h. Se dividió la masa de suelo en la copa, utilizando el ranurador curvo, perpendicular a la superficie de la copa, trazando una línea recta del punto más alto al punto más bajo en el borde de la copa, ver figura 3.

Figura 3 División en dos partes de la muestra de suelo para realizar límite líquido con diferente humedad para cada punto.

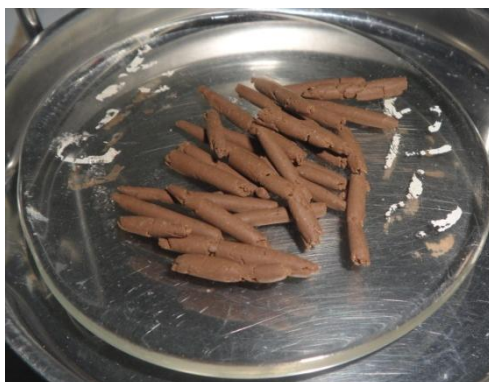
Figura 5 Hilos de suelo resquebrajado para determinar el valor del límite plástico de las arcillas.

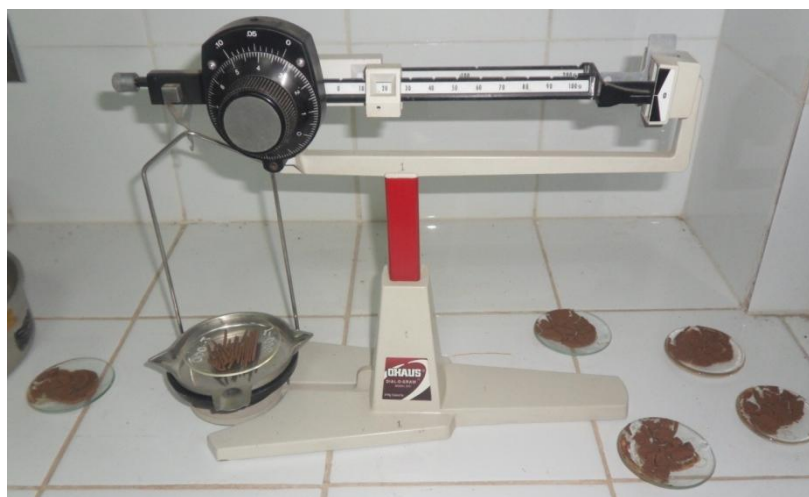
- f. Se reunieron las porciones de suelo resquebrajadas y fueron colocadas en un vidrio reloj, previamente determinado su masa, hasta que en el recipiente hubo por lo menos 6 g de suelo, ver figura 6

Figura 6 Determinación de la masa del vidrio reloj más los hilos de arcilla húmeda o con las muestras para determinar el límite líquido.

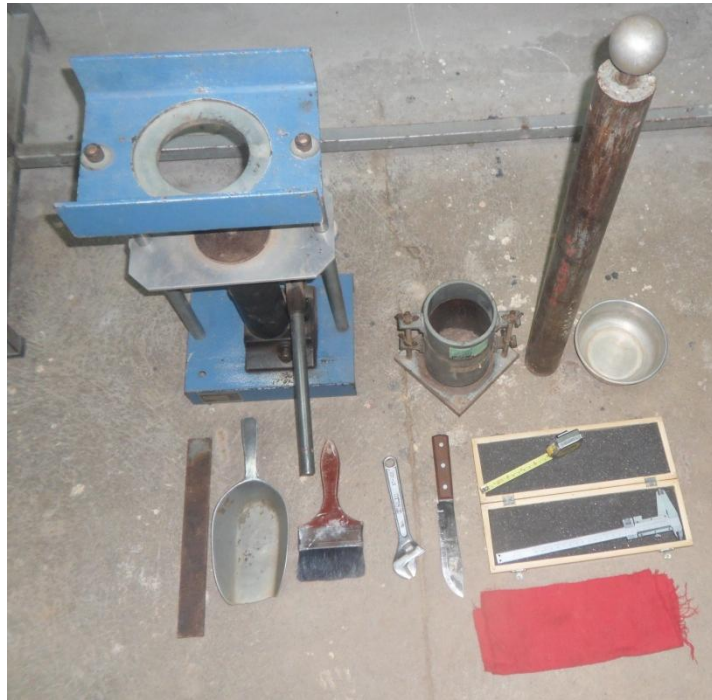
Recipientes de mezclado, charolas, cucharón, cuchara de albañil, vernier, cinta métrica, cuchillo, franela, brocha, tenaza, guantes de hule, probeta, recipientes para contenido de humedad, bolsas plásticas, otros.

Figura 1. Equipo necesario para realizar el ensayo Proctor T-180

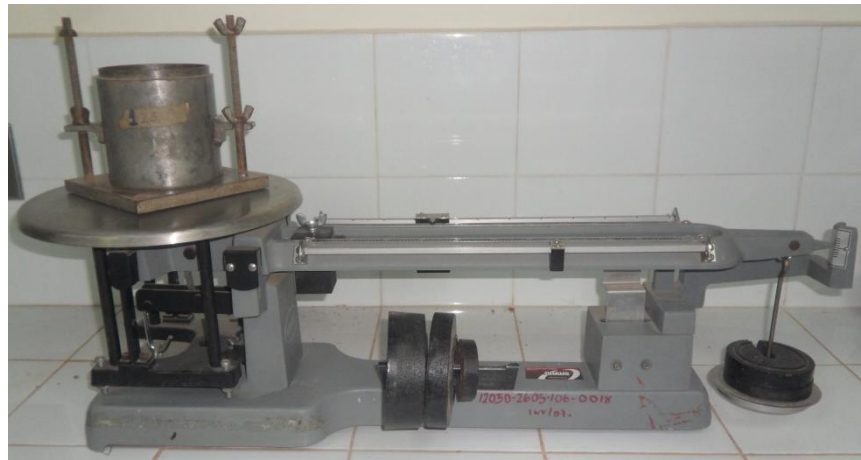
- Se pesó y registró la masa del molde de compactación, incluyendo su base pero sin collarín, con una precisión de 1g. Ver figura 3.

Figura 3. Registro de la masa del molde y su base, sin collarín.

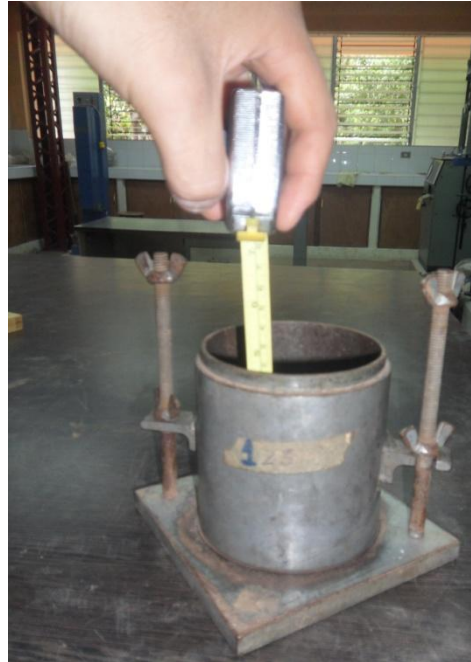
cinta métrica fue desplazada unos 120° para sumar 360° de la circunferencia, ver figura 4.

Figura 4. Medición de la altura del molde de compactación

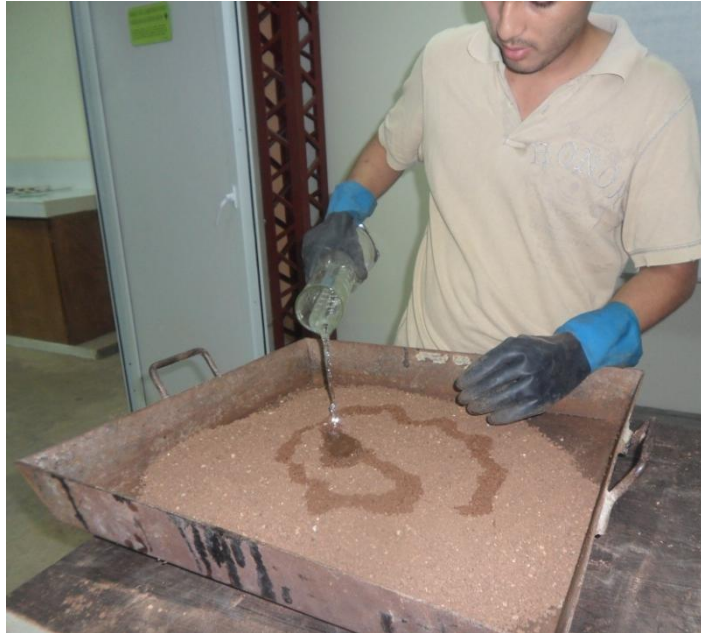
Figura 5. Agua agregada a cada muestra a compactar. Esta muestra no es el verdadero suelo.

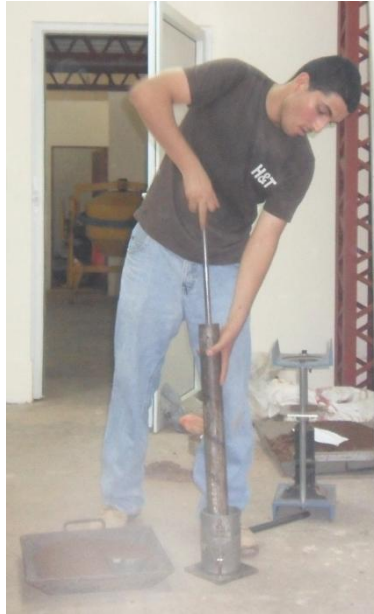
- d. Se compactó el suelo colocado en el molde, utilizando el martillo de compactación y fueron proporcionados 25 golpes por capa, evitando el rebote del pisón y distribuyendo los golpes uniformemente dentro del molde, en forma de espiral, de afuera hacia adentro, ver figura 7.
- e. Con el cuchillo, se rasgó en forma de malla de líneas rectas perpendiculares, la capa recién compactada.
- f. Se repitieron 4 veces los literales “c”, “d” y “e” hasta completar las 5 capas de suelo compactado.

Figura 7. Compactación de cada capa de suelo agregada.

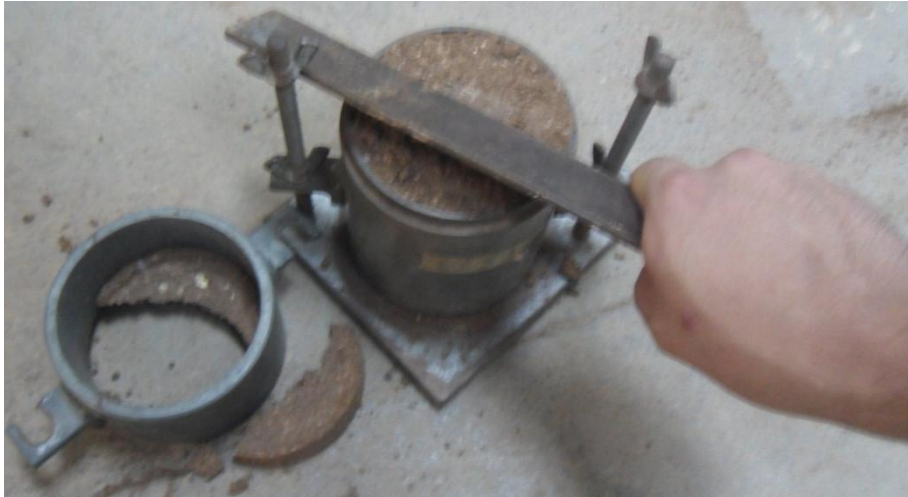
- g. Al compactar la última capa, se tuvo el cuidado que ésta no sobrepasara en 6mm la parte superior del molde.
- h. El collarín fue removido del molde, ayudado por la tenaza para desajustar las mariposas que sujetan el collarín al molde.
- i. Se cortó cuidadosamente el suelo compactado hasta nivelar la parte superior del molde usando la regla enrasadora. Cuando fue necesario rellenar algunos espacios, se agregaba suelo en las oquedades y se presionaba con la regla enrasadora para luego nivelar la superficie, ver figura 8.

Figura 8. Corte y nivelación del suelo compactado en la parte superior del molde.

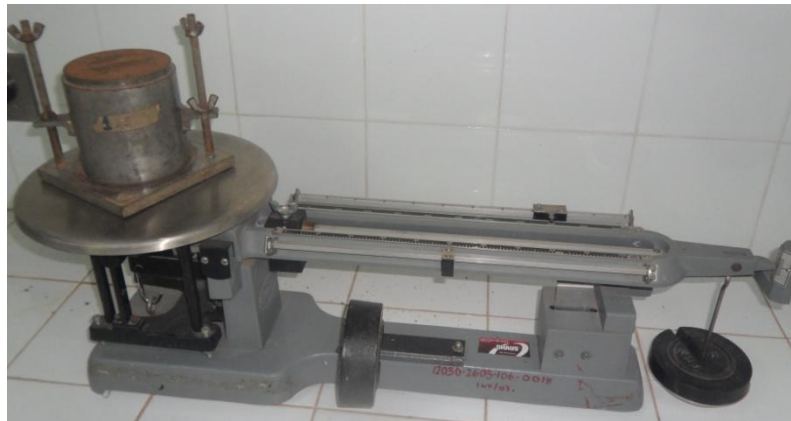
- j. Se removió, con la brocha, el suelo suelto que quedó en la placa base y molde.
- k. Se pesó y registró la masa del molde con el suelo compactado, con una precisión de 1 g. Ver figura 9.

Figura 9. Medición de la masa del molde, collarín y suelo compactado.

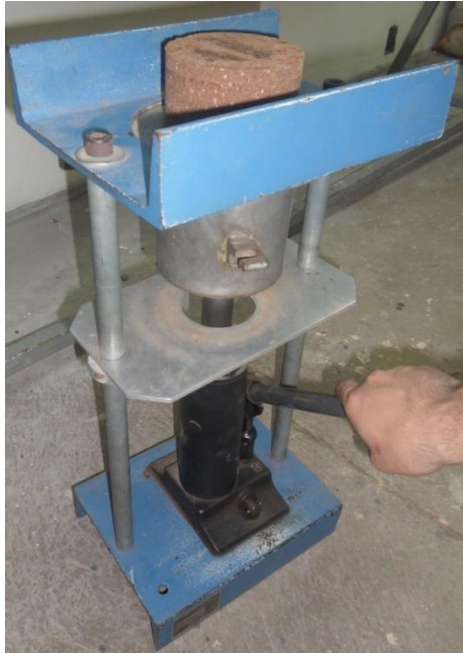
- l. Se desmontó la placa base del molde y se extrajo el espécimen compactado utilizando el gato hidráulico, ver figura 10.

Figura 10. Extracción del espécimen compactado con ayuda del gato hidráulico

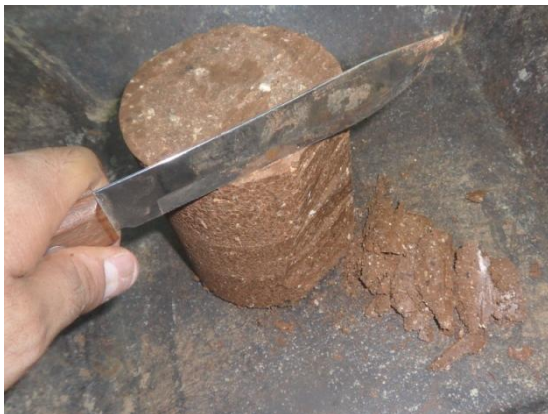
- m. Se cortó el espécimen axialmente y se extrajo una muestra de suelo compactado para ser secado al horno, ASTM D 2216, y así determinar su porcentaje de humedad.

Figura 11 a. Corte axial del espécimen compactado.

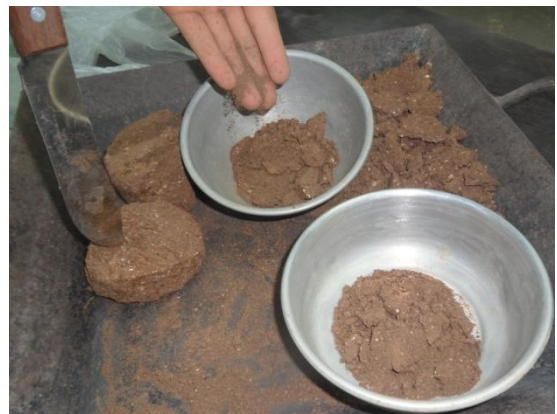
Figura 11b. Toma de muestra para determinar la humedad secada al horno.

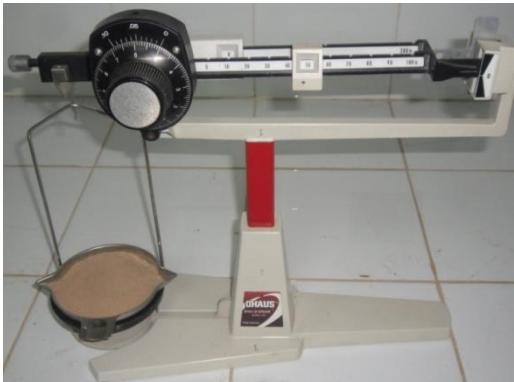
- c. Después, se pesaron 56.00g, 57.00g y 55.00g de suelo, que pasó el tamiz No. 4, para las muestras colocadas en los matraces 3-A, 4A y M3 respectivamente, ver figura 1.

Figura 1 Pesado y registro de las masas de arcilla, secadas al horno, previo a introducir a los matraces

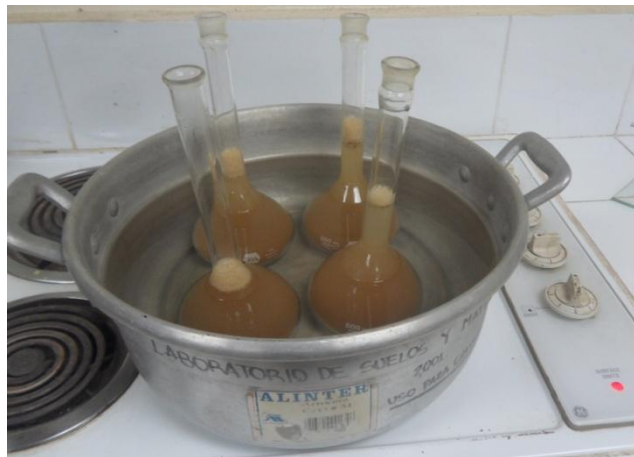
- e. Se agregó agua al matraz hasta un nivel de $\frac{1}{3}$ a $\frac{1}{2}$ de la altura del cuerpo principal de éste.
- f. Se agitó, en forma rotacional, el agua y suelo en los matraces hasta formar una lechada y se enjuagó dentro del matraz, cualquier partícula de suelo adherida al interior del mismo.
- g. Luego, se desairó la lechada, extrayendo el aire atrapado por dos horas, a través de aplicar suficiente calor para mantener la ebullición de la misma y agitándola tanto como sea necesario, para prevenir que cualquier partícula de suelo se adhiera o seque en el vidrio del matraz sobre la superficie de la lechada en el frasco, ver figura 3.

Figura 3 Aplicación de calor para extraer el aire del suelo.
La fotografía no representa las muestras verdaderas.

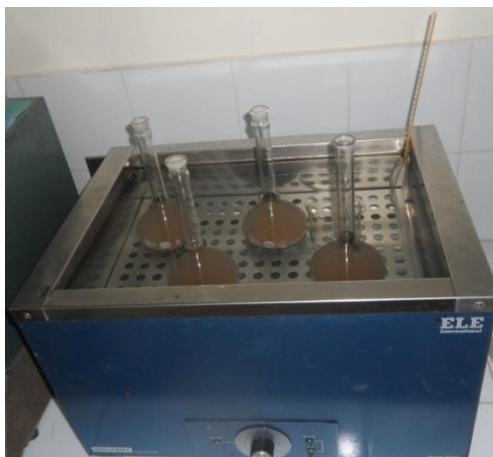
agua a 27°C, para los matraces 3-A, 4A y M3. Se dejaron en equilibrio térmico unas 24 horas, ver figura 4.

Figura 4 Baño María durante 24 horas para lograr equilibrio térmico, posterior a desairado.

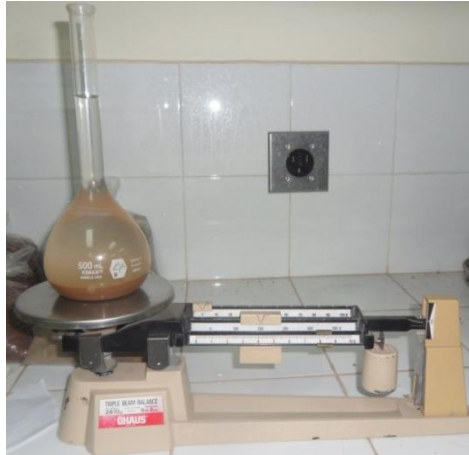
- j. Se retiraron los matraces del baño María en la cocina de temperatura controlada, manipulándolos por el borde superior, cuello de los matraces, para evitar cambios en el equilibrio térmico y se colocaron sobre una franela mientras se realizaron ajustes al nivel de agua en la marca de calibración³⁷ de los matraces. Cuando fue necesario agregar agua, se utilizó la contenida en el beaker, que fue agua desairada y en equilibrio térmico.
- k. El borde y exterior de los matraces fueron secados con otra franela seca.
- l. Se pesó y registró la masa del matraz, suelo y agua a temperatura de ensayo, ver figura 5.

Figura 5 Determinación del peso de matraz, suelo y agua a temperatura de ensayo.

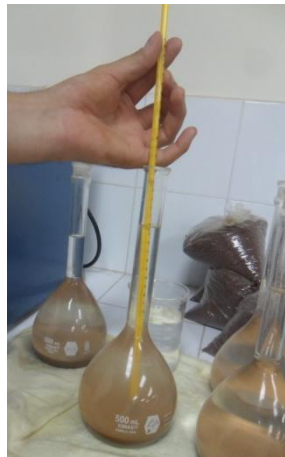
- m. Se leyó y registró la temperatura de ensayo, T_e , con precisión 0.1°C , usando el termómetro térmicamente equilibrado en el baño María, ver figura 6.

Figura 5 Verificación de temperatura de ensayo³⁸.

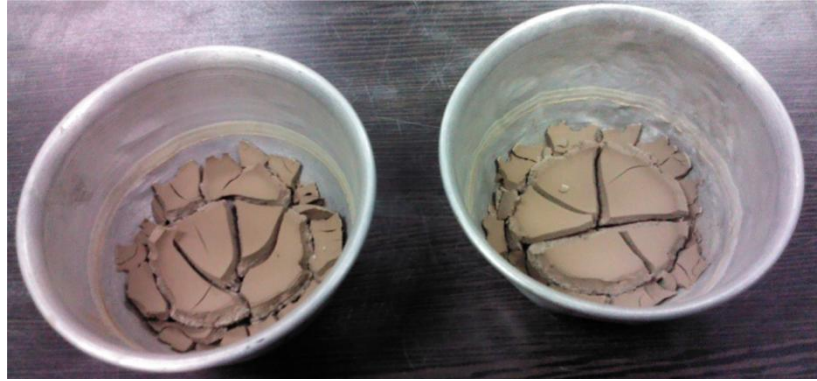
Figura 6 Muestras de suelo seco a ser pesadas

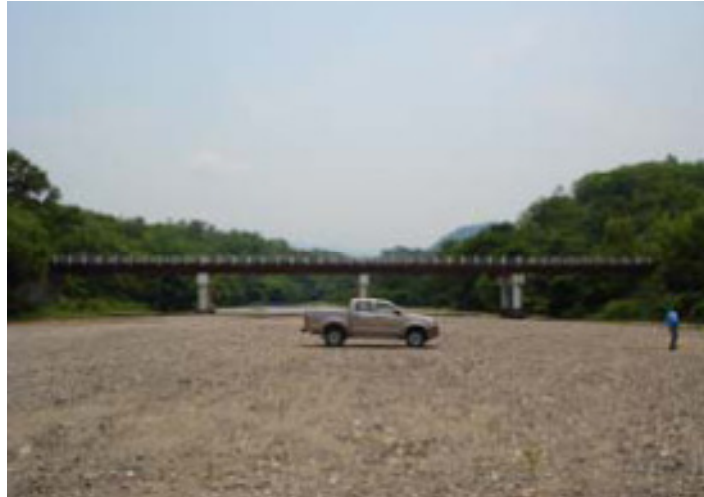
En las siguientes fotografías se observa la sección de dicho puente, la fotografía fue tomada desde aguas abajo hacia aguas arriba. El puente se ubica sobre un tramo recto del río Sumpul.

Fotografía 1: Sección del puente actual sobre río Sumpul

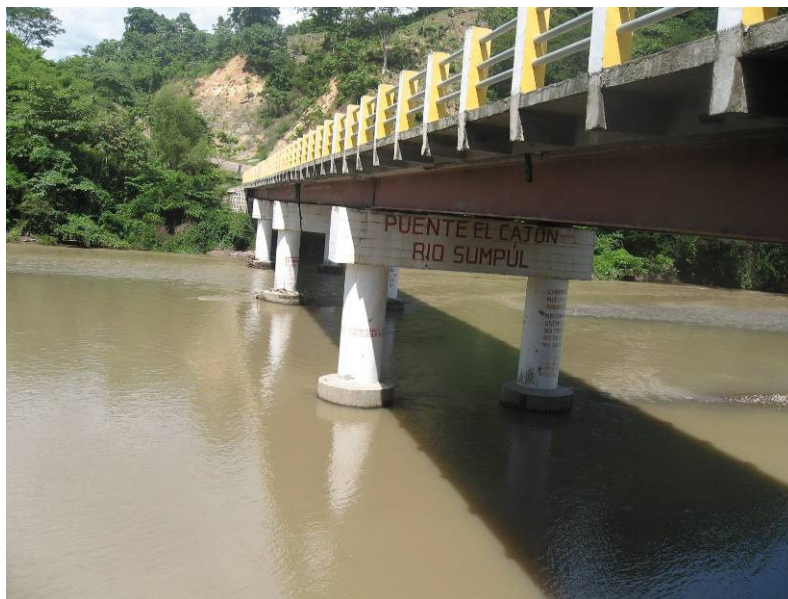
La siguiente fotografía muestra la estructura del puente. El flujo en crecida discurre encajonado entre ambas márgenes lo cual le confieren cierta estabilidad al cauce y a la obra de cruce.

Fotografía 2: Estructura inferior del puente sobre actual sobre río Sumpul

No se aprecian signos importantes de socavación sobre las pilas del puente. El cruce se presenta prácticamente sobre una recta del río por lo que esta condición le ofrece estabilidad a la obra actual.

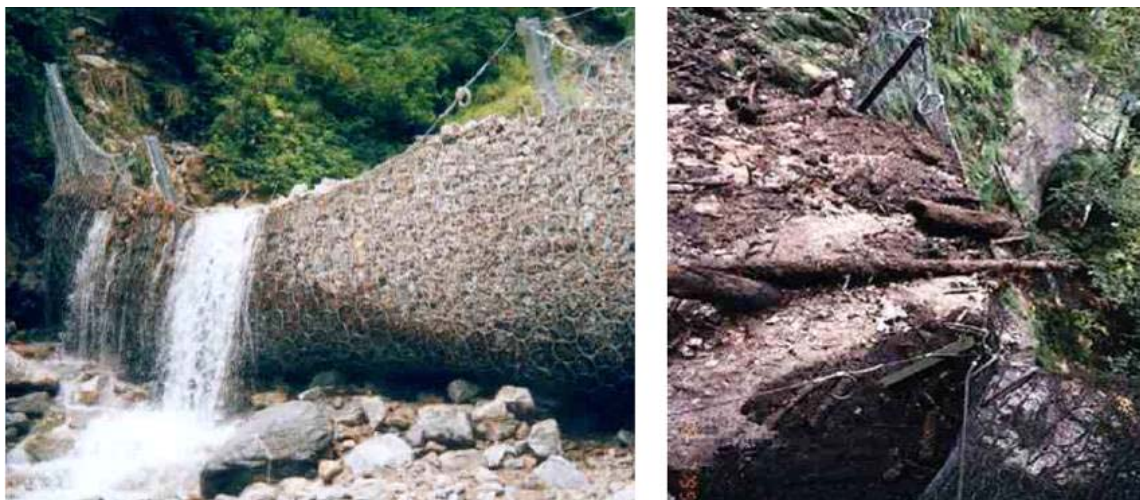
Eventos flujo de detritus en Japón y Austria.

En 1998 se instaló un sistema RX-150 en Aobandani, Japón que detuvo un flujo de detritos de 750 m³ (figura de la izquierda). La deflexión máxima del sistema estuvo entre 2 y 3 m y la altura efectiva fue de 3.5 m (la altura original de la barrera era de 5 m). Después de limpiar la barrera solo fue necesario reponer los elementos de frenado, los cables de soporte y la red ROCCO® no sufrieron ningún desperfecto.

En marzo de 2000 ocurrió un evento similar en Seewalchen, Austria (figura de la derecha), esta vez la barrera tipo RX-075 fue capaz de contener un flujo de detritus y troncos de árboles, la altura remanente de la barrera tras el impacto fue de 2 m de los 3 m con que contaba inicialmente, la deflexión del sistema fue de unos 2 m. Para reactivar la barrera solo fue necesario limpiar el trasdós y reponer los elementos de frenado, los cables y la red ROCCO no sufrió ningún desperfecto.

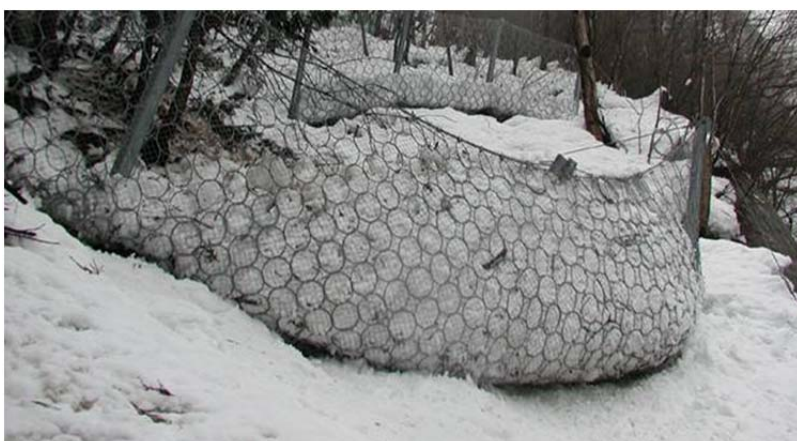
En Noviembre de 2001 en Fikushima, Japón, ocurrió un deslizamiento de nieve de un volumen de 400 m³, detenido por una barrera RX-075.

Barrera RX-075, Fikushima, Japón

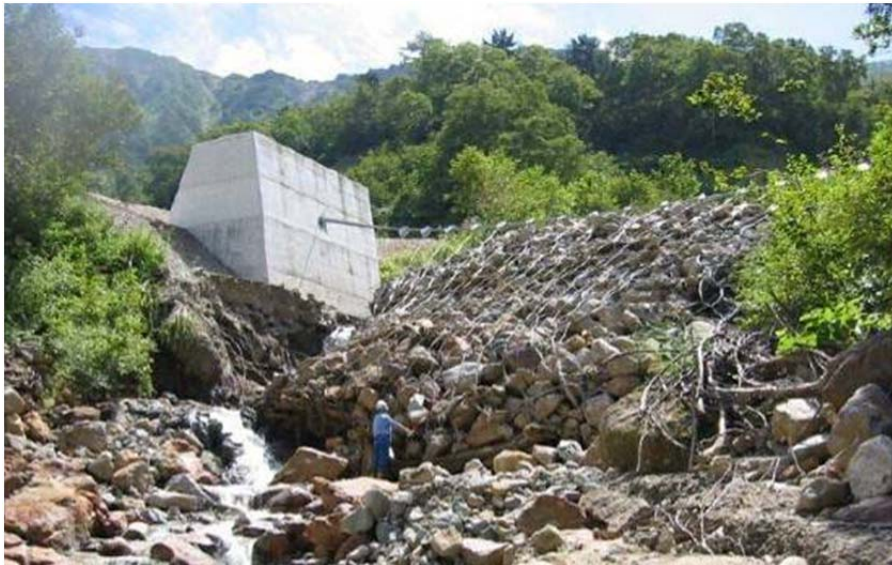
En 2002 en Japón se realizó el proyecto Tabata, el cual ha soportado eventos (que han sido monitoreados) de más de 3'000 m³ de bloques y lodos. El diseño del anclaje al terreno mediante el bloque de hormigón como el que muestra la figura siguiente, no es aceptable en muchos países por razones ambientales.

Tabata. Japón

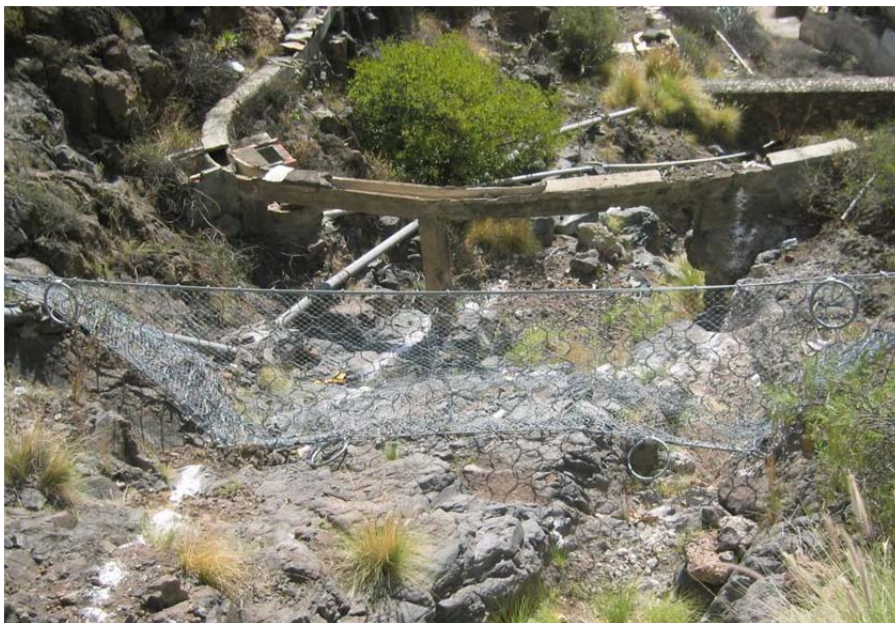
Tras las tormentas del invierno de 2002 en Santa Cruz de Tenerife en Las Canarias, se diseñó una solución de contención mediante dos barreras con capacidad de contención de 850 m³.

Barranco de Casalón. Tenerife. España.
