UNIVERSIDAD DE EL SALVADOR
FACULTAD DE INGENIERIA Y ARQUITECTURA
ESCUELA DE INGENIERIA CIVIL

**PROPUESTA DE SOLUCIONES TEMPRANAS
CON OBRAS DE INGENIERIA DE BAJO
COSTO; PARA MITIGACION DE RIESGOS Y
CONTROL DE VULNERABILIDAD, EN ZONAS
DE DESLIZAMIENTOS EN LADERAS DE
MONTAÑAS Y VOLCANES EN EL SALVADOR**

INGENIERO CIVIL

CIUDAD UNIVERSITARIA, AGOSTO DE 2012

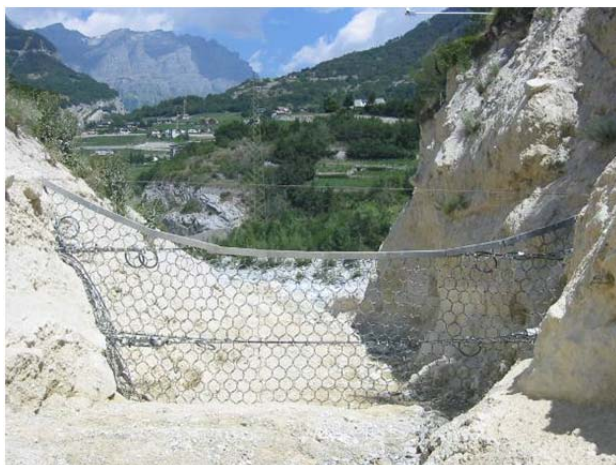
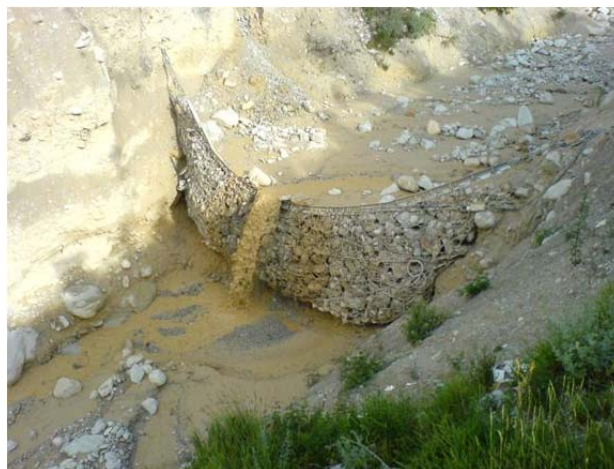
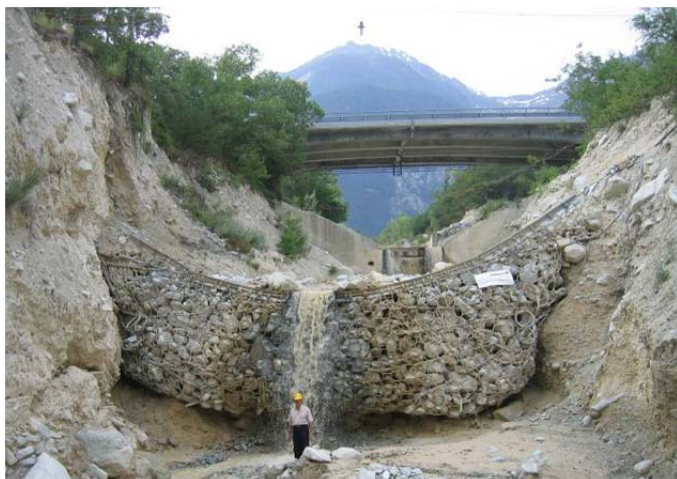
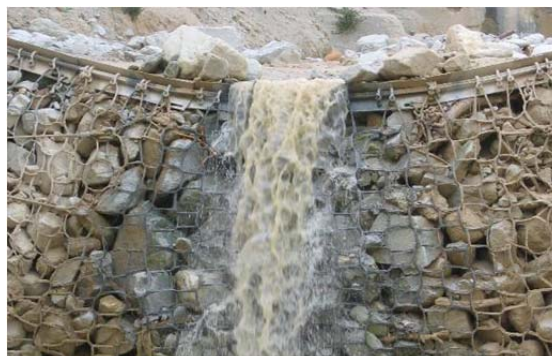
En Suiza, entre los años 1972 y 2002, 517 impactos de flujos de detritus fueron registrados, llegando a 20 muertos y costos de CHF 360 millones de daño. Como medida de investigación para entender los fenómenos y riesgos y para optimizar los sistemas de protección, un sitio de ensayo de importancia nacional e internacional fue implementado en el valle "Illgraben", situado en los Alpes de Suiza. Allí, durante los últimos 100 años, eventos periódicos de flujos de detritus han sido registrados (5 – 6 por año). El último impacto tuvo lugar el 18 de Mayo 2006 con un volumen de aproximadamente 15'000m³ en total (con una densidad del material de 1'500 – 1'800 kg/m³). La barrera tiene una capacidad de 1'000 m³.

Illgraben, Suiza (2006).

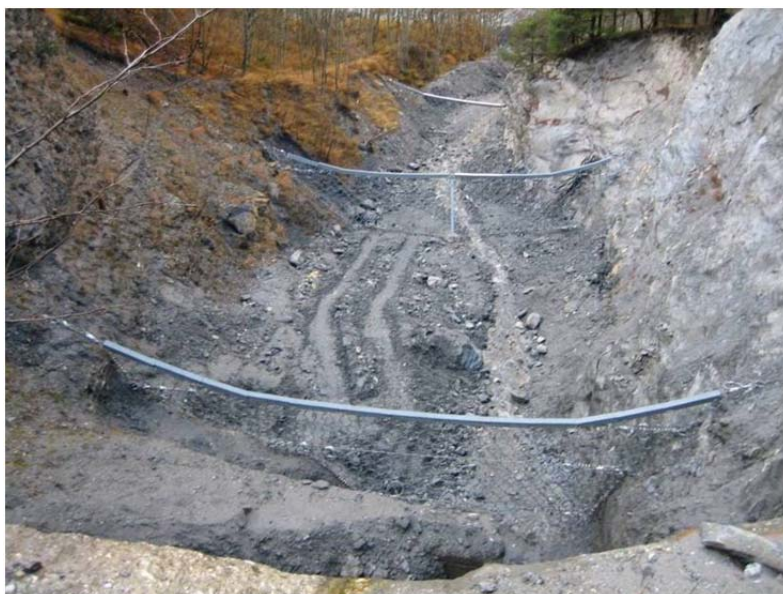
Merdenson / Suiza (2006): 3 barreras con concepto "multi-nivel", vista hacía aguas abajo

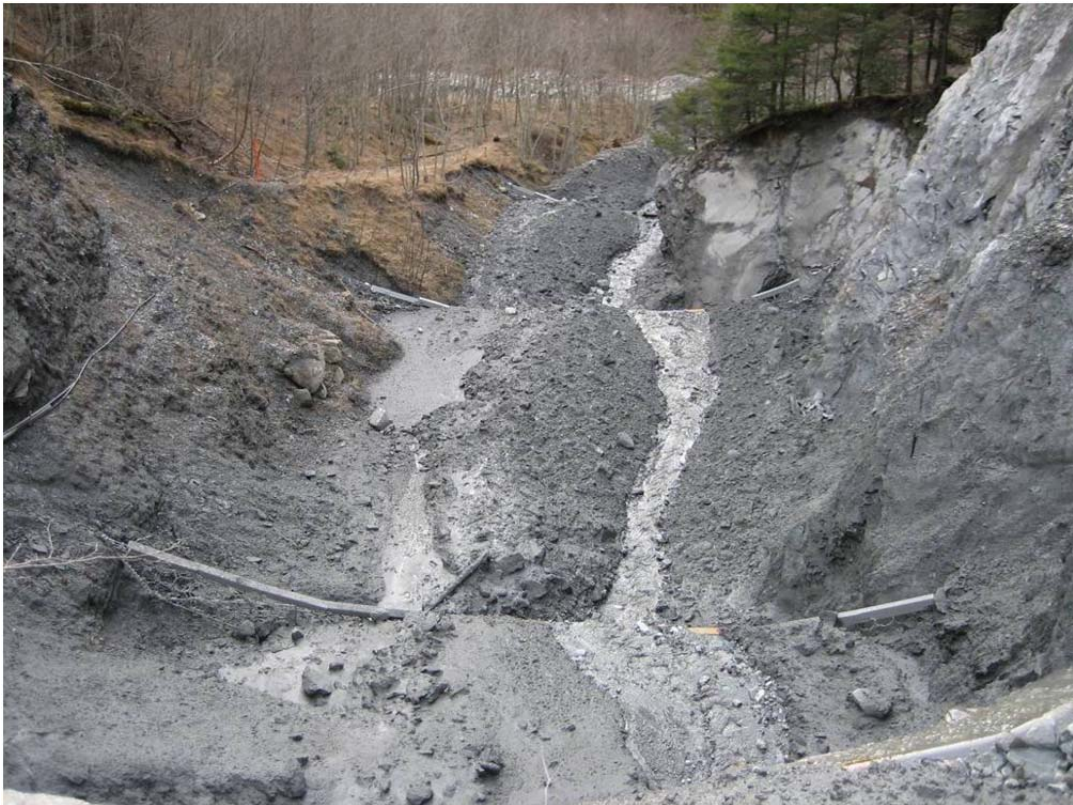
Merdenson / Suiza (2007): 3 barreras (2 x tipo UX, 1 x tipo VX) con concepto "multi-nivel" después de impactos por 2 flujos de detritus en enero y marzo 2007, vista hacía aguas abajo

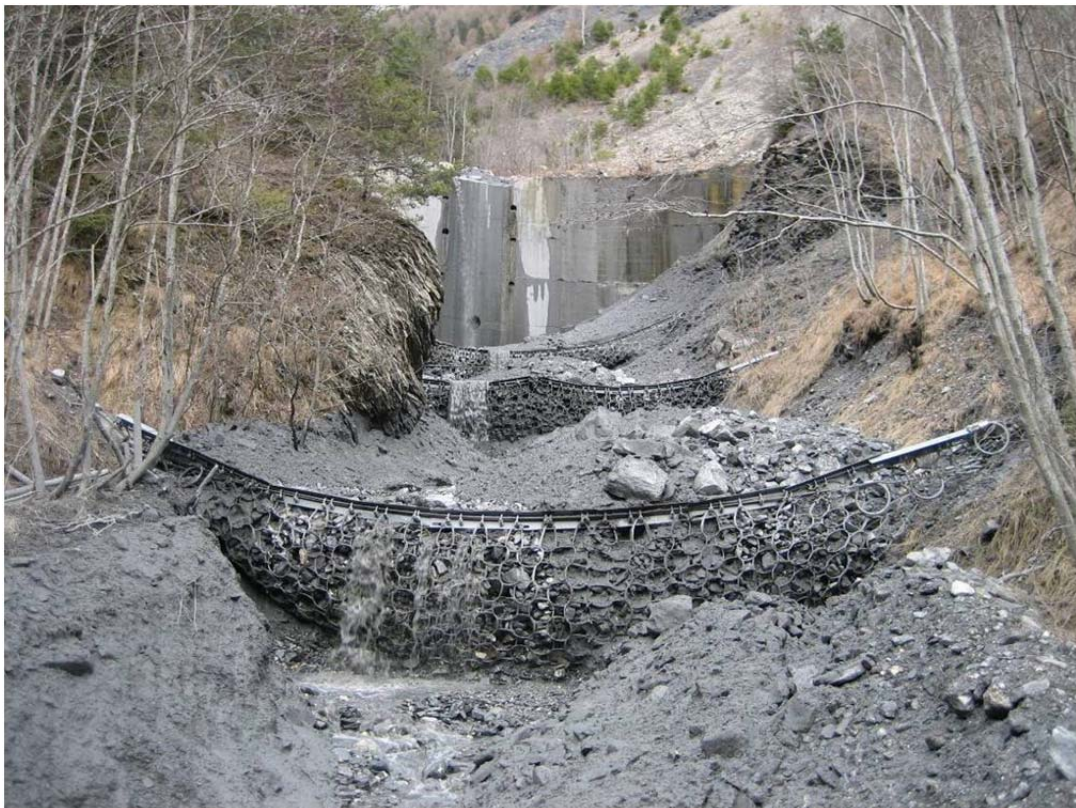
Merdenson / Suiza (2007): Ejemplo exitosa para la protección de un puente aprox. 400 m más abajo en la cuenca y de la sustitución económica de estructuras de concreto ("checkdams"), vista hacía aguas arriba

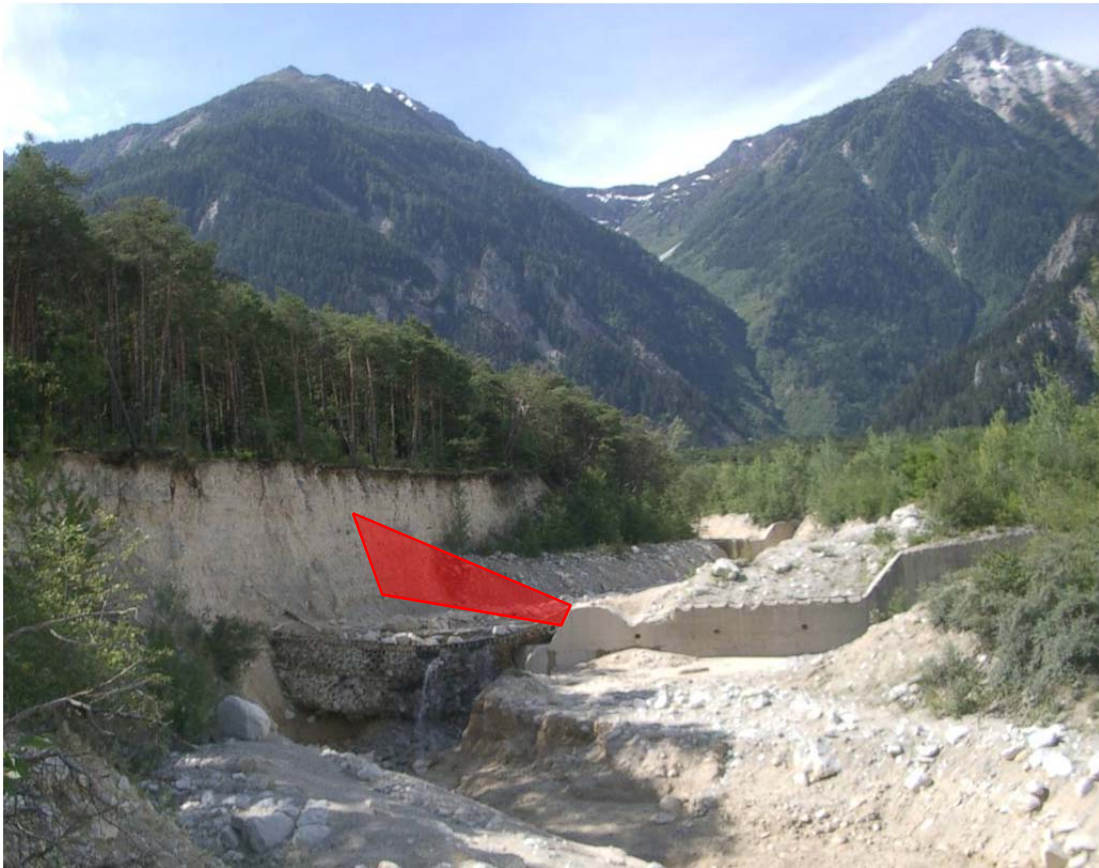
Illgraben, Schwelle 25 / Suiza (2007): Otro ejemplo para sustitución exitosa de una estructura de concreto como primer paso para poder corregir la dirección del caudal hacía la derecha y proteger la ladera izquierda de erosión. Con esta finalidad se planifica una segunda barrera (con forma triangular), colocada de manera sesgada y arriba de la primera barrera.

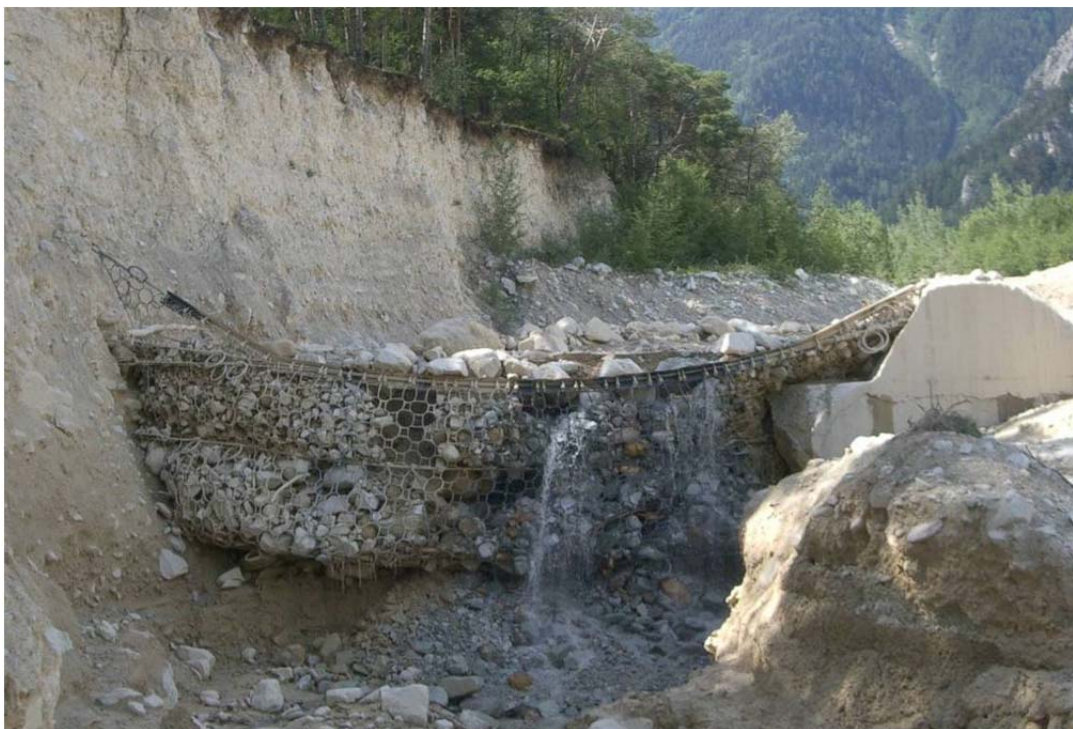
Illgraben, Schwelle 25 / Suiza (2007): Vista de la barrera ya instalada y después de 2 impactos diferentes

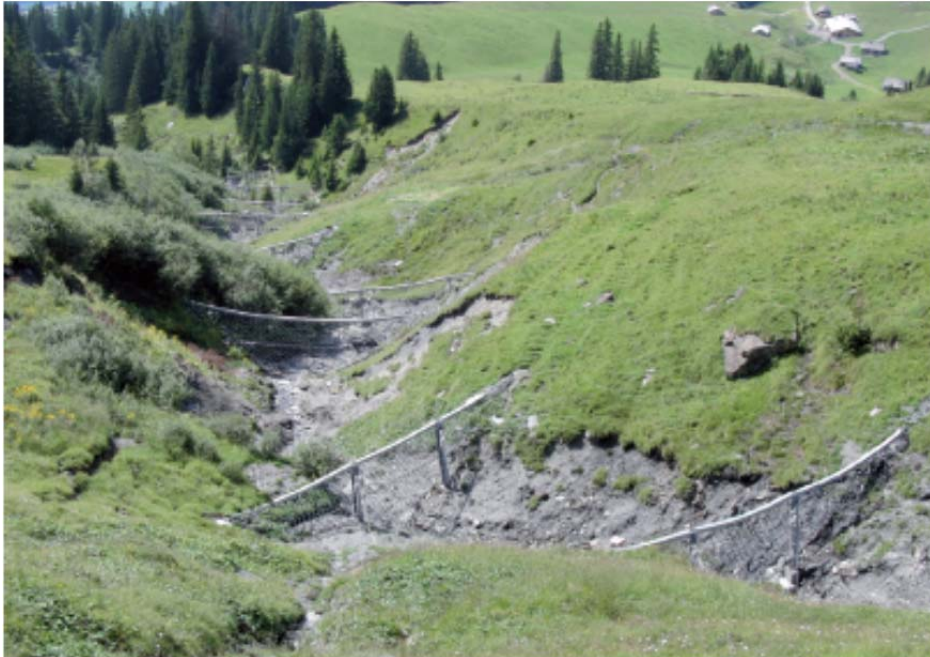
Milibach, Halisberg / Suiza (2008): barreras multinivel, 13 barreras diseñadas para contener más de 10.000 m³ de detritos..

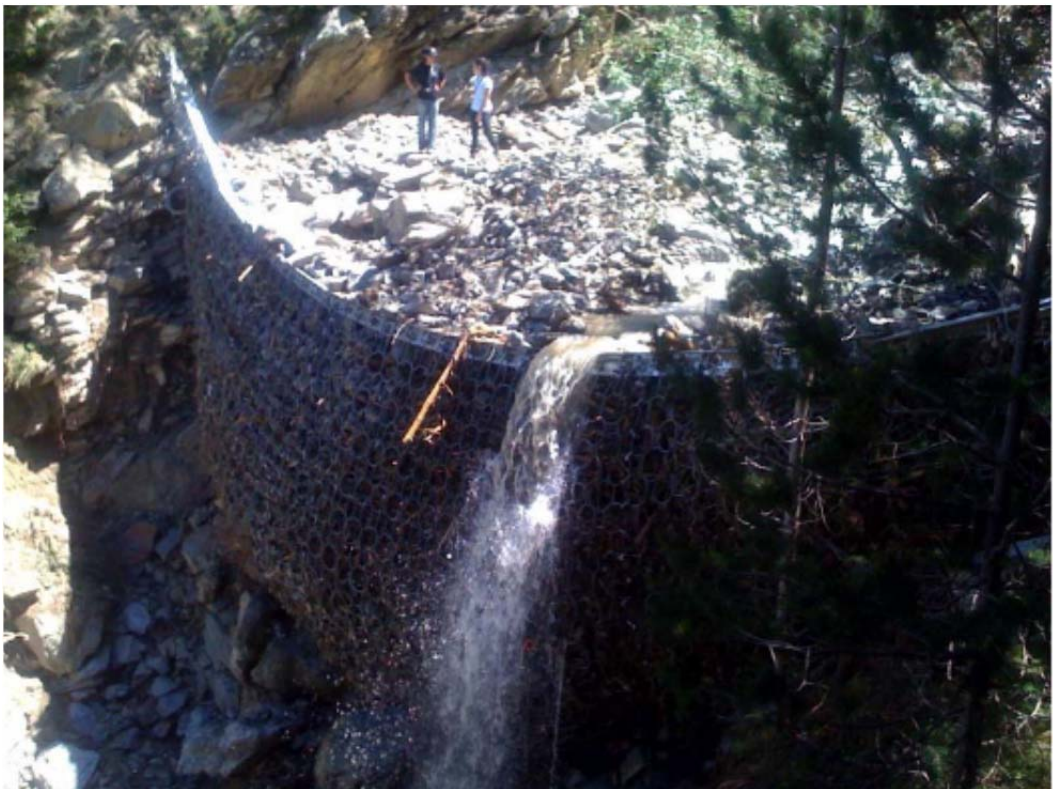
Erill y Port-Ainé, Cataluña / España (2010): Con las precipitaciones del pasado 22 de Julio, la barrera de Erill retuvo 1.400 m³ de detritos, mientras que las barreras multinivel de Port-Ainé contuvieron en conjunto más de 20.000 m³ de detritos (marca mundial en su tipo).

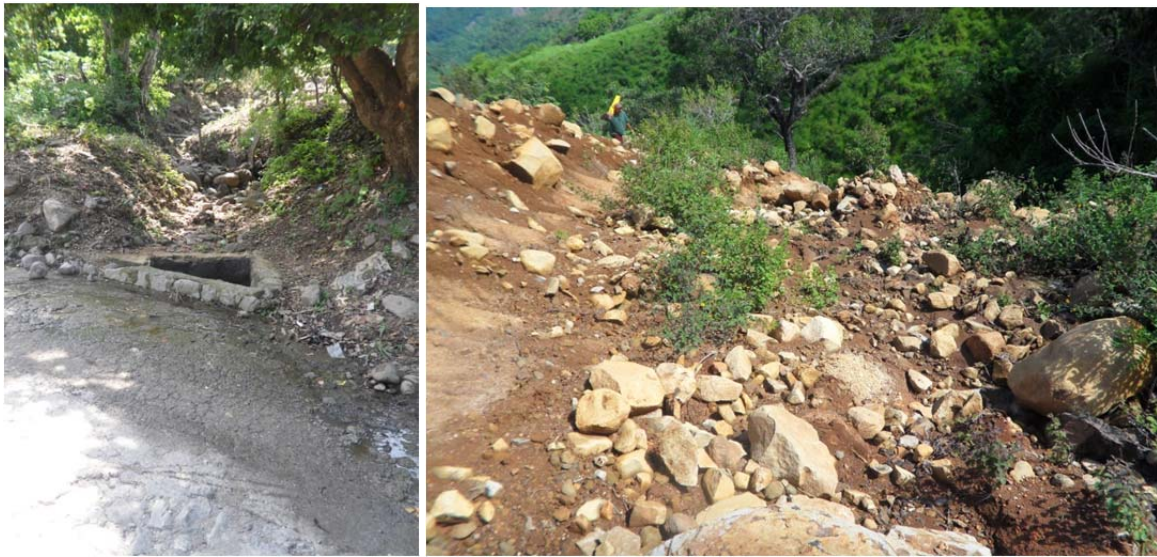
Vista aguas arriba de la vía (izq.) y vista en la cabecera (der.) de la qda. en el Cerro La Burrera

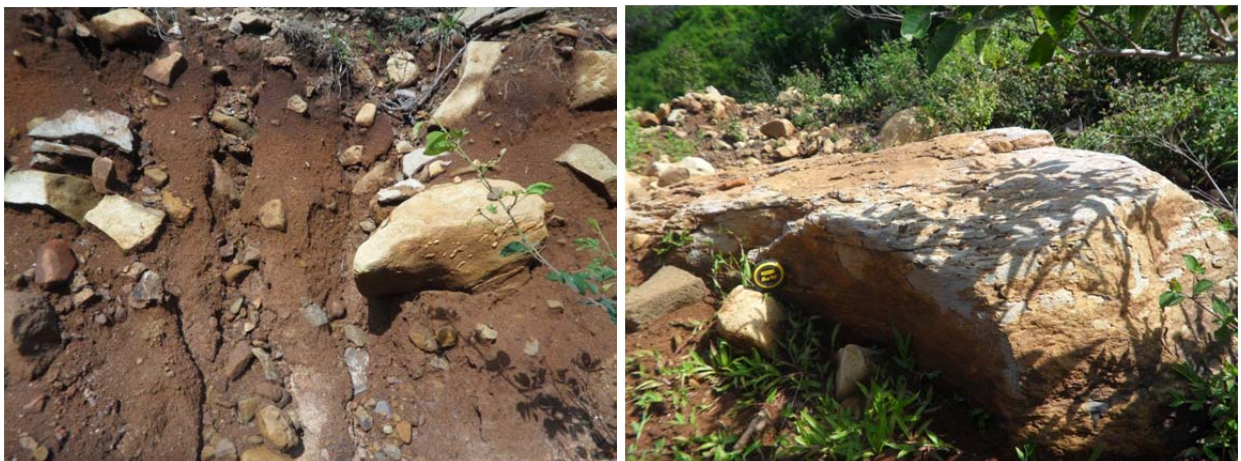
Vista de los detritos arrastrados por el flujo (izq.) y tamaño del máximo bloque arrastrado por el flujo (der.).

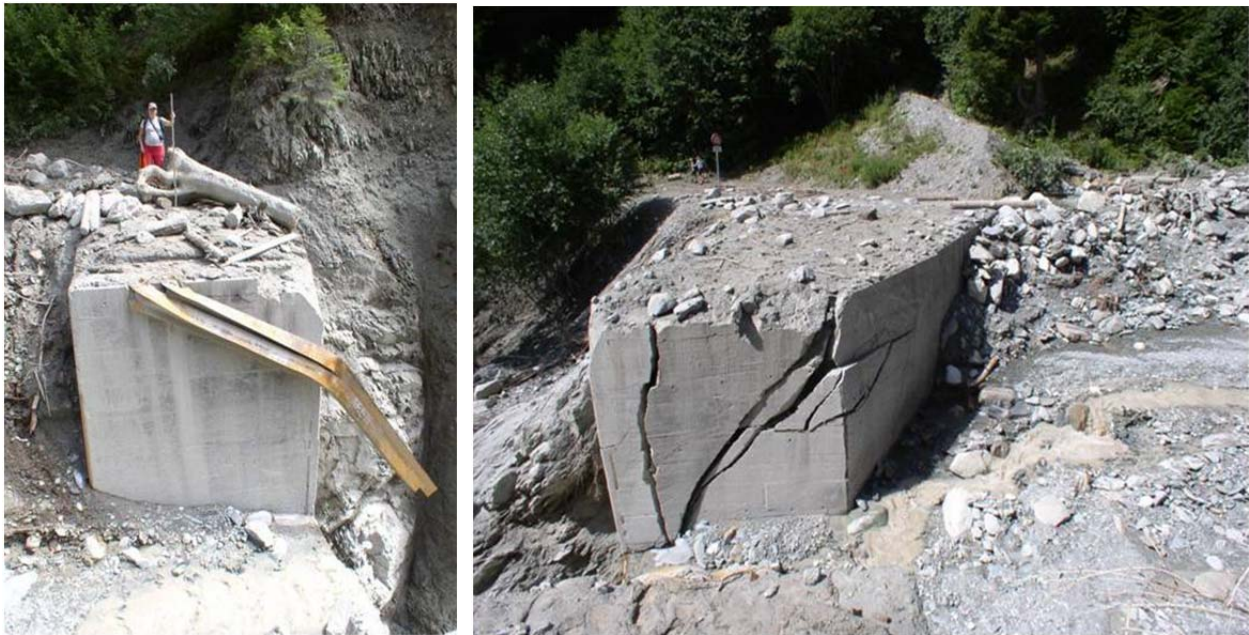
Estructuras de concreto no son aptas para impactos dinámicos ($W = d \times F$) por su capacidad muy limitada contra impactos dinámicos por flujos de detritos con máx. velocidad de impacto admisible menor a máx. 2 m/s con cimentación mayor y pre-llenado parcial); además no existe un modelo / concepto adecuado de dimensionamiento ni en caso de impactos dinámicos y desborde, ni en caso de flujos de detritos o de lodo.

→ Ejemplo que demuestra las fuerzas enormes generados por flujo de detritos y fallas de estructuras rígidas por impactos dinámicos:

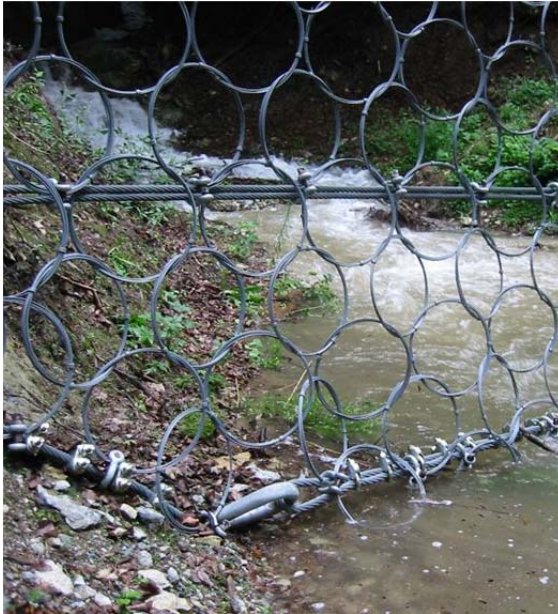
Apertura inferior para descarga normal

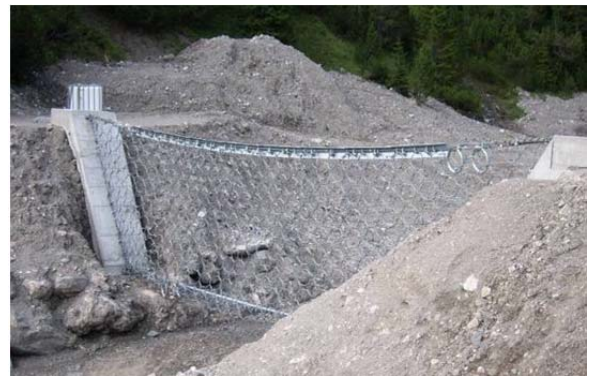
Combinación con estructuras convencionales

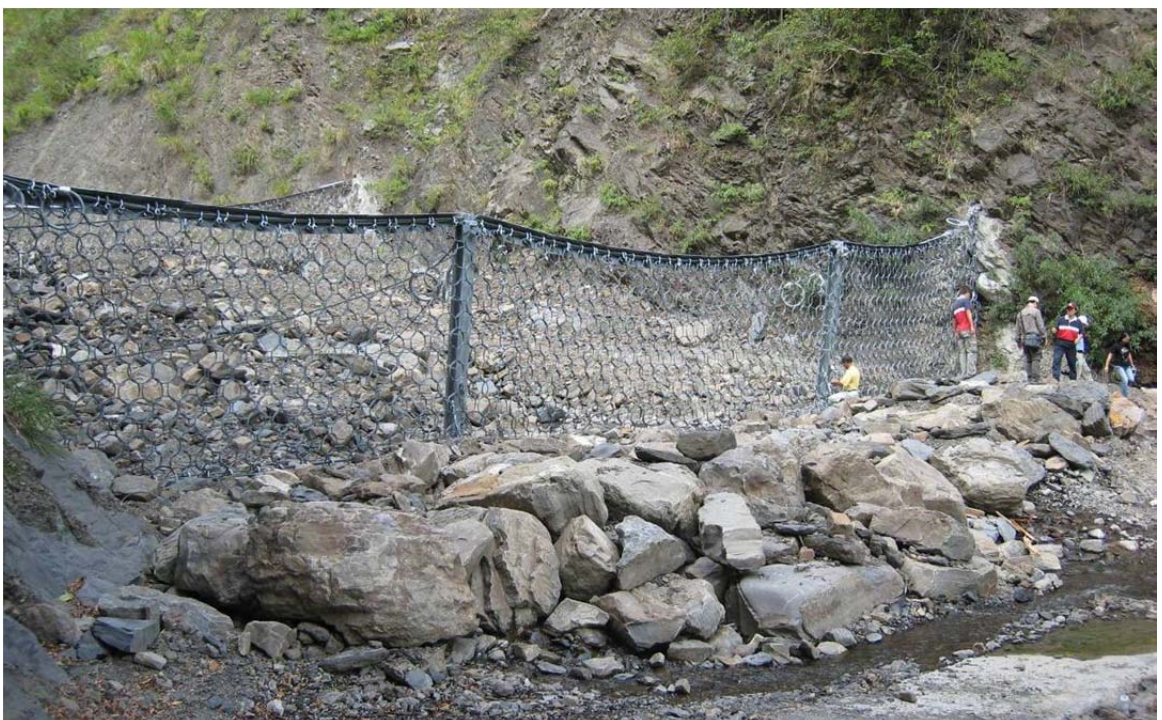
Colocación de bloques lado aguas abajo contra socavación por desborde.

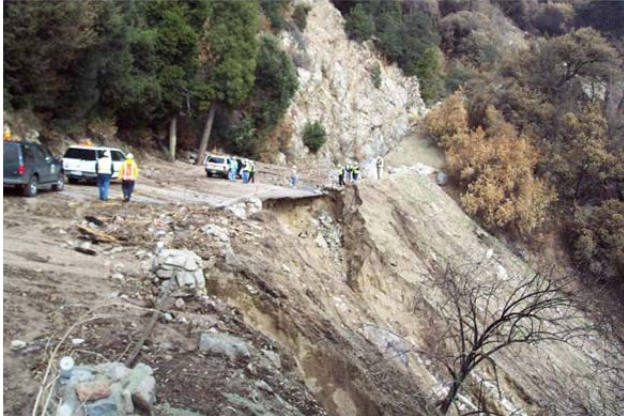
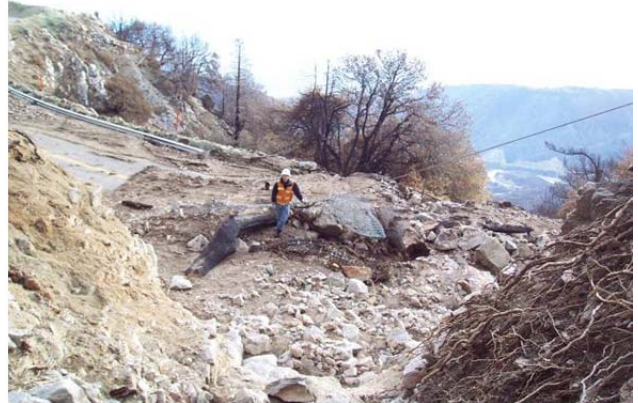
Caso histórico del **Paso Gaviota en EEUU** (2004 / 2005), para la protección de la vía (estructura vial, alcantarillas y tráfico y personas) en 10 tramos contra flujos de detritos con éxito, eliminando varios problemas:

Problemas severos antes de instalar las barreras de protección o mitigación

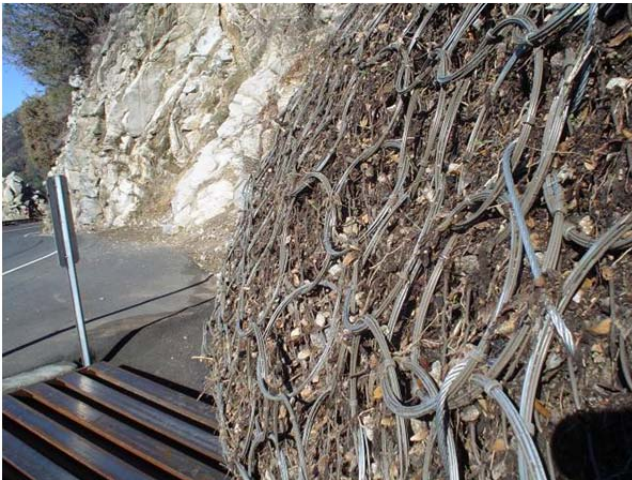
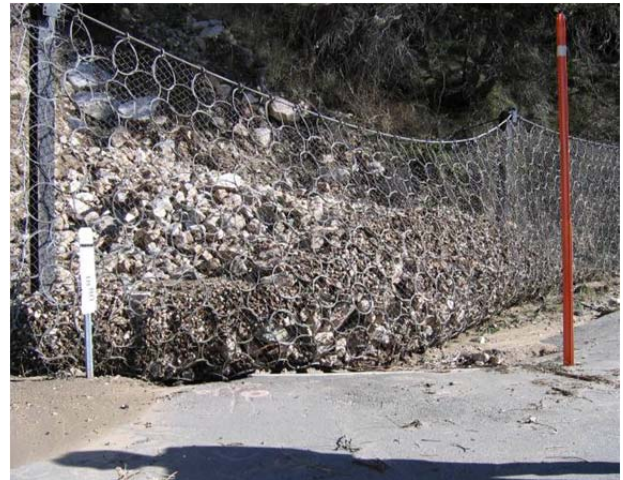
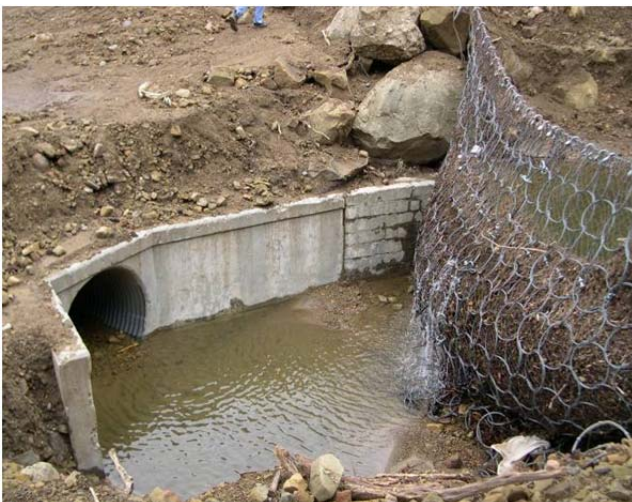
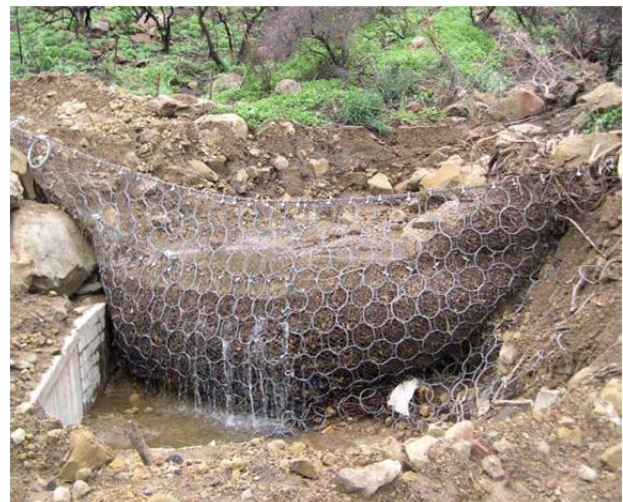
Soluciones eficientes y exitosas con barreras UX/VX de GEOBRUGG

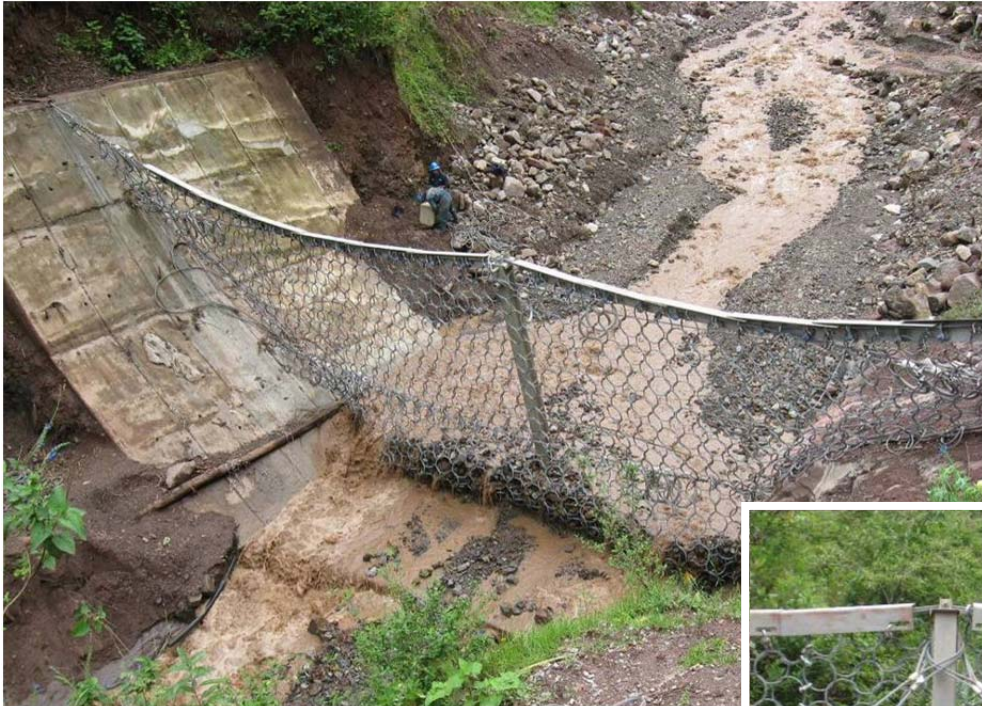
Caso histórico de proyecto **Alpamarca en Perú** (2008 / 2009), para la mitigación / protección de un embalse de relaves contra impactos dinámicos por flujo de detritos / huaycos; por la morfología favorable, la única barrera dinámica UX retuvo exitosamente un volumen total de aprox. 15'000 a 18'000 m³.

Barrera UX de altura de 5 m vacía

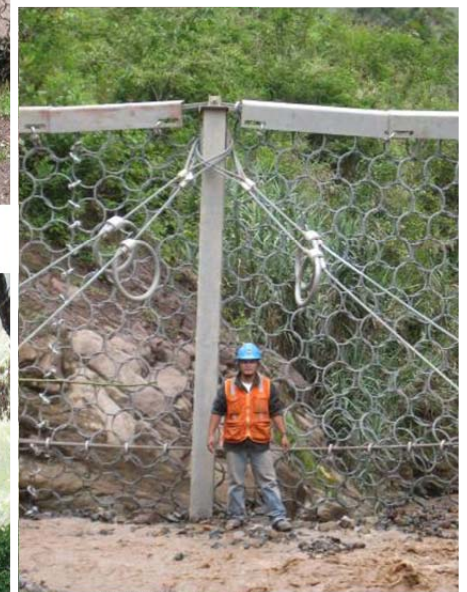
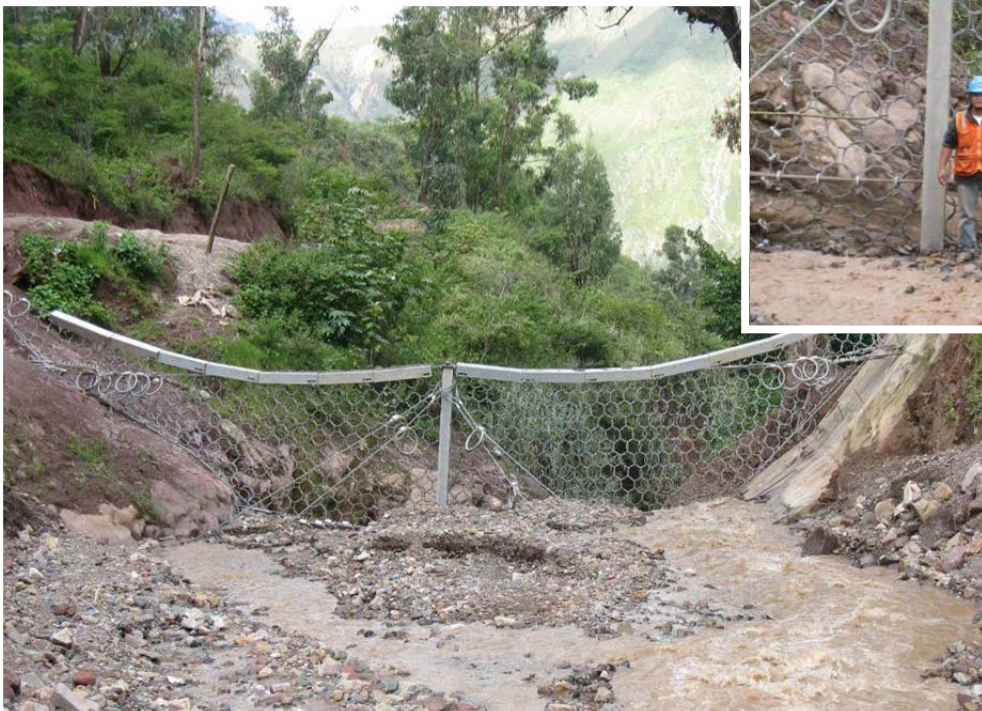
Misma barrera UX llenada hasta su mitad aproximadamente

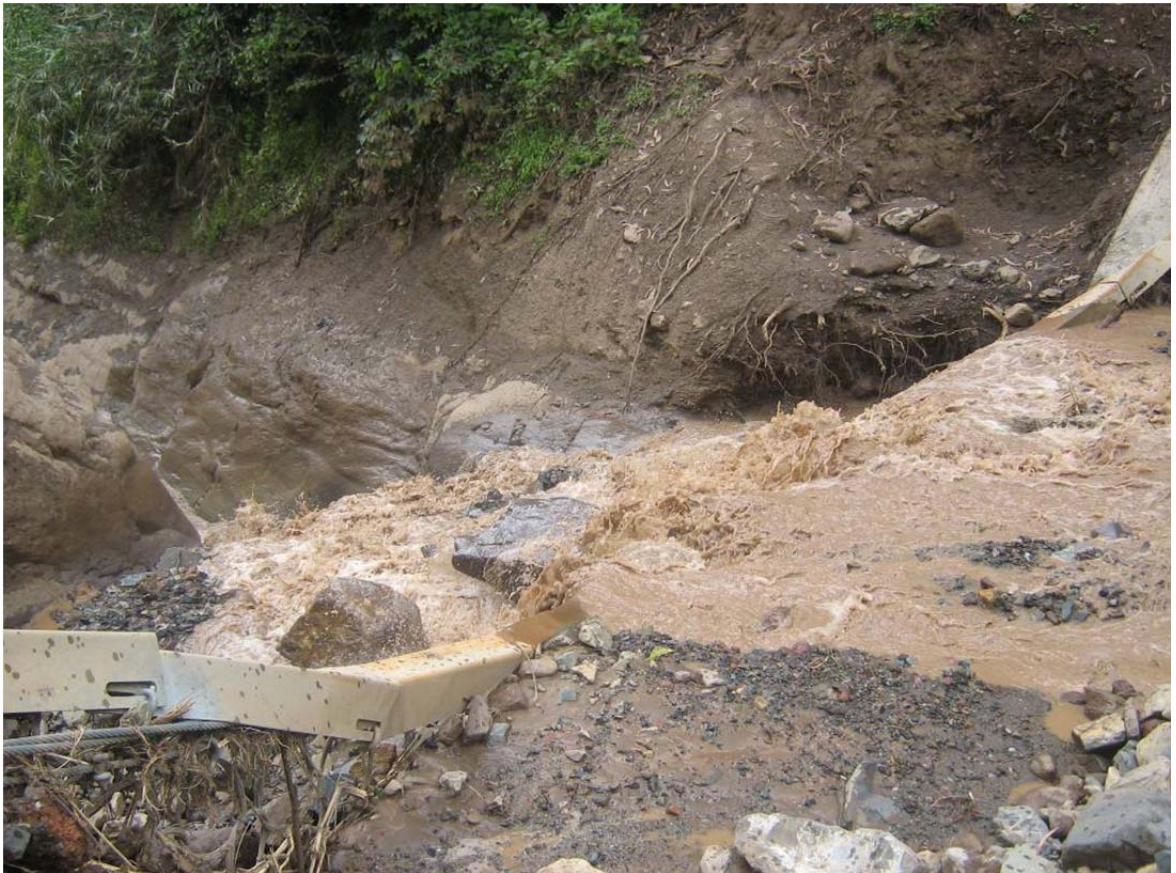
Misma barrera UX totalmente llena hasta cables de soporte superiores

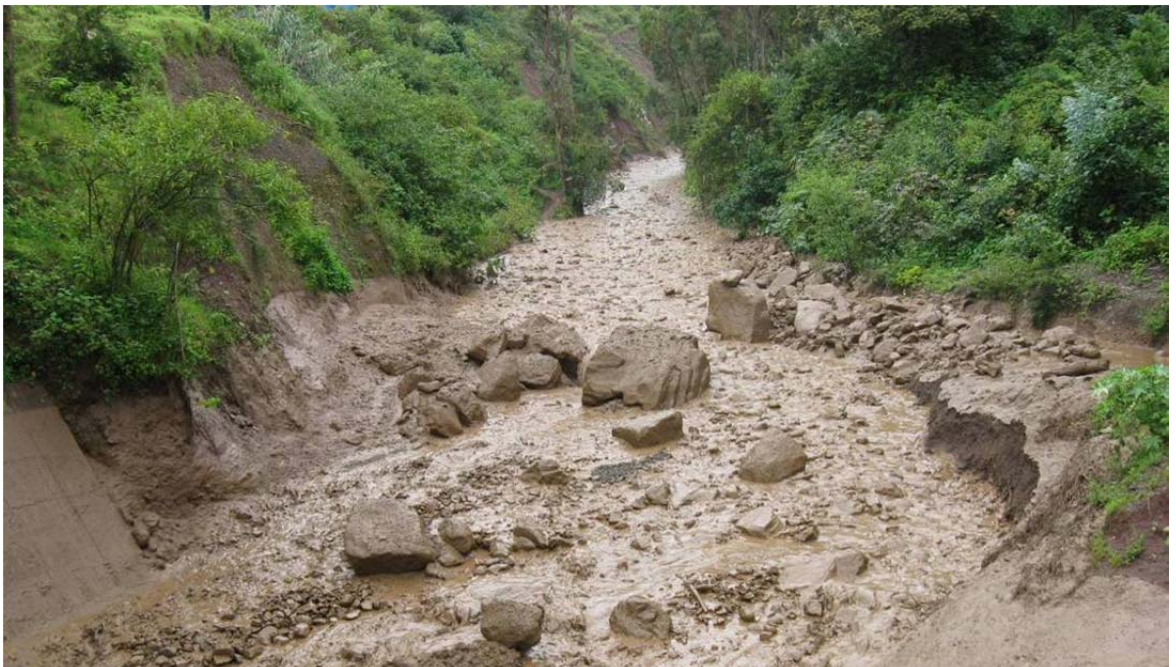
Vista hacia aguas arriba con el deposito de aprox. 15'000 a 18'000 m³ de flujo de detritos (huayco) que fue retenido exitosamente por la misma barrera UX

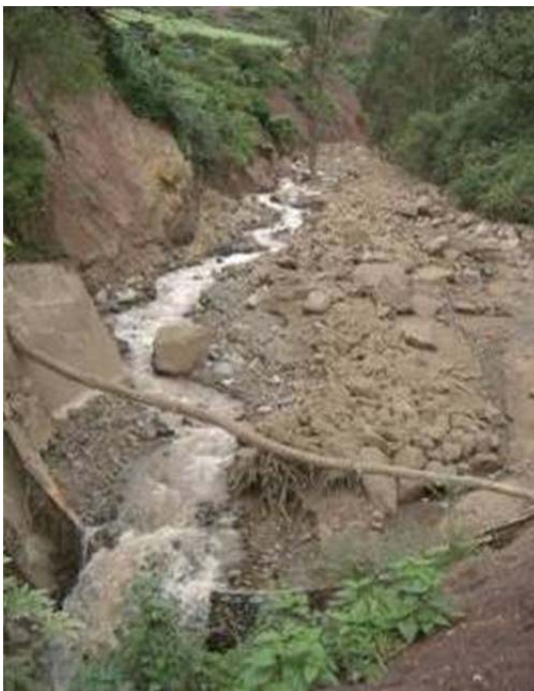
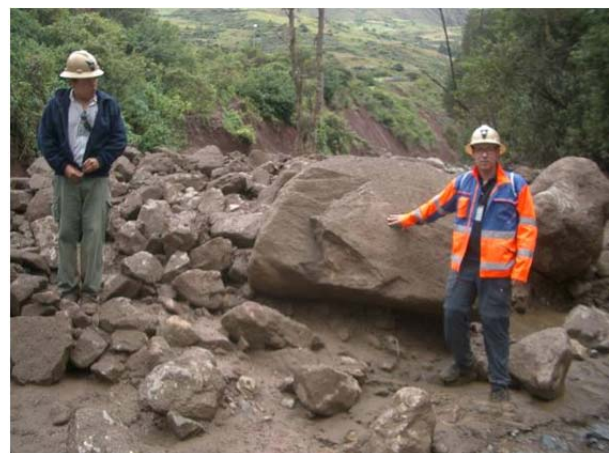
Vista hacia aguas abajo, incluso los perfiles "L" de protección contra abrasión en los cables de soporte superiores

Vista hacia aguas arriba: Aparte del material exitosamente retenido de aprox. 15'000 a 18'000 m³ de flujo de detritos (huayco), incluso bloques largos arrastrados, aprox. 75'000 a 72'000 m³ desbordaron la barrera llena dentro de un periodo de aprox. 2 meses entre febrero y marzo 2009.

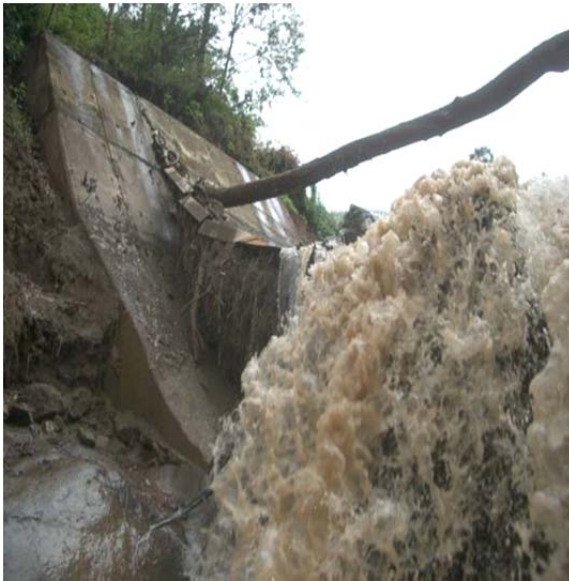
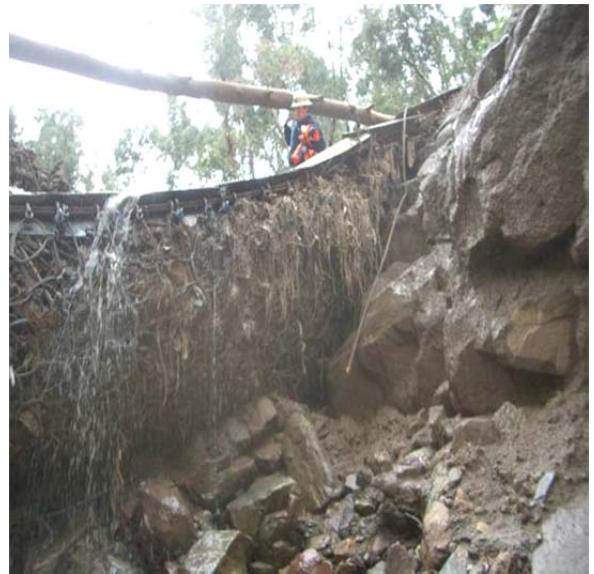
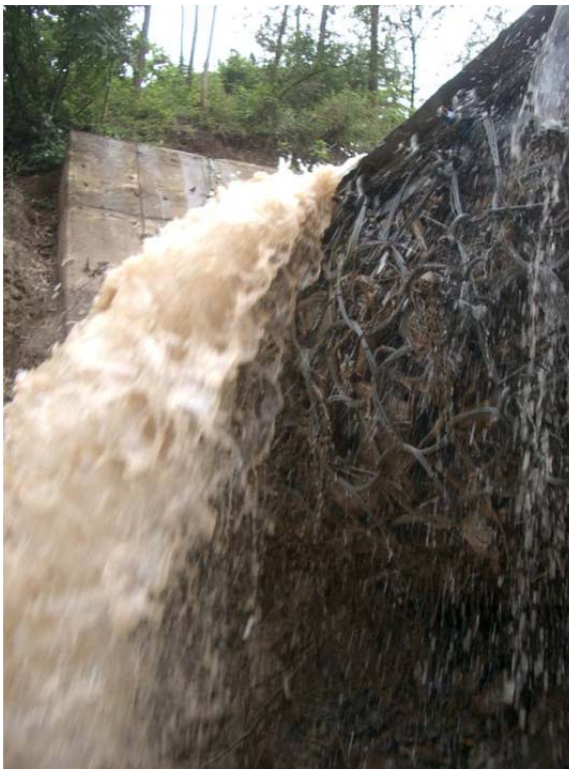
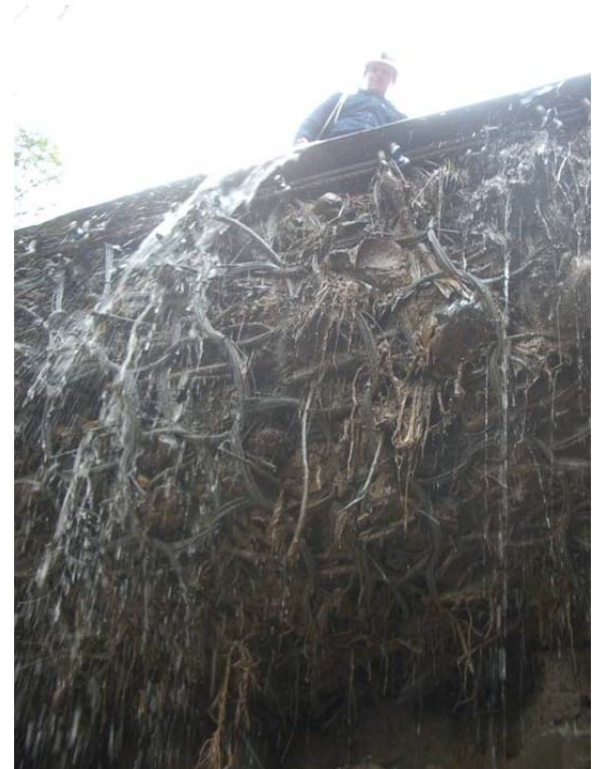
Vista hacia aguas arriba a ambos extremos (izquierdo y derecho) y de la parte frontal de la misma barrera UX, que fue expuesta a entre 8 a 10 impactos de huaycos con un volumen total de aprox. 90'000 m³ y esto dentro de un periodo de aprox. 2 meses. Dicha barrera mostró así su alto grado de desempeño.

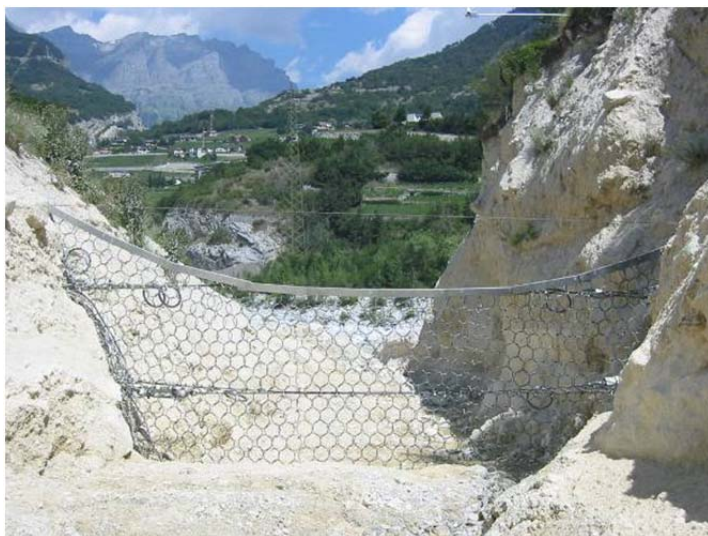
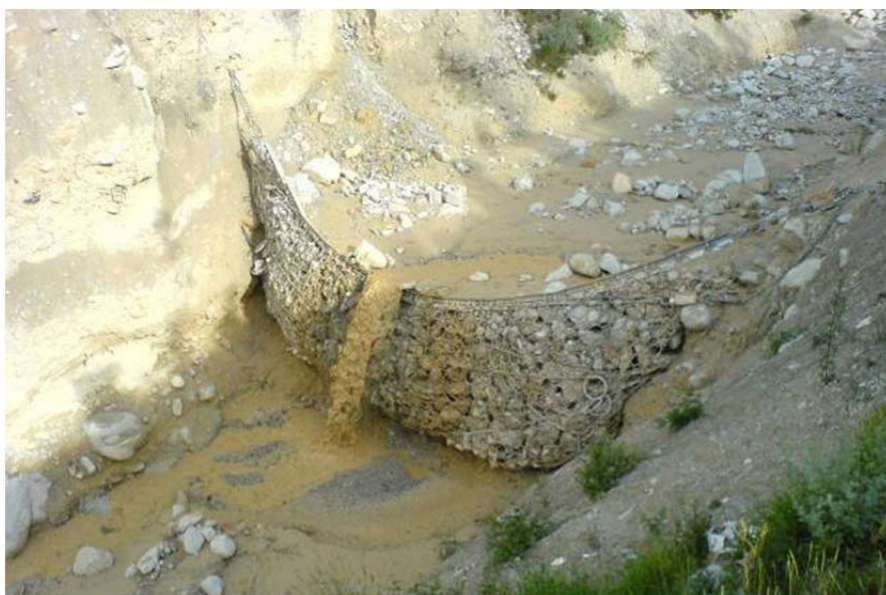
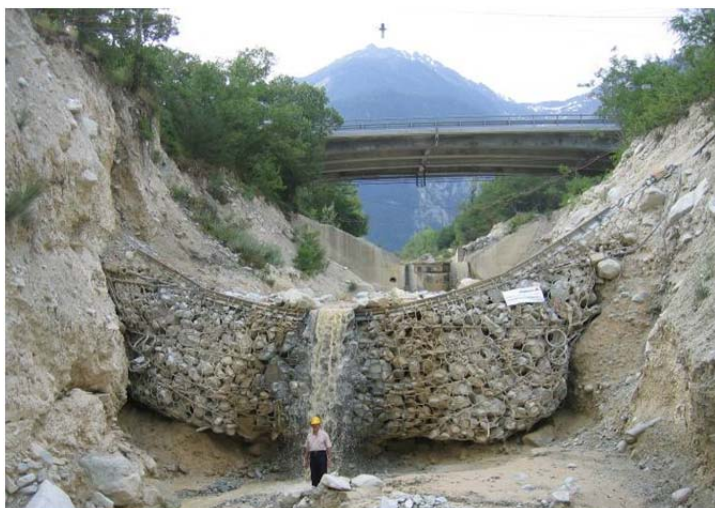
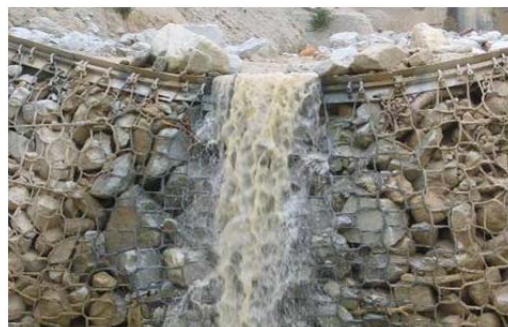
Illgraben, Suiza (2002 - 2006).

Pruebas a escala real en Quebrada Illgraben / Suiza:

- Aprobación de la barrera dinámica por el instituto de WSL Swiss Federal Research Institute / FOEN Federal Office of Environment, Suiza, con base en ensayos de campo, realizados a escala natural, en la Quebrada Illgraben, Suiza, con impactos naturales de flujos de detritos (“debris flow”), sin falla del sistema (tanto en caso de impacto directo como en caso de “overflow”), con medición de todos los parámetros del ensayo, de las acciones en todos los elementos, con verificación y calibración del modelo numérico y con evaluación del comportamiento del sistema bajo supervisión del instituto WSL.

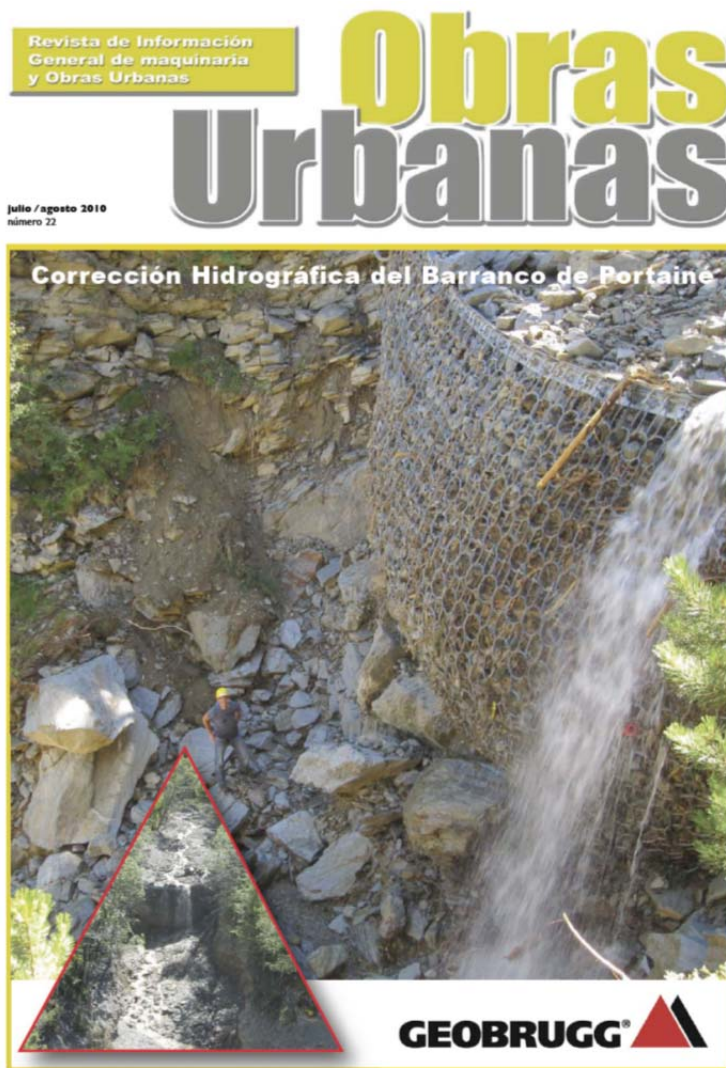
Concepto con varias barreras escalonadas (concepto “multi-nivel”):

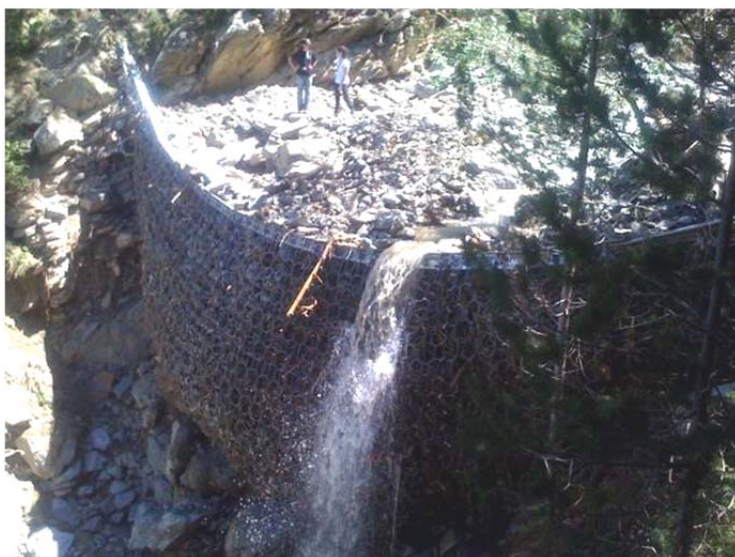
Portainé: 9 Barreras UX/VX implementadas

La solución instalada permite reducir más del 40% de costos de protección, comparado con los diques de control tradicionales (hormigón reforzado).

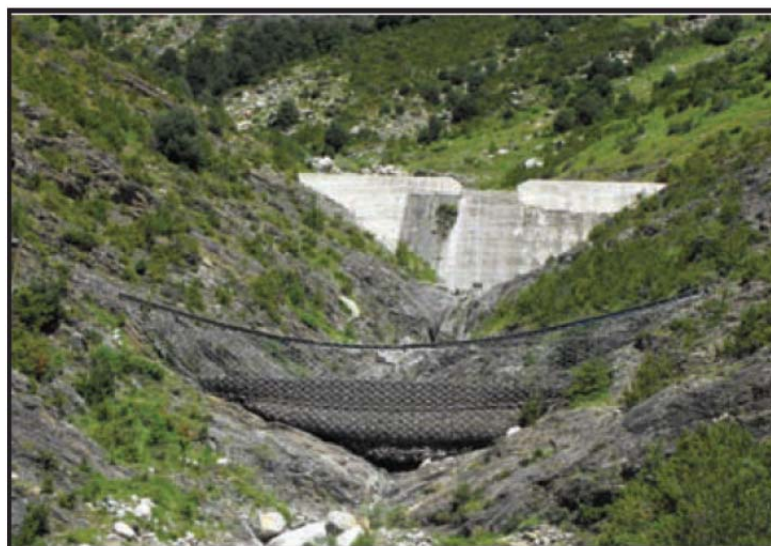
Portainé / España (2010): Fotografías del alto rendimiento de barreras UX/VX antes y después de impacto

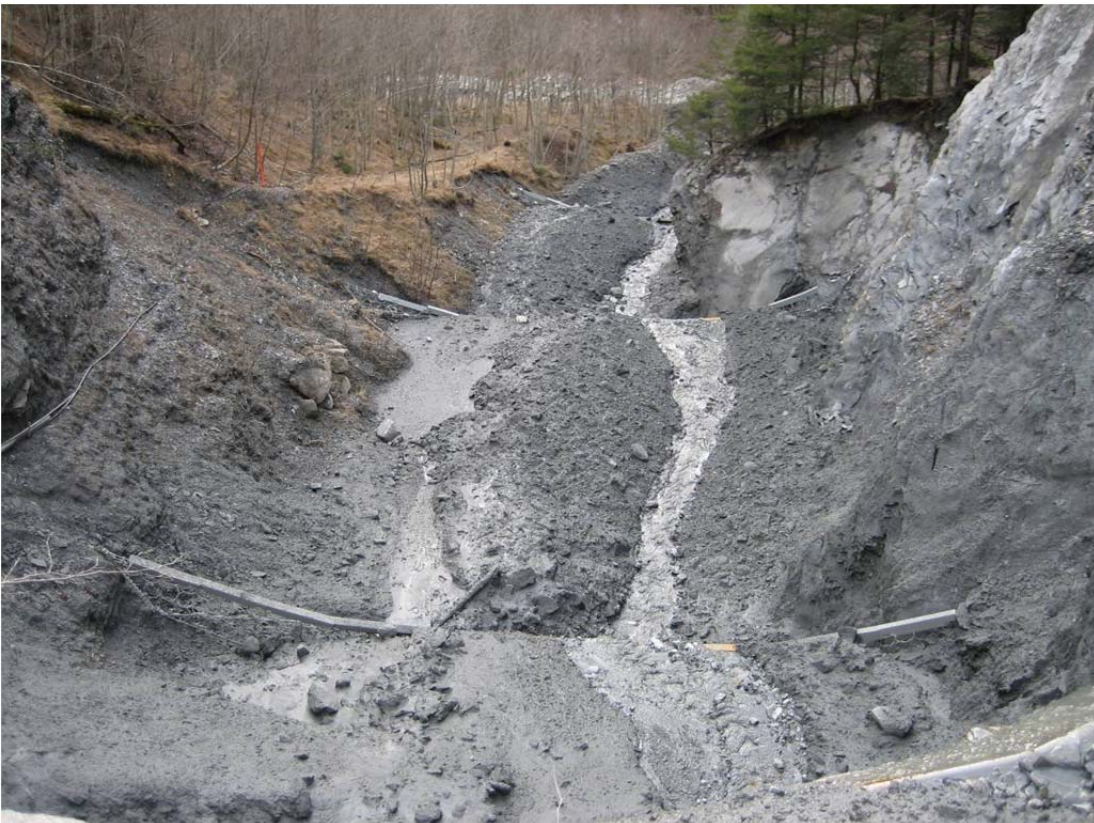
Merdenson / Suiza (2006): 3 barreras con concepto "multi-nivel", vista hacía aguas abajo
