UNIVERSIDAD DE EL SALVADOR
FACULTAD DE INGENIERIA Y ARQUITECTURA
ESCUELA DE INGENIERIA CIVIL

**PROPUESTA DE SOLUCIONES TEMPRANAS
CON OBRAS DE INGENIERIA DE BAJO
COSTO; PARA MITIGACION DE RIESGOS Y
CONTROL DE VULNERABILIDAD, EN ZONAS
DE DESLIZAMIENTOS EN LADERAS DE
MONTAÑAS Y VOLCANES EN EL SALVADOR**

INGENIERO CIVIL

CIUDAD UNIVERSITARIA, AGOSTO DE 2012

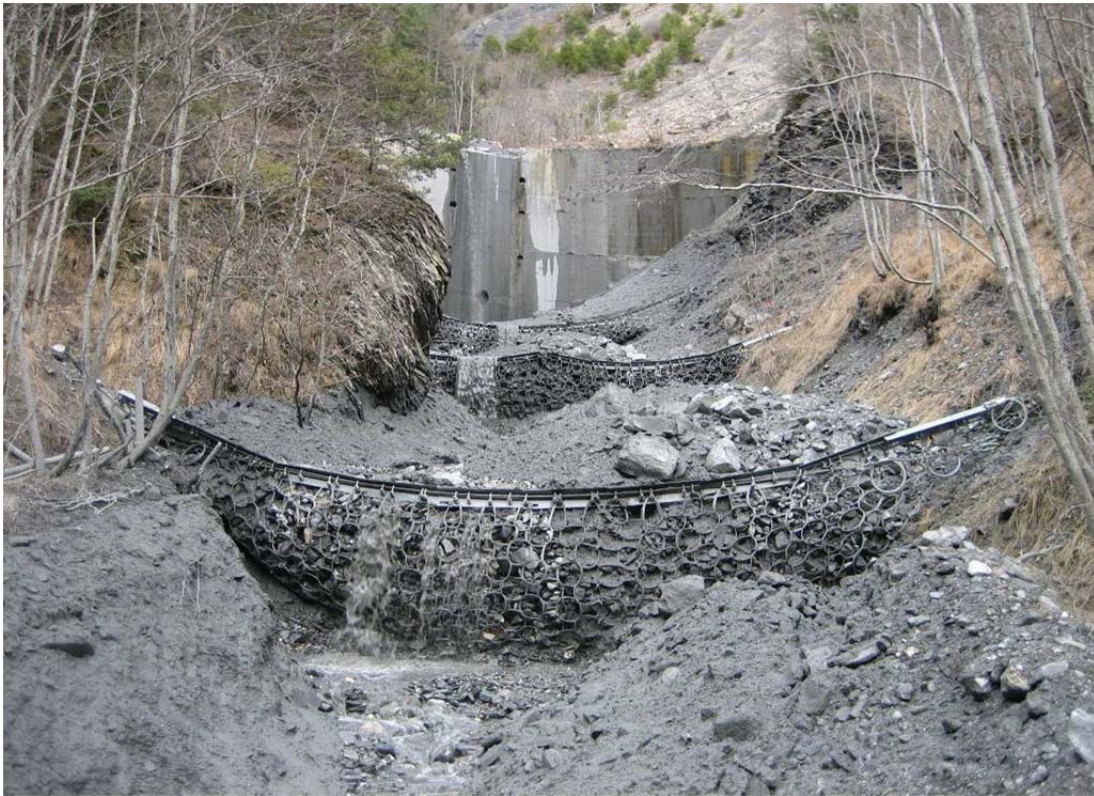
Merdenson / Suiza (2007): 3 barreras (2 x tipo UX, 1 x tipo VX) con concepto "multi-nivel" después de impactos por 2 flujos de detritus en enero y marzo 2007, vista hacía aguas abajo

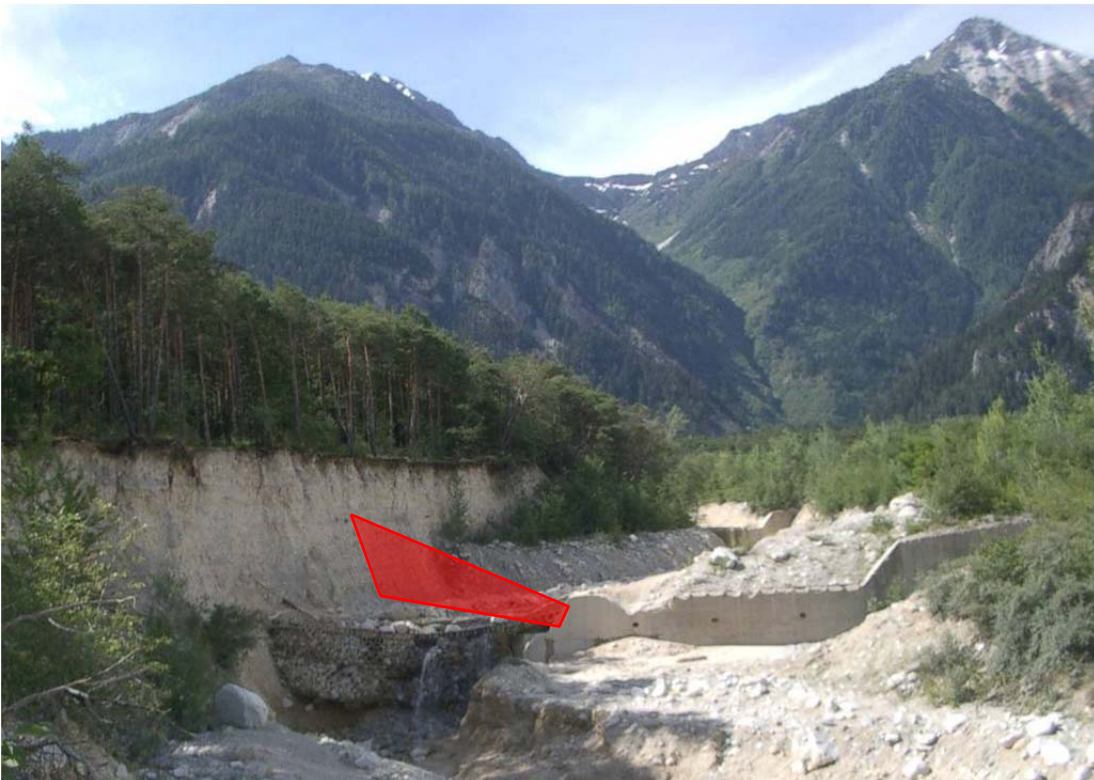
Merdenson / Suiza (2007): Ejemplo exitosa para la protección de un puente aprox. 400 m más abajo en la cuenca y de la sustitución económica de estructuras de concreto ("checkdams"), vista hacía aguas arriba

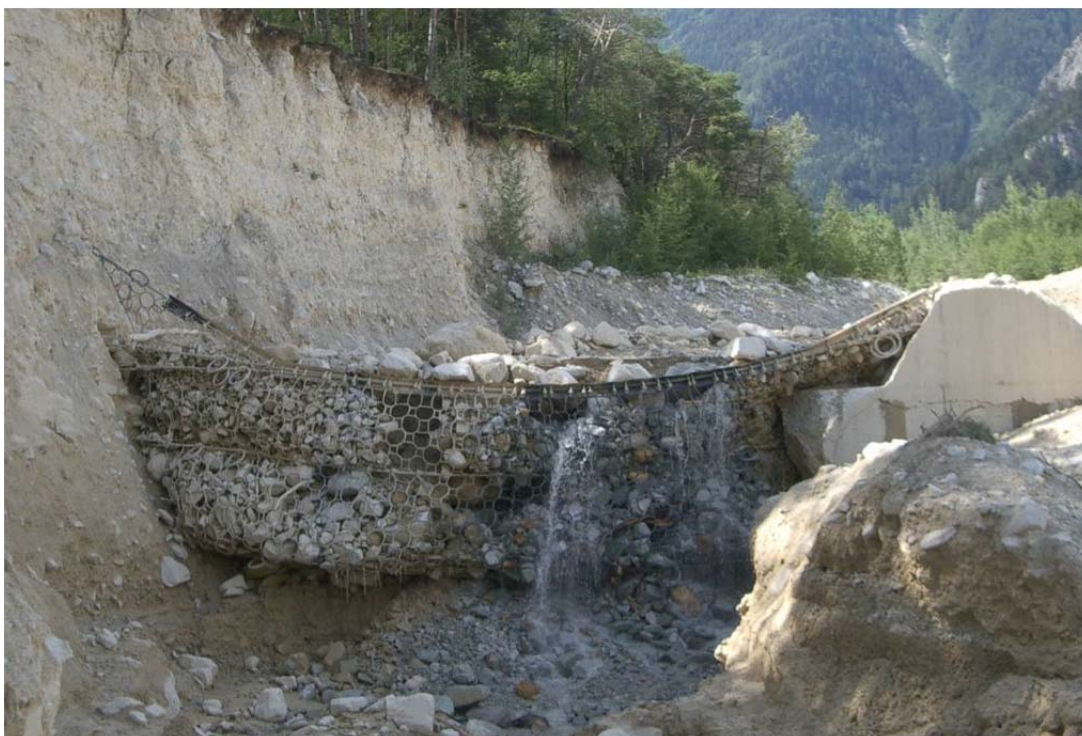
Illgraben, Schwelle 25 / Suiza (2007): Otro ejemplo para sustitución exitosa de una estructura de concreto como primer paso para poder corregir la dirección del caudal hacía la derecha y proteger la ladera izquierda de erosión. Con esta finalidad se planifica una segunda barrera (con forma triangular), colocada de manera sesgada y arriba de la primera barrera.

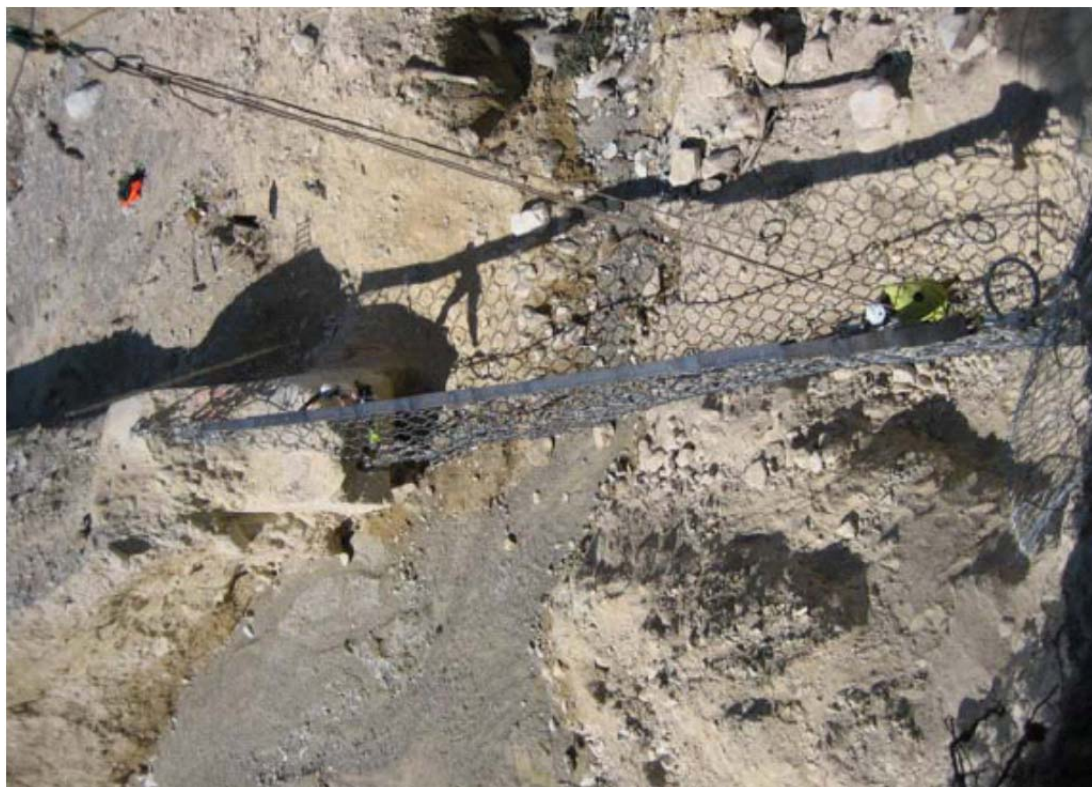
Illgraben, Schwelle 25 / Suiza (2007): Vista de la barrera ya instalada y después de 2 impactos diferentes

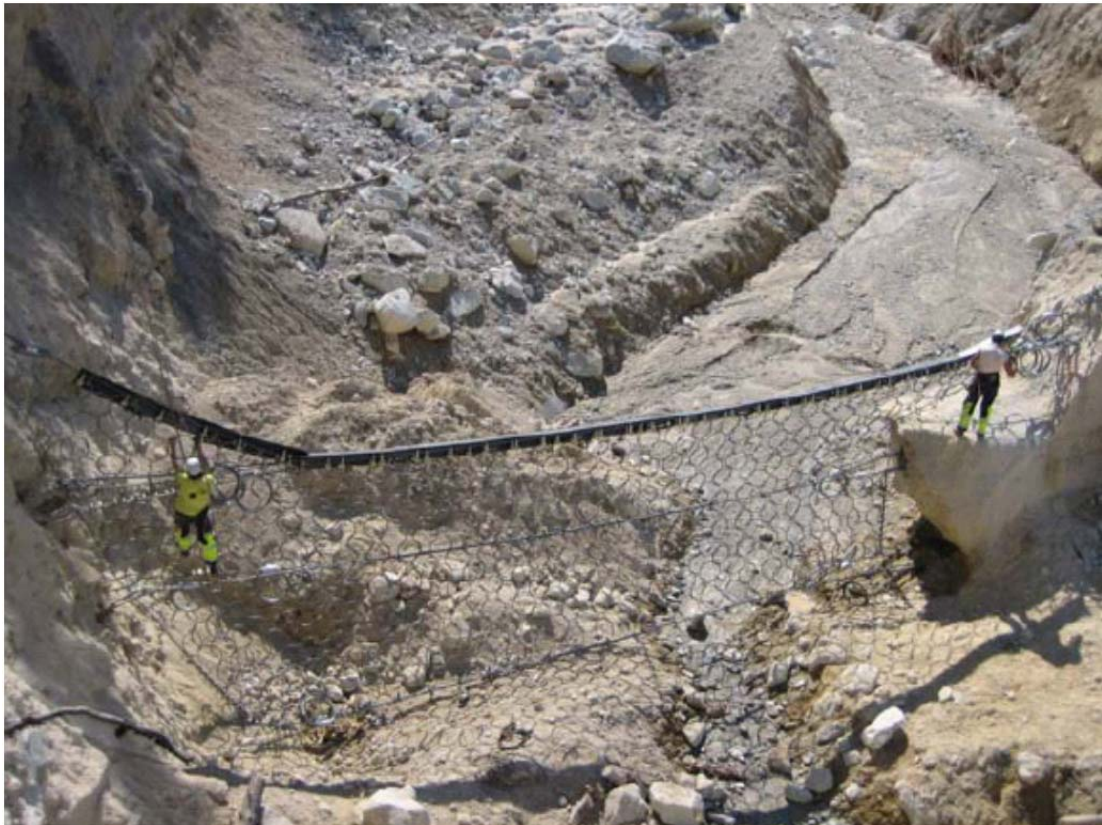
Illgraben, Schwelle 25 / Suiza (2006): Instalación, vista en planta

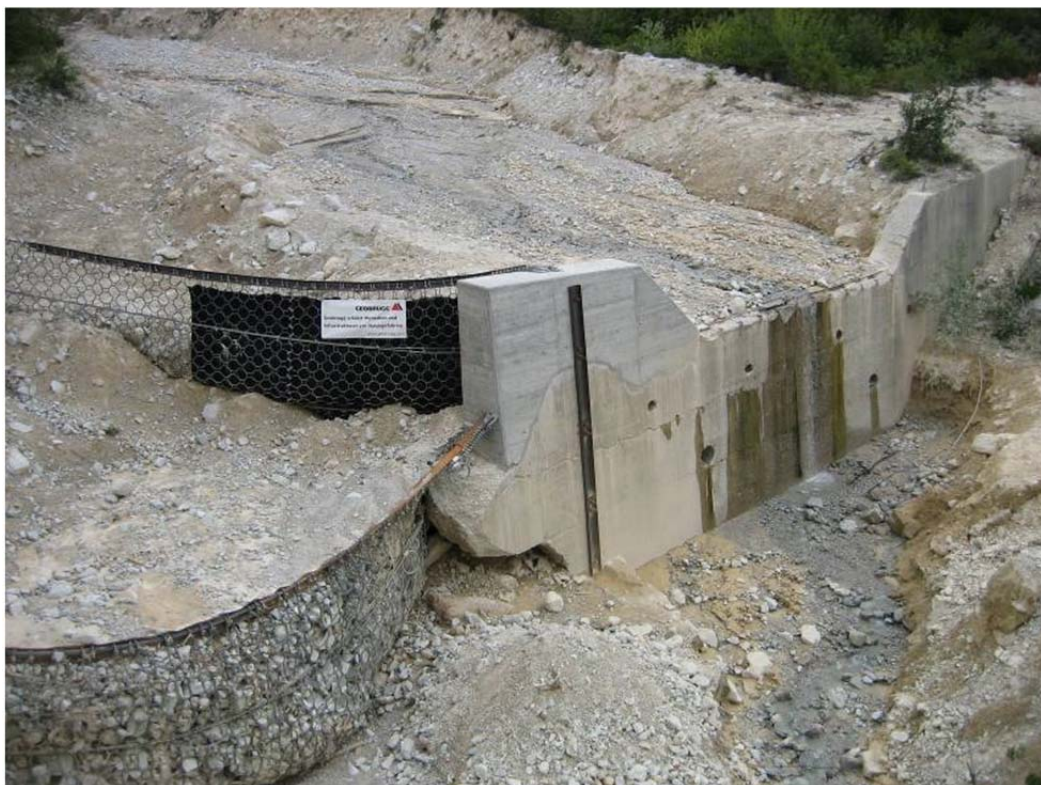
Illgraben, Schwelle 25 / Suiza (2006): Instalación, vista de frente, con 3 días de trabajo para perforación y colocación de los anclajes y 3 días (con 4 personas) para la instalación de la barrera.

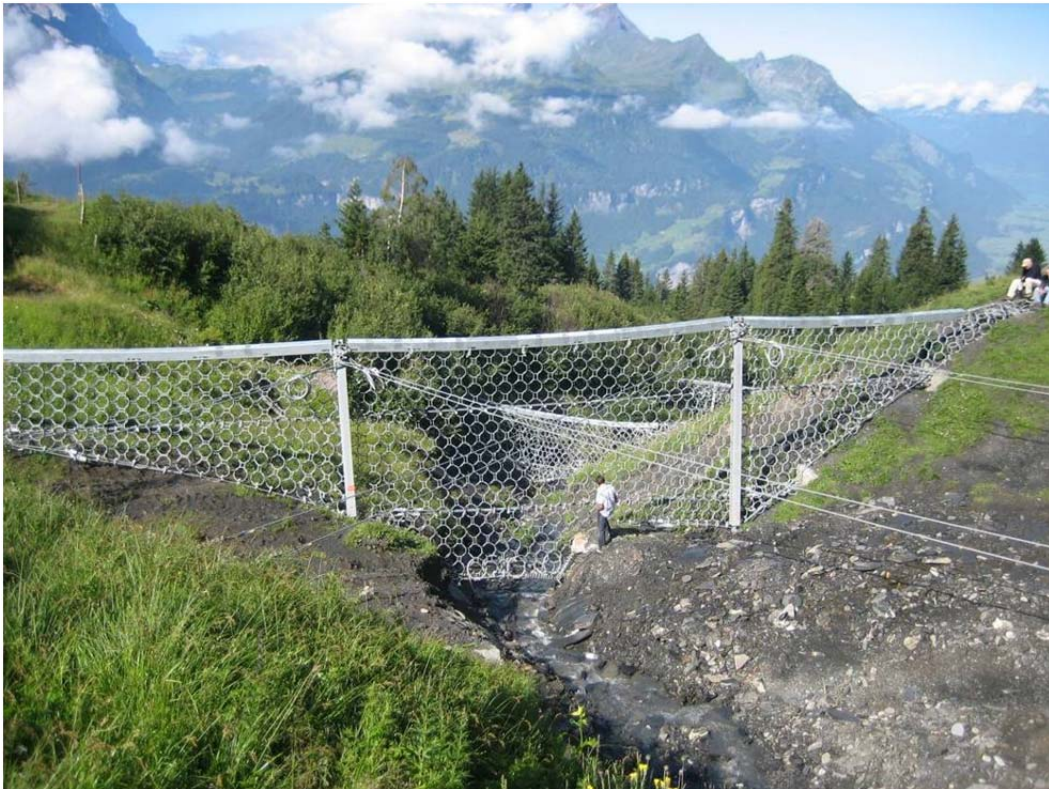
Illgraben, Schwelle 25 / Suiza (2008): Instalación completamente terminada (2^{da} barrera con longitud de 12 m y altura de 4 m) para poder corregir la dirección del cauce y evitar así erosión en la ladera)

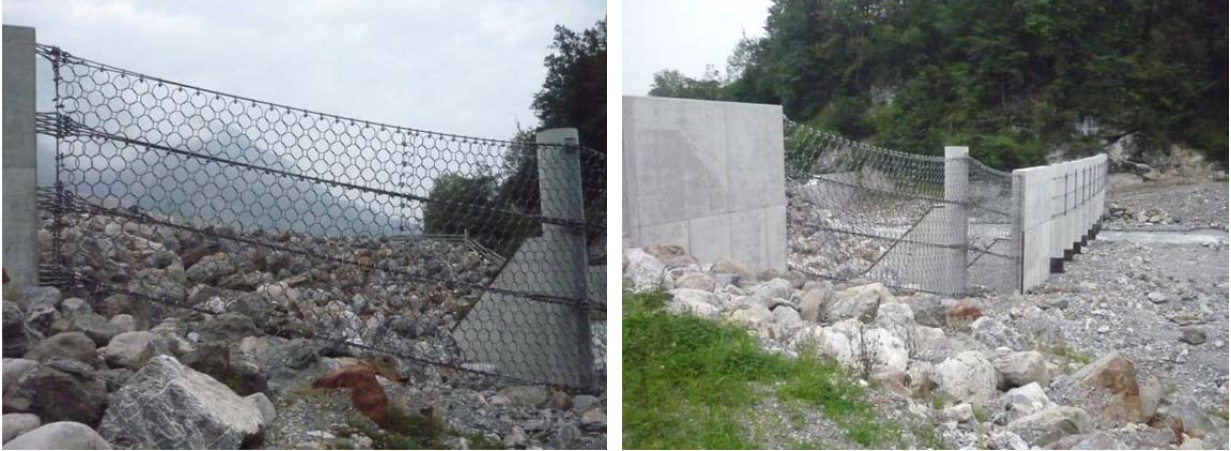
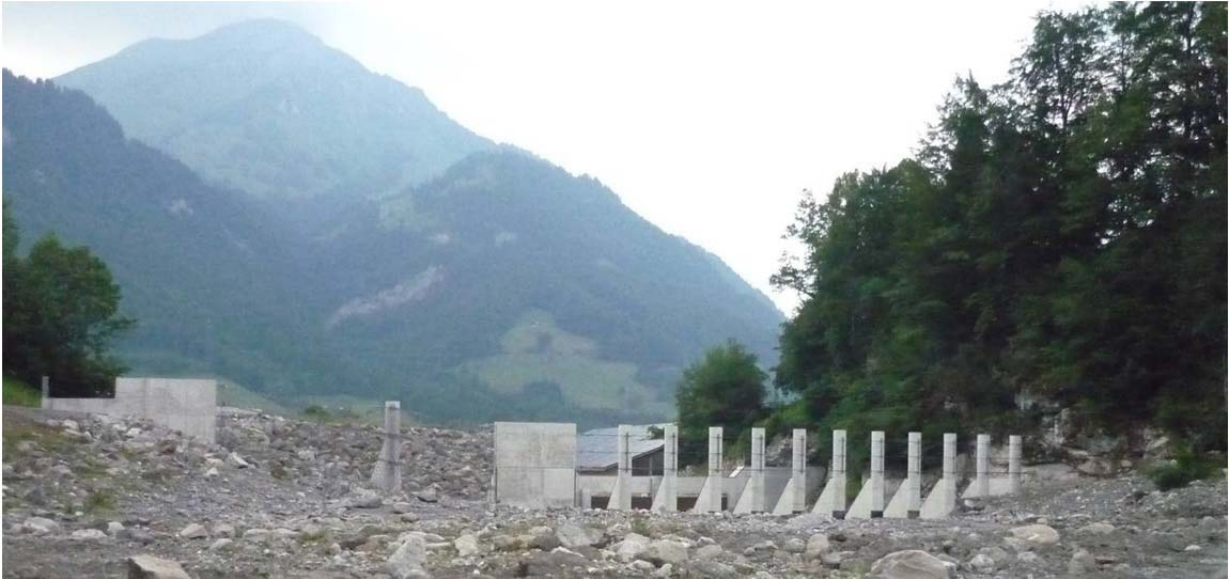
Quebrada Canoas, Costa Rica, barrera VX160-H6

Proyecto especial: Chiene Reichenbach, Suiza, altura de barrera de 8 m y longitud mayor
